# 1. 용평1교

ID : 용평1교(대구) - 교면포장 S1

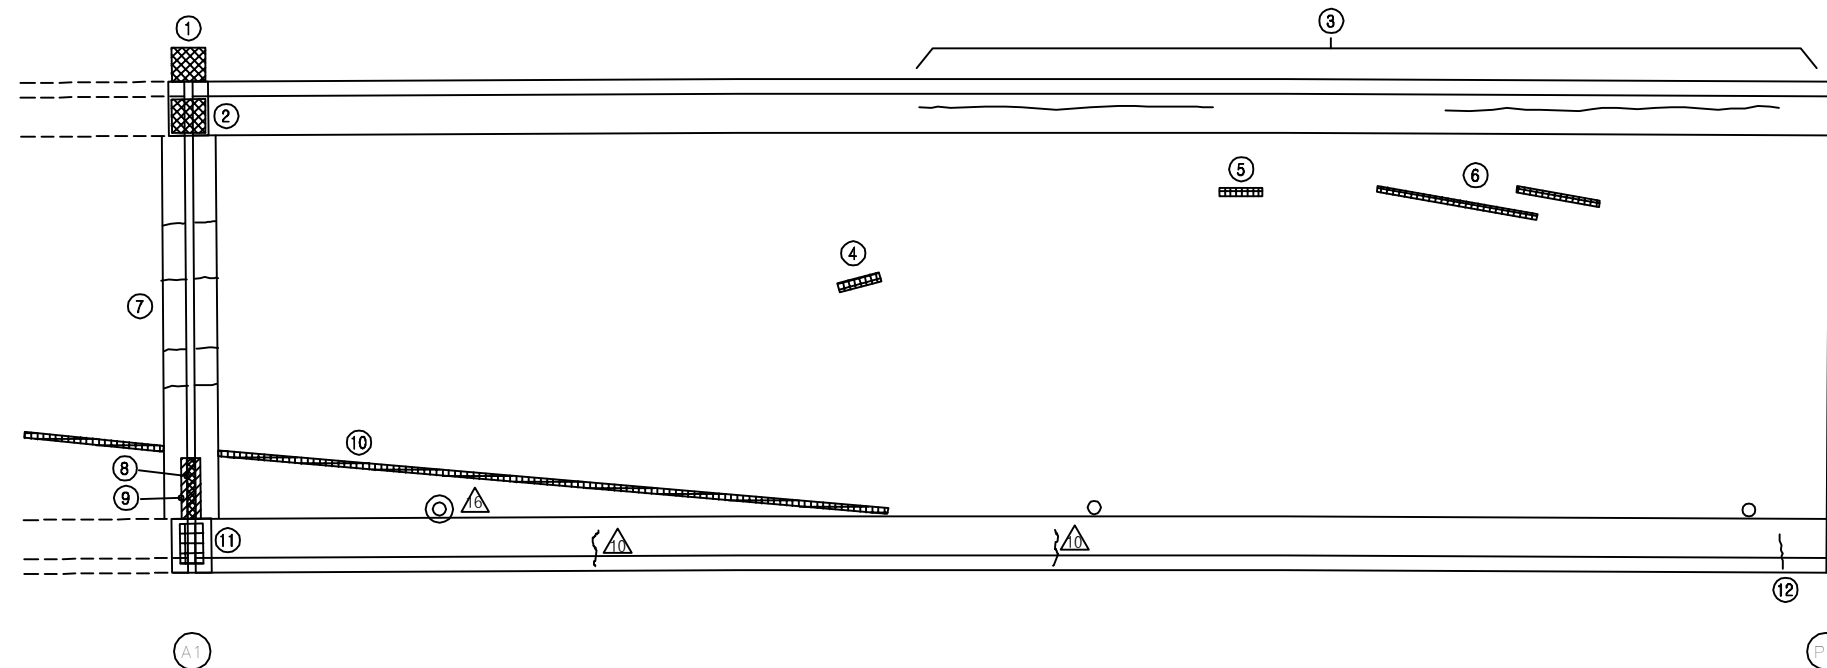
| 번호 | 신(N)<br>구(P) | 손상내용 | 손상현황 | | | | | 결함<br>상태 | 손상<br>물량 | 비고 |
|---|---|---|---|---|---|---|---|---|---|---|
| 1 | P | 차수판 앵커볼트 탈락 | - | - | - | 1.00 | EA | 1 | b | 1.00 |
| 2 | P | 차수판 앵커볼트 탈락 | - | - | - | 1.00 | EA | 2 | b | 2.00 |
| 3 | P | 균열 | 0.1 | 11.0 | - | 11.00 | m | 1 | b | 11.00 |
| 4 | N | 아스콘 패임 | - | 0.3 | 0.8 | 0.24 | m <sup>2</sup> | 1 | b | 0.24 |
| 5 | N | 아스콘 패임 | - | 0.1 | 0.8 | 0.08 | m <sup>2</sup> | 1 | b | 0.08 |
| 6 | P | 아스콘 패임 | - | 0.1 | 5.0 | 0.50 | m <sup>2</sup> | 1 | b | 0.50 |
| 7 | P | 후타재 균열 | 0.2 | 4.0 | - | 4.00 | m | 1 | b | 4.00 |
| 8 | P | 유간부 토사퇴적 | - | 1.0 | - | 1.00 | m | 1 | b | 1.00 |
| 9 | P | 본체 녹발생 | - | 2.5 | - | 2.50 | m | 1 | c | 2.50 |
| 10 | P | 아스콘 패임 | - | 0.1 | 20.0 | 2.00 | m <sup>2</sup> | 1 | b | 2.00 |
| 11 | P | 차수판 앵커볼트 탈락 | - | - | - | 1.00 | EA | 2 | b | 2.00 |
| 12 | P | 균열 | 0.2 | 1.0 | - | 1.00 | m | 1 | b | 1.00 |

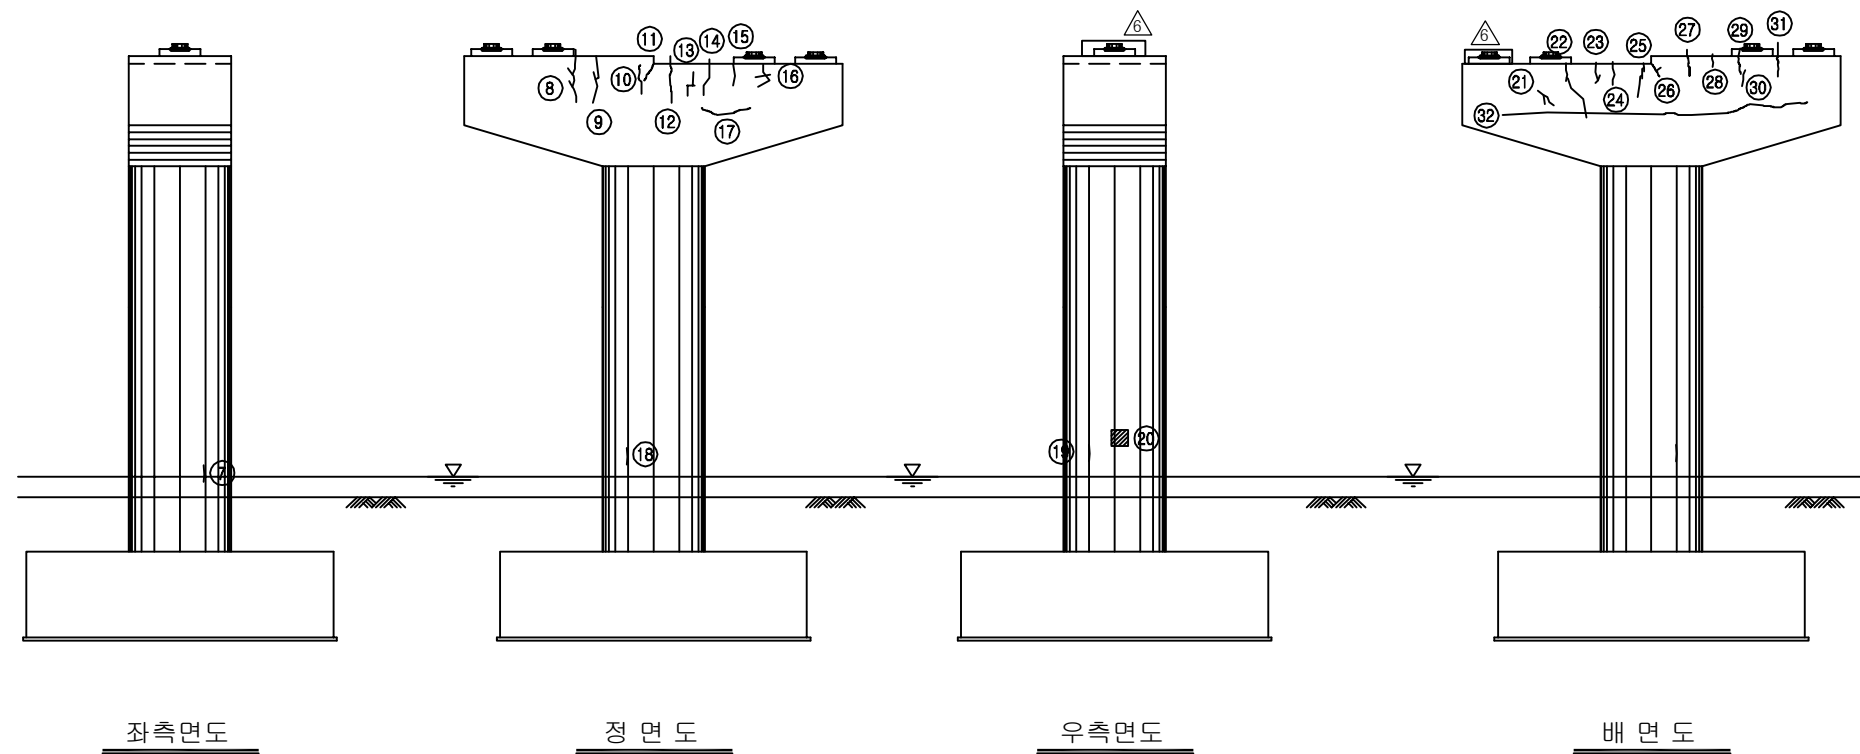
ID : 용평1교(대구) - 교각 - P1

| 번호 | 신(N)<br>구(P) | 손상내용 | 손상현황 | | | | | 결함<br>상태 | 손상<br>물량 | 비고 |
|---|---|---|---|---|---|---|---|---|---|---|
| 2 | P | 받침 물탈 균열 | 0.1 | 0.2 | - | 0.20 | m | 2 | b | 0.40 |
| 4 | P | 받침 물탈 균열 | 0.1 | 0.2 | - | 0.20 | m | 2 | b | 0.40 |
| 7 | N | 균열 | 0.2 | 0.3 | - | 0.30 | m | 1 | b | 0.30 |
| 8 | N | 균열 | 0.1 | 1.2 | - | 1.20 | m | 1 | b | 1.20 |
| 32 | P | 균열 | 0.2 | 10.0 | - | 10.00 | m | 1 | b | 10.00 |

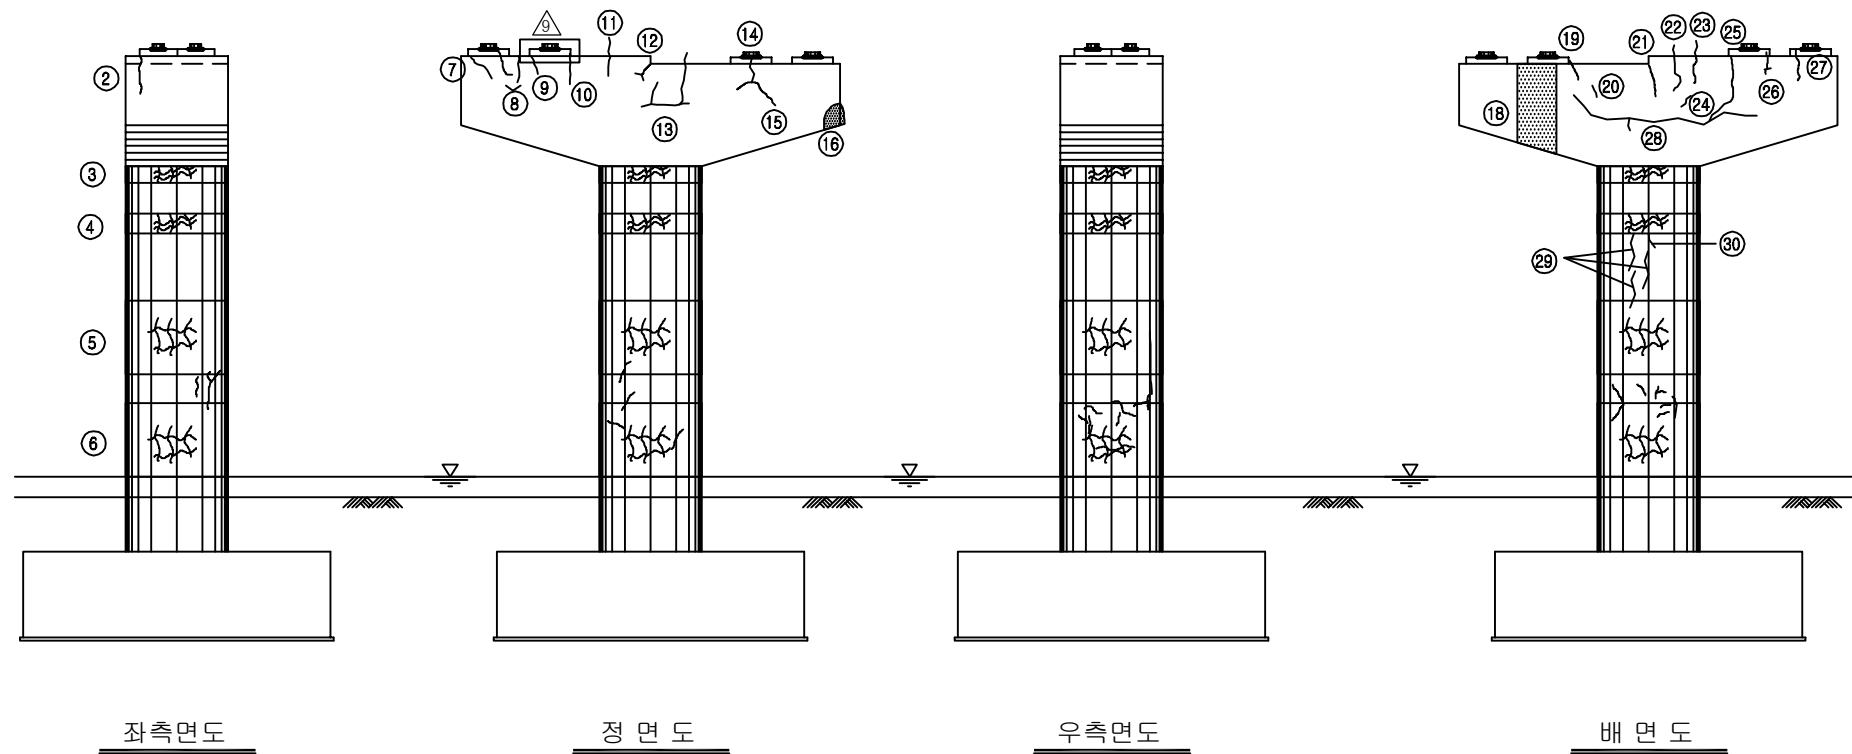
ID : 용평1교(대구) - 교각 - P3

| 번호 | 신(N)<br>구(P) | 손상내용 | 손상현황 | | | | | 결함<br>상태 | 손상<br>물량 | 비고 |
|---|---|---|---|---|---|---|---|---|---|---|
| 2 | P | 균열 | 0.1 | 1.0 | - | 1.00 | m | 1 | b | 1.00 |
| 3 | N | 망상균열 | - | 9.42 | 0.5 | 4.71 | m <sup>2</sup> | 1 | b | 4.71 |
| 4 | N | 망상균열 | - | 9.42 | 0.6 | 5.65 | m <sup>2</sup> | 1 | b | 5.65 |
| 5 | N | 망상균열 | - | 9.42 | 2.4 | 22.61 | m <sup>2</sup> | 1 | b | 22.61 |
| 6 | N | 망상균열 | - | 9.42 | 2.4 | 22.61 | m <sup>2</sup> | 1 | b | 22.61 |
| 16 | N | 누수오염 | - | 1.0 | 1.0 | 1.00 | m <sup>2</sup> | 1 | b | 1.00 |
| 18 | P | 누수오염 | - | 2.0 | 1.0 | 2.00 | m <sup>2</sup> | 1 | b | 2.00 |
