## 2. 금시교

ID : 금시교(대P) - 교면포장 - S1

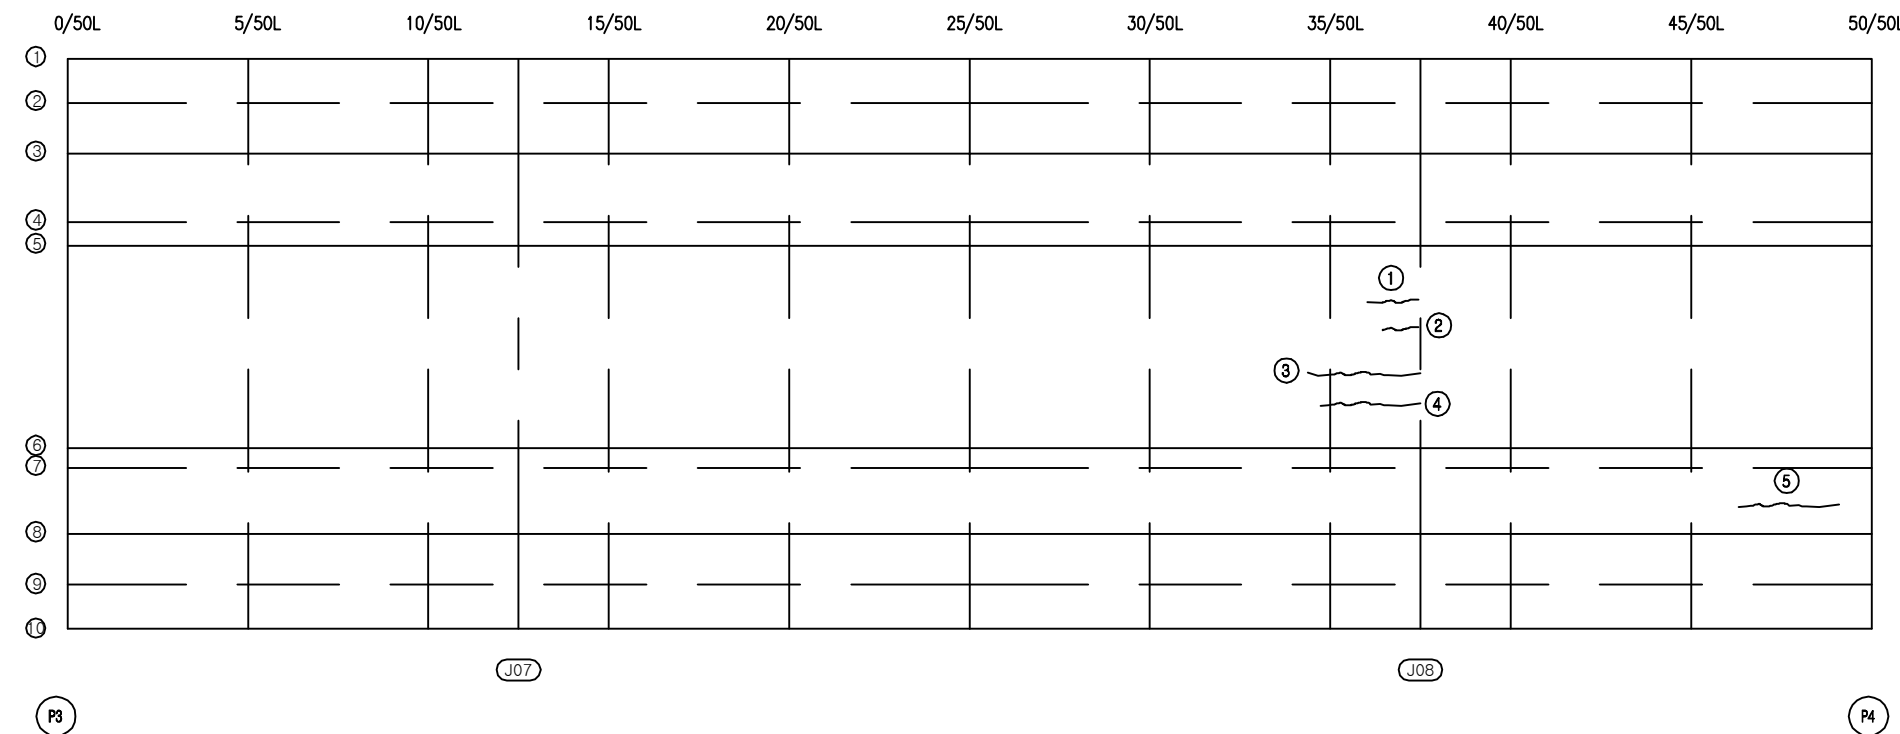
| 번호 | 신(N)<br>구(P) | 손상내용 | 손상현황 | | | | | | 결함<br>상대 | 손상<br>물량 | 비고 |
|---|---|---|---|---|---|---|---|---|---|---|---|
| 1 | 구 | 균열 | 0.1 | 1.0 | - | 1.00 | m | 1 | b | 1.00 | |
| 2 | 구 | 균열 | 0.1 | 0.6 | - | 0.60 | m | 1 | b | 0.60 | |
| 3 | 구 | 균열 | 0.1 | 2.8 | - | 2.80 | m | 1 | b | 2.80 | |
| 4 | 구 | 균열 | 0.1 | 2.5 | - | 2.50 | m | 1 | b | 2.50 | |
| 5 | 구 | 균열 | 0.1 | 2.5 | - | 2.50 | m | 1 | b | 2.50 | |
