### 3. 월연교

# ID : 월연교(대구) - 교면포장 - S1

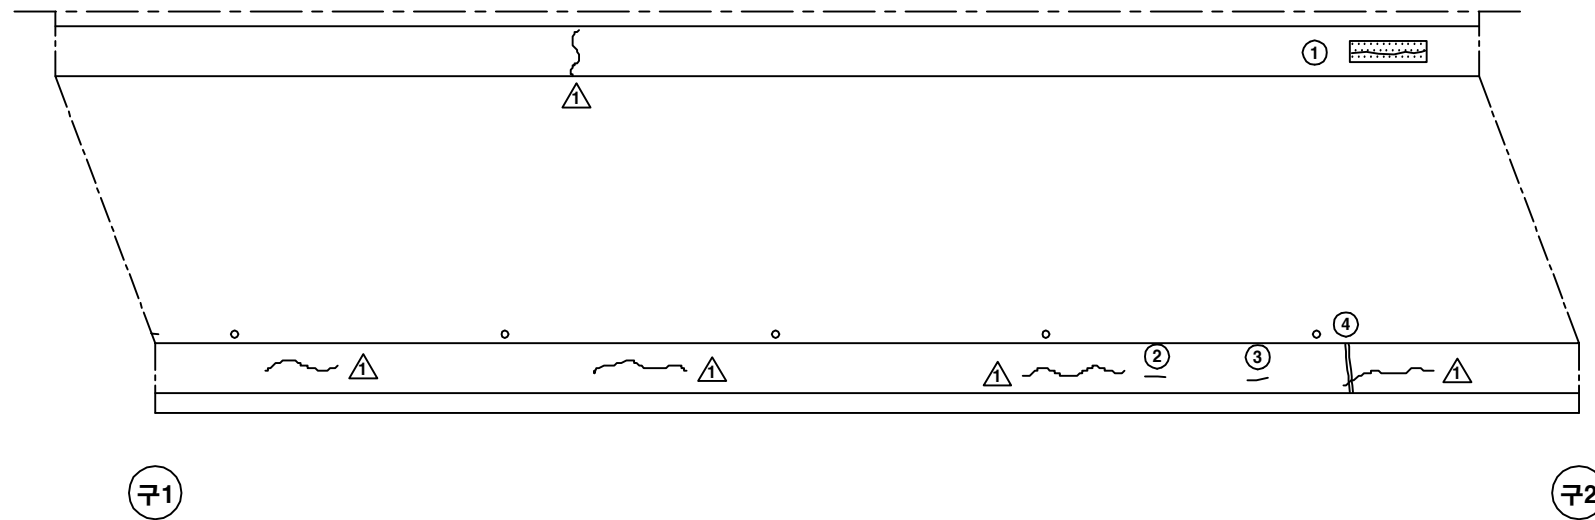
| 손상 현황 표 | | | | | | | | | | | |
|---|---|---|---|---|---|---|---|---|---|---|--|
| 1 | 구 | 차수판 앵커볼트 탈락(너트) | - | - | - | 1.00 | EA | 4 | b | 4.00 | |
| 2 | 구 | 차수판 앵커볼트 탈락 | - | - | - | 1.00 | EA | 4 | b | 4.00 | |
| 3 | 구 | 유간부 토사퇴적 | - | 1.00 | - | 1.00 | m | 1 | b | 1.00 | |
| 4 | 구 | 후타재 균열 | 0.2 | 0.52 | - | 0.52 | m | 35 | b | 18.20 | |
| 5 | 구 | 유간부 토사퇴적 | - | 3.0 | - | 3.00 | m | 1 | b | 3.00 | |
| 6 | 구 | 신축이음 본체 녹발생 | - | 3.0 | - | 3.00 | m | 1 | c | 3.00 | |
| 7 | 구 | 후타재 균열 | 0.2 | 0.52 | - | 0.52 | m | 9 | b | 4.68 | |
| 8 | 구 | 접속부 이격 | - | 5.0 | - | 5.00 | m | 1 | b | 5.00 | |
| 13 | 구 | 라벨링 | - | 11.0 | 2.0 | 22.00 | m² | 1 | b | 22.00 | |
| 14 | 구 | 아스콘 패임 | - | 0.7 | 0.3 | 0.21 | m² | 1 | b | 0.21 | |

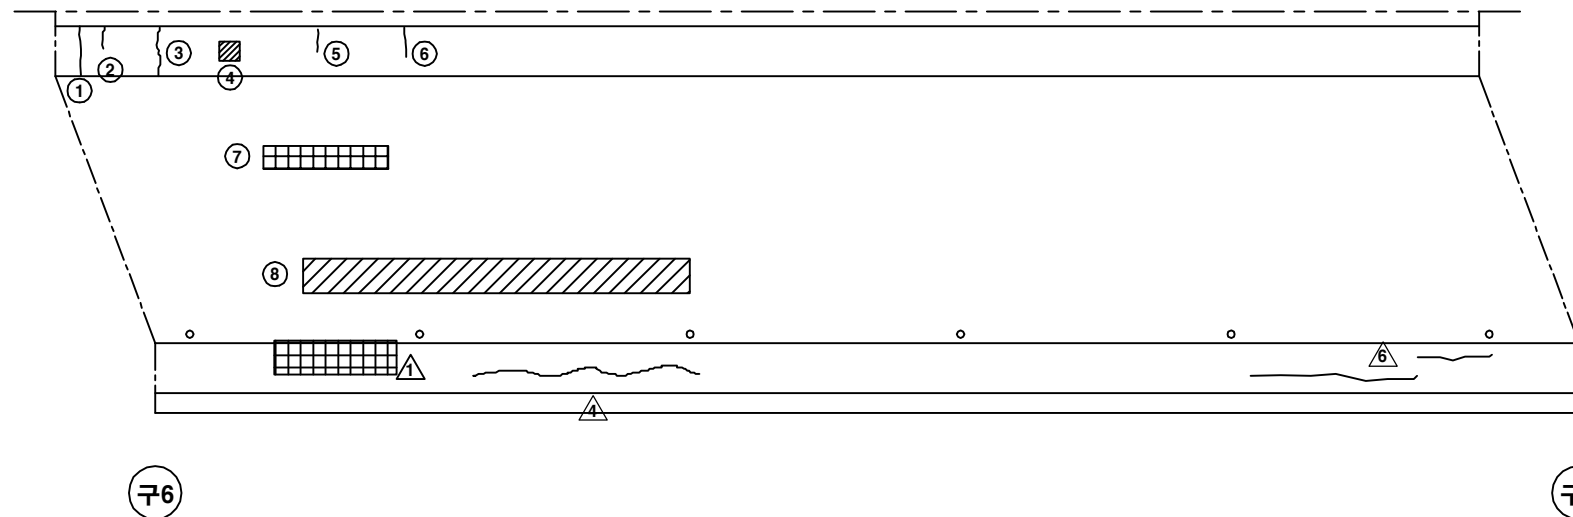
| 번호 | 신(N)<br>구(P) | 손상내용 | 손상현황 | | | | | | 결함<br>상대 | 손상<br>물량 | 비고 |
|---|---|---|---|---|---|---|---|---|---|---|---|
| 1 | 구 | 균열 | 0.3 | 1.0 | - | 1.00 | m | 1 | c | 1.00 | |
| 2 | 구 | 균열 | 0.2 | 0.5 | - | 0.50 | m | 1 | b | 0.50 | |
| 3 | 구 | 균열 | 0.5 | 1.0 | - | 1.00 | m | 1 | c | 1.00 | |

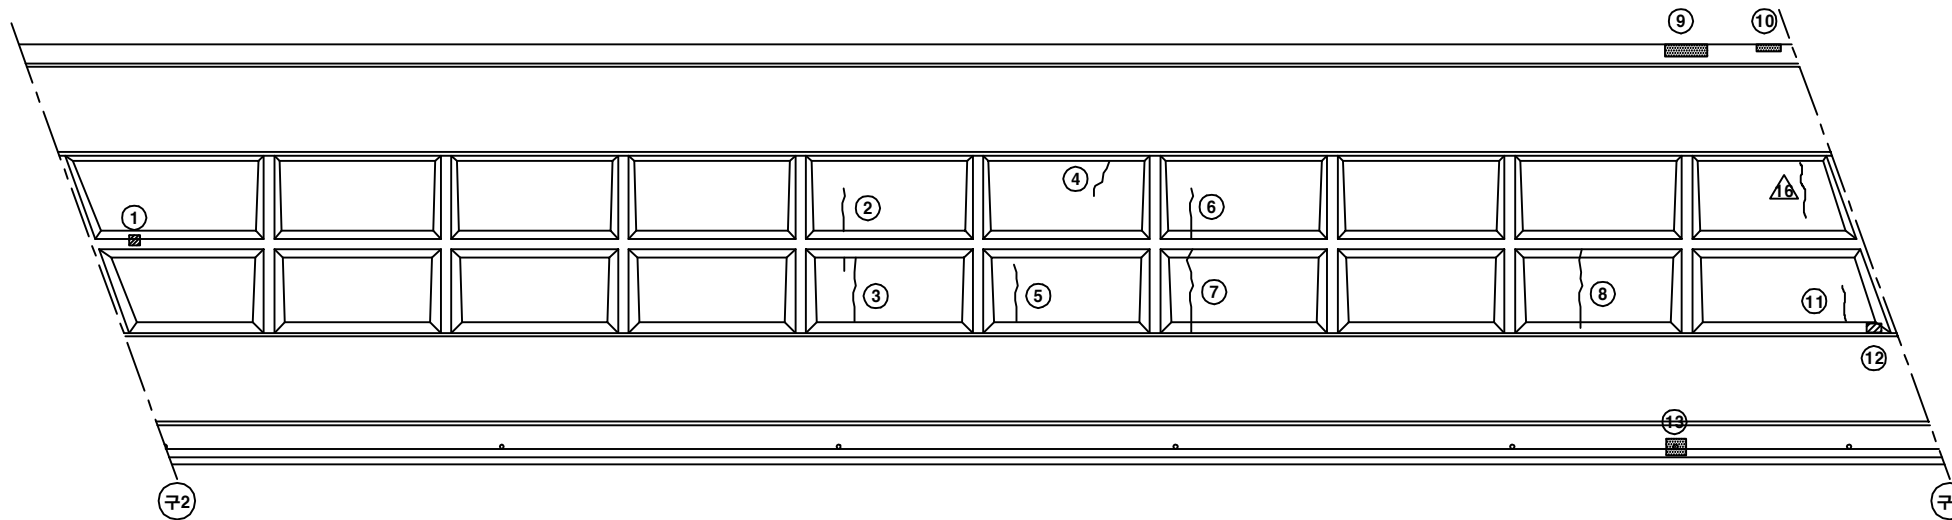
| 번호 | 신(N)<br>구(P) | 손상내용 | 손상현황 | | | | | | 결함<br>상대 | 손상<br>물량 | 비고 |
|---|---|---|---|---|---|---|---|---|---|---|---|
| 2 | 구 | 균열 | 0.1 | 1.0 | - | 1.00 | m | 1 | b | 1.00 | |
| 9 | 구 | 종조인트부 누수 | - | 1.0 | - | 1.00 | m | 1 | c | 1.00 | |
| 10 | 구 | 종조인트부 누수 | - | 0.6 | - | 0.60 | m | 1 | c | 0.60 | |
| 13 | 구 | 배수관 주변 누수/오염 | - | - | - | 1.00 | EA | 1 | c | 1.00 | |

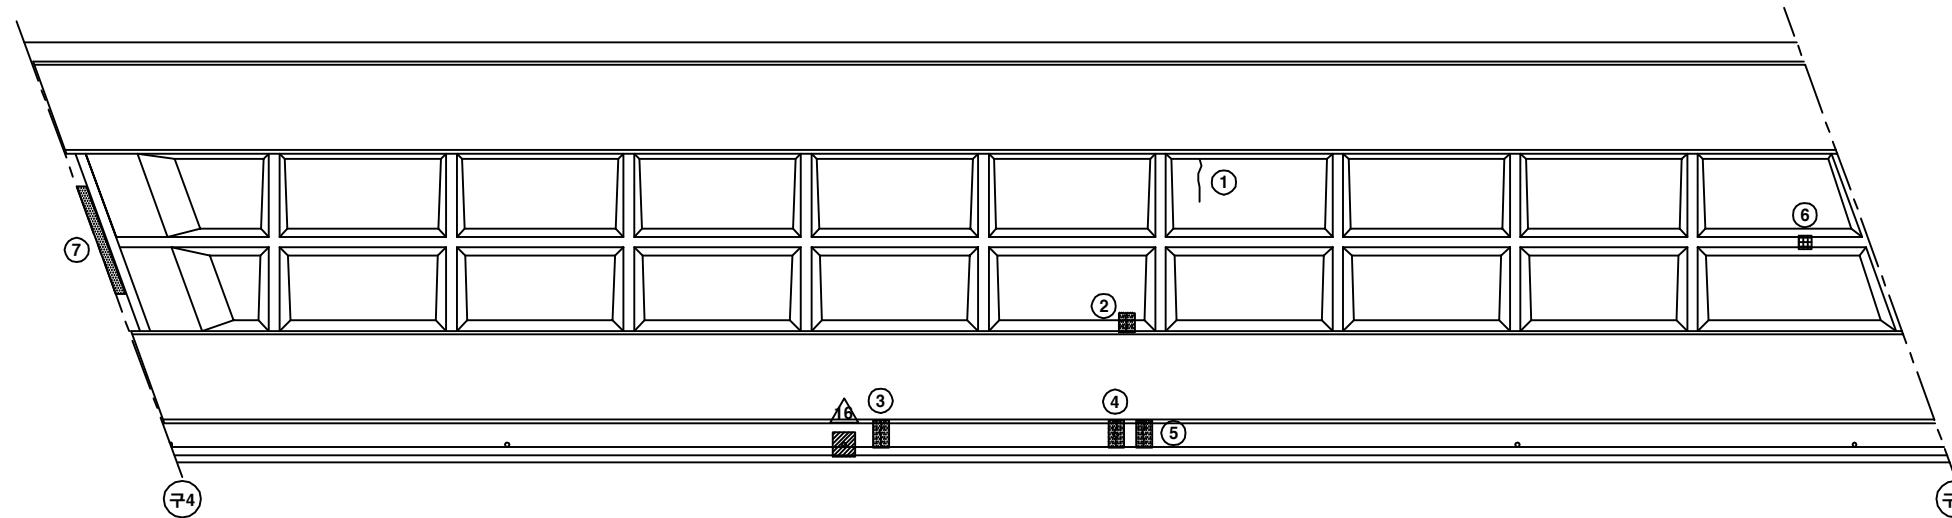
| 번호 | 신(N)<br>구(P) | 손상내용 | 손상현황 | | | | | | 결함<br>상대 | 손상<br>물량 | 비고 |
|---|---|---|---|---|---|---|---|---|---|---|---|
| 1 | 구 | 균열 | 0.2 | 1.5 | - | 1.50 | m | 1 | b | 1.50 | |
| 2 | 구 | 균열부 백테 | 0.2 | 0.2 | - | 0.20 | m | 1 | b | 0.20 | |
| 7 | 구 | 누수오염 | - | 0.3 | 2.0 | 0.60 | m² | 1 | c | 0.60 | |

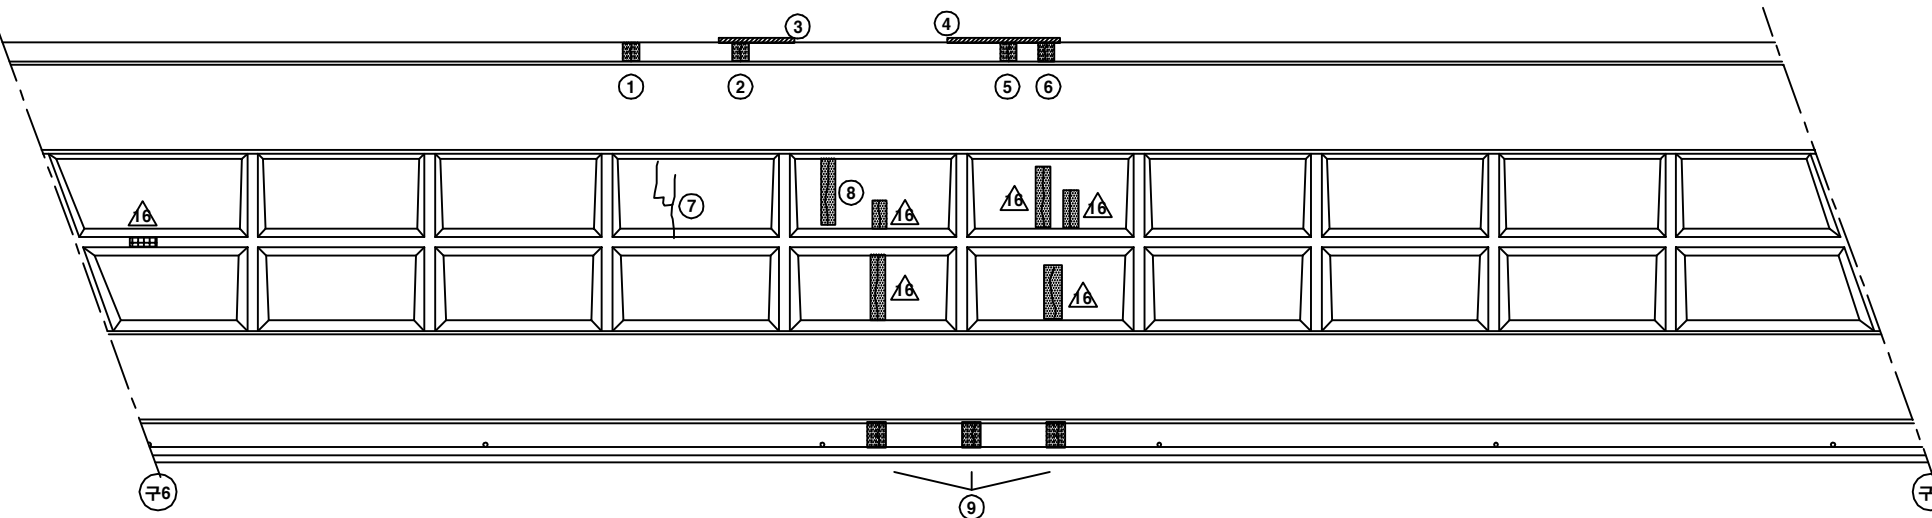
| 번호 | 신(N)<br>구(P) | 손상내용 | 손상현황 | | | | | | 결함<br>상대 | 손상<br>물량 | 비고 |
|---|---|---|---|---|---|---|---|---|---|---|---|
| 1 | 구 | 균열부 백테 | 0.2 | 0.4 | - | 0.40 | m | 1 | b | 0.40 | |
| 3 | 구 | 종조인트 누수 | - | 2.0 | - | 2.00 | m | 1 | c | 2.00 | |
| 4 | 구 | 종조인트 누수 | - | 2.5 | - | 2.50 | m | 1 | c | 2.50 | |
| 7 | 구 | 균열 | 0.2 | 3.5 | - | 3.50 | m | 1 | b | 3.50 | |
