## 5. 금천교

Project Title  
2016년 상반기 시설물 정기점검 용역

Drawing Title  
금천교 (대구,부산) 평면도, 종·횡단면도

Drawing Title  
금천교 기호 정의 및 유지관리 이력

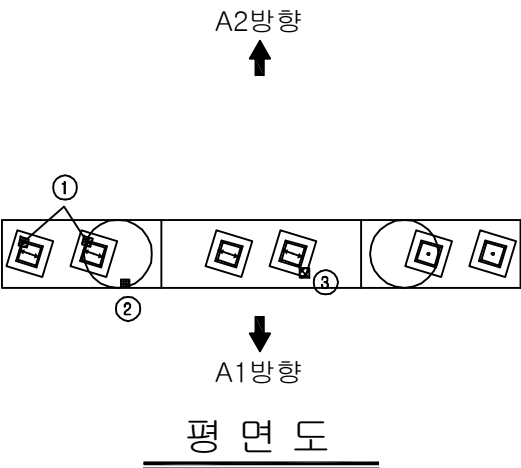
ID:금천교(부산)-교각 P1

⑬ \*점검 사다리 손상
