## 8. 고정1터널

ID : 고정1터널(대구) - SPAN No.1~5

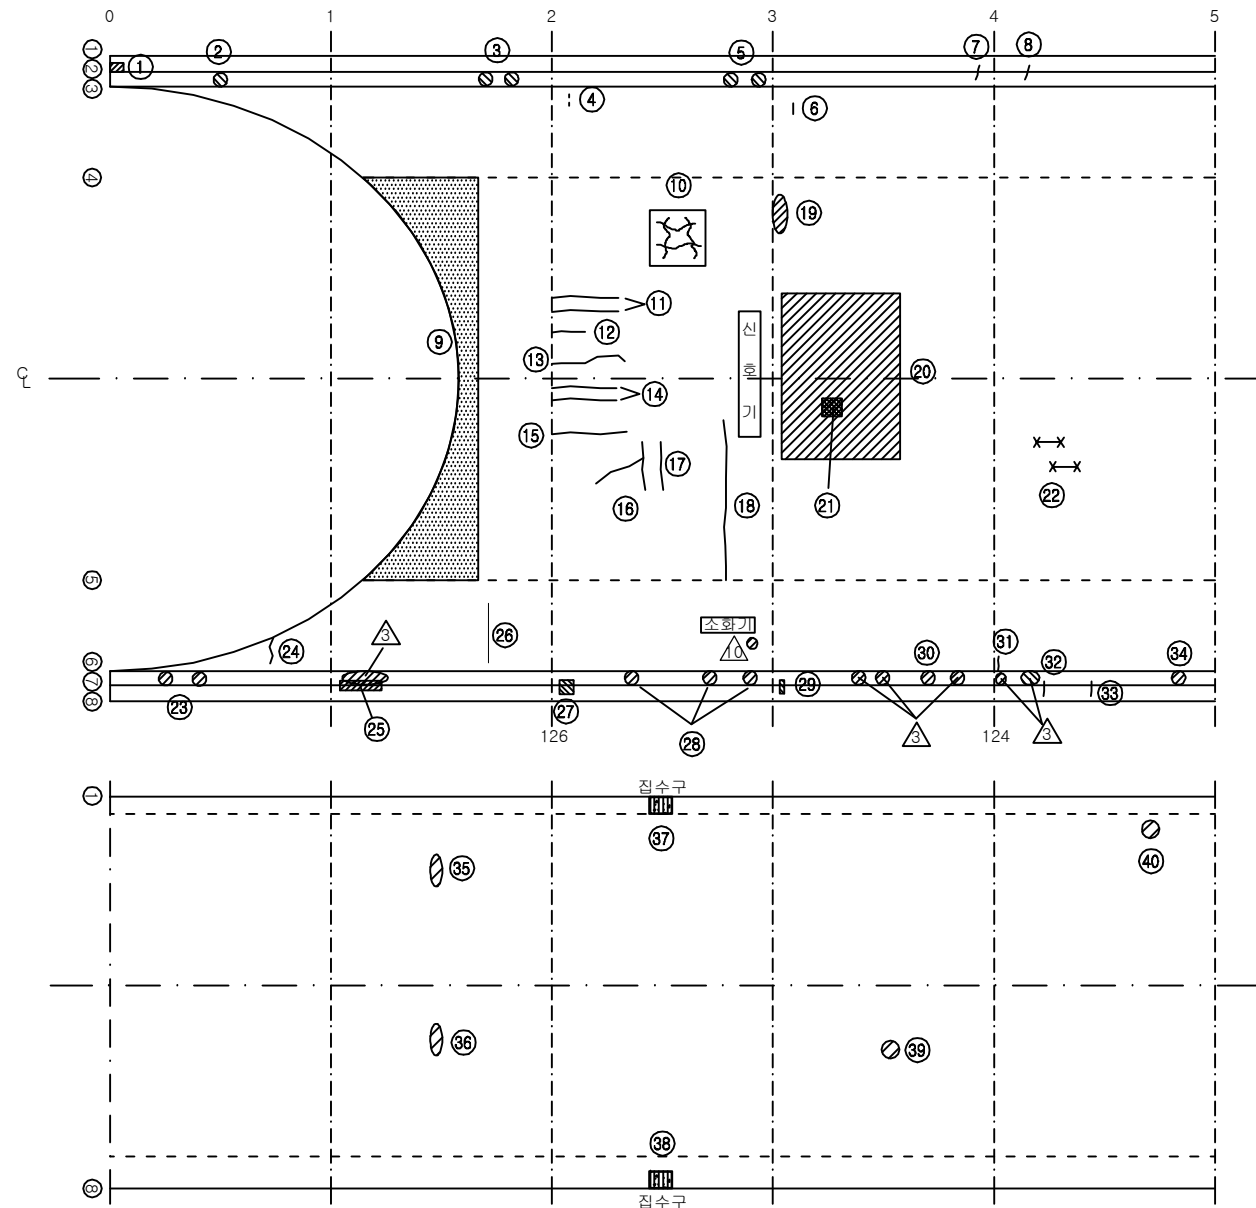
| 번호 | 신(N)<br>구(P) | 손상내용 | 손상현황 | | | | | | 결함<br>상태 | 손상<br>물량 | 비고 |
|---|---|---|---|---|---|---|---|---|---|---|---|
| 1 | 구 | 파손 | - | 0.3 | 0.2 | 0.06 | m² | 1 | - | 0.06 | |
| 2 | 구 | 공동구 덮개 파손 | - | - | - | 1.00 | EA | 1 | - | 1.00 | |
| 3 | 구 | 공동구 덮개 파손 | - | - | - | 1.00 | EA | 2 | - | 2.00 | |
| 7 | 구 | 균열 | 0.3 | 0.3 | - | 0.30 | m | 1 | - | 0.30 | |
| 10 | 구 | 망상균열 | - | 2.0 | 2.0 | 4.00 | m² | 1 | b | 4.00 | |
| 11 | 구 | 종균열 | 0.3 | 2.2 | - | 2.20 | m | 2 | c | 4.40 | |
| 13 | 구 | 종균열 | 0.3 | 4.0 | - | 4.00 | m | 1 | c | 4.00 | |
| 18 | 구 | 횡균열 | 0.4 | 4.0 | - | 4.00 | m | 1 | c | 4.00 | |

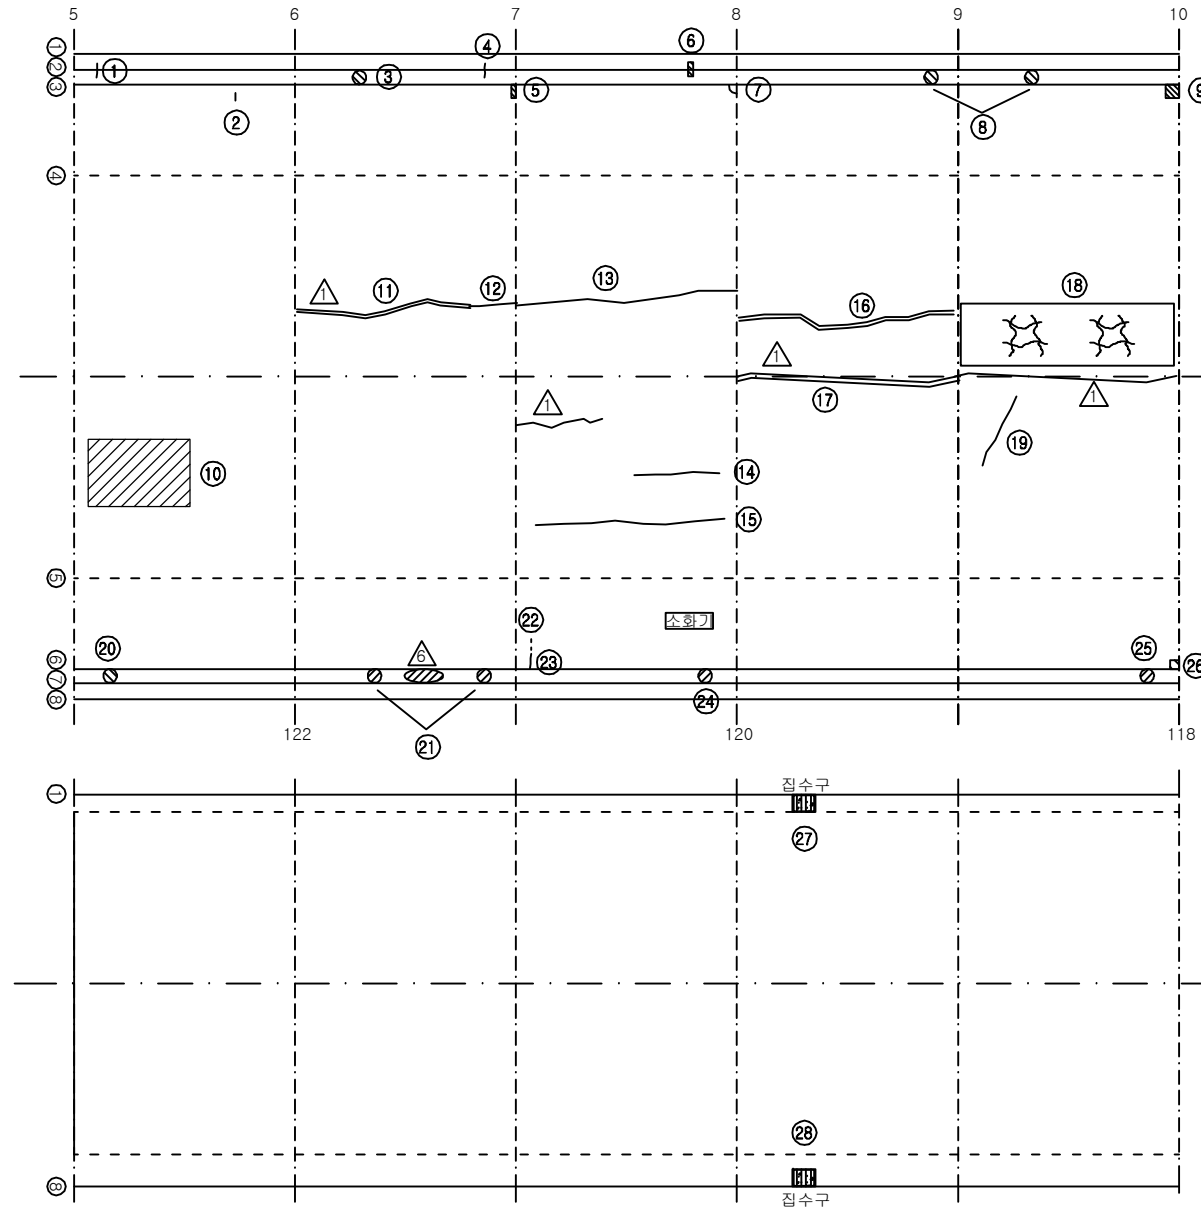
| 번호 | 신(N)<br>구(P) | 손상내용 | 손상현황 | | | | | | 결함<br>상태 | 손상<br>물량 | 비고 |
|---|---|---|---|---|---|---|---|---|---|---|---|
| 11 | 구 | 보수부 재균열(중) | 0.7 | 8.0 | - | 8.00 | m | 1 | c | 8.00 | |
| 13 | 구 | 종균열 | 0.5 | 9.0 | - | 9.00 | m | 1 | c | 9.00 | |
| 16 | 구 | 보수부 재균열(중) | 0.5 | 9.0 | - | 9.00 | m | 1 | c | 9.00 | |
| 17 | 구 | 보수부 재균열(중) | 0.7 | 9.0 | - | 9.00 | m | 1 | c | 9.00 | |
| 18 | 구 | 망상균열 | - | 9.0 | 2.0 | 18.00 | m <sup>2</sup> | 1 | c | 18.00 | |

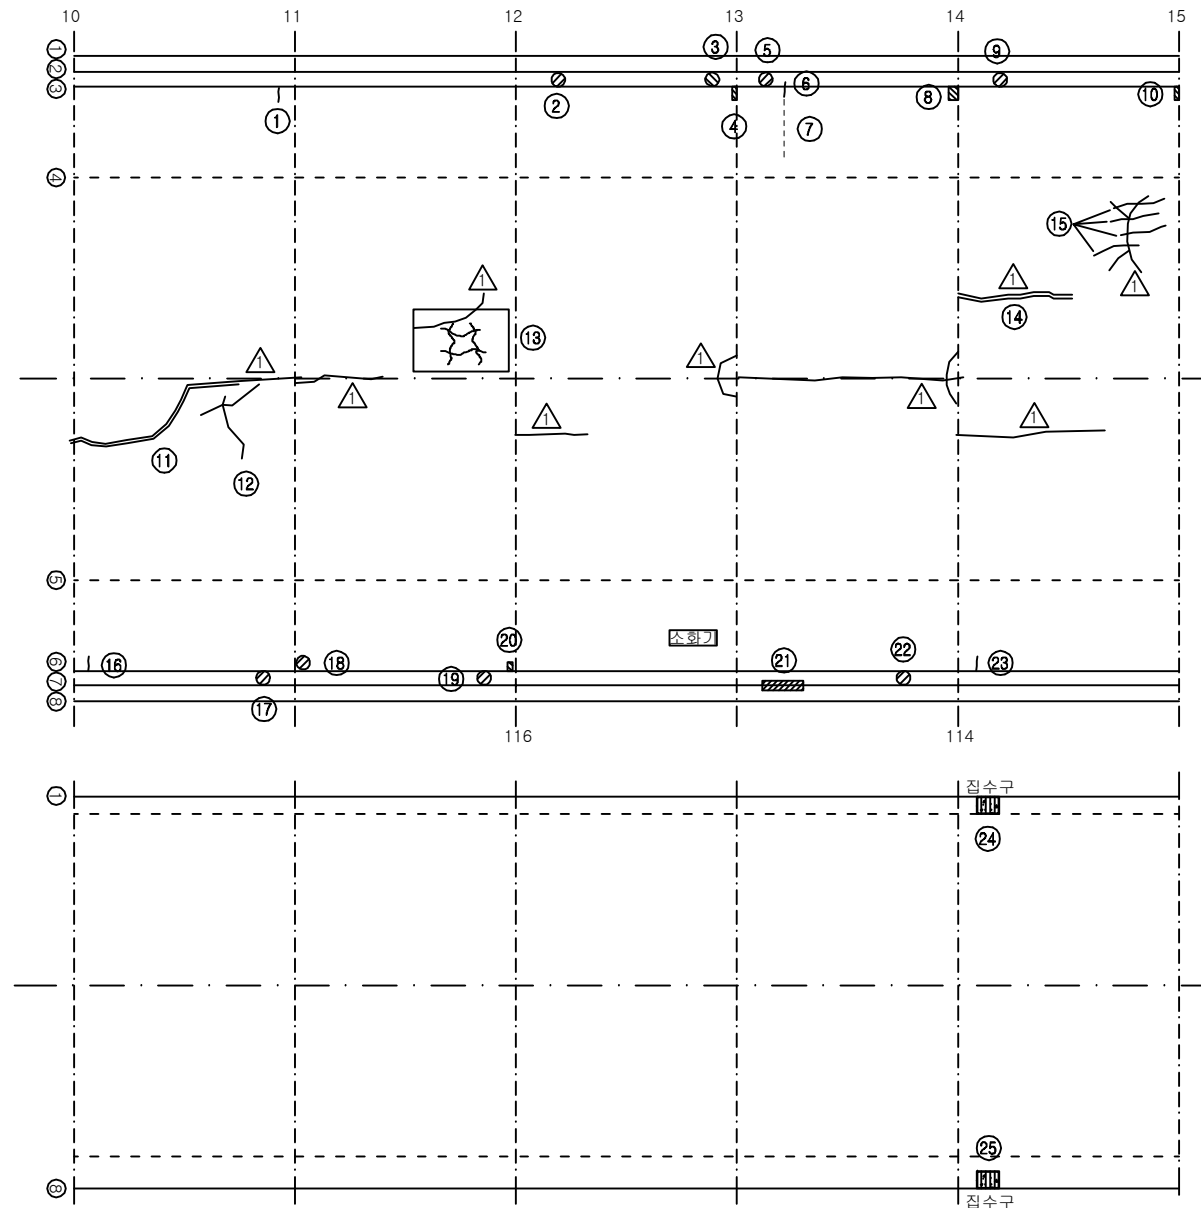
| 번호 | 신(N)<br>구(P) | 손상내용 | 손상현황 | | | | | 결함<br>상태 | 손상<br>물량 | 비고 |
|---|---|---|---|---|---|---|---|---|---|---|
| 11 | 구 | 보수부 재균열(중) | 1.0 | 7.0 | - | 7.00 | m | 1 | d | 7.00 |
| 12 | 구 | 중형균열 | 0.3 | 2.5 | - | 2.50 | m | 1 | c | 2.50 |
| 13 | 구 | 망상균열 | - | 4.5 | 2.0 | 9.00 | m² | 1 | b | 9.00 |
| 14 | 구 | 보수부 재균열(중) | 0.2 | 3.0 | - | 3.00 | m | 1 | b | 3.00 |
| 15 | 구 | 종균열 | 0.3 | 1.5 | - | 1.50 | m | 4 | c | 6.00 |

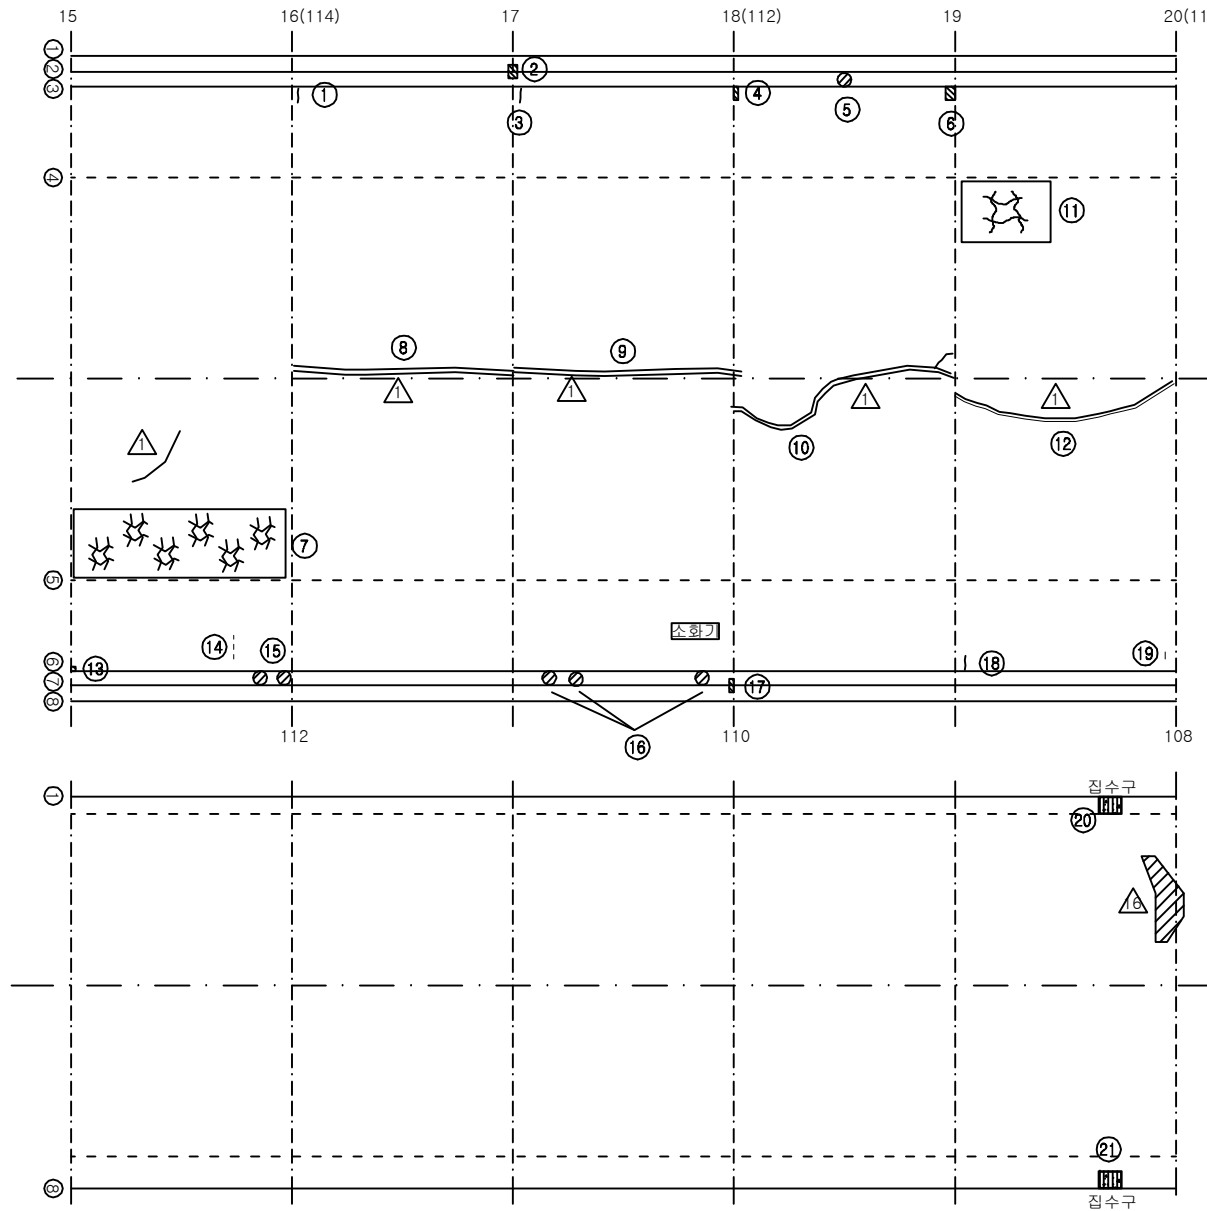
| 번호 | 신(N)<br>구(P) | 손상내용 | 손상현황 | | | | | | 결함<br>상태 | 손상<br>물량 | 비고 |
|---|---|---|---|---|---|---|---|---|---|---|---|
| 7 | 구 | 망상균열 | - | 9.0 | 1.5 | 13.50 | m² | 1 | b | 13.50 | |
| 8 | 구 | 보수부 재균열(중) | 0.4 | 9.0 | - | 9.00 | m | 1 | c | 9.00 | |
| 9 | 구 | 보수부 재균열(중) | 0.4 | 9.0 | - | 9.00 | m | 1 | c | 9.00 | |
| 10 | 구 | 보수부 재균열(중) | 0.4 | 9.0 | - | 9.00 | m | 1 | c | 9.00 | |
| 11 | 구 | 망상균열 | - | 4.0 | 2.0 | 8.00 | m² | 1 | b | 8.00 | |
| 12 | 구 | 보수부 재균열(중) | 0.5 | 9.0 | - | 9.00 | m | 1 | c | 9.00 | |

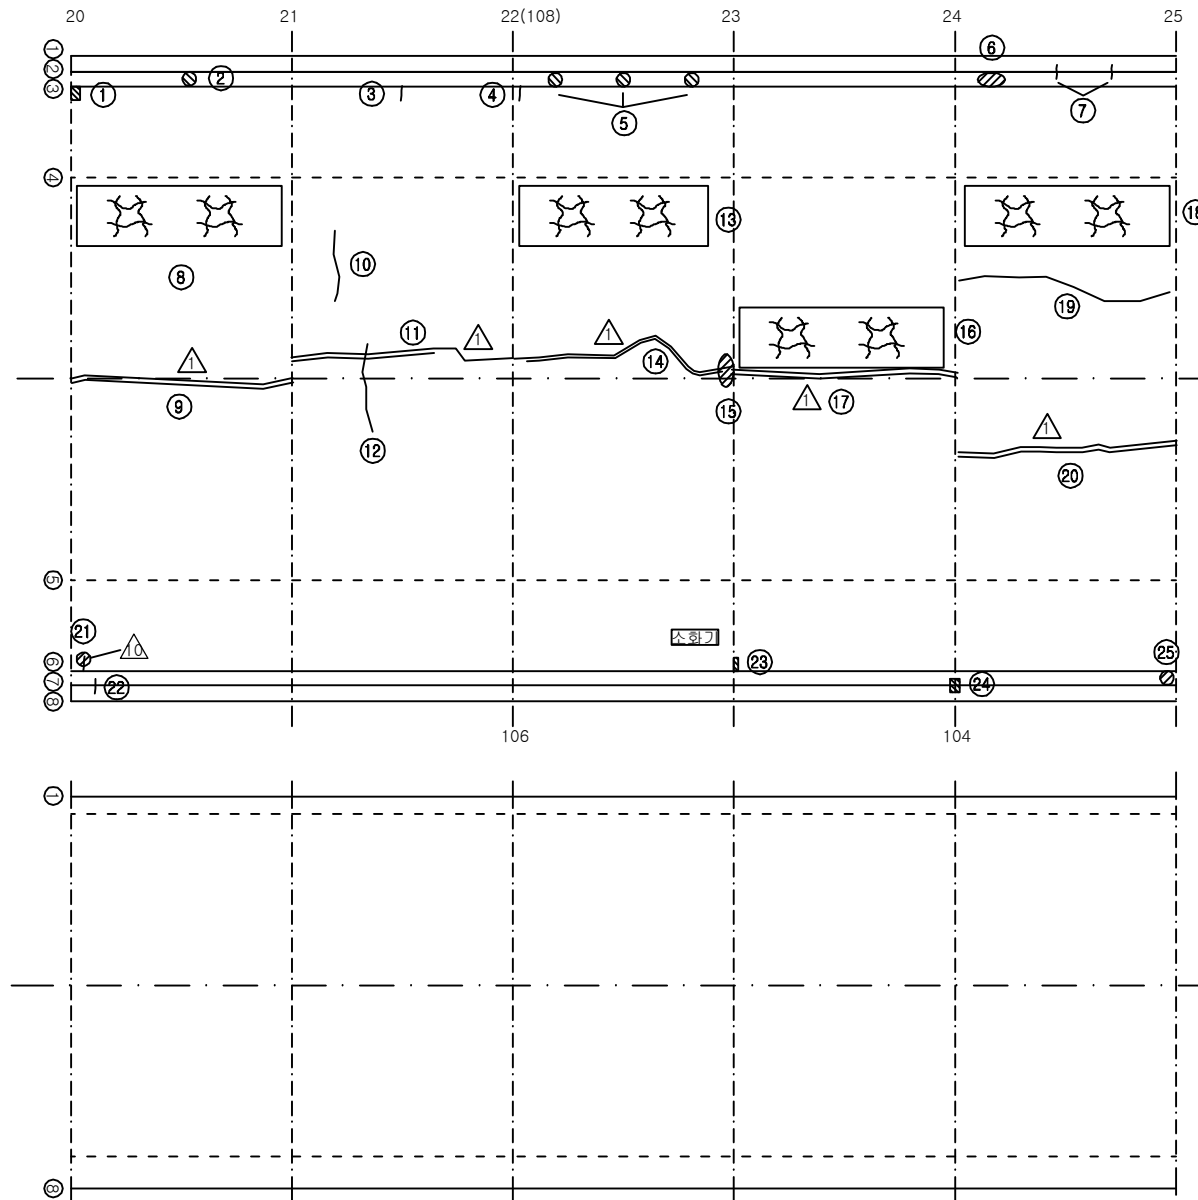
| 번호 | 신(N)<br>구(P) | 손상내용 | 손상현황 | | | | | | 결함<br>상태 | 손상<br>물량 | 비고 |
|---|---|---|---|---|---|---|---|---|---|---|---|
| 8 | 구 | 망상균열 | - | 9.0 | 2.0 | 18.00 | m <sup>2</sup> | 1 | b | 18.00 | |
| 9 | 구 | 보수부 재균열(중) | 0.3 | 9.0 | - | 9.00 | m | 1 | c | 9.00 | |
| 11 | 구 | 보수부 재균열(중) | 0.5 | 5.0 | - | 5.00 | m | 1 | c | 5.00 | |
| 13 | 구 | 망상균열 | - | 7.0 | 2.0 | 14.00 | m <sup>2</sup> | 1 | b | 14.00 | |
| 14 | 구 | 보수부 재균열(중) | 0.5 | 8.0 | - | 8.00 | m | 1 | c | 8.00 | |
| 16 | 구 | 망상균열 | - | 9.0 | 2.0 | 18.00 | m <sup>2</sup> | 1 | b | 18.00 | |
| 17 | 구 | 보수부 재균열(중) | 0.3 | 9.0 | - | 9.00 | m | 1 | c | 9.00 | |
| 18 | 구 | 망상균열 | - | 9.0 | 2.0 | 18.00 | m <sup>2</sup> | 1 | b | 18.00 | |
| 19 | 구 | 종균열 | 0.4 | 9.0 | - | 9.00 | m | 1 | c | 9.00 | |
| 20 | 구 | 보수부 재균열(중) | 0.5 | 9.0 | - | 9.00 | m | 1 | c | 9.00 | |

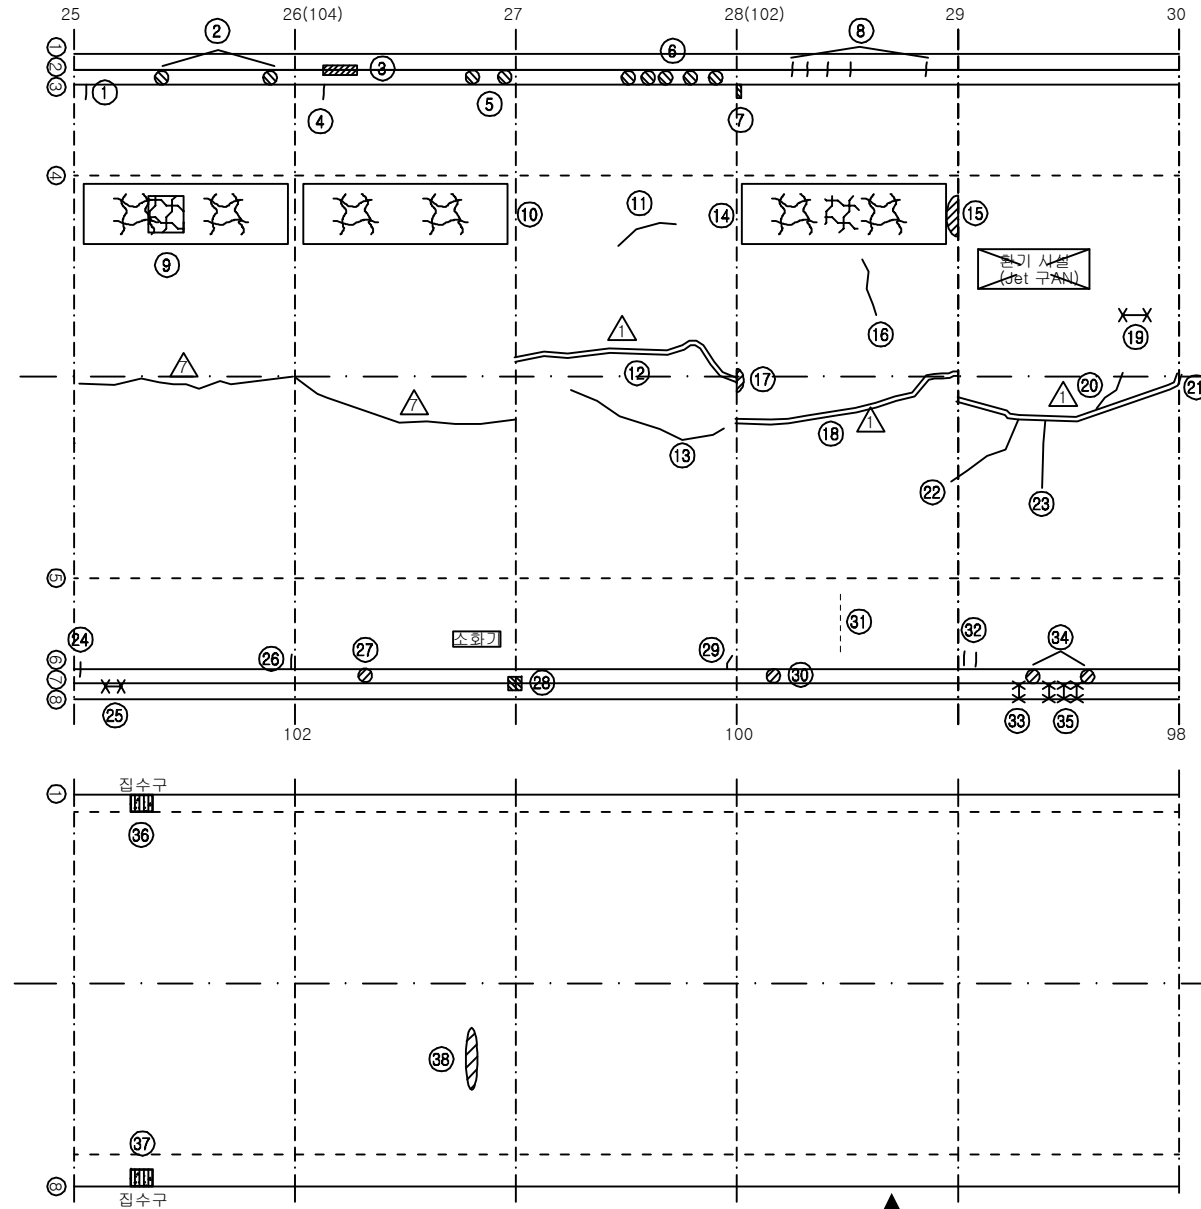
| 번호 | 신(N)<br>구(P) | 손상내용 | 손상현황 | | | | | 결함<br>상태 | 손상<br>물량 | 비고 |
|---|---|---|---|---|---|---|---|---|---|---|
| 9 | 구 | 망상균열 | - | 9.0 | 2.0 | 18.00 | m | 1 | b | 18.00 |
| 10 | 구 | 망상균열 | - | 9.0 | 2.0 | 18.00 | m | 1 | b | 18.00 |
| 12 | 구 | 보수부 재균열(중) | 0.5 | 9.0 | - | 9.00 | m | 1 | c | 9.00 |
| 14 | 구 | 망상균열 | - | 9.0 | 2.0 | 18.00 | m | 1 | b | 18.00 |
| 18 | 구 | 보수부 재균열(중) | 0.5 | 9.0 | - | 9.00 | m | 1 | c | 9.00 |
| 21 | 구 | 보수부 재균열(중) | 0.5 | 9.0 | - | 9.00 | m | 1 | d | 9.00 |

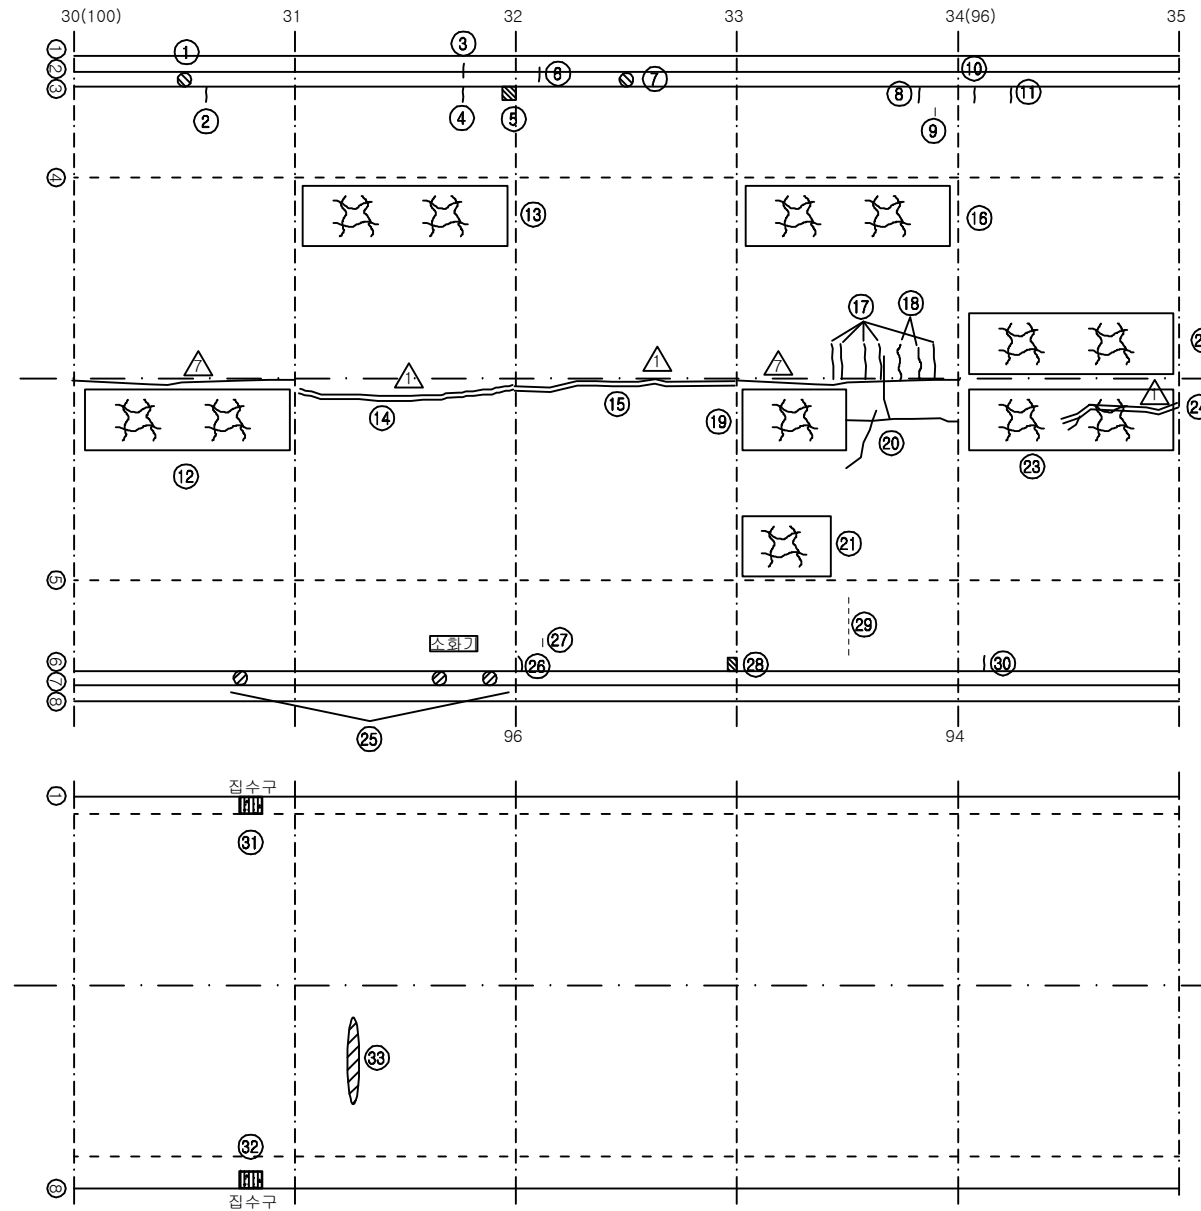
| 번호 | 신(N)<br>구(P) | 손상내용 | 손상현황 | | | | | | 결함<br>상태 | 손상<br>물량 | 비고 |
|---|---|---|---|---|---|---|---|---|---|---|---|
| 12 | 구 | 망상균열 | - | 9.0 | 2.0 | 18.00 | m² | 1 | b | 18.00 | |
| 13 | 구 | 망상균열 | - | 9.0 | 2.0 | 18.00 | m² | 1 | b | 18.00 | |
| 14 | 구 | 보수부 재균열(중) | 0.3 | 9.0 | - | 9.00 | m | 1 | c | 9.00 | |
| 15 | 구 | 보수부 재균열(중) | 0.3 | 9.0 | - | 9.00 | m | 1 | c | 9.00 | |
| 16 | 구 | 망상균열 | - | 9.0 | 2.0 | 18.00 | m² | 1 | b | 18.00 | |
| 20 | 구 | 종균열 | 0.4 | 5.0 | - | 5.00 | m | 1 | c | 5.00 | |
| 22 | 구 | 망상균열 | - | 9.0 | 2.0 | 18.00 | m² | 1 | b | 18.00 | |
| 23 | 구 | 망상균열 | - | 9.0 | 2.0 | 18.00 | m² | 1 | b | 18.00 | |
| 24 | 구 | 보수부 재균열(중) | 0.3 | 7.0 | - | 7.00 | m | 1 | c | 7.00 | |

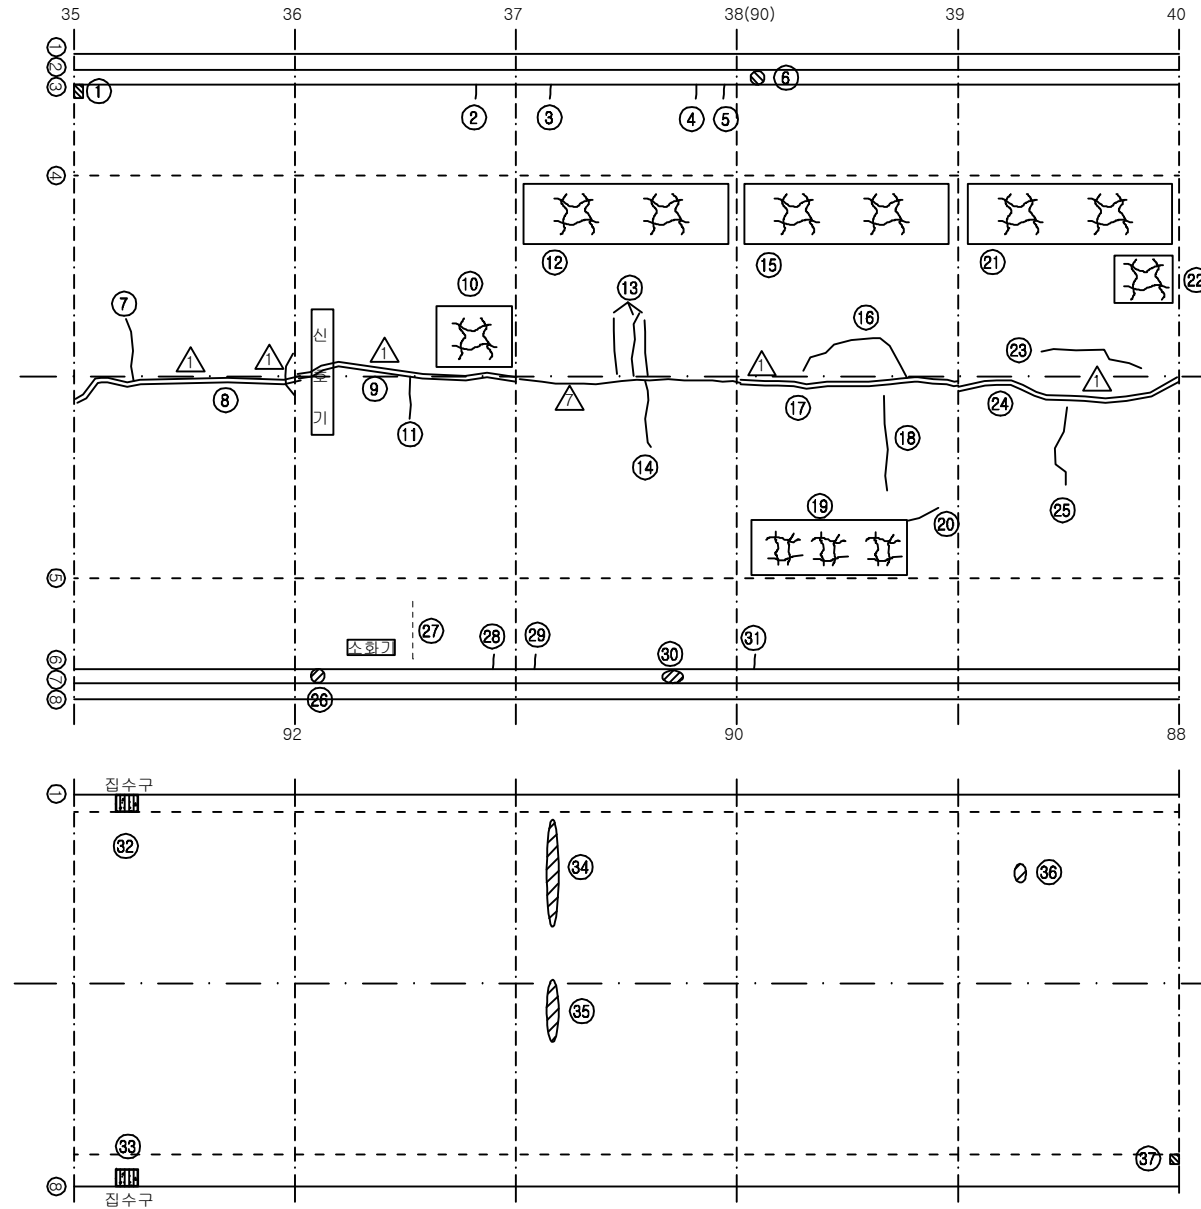
| 번호 | 신(N)<br>구(P) | 손상내용 | 손상현황 | | | | | | 결함<br>상태 | 손상<br>물량 | 비고 |
|---|---|---|---|---|---|---|---|---|---|---|---|
| 8 | 구 | 보수부 재균열(중) | 0.3 | 9.0 | - | 9.00 | m | 1 | c | 9.00 | |
| 9 | 구 | 보수부 재균열(중) | 0.3 | 9.0 | - | 9.00 | m | 1 | c | 9.00 | |
| 15 | 구 | 망상균열 | - | 9.0 | 2.0 | 18.00 | m² | 1 | b | 18.00 | |
| 17 | 구 | 보수부 재균열(중) | 0.3 | 9.0 | - | 9.00 | m | 1 | c | 9.00 | |
| 19 | 구 | 망상균열 | - | 9.0 | 1.5 | 13.50 | m² | 1 | b | 13.50 | |
| 21 | 구 | 망상균열 | - | 9.0 | 2.0 | 18.00 | m² | 1 | b | 18.00 | |
| 24 | 구 | 보수부 재균열(중) | 0.5 | 9.0 | - | 9.00 | m | 1 | c | 9.00 | |

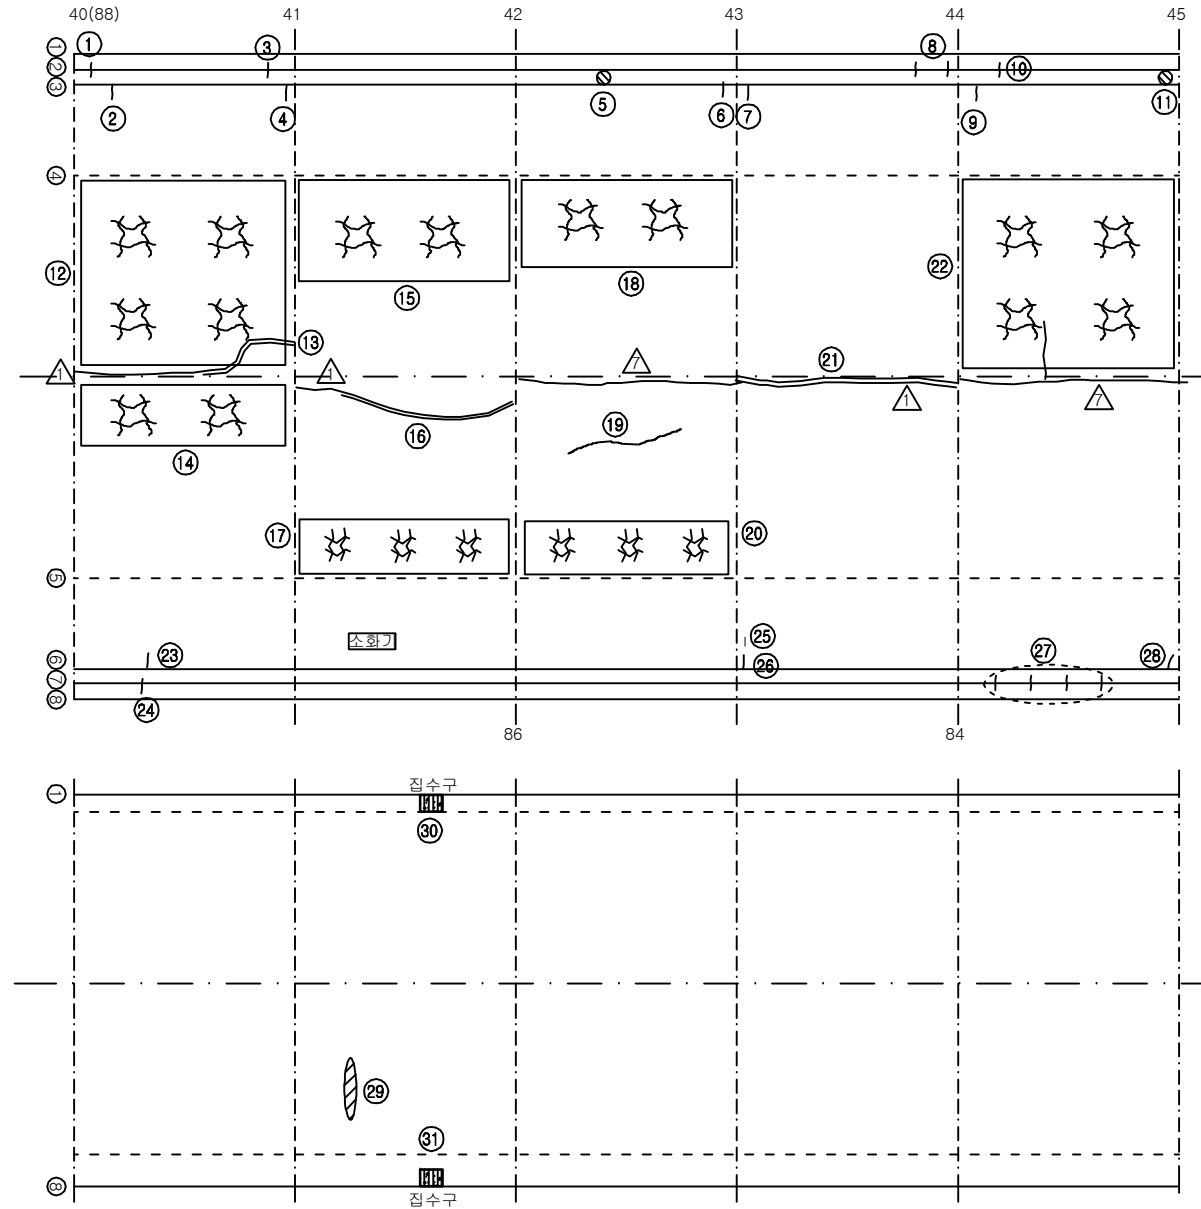
| 번호 | 신(N)<br>구(P) | 손상내용 | 손상현황 | | | | | | 결함<br>상태 | 손상<br>물량 | 비고 |
|---|---|---|---|---|---|---|---|---|---|---|---|
| 12 | 구 | 망상균열 | - | 9.0 | 6.0 | 54.00 | m² | 1 | b | 54.00 | |
| 13 | 구 | 보수부 재균열(중) | 0.3 | 5.0 | - | 5.00 | m | 1 | c | 5.00 | |
| 14 | 구 | 망상균열 | - | 9.0 | 2.0 | 18.00 | m² | 1 | b | 18.00 | |
| 15 | 구 | 망상균열 | - | 9.0 | 3.0 | 27.00 | m² | 1 | b | 27.00 | |
| 16 | 구 | 보수부 재균열(중) | 0.5 | 7.0 | - | 7.00 | m | 1 | c | 7.00 | |
| 18 | 구 | 망상균열 | - | 9.0 | 2.5 | 22.50 | m² | 1 | b | 22.50 | |
| 21 | 구 | 보수부 재균열(중) | 0.3 | 9.0 | - | 9.00 | m | 1 | c | 9.00 | |
| 22 | 구 | 망상균열 | - | 9.0 | 6.0 | 54.00 | m² | 1 | b | 54.00 | |

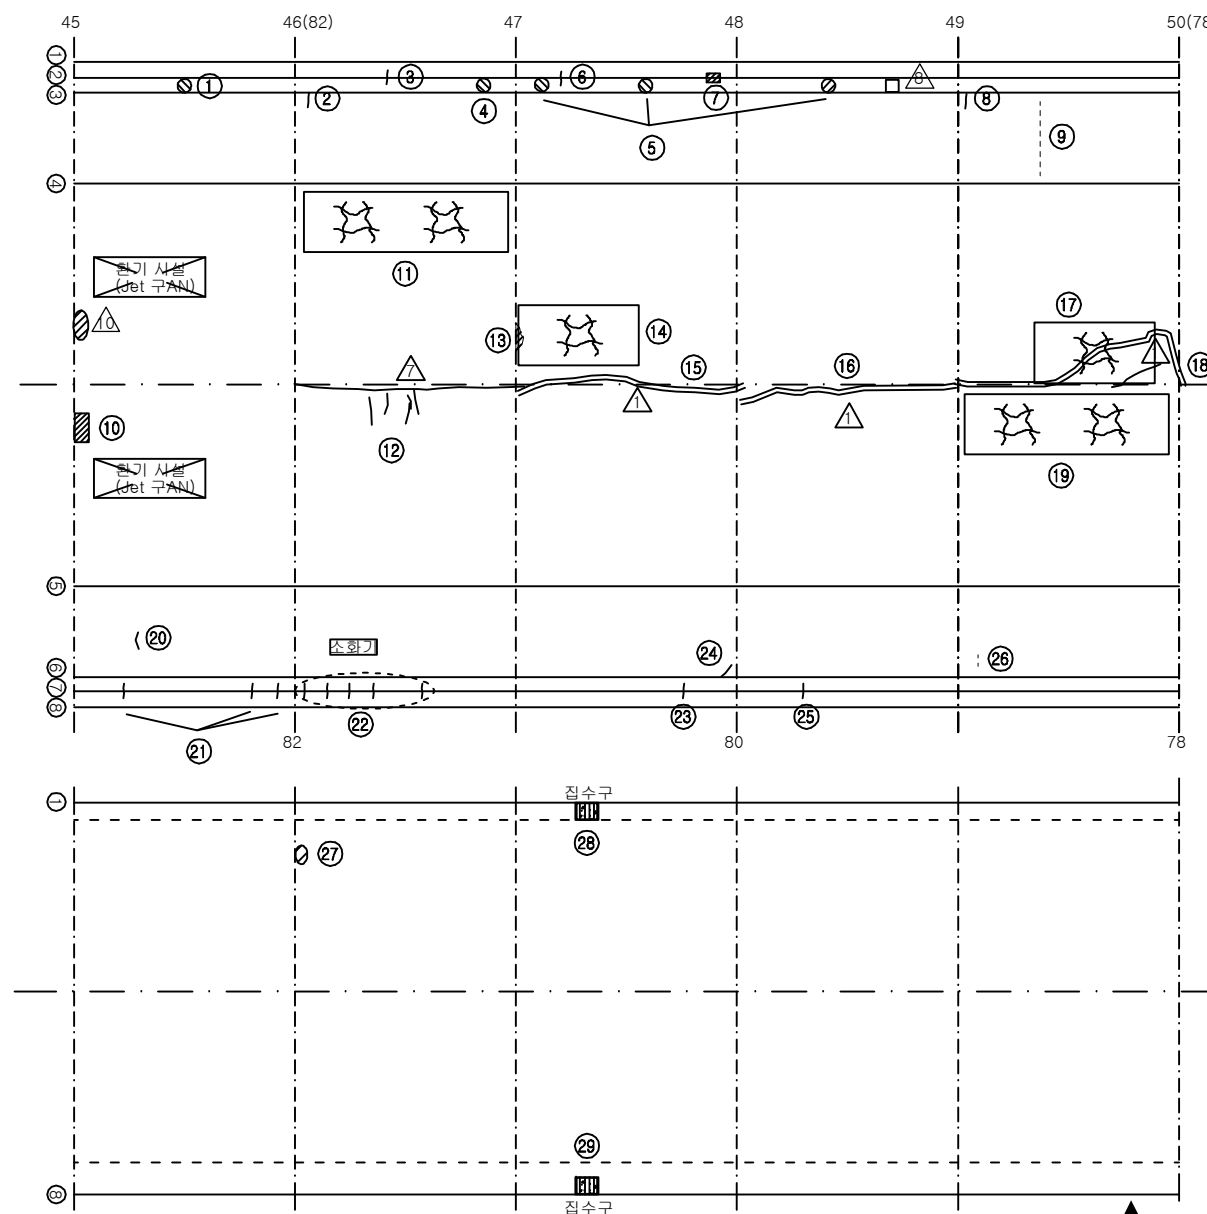
| 번호 | 신(N)<br>구(P) | 손상내용 | 손상현황 | | | | | | 결함<br>상태 | 손상<br>물량 | 비고 |
|---|---|---|---|---|---|---|---|---|---|---|---|
| 8 | 구 | 균열 | 1.0 | 0.3 | - | 0.30 | m | 1 | d | 0.30 | |
| 11 | 구 | 망상균열 | - | 9.0 | 2.0 | 18.00 | m² | 1 | b | 18.00 | |
| 15 | 구 | 보수부 재균열(중) | 0.3 | 9.0 | - | 9.00 | m | 1 | c | 9.00 | |
| 16 | 구 | 보수부 재균열(중) | 0.3 | 9.0 | - | 9.00 | m | 1 | c | 9.00 | |
| 17 | 구 | 망상균열 | - | 5.0 | 4.0 | 20.00 | m² | 1 | b | 20.00 | |
| 18 | 구 | 보수부 재균열(중) | 0.5 | 9.0 | - | 9.00 | m | 1 | c | 9.00 | |
| 19 | 구 | 망상균열 | - | 9.0 | 2.0 | 18.00 | m² | 1 | b | 18.00 | |

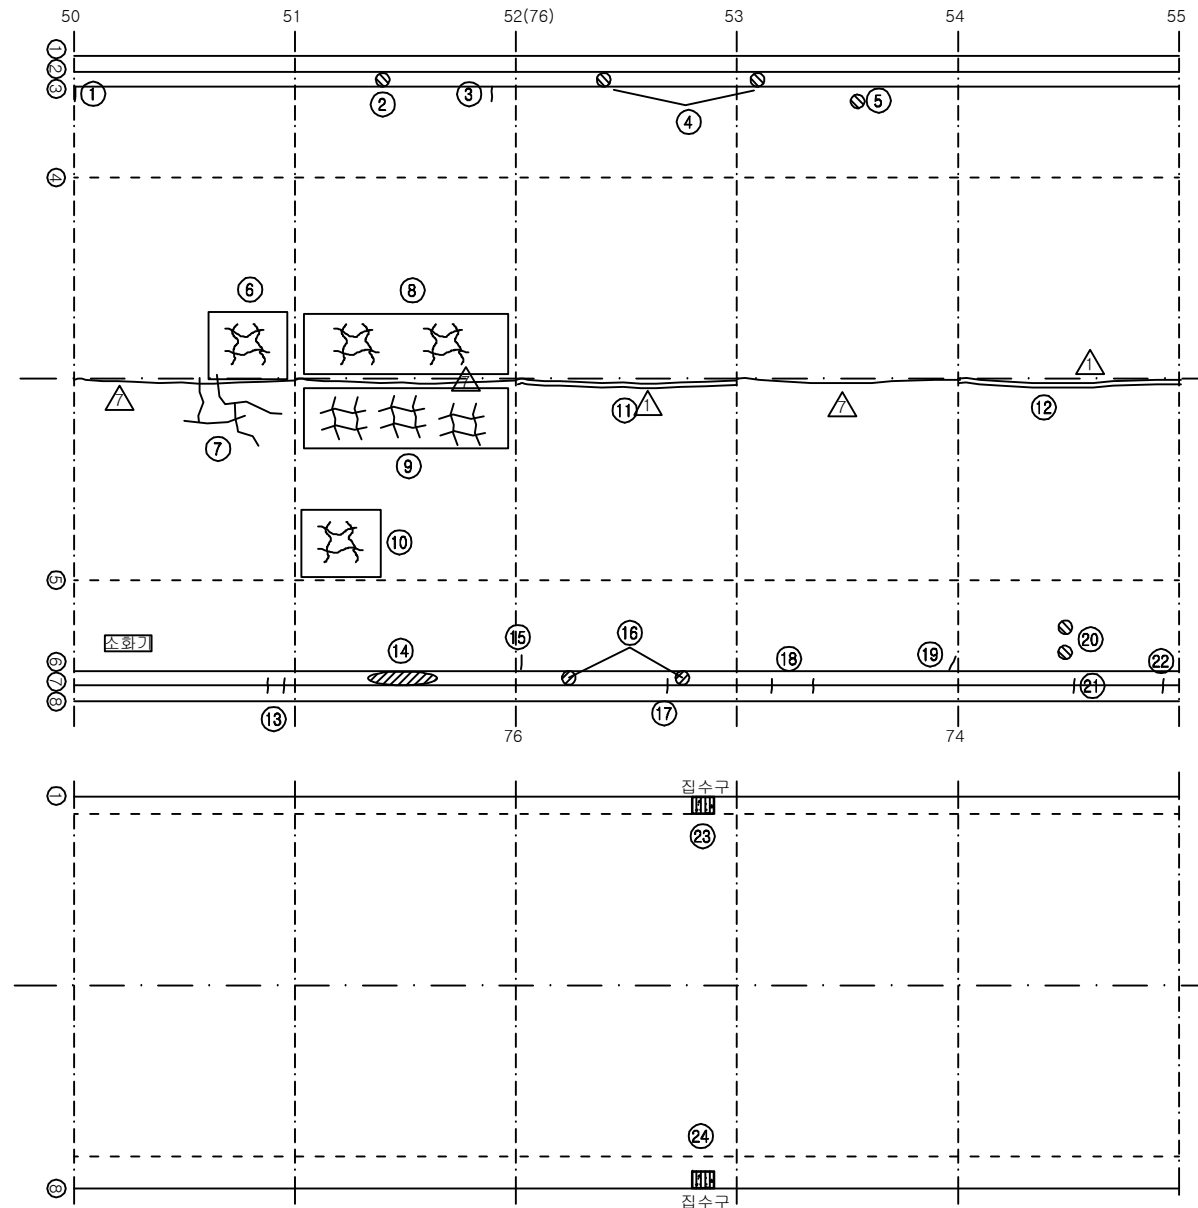
| 번호 | 신(N)<br>구(P) | 손상내용 | 손상현황 | | | | | | 결함<br>상태 | 손상<br>물량 | 비고 |
|---|---|---|---|---|---|---|---|---|---|---|---|
| 7 | 구 | 종균열 | 0.3 | 6.0 | - | 6.00 | m | 1 | c | 6.00 | |
| 8 | 구 | 망상균열 | - | 9.0 | 2.0 | 18.00 | m² | 1 | b | 18.00 | |
| 9 | 구 | 망상균열 | - | 9.0 | 2.0 | 18.00 | m² | 1 | b | 18.00 | |
| 11 | 구 | 보수부 재균열(중) | 0.3 | 9.0 | - | 9.00 | m | 1 | c | 9.00 | |
| 12 | 구 | 보수부 재균열(중) | 0.4 | 9.0 | - | 9.00 | m | 1 | c | 9.00 | |

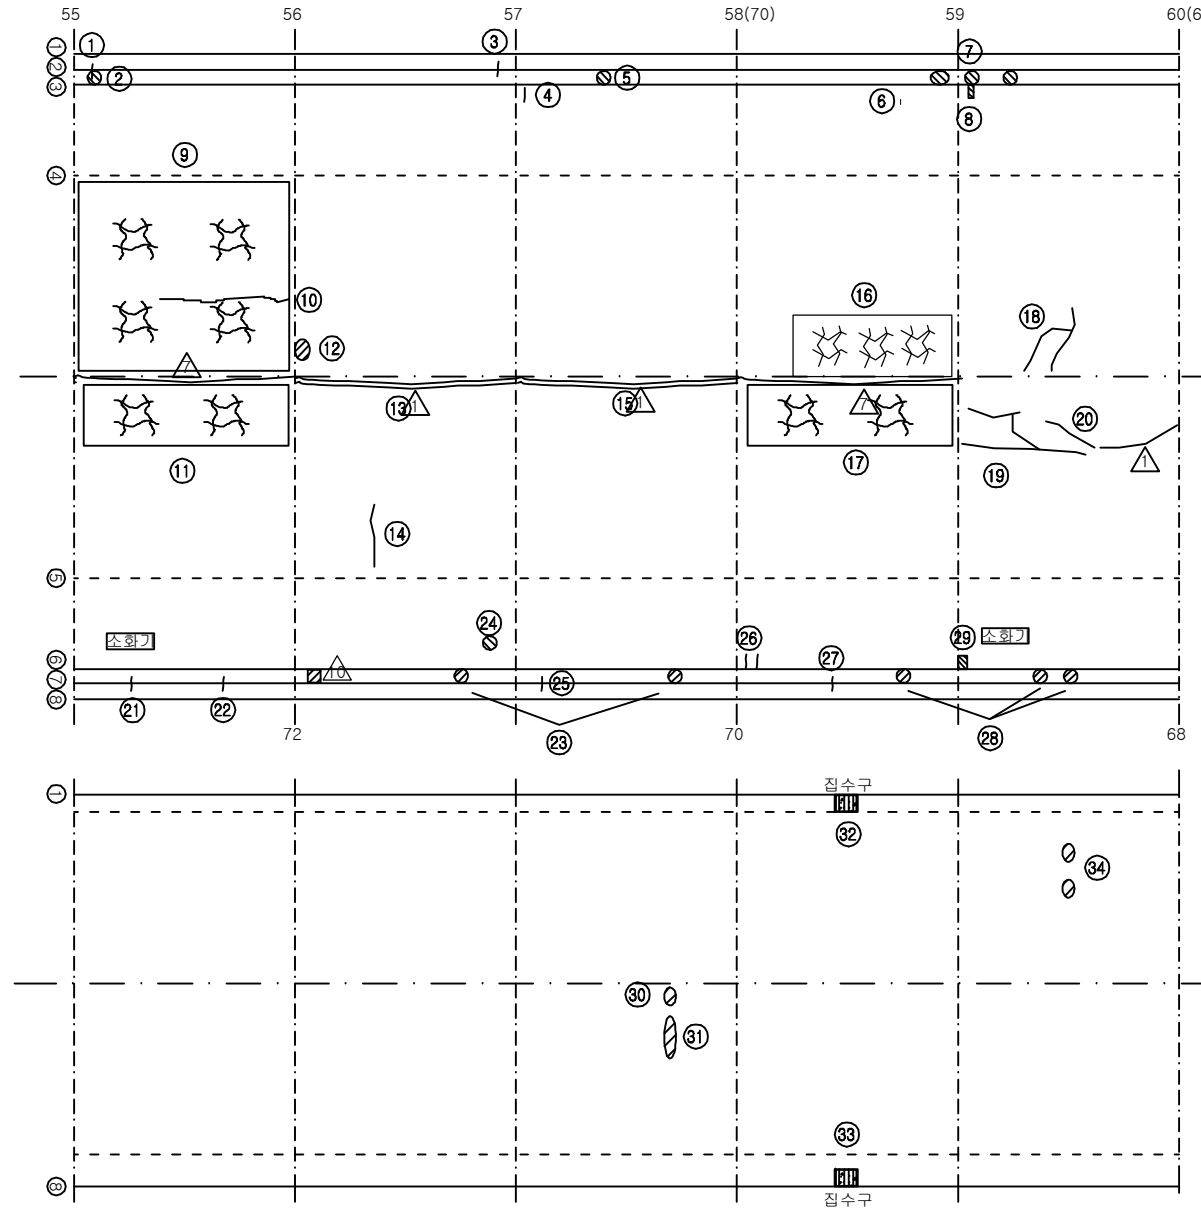
| 번호 | 신(N)<br>구(P) | 손상내용 | 손상현황 | | | | | 결함<br>상태 | 손상<br>물량 | 비고 |
|---|---|---|---|---|---|---|---|---|---|---|
| 4 | 구 | 균열 | 0.5 | 0.3 | - | 0.30 | m | c | 0.30 | |
| 9 | 구 | 망상균열 | - | 9.0 | 6.0 | 54.0 | m² | b | 54.0 | |
