## 9. 고정2터널

ID : 고정2터널(대구) - SPAN No.1~5

| 용역명 | 2016년 상반기 시설물 정기점검 용역 |
| 용역사 | (주)위드이앤오 |

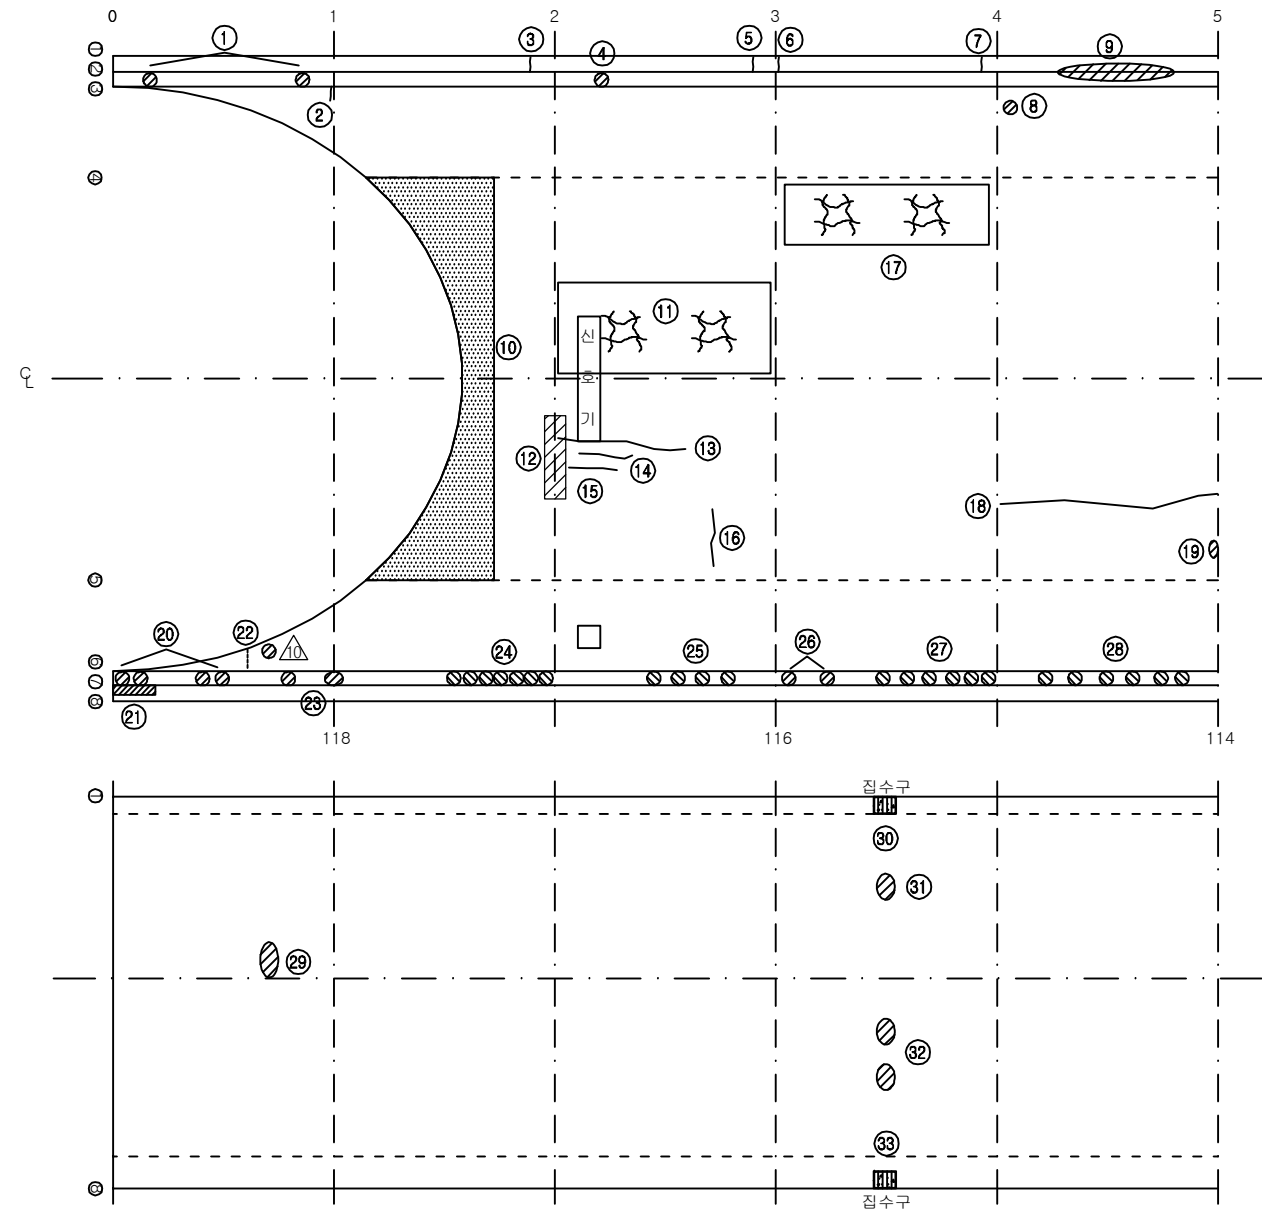
| 번호 | 신(N)<br>구(P) | 손상내용 | 손상현황 | | | | | | 결함<br>상태 | 손상<br>물량 | 비고 |
|---|---|---|---|---|---|---|---|---|---|---|---|
| 1 | 구 | 공동구 덮개 파손 | - | - | - | 1.00 | EA | 2 | - | 2.00 | |
| 2 | 구 | 균열 | 0.5 | 0.3 | - | 0.30 | m | 1 | d | 0.30 | |
| 11 | 구 | 망상균열 | - | 9.0 | 2.5 | 22.50 | m <sup>2</sup> | 1 | b | 22.50 | |
| 13 | 구 | 종균열 | 0.3 | 4.5 | - | 4.50 | m | 1 | c | 4.50 | |
| 17 | 구 | 망상균열 | - | 9.0 | 2.0 | 18.00 | m <sup>2</sup> | 1 | b | 18.00 | |
| 18 | 구 | 종균열 | 0.3 | 9.0 | - | 9.00 | m | 1 | c | 9.00 | |
| 29 | 구 | 스폴링 | - | 0.6 | 0.1 | 0.06 | m <sup>2</sup> | 1 | - | 0.06 | |

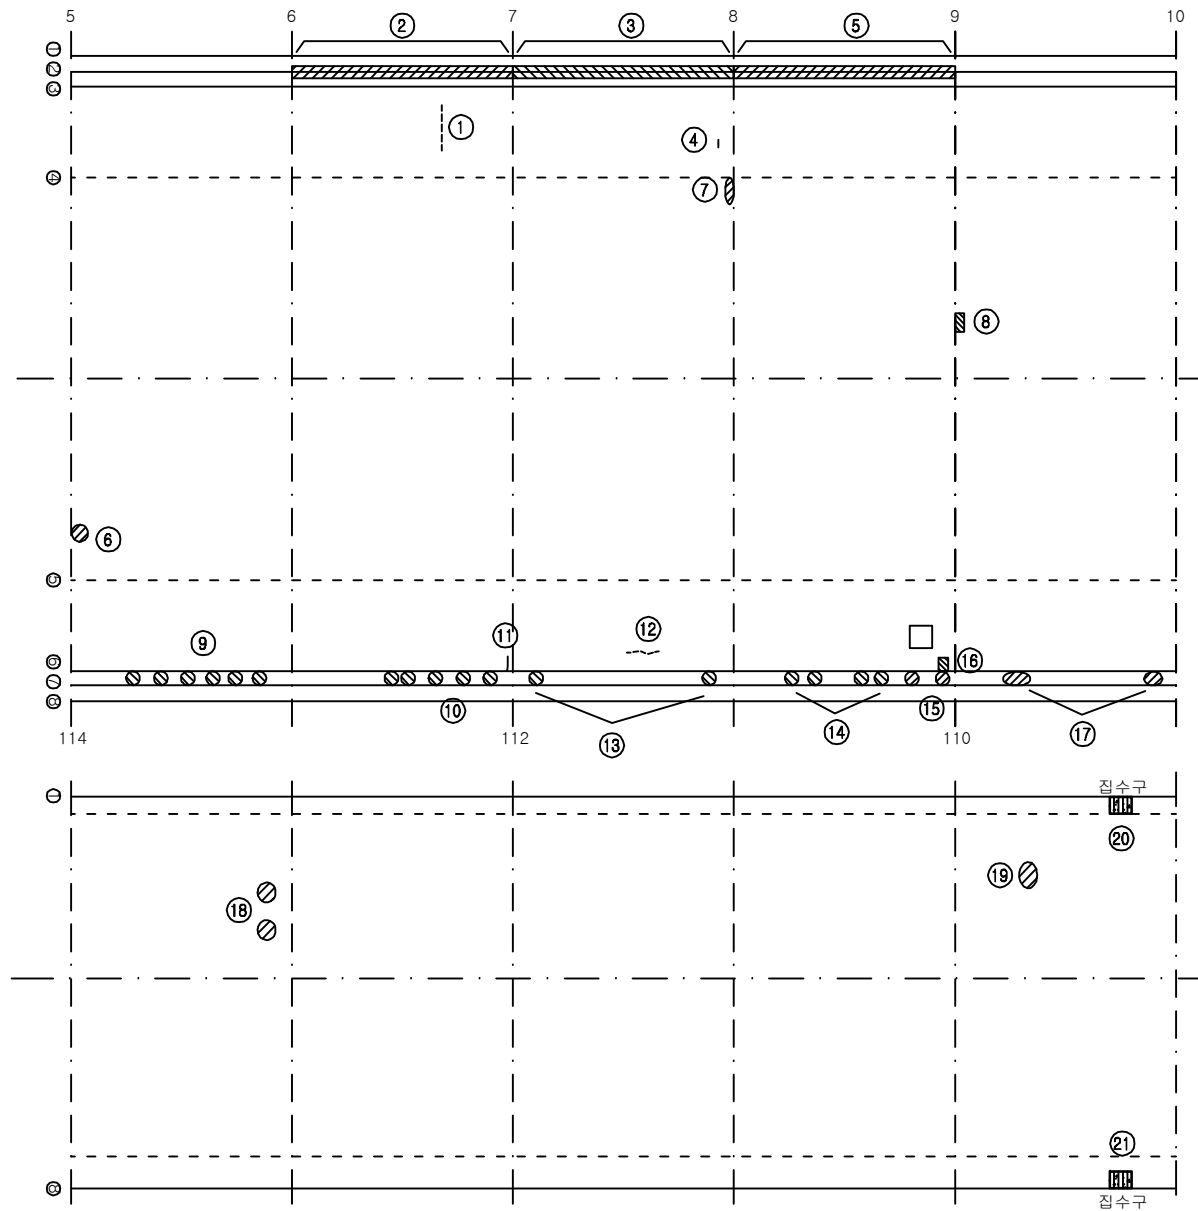
ID : 고정2터널(대구) - SPAN No.6~10

| 번호 | 신(N)<br>구(P) | 손상내용 | 손상현황 | | | | | | 결함<br>상태 | 손상<br>물량 | 비고 |
|---|---|---|---|---|---|---|---|---|---|---|---|
| 2 | 구 | 공동구 파손 | - | 9.0 | 0.1 | 0.90 | m <sup>2</sup> | 1 | - | 0.90 | |
| 6 | 구 | 들뜸 | - | 0.1 | 0.1 | 0.01 | m <sup>2</sup> | 1 | c | 0.01 | |
| 8 | 구 | 박락 | - | 0.2 | 0.1 | 0.02 | m <sup>2</sup> | 1 | c | 0.02 | |
| 11 | 구 | 균열 | 0.2 | 0.3 | - | 0.30 | m | 1 | b | 0.30 | |
| 16 | 구 | 박락 | - | 0.2 | 0.3 | 0.06 | m <sup>2</sup> | 1 | c | 0.06 | |
| 20 | 구 | 집수구 토사퇴적 | - | 0.5 | 0.3 | 0.15 | m <sup>2</sup> | 1 | - | 0.15 | H0.18 |

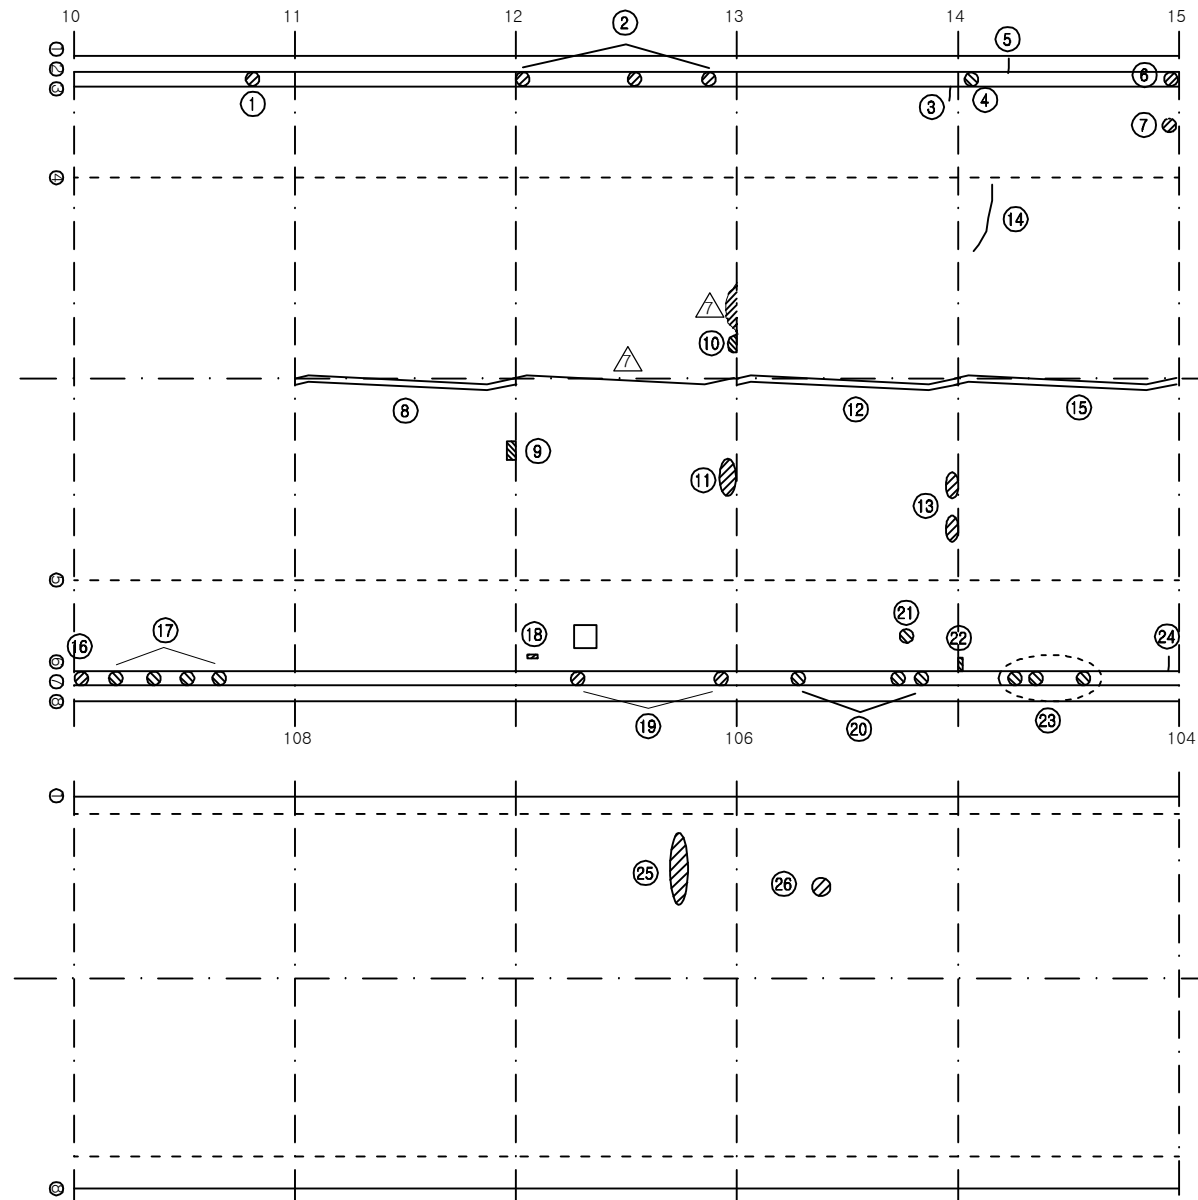
ID : 고정2터널(대구) - SPAN No.11~15

| 번호 | 신(N)<br>구(P) | 손상내용 | 손상현황 | | | | | 결함<br>상태 | 손상<br>물량 | 비고 |
|---|---|---|---|---|---|---|---|---|---|---|
| 8 | 구 | 보수부 재균열(중) | 0.3 | 9.0 | - | 9.00 | m | 1 | c | 9.00 |
| 12 | 구 | 보수부 재균열(중) | 0.4 | 9.0 | - | 9.00 | m | 1 | c | 9.00 |
| 14 | 구 | 횡균열 | 0.3 | 1.2 | - | 1.20 | m | 1 | c | 1.20 |
| 15 | 구 | 보수부 재균열(중) | 0.4 | 9.0 | - | 9.00 | m | 1 | c | 9.00 |
| 22 | 구 | 박락 | - | 0.1 | 0.3 | 0.03 | m² | 1 | c | 0.03 |
| 25 | 구 | 스폴링 | - | 0.9 | 0.1 | 0.09 | m² | 1 | - | 0.09 |

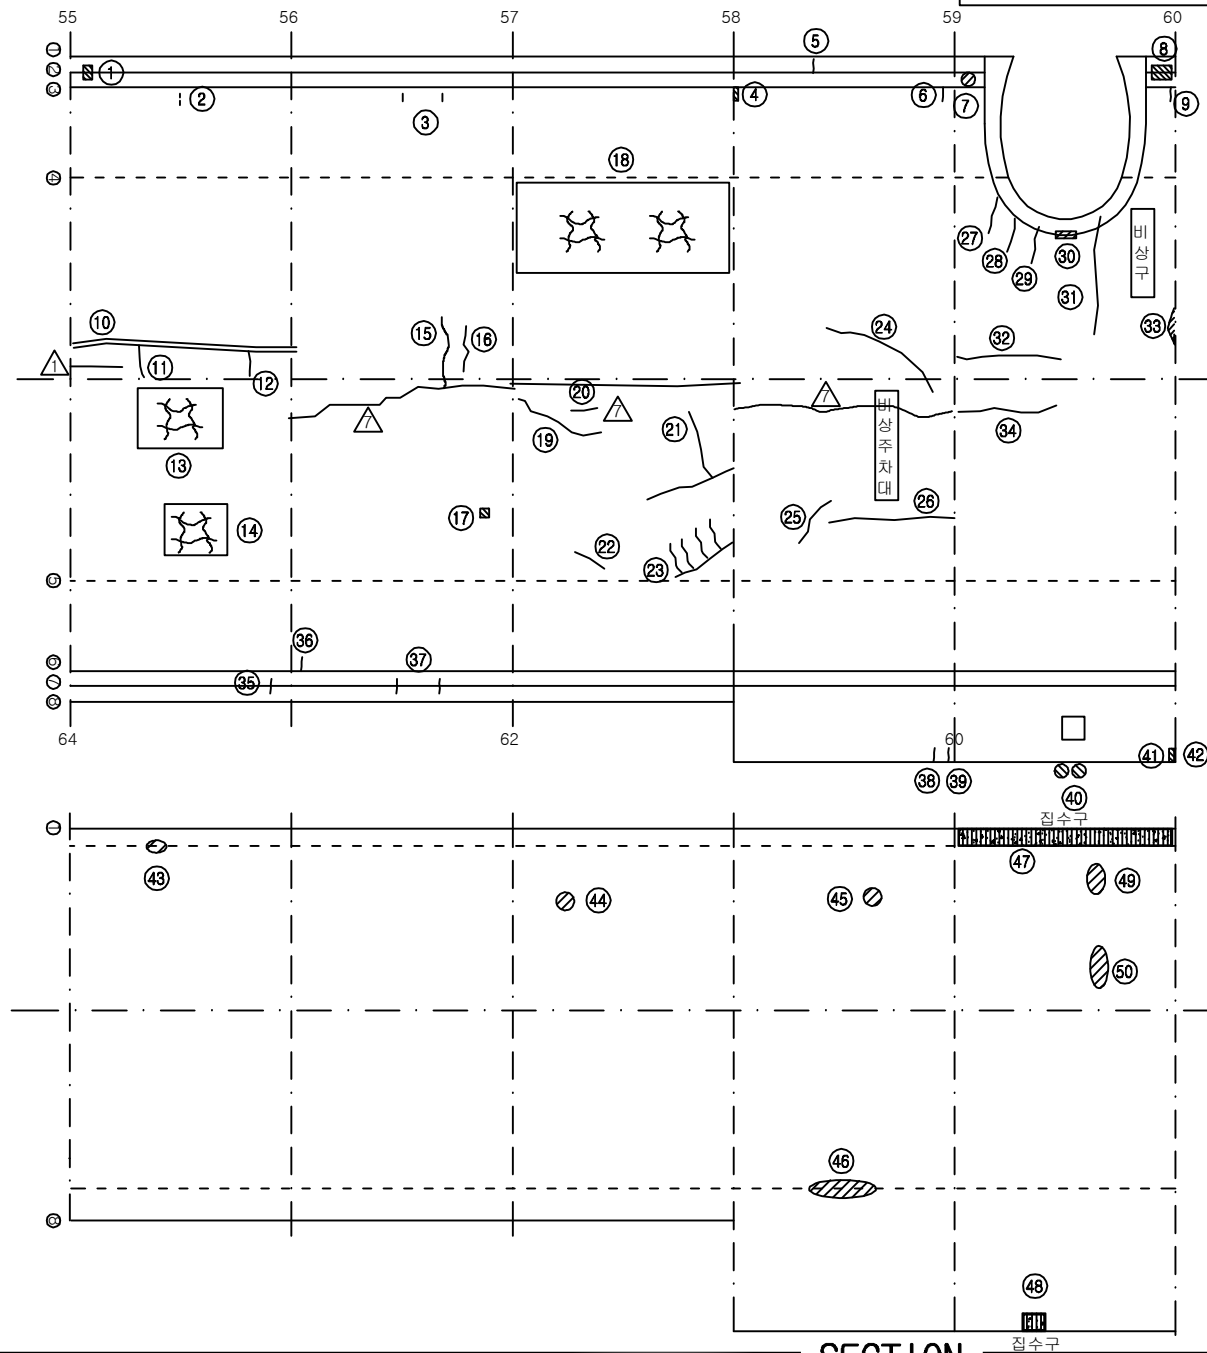
# ID : 고정2터널(대구) - SPAN No.56~60 (1/2)

| 번호 | 신(N)<br>구(P) | 손상내용 | 손상현황 | | | | | | 결함<br>상태 | 손상<br>물량 | 비고 |
|---|---|---|---|---|---|---|---|---|---|---|---|
| 1 | 구 | 철근노출 | - | 0.2 | 0.2 | 0.04 | m <sup>2</sup> | 1 | - | 0.04 | |
| 2 | 구 | 타일 균열 | - | - | - | 1.00 | EA | 2 | - | 2.00 | |

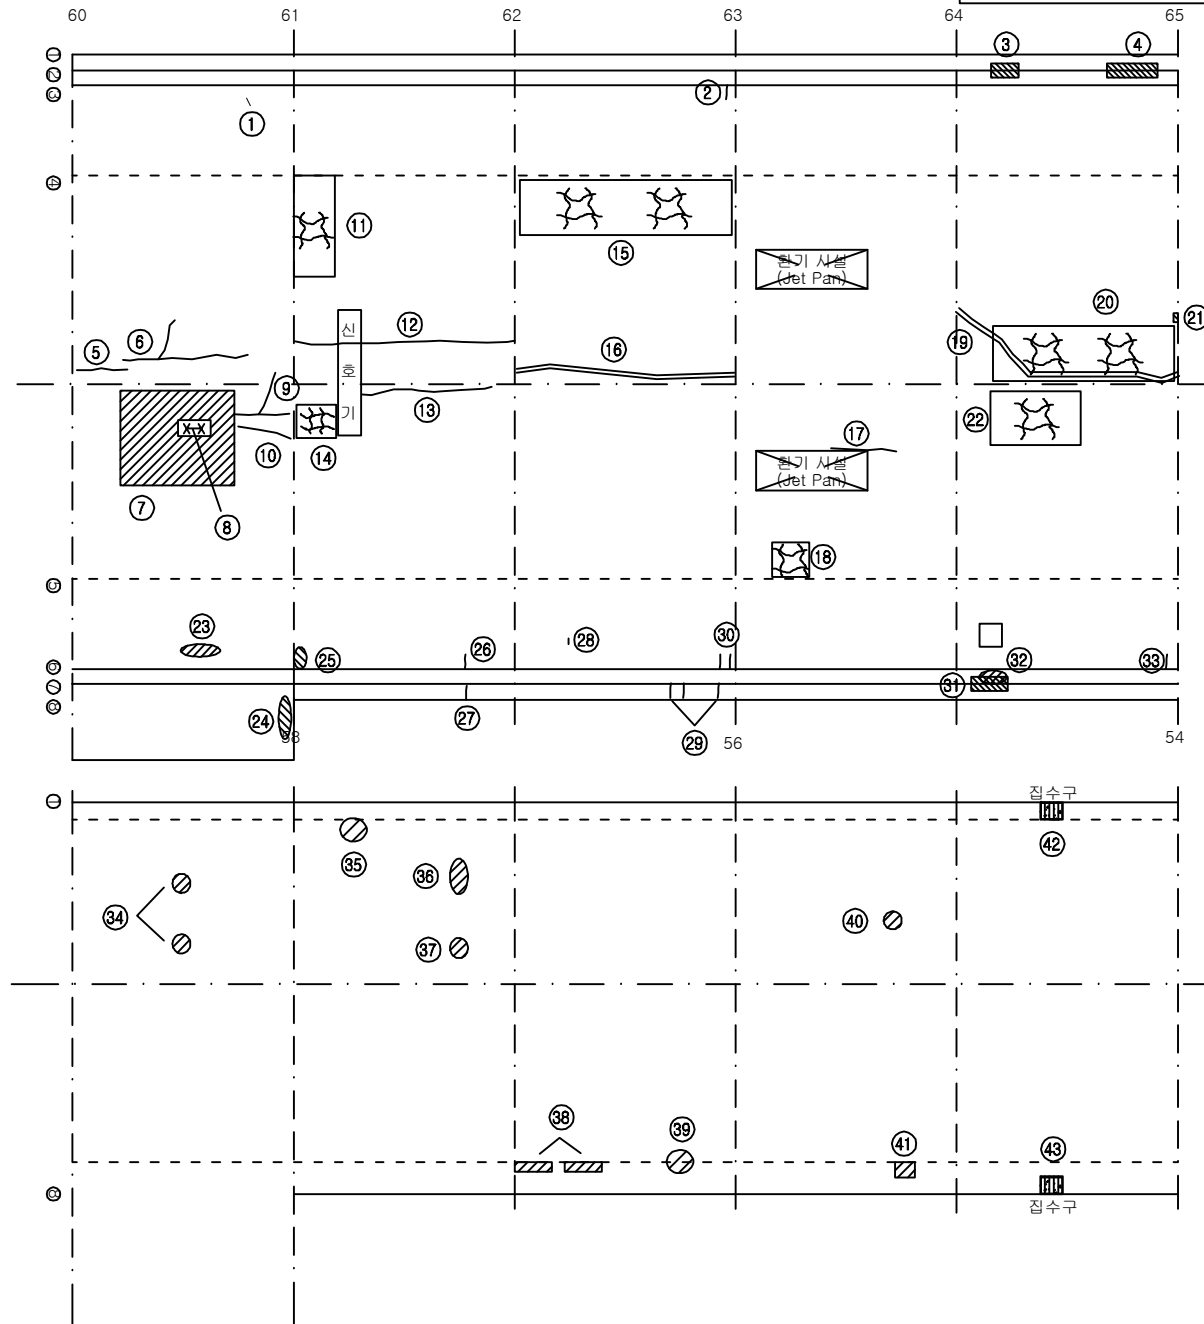
ID : 고정2터널(대구) - SPAN No.61~65 (1/2)

| 번호 | 신(N)<br>구(P) | 손상내용 | 손상현황 | | | | | 결함<br>상태 | 손상<br>물량 | 비고 |
|---|---|---|---|---|---|---|---|---|---|---|
| 43 | 구 | 집수구 토사퇴적 | - | 0.5 | 0.3 | 0.15 | m³ | 1 | - | H0.08 |
