# 1. 미전교

ID : 미전교(대구) - 교면포장 - S1

| 용역명 | 2016년 상반기 시설물 정기점검 용역 |
| 용역사 | (주)위드이앤오 |

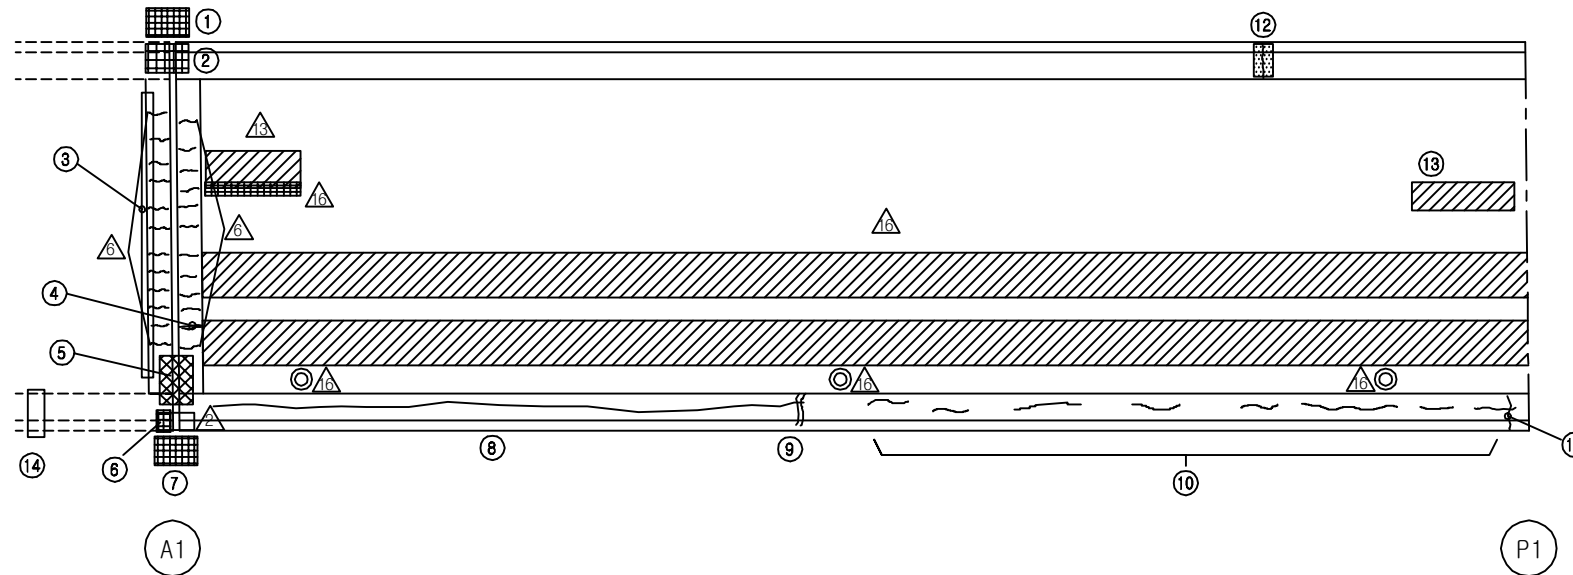
| 번호 | 신(N)<br>구(P) | 손상내용 | 손상현황 | | | | | | 결함<br>상태 | 손상<br>물량 | 비고 |
|---|---|---|---|---|---|---|---|---|---|---|---|
| 1 | 구 | 차수판 앵커볼트 풀림 | - | - | - | 1.00 | EA | 4 | b | 4.00 | |
| 2 | 구 | 차수판 앵커볼트 탈락 | - | - | - | 1.00 | EA | 2 | b | 2.00 | |
| 3 | 구 | 접속부 이격 | - | 6.5 | - | 6.50 | m | 1 | b | 6.50 | |
| 4 | 구 | 후타재 균열 | 0.2 | 0.4 | - | 0.40 | m | 1 | b | 0.40 | |
| 5 | 구 | 유간부 이물질침적 | - | 1.2 | - | 1.20 | m | 1 | b | 1.20 | |
| 8 | 구 | 균열 | 0.2 | 20.0 | - | 20.00 | m | 1 | b | 20.00 | |
| 9 | 구 | 보수부 재균열 | 0.2 | 1.2 | - | 1.20 | m | 1 | b | 1.20 | |
| 10 | 구 | 균열 | 0.1 | 12.0 | - | 12.00 | m | 1 | b | 12.00 | |
| 11 | 구 | 균열 | 0.2 | 1.4 | - | 1.40 | m | 1 | b | 1.40 | |
| 12 | 구 | 균열부 백태 | 0.1 | 1.2 | - | 1.20 | m | 1 | b | 1.20 | |
| 13 | 구 | 라벨링 | - | 0.7 | 4.0 | 2.80 | m <sup>2</sup> | 1 | b | 2.80 | |
| 14 | 구 | 방호벽 단차 | - | - | - | 1.00 | EA | 1.00 | b | 1.00 | T=0.06 |

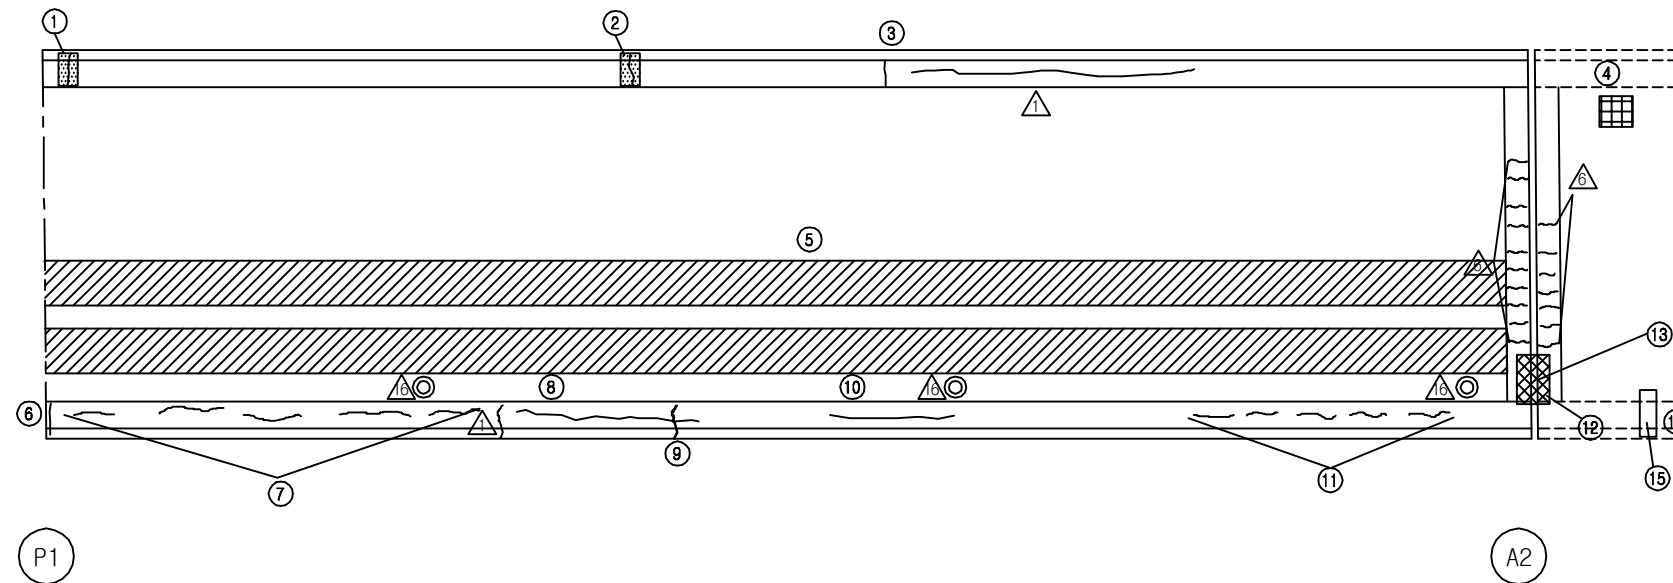
ID : 미전교(대구) - 교면포장 - S2

| 번호 | 신(N)<br>구(P) | 손상내용 | 손상현황 | | | | | | 결함<br>상태 | 손상<br>물량 | 비고 |
|---|---|---|---|---|---|---|---|---|---|---|---|
| 1 | 구 | 균열부 백태 | 0.1 | 1.2 | - | 1.20 | m | 1 | b | 1.20 | |
| 3 | 구 | 균열 | 0.1 | 1.2 | - | 1.20 | m | 1 | b | 1.20 | |
| 4 | 구 | 아스콘 소성변형 | - | 1.0 | 1.0 | 1.00 | m <sup>2</sup> | 1 | b | 1.00 | |
| 5 | 구 | 라벨링 | - | 1.0 | 100.0 | 100.00 | m <sup>2</sup> | 1 | b | 100.00 | |
| 7 | 구 | 균열 | 0.1 | 8.0 | - | 8.00 | m | 1 | b | 8.00 | |
| 8 | 구 | 균열 | 0.2 | 4.0 | - | 4.00 | m | 1 | b | 4.00 | |
| 9 | 구 | 보수부 재균열 | 0.2 | 1.2 | - | 1.20 | m | 1 | b | 1.20 | |
| 12 | 구 | 차수판 앵커볼트 탈락 | - | - | - | 2.00 | EA | 2 | b | 2.00 | |
| 13 | 구 | 유간부 이물질퇴적 | - | 1.5 | - | 1.50 | m | 1 | b | 1.50 | |
| 14 | 구 | 방호벽 단차 | - | 0.02 | - | 0.02 | m | 1 | b | 0.02 | |
| 15 | 구 | 실런트 열화 | - | 1.2 | - | 1.20 | m | 1 | b | 1.20 | |

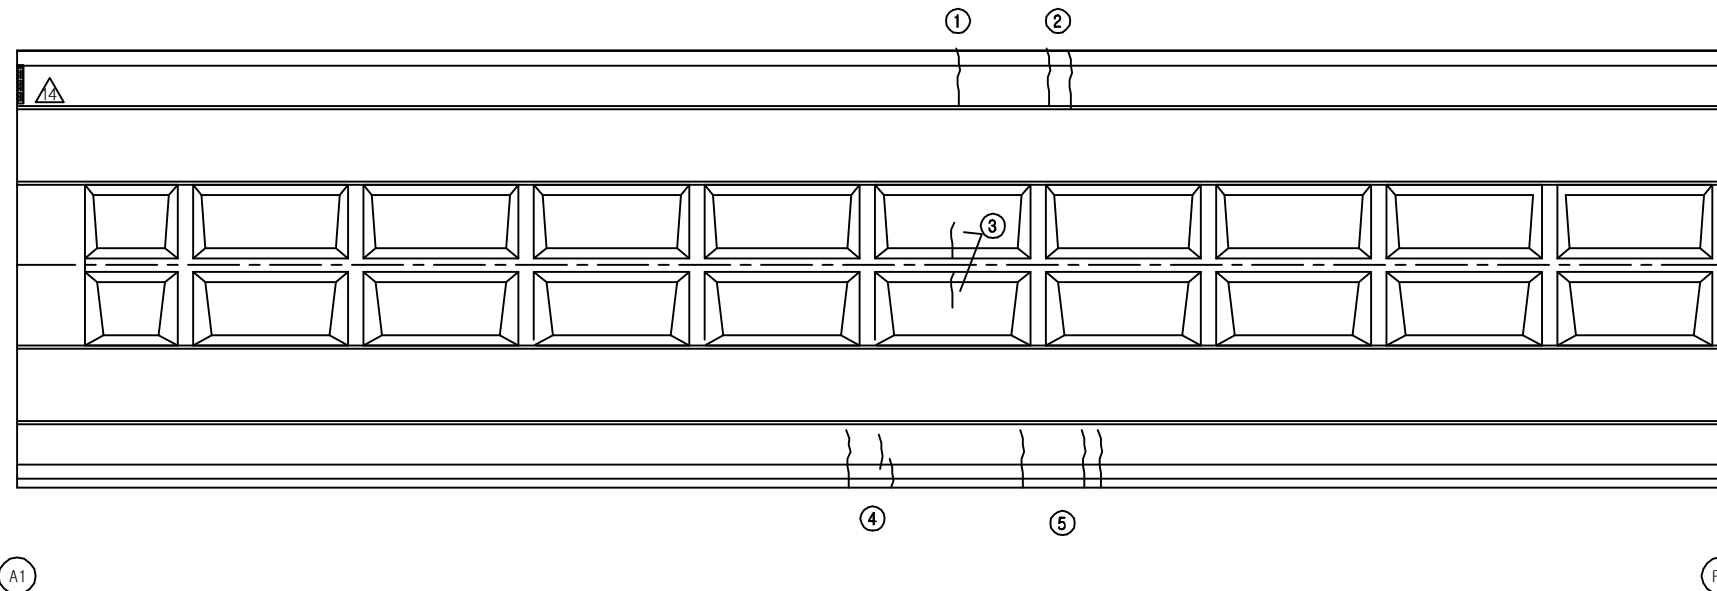
ID : 미전교(대구) - 바닥판하면 - S1

| 번호 | 신(N)<br>구(P) | 손상내용 | 손상현황 | | | | | | 결함<br>상대 | 손상<br>물량 | 비고 |
|---|---|---|---|---|---|---|---|---|---|---|---|
| 1 | 구 | 균열 | 0.1 | 1.0 | - | 1.00 | m | 1 | b | 1.00 | |
| 2 | 구 | 균열 | 0.1 | 1.0 | - | 1.00 | m | 2 | b | 2.00 | |
| 3 | 구 | 균열 | 0.1 | 1.2 | - | 1.20 | m | 2 | b | 2.40 | |
| 4 | 구 | 균열 | 0.1 | 1.0 | - | 1.00 | m | 2 | b | 2.00 | |
| 5 | 구 | 균열 | 0.1 | 1.0 | - | 1.00 | m | 2 | b | 2.00 | |

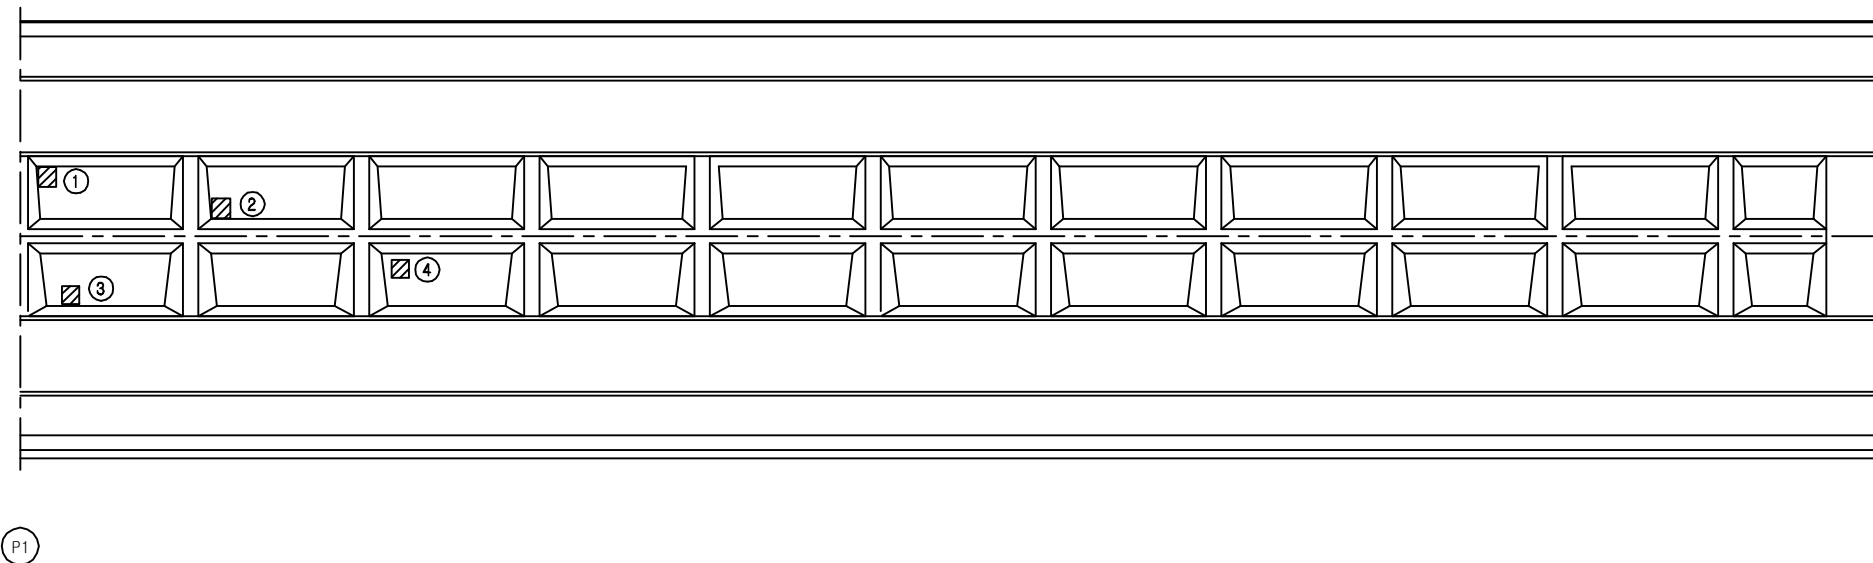
ID : 미전교(대구) - 바닥판하면 - S2

| 번호 | 신(N)<br>구(P) | 손상내용 | 손상현황 | | | | | | 결함<br>상대 | 손상<br>물량 | 비고 |
|---|---|---|---|---|---|---|---|---|---|---|---|
| 1 | 구 | 재료분리 | - | 0.5 | 0.5 | 0.25 | m <sup>2</sup> | 1 | b | 0.25 | |
| 2 | 구 | 재료분리 | - | 0.5 | 0.5 | 0.25 | m <sup>2</sup> | 1 | b | 0.25 | |
| 3 | 구 | 재료분리 | - | 0.1 | 0.1 | 0.01 | m <sup>2</sup> | 1 | b | 0.01 | |
| 4 | 구 | 재료분리 | - | 0.3 | 0.3 | 0.09 | m <sup>2</sup> | 1 | b | 0.09 | |

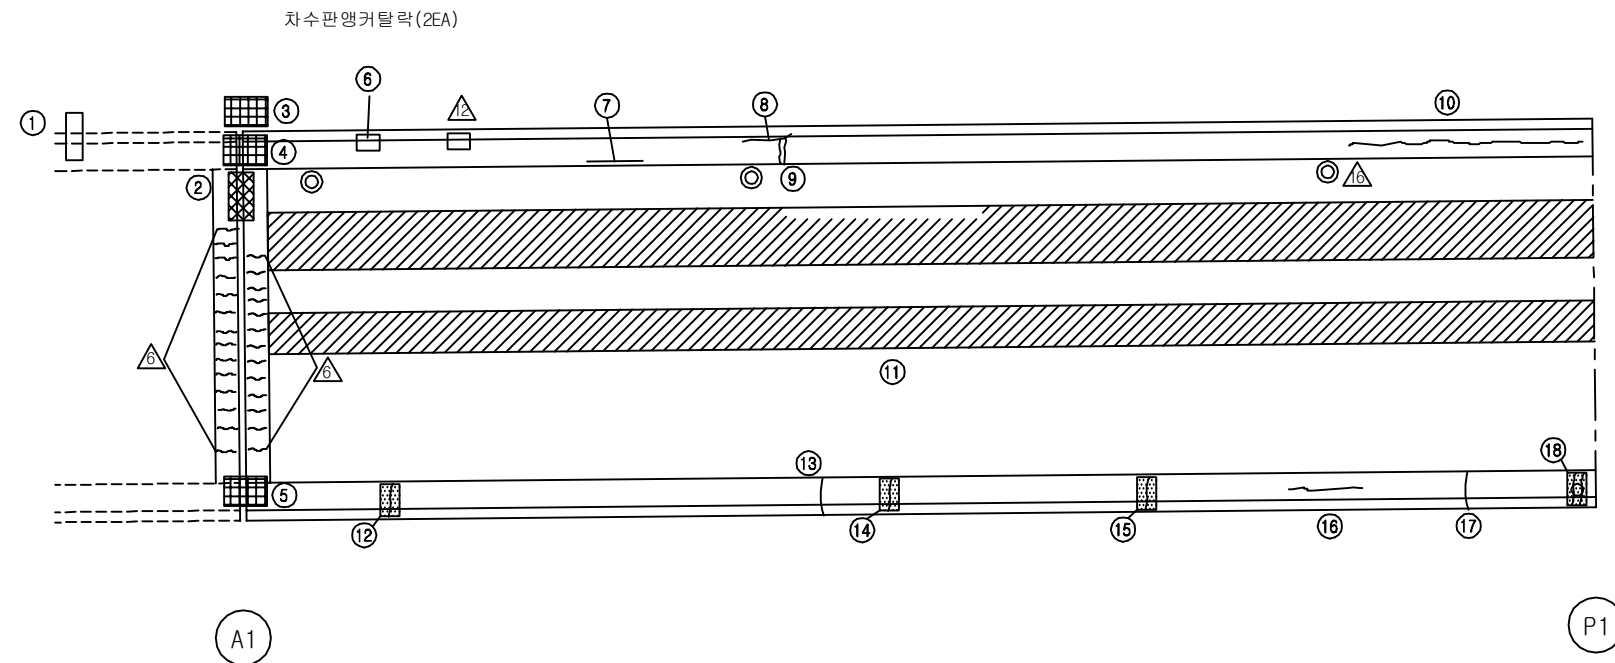
| 번호 | 신(N)<br>구(P) | 손상내용 | 손상현황 | | | | | | 결함<br>상태 | 손상<br>물량 | 비고 |
|---|---|---|---|---|---|---|---|---|---|---|---|
| 7 | 구 | 균열 | 0.2 | 1.0 | - | 1.00 | m | 1 | b | 1.00 | |
| 8 | 구 | 균열 | 0.2 | 1.0 | - | 1.00 | m | 1 | b | 1.00 | |
| 9 | 구 | 보수부 재균열 | 0.2 | 1.0 | - | 1.00 | m | 1 | b | 1.00 | |
| 10 | 구 | 균열 | 0.1 | 8.0 | - | 8.00 | m | 1 | b | 8.00 | |
| 12 | 구 | 균열부 백태 | 0.1 | 0.7 | - | 0.70 | m | 1 | b | 0.70 | |
| 13 | 구 | 균열부 백태 | 0.2 | 0.7 | - | 0.70 | m | 1 | b | 0.70 | |
| 16 | 구 | 균열 | 0.2 | 1.0 | - | 1.00 | m | 1 | b | 1.00 | |
| 18 | 구 | 균열부 백태 | 0.1 | 0.8 | - | 0.80 | m | 1 | b | 0.80 | |

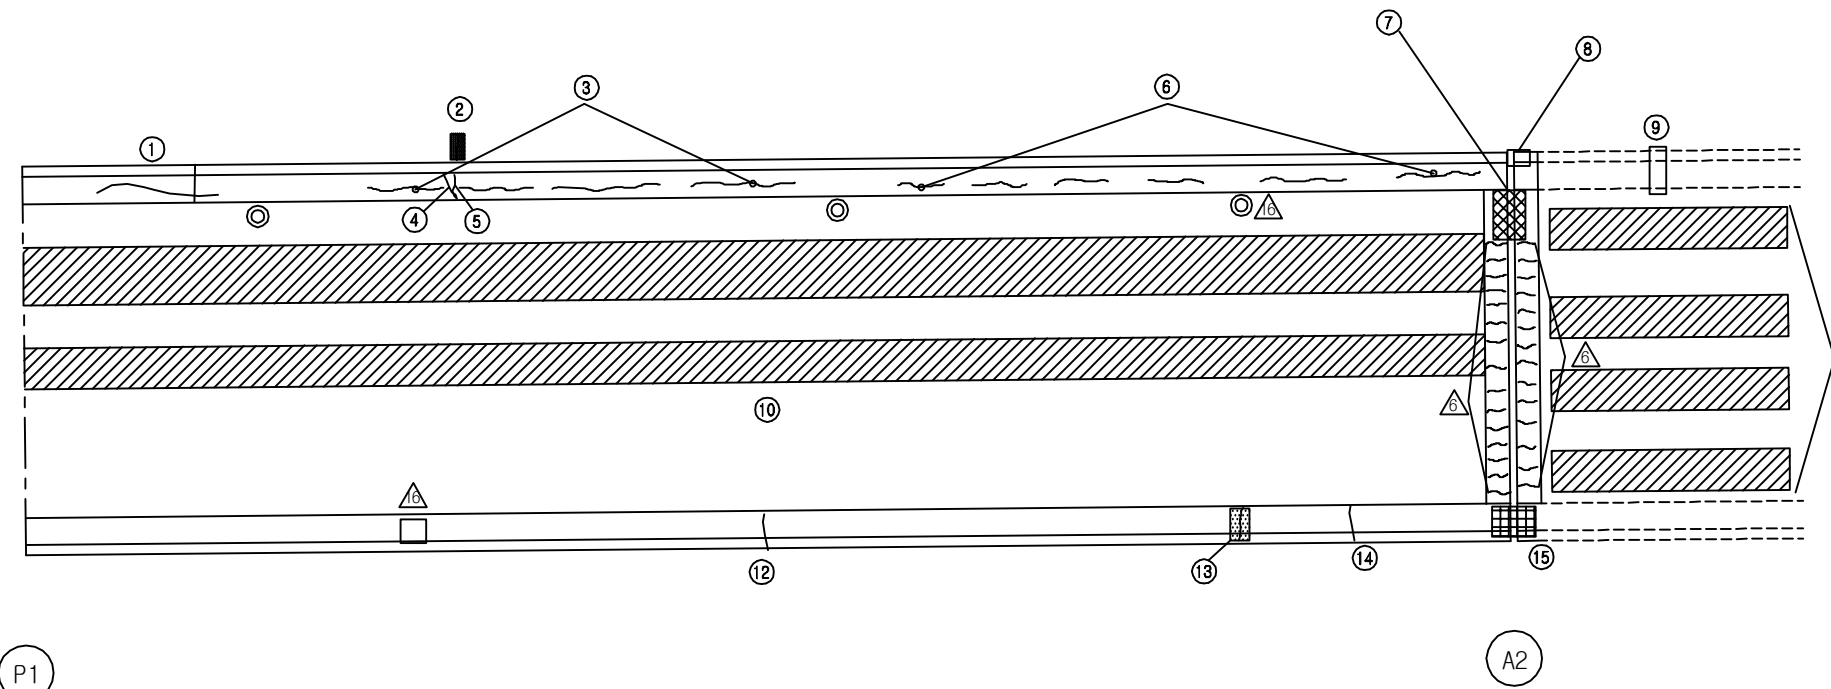
| 번호 | 신(N)<br>구(P) | 손상내용 | 손상현황 | | | | | | 결함<br>상태 | 손상<br>물량 | 비고 |
|---|---|---|---|---|---|---|---|---|---|---|---|
| 1 | 구 | 균열 | 0.2 | 3.0 | - | 3.00 | m | 1 | b | 3.00 | |
| 2 | 구 | 균열부 백태 | 0.2 | 1.2 | - | 1.20 | m | 1 | b | 1.20 | |
| 3 | 구 | 균열 | 0.1 | 11.0 | - | 11.00 | m | 1 | b | 11.00 | |
| 4 | 구 | 균열부 백태 | 0.2 | 1.0 | - | 1.00 | m | 1 | b | 1.00 | |
| 5 | 구 | 균열 | 0.1 | 1.0 | - | 1.00 | m | 1 | b | 1.00 | |
| 6 | 구 | 균열 | 0.2 | 15.0 | - | 15.00 | m | 1 | b | 15.00 | |
| 12 | 구 | 균열부 백태 | 0.2 | 0.7 | - | 0.70 | m | 1 | b | 0.70 | |
| 13 | 구 | 균열부 백태 | 0.1 | 0.8 | - | 0.80 | m | 1 | b | 0.80 | |
| 14 | 구 | 균열부 백태 | 0.2 | 0.7 | - | 0.70 | m | 1 | b | 0.70 | |

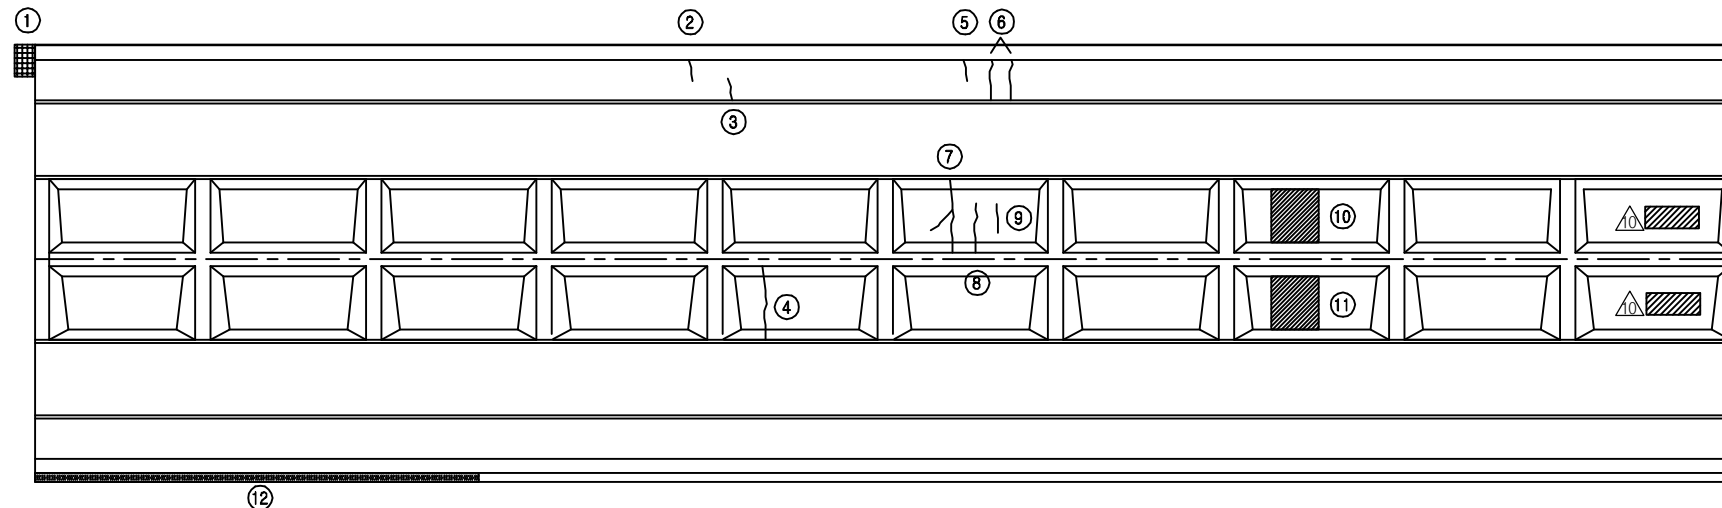
| 번호 | 신(N)<br>구(P) | 손상내용 | 손상현황 | | | | | | 결함<br>상대 | 손상<br>물량 | 비고 |
|---|---|---|---|---|---|---|---|---|---|---|---|
| 2 | 구 | 균열 | 0.1 | 0.6 | - | 0.60 | m | 1 | b | 0.60 | |
| 3 | 구 | 균열 | 0.1 | 0.4 | - | 0.40 | m | 1 | b | 0.40 | |
| 4 | 구 | 균열 | 0.1 | 2.2 | - | 2.20 | m | 1 | b | 2.20 | |
| 7 | 구 | 균열 | 0.1 | 2.7 | - | 2.70 | m | 1 | b | 2.70 | |
| 8 | 구 | 균열 | 0.1 | 1.4 | - | 1.40 | m | 1 | b | 1.40 | |
| 12 | 구 | 누수흔적/백태 | - | 12.0 | 0.3 | 3.60 | m <sup>2</sup> | 1 | b | 3.60 | |

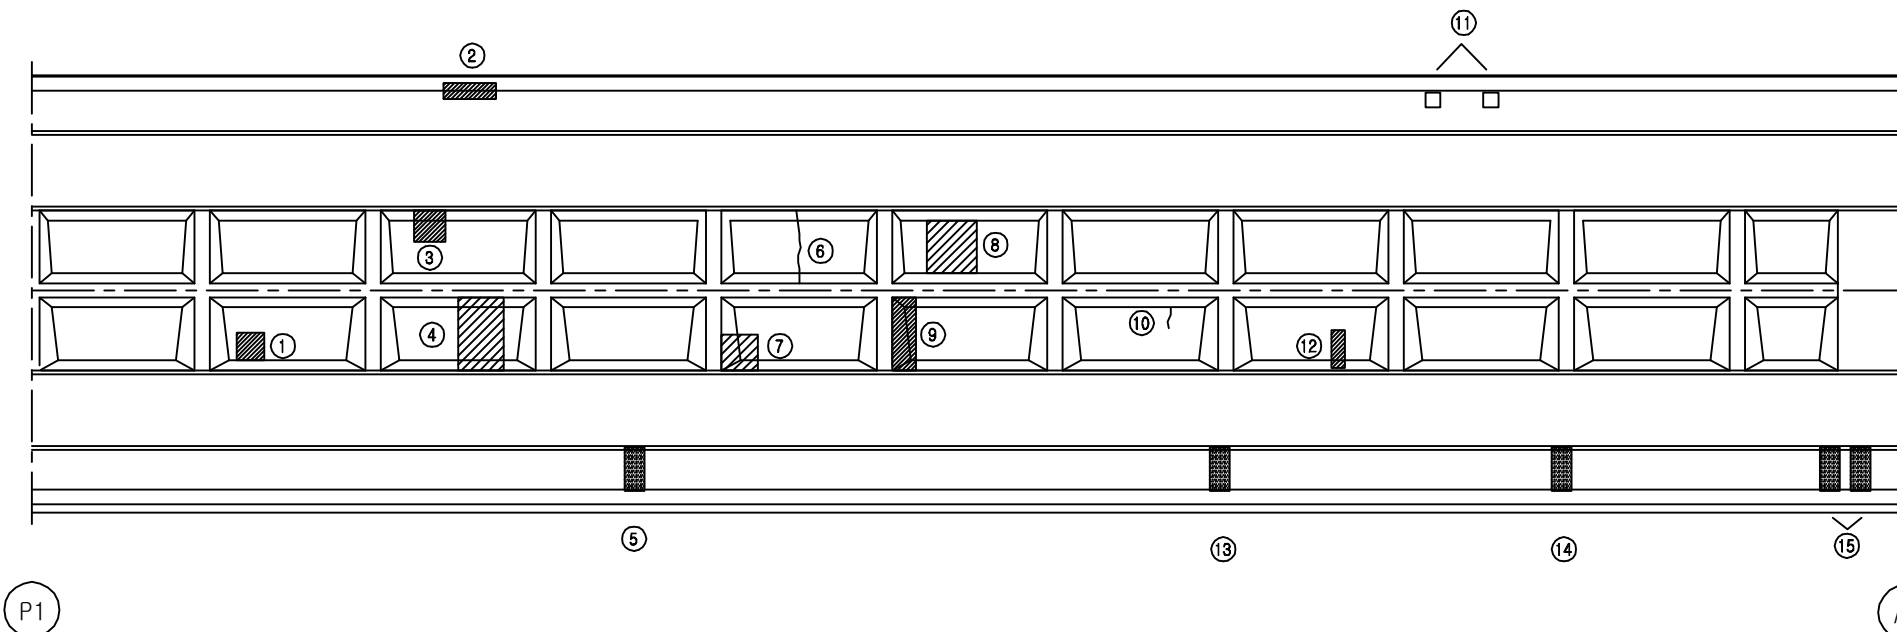
| 번호 | 신(N)<br>구(P) | 손상내용 | 손상현황 | | | | | | 결함<br>상태 | 손상<br>물량 | 비고 |
|---|---|---|---|---|---|---|---|---|---|---|---|
| 5 | 구 | 누수흔적/백태 | - | 0.8 | 0.5 | 0.40 | m <sup>2</sup> | 1 | b | 0.40 | |
| 6 | 구 | 균열 | 0.1 | 2.2 | - | 2.20 | m | 1 | b | 2.20 | |
| 10 | 구 | 균열 | 0.1 | 1.2 | - | 1.2 | m | 1 | b | 1.20 | |
| 13 | 구 | 누수흔적/백태 | - | 0.8 | 0.4 | 0.32 | m <sup>2</sup> | 1 | b | 0.32 | |
| 14 | 구 | 누수흔적/백태 | - | 0.8 | 0.5 | 0.40 | m <sup>2</sup> | 1 | b | 0.40 | |
| 15 | 구 | 누수흔적/백태 | - | 0.8 | 0.3 | 0.24 | m <sup>2</sup> | 2 | b | 0.48 | |
