## 2. 밀양강교

# ID : 밀양강교(대구) - 교면포장 S1

| 용역명 | 2016년 상반기 시설물 정기점검 용역 |

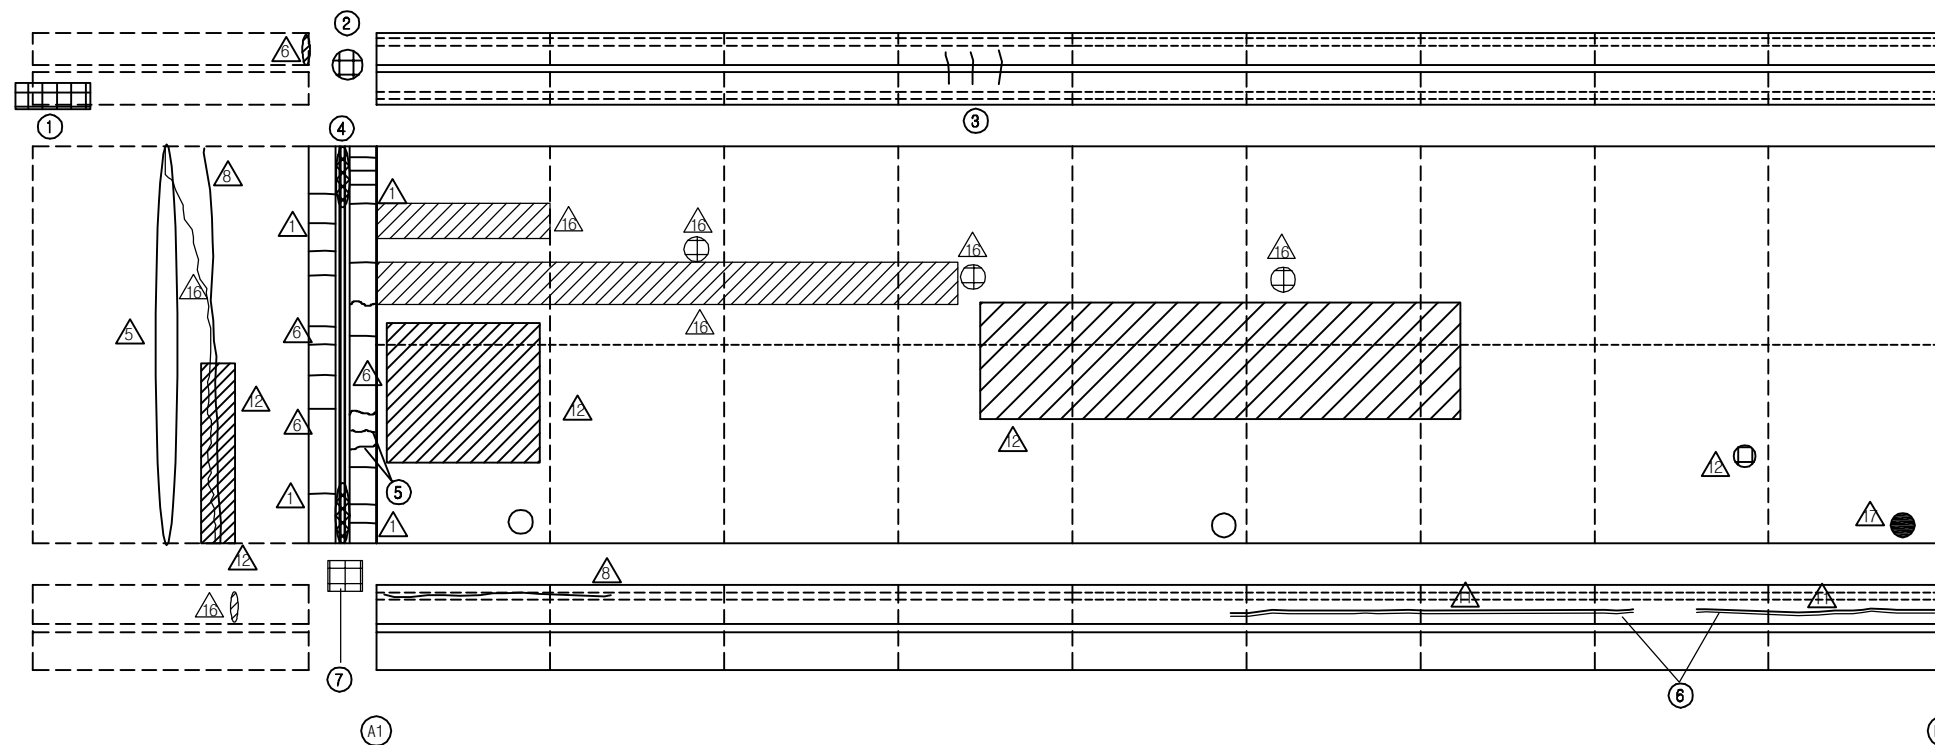
| 번호 | 신(N)<br>구(P) | 손상내용 | 손상현황 | | | | | 결함<br>상대 | 손상<br>물량 | 비고 |
|---|---|---|---|---|---|---|---|---|---|---|
| 1 | 구 | 중분대 침하흔적 | - | 8.0 | - | 8.00 | m | 1 | b | 8.00 |
| 2 | 구 | 차수판 앵커볼트 탈락 | - | - | - | 1.00 | EA | 3 | b | 3.00 |
| 3 | 구 | 균열 | 0.2 | 3.0 | - | 3.00 | m | 1 | b | 3.00 |
| 4 | 구 | 유간부 이물질퇴적 | - | 1.0 | - | 1.00 | m | 1 | b | 1.00 |
| 5 | 구 | 후타재 균열 | 0.2 | 0.3 | - | 0.30 | m | 2 | b | 0.60 |
| 6 | 구 | 보수부 재균열 | 0.2 | 20.0 | - | 20.0 | m | 1 | b | 20.0 |
| 7 | 구 | 차수판 앵커볼트 탈락 | - | - | - | 1.00 | EA | 3 | b | 3.00 |

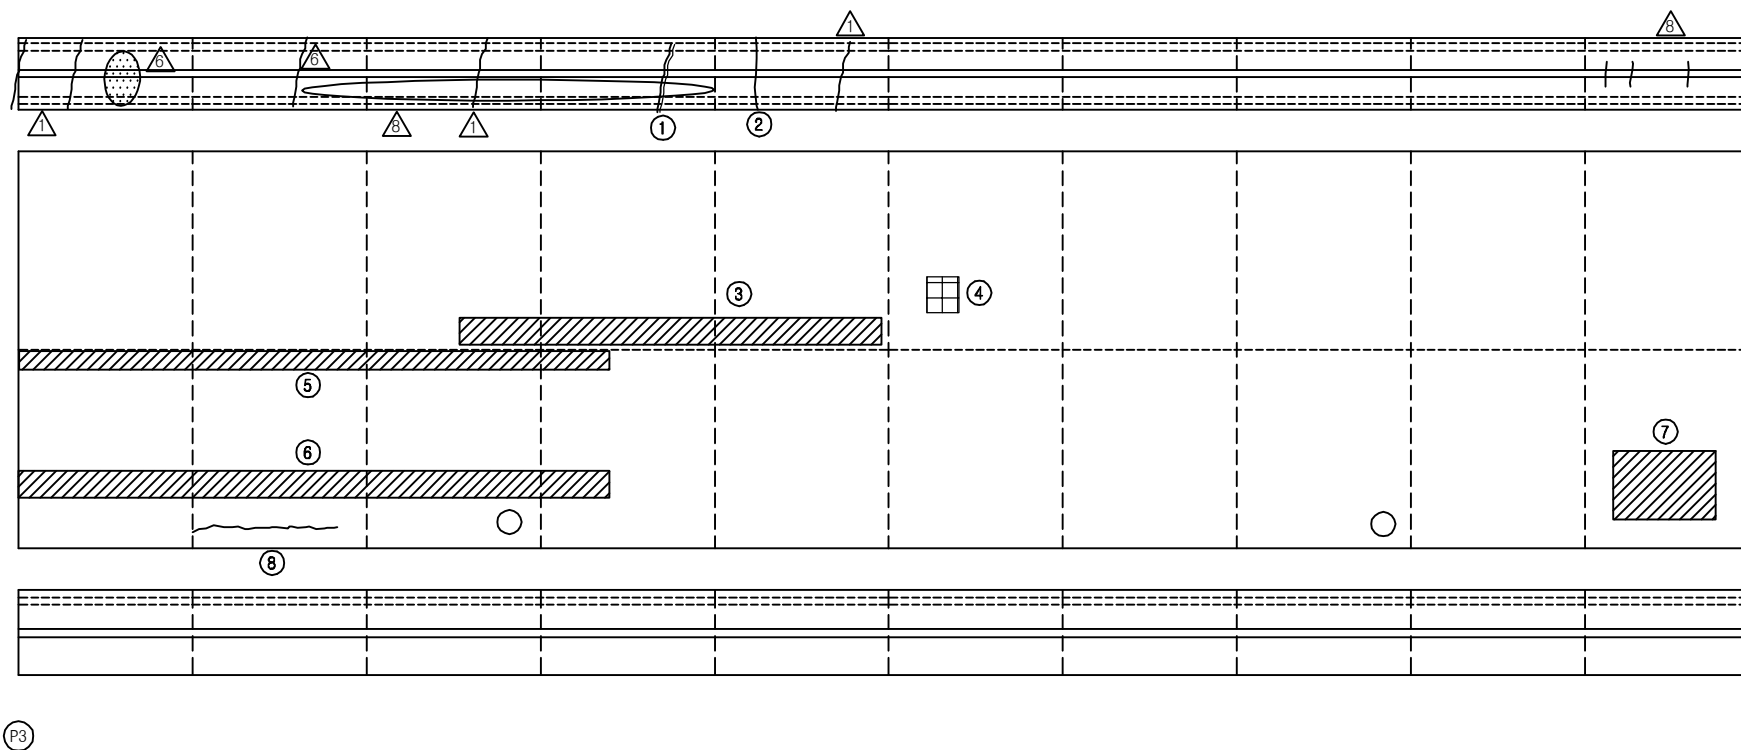
| 번호 | 신(N)<br>구(P) | 손상내용 | 손상현황 | | | | | | 결함<br>상대 | 손상<br>물량 | 비고 |
|---|---|---|---|---|---|---|---|---|---|---|---|
| 1 | 구 | 보수부 재균열 | 0.2 | 1.7 | - | 1.70 | m | 1 | b | 1.70 | |
| 2 | 구 | 균열 | 0.3 | 1.7 | - | 1.70 | m | 1 | c | 1.70 | |
| 8 | 구 | 아스콘 균열 | - | 1.2 | - | 1.20 | m | 1 | b | 1.20 | |

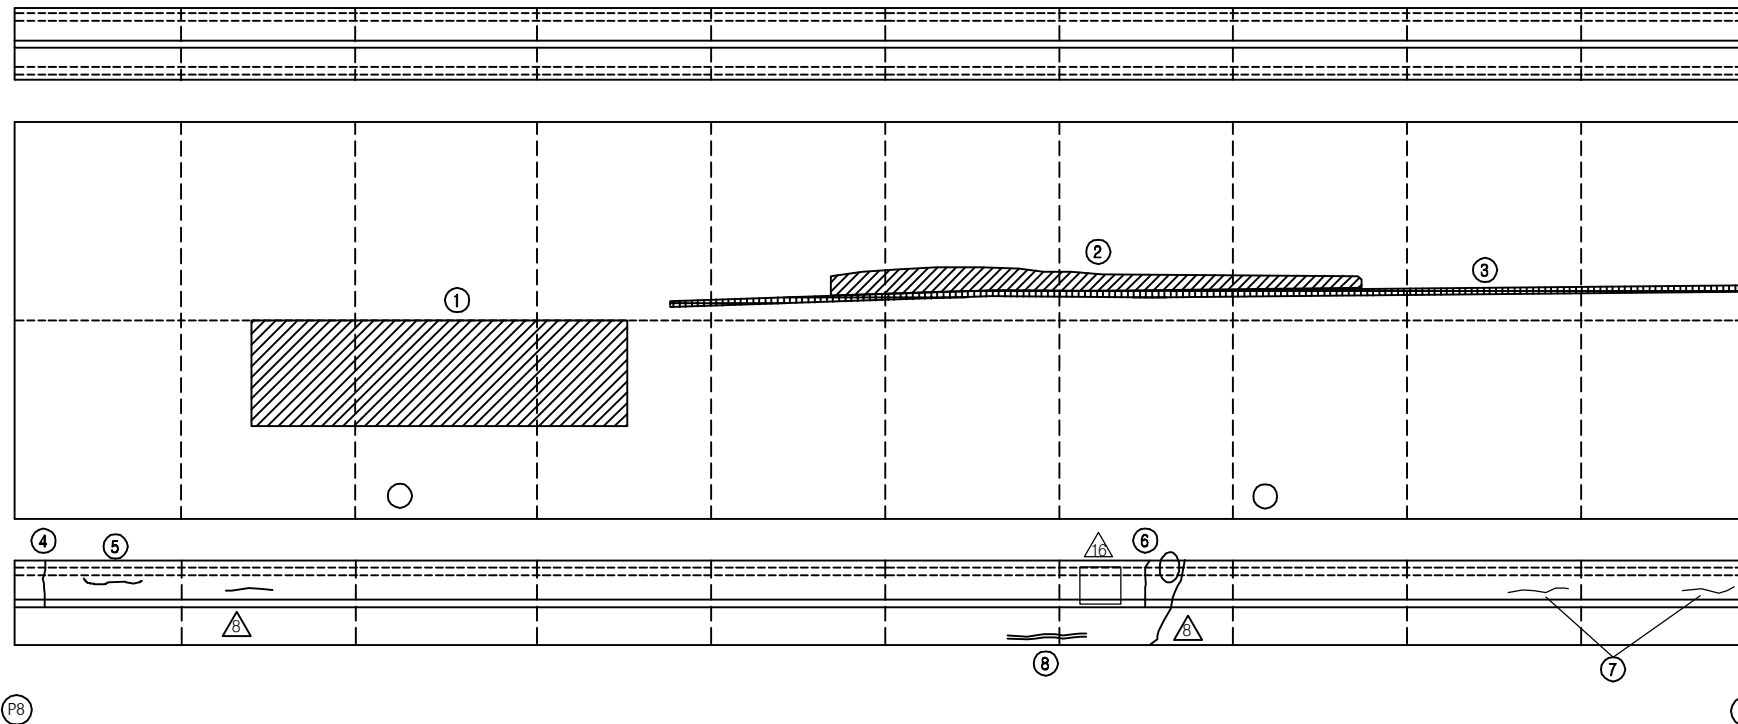
| 번호 | 신(N)<br>구(P) | 손상내용 | 손상현황 | | | | | | 결함<br>상대 | 손상<br>물량 | 비고 |
|---|---|---|---|---|---|---|---|---|---|---|---|
| 4 | 구 | 균열 | 0.2 | 1.2 | - | 1.20 | m | 1 | b | 1.20 | |
| 5 | 구 | 균열 | 0.2 | 1.0 | - | 1.00 | m | 1 | b | 1.00 | |
| 6 | 구 | 균열 | 0.2 | 1.2 | - | 1.20 | m | 1 | b | 1.20 | |
| 7 | 구 | 균열 | 0.1 | 1.0 | - | 1.00 | m | 1 | b | 1.00 | |
| 8 | 구 | 보수부 재균열 | 0.1 | 1.0 | - | 1.00 | m | 1 | b | 1.00 | |

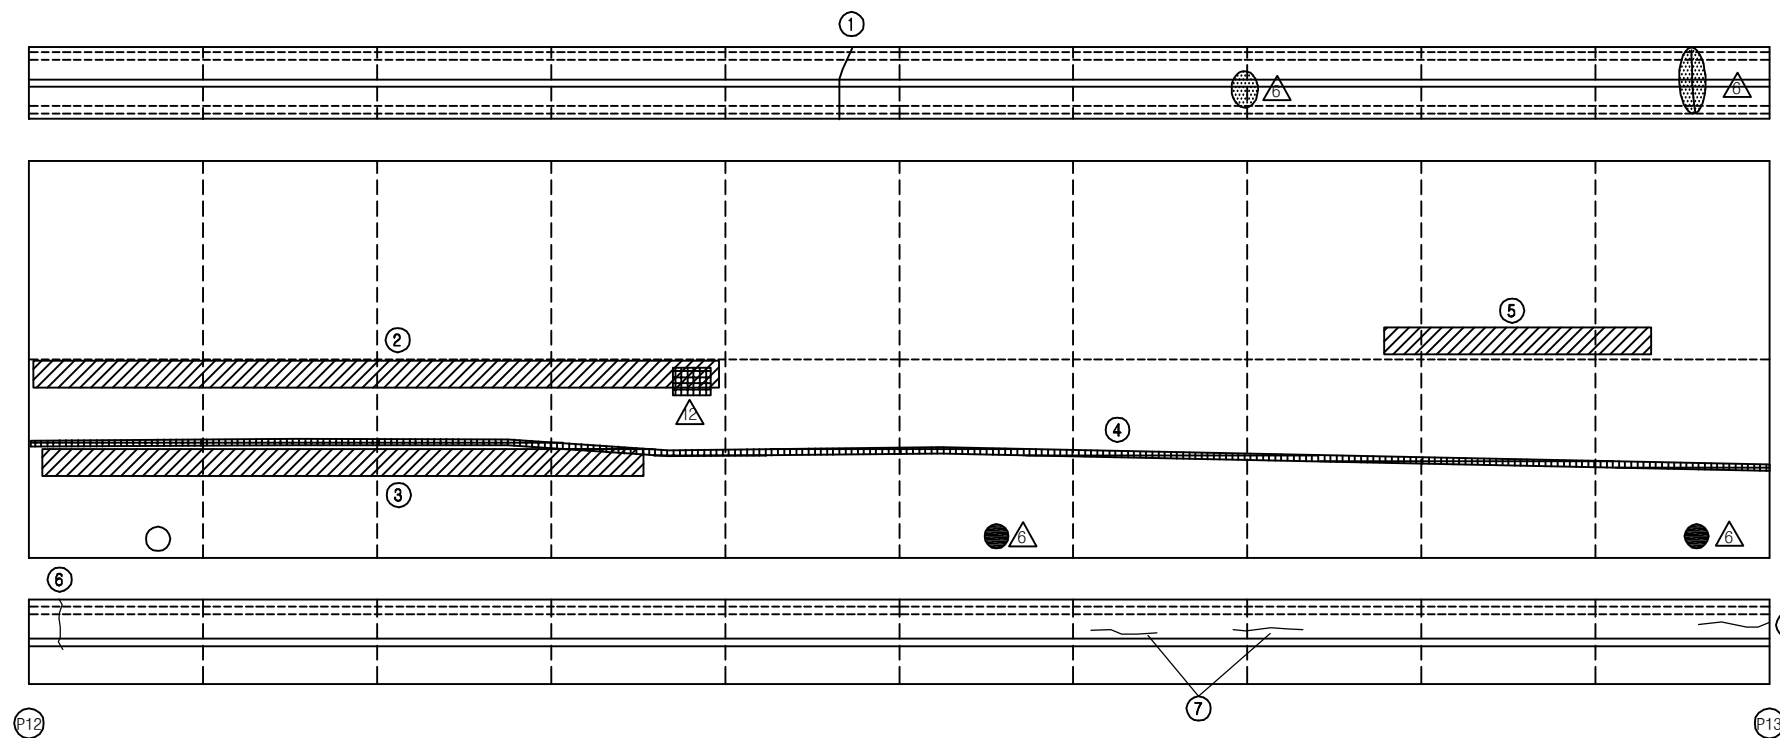
| 번호 | 신(N)<br>구(P) | 손상내용 | 손상현황 | | | | | | 결함<br>상대 | 손상<br>물량 | 비고 |
|---|---|---|---|---|---|---|---|---|---|---|---|
| 1 | 구 | 보수부 재균열 | 0.2 | 2.0 | - | 2.00 | m | 1 | b | 2.00 | |
| 6 | 구 | 균열 | 0.1 | 1.2 | - | 1.20 | m | 1 | b | 1.20 | |
| 7 | 구 | 균열 | 0.1 | 2.0 | - | 2.00 | m | 1 | b | 2.00 | |
| 8 | 구 | 균열 | 0.1 | 2.0 | - | 2.00 | m | 1 | b | 2.00 | |
