### **3. 연금천교**

■ 연금천교(대구)

Project Title  
2016년 상반기 시설물 정기점검 용역

Drawing Title  
연금천교 (대구,부산) 평면도, 종·횡단면도

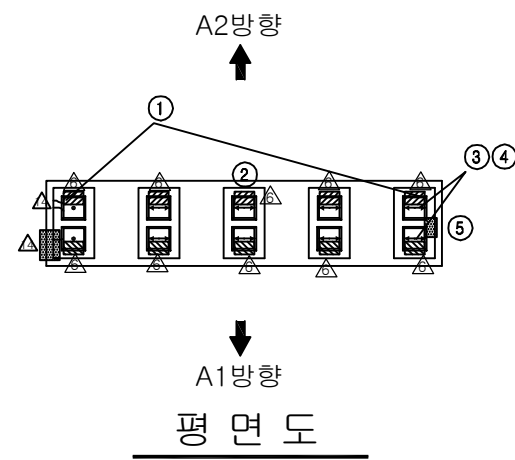
ID:연금천교(부산)-교각 P2

⑦\* 간격재 미제거
