# 1. 용산교

ID : 용산교(대구) - 교면포장 - S1

| 용역명 | 2016년 상반기 시설물 정기점검 용역 |

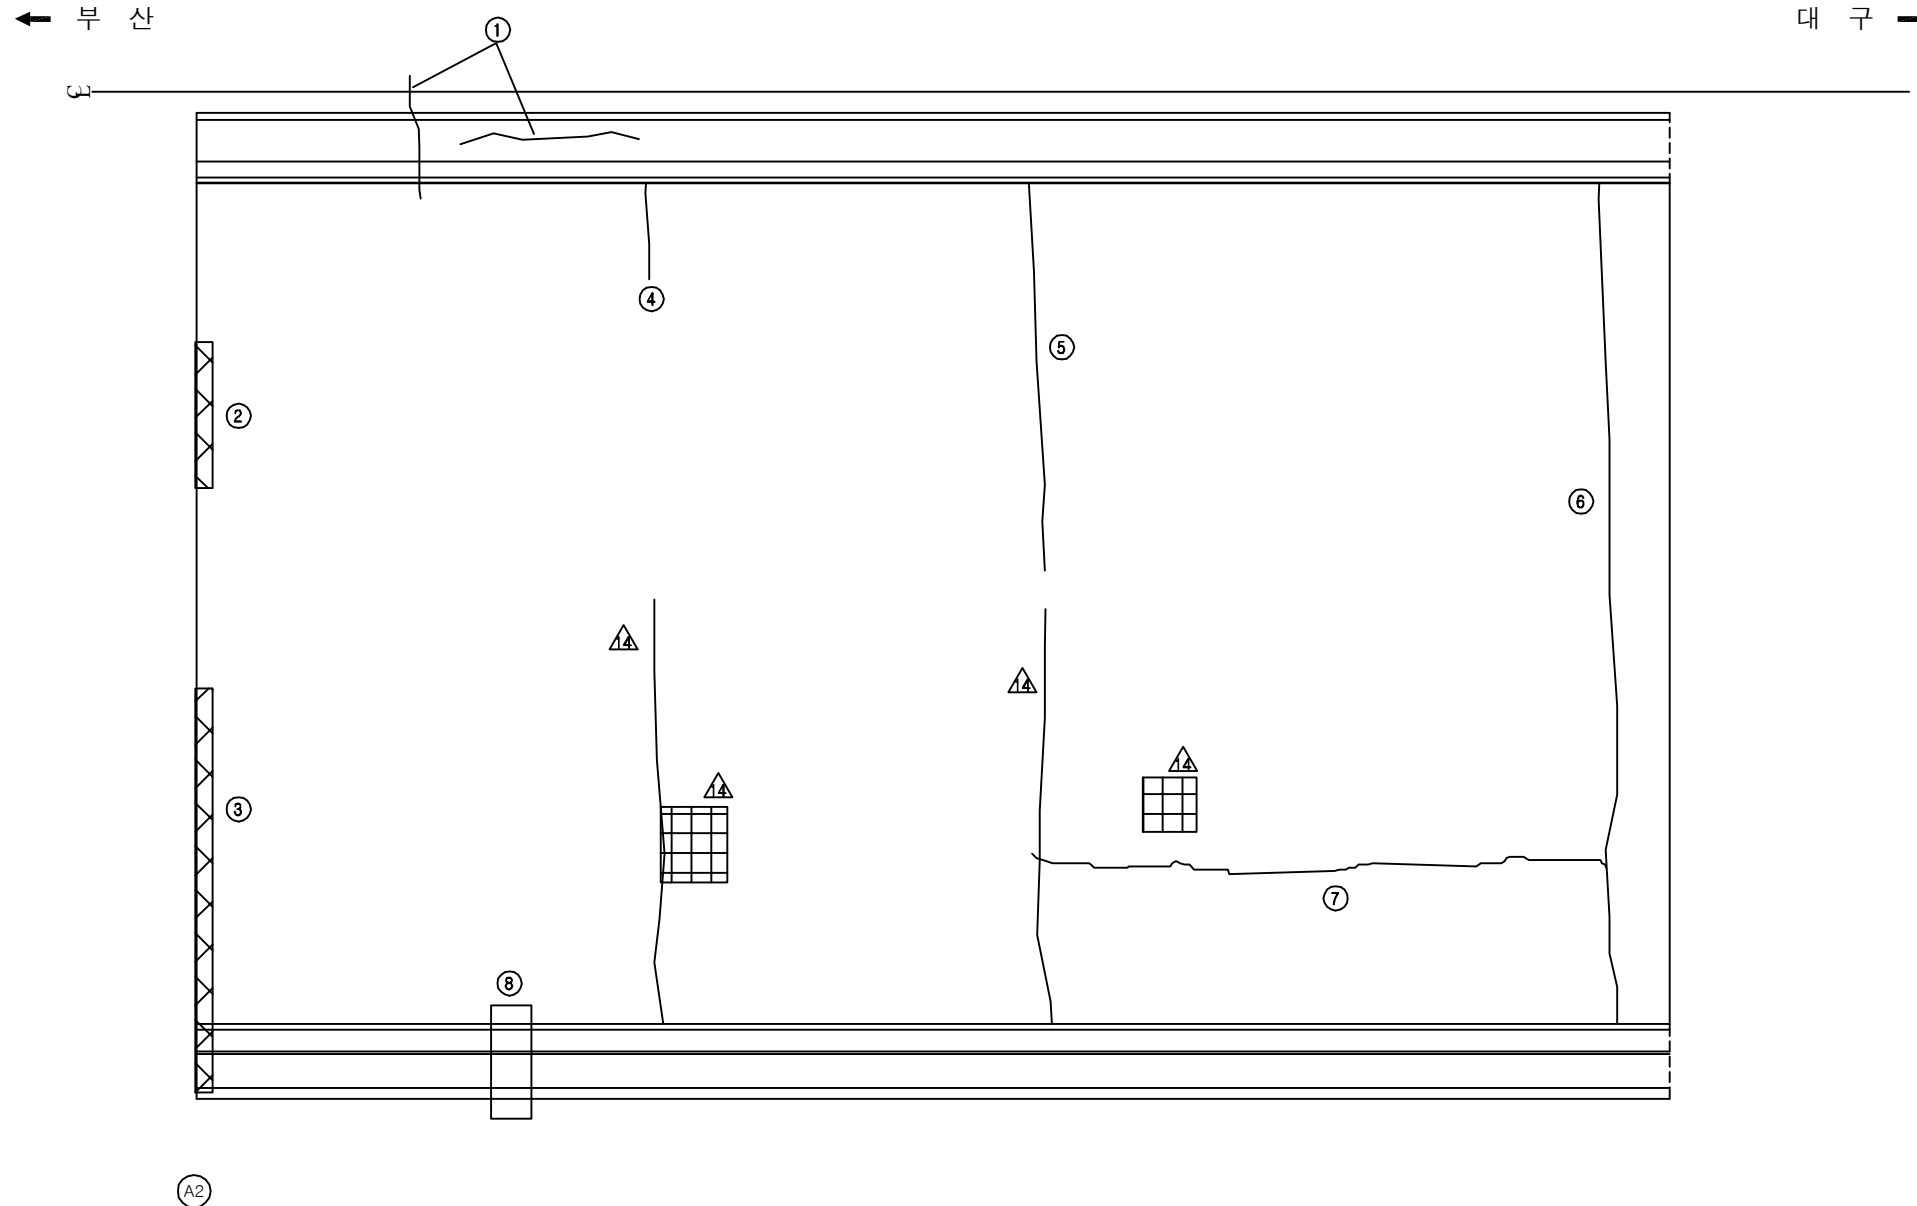
| 번호 | 신(N)<br>구(P) | 손상내용 | 손상현황 | | | | | | 결함<br>상태 | 손상<br>물량 | 비고 |
|---|---|---|---|---|---|---|---|---|---|---|---|
| 1 | 구 | 균열 | 0.3 | 2.4 | - | 2.40 | m | 1 | c | 2.40 | |
| 4 | 구 | 접속부 아스콘 균열 | - | 3.5 | - | 3.50 | m | 1 | b | 3.50 | |
| 5 | 구 | 접속부 아스콘 균열 | - | 7.0 | - | 7.00 | m | 1 | b | 7.00 | |
| 7 | 구 | 접속부 아스콘 균열 | - | 8.0 | - | 8.00 | m | 1 | b | 8.00 | |

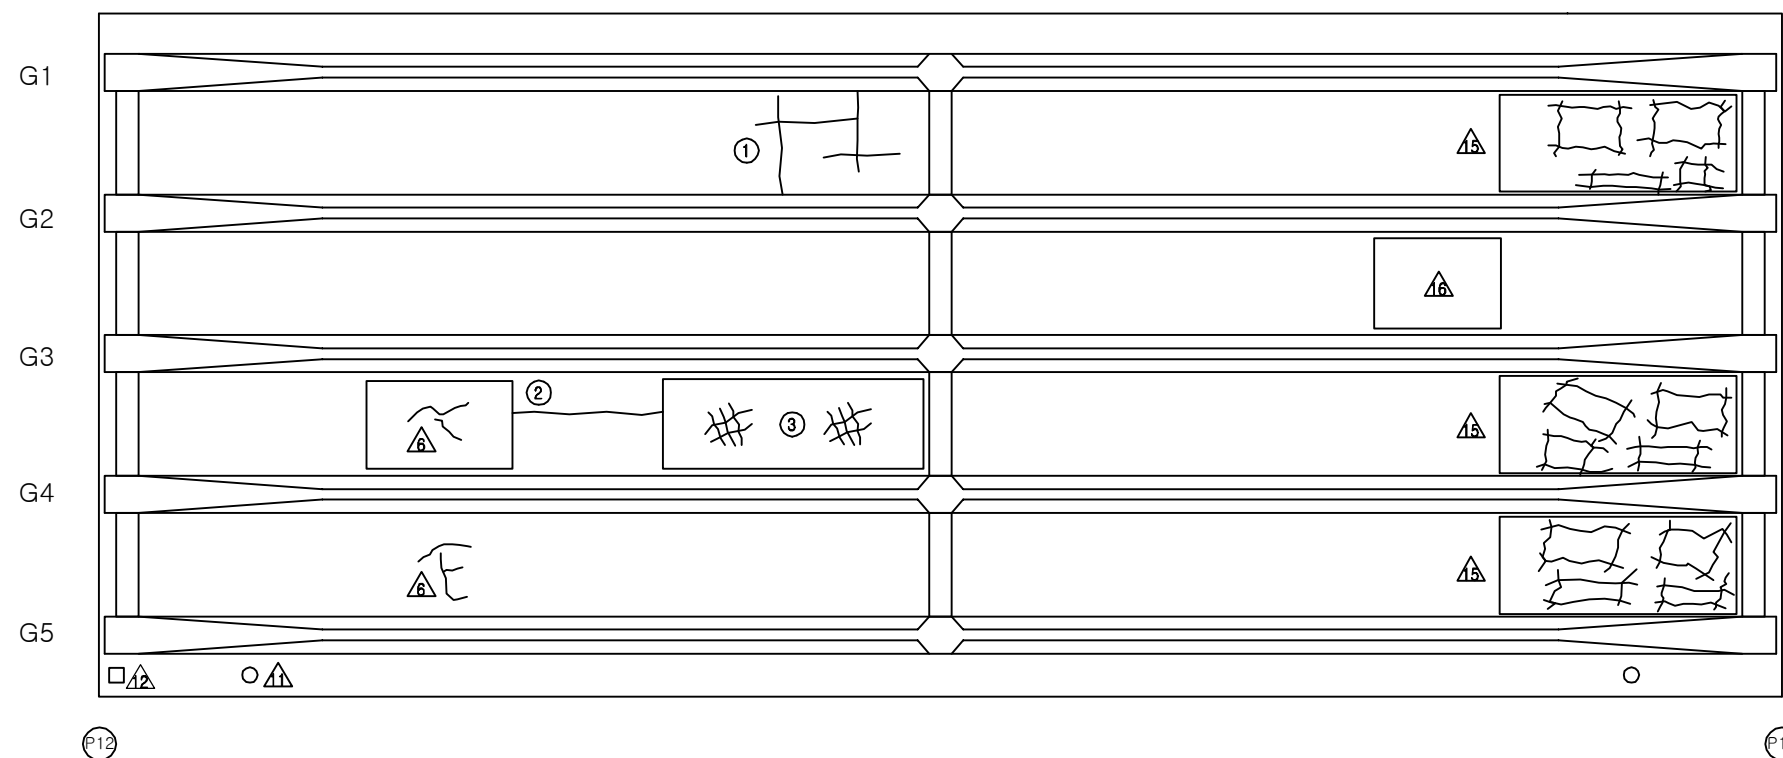
\* 바닥판 슬래브 미세균열 일부 발생

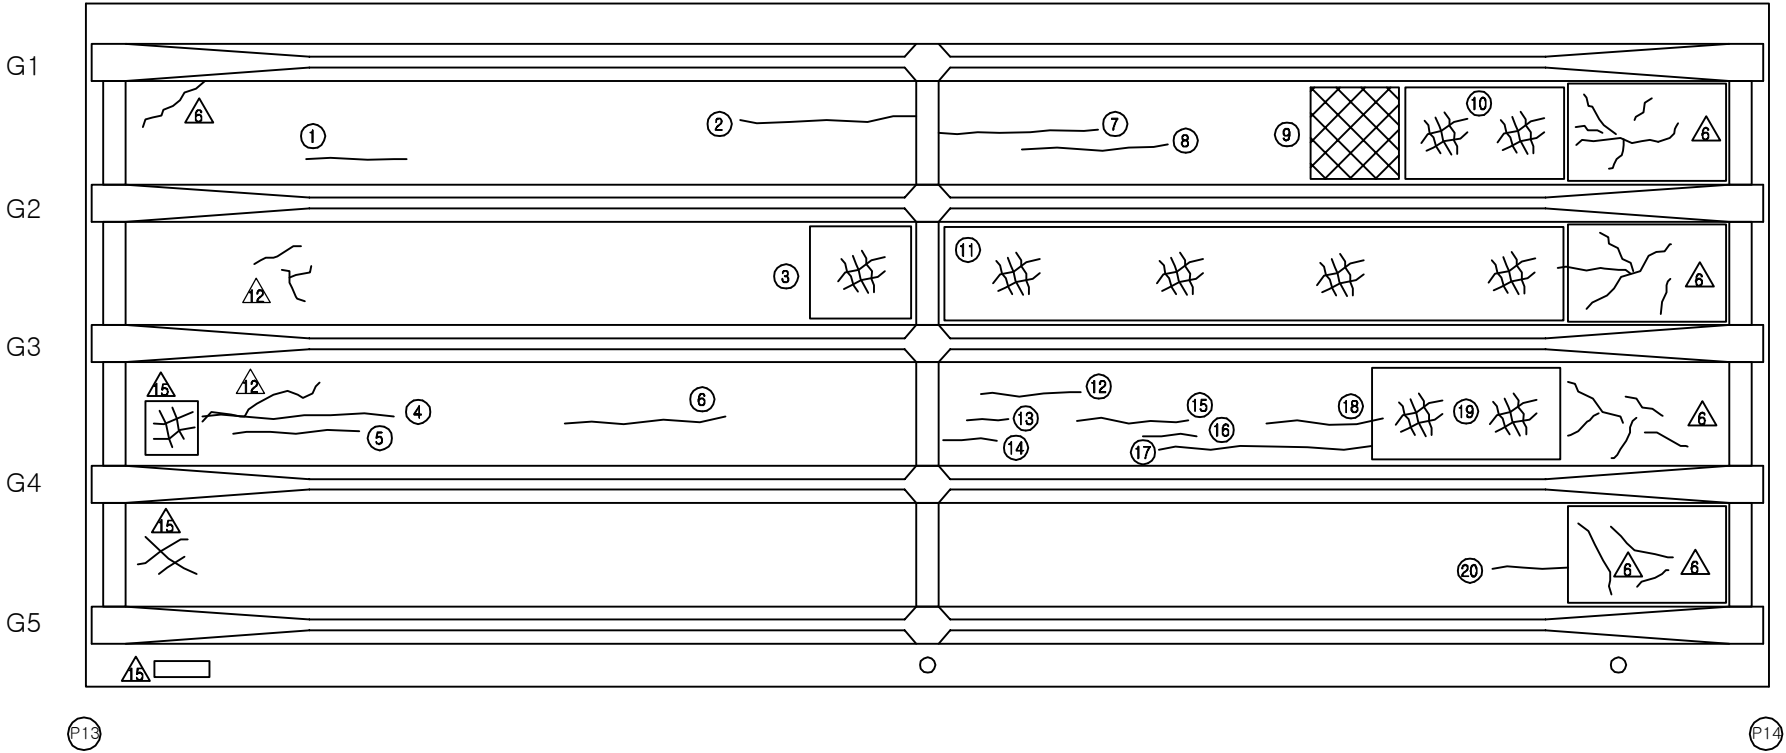
\* 바닥판 슬래브 미세균열 일부 발생

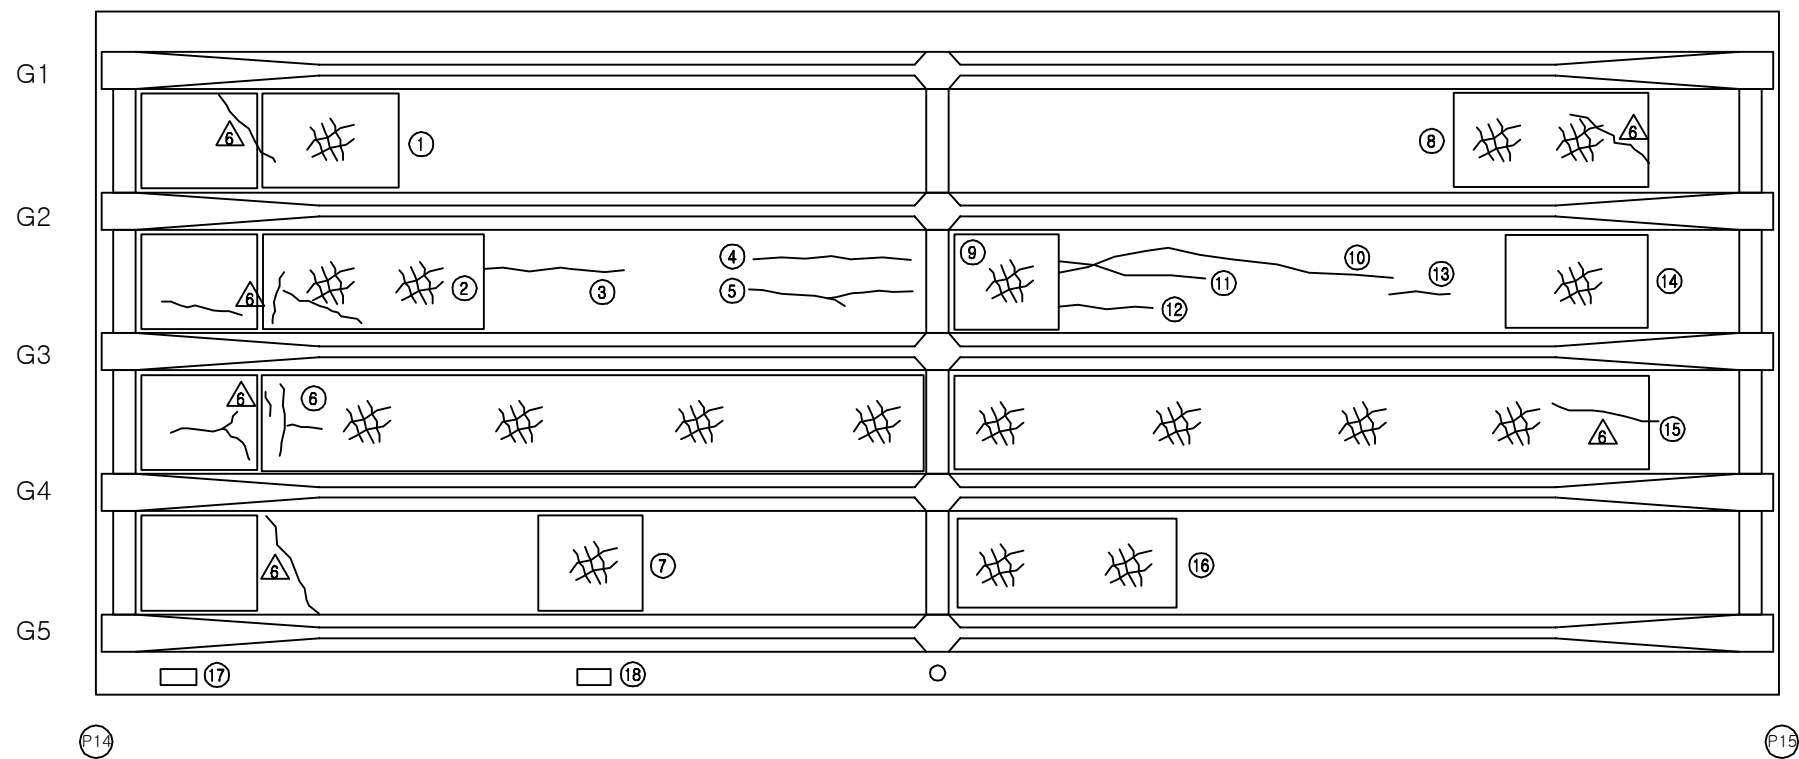
\* 바닥판 슬래브 미세균열 일부 발생

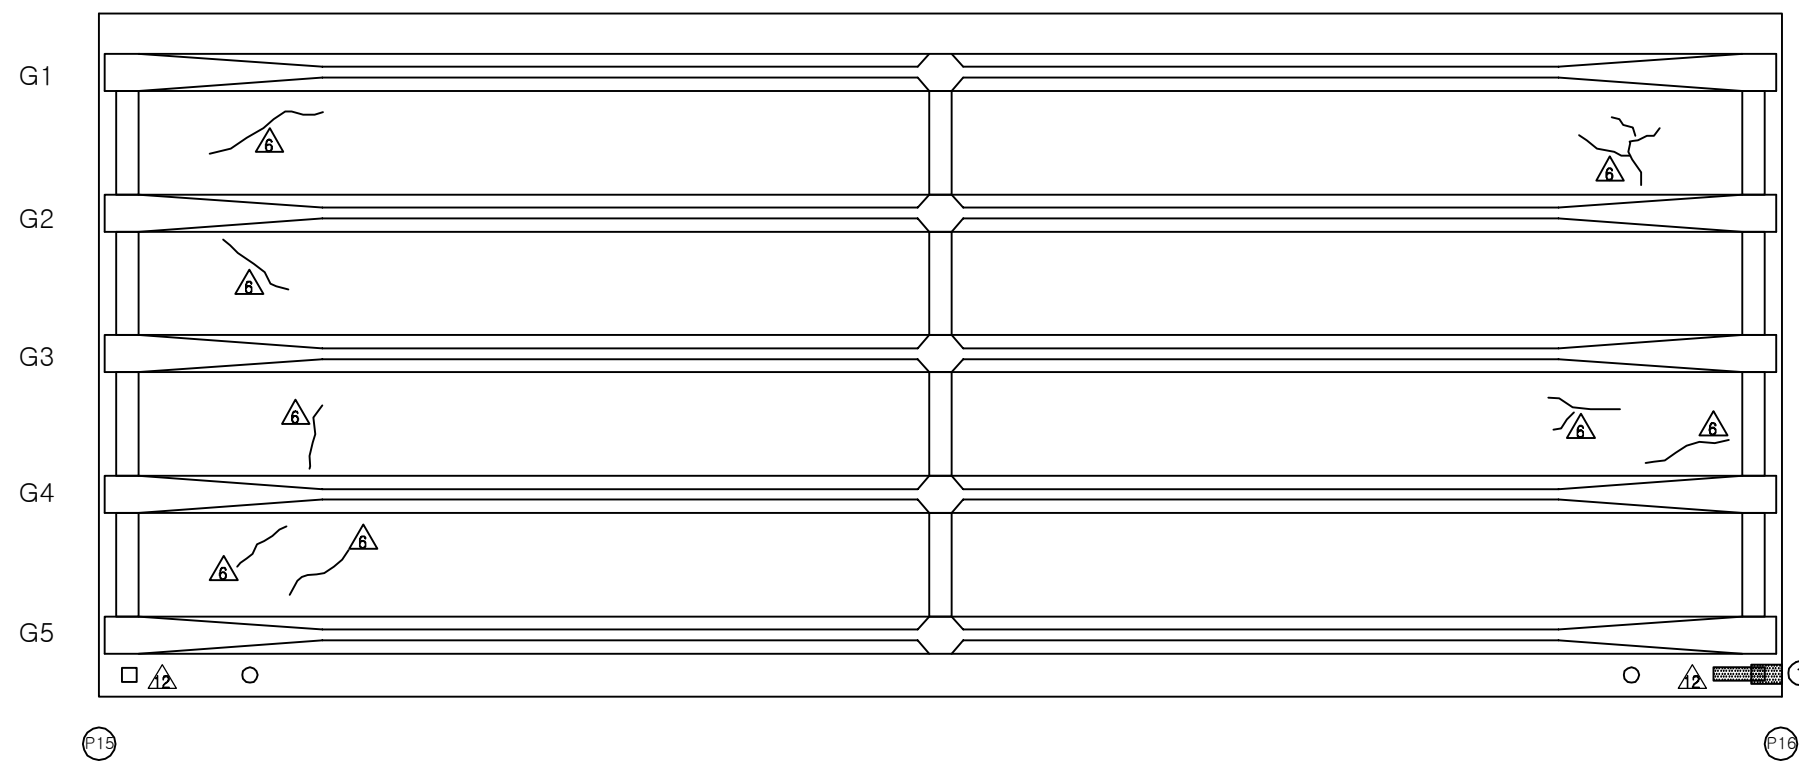
\* 바닥판 슬래브 미세균열 일부 발생

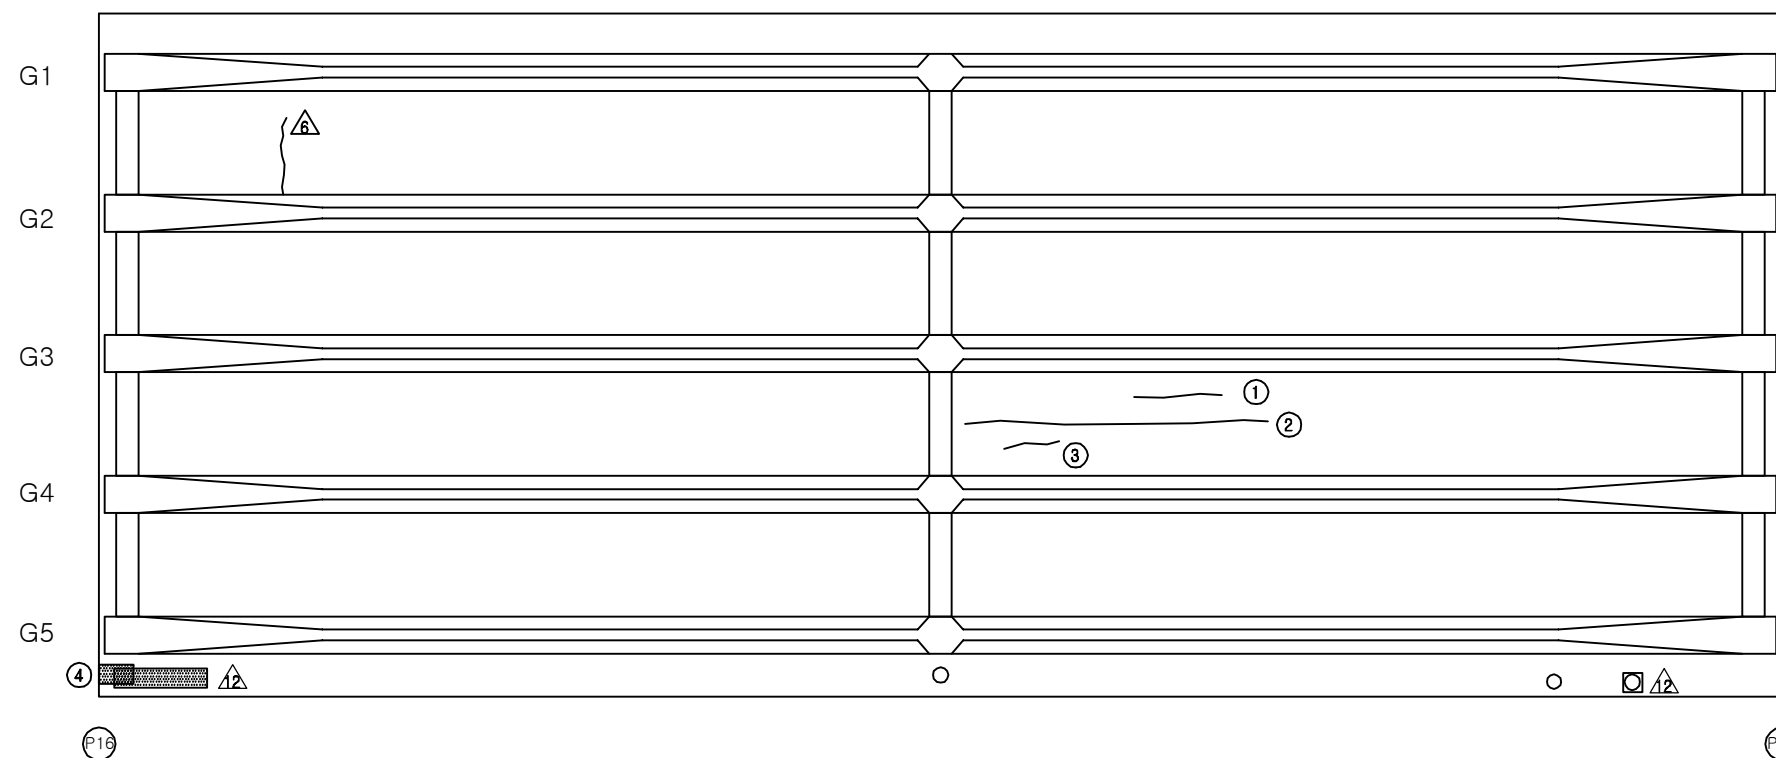
\* 바닥판 슬래브 미세균열 일부 발생

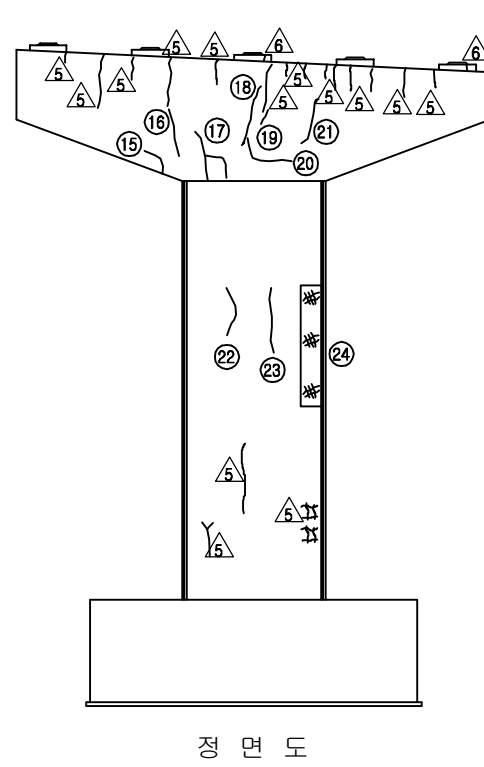
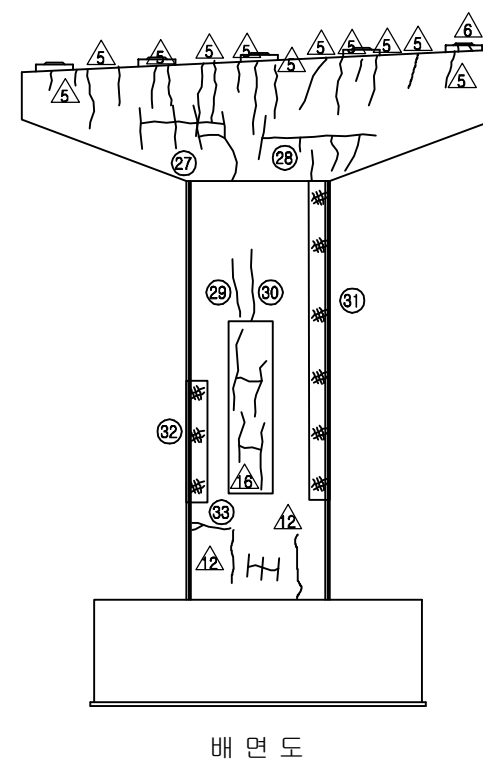
※ 전개소 Plate 녹발생 △

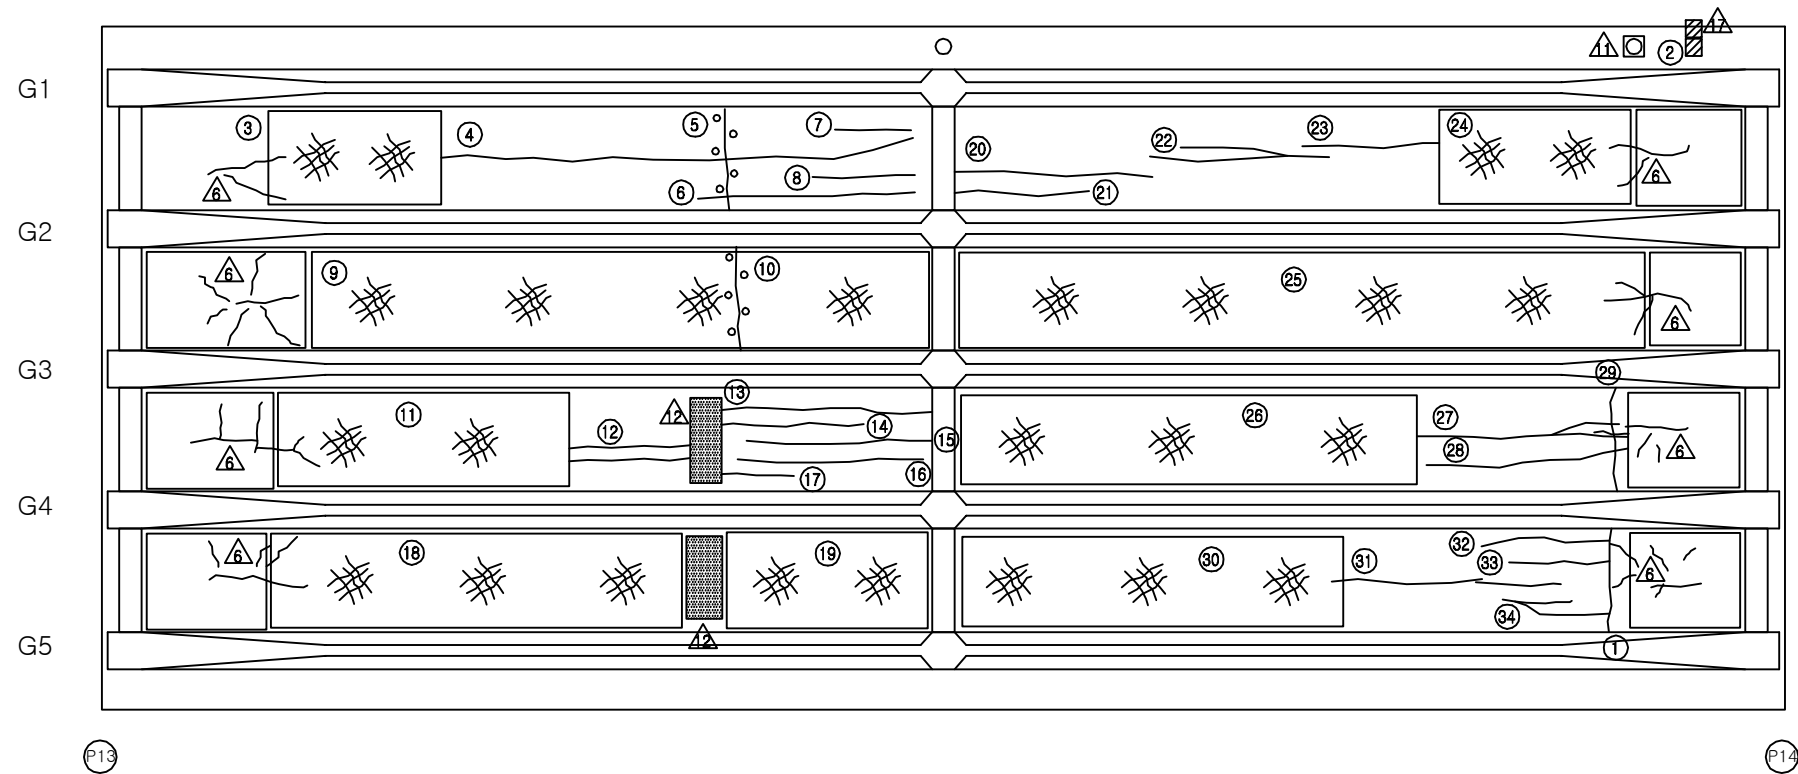
\* 바닥판 슬래브 미세균열 일부 발생

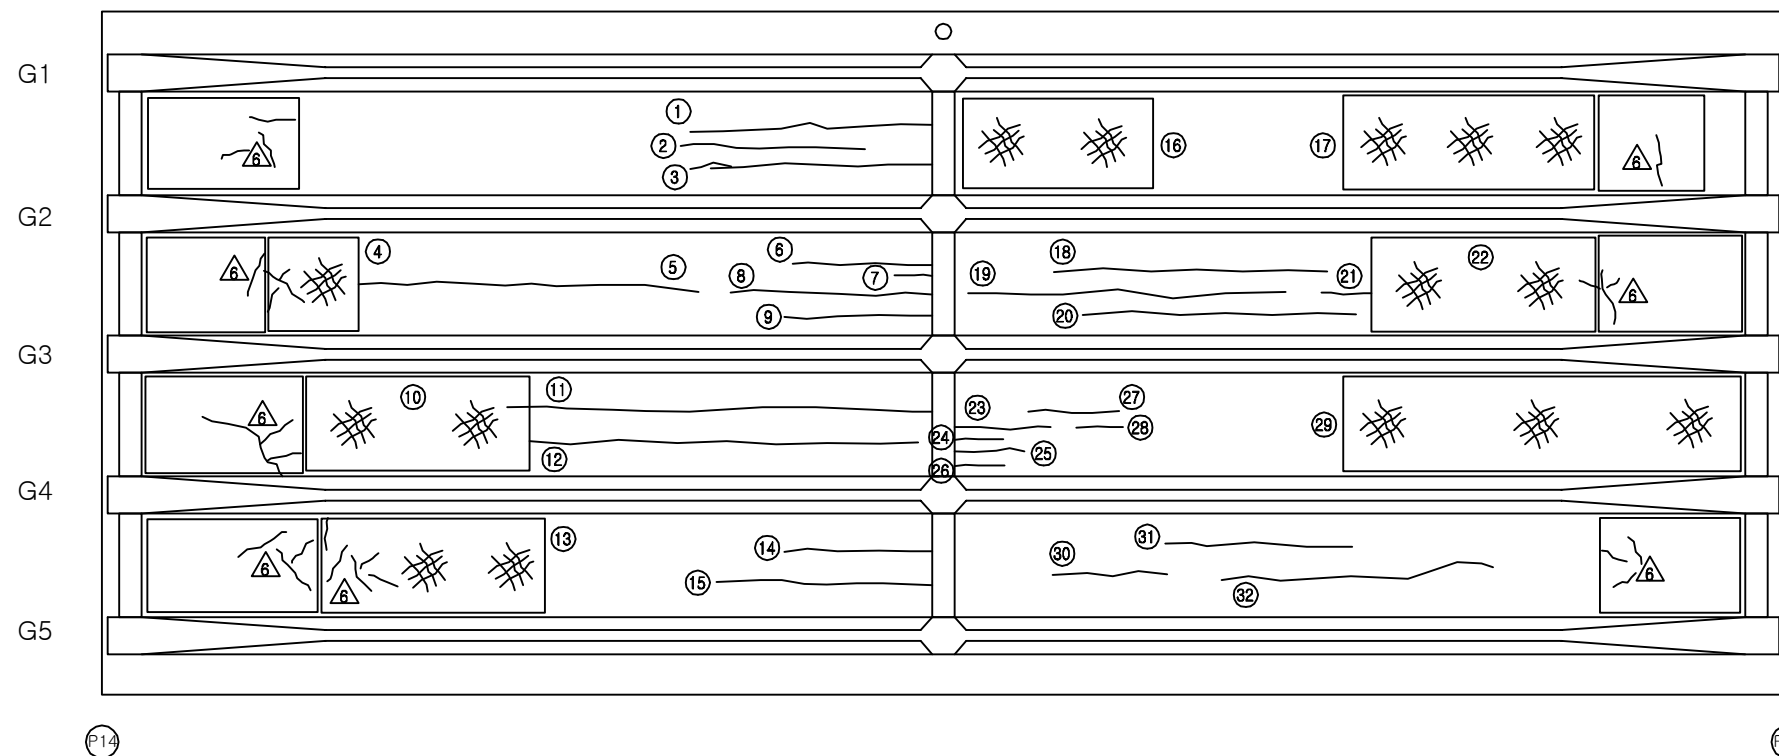
\* 바닥판 슬래브 미세균열 일부 발생

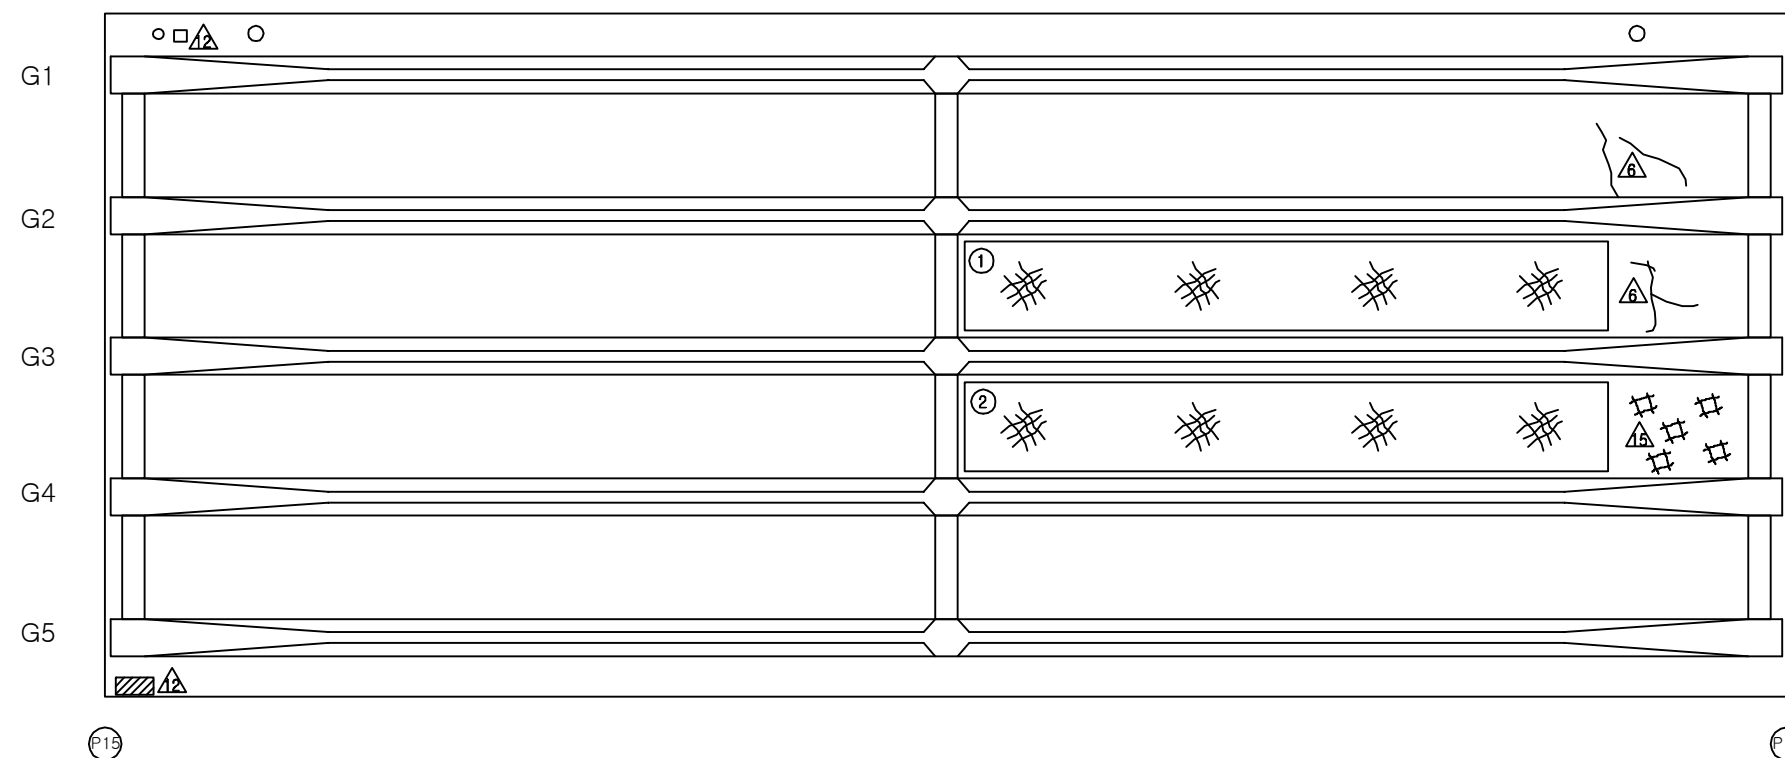
\* 바닥판 슬래브 미세균열 일부 발생

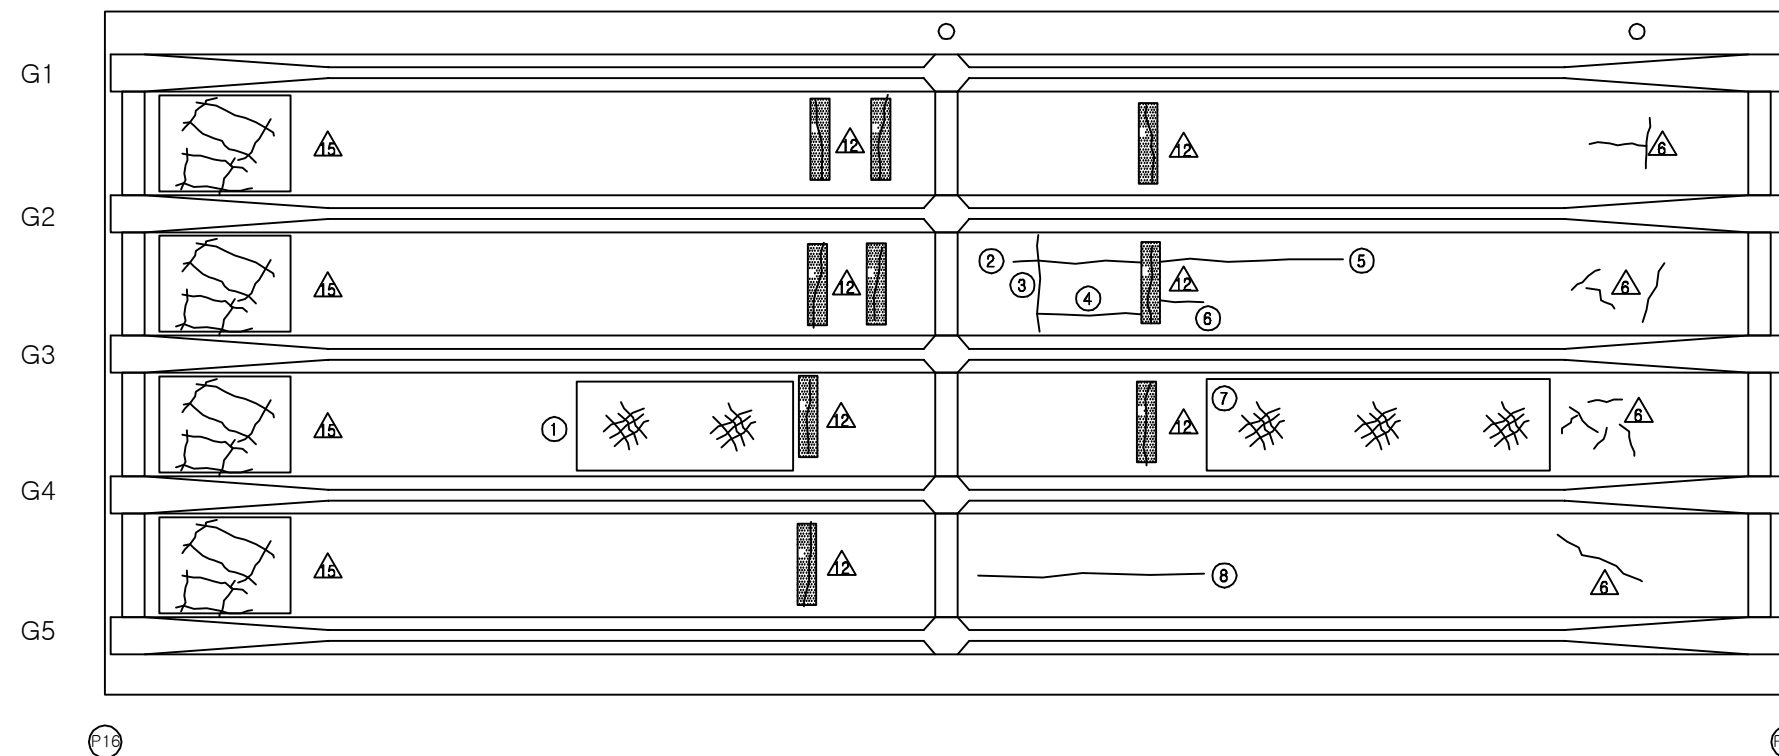
\* 바닥판 슬래브 미세균열 일부 발생

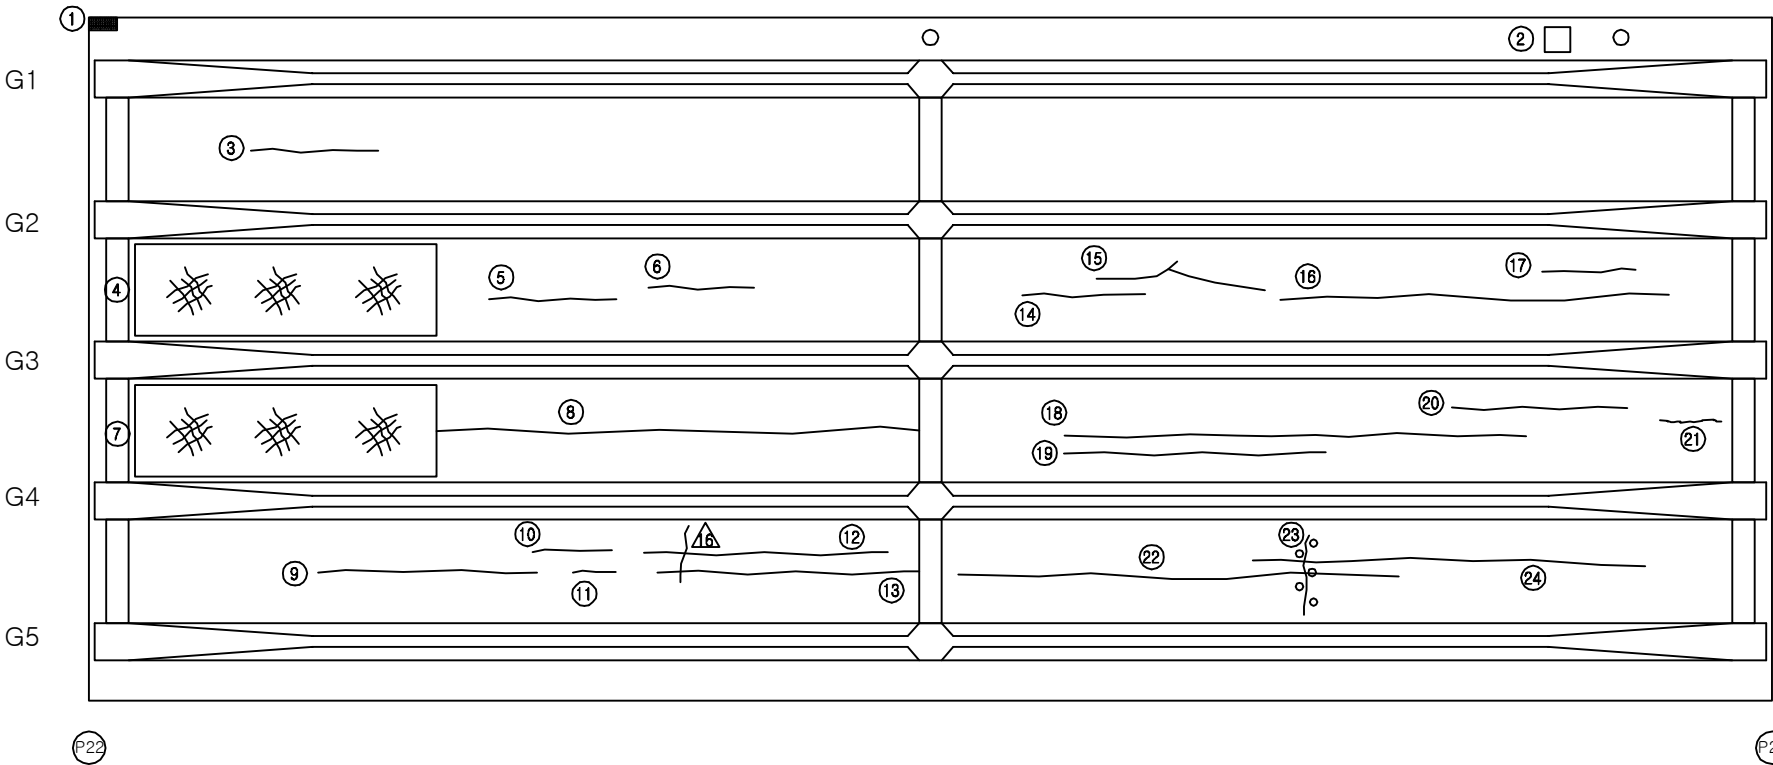
\* 바닥판 슬래브 미세균열 일부 발생
