## 4. 낙동대교

# ID : 낙동대교(대구) - 교면포장 - S1

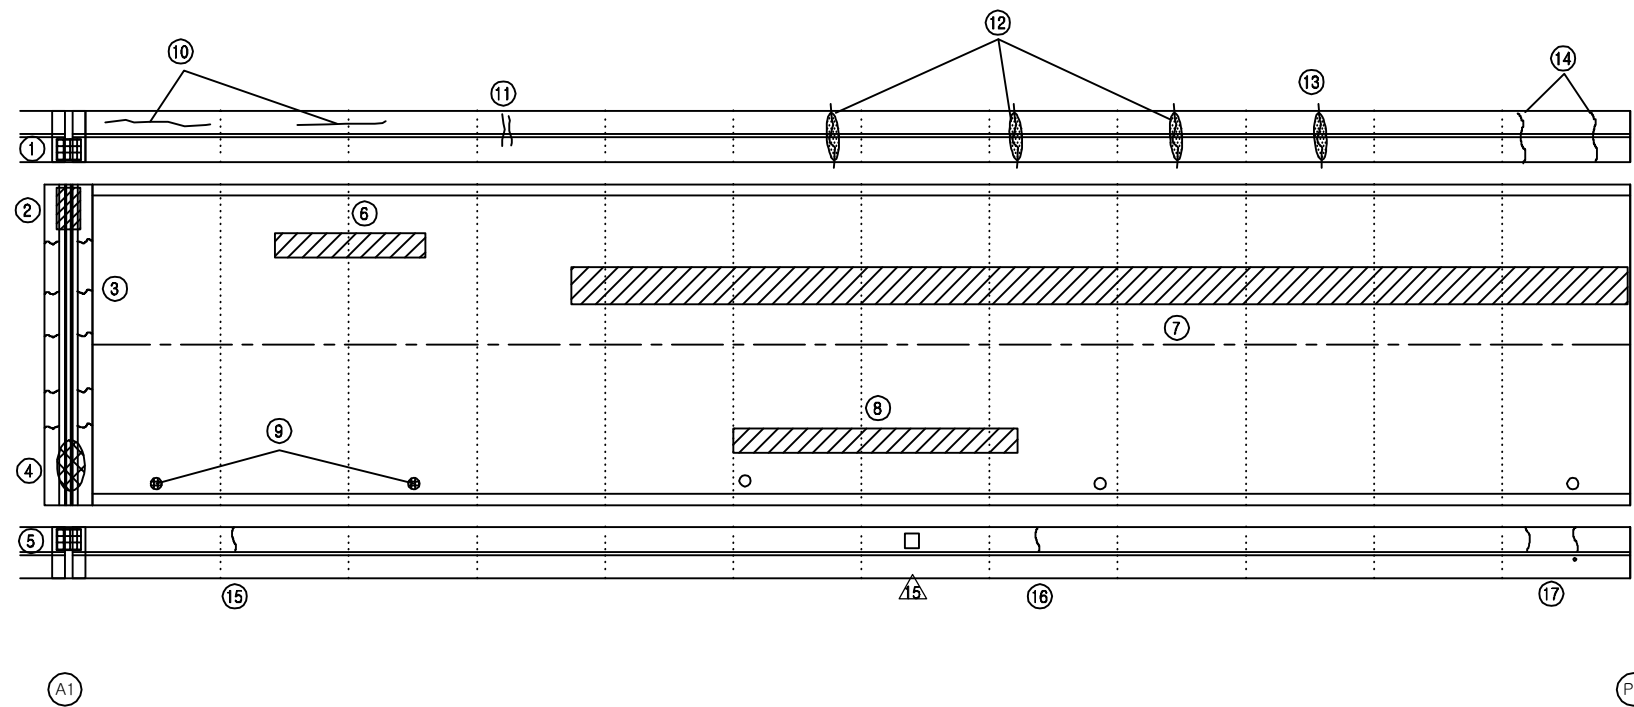
| 번호 | 신(N)<br>구(P) | 손상내용 | 손상현황 | | | | | | 결함<br>상태 | 손상<br>물량 | 비고 |
|---|---|---|---|---|---|---|---|---|---|---|---|
| 1 | 구 | 차수판 앵커볼트 탈락(너트) | - | - | - | 1.00 | EA | 1 | b | 1.00 | |
| 2 | 구 | 유간부 이물질 퇴적 | - | 1.5 | - | 1.50 | m | 1 | b | 1.50 | |
| 3 | 구 | 후타재 균열 | 0.2 | 5.0 | - | 5.00 | m | 1 | b | 5.00 | |
| 4 | 구 | 유간부 이물질 퇴적 | - | 5.0 | - | 5.00 | m | 1 | b | 5.00 | |
| 5 | 구 | 차수판 앵커볼트 탈락/풀림 | - | - | - | 1.00 | EA | 3 | b | 3.00 | |
| 6 | 구 | 라벨링 | - | 1.0 | 4.0 | 4.00 | m <sup>2</sup> | 1 | b | 4.00 | |
| 7 | 구 | 라벨링 | - | 3.0 | 35.0 | 105.0 | m <sup>2</sup> | 1 | b | 105.0 | |
| 8 | 구 | 라벨링 | - | 1.0 | 7.0 | 7.00 | m <sup>2</sup> | 1 | b | 7.00 | |
| 9 | 구 | 배수구 덮개 파손 | - | - | - | 1.00 | EA | 2 | b | 2.00 | |
| 10 | 구 | 균열 | 0.3 | 2.0 | - | 2.00 | m | 1 | c | 2.00 | |
| 11 | 구 | 균열 | 0.3 | 1.0 | - | 1.00 | m | 1 | c | 1.00 | |
| 12 | 구 | 균열부 백태 | 0.3 | 3.0 | - | 3.00 | m | 1 | c | 3.00 | |
| 13 | 구 | 균열부 백태 | 0.3 | 1.0 | - | 1.00 | m | 1 | c | 1.00 | |

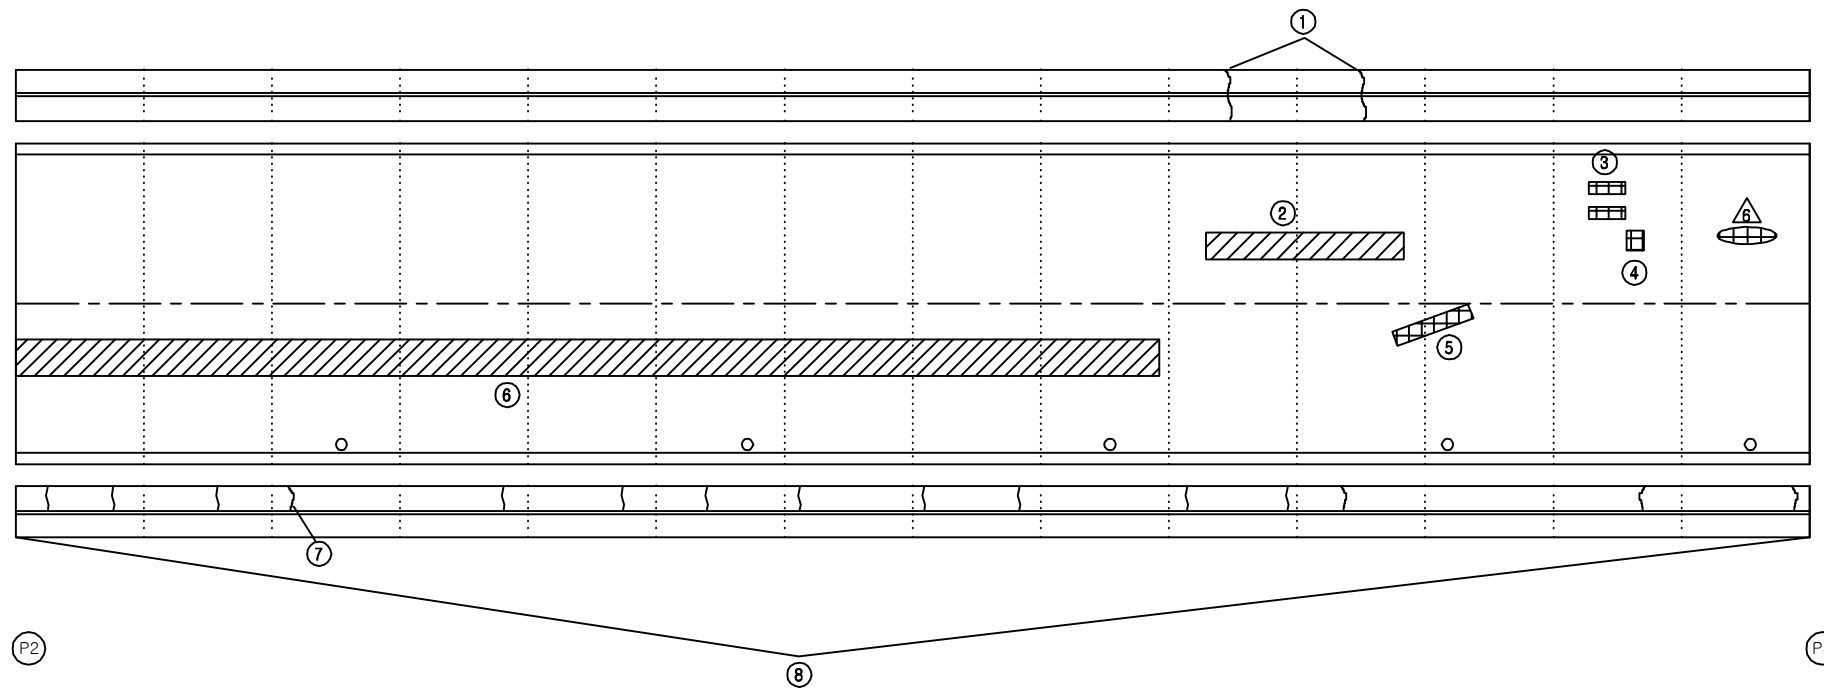
| 번호 | 신(N)<br>구(P) | 손상내용 | 손상현황 | | | | | | 결함<br>상대 | 손상<br>물량 | 비고 |
|---|---|---|---|---|---|---|---|---|---|---|---|
| 1 | 구 | 균열 | 0.3 | 2.0 | - | 2.00 | m | 1 | c | 2.00 | |
| 7 | 구 | 균열 | 0.3 | 1.0 | - | 1.00 | m | 1 | c | 1.00 | |
| 8 | 구 | 균열 | 0.3 | 14.0 | - | 14.00 | m | 1 | c | 14.00 | |

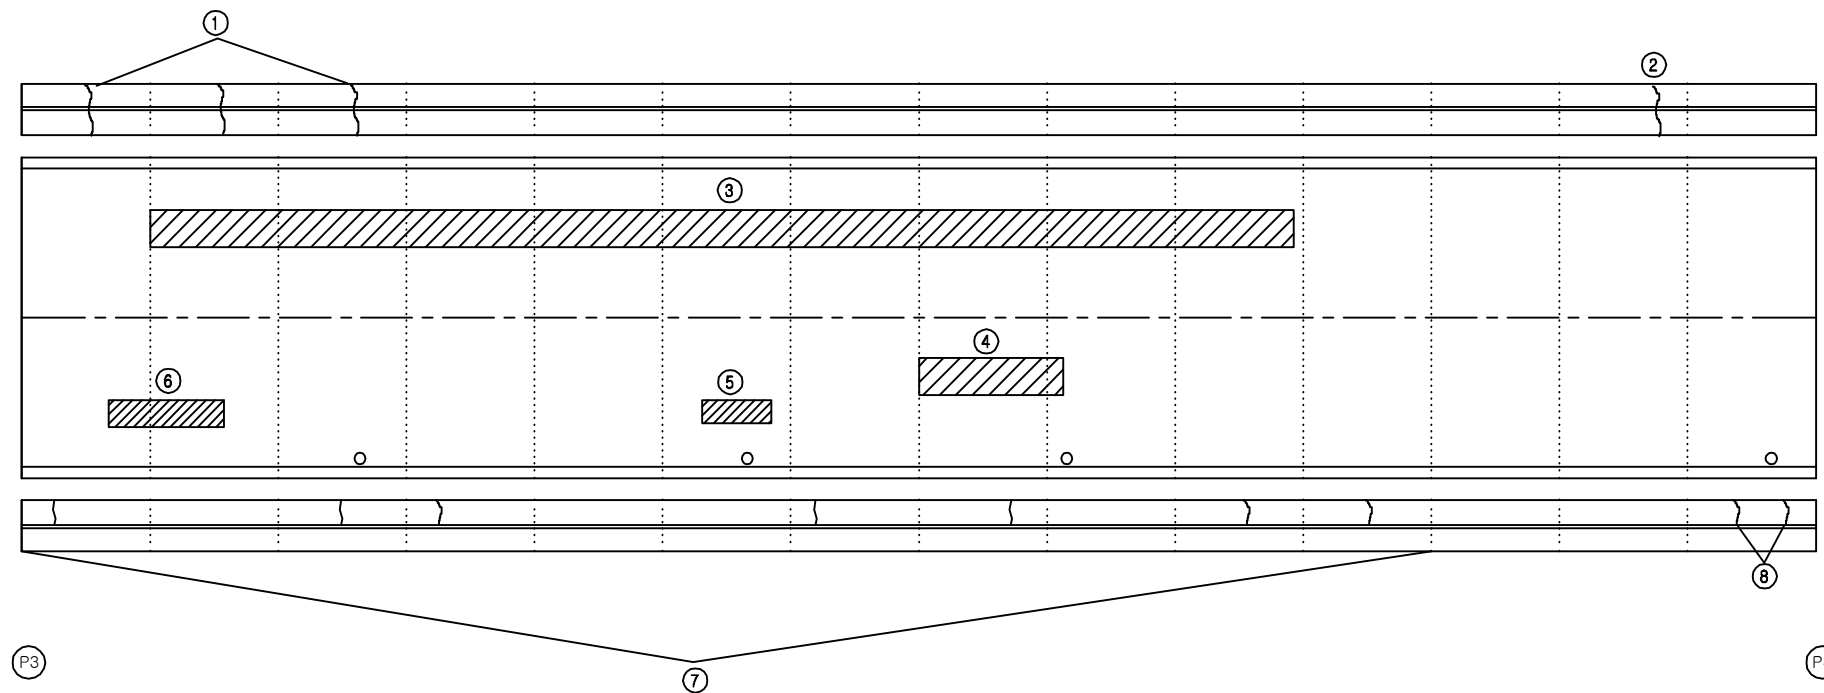
| 번호 | 신(N)<br>구(P) | 손상내용 | 손상현황 | | | | | | 결함<br>상대 | 손상<br>물량 | 비고 |
|---|---|---|---|---|---|---|---|---|---|---|---|
| 1 | 구 | 균열 | 0.3 | 3.0 | - | 3.00 | m | 1 | c | 3.00 | |
| 2 | 구 | 균열 | 0.3 | 2.0 | - | 2.00 | m | 1 | c | 2.00 | |
| 7 | 구 | 균열 | 0.3 | 7.0 | - | 7.00 | m | 1 | c | 7.00 | |
| 8 | 구 | 균열 | 0.3 | 2.0 | - | 2.00 | m | 1 | c | 2.00 | |

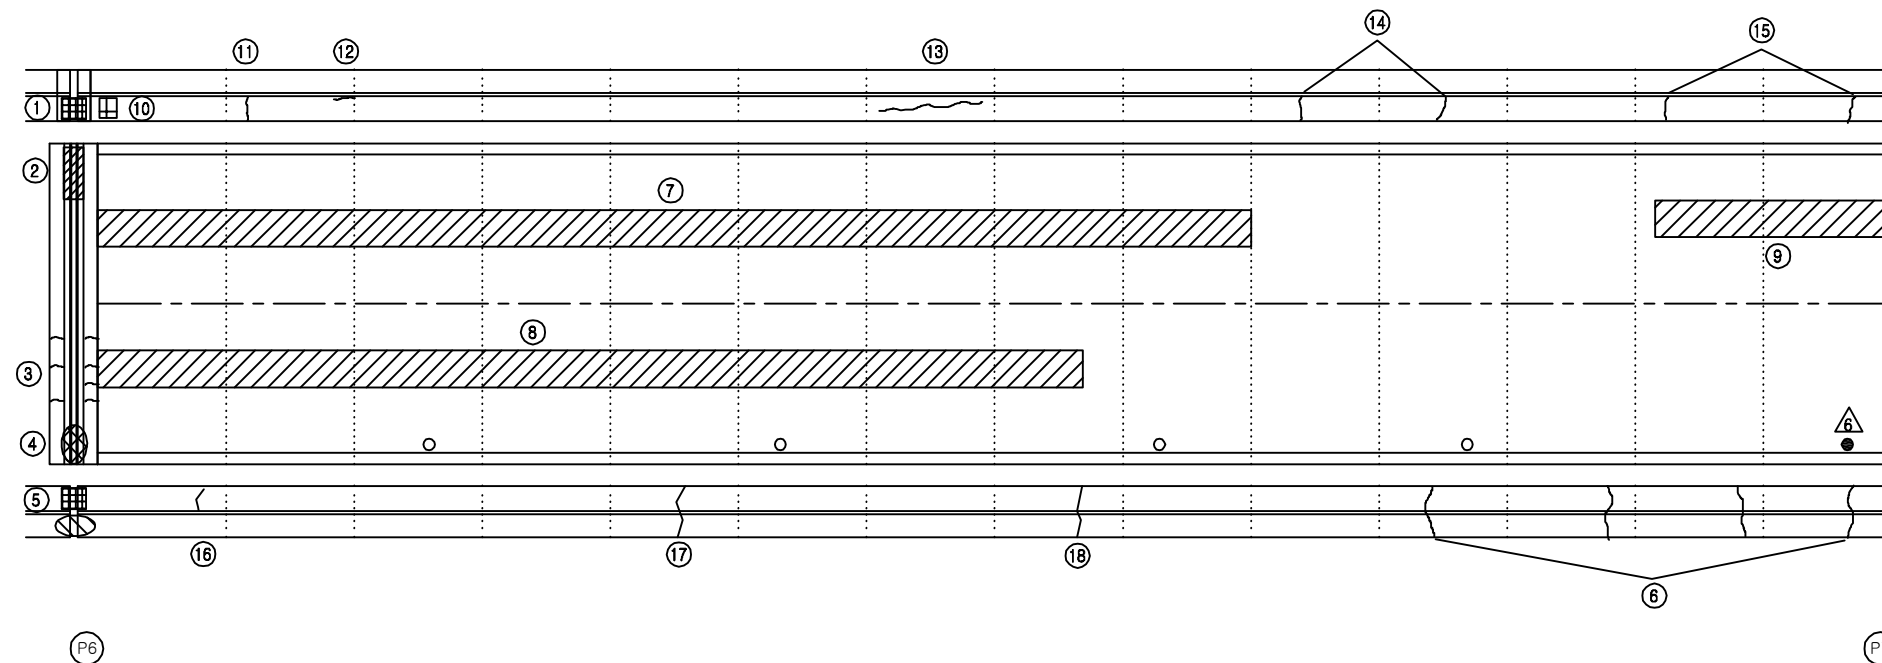
| 번호 | 신(N)<br>구(P) | 손상내용 | 손상현황 | | | | | | 결함<br>상대 | 손상<br>물량 | 비고 |
|---|---|---|---|---|---|---|---|---|---|---|---|
| 3 | 구 | 후타재 균열 | 0.2 | 3.5 | - | 3.50 | m | 1 | b | 3.50 | |
| 6 | 구 | 균열 | 0.3 | 4.0 | - | 4.00 | m | 1 | c | 4.00 | |
| 11 | 구 | 균열 | 0.2 | 1.0 | - | 1.00 | m | 1 | b | 1.00 | |
| 12 | 구 | 균열 | 0.1 | 0.8 | - | 0.80 | m | 1 | b | 0.80 | |
| 13 | 구 | 균열 | 0.2 | 2.0 | - | 2.00 | m | 1 | b | 2.00 | |
| 14 | 구 | 균열 | 0.2 | 1.0 | - | 1.00 | m | 2 | b | 2.00 | |
| 15 | 구 | 균열 | 0.3 | 1.0 | - | 1.00 | m | 2 | c | 2.00 | |

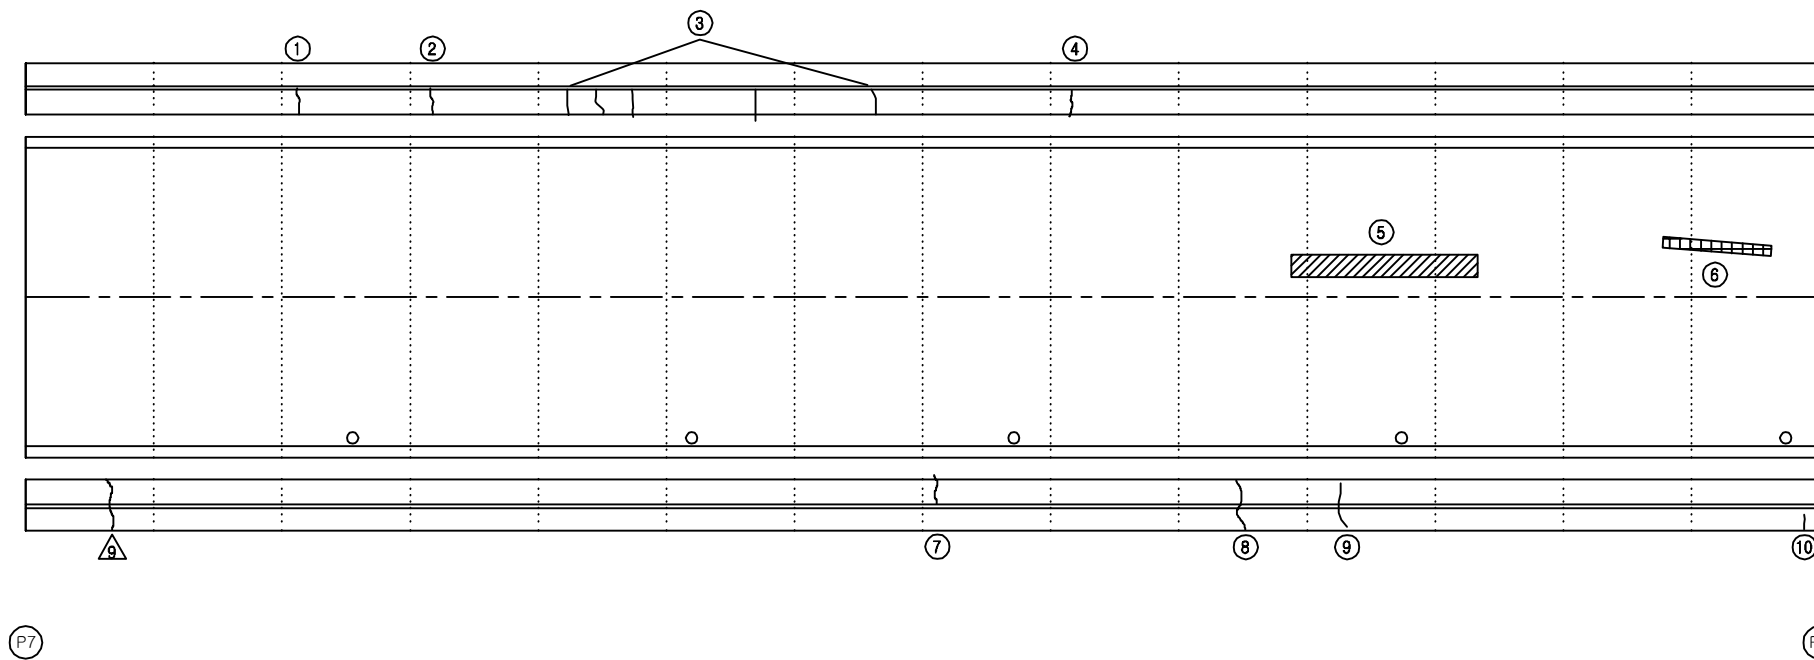
| 번호 | 신(N)<br>구(P) | 손상내용 | 손상현황 | | | | | | 결함<br>상대 | 손상<br>물량 | 비고 |
|---|---|---|---|---|---|---|---|---|---|---|---|
| 1 | 구 | 균열 | 0.2 | 1.0 | - | 1.00 | m | 1 | b | 1.00 | |
| 2 | 구 | 균열 | 0.3 | 1.0 | - | 1.00 | m | 1 | c | 1.00 | |
| 3 | 구 | 균열 | 0.3 | 5.0 | - | 5.00 | m | 1 | c | 5.00 | |
| 4 | 구 | 균열 | 0.3 | 1.0 | - | 1.00 | m | 1 | c | 1.00 | |
| 7 | 구 | 균열 | 0.3 | 1.0 | - | 1.00 | m | 1 | c | 1.00 | |
| 8 | 구 | 균열 | 0.3 | 1.0 | - | 1.00 | m | 1 | c | 1.00 | |

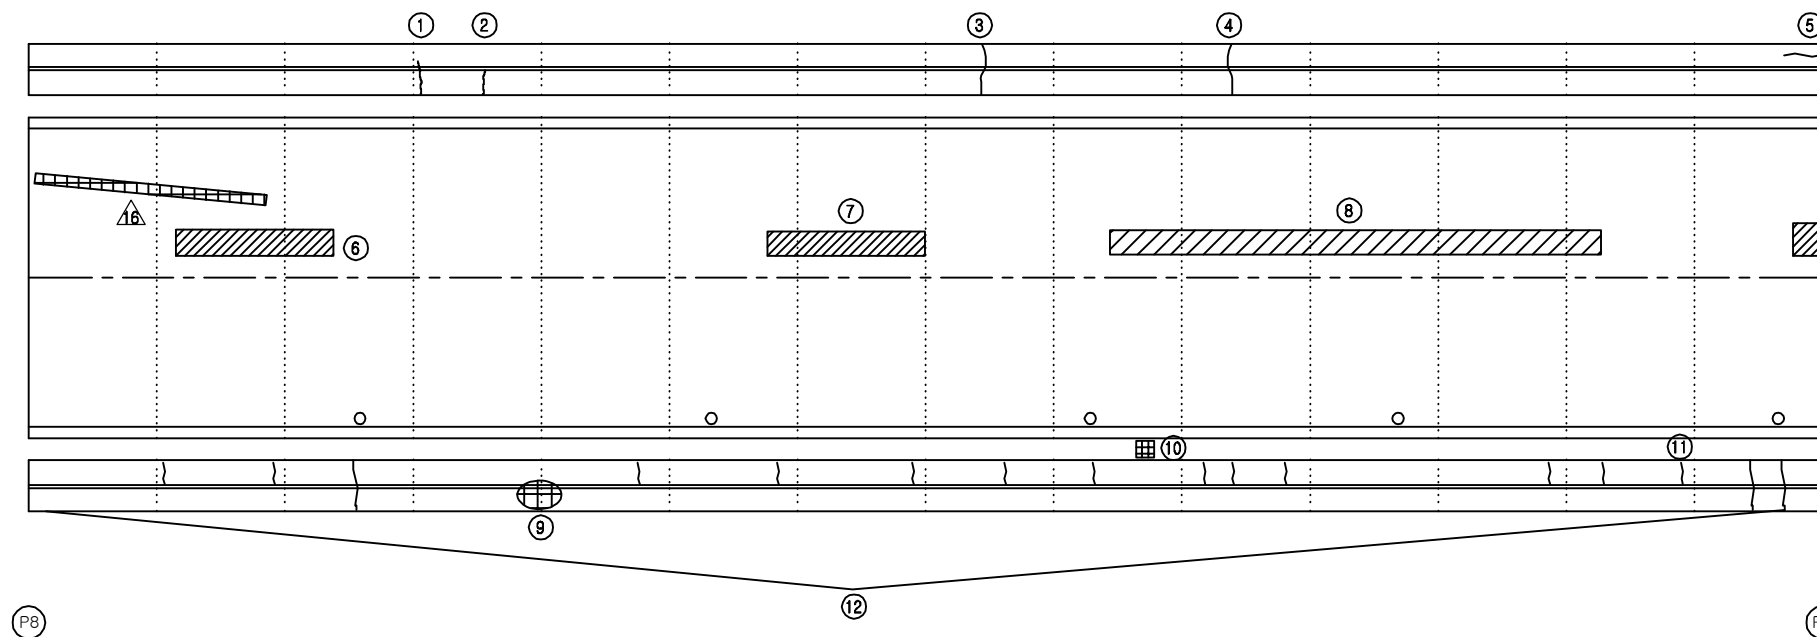
| 번호 | 신(N)<br>구(P) | 손상내용 | 손상현황 | | | | | | 결함<br>상대 | 손상<br>물량 | 비고 |
|---|---|---|---|---|---|---|---|---|---|---|---|
| 1 | 구 | 균열 | 0.3 | 1.0 | - | 1.00 | m | 1 | c | 1.00 | |
| 2 | 구 | 균열 | 0.2 | 1.0 | - | 1.00 | m | 1 | b | 1.00 | |
| 3 | 구 | 균열 | 0.3 | 2.0 | - | 2.00 | m | 1 | c | 2.00 | |
| 4 | 구 | 균열 | 0.3 | 2.0 | - | 2.00 | m | 1 | c | 2.00 | |
| 5 | 구 | 균열 | 0.3 | 2.0 | - | 2.00 | m | 1 | c | 2.00 | |
| 11 | 구 | 균열 | 0.3 | 1.0 | - | 1.00 | m | 1 | c | 1.00 | |
| 12 | 구 | 균열 | 0.3 | 15.0 | - | 15.00 | m | 1 | c | 15.00 | |

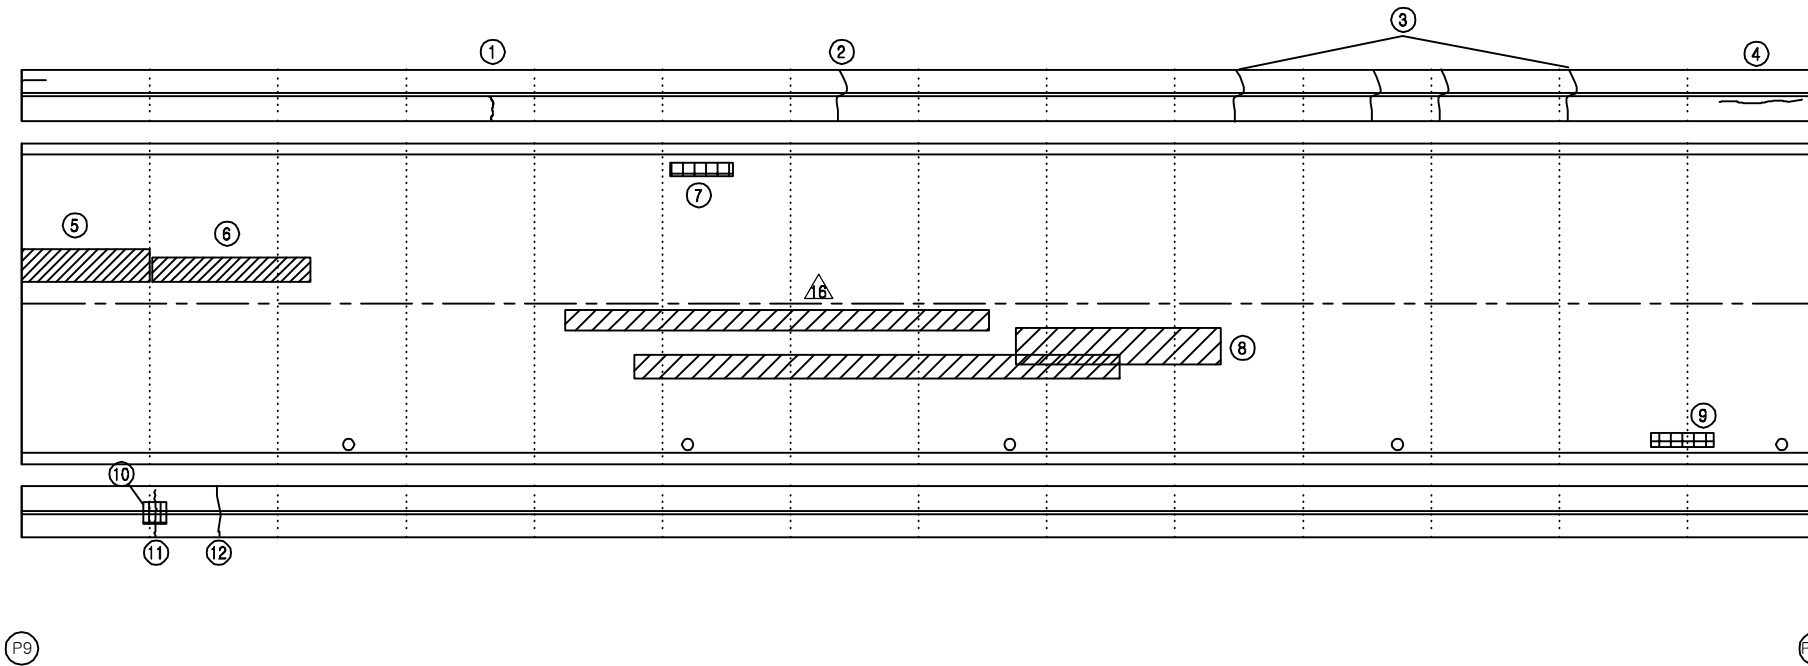
| 번호 | 신(N)<br>구(P) | 손상내용 | 손상현황 | | | | | | 결함<br>상대 | 손상<br>물량 | 비고 |
|---|---|---|---|---|---|---|---|---|---|---|---|
| 1 | 구 | 균열 | 0.2 | 1.0 | - | 1.00 | m | 1 | b | 1.00 | |
| 2 | 구 | 균열 | 0.3 | 2.0 | - | 2.00 | m | 1 | c | 2.00 | |
| 3 | 구 | 균열 | 0.3 | 4.0 | - | 4.00 | m | 1 | c | 4.00 | |
| 4 | 구 | 균열 | 0.3 | 1.2 | - | 1.20 | m | 1 | c | 1.20 | |
| 11 | 구 | 보수부 재균열 | 0.3 | 1.0 | - | 1.00 | m | 1 | c | 1.00 | |
| 12 | 구 | 균열 | 0.3 | 1.0 | - | 1.00 | m | 1 | c | 1.00 | |

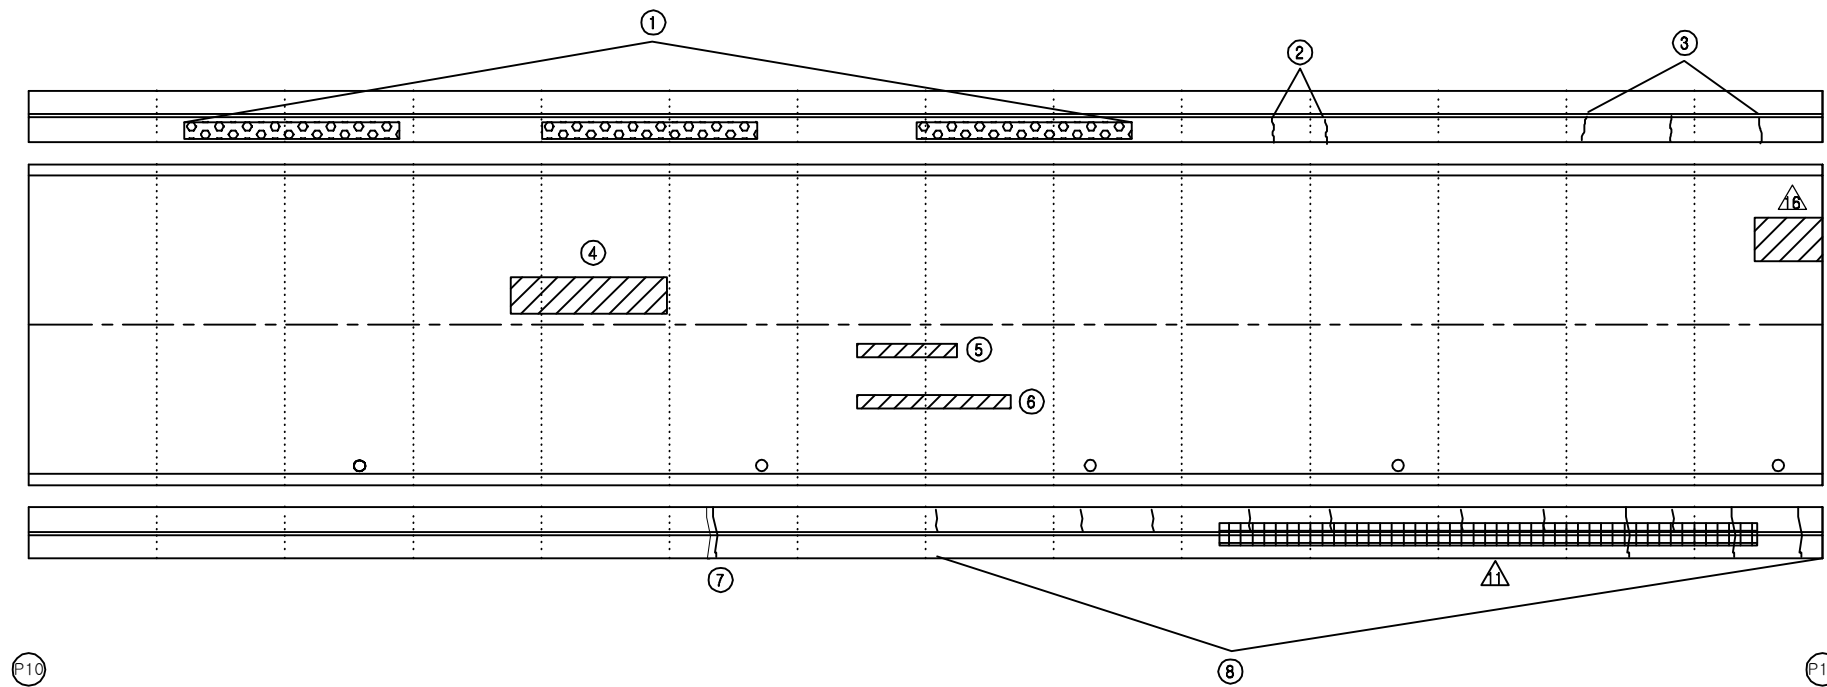
| 번호 | 신(N)<br>구(P) | 손상내용 | 손상현황 | | | | | | 결함<br>상태 | 손상<br>물량 | 비고 |
|---|---|---|---|---|---|---|---|---|---|---|---|
| 1 | 구 | 균열부 백태 | 1.0 | 12.0 | - | 12.00 | m | 1 | c | 12.00 | |
| 2 | 구 | 균열 | 0.2 | 1.0 | - | 1.00 | m | 2 | b | 2.00 | |
| 3 | 구 | 균열 | 0.2 | 1.0 | - | 1.00 | m | 3 | b | 3.00 | |
| 7 | 구 | 보수부 재균열 | 0.3 | 1.0 | - | 1.00 | m | 1 | c | 1.00 | |
| 8 | 구 | 균열 | 0.3 | 11.0 | - | 11.00 | m | 1 | c | 11.00 | |

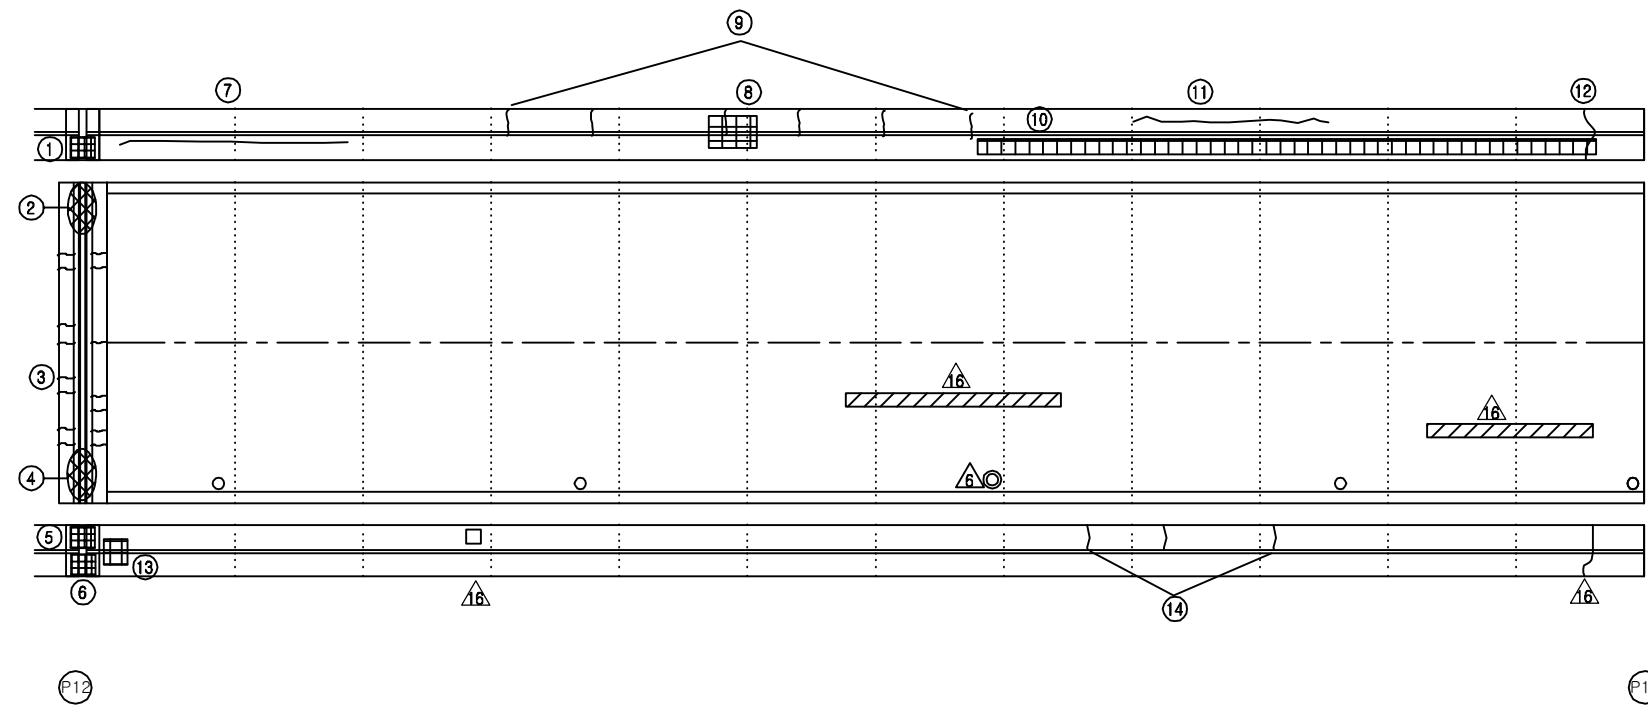
| 번호 | 신(N)<br>구(P) | 손상내용 | 손상현황 | | | | | 결함<br>상대 | 손상<br>물량 | 비고 |
|---|---|---|---|---|---|---|---|---|---|---|
| 3 | 구 | 후타재 균열 | 0.3 | 7.5 | - | 7.50 | m | 1 | c | 7.50 |
| 7 | 구 | 균열 | 0.3 | 10.0 | - | 10.00 | m | 1 | c | 10.00 |
| 9 | 구 | 균열부 백태 | 0.6 | 1.0 | - | 1.00 | m | 1 | c | 1.00 |
| 11 | 구 | 균열 | 0.3 | 2.0 | - | 2.00 | m | 1 | c | 2.00 |
| 12 | 구 | 균열 | 0.3 | 2.0 | - | 2.00 | m | 1 | c | 2.00 |
| 14 | 구 | 균열 | 0.3 | 3.0 | - | 3.00 | m | 1 | c | 3.00 |

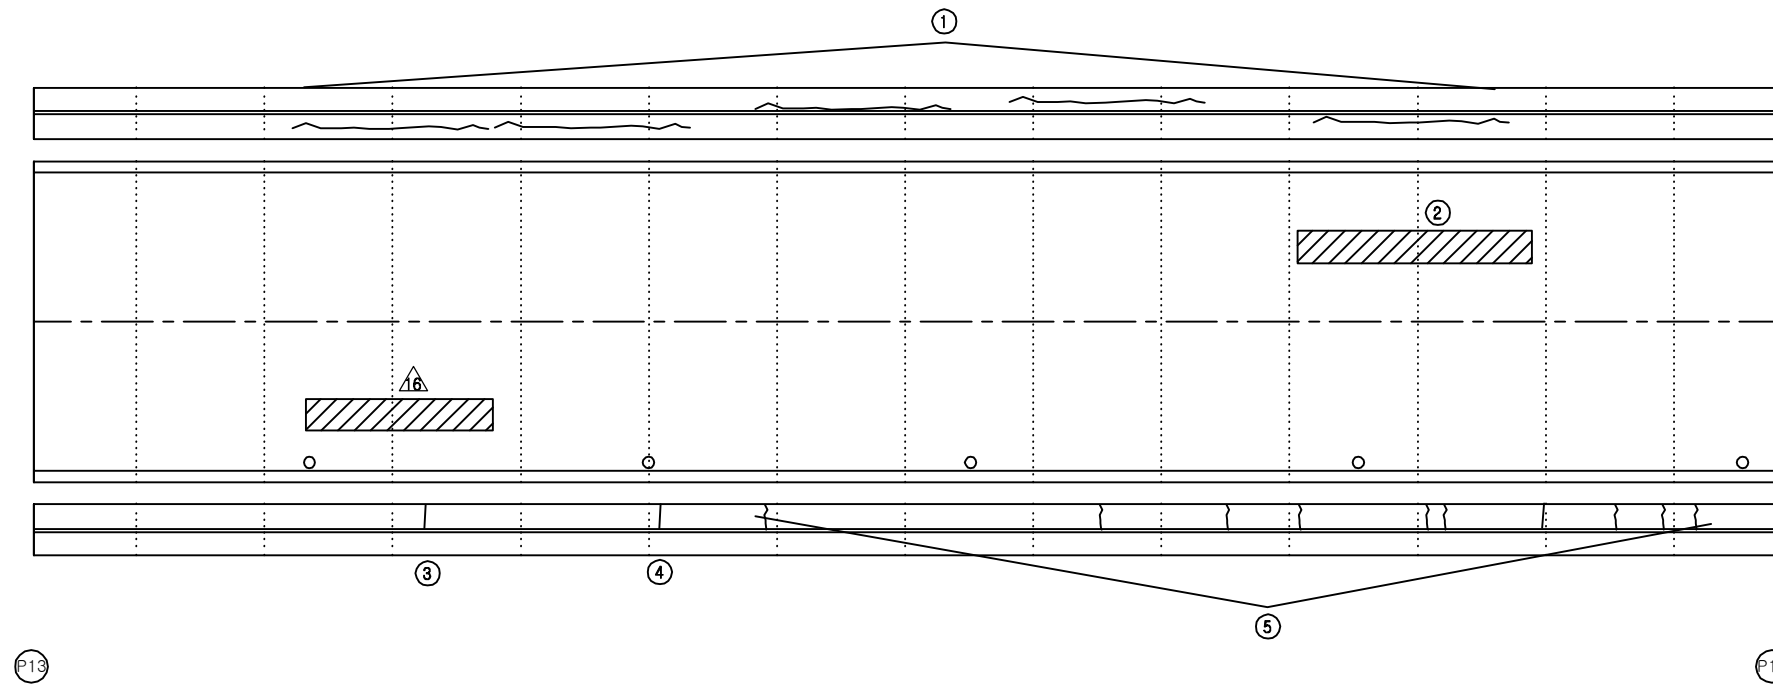
| 번호 | 신(N)<br>구(P) | 손상내용 | 손상현황 | | | | | | 결함<br>상대 | 손상<br>물량 | 비고 |
|---|---|---|---|---|---|---|---|---|---|---|---|
| 1 | 구 | 균열 | 0.3 | 3.0 | - | 3.00 | m | 1 | c | 3.00 | |
| 3 | 구 | 균열 | 0.3 | 1.1 | - | 1.10 | m | 1 | c | 1.10 | |
| 4 | 구 | 균열 | 0.3 | 1.0 | - | 1.00 | m | 1 | c | 1.00 | |
| 5 | 구 | 균열 | 0.3 | 9.0 | - | 9.00 | m | 1 | c | 9.00 | |

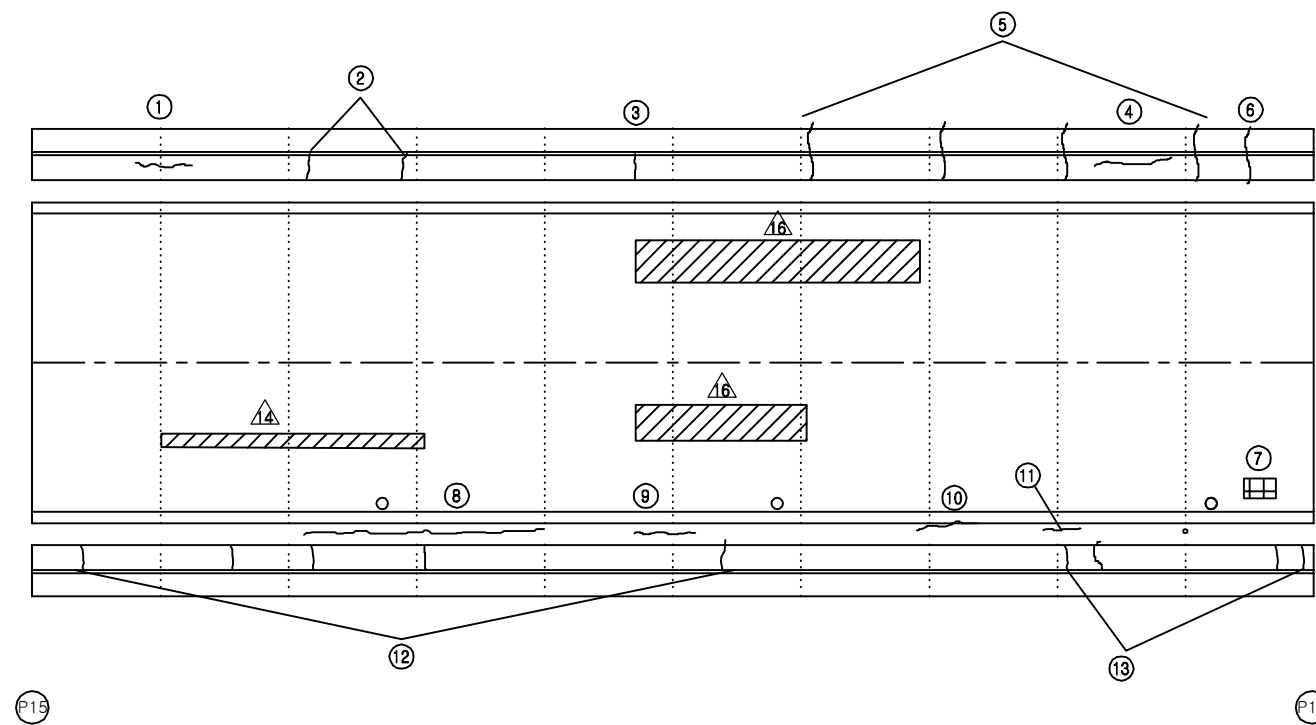
| 번호 | 신(N)<br>구(P) | 손상내용 | 손상현황 | | | | | | 결함<br>상대 | 손상<br>물량 | 비고 |
|---|---|---|---|---|---|---|---|---|---|---|---|
| 1 | 구 | 균열 | 0.2 | 1.5 | - | 1.50 | m | 1 | b | 1.50 | |
| 2 | 구 | 균열 | 0.3 | 1.0 | - | 1.00 | m | 2 | c | 2.00 | |
| 3 | 구 | 균열 | 0.3 | 1.0 | - | 1.00 | m | 1 | c | 1.00 | |
| 4 | 구 | 균열 | 0.2 | 1.0 | - | 1.00 | m | 1 | b | 1.00 | |
| 5 | 구 | 균열 | 0.3 | 4.0 | - | 4.00 | m | 1 | c | 4.00 | |
| 6 | 구 | 균열 | 0.3 | 2.0 | - | 2.00 | m | 1 | c | 2.00 | |
| 8 | 구 | 균열 | 0.2 | 4.0 | - | 4.00 | m | 1 | b | 4.00 | |
| 12 | 구 | 균열 | 0.3 | 5.0 | - | 5.00 | m | 1 | c | 5.00 | |
| 13 | 구 | 균열 | 0.3 | 4.0 | - | 4.00 | m | 1 | c | 4.00 | |

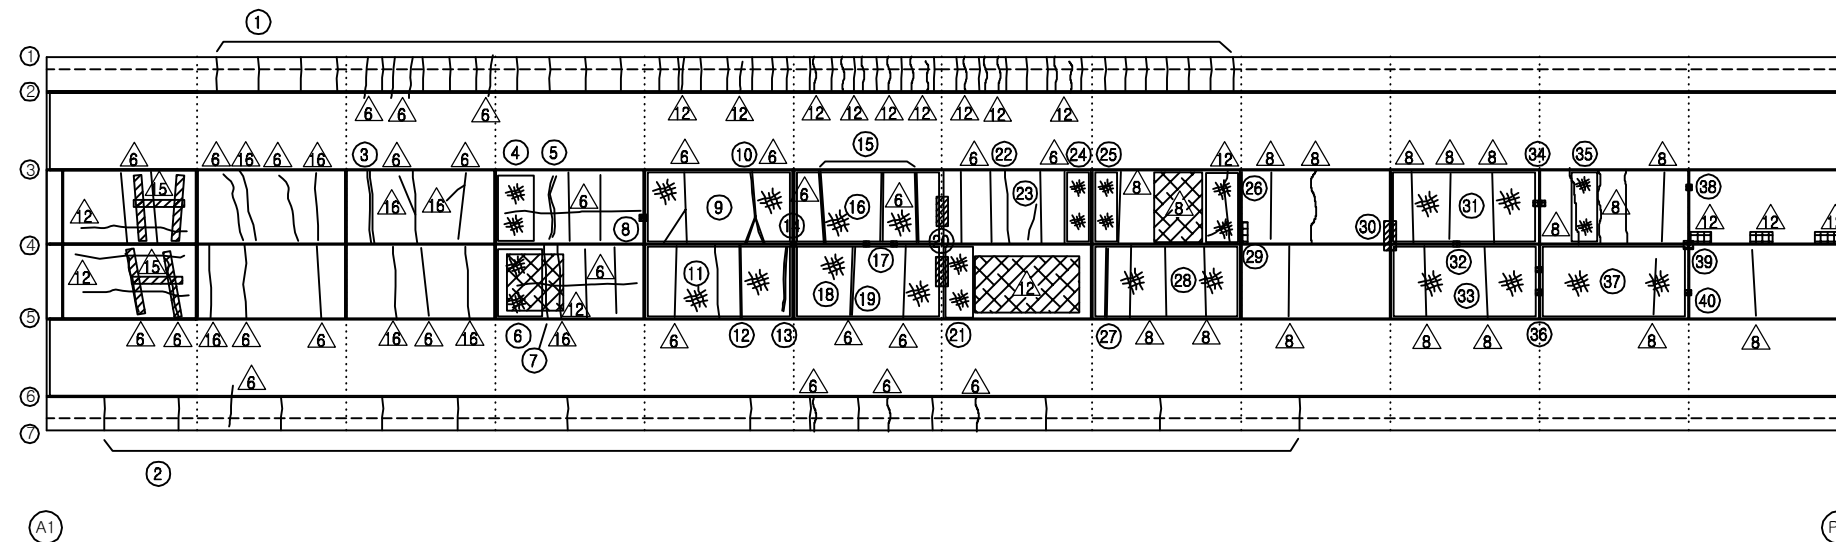
| 번호 | 신(N)<br>구(P) | 손상내용 | 손상현황 | | | | | 결함<br>상태 | 손상<br>물량 | 비고 |
|---|---|---|---|---|---|---|---|---|---|---|
| 1 | 구 | 균열 | 0.1 | 1.0 | - | 1.00 | m | 13 | b | 13.00 |
| 2 | 구 | 균열 | 0.1 | 1.0 | - | 1.00 | m | 38 | b | 38.00 |
| 3 | 구 | 보수부 재균열 | 0.2 | 2.0 | - | 2.00 | m | 1 | b | 2.00 |
| 4 | 구 | 망상균열 | - | 1.2 | 2.0 | 2.40 | m <sup>2</sup> | 1 | b | 2.40 |
| 6 | 구 | 망상균열 | - | 1.5 | 2.0 | 3.00 | m <sup>2</sup> | 1 | b | 3.00 |
| 9 | 구 | 망상균열 | - | 5.0 | 2.0 | 10.00 | m <sup>2</sup> | 1 | b | 10.00 |
| 11 | 구 | 망상균열 | - | 5.0 | 2.0 | 10.00 | m <sup>2</sup> | 1 | b | 10.00 |
