## 5. 삼랑진IC 2교

ID : 삼랑진IC2교 - 교면포장 - S1

| 용역명 | 2016년 상반기 시설물 정기점검 용역 |
| 발주처 | 신대구부산고속도로주식회사 |

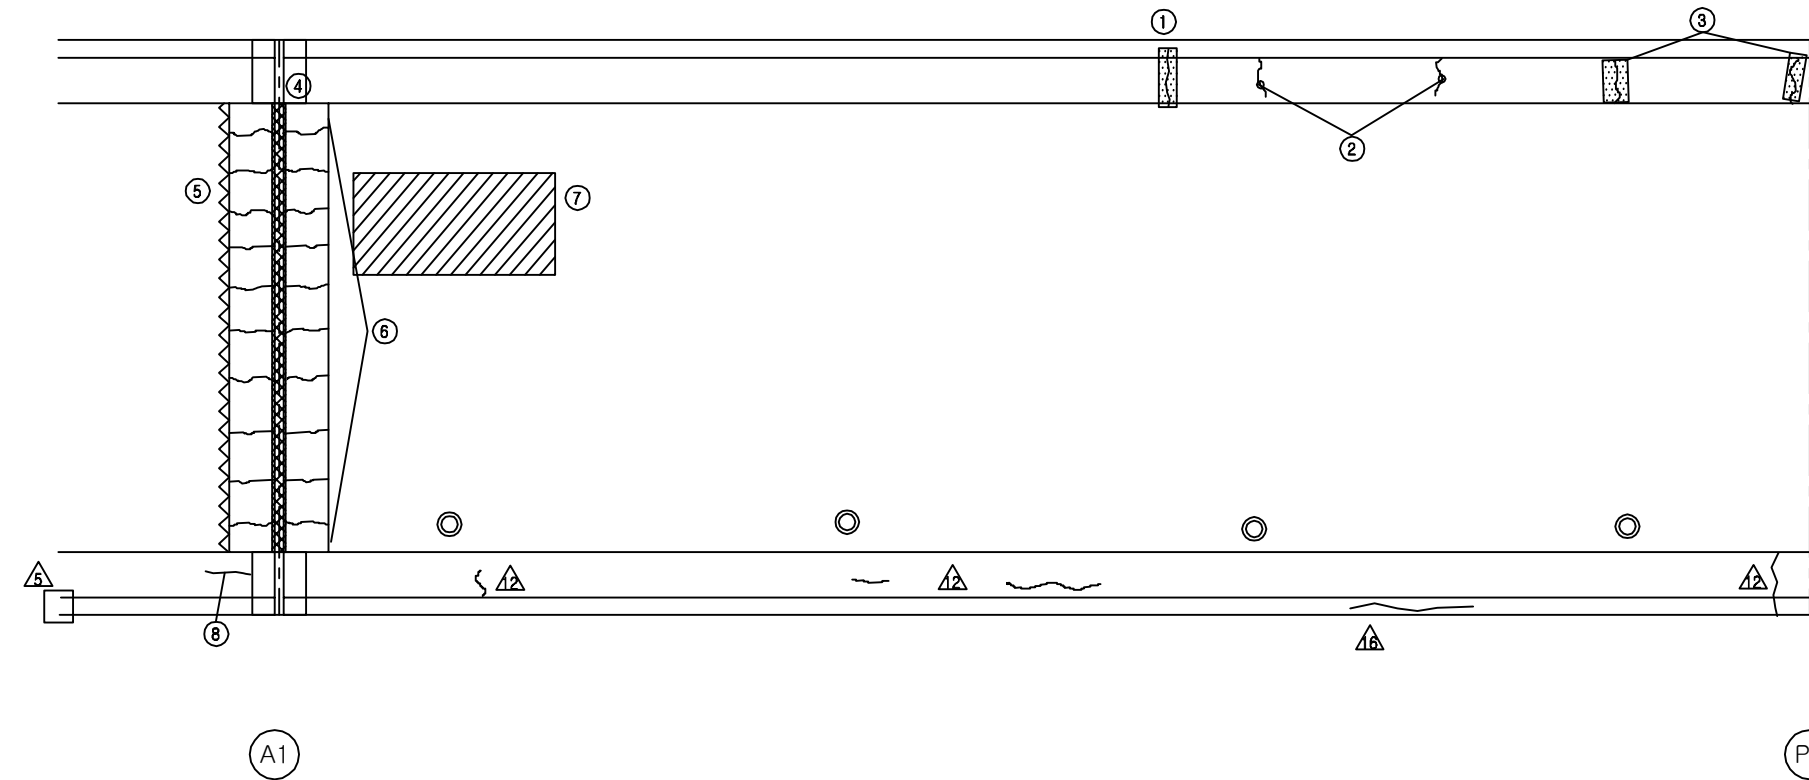
| 번호 | 신 (N)<br>구 (P) | 손상내용 | 손상현황 | | | | | | 결함<br>상태 | 손상<br>물량 | 비고 |
|---|---|---|---|---|---|---|---|---|---|---|---|
| 1 | 구 | 균열부 백태 | 0.3 | 0.8 | - | 0.80 | m | 1 | c | 0.80 | |
| 2 | 구 | 균열 | 0.2 | 2.7 | - | 2.70 | m | 1 | b | 2.70 | |
| 3 | 구 | 균열부 백태 | 0.3 | 4.0 | - | 4.00 | m | 1 | c | 4.00 | |
| 4 | 구 | 유간부 이물질퇴적 | - | 7.0 | - | 7.00 | m | 1 | b | 7.00 | |
| 5 | 구 | 접속부 이격 | 10.0 | 8.0 | - | 8.00 | m | 1 | b | 8.00 | |
| 6 | 구 | 후타재 균열 | 0.2 | 10.0 | - | 10.00 | m | 1 | b | 10.00 | |
| 7 | 구 | 라벨링 | - | 4.0 | 3.0 | 12.00 | m² | 1 | b | 12.00 | |
| 8 | 구 | 균열 | 0.1 | 0.6 | - | 0.60 | m | 1 | b | 0.60 | |

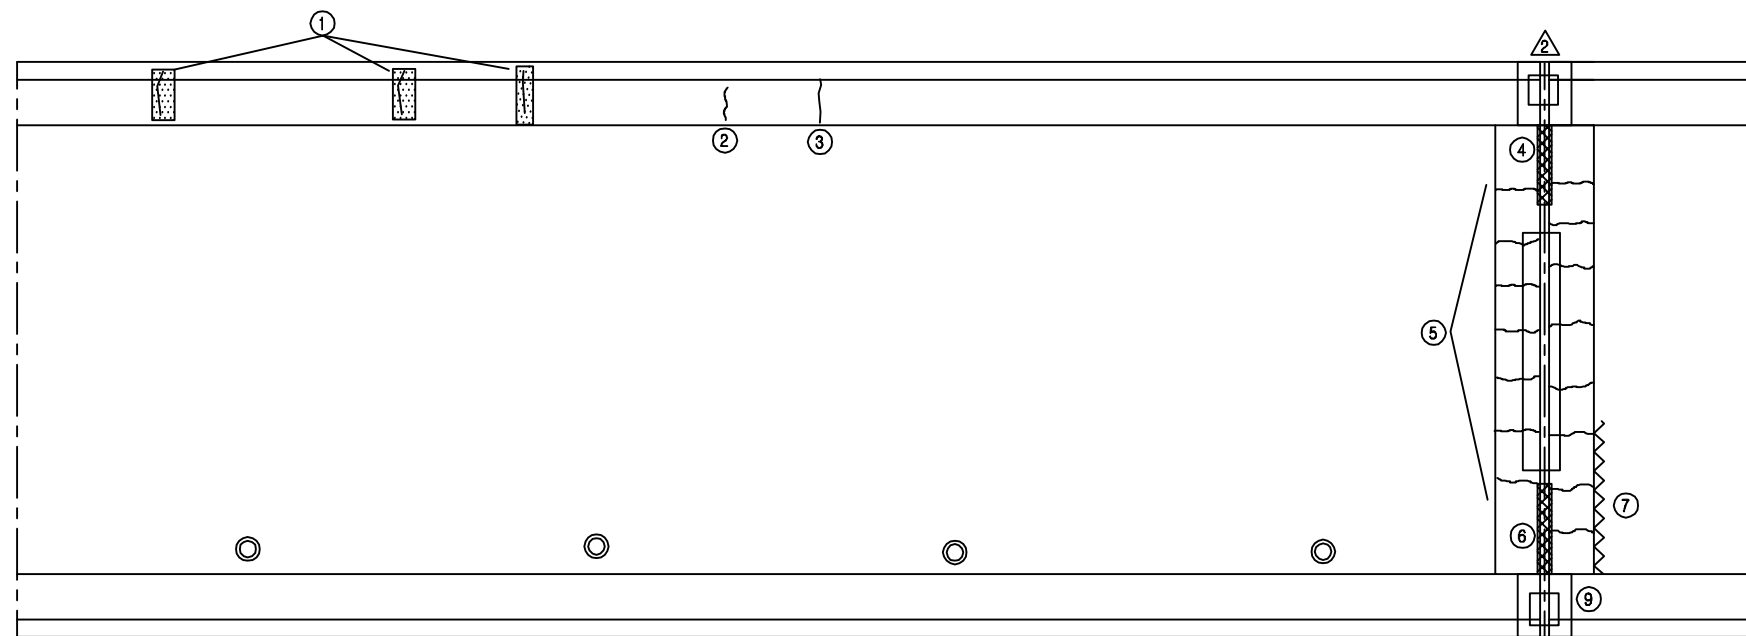
ID : 삼랑진IC2교 - 교면포장 - S3

| 번호 | 신(N)<br>구(P) | 손상내용 | 손상현황 | | | | | | 결함<br>상태 | 손상<br>물량 | 비고 |
|---|---|---|---|---|---|---|---|---|---|---|---|
| 1 | 구 | 균열부 백태 | 0.3 | 3.6 | - | 3.60 | m | 1 | c | 3.60 | |
| 2 | 구 | 균열 | 0.3 | 0.8 | - | 0.80 | m | 1 | c | 0.80 | |
| 3 | 구 | 균열 | 0.2 | 1.5 | - | 1.50 | m | 1 | b | 1.50 | |
| 4 | 구 | 유간부 이물질퇴적 | - | 1.0 | - | 1.00 | m | 1 | b | 1.00 | |
| 5 | 구 | 후타재 균열 | 0.2 | 7.5 | - | 7.50 | m | 1 | b | 7.50 | |
| 6 | 구 | 유간부 이물질퇴적 | - | 1.0 | - | 1.00 | m | 1 | b | 1.00 | |
| 7 | 구 | 접속부 이격 | - | 2.5 | - | 2.50 | m | 1 | b | 2.50 | |
| 8 | 구 | 차수판 앵커볼트탈락 | - | - | - | 1.00 | EA | 1 | b | 1.00 | |

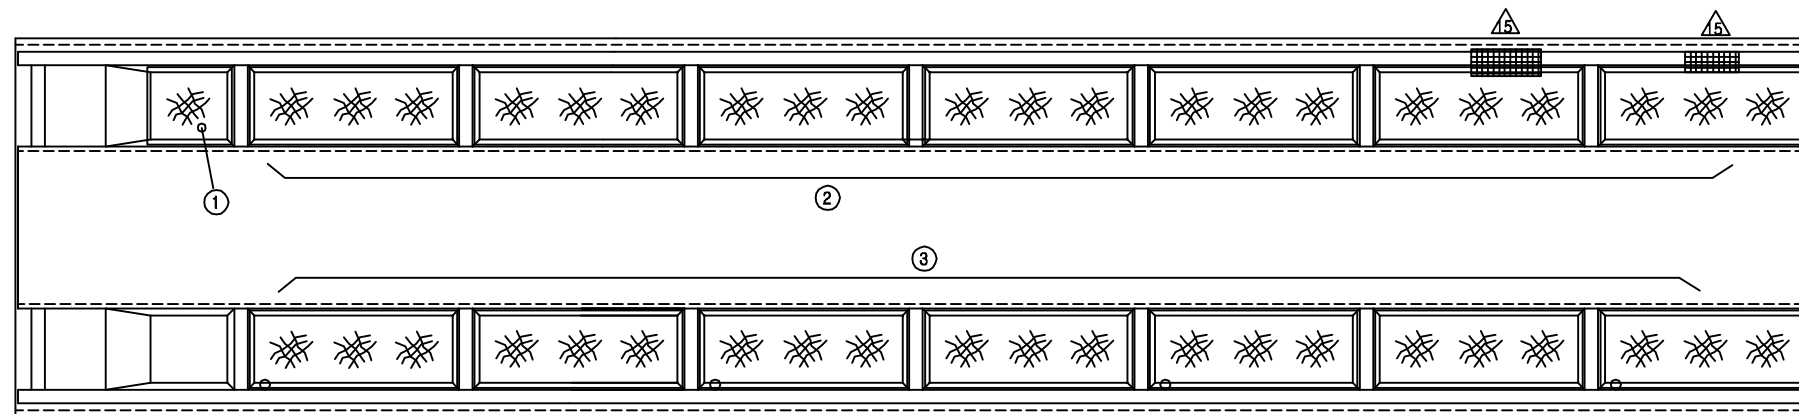
ID : 삼랑진IC 2교 - 슬래브하면 S1

| 번호 | 신(N)<br>구(P) | 손상내용 | 손상현황 | | | | | | 결함<br>상대 | 손상<br>물량 | 비고 |
|---|---|---|---|---|---|---|---|---|---|---|---|
| 1 | 구 | 망상균열 | - | 1.8 | 2.0 | 3.60 | m <sup>2</sup> | 1 | b | 3.60 | |
| 2 | 구 | 망상균열 | - | 1.8 | 4.7 | 8.46 | m <sup>2</sup> | 7 | b | 59.22 | |
| 3 | 구 | 망상균열 | - | 1.8 | 4.7 | 8.46 | m <sup>2</sup> | 7 | b | 59.22 | |

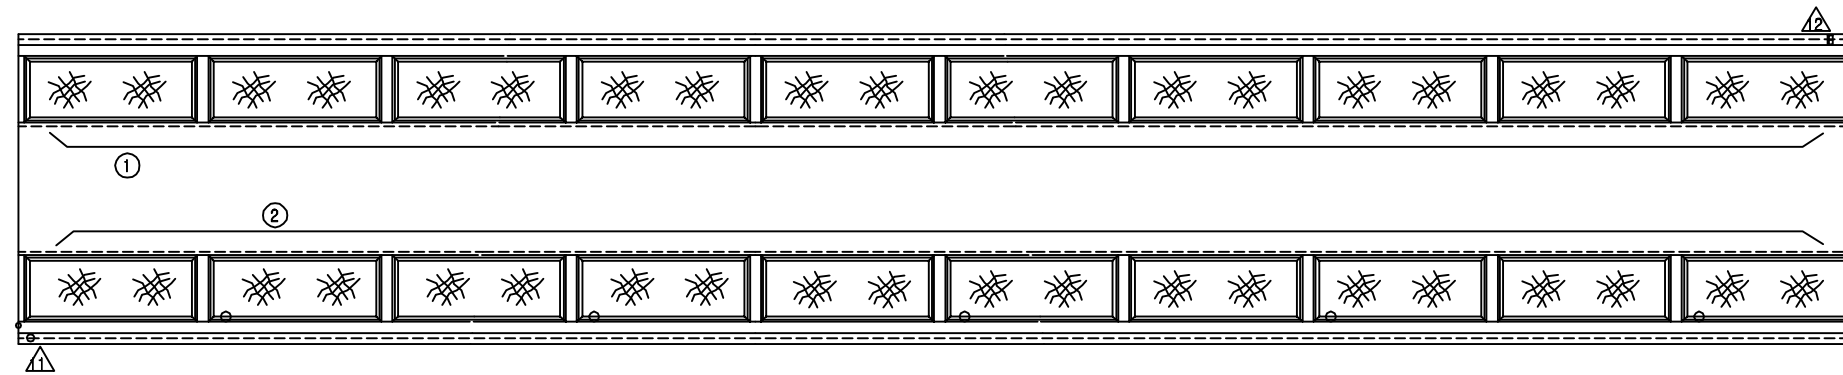
ID : 삼랑진IC 2교 - 슬래브하면 S2

| 번호 | 신(N)<br>구(P) | 손상내용 | 손상현황 | | | | | | 결함<br>상대 | 손상<br>물량 | 비고 |
|---|---|---|---|---|---|---|---|---|---|---|---|
| 1 | 구 | 망상균열 | - | 1.8 | 4.7 | 8.46 | m <sup>2</sup> | 10 | b | 84.60 | |
| 2 | 구 | 망상균열 | - | 1.8 | 4.7 | 8.46 | m <sup>2</sup> | 10 | b | 84.60 | |

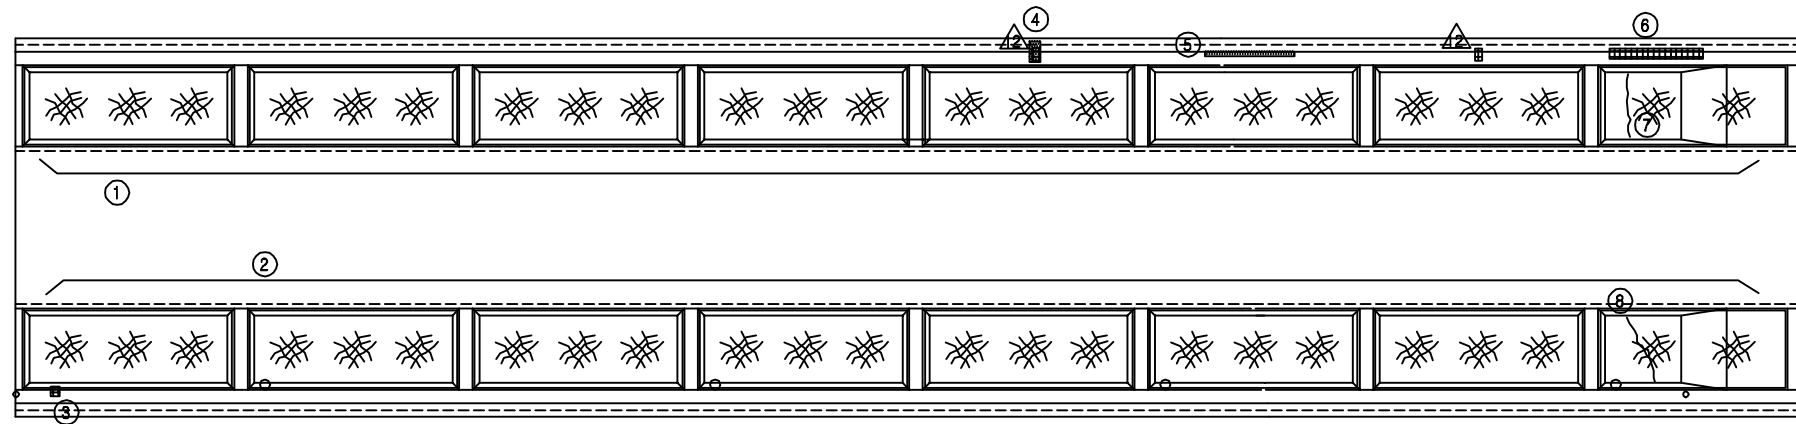
ID : 삼랑진IC 2교 - 슬래브하면 S3

| 번호 | 신(N)<br>구(P) | 손상내용 | 손상현황 | | | | | | 결함<br>상대 | 손상<br>물량 | 비고 |
|---|---|---|---|---|---|---|---|---|---|---|---|
| 1 | 구 | 망상균열 | - | 1.8 | 4.7 | 8.46 | m <sup>2</sup> | 8 | b | 67.68 | |
| 2 | 구 | 망상균열 | - | 1.8 | 4.7 | 8.46 | m <sup>2</sup> | 8 | b | 67.68 | |
| 3 | 구 | 도장박리/녹발생 | - | 0.1 | 0.1 | 0.01 | m <sup>2</sup> | 1 | b | 0.01 | |
| 4 | 구 | 녹발생 | - | 0.2 | 0.2 | 0.04 | m <sup>2</sup> | 1 | b | 0.04 | |
| 5 | 구 | 녹발생 | - | 0.1 | 1.5 | 0.15 | m <sup>2</sup> | 1 | b | 0.15 | |
| 6 | 구 | 페콘크리트트된적 | - | 0.1 | 1.0 | 0.10 | m <sup>2</sup> | 1 | b | 0.10 | |
| 7 | 구 | 균열 | 0.2 | 1.5 | - | 1.50 | m | 1 | b | 1.50 | |
| 8 | 구 | 균열 | 0.2 | 1.5 | - | 1.50 | m | 1 | b | 1.50 | |

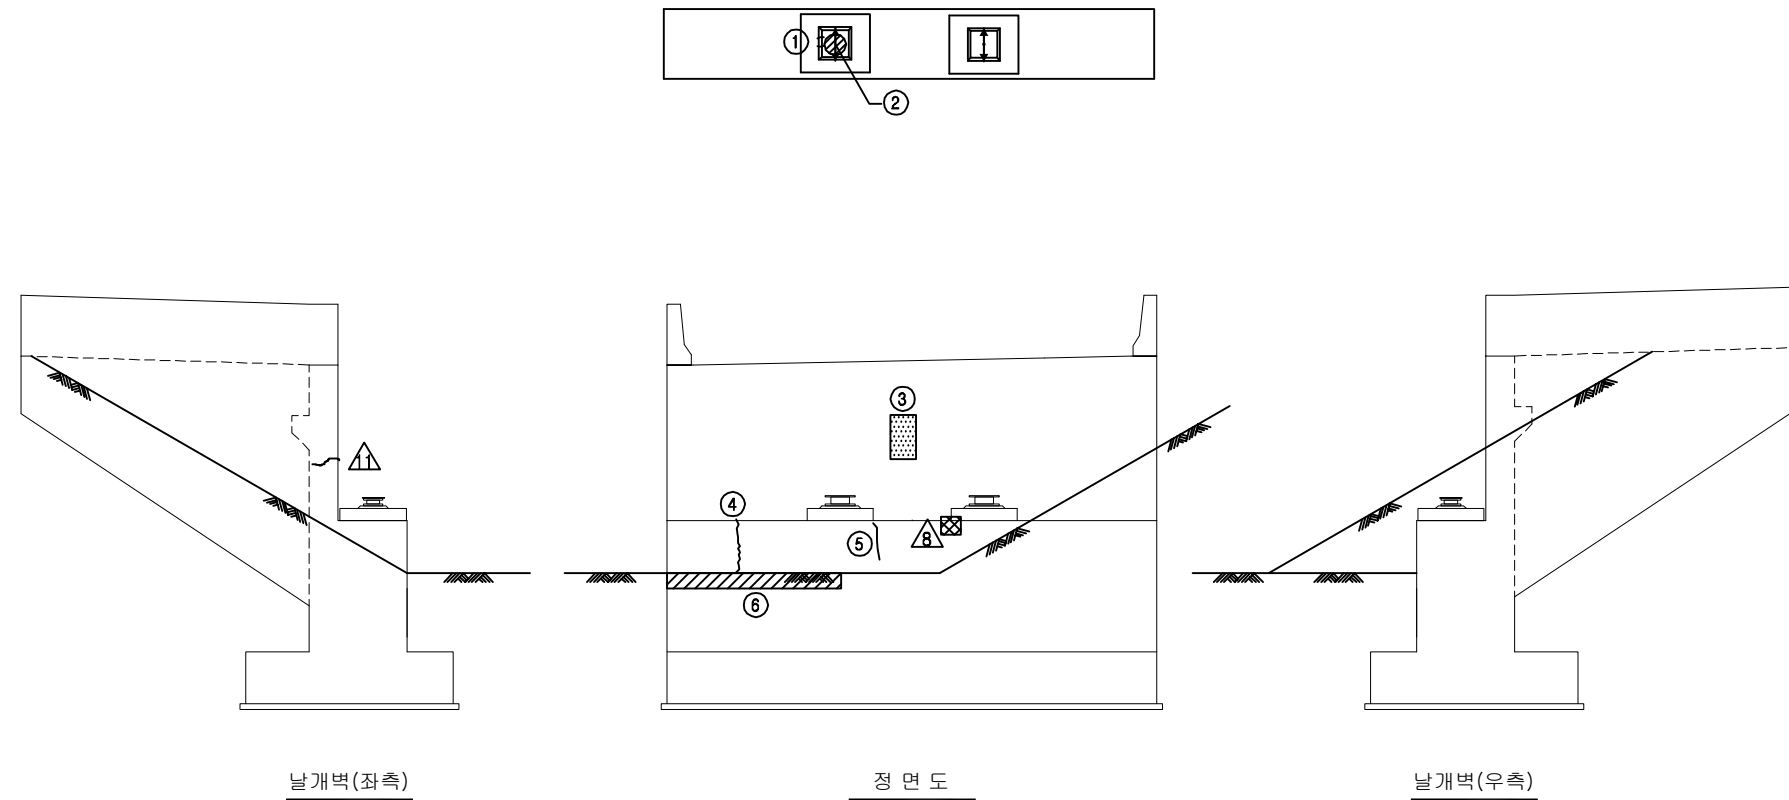
| 번호 | 신(N)<br>구(P) | 손상내용 | 손상현황 | | | | | | 결함<br>상태 | 손상<br>물량 | 비고 |
|---|---|---|---|---|---|---|---|---|---|---|---|
| 1 | 구 | 받침물탈 균열 | 0.1 | 0.2 | - | 0.20 | m | 1 | b | 0.20 | |
| 4 | 구 | 보수부 재균열 | 0.2 | 0.3 | - | 0.30 | m | 1 | b | 0.30 | |
| 5 | 구 | 균열 | 0.2 | 0.4 | - | 0.40 | m | 1 | b | 0.40 | |

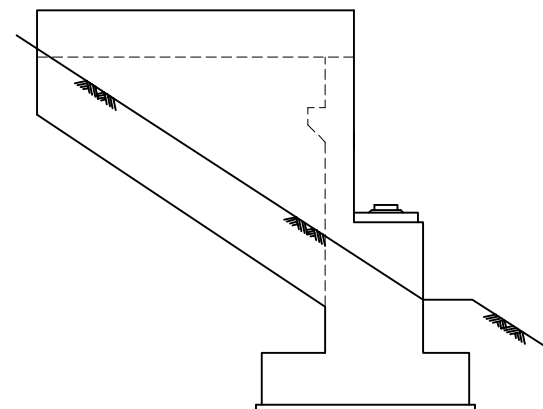
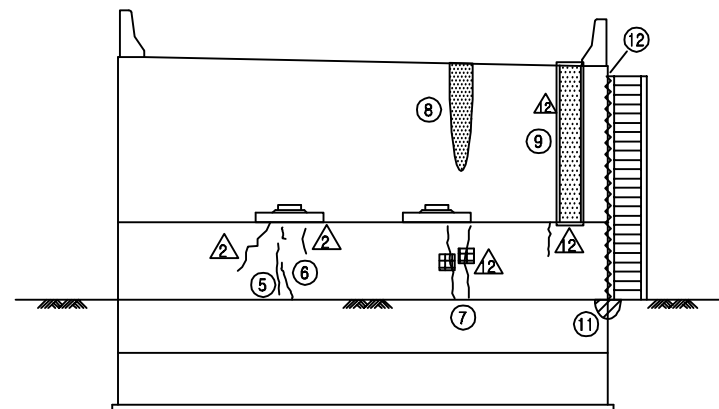
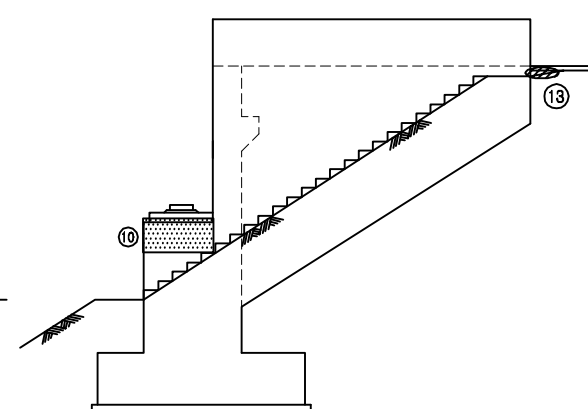
| 번호 | 신(N)<br>구(P) | 손상내용 | 손상현황 | | | | | | 결함<br>상대 | 손상<br>물량 | 비고 |
|---|---|---|---|---|---|---|---|---|---|---|---|
| 2 | 구 | 방침콘크리트 균열 | 0.1 | 0.3 | - | 0.30 | m | 1 | b | 0.30 | |
| 3 | 구 | 방침콘크리트 균열 | 0.1 | 0.3 | - | 0.30 | m | 1 | b | 0.30 | |
| 5 | 구 | 균열 | 0.1 | 1.0 | - | 1.00 | m | 1 | b | 1.00 | |
| 6 | 구 | 균열 | 0.1 | 0.7 | - | 0.70 | m | 1 | b | 0.70 | |
| 7 | 구 | 보수부 재균열 | 0.3 | 1.0 | - | 1.00 | m | 2 | c | 2.00 | |
| 8 | 구 | 누수오염 | - | 0.1 | 2.0 | 0.20 | m <sup>2</sup> | 1 | b | 0.20 | |
| 9 | 구 | 누수오염(보수부 재오염) | - | 0.5 | 2.4 | 1.20 | m <sup>2</sup> | 1 | b | 1.20 | |
| 10 | 구 | 누수오염 | - | 1.5 | 0.5 | 0.75 | m <sup>2</sup> | 1 | b | 0.75 | |

\* 점검 계단 이격 및 침하, 상부 공동 발생

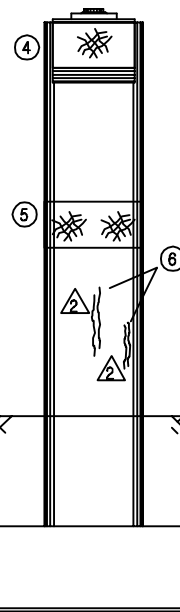
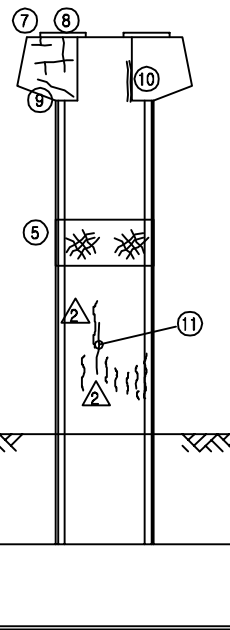
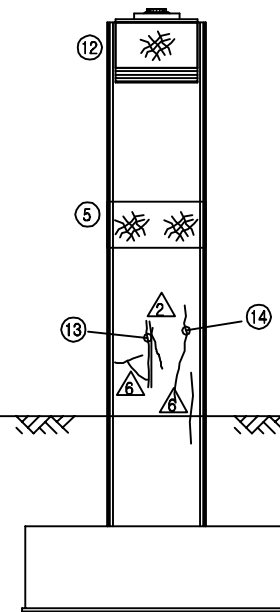
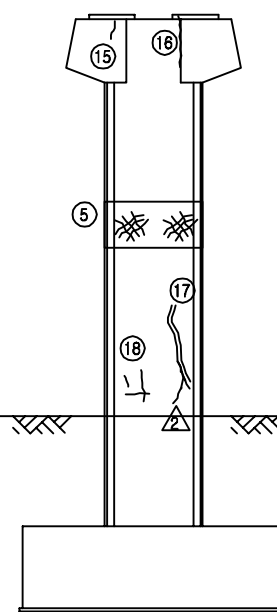
| 번호 | 신(N)<br>구(P) | 손상내용 | 손상현황 | | | | | | 결함<br>상태 | 손상<br>물량 | 비고 |
|---|---|---|---|---|---|---|---|---|---|---|---|
| 1 | 구 | 받침콘크리트 균열 | 0.2 | 0.2 | - | 0.20 | m | 2 | b | 0.40 | |
| 2 | 구 | 받침콘크리트 균열 | 0.2 | 0.2 | - | 0.20 | m | 2 | b | 0.40 | |
| 4 | 구 | 망상균열 | - | 2.5 | 1.5 | 3.75 | m <sup>2</sup> | 1 | b | 3.75 | |
| 5 | 구 | 망상균열 | - | 1.2 | 9.42 | 11.30 | m <sup>2</sup> | 1 | b | 11.30 | |
| 6 | 구 | 균열 | 0.2 | 1.0 | - | 1.00 | m | 2 | b | 2.00 | |
| 7 | 구 | 균열 | 0.2 | 0.4 | - | 0.40 | m | 1 | b | 0.40 | |
| 8 | 구 | 균열 | 0.1 | 2.5 | - | 2.50 | m | 1 | b | 2.50 | |
| 9 | 구 | 균열 | 0.1 | 0.7 | - | 0.70 | m | 1 | b | 0.70 | |
| 10 | 구 | 보수부 재균열 | 0.3 | 1.0 | - | 1.00 | m | 1 | c | 1.00 | |
| 11 | 구 | 균열 | 0.1 | 1.0 | - | 1.00 | m | 1 | b | 1.00 | |
| 12 | 구 | 망상균열 | - | 2.5 | 1.5 | 3.75 | m <sup>2</sup> | 1 | b | 3.75 | |
| 13 | 구 | 균열 | 0.1 | 2.0 | - | 2.00 | m | 1 | b | 2.00 | |
| 14 | 구 | 균열 | 0.1 | 2.0 | - | 2.00 | m | 1 | b | 2.00 | |
| 15 | 구 | 균열 | 0.2 | 0.5 | - | 0.50 | m | 1 | b | 0.50 | |
| 16 | 구 | 균열 | 0.2 | 1.2 | - | 1.20 | m | 1 | b | 1.20 | |
| 17 | 구 | 보수부 재균열 | 0.2 | 1.5 | - | 1.50 | m | 1 | b | 1.50 | |
| 18 | 구 | 균열 | 0.1 | 1.5 | - | 1.50 | m | 1 | b | 1.50 | |

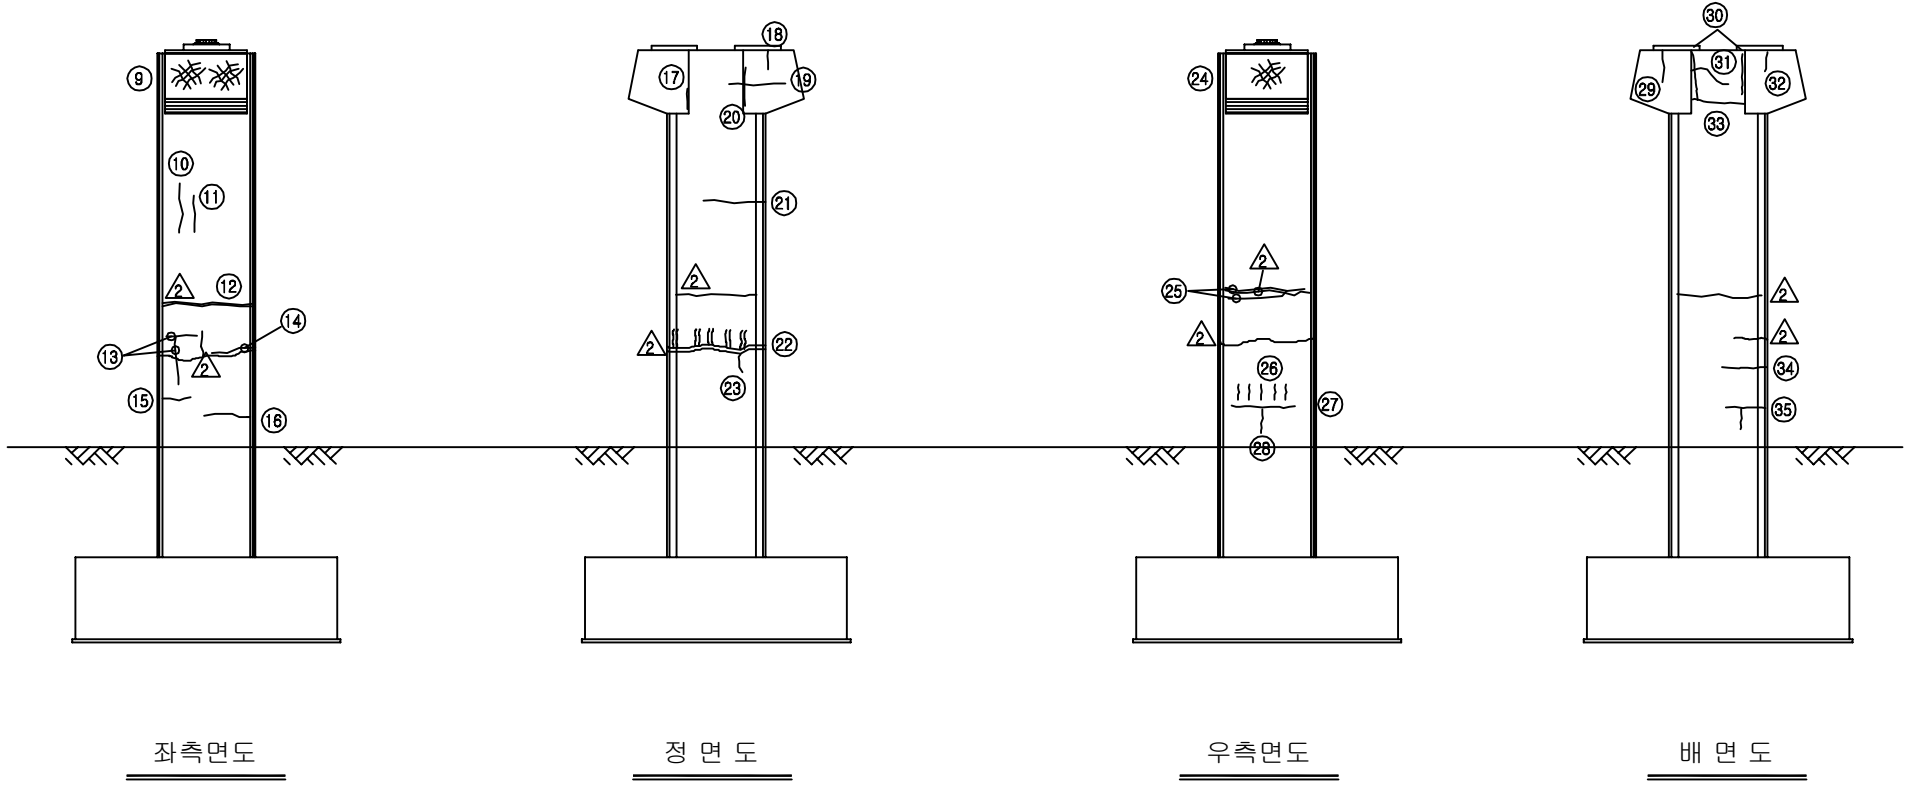
| 번호 | 신(N)<br>구(P) | 손상내용 | 손상현황 | | | | | 결함<br>상태 | 손상<br>물량 | 비고 |
|---|---|---|---|---|---|---|---|---|---|---|
| 1 | 구 | 받침콘크리트 균열 | 0.2 | 0.2 | - | 0.20 | m | 4 | b | 0.80 |
| 3 | 구 | 받침물탈 균열 | 0.1 | 0.1 | - | 0.10 | m | 3 | b | 0.30 |
| 5 | 구 | 받침콘크리트 균열 | 0.2 | 0.2 | - | 0.20 | m | 3 | b | 0.60 |
| 6 | 구 | 받침물탈 균열 | 0.1 | 0.1 | - | 0.10 | m | 5 | b | 0.50 |
| 7 | 구 | 받침콘크리트 균열 | 0.1 | 0.2 | - | 0.20 | m | 5 | b | 1.00 |
| 8 | 구 | 받침콘크리트 균열 | 0.2 | 0.2 | - | 0.20 | m | 3 | b | 0.60 |
| 9 | 구 | 망상균열 | - | 2.4 | 1.2 | 2.88 | m <sup>2</sup> | 1 | b | 2.88 |
| 10 | 구 | 균열 | 0.1 | 0.9 | - | 0.90 | m | 1 | b | 0.90 |
| 11 | 구 | 균열 | 0.1 | 0.7 | - | 0.70 | m | 1 | b | 0.70 |
| 12 | 구 | 보수부 재균열 | 0.1 | 1.8 | - | 1.80 | m | 1 | b | 1.80 |
| 13 | 구 | 균열 | 0.1 | 2.0 | - | 2.00 | m | 1 | b | 2.00 |
| 14 | 구 | 균열 | 0.1 | 1.0 | - | 1.00 | m | 1 | b | 1.00 |
| 15 | 구 | 균열 | 0.2 | 1.2 | - | 1.20 | m | 1 | b | 1.20 |
| 16 | 구 | 균열 | 0.2 | 1.2 | - | 1.20 | m | 1 | b | 1.20 |
| 17 | 구 | 균열 | 0.1 | 0.4 | - | 0.40 | m | 1 | b | 0.40 |
| 18 | 구 | 균열 | 0.2 | 0.4 | - | 0.40 | m | 1 | b | 0.40 |
| 19 | 구 | 균열 | 0.1 | 1.2 | - | 1.20 | m | 1 | b | 1.20 |
| 20 | 구 | 균열 | 0.1 | 1.0 | - | 1.00 | m | 1 | b | 1.00 |
| 21 | 구 | 균열 | 0.1 | 1.5 | - | 1.50 | m | 1 | b | 1.50 |
| 22 | 구 | 보수부 재균열 | 0.1 | 2.4 | - | 2.40 | m | 1 | b | 2.40 |
| 23 | 구 | 보수부 재균열 | 0.1 | 0.6 | - | 0.60 | m | 1 | b | 0.60 |
| 24 | 구 | 망상균열 | - | 2.4 | 1.2 | 2.88 | m <sup>2</sup> | 1 | b | 2.88 |
| 25 | 구 | 균열 | 0.1 | 3.0 | - | 3.00 | m | 1 | b | 3.00 |
| 26 | 구 | 균열 | 0.2 | 1.0 | - | 1.00 | m | 5 | b | 5.00 |
| 27 | 구 | 균열 | 0.2 | 2.0 | - | 2.00 | m | 1 | b | 2.00 |
| 28 | 구 | 균열 | 0.2 | 1.0 | - | 1.00 | m | 1 | b | 1.00 |
| 29 | 구 | 균열 | 0.2 | 0.7 | - | 0.70 | m | 1 | b | 0.70 |
| 30 | 구 | 균열 | 0.3 | 1.0 | - | 1.00 | m | 2 | c | 2.00 |
| 31 | 구 | 균열 | 0.2 | 1.2 | - | 1.20 | m | 1 | b | 1.20 |
| 32 | 구 | 균열 | 0.2 | 2.0 | - | 2.00 | m | 1 | b | 2.00 |
| 33 | 구 | 균열 | 0.2 | 0.6 | - | 0.60 | m | 1 | b | 0.60 |
| 34 | 구 | 균열 | 0.2 | 1.5 | - | 1.50 | m | 1 | b | 1.50 |
| 35 | 구 | 균열 | 0.2 | 2.0 | - | 2.00 | m | 1 | b | 2.00 |
