## 6. 삼랑진IC 1교

ID : 삼랑진IC1교(대구) - 교면포장 - S1

| 용역명 | 2016년 상반기 시설물 정기점검 용역 |
| 발주처 | 신대구부산고속도로주식회사 |

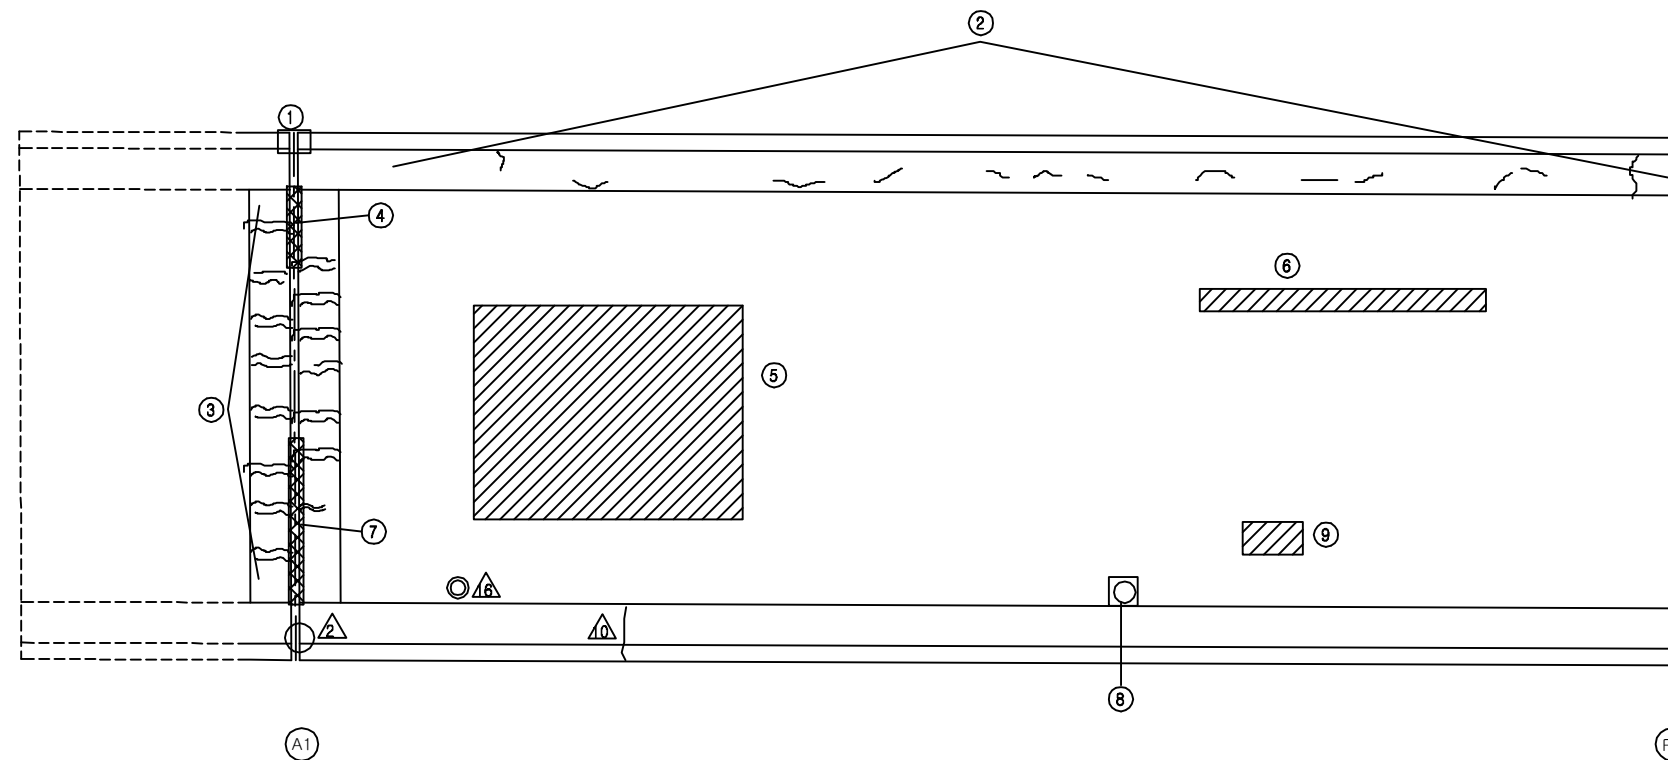
| 번호 | 신(N)<br>구(P) | 손상내용 | 손상현황 | | | | | 결함<br>상대 | 손상<br>물량 | 비고 |
|---|---|---|---|---|---|---|---|---|---|---|
| 1 | 구 | 차수판 앵커볼트 탈락 | - | - | - | 1.00 | EA | 2 | b | 2.00 |
| 2 | 구 | 균열 | 0.3 | 5.1 | - | 5.10 | m | 1 | c | 5.10 |
| 3 | 구 | 후타재 균열 | 0.3 | 9.0 | - | 9.00 | m | 1 | c | 9.00 |
| 4 | 구 | 유간부 토사퇴적 | - | 1.0 | - | 1.00 | m | 1 | b | 1.00 |
| 5 | 구 | 라벨링 | - | 5.0 | 4.0 | 20.00 | m <sup>2</sup> | 1 | b | 20.00 |
| 6 | 구 | 라벨링 | - | 0.5 | 4.0 | 2.00 | m <sup>2</sup> | 1 | b | 2.00 |
| 7 | 구 | 유간부 이물질 퇴적 | - | 2.0 | - | 2.00 | m | 1 | b | 2.00 |
| 8 | 구 | 배수구 덮개 파손 | - | - | - | 1.00 | EA | 1 | b | 1.00 |
| 9 | 구 | 라벨링 | - | 1.0 | 1.5 | 1.50 | m <sup>2</sup> | 1 | b | 1.50 |

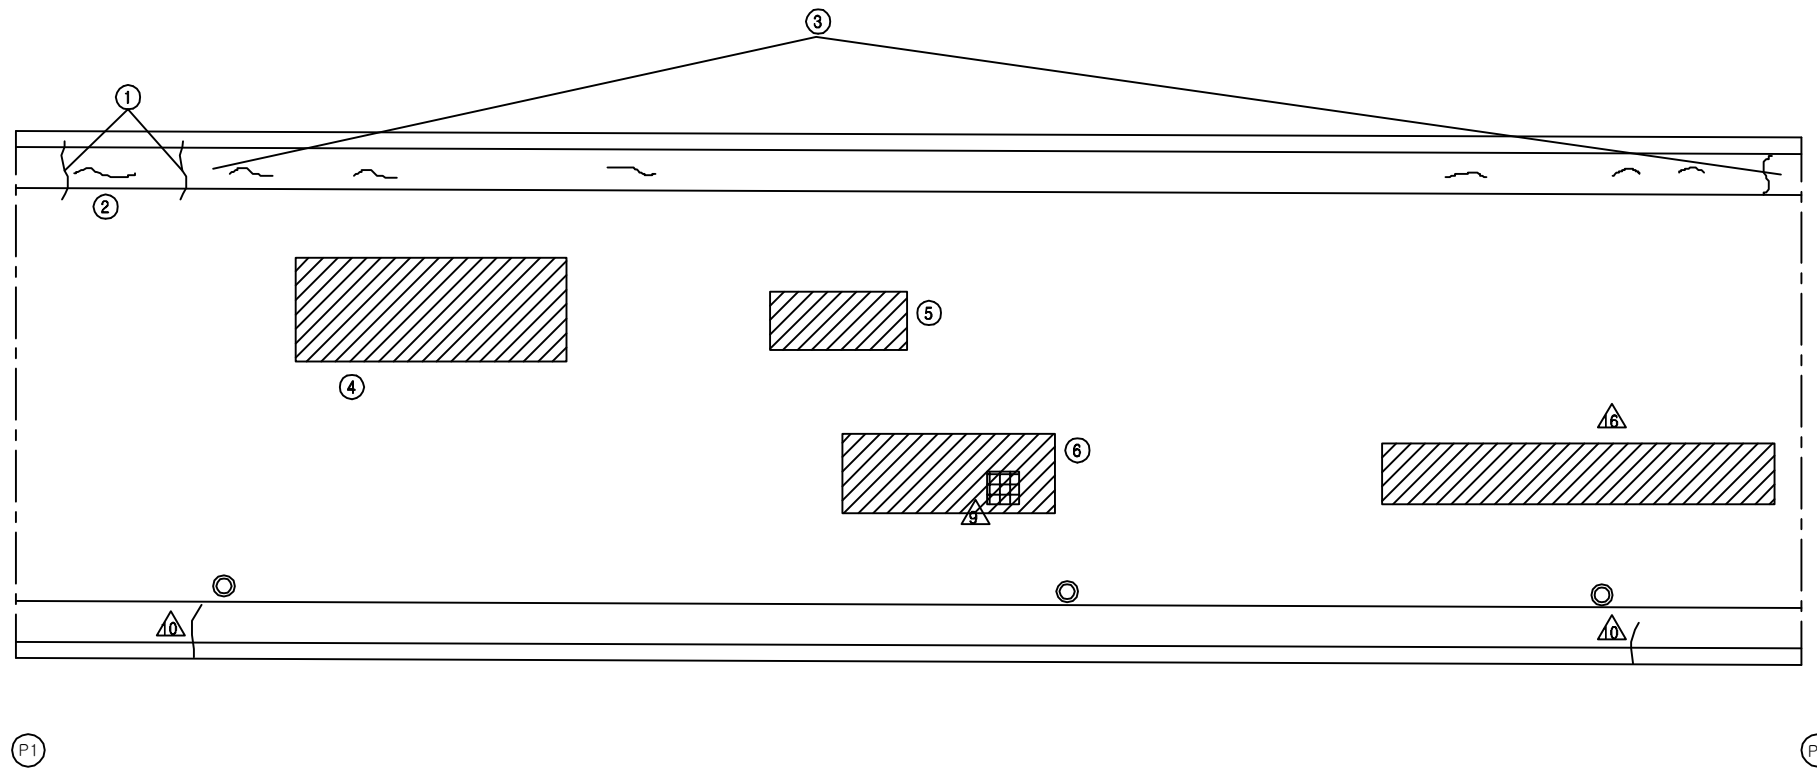
ID : 삼랑진IC1교(대구) - 교면포장 - S2

| 번호 | 신(N)<br>구(P) | 손상내용 | 손상현황 | | | | | | 결함<br>상대 | 손상<br>물량 | 비고 |
|---|---|---|---|---|---|---|---|---|---|---|---|
| 1 | 구 | 균열 | 0.1 | 2.4 | - | 2.40 | m | 1 | b | 2.40 | |
| 2 | 구 | 균열 | 0.2 | 0.8 | - | 0.80 | m | 1 | b | 0.80 | |
| 3 | 구 | 균열 | 0.3 | 2.9 | - | 2.90 | m | 1 | c | 2.90 | |
| 4 | 구 | 라벨링 | - | 3.0 | 5.0 | 15.00 | ㎡ | 1 | b | 15.00 | |
| 5 | 구 | 라벨링 | - | 2.0 | 1.0 | 2.00 | ㎡ | 1 | b | 2.00 | |
| 6 | 구 | 라벨링 | - | 3.0 | 4.0 | 12.00 | ㎡ | 1 | b | 12.00 | |

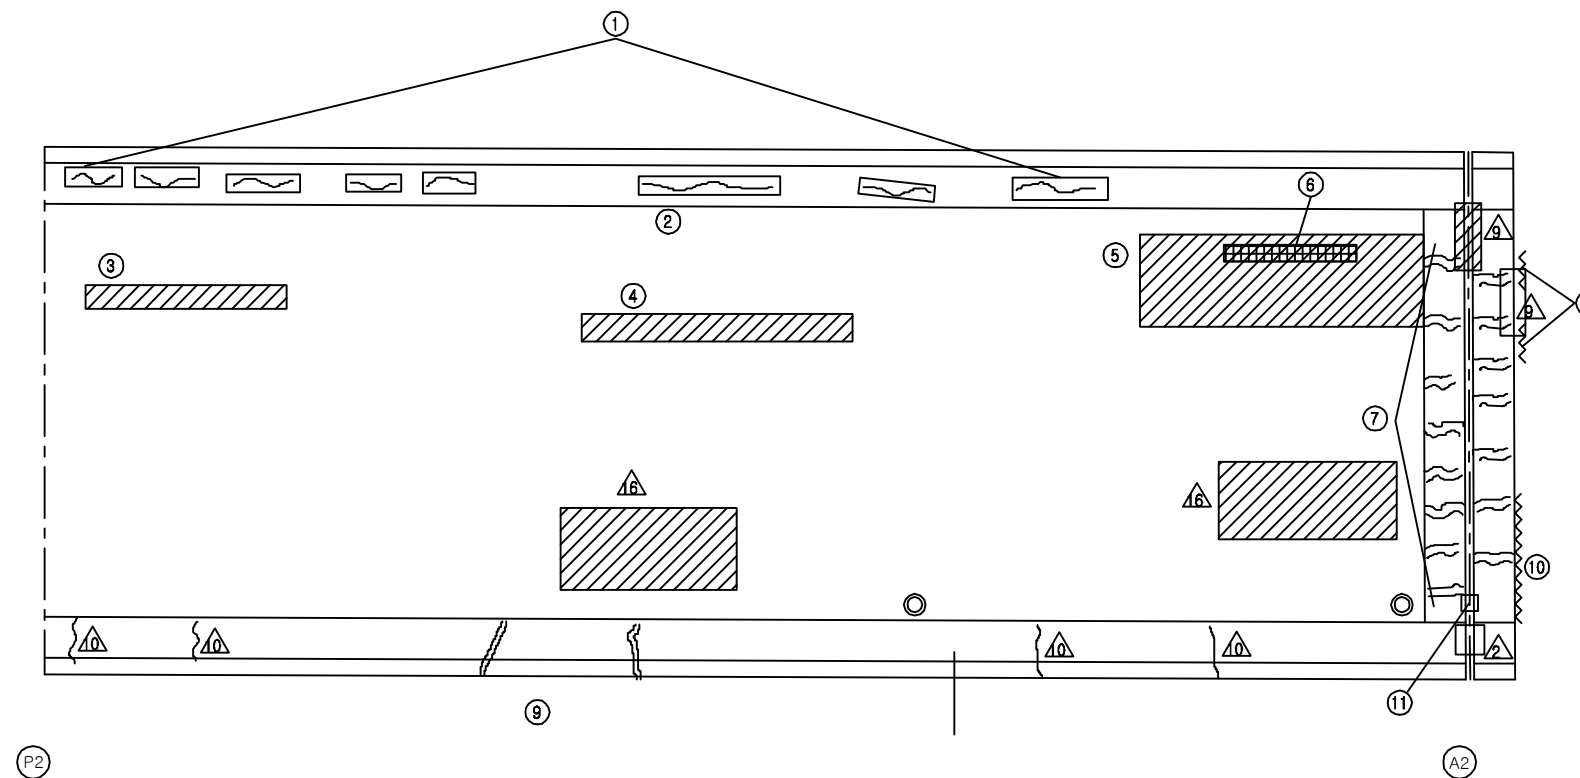
ID : 삼랑진IC1교(대구) - 교면포장 - S3

| 번호 | 신(N)<br>구(P) | 손상내용 | 손상현황 | | | | | | 결함<br>상태 | 손상<br>물량 | 비고 |
|---|---|---|---|---|---|---|---|---|---|---|---|
| 1 | 구 | 균열 | 0.2 | 6.3 | - | 6.30 | m | 1 | b | 6.30 | |
| 2 | 구 | 균열부 백태 | 0.3 | 0.7 | - | 0.70 | m | 1 | c | 0.70 | |
| 3 | 구 | 라벨링 | - | 0.4 | 2.5 | 1.00 | m <sup>2</sup> | 1 | b | 1.00 | |
| 4 | 구 | 라벨링 | - | 0.5 | 5.0 | 2.50 | m <sup>2</sup> | 1 | b | 2.50 | |
| 5 | 구 | 라벨링 | - | 3.0 | 8.0 | 24.00 | m <sup>2</sup> | 1 | b | 24.00 | |
| 6 | 구 | 아스콘 패임 | - | 0.1 | 0.5 | 0.05 | m <sup>2</sup> | 1 | b | 0.05 | |
| 7 | 구 | 후타재 균열 | 0.3 | 10.00 | - | 10.00 | m | 1 | c | 10.00 | |
| 8 | 구 | 접속부 이격 | - | 0.5 | - | 0.50 | m | 2 | b | 1.00 | |
| 9 | 구 | 보수부 재균열 | 0.1 | 2.0 | - | 2.00 | m | 1 | b | 2.00 | |
| 10 | 구 | 접속부 이격 | - | 2.0 | - | 2.00 | m | 1 | b | 2.00 | |
| 11 | 구 | 유간부 이물질 퇴적 | - | 1.0 | - | 1.00 | m | 1 | b | 1.00 | |

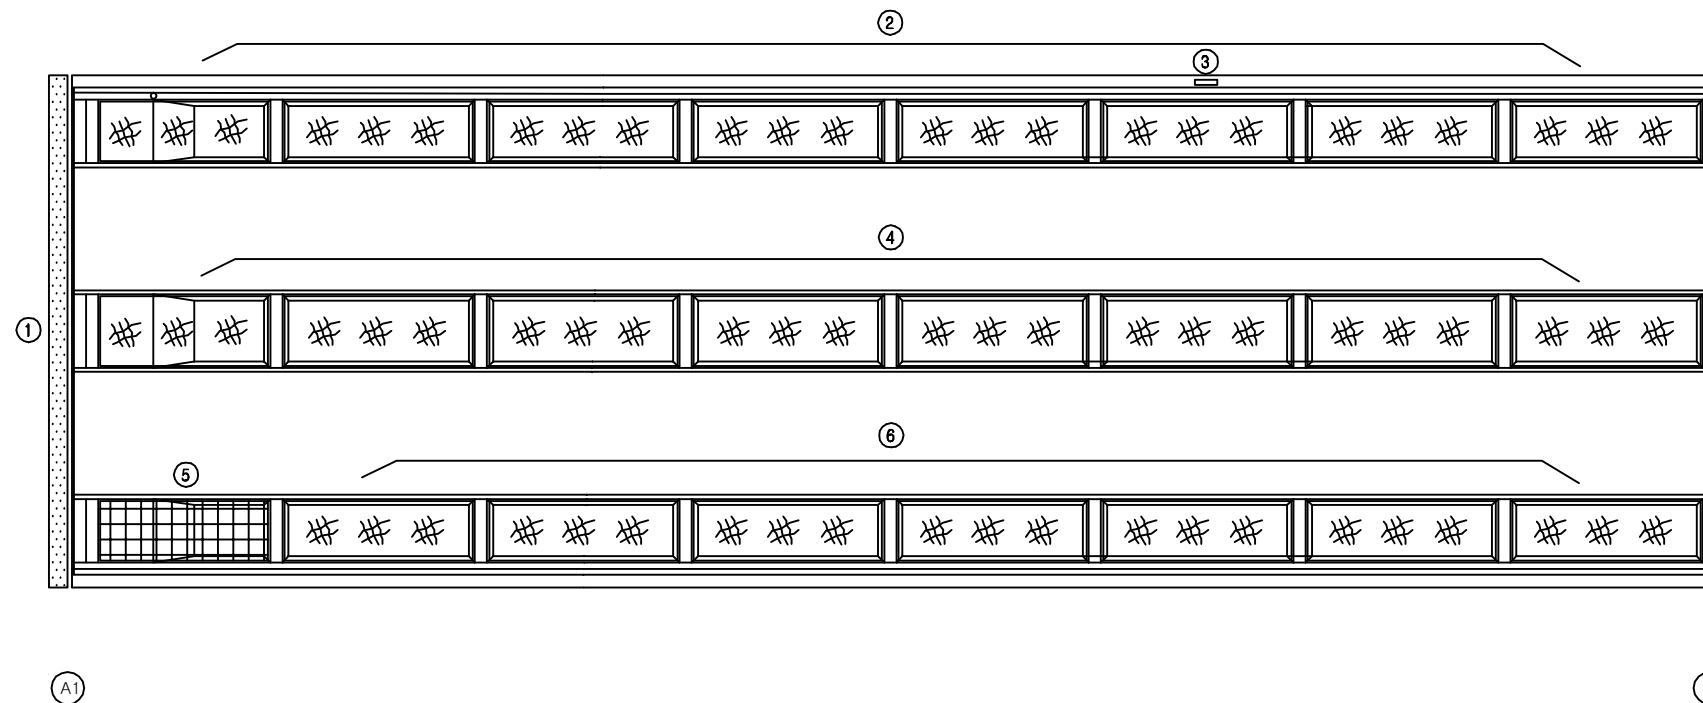
ID : 삼랑진IC1교(대구) - 슬래브하면 - S1

| 번호 | 신(N)<br>구(P) | 손상내용 | 손상현황 | | | | | | 결함<br>상대 | 손상<br>물량 | 비고 |
|---|---|---|---|---|---|---|---|---|---|---|---|
| 1 | 구 | 신축이음 하부누수 | - | 12.6 | - | 12.60 | m | 1 | c | 12.60 | |
| 2 | 구 | 망상균열 | - | 1.6 | 4.7 | 7.52 | m <sup>2</sup> | 8 | b | 60.16 | |
| 3 | 구 | 물끓기흙재 미제거 | - | 0.6 | - | 0.60 | m | 1 | b | 0.60 | |
| 4 | 구 | 망상균열 | - | 1.8 | 4.7 | 8.46 | m <sup>2</sup> | 8 | b | 67.68 | |
| 5 | 구 | 표면불량 | - | 1.6 | 4.7 | 7.52 | m <sup>2</sup> | 1 | b | 7.52 | |
| 6 | 구 | 망상균열 | - | 1.6 | 4.7 | 7.52 | m <sup>2</sup> | 7 | b | 52.64 | |

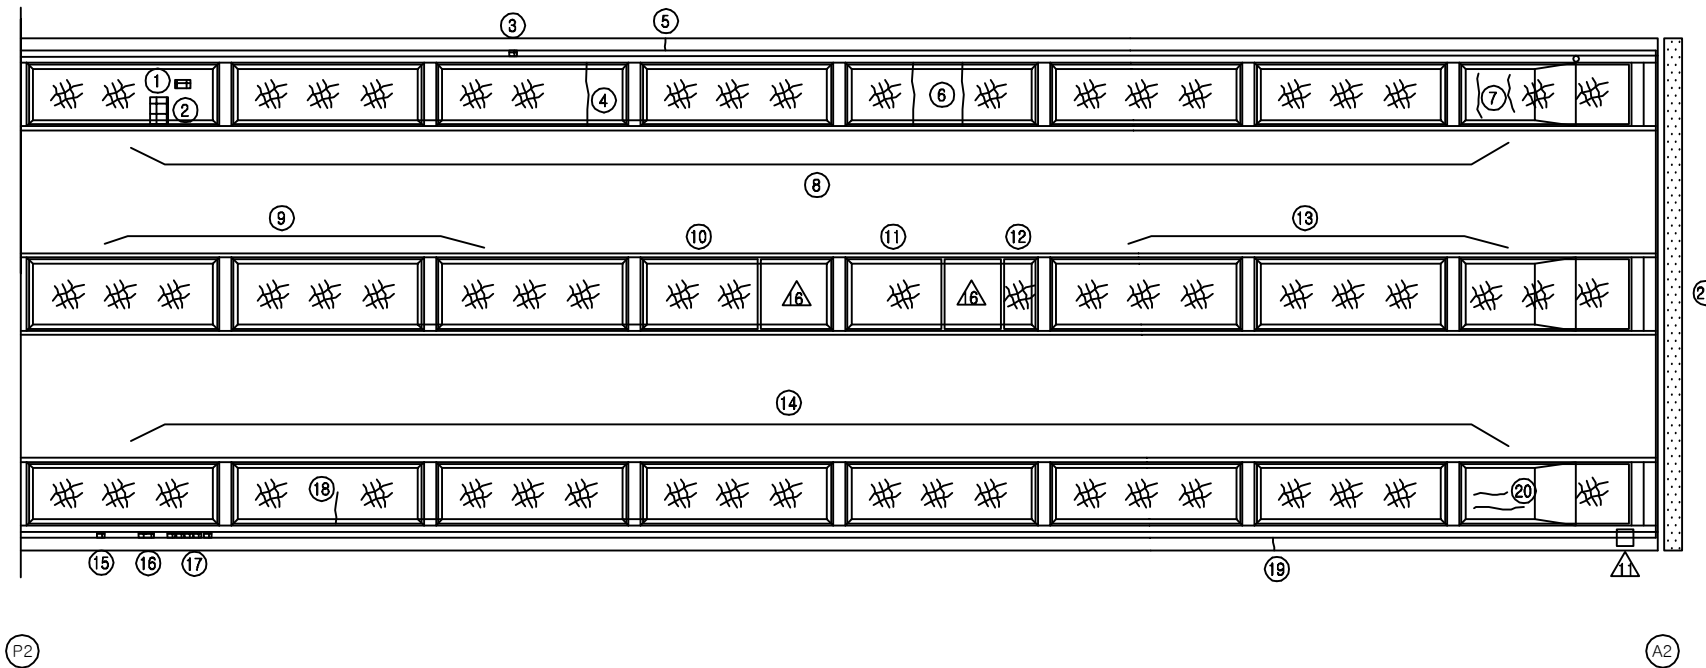
| 번호 | 신(N)<br>구(P) | 손상내용 | 손상현황 | | | | | | 결함<br>상태 | 손상<br>물량 | 비고 |
|---|---|---|---|---|---|---|---|---|---|---|---|
| 4 | 구 | 균열 | 0.2 | 1.6 | - | 1.60 | m | 1 | b | 1.60 | |
| 5 | 구 | 균열부 백태 | 0.2 | 0.4 | - | 0.40 | m | 1 | b | 0.40 | |
| 6 | 구 | 균열 | 0.2 | 1.6 | - | 1.60 | m | 2 | b | 3.20 | |
| 7 | 구 | 균열 | 0.2 | 2.5 | - | 2.50 | m | 1 | b | 2.50 | |
| 8 | 구 | 망상균열 | - | 1.6 | 4.7 | 7.52 | m <sup>2</sup> | 8 | b | 60.16 | |
| 9 | 구 | 망상균열 | - | 1.8 | 4.7 | 8.46 | m <sup>2</sup> | 3 | b | 25.38 | |
| 10 | 구 | 망상균열 | - | 1.8 | 2.5 | 4.50 | m <sup>2</sup> | 1 | b | 4.50 | |
| 11 | 구 | 망상균열 | - | 1.8 | 1.7 | 3.06 | m <sup>2</sup> | 1 | b | 3.06 | |
| 12 | 구 | 망상균열 | - | 1.8 | 1.0 | 1.80 | m <sup>2</sup> | 1 | b | 1.80 | |
| 13 | 구 | 망상균열 | - | 1.8 | 4.7 | 8.46 | m <sup>2</sup> | 3 | b | 25.38 | |
| 14 | 구 | 망상균열 | - | 1.6 | 4.7 | 7.52 | m <sup>2</sup> | 8 | b | 60.16 | |
| 18 | 구 | 균열 | 0.2 | 1.0 | - | 1.00 | m | 1 | b | 1.00 | |
| 19 | 구 | 균열부 백태 | 0.2 | 0.2 | - | 0.20 | m | 1 | b | 0.20 | |
| 20 | 구 | 균열 | 0.2 | 0.5 | - | 0.50 | m | 2 | b | 1.00 | |
| 21 | 구 | 신축이음 허부누수 | - | 12.6 | - | 12.60 | m | 1 | c | 12.60 | |

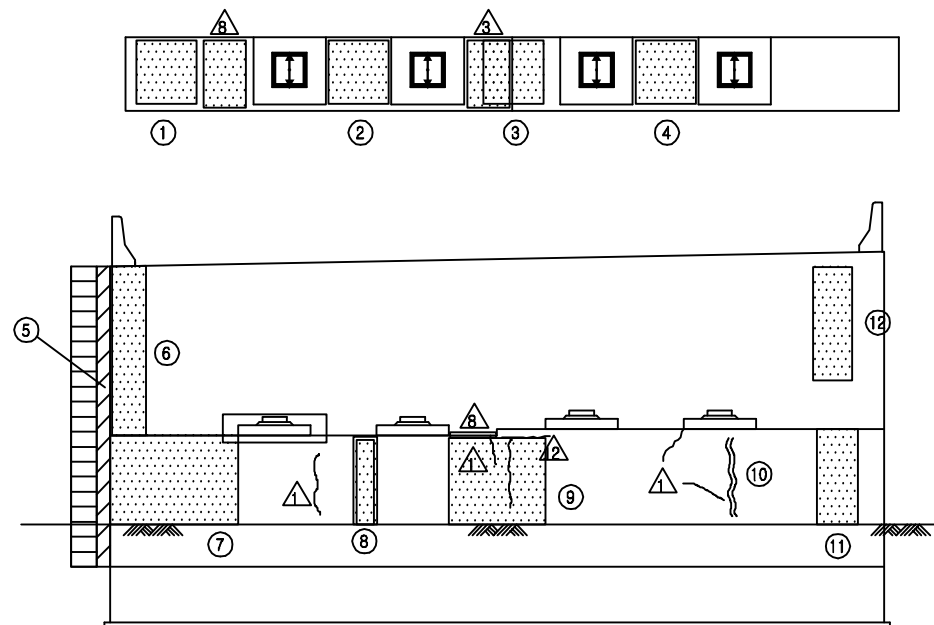
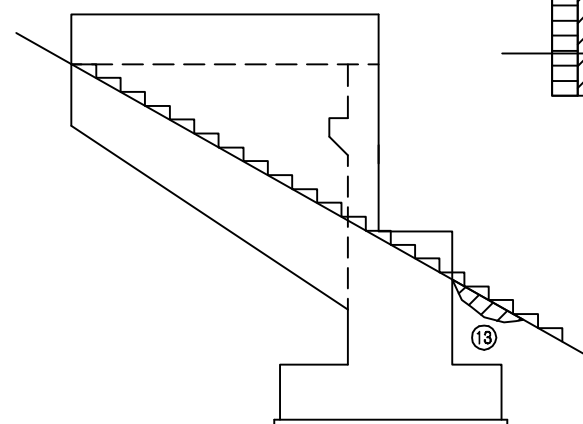
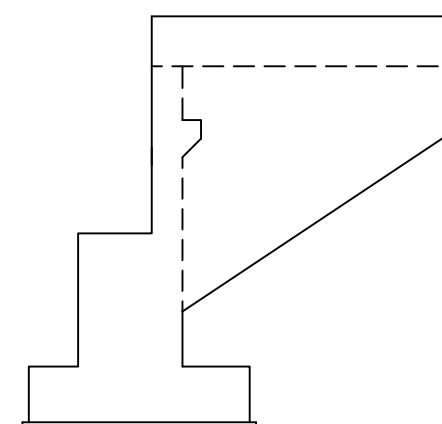
| 번호 | 신(N)<br>구(P) | 손상내용 | 손상현황 | | | | | | 결함<br>상대 | 손상<br>물량 | 비고 |
|---|---|---|---|---|---|---|---|---|---|---|---|
| 6 | 구 | 누수오염 | - | 2.4 | 0.4 | 0.96 | m <sup>2</sup> | 1 | b | 0.96 | |
| 7 | 구 | 누수오염 | - | 1.0 | 1.9 | 1.90 | m <sup>2</sup> | 1 | b | 1.90 | |
| 8 | 구 | 누수오염 | - | 1.0 | 0.6 | 0.60 | m <sup>2</sup> | 1 | b | 0.60 | |
| 9 | 구 | 누수오염 | - | 1.0 | 1.7 | 1.70 | m <sup>2</sup> | 1 | b | 1.70 | |
| 10 | 구 | 보수부 재균열 | 0.1 | 1.0 | - | 1.00 | m | 1 | b | 1.00 | |
| 11 | 구 | 누수오염 | - | 1.0 | 0.4 | 0.40 | m <sup>2</sup> | 1 | b | 0.40 | |
| 12 | 구 | 누수오염 | - | 1.0 | 1.2 | 1.20 | m <sup>2</sup> | 1 | b | 1.20 | |

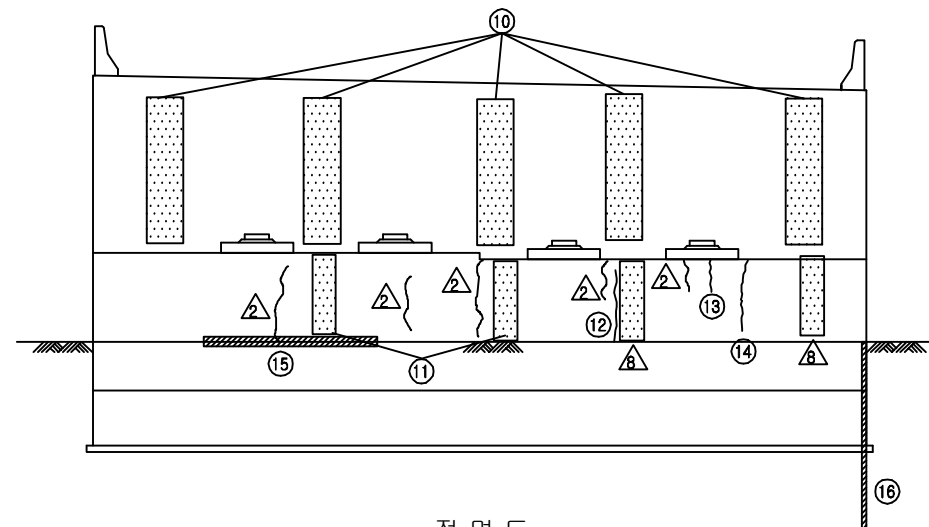
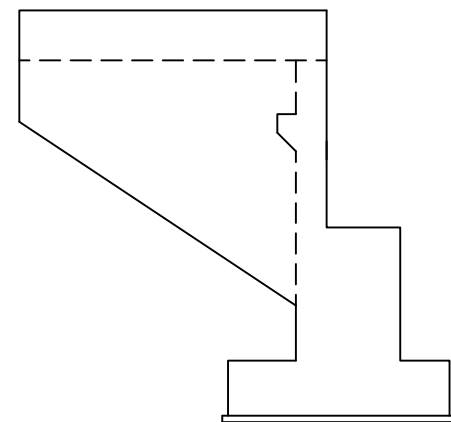
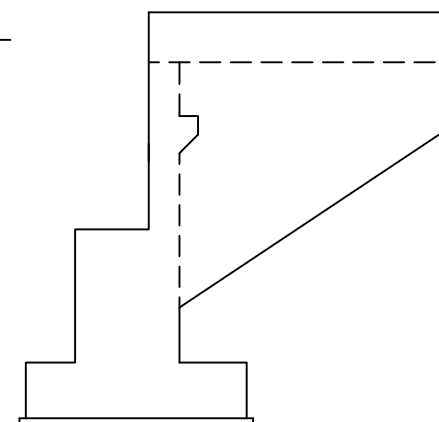
| 번호 | 신(N)<br>구(P) | 손상내용 | 손상현황 | | | | | | 결함<br>상태 | 손상<br>물량 | 비고 |
|---|---|---|---|---|---|---|---|---|---|---|---|
| 8 | 구 | 균열 | 0.3 | 1.2 | - | 1.20 | m | 1 | c | 1.20 | |
| 9 | 구 | 균열 | 0.2 | 0.8 | - | 0.80 | m | 1 | b | 0.80 | |
| 10 | 구 | 누수오염 | - | 1.0 | 2.5 | 2.50 | m <sup>2</sup> | 5 | b | 12.5 | |
| 11 | 구 | 누수오염 | - | 1.0 | 2.0 | 2.00 | m <sup>2</sup> | 2 | b | 4.00 | |
| 12 | 구 | 균열 | 0.2 | 1.2 | - | 1.20 | m | 1 | b | 1.20 | |
| 13 | 구 | 균열 | 0.1 | 0.2 | - | 0.20 | m | 1 | b | 0.20 | |
| 14 | 구 | 균열 | 0.2 | 0.6 | - | 0.60 | m | 1 | b | 0.60 | |

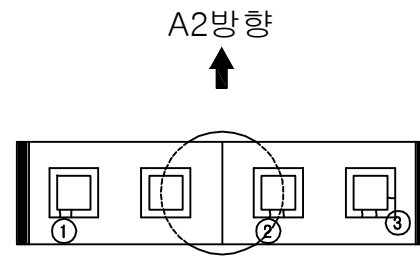
ID : 삼랑진IC1교(대구) - 교각 P1

| 번호 | 신(N)<br>구(P) | 손상내용 | 손상현황 | | | | | 결함<br>상태 | 손상<br>물량 | 비고 |
|---|---|---|---|---|---|---|---|---|---|---|
| 1 | 구 | 받침 콘크리트 균열 | 0.2 | 0.4 | - | 0.40 | m | 2 | b | 0.80 |
| 2 | 구 | 받침 콘크리트 균열 | 0.2 | 0.4 | - | 0.40 | m | 2 | b | 0.80 |
| 3 | 구 | 받침 콘크리트 균열 | 0.2 | 0.4 | - | 0.40 | m | 3 | b | 1.20 |
| 4 | 구 | 균열 | 0.1 | 5.0 | - | 5.00 | m | 1 | b | 5.00 |
| 5 | 구 | 균열 | 0.1 | 1.2 | - | 1.20 | m | 1 | b | 1.20 |
| 6 | 구 | 균열 | 0.1 | 1.0 | - | 1.00 | m | 1 | b | 1.00 |
| 7 | 구 | 균열 | 0.2 | 1.0 | - | 1.00 | m | 1 | b | 1.00 |
| 8 | 구 | 균열 | 0.2 | 1.2 | - | 1.20 | m | 1 | b | 1.20 |
| 9 | 구 | 균열 | 0.3 | 1.5 | - | 1.50 | m | 1 | c | 1.50 |
| 10 | 구 | 균열 | 0.2 | 1.2 | - | 1.20 | m | 1 | b | 1.20 |
| 11 | 구 | 균열 | 0.3 | 1.5 | - | 1.50 | m | 1 | c | 1.50 |
| 12 | 구 | 균열 | 0.1 | 1.0 | - | 1.00 | m | 1 | b | 1.00 |
| 13 | 구 | 망상균열 | - | 1.7 | 1.4 | 2.38 | m <sup>2</sup> | 1 | b | 2.38 |
| 14 | 구 | 보수부 재균열 | 0.2 | 1.5 | - | 1.50 | m | 2 | b | 3.00 |
| 15 | 구 | 균열 | 0.1 | 10.5 | - | 10.50 | m | 1 | b | 10.50 |
| 16 | 구 | 보수부 재균열 | 0.2 | 1.0 | - | 1.00 | m | 1 | b | 1.00 |
| 17 | 구 | 보수부 재균열 | 0.2 | 0.6 | - | 0.60 | m | 2 | b | 1.20 |
| 18 | 구 | 균열 | 0.2 | 1.0 | - | 1.00 | m | 1 | b | 1.00 |
| 19 | 구 | 균열 | 0.2 | 0.6 | - | 0.60 | m | 1 | b | 0.60 |
| 20 | 구 | 균열 | 0.1 | 0.8 | - | 0.80 | m | 1 | b | 0.80 |
| 21 | 구 | 균열 | 0.1 | 0.3 | - | 0.30 | m | 1 | b | 0.30 |
| 22 | 구 | 균열 | 0.1 | 1.2 | - | 1.20 | m | 1 | b | 1.20 |
| 23 | 구 | 균열 | 0.1 | 2.5 | - | 2.50 | m | 1 | b | 2.50 |
| 24 | 구 | 균열 | 0.1 | 0.3 | - | 0.30 | m | 1 | b | 0.30 |
| 25 | 구 | 균열 | 0.1 | 1.3 | - | 1.30 | m | 1 | b | 1.30 |
| 26 | 구 | 보수부 재균열 | 0.2 | 1.0 | - | 1.00 | m | 4 | b | 4.00 |
| 27 | 구 | 받침 콘크리트 균열 | 0.2 | 0.1 | - | 0.10 | m | 1 | b | 0.10 |
| 28 | 구 | 균열 | 0.2 | 1.0 | - | 1.00 | m | 2 | b | 2.00 |
| 30 | 구 | 균열 | 0.1 | 0.6 | - | 0.60 | m | 1 | b | 0.60 |
| 31 | 구 | 균열 | 0.1 | 0.8 | - | 0.80 | m | 1 | b | 0.80 |
| 32 | 구 | 균열 | 0.1 | 1.2 | - | 1.20 | m | 1 | b | 1.20 |
| 33 | 구 | 균열 | 0.1 | 0.6 | - | 0.60 | m | 1 | b | 0.60 |
| 34 | 구 | 균열 | 0.1 | 1.5 | - | 1.50 | m | 1 | b | 1.50 |
| 35 | 구 | 균열 | 0.2 | 3.0 | - | 3.00 | m | 1 | b | 3.00 |
| 36 | 구 | 균열 | 0.2 | 2.0 | - | 2.00 | m | 1 | b | 2.00 |

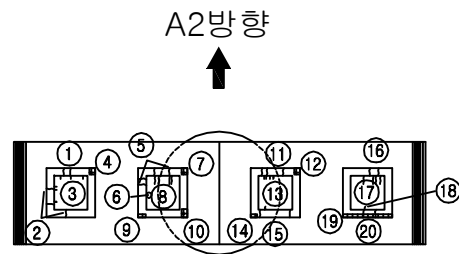
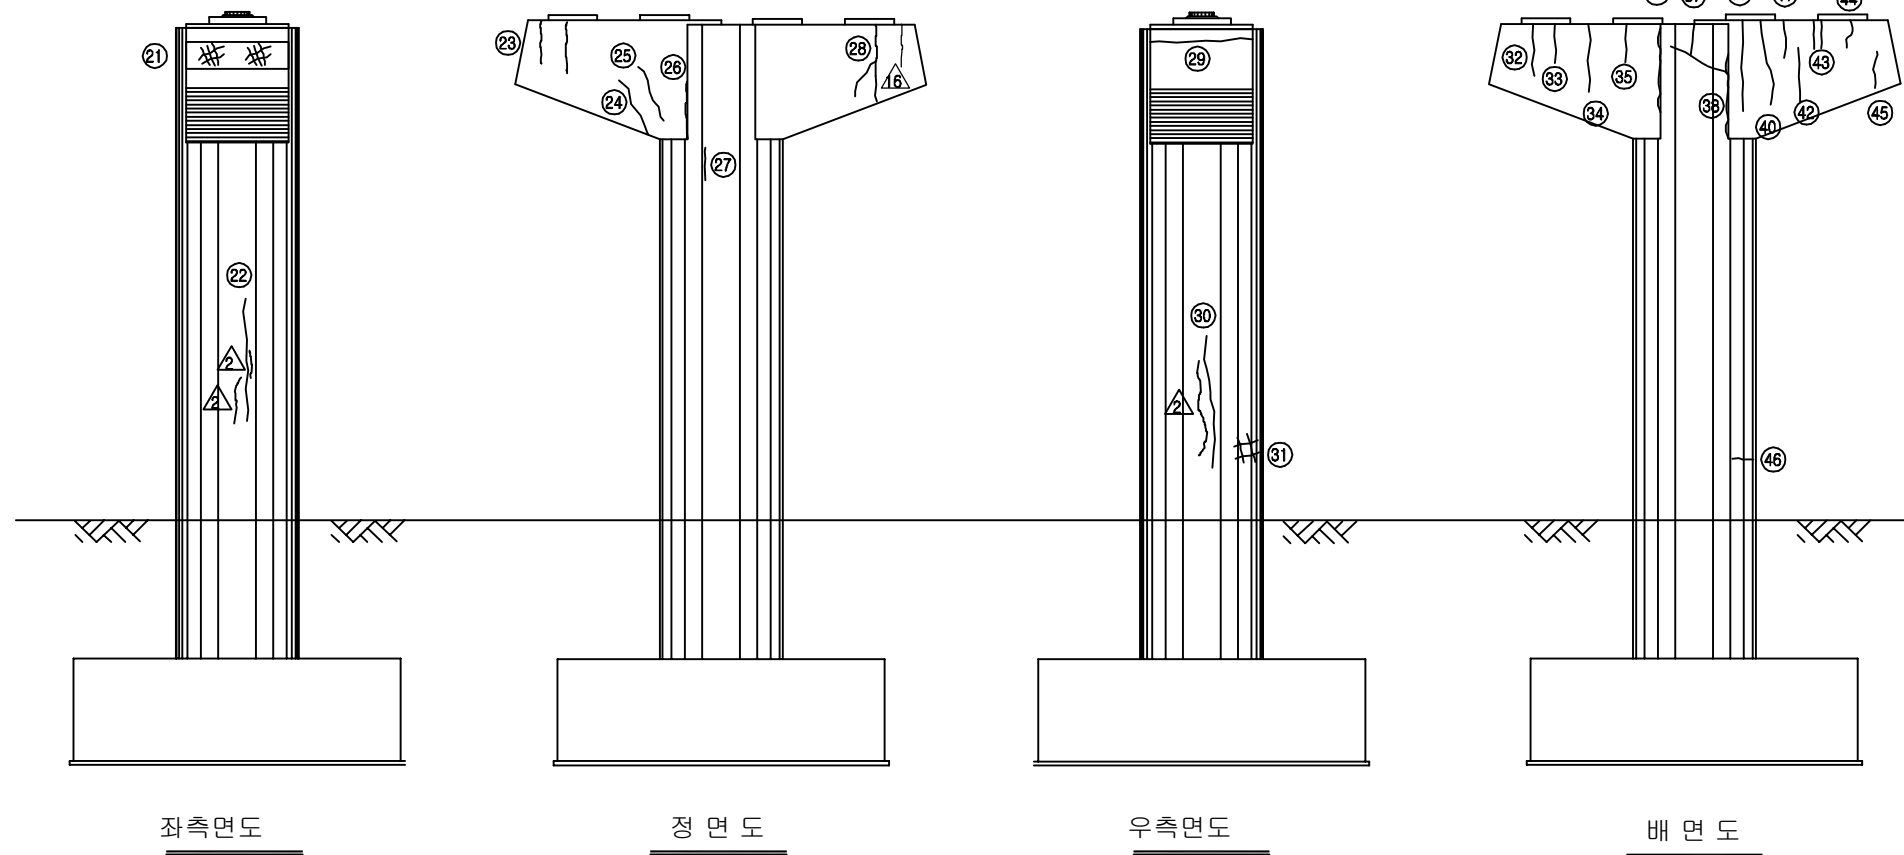
| 번호 | 신(N)<br>구(P) | 손상내용 | 손상현황 | | | | | 결함<br>상태 | 손상<br>물량 | 비고 |
|---|---|---|---|---|---|---|---|---|---|---|
| 1 | 구 | 받침 콘크리트 균열 | 0.1 | 0.3 | - | 0.30 | m | 2 | b | 0.60 |
| 2 | 구 | 받침 콘크리트 균열 | 0.2 | 0.3 | - | 0.30 | m | 3 | b | 0.90 |
| 3 | 구 | 받침 물탈 균열 | 0.1 | 0.1 | - | 0.10 | m | 6 | b | 0.60 |
| 5 | 구 | 받침 콘크리트 균열 | 0.1 | 0.3 | - | 0.30 | m | 4 | b | 1.20 |
| 8 | 구 | 받침 물탈 균열 | 0.1 | 0.3 | - | 0.30 | m | 4 | b | 1.20 |
| 11 | 구 | 받침 콘크리트 균열 | 0.1 | 0.3 | - | 0.30 | m | 3 | b | 0.90 |
| 13 | 구 | 받침 물탈 균열 | 0.1 | 0.1 | - | 0.10 | m | 5 | b | 0.50 |
| 15 | 구 | 받침 콘크리트 균열 | 0.1 | 0.3 | - | 0.30 | m | 2 | b | 0.60 |
| 16 | 구 | 받침 콘크리트 균열 | 0.1 | 0.3 | - | 0.30 | m | 2 | b | 0.60 |
| 17 | 구 | 받침 물탈 균열 | 0.1 | 0.4 | - | 0.40 | m | 4 | b | 1.60 |
| 18 | 구 | 받침 물탈 균열 | 0.1 | 0.1 | - | 0.10 | m | 1 | b | 0.10 |
| 20 | 구 | 받침 콘크리트 균열 | 0.2 | 0.3 | - | 0.30 | m | 2 | b | 0.60 |
| 21 | 구 | 망상균열 | - | 2.5 | 0.7 | 1.75 | m² | 1 | b | 1.75 |
| 22 | 구 | 균열 | 0.2 | 2.4 | - | 2.40 | m | 1 | b | 2.40 |
| 23 | 구 | 균열 | 0.2 | 0.5 | - | 0.50 | m | 2 | b | 1.00 |
| 24 | 구 | 균열 | 0.1 | 1.2 | - | 1.20 | m | 1 | b | 1.20 |
| 25 | 구 | 균열 | 0.1 | 1.8 | - | 1.80 | m | 1 | b | 1.80 |
| 26 | 구 | 균열 | 0.2 | 1.2 | - | 1.20 | m | 1 | b | 1.20 |
| 27 | 구 | 균열 | 0.1 | 0.6 | - | 0.60 | m | 1 | b | 0.60 |
| 28 | 구 | 균열 | 0.1 | 2.4 | - | 2.40 | m | 1 | b | 2.40 |
| 29 | 구 | 균열 | 0.2 | 2.4 | - | 2.40 | m | 1 | b | 2.40 |
| 30 | 구 | 균열 | 0.2 | 4.0 | - | 4.00 | m | 1 | b | 4.00 |
| 31 | 구 | 망상균열 | - | 0.6 | 0.8 | 0.48 | m² | 1 | b | 0.48 |
| 32 | 구 | 균열 | 0.2 | 1.0 | - | 1.00 | m | 1 | b | 1.00 |
| 33 | 구 | 균열 | 0.1 | 0.8 | - | 0.80 | m | 1 | b | 0.80 |
| 34 | 구 | 균열 | 0.2 | 1.2 | - | 1.20 | m | 1 | b | 1.20 |
| 35 | 구 | 균열 | 0.1 | 0.4 | - | 0.40 | m | 1 | b | 0.40 |
| 36 | 구 | 균열 | 0.1 | 2.0 | - | 2.00 | m | 1 | b | 2.00 |
| 37 | 구 | 균열 | 0.2 | 0.9 | - | 0.90 | m | 1 | b | 0.90 |
| 38 | 구 | 균열 | 0.1 | 2.0 | - | 2.00 | m | 1 | b | 2.00 |
| 39 | 구 | 균열 | 0.1 | 1.2 | - | 1.20 | m | 1 | b | 1.20 |
| 40 | 구 | 균열 | 0.1 | 1.2 | - | 1.20 | m | 1 | b | 1.20 |
| 41 | 구 | 균열 | 0.1 | 0.5 | - | 0.50 | m | 1 | b | 0.50 |
| 42 | 구 | 균열 | 0.1 | 0.9 | - | 0.90 | m | 1 | b | 0.90 |

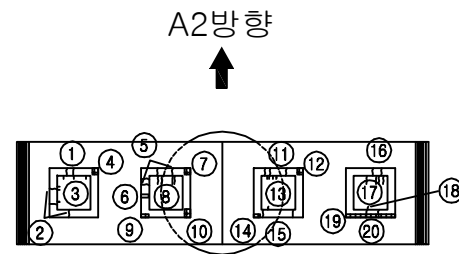
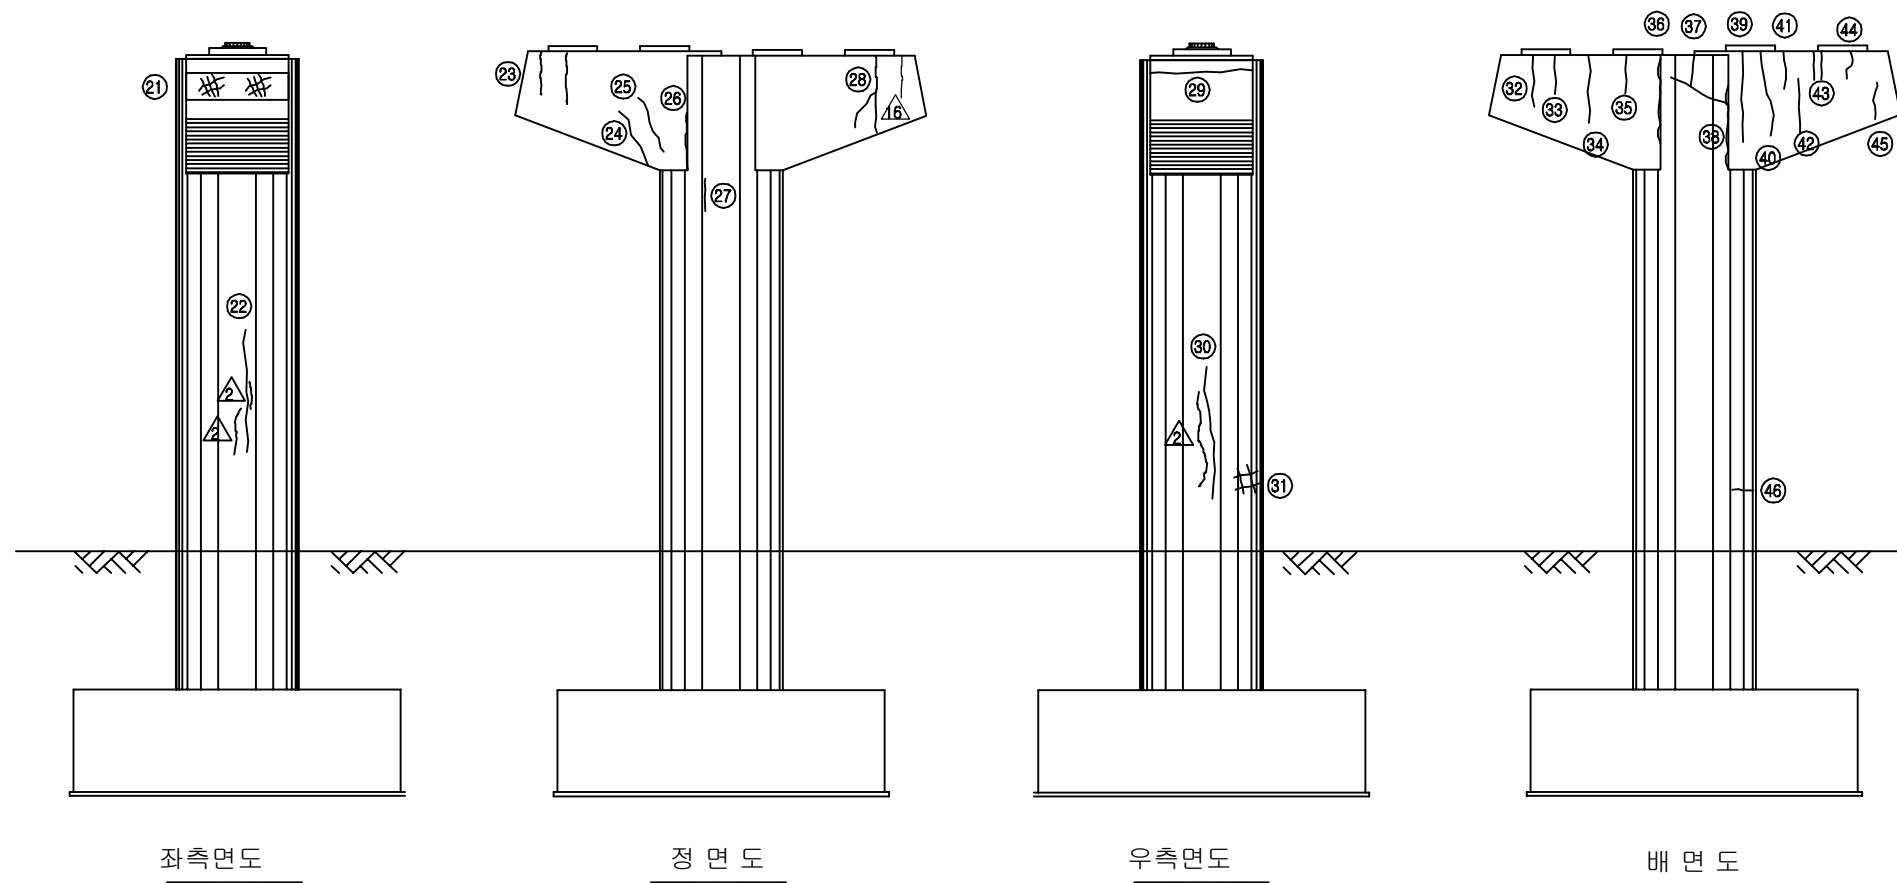
| 번호 | 신(N)<br>구(P) | 손상내용 | 손상현황 | | | | | | 결함<br>상대 | 손상<br>물량 | 비고 |
|---|---|---|---|---|---|---|---|---|---|---|---|
| 1 | 구 | 균열 | 0.2 | 0.3 | - | 0.30 | m | 2 | b | 0.60 | |
| 2 | 구 | 균열 | 0.1 | 0.7 | - | 0.70 | m | 1 | b | 0.70 | |
| 3 | 구 | 균열 | 0.1 | 0.6 | - | 0.60 | m | 1 | b | 0.60 | |
| 4 | 구 | 균열 | 0.2 | 1.0 | - | 1.00 | m | 1 | b | 1.00 | |
