## 8. 무척산터널

# ID : 무척산터널(대구) - SPAN No.1~5

| 용역명 | 2016년 상반기 시설물 정기점검 용역 |

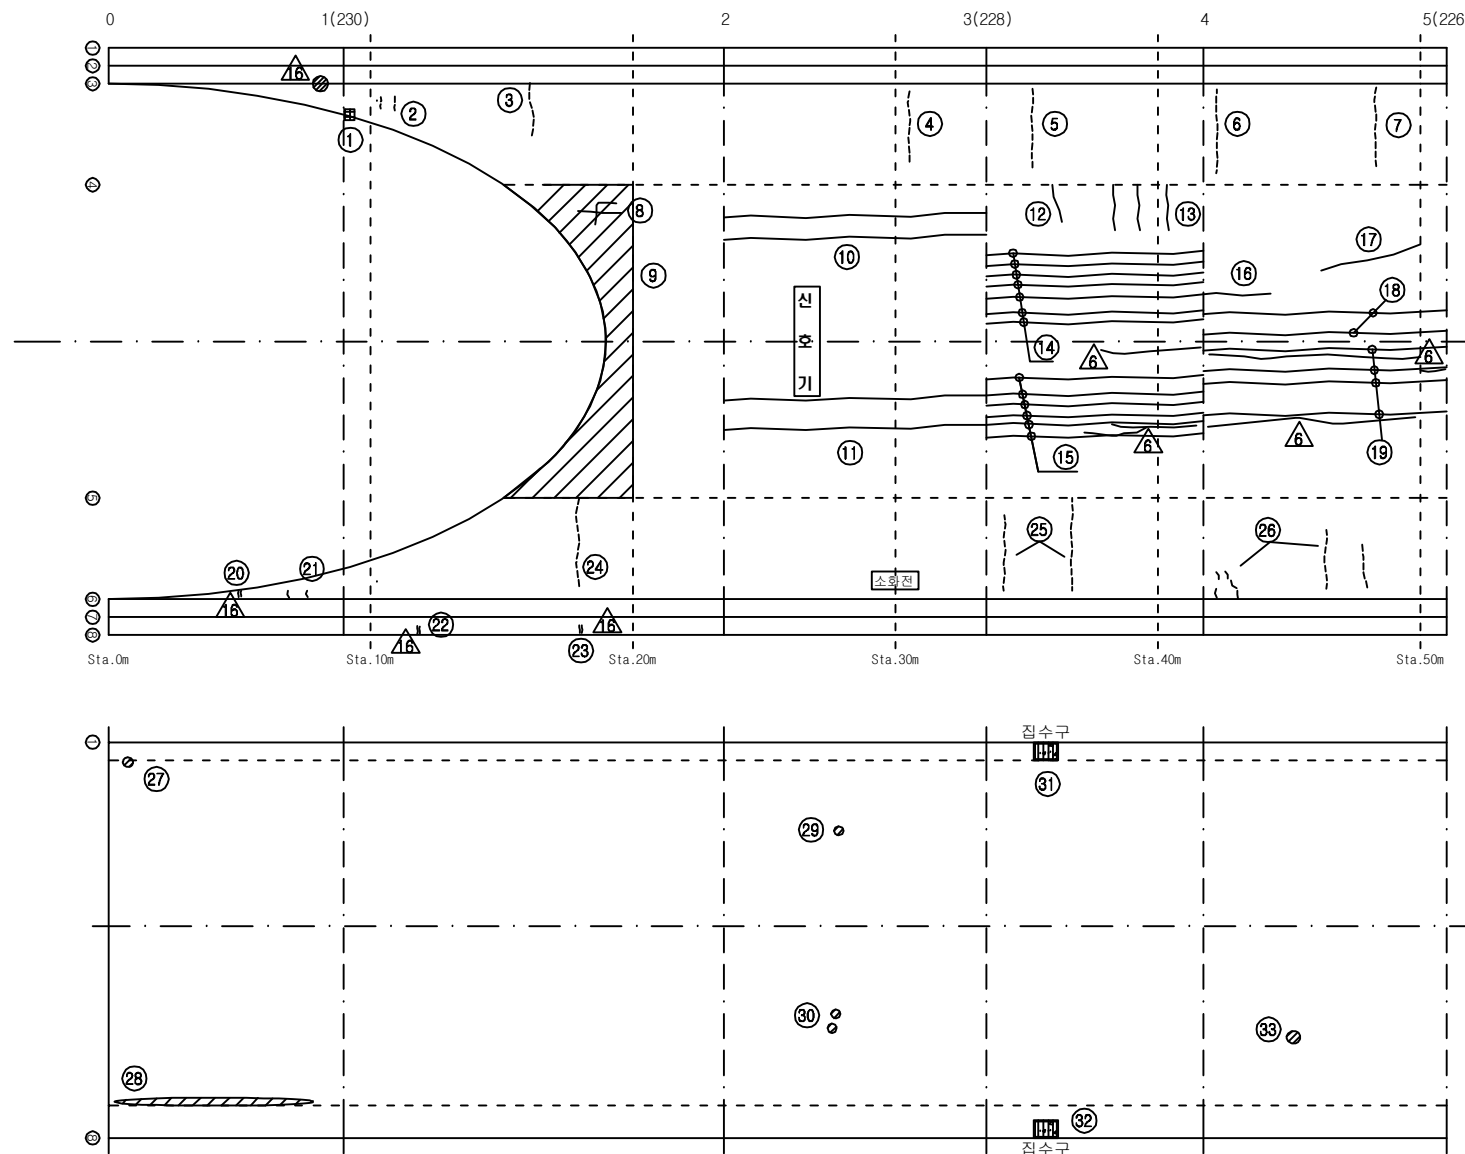
| 번호 | 신(N)<br>구(P) | 손상내용 | 손상현황 | | | | | | 결함<br>상태 | 손상<br>물량 | 비고 |
|---|---|---|---|---|---|---|---|---|---|---|---|
| 1 | 구 | 박락 | - | 0.2 | 0.2 | 0.04 | m² | 1 | b | 0.04 | |
| 2 | 구 | 타일 균열 | - | - | - | 1.00 | EA | 4 | - | 4.00 | |
| 8 | 구 | 종균열 | 0.2 | 2.0 | - | 2.00 | m | 1 | b | 2.00 | |
| 10 | 구 | 종균열 | 0.2 | 9.0 | - | 9.00 | m | 2 | b | 18.00 | |
| 11 | 구 | 종균열 | 0.3 | 9.0 | - | 9.00 | m | 2 | c | 18.00 | |
| 19 | 구 | 종균열 | 0.3 | 9.0 | - | 9.00 | m | 4 | c | 36.00 | |
| 20 | 구 | 보수부 재균열 | 0.3 | 0.3 | - | 0.30 | m | 1 | c | 0.30 | |

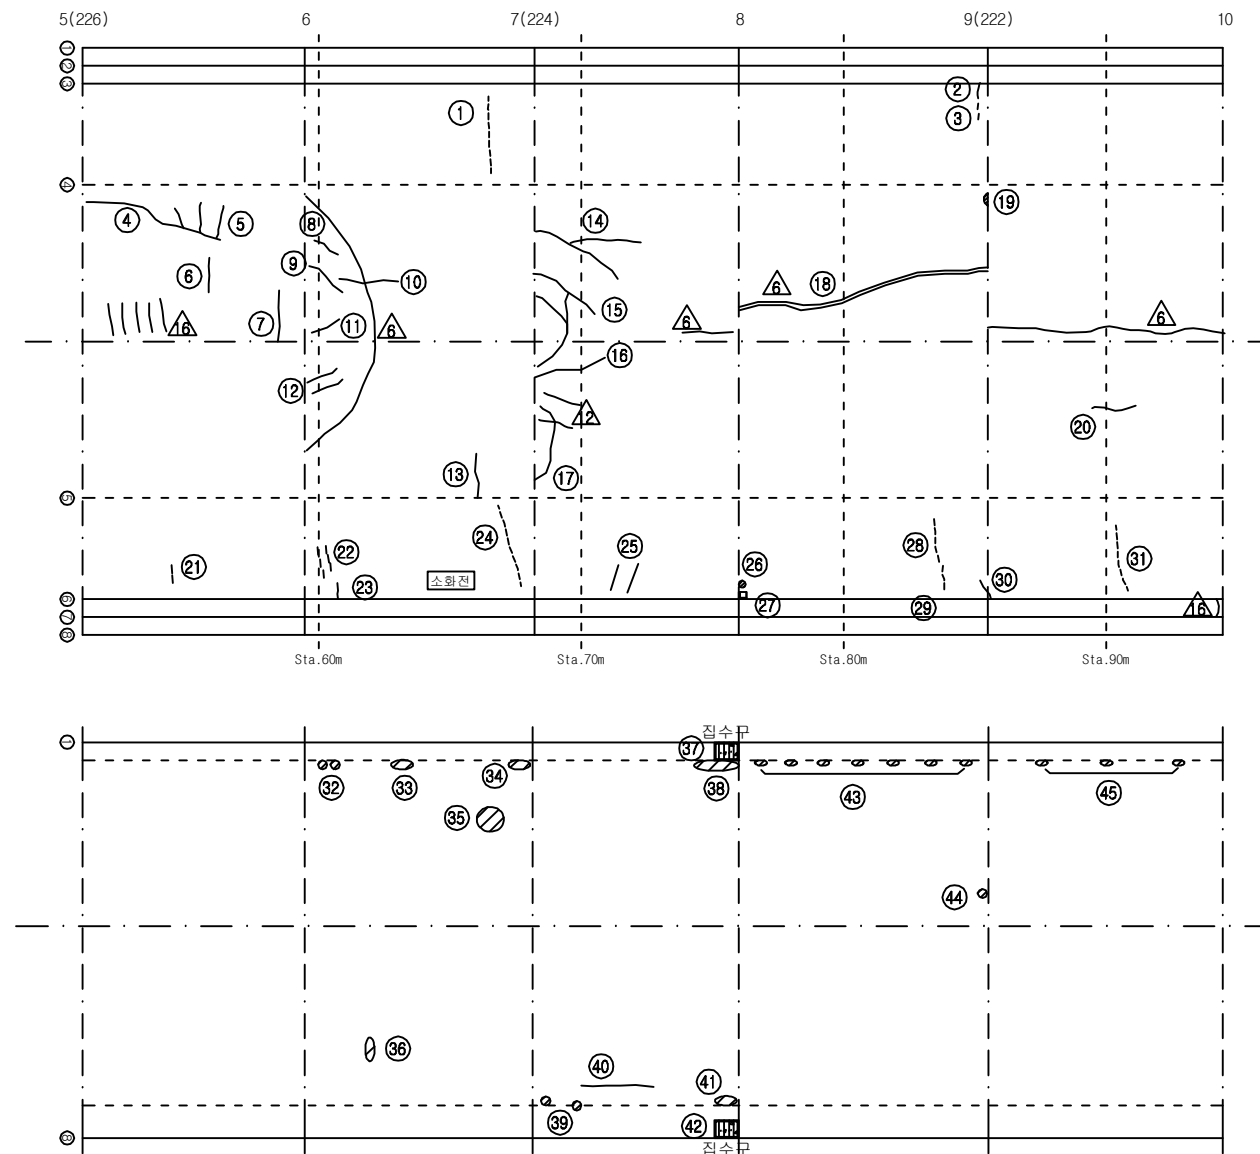
| 번호 | 신(N)<br>구(P) | 손상내용 | 손상현황 | | | | | 결함<br>상태 | 손상<br>물량 | 비고 |
|---|---|---|---|---|---|---|---|---|---|---|
| 2 | 구 | 균열 | 1.0 | 0.4 | - | 0.40 | m | 1 | d | 0.40 |
| 4 | 구 | 종균열 | 0.3 | 6.00 | - | 6.00 | m | 1 | c | 6.00 |
| 9 | 구 | 종균열 | 0.3 | 2.0 | - | 2.00 | m | 1 | c | 2.00 |
| 18 | 구 | 보수부 재균열(중) | 0.3 | 9.0 | - | 9.00 | m | 1 | c | 9.00 |
| 30 | 구 | 균열 | 1.0 | 0.3 | - | 0.30 | m | 1 | d | 0.30 |

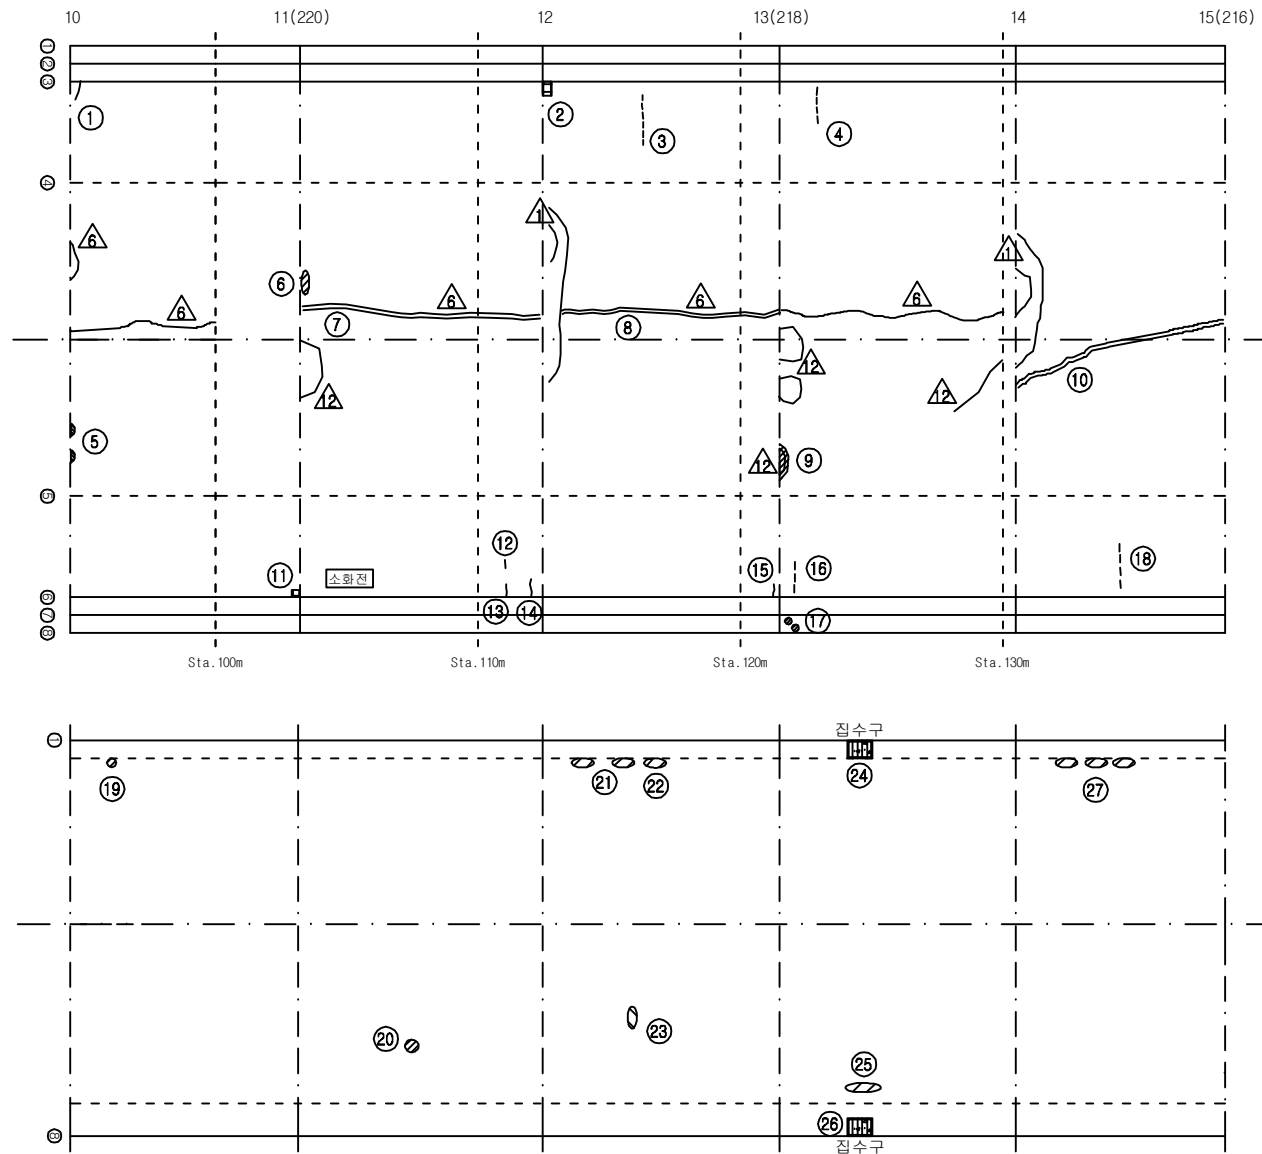
| 번호 | 신(N)<br>구(P) | 손상내용 | 손상현황 | | | | | | 결함<br>상태 | 손상<br>물량 | 비고 |
|---|---|---|---|---|---|---|---|---|---|---|---|
| 1 | 구 | 균열 | 0.3 | 0.3 | - | 0.30 | m | 1 | c | 0.30 | |
| 7 | 구 | 보수부 재균열(중) | 0.3 | 9.0 | - | 9.00 | m | 1 | c | 9.00 | |
| 8 | 구 | 보수부 재균열(중) | 0.3 | 8.5 | - | 8.50 | m | 1 | c | 8.50 | |
| 14 | 구 | 균열 | 1.0 | 0.4 | - | 0.40 | m | 1 | d | 0.40 | |

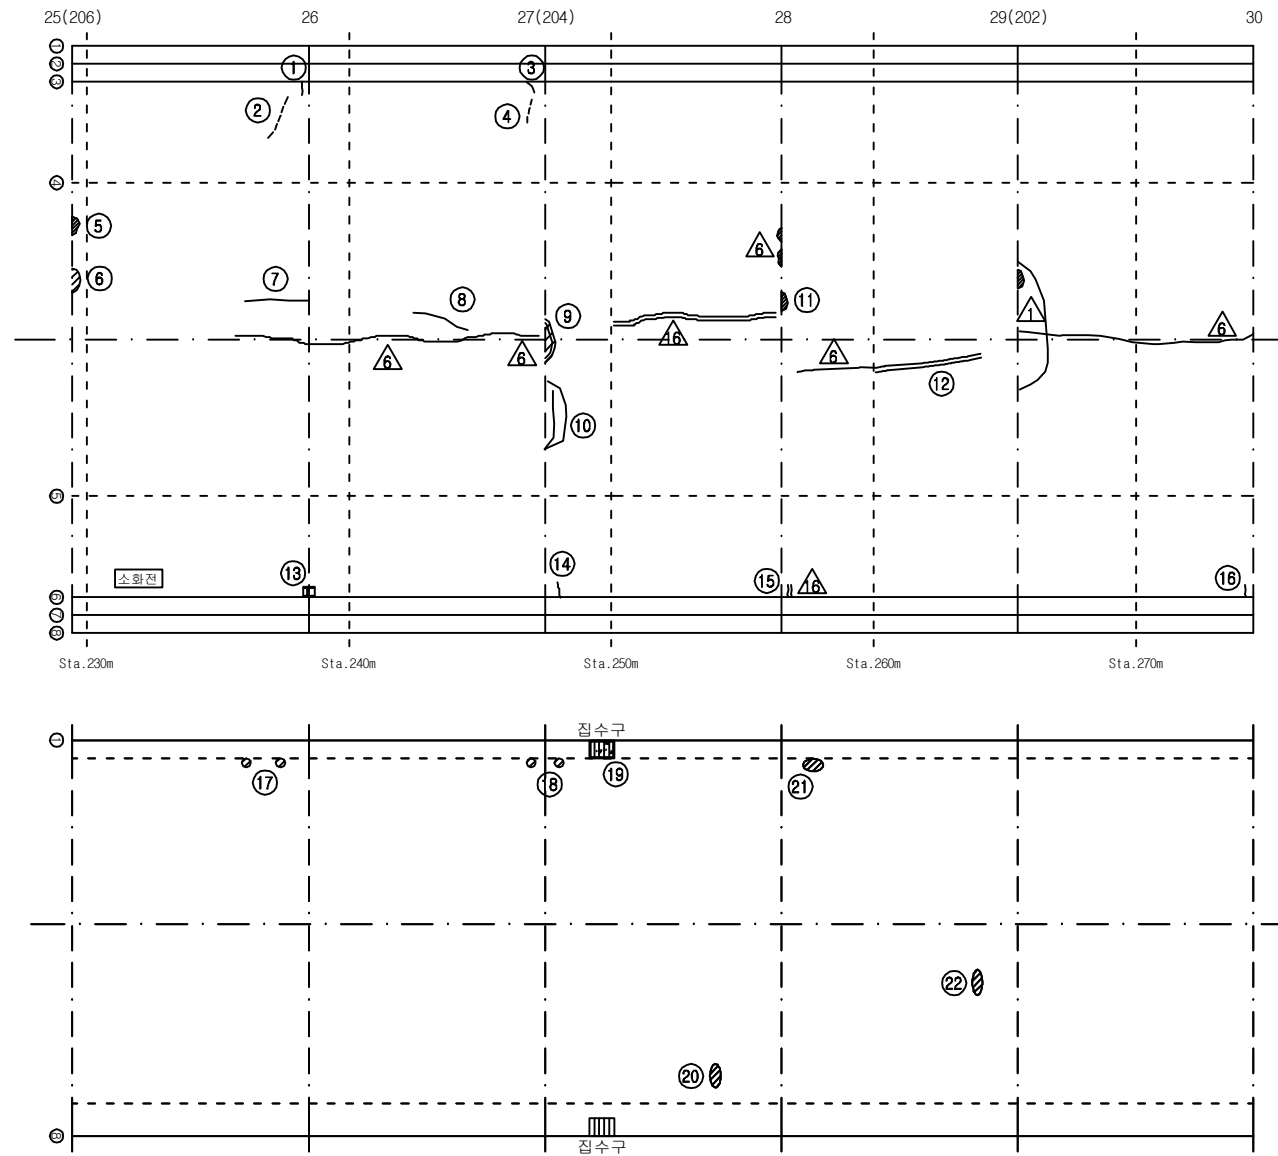
| 번호 | 신(N)<br>구(P) | 손상내용 | 손상현황 | | | | | | 결함<br>상태 | 손상<br>물량 | 비고 |
|---|---|---|---|---|---|---|---|---|---|---|---|
| 1 | 구 | 균열 | 0.3 | 0.4 | - | 0.40 | m | 1 | c | 0.40 | |
| 3 | 구 | 균열 | 0.5 | 0.4 | - | 0.40 | m | 1 | c | 0.40 | |
| 12 | 구 | 보수부 재균열(총) | 0.3 | 5.0 | - | 5.00 | m | 1 | c | 5.00 | |
| 15 | 구 | 보수부 재균열 | 1.0 | 0.4 | - | 0.40 | m | 1 | d | 0.40 | |
| 16 | 구 | 균열 | 1.0 | 0.4 | - | 0.40 | m | 1 | d | 0.40 | |

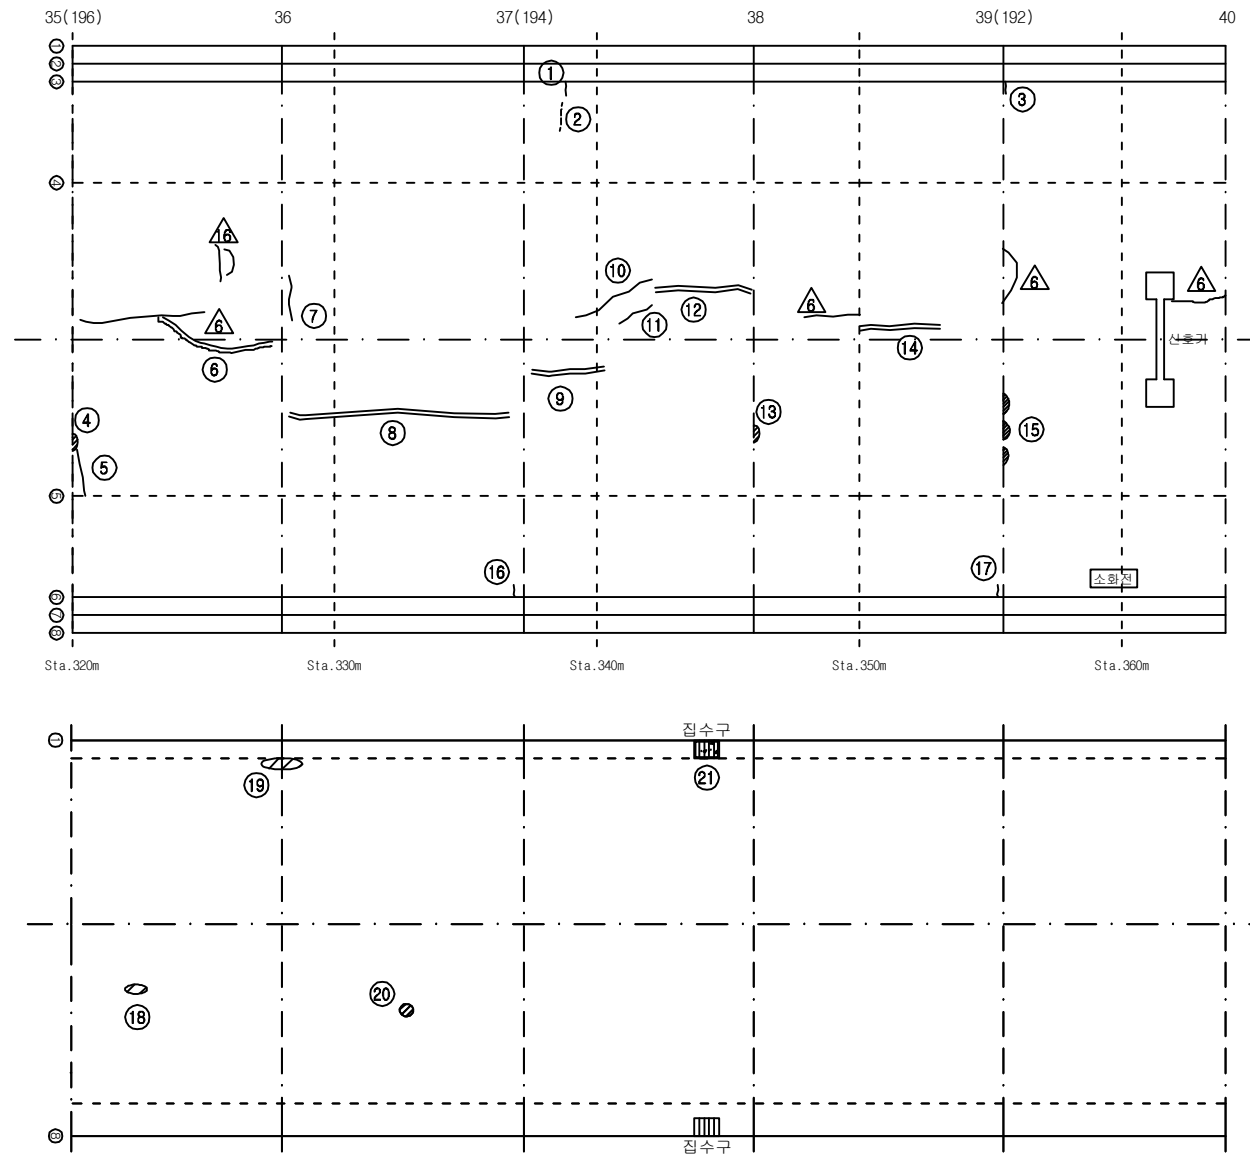
| 번호 | 신(N)<br>구(P) | 손상내용 | 손상현황 | | | | | | 결함<br>상태 | 손상<br>물량 | 비고 |
|---|---|---|---|---|---|---|---|---|---|---|---|
| 1 | 구 | 균열 | 0.3 | 0.3 | - | 0.30 | m | 1 | c | 0.30 | |
| 7 | 구 | 황균열 | 1.0 | 1.2 | - | 1.20 | m | 1 | d | 1.20 | |
| 8 | 구 | 보수부 재균열(중) | 0.3 | 9.0 | - | 9.00 | m | 1 | c | 9.00 | |
| 16 | 구 | 균열 | 1.0 | 0.4 | - | 0.40 | m | 1 | d | 0.40 | |
| 17 | 구 | 균열 | 1.0 | 0.4 | - | 0.40 | m | 1 | d | 0.40 | |

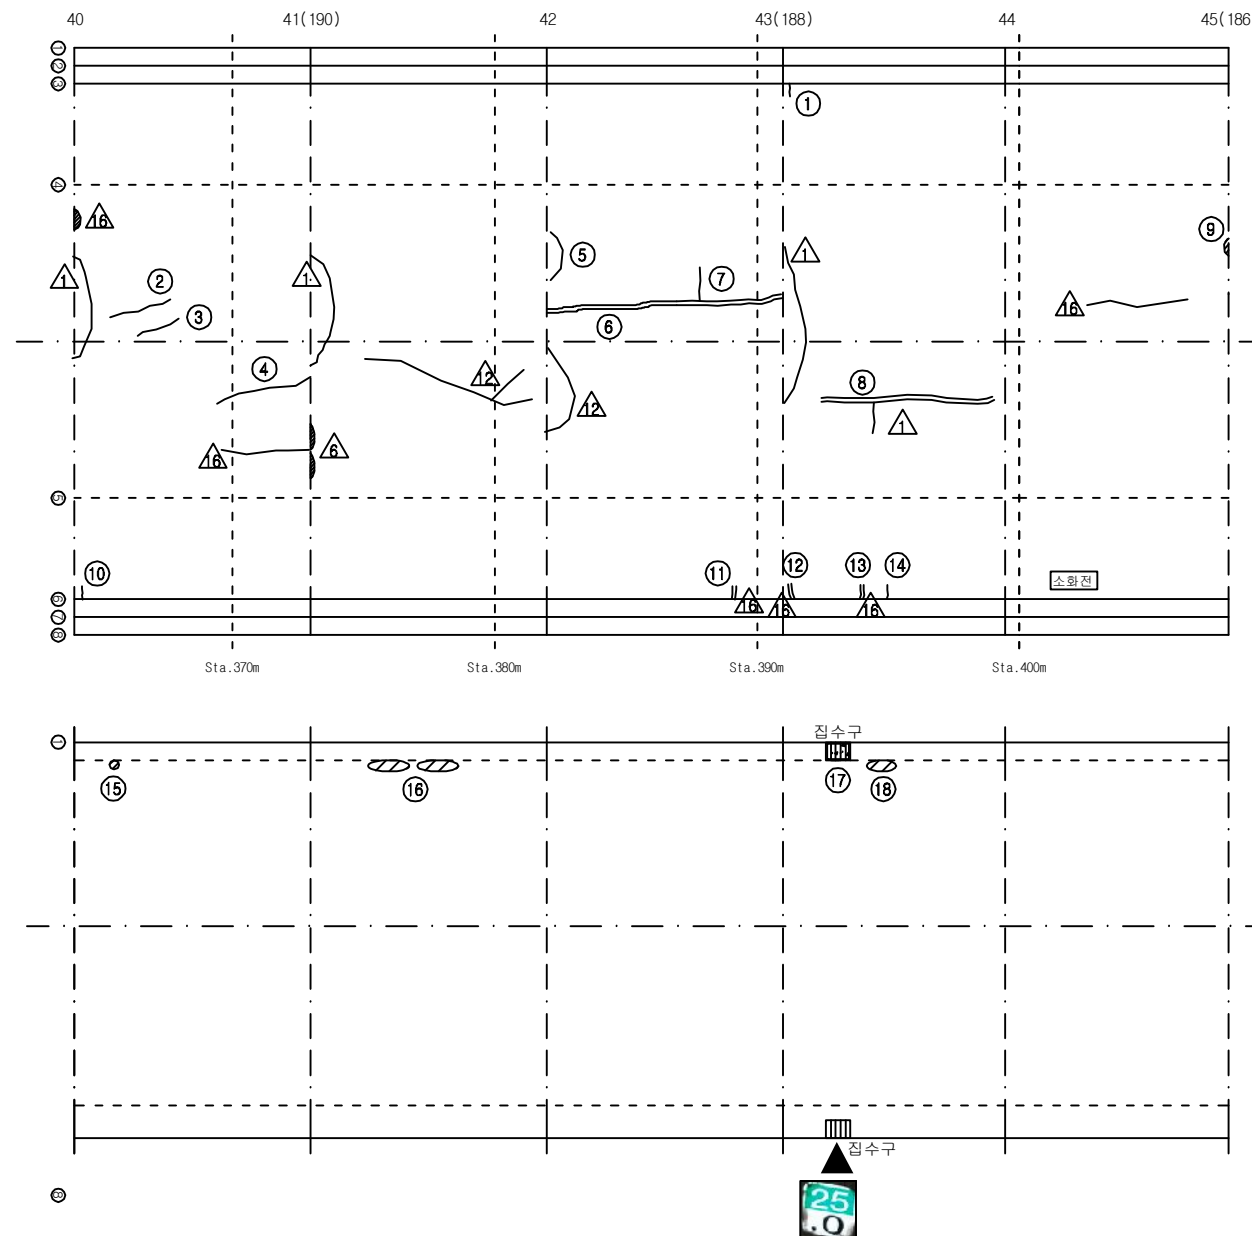
| 번호 | 신(N)<br>구(P) | 손상내용 | 손상현황 | | | | | | 결함<br>상태 | 손상<br>물량 | 비고 |
|---|---|---|---|---|---|---|---|---|---|---|---|
| 1 | 구 | 균열 | 0.5 | 0.4 | - | 0.40 | m | 1 | c | 0.40 | |
| 6 | 구 | 보수부 재균열(중) | 0.3 | 9.0 | - | 9.00 | m | 1 | c | 9.00 | |
| 10 | 구 | 균열 | 3.0 | 0.4 | - | 0.40 | m | 1 | e | 0.40 | |
| 11 | 구 | 보수부 재균열 | 0.5 | 0.3 | - | 0.30 | m | 1 | c | 0.30 | |

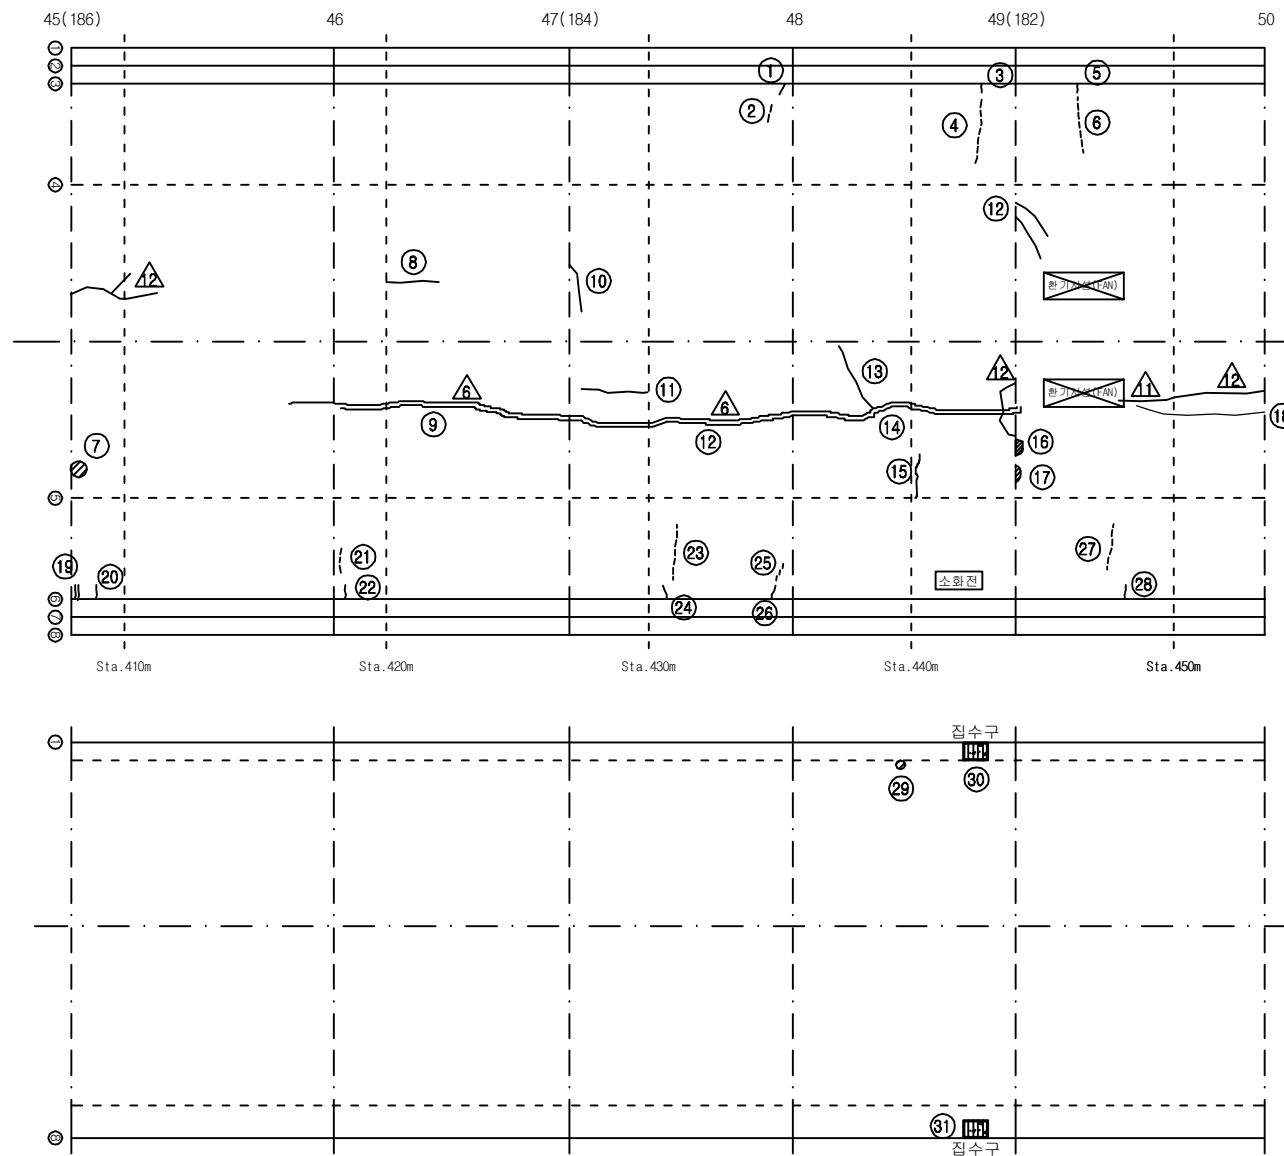
| 번호 | 신(N)<br>구(P) | 손상내용 | 손상현황 | | | | | | 결함<br>상태 | 손상<br>물량 | 비고 |
|---|---|---|---|---|---|---|---|---|---|---|---|
| 1 | 구 | 균열 | 1.0 | 0.4 | - | 0.40 | m | 1 | d | 0.40 | |
| 9 | 구 | 보수부 재균열(중) | 0.3 | 9.0 | - | 9.00 | m | 1 | c | 9.00 | |
| 12 | 구 | 보수부 재균열(중) | 0.5 | 9.0 | - | 9.00 | m | 1 | c | 9.00 | |
| 26 | 구 | 균열 | 1.0 | 0.3 | - | 0.30 | m | 1 | d | 0.30 | |
| 28 | 구 | 균열 | 0.5 | 0.3 | - | 0.30 | m | 1 | d | 0.30 | |

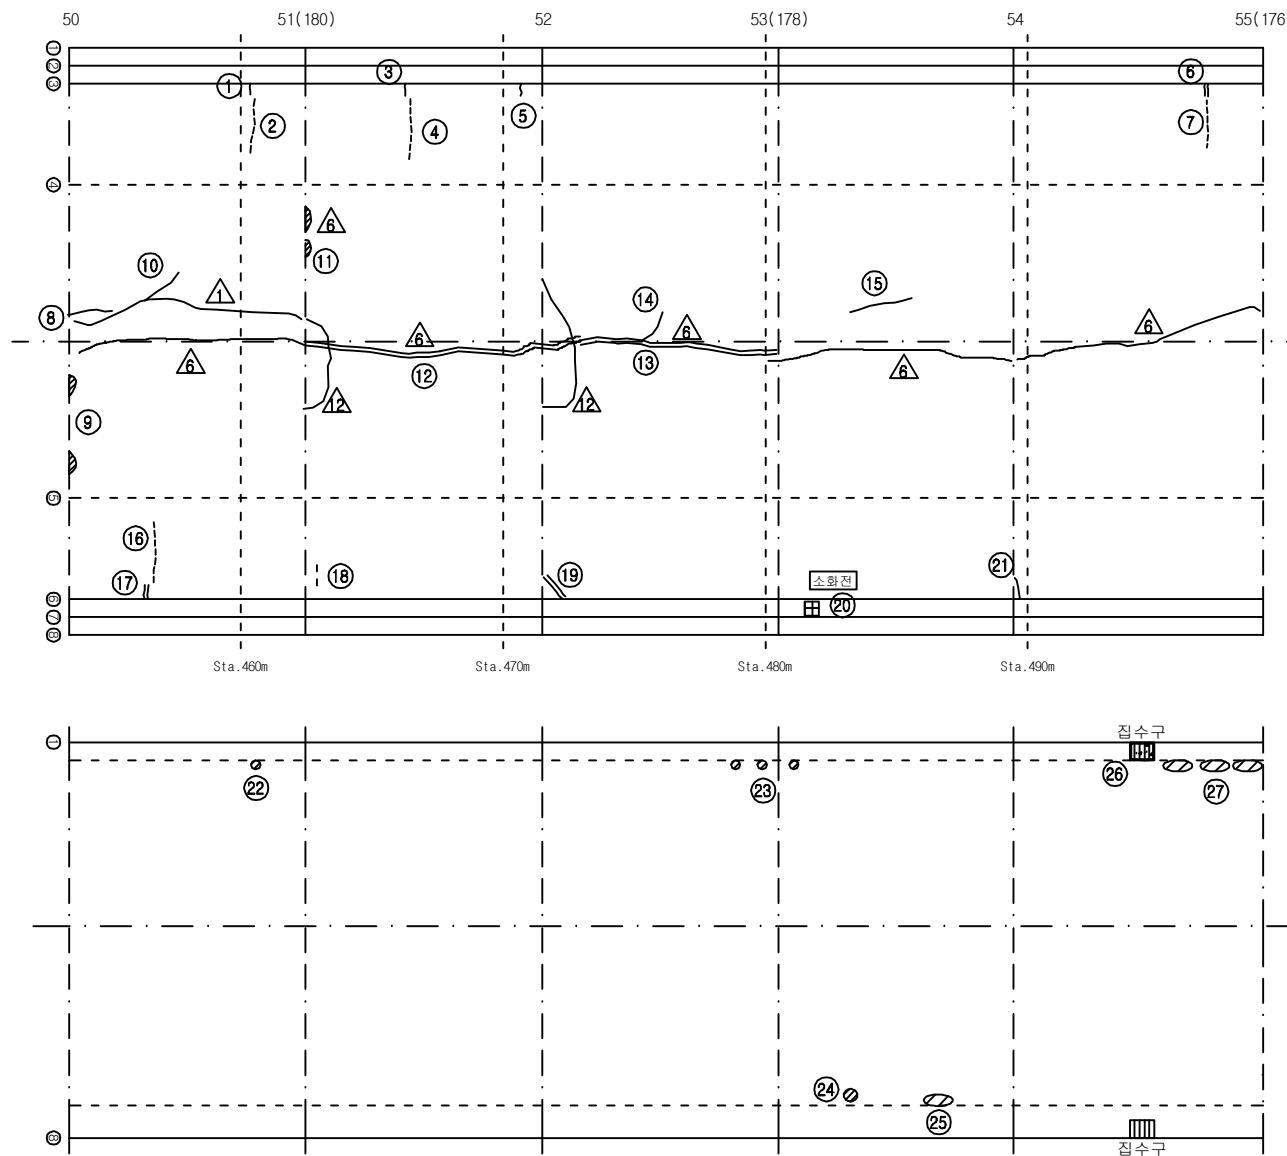
| 번호 | 신(N)<br>구(P) | 손상내용 | 손상현황 | | | | | | 결함<br>상태 | 손상<br>물량 | 비고 |
|---|---|---|---|---|---|---|---|---|---|---|---|
| 1 | 구 | 균열 | 0.3 | 0.3 | - | 0.30 | m | 1 | c | 0.30 | |
| 6 | 구 | 보수부 재균열 | 0.5 | 0.3 | - | 0.30 | m | 1 | c | 0.30 | |
| 12 | 구 | 보수부 재균열(중) | 0.3 | 9.0 | - | 9.00 | m | 1 | c | 9.00 | |
| 13 | 구 | 보수부 재균열(중) | 0.3 | 9.0 | - | 9.00 | m | 1 | c | 9.00 | |
