# 2016년 상반기 시설물 정기점검 용역(8공구) 정기 점검 외 관 조 사 망 도

[ 기 타 종 시 설 물 / 교 량 ]

2016. 6.

# 8공구 시설물

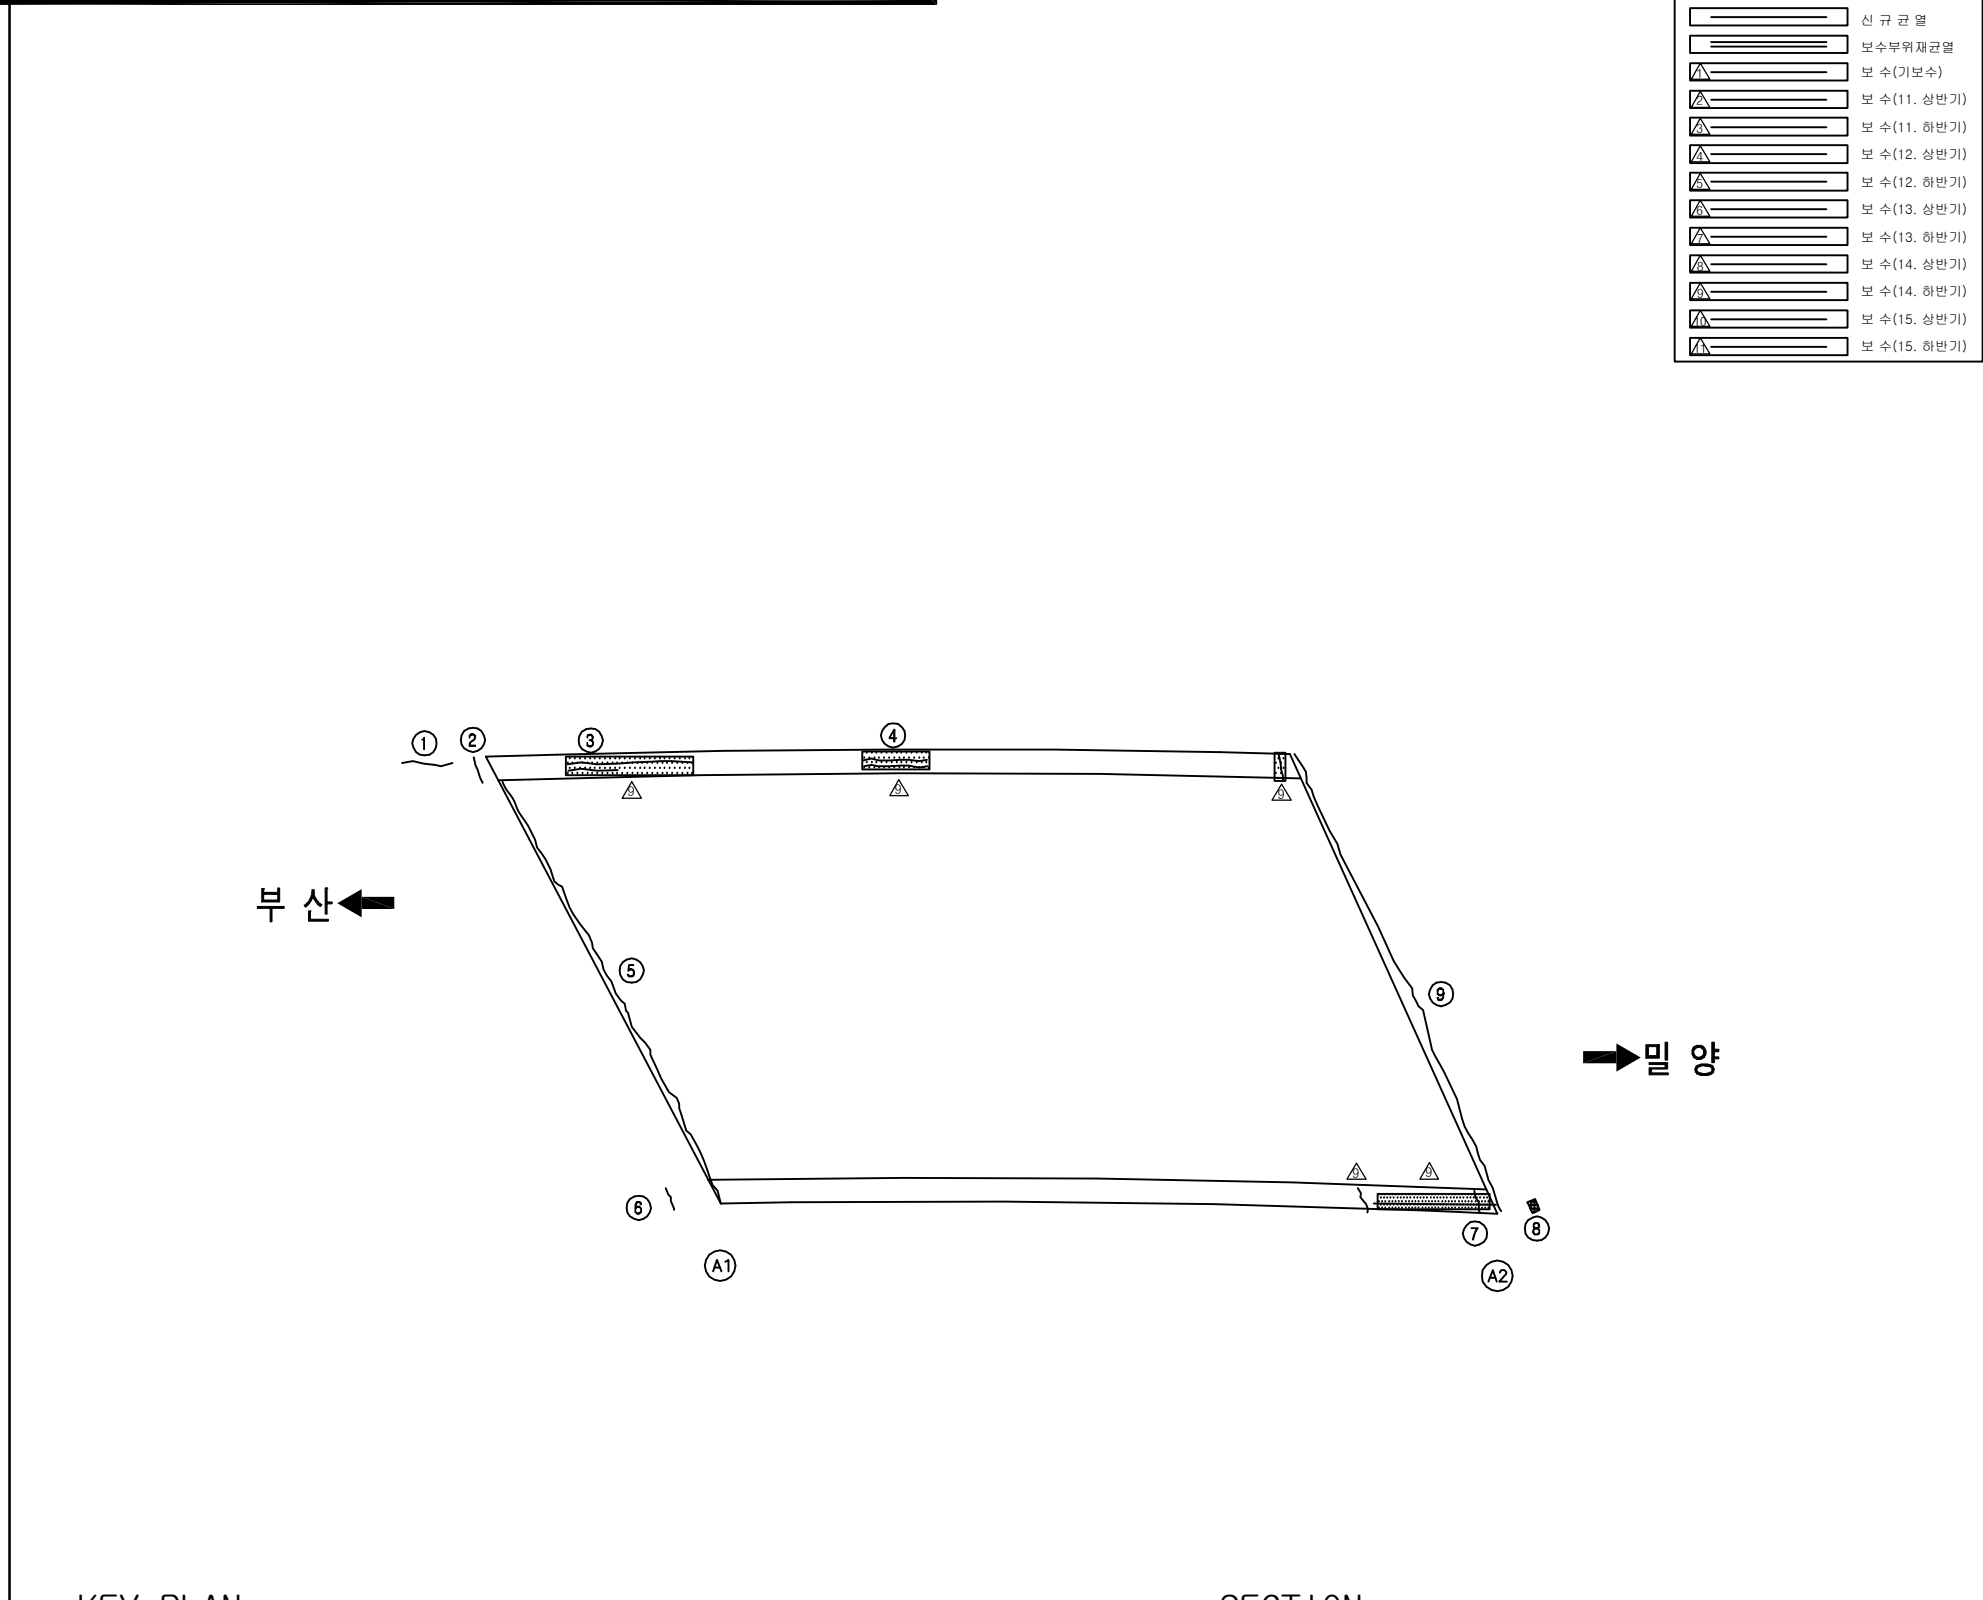
ID:남밀양IC1교-교면포장

| 구 분 | | 손 상 현 황 | | 단 위 | 경 간 별 수 량 | | 합 계 | 비 고 |
|---|---|---|---|---|---|---|---|---|
| 기 타 부 재 | 교면포장 | 아스콘 균열 | | m<br>(개소) | 12.0 | | 12 | |

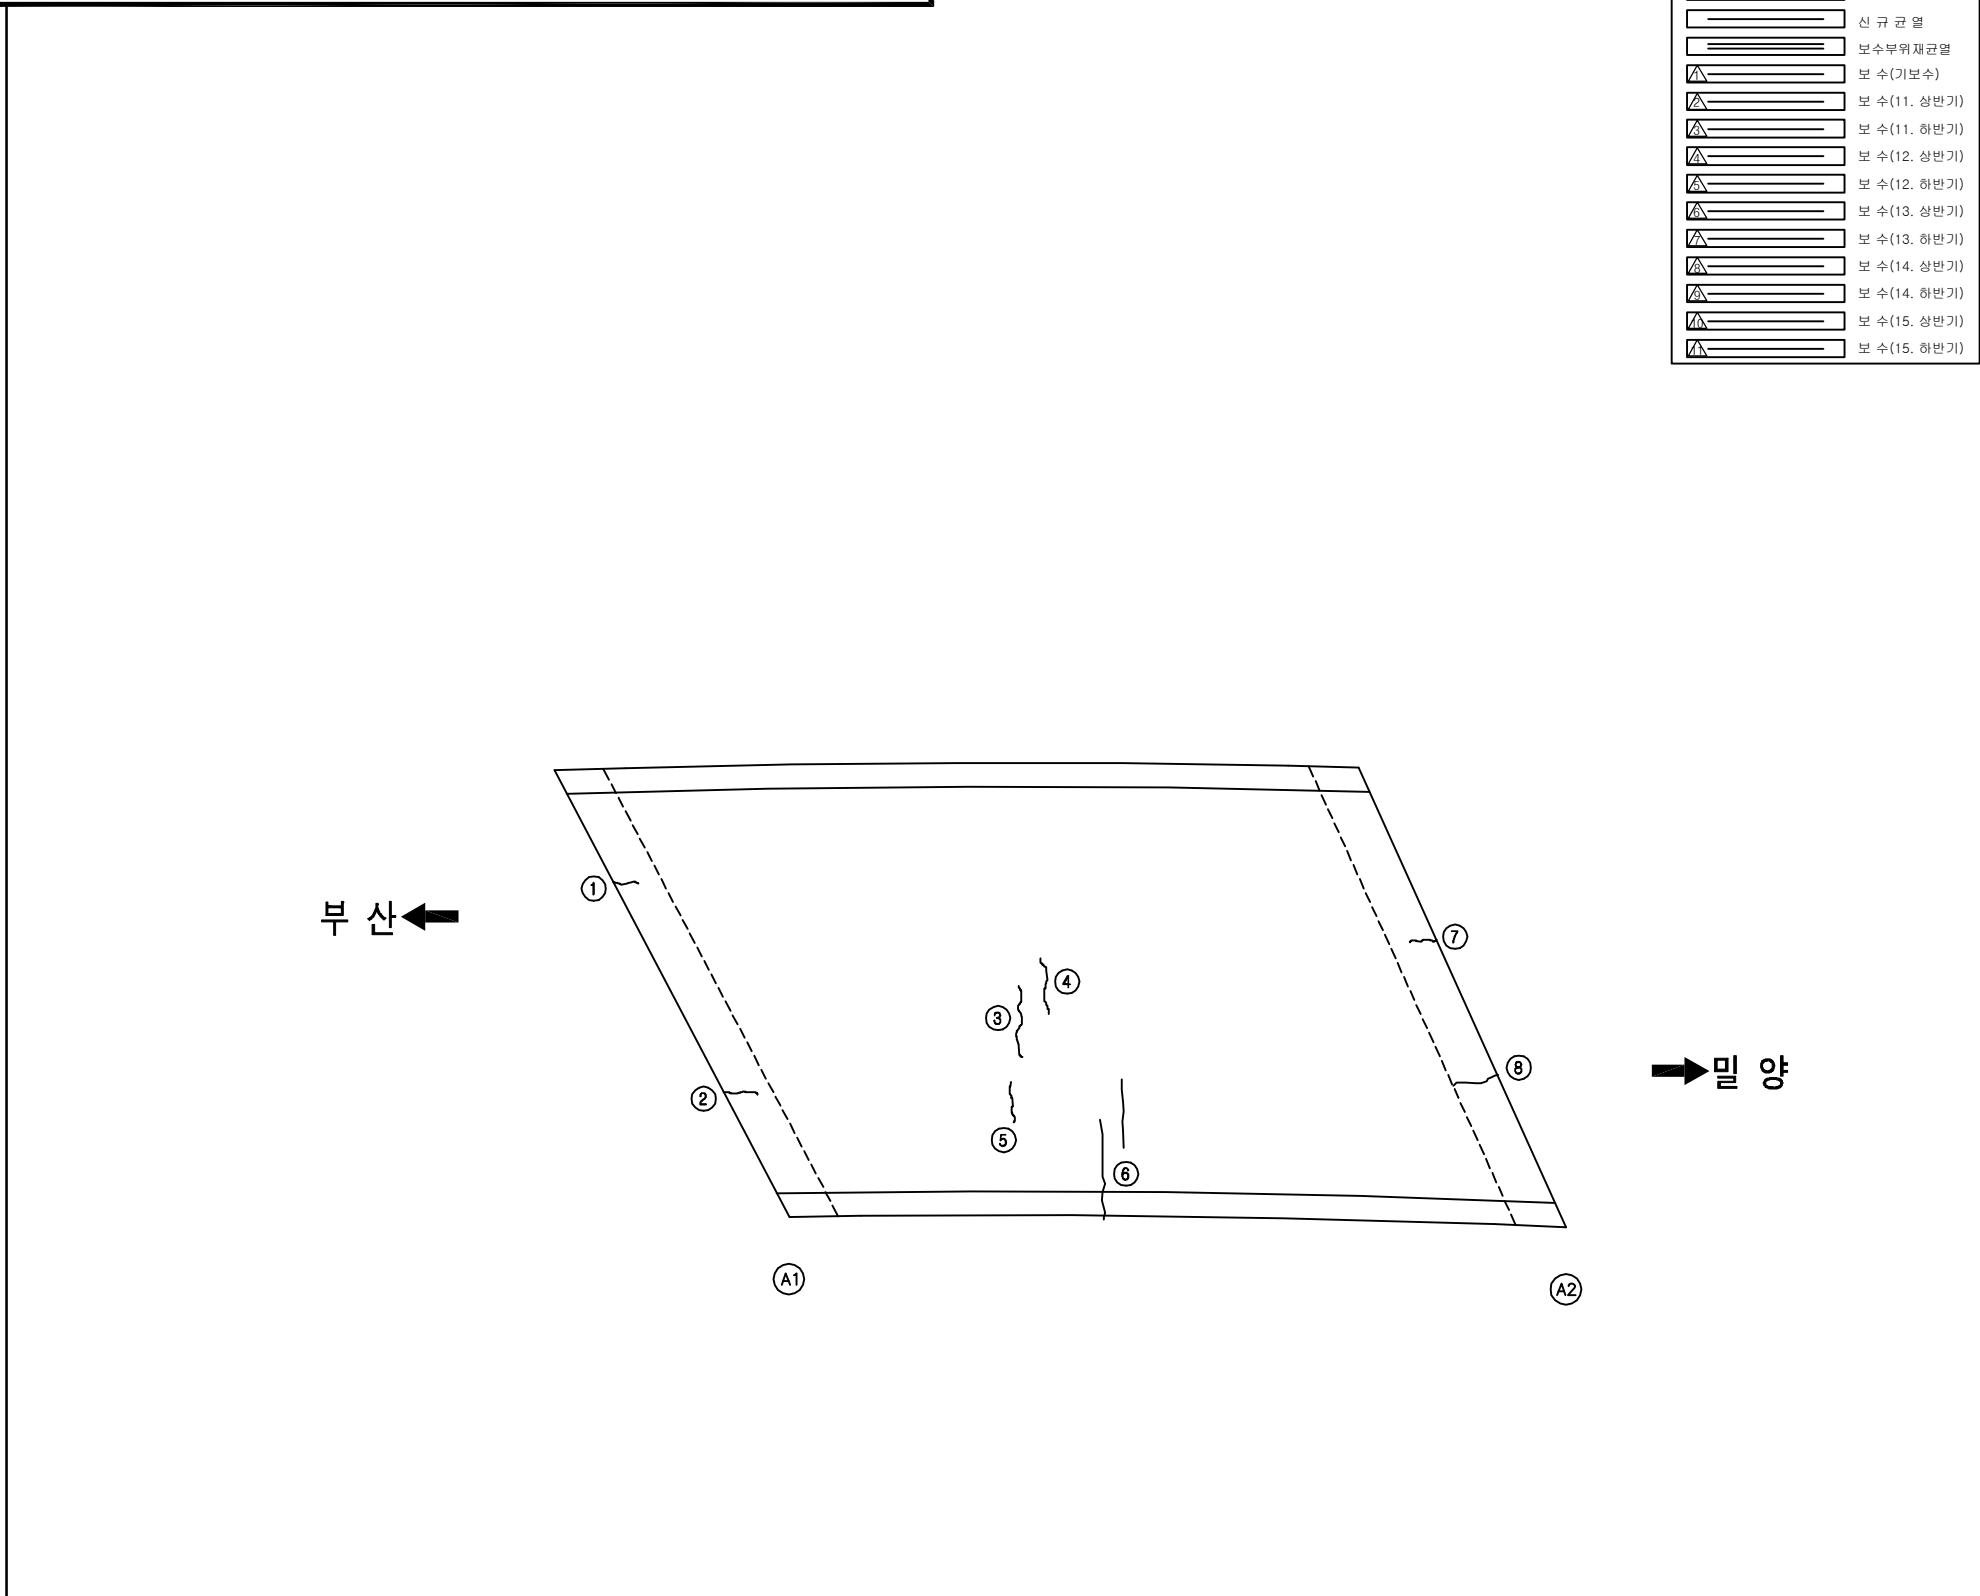
ID:남밀양IC1교-바닥판하면

| 구 분 | | 손 상 현 황 | | 단 위 | 경 간 별 수 량 | | 합 계 | 비 고 |
|---|---|---|---|---|---|---|---|---|
| 상 부 구 조 | 바닥판 하면 | 균열 | 0.3mm미만 | m<br>(개소) | 7.8 | | 7.8 | |

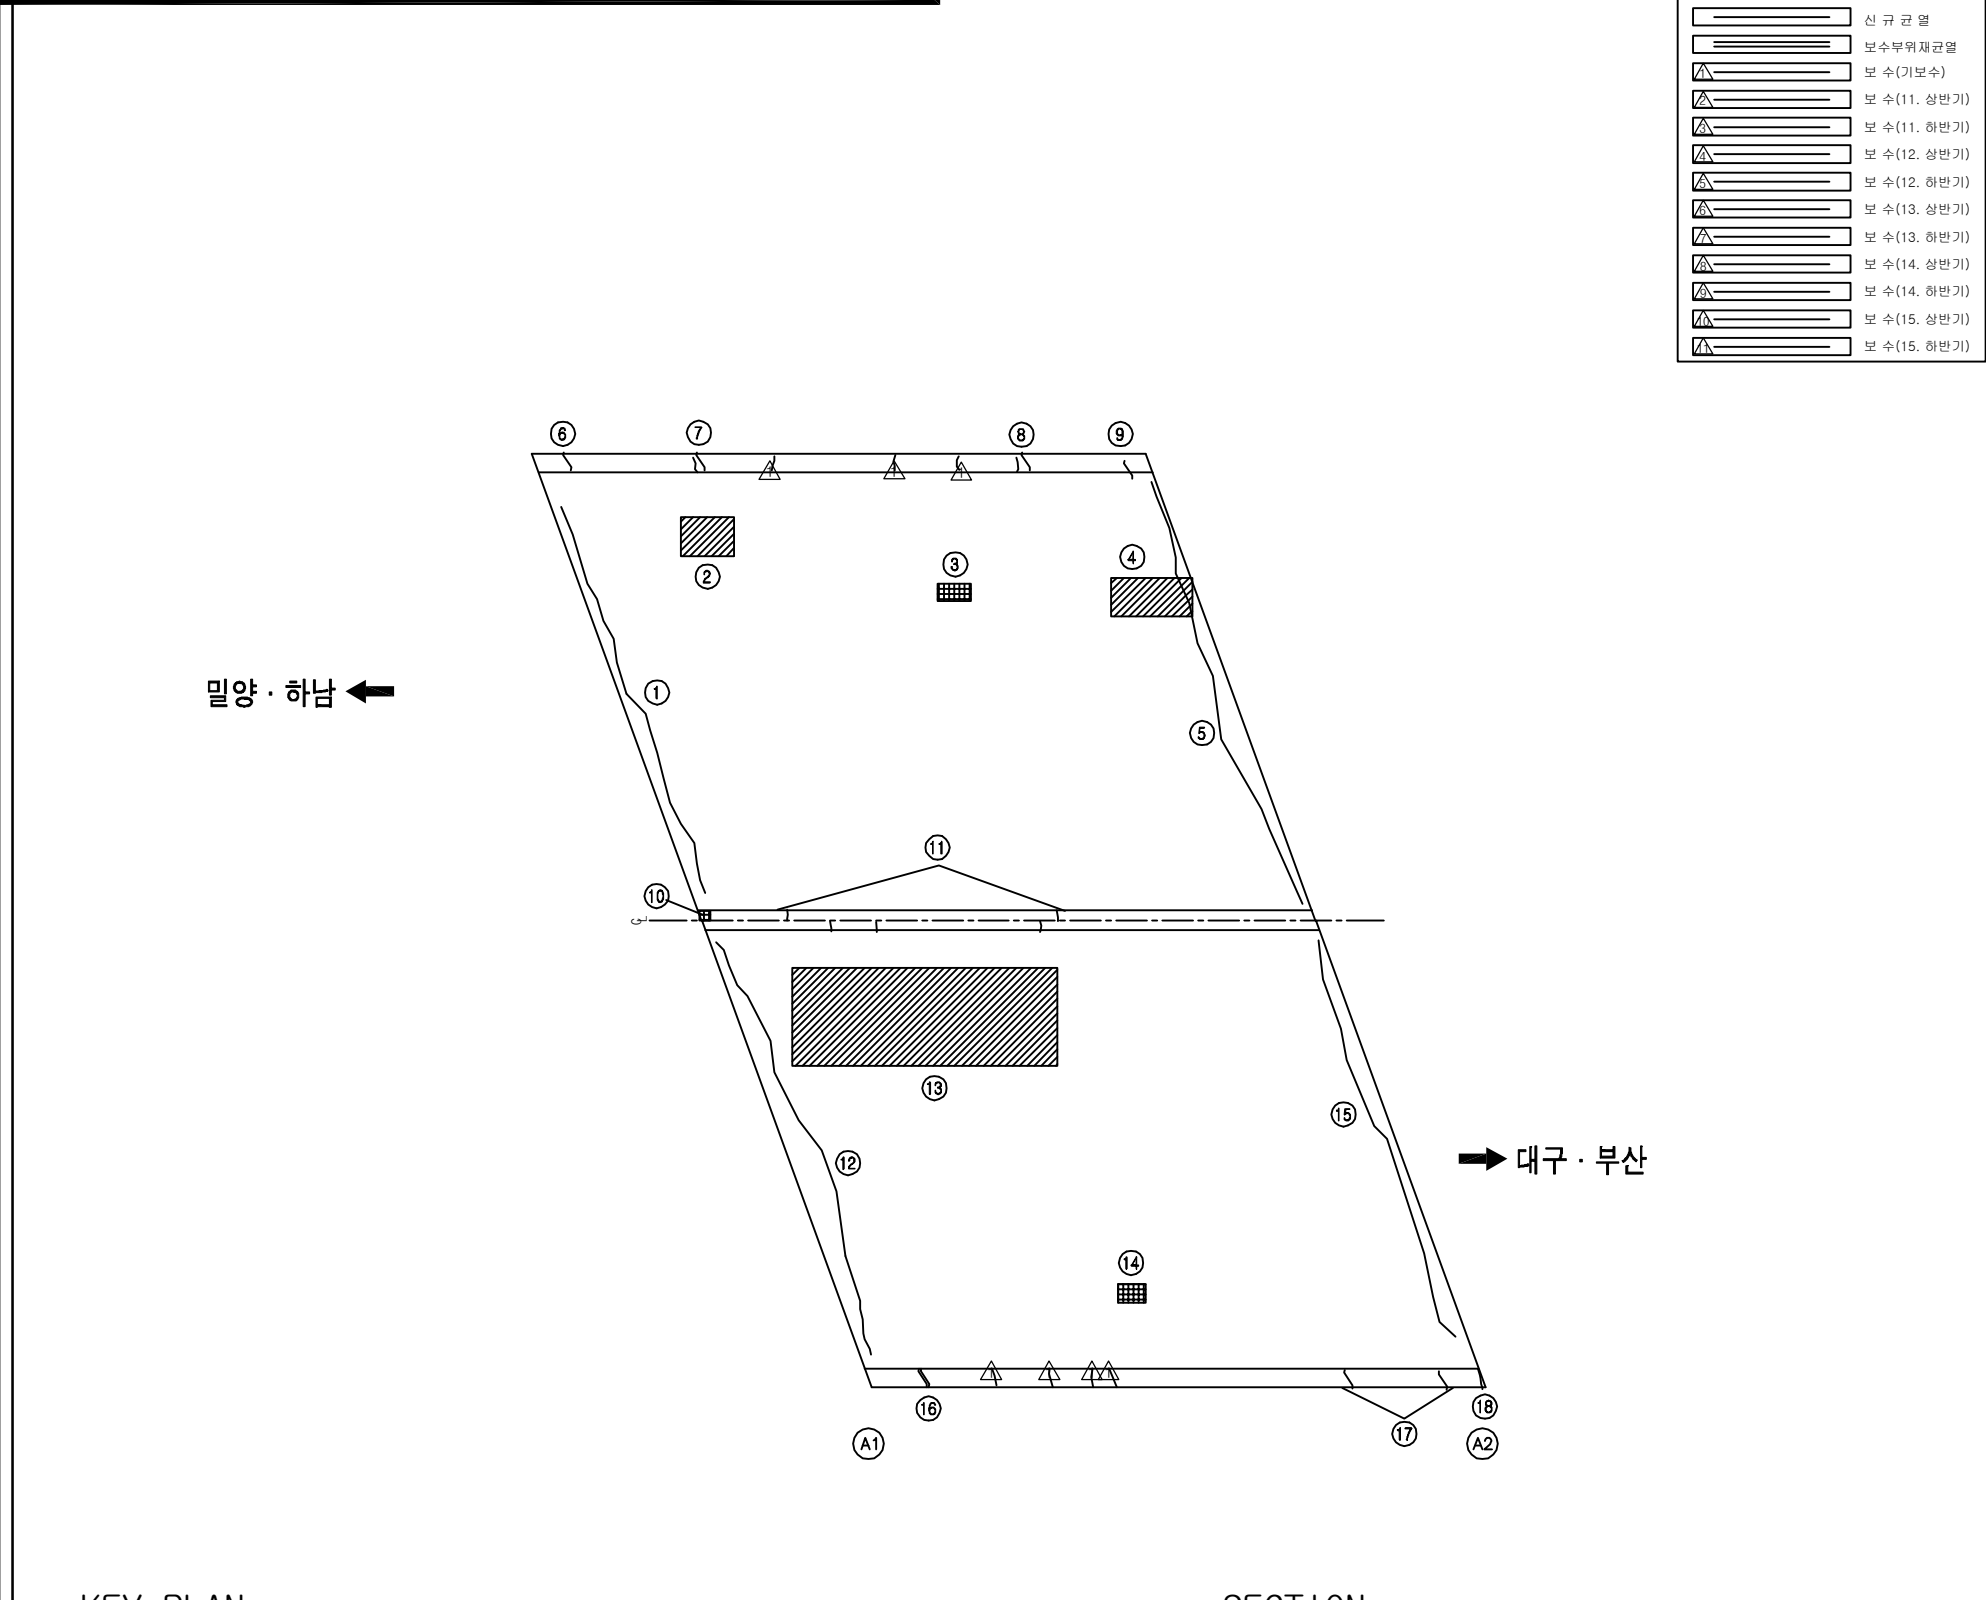
ID:남밀양IC3교-교면포장

| 구 분 | | 손 상 현 황 | | 단 위 | 지 점 별 수 량 | | 합 계 | 비 고 |
|---|---|---|---|---|---|---|---|---|
| 기<br>타<br>부<br>재 | 교면포장 | 라벨링 | | ㎡<br>(개소) | 0.75 | | 0.75<br>(2) | |
| | | 패임 | | ㎡<br>(개소) | 0.02 | | 0.02<br>(1) | |
| | 아스콘 균열 | | m<br>(개소) | 16.0 | | 16<br>(2) | | |

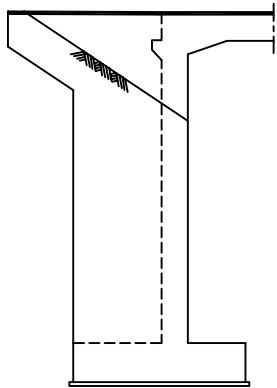
④ \* 농기계 적치

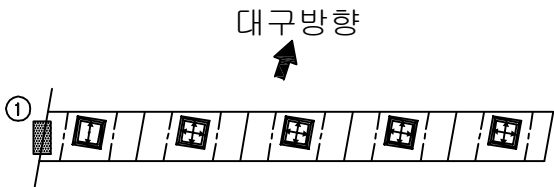
④ \* 점검계단 상부 손상 A=0.5X0.5  
⑤ \* 간격재 미제거  
⑥ \* 우측점검계단 이격

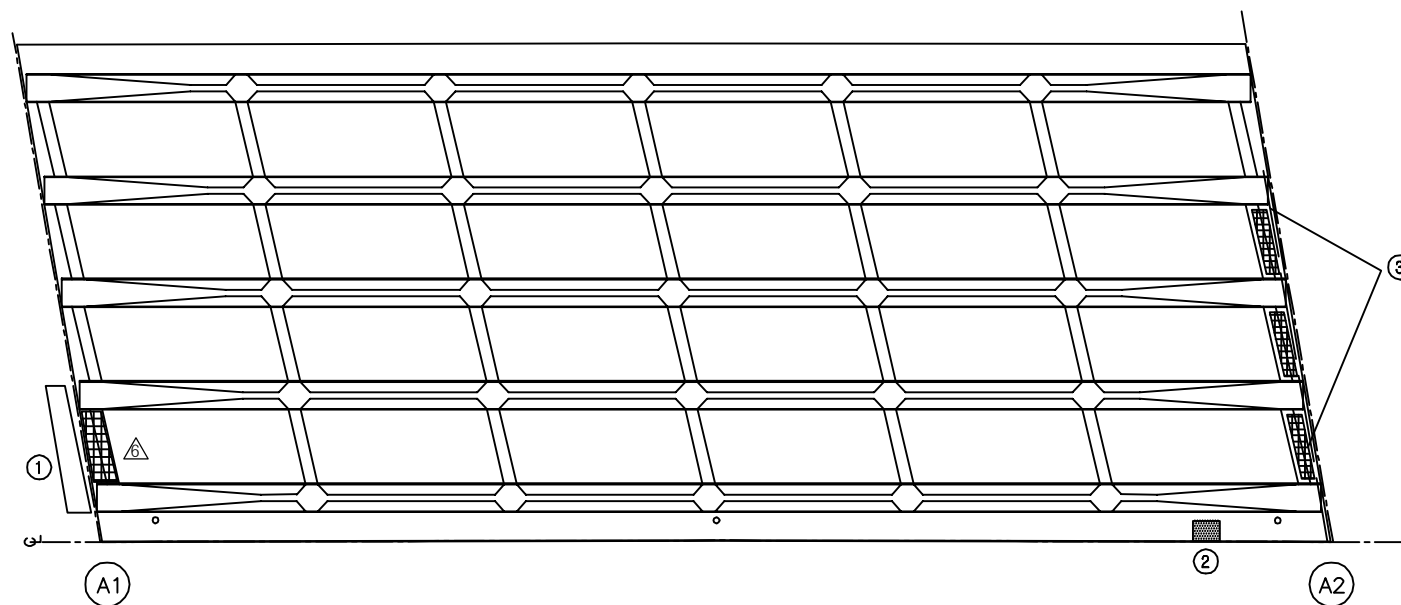
④ \* A1,A2측 흥벽과 밀착(유간 부족)

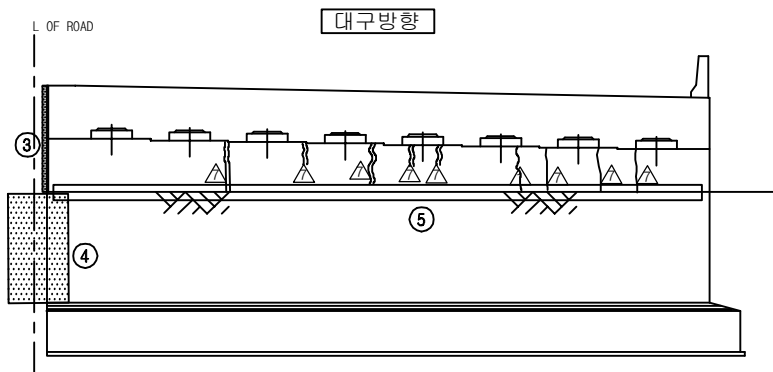
⑥ \* 종방향 보호법면 누수  
⑦ \* 간격재 미제거

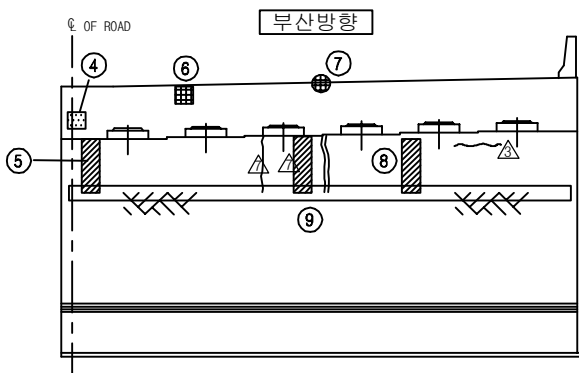
- ⑩ \* 점검계단 하부 보호블럭 침하
- ⑪ \* 종방향 보호법면 누수
- ⑫ \* 간격재 미제거
