# 2016년 상반기 시설물 정기점검 용역(9공구) 정기 점검 외 관 조 사 망 도

[ 기 타 종 시 설 물 / 교 량 ]

2016. 6.

# 9공구 시설물

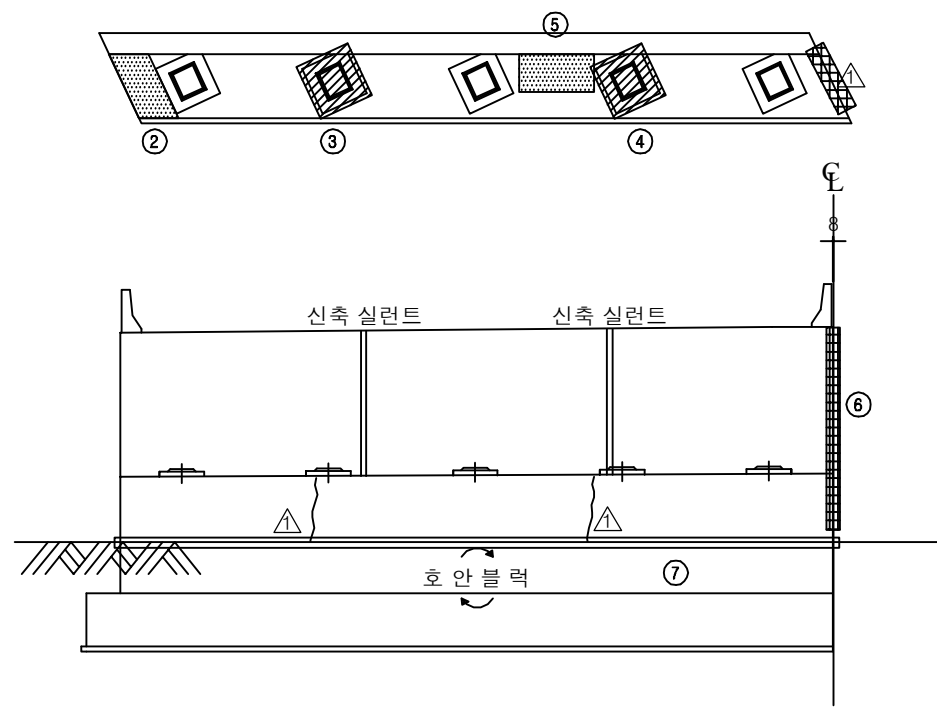
ID:여차교(대구)-교대 A1

⑧ \* 교대 보호법면 침하 및 보호블럭 밀림

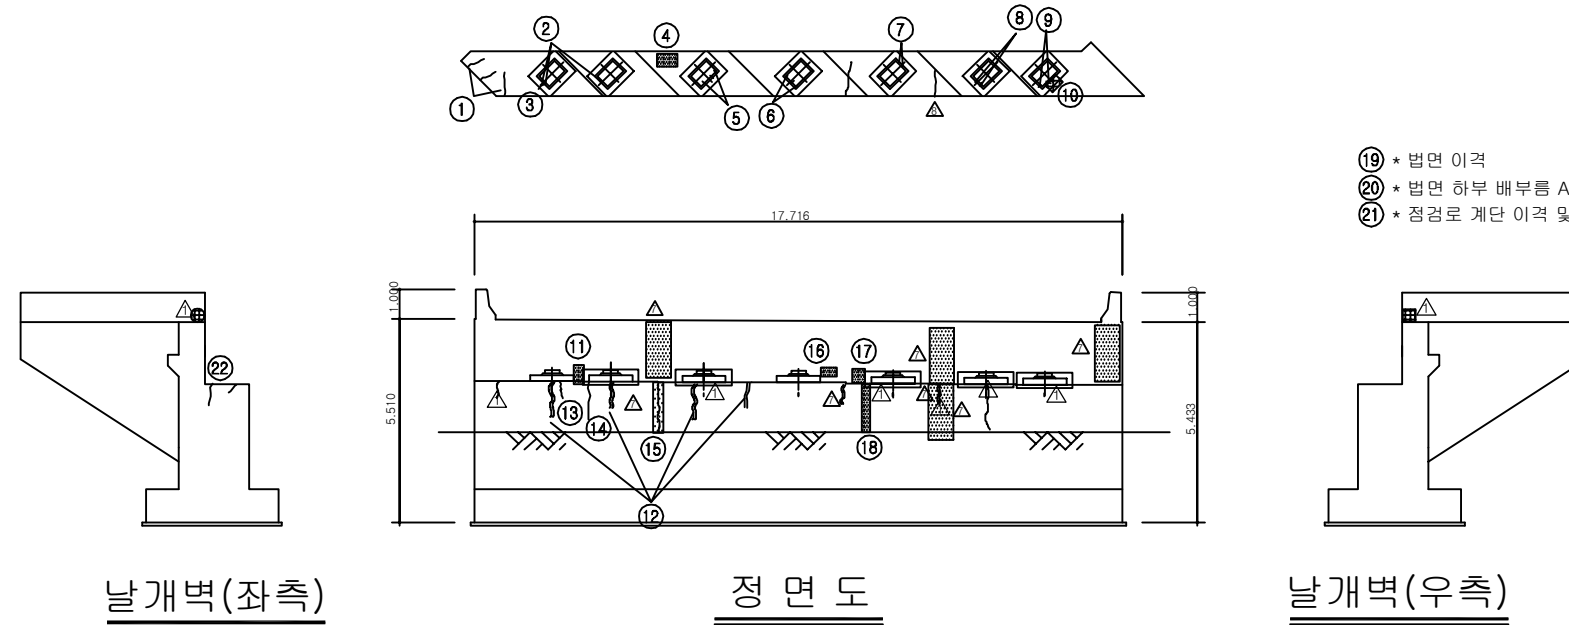
①⑨ \* 법면 이격  
 ②⑩ \* 법면 하부 배부름  $A=1.5 \times 1.5$   
 ③⑪ \* 점검로 계단 이격 및 하부손상
