**2016년 상반기 시설물 정기점검 용역(5공구)**  
**정 기 점 검 보 고 서**  
**[ 1 · 2종 시설물 / 교량 · 옹벽 ]**

**2016. 6.**

**新 대구부산고속도로주식회사**  
**New DAEGU BUSAN Expressway Co., Ltd.**

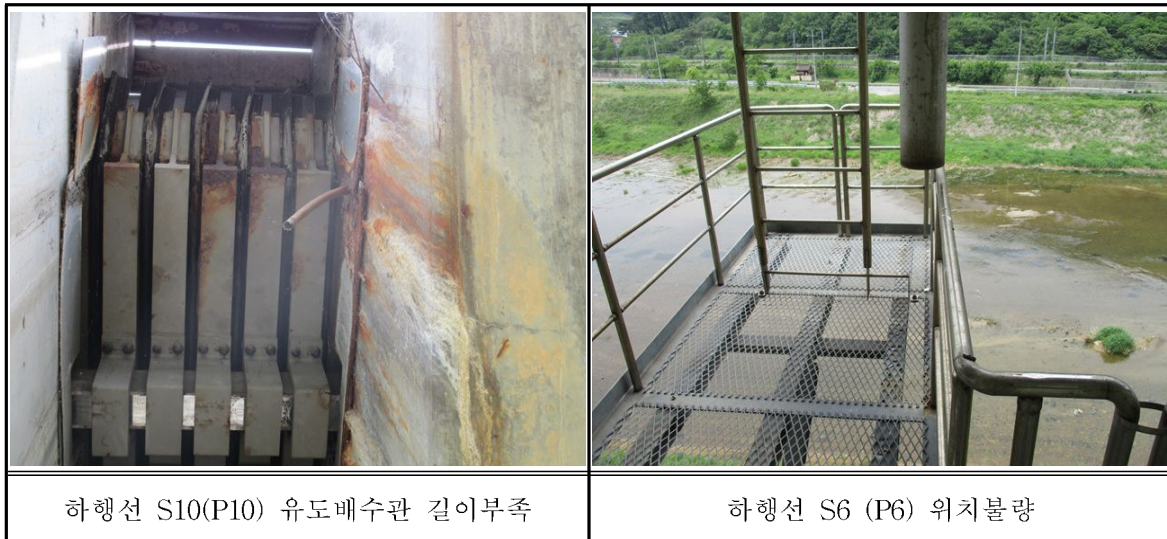
배수시설은 육교형 및 산악형의 혼합형으로 시공되어 있으며 외관조사 결과, 유도배수관 길이부족, 배수관 위치불량 등의 손상이 일부 조사되었다. 기 손상은 주기적인 점검을 통한 유지관리가 필요할 것으로 판단된다.

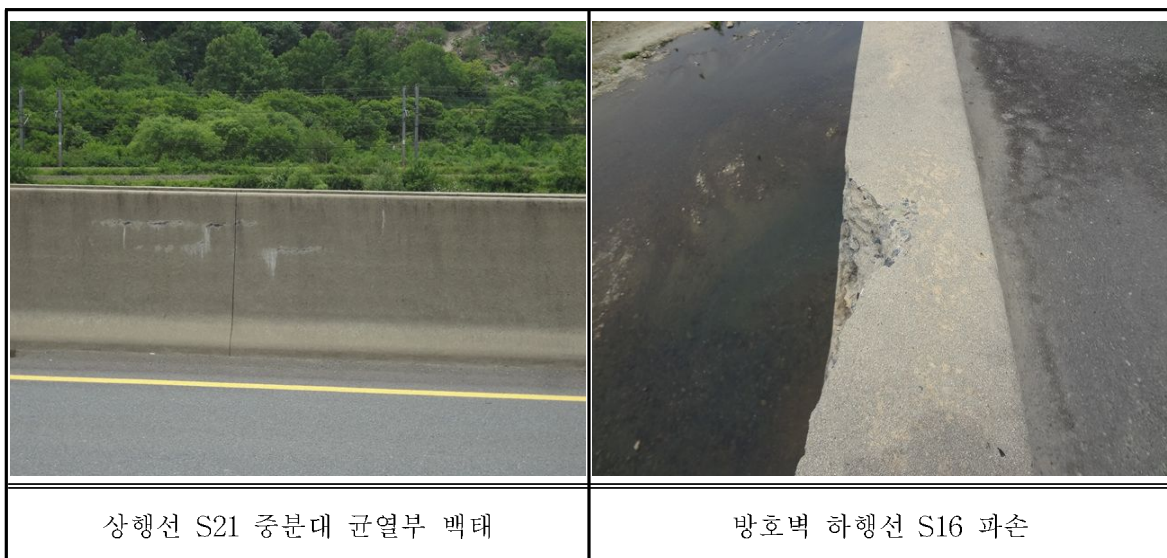
콘크리트 방호벽의 외관조사 결과, 기 손상인 균열 및 균열부 백태, 파손 등이 조사되었으며, 기 손상에 대해서는 진전시 미관 및 내구성 확보 차원에서 적합한 보수를 실시하는 것이 바람직하다.

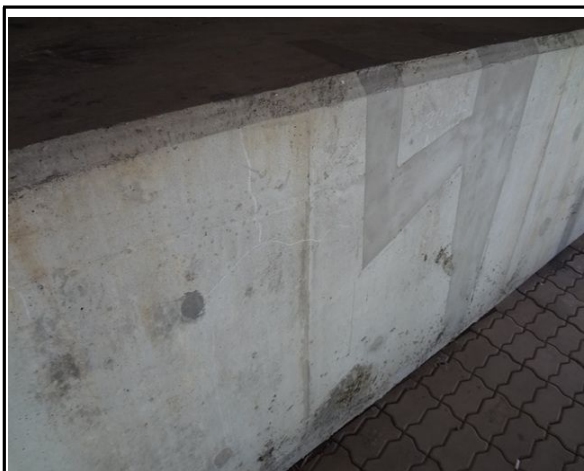
하부구조의 외관조사 결과, 균열 및 재균열, 망상균열, 백태, 들뜸 등의 손상이 일부 발생된 상태이며, 기 손상부로 확인 되었다. 기 손상부는 지속적인 관찰 후 진진시 내구성 확보 차원의 적절한 보수 및 유지관리가 필요하며, 콘크리트 손상 구간은 단면보수 등의 조치가 요구된다.

| 교대 하행선 A1 균열 CW=0.1mm | 교각 하행선 P18 코핑부 보수부 들뜸 |

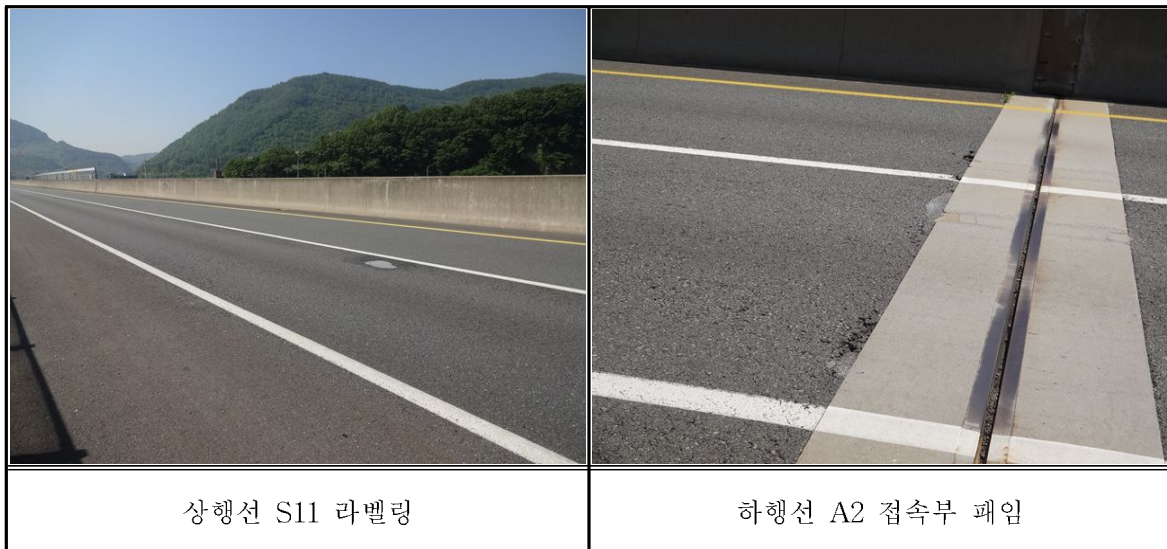
아스팔트로 시공된 교면포장은 노후화 및 중차량의 반복적인 통행으로 인한 아스콘 라벨링 및 국부적인 패임, 포트홀 등의 손상이 발생한 상태이다. 기 손상부는 진전시 내구성 확보 및 차량의 주행 성능 향상을 위해 보수가 필요하다.

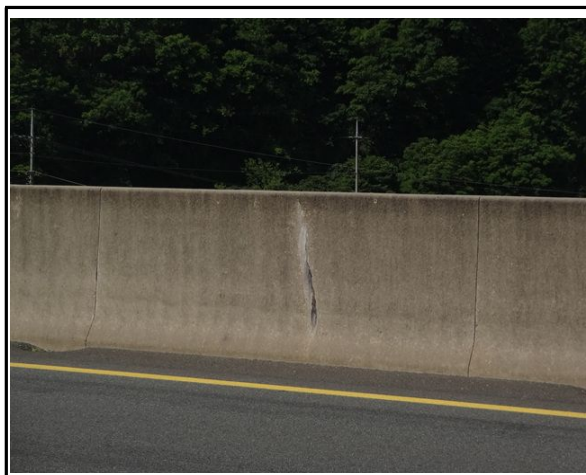
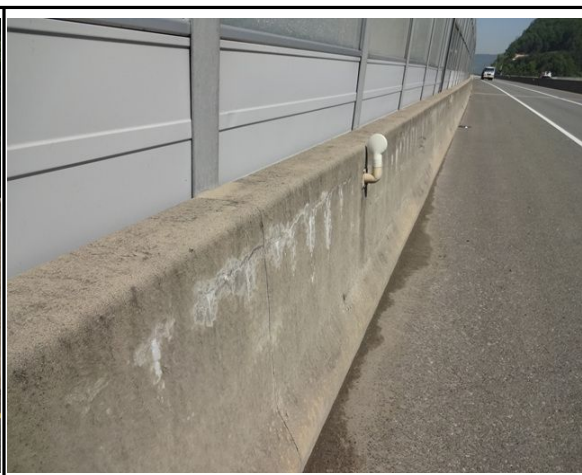
콘크리트 방호벽은 콘크리트 재료적인 특성 및 노후화로 인한 균열 및 균열부 백태 등의 손상이 발생한 상태이다. 기 손상부는 지속적인 관찰 후 진전시 표면처리 등의 조치가 요구된다.

| 상행선 S10 중분대 균열부백태 | 하행선 S5 균열 CW=0.1mm |

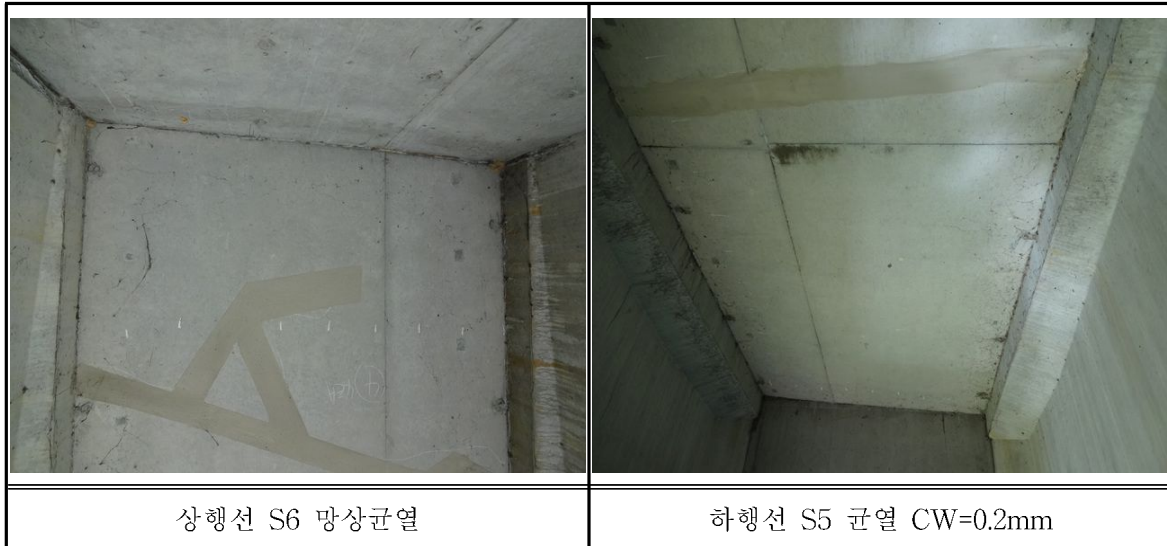
바닥판 하면의 외관조사 결과, 균열 및 망상균열 등의 손상이 조사되었으며, 기 손상부는 지속적 관찰 후 진전시 표면처리 등의 조치가 요구된다. 바닥판 하면의 유간은 충분히 확보되어 있는 것으로 확인되었다.

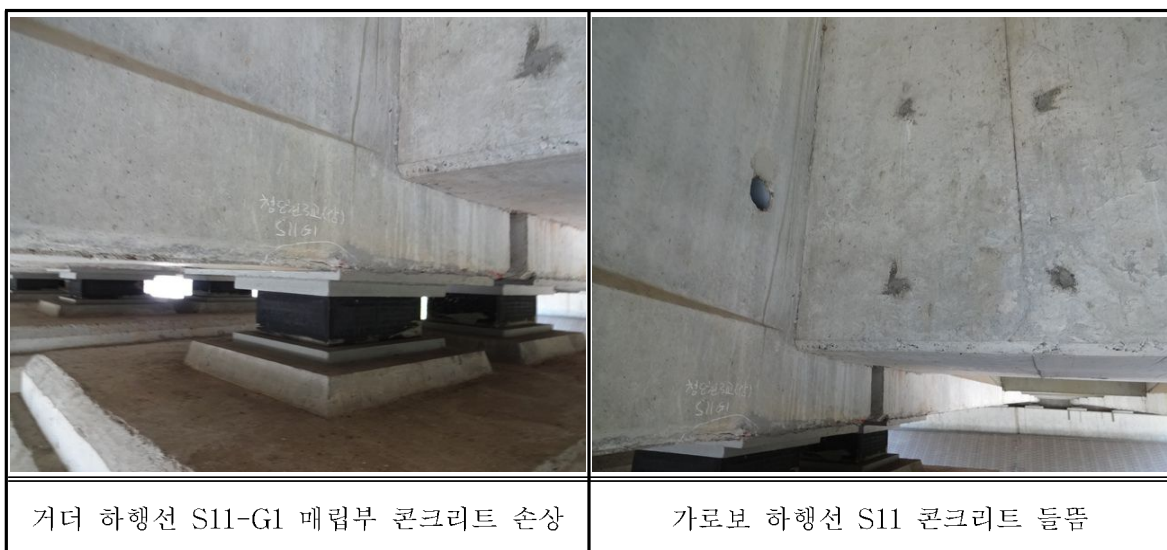
콘크리트 거더 및 가로보의 외관조사 결과, 거더 균열 및 교량받침 플레이트 매립부 들뜸, 가로보 균열 및 콘크리트 들뜸 등의 손상이 확인 되었다. 기 손상부는 진전시 표면처리 등의 조치가 요구되며, 콘크리트 손상 구간은 단면보수 등의 조치가 필요하다.

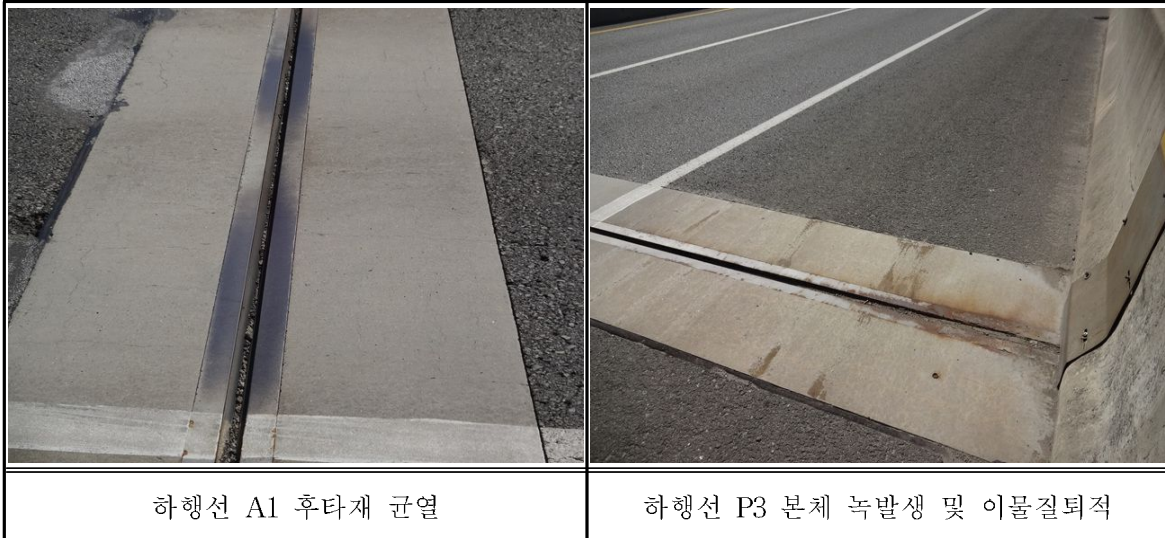
신축이음의 신축유간은 양호한 상태이나, 후타재 균열 및 망상균열, 본체 이물질퇴적, 녹발생 등의 손상이 발생되었다. 기 손상은 공용중 반복되는 차량 윤회중 및 충격에 의한 손상으로 지속적인 관찰 후 진전시 보수가 필요하다.

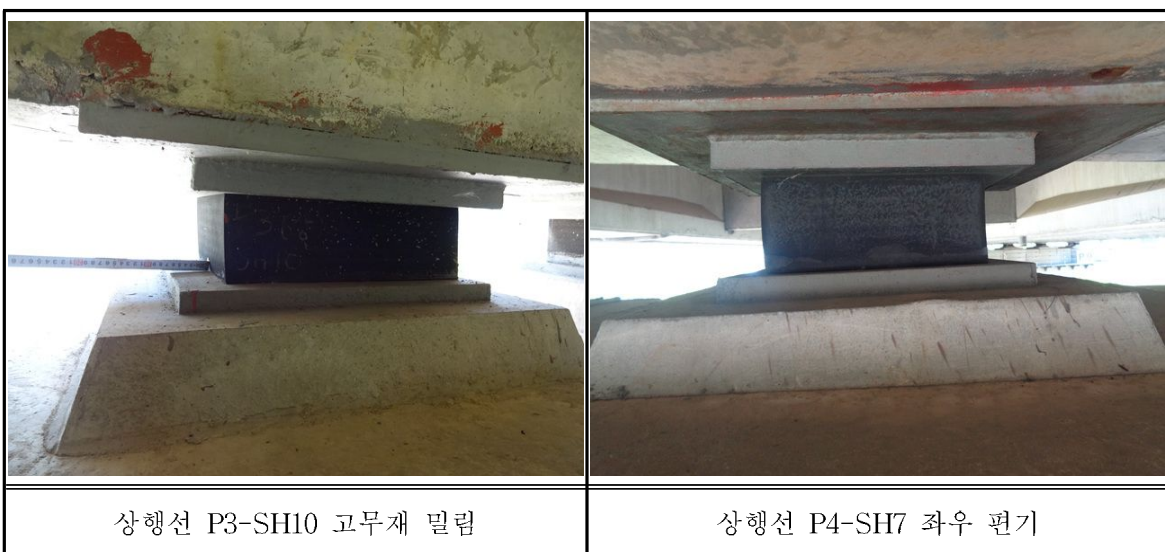
교량받침에 대한 점검결과, 가동상태는 대체로 양호한 상태이며, 무수축몰탈 및 받침콘크리트 균열, 편기, 일부구간 고무재 밀림, 플레이트 녹발생 등의 손상이 조사되었고, 기 손상으로 확인 되었다. 기 손상부는 주기적인 점검을 통한 진전여부 확인 후 손상의 진전시 적절한 조치가 요구된다.

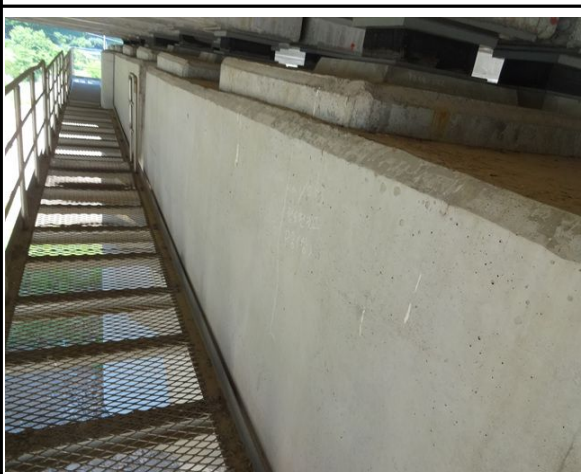
하부구조의 외관조사 결과, 균열(CW= 0.3mm미만), 누수흔적, 실란트 파손, 법면 이격, 콘크리트 박리 등의 손상이 일부 발생한 상태이며, 기 손상부는 지속적인 관찰 후 진전시 적절한 조치가 요구되며, 콘크리트 박리 구간은 내구성 확보 차원의 단면 보수 등의 조치가 필요하다.

| 교각 상행선 P8 코핑부 균열 CW=0.1mm | 교각 상행선 P3 코핑부 누수흔적 |

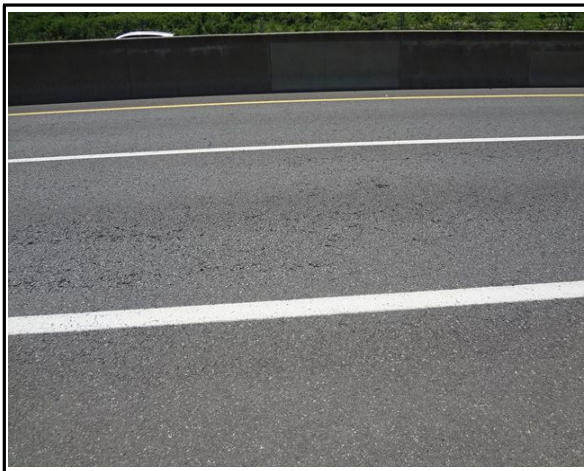
아스팔트로 시공된 교면포장은 노후화 및 중차량의 반복적인 통행으로 인한 아스콘 라벨링 및 국부적인 패임 등의 손상이 발생된 상태이다. 기 손상부는 진전시 차량의 주행 성능 향상을 위해 보수가 필요하다.

| 상행선 S2 라벨링 | 하행선 S10 패임 |

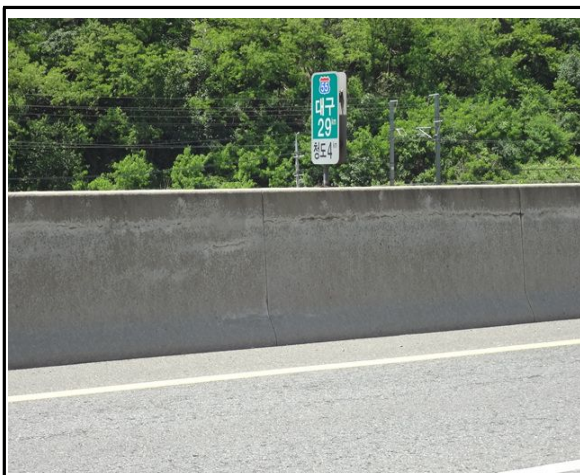
콘크리트 방호벽은 콘크리트 재료적인 특성 및 노후화로 인한 균열 및 균열부 백태, 철근노출, 등의 손상이 발생한 상태이다. 기 손상부는 지속적인 관찰 후 진전시 단면보수 등의 조치가 요구되며, 금회 조사시 방호벽의 균열보수 공사가 진행 중으로 조사되었다.

상행선 S4 균열

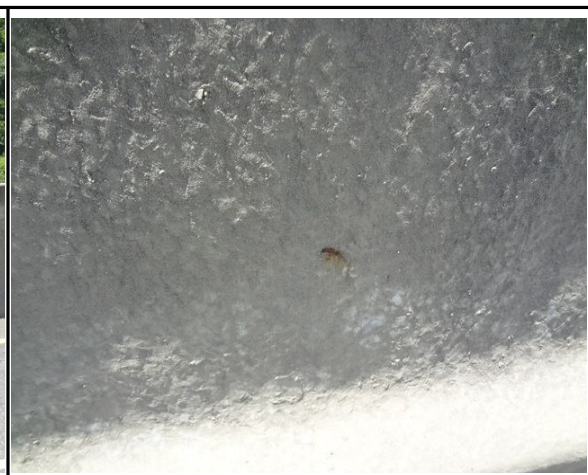
하행선 S5 철근노출

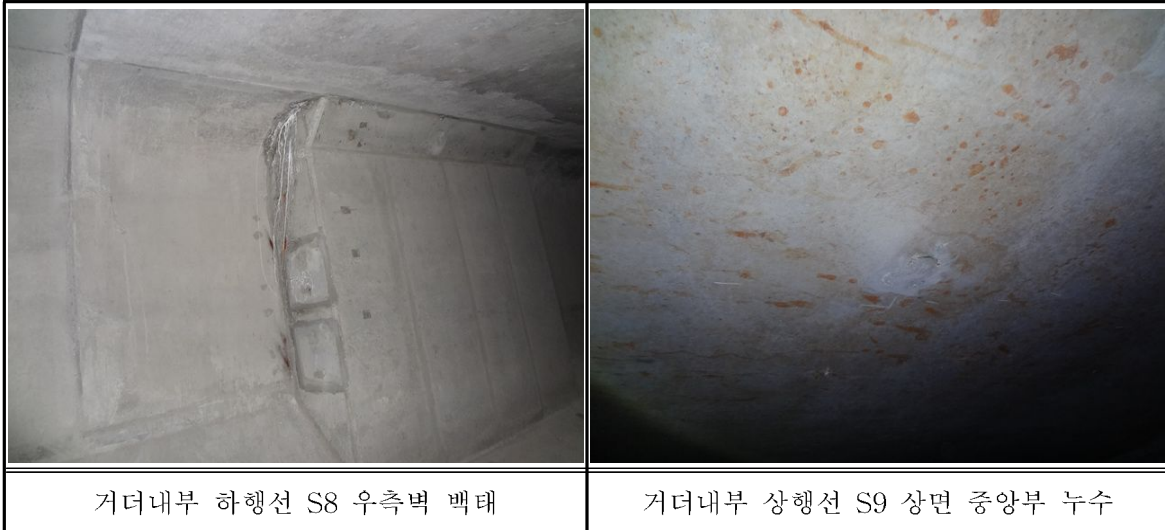
콘크리트 거더의 외관조사 결과, 균열 및 망상균열, 백태, 누수흔적 등의 손상이 조사되었고, 기 손상부로 확인 되었다, 기 손상부는 지속적인 관찰 후 진전시 적절한 조치가 요구되며, 거더내부의 백태 및 누수 구간은 상부 포장층으로 유입되 우수로 인한 손상으로 교면포장의 재포장시 방수층의 정밀시공이 요하며, 주기적인 점검을 통한 손상의 진전유무를 확인이 필요하다.

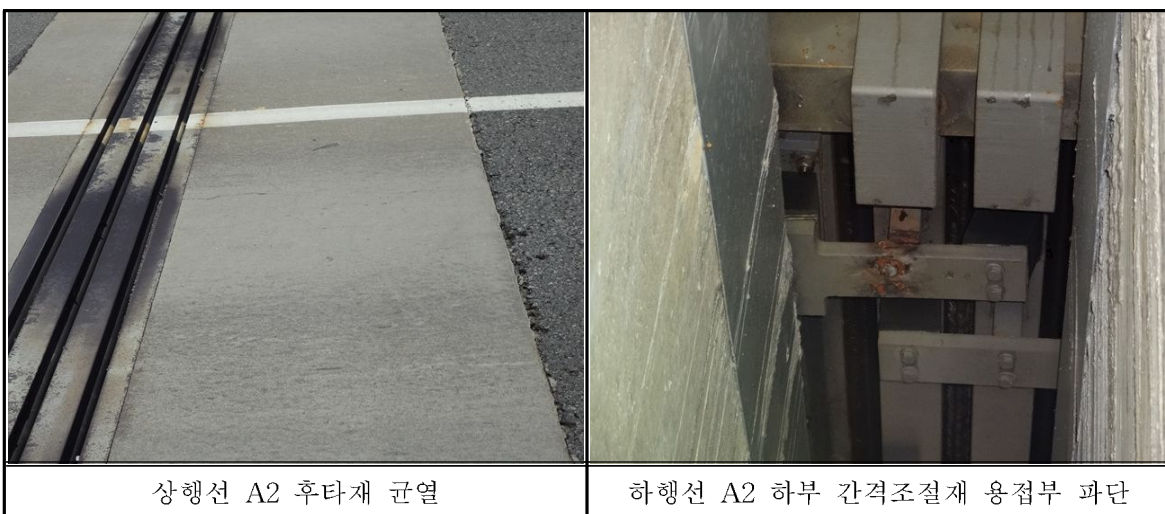
신축이음의 신축유간은 양호한 상태이나, 후타재 균열 본체 부식, 하부 간격조절재 용접부 파단 등의 손상이 발생되었다. 기 손상은 공용중 반복되는 차량 운하중 및 충격에 의한 손상으로 지속적인 관찰 후 진전시 보수가 필요하며, 장기적으로 신축이음 교체 등의 조치가 필요하다.

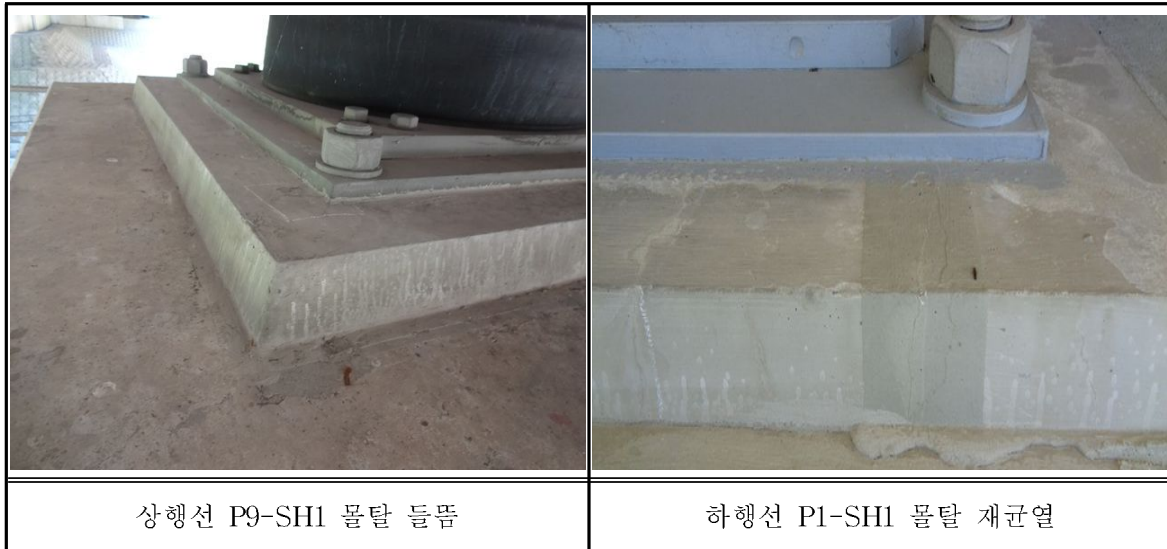
교량받침에 대한 점검결과, 가동상태는 대체로 양호한 상태이나, 일부 구간에서 무수축물탈 균열 및 재균열, 고무재 들뜸, 플레이트 및 볼트 녹발생 등의 손상이 조사되었다. 기 손상부는 지속적인 관찰 후 진전시 재도장, 표면처리 등의 적절한 조치가 필요하다.

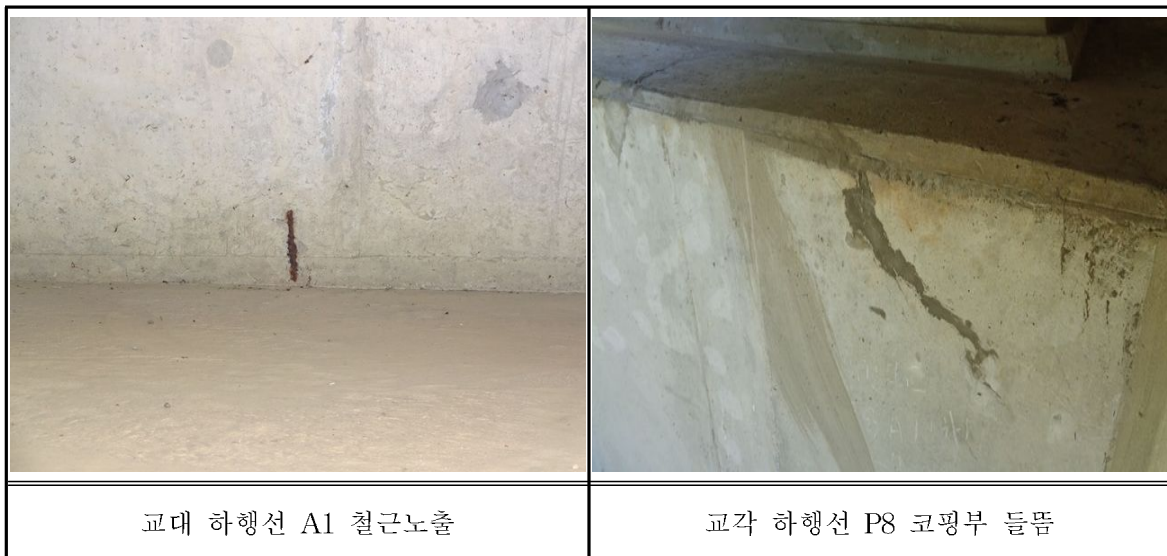
하부구조의 외관조사 결과, 균열(CW= 0.3mm미만) 및 재균열, 철근노출, 콘크리트 들뜸 등의 손상이 일부 발생된 상태이며, 기 손상부는 지속적인 관찰 후 진전시 적절한 조치가 필요하며, 콘크리트 들뜸 및 철근노출 구간은 단면보수 등의 조치가 필요하다.

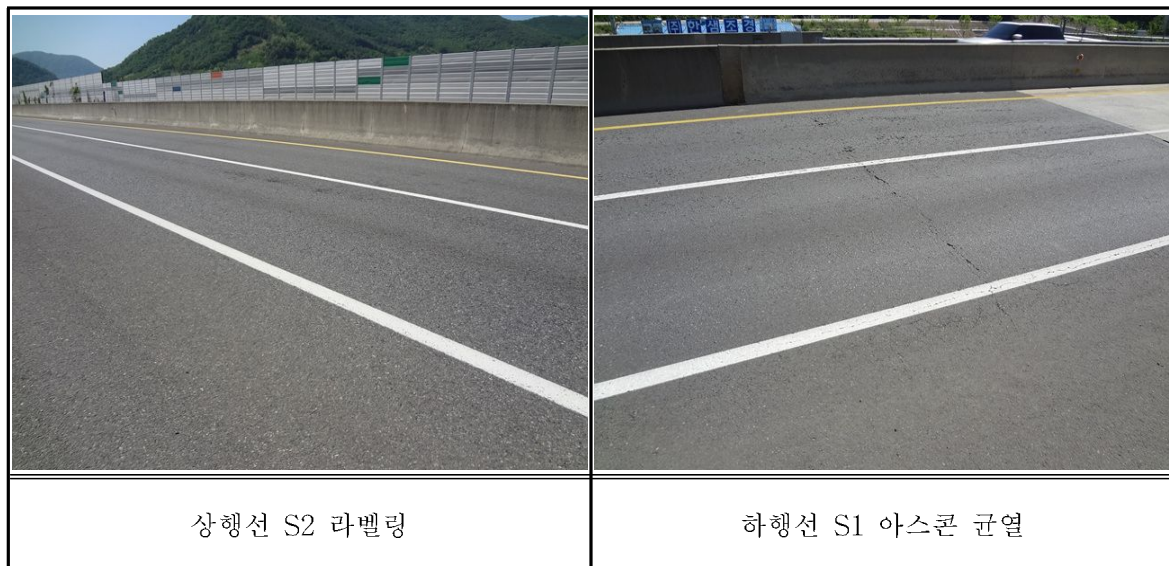
아스팔트로 시공된 교면포장은 노후화 및 중차량의 반복적인 통행으로 인한 아스콘 균열 및 라벨링, 국부적인 패임 등의 손상이 발생된 상태이다. 기 손상부는 진전시 차량의 주행 성능 향상을 위해 보수가 필요하다.

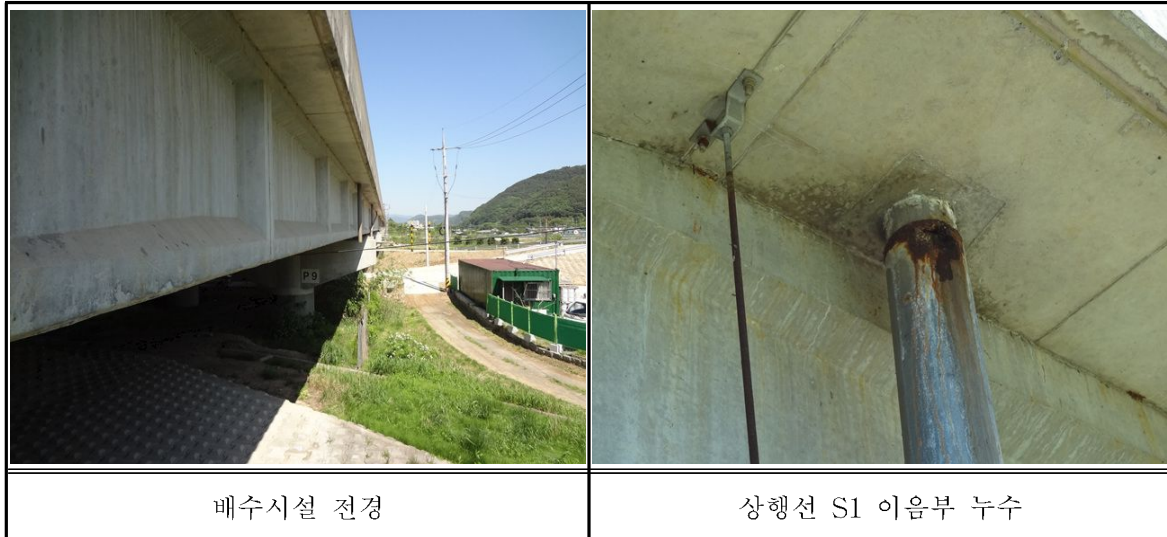
배수시설의 외관조사 결과, 일부 구간에서 이음부 누수가 발생하였고, 지속적인 관찰이 요구된다.

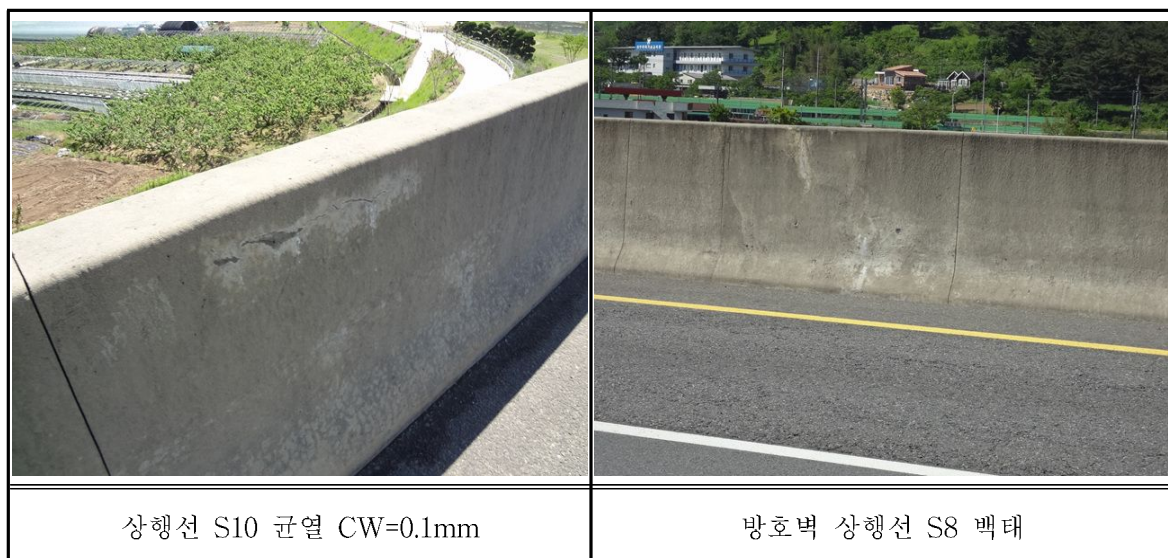
콘크리트 방호벽은 콘크리트 재료적인 특성 및 노후화로 인한 균열 및 균열부 백태, 콘크리트 파손 등의 손상이 발생한 상태이다. 기 손상부는 지속적인 관찰 후 진전시 단면보수 등의 조치가 요구되며, 금회 조사시 방호벽의 균열보수 공사가 진행 중으로 조사되었다.

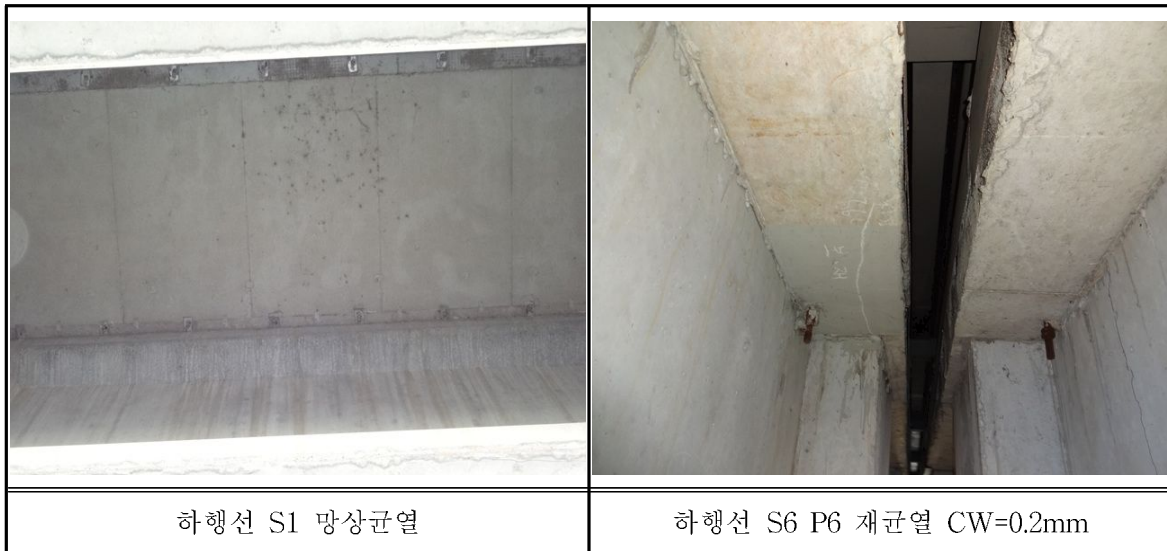
바닥판 하면은 시설물의 노후화로 인한 균열 및 망상균열 등의 손상이 조사되었다. 바닥판 하면의 유간은 충분히 확보되어 있으므로 시설물의 안전성에 큰 문제가 없는 것으로 판단된다. 기 손상부는 지속적인 관찰 후 진전시 표면처리 등의 조치가 필요하다.

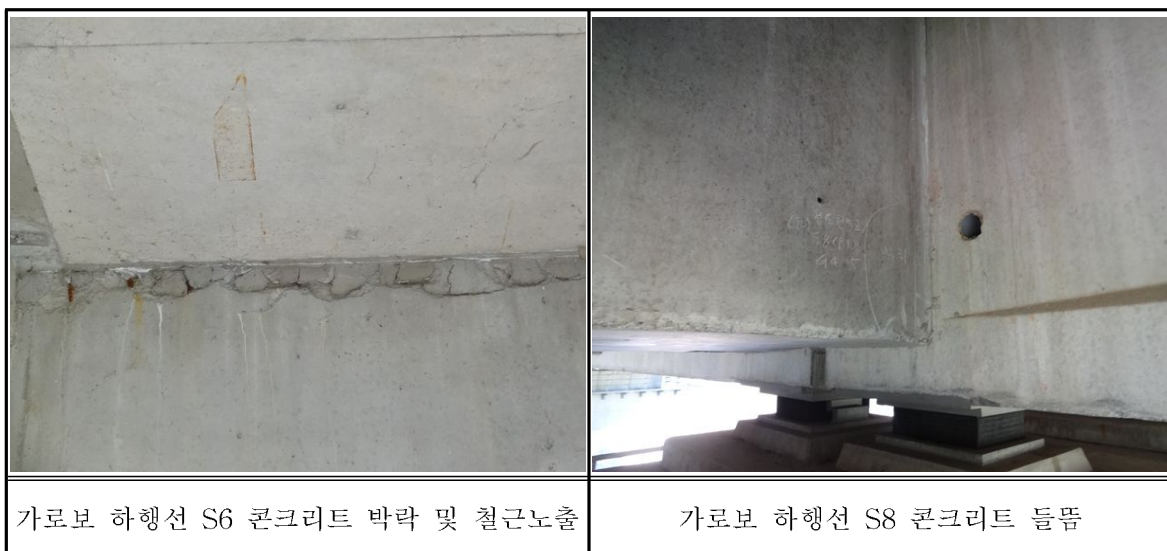
콘크리트 주형 및 2차 부재(가로보)의 경우, 균열 및 콘크리트 박락, 철근노출 들뜸 등의 손상이 조사되었고, 기 손상으로 확인된 바, 지속적인 관찰 후 진전시 표면처리 등의 조치가 요구된다. 콘크리트 손상(박락, 들뜸, 철근노출)의 경우, 내구성 증진을 위한 단면보수 등의 조치가 필요하다.

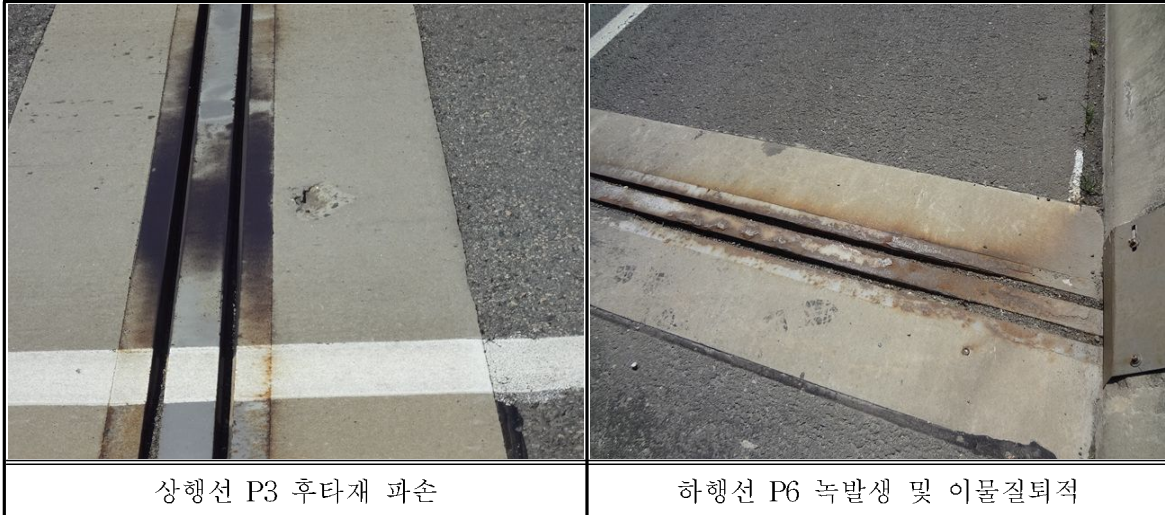
신축이음의 신축유간은 양호한 상태이나, 후타재 균열 및 파손, 본체 녹발생, 이물질퇴적 등의 손상이 발생되었다. 기 손상은 공용중 반복되는 차량 운하중 및 충격, 장기 공용에 의한 열화에 의한 손상으로 지속적인 관찰 후 진전시 보수가 필요하다.

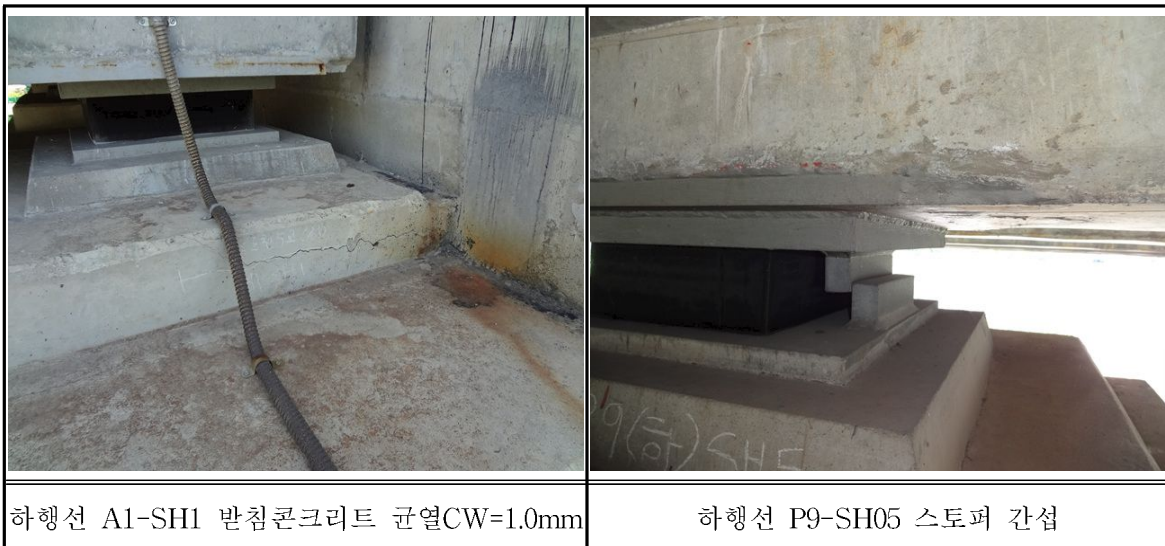
교량받침에 대한 점검결과, 가동상태는 대체로 양호한 상태이고, 일부 구간에서 스톱퍼 간섭, 받침콘크리트 및 무수축물탈 균열, 플레이트 녹발생 등의 손상이 조사되었다. 기 손상은 주기적인 점검을 통한 진전여부 확인 및 정비가 요구된다.

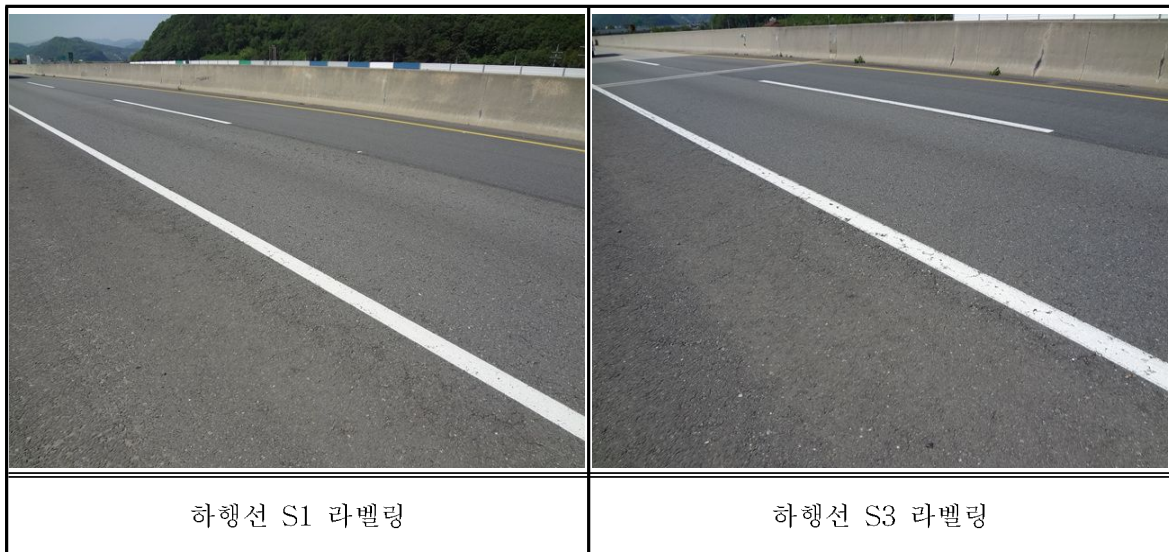
아스팔트로 시공된 교면포장은 노후화 및 중차량의 반복적인 통행으로 인한 아스콘 라벨링 등의 손상이 발생한 상태이다. 기 손상에 대해서는 지속적인 관찰 후 진전시 차량의 주행 성능 향상을 위한 보수가 필요하다.

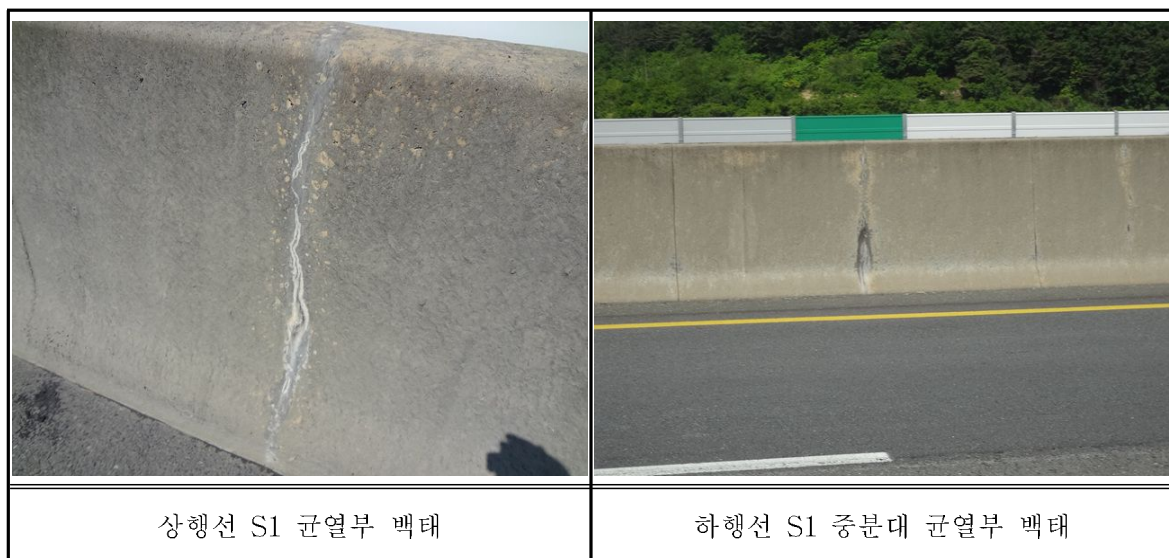
콘크리트 방호벽은 콘크리트 재료적인 특성 및 노후화로 인한 균열 및 백태 등의 손상이 발생한 상태이다. 기 손상부는 지속적인 관찰 후 진진시 표면처리 등의 조치가 요구된다.

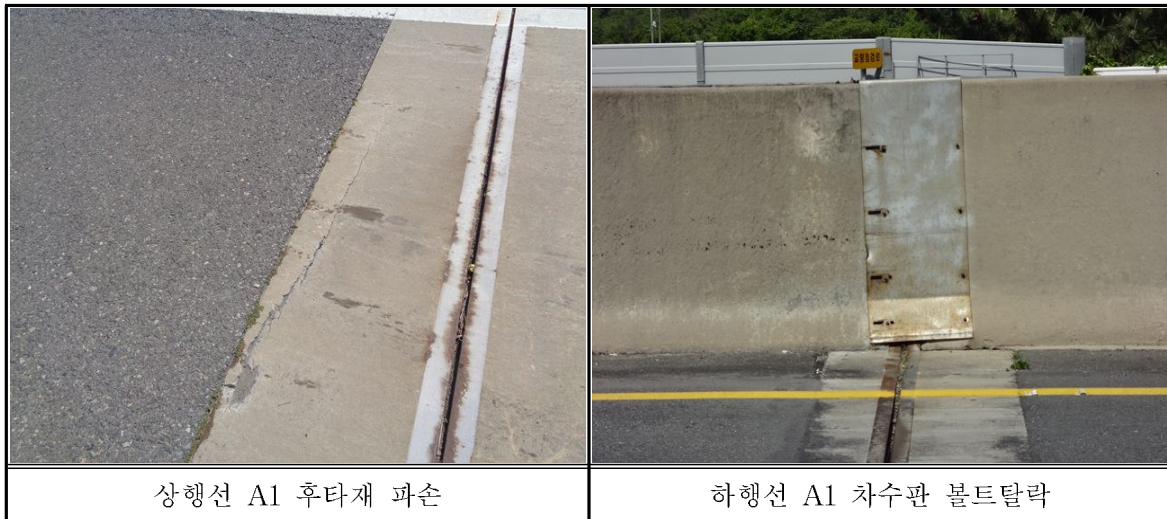
신축이음의 신축유간은 양호한 상태이나, 본체 녹발생, 후타재 파손, 차수판 볼트 탈락 등의 손상이 발생되었다. 기 손상은 공용중 반복되는 차량 윤회중 및 충격, 장기 공용에 의한 열화에 의한 손상으로 지속적인 관찰 후 진전시 보수가 필요하다.

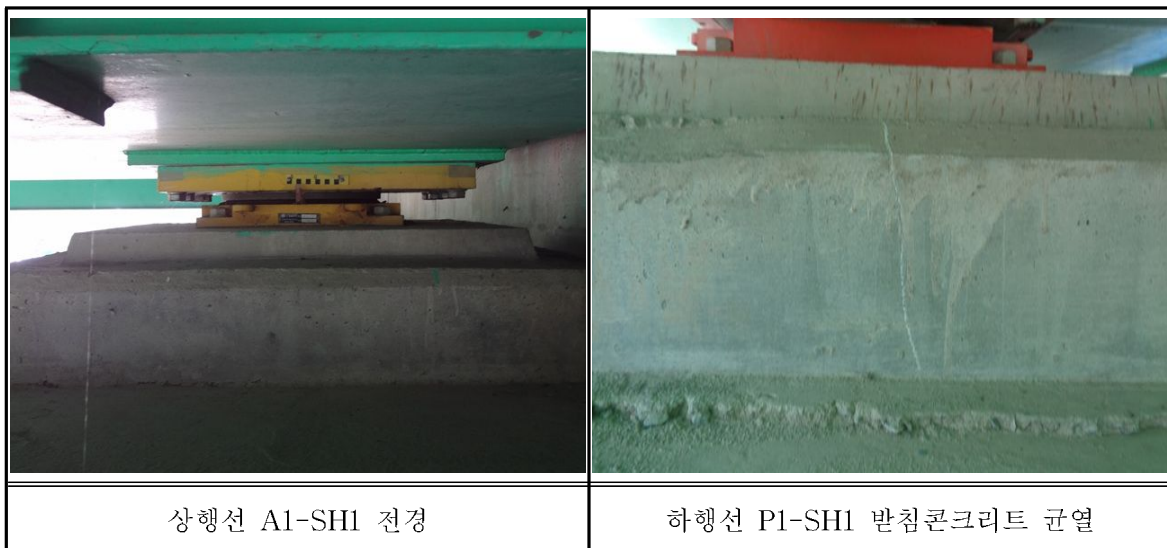
교량받침에 대한 점검결과, 가동상태는 대체로 양호한 상태이고, 외관조사 결과, 받침콘크리트 균열 등의 손상이 조사되었고, 기 손상구간은 지속적인 점검을 통한 진전 여부 확인 및 유지관리가 요구된다.

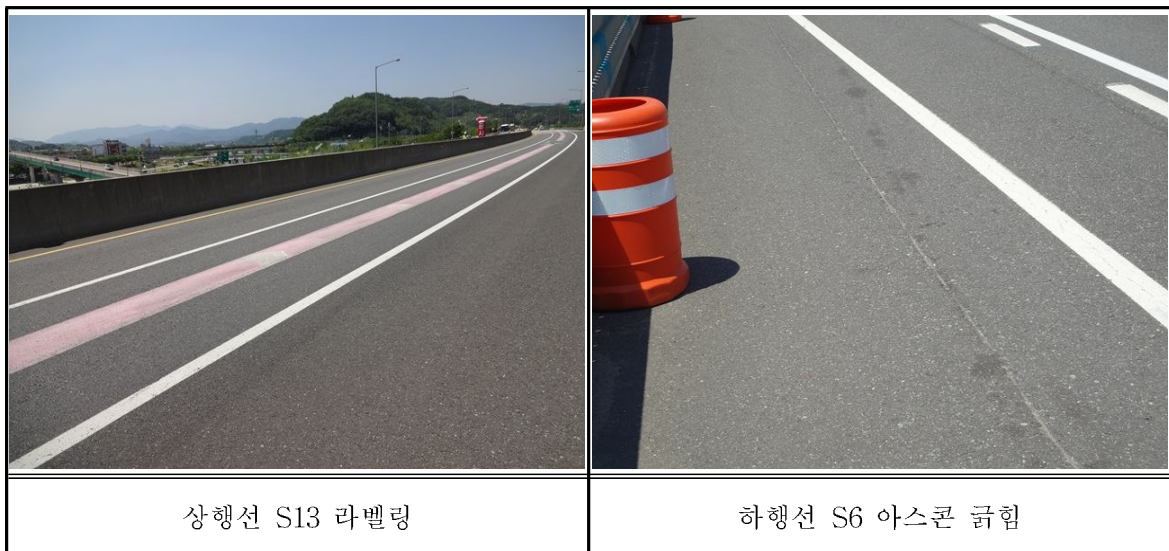
아스팔트로 시공된 교면포장은 노후화 및 중차량의 반복적인 통행으로 인한 아스콘 균열 및 라벨링, 국부적인 패임, 포트홀, 긁힘 등의 손상이 발생한 상태이다. 기 손상에 대해서는 지속적인 관찰 후 진전시 차량의 주행 성능 향상을 위한 보수가 필요하다.

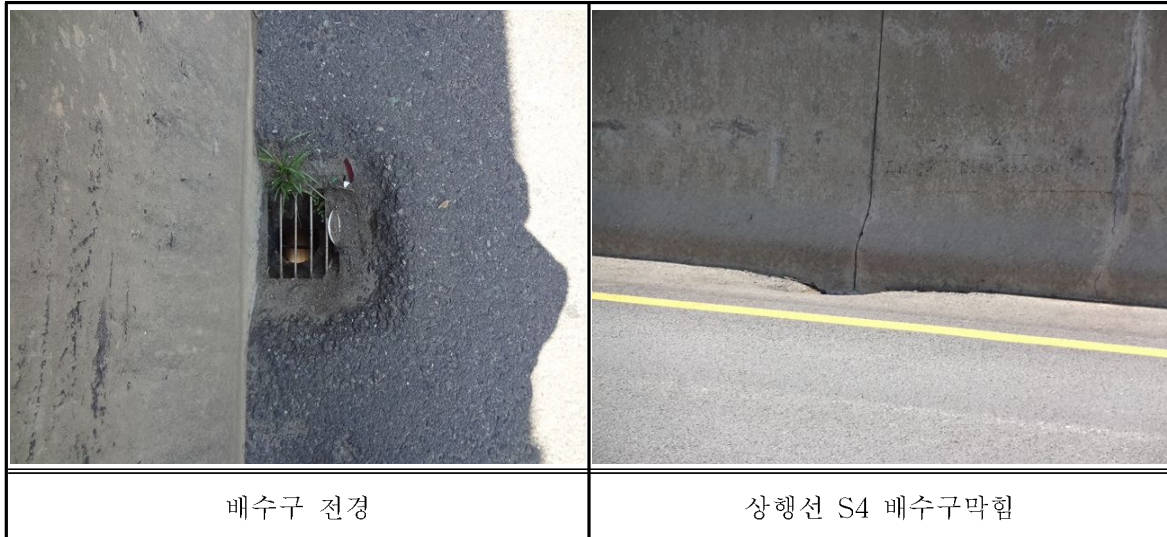
배수시설의 상태는 포장부 배수로 막힘 등의 경미한 손상이 관찰되었으며, 향후 공용 중 주기적인 청소 및 정비를 통한 유지관리가 필요하다.

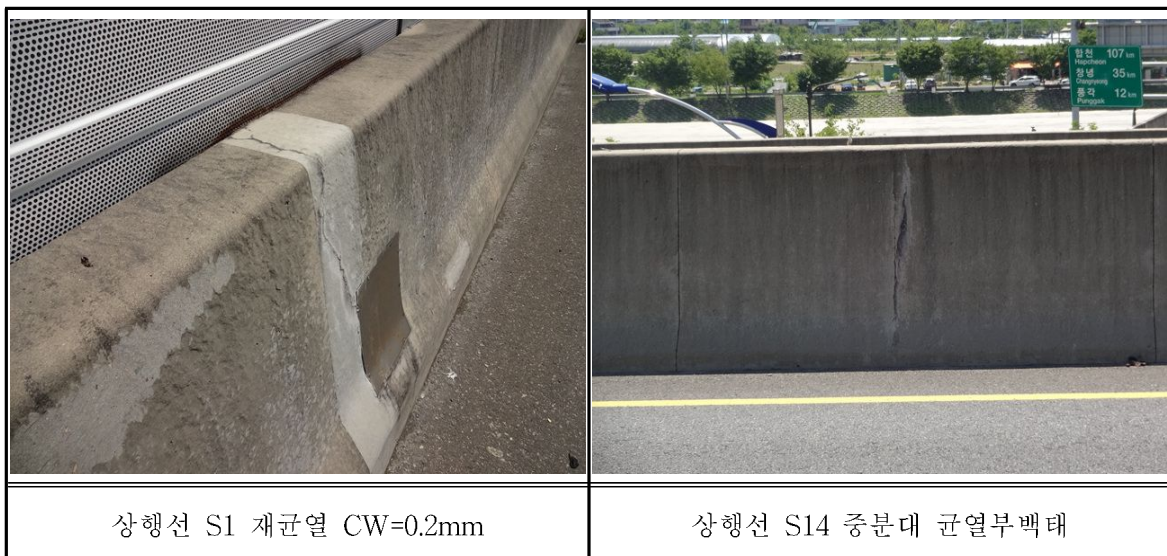
콘크리트 방호벽은 콘크리트 재료적인 특성 및 노후화로 인한 균열 및 재균열, 균열부 백태 등의 손상이 발생한 상태이다. 기 손상부는 지속적인 관찰 후 진전시 표면 처리 등의 조치가 요구되며, 금회 조사시 방호벽의 균열보수 공사가 진행 중으로 조사되었다.

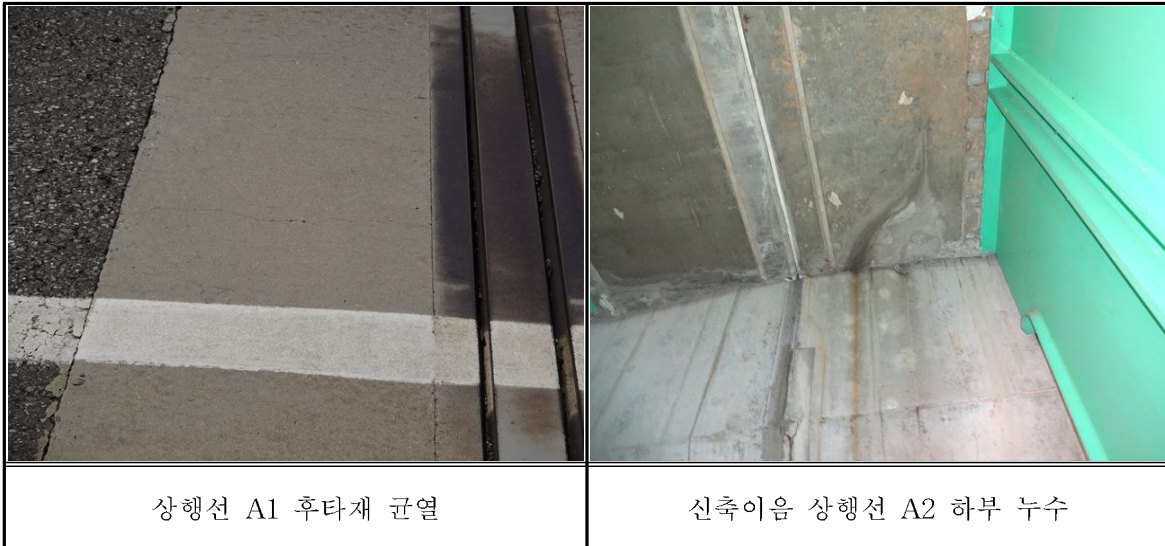
신축이음의 신축유간은 양호한 상태이나, 후타재 균열, 본체 이물질퇴적, 하부 누수 등의 손상이 발생되었다. 기 손상은 공용중 반복되는 차량 윤회중 및 충격, 장기 공용에 의한 열화에 의한 손상으로 지속적인 관찰 후 진전시 보수가 필요하다.

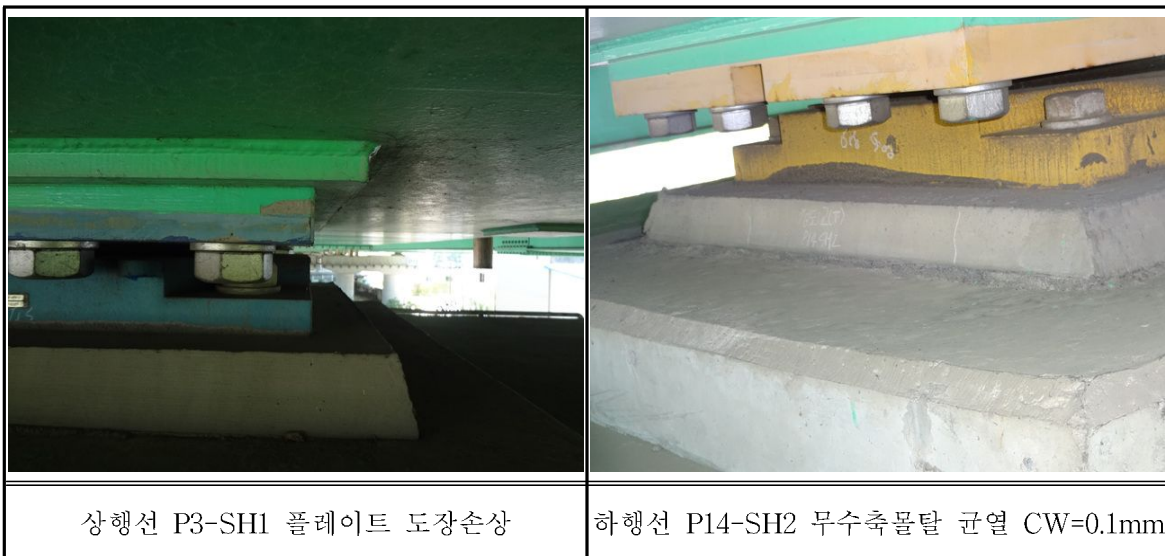
교량받침에 대한 점검결과, 가동상태는 대체로 양호한 상태이며, 일부 구간에서 무수축물탈 균열 및 플레이트 도장손상, 녹발생 등의 손상이 조사되었다. 기 손상부는 주기적인 점검을 통한 유지관리가 요구된다.

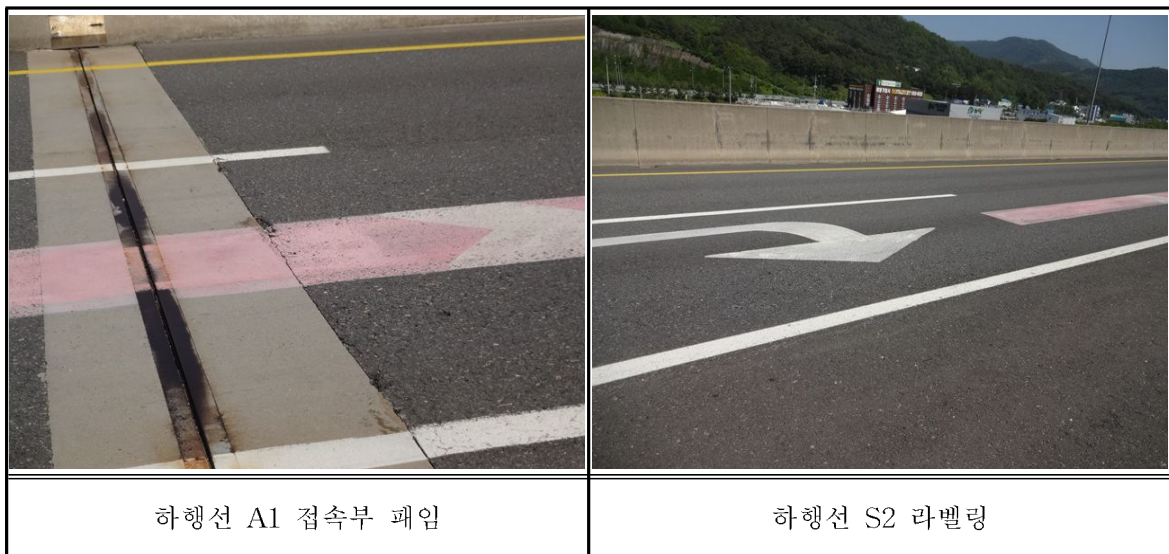
아스팔트로 시공된 교면포장은 노후화 및 중차량의 반복적인 통행으로 인한 아스콘 라벨링, 국부적인 패임 등의 손상이 발생한 상태이다. 기 손상에 대해서는 지속적인 관찰 후 진전시 차량의 주행 성능 향상을 위한 보수가 필요하다.

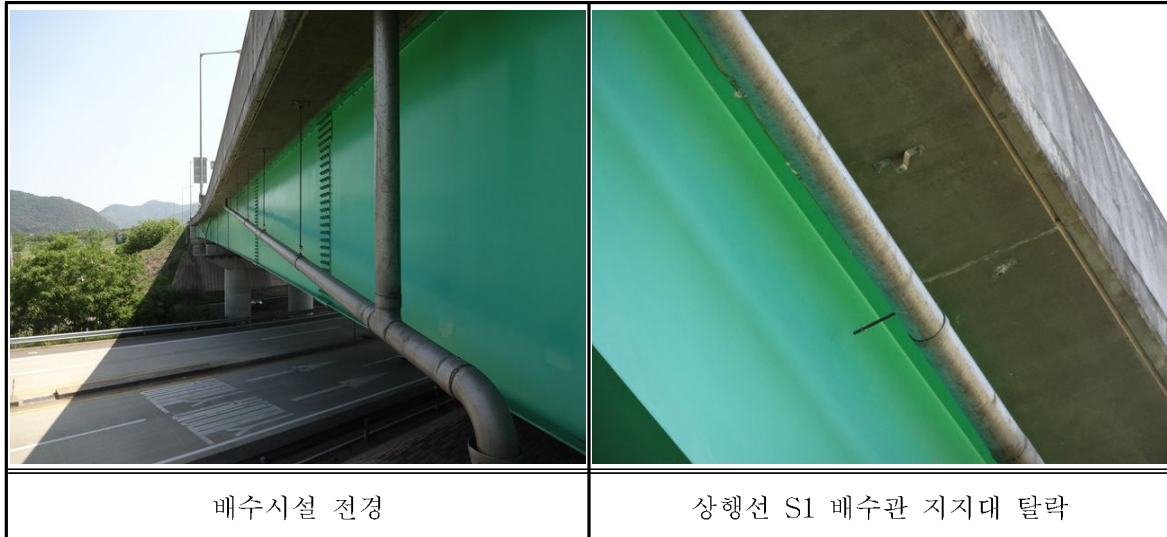
배수시설의 외관조사 결과, 일부 구간에서 배수관 지지대 탈락 등의 손상이 조사되었고, 향후 공용 중 주기적인 정비를 통한 유지관리가 필요하다.

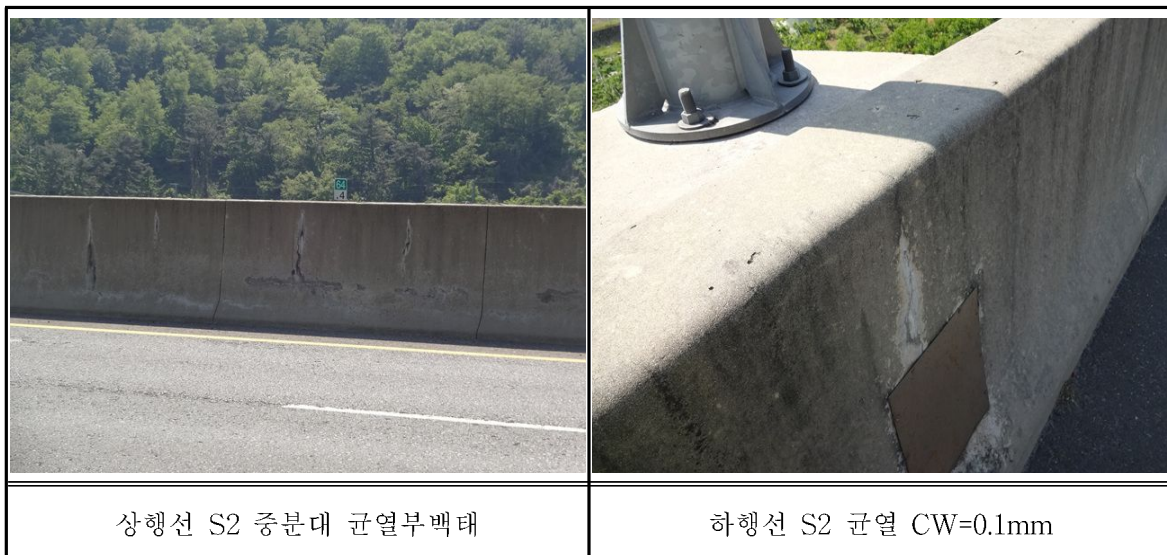
콘크리트 방호벽은 콘크리트 재료적인 특성 및 노후화로 인한 균열 및 재균열, 백태, 콘크리트 파손 등의 손상이 발생한 상태이다. 기 손상부는 지속적인 관찰 후 진전시 표면처리, 단면보수 등의 조치가 요구된다.

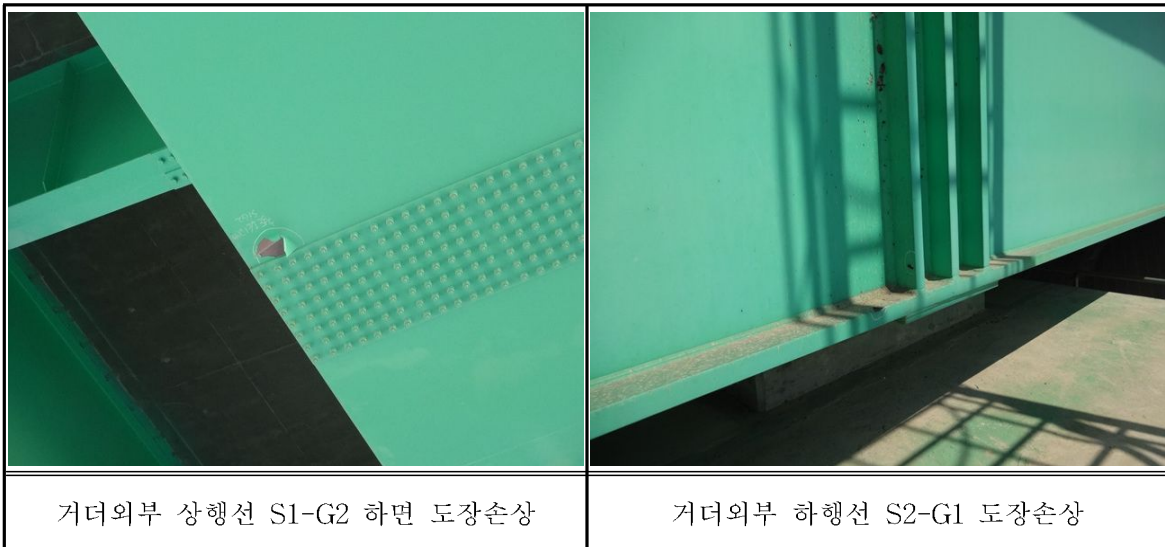
강재 주형 및 2차 부재(가로보)의 경우, 일부 구간에서 도장손상이 발생 하였고, 지속적인 점검을 통한 진전여부 확인을 요한다.

거더외부 상행선 S1-G2 하면 도장손상

거더외부 하행선 S2-G1 도장손상
