**2016년 상반기 시설물 정기점검 용역(5공구)**  
**정 기 점 검 보 고 서**  
**[ 1 · 2종 시설물 / 교량 · 옹벽 ]**

**2016. 6.**

**新 대구부산고속도로주식회사**  
**New DAEGU BUSAN Expressway Co., Ltd.**

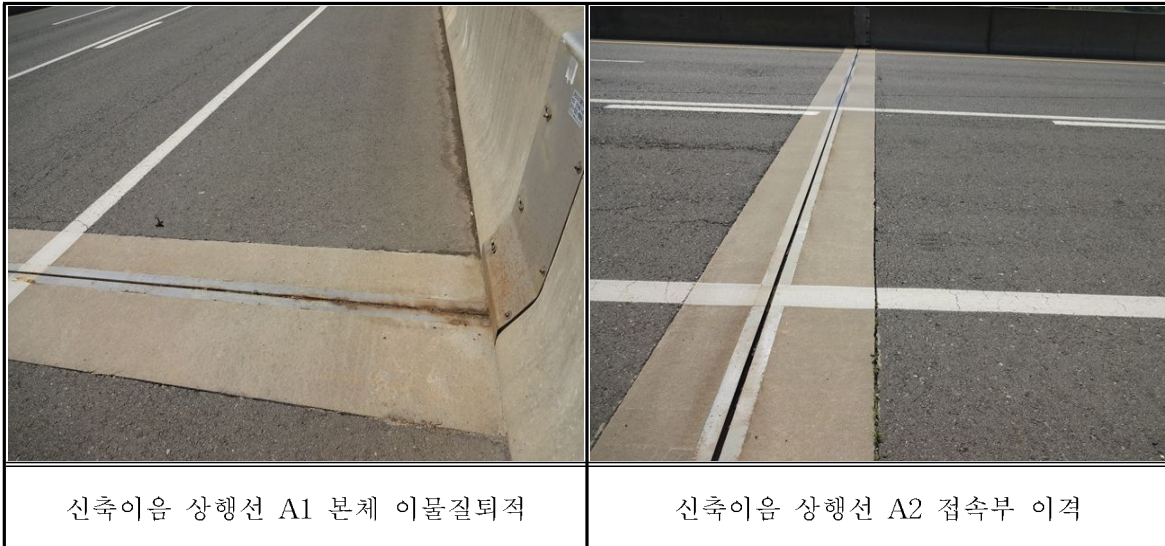
신축이음의 신축유간은 양호한 상태이나, 후타재 균열 및 본체 이물질퇴적, 이격 등의 손상이 발생되었다. 기 손상은 공용중 반복되는 차량 윤회중 및 충격, 장기 공용에 의한 열화에 의한 손상으로 지속적인 관찰 후 진전시 보수가 필요하다.

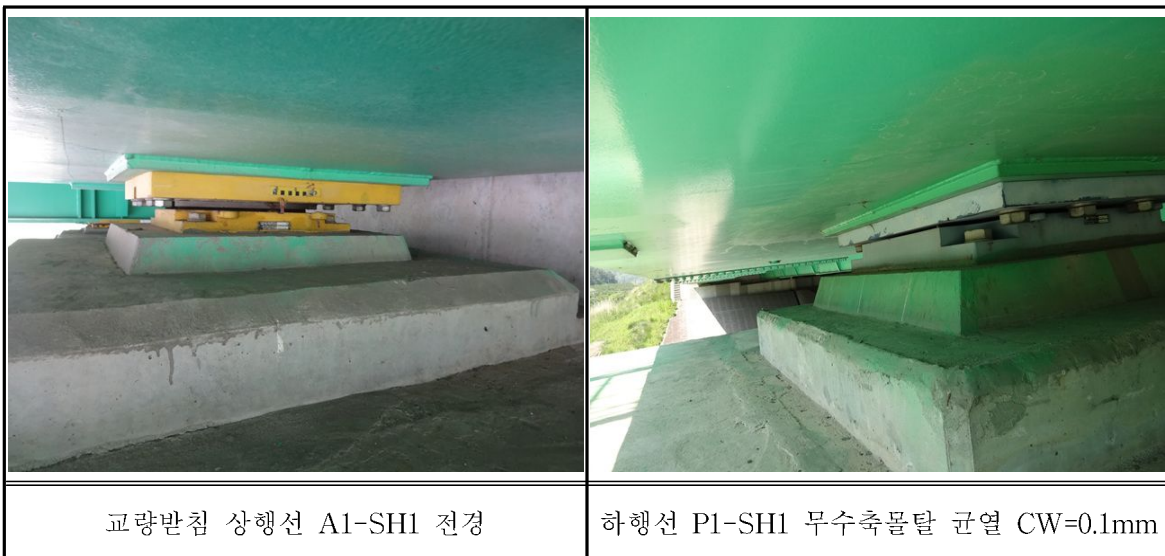
교량받침에 대한 점검결과, 가동상태는 대체로 양호한 상태이며, 일부 구간에서 무수축몰탈 균열 등의 손상이 조사되었다. 기 손상부는 주기적인 점검을 통한 유지관리가 요구된다.

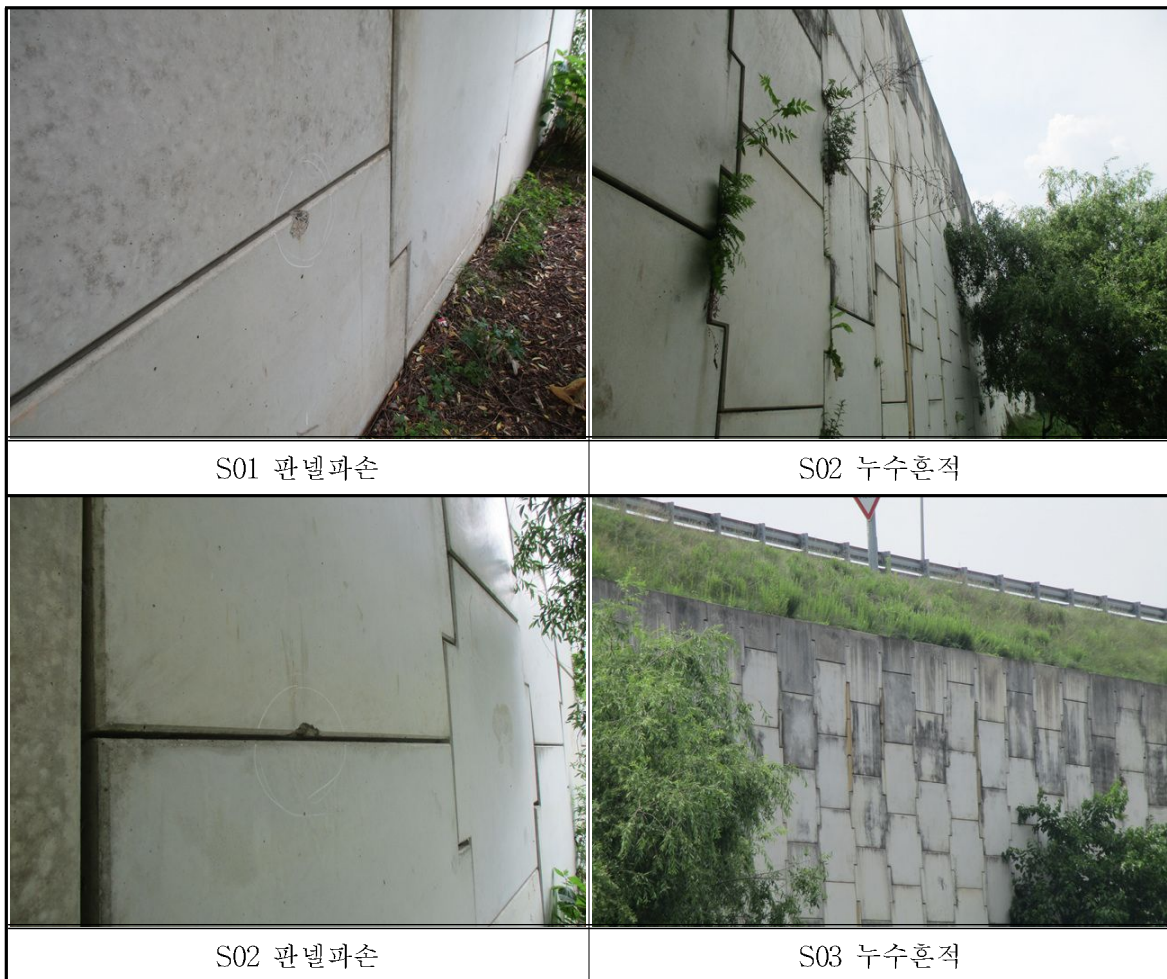
외관조사 결과, 침하, 전도 및 활동 등 옹벽의 안전성에 영향을 미치는 손상은 없는 양호한 상태이다. 기 발생한 판넬 파손 및 균열, 누수흔적, 시공시 발생한 것으로 추정되는 비진행성 배부름이 조사되었다. 옹벽의 내구성 및 안정성을 크게 저하하는 수준은 아닌 것으로 사료된다. 배부름은 전회의 자료와 비교·분석하는 장기적인 유지관리가 필요하며, 전구간에 걸쳐 있는 옹벽 상부의 누수흔적은 장기적으로 볼 때 옹벽 배면의 보강토유실의 우려가 있으므로 지속적인 관찰이 요망된다.
