**2016년 상반기 시설물 정기점검 용역(7공구)**  
**정 기 점 검 보 고 서**  
**[ 기타종 시설물 / 교량 ]**

**2016. 6.**

**新 대구부산고속도로주식회사**  
**New DAEGU BUSAN Expressway Co., Ltd.**

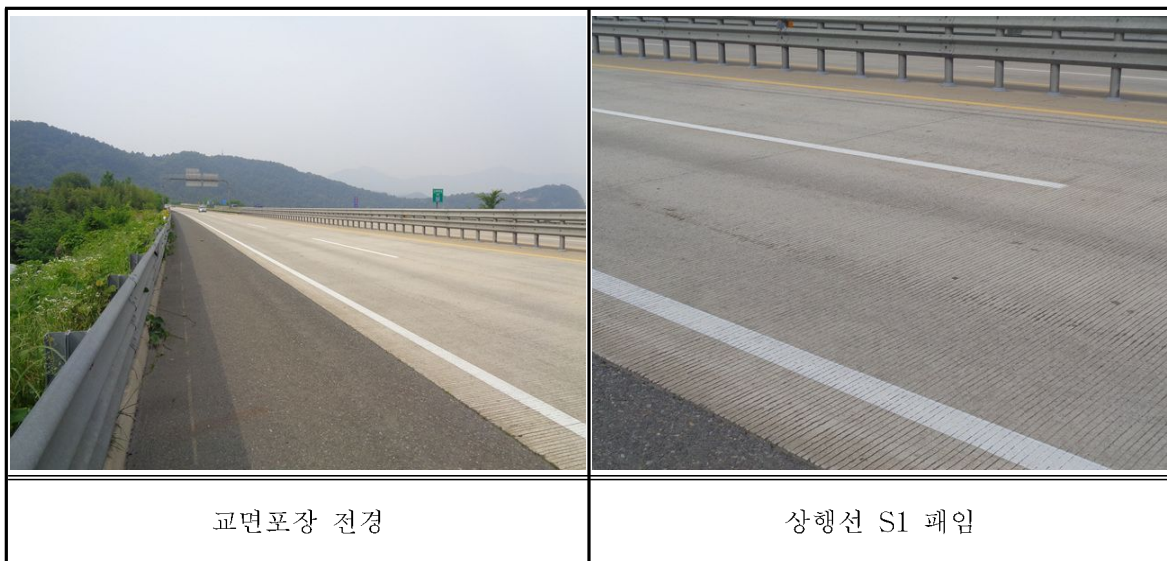
교면포장의 외관조사 결과, 국부적인 패임 등의 손상이 발생하였고, 기 손상부는 지속적인 관찰 후 진전시 적절한 유지관리가 필요하다.

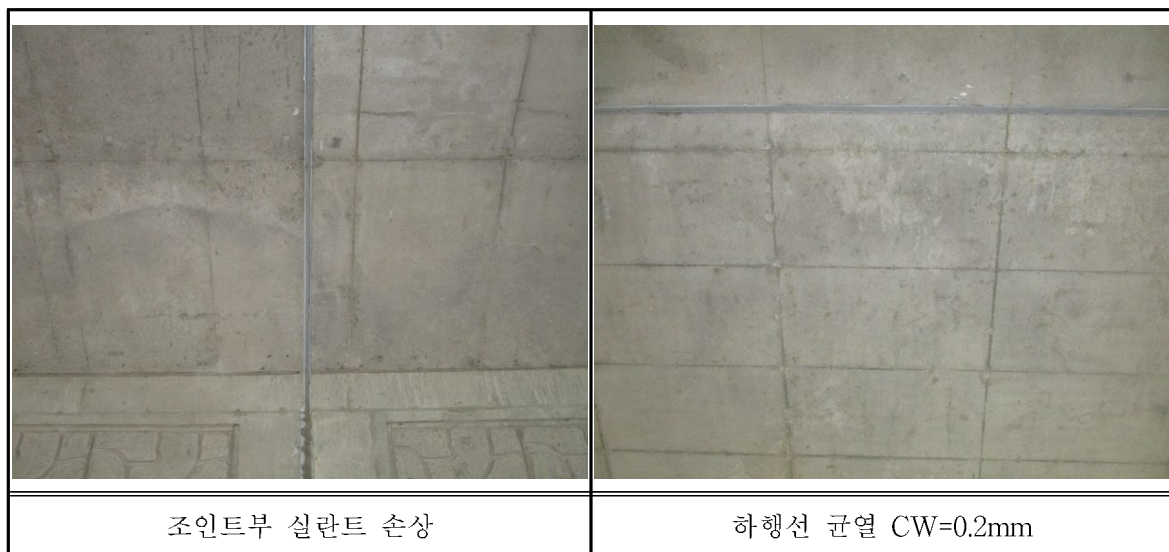
바닥판 하면은 시설물의 노후화로 인한 콘크리트 균열 및 접합부 누수 등의 손상이 조사되었다. 기 손상부는 지속적인 관찰 후 진전시 표면처리 등의 조치가 요구된다.

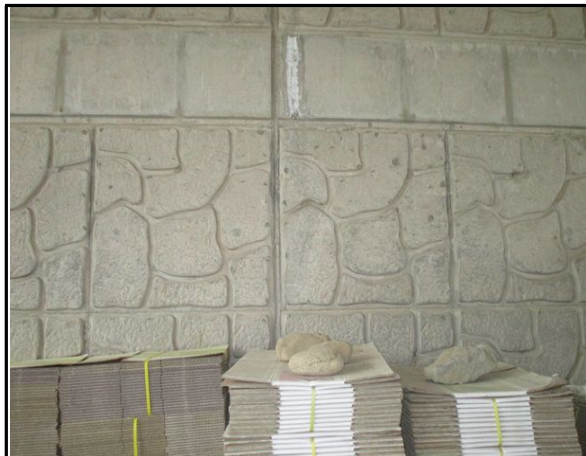
| 교대 상행선 A1 보수부재균열 CW=0.3mm | 상행선 A2 이물질퇴적 및 치장품 적치 |

하부구조의 외관조사 결과, 추가 발생 손상은 없으나, 기존 손상인 균열 및 재균열, 누수흔적, 이물질적치 등의 등이 조사된 바, 내구성 확보를 위한 균열보수 및 정비가 필요하다.

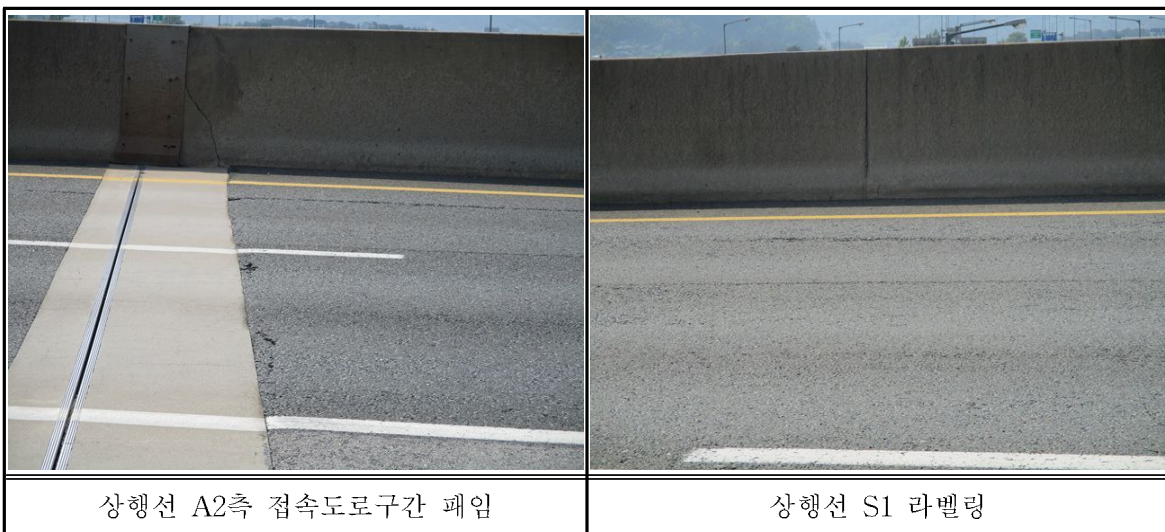
아스팔트로 시공된 교면포장은 노후화 및 중차량의 반복적인 통행으로 인한 아스콘 균열 및 라벨링 및 국부적인 패임 등의 손상이 발생한 상태이다. 기 손상에 대해서는 진전시 주행 성능 향상을 위해 일부 보수 및 유지관리가 필요한 것으로 판단된다.

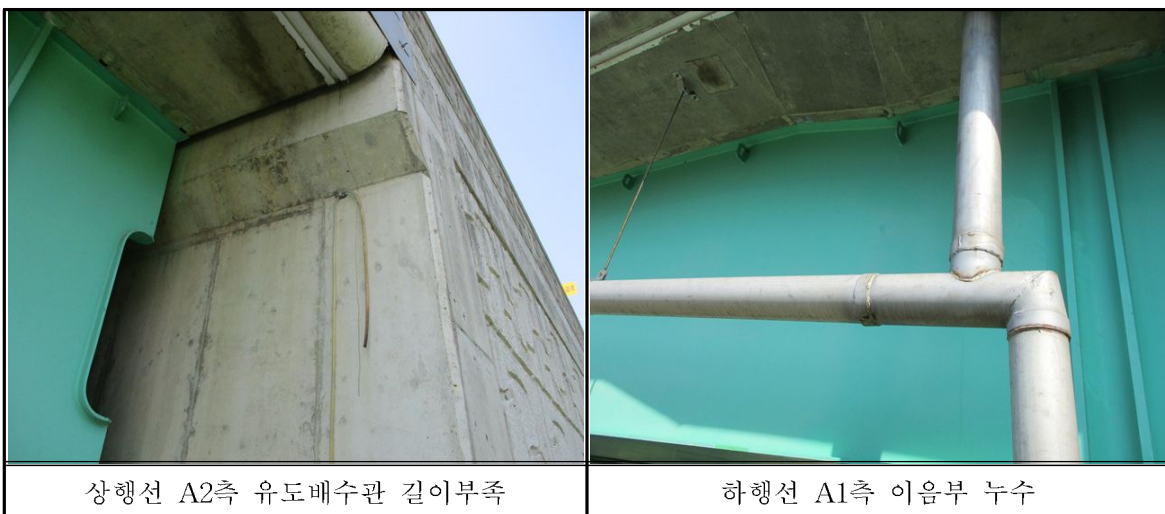
배수시설의 외관조사 결과, 포장부 일부 구간에 배수구 막힘이 조사되었고, 청소 등의 유지관리가 요구된다.

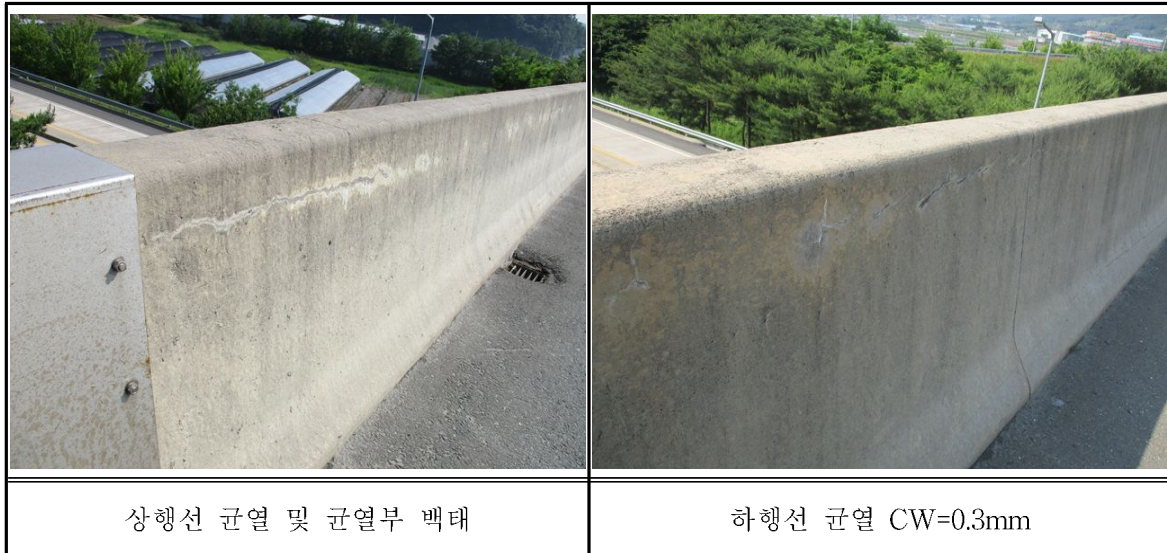
콘크리트 방호벽의 외관조사 결과, 균열 및 균열부 백태, 백태 등의 손상이 조사되었고, 기 손상으로 확인된 바, 지속적인 관찰 후 진전시 표면처리 등의 조치가 필요하다.

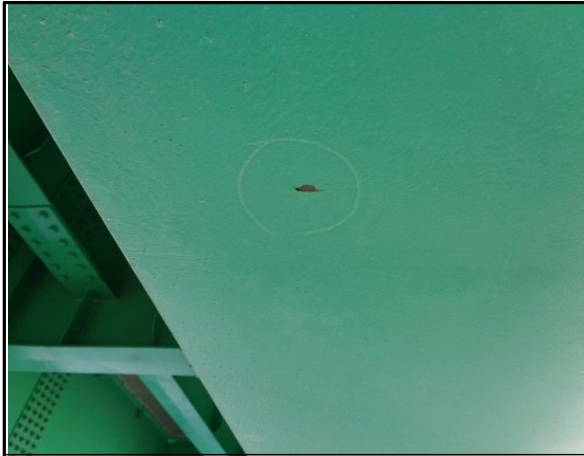
| 거더외부 상행선 G1 거더 도장손상 | 가로보 상행선 S1 도장손상 |

거더 내·외부 및 가로보의 외관조사 결과, 추가 발생 손상은 없으나, 기존 손상인 도장손상 등이 조사된 바, 지속적인 관찰 및 재도장 등의 정비가 필요하다.

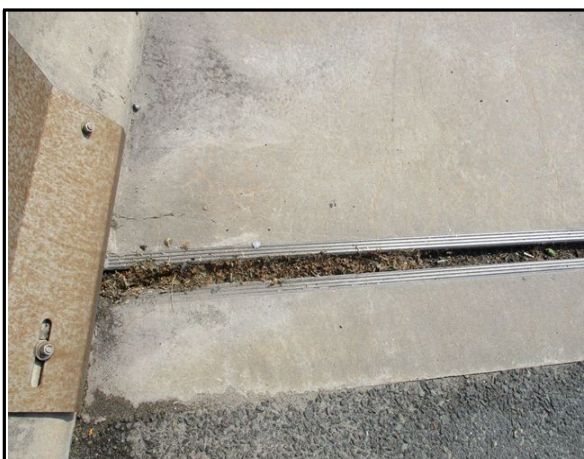
| 상행선 A1 본체이물질 퇴적 | 상행선 A2 후타재 균열 |

신축이음의, 외관조사 결과, 추가 발생 손상은 없으나, 기존 손상인 본체 후타재 균열, 접속부 이격, 본체 이물질퇴적 등이 조사된 바, 내구성 확보를 위한 보수 및 정비가 필요하다.

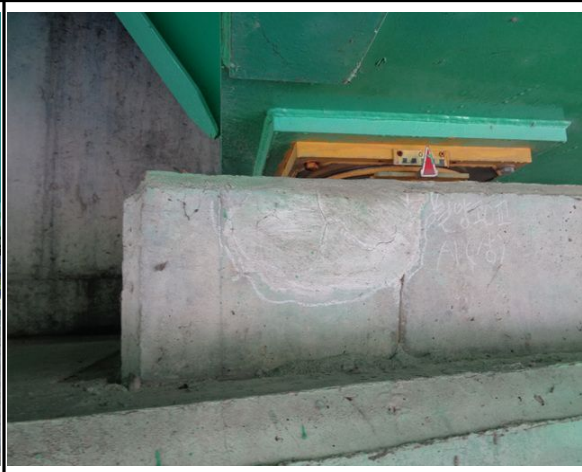
교량받침은 포트받침으로 시공되어 있으며, 전반적으로 양호한 상태이나, 일부 구간에서 보수 미흡이 조사되었고, 손상부는 주의관찰을 요한다.

| 하행선 A2-SH1 전경 | 상행선 A1-SH5 받침 보수불량 |

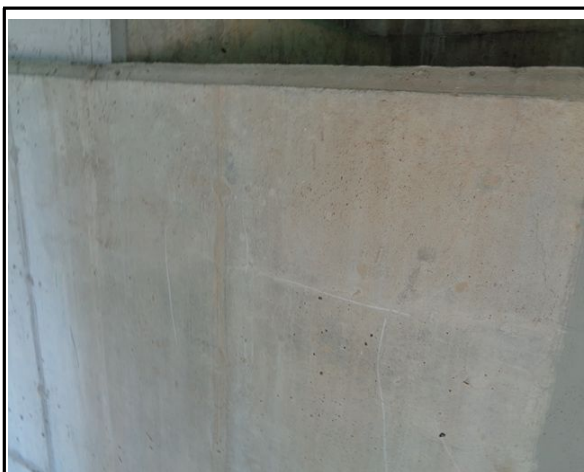
| 상행선 A1 교대 망상균열 | 하행선 A1 교대 백태 |

하부구조의 외관조사 결과, 일부 구간 균열 및 재균열, 망상균열, 백태, 실란트 손상 등이 조사되었고, 기 손상으로 확인 되었다. 기 손상부는 지속적인 관찰 후 진전시 내구성 확보 차원의 적절한 보수가 필요하다.

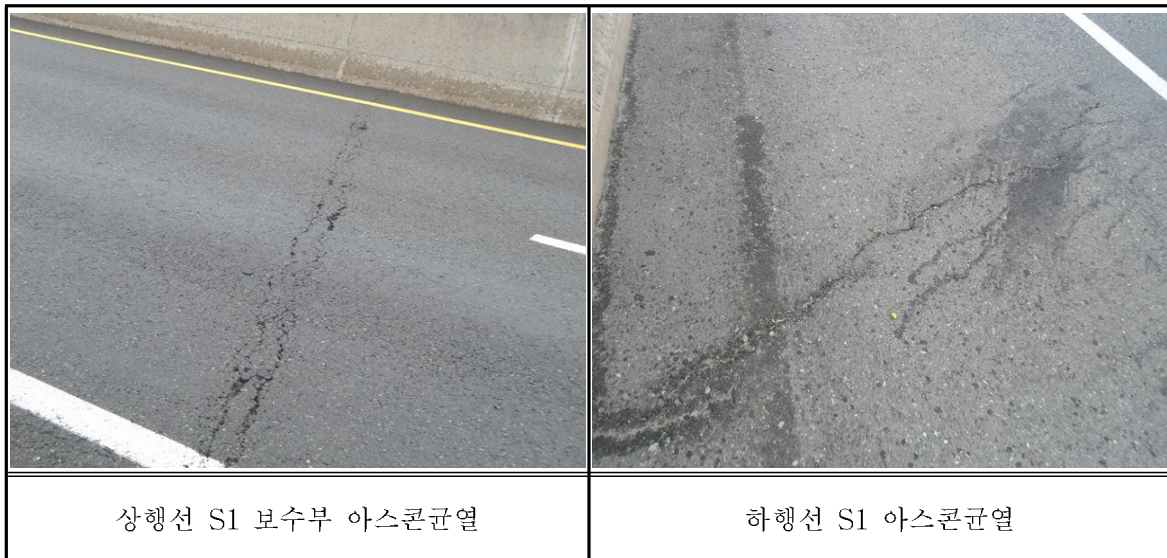
교면포장의 외관조사 결과, 일부 구간에서 아스콘 균열 및 아스콘 손상 등이 발생했으며, 기 손상부는 지속적인 관찰 후 진전시 적절한 조치가 필요하다.

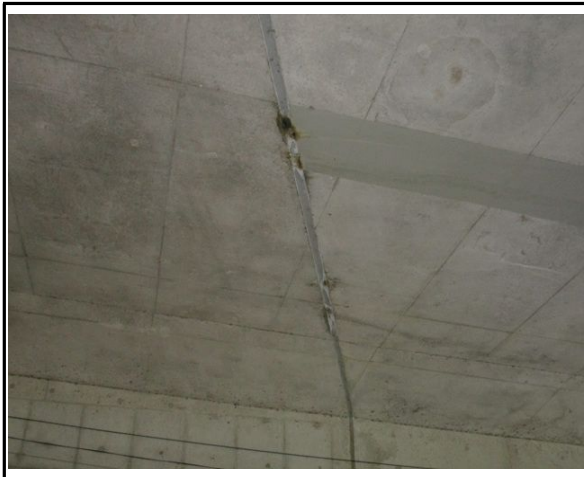
| 접합부 조인트부 누수흔적 및 실란트 손상 | 상행선 S1 콘크리트 박락 |

바닥판 하면의 외관조사 결과, 국부적인 콘크리트 손상 및 조인트 누수, 실란트 손상이 조사되었고, 기 손상으로 확인된 바, 지속적인 관찰 후 진전시 적절한 조치가 필요하다.

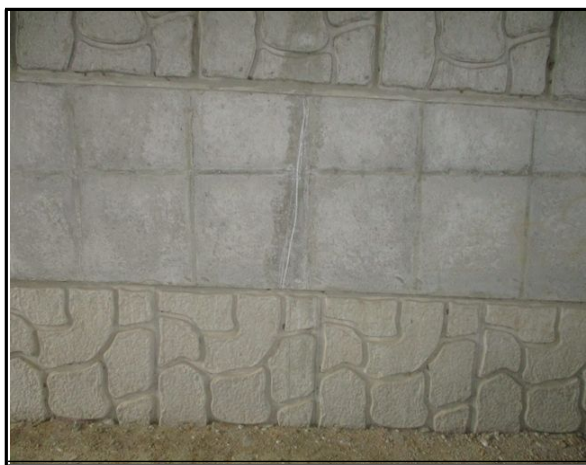
| 상행선 A1 재균열 CW=0.2mm | 하행선 A1 균열 CW=0.2mm |

하부구조의 외관조사 결과, 일부 구간 균열 및 재균열 등이 조사된 바, 내구성 확보 차원의 적절한 보수가 필요하다.

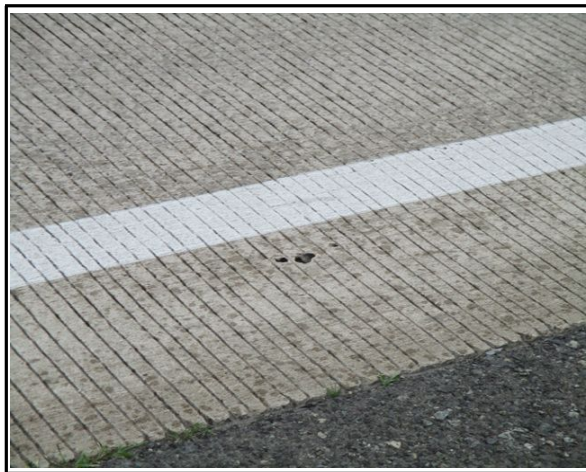
| 상행선 S1 패임 | 하행선 S1 환기구 조적벽체 이격 |

교면포장의 외관조사 결과, 국부적인 패임 및 환기구 조적벽체 이격 손상이 발생한 상태이다. 기 손상에 대해서는 진전시 적절한 보수가 필요하다.

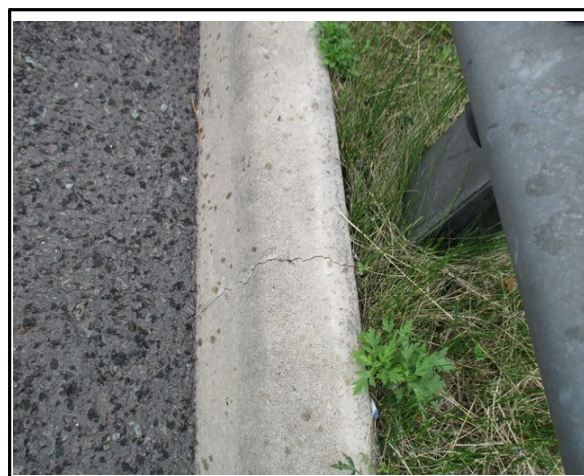
방호벽의 외관조사 결과, 국부적인 균열이 발생하였고, 주의관찰을 요한다.

| 상행선 S1 균열 CW=0.2mm |

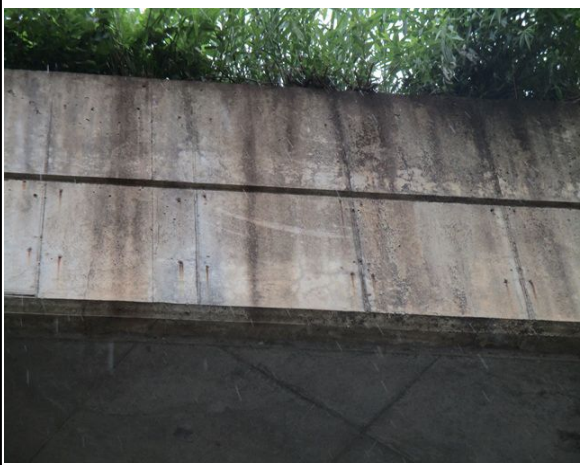
| 상행선 S1 균열 CW=0.3mm | 상행선 S1 실란트 손상 |

바닥판 하면은 시설물의 노후화로 인한 균열 및 실란트 손상 등이 조사되었다. 기  
손상부는 지속적인 관찰 후 진전시 표면처리, 실란트 충전 등의 조치가 요구된다.

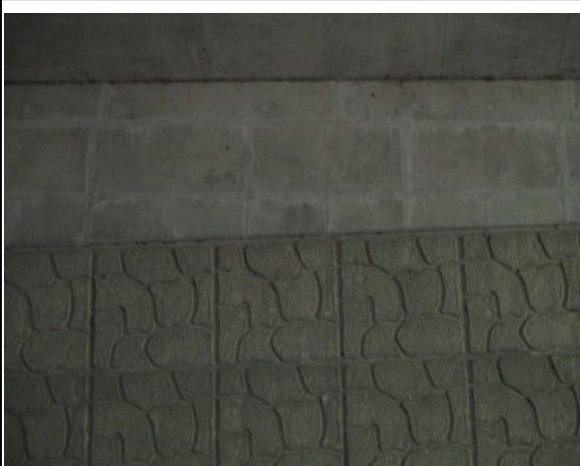
| 상행선 A2 균열 CW=0.2mm | 상행선 A2 실란트 손상 |

하부구조의 외관조사 결과, 국부적인 균열 및 실란트 손상 등이 조사된 바, 내구성  
확보 차원의 적절한 보수가 필요하다.
