**2016년 상반기 시설물 정기점검 용역  
정 기 점 검 사 진 첵  
[ 2종 절토사면 손상현황 사진첩 ]**

**2016. 6.**

**新 대구부산고속도로주식회사**  
**New DAEGU BUSAN Expressway Co., Ltd.**

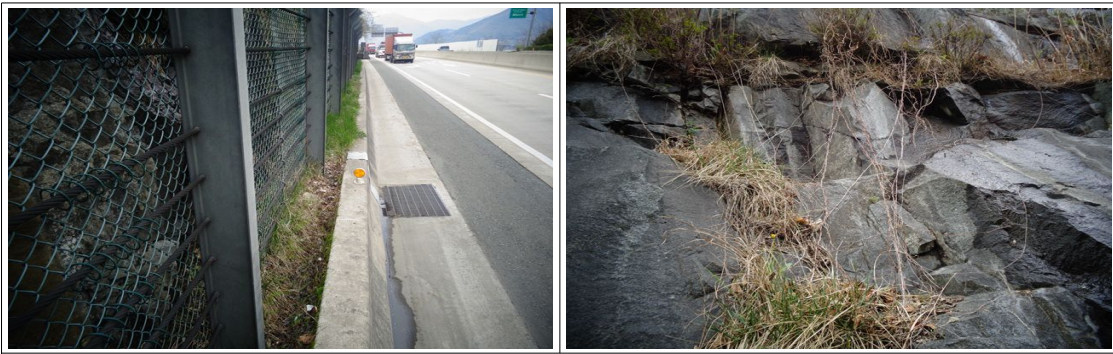
11.15K 1단 누수

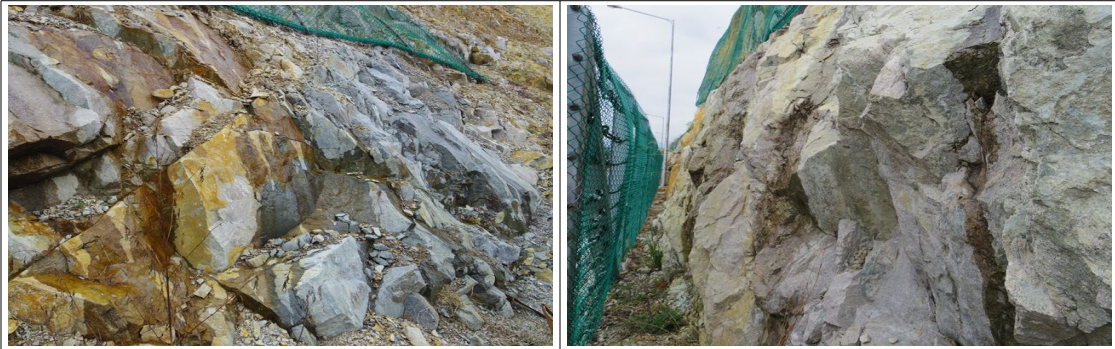
10.75K 1단 절리부 누수

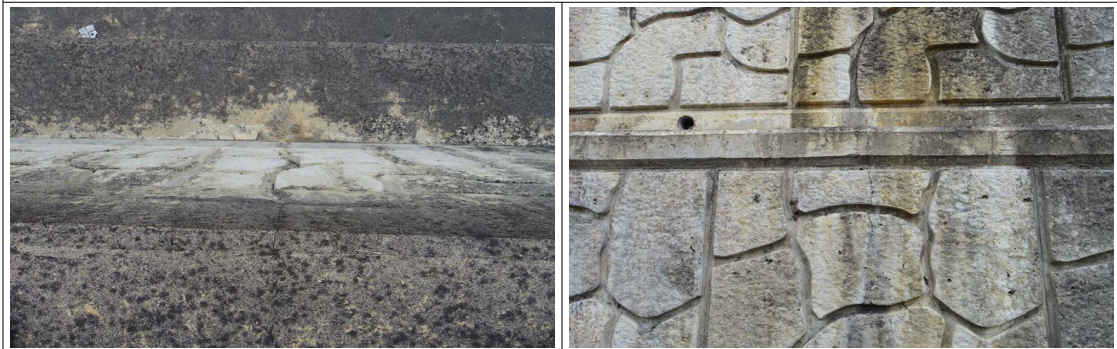
10.87K 1단 옹벽 균열

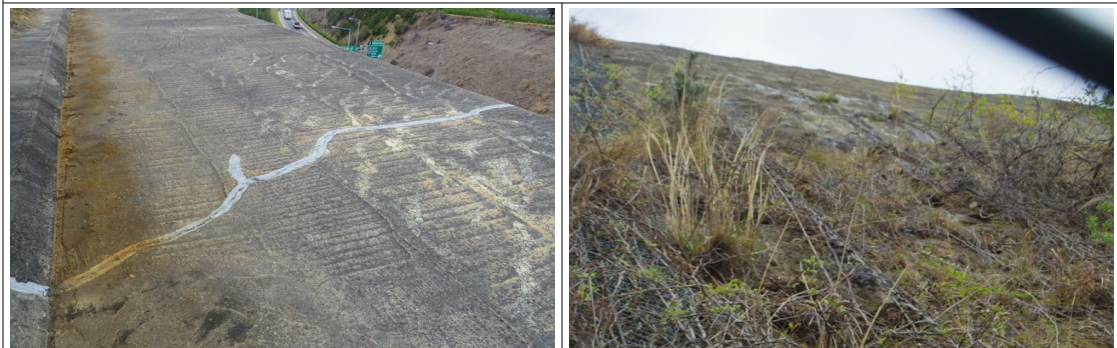
10.88K 1소단배수로 균열

10.90K 1단 백태

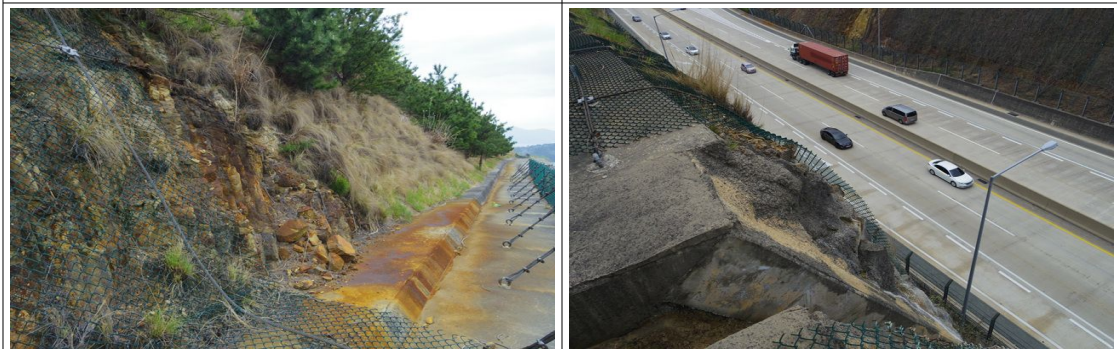
10.94K 1단 심한풍화

10.98K 1단 이완암

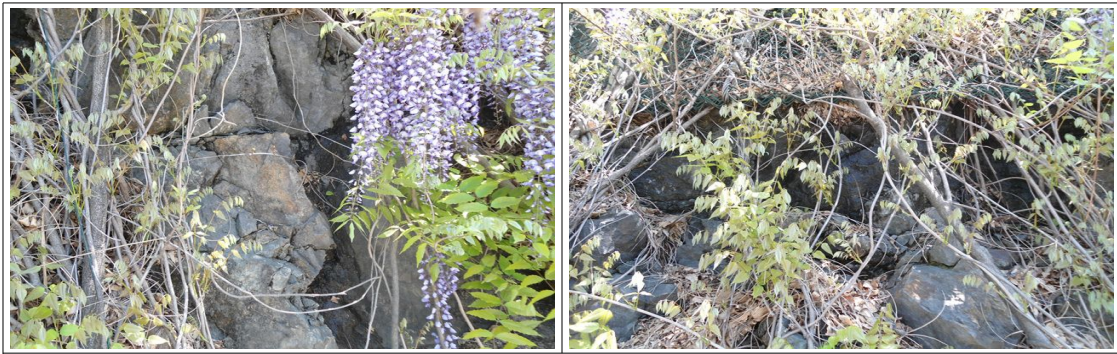
27.90K 1단 누수

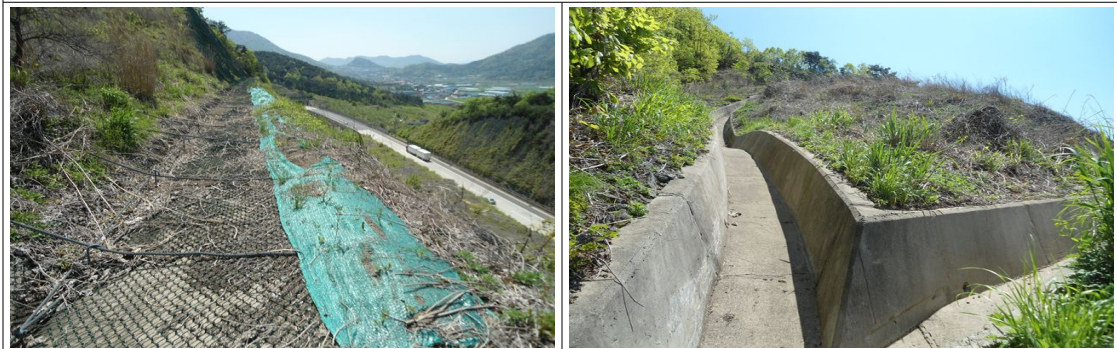
27.95K 2소단배수로 토사퇴적

27.96K 산마루측구 균열

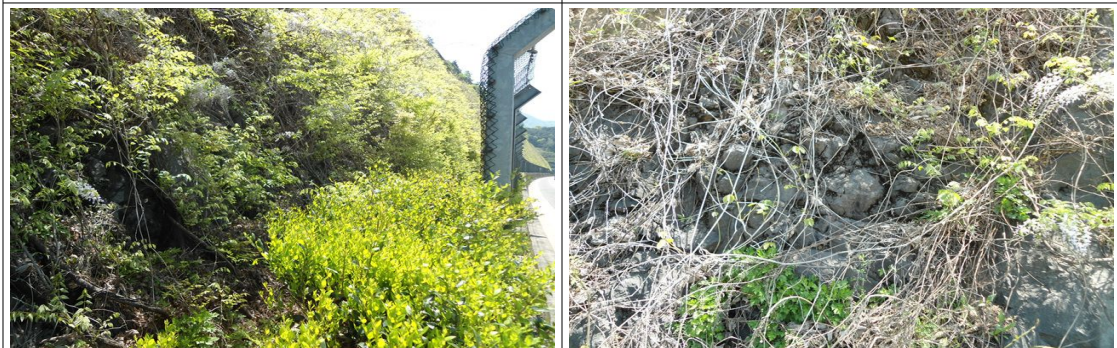
28.03K 이완암

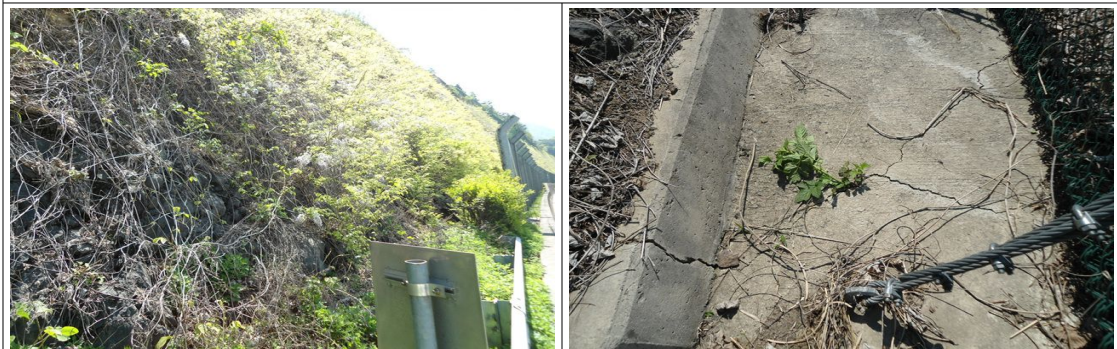
28.07K 1단 낙석위험

28.06K 1소단배수로 균열

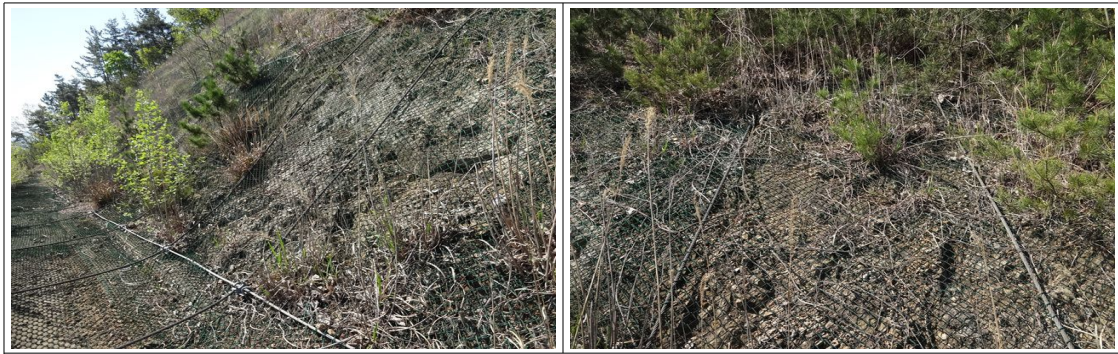
30.96K 2단 이완암

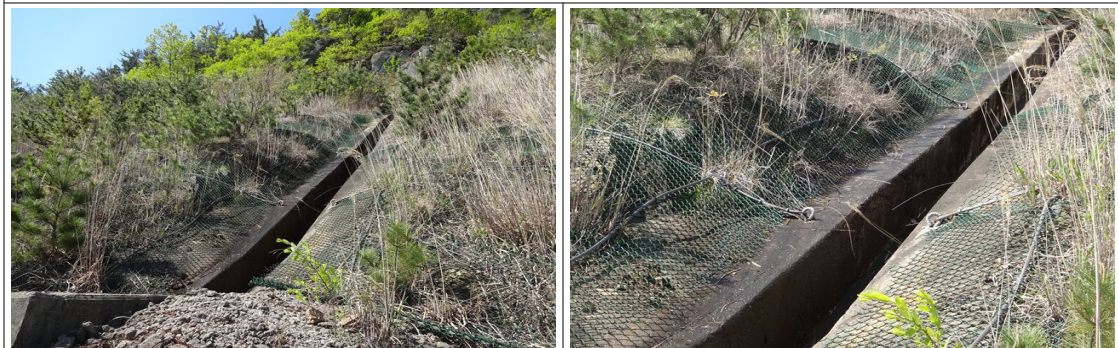
30.99K 2단 누수

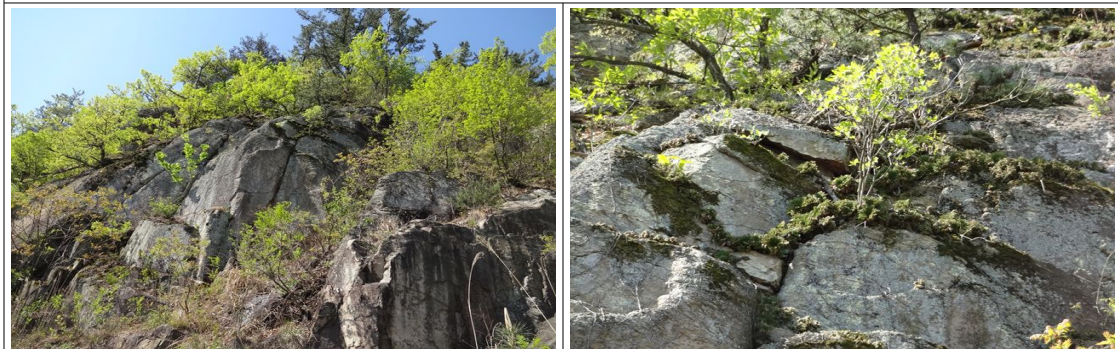
30.99K 자연사면 암반

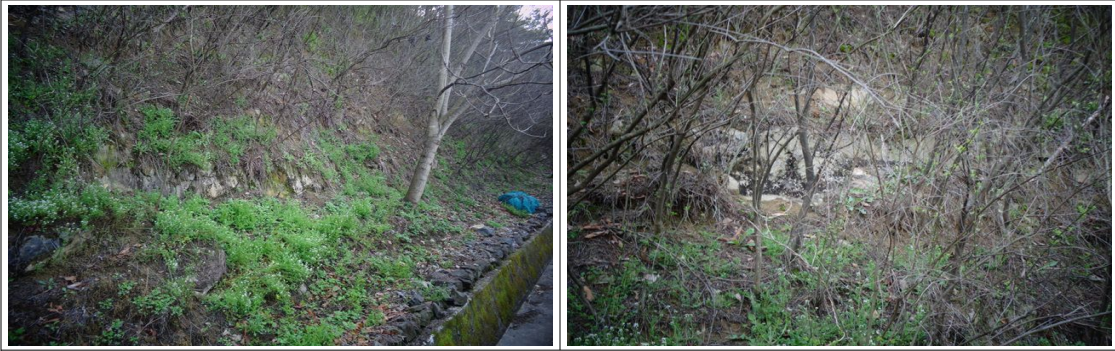
46.46K 자연사면 녹생토유실

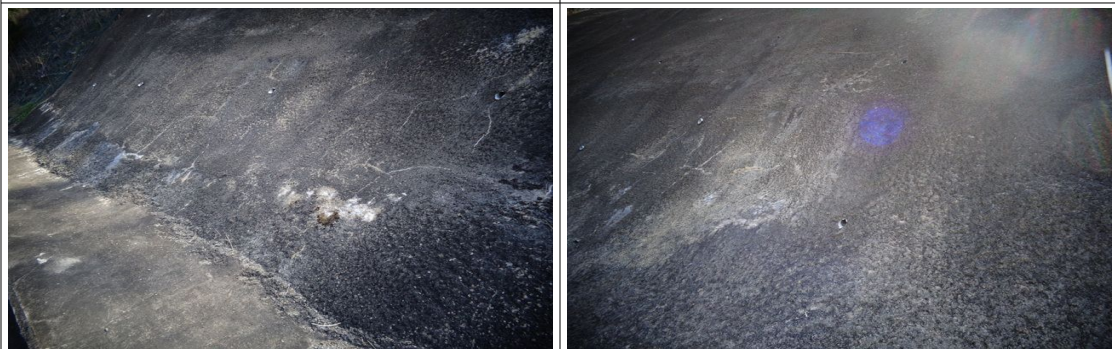
46.69K 2단 숯크리트 균열, 백태

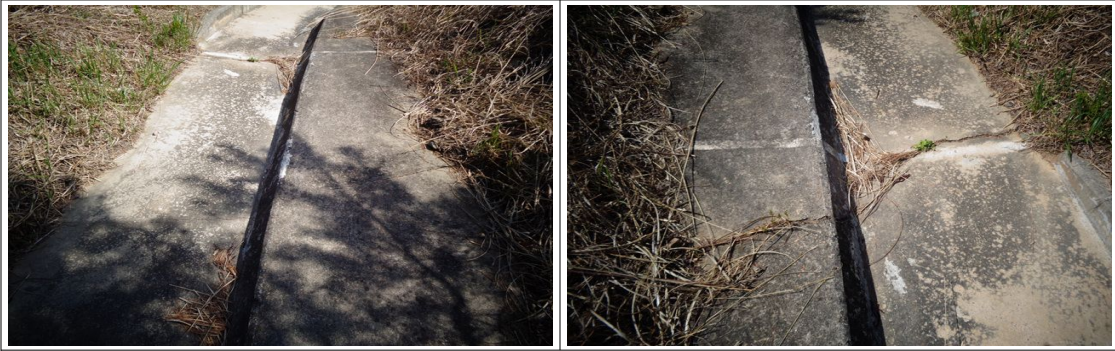
46.72K 2소단배수로 균열

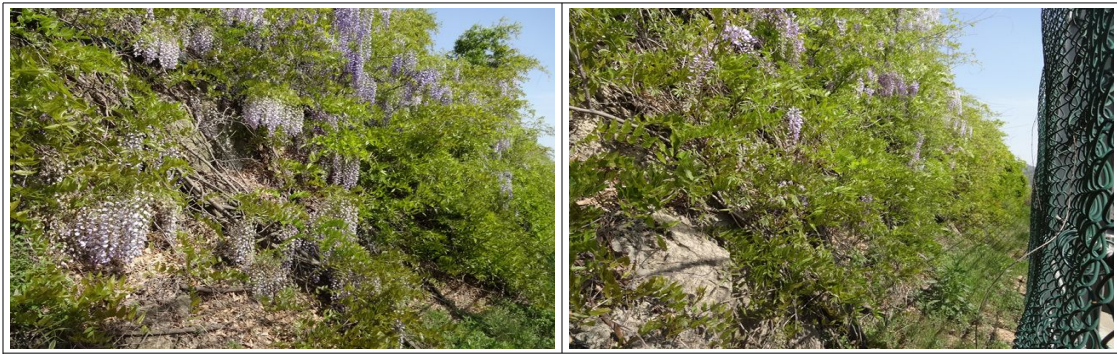
54.29K 1단 이완암 및 낙석퇴적, 누수

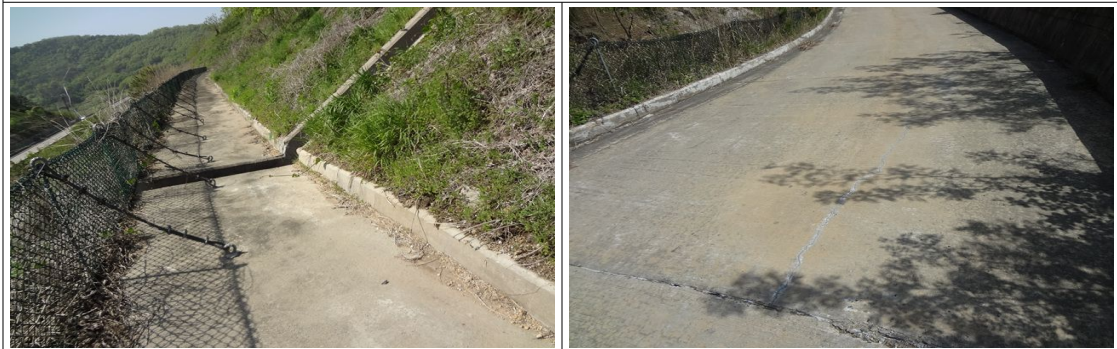
54.29K 1소단배수로 토사퇴적

54.29K 배후도로 재균열

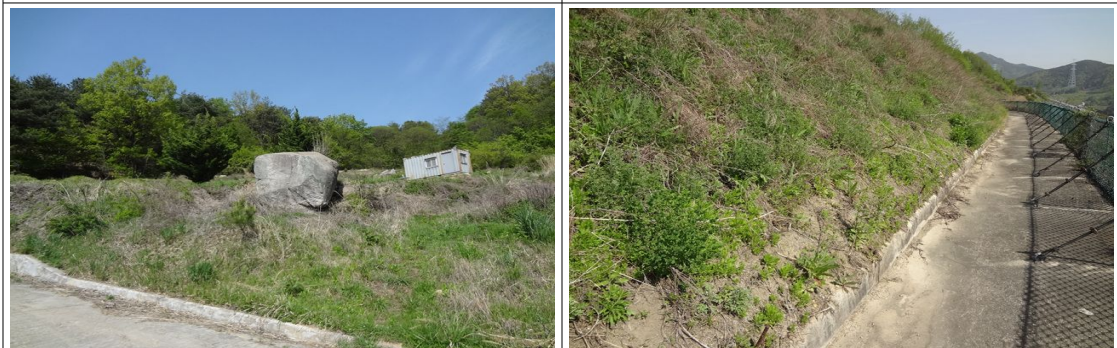
54.39K 자연사면 암괴

54.40K 2단 녹생토유실 우려

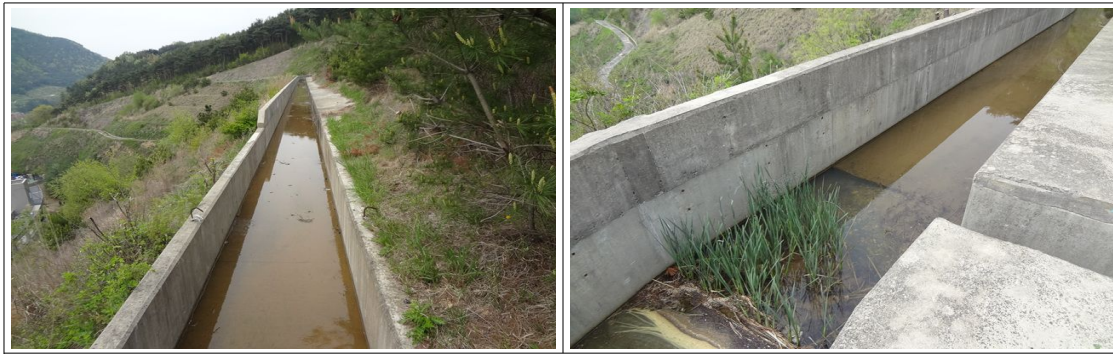
(2/3) STA.0+20 2소단배수로 채수

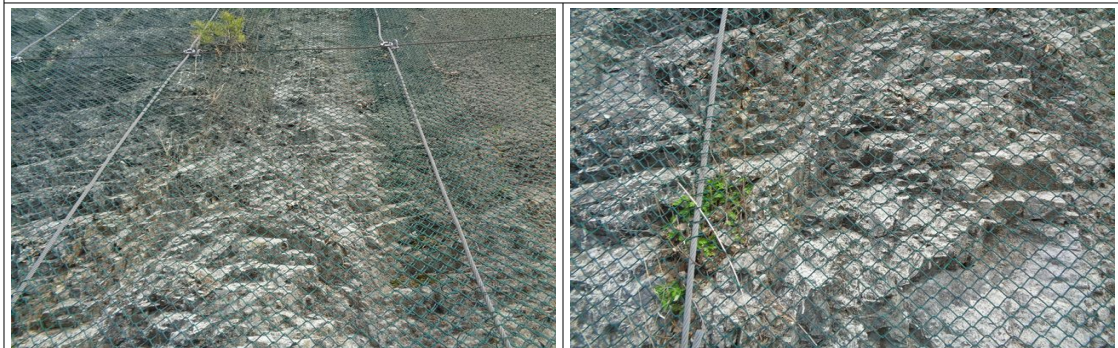
57.09K 2단 누수(흔적)

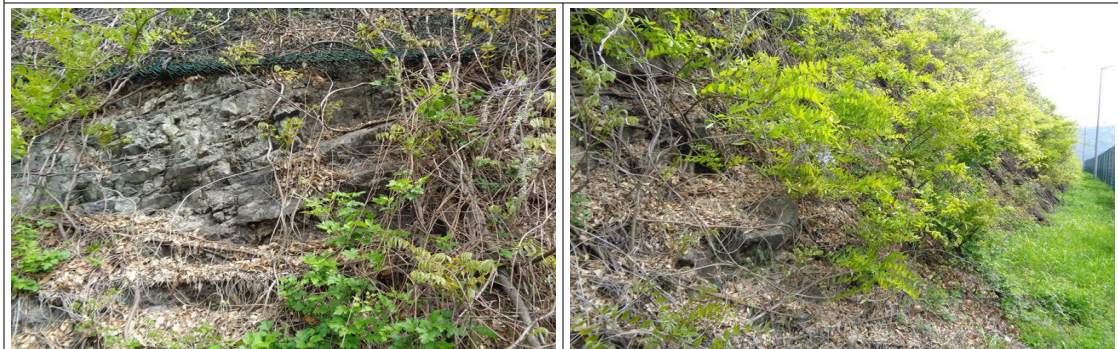
57.12K 1단 이완암 및 낙석퇴적

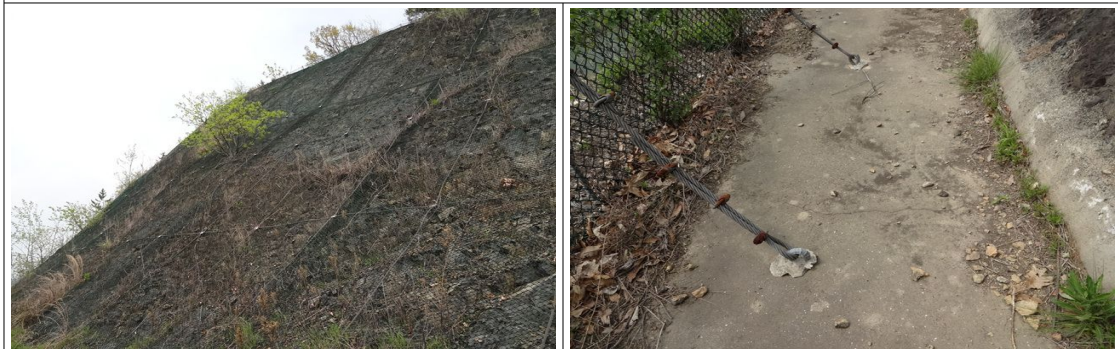
59.45K 3단 이완암

59.47K 3소단배수로 균열

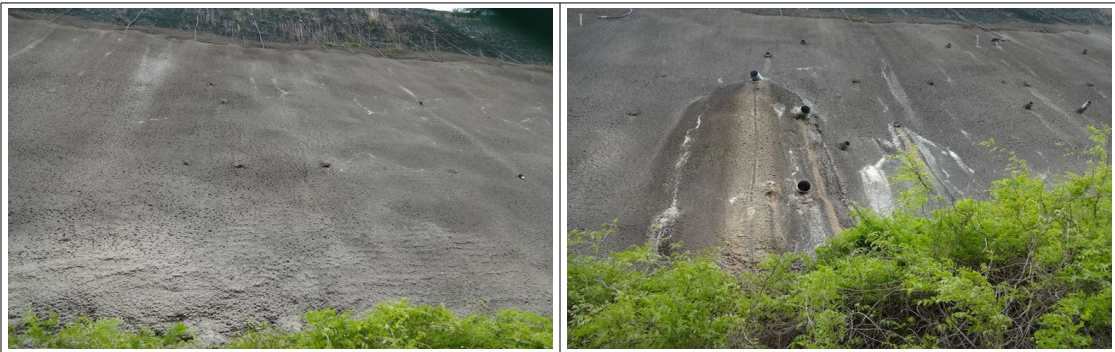
59.47K 1단 숏크리트 수평배수공 막힘

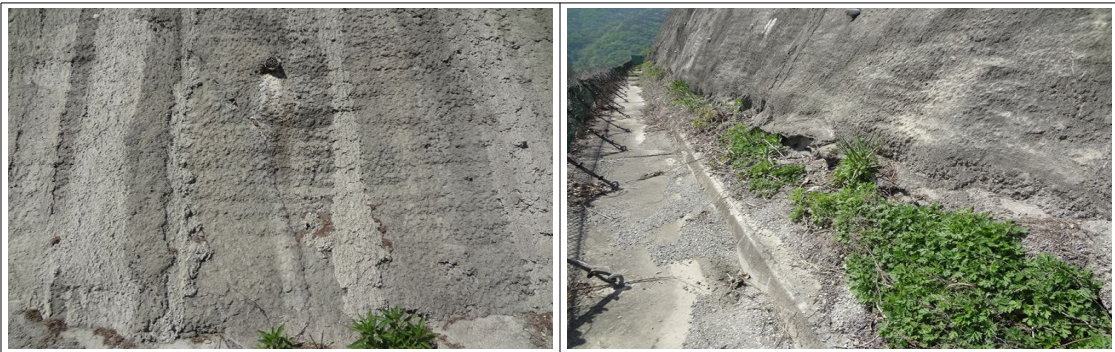
70.90K 3단 숏크리트 균열, 하부 들뜸

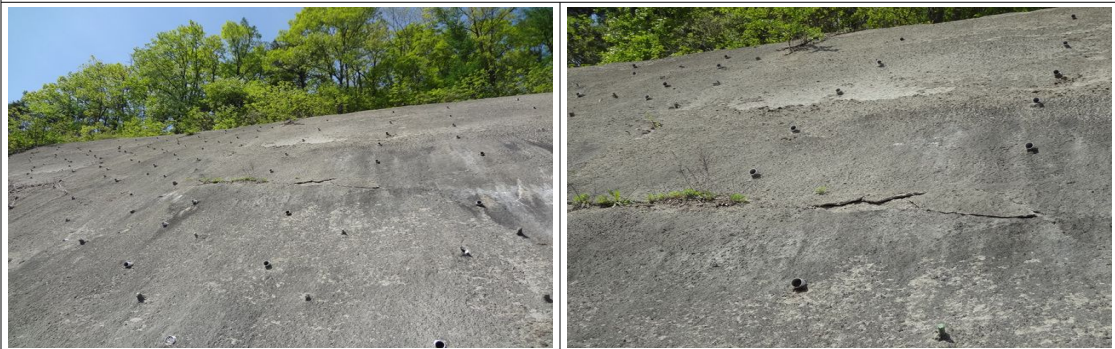
70.84K 4단 숏크리트 균열, 들뜸

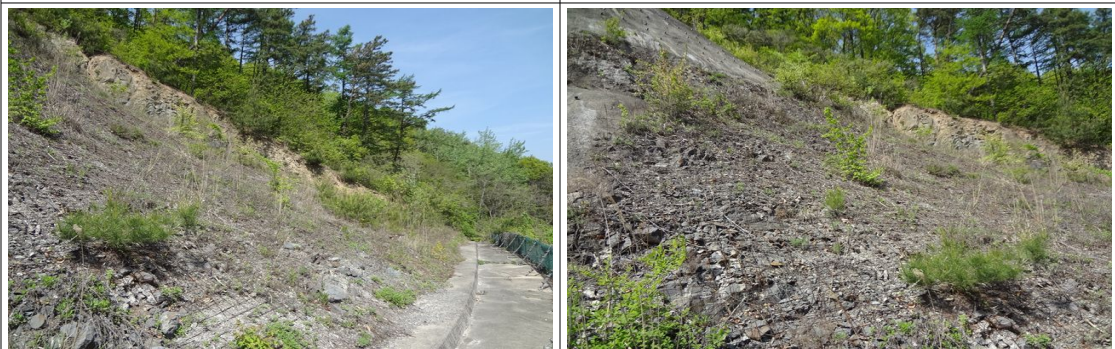
70.94K 3단 심한풍화

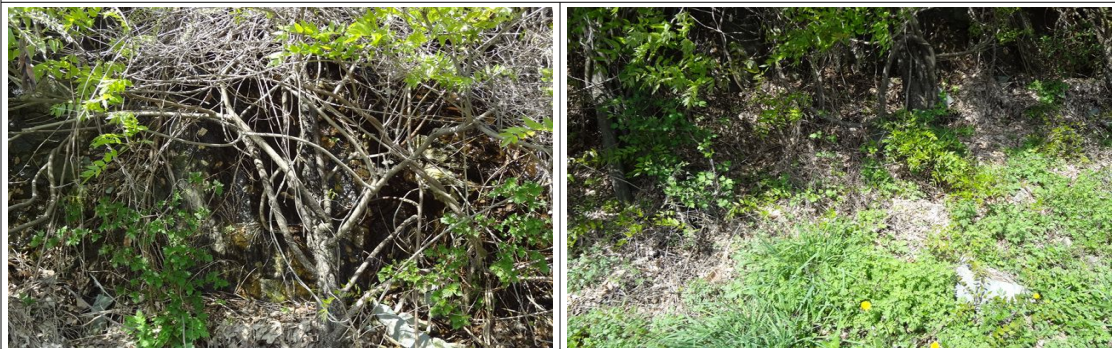
71.00K 1단 누수

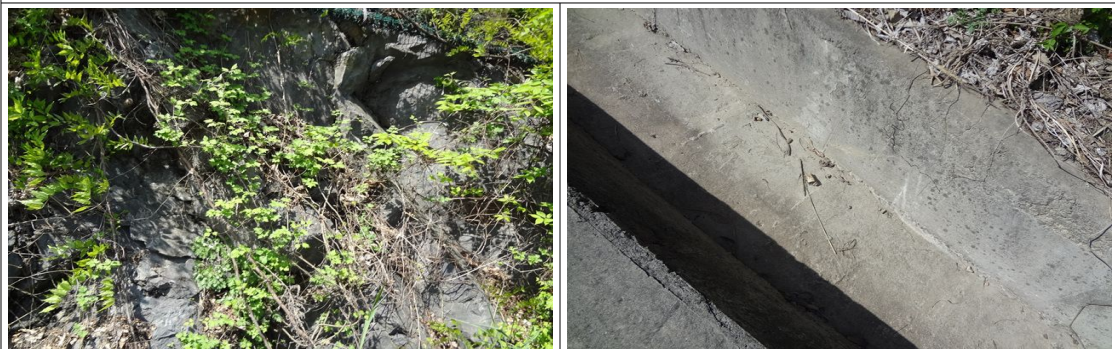
71.00K 1단 이완암

K 70.96단 산마루측구 균열

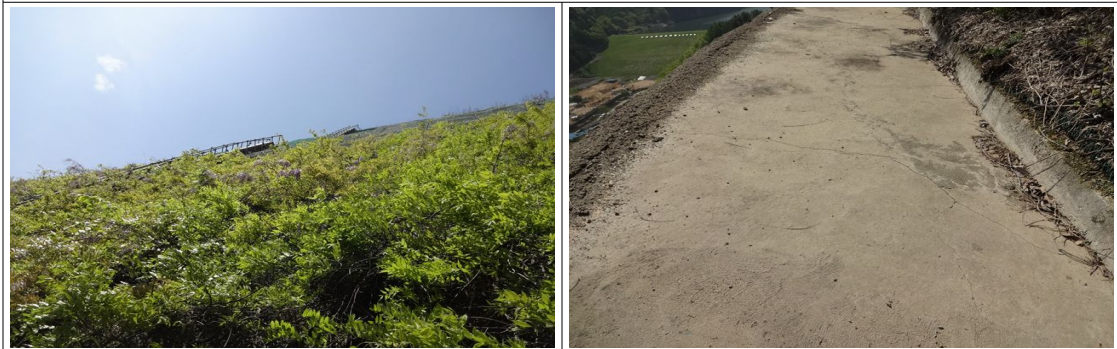
71.71K 1단 이완암

71.72K 3소단배수로 균열

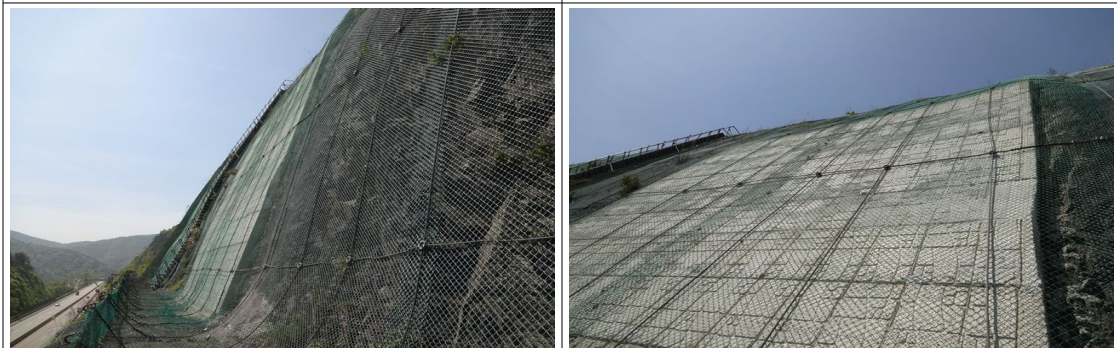
71.71K 2단 옹벽

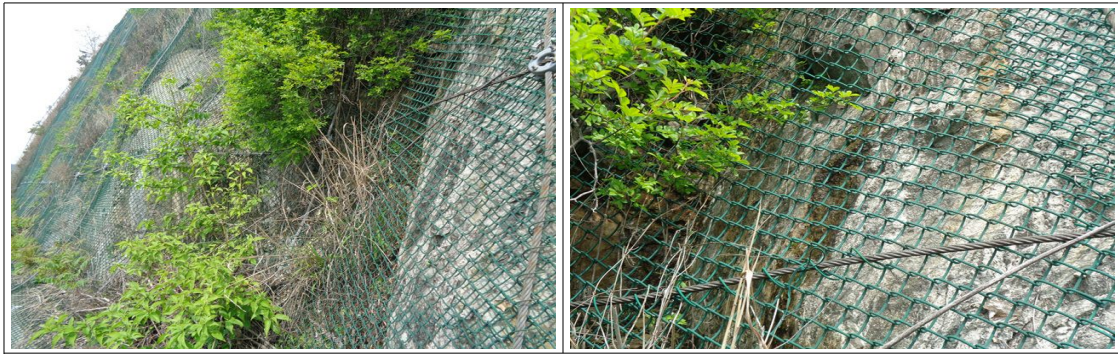
72.86K 2단 누수

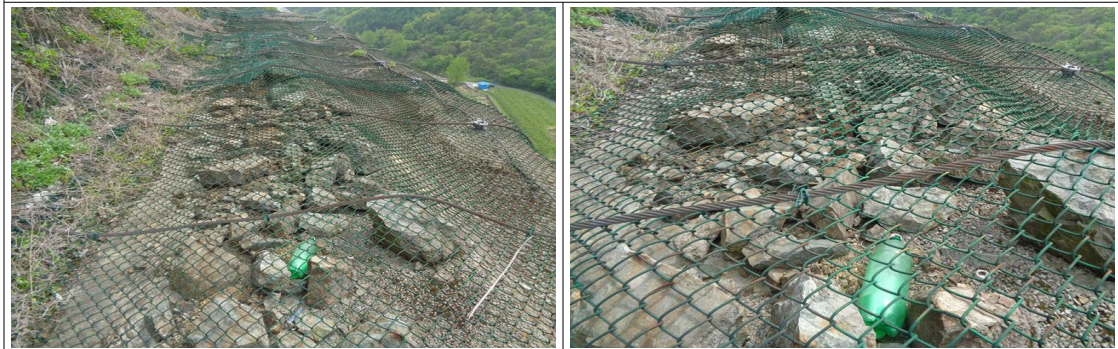
72.86K 2소단배수로 낙석 및 토사퇴적

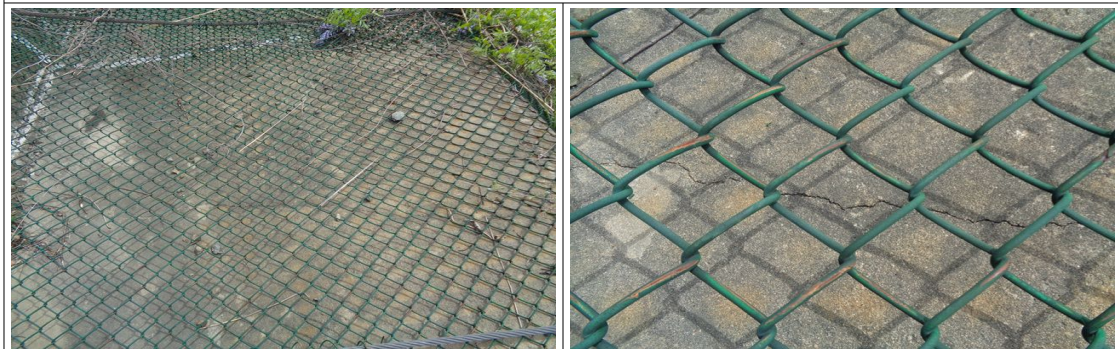
72.90K 1소단배수로 균열

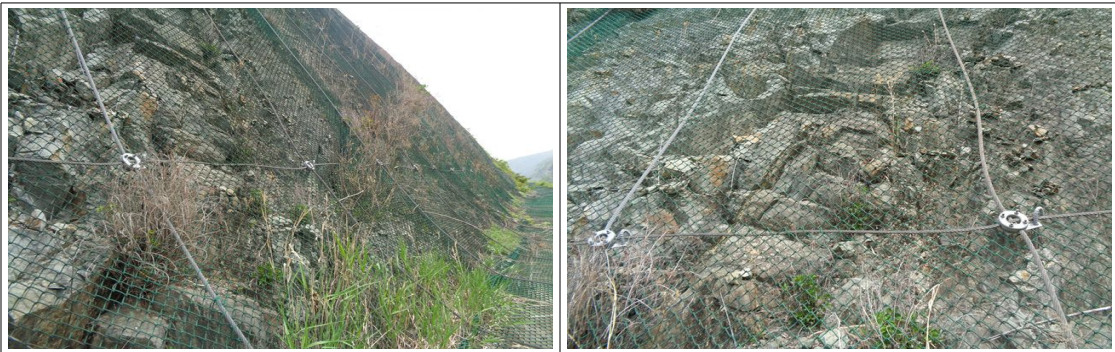
72.90K 2단 이완암

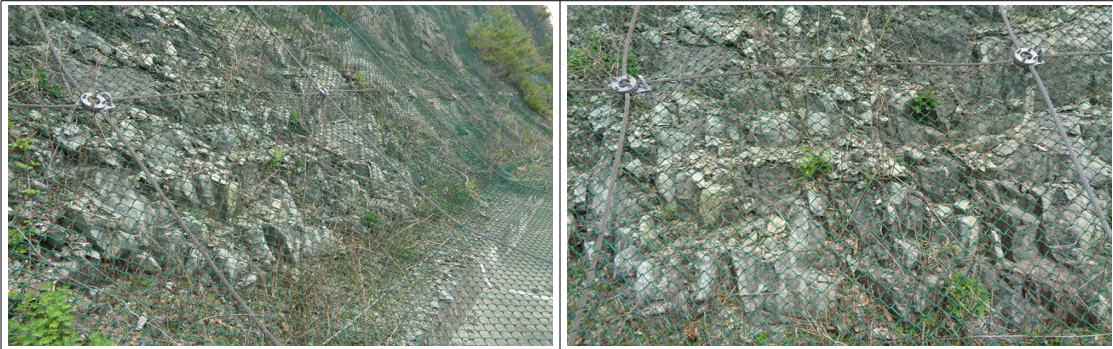
72.95K 2단 이완암, 뜯돌

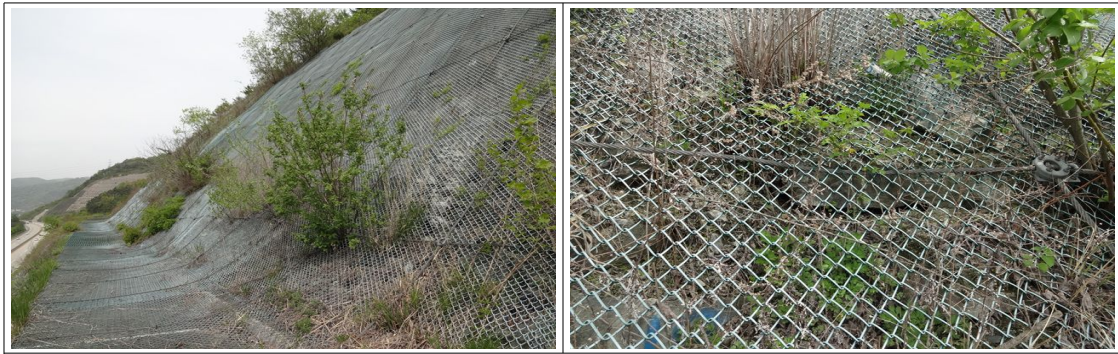
73.58K 2단 수목 및 공동

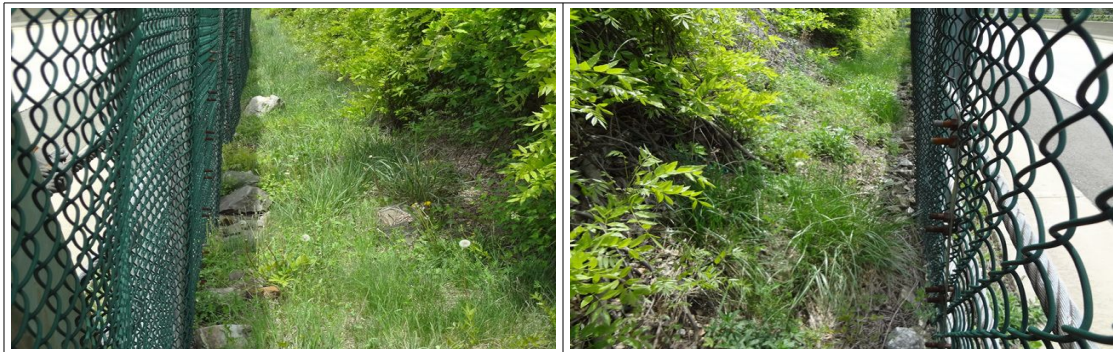
73.86K 1단 낙석퇴적

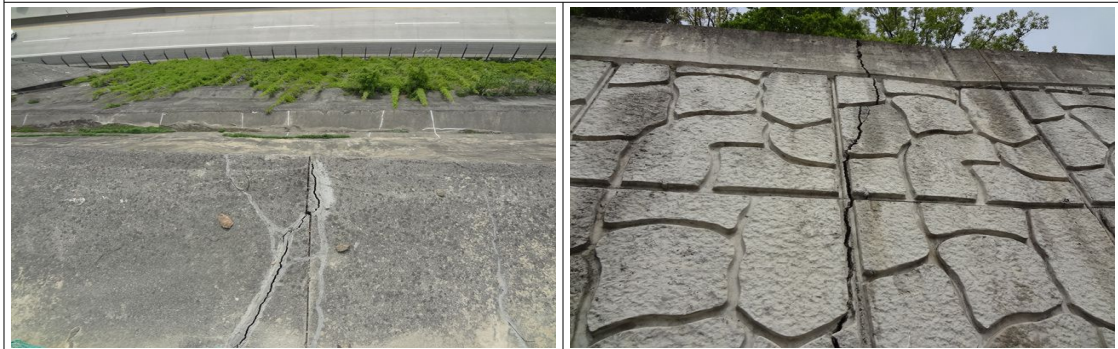
76.45~76.53K 3단 옹벽 균열

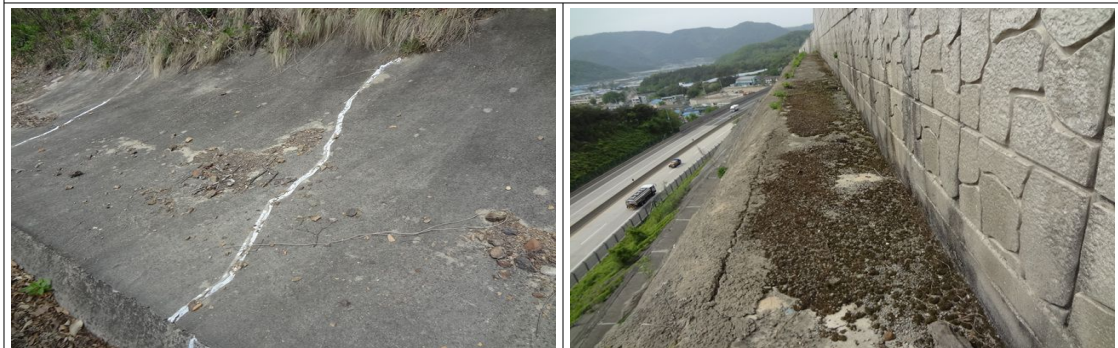
76.45K 산마루측구 균열

76.48K 2소단배수로 토사퇴적

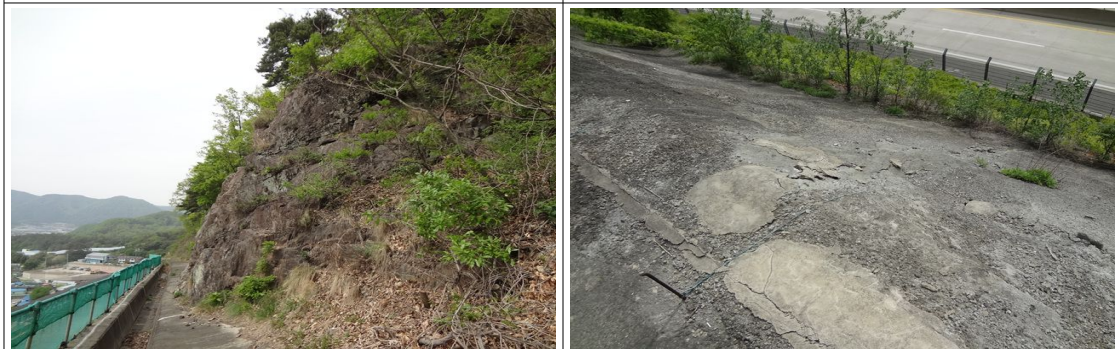
76.49K 자연사면 이완암

76.51K 1단 슛크리트 들뜸

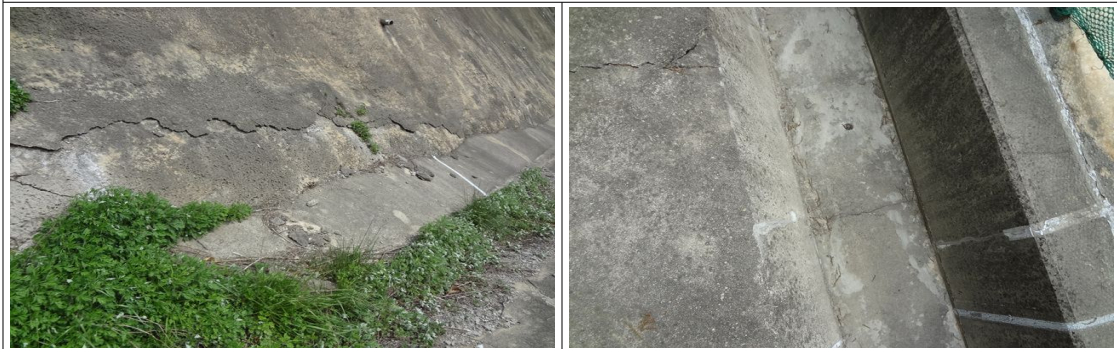
76.51K 2단 슛크리트 들뜸

76.53K 산마루측구 균열

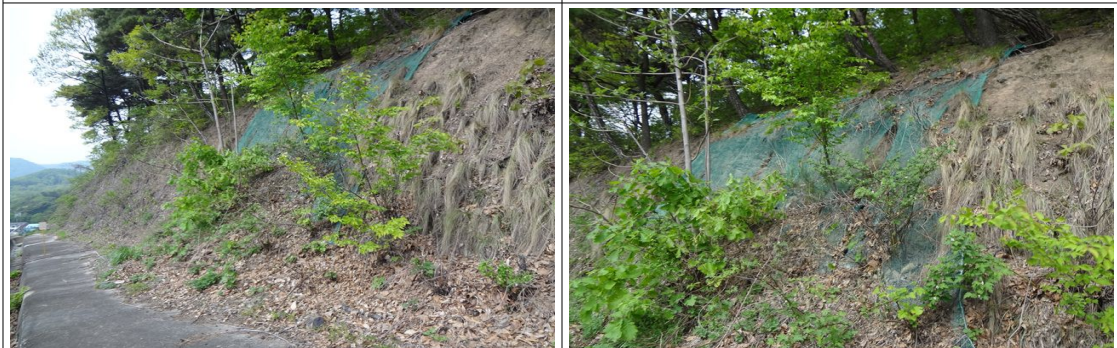
76.53K 자연사면 표층유실

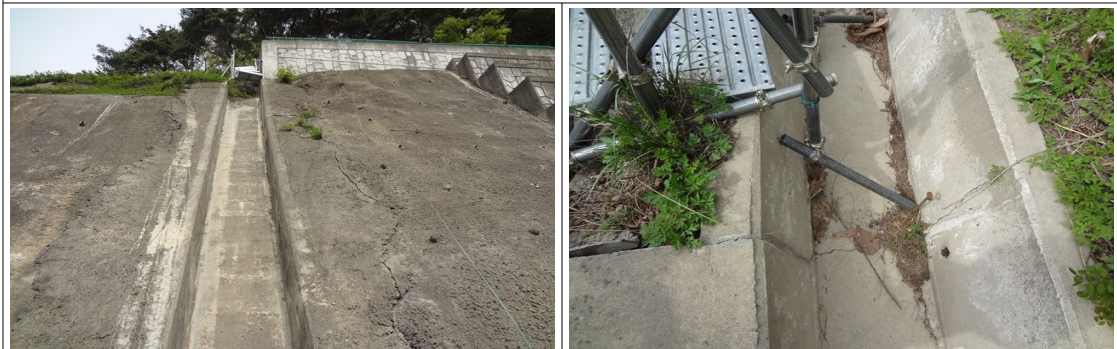
76.55K 2단 슛크리트 균열

76.55K 산마루측구 균열

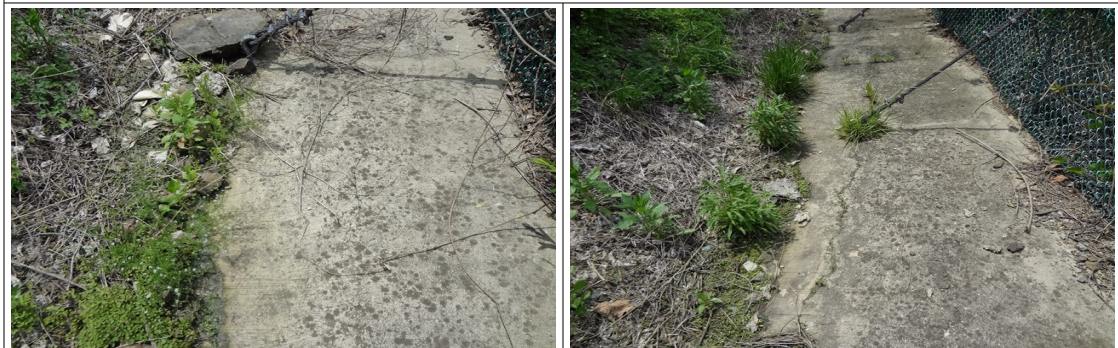
78.31K 1소단배수로 종균열

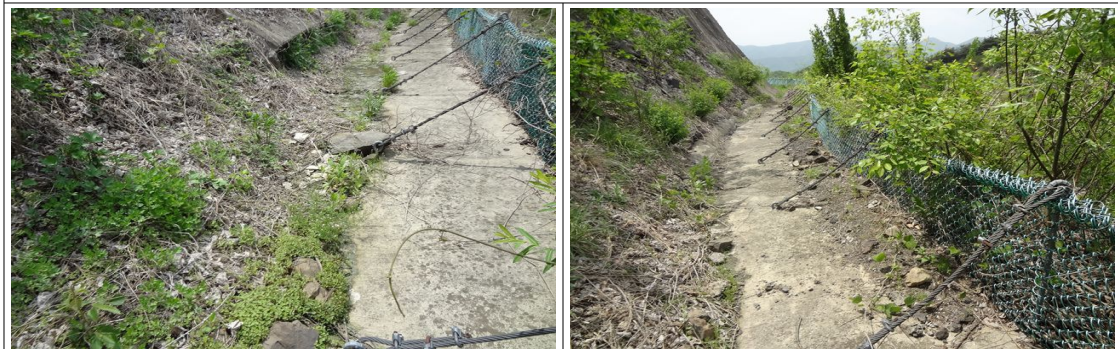
78.31K 1소단배수로 토사퇴적

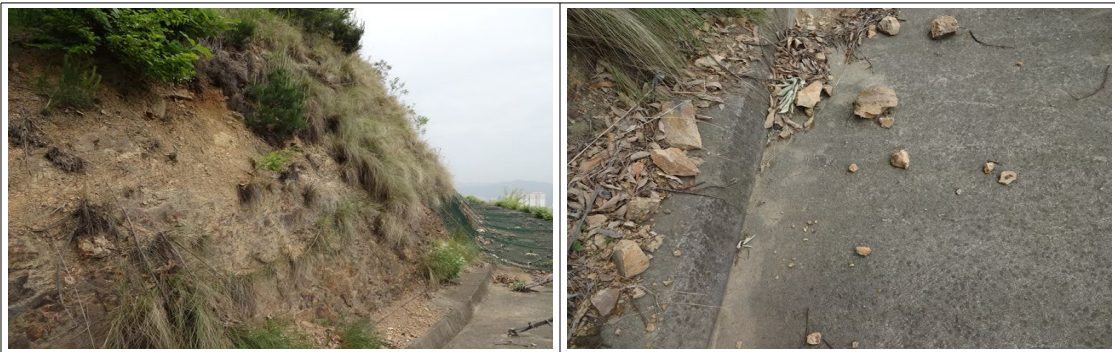
81.17K 2단 표층유실, 퇴적

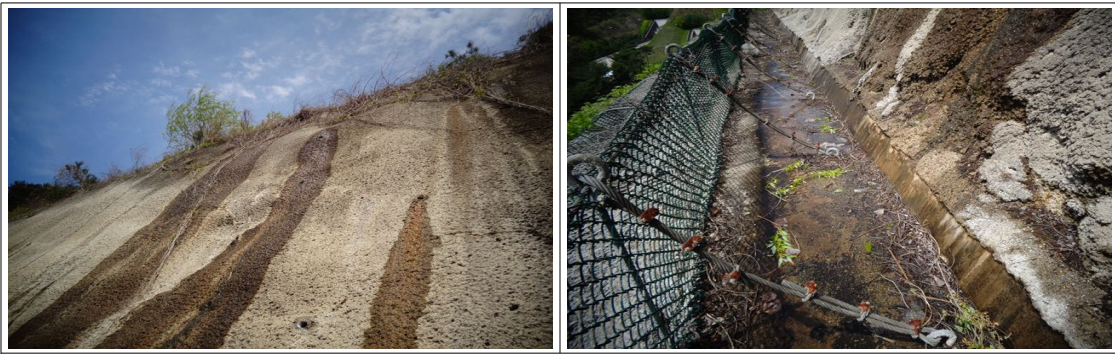
27.09K 2단 숏크리트 누수

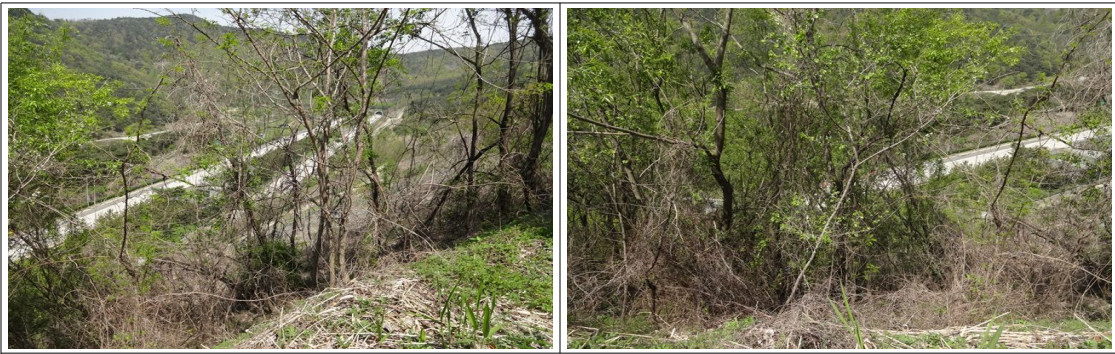
49.85K 5~8단 수목 다수

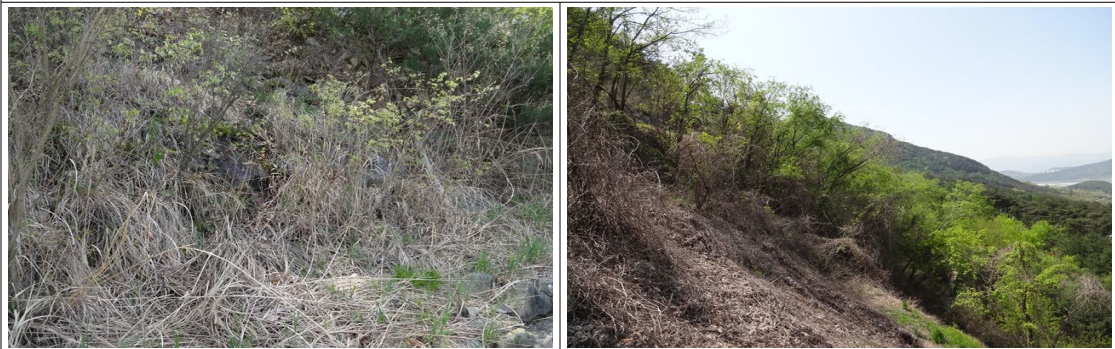
49.85K 자연사면 누수

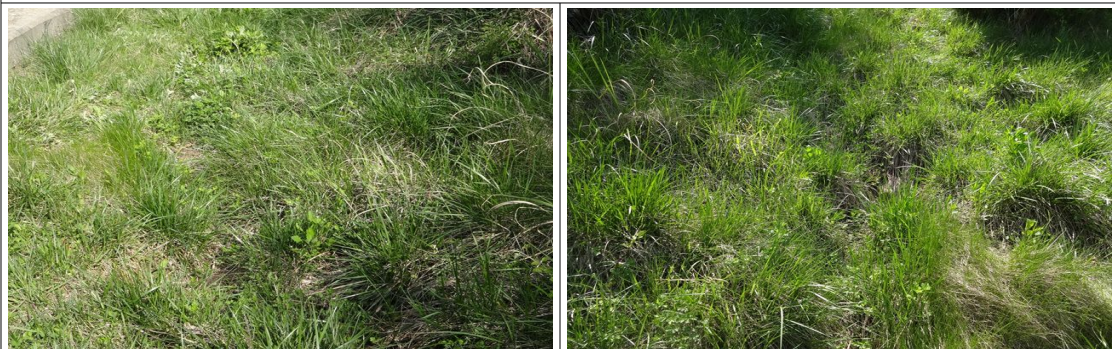
49.89K 1단 세굴

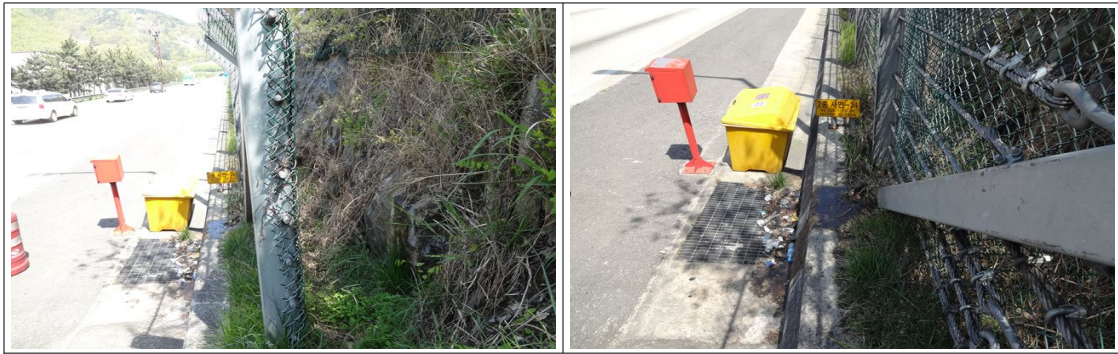
49.90K 1단 누수

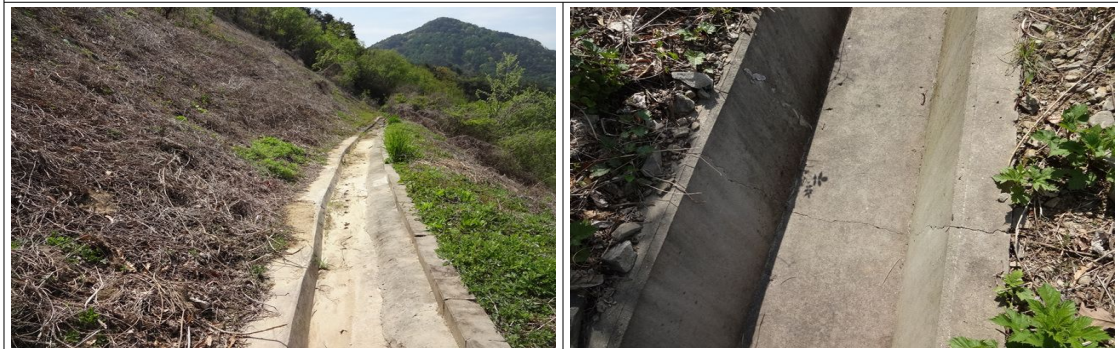
49.90K 1소단배수로 토사퇴적

49.91K 측구 균열

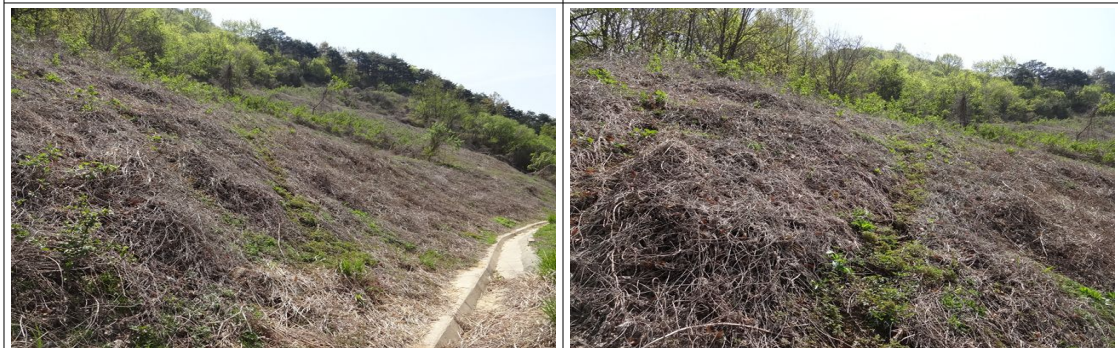
49.92K 5단 세굴

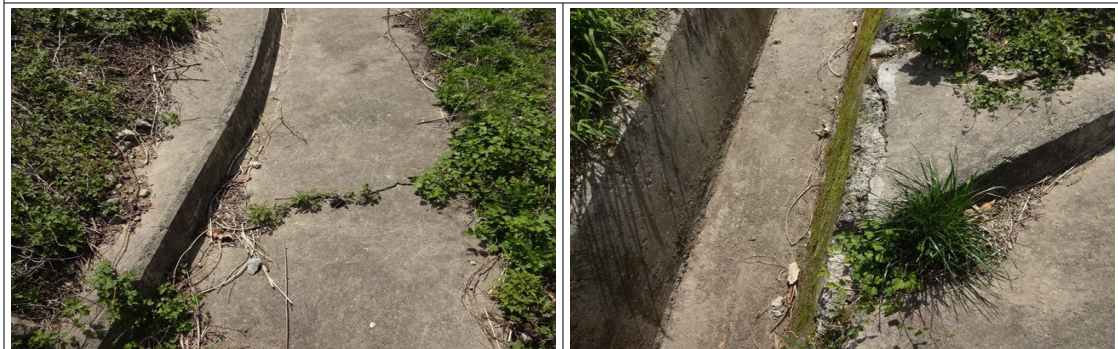
49.95K 1소단배수로 균열

49.95K 1소단배수로 파손

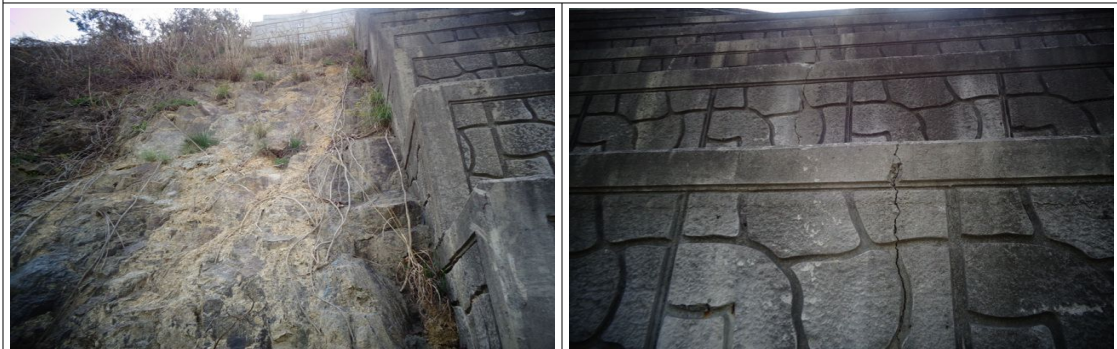
17.18K 1단 표층유실

17.19K 1단 계단식옹벽 균열

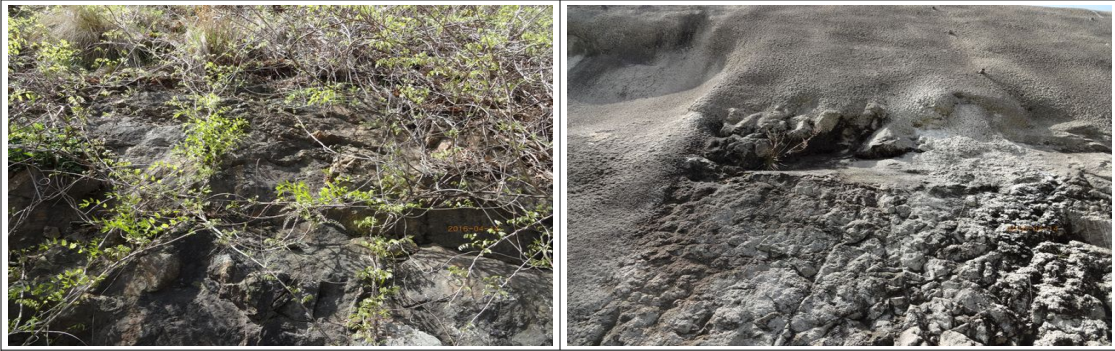
19.46K 1단 이완암

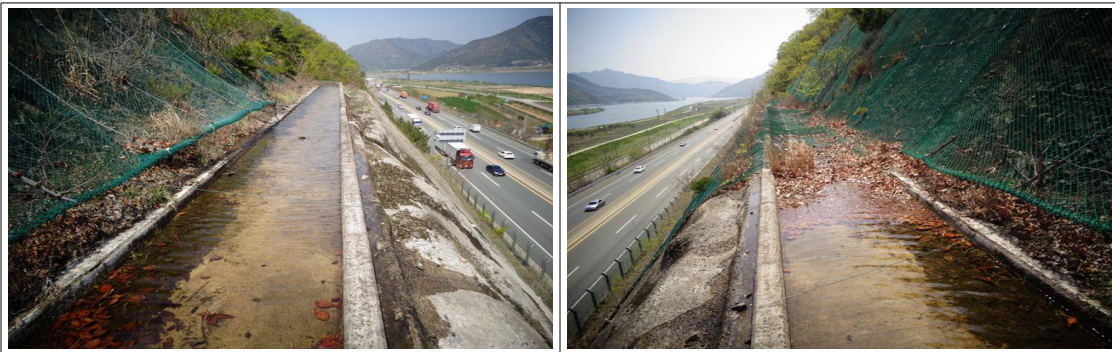
21.34K 1소단배수로 채수

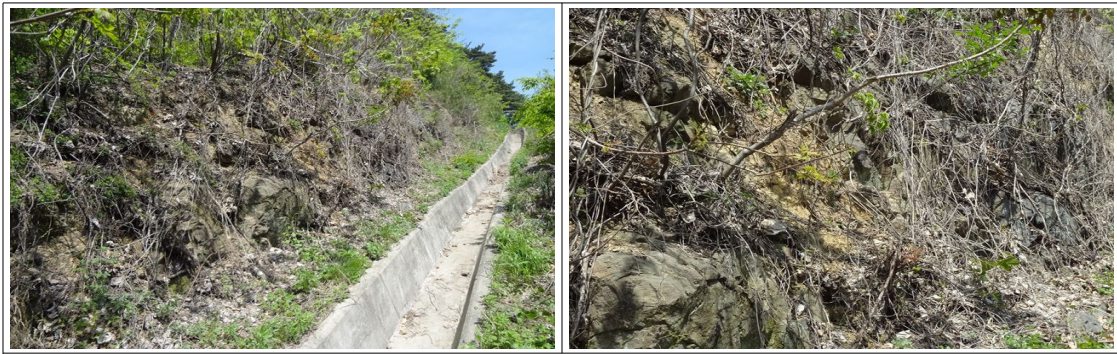
70.67K 자연사면 표층유실
