**2016년 상반기 시설물 정기점검 용역  
정 기 점 검 사 진 첵  
[ 2종 절토사면 손상현황 사진첩 ]**

**2016. 6.**

**新 대구부산고속도로주식회사**  
**New DAEGU BUSAN Expressway Co., Ltd.**

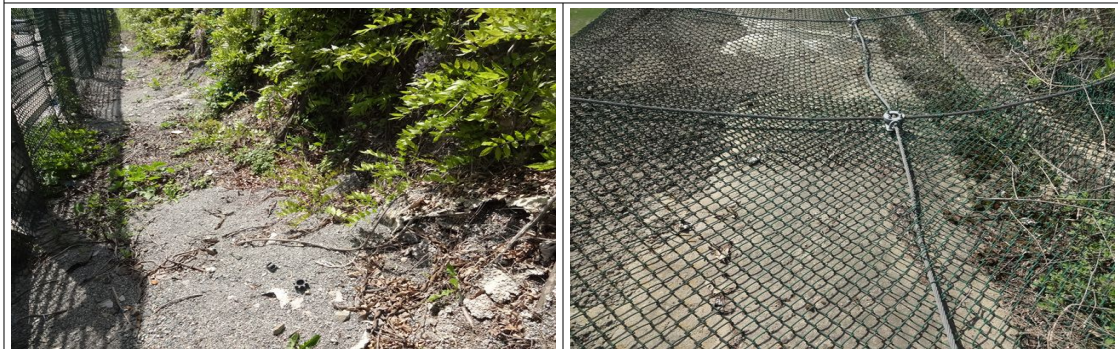
71.51K 1단 하부퇴적

71.52K 2소단배수로 종방향균열

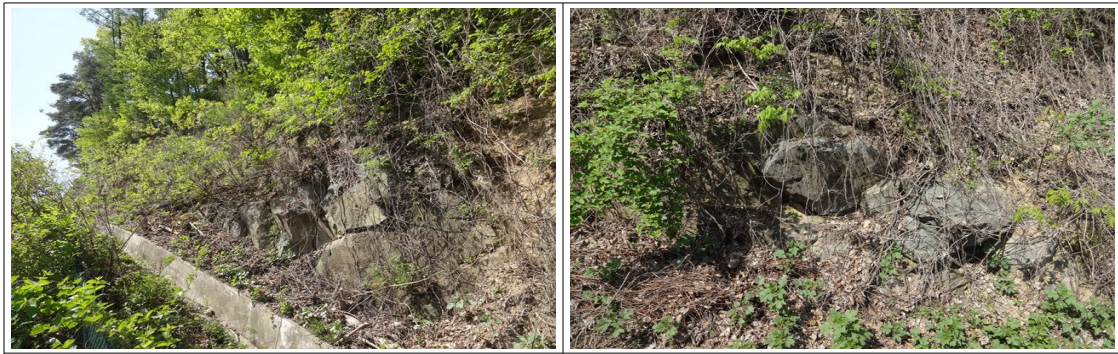
71.52K 자연사면 이완암

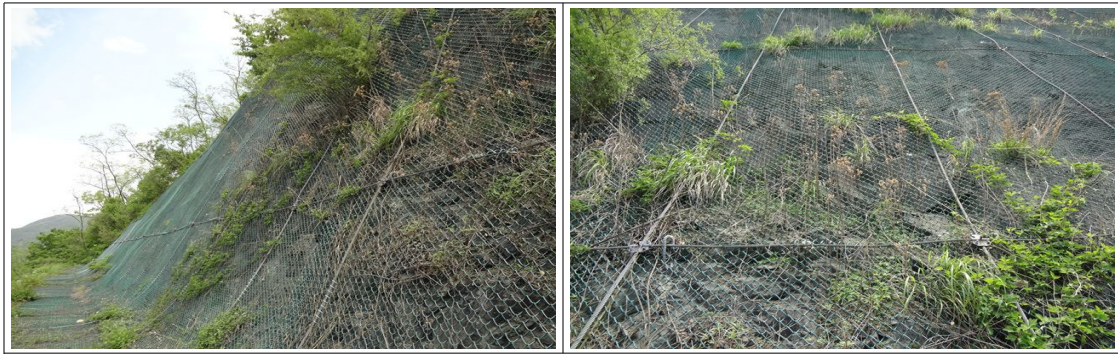
77.25K 2단 이완암

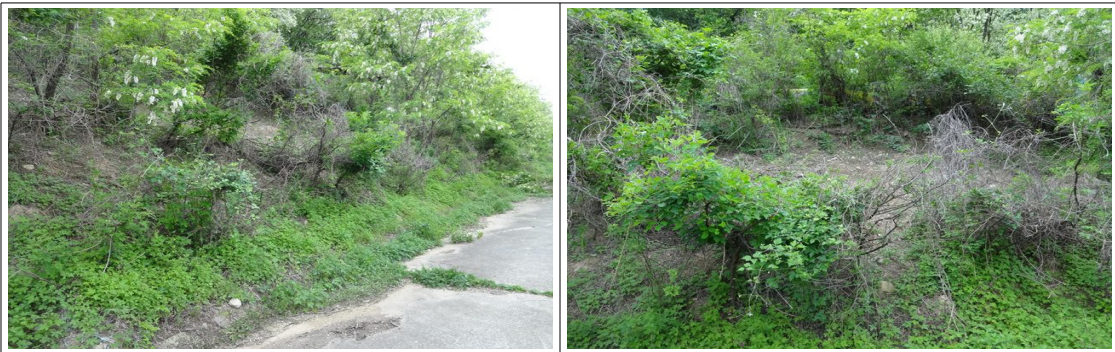
83.59K 2단 표층유실

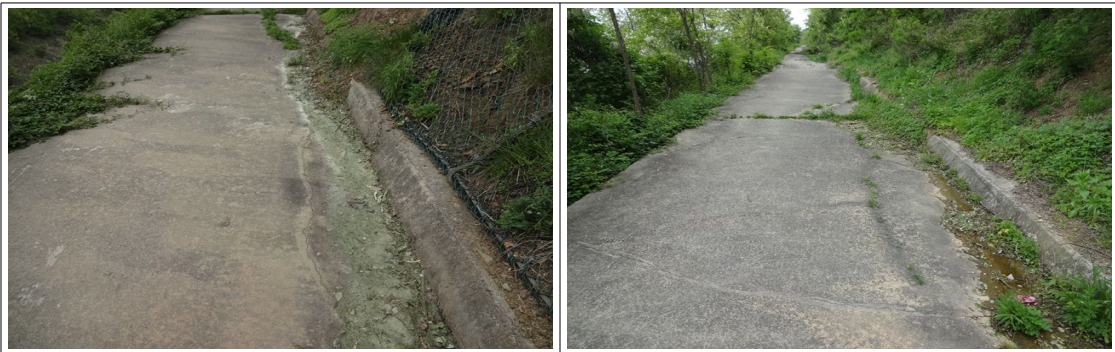
83.71K 1소단배수로 중균열

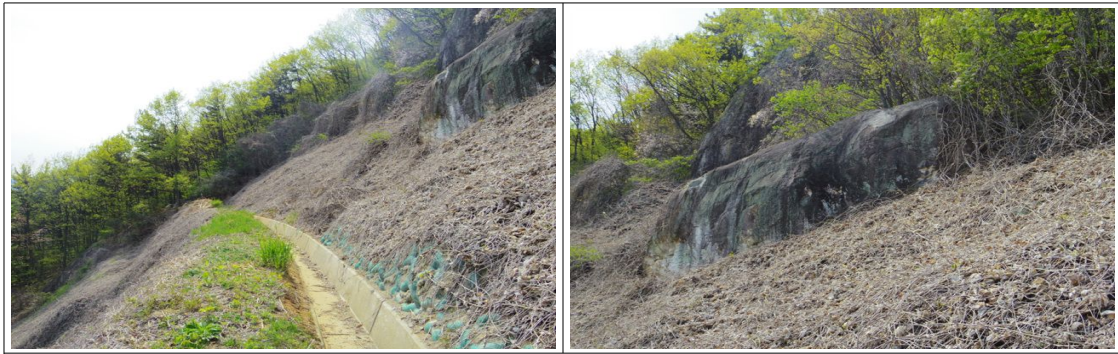
STA.0+80 자연사면 자연암반

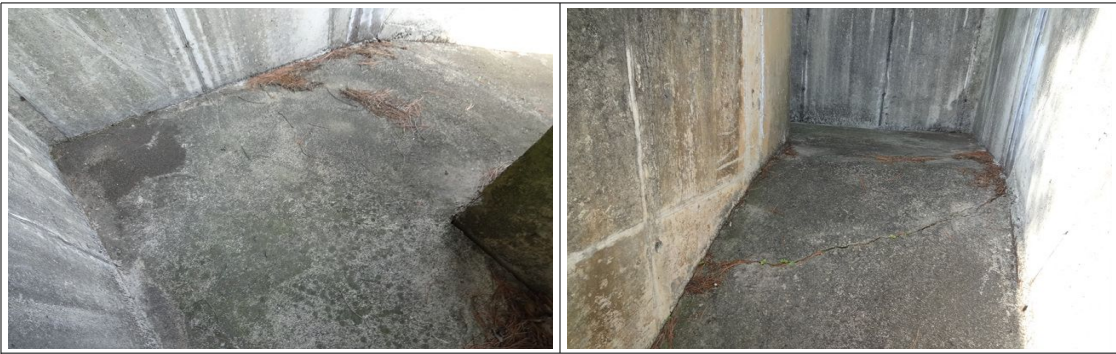
STA.0+20 1단 갯문배면배수로 균열

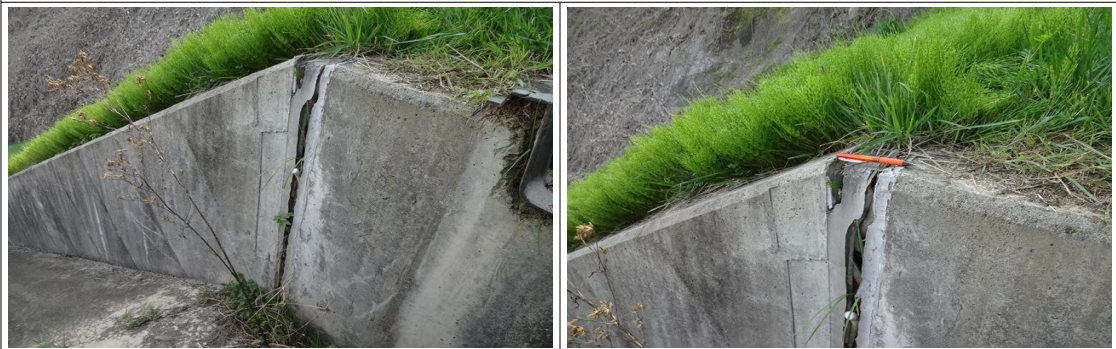
STA.0-20 1단 갯문배면배수로 균열

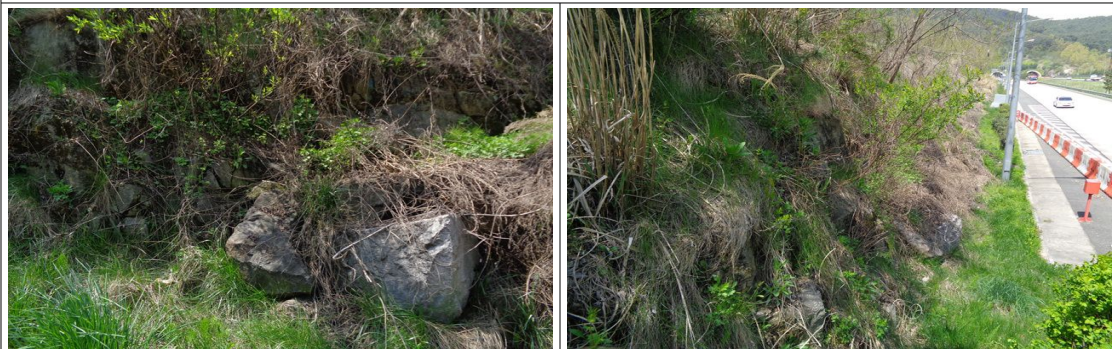
STA.41.375 1단 암노출

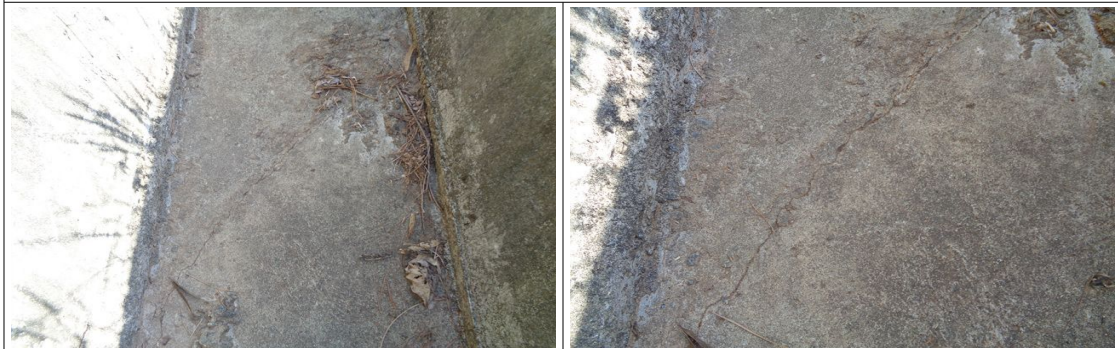
STA.58+650 측구하면균열 CW=0.5mm

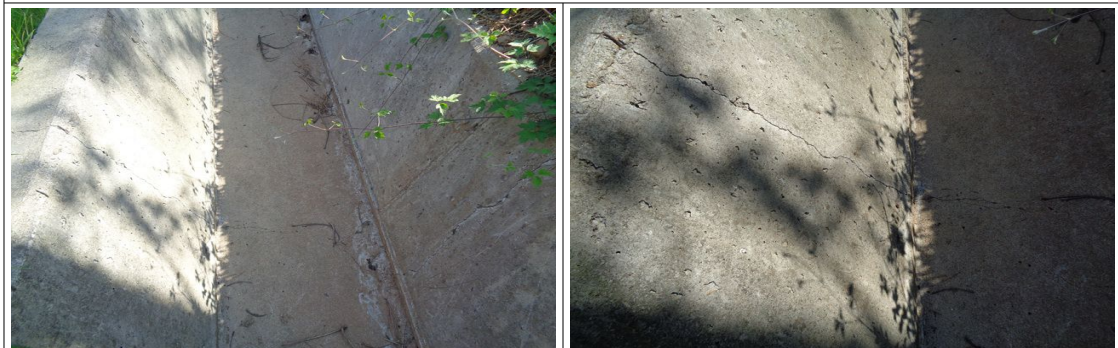
STA.58+665 측구균열(3면)

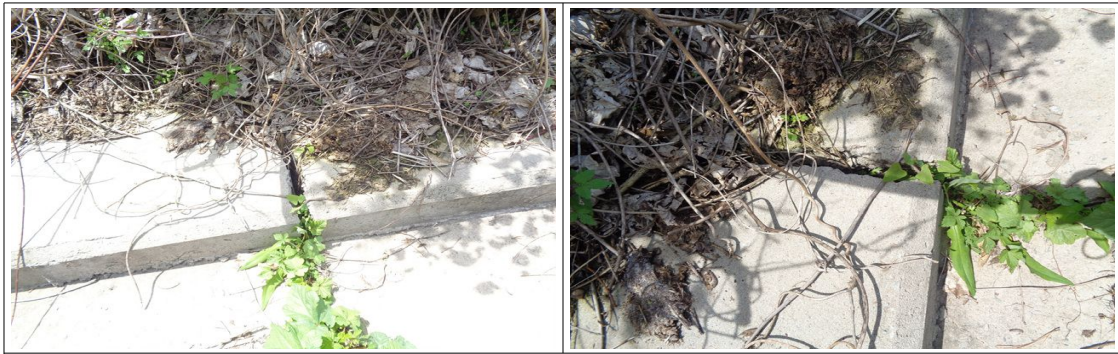
STA.0-20 1소단배수로 0.1\*3.0
