2016년 상반기 시설물 정기점검 용역(1공구)  
**정 기 점 검 보 고 서**  
[ 1 · 2종 시설물 / 교량 · 옹벽 ]

2016. 6.

新 대구부산고속도로주식회사  
New DAEGU BUSAN Expressway Co., Ltd.

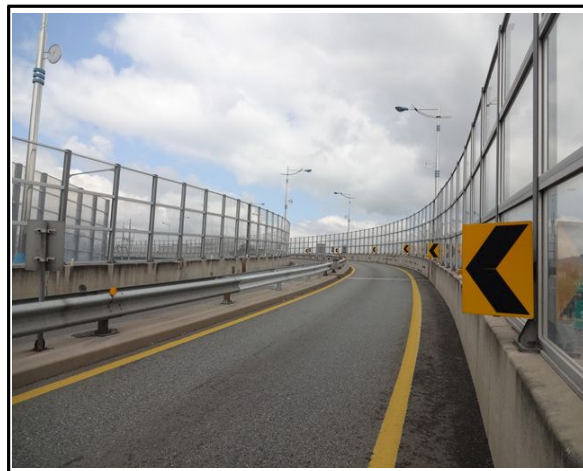
교면포장 전경

아스팔트로 시공된 교면포장은 손상이 없는 양호한 상태로 조사되었다.

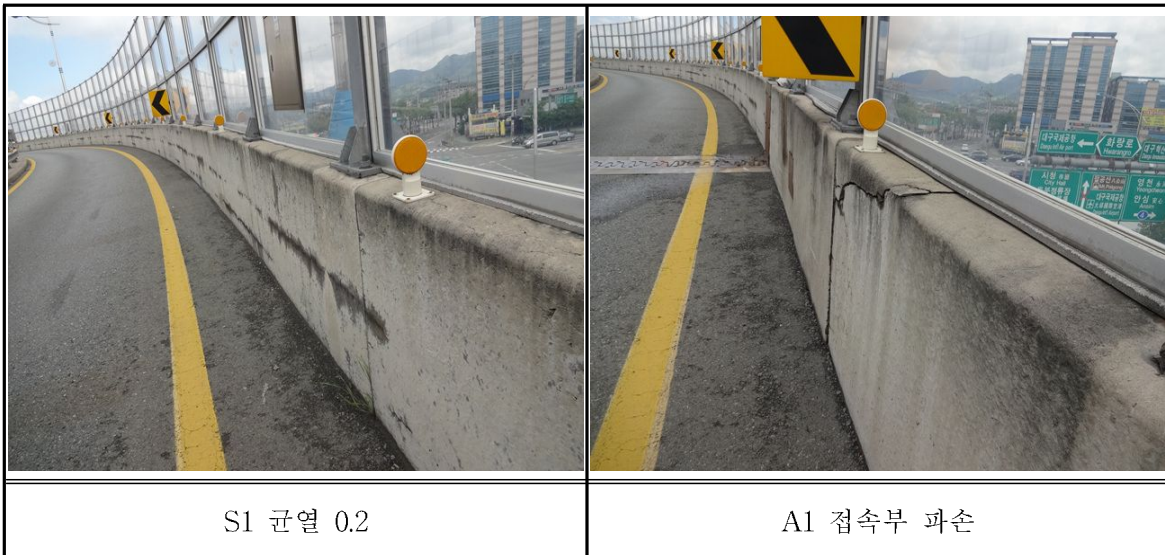
콘크리트 방호벽은 콘크리트 재료적인 특성 및 노후화, 차량충돌 등의 외력으로 인한 균열과 콘크리트 파손, 방음벽 충전재 탈락, 방음판넬 잔균열 등이 발생한 상태이다. 기 손상부는 지속적인 관찰 후 진전시 조치가 요구된다.

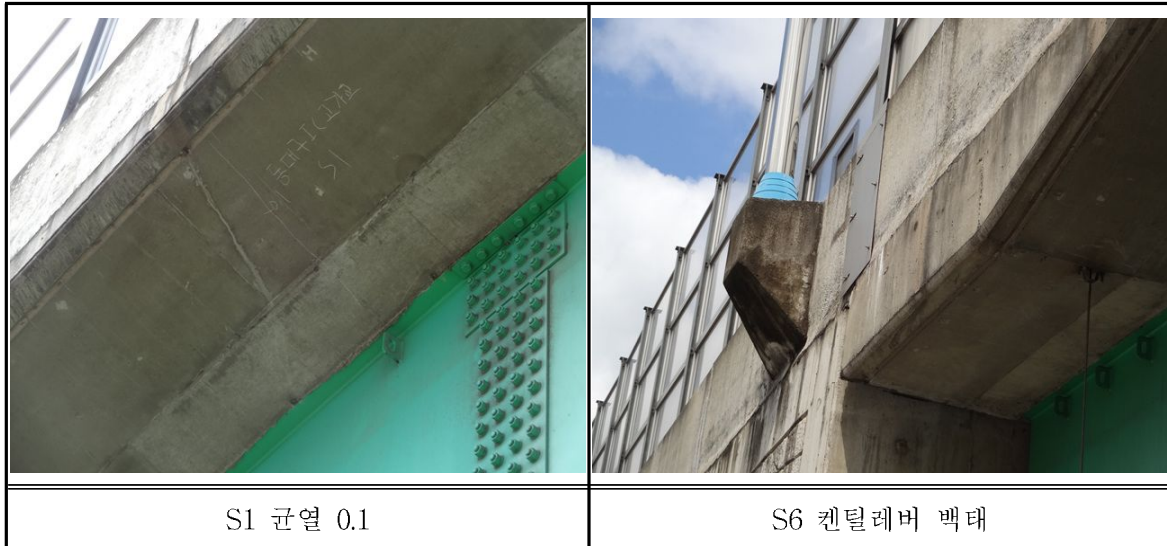
바닥판 하면은 시설물의 노후화로 인한 균열 및 망상균열, 백태 등의 손상이 조사되었다. 바닥판 하면의 유간은 충분히 확보되어 있으므로 시설물의 안전성에 큰 문제가 없는 것으로 판단된다. 기 손상부는 지속적인 관찰 후 진전시 조치가 요구된다.

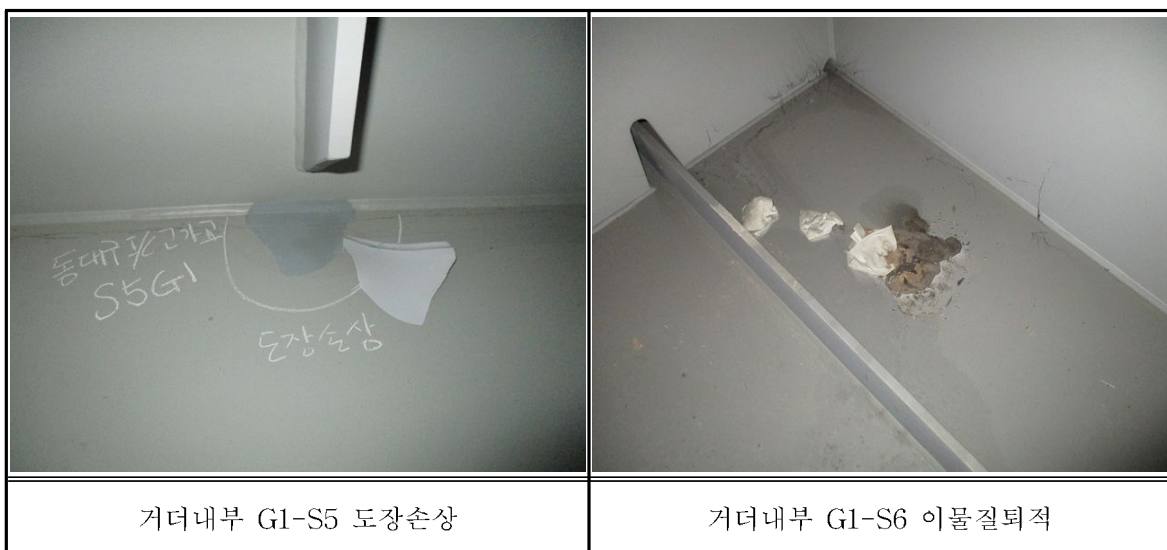
강재 주형 및 2차 부재(가로보, 세로보)의 경우, 부재 균열 및 변형, 연결 볼트 이완 및 탈락, 용접부 결함 등의 주요 손상이 없는 양호한 상태로 조사되었고, 거더 내부에 이물질 퇴적, 국부적인 도장손상 등이 발생하였다. 기 손상부는 지속적인 관찰 후 진전시 적절한 조치가 요구된다.

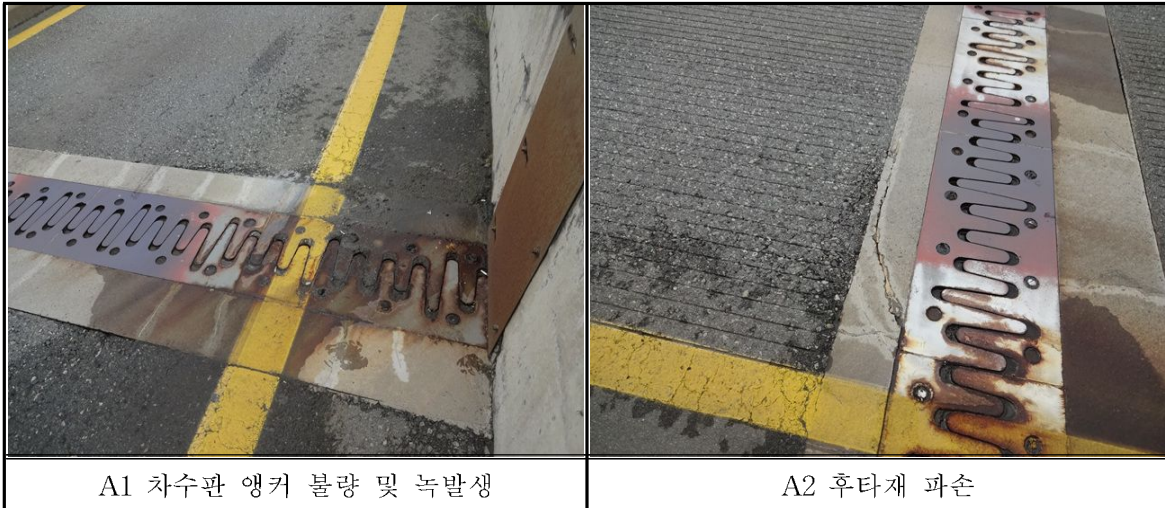
신축이음의 신축유간은 양호한 상태이나, 본체 부식, 차수판 앵커 불량, 후타재 파손 등의 손상이 발생되었다. 기 손상은 공용중 반복되는 차량 윤회중 및 충격에 의한 손상으로 지속적인 관찰 후 진전시 보수가 필요하다.

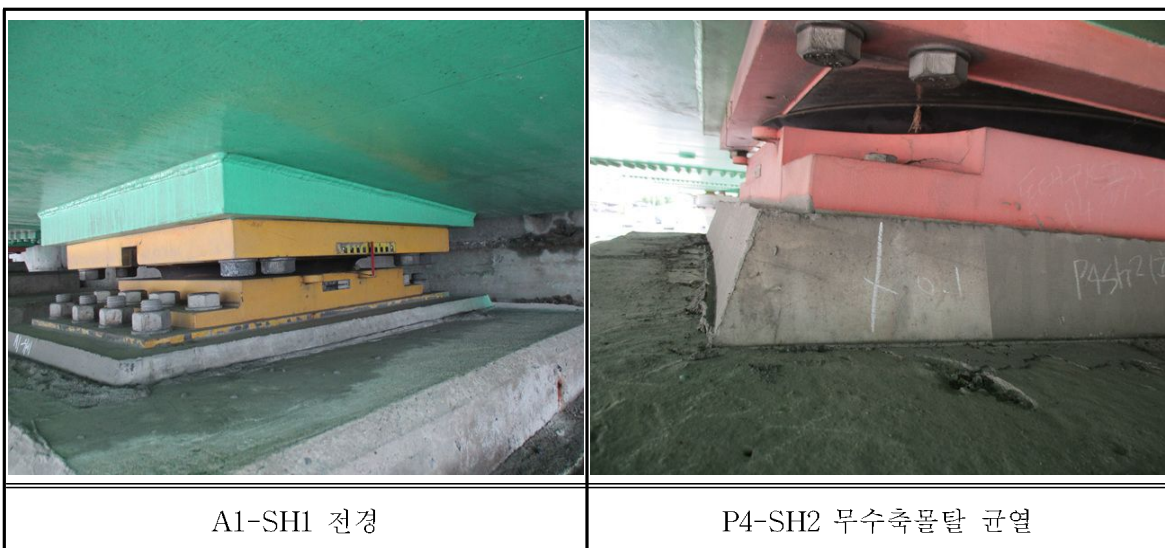
포트받침으로 시공된 교량받침에 대한 점검결과, 가동상태는 대체로 양호한 상태이며, 기 손상인 무수축물탈 균열 등이 조사되었다. 기 손상부는 주기적인 점검을 통한 유지관리가 요구된다.

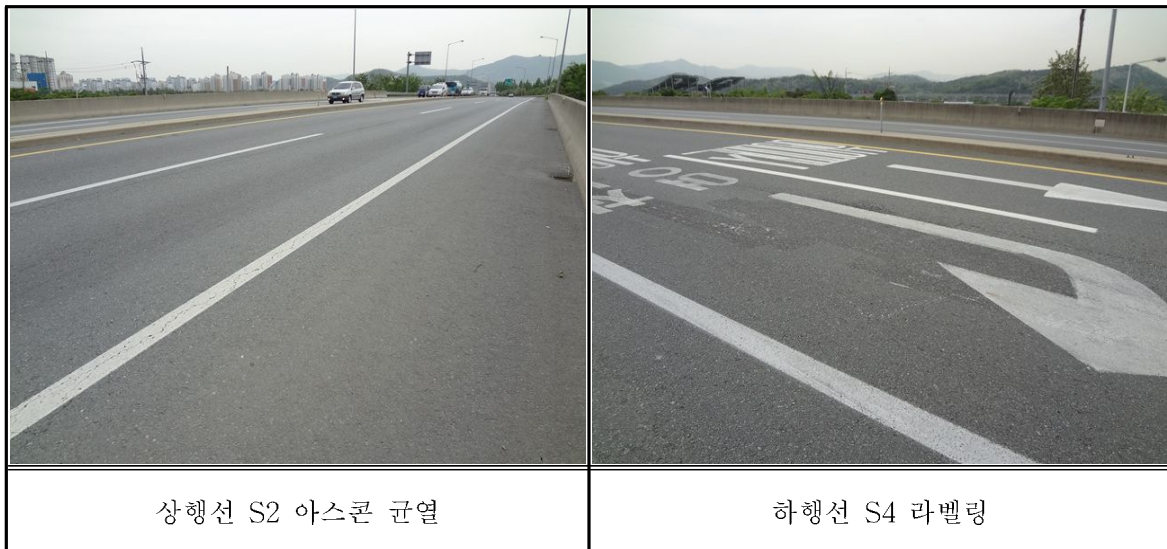
아스팔트로 시공된 교면포장은 노후화 및 중차량의 반복적인 통행으로 인한 아스콘 균열 및 라벨링 등의 손상이 발생한 상태이다. 기 손상부는 진전시 내구성 확보 및 차량의 주행 성능 향상을 위해 보수가 필요하다.

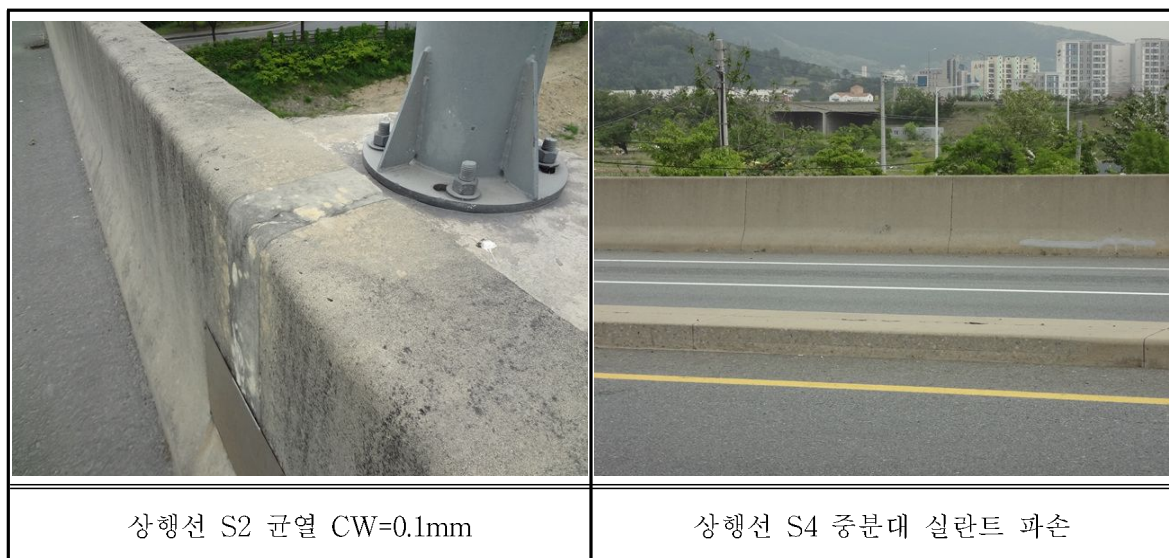
콘크리트 방호벽은 콘크리트 재료적인 특성 및 노후화, 차량충돌 등의 외력으로 인한 균열과 콘크리트 파손 등이 발생한 상태이다. 기 손상부는 지속적인 관찰 후 진전 시 조치가 요구된다.

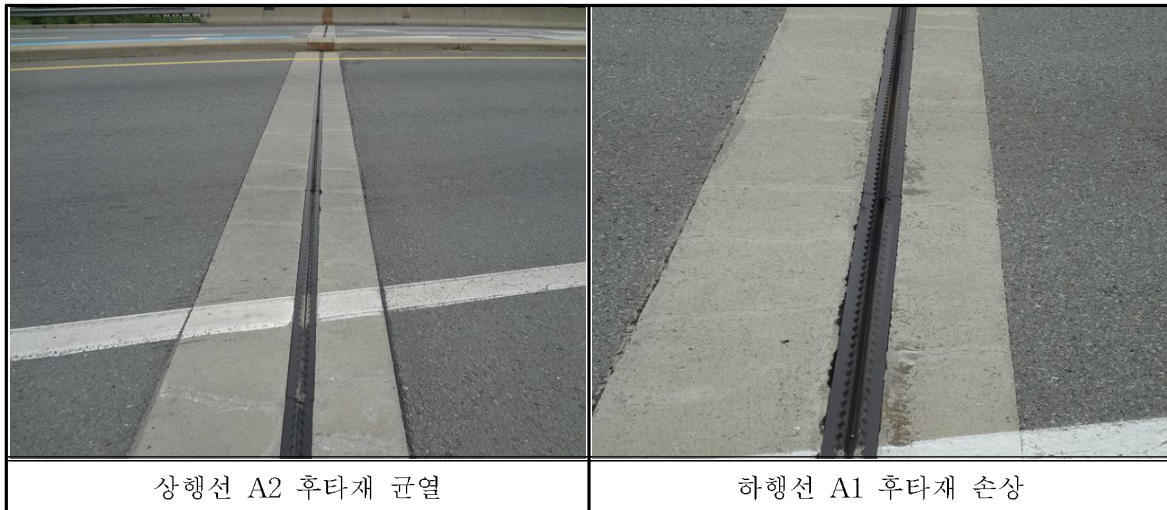
신축이음의 신축유간은 양호한 상태이나, 후타재 균열 및 파손, 본체 이물질퇴적 등의 손상이 발생되었다. 기 손상은 공용중 반복되는 차량 운하중 및 충격에 의한 손상으로 지속적인 관찰 후 진전시 보수가 필요하다.

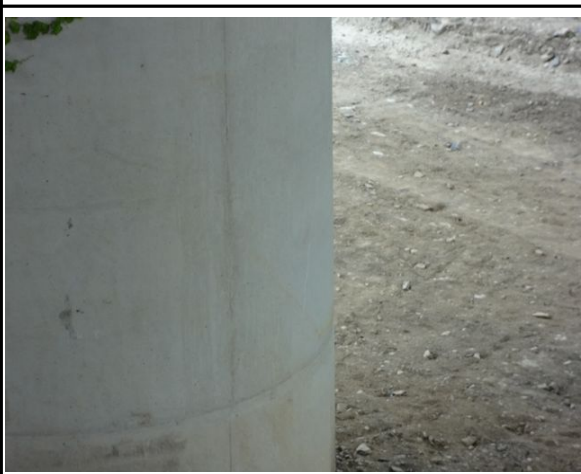
하부구조의 외관조사 결과, 균열(CW= 0.3mm이하), 콘크리트 들뜸, 누수흔적, 실란트 파손 등의 손상이 일부 발생된 상태이며, 기 손상부는 지속적인 관찰 후 진전시 적절한 조치가 요구되며, 콘크리트 들뜸 구간은 내구성 확보 차원의 단면보수 등의 조치가 필요하다.

| 교대 하행선 A1 콘크리트 들뜸 | 교대 하행선 A2 콘크리트 들뜸 |

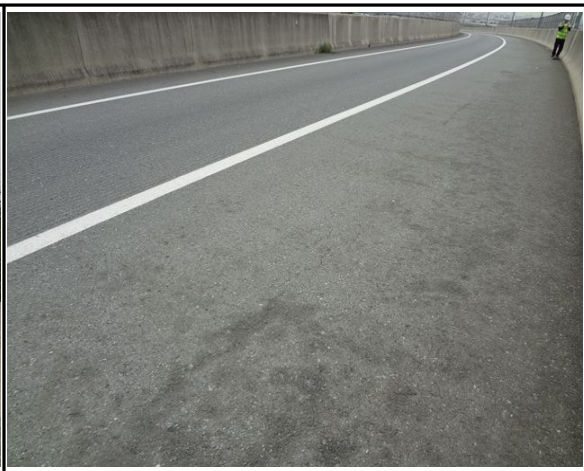
아스팔트로 시공된 교면포장은 노후화 및 중차량의 반복적인 통행으로 인한 아스콘 균열 등의 손상이 발생된 상태이다. 기 손상부는 진전시 차량의 주행 성능 향상을 위해 보수가 필요하다.

| 교면포장 전경 | S2 아스콘 균열 |

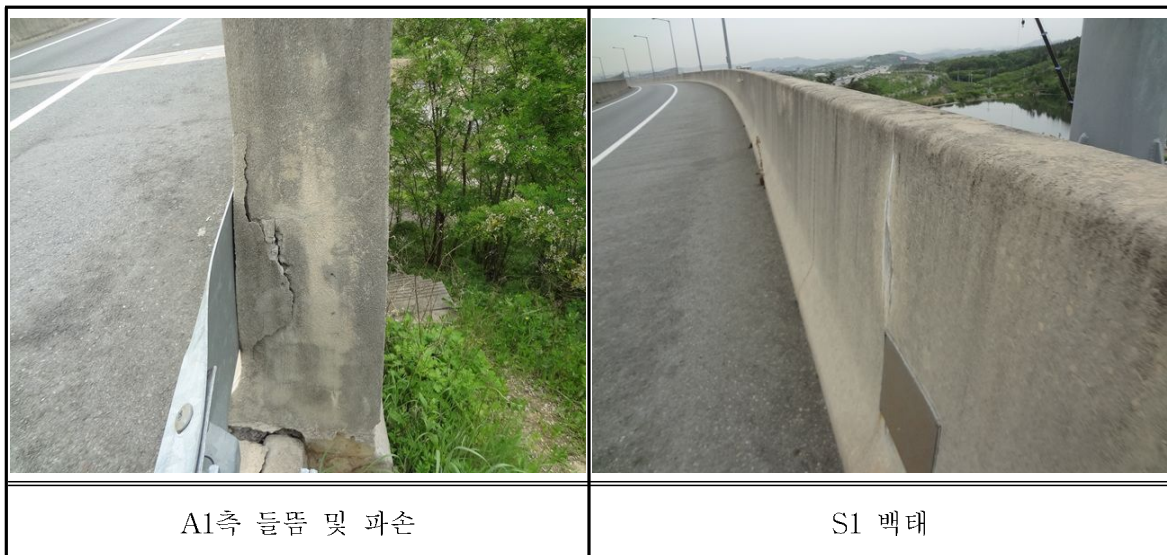
콘크리트 방호벽은 콘크리트 재료적인 특성 및 노후화로 인한 균열 및 파손, 철근 노출, 백태, 들뜸 등의 손상이 발생된 상태이다. 기 손상부는 지속적인 관찰 후 진전 시 단면보수 등의 조치가 요구된다.

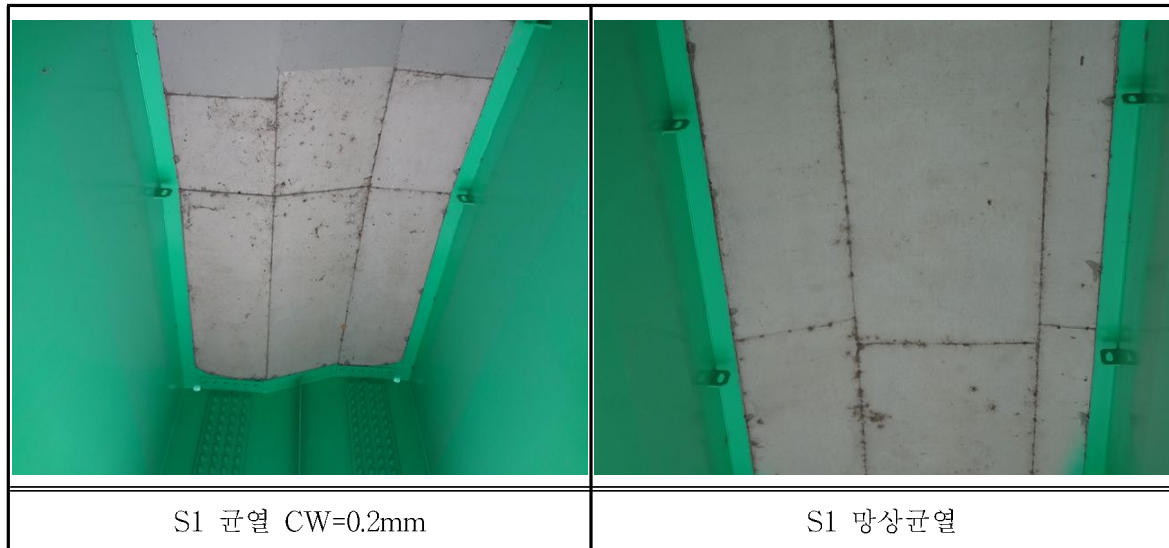
바닥판 하면은 시설물의 노후화로 인한 균열 및 망상균열 등의 손상이 조사되었다. 바닥판 하면의 유간은 충분히 확보되어 있으므로 시설물의 안전성에 큰 문제가 없는 것으로 판단된다. 기 손상부는 지속적인 관찰 후 진전시 조치가 필요하다.

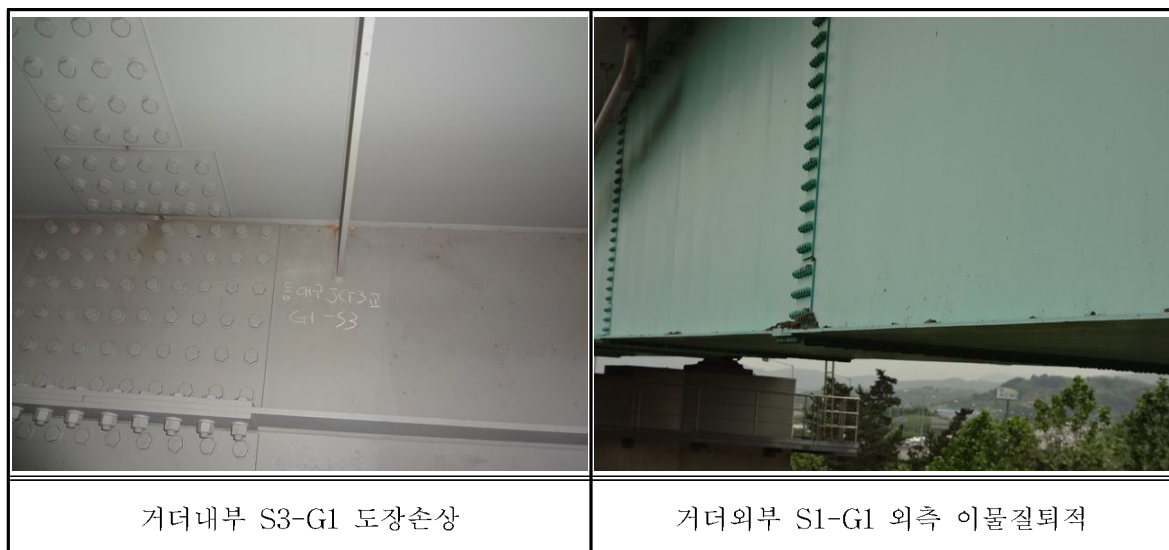
강재 거더 및 가로보의 외관조사 결과, 국부적인 도장손상, 이물질퇴적 등의 손상이 조사되었고, 기 손상부로 확인 되었다, 기 손상부는 지속적인 관찰 후 진전시 적절한 조치가 요구된다.

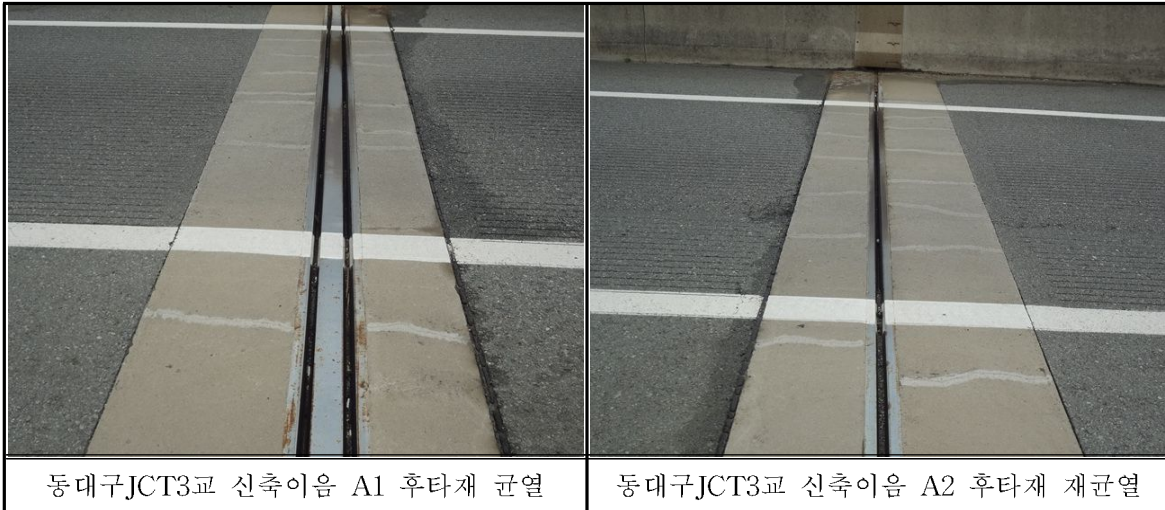
신축이음의 신축유간은 양호한 상태이나, 후타재 균열 등의 손상이 발생되었다. 기 손상은 공용중 반복되는 차량 운하중 및 충격에 의한 손상으로 지속적인 관찰 후 진전시 보수가 필요하다.

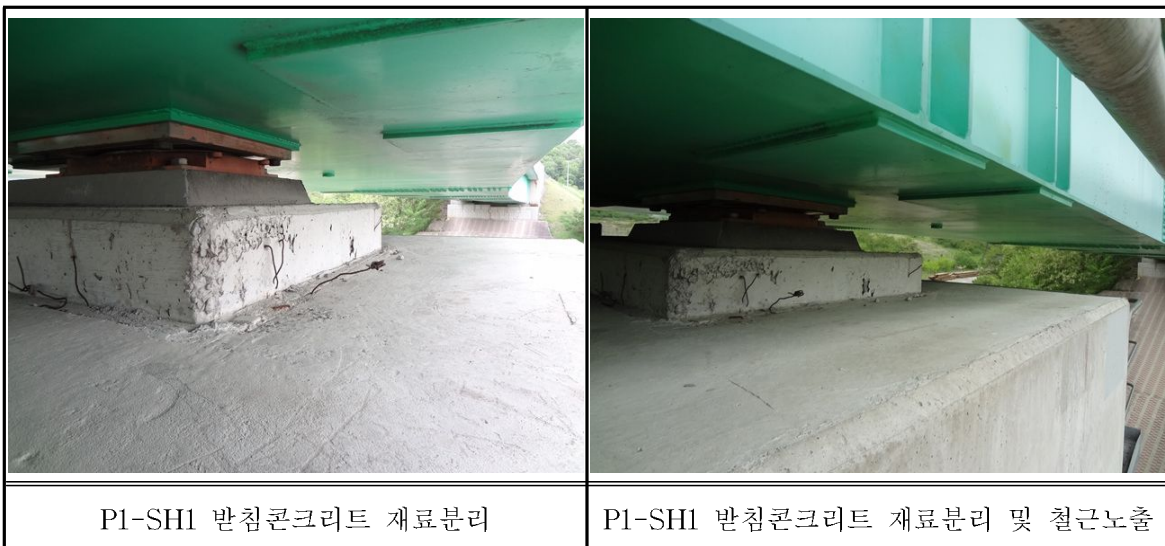
교량받침에 대한 점검결과, 가동상태는 대체로 양호한 상태이나, 일부 구간에서 받침콘크리트 재료분리 및 철근노출 등이 조사되었다. 기 손상부는 지속적인 관찰 후 진전시 적절한 조치가 필요하다.

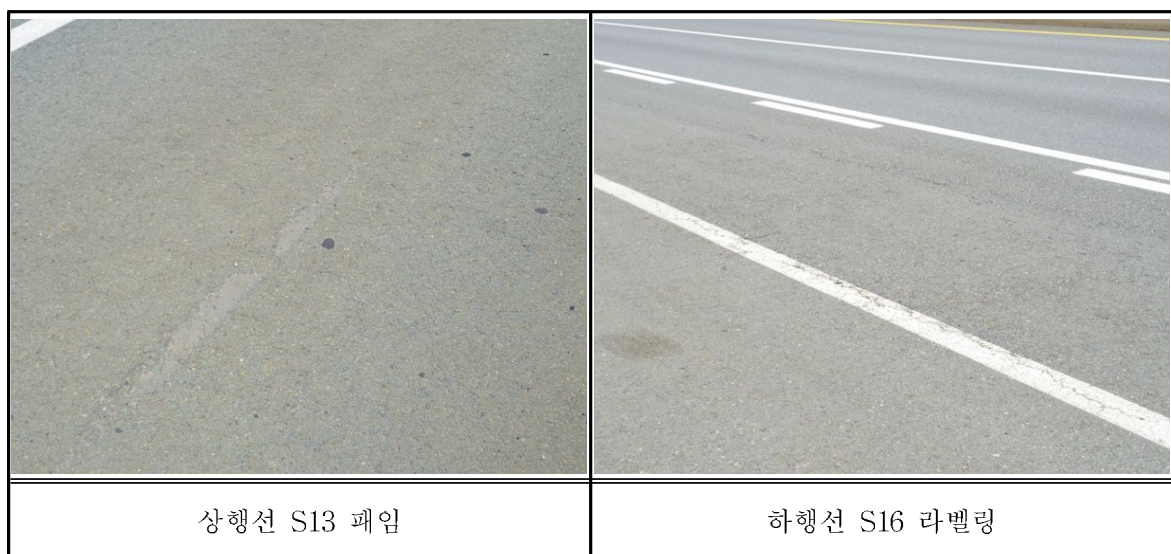
아스팔트로 시공된 교면포장은 노후화 및 중차량의 반복적인 통행으로 인한 아스콘 라벨링 및 국부적인 패임 등의 손상이 발생한 상태이다. 기 손상에 대해서는 지속적인 관찰 후 진전시 차량의 주행 성능 향상을 위한 보수가 필요하다.

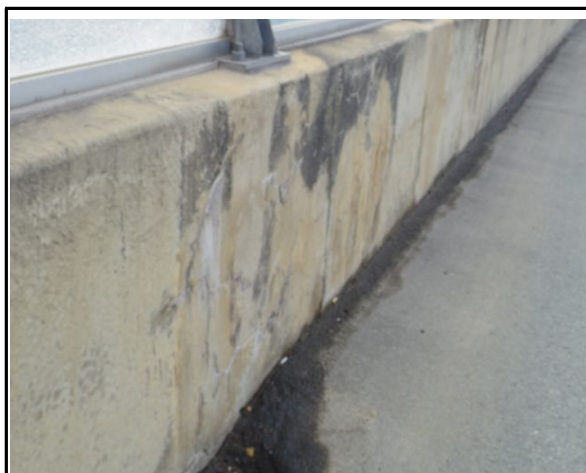
콘크리트 방호벽은 콘크리트 재료적인 특성 및 노후화, 차량충돌 등의 외력으로 인한 다수의 균열 및 망상균열, 백태 등이 발생한 상태이다. 기 손상부는 지속적인 관찰 후 진전시 조치가 요구된다.

| 상행선 S17 망상균열 및 백태 | 하행선 S6 중분재 균열 및 백태 |

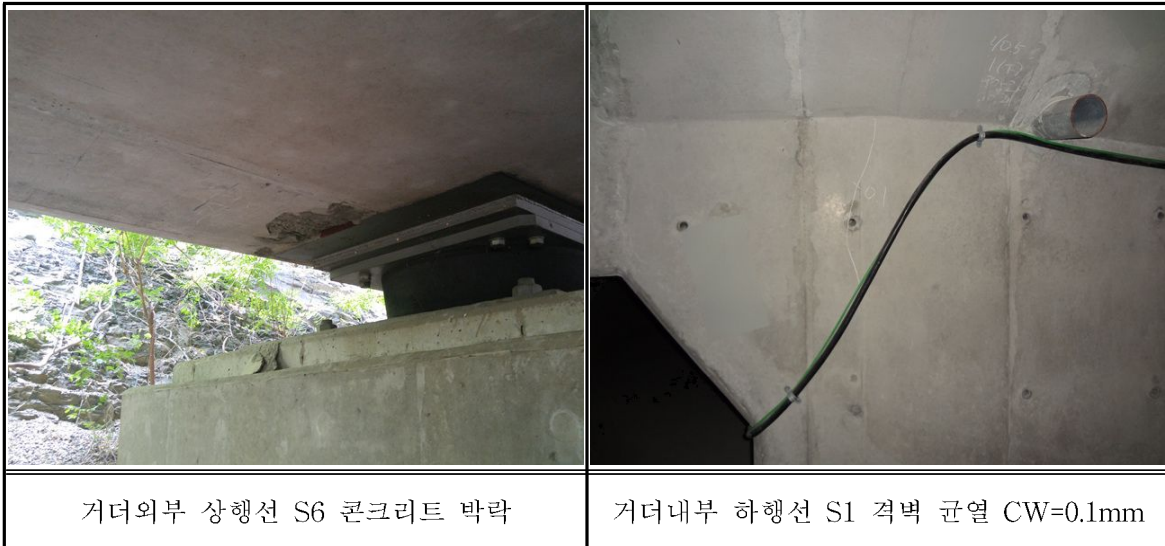
콘크리트 거더의 경우, 균열 및 백태, 내부 이물질퇴적, 콘크리트 박락 등의 손상이 조사되었고, 기 손상으로 지속적인 관찰 후 진전시 적절한 조치가 요구된다. 콘크리트 손상(박락, 들뜸) 등의 손상은 단면보수가 필요하다.

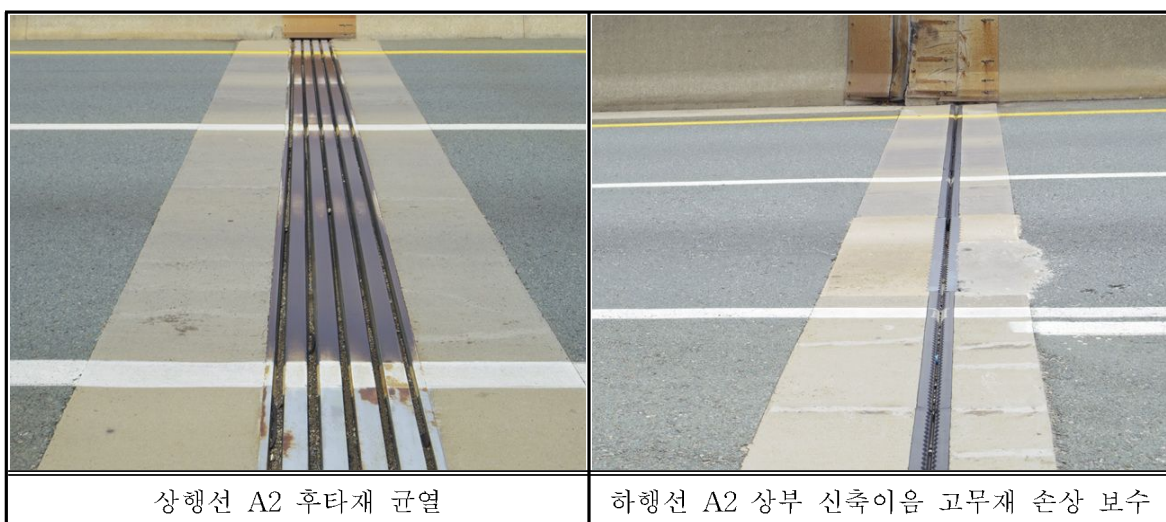
신축이음의 신축유간은 양호한 상태이며, 금회 하행선 A2의 신축이음 고무재 손상은 교체된 상태로 확인되었고, 양호한 것으로 판단된다. 기 손상인 후타재 균열, 본체 이물질퇴적 등의 손상은 공용중 반복되는 차량 윤하중 및 충격에 의한 손상으로 지속적인 관찰 후 진전시 보수가 필요하다.

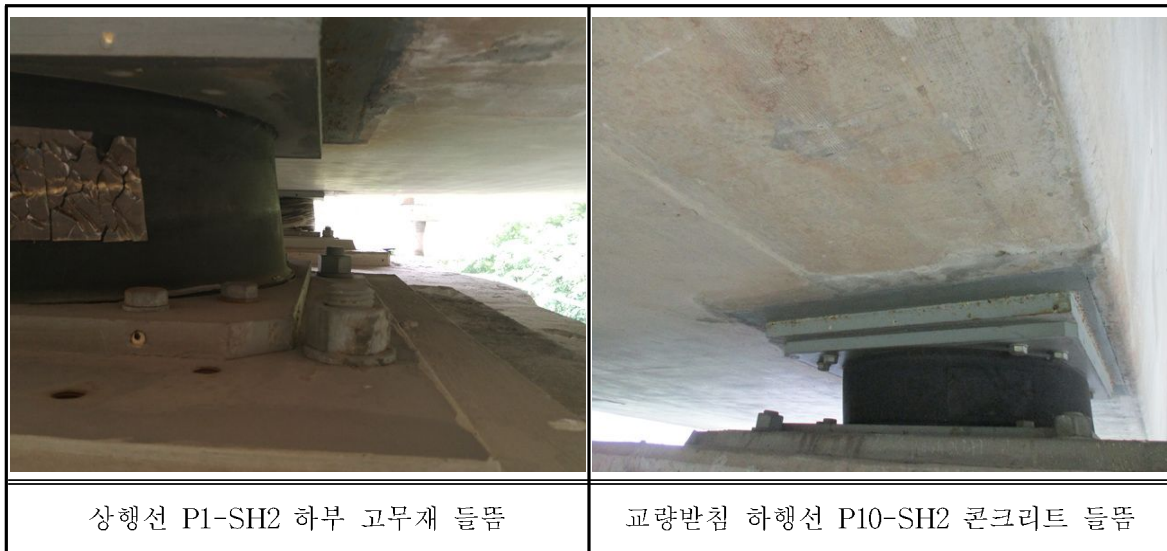
포트받침으로 시공된 교량받침에 대한 점검결과, 가동상태는 대체로 양호한 상태이며, 무수축물탈 및 받침콘크리트 균열, 볼트 이완, 플레이트 부식, 콘크리트 들뜸, 고무재 들뜸 등의 손상이 조사되었다. 기 발생한 손상부는 주기적인 점검을 통한 유지관리가 요구된다.

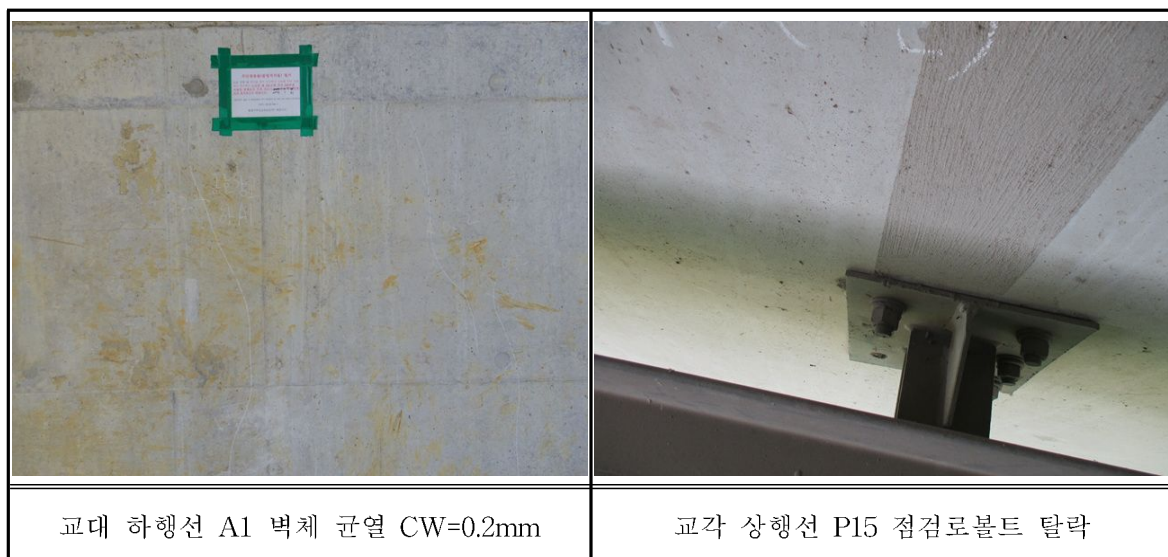
하부구조의 외관조사 결과, 균열(CW= 0.3mm미만), 체수흔적, 이물질퇴적, 점검로 난간 파손, 점검로 볼트 탈락, 범면 보호블럭 탈락 등의 손상이 일부 발생한 상태이며, 기 손상부는 주기점검 후 손상의 진전시 내구성 확보 차원의 적절한 보수 및 유지관리가 필요하다.

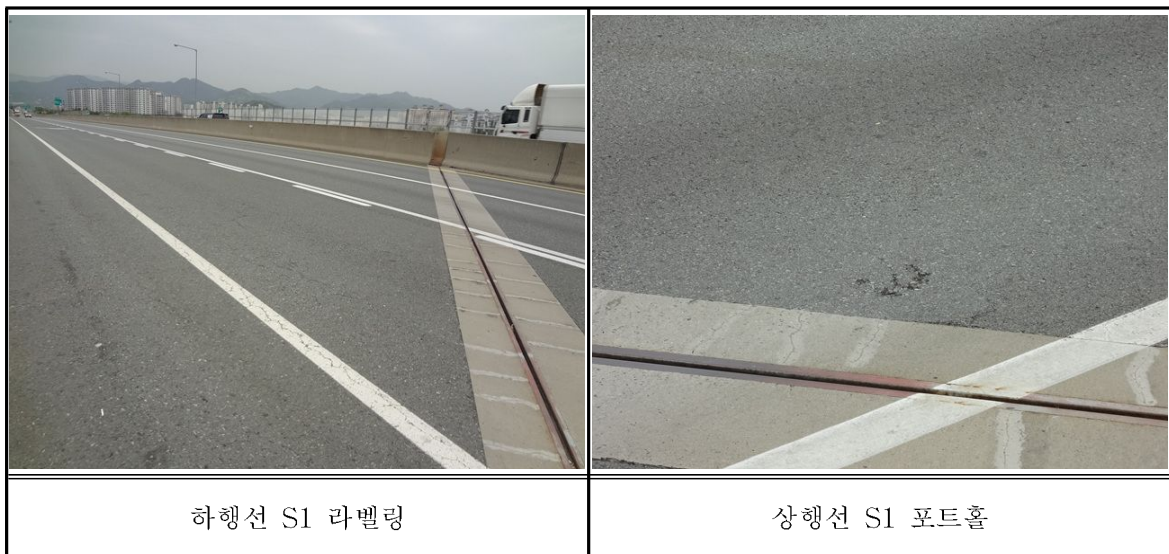
아스팔트로 시공된 교면포장은 노후화 및 중차량의 반복적인 통행으로 인한 아스콘 균열 및 라벨링, 국부적인 포트홀 등의 손상이 발생한 상태이다. 기 손상에 대해서는 지속적인 관찰 후 진전시 차량의 주행 성능 향상을 위한 보수가 필요하다.

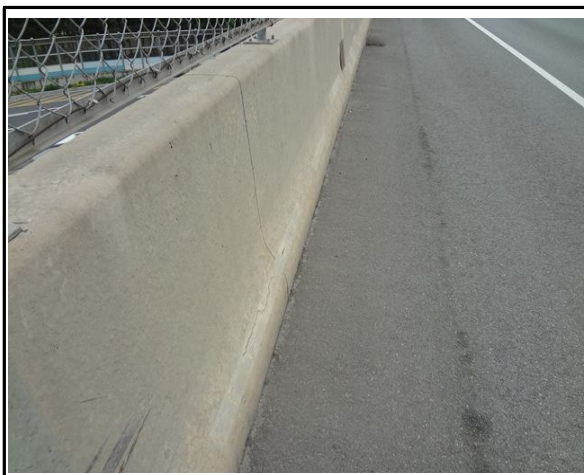
콘크리트 방호벽은 콘크리트 재료적인 특성 및 노후화로 인한 균열 및 재균열, 백태, 안전철망 너트 누락 등의 손상이 발생된 상태이다. 기 손상부는 지속적인 관찰 후 진전시 단면보수, 표면처리 등의 조치가 요구된다.

| 상행선 S3 균열부 백태 | 하행선 S3 안전철망 너트 누락 |

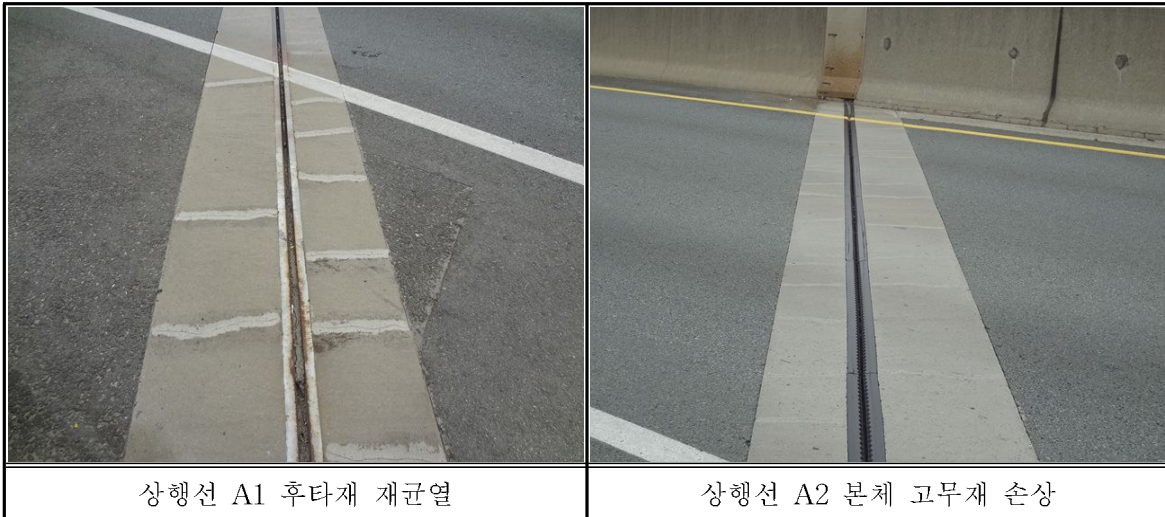
신축이음의 신축유간은 양호한 상태이나, 후타재 재균열, 본체 고무재 손상, 본체 이물질퇴적 등의 손상이 발생되었다. 기 손상은 공용중 반복되는 차량 윤회중 및 충격, 장기 공용에 의한 열화에 의한 손상으로 지속적인 관찰 후 진전시 보수가 필요하다.

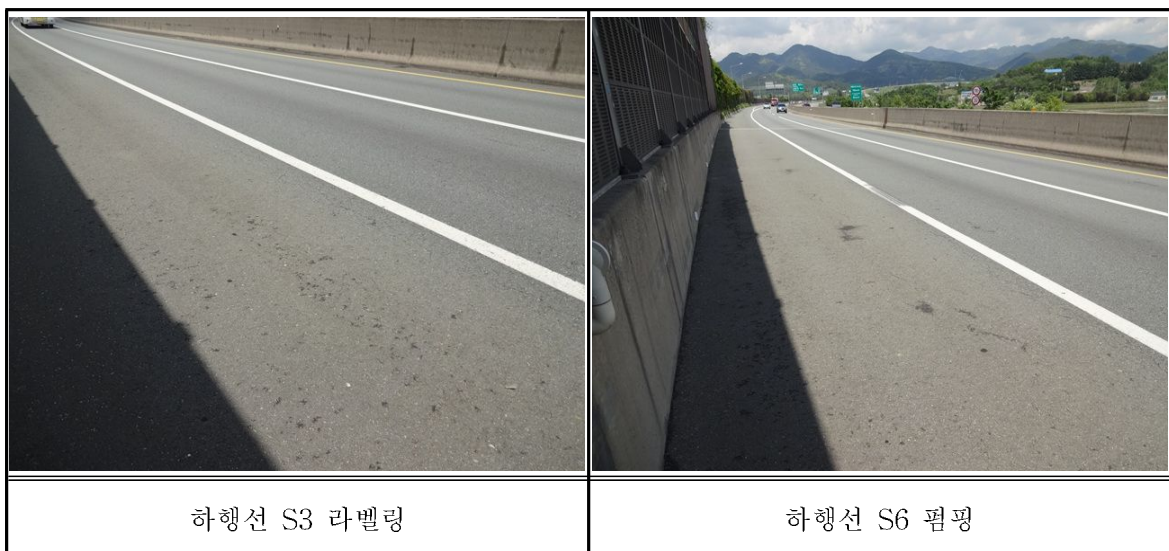
아스팔트로 시공된 교면포장은 노후화 및 중차량의 반복적인 통행으로 인한 아스콘 균열 및 라벨링, 국부적인 패임, 포트홀, 펌핑 등의 손상이 발생한 상태이다. 기 손상에 대해서는 지속적인 관찰 후 진전시 차량의 주행 성능 향상을 위한 보수가 필요하다.

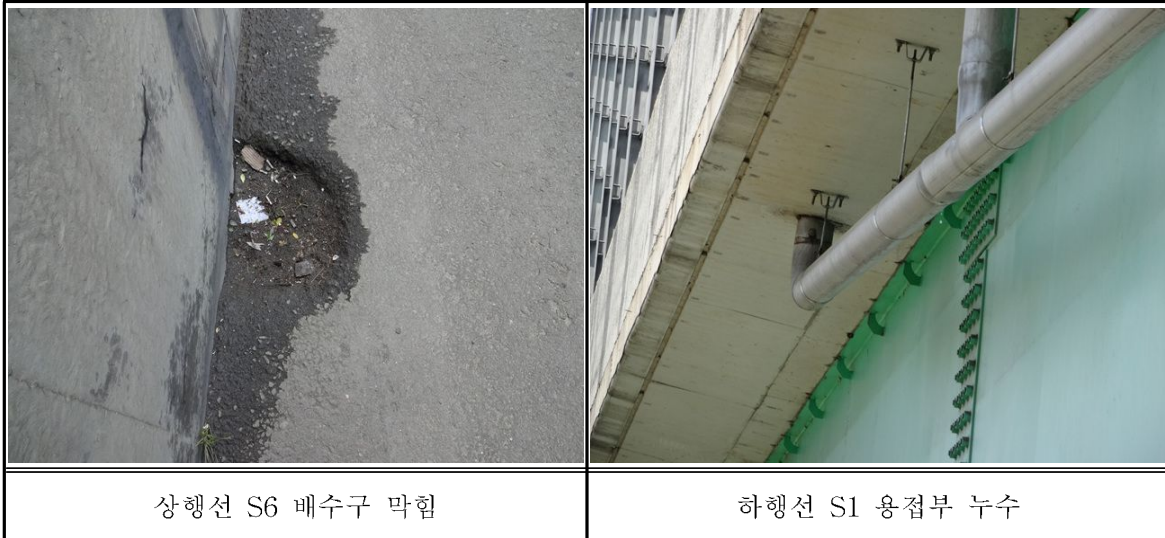
배수시설의 상태는 교대 일부구간에서 토사유실로 인한 배수로 막힘 및 용접부 누수 등의 경미한 손상이 관찰되었으며, 향후 공용 중 주기적인 청소 및 정비를 통한 유지관리가 필요하다.

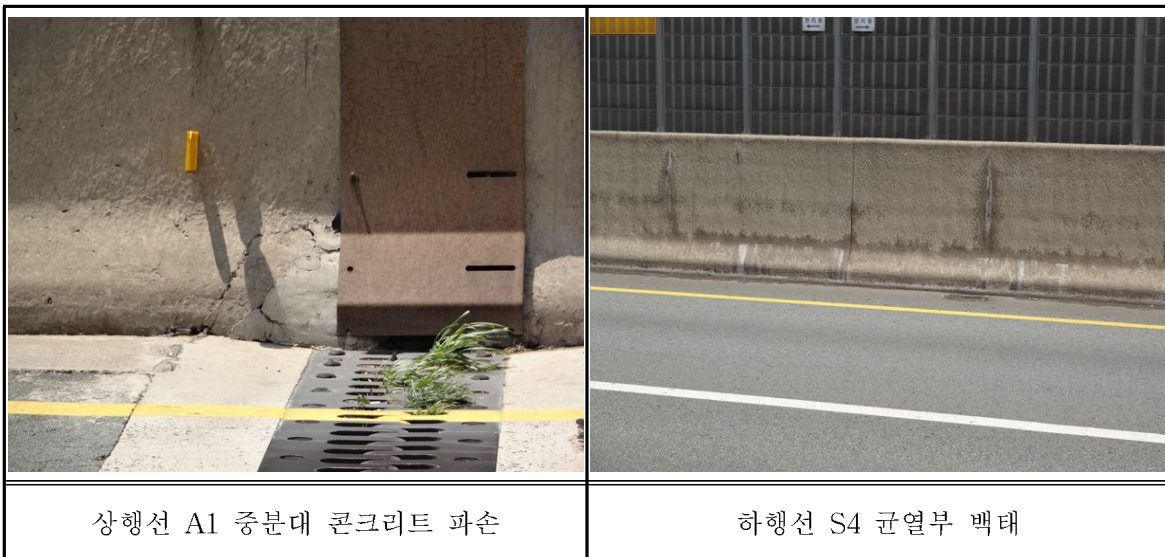
콘크리트 방호벽은 콘크리트 재료적인 특성 및 노후화로 인한 균열 및 재균열, 백태, 콘크리트 파손 등의 손상이 발생한 상태이다. 기 손상부는 지속적인 관찰 후 진전시 표면처리, 단면보수 등의 조치가 요구된다.

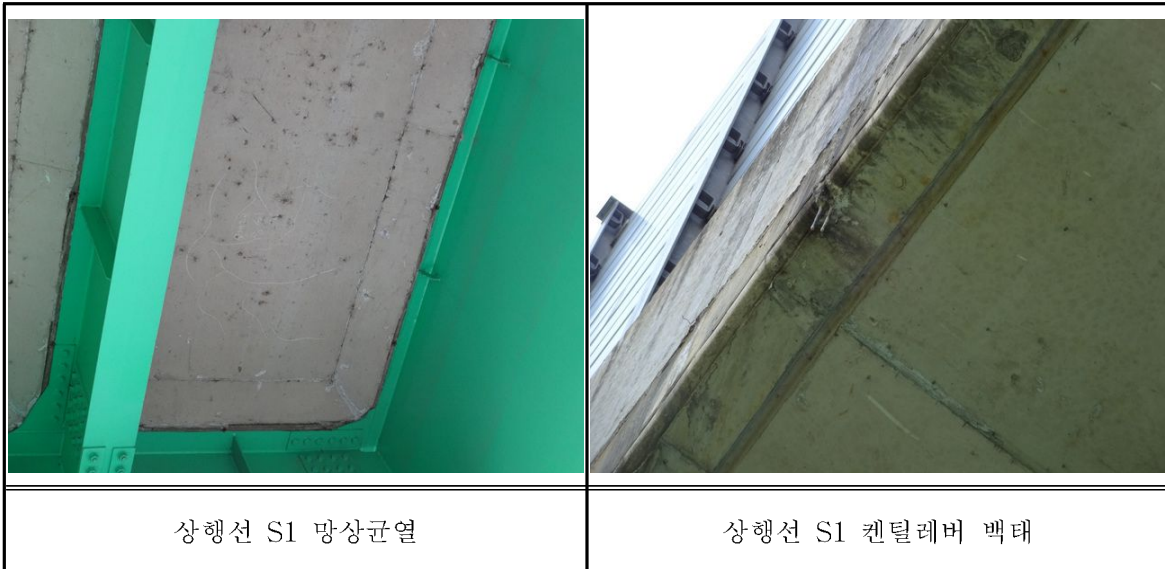
바닥판 하면은 시설물의 노후화로 인한 균열 및 망상균열, 백태 등의 손상이 조사되었다. 바닥판 하면의 유간은 충분히 확보되어 있으므로 시설물의 안전성에 큰 문제가 없는 것으로 판단된다. 기 손상부는 지속적인 관찰 후 진전시 표면처리 등의 조치가 필요하다.

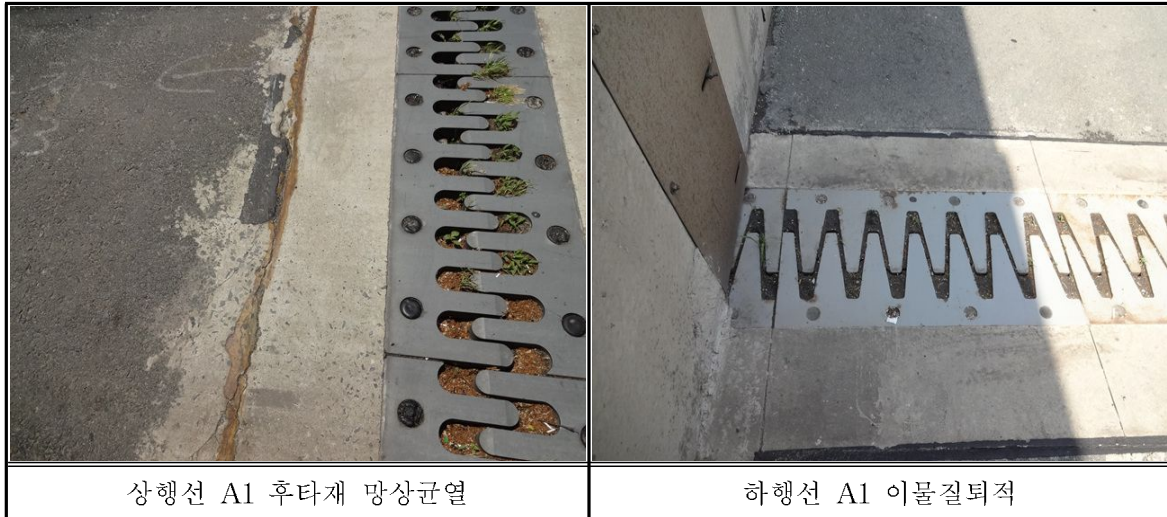
신축이음의 신축유간은 양호한 상태이나, 후타재 균열 및 망상균열, 본체 이물질퇴적 등의 손상이 발생되었다. 기 손상은 공용중 반복되는 차량 윤회중 및 충격, 장기공용에 의한 열화에 의한 손상으로 지속적인 관찰 후 진전시 보수가 필요하다.

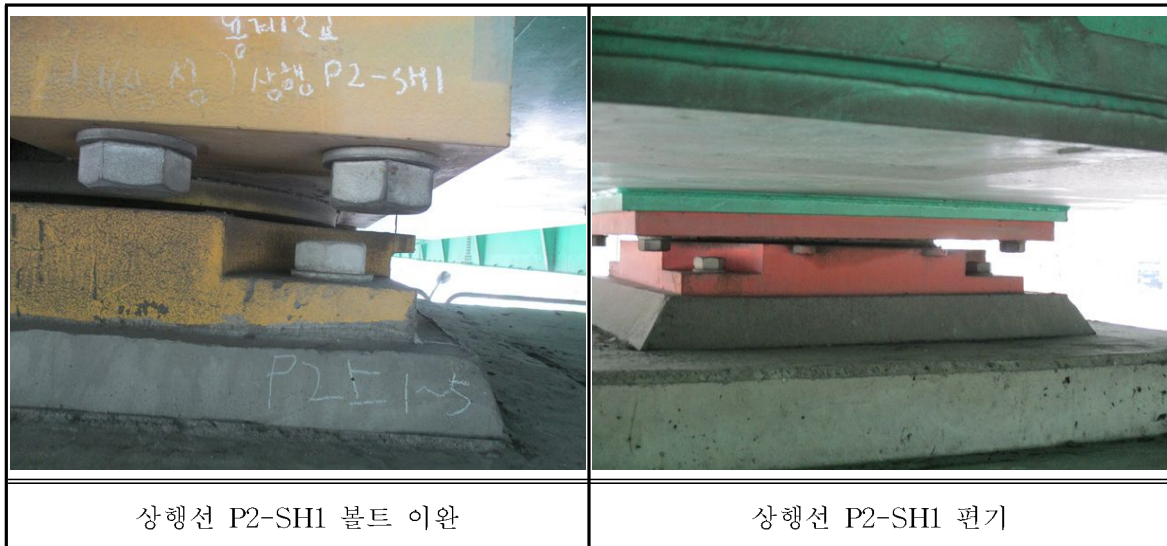
교량받침에 대한 점검결과, 가동상태는 대체로 양호한 상태이며, 볼트 이완 및 편기 등의 손상이 조사되었다. 기 손상부는 주기적인 점검을 통한 유지관리가 요구된다.

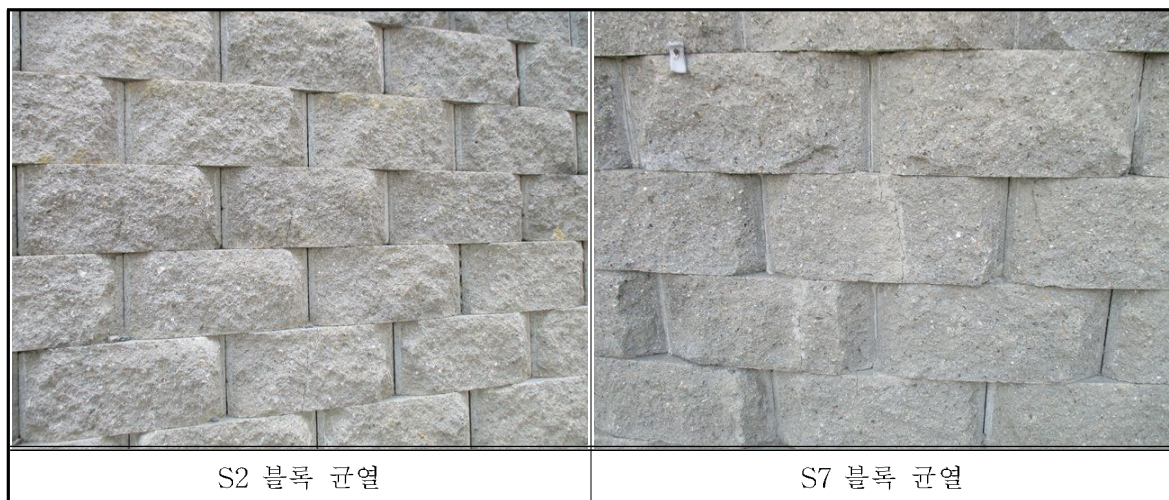
외관조사 결과, 전반적으로 보강토옹벽의 뒷채움 보강토, 상부 성토부, 하부 도로부, 배수공 등에 손상이 없는 양호한 상태이며, 옹벽의 전도, 침하 및 활동 등의 안정에 영향을 미치는 손상은 관찰되지 않았다. 다만, 보강토 블록에 폭 0.2mm~0.4mm 정도의 블록 균열, 국부 파손이 일부 조사되었으며, 전회 점검시 확인된 보수부는 양호한 상태이다. 보강토 블록에 발생한 손상현황에 대하여는 지속적인 점검을 통해 진전여부의 확인 및 추가 손상현황 발생 여부에 대한 세심한 주의관찰이 필요한 것으로 사료된다.
