**2016년 상반기 시설물 정기점검 용역(2공구)**  
**정 기 점 검 보 고 서**  
**[ 1 · 2종 시설물 / 교량 ]**

**2016. 6.**

**新 대구부산고속도로주식회사**  
**New DAEGU BUSAN Expressway Co., Ltd.**

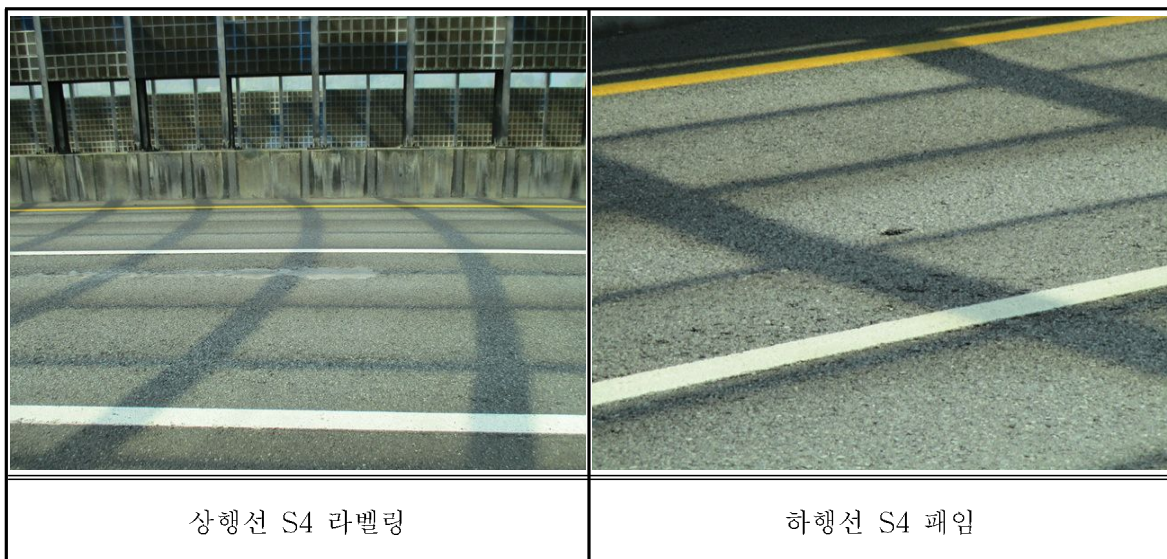
아스팔트로 시공된 교면포장은 노후화 및 중차량의 반복적인 통행으로 인한 아스콘 라벨링 및 국부적인 패임 등의 손상이 발생한 상태이다. 기 손상에 대해서는 내구성 확보 및 차량의 주행 성능 향상을 위해 일부 보수가 필요하며, 주의관찰 및 유지관리가 필요한 것으로 판단된다.

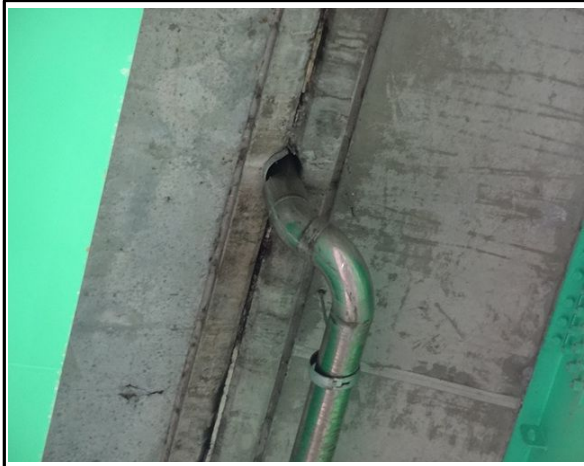
배수시설의 상태는 일부구간에서 배수관 연결불량 및 배수관 연결고리 탈락 등의 경미한 손상이 관찰되었으며, 향후 공용 중 정비를 통한 유지관리가 필요하다.

| 상행선 S5 배수관 연결불량 | 상행선 S7 배수관 연결고리 탈락 |

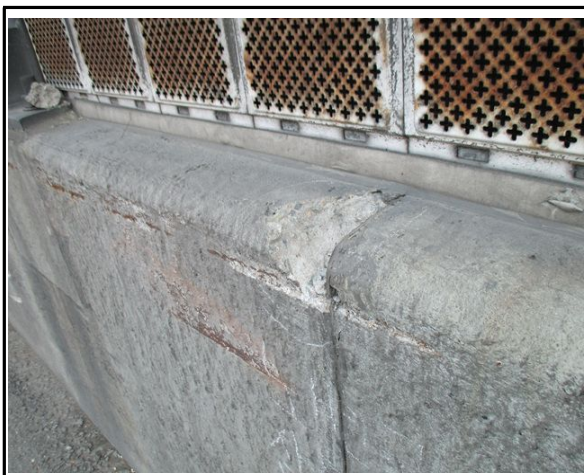
콘크리트 방호벽은 콘크리트 재료적인 특성 및 노후화, 차량충돌 등의 외력으로 인한 다수의 균열 및 재균열과 콘크리트 파손, 굽힘, 방음벽 파손 및 판넬 흔들림 등이 발생된 상태이다. 기 손상부는 지속적인 관찰 후 진전시 조치가 요구된다.

| 상행선 S6 방호벽 파손 | 하행선 S2 보수부 재균열 CW=0.2mm |

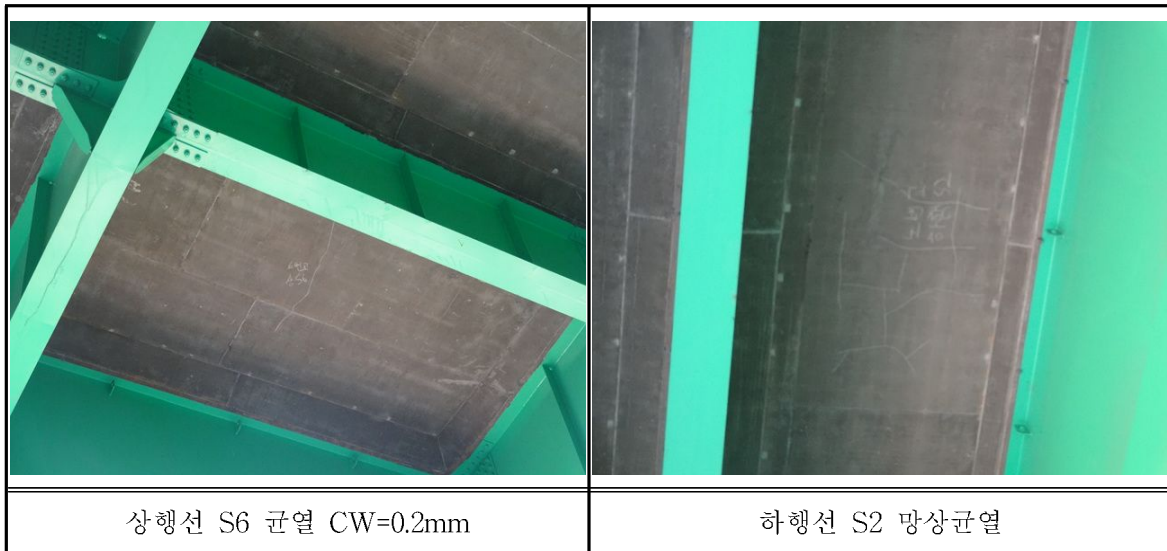
바닥판 하면은 시설물의 노후화로 인한 균열 및 망상균열 등의 손상이 조사되었다. 바닥판 하면의 유간은 충분히 확보되어 있으므로 시설물의 안전성에 큰 문제가 없는 것으로 판단된다. 기 손상부는 지속적인 관찰 후 진전시 표면처리 등의 조치가 요구된다.

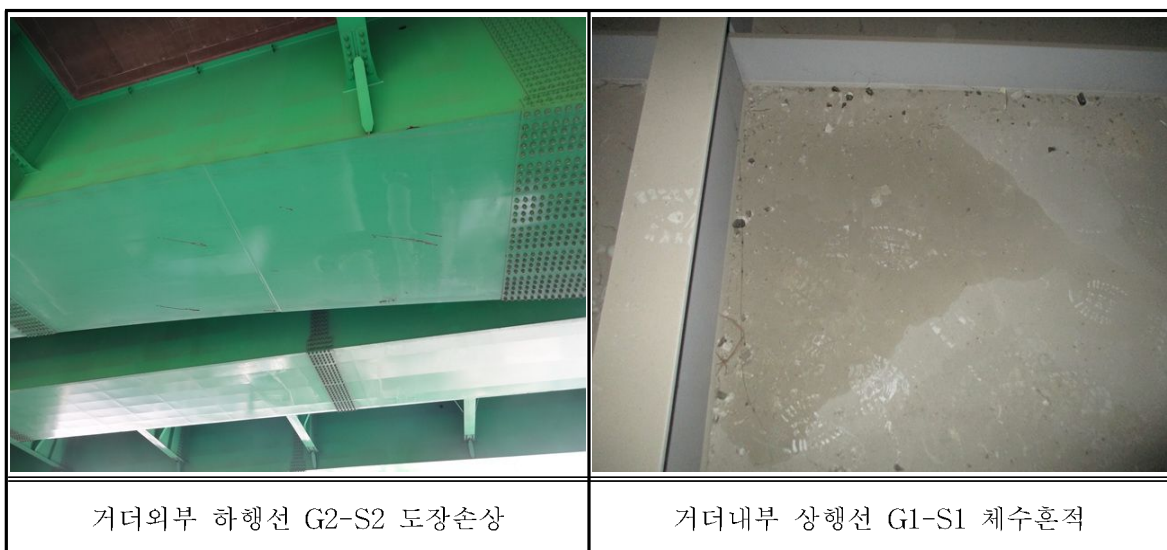
강재 주형 및 2차 부재(가로보, 세로보)의 경우, 기존 손상인 도장손상 및 내부 체수흔적 등의 조사되었고, 기 손상부는 지속적인 관찰 후 손상의 진전시 재도장 등의 조치 및 정비가 요구된다.

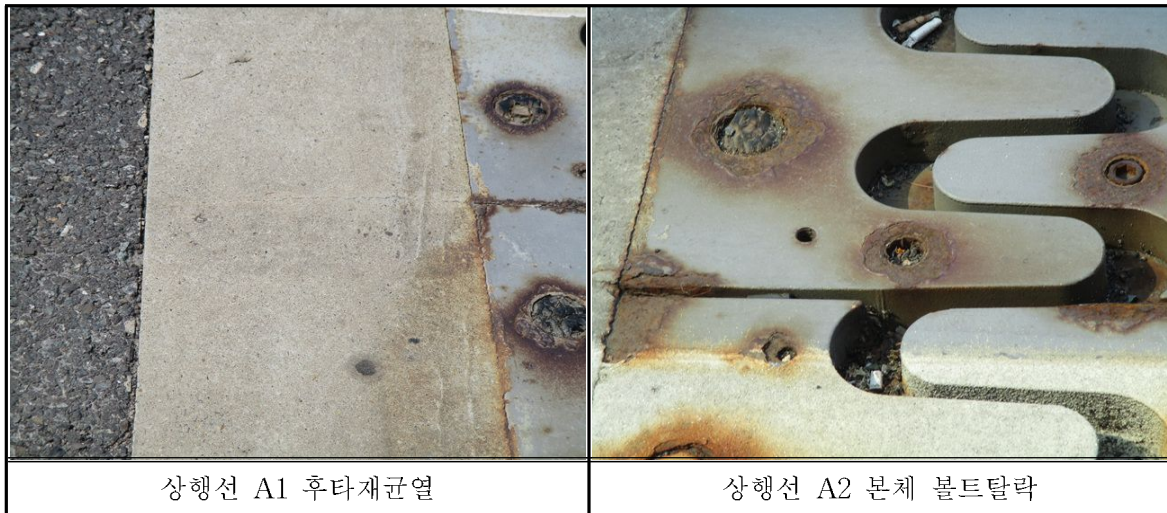
신축이음의 신축유간은 양호한 상태이고, 금회 신축이음 일부가 부분적으로 교체되었고, 기 손상인 본체 부식, 본체 볼트탈락, 후타재 균열, 차수판 볼트 탈락 등의 손상이 조사되었다. 기 손상은 공용중 반복되는 차량 윤회중 및 충격에 의한 손상으로 지속적인 관찰 후 진전시 보수가 필요하다.

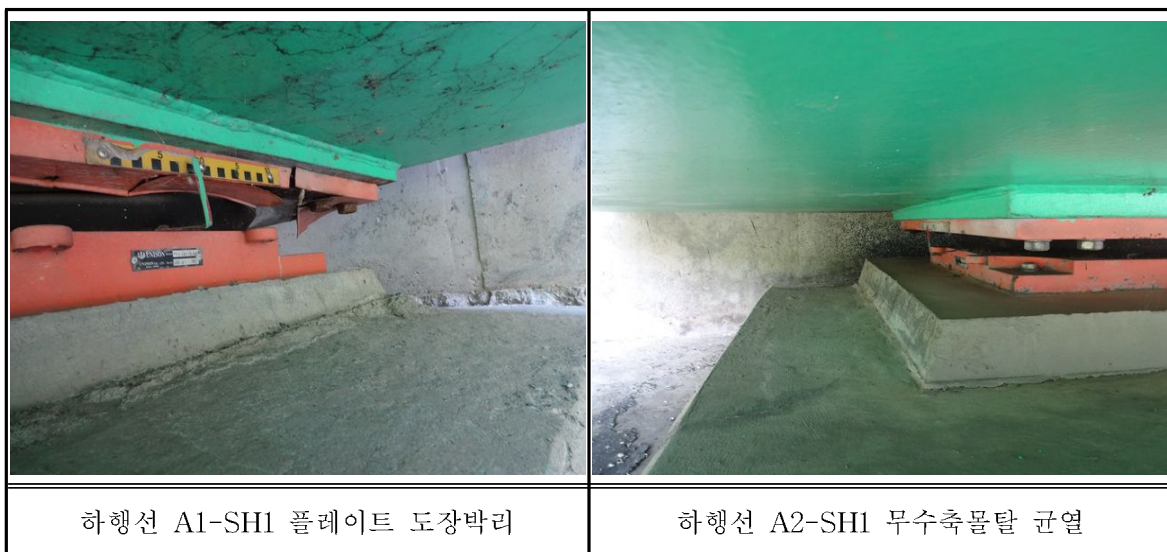
포트받침으로 시공된 교량받침에 대한 점검결과, 가동상태는 대체로 양호한 상태이며, 기존 손상인 도장박리, 무수축물탈 균열 등이 조사되었다. 기 손상부는 주기적인 점검을 통한 유지관리가 요구된다.

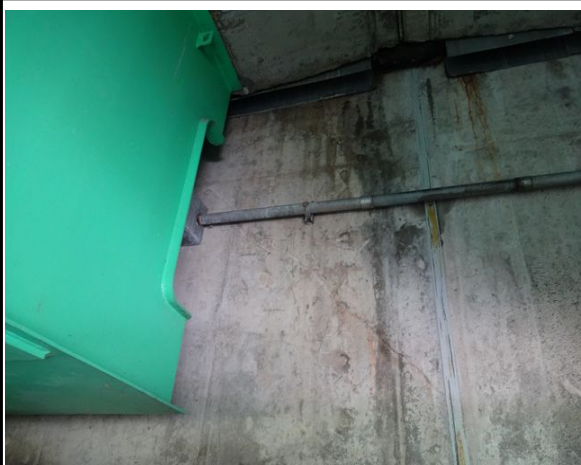
균열(CW= 0.3mm이하), 누수, 망상균열 등의 손상이 일부 발생된 상태이며, 기존 손상인 실란트 파손, 균열, 망상균열, 누수흔적 등이 확인되었다. 기 손상부는 진전시 내구성 확보 차원의 적절한 보수 및 유지관리가 필요하며, 폭 0.3mm이상 균열부는 주입보수 등의 조치가 요구된다.

| 교대 하행선 A2 균열 CW=0.3mm | 교대 상행선 A1 누수흔적 |

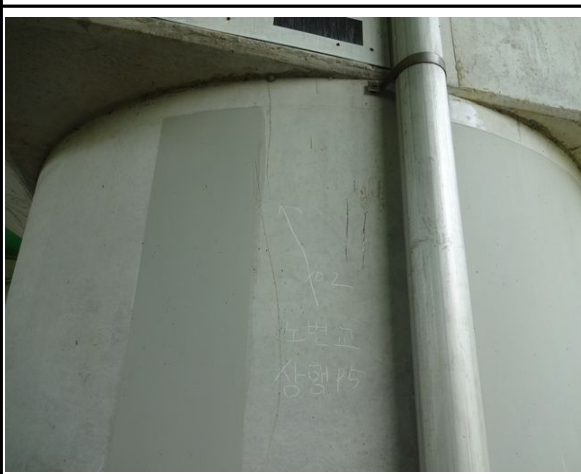
| 노변교 교각 상행선 P5 균열 CW=0.2mm | 노변교 교각 하행선 P5 균열 CW=0.3mm |

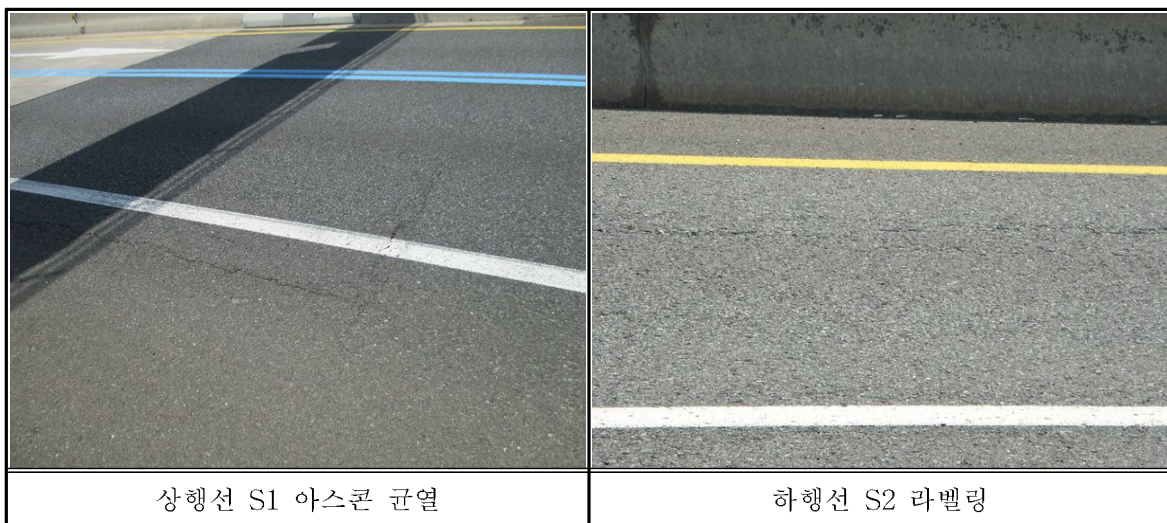
아스팔트로 시공된 교면포장은 노후화 및 중차량의 반복적인 통행으로 인한 아스콘 균열, 라벨링 및 국부적인 패임, 포트홀 등의 손상이 발생한 상태이다. 기 손상부는 진전시 차량의 주행 성능 향상을 위해 보수가 필요하다.

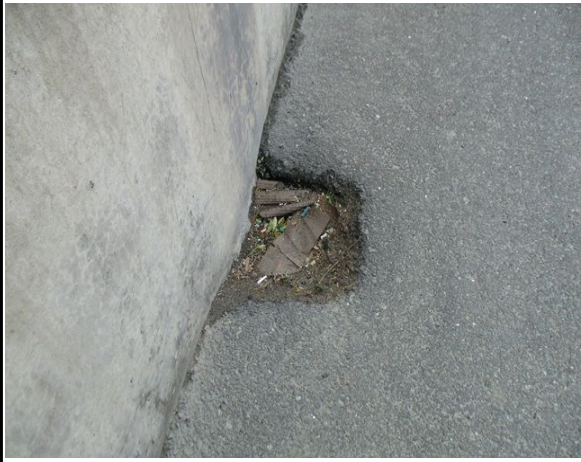
배수시설의 상태는 일부 구간에서 배수구 막힘, 이음부 누수, 배수관 연결고리 탈락 등의 경미한 손상이 관찰되었으며, 향후 공용 중 정비를 통한 유지관리가 필요하다.

| 상행선 S2 배수구막힘 | 하행선 S1 이음부 누수 |

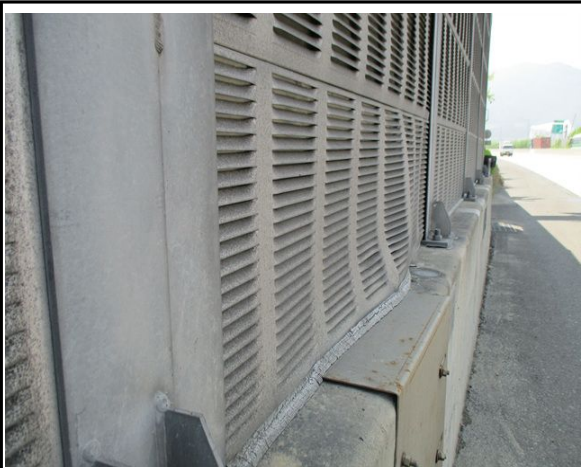
콘크리트 방호벽은 콘크리트 재료적인 특성 및 노후화, 차량충돌 등의 외력으로 인한 다수의 균열 및 재균열과 백태, 방음벽 변형 등이 발생한 상태이다. 기 손상부는 지속적인 관찰 후 진전시 표면처리 등의 조치가 요구된다.

| 상행선 S1 방음벽 변형 | 상행선 S3 보수부 재균열 CW=0.2mm |

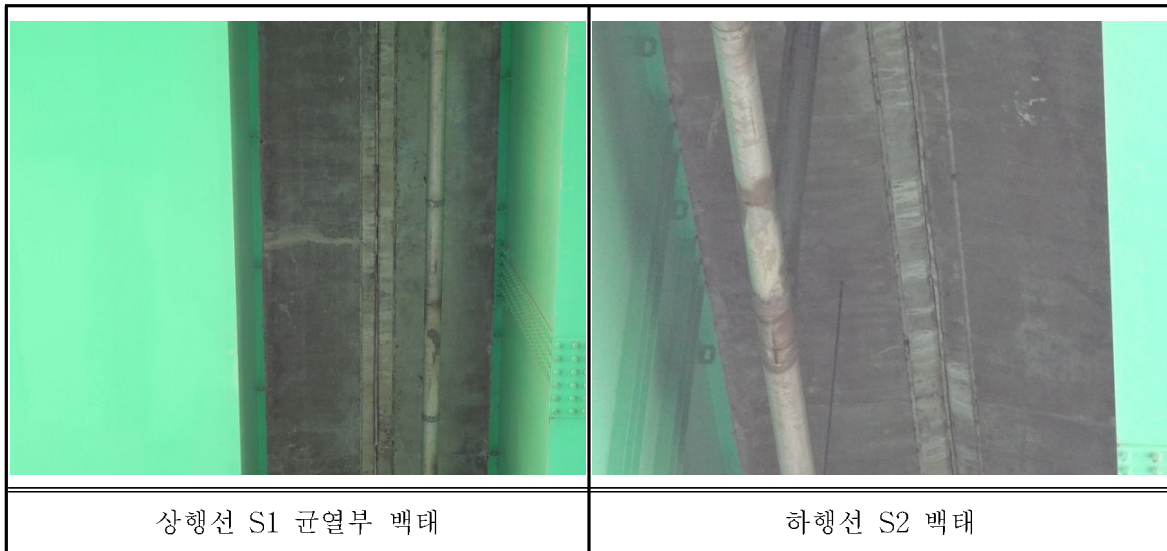
바닥판 하면은 시설물의 노후화로 인한 균열 및 백태 등의 손상이 조사되었다. 바닥판 하면의 유간은 충분히 확보되어 있으므로 시설물의 안전성에 큰 문제가 없는 것으로 판단된다. 기 손상부는 지속적인 관찰 후 진전시 표면처리 등의 조치가 필요하다.

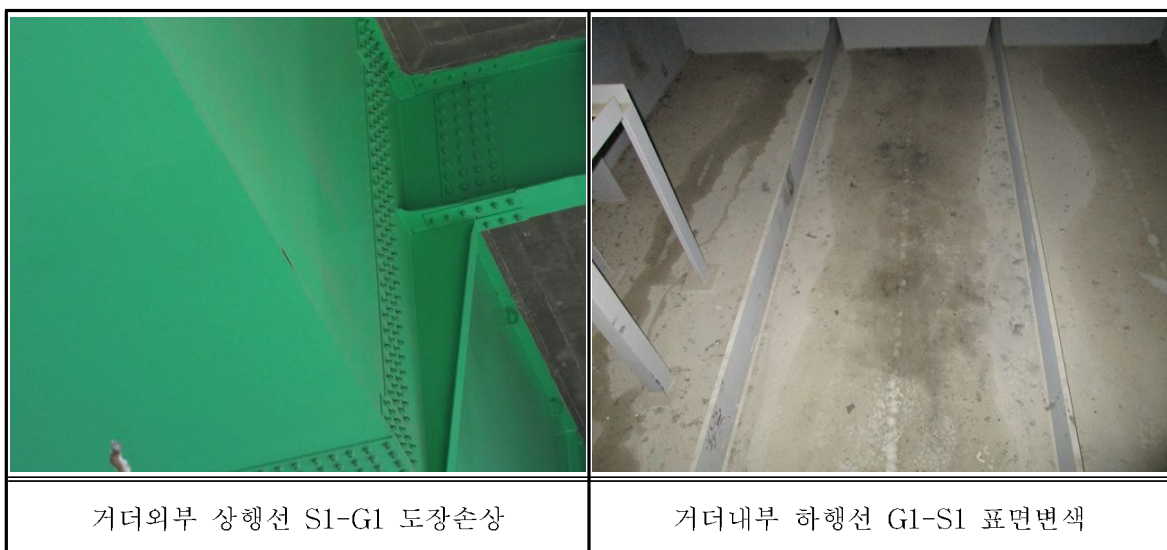
강재 주형 및 2차 부재(가로보, 세로보)의 경우, 기존 손상인 도장손상 및 내부 누수흔적, 표면변색 등의 조사되었고, 기 손상부는 지속적인 관찰 후 손상의 진전시 재도장 등의 조치 및 정비가 요구된다.

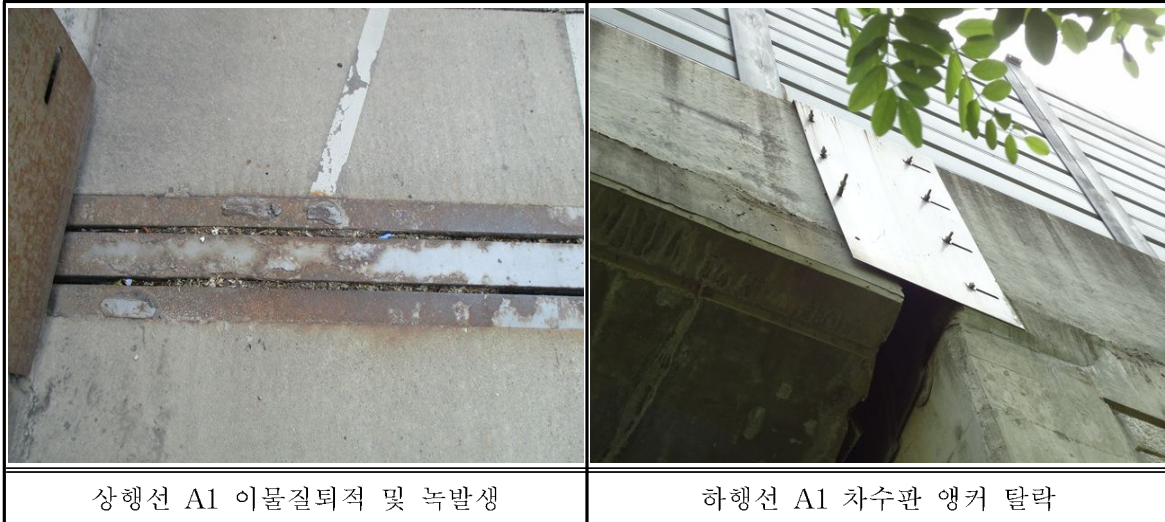
신축이음의 신축유간은 양호한 상태이나, 본체 부식, 이물질퇴적, 차수판 볼트 탈락 등의 손상이 발생되었다. 기 손상은 공용중 반복되는 차량 윤회중 및 충격에 의한 손상으로 지속적인 관찰 후 진전시 보수가 필요하다.

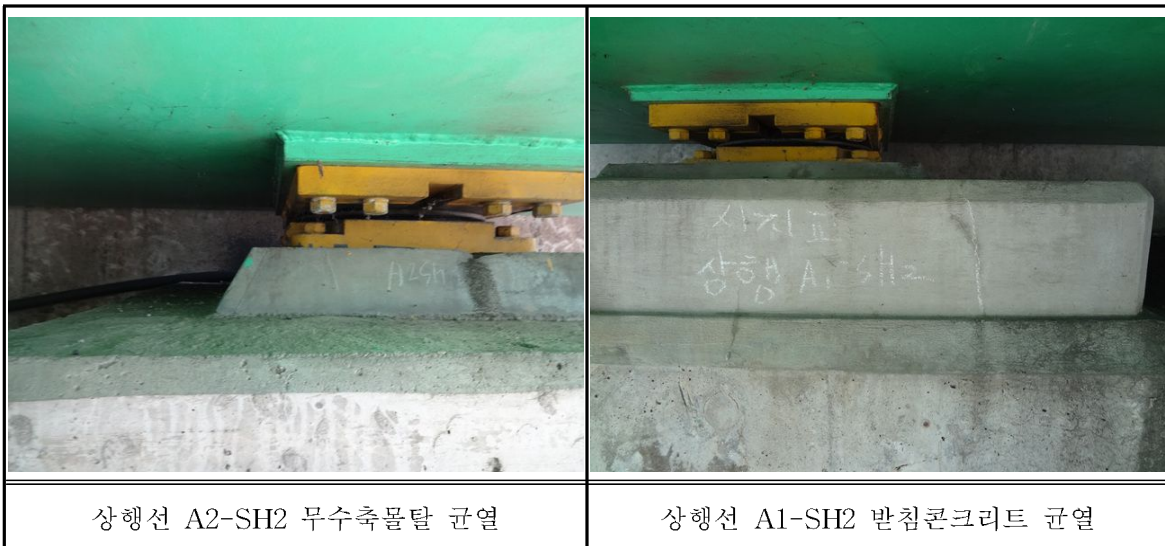
포트받침으로 시공된 교량받침에 대한 점검결과, 가동상태는 대체로 양호한 상태이며, 무수축물탈 균열, 받침콘크리트 균열 등이 조사되었다. 기 손상부는 지속적인 관찰 후 진전시 적절한 조치가 필요하다.

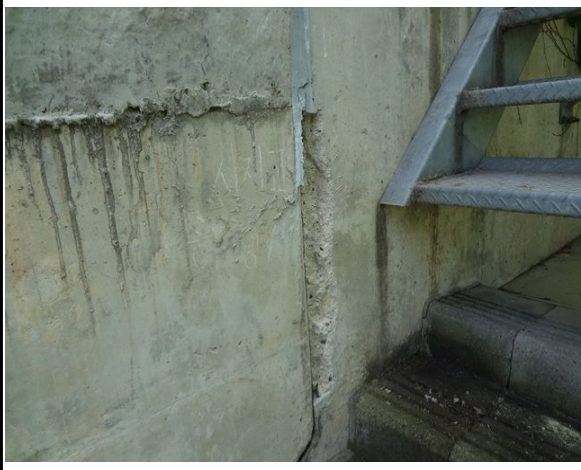
하부구조의 외관조사 결과, 균열(CW= 0.3mm미만), 누수, 백태, 망상균열, 콘크리트 파손 등의 손상이 일부 발생된 상태이며, 기 손상부로 확인 되었다. 기 손상부는 지속적인 관찰 후 진전시 표면처리 등의 적절한 조치가 필요하다.

| 교대 하행선 A1 날개벽 콘크리트 파손 | 교대 상행선 A2 채수 |

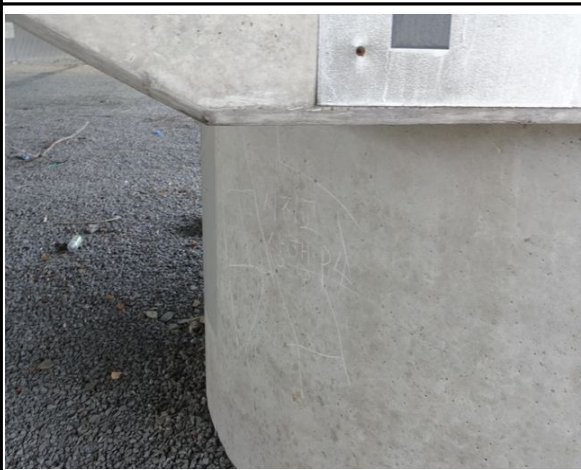
| 교각 상행선 P4 기둥부 망상균열 | 교각 하행선 P3 코핑부 균열 CW=0.2mm |
