**2016년 상반기 시설물 정기점검 용역(3공구)**  
**정 기 점 검 보 고 서**  
**[ 1 · 2종 시설물 / 교량 · 터널 ]**

**2016. 6.**

**新 대구부산고속도로주식회사**  
**New DAEGU BUSAN Expressway Co., Ltd.**

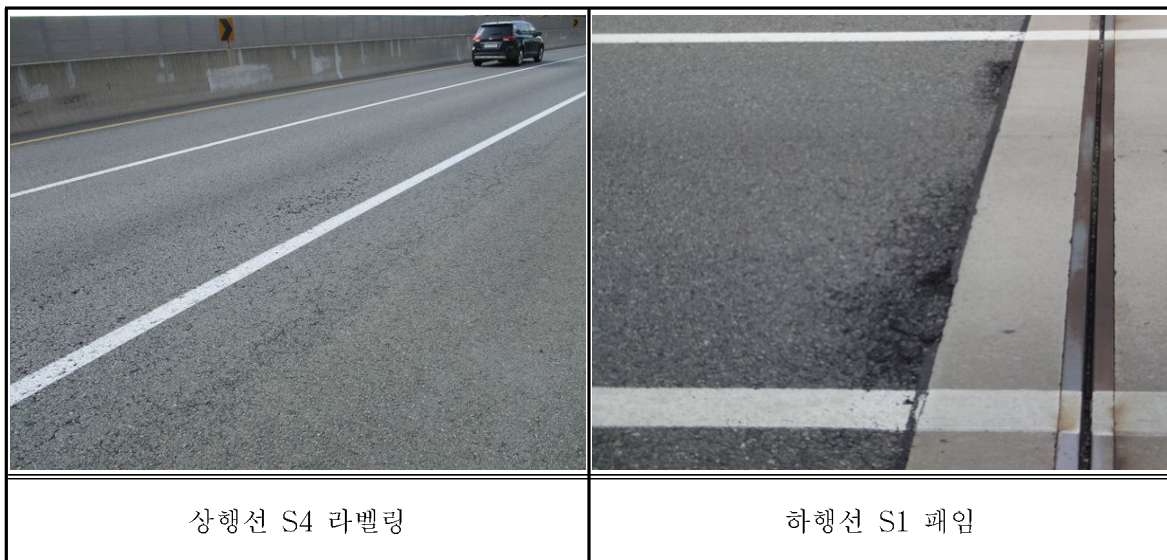
아스팔트로 시공된 교면포장은 노후화 및 중차량의 반복적인 통행으로 인한 아스콘 라벨링 및 국부적인 패임 등의 손상이 발생한 상태이다. 기 손상에 대해서는 차량의 주행 성능 향상을 위해 손상의 진전시 보수가 필요한 것으로 판단된다.

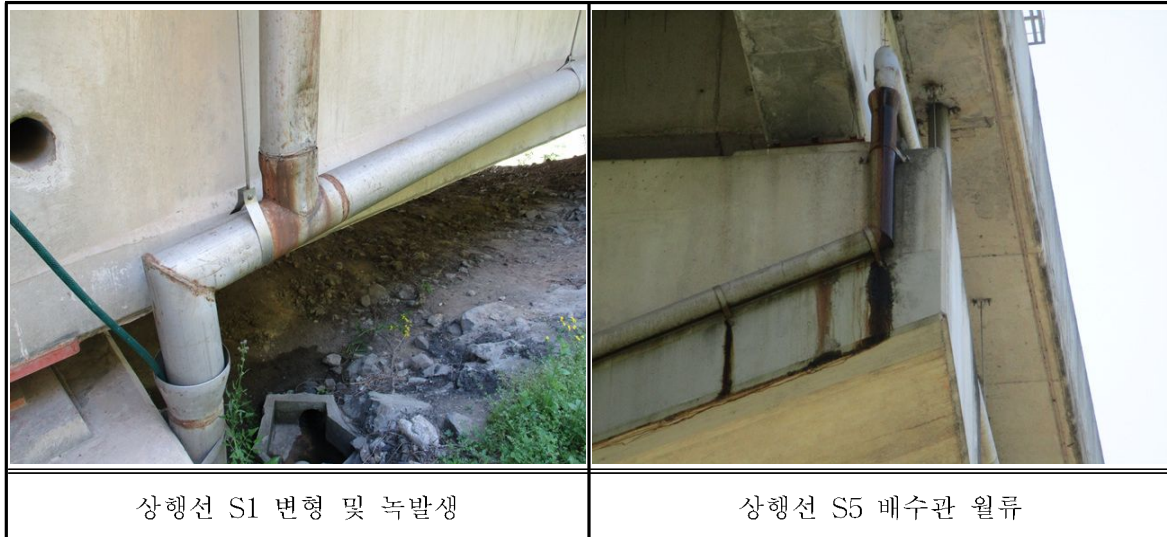
배수시설의 상태는 일부구간에서 배수관 변형 및 녹발생, 월류 등의 경미한 손상이 관찰되었으며, 향후 공용 중 주기적인 청소 및 정비를 통한 유지관리가 필요하다.

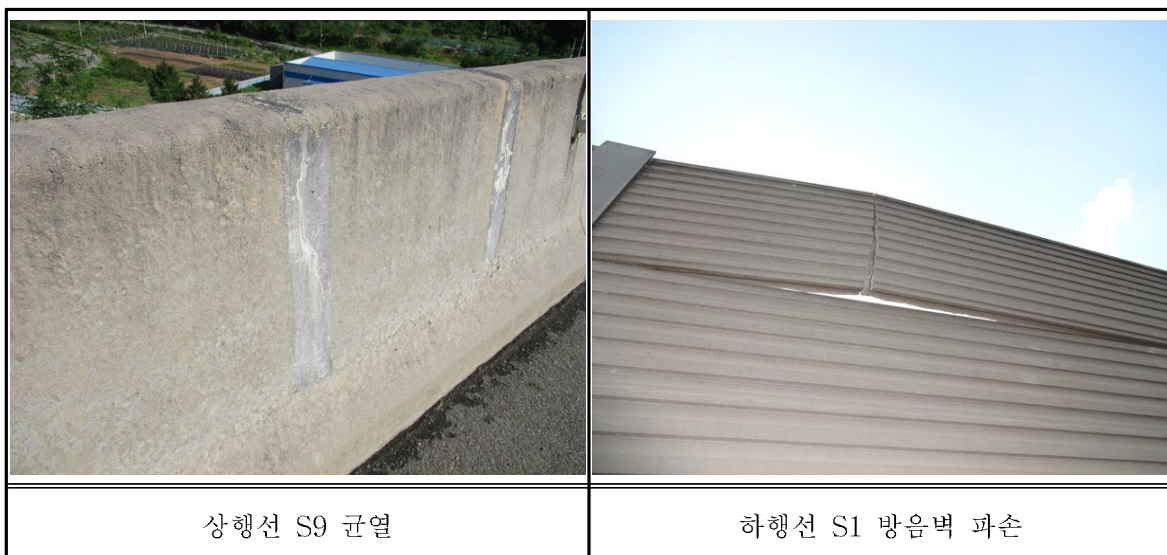
콘크리트 방호벽은 콘크리트 재료적인 특성 및 노후화, 차량충돌 등의 외력으로 인한 다수의 균열과 방음벽 파손, 백태 등이 발생한 상태이다. 기 손상부는 지속적인 관찰 후 진전시 조치가 요구된다.

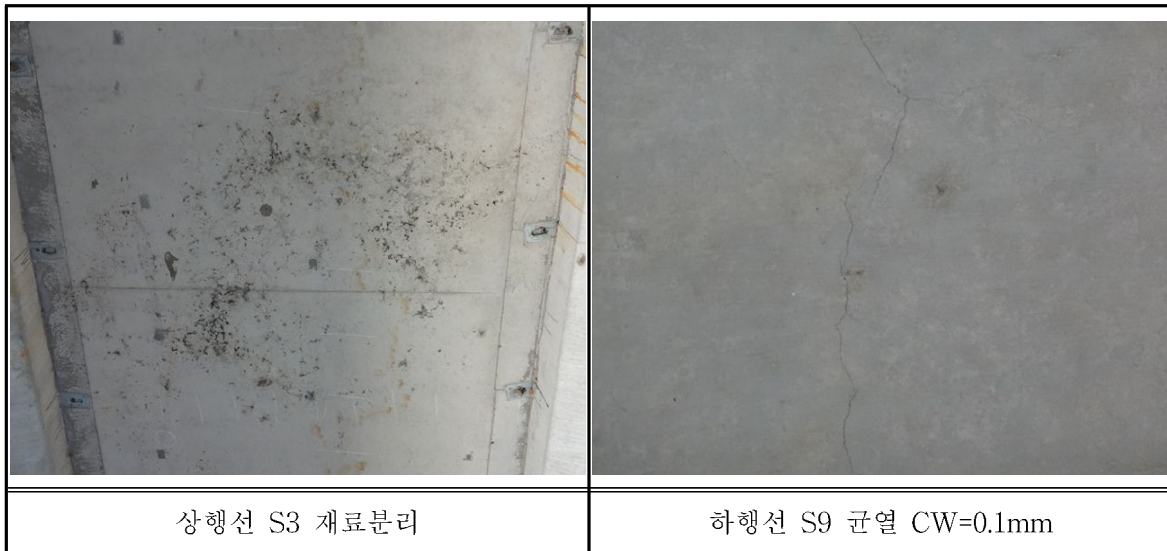
바닥판 하면은 시설물의 노후화로 인한 균열 및 망상균열, 재료분리 등의 손상이 조사되었다. 바닥판 하면의 유간은 충분히 확보되어 있으므로 시설물의 안전성에 큰 문제가 없는 것으로 판단된다. 기 손상부는 지속적인 관찰 후 진전시 표면처리 조치가 요구된다.

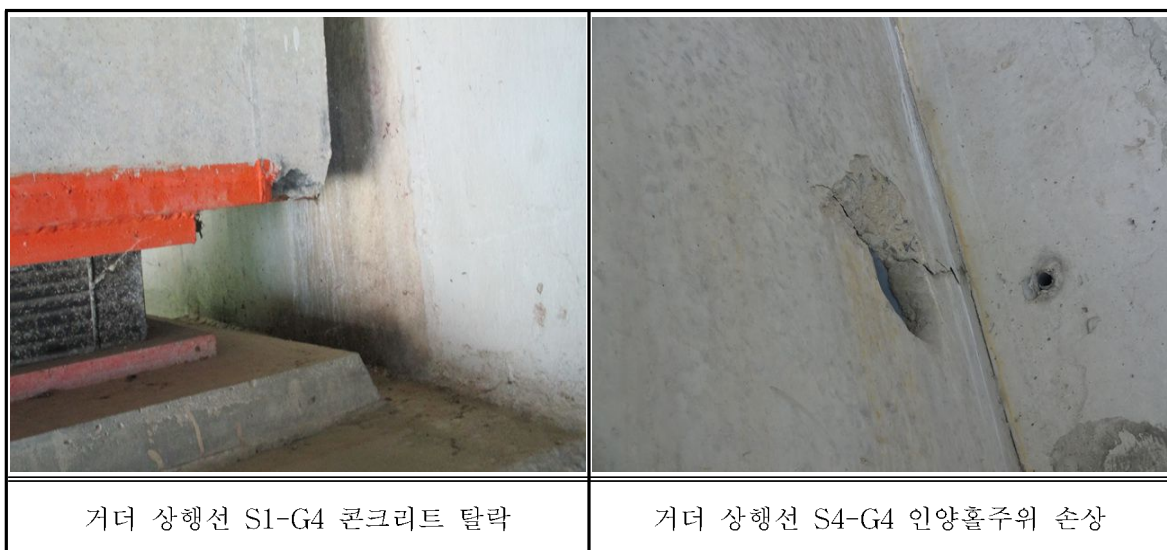
콘크리트 주형 및 2차 부재(가로보, 세로보)의 경우, 기 손상인 콘크리트 탈락, 들뜸, 인양홀 주위 손상 등이 조사되었다. 기 손상부는 지속적인 관찰 후 진전시 단면 보수 등의 조치가 요구된다.

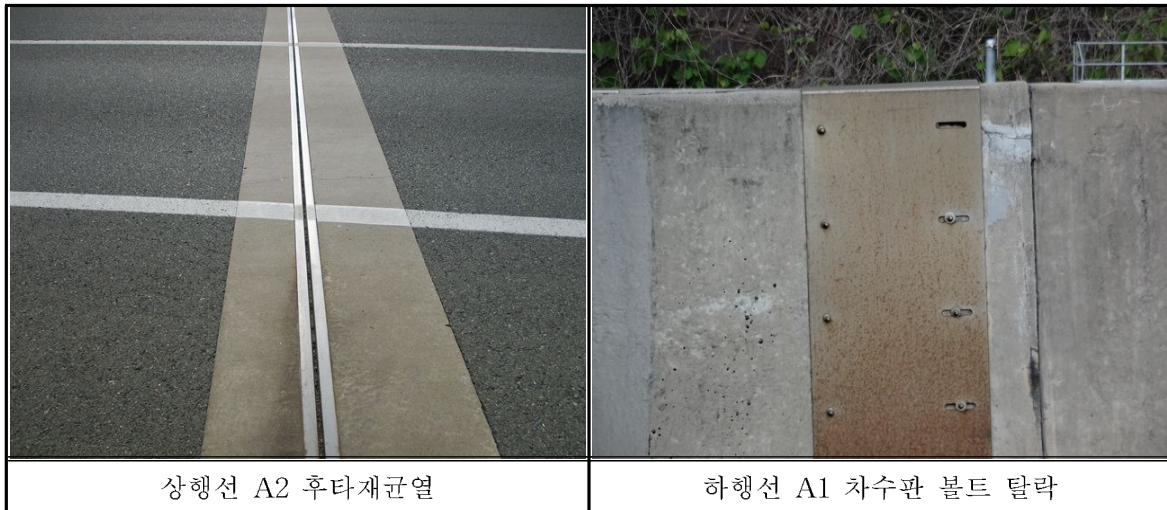
신축이음의 신축유간은 양호한 상태이고, 후타재 균열, 차수판 볼트 탈락, 등의 손상이 발생되었다. 기 손상은 공용중 반복되는 차량 운하중 및 충격에 의한 손상으로 지속적인 관찰 후 진전시 보수가 필요하다.

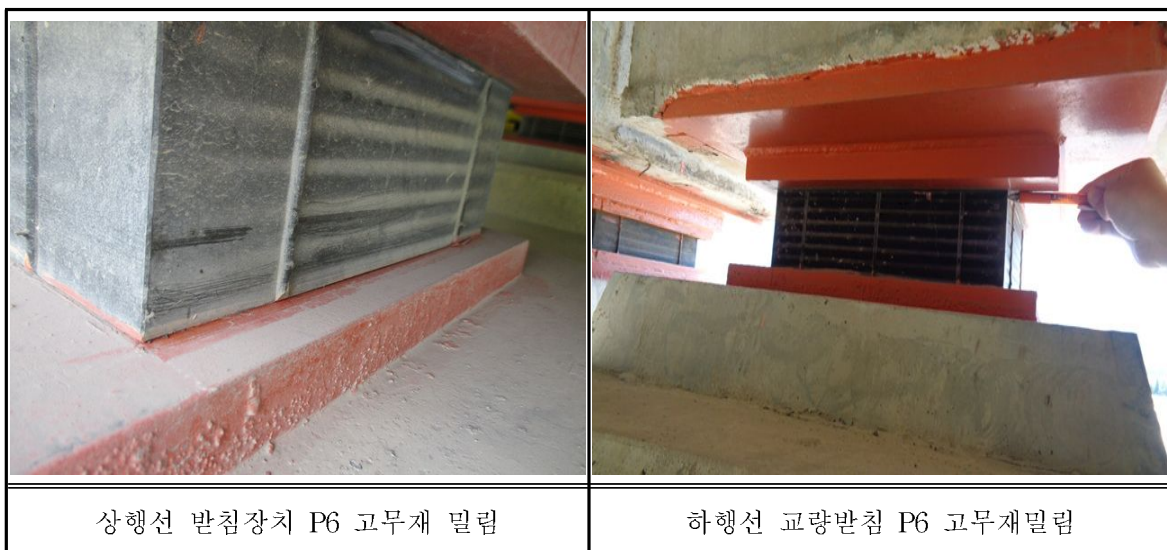
교량받침에 대한 점검결과, 가동상태는 대체로 양호한 상태이며, 일부 받침에서 탄성고무패드 밀림 및 무수축몰탈 균열, 스토퍼 간섭 등의 손상이 발생 하였고, 기 손상으로 확인 되었다. 기손상부는 주기적인 점검을 통한 진전여부 확인 및 진전시 적절한 조치가 요구된다.

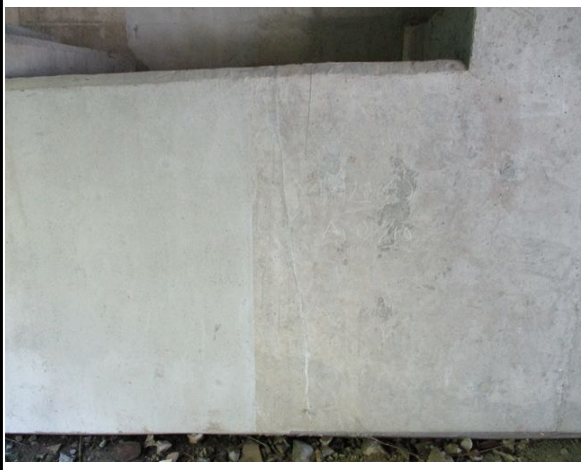
하부구조의 외관조사 결과, 균열(CW= 0.3mm이하), 백태, 누수흔적, 범면 이격 및 침하 등의 손상이 일부 발생한 상태이며, 기 손상부는 지속적인 관찰 후 진전시 내구성 확보 차원의 적절한 보수 및 유지관리가 요구된다.

| 교대 상행선 A1 벽체 균열 CW=0.2mm | 교대 상행선 A1 홍벽 백태 |

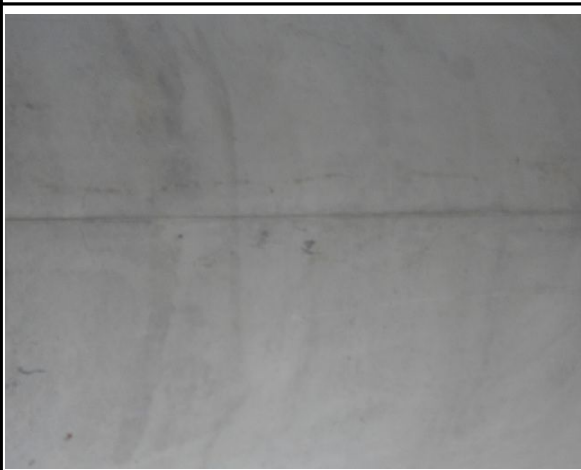
| 교각 상행선 P7 기둥부 균열 CW=0.3mm | 교대 하행선 A2 누수흔적 |

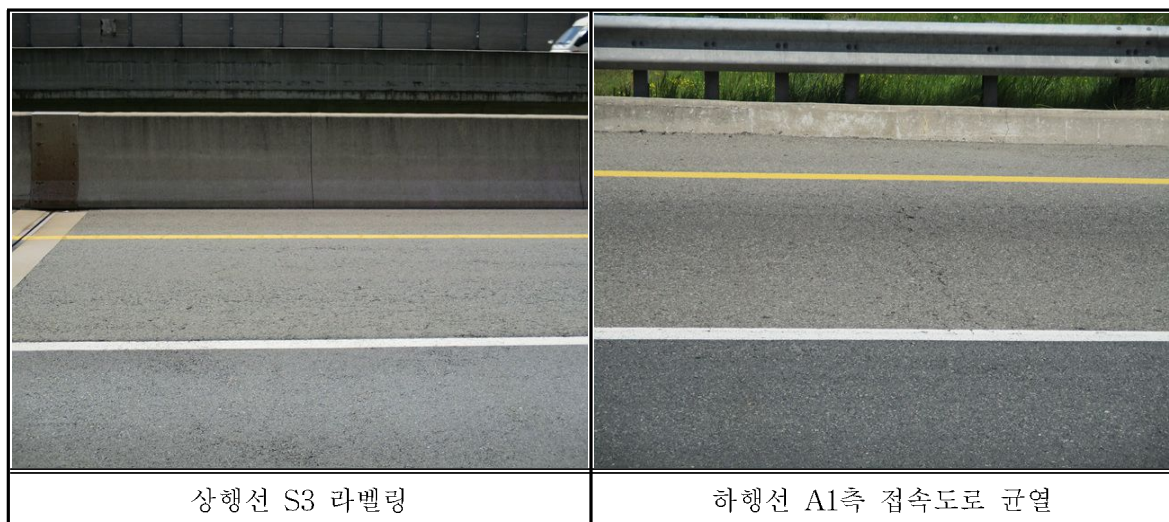
아스팔트로 시공된 교면포장은 노후화 및 중차량의 반복적인 통행으로 인한 아스콘 균열 및 라벨링 등의 손상이 발생한 상태이다. 기 손상부는 진전시 차량의 주행 성능 향상을 위해 보수가 필요하다.

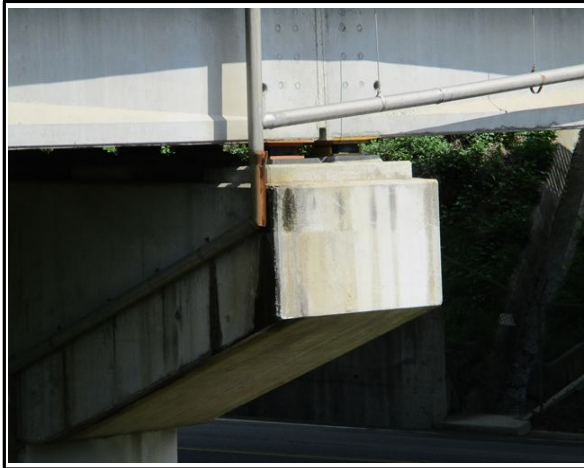
배수시설의 상태는 일부 구간에서 배수관 막힘으로 인한 월류, 연결고리 탈락, 연결부 누수 등의 경미한 손상이 관찰되었으며, 향후 공용 중 정비를 통한 유지관리가 필요하다.

| 신석교 배수관 상행선 S1 막힘 월류 | 신석교 배수관 상행선 S1 연결고리 탈락 |

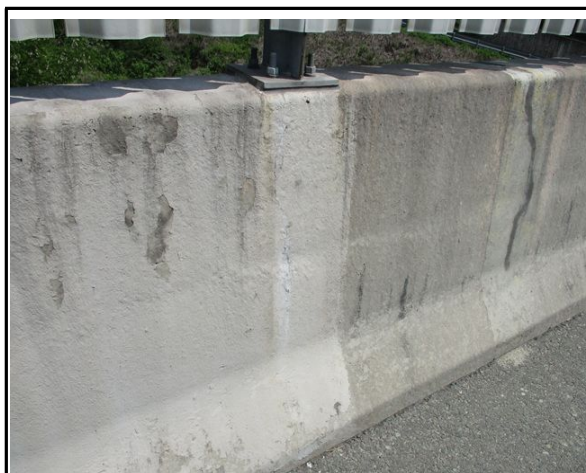
콘크리트 방호벽은 콘크리트 재료적인 특성 및 노후화, 차량충돌 등의 외력으로 인한 다수의 균열과 백태 등이 발생한 상태이다. 기 손상부는 지속적인 관찰 후 진전시 표면처리 등의 조치가 요구된다.

| 상행선 S3 균열 | 하행선 S5 균열부 백태 |

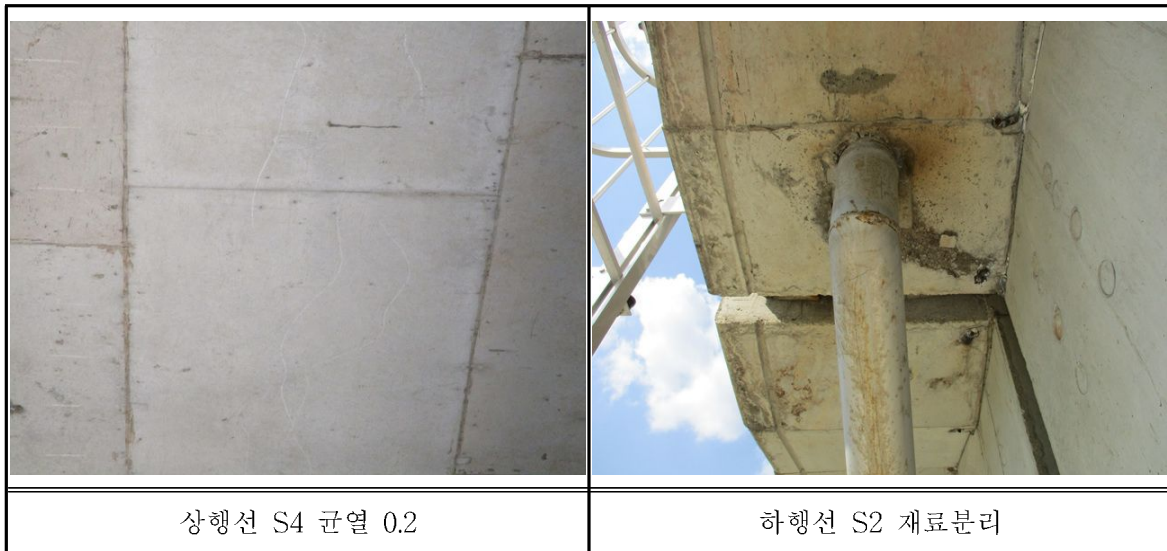
바닥판 하면은 시설물의 노후화로 인한 균열 및 재료분리 등의 손상이 조사되었다. 바닥판 하면의 유간은 충분히 확보되어 있으므로 시설물의 안전성에 큰 문제가 없는 것으로 판단된다. 기 손상부는 지속적인 관찰 후 진전시 표면처리 등의 조치가 필요하다.

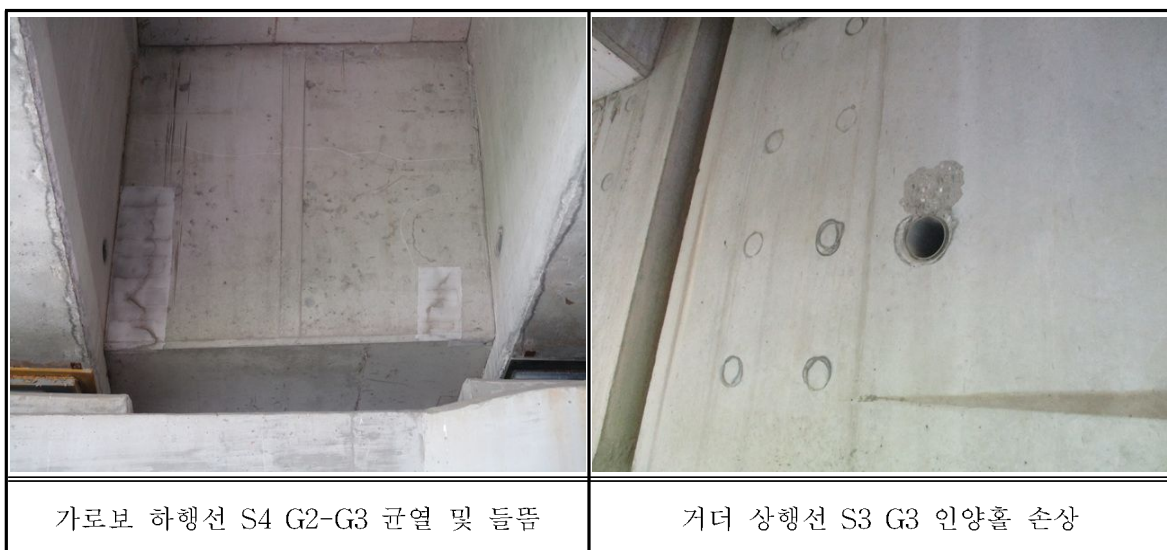
콘크리트 거더 및 가로보에 기존 손상인 콘크리트 들뜸, 균열, 인양홀 주위 파손 등의 손상이 조사되었다. 기 손상부는 지속적인 관찰 후 진전시 표면처리, 단면보수 등의 조치가 요구된다.

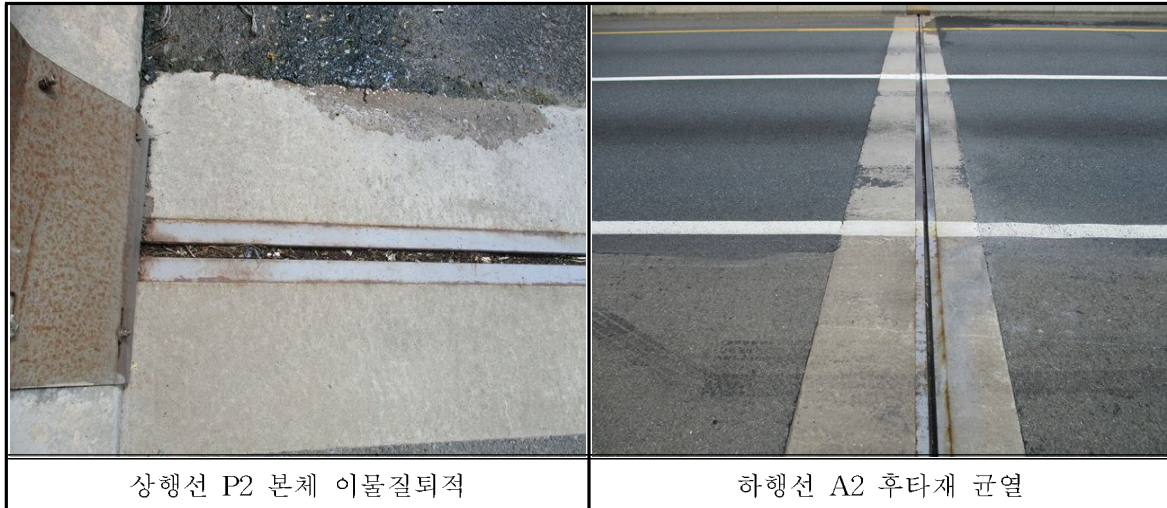
신축이음의 신축유간은 양호한 상태이나, 후타재 균열, 이물질퇴적 등의 손상이 발생되었다. 기 손상은 공용중 반복되는 차량 운하중 및 충격에 의한 손상으로 지속적인 관찰 후 진전시 보수가 필요하다.

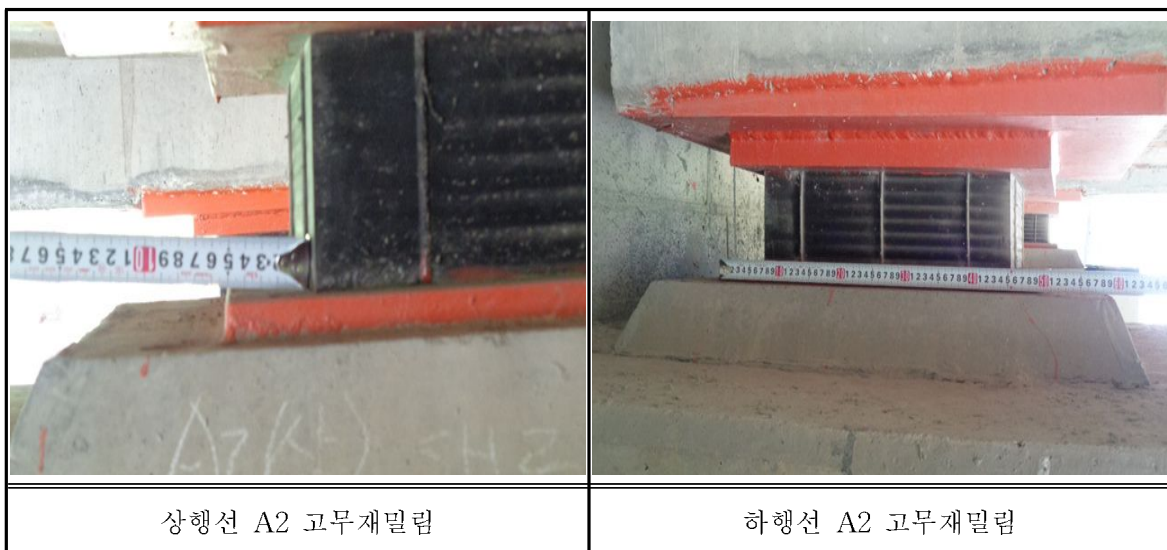
교량받침에 대한 점검결과, 가동상태는 대체로 양호한 상태이며, 일부 받침에서 탄성고무패드 밀림 및 무수축몰탈 균열, 플레이트 녹발생 등의 손상이 발생 하였고, 기 손상으로 확인 되었다. 기손상부는 주기적인 점검을 통한 진전여부 확인 및 진전시 적절한 조치가 요구된다.

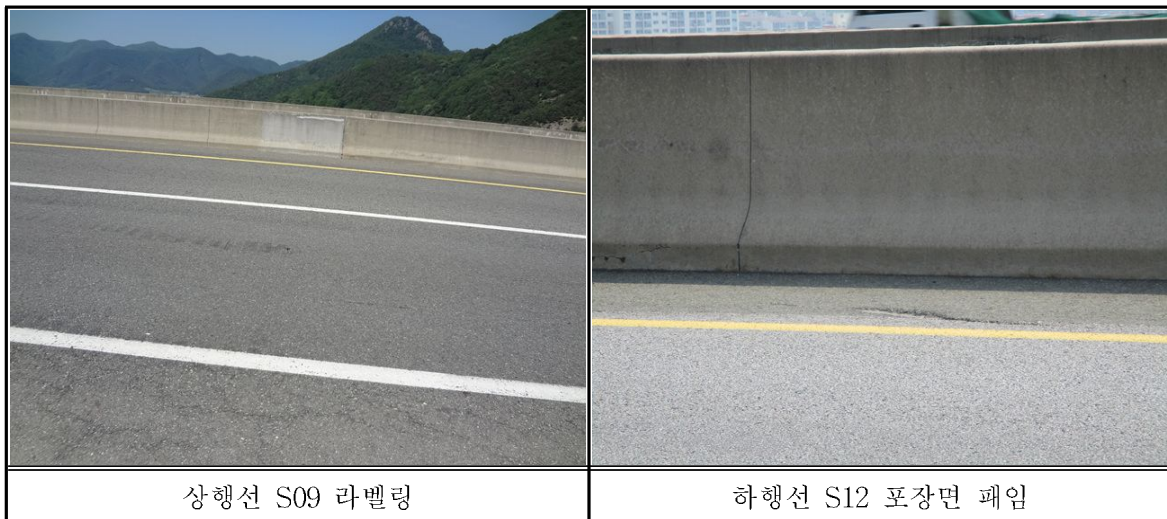
아스팔트로 시공된 교면포장은 노후화 및 중차량의 반복적인 통행으로 인한 라벨링 및 국부적인 패임, 포트홀 등의 손상이 발생한 상태이다. 기 손상부는 진전시 차량의 주행 성능 향상을 위해 보수가 요구된다.

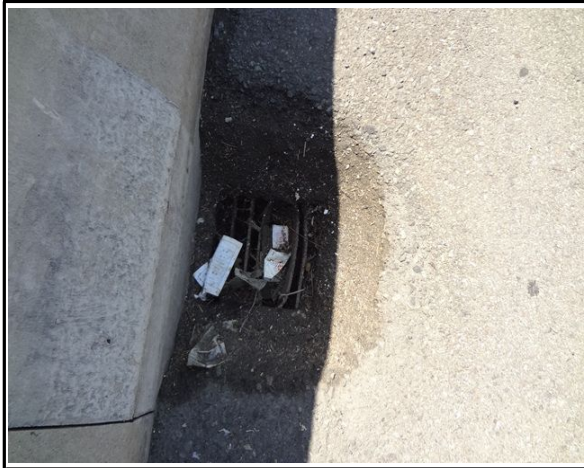
배수시설의 상태는 일부 구간에서 연결고리 탈락 및 체결불량, 그레이팅 변형, 배수구 막힘 등의 경미한 손상이 관찰되었으며, 향후 공용 중 정비를 통한 유지관리가 필요하다.

| 상행선 S13 그레이팅 변형 | 상행선 S17 배수관 고정고리 체결불량 |

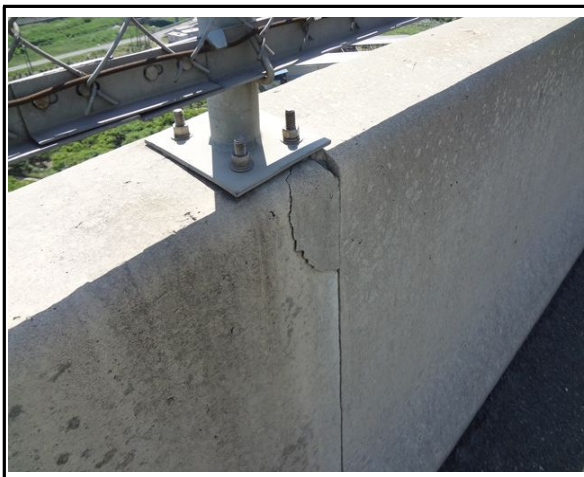
콘크리트 방호벽은 콘크리트 재료적인 특성 및 노후화로 인한 균열 및 파손, 백태, 풍향계 부식 등의 손상이 발생된 상태이다. 기 손상부는 지속적인 관찰 후 진전시 표면처리, 단면보수 등의 조치가 요구된다.

| 상행선 S15 콘크리트 파손 | 하행선 S1 중분대 균열부 백태 |

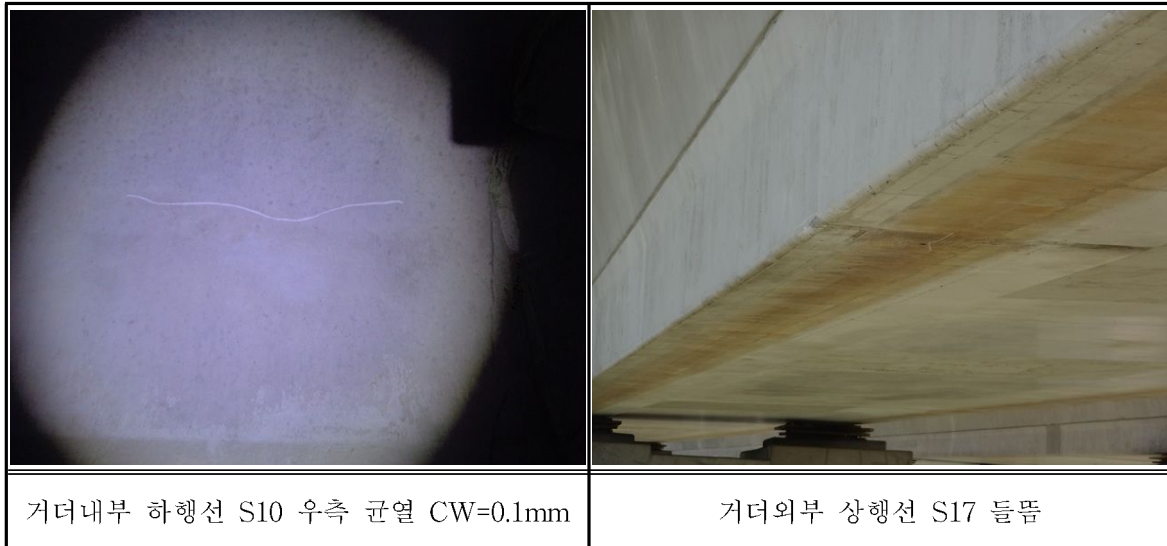
콘크리트 거더의 외관조사 결과, 균열 및 백태, 망상균열, 콘크리트 들뜸 등의 손상이 조사되었고, 기 손상부로 확인 되었다. 기 손상부는 지속적인 관찰 후 진전시 표면처리, 단면보수 등의 적절한 조치가 요구된다.

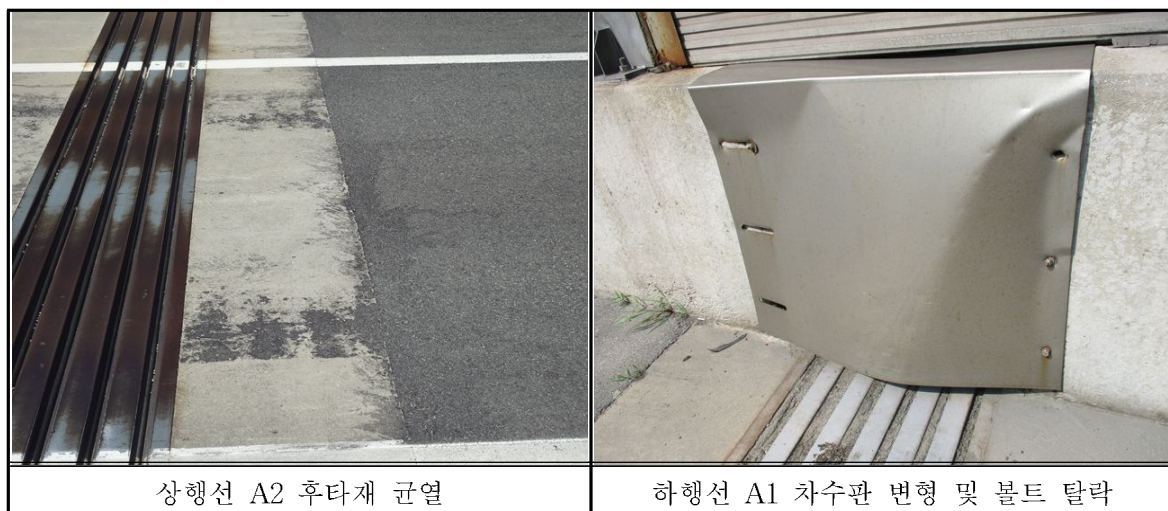
신축이음의 신축유간은 양호한 상태이나, 후타재 균열, 차수판 변형 및 볼트 탈락 등의 손상이 발생되었다. 기 손상은 공용중 반복되는 차량 윤회중 및 충격에 의한 손상으로 지속적인 관찰 후 진전시 보수가 필요하다.

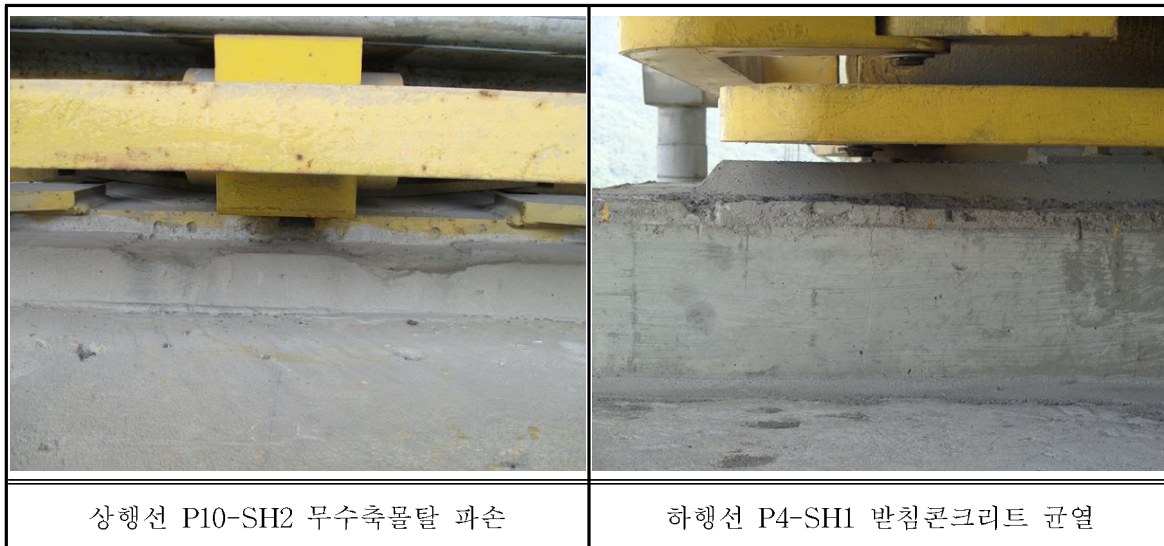
교량받침에 대한 점검결과, 가동상태는 대체로 양호한 상태이나, 일부 구간에서 플레이트 도장손상, 받침콘크리트 균열, 무수축물탈 파손 등의 손상이 조사되었다. 기 손상부는 지속적인 관찰 후 진전시 적절한 조치가 필요하다.

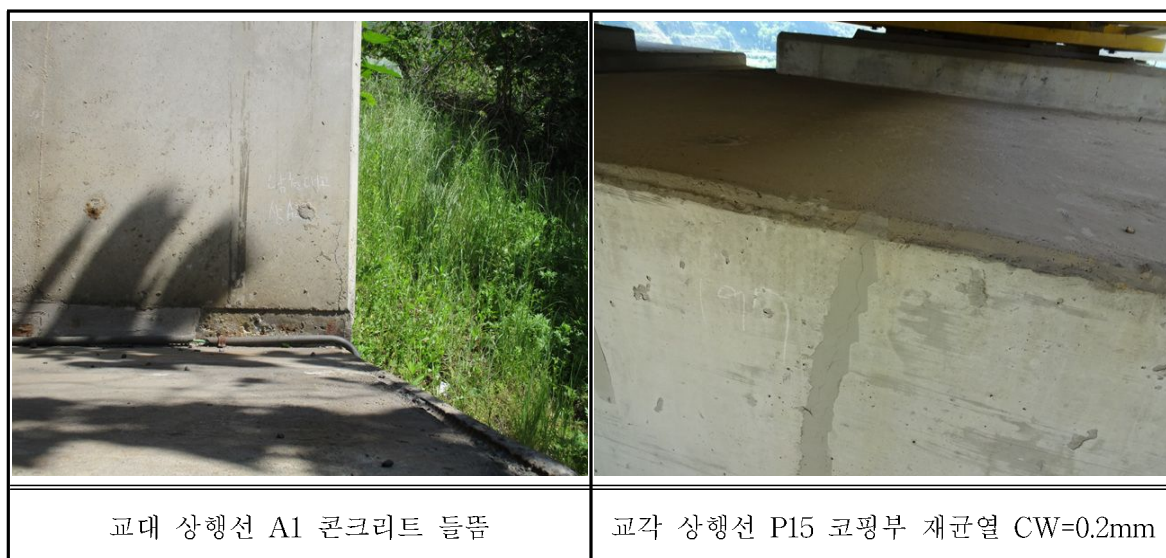
균열(CW= 0.3mm미만) 및 재균열, 망상균열, 박리 등의 손상이 발생한 상태이며, 기 손상부는 지속적인 관찰 후 진전시 표면처리, 단면보수 등의 적절한 조치가 필요하다.

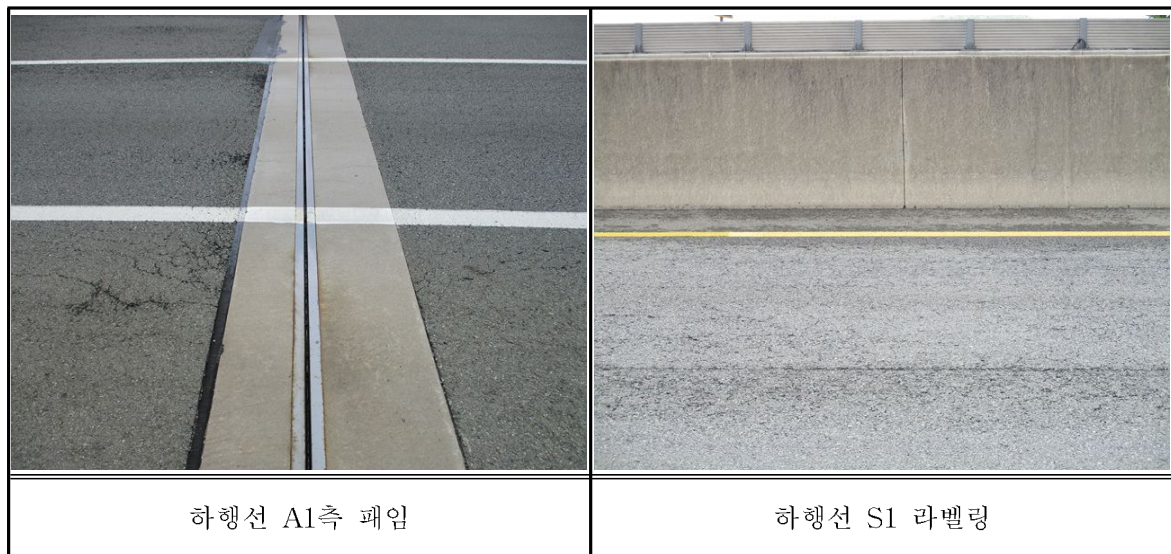
아스팔트로 시공된 교면포장은 노후화 및 중차량의 반복적인 통행으로 인한 아스콘 라벨링 및 국부적인 패임 등의 손상이 발생한 상태이다. 기 손상에 대해서는 지속적인 관찰 후 진전시 차량의 주행 성능 향상을 위한 보수가 필요하다.

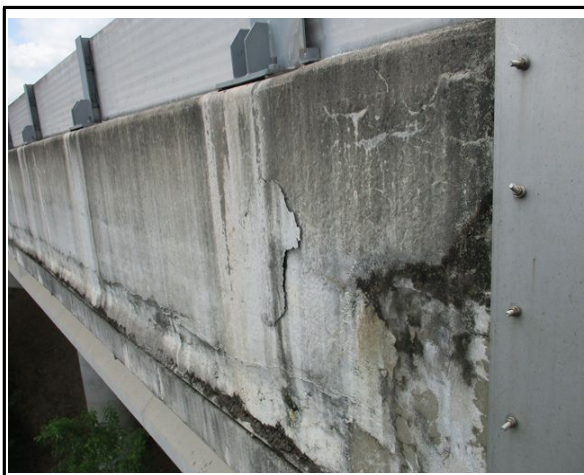
콘크리트 방호벽은 콘크리트 재료적인 특성 및 노후화, 차량충돌 등의 외력으로 인한 다수의 균열 및 백태, 콘크리트 들뜸 등이 발생한 상태이다. 기 손상부는 지속적인 관찰 후 진전시 표면처리, 단면보수 등의 조치가 요구된다.

| 상행선 S2 콘크리트 들뜸 | 하행선 A2측 접속도로구간 균열부 백태 |

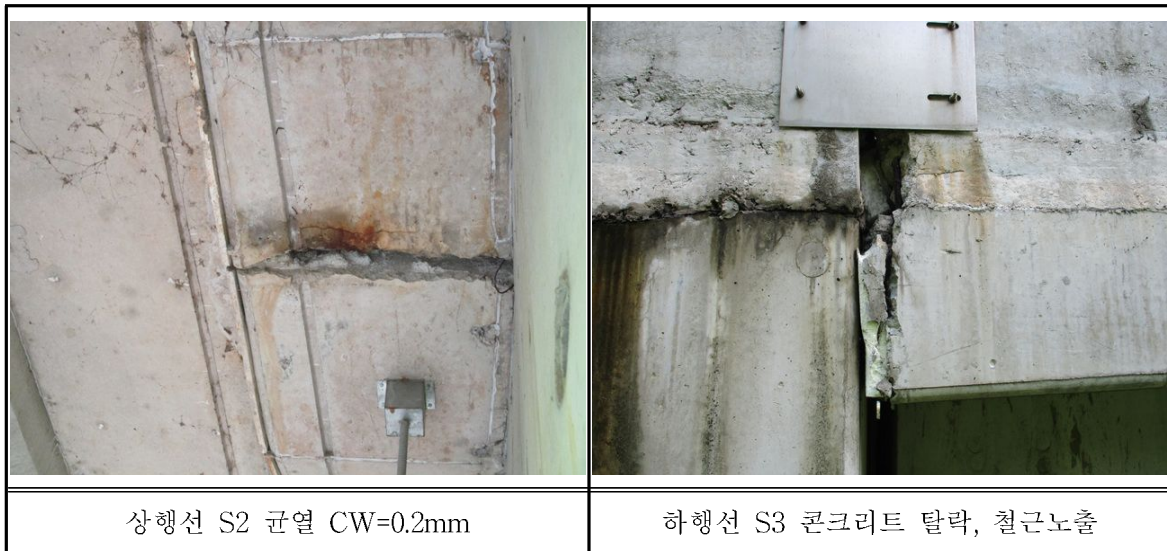
바닥판 하면은 시설물의 노후화로 인한 균열, 콘크리트 탈락 및 철근노출 등의 손상이 조사되었다. 바닥판 하면의 유간은 충분히 확보되어 있으므로 시설물의 안전성에 큰 문제가 없는 것으로 판단된다. 기 손상부는 지속적인 관찰 후 진전시 단면보수 등의 조치가 요구된다.

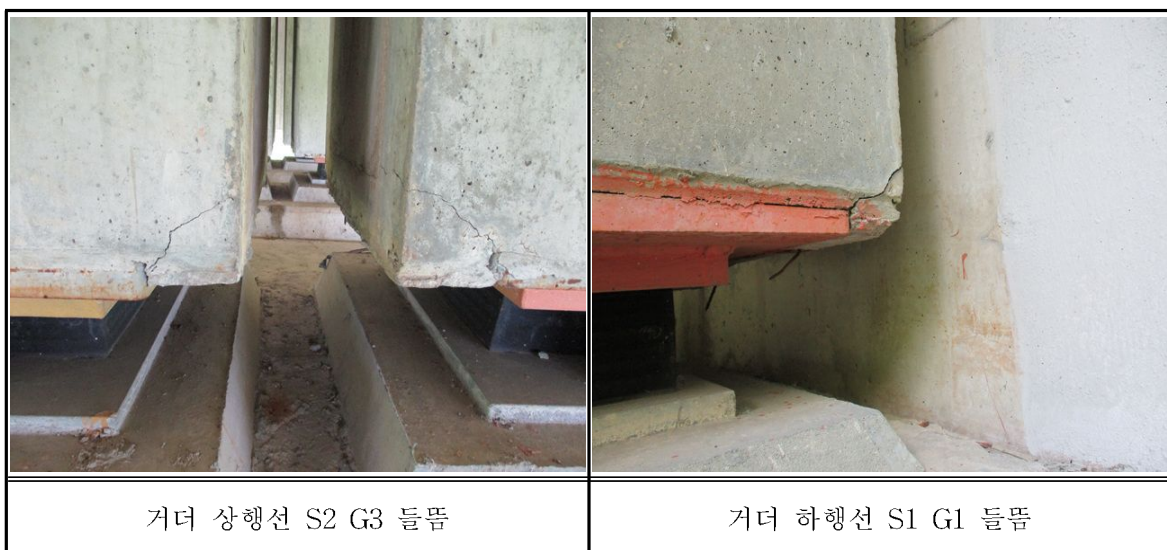
콘크리트 주형 및 2차 부재의 경우, 콘크리트 들뜸 등의 손상이 조사되었고, 기 손상으로 확인 되었다. 기 손상부는 지속적인 관찰 후 진전시 적절한 조치가 요구되며, 콘크리트 들뜸 구간은 단면보수 등의 조치가 필요하다.

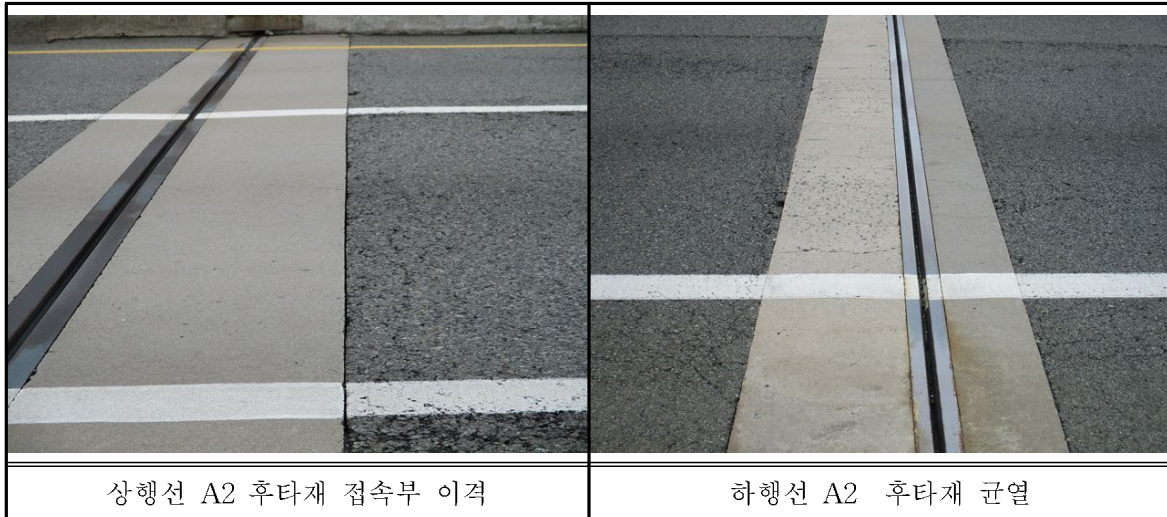
신축이음의 신축유간은 양호한 상태이나, 후타재 균열, 본체 녹발생, 후타재 균열, 접속부 이격 등의 손상이 발생되었다. 기 손상은 공용중 반복되는 차량 운하중 및 충격에 의한 손상 으로 지속적인 관찰 후 진전시 보수가 필요하다.

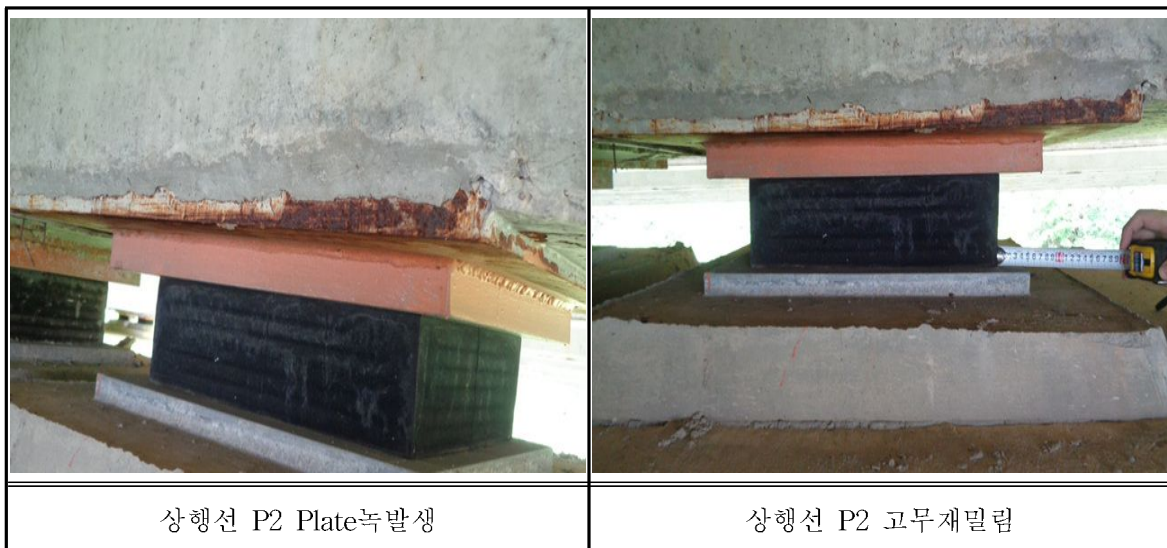
교량받침에 대한 점검결과, 가동상태는 대체로 양호한 상태이며, 플레이트 녹발생, 무수축몰탈 및 받침콘크리트 균열, 탄성패드 밀림 등의 손상이 조사되었다. 기 손상 부는 주기적인 점검을 통한 진전여부 확인 및 유지관리가 요구된다.

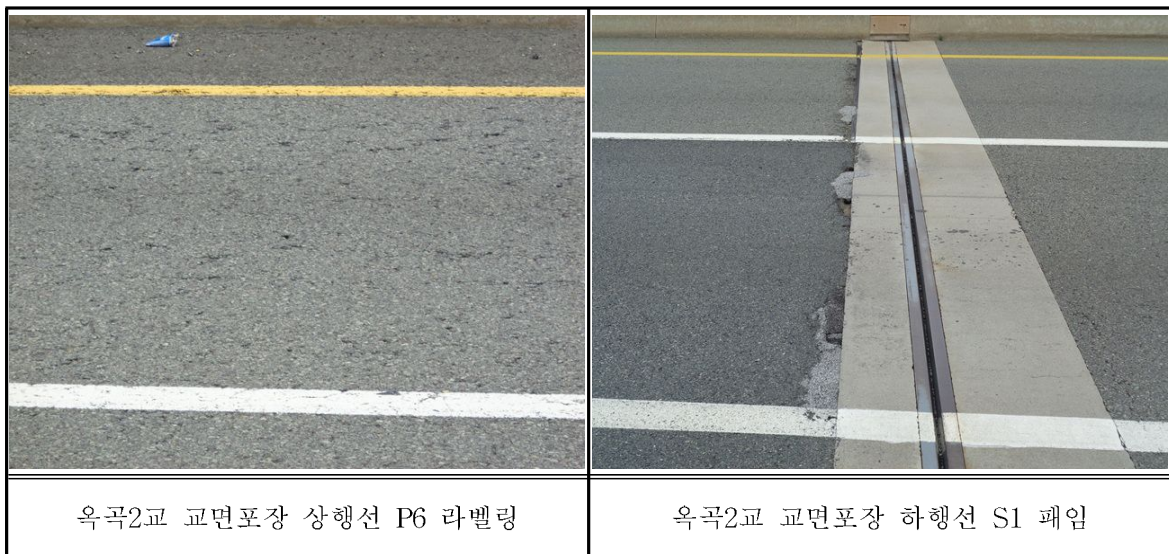
아스팔트로 시공된 교면포장은 노후화 및 중차량의 반복적인 통행으로 인한 아스콘 라벨링 및 국부적인 패임 등의 손상이 발생한 상태이다. 기 손상에 대해서는 지속적인 관찰 후 진전시 차량의 주행 성능 향상을 위한 보수가 필요하다.

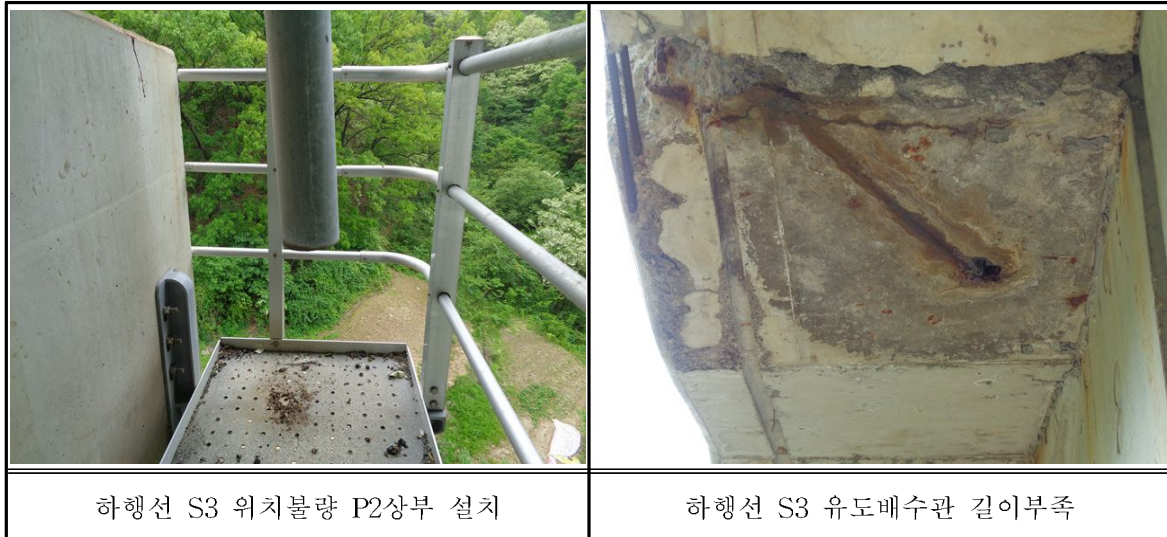
배수시설의 상태는 일부구간에서 배수관 위치불량, 유도배수관 길이부족 등의 경미한 손상이 관찰되었으며, 향후 공용 중 주기적인 정비를 통한 유지관리가 필요하다.

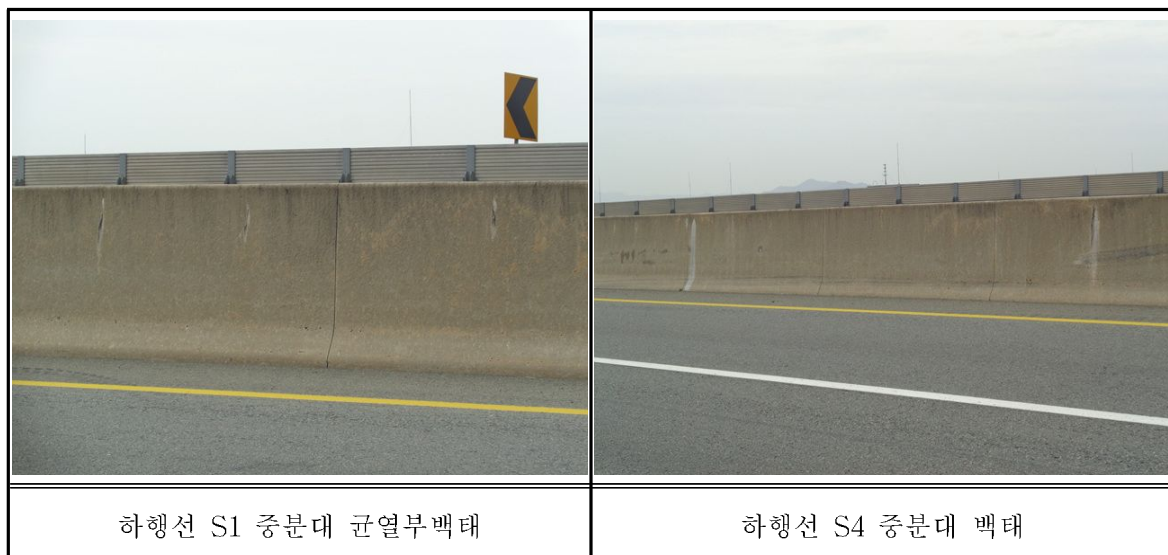
콘크리트 방호벽은 콘크리트 재료적인 특성 및 노후화로 인한 균열 및 백태 등의 손상이 발생한 상태이다. 기 손상부는 지속적인 관찰 후 진전시 표면처리 등의 조치가 요구된다.

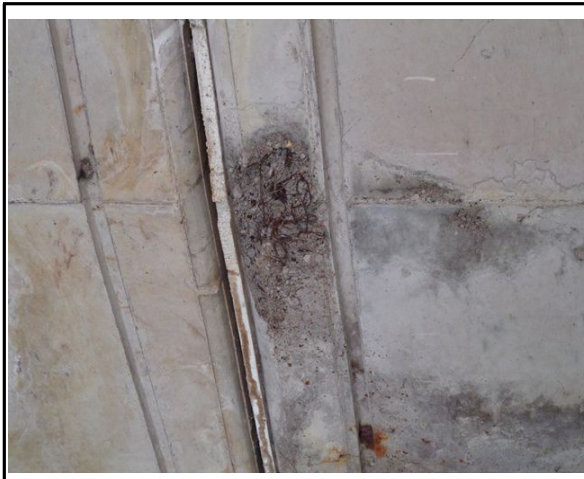
바닥판 하면은 시설물의 노후화로 인한 균열, 재료분리, 파손 및 철근노출 등의 손상이 조사되었다. 바닥판 하면의 유간은 충분히 확보되어 있으므로 시설물의 안전성에 큰 문제가 없는 것으로 판단된다. 기 손상부는 지속적인 관찰 후 진전시 조치가 요구되며, 콘크리트 파손 및 철근노출 구간은 단면보수 등의 조치가 필요하다.

| 상행선 S2 콘크리트 손상 및 재료분리 | 하행선 S3 콘크리트손상 및 철근노출 |

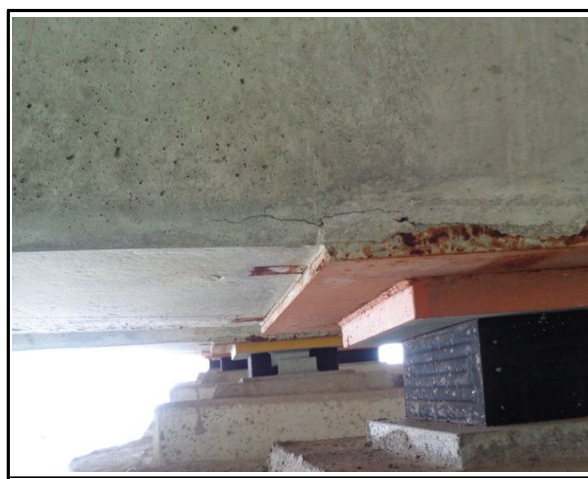
콘크리트 주형 및 2차 부재(가로보)의 경우, 국부적인 콘크리트 균열, 매립부 들뜸 등의 손상이 조사되었고, 기 손상으로 확인된 바, 지속적인 관찰 후 진전시 표면처리 등의 조치가 요구된다.

| 주형 상행선 S3 G2 매립부들뜸 | 가로보 하행선 S7 균열 CW=0.1mm |

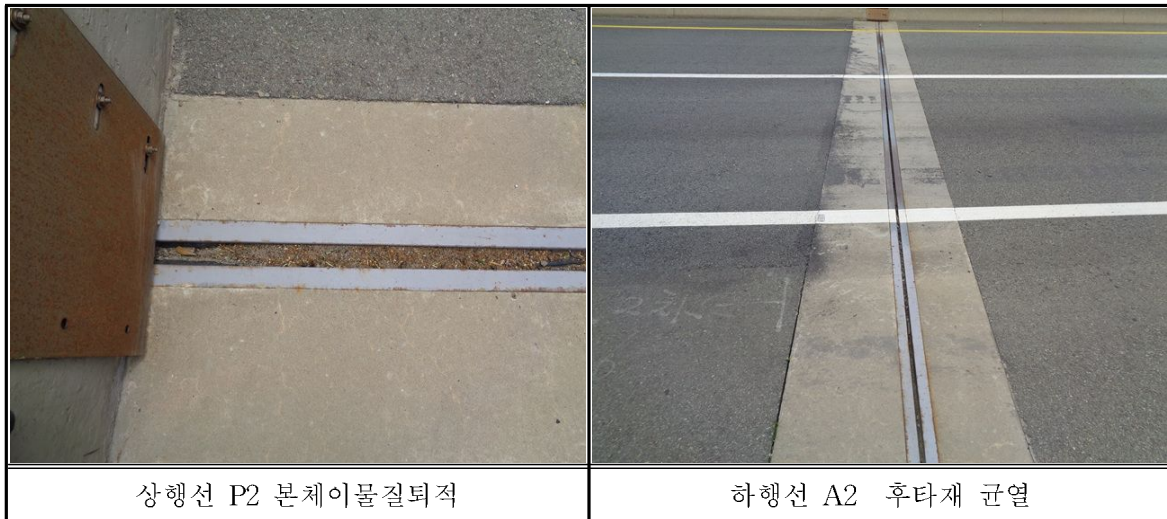
신축이음의 신축유간은 양호한 상태이나, 후타재 균열, 본체 이물질퇴적 등의 손상이 발생되었다. 기 손상은 공용중 반복되는 차량 윤하중 및 충격, 장기 공용에 의한 열화에 의한 손상으로 지속적인 관찰 후 진전시 보수가 필요하다.

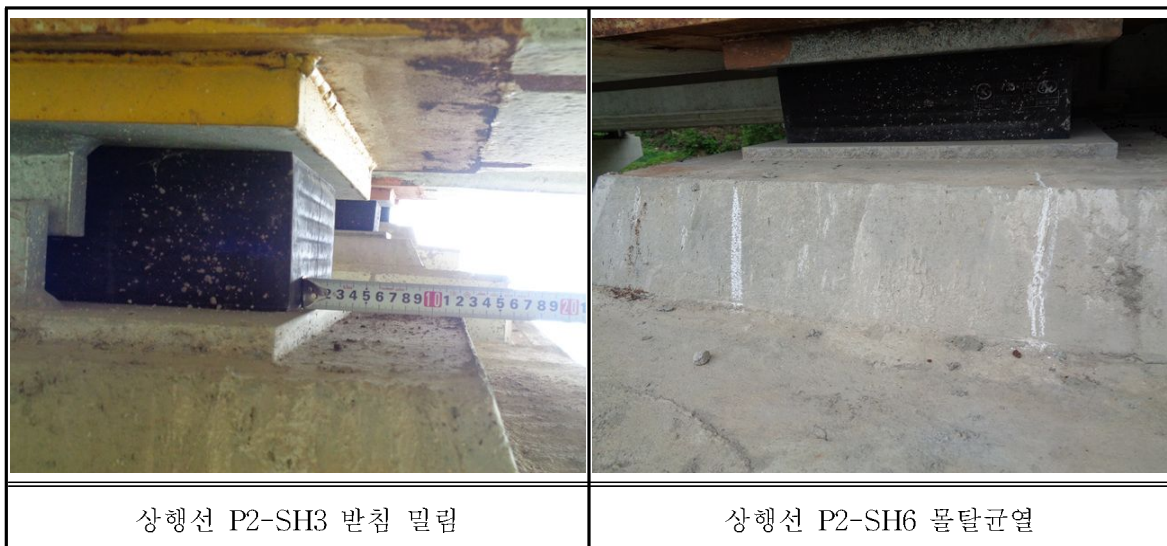
교량받침에 대한 점검결과, 가동상태는 대체로 양호한 상태이며, 장기 공용으로 인한 본체 부식 및 무수축물탈 균열, 탄성받침 밀림 등이 조사되었다. 기 손상부는 주기적인 점검을 통한 진전여부 확인 후 진전시 적절한 유지관리가 요구된다.

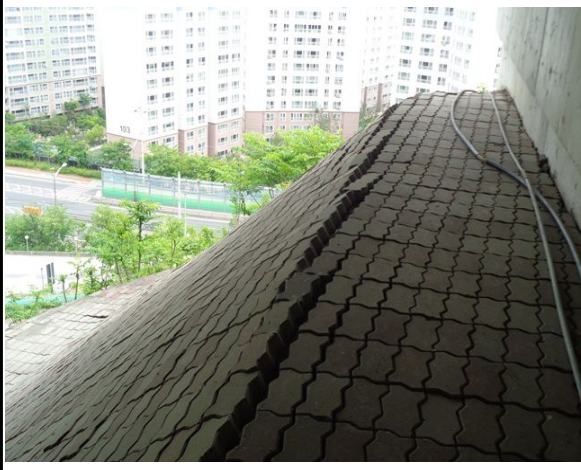
균열(CW= 0.3mm미만), 체수흔적, 실란트 파손, 범면 보호블럭 밀림 등의 손상이 일부 발생된 상태이며, 기 손상부로 확인 되었다. 기 손상부는 주기점검 후 진전시 내구성 확보 차원의 적절한 보수 및 유지관리가 필요하다.

| 교대 상행선 A1 범면 보호블럭 밀림 | 교대 상행선 A2 구체 체수흔적 |

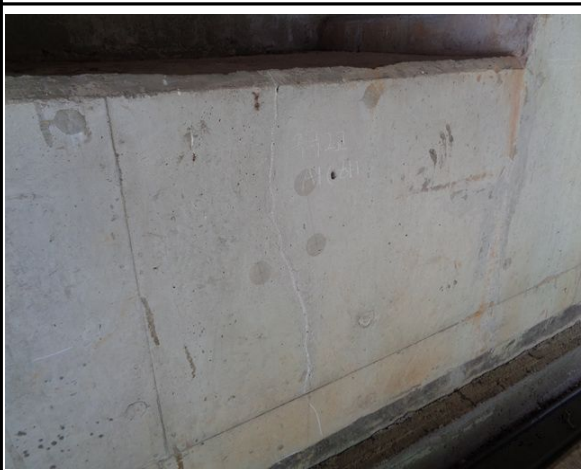
| 교대 하행선 A1 벽체 균열 CW=0.1mm | 교각 상행선 P2 기둥부 균열 CW=0.2mm |

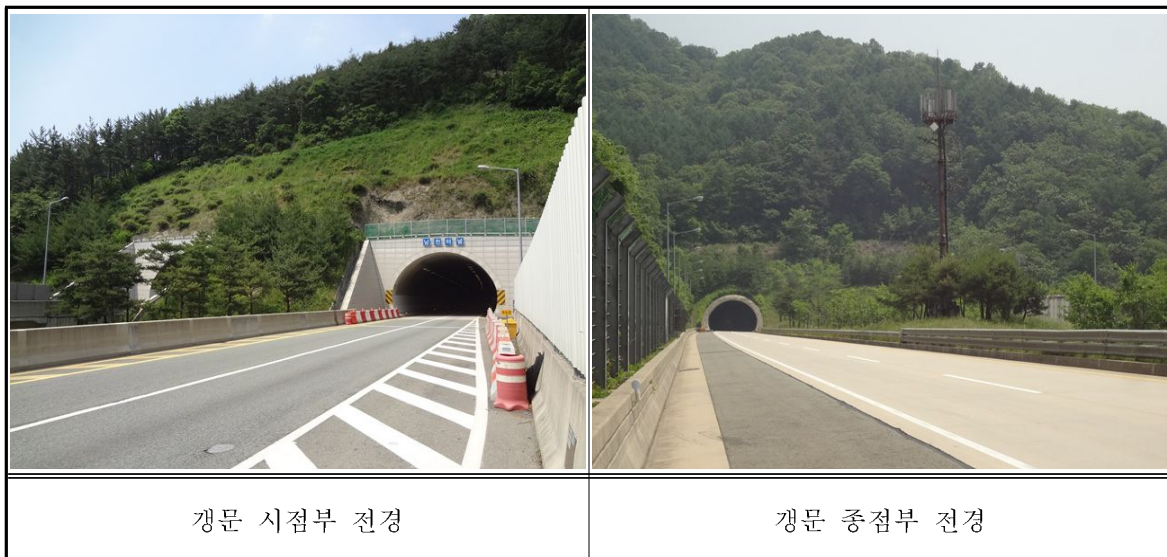
갭문 형식은 시점부가 면벽식, 종점부는 Bell Mouth식으로 구성되어 있으며, 시점부 갭문의 마감은 대리석으로 시공되어 있다. 시점부 옹벽은 균열 및 변형 등의 손상이 없는 양호한 상태로 조사되었다.

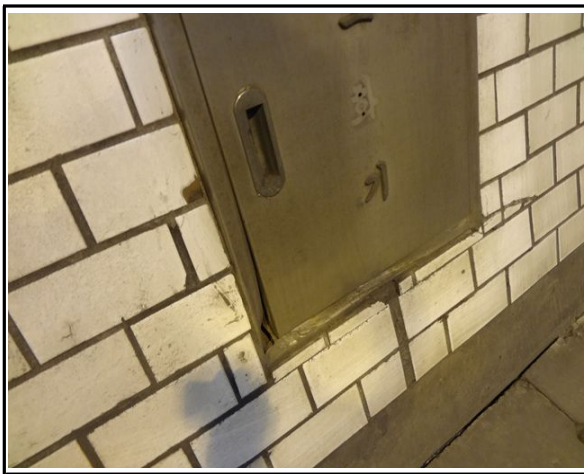
| 하행선 S83 소화전 손상 | 상행선 배수구 다수 이물질퇴적 |
