**2016년 상반기 시설물 정기점검 용역(6공구)**  
**정 기 점 검 보 고 서**  
**[ 1 · 2종 시설물 / 교량 · 터널 · 옹벽 ]**

**2016. 6.**

**新 대구부산고속도로주식회사**  
**New DAEGU BUSAN Expressway Co., Ltd.**

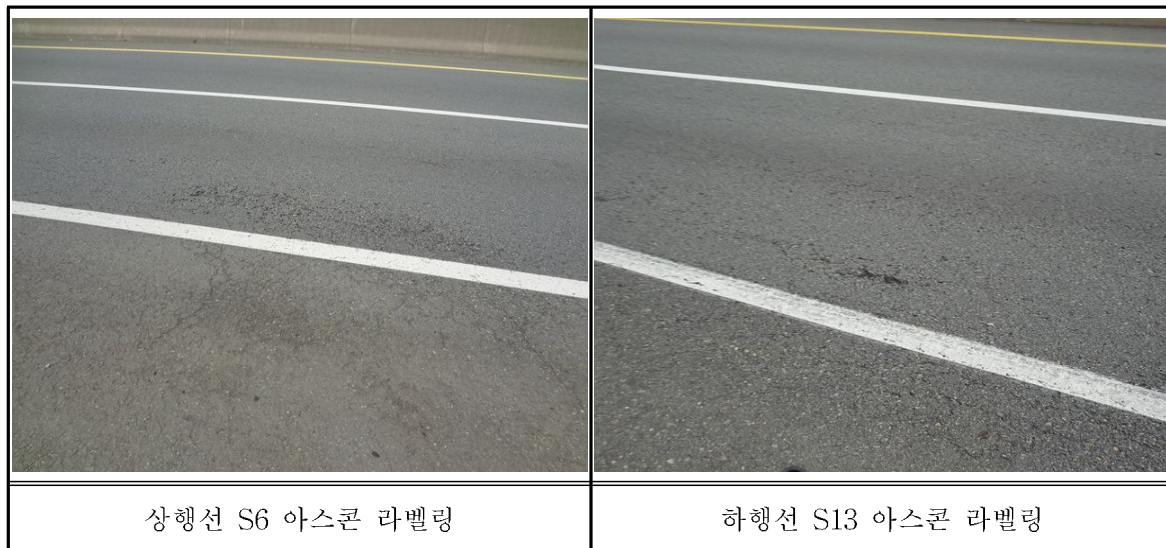
아스팔트로 시공된 교면포장은 노후화 및 차량의 반복적인 통행으로 인한 아스콘 패임 및 균열, 라벨링 등의 손상이 조사된 바, 내구성 확보를 위한 적절한 보수 및 유지관리가 필요하다.

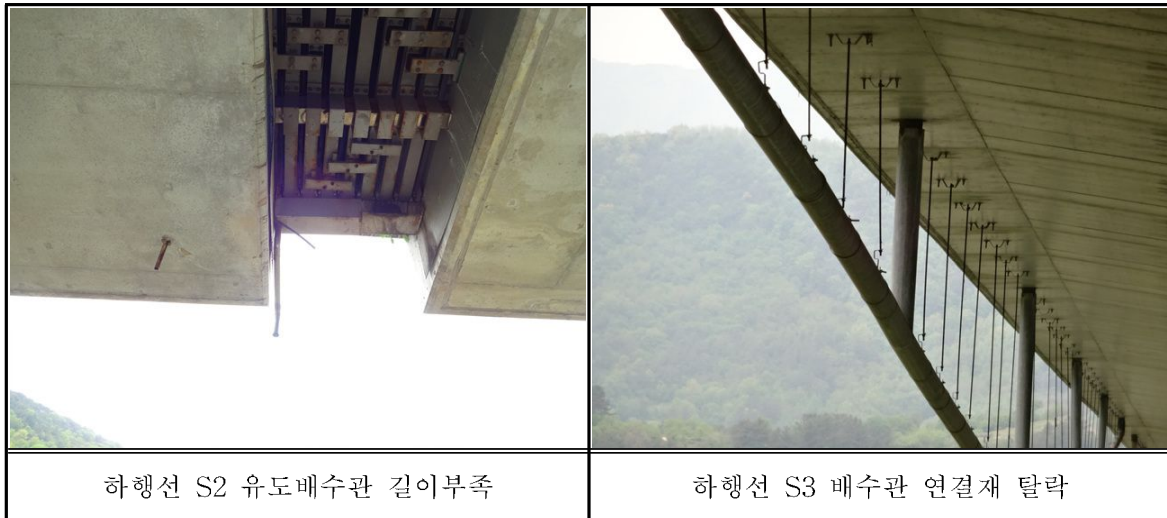
배수시설은 산악형 및 육교형이며 조사결과 일부구간 교면 배수구 막힘, 신축이음부 유도배수관 길이부족, 배수관 연결재 탈락 및 연결고리 너트 이완 등이 조사되었으며, 조사된 손상에 대해서는 사용성 확보 차원의 적절한 정비가 필요하다. 한편 일부구간의 경우 교량하부 공원이 조성됨에 따라 현재 설치된 산악형 배수관을 육교형 배수관으로 교체 시공이 필요한 것으로 판단된다.

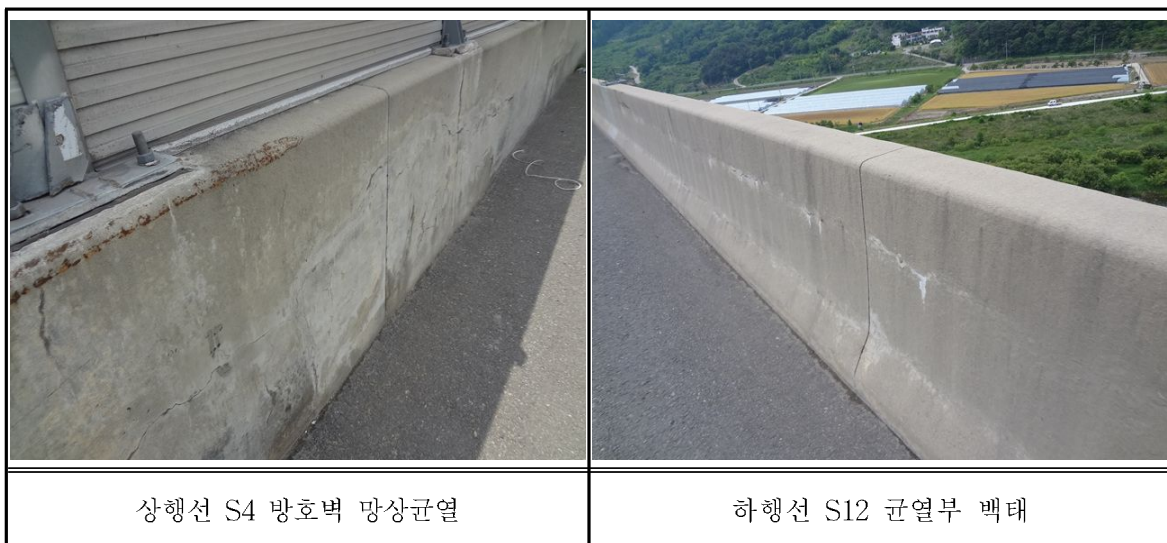
콘크리트 방호벽이며 조사결과, 재료적인 특성 및 노후화 등으로 인한 균열 및 백태, 망상균열과 일부구간 국부적인 콘크리트 손상, 철근노출, 방호벽 단차 등이 조사되었으며, 내구성 및 미관 확보 차원의 적절한 보수가 필요한 상태이다.

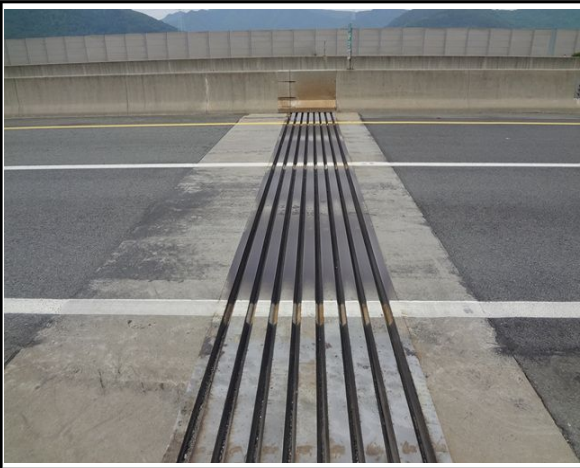
후타재의 경우 전반적으로 폭 0.2mm 정도의 균열과 일부 구간 접속부 이격이 확인된 바, 내구성 확보를 위한 보수 및 점검을 통한 주의관찰이 요망된다.

| 상행선 A2 후타재 균열(폭 0.2mm) | 상행선 P2 본체 녹발생 |

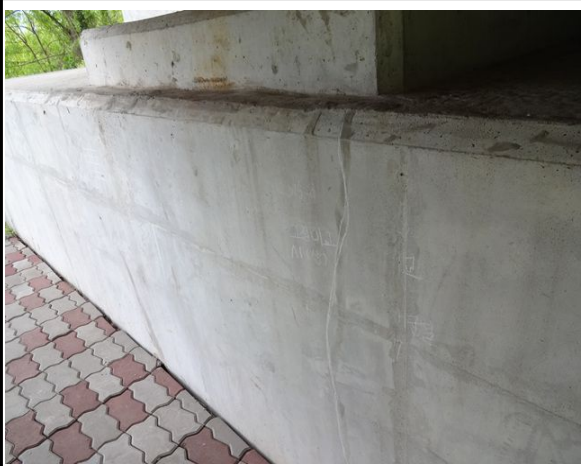
교대는 역T형식 구조, 교각은 중공벽식 구조이며 외관조사 결과, 폭0.2mm 이하의 균열 및 백태, 망상균열, 누수 및 체수, 콘크리트 들뜸 및 손상, 철근노출 등이 조사된 바, 내구성 확보 차원의 보수가 필요하다. 특히, 교대 상면 체수의 경우 신축이음 누수에 의한 현상으로서, 상부구조와 연계한 적절한 보수 조치가 요구된다. 이 외 점검로 안전발판 미설치, 점검사다리 연결불량, 교대 법면 공동 및 이격 발생 등에 대해서는 정비가 요망된다.

| 상행선 A1 벽체 보수부 재균열(폭 0.1mm) | 상행선 P3 점검사다리 연결불량 |

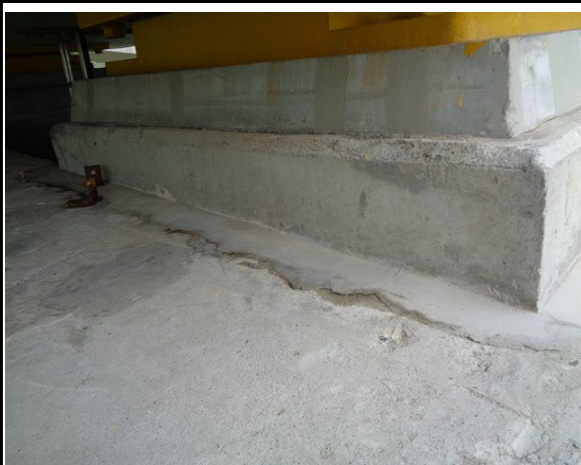
| 하행선 P5 코핑부 상면 보수부 들뜸 | 하행선 A2 흉벽 균열(폭 0.1mm) |

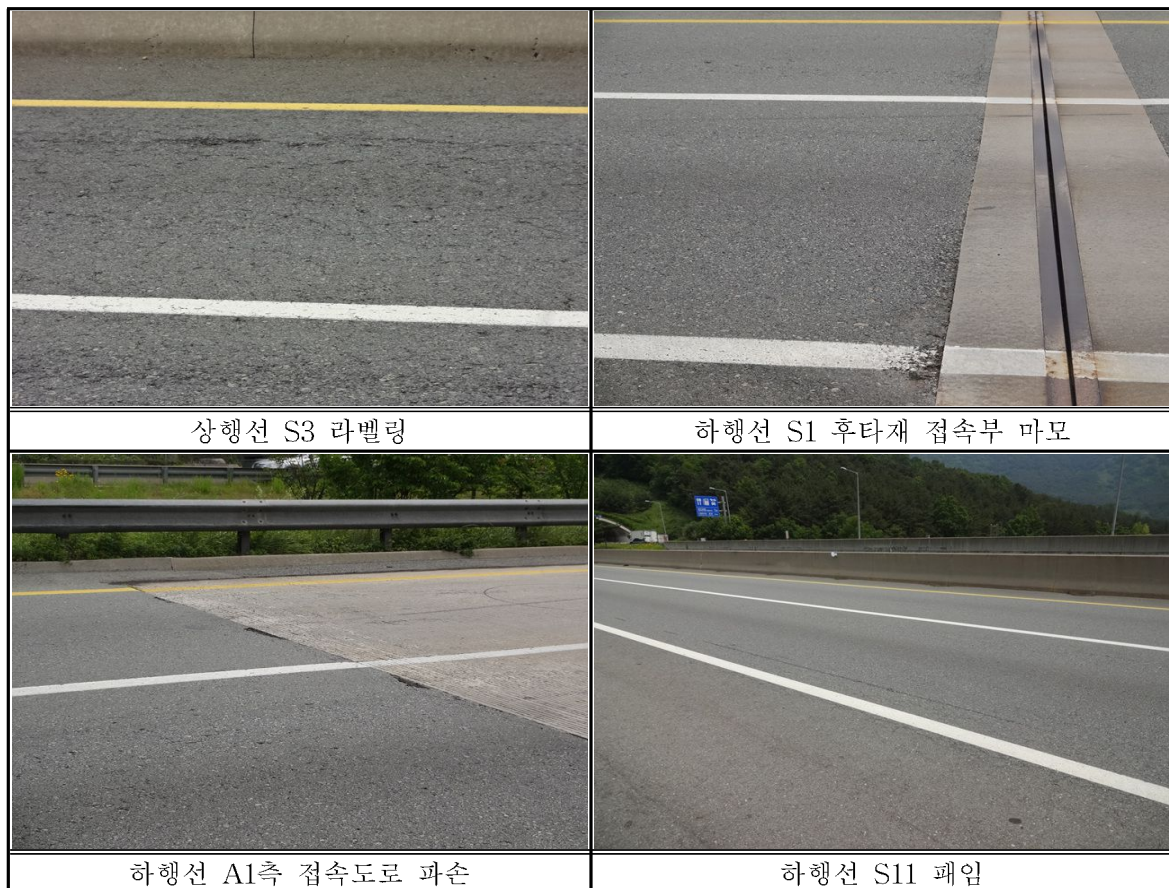
아스팔트로 시공된 교면포장은 노후화 및 차량의 반복적인 통행으로 인한 아스콘 라벨링, 패임 및 포트홀, 국부 파손, 마모 등이 발생한 상태이다. 기 손상에 대해서는 내구성 확보 및 차량의 주행 성능 향상을 위해 보수가 필요하며, 주의관찰 및 유지관리가 필요한 것으로 판단된다.

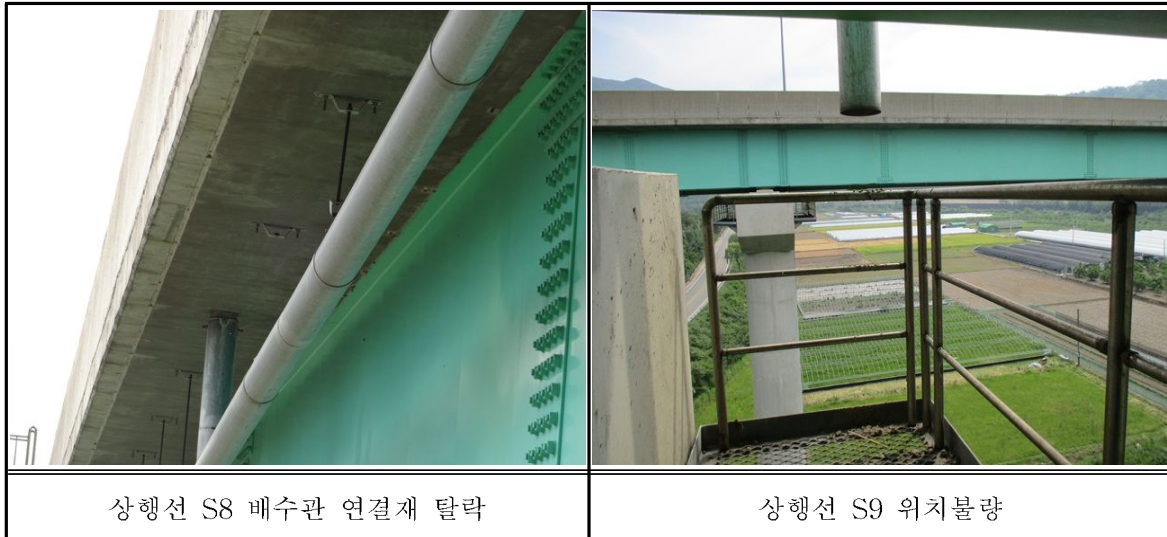
배수시설의 상태는 일부구간 배수구 막힘, 배수관 녹발생 및 위치불량, 연결재 손상, 접속부 누수 등의 경미한 손상이 관찰되었으며, 향후 공용 중 주기적인 청소 및 정비를 통한 유지관리가 필요하다.

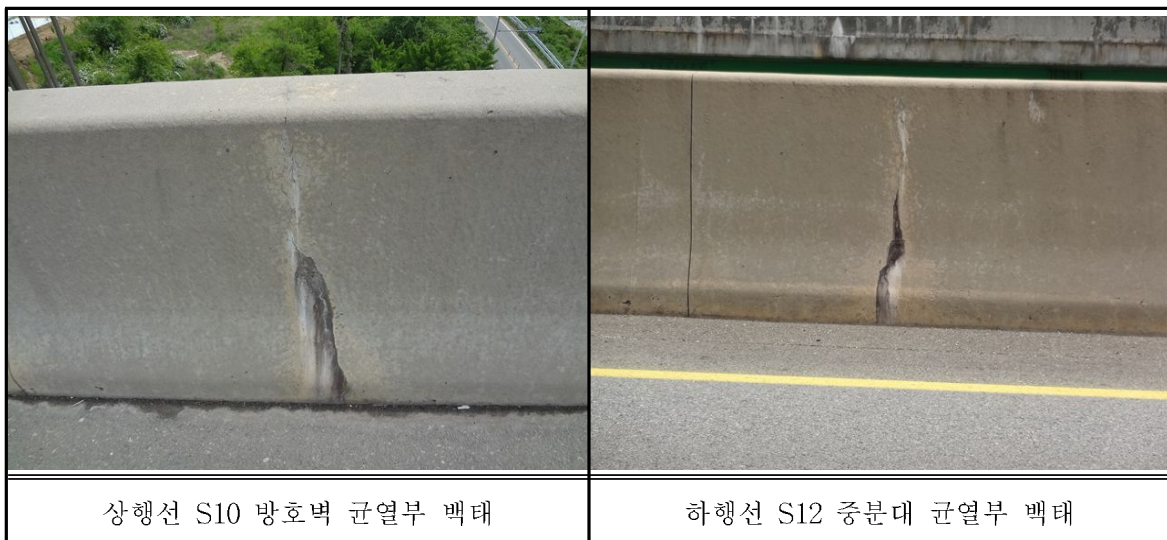
콘크리트 방호벽은 일부구간 보수를 실시하여 양호한 상태이나, 미 보수 손상인 폭 0.1~0.3mm 정도의 균열, 백태, 국부 파손과 접속도로 구간 방호벽 단차 등이 조사된 바, 내구성 확보를 위한 보수 및 유지관리가 요구된다.

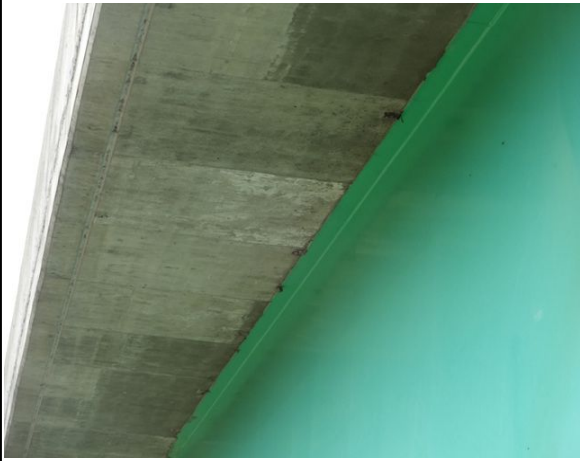
바닥판 하면은 시설물의 노후화로 인한 균열 및 백태, 망상균열, 국부파손, 재료분리 등이 조사되었으며, 시설물의 안전성에 영향을 미칠만 한 손상은 아닌 것으로 판단되나, 내구성 확보를 위한 보수 등 유지관리가 요구된다.

| 상행선 S2 균열부 백태 | 하행선 S2 균열부 백태 |

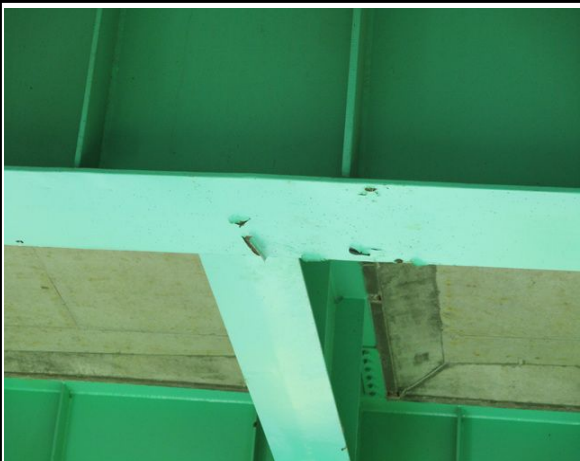
주형 내·외부 및 2차 부재(가로보, 세로보)에 대한 외관조사 결과, 국부적인 도장 손상, 이음부를 통한 내부 우수유입 및 체수 흔적, 환기구 볼트이완 등이 확인된 바, 내구성 확보 차원의 보수 및 정비가 필요한 것으로 판단된다.

| 하행선 S4 가로보 도장손상 | 하행선 S9-G2 내부 우수유입 흔적 |

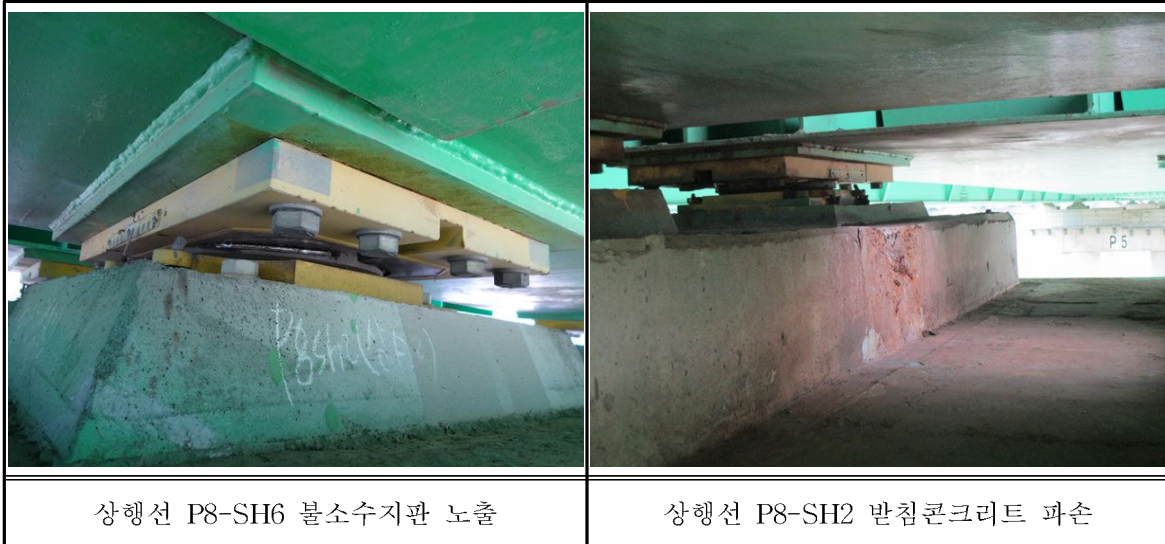
교량받침은 POT BEARING 형식으로서, 받침콘크리트 균열 및 파손, 철근노출, 무수축물탈 균열, 먼지막이링 손상, 녹발생, 불소수지판(P.T.F.E) 이탈 등이 확인된 바, 내구성 및 기능 확보 차원의 적절한 보수와 주의관찰이 필요한 것으로 판단된다.

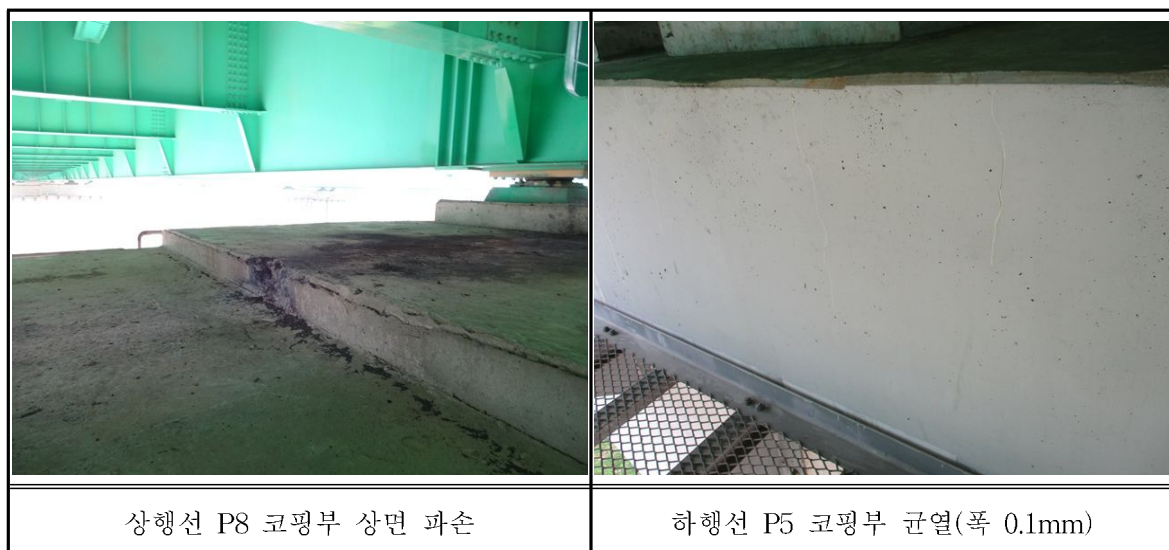
폭 0.3mm 미만 균열 및 망상균열, 백태, 국부 손상, 보수부위 들뜸 등의 손상이 일부 발생된 상태이며, 신축이음 하부로 유입된 노면수에 의한 상면 누수 및 체수 흔적이 확인되었다. 기 발생된 손상에 대해서는 내구성 확보 차원의 적절한 보수가 요구되며, 추가 손상 유무에 대한 주의관찰이 필요하다. 이 외 교대 법면 이격 및 블록 침하에 대해서는 정비가 필요한 상태이다.

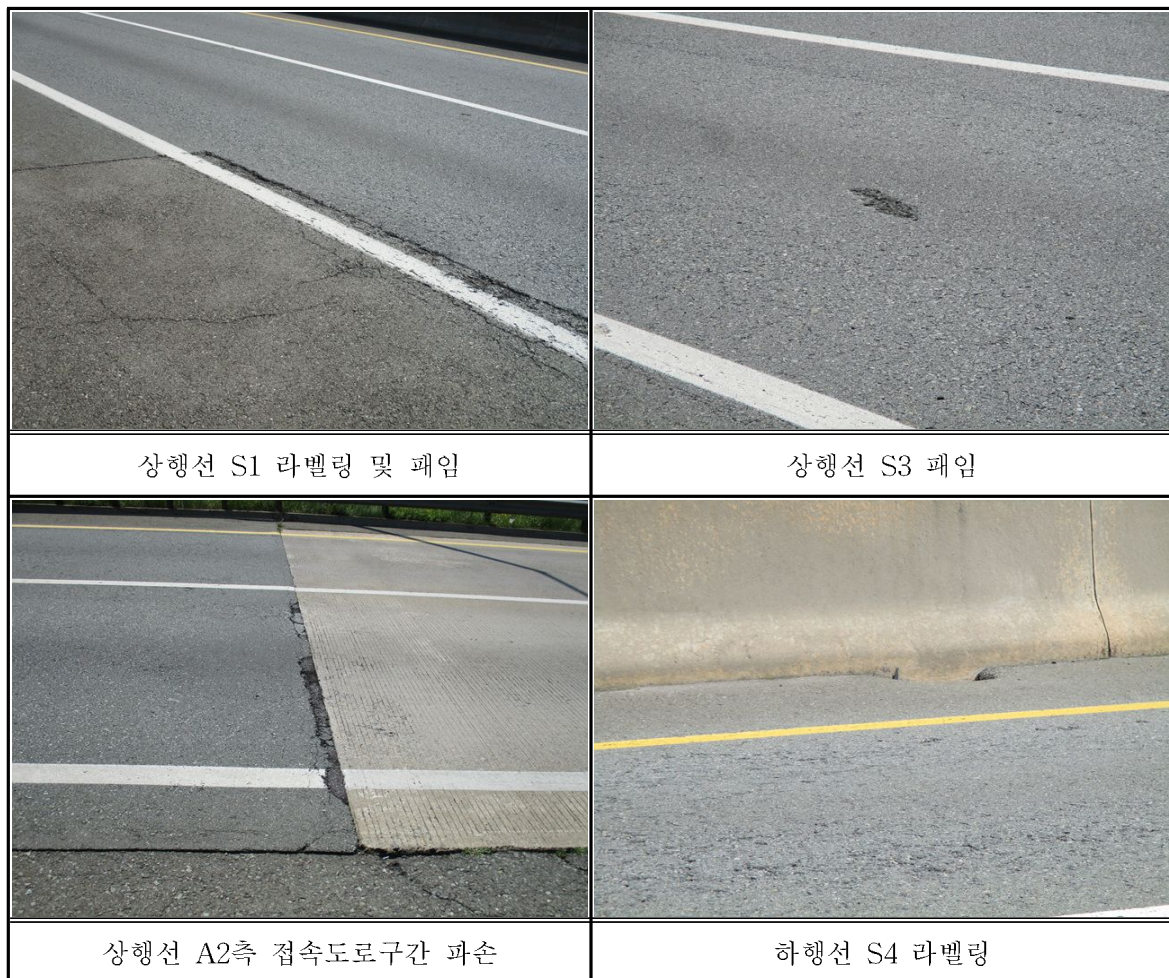
아스팔트로 시공된 교면포장은 노후화 및 차량의 반복적인 통행으로 인해 일부구간 아스콘 라벨링, 패임 및 파손, 소성변형 등이 발생한 상태이다. 기 손상에 대해서는 내구성 확보 및 차량의 주행 성능 향상을 위해 보수와 주의관찰 등 유지관리가 필요한 것으로 판단된다.

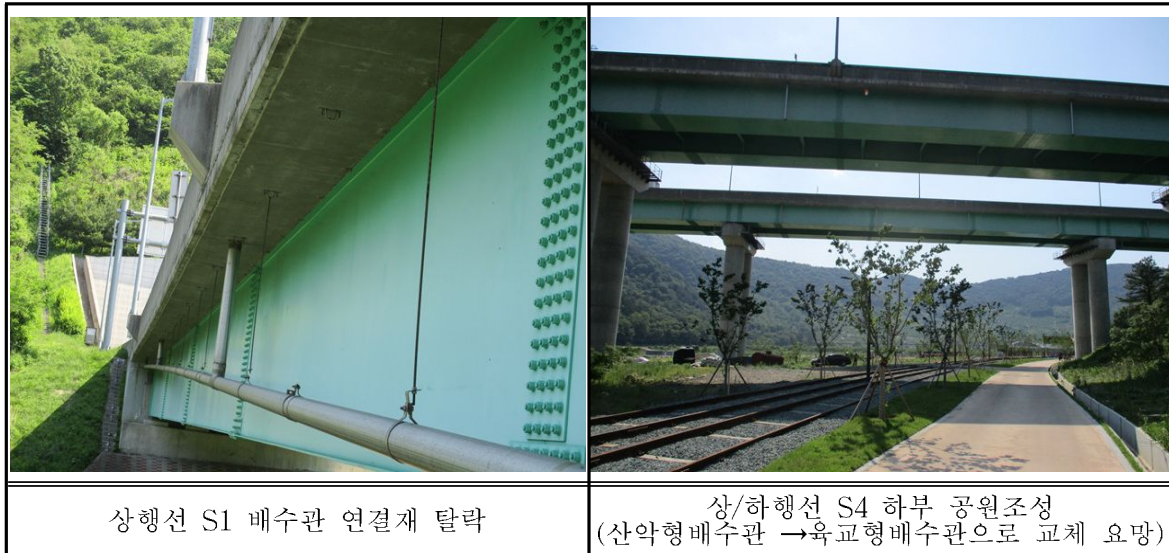
배수시설의 상태는 일부 배수구 막힘, 배수관 연결재 탈락, 슬래브 접합부 누수 등이 조사된 바, 사용성 확보를 위한 청소등 유지관리가 필요하다. 한편 일부구간의 경우 교량하부 공원이 조성됨에 따라 현재 설치된 산악형 배수관을 육교형 배수관으로 교체 시공이 필요한 것으로 판단된다.

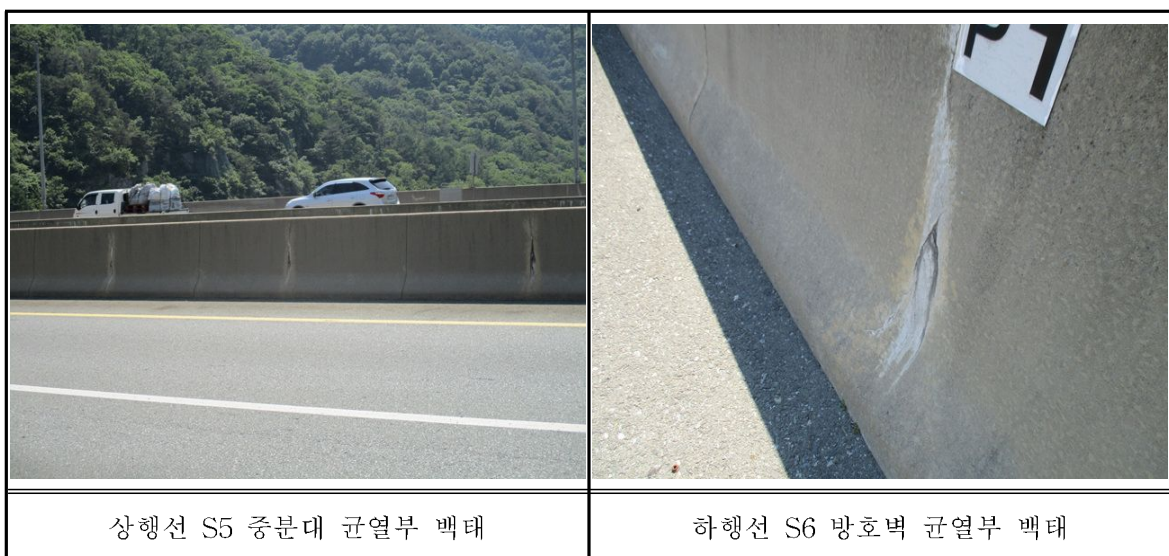
콘크리트 방호벽은 폭 0.1~0.3mm 정도의 균열, 백태, 국부 파손이 조사되었으며, 일부 구간의 경우 0.3mm 이상의 균열도 발생한 것으로 확인되었다. 조사된 손상들에 대해서는 내구성 확보를 위한 보수 등 유지관리가 필요한 것으로 판단된다.

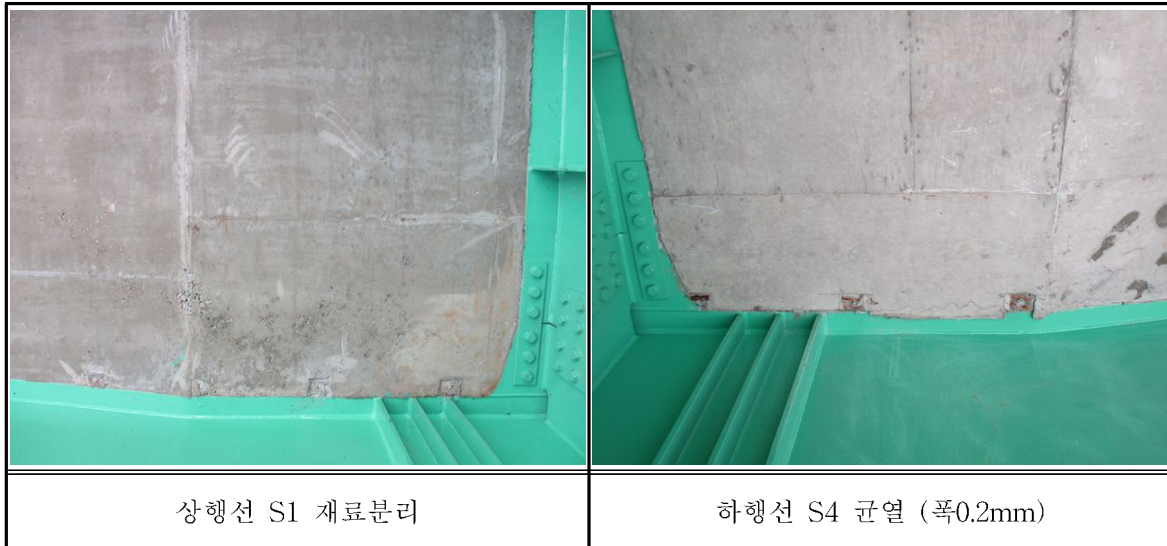
바닥판 하면은 건조수축, 노후화 등으로 인해 발생된 폭 0.3mm미만의 균열, 망상균열, 백태, 재료분리 및 철근노출 등이 조사되었으며, 시설물의 안전성에 영향을 미치는 수준은 아닌 것으로 판단되나, 내구성 확보를 위한 보수 등 유지관리가 요구된다.

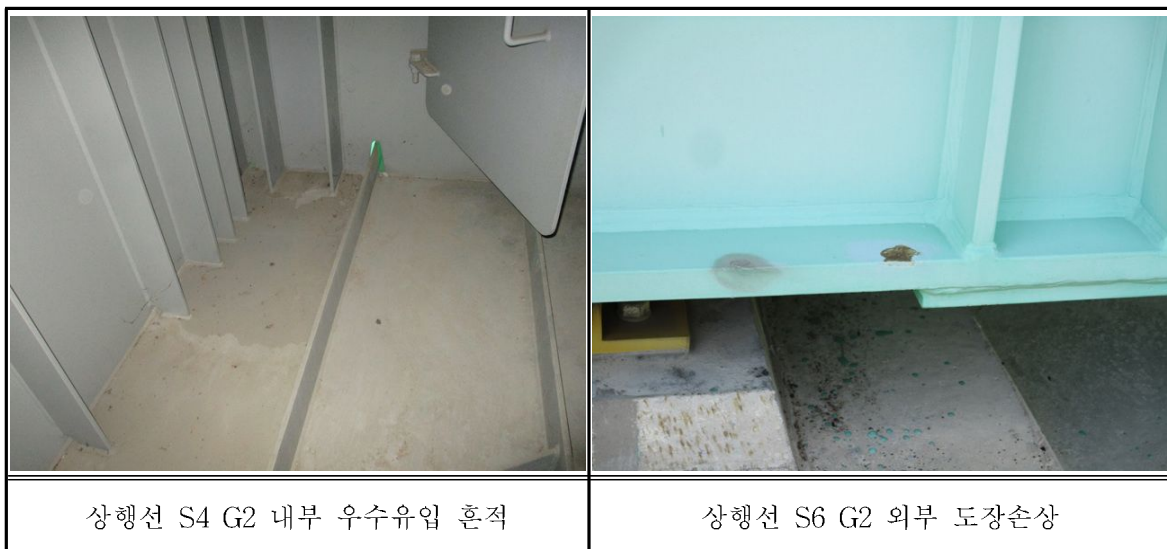
주형 내·외부 및 2차 부재(가로보, 세로보)에 대한 외관조사 결과, 국부적인 도장 손상, 내부 용접부 결함(PIT), 우수유입 흔적 등이 확인되었으며, 손상부위에 대한 재도장 등 적절한 조치가 필요하다.

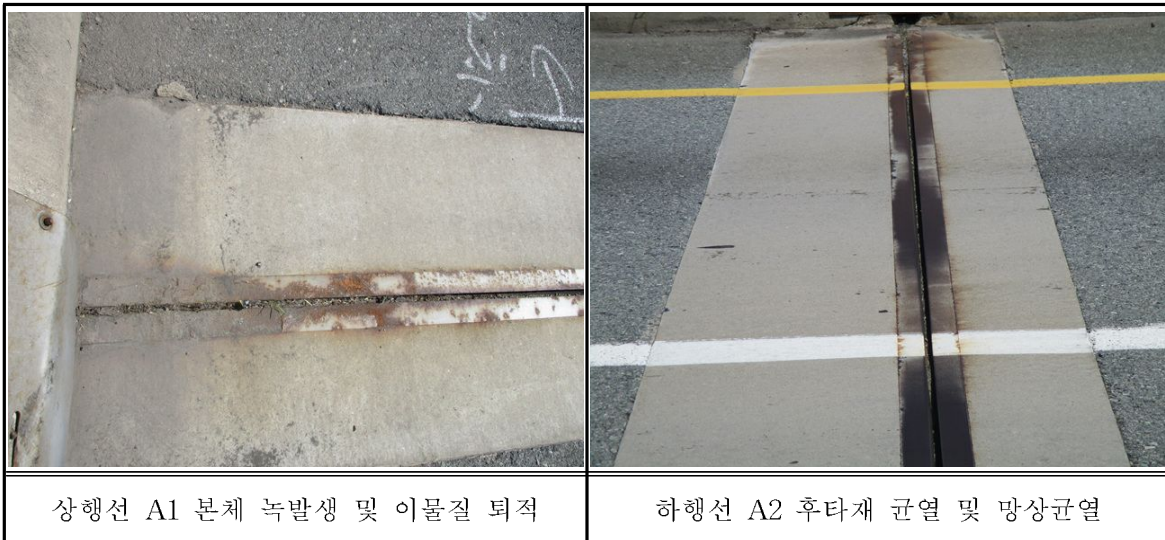
후타재의 경우 일부 구간 폭 0.2mm 이하의 균열, 접속부 이격 및 단차가 조사된 바, 내구성 확보 차원의 적절한 보수 및 접속부 단차에 대한 주의관찰이 필요하다. 이외 차수관 볼트 탈락에 대한 정비가 필요하다.

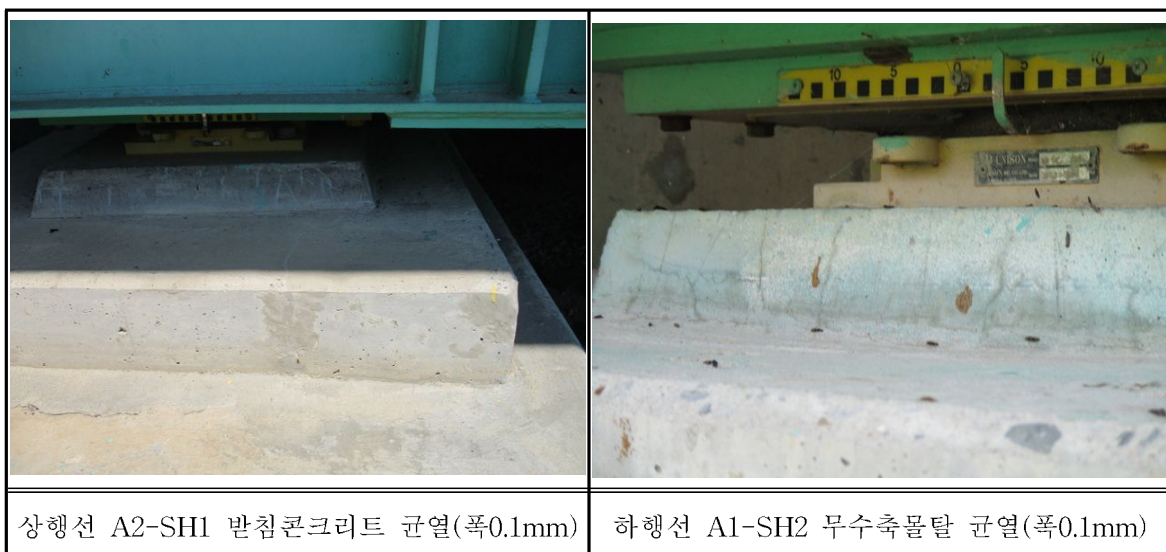
교량받침은 POT BEARING 형식으로서, 일부 받침콘크리트 및 무수축물탈 균열과 받침 Plate 녹발생이 조사되어 적절한 보수가 필요하다.

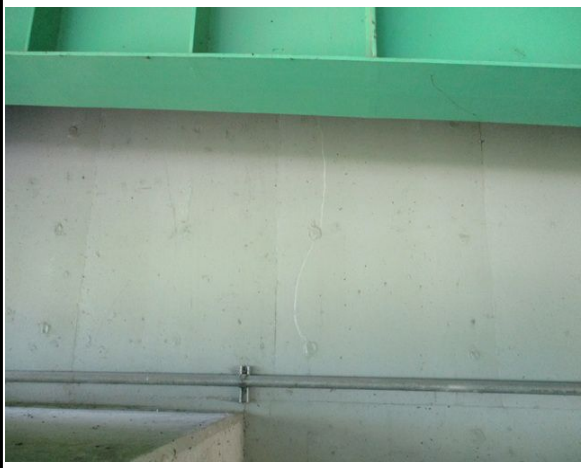
교대 및 교각에 대한 조사결과 폭 0.3mm 미만 균열 및 망상균열, 백태, 국부 파손, 누수흔적 등이 조사되었으며, 일부 교대의 경우 폭 0.3mm 이상의 균열도 확인되었다. 조사된 손상들에 대해서는 내구성 확보 차원의 적절한 보수가 요구되며, 이 외 손상인 교대 법면 이격, 블록 밀림 현상에 대해서는 정비가 필요한 상태이다.

| 상행선 A2 흥벽 균열(폭0.1mm) | 하행선 A2 상면 균열(폭0.3mm) |

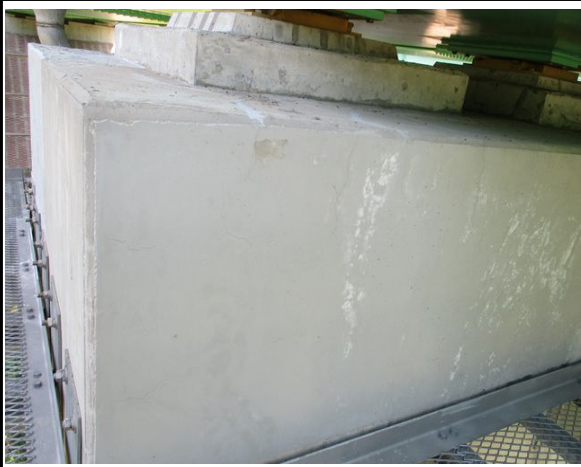
| 상행선 P1 코핑부 망상균열 | 상행선 P4 코핑부 균열(폭0.1mm) |

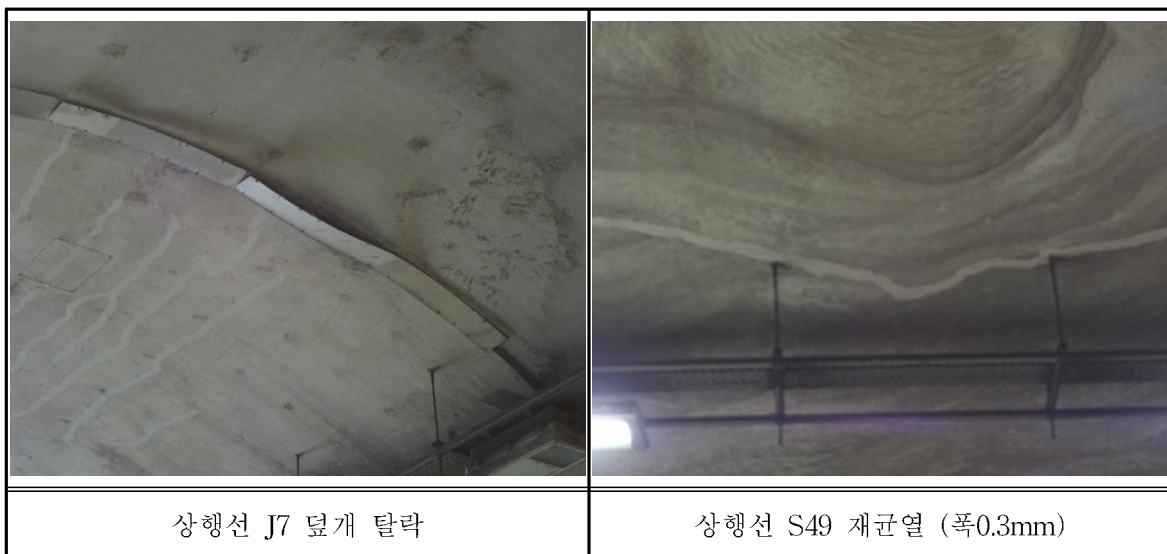
천정부는 폭 0.2~0.3mm 정도의 균열 및 보수부 재균열, 조인트부 콘크리트 들뜸 및 실란트 손상과 상행선 일부구간 조인트부위 덮개 탈락이 발생한 상태이다. 조사된 손상은 내구성 확보를 위한 보수 및 손상의 진전 여부에 대한 주의관찰이 필요하며, 조인트부 들뜸의 경우 콘크리트 탈락시 통행차량의 안전사고 위험이 발생할 수 있으므로 조속한 조치가 요망된다.

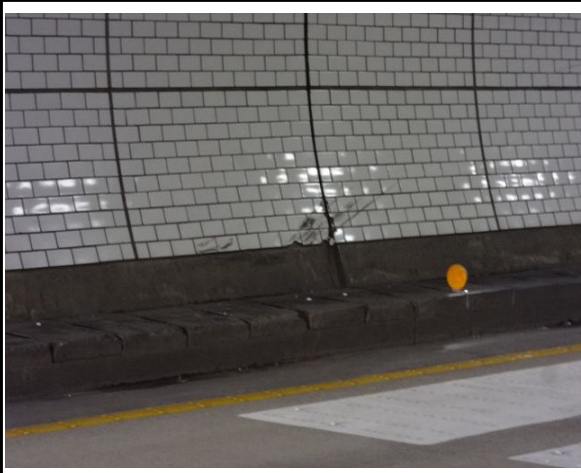
타일로 마감된 측벽부 조사결과 일부구간 타일 균열, 파손이 조사되었으며, 타일 상부 라이닝 구간의 경우 폭 0.3mm 정도의 균열이 일부 발생한 것으로 확인되었다. 조사된 손상에 대해서는 내구성확보를 위한 보수 및 유지관리가 필요하다.

| 행선 S30 타일파손 | 하행선 S42 수직균열 (폭0.3mm) |

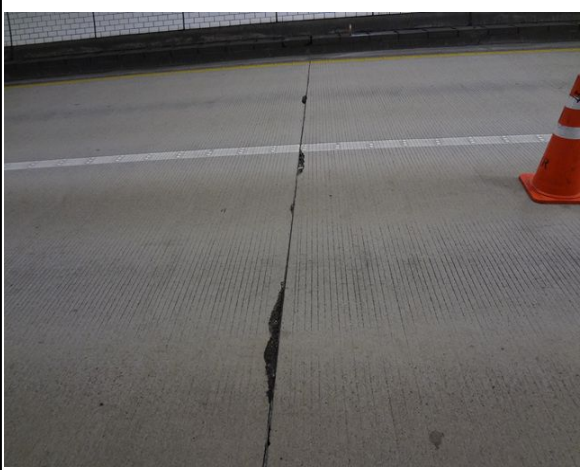
- 콘크리트 포장면은 지속적인 차량 운하중에 의한 스폐링, 스켈링 등이 발생한 상태인 바, 차량의 주행성 향상을 위한 보수가 필요하다.
- 배수구는 좌·우측 바닥에 위치하고 있으며, 일부 구간 이물질퇴적이 조사된 바, 정비가 요망된다.
- 공동구는 덮개파손이 다수 확인되었다.
- 한편, 기존 손상된 델리네이트를 현재 교체중인 것으로 확인되었으며, 공용중 파손이 빈번하게 발생하므로 주기적인 점검 등 유지관리가 필요하다.

| 포장부 상행선 S32 스폐링 | 포장부 하행선 S59 스폐링 |

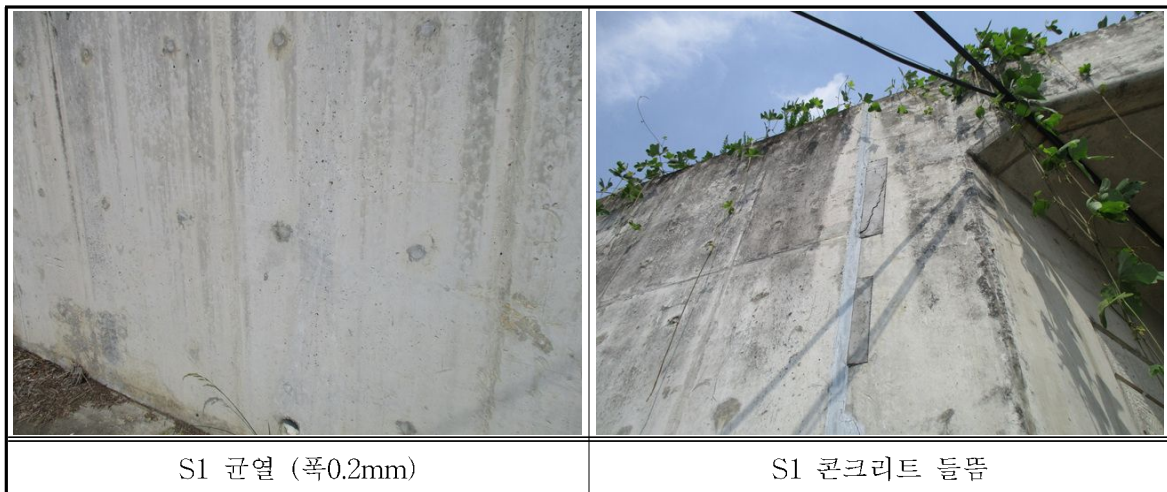
콘크리트 옹벽에 대한 조사결과, 옹벽의 안정성에 영향을 미치는 침하, 전도 및 활동 등의 손상은 없는 것으로 조사되었다. 주요 손상으로 일부구간 전면부 수직균열 및 보수부 재균열, 국부파손, 조인트부 실란트 손상 등이 조사되었으며, 기 발생한 손상은 옹벽의 안전성에 미치는 영향은 미미한 것으로 판단되며, 손상의 진전 및 추가 발생에 대한 주의관찰을 실시하는 것이 바람직하다.

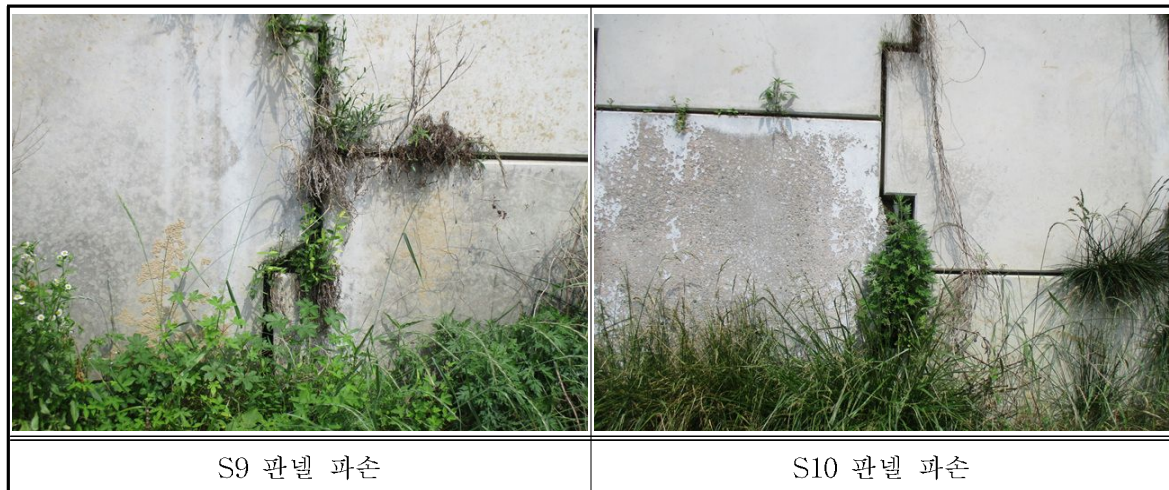
외관조사 결과, 콘크리트 판넬 손상, 누수흔적 및 백태 현상이 일부 발생하였으며, 이전 점검과 비교시 손상의 진전은 없으나, 손상의 진전 및 추가발생에 대한 주의관찰이 요구된다. 한편 기존 현황으로 일부구간 비진행성 배부름 현상이 발생한 상태이며, 이로 인한 특이 손상은 없으나, 점검을 통한 주의관찰이 필요한 것으로 판단된다.
