**2016년 상반기 시설물 정기점검 용역(1공구)**  
**정 기 점 검 보 고 서**  
**[ 기타종 시설물 / 교량 ]**

**2016. 6.**

**新 대구부산고속도로주식회사**  
**New DAEGU BUSAN Expressway Co., Ltd.**

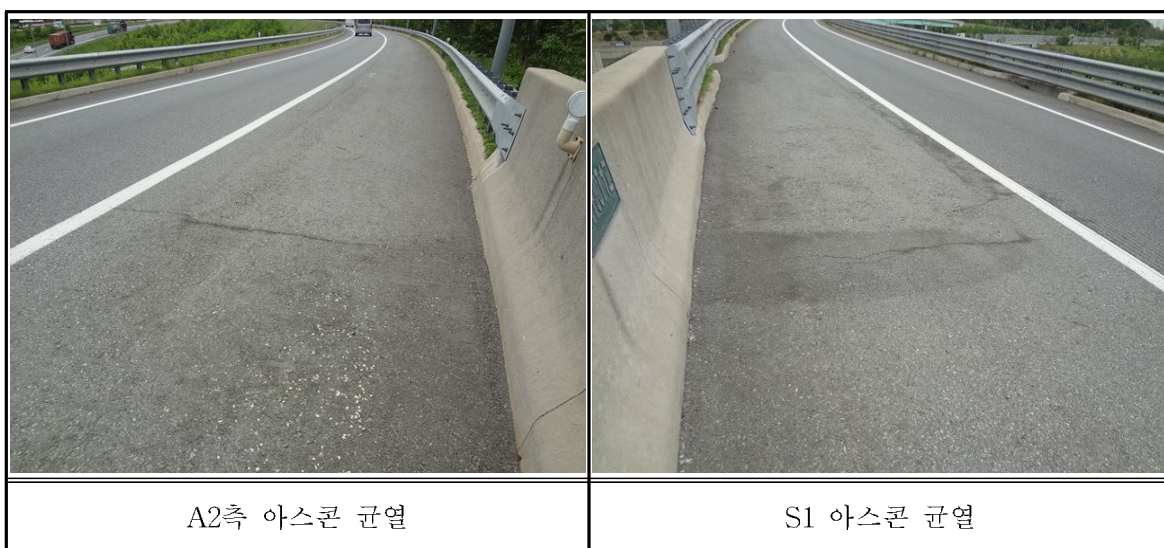
교면포장은 노후화 및 중차량의 반복적인 통행으로 인한 아스콘 균열이 발생한 상태이다. 기 손상에 대해서는 진전시 내구성 확보 및 차량의 주행 성능 향상을 위해 일부 보수가 필요하다.

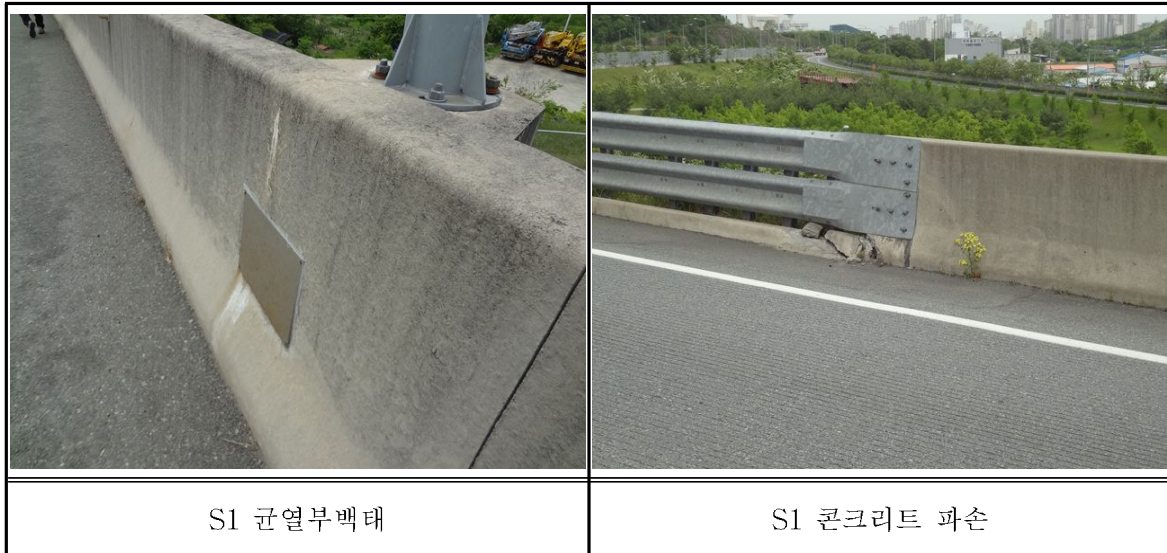
콘크리트 방호벽의 외관조사 결과, 공용중 열화로 인한 균열 및 균열부 백태, 충격에 의한 콘크리트 파손 등이 발생하였고, 기 손상부는 지속적인 관찰 후 진전시 표면처리, 단면보수 등의 조치가 요구된다.

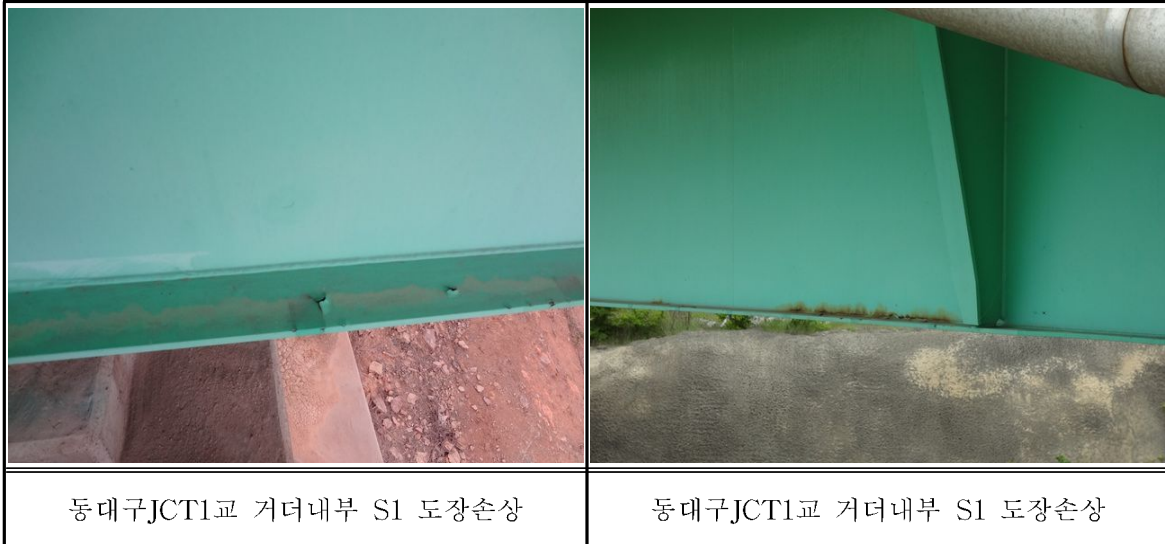
강박스 거더 내·외부의 외관조사 결과, 거더외부에 국부적인 도장손상이 조사되었으며, 기 손상으로 확인되었다. 기 손상부는 지속적인 점검 후 진전시 재도장 등의 조치가 요구된다.

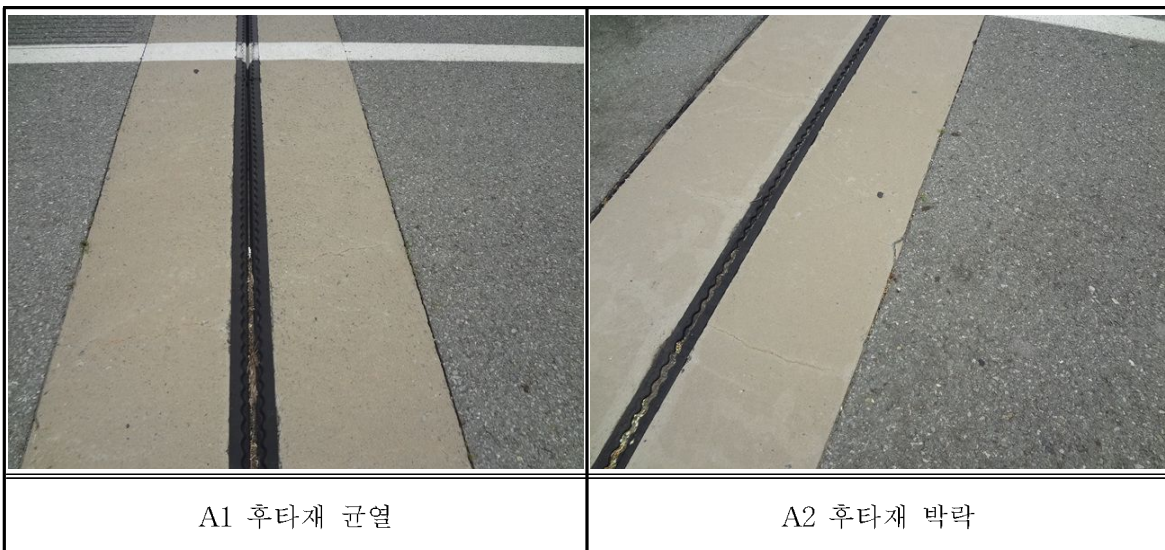
신축이음의 외관조사 결과, 추가 발생 손상은 없으나, 기존 손상인 후타재 균열 및 박락 등이 조사된 바, 내구성 및 사용성 확보를 위한 보수 및 정비가 필요하다. 신축이음의 유간은 양호한 것으로 확인되었다.

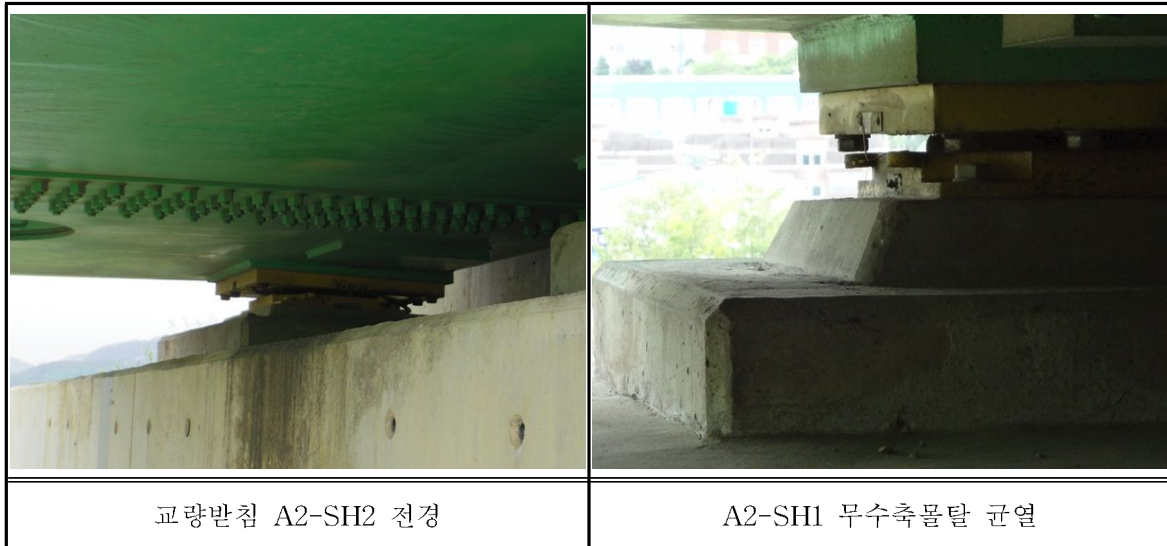
교량받침은 포트받침으로 시공되어 있으며, 기 손상인 무수축물탈 균열이 조사되었다, 기 손상부는 진전시 내구성 확보를 위한 표면처리 등의 조치가 필요하다. 교량받침 이동량은 양호한 것으로 확인되었다.

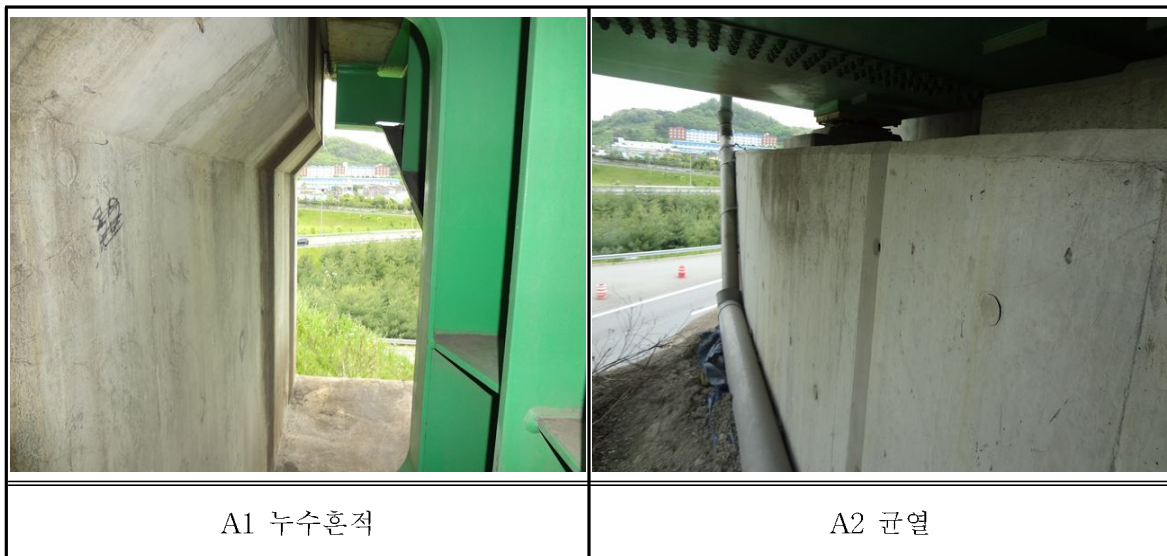
하부구조의 외관조사 결과, 일부 구간 균열 및 누수흔적 등이 조사되었고, 기존 손상으로 확인되었다. 기 손상부는 부재의 내구성 확보 차원의 적절한 보수가 필요하다.

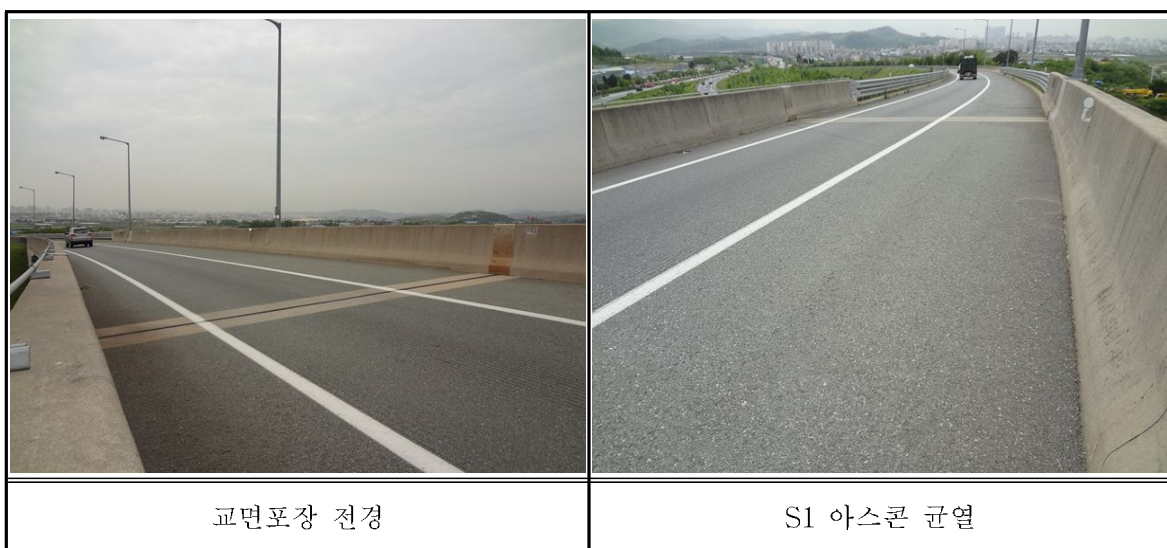
교면포장은 노후화 및 중차량의 반복적인 통행으로 인한 아스콘 균열이 발생한 상태이다. 기 손상에 대해서는 진전시 내구성 확보 및 차량의 주행 성능 향상을 위해 일부 보수가 필요하다.

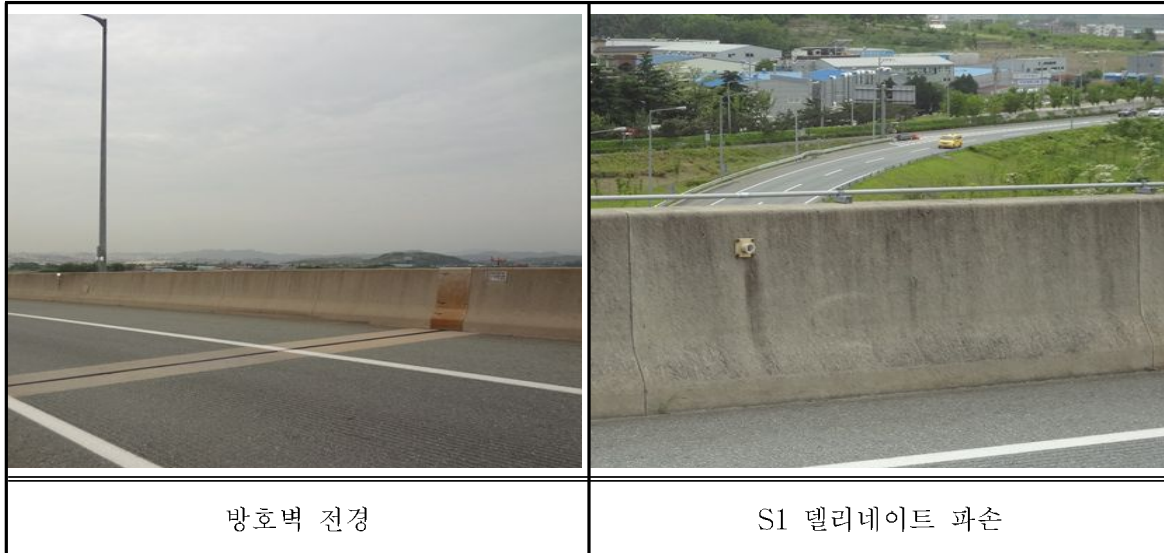
콘크리트 방호벽의 외관조사 결과, 차량 충돌로 인한 델리네이트 파손이 발생하였고, 기 손상부는 델리네이트 교체 등의 조치가 요구된다.

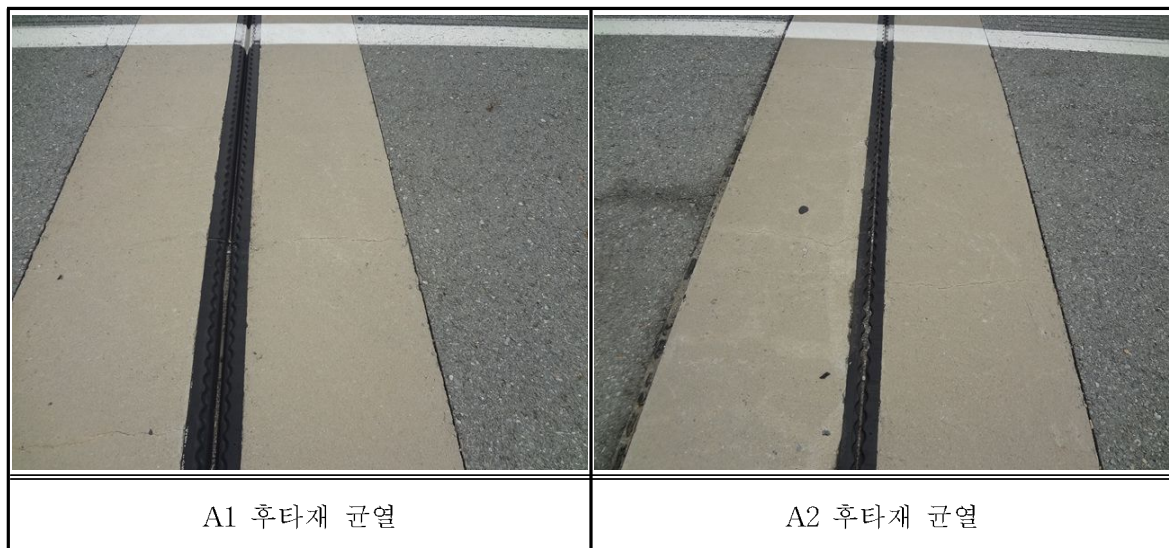
신축이음의 외관조사 결과, 추가 발생 손상은 없으나, 기존 손상인 후타재 균열 등이 조사된 바, 내구성 및 사용성 확보를 위한 보수 및 정비가 필요하다. 신축이음의 유간은 양호한 것으로 확인되었다.

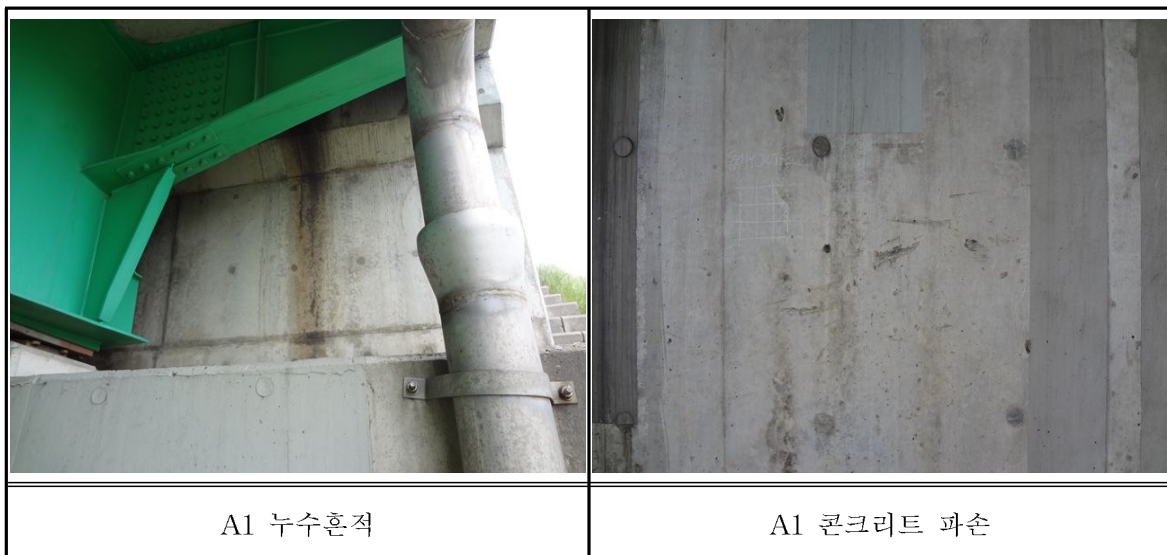
하부구조의 외관조사 결과, 일부 구간 균열 및 누수흔적, 체수, 콘크리트 파손 등이 조사되었고, 기존 손상으로 확인되었다. 기 손상부는 진전시 부재의 내구성 확보 차원의 표면처리, 단면보수 등의 적절한 보수가 필요하다.

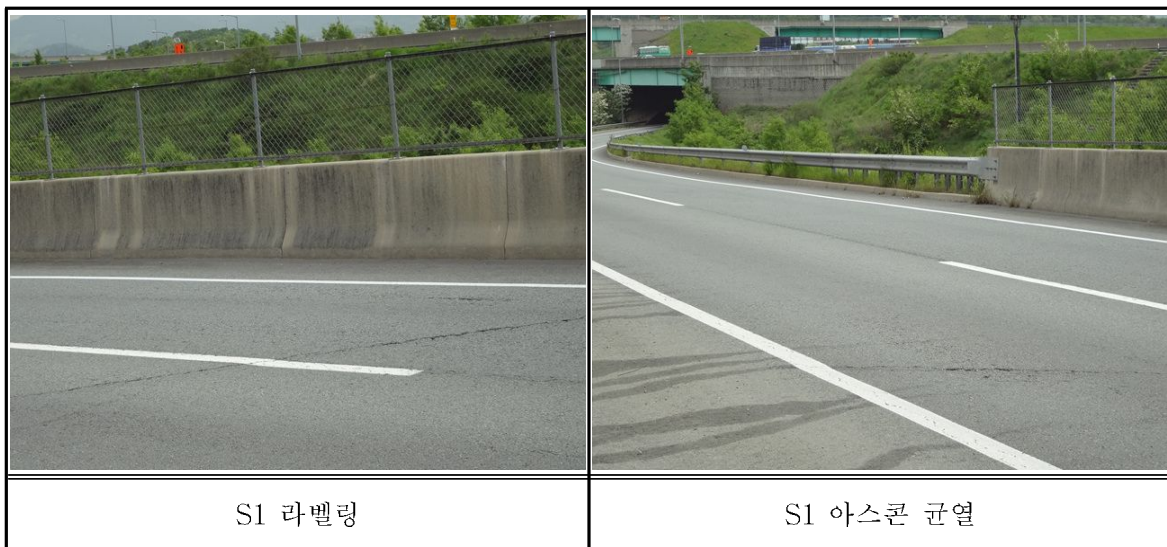
교면포장은 노후화 및 중차량의 반복적인 통행으로 인한 아스콘 균열 및 라벨링이 발생한 상태이다. 기 손상에 대해서는 진전시 내구성 확보 및 차량의 주행 성능 향상을 위해 일부 보수가 필요하다.

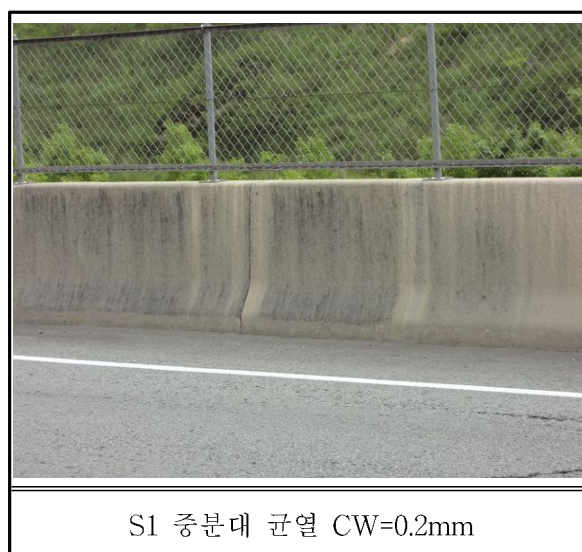
콘크리트 방호벽의 외관조사 결과, 공용중 열화로 인한 균열 등이 발생하였고, 기 손상부는 지속적인 관찰 후 진전시 표면처리 등의 조치가 요구된다.

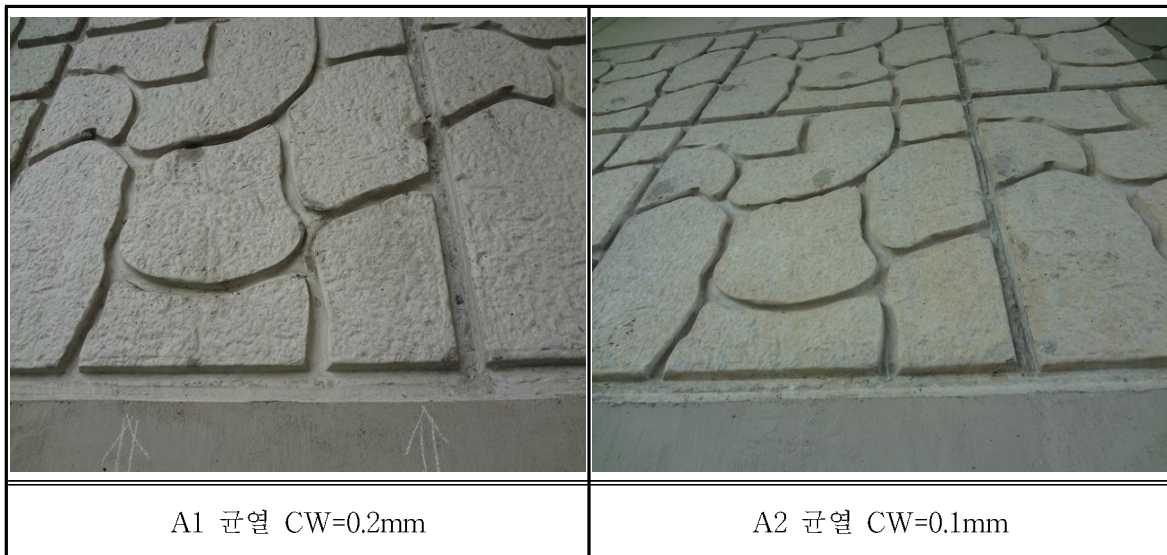
하부구조의 외관조사 결과, 일부 구간 균열이 조사되었고, 기존 손상으로 확인되었다. 기 손상부는 진전시 부재의 내구성 확보 차원의 적절한 보수가 필요하다.

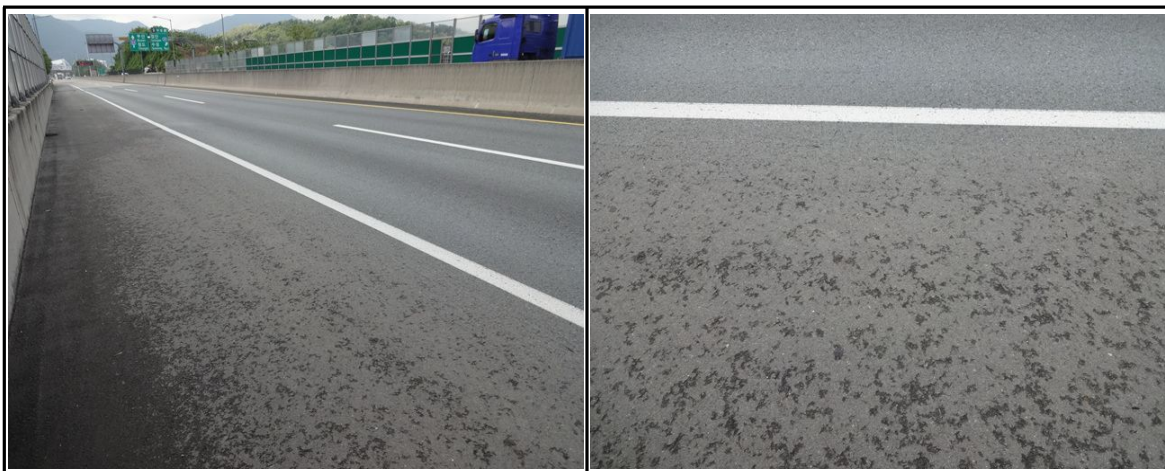
교면포장은 노후화 및 중차량의 반복적인 통행으로 인한 아스콘 라벨링이 발생된 상태이다. 기 손상에 대해서는 진전시 내구성 확보 및 차량의 주행 성능 향상을 위해 일부 보수가 필요하다.

상행선 S2 라벨링

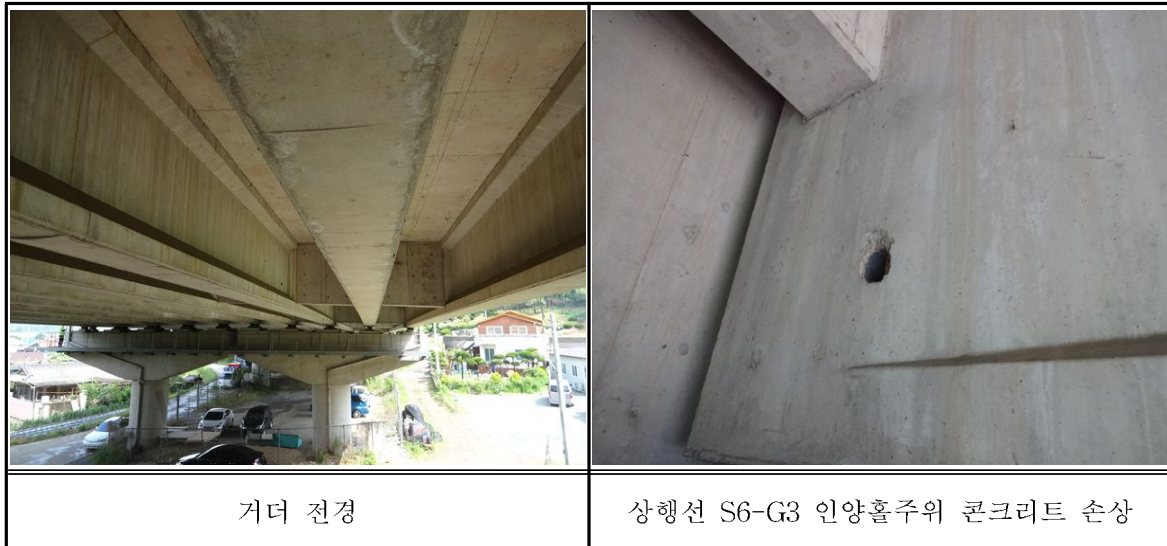
콘크리트 거더의 외관조사 결과, 인양홀 주위 콘크리트 파손 등의 손상이 조사되었으며, 기 손상부로 확인되었다. 기 손상부는 지속적인 점검 후 진전시 단면보수 등의 조치가 요구된다.

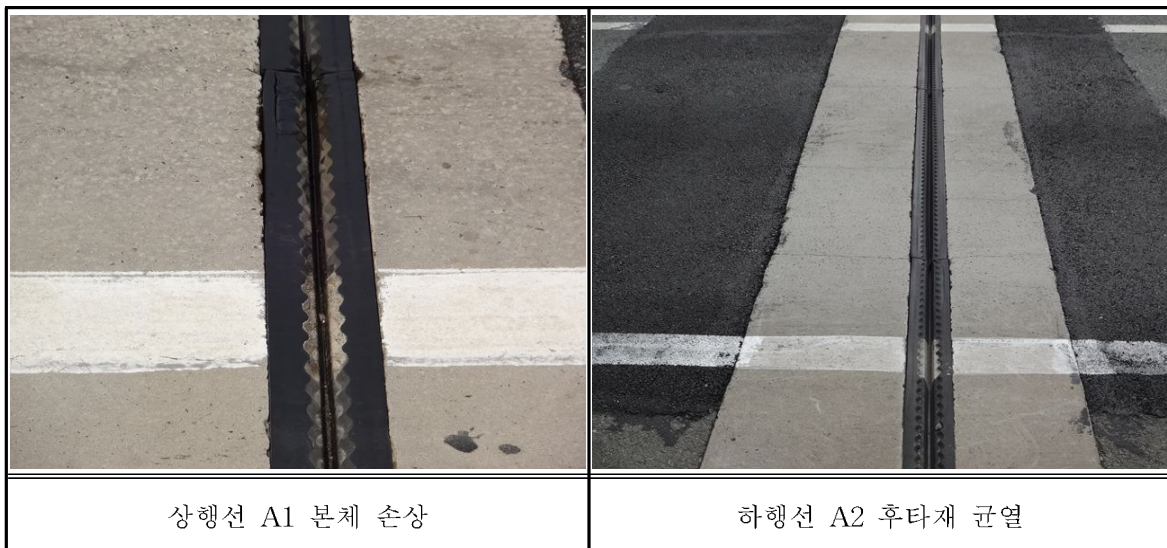
신축이음의 외관조사 결과, 추가 발생 손상은 없으나, 기존 손상인 본체 손상 및 후타재 균열 등이 조사된 바, 내구성 및 사용성 확보를 위한 보수 및 정비가 필요하다. 신축이음의 유간은 양호한 것으로 확인되었다.

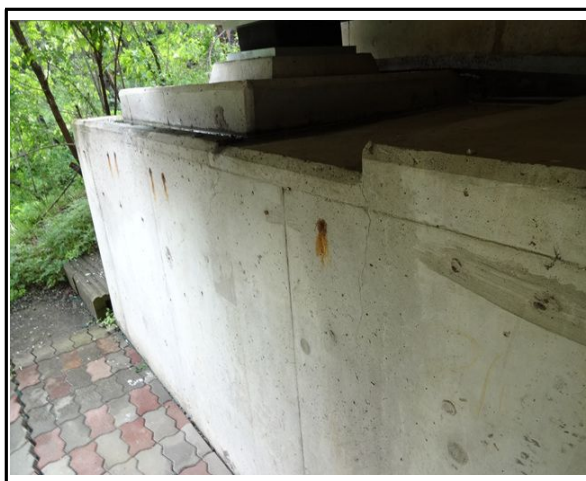
하부구조의 외관조사 결과, 일부 구간 균열 및 누수흔적, 실란트 손상, 범면 이격 및 밀림, 블록 탈락, 콘크리트 들뜸 등이 조사되었고, 기존 손상으로 확인되었다. 기 손상부는 진전시 부재의 내구성 확보 차원의 표면처리, 단면보수 등의 적절한 보수가 필요하다.

| 교대 상행선 A1 균열 CW=0.3mm | 교각 하행선 P1 코핑부 콘크리트 들뜸 |

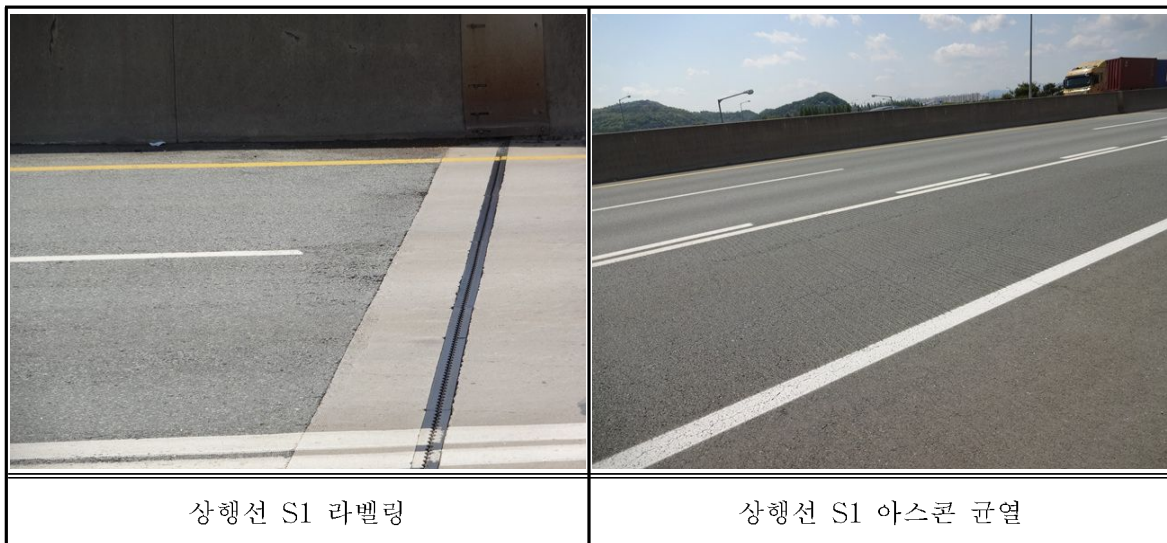
교면포장은 노후화 및 중차량의 반복적인 통행으로 인한 아스콘 균열 및 라벨링이 발생된 상태이다. 기 손상에 대해서는 진전시 내구성 확보 및 차량의 주행 성능 향상을 위해 일부 보수가 필요하다.

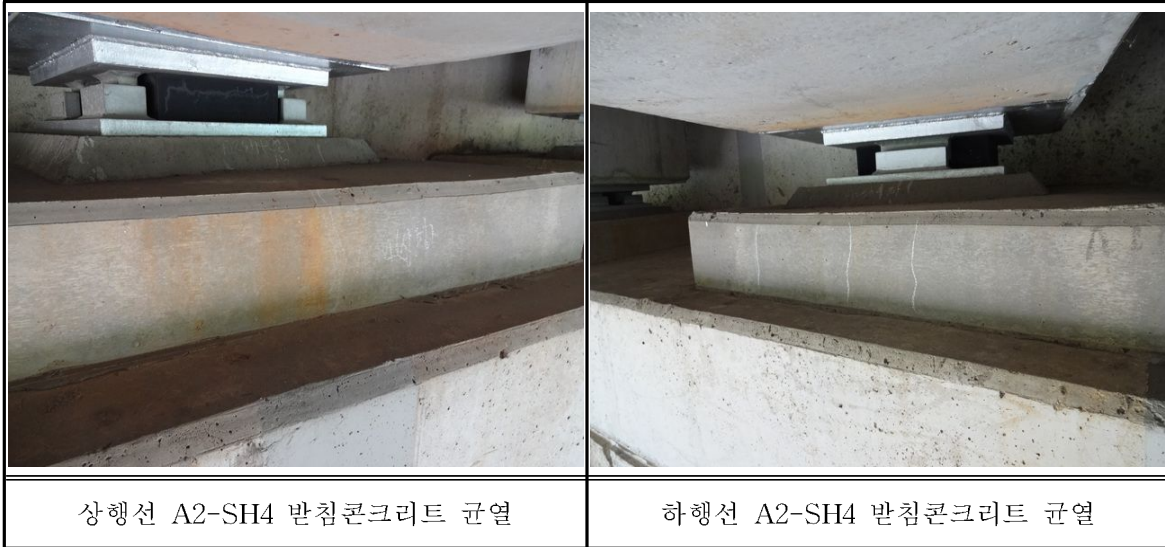
교량받침은 탄성고무받침으로 시공되어 있으며, 기 손상인 받침콘크리트 균열이 조사되었다, 기 손상부는 진전시 내구성 확보를 위한 표면처리 등의 조치가 필요하다. 교량받침 이동량은 양호한 것으로 확인되었다.

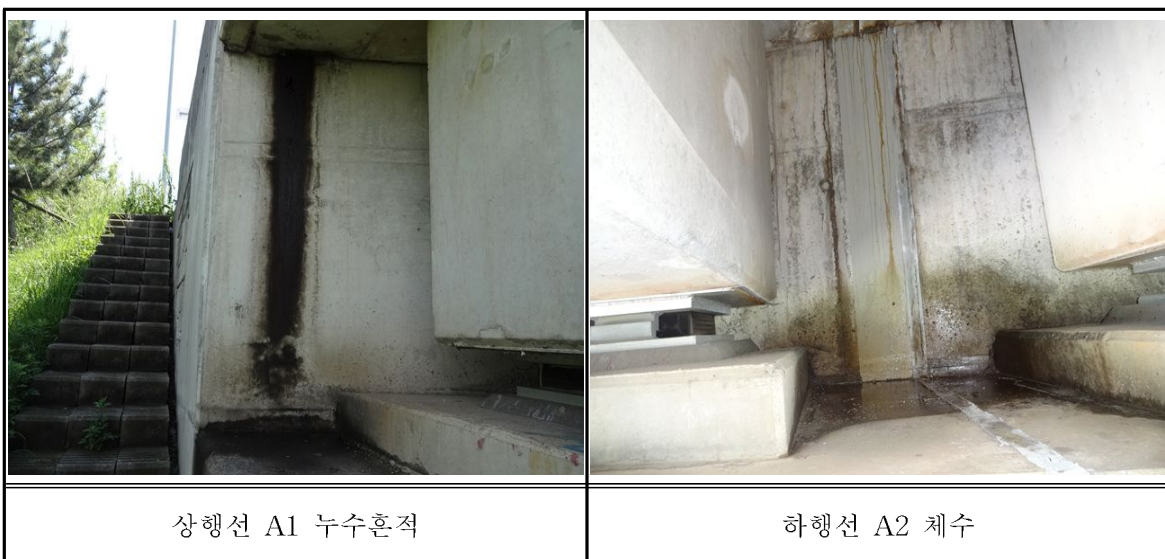
하부구조의 외관조사 결과, 일부 구간 균열 및 백태, 누수흔적, 체수 등이 조사되었고, 기존 손상으로 확인되었다. 기 손상부는 부재의 내구성 확보 차원의 적절한 보수가 필요하다. 교대 누수흔적 및 체수구간은 신축이음부 누수로 장기적으로 신축이음과 연계한 보수가 요구된다.

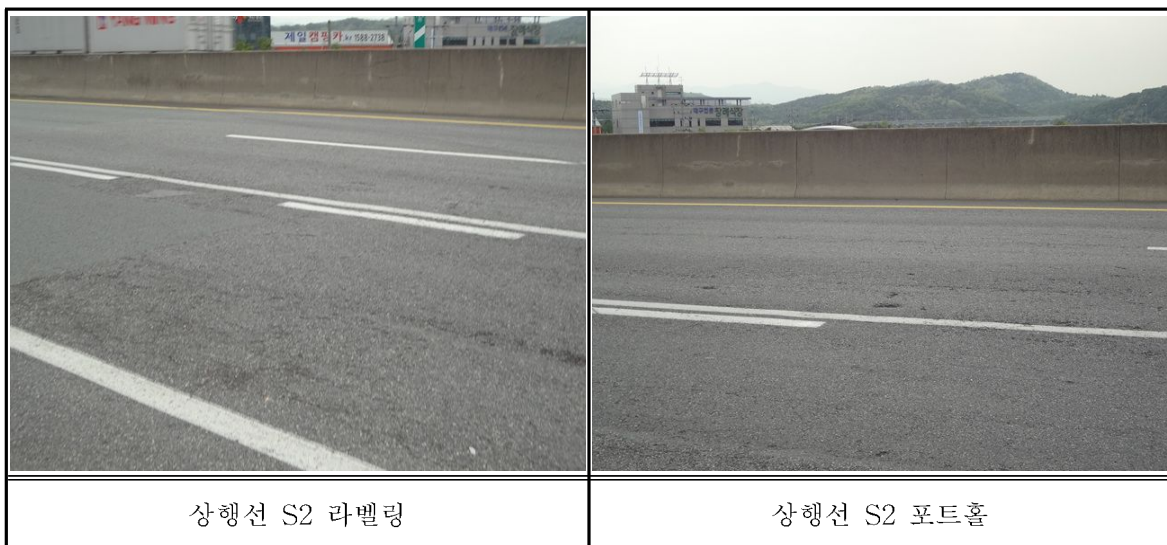
교면포장은 노후화 및 중차량의 반복적인 통행으로 인한 아스콘 균열 및 국부적인 포트홀 등이 발생한 상태이다. 기 손상에 대해서는 진전시 내구성 확보 및 차량의 주행 성능 향상을 위해 일부 보수가 필요하다.

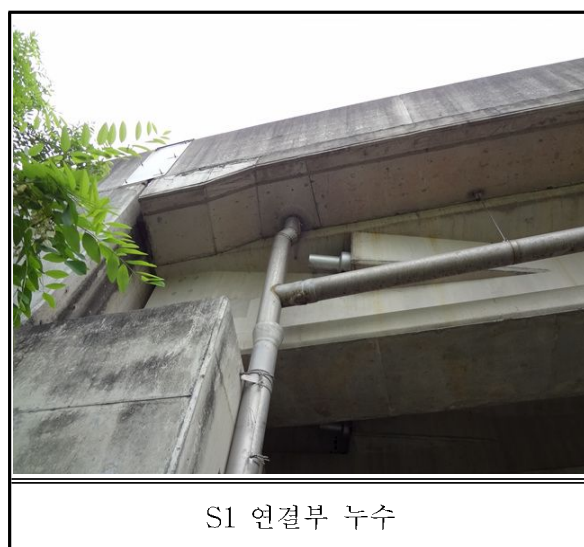
배수시설의 외관조사 결과, 이음부 누수가 조사되었고, 보수 등의 정비가 필요하다.

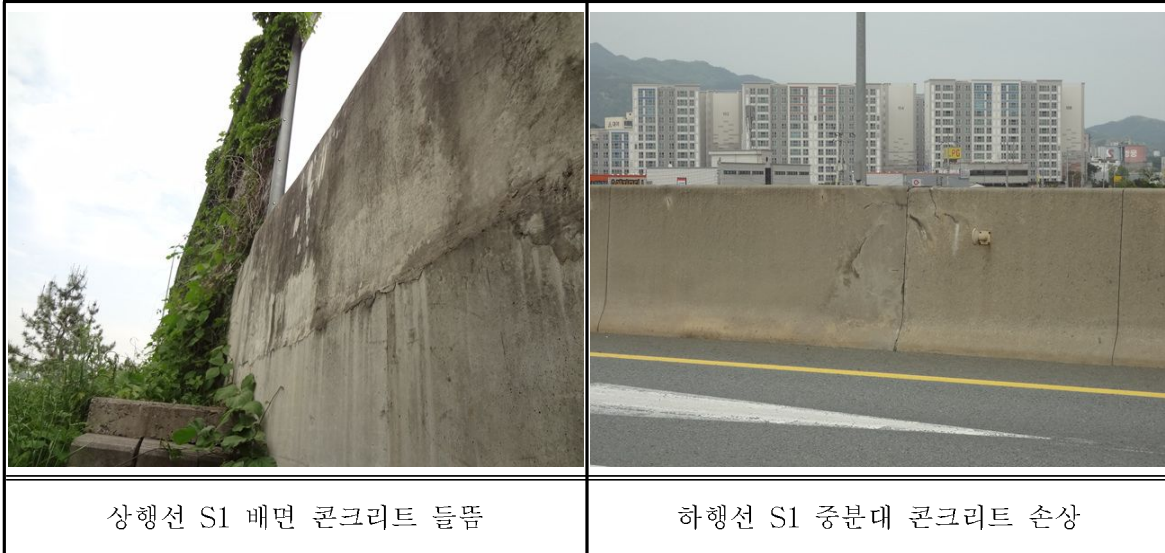
콘크리트 방호벽의 외관조사 결과, 공용중 열화로 인한 균열 및 백태, 충격에 의한 콘크리트 파손 등이 발생하였고, 기 손상부는 지속적인 관찰 후 진전시 표면처리, 단면보수 등의 조치가 요구된다.

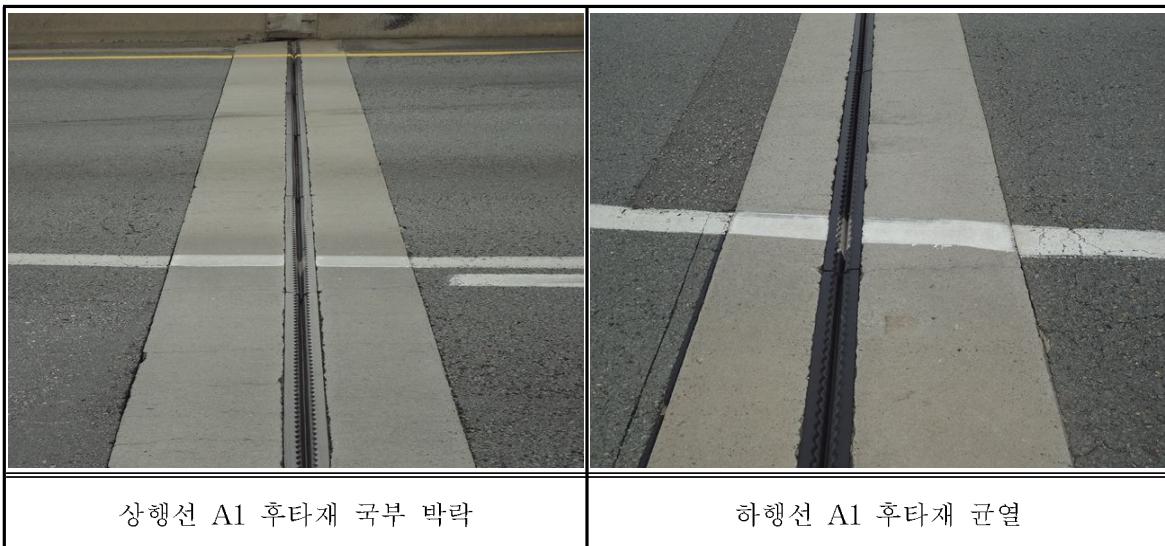
신축이음의 외관조사 결과, 추가 발생 손상은 없으나, 기존 손상인 후타재 균열 및 박락, 접속부 이격 등이 조사된 바, 내구성 및 사용성 확보를 위한 보수 및 정비가 필요하다.

상행선 A1 후타재 국부 박락

하행선 A1 후타재 균열

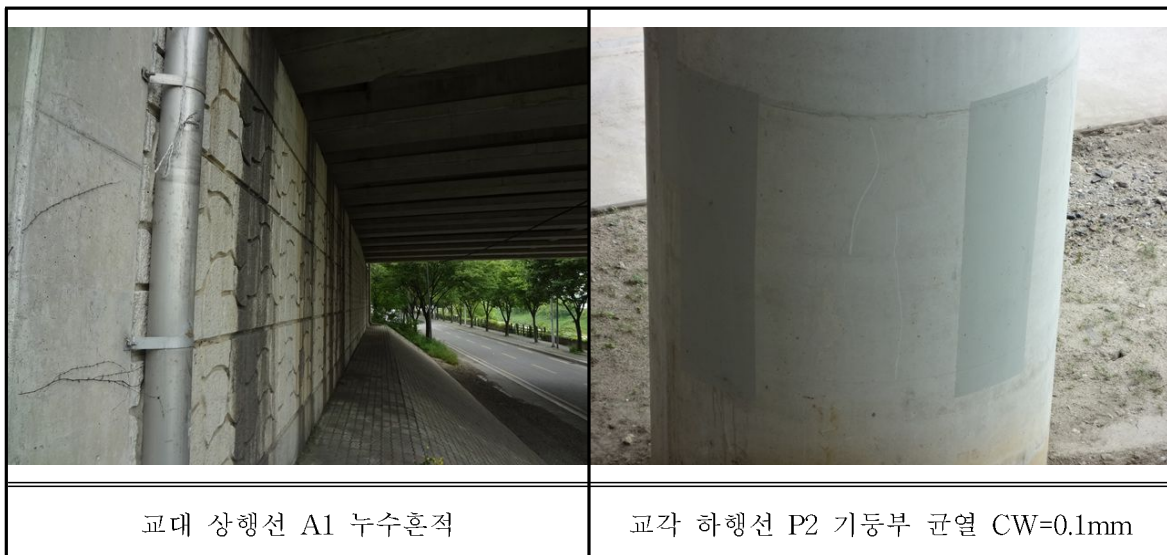
하부구조의 외관조사 결과, 일부 구간 균열 및 누수흔적, 실란트 손상 등이 조사되었고, 기존 손상으로 확인되었다. 기 손상부는 부재의 내구성 확보 차원의 적절한 보수가 필요하다.

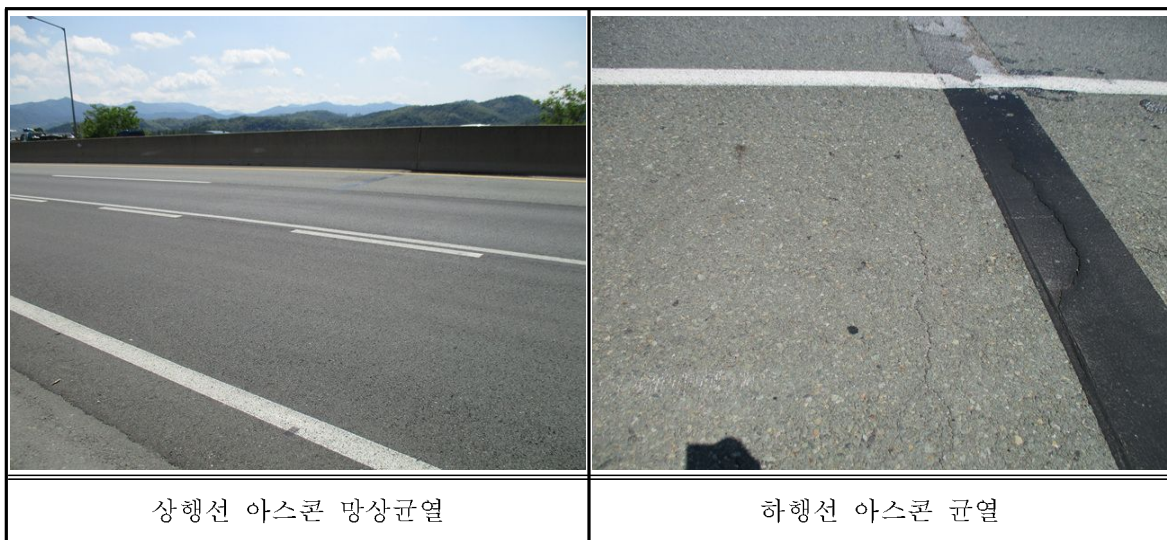
아스팔트로 시공된 교면포장은 노후화 및 중차량의 반복적인 통행으로 인한 아스콘 균열 및 망상균열, 보수부 재손상 등이 발생한 상태이다. 기 손상에 대해서는 진전시 내구성 확보 및 차량의 주행 성능 향상을 위해 일부 보수가 필요하며, 주의관찰 및 유지관리가 필요한 것으로 판단된다.

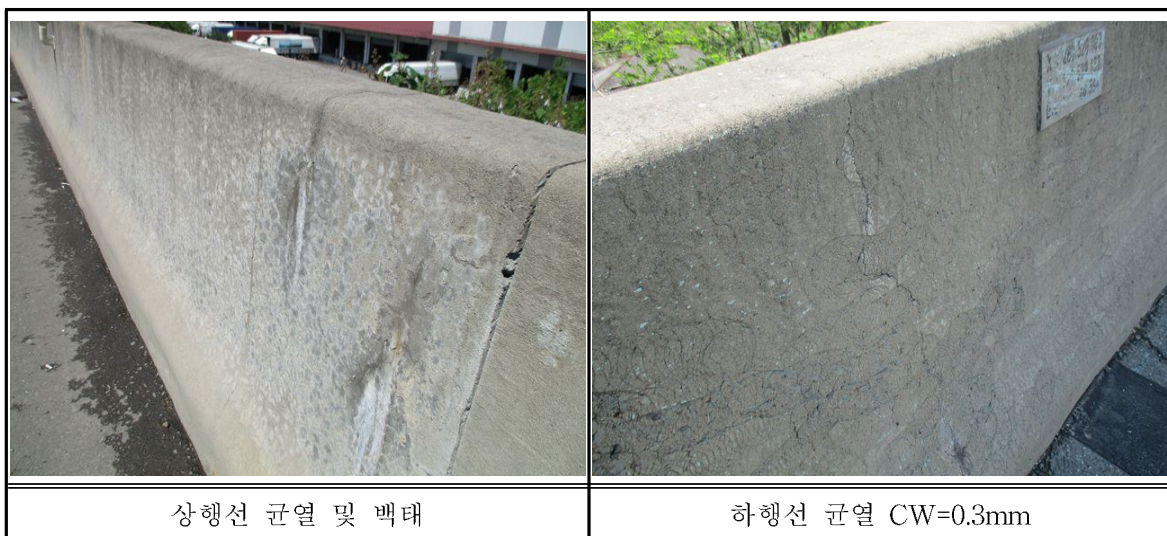
콘크리트 방호벽의 외관조사 결과, 일부 구간에서 균열 및 백태, 콘크리트 손상이 발생하였다. 기 손상부는 지속적인 점검 후 진전시, 표면처리 등의 조치가 필요하다.

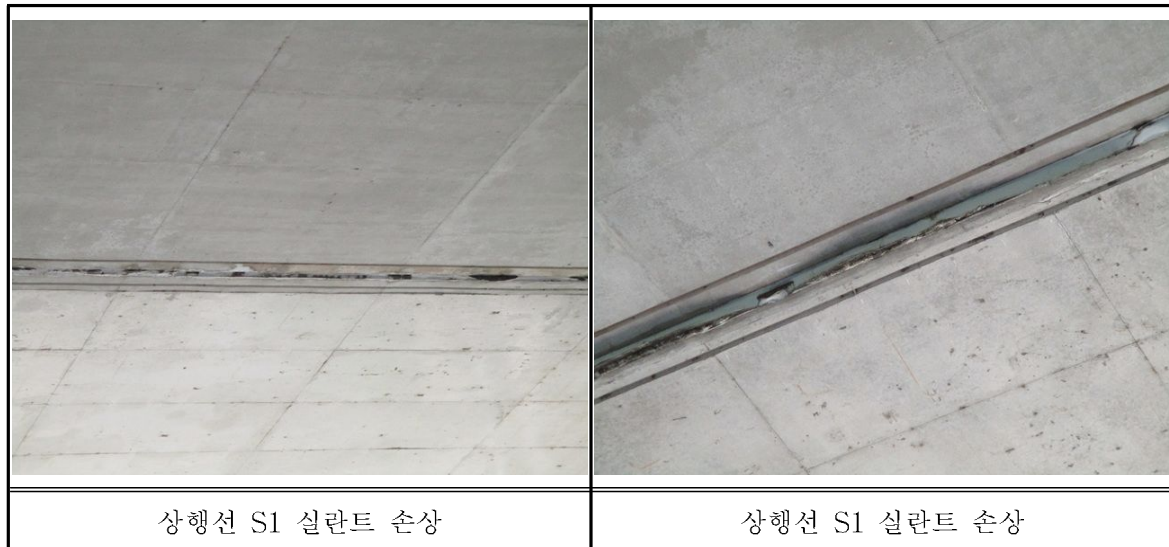
바닥판 하면은 시설물의 노후화로 인한 실란트 손상 등이 조사되었다. 기 손상부는 실란트 충진 등의 조치가 요구된다.

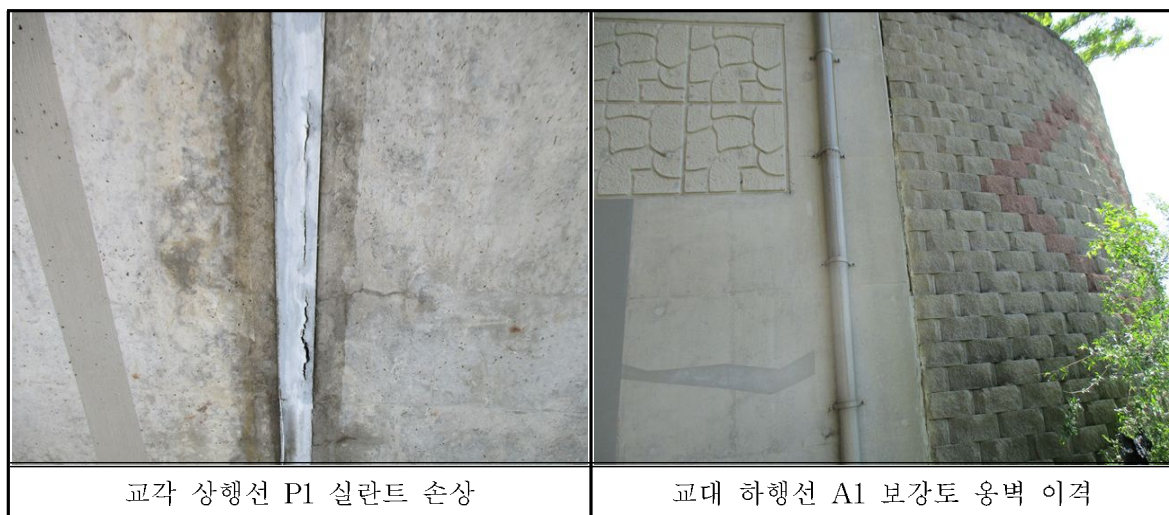
하부구조의 외관조사 결과, 일부 구간에서 실란트 손상, 용벽 이음부 이격 등의 손상이 조사되었고, 기 손상부는 지속적인 관찰 후 진전시 실란트 주입 등의 조치가 요구된다.

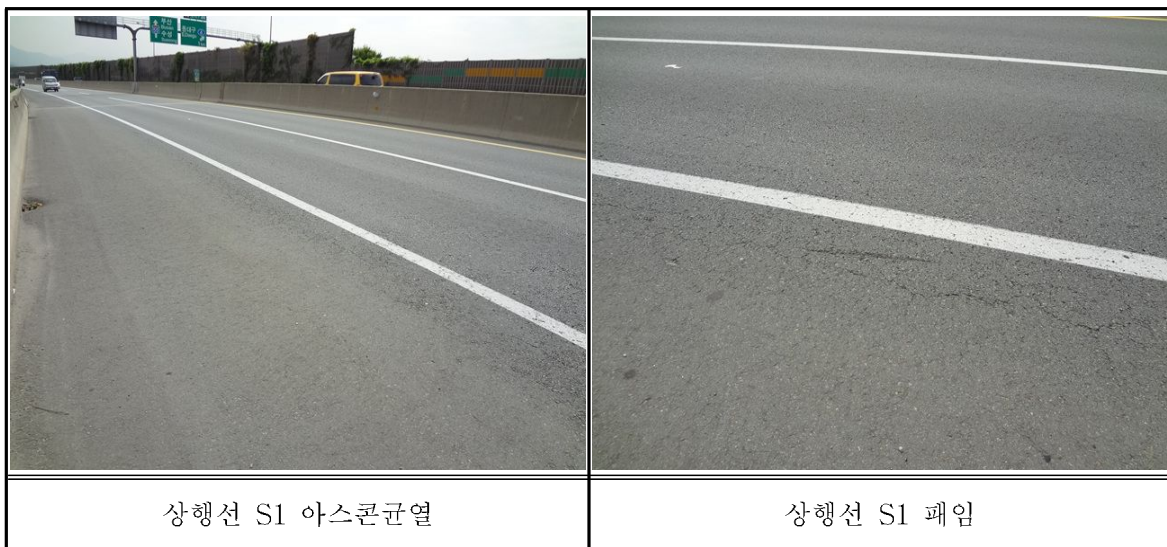
교면포장은 노후화 및 중차량의 반복적인 통행으로 인한 아스콘 균열 및 라벨링, 국부적인 패임이 발생된 상태이다. 기 손상에 대해서는 진전시 내구성 확보 및 차량의 주행 성능 향상을 위해 일부 보수가 필요하다.

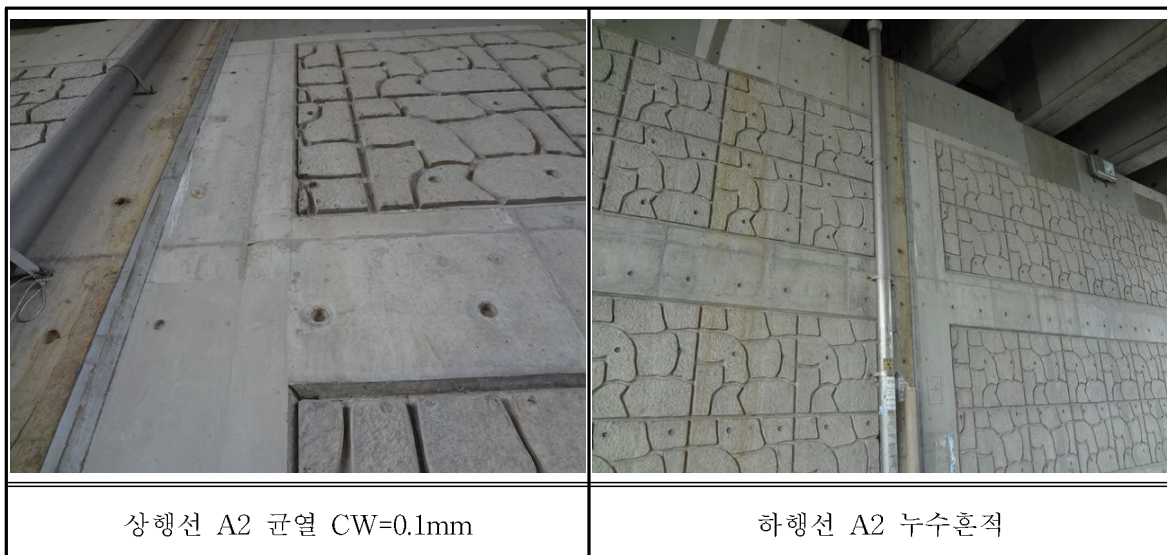
하부구조의 외관조사 결과, 일부 구간 균열 및 누수흔적 등이 조사되었고, 기존 손상으로 확인되었다. 기 손상부는 부재의 내구성 확보 차원의 적절한 보수가 필요하다.
