## 2. 기타종 사면

| (주)위드이앤오 | Project Title | Drawing Title | Note |
| | 2016년 상반기 시설물 정기점검 용역 | 기타종사면1 외관조사망도 | |

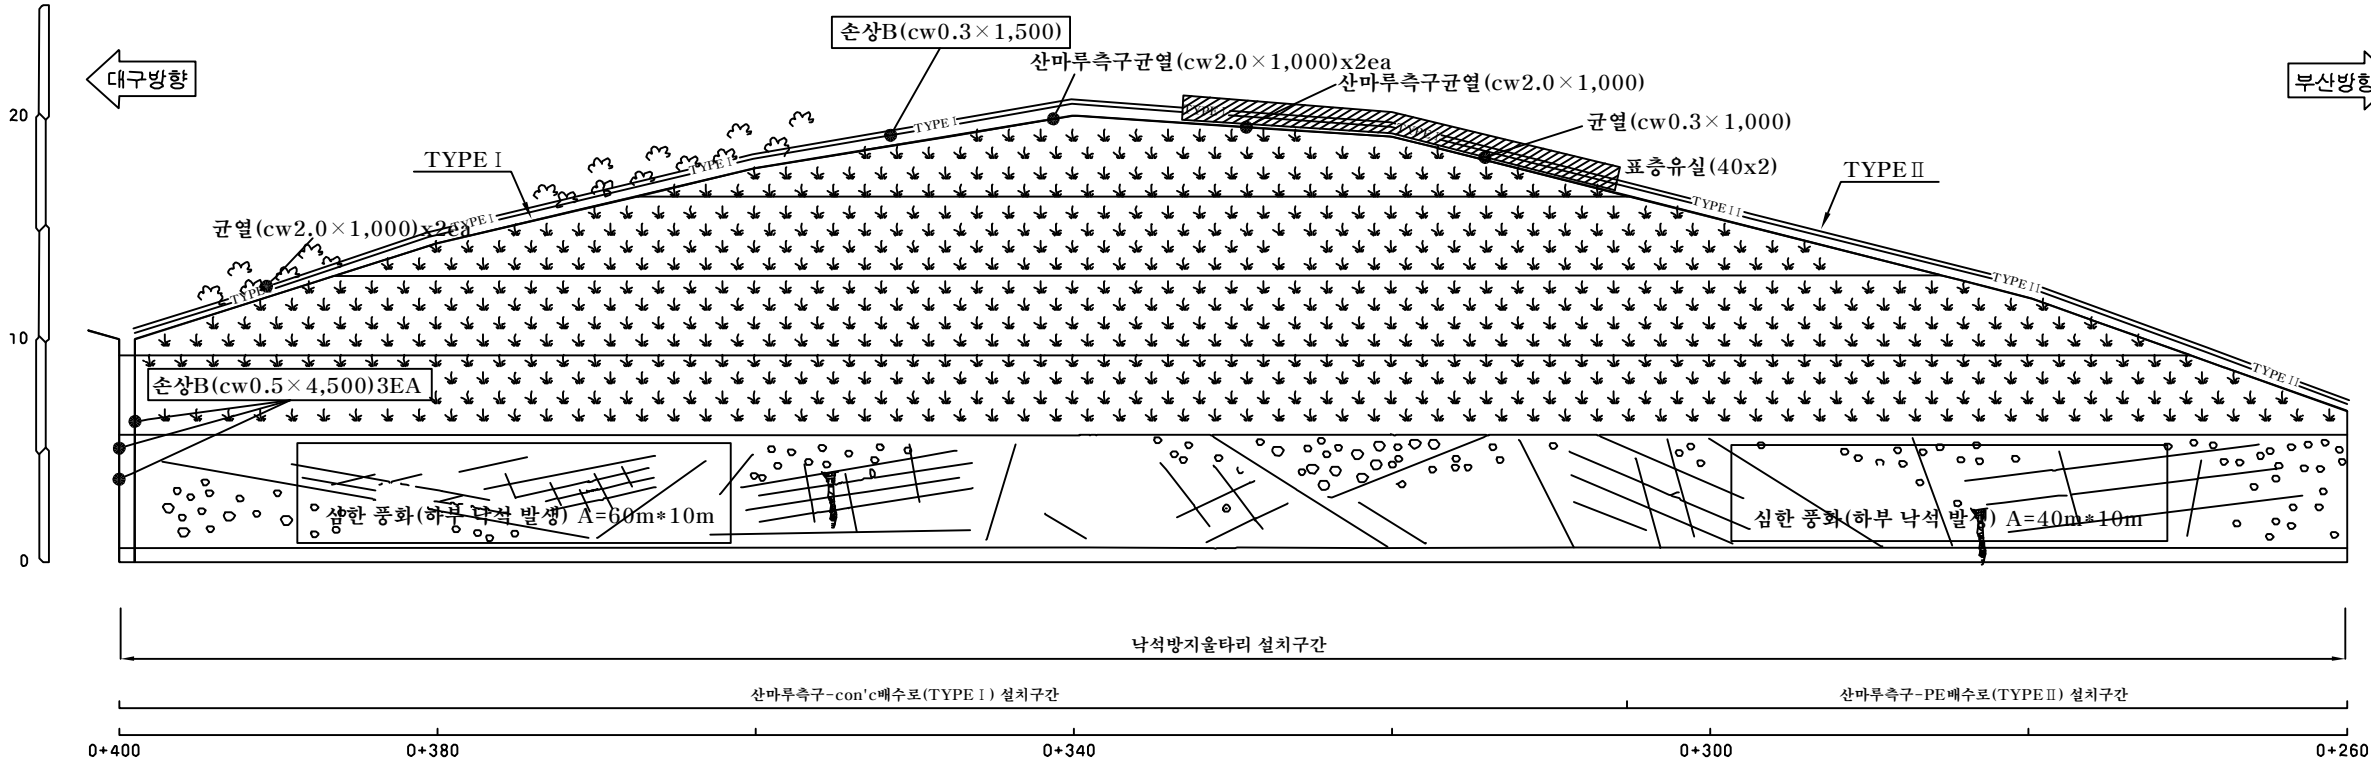
RAMP-C (10공구 STA.0+260~0+400)

\* Note  
 1. 심한풍화구간 하단부 낙석방지 울타리 설치로 위험성은 낮음

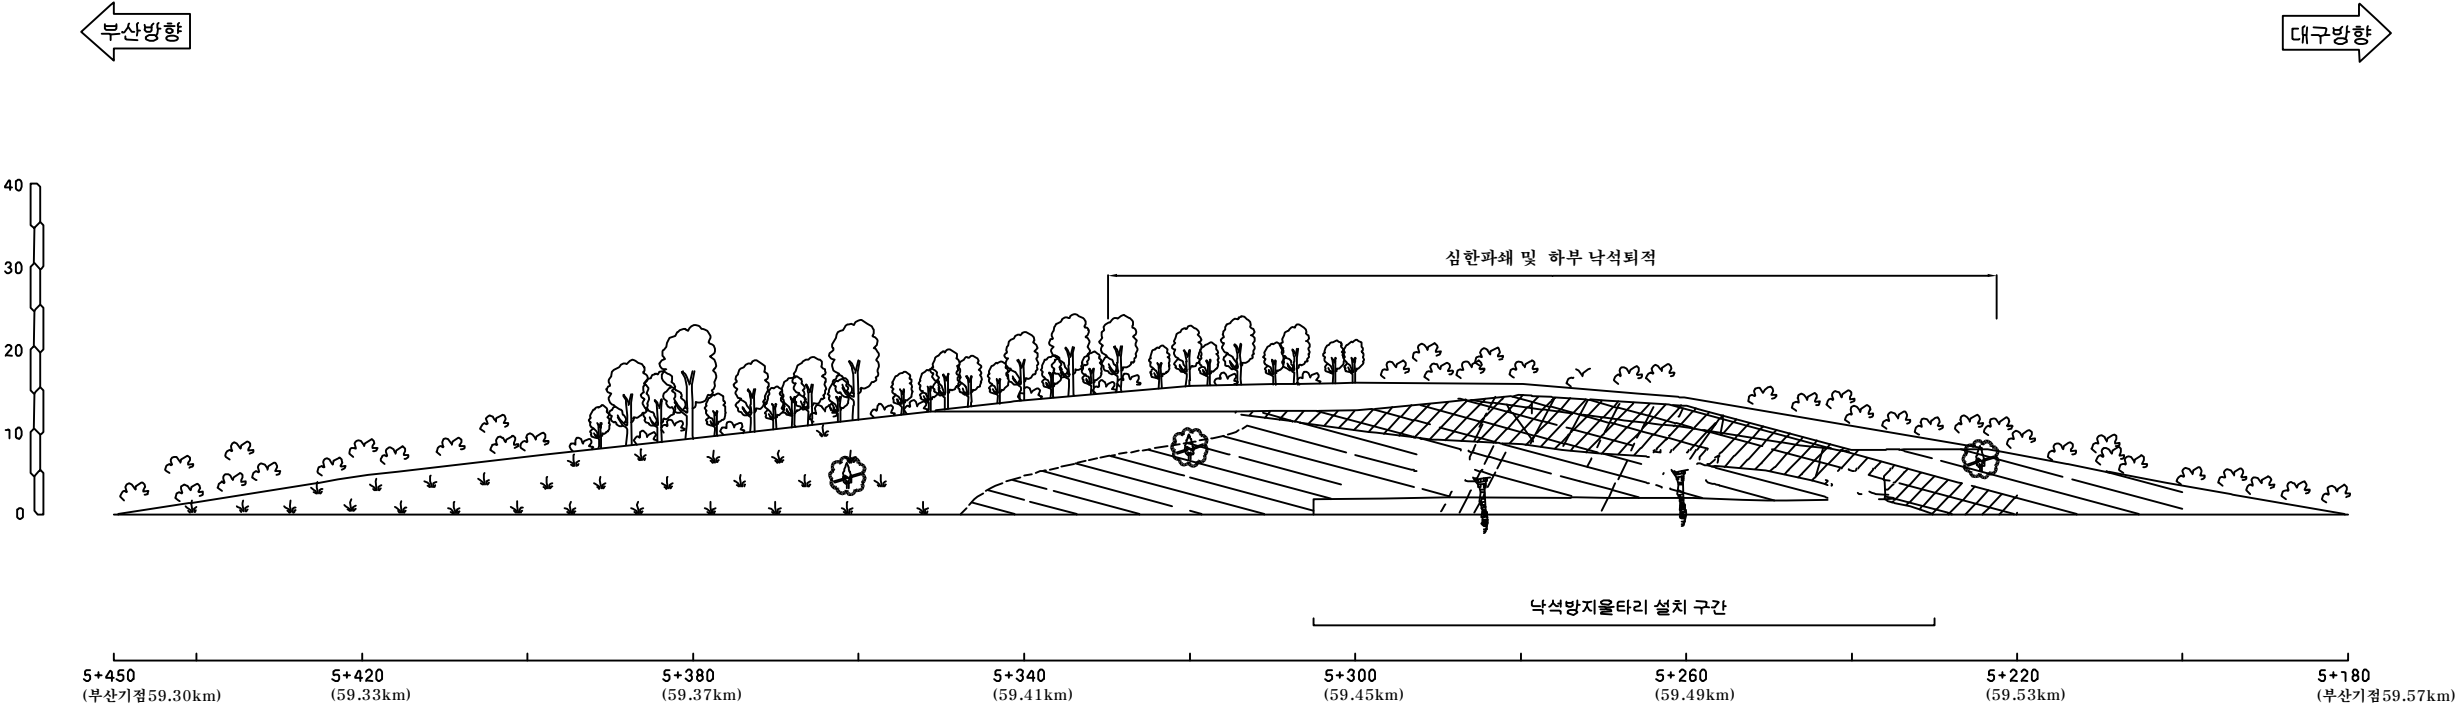
부산기점 59.30~59.57km (5공구 STA.5+180~5+450)

NOTE  
 1. 69.42~53km 1단 심한파쇄 및 하부 낙석퇴적 구간  
 -도로로 유입 가능성 낮으나 현재 진행중으로 판단됨  
 -장기적으로 보아 조치 필요

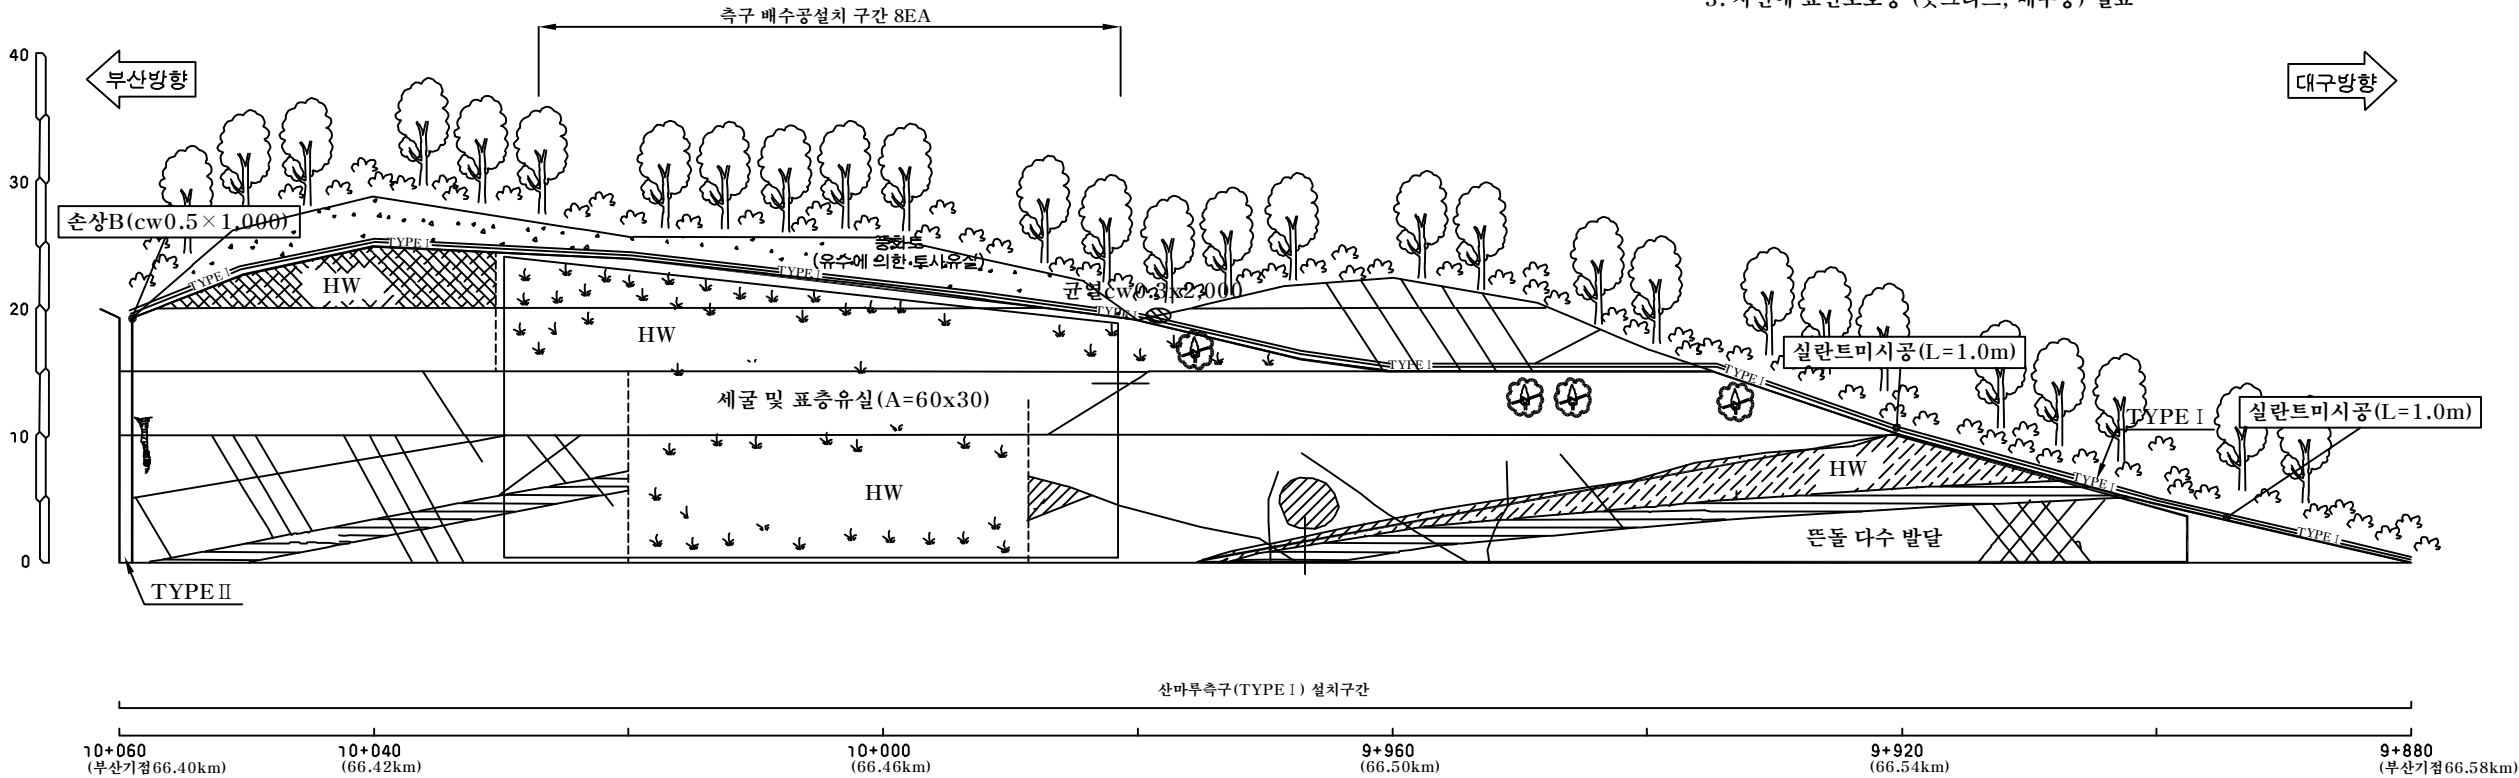
부산기점 66.40~66.58km (4공구 STA.9+880~10+060)

2. 풍화진행으로 국부적인 세굴, 표층유실이 전구간에서 진전중임

3. 사면에 표면보호공 (숏크리트, 배수공) 필요

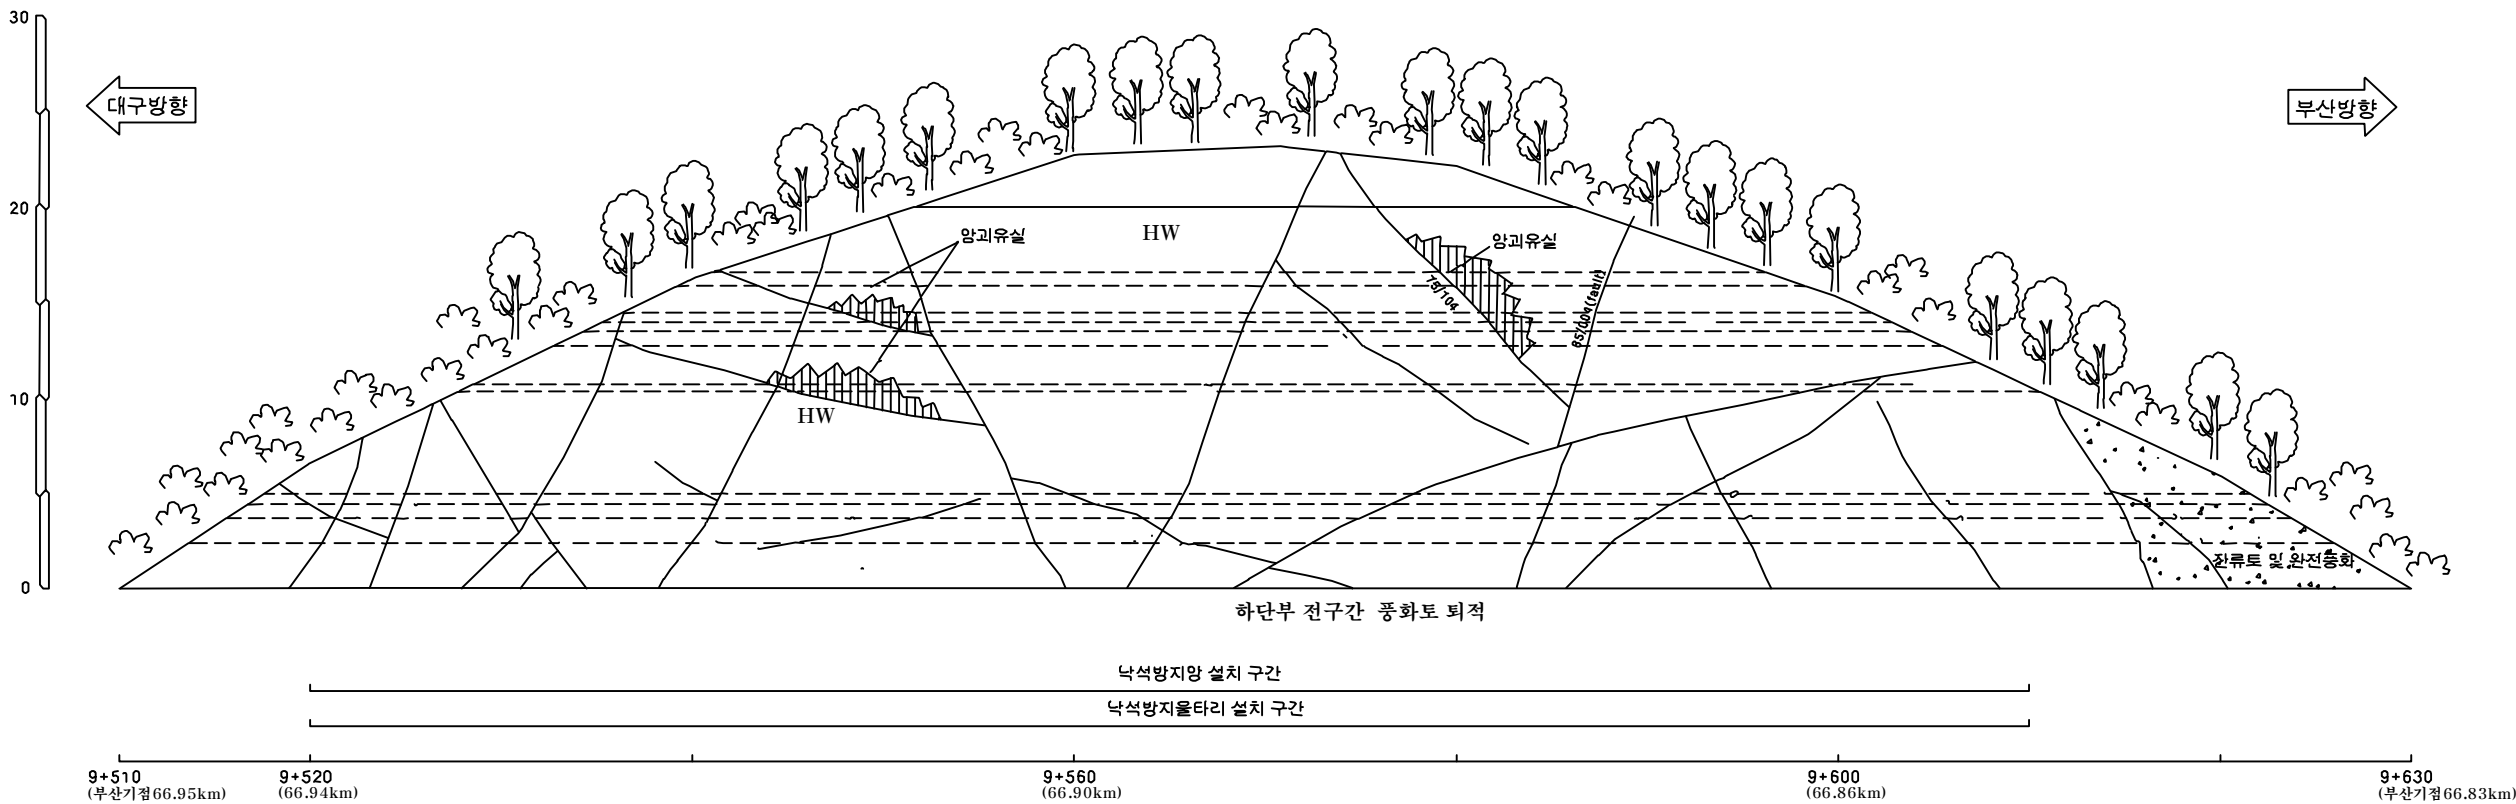
부산지점 66.83~66.95km (4공구 STA.9+510~9+630)

NOTE  
1. 1단 하부 전구간 풍화로 퇴적

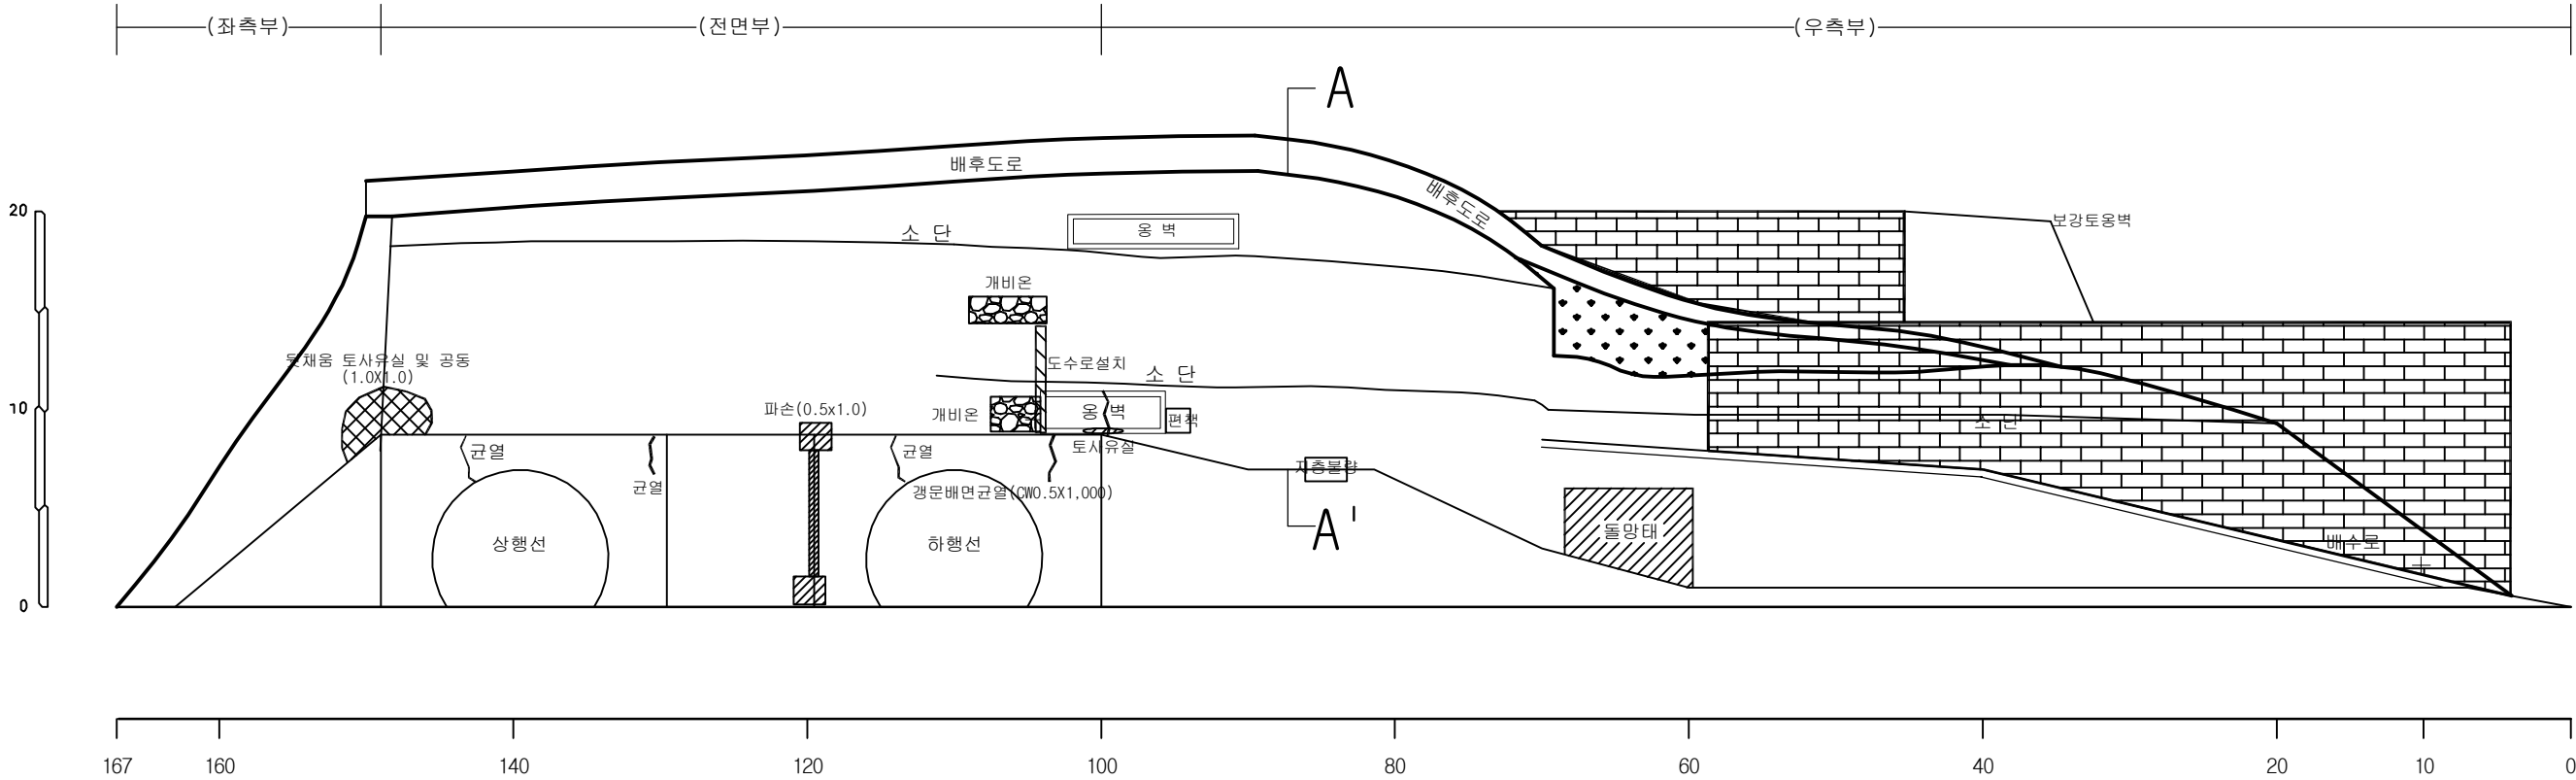
부산기점 14.85km (10공구 STA6+800),상동1터널 종점부

1. 0+60 1단 표층유실부 진전의심됨

- 몰탈 격자블럭 등의 조치필요
