# 1. 화남교

본 시설물은 경상북도 영천시 신녕면 화남리 88-1(상주영천고속도로 63.768~64.003km)에 위치한 교량으로서 총 연장 235.0m, 폭 24.3m, 왕복 4차로로 시공되어 있다.

본 점검은 2025년 11월17일 약 2시간 정도 발생한 화재로 인하여 구조물의 신규손상 발생, 내구성 저하 여부 및 구조적 안전성 검토를 목적으로 한 점검으로 화재구간 현황은 아래와 같다.

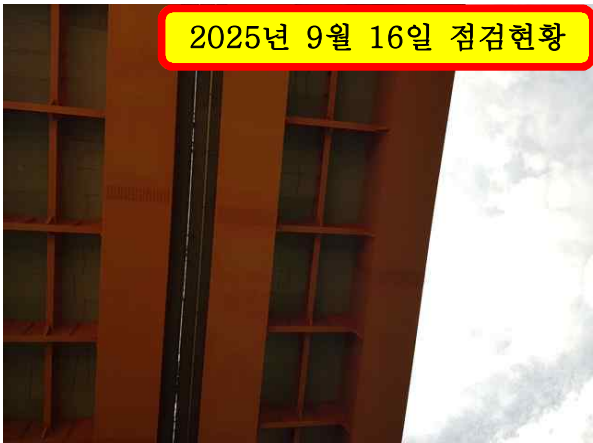
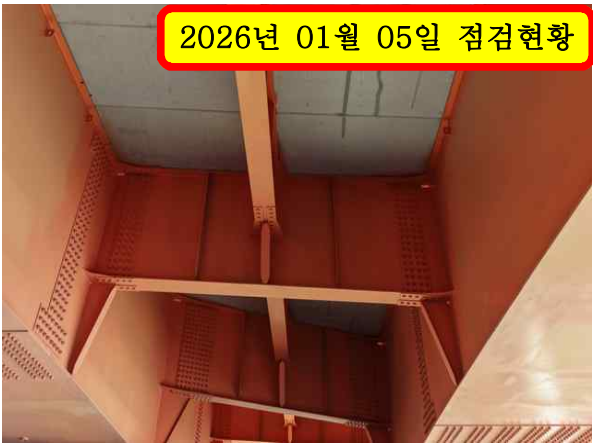
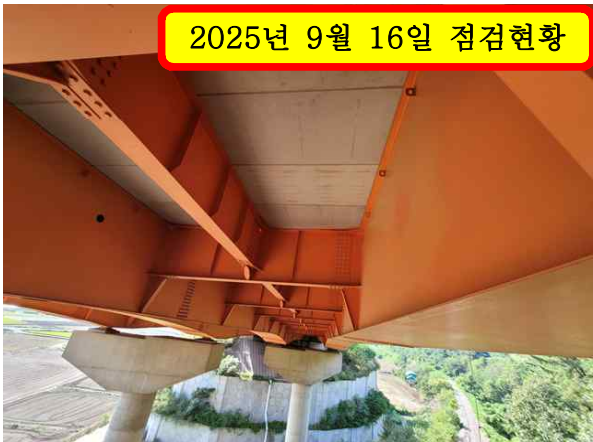
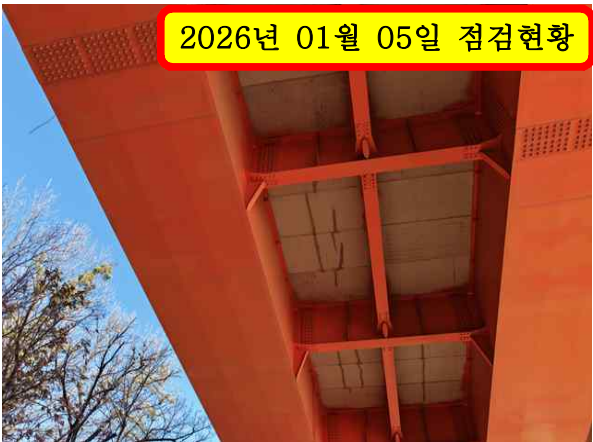
| 손상현황 | • S1 상태양호 | 손상현황 | • S1 상태양호 |
| 손상현황 | • S2 상태양호 | 손상현황 | • S2 상태양호 |

- 바닥판하면에 대한 조사결과, 금회 화재 발생으로 인한 신규 손상은 조사되지 않은 양호한 상태이다. 주기적인 점검을 통한 신규손상 발생 확인 등의 유지관리가 필요할 것으로 판단된다.

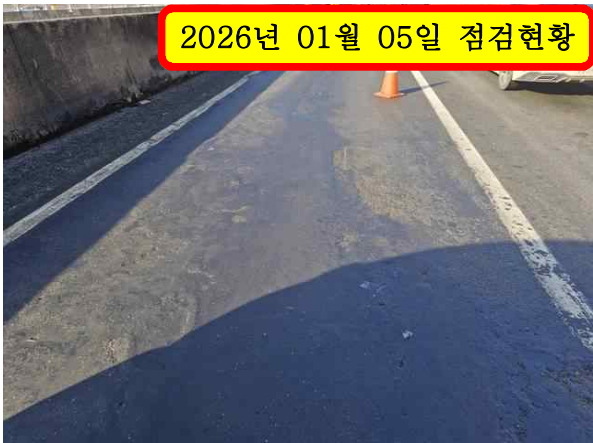
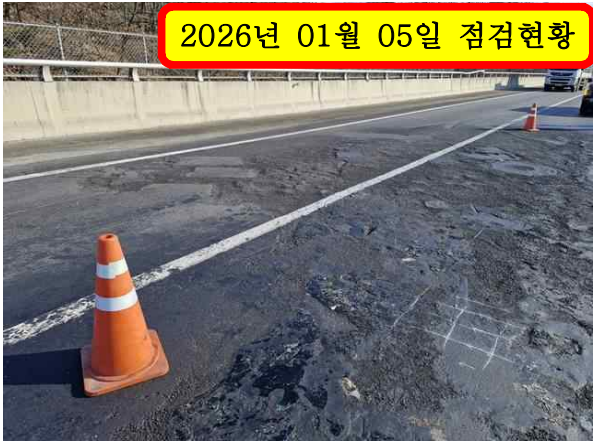
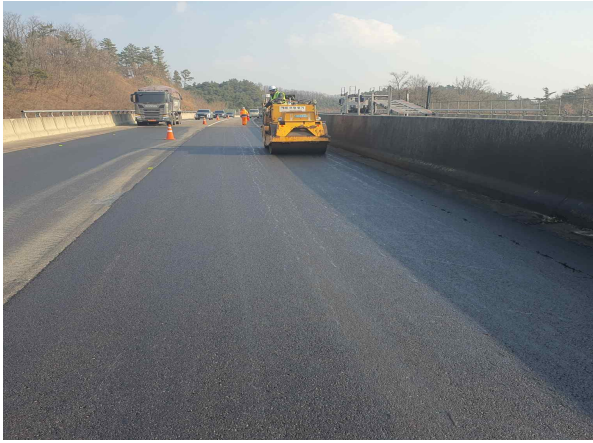
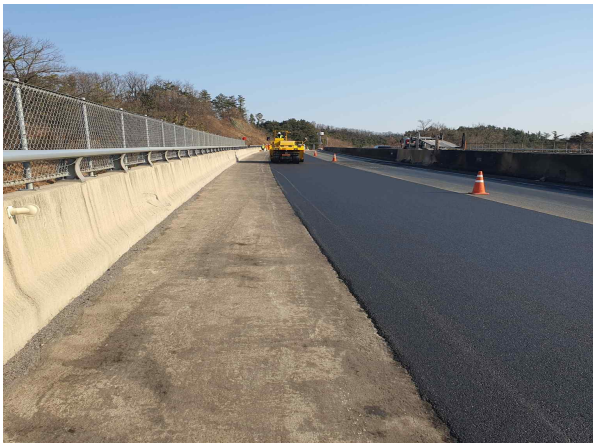
| 손상현황 | • S1 교면포장 화재현황 | 손상현황 | • S1 교면포장 재포장 현황 |
| 손상현황 | • S2 교면포장 화재현황 | 손상현황 | • S2 교면포장 재포장 현황 |

| 손상현황 | • S2 교면포장 화재현황 | 손상현황 | • S2 교면포장 재포장 현황 |

- 교면포장 S1~S2의 경우 차량 추돌 후 전도에 의한 충격 및 화재발생 등으로 교면포장에 화재 손상이 발생하였으나 점검이후 교면포장 S1~2에 대한 재포장이 실시된 것으로 조사되어 현재는 양호한 상태로 조사되었다.
- 조사된 교면포장 세척필요의 경우 차량추돌 후 유조차 전도로 인하여 유출된 기름으로 발생한 손상으로 판단되며, 방치 시 수막현상, 접착력 저하, 차량 미끄러짐 등 발생가능성이 있어 정비 등의 세척이 필요할 것으로 판단된다.

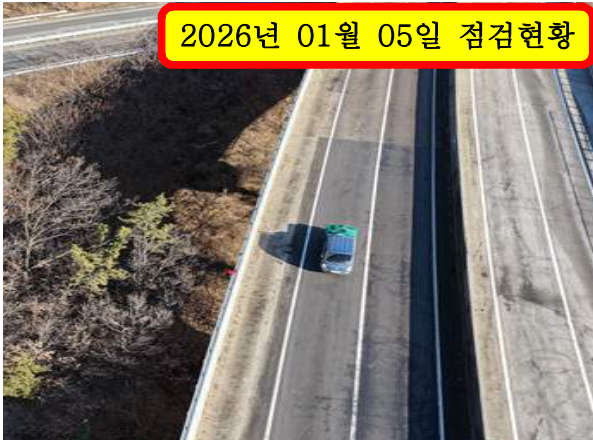
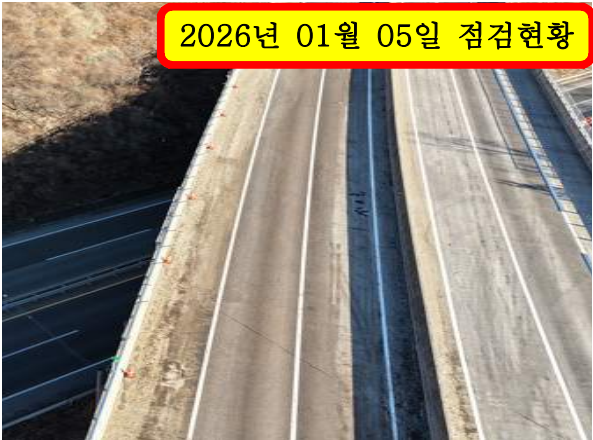
| 손상현황 | • S3 교면포장 세척필요(65.0×12.0) | 손상현황 | • S4 교면포장 세척필요(55.0×12.0) |
| 원 인 | • 사고 발생으로 인한 누유 등 | 원 인 | • 사고 발생으로 인한 누유 등 |

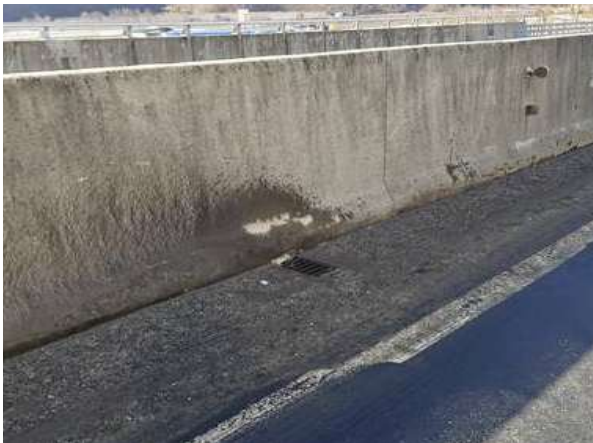
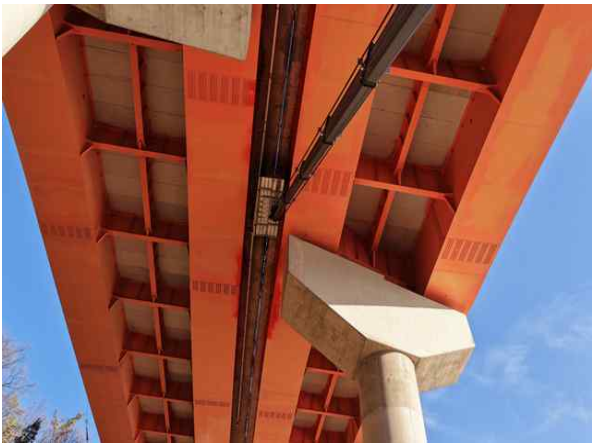
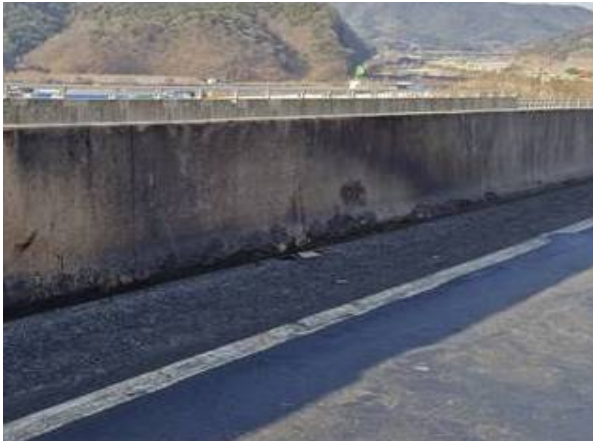
| 손상현황 | • 배수구 상태양호 | 손상현황 | • 배수관 상태양호 |
| 손상현황 | • 배수구 상태양호 | 손상현황 | • - |

- 배수시설은 현재 화재로 인한 추가적인 손상이 없는 상태이며, 공용기간 경과 및 차량통행에 의한 비산물퇴적 등의 원인으로 이물질퇴적, 그로인한 체수, 배수관 부식 등의 손상이 발생할 수 있으므로, 주기적인 정비를 통한 유지관리가 필요하다.

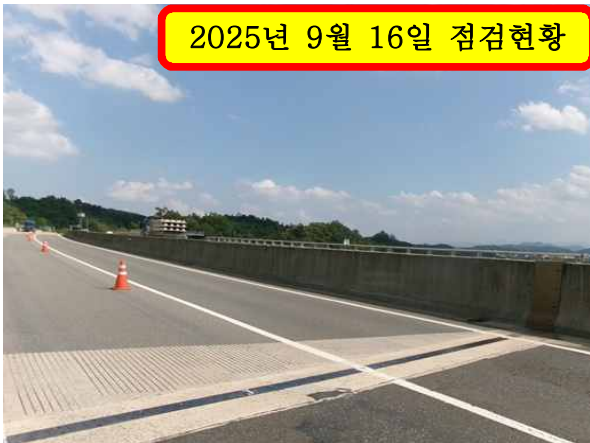
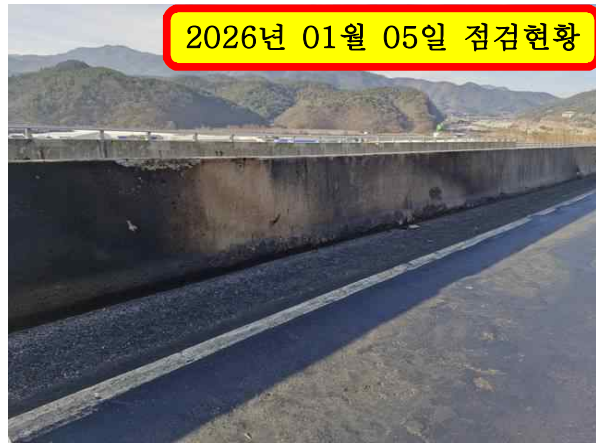
| <table border="1"> <tr> <td>손상현황</td><td>• S1 중분대 단면보수 필요(50.0×1.5)</td></tr> <tr> <td>원 인</td><td>• -</td></tr> <tr> <td>조치방안</td><td>• -</td></tr> </table> | 손상현황 | • S1 중분대 단면보수 필요(50.0×1.5) | 원 인 | • - | 조치방안 | • - | <table border="1"> <tr> <td>손상현황</td><td>• S1 중분대 단면보수 필요(50.0×1.5)</td></tr> <tr> <td>원 인</td><td>• 차량충격, 화재발생 등</td></tr> <tr> <td>조치방안</td><td>• 단면보수</td></tr> </table> | 손상현황 | • S1 중분대 단면보수 필요(50.0×1.5) | 원 인 | • 차량충격, 화재발생 등 | 조치방안 | • 단면보수 |
| 손상현황 | • S1 중분대 단면보수 필요(50.0×1.5) | | | | | | | | | | | | |
| 원 인 | • 차량충격, 화재발생 등 | | | | | | | | | | | | |

- 중분대 단면보수 필요의 경우 차량충돌로 인한 외부충격에 의한 손상으로 화재로 인한 내구성 저하가 의심되며, 부재의 내구성 확보차원의 단면보수 등의 조치가 요구된다.
- 조사된 중분대 표면처리 필요의 경우 화재발생으로 인한 표면열화, 그을림 등 복합적인 원인에 의한 손상으로 판단되며, 내구성 확보 차원의 표면처리 등의 적절한 방안의 보수방안이 필요할 것으로 판단된다.
- 조사된 난간 교체필요, 낙하물 방지망 교체필요 등의 경우 차량충돌로 인한 외부충격 및 화재로 인한 손상으로 부재의 사용성 확보를 위하여 재설치 등의 적절한 방안의 보수가 필요할 것으로 판단된다.

| 조치방안 | • 단면보수 | | | | | | | | | | | | |

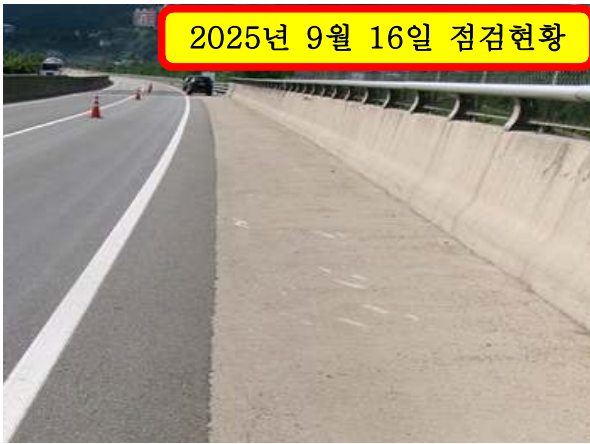
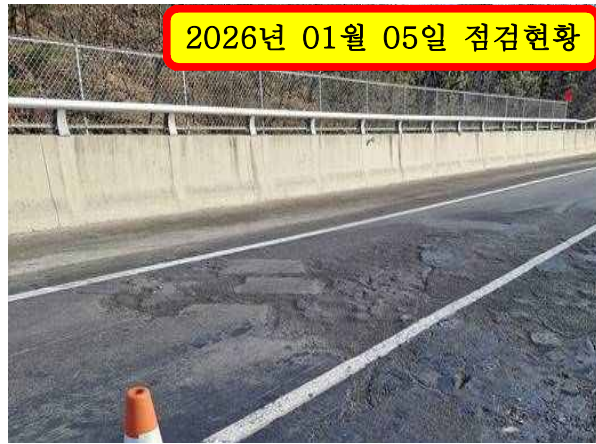
| <table border="1"> <tr> <td>손상현황</td><td>• S2 난간 교체 필요(L=65.0×1.5)</td></tr> <tr> <td>원 인</td><td>• -</td></tr> <tr> <td>조치방안</td><td>• -</td></tr> </table> | 손상현황 | • S2 난간 교체 필요(L=65.0×1.5) | 원 인 | • - | 조치방안 | • - | <table border="1"> <tr> <td>손상현황</td><td>• S1 낙하물 방지망 교체 필요(L=66.0)</td></tr> <tr> <td>원 인</td><td>• 차량충격 등</td></tr> <tr> <td>조치방안</td><td>• 정비</td></tr> </table> | 손상현황 | • S1 낙하물 방지망 교체 필요(L=66.0) | 원 인 | • 차량충격 등 | 조치방안 | • 정비 |
| 손상현황 | • S1 낙하물 방지망 교체 필요(L=66.0) | | | | | | | | | | | | |
| 원 인 | • 차량충격 등 | | | | | | | | | | | | |

| 조치방안 | • 정비 | | | | | | | | | | | | |

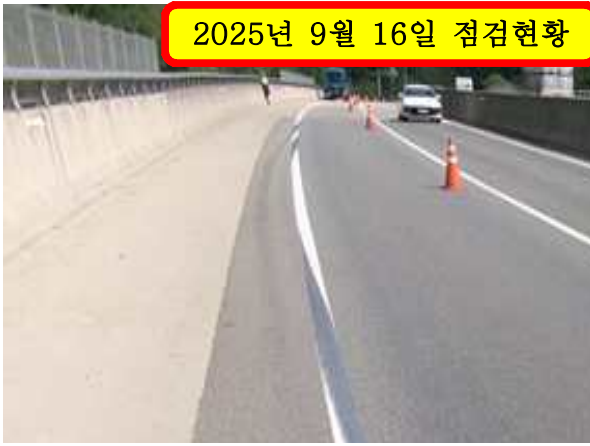
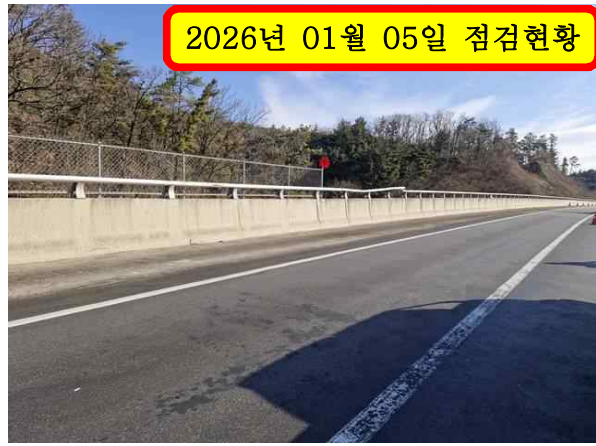
| <table border="1"> <tr> <td>손상현황</td><td>• S2 난간 교체 필요(L=65.0)</td></tr> <tr> <td>원 인</td><td>• -</td></tr> <tr> <td>조치방안</td><td>• -</td></tr> </table> | 손상현황 | • S2 난간 교체 필요(L=65.0) | 원 인 | • - | 조치방안 | • - | <table border="1"> <tr> <td>손상현황</td><td>• S2 난간 교체 필요(L=65.0)</td></tr> <tr> <td>원 인</td><td>• 차량충격 등</td></tr> <tr> <td>조치방안</td><td>• 정비</td></tr> </table> | 손상현황 | • S2 난간 교체 필요(L=65.0) | 원 인 | • 차량충격 등 | 조치방안 | • 정비 |
| 손상현황 | • S2 난간 교체 필요(L=65.0) | | | | | | | | | | | | |

| 조치방안 | • 정비 | | | | | | | | | | | | |

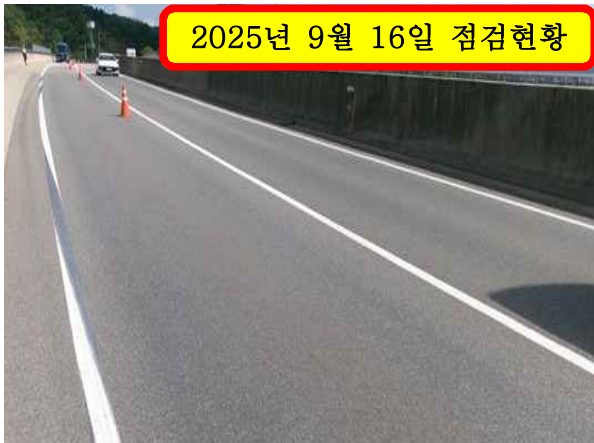
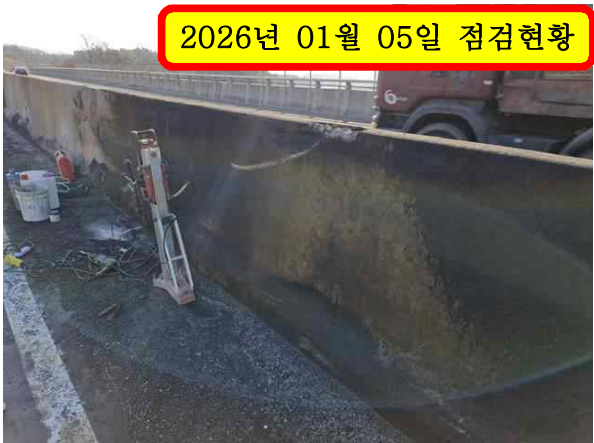
| 손상현황 | • S2 중분대 단면보수 필요(65.0×1.5) | 손상현황 | • S2 중분대 단면보수 필요(65.0×1.5) |
| 원 인 | • - | 원 인 | • 차량충격, 화재발생 등 |

| 조치방안 | • - | 조치방안 | • 단면보수 |

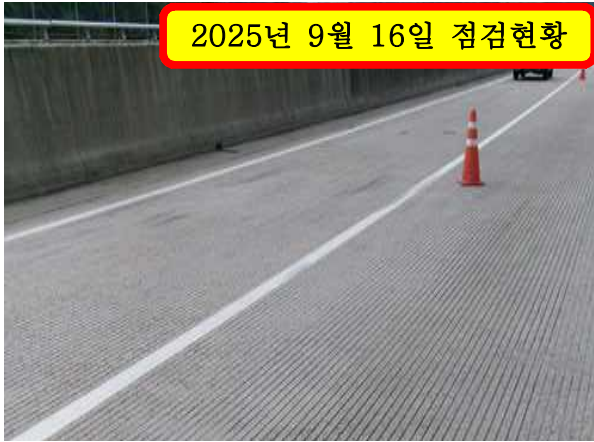
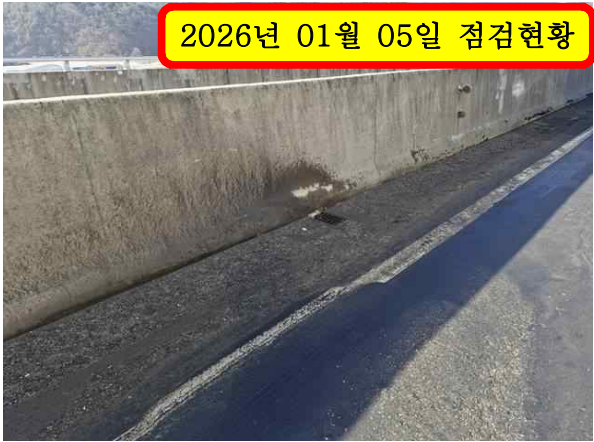
| 손상현황 | • S4 중분대 표면처리 필요(55.0×1.5) | 손상현황 | • S3 중분대 표면처리 필요(55.0×1.5) |
| 원 인 | • - | 원 인 | • 화재발생 등 |

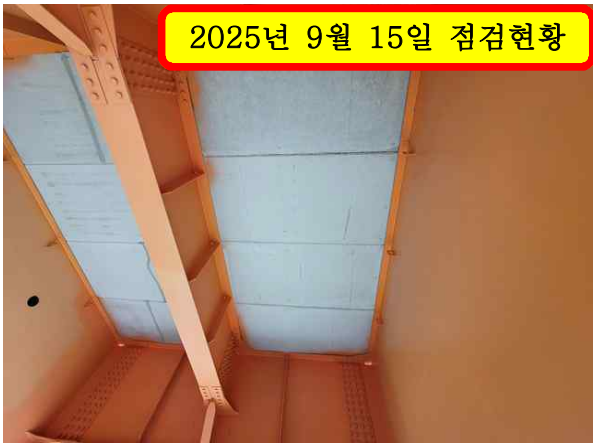
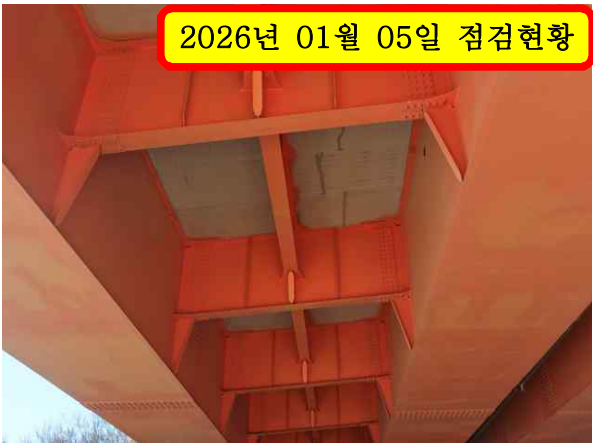
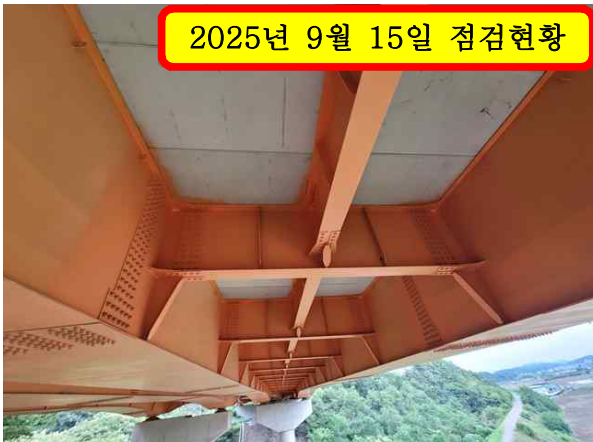
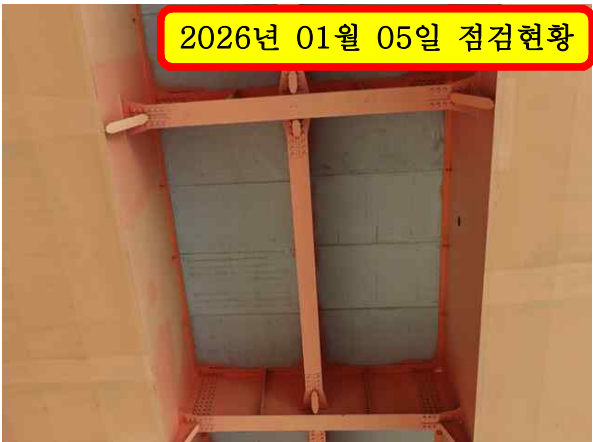
| 손상현황 | • S1 상태양호 | 손상현황 | • S1 상태양호 |
| 손상현황 | • S2 상태양호 | 손상현황 | • S2 상태양호 |

- 바닥판하면에 대한 조사결과, 화재 발생으로 인한 신규손상은 조사되지 않은 양호한 상태로, 주기적인 점검을 통한 신규손상 발생 확인 등의 유지관리가 요구된다.

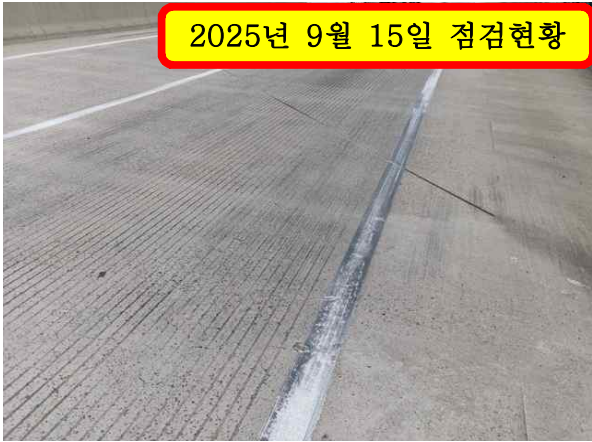
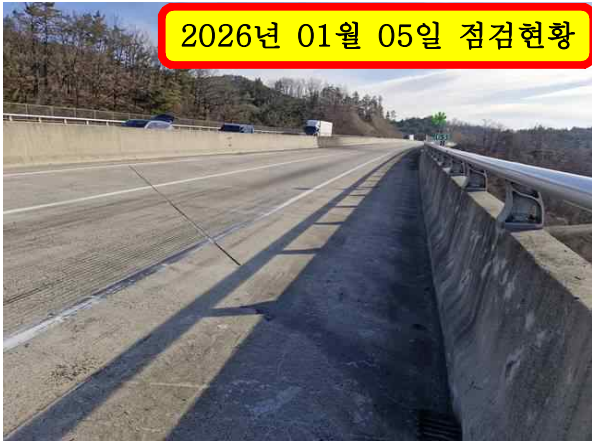
| 손상현황 | • S1 교면포장 세척필요 (50.0×1.2) | 손상현황 | • S1 교면포장 세척필요 (50.0×1.2) |
| 원 인 | • - | 원 인 | • 사고발생으로 인한 누유 |

- 교면포장 세척필요의 경우 상주방향에서 발생한 차량충돌 후 유조차 전도로 인하여 유출된 기름으로 발생한 손상으로 판단되며, 방치 시 수막현상, 접착력 저하, 차량 미끄러짐 등 발생 가능성이 있어 정비 등의 세척이 필요할 것으로 판단된다.

| 조치방안 | • - | 조치방안 | • 정비 |

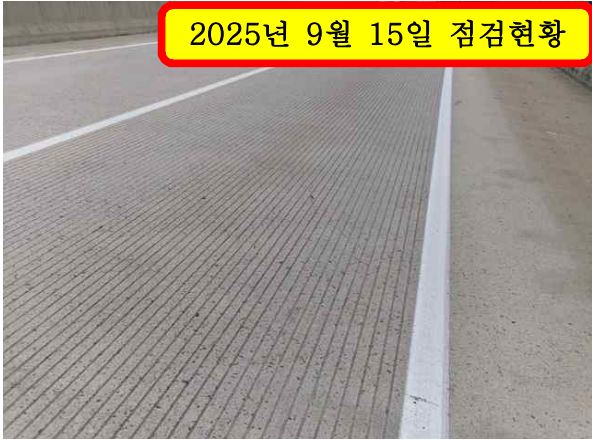
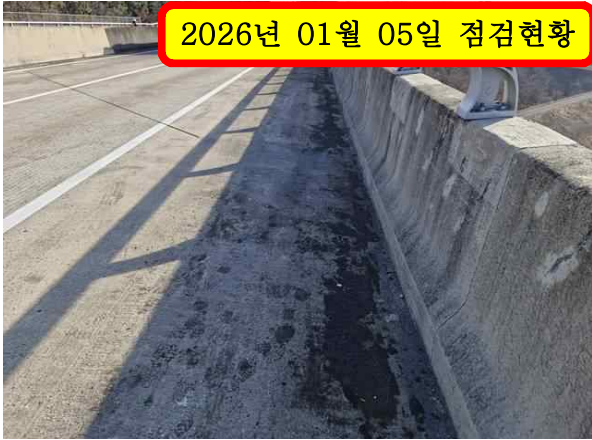
| 손상현황 | • S2 교면포장 세척필요 (65.0×1.2) | 손상현황 | • S2 교면포장 세척필요 (65.0×1.2) |
| 원 인 | • - | 원 인 | • 사고발생으로 인한 누유 |

| 조치방안 | • - | 조치방안 | • 정비 |

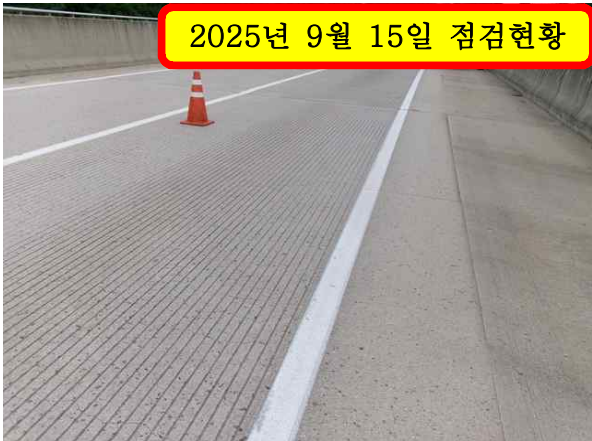
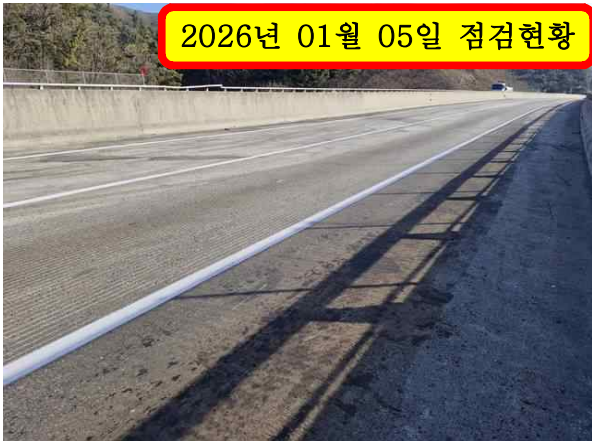
| 손상현황 | • S3 교면포장 세척필요 (65.0×1.2) | 손상현황 | • S3 교면포장 세척필요 (65.0×1.2) |
| 원 인 | • - | 원 인 | • 사고발생으로 인한 누유 |

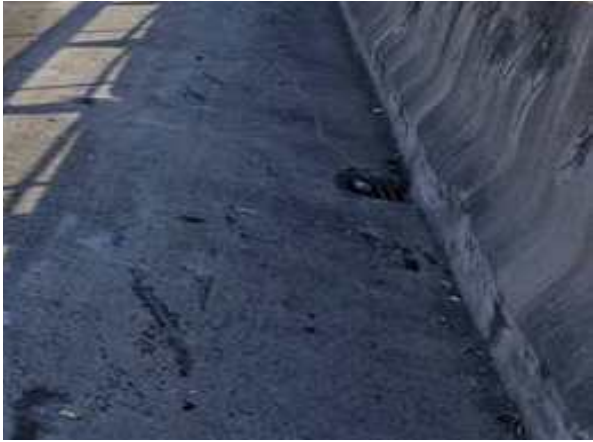
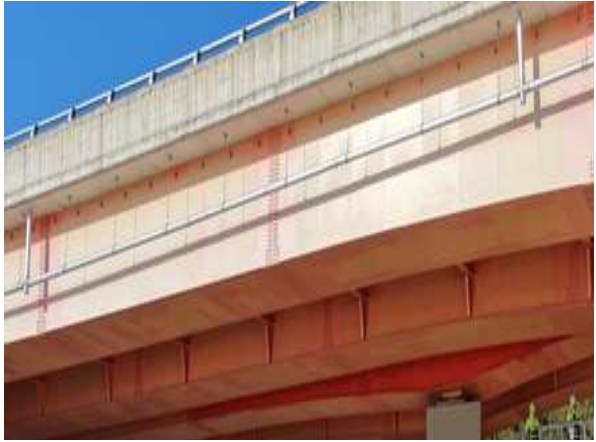
| 손상현황 | • 배수구 상태양호 | 손상현황 | • 배수관 상태양호 |

- 배수시설에 대한 조사결과, 화재로 인한 신규손상은 발생되지 않은 양호한 상태이며, 공용기간 경과 및 추량통행에 의한 비산물퇴적 등의 원인으로 이물질퇴적, 그로인한 체수, 배수관 부식 등의 손상이 발생할 수 있으므로, 주기적인 정비를 통한 유지관리가 필요하다.

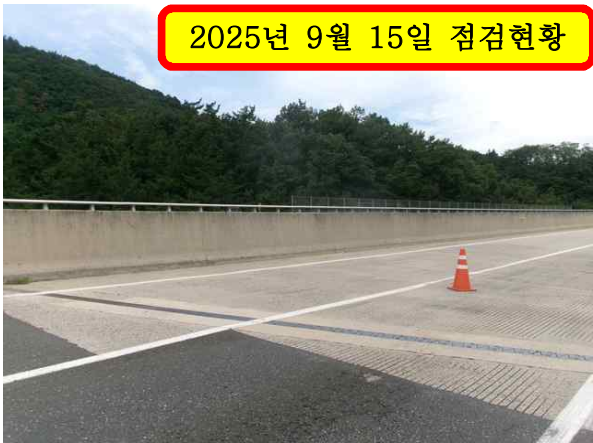
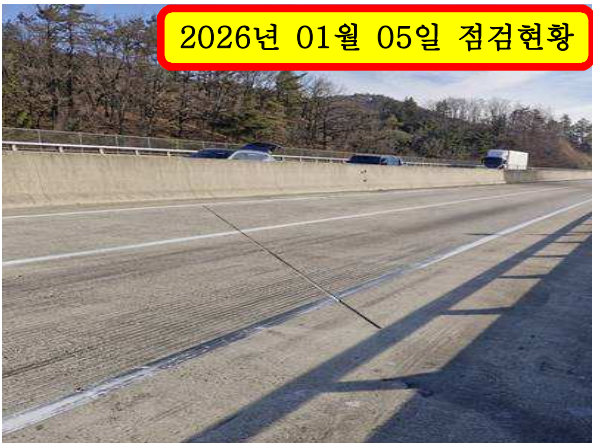
| 손상현황 | • S1 중분대 단면보수 필요(50.0×1.5) | 손상현황 | • S1 중분대 단면보수 필요(50.0×1.5) |
| 원 인 | • - | 원 인 | • 차량충격, 화재발생 등 |

- 방호벽 파손, 중분대 단면보수 필요의 경우 차량충돌로 인한 충격으로 발생한 손상으로 화재로 인한 내구성 저하가 의심되며, 부재의 내구성 확보차원의 단면보수 등의 조치가 요구된다.
- 조사된 중분대 표면처리 필요의 경우 화재발생으로 인하나 표면열화, 그을림 등 복합적인 원인에 의한 손상으로 판단되며, 원활한 내구성 확보차원의 표면처리 등의 적절한 방안의 보수방안이 필요할 것으로 판단된다.
- 조사된 난간 교체필요, 낙하물 방지망 교체필요 등의 경우 차량충돌로 인한 외부충격에 의한 손상으로 부재의 사용성 확보를 위하여 정비 등의 적절한 방안의 보수가 필요할 것으로 판단된다.

| 조치방안 | • - | 조치방안 | • 단면보수 |

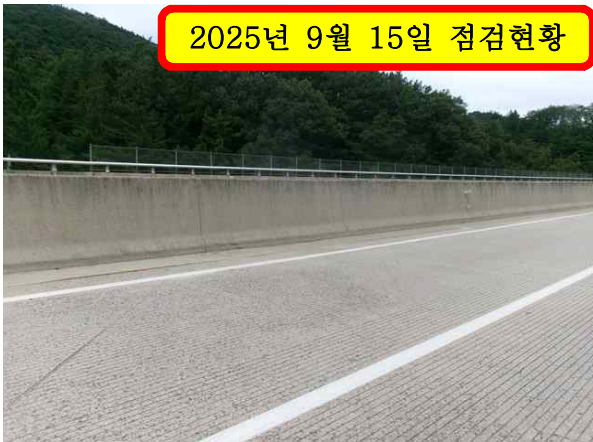
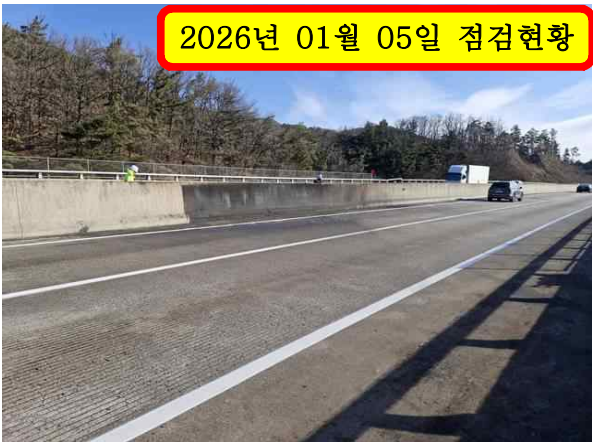
| 손상현황 | • S2 중분대 단면보수 필요(50.0×1.5) | 손상현황 | • S2 중분대 단면보수 필요(50.0×1.5) |
| 원 인 | • - | 원 인 | • 차량충격, 화재발생 등 |

| 조치방안 | • - | 조치방안 | • 단면보수 |

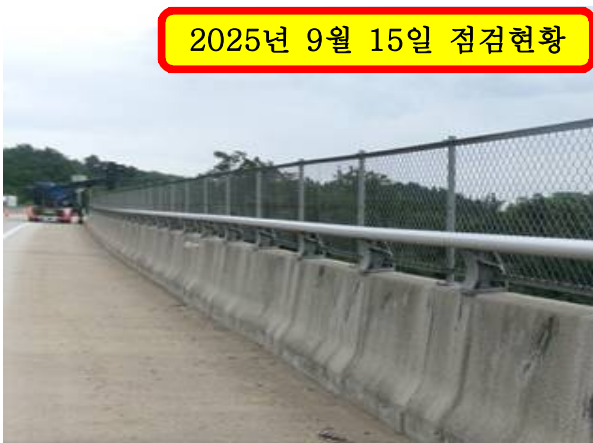
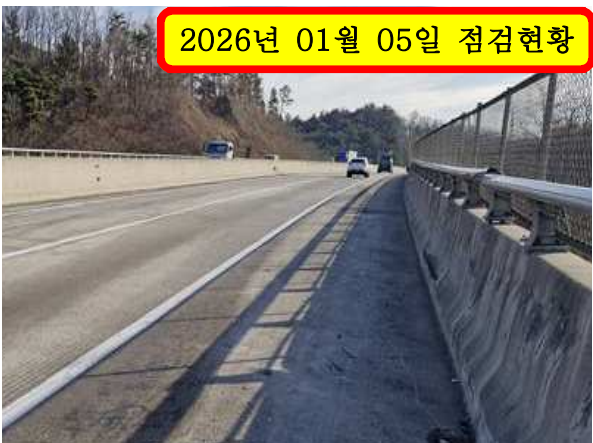
| 손상현황 | • S3 난간교체 필요(L=65.0m) | 손상현황 | • S3 난간교체 필요(L=65.0m) |
| 원 인 | • - | 원 인 | • 외부충격 등 |

| 조치방안 | • - | 조치방안 | • 정비 |

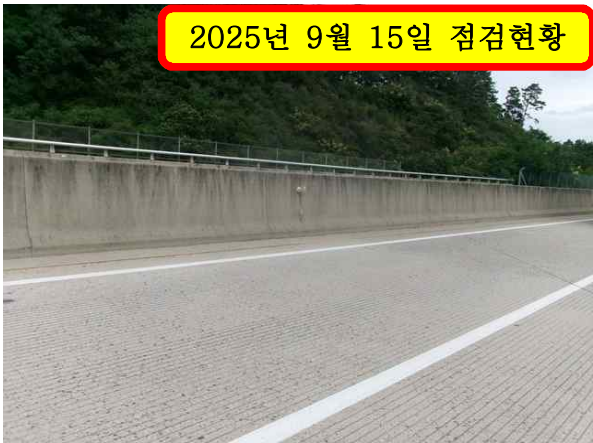
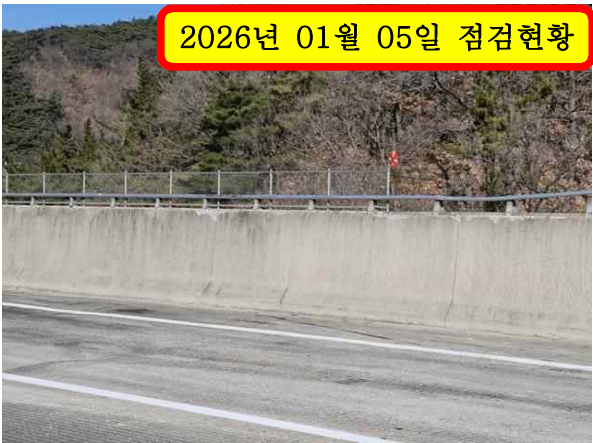
| 손상현황 | • S4 중분대 표면처리 필요(55.0×1.5) | 손상현황 | • S4 중분대 표면처리 필요(55.0×1.5) |
| 원 인 | • - | 원 인 | • 화재발생 등 |

| 조치방안 | • - | 조치방안 | • 표면처리 |

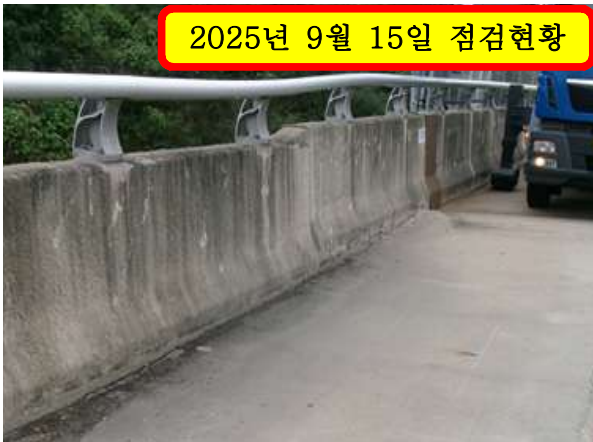
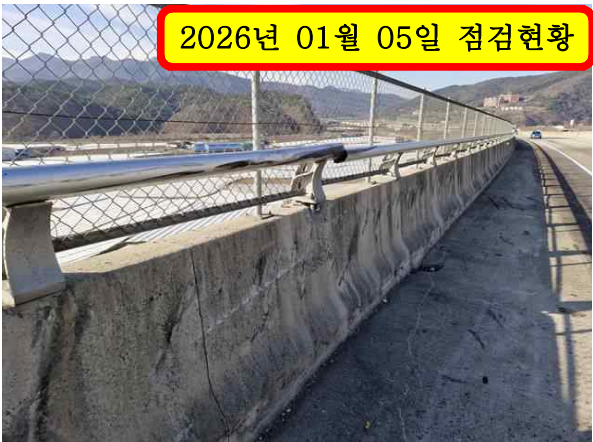
| 손상현황 | • S4 난간교체 필요(L=55.0m) | 손상현황 | • S4 난간교체 필요(L=55.0m) |
| 원 인 | • - | 원 인 | • 외부충격 등 |

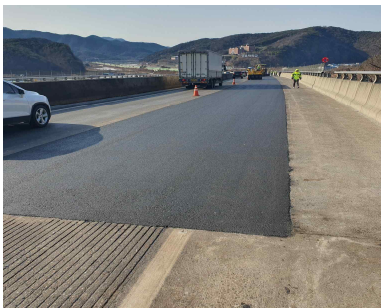
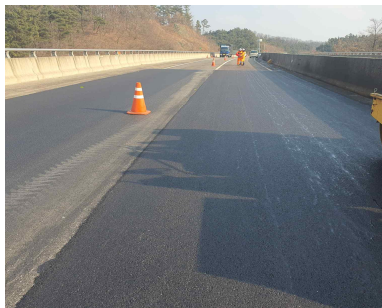
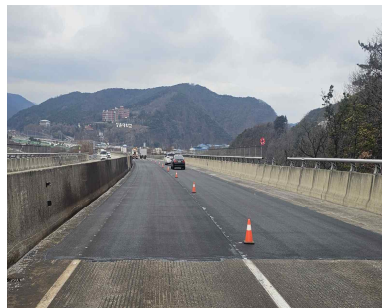
### 2) 도로포장
