상주영천고속도로 2024~2025년 시설물 안전점검 용역  
(2025년 하반기 정밀안전점검)

# 외 관 조 사 망 도

화남교

2025.12

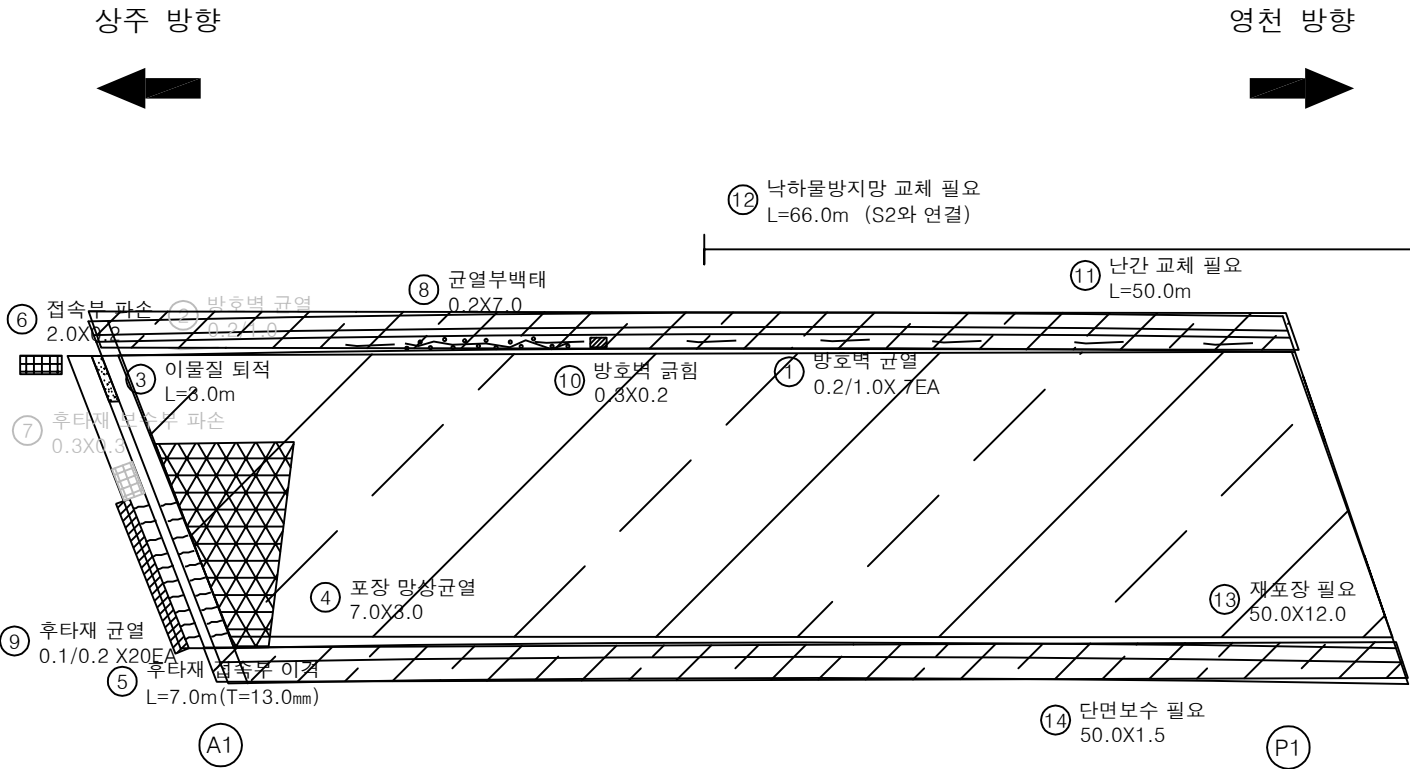
| 도면번호 | 01 |

| 번호 | 구분 | 부재 | 손상내용 | 손상현황 | | | | | 비 고 |
|---|---|---|---|---|---|---|---|---|---|
| 1 | 19하 | 방호벽 | 방호벽 균열 | 0.2 | 1.0 | | 7.00 | m | 7 |
| 2 | 19하 | 방호벽 | 방호벽 균열 | 0.2 | 1.0 | | 1.00 | m | 1 25하 보수 |
| 3 | 19하 | 신속이음 | 이물질 퇴적 | | 3.0 | | 3.00 | m | 1 |
| 4 | 19하 | 교면포장 | 포장 망상균열 | 7.0 | 3.0 | | 21.00 | m <sup>2</sup> | 1 |
| 5 | 19하 | 교면포장 | 후타재 접속부 이격 | | 7.0 | | 7.00 | m | 1 (T=10.0mm) |
| 6 | 21하 | 교면포장 | 접속부 파손 | 2.0 | 0.2 | | 0.40 | m <sup>2</sup> | 1 |
| 7 | 21하 | 신속이음 | 후타재 보수부 파손 | 0.3 | 0.3 | | 0.09 | m <sup>2</sup> | 1 25하 보수 |
| 8 | 21하 | 방호벽 | 균열부백태 | | 0.2 | 7.0 | 1.40 | m <sup>2</sup> | 1 |
| 9 | 23하 | 신속이음 | 후타재 균열 | 0.1 | 0.2 | | 4.00 | m | 20 |
| 10 | 25하 | 방호벽 | 방호벽 굴침 | | 0.3 | 0.2 | 0.06 | m <sup>2</sup> | 1 |
| 11 | 긴급 | 방호벽 | 난간 교체 필요 | | 50.0 | | 50.00 | m | 1 |
| 12 | 긴급 | 방호벽 | 낙하물방지망 교체 필요 | | 66.0 | | 66.00 | m | 1 |
| 13 | 긴급 | 교면포장 | 재포장 필요 | | 50.0 | 12.0 | 600.00 | m <sup>2</sup> | 1 |
| 14 | 긴급 | 종분대 | 단면보수 필요 | | 50.0 | 1.5 | 75.00 | m <sup>2</sup> | 1 |

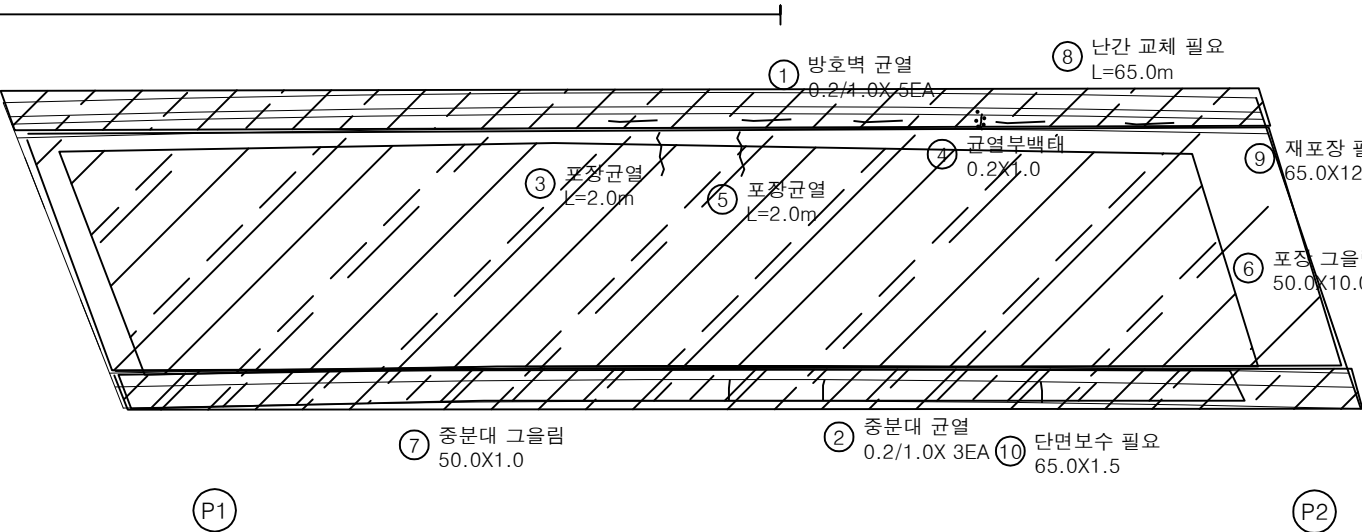
| 도 면 번 호 | 02 |

| 번호 | 구분 | 부재 | 손상내용 | 손상현황 | | | | | 비 고 |
|---|---|---|---|---|---|---|---|---|---|
| 1 | 19하 | 방호벽 | 방호벽 균열 | 0.2 | 1.0 | | 5.00 | m | 5 |
| 2 | 19하 | 중분대 | 중분대 균열 | 0.2 | 1.0 | | 3.00 | m | 3 |
| 3 | 21하 | 교면포장 | 포장 균열 | | 2.0 | | 2.00 | m | 1 |
| 4 | 21하 | 방호벽 | 균열부백태 | 0.2 | 1.0 | | 0.20 | m <sup>2</sup> | 1 |
| 5 | 25하 | 교면포장 | 포장 균열 | | 2.0 | | 2.00 | m | 1 |
| 6 | 25하 | 교면포장 | 포장 그늘림 | | 50.0 | 10.0 | 500.00 | m <sup>2</sup> | 1 |
| 7 | 25하 | 중분대 | 중분대 그늘림 | | 50.0 | 1.0 | 50.00 | m <sup>2</sup> | 1 |
| 8 | 긴급 | 방호벽 | 난간 교체 필요 | | 65.0 | | 65.00 | m | 1 |
| 9 | 긴급 | 교면포장 | 재포장 필요 | | 65.0 | 12.0 | 780.00 | m <sup>2</sup> | 1 |
| 10 | 긴급 | 중분대 | 단면보수 필요 | | 65.0 | 1.5 | 97.50 | m <sup>2</sup> | 1 |

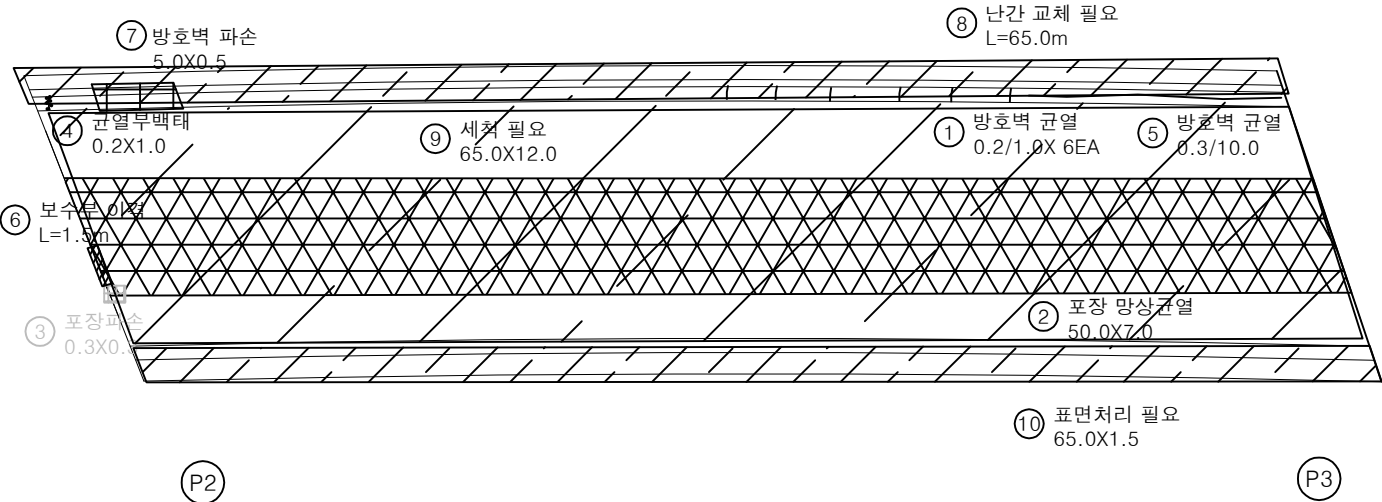
| 도 면 번 호 | 03 |

| 번호 | 구분 | 부재 | 손상내용 | 손상현황 | | | | | | 비 고 |
|---|---|---|---|---|---|---|---|---|---|---|
| 1 | 19하 | 방호벽 | 방호벽 균열 | 0.2 | 1.0 | | 6.00 | m | 6 | |
| 2 | 21하 | 교면포장 | 포장 망상균열 | | 50.0 | 7.0 | 350.00 | m <sup>2</sup> | 1 | |
| 3 | 15하 | 교면포장 | 포장 파손 | 0.3 | 0.3 | 0.00 | | m <sup>2</sup> | 1 | 포장 파손 |
| 4 | 23하 | 방호벽 | 균열부백태 | 0.2 | 1.0 | 0.20 | | m <sup>2</sup> | 1 | |
| 5 | 25하 | 방호벽 | 방호벽 균열 | 0.3 | 10.0 | | 10.00 | m | 1 | |
| 6 | 25하 | 교면포장 | 보수부 이격 | | 1.5 | | 1.50 | m | 1 | |
| 7 | 25하 | 방호벽 | 방호벽 파손 | | 5.0 | 0.5 | 2.50 | m <sup>2</sup> | 1 | |
| 8 | 긴급 | 방호벽 | 난간 교체 필요 | | 65.0 | | 65.00 | m | 1 | |
| 9 | 긴급 | 교면포장 | 세척 필요 | | 65.0 | 12.0 | 780.00 | m <sup>2</sup> | 1 | |
| 10 | 긴급 | 중분대 | 표면처리 필요 | | 65.0 | 1.5 | 97.50 | m <sup>2</sup> | 1 | |

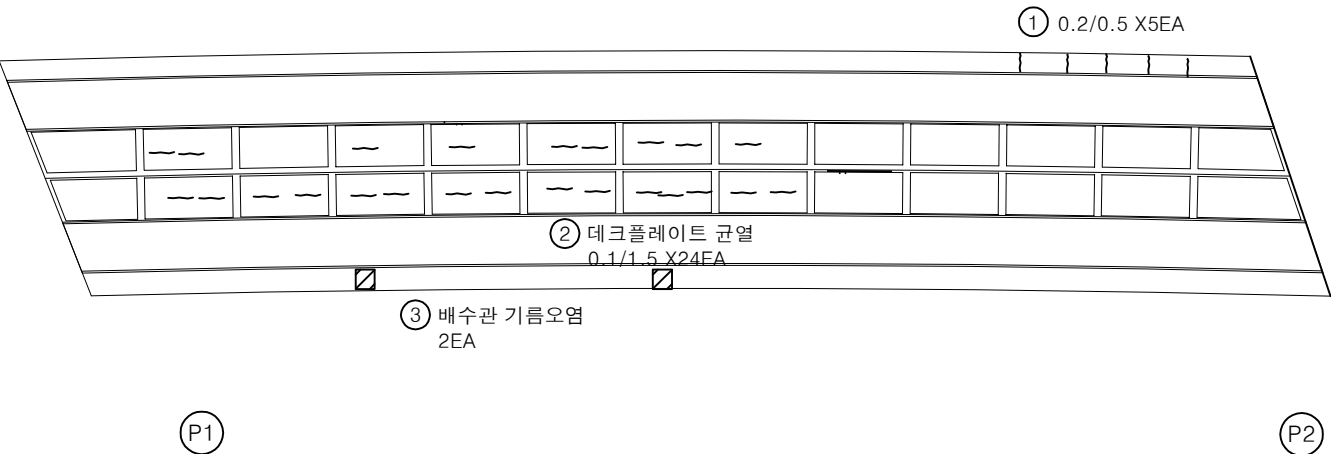
| 번호 | 구분 | 부재 | 손상내용 | 손상현황 | | | | | 비고 |
|---|---|---|---|---|---|---|---|---|---|
| 1 | 23하 | 바닥판 | 균열(0.3mm미만) | 0.2 | 0.5 | | 2.50 | m | 5 |
| 2 | 25하 | 바닥판 | 데크플레이트 균열 | 0.1 | 1.5 | | 36.00 | m | 24 |

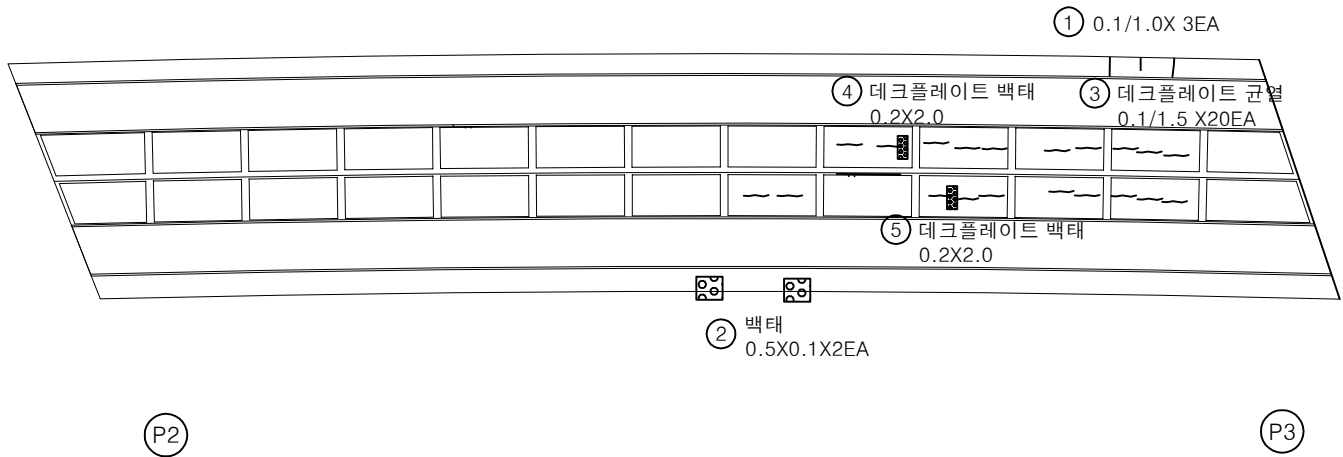
| 번호 | 구분 | 부재 | 손상내용 | 손상현황 | | | | | | 비고 |
|---|---|---|---|---|---|---|---|---|---|---|
| 1 | 19하 | 바닥판 | 균열(0.3mm미만) | 0.1 | 1.0 | | 3.00 | m | 3 | |
| 3 | 25하 | 바닥판 | 데크플레이트 균열 | 0.1 | 1.5 | | 30.00 | m | 20 | |

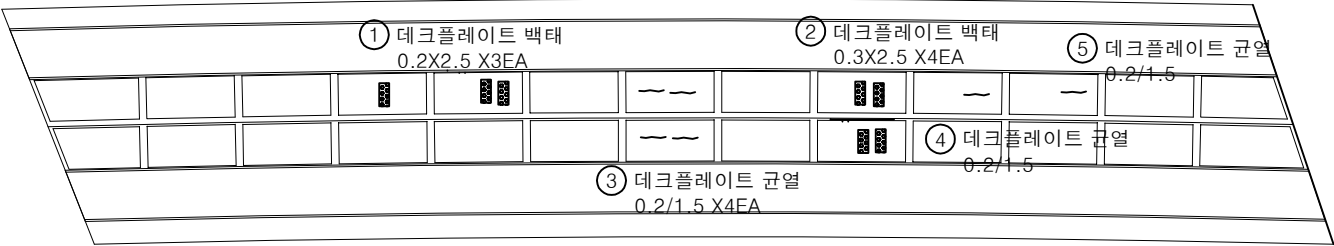
⑧ 방호벽 파손  
10.0X1.0

| 번호 | 구분 | 부재 | 손상내용 | 손상현황 | | | | | 비고 |
|---|---|---|---|---|---|---|---|---|---|
| 3 | 25하 | 바닥판 | 데크플레이트 균열 | 0.2 | 1.5 | | 6.00 | m | 4 |
| 4 | 25하 | 바닥판 | 데크플레이트 균열 | 0.2 | 1.5 | | 1.50 | m | 1 |
| 5 | 25하 | 바닥판 | 데크플레이트 균열 | 0.2 | 1.5 | | 1.50 | m | 1 |

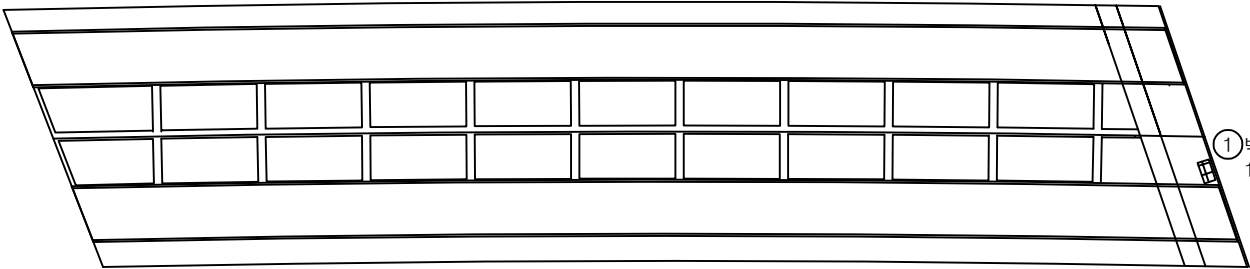
① 박락  
1.5X0.3

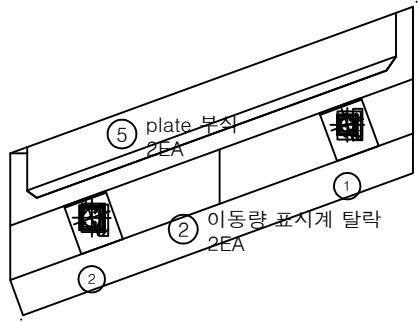
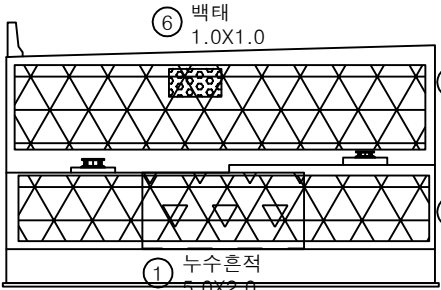
| 번호 | 구분 | 부재 | 손상내용 | 손상현황 | | | | | 비고 |
|---|---|---|---|---|---|---|---|---|---|
| 1 | 19하 | 교대 | 누수흔적 | | 5.0 | 2.0 | 10.00 | m <sup>2</sup> | 1 |
| 3 | 24상 | 교대 | 보수부 망상균열 | 0.2 | 8.0 | 2.0 | 16.00 | m <sup>2</sup> | 1 |
| 4 | 24상 | 교대 | 보수부 망상균열 | 0.2 | 8.0 | 1.5 | 12.00 | m <sup>2</sup> | 1 |
| 5 | 25하 | 교량받침 | plate 부식 | | | | 2.00 | EA | 2 |
