화남교

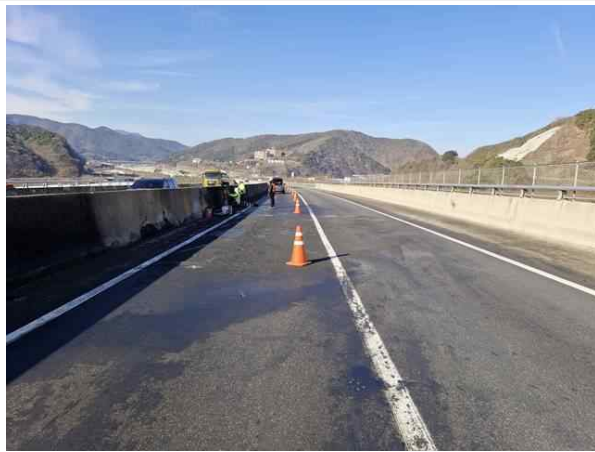
교면포장 전경

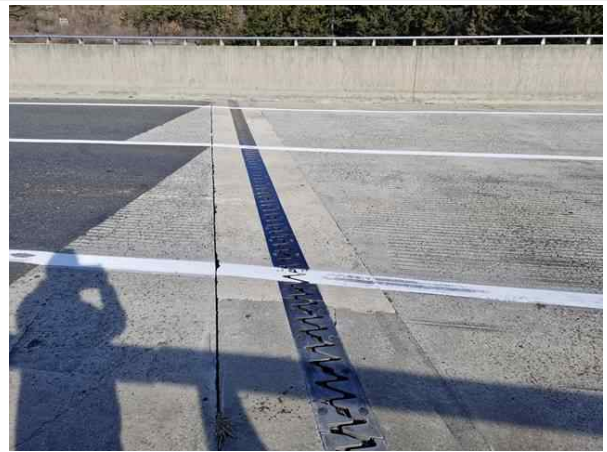
신축이음 전경

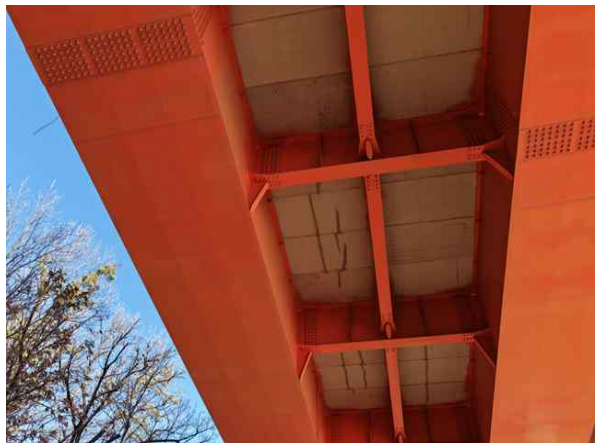
바닥판하면 전경

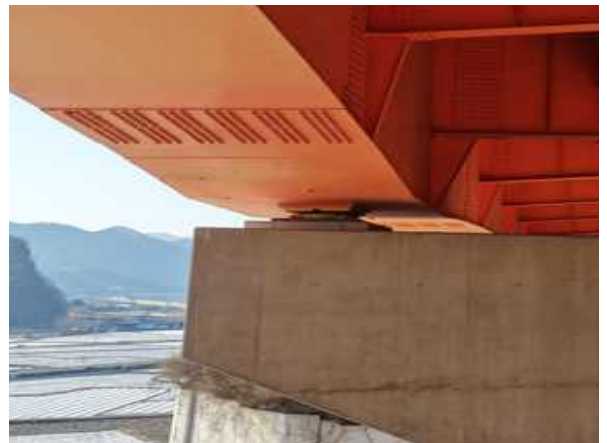
교량받침 전경

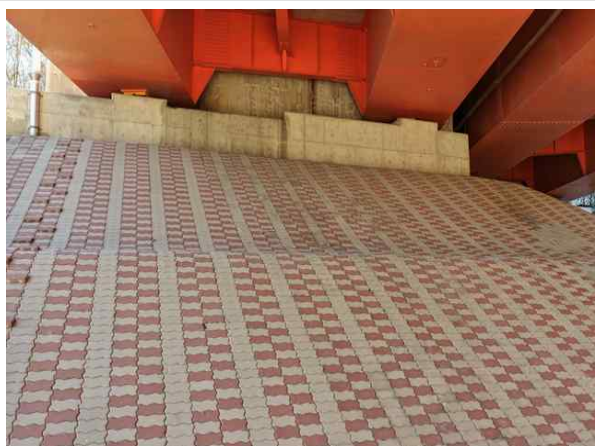
교대 전경

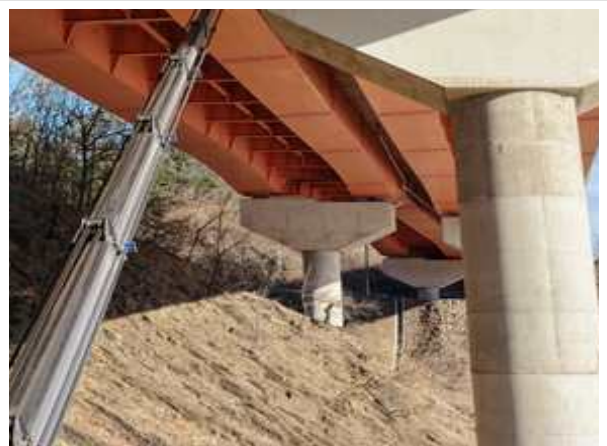
교각 전경

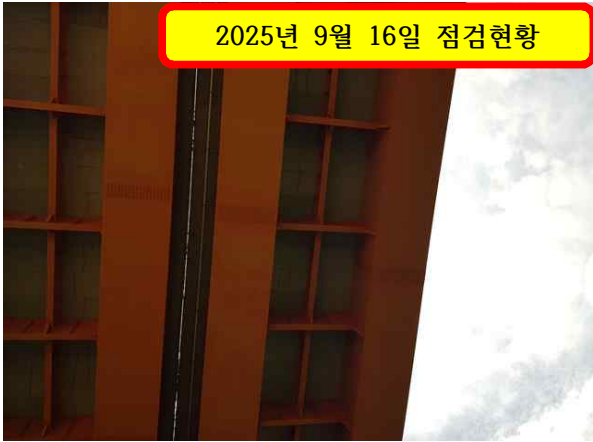
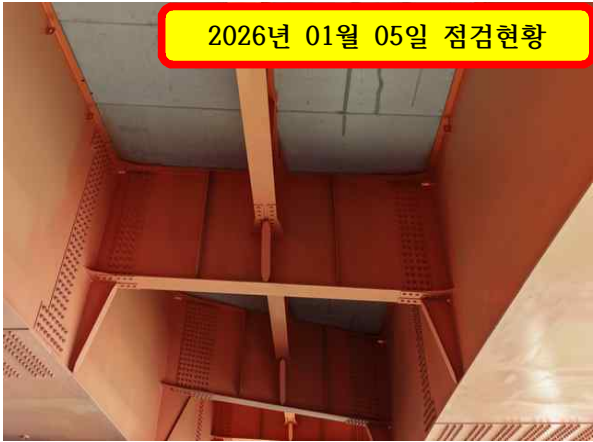
| 바닥판하면 | | | |
|---|---|---|---|
| 손상현황 | • S1 상태양호 | 손상현황 | • S1 상태양호 |

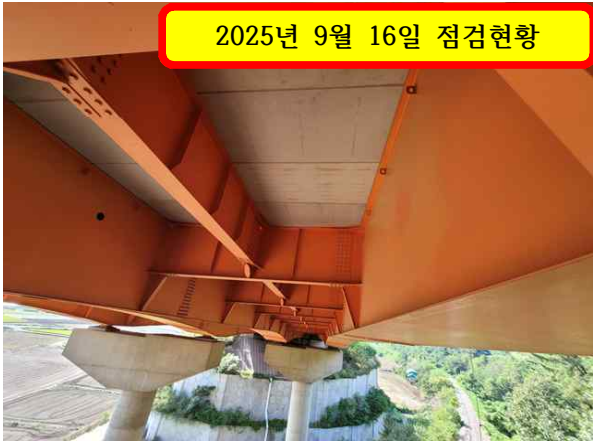
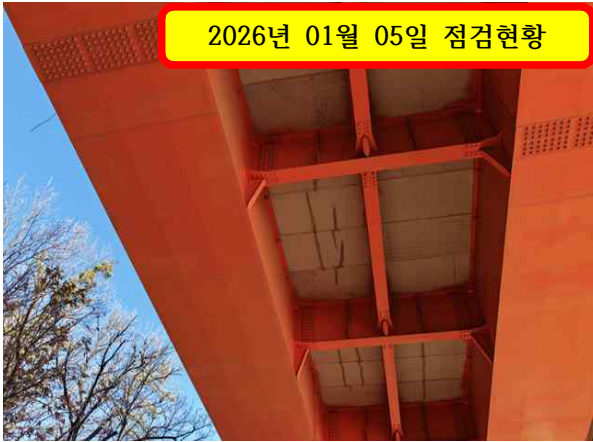
| 바닥판하면 | | | |
|---|---|---|---|
| 손상현황 | • S2 상태양호 | 손상현황 | • S2 상태양호 |

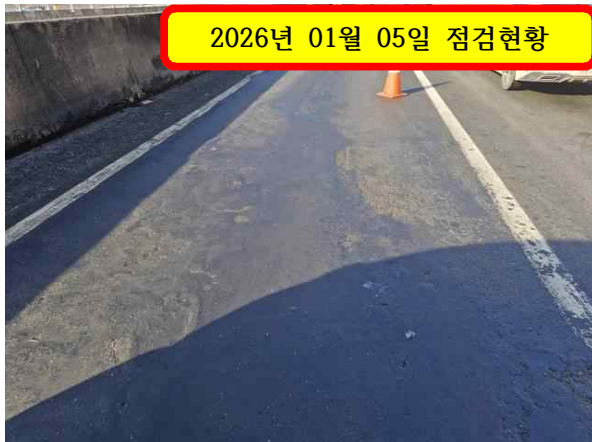
| 손상현황 | • S1 교면포장 화재현황 |

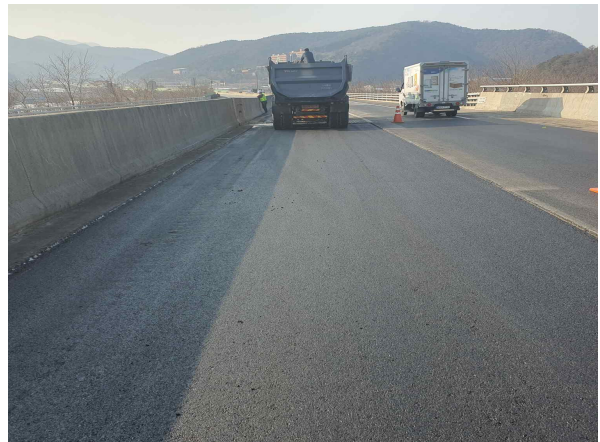
| 손상현황 | • S1 교면포장 재포장 현황 |

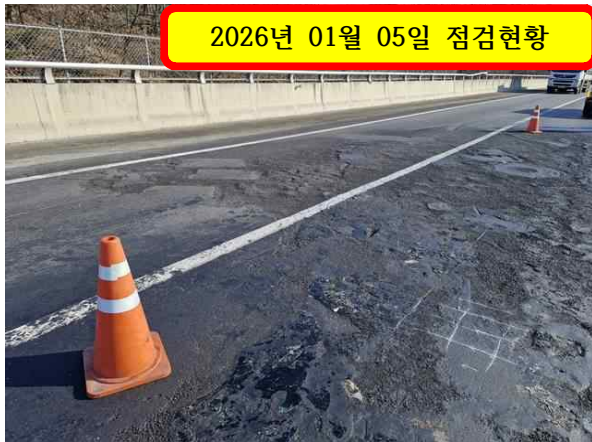
| 손상현황 | • S2 교면포장 화재현황 |

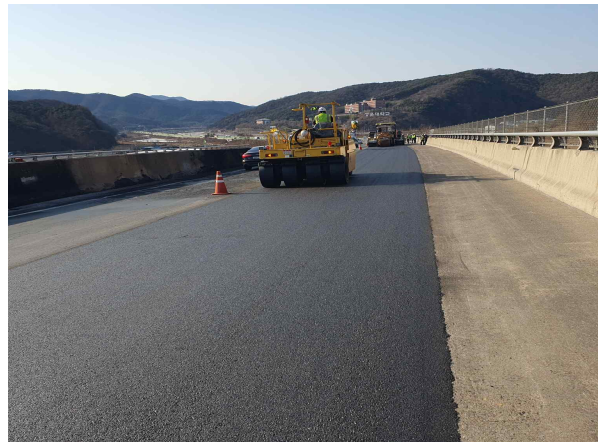
| 손상현황 | • S2 교면포장 재포장 현황 |

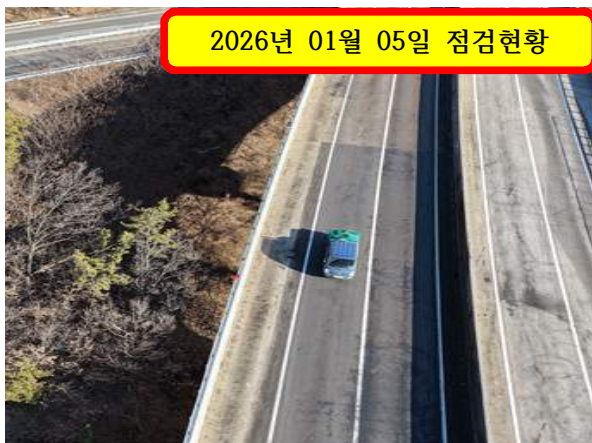
| 손상현황 | • S3 교면포장 세척필요(65.0×12.0) |
| 원 인 | • 사고 발생으로 인한 누유 등 |

| 조치방안 | • 정비 |

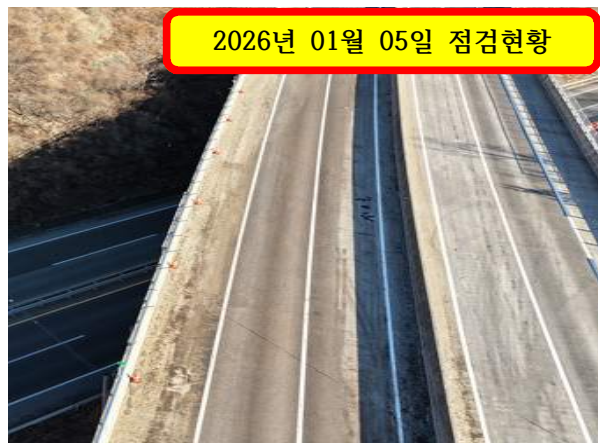
| 손상현황 | • S4 교면포장 세척필요(55.0×12.0) |
| 원 인 | • 사고 발생으로 인한 누유 등 |

| 조치방안 | • 정비 |

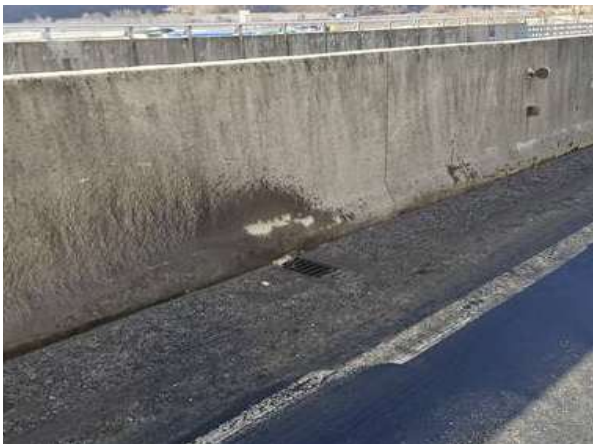
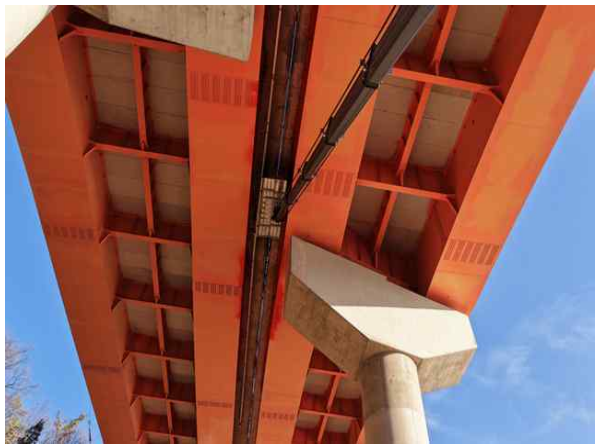
| 배수시설 | | | |
|---|---|---|---|
| 손상현황 | • 배수구 상태양호 | 손상현황 | • 배수관 상태양호 |

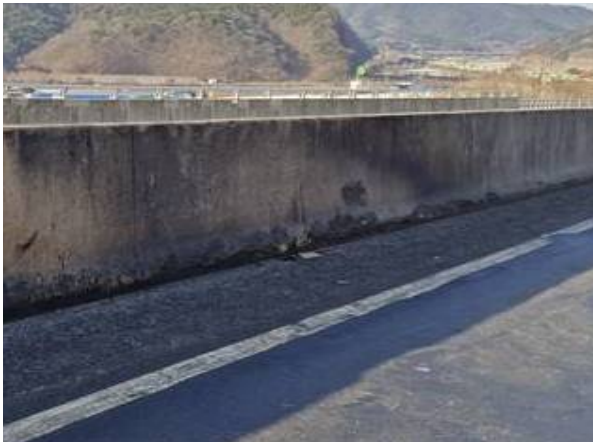
| 배수시설 | | | |
|---|---|---|---|
| 손상현황 | • 배수구 상태양호 | 손상현황 | • - |

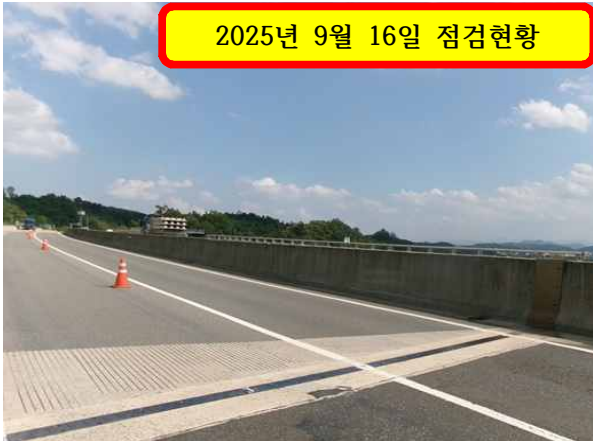
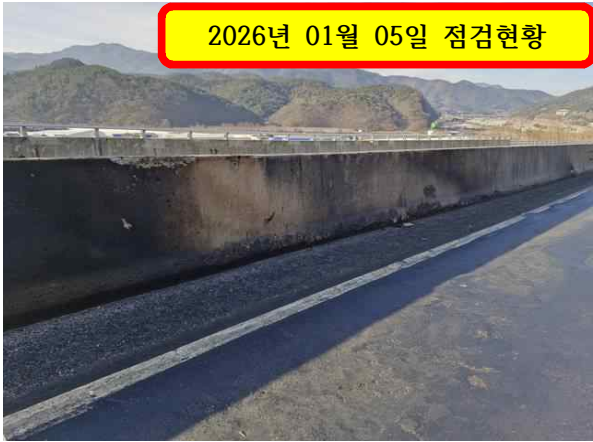
| 손상현황 | • S1 중분대 단면보수 필요(50.0×1.5) | 손상현황 | • S1 중분대 단면보수 필요(50.0×1.5) |
| 원 인 | • - | 원 인 | • 차량충격, 화재발생 등 |

| 조치방안 | • - | 조치방안 | • 단면보수 |

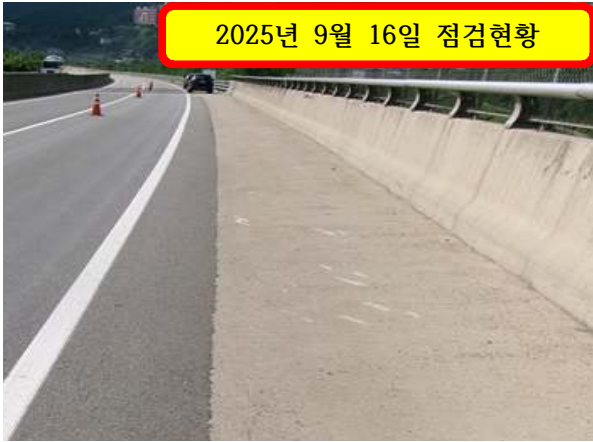
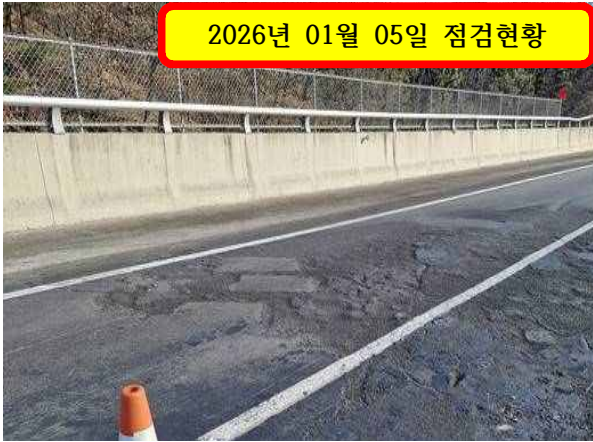
| 손상현황 | • S2 난간 교체 필요(L=65.0×1.5) | 손상현황 | • S1 낙하물 방지망 교체 필요(L=66.0) |
| 원 인 | • - | 원 인 | • 차량충격 등 |

| 조치방안 | • - | 조치방안 | • 정비 |

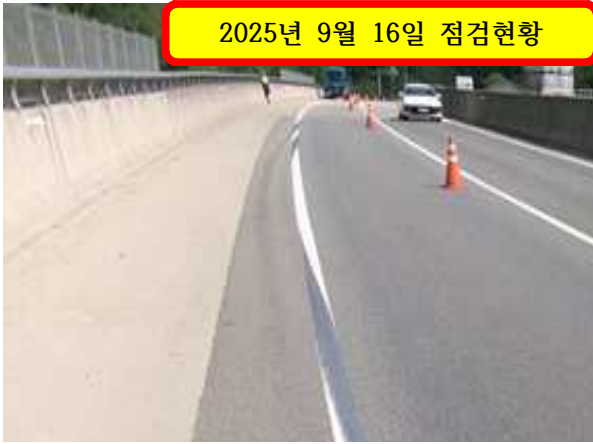
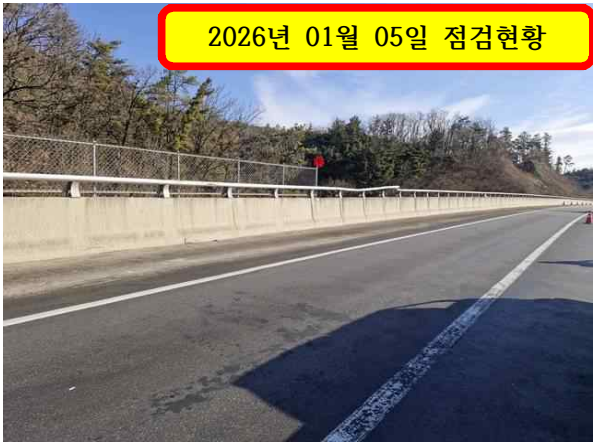
| 손상현황 | • S2 난간 교체 필요(L=65.0) | 손상현황 | • S2 난간 교체 필요(L=65.0) |
| 원 인 | • - | 원 인 | • 차량충격 등 |

| 조치방안 | • - | 조치방안 | • 정비 |

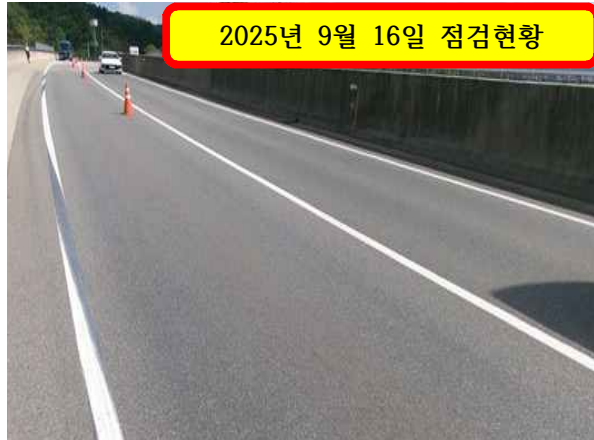
2025년 9월 16일 점검현황

| 손상현황 | • S2 중분대 단면보수 필요(65.0×1.5) |

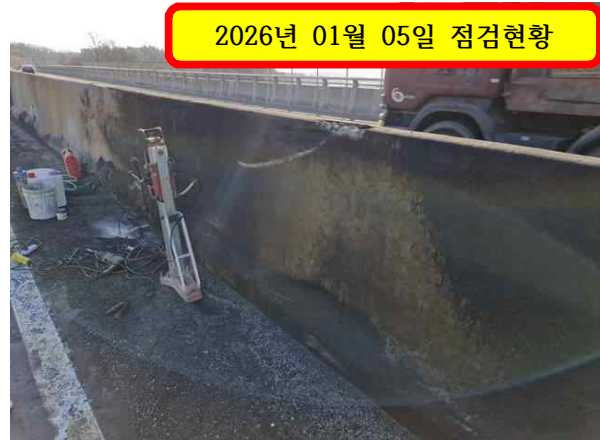
2026년 01월 05일 점검현황

| 손상현황 | • S2 중분대 단면보수 필요(65.0×1.5) |
| 원 인 | • 차량충격, 화재발생 등 |

| 조치방안 | • 단면보수 |

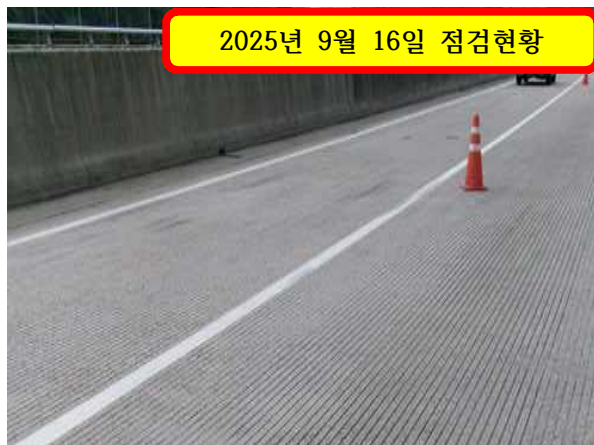
2025년 9월 16일 점검현황

| 손상현황 | • S4 중분대 표면처리 필요(55.0×1.5) |

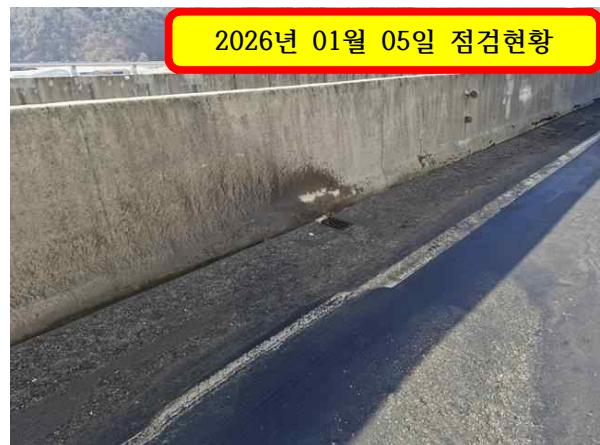
2026년 01월 05일 점검현황

| 손상현황 | • S3 중분대 표면처리 필요(55.0×1.5) |
| 원 인 | • 화재발생 등 |

| 조치방안 | • 표면처리 |

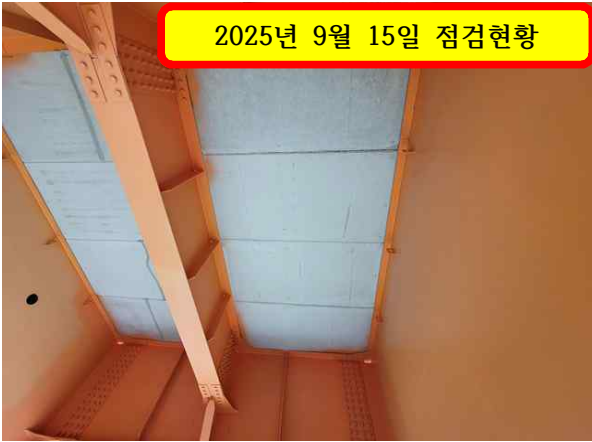
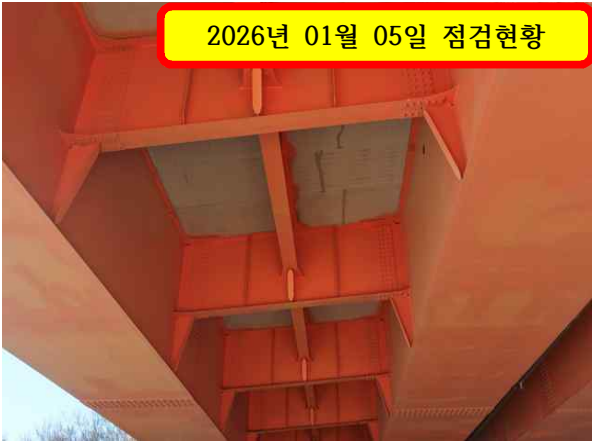
| 바닥판하면 | | | |
|---|---|---|---|
| 손상현황 | • S1 상태양호 | 손상현황 | • S1 상태양호 |

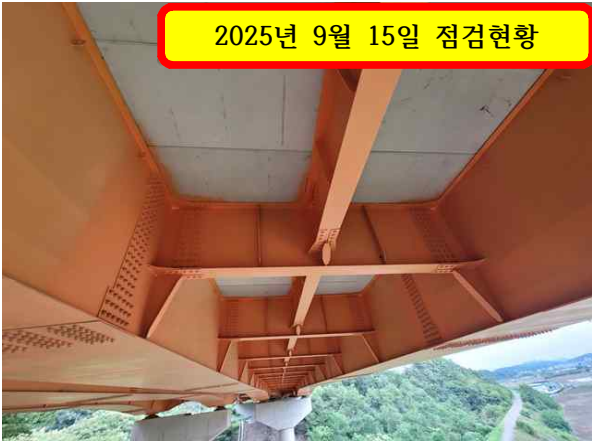
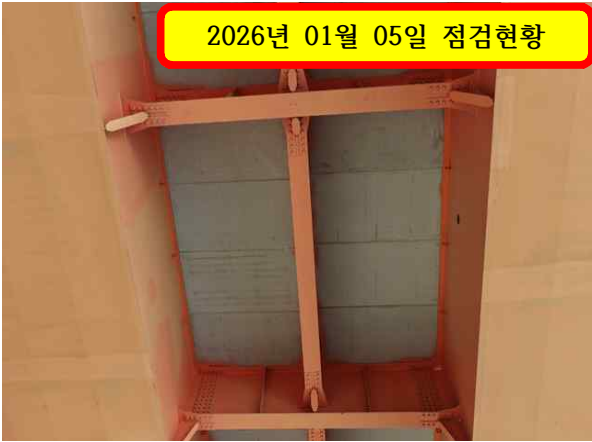
| 바닥판하면 | | | |
|---|---|---|---|
| 손상현황 | • S2 상태양호 | 손상현황 | • S2 상태양호 |

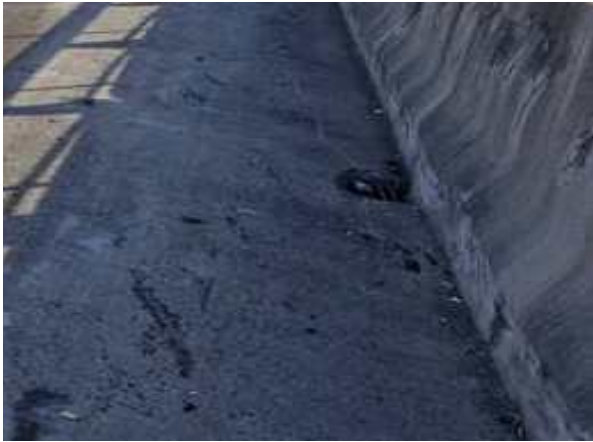
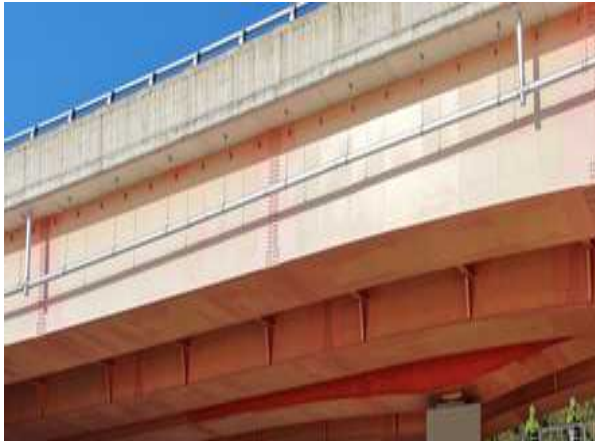
| 배수시설 | | | |
|---|---|---|---|
| 손상현황 | • 배수구 상태양호 | 손상현황 | • 배수관 상태양호 |

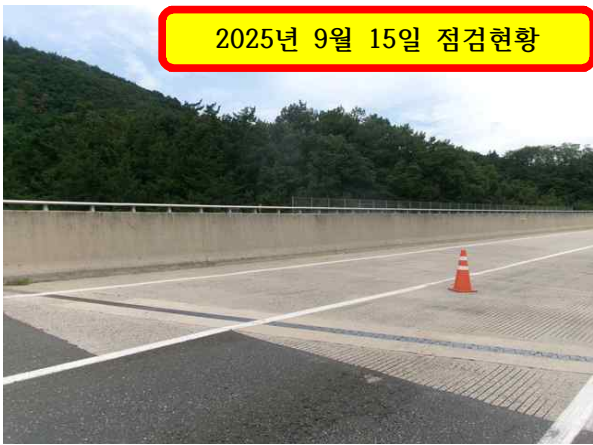
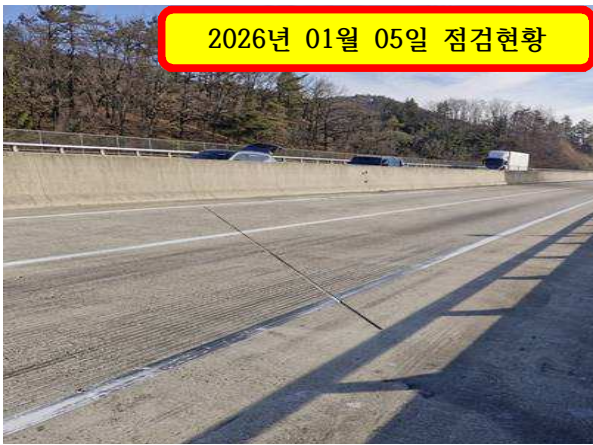
| 방호벽 및 중분대 | | | |
|---|---|---|---|
| 손상현황 | • S1 중분대 단면보수 필요(50.0×1.5) | 손상현황 | • S1 중분대 단면보수 필요(50.0×1.5) |
| 원 인 | • - | 원 인 | • 차량충격, 화재발생 등 |

| 방호벽 및 중분대 | | | |
|---|---|---|---|
| 조치방안 | • - | 조치방안 | • 단면보수 |

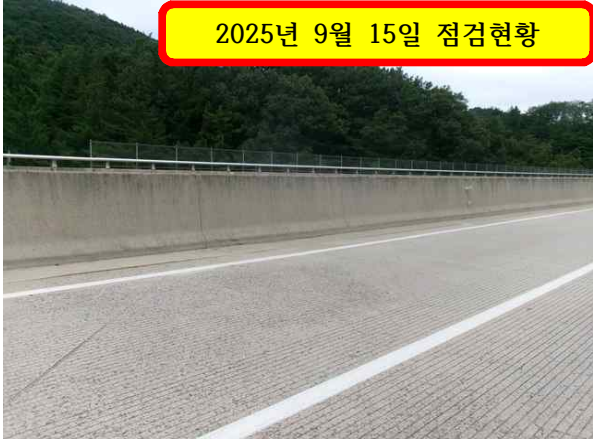
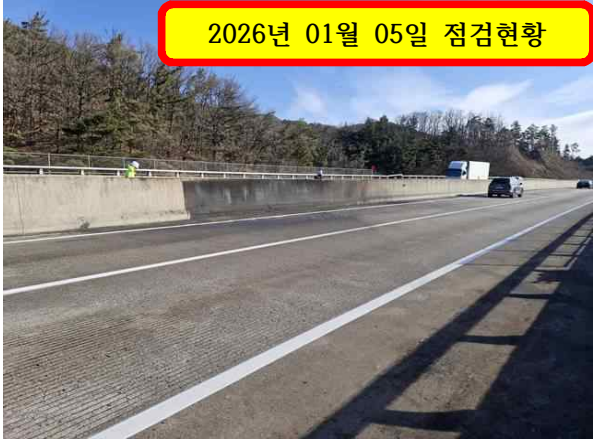
| 방호벽 및 중분대 | | | |
|---|---|---|---|
| 손상현황 | • S2 중분대 단면보수 필요(50.0×1.5) | 손상현황 | • S2 중분대 단면보수 필요(50.0×1.5) |
| 원 인 | • - | 원 인 | • 차량충격, 화재발생 등 |

| 방호벽 및 중분대 | | | |
|---|---|---|---|
| 조치방안 | • - | 조치방안 | • 단면보수 |

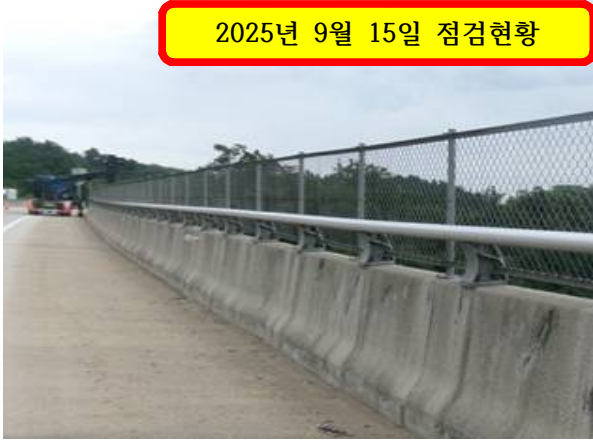
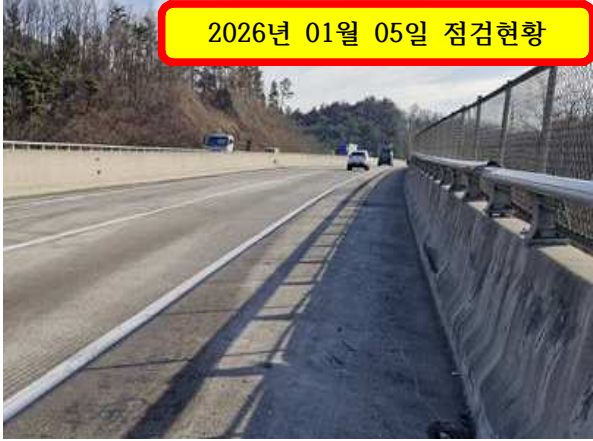
| 방호벽 및 중분대 | | | |
|---|---|---|---|
| 손상현황 | • S3 난간교체 필요(L=65.0m) | 손상현황 | • S3 난간교체 필요(L=65.0m) |
| 원 인 | • - | 원 인 | • 외부충격 등 |

| 방호벽 및 중분대 | | | |
|---|---|---|---|
| 조치방안 | • - | 조치방안 | • 정비 |

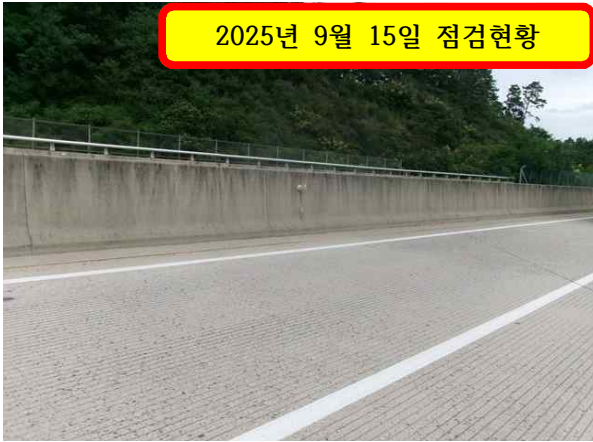
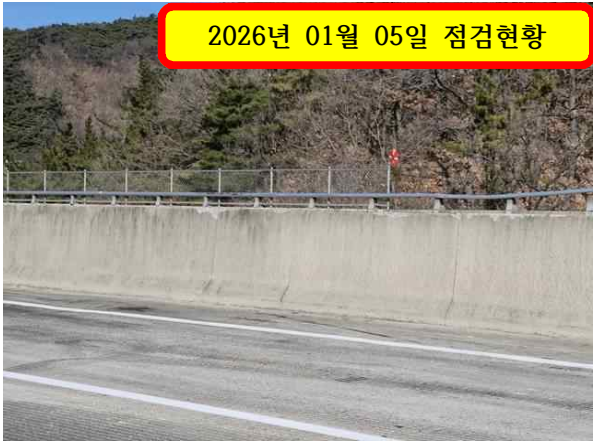
| 방호벽 및 중분대 | | | |
|---|---|---|---|
| 손상현황 | • S4 중분대 표면처리 필요(55.0×1.5) | 손상현황 | • S4 중분대 표면처리 필요(55.0×1.5) |
| 원 인 | • - | 원 인 | • 화재발생 등 |

| 방호벽 및 중분대 | | | |
|---|---|---|---|
| 조치방안 | • - | 조치방안 | • 표면처리 |

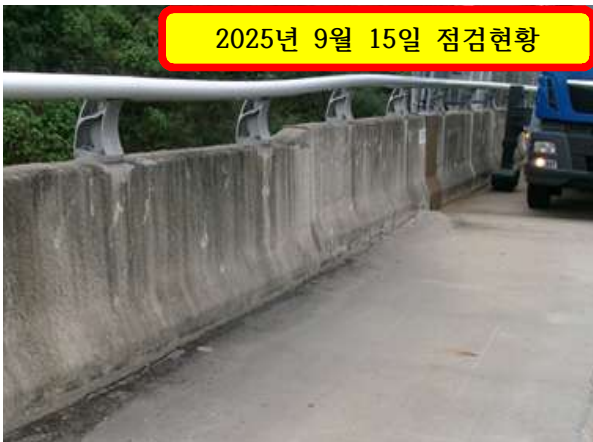
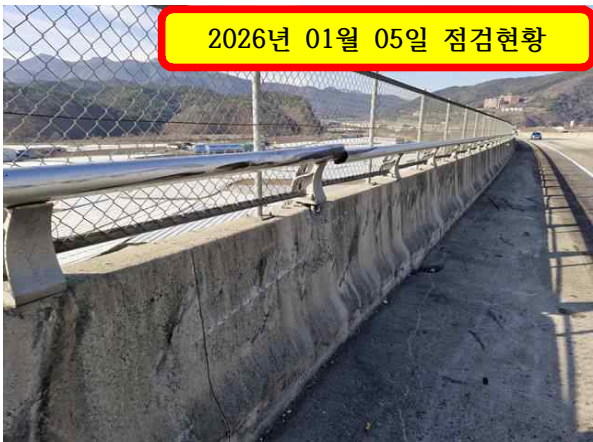
| 방호벽 및 중분대 | | | |
|---|---|---|---|
| 손상현황 | • S4 난간교체 필요(L=55.0m) | 손상현황 | • S4 난간교체 필요(L=55.0m) |
| 원 인 | • - | 원 인 | • 외부충격 등 |

| 방호벽 및 중분대 | | | |
|---|---|---|---|
| 조치방안 | • - | 조치방안 | • 정비 |
