## 제2편 교 량

# 1. 범안대교

## 1.2 정밀안전점검 결과

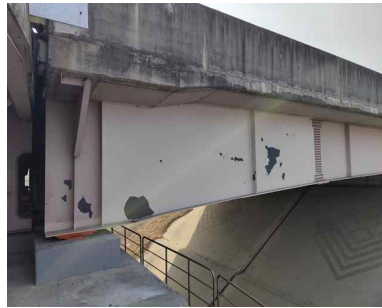
| ① 거더 및 거더외부 범물, 안심방향 S1~6 도장박리, 박락 - 진전 여부확인 | ② 교각 범물, 안심방향 P1~P8 표면오염, 누수오염 - 진전 여부확인 | |

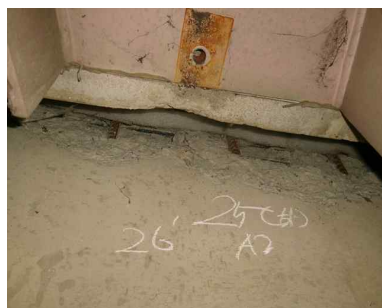
| ③ 교대 안심방향 A2 파손 및 철근노출 - 진전 여부확인 | ④ 교량받침 안심방향 P3 받침콘크리트 층분리 - 진전 여부확인 | |

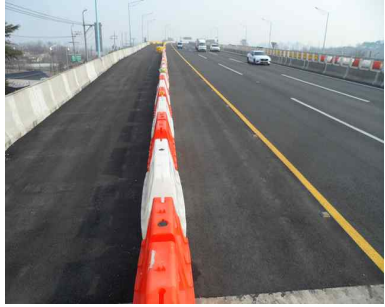
| ① 교면포장 - 추가손상 여부확인 | | ② 신축이음 - 추가손상 여부확인 |

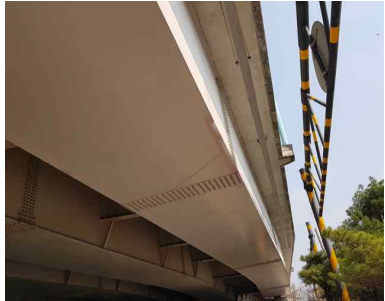
- 거더외부에서 조사된 강재변형의 경우 외부충격에 의한 손상으로 구조적인 영향을 미치는 손상은 아니나, 주기적인 점검을 통한 손상의 진전 및 신규손상 발생 확인 등의 유지관리가 필요한 것으로 판단된다.
- 조사된 도장박리의 경우 외기노출, 열화, 공용기간 증가 등 복합적인 원인에 의한 손상으로 판단되며, 시설물에 주는 영향은 미미한 수준으로 주기적인 점검을 통한 유지관리 후 손상의 진전 및 2차 손상 발생 시 부재의 내구성저하 방지를 위하여 재도장 등 적절한 방안의 보수가 필요할 것으로 판단된다.
- 거더내부에서 조사된 이물질퇴적의 경우 조류서식으로 인하여 발생한 손상으로 청소 등의 조치가 필요할 것으로 판단된다.

| ③ 거더외부 안심방향 S1-G4 강재변형 - 진진 여부확인 | ④ 교각 범물방향 P2 누수오염 - 진진 여부확인 | ⑤ 교각 안심방향 P2 망상균열 - 진진 여부확인 |

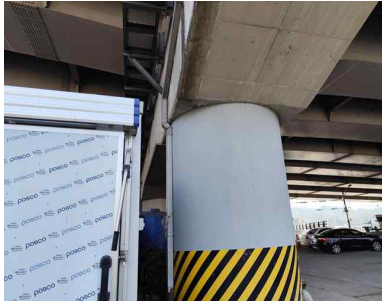
- 교각에서 조사된 망상균열의 경우 건조수축, 온도변화, 거푸집 조기탈거 등 복합적인 원인에 의한 손상으로 판단되며, 비구조적인 균열로 주기적인 점검을 통한 주의관찰로 손상의 진전 및 2차 손상 발생 시 내구성확보 차원의 표면처리 등 적절한 방안의 보수를 실시하는 것이 필요할 것으로 판단된다.
- 조사된 누수오염의 경우 외부 우수유입, 열화, 장기공용 등 복합적인 원인에 의한 손상으로 판단되며, 시설물에 주는 영향은 미미한 수준으로 주기적인 점검을 통한 주의관찰 후 손상의 진전 및 2차 손상 발생 시 내구성 저하 방지를 위한 단면보수 등 적절한 방안의 보수를 실시하는 것이 필요할 것으로 판단된다.
- 조사된 이물질퇴적의 경우 조류서식에 의한 손상으로 판단되며, 주기적인 점검을 통한 유지관리 및 2차 손상 발생 시 청소 등의 조치가 필요할 것으로 판단된다.
- 교각에 대한 변위(기울음)측정 결과, 양호한 상태로 측정 및 검토되었다.

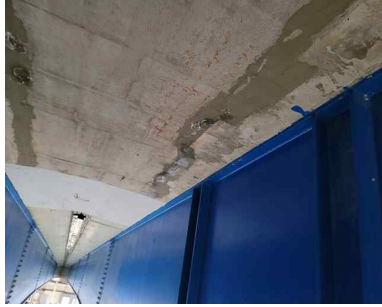
| <p>① 바닥판하면 백태 - 진전 여부확인</p> | <p>② 거더외부 도장박리 - 진전 여부확인</p> | <p>③ 교대 파손 및 철근노출 - 진전 여부확인</p> |

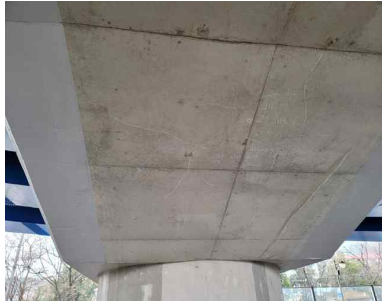
| <p>④ 교각 망상균열 - 진전 여부확인</p> | <p>⑤ 신축이음 후타재 파손 - 진전 여부확인</p> | <p>⑥ 램프구간 옹벽 층분리 - 진전 여부확인</p> |
