# 1. 범안대교

## 1.1 시설물의 개요

본 시설물은 대구광역시 수성구 가천동에 위치한 교량으로 총 연장 545.0m, 폭 28.9~52.0m(왕복 6차선)로 시공되어 있다.

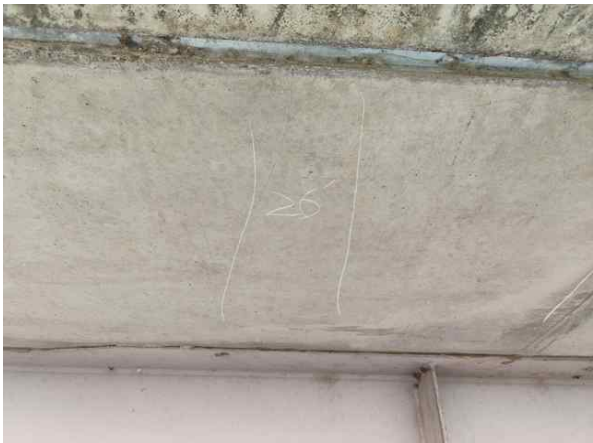
| 손상현황 | • S1 캔틸레버 균열(0.3mm미만) | 손상현황 | • S2 바닥판하면 균열부백태 |
| 원 인 | • 건조수축, 온도변화 등 | 원 인 | • 손상부 우수유입 등 |

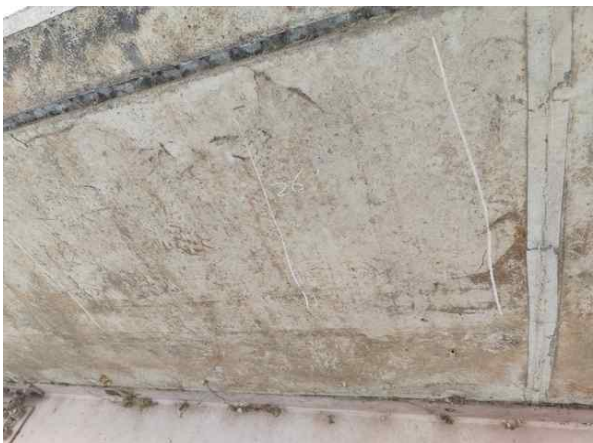
| 손상현황 | • S5 캔틸레버 균열(0.3mm미만) | 손상현황 | • S5 바닥판하면 균열부백태 -보수- |
| 원 인 | • 건조수축, 온도변화 등 | 원 인 | • - |

| 조치방안 | • 주의관찰 후 표면처리 | 조치방안 | • - |

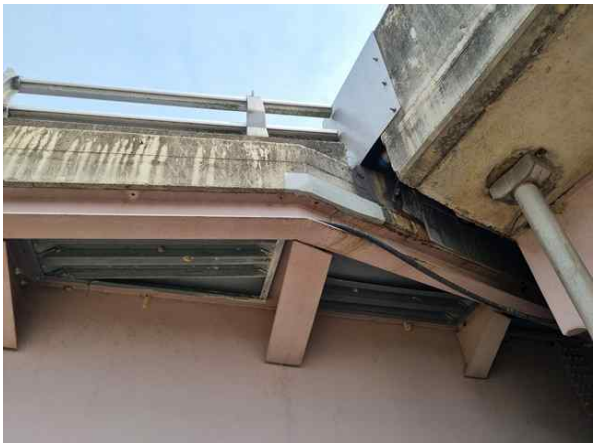
| 손상현황 | • S5 바닥판하면 파손 -보수- | 손상현황 | • S7 캔틸레버 균열(0.3mm미만) |

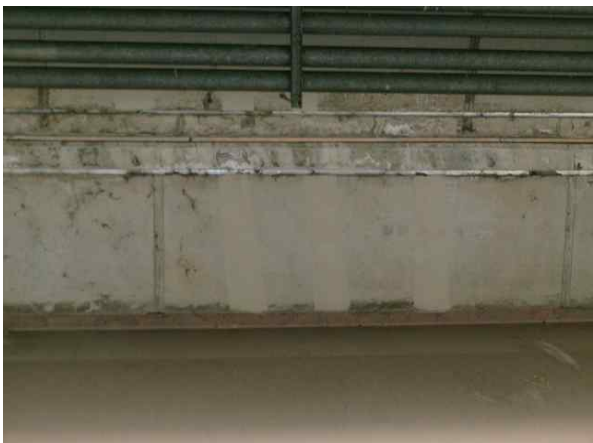
| 손상현황 | • S11 캔틸레버 균열(0.3mm미만) -보수- | 손상현황 | • S11 캔틸레버 백태 |

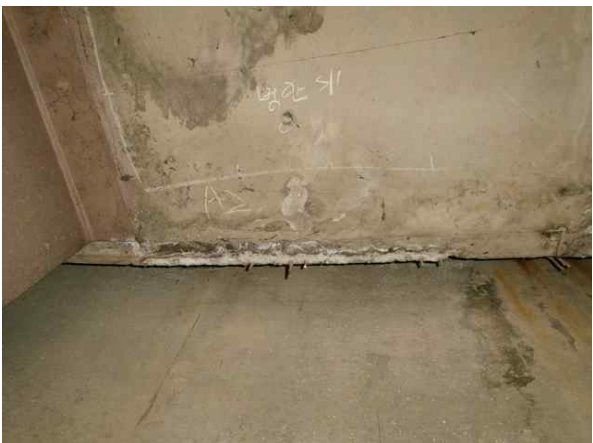
| 원 인 | • - | 원 인 | • 외부 우수유입 등 |

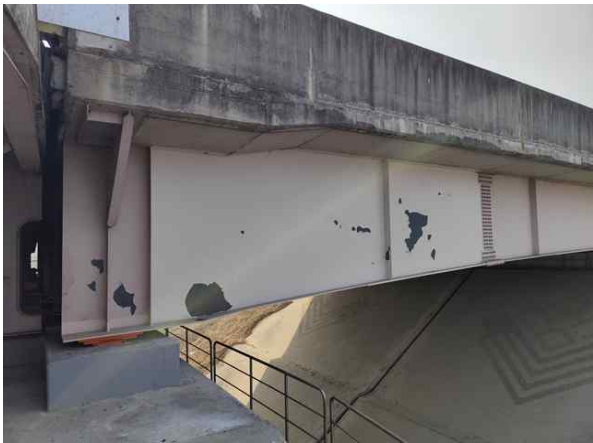
| 손상현황 | • S1-G1 거더 도장박리 | 손상현황 | • S4-G1 거더외부 도장긁힘 |
| 원 인 | • 공용기간 증가, 부작력 저하 등 | 원 인 | • 외부충격 등 |

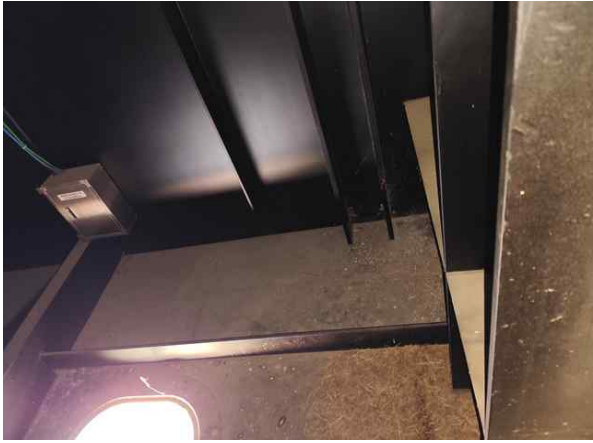
| 손상현황 | • S2-G3 거더내부 이물질퇴적(조류서식) | 손상현황 | • S9-G1 거더내부 이물질퇴적(조류서식) |
| 원 인 | • 시건장치 미설치 | 원 인 | • 시건장치 미설치 |

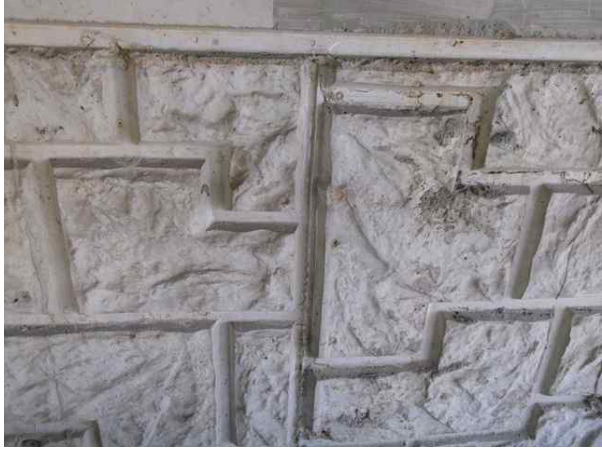
| 손상현황 | • A1 교대 균열(0.3mm미만) | 손상현황 | • A2 교대 법면 유실 -보수- |
| 원 인 | • 건조수축, 온도변화 등 | 원 인 | • - |

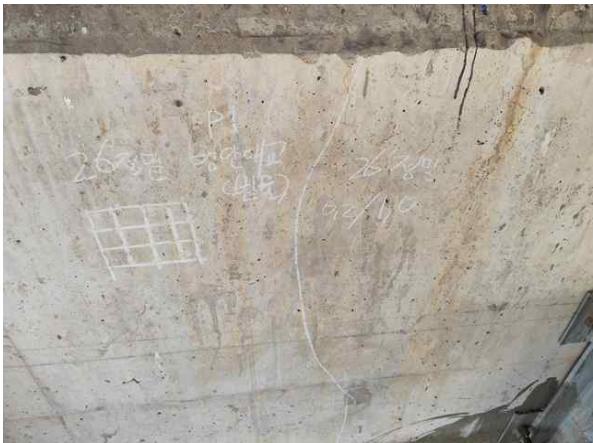
| 손상현황 | • P1 코핑부 균열(0.3mm미만) | 손상현황 | • P1 기둥부 망상균열 |
| 원 인 | • 건조수축, 온도변화 등 | 원 인 | • 건조수축, 온도변화 등 |

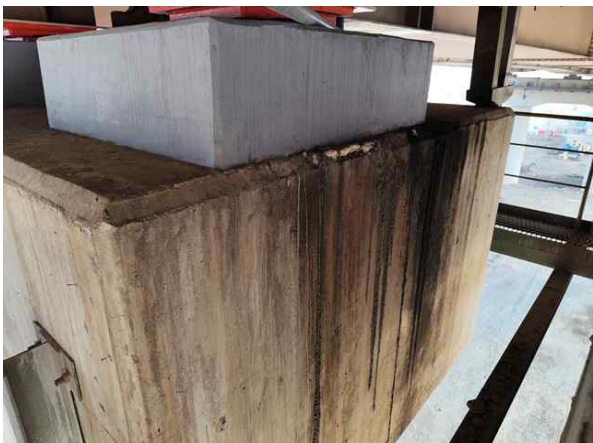
| 손상현황 | • P1 코핑부 누수오염 | 손상현황 | • P1 코핑부 누수오염 -보수- |
| 원 인 | • 외부 우수유입 등 | 원 인 | • - |

| 조치방안 | • 주의관찰 후 단면보수 | 조치방안 | • - |

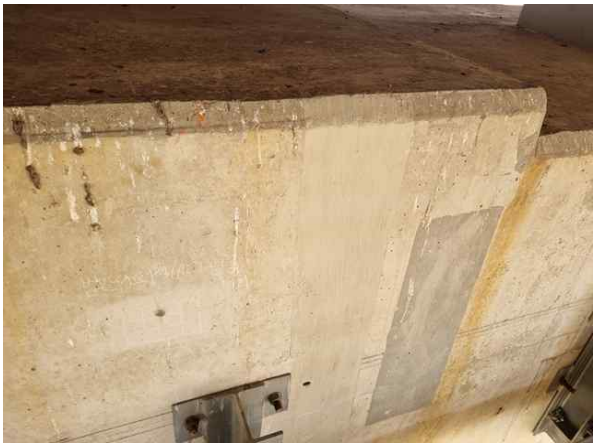
| 손상현황 | • P4 코핑부 균열(0.3mm미만) -보수- | 손상현황 | • P4 기둥부 균열(0.3mm미만) |

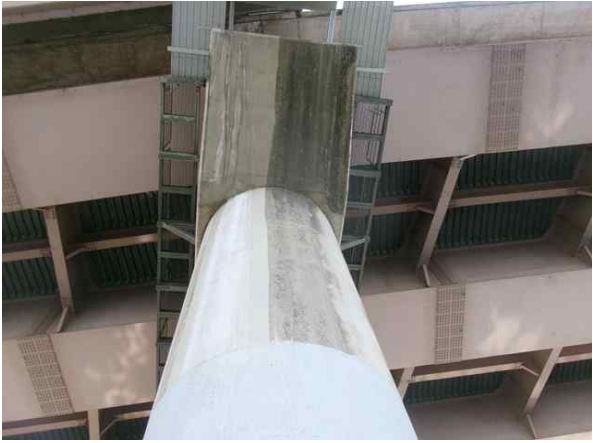
| 손상현황 | • P6 기둥부 상태현황 | 손상현황 | • P7 코핑부 누수오염 및 열화 |
| 원 인 | • - | 원 인 | • 외부 우수유입, 열화 등 |

| 조치방안 | • - | 조치방안 | • 주의관찰 후 단면보수 |

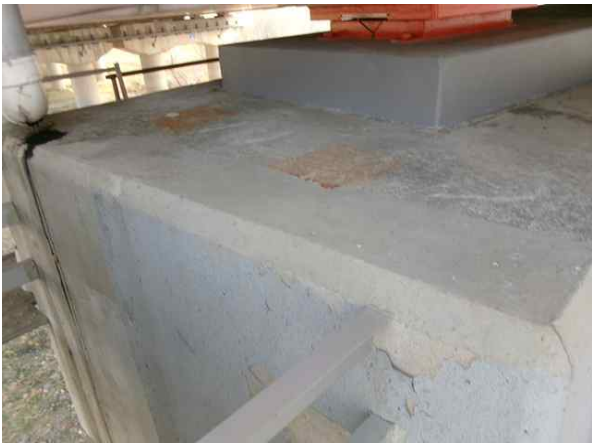
| 손상현황 | • P7 코핑부 망상균열 -보수- | 손상현황 | • P7 코핑부 표면열화 |
| 원 인 | • - | 원 인 | • 열화 등 |

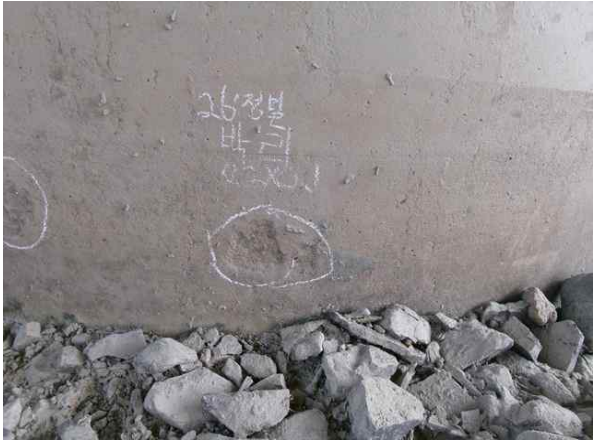
| 손상현황 | • P8 기둥부 박리 | 손상현황 | • P8 기둥부 박리 |
| 원 인 | • 다짐미흡 등 | 원 인 | • 다짐미흡 등 |

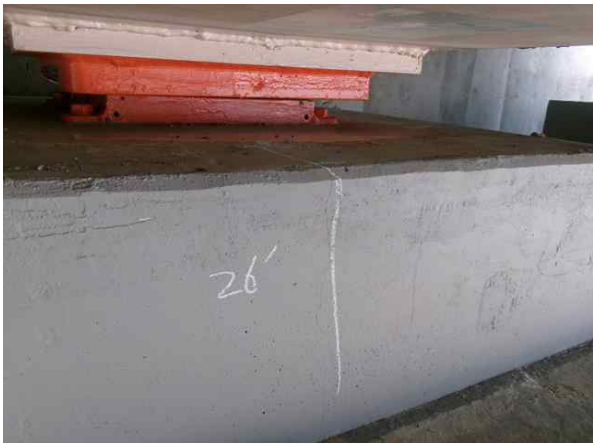
| 손상현황 | • A1-Sh2 받침콘크리트 균열(0.3mm미만) | 손상현황 | • P1-Sh4 받침콘크리트 균열(0.3mm미만) |
| 원 인 | • 건조수축, 거푸집 조기탈거 등 | 원 인 | • 건조수축, 거푸집 조기탈거 등 |

| 조치방안 | • 표면처리 | 조치방안 | • 표면처리 |

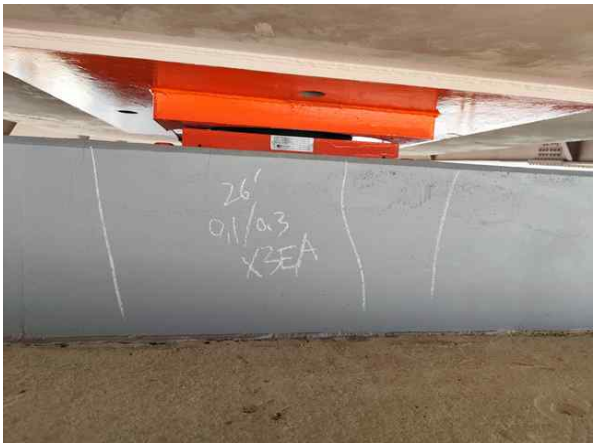
| 손상현황 | • P2-Sh2 받침콘크리트 균열(0.3mm미만) | 손상현황 | • P3-Sh1 받침콘크리트 망상균열 |
| 원 인 | • 건조수축, 거푸집 조기탈거 등 | 원 인 | • 건조수축, 거푸집 조기탈거 등 |

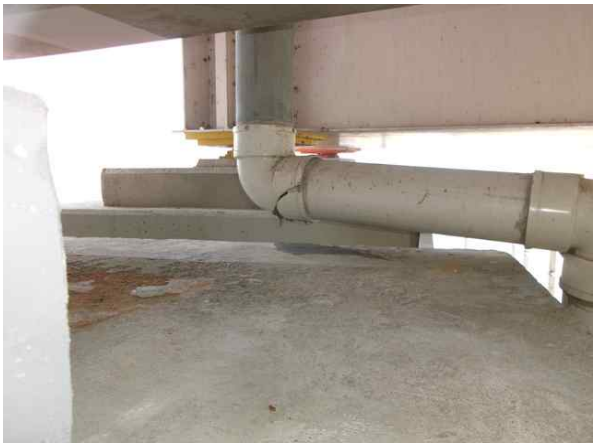
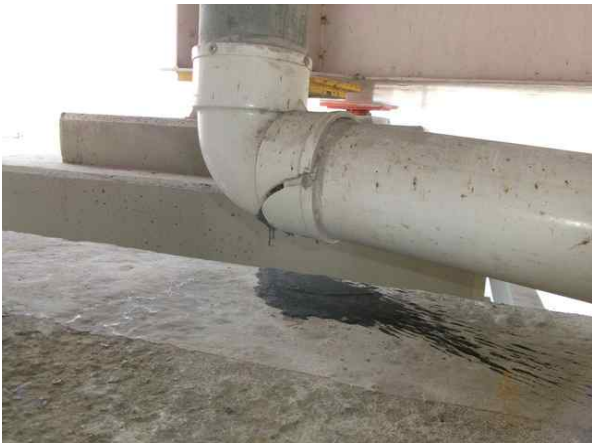
| 손상현황 | • P7 배수관 파손(1EA) | 손상현황 | • P7 배수관 파손(1EA) |
| 원 인 | • 시공미흡 등 | 원 인 | • 시공미흡 등 |

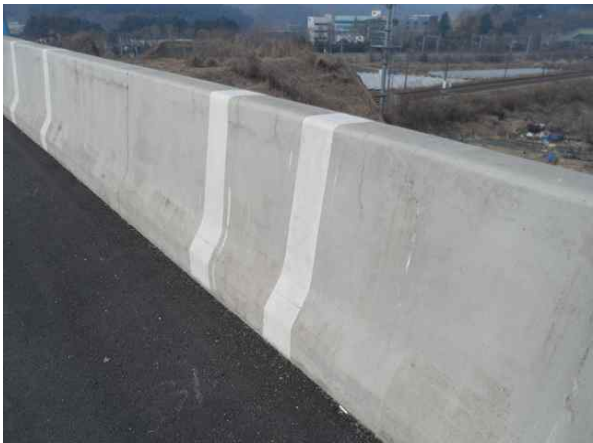
| 손상현황 | • S2 방호벽 균열(0.3mm미만) | 손상현황 | • S3 방호벽 균열(0.3mm미만) |
| 원 인 | • 건조수축, 온도변화 등 | 원 인 | • 건조수축, 온도변화 등 |

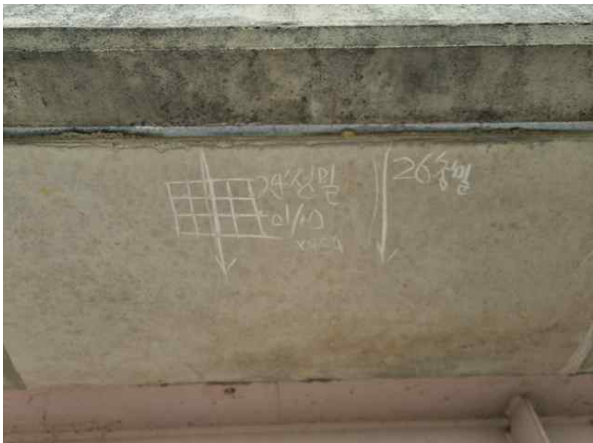
| 손상현황 | • S1 캔틸레버 균열(0.3mm미만) | 손상현황 | • S2 캔틸레버 균열부백태 |
| 원 인 | • 건조수축, 온도변화 등 | 원 인 | • 손상부 우수유입 등 |

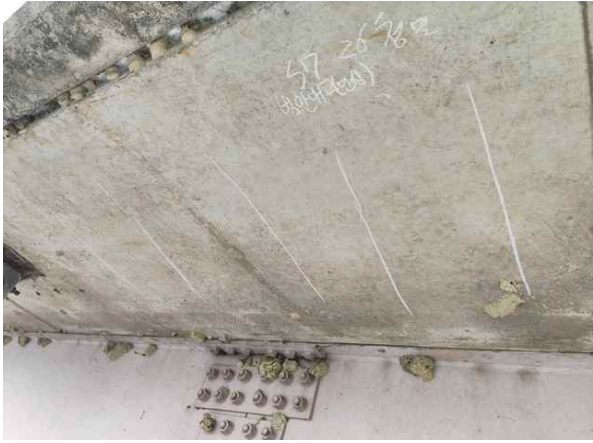
| 손상현황 | • S7 캔틸레버 균열(0.3mm미만) | 손상현황 | • S11 캔틸레버 균열(0.3mm미만) |
| 원 인 | • 건조수축, 온도변화 등 | 원 인 | • 건조수축, 온도변화 등 |

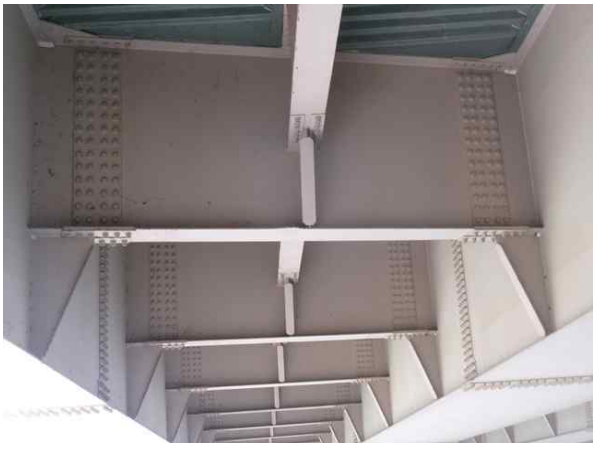
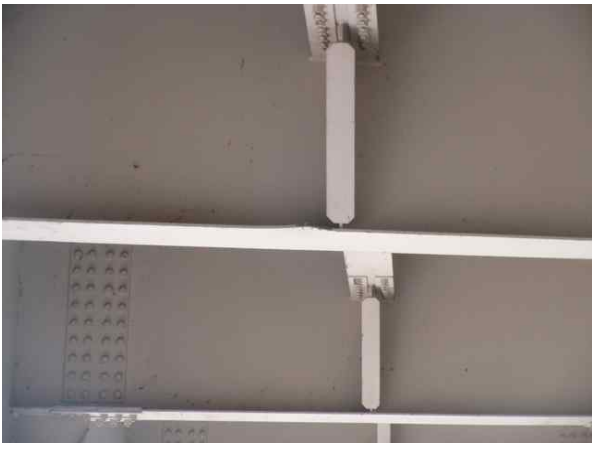
| 손상현황 | • S10 가로보 부식 및 변형 | 손상현황 | • S10 가로보 부식 및 변형 |
| 원 인 | • 외부충격, 습기흡착 등 | 원 인 | • 외부충격, 습기흡착 등 |

| 조치방안 | • 주의관찰 후 재도장 | 조치방안 | • 주의관찰 후 재도장 |

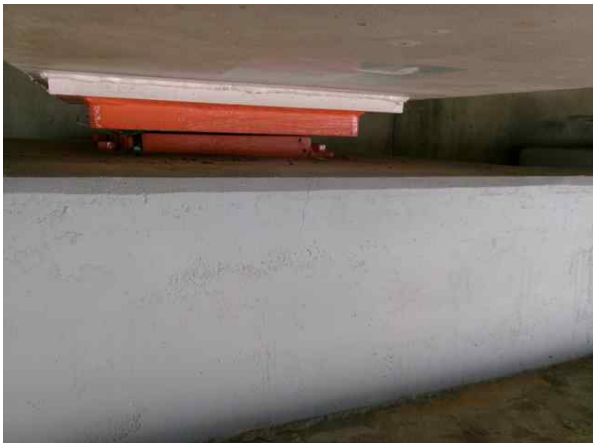
| 손상현황 | • A1-Sh1 반침콘크리트 균열(0.3mm미만) | 손상현황 | • A2-Sh1 이동량 표시계 미설치 |
| 원 인 | • 건조수축, 거푸집 조기탈거 등 | 원 인 | • 시공미흡 등 |

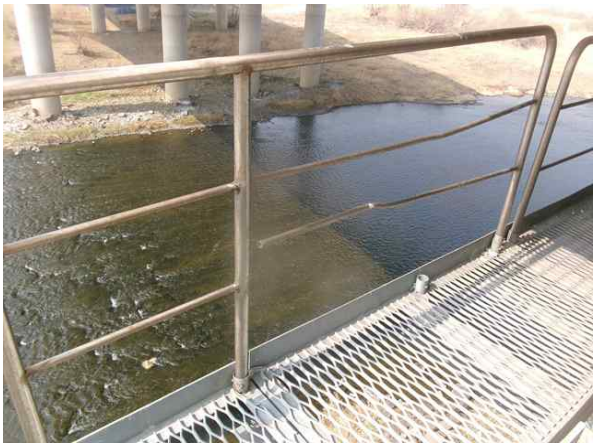
| 손상현황 | • P6 점검로 난간파손 | 손상현황 | • P5 점검로 상태현황 |
| 원 인 | • 외부충격 등 | 원 인 | • - |

| 조치방안 | • 주의관찰 후 정비 | 조치방안 | • - |
