범안대교

## 바닥판하면(범물방향)

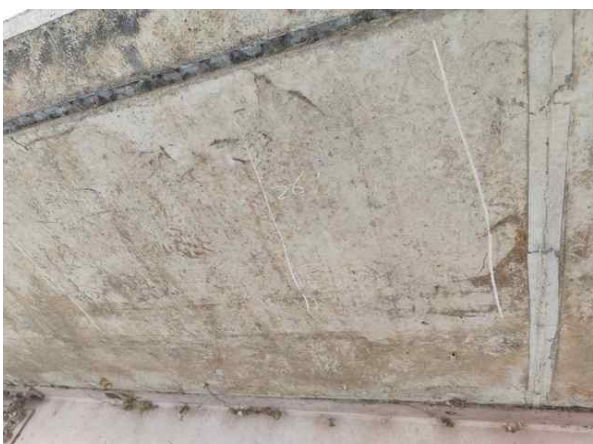
| 손상현황 | • S5 캔틸레버 균열(0.3mm미만) | 손상현황 | • S5 바닥판하면 균열부백태 -보수- |
| 원 인 | • 건조수축, 온도변화 등 | 원 인 | • - |

| 조치방안 | • 주의관찰 후 표면처리 | 조치방안 | • - |

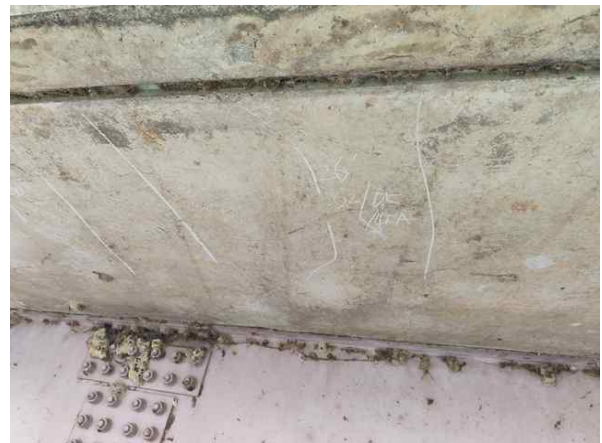
손상현황 • S5 바닥판하면 파손 -보수-

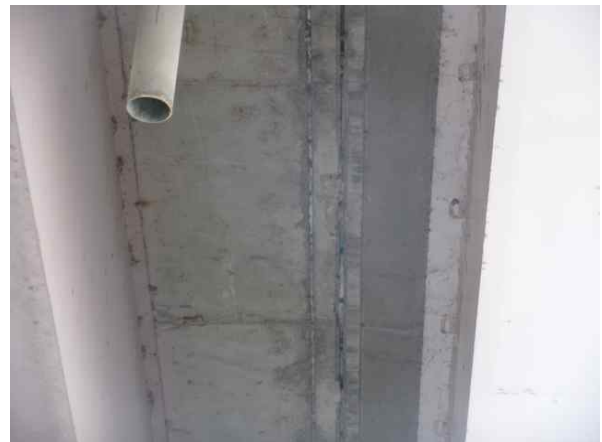
손상현황 • S9 캔틸레버 백태

원 인 • 외부 우수유입 등

조치방안 • 주의관찰 후 표면처리

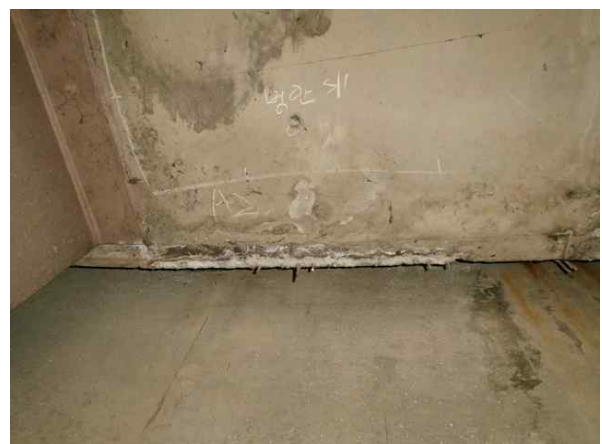
손상현황 • S11 캔틸레버 균열(0.3mm미만) -보수-

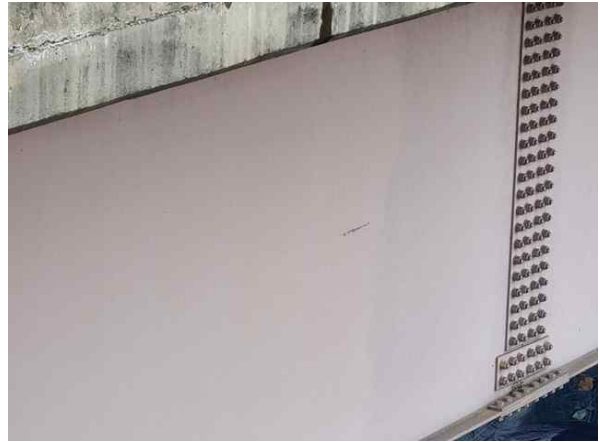
| 손상현황 | • S1-G1 거더 도장박리 |
| 원 인 | • 공용기간 증가, 부착력 저하 등 |

| 조치방안 | • 주의관찰 후 재도장 |

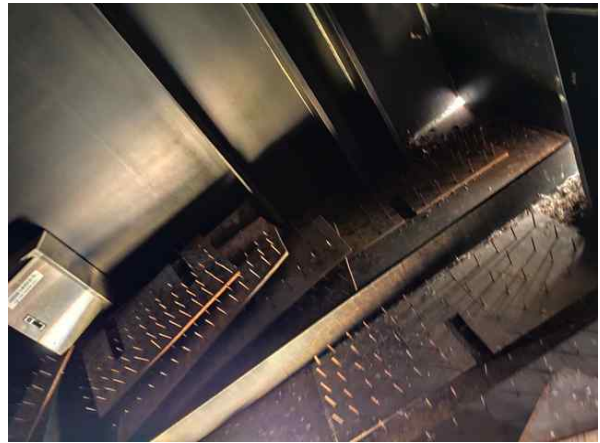
| 손상현황 | • S2-G1 거더외부 도장균열 |
| 원 인 | • 교량받침 교체시 균열 |

| 조치방안 | • 주의관찰 후 재도장 |

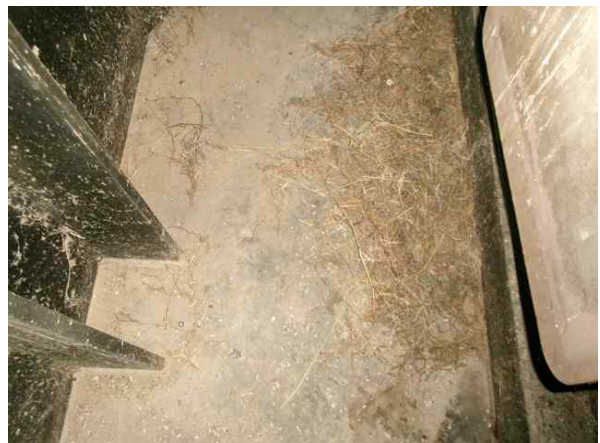
| 손상현황 | • S2-G3 거더내부 이물질퇴적(조류서식) |
| 원 인 | • 시건장치 미설치 |

| 조치방안 | • 정비 |

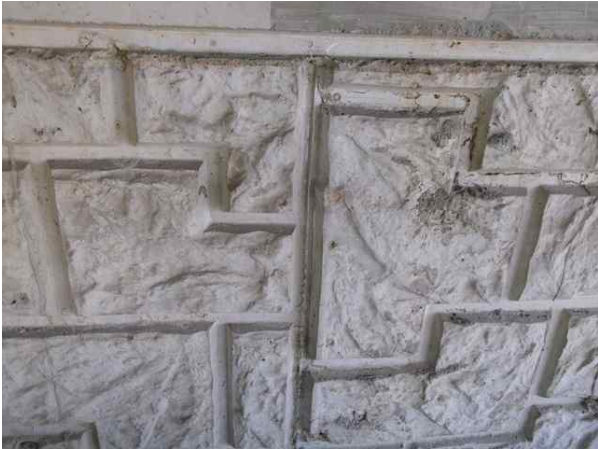
| 교대(범물방향) | | | |
|---|---|---|---|
| 손상현황 | • A1 교대 균열(0.3mm미만) | 손상현황 | • A2 교대 뱀면 유실 -보수- |
| 원 인 | • 건조수축, 온도변화 등 | 원 인 | • - |

| 교대(범물방향) | | | |
|---|---|---|---|
| 조치방안 | • 표면처리 | 조치방안 | • - |

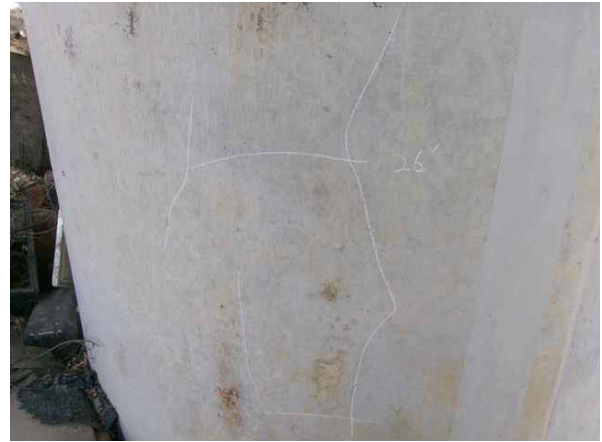
손상현황 • P1 코핑부 균열(0.3mm미만)

원 인 • 건조수축, 온도변화 등

조치방안 • 주의관찰 후 표면처리

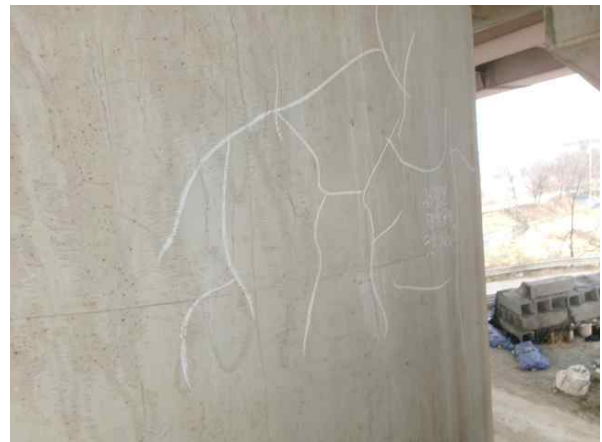
손상현황 • P1 코핑부 망상균열

원 인 • 건조수축, 온도변화 등

조치방안 • 주의관찰 후 표면처리

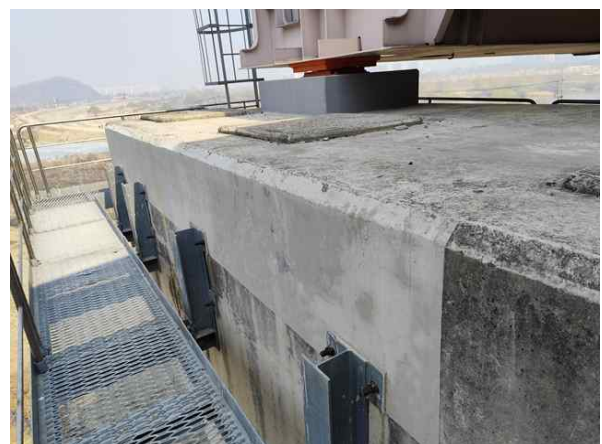
손상현황 • P1 코핑부 누수오염

원 인 • 외부 우수유입 등

조치방안 • 주의관찰 후 단면보수

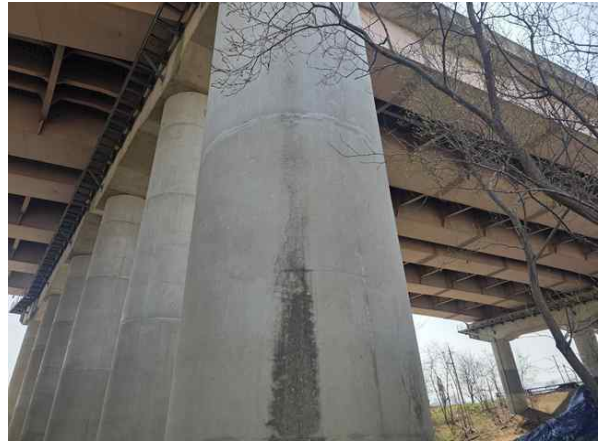
| 손상현황 | • P4 코핑부 균열(0.3mm미만) -보수- |

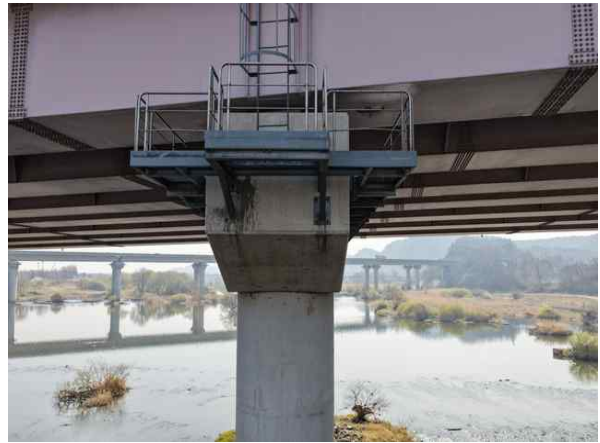
| 손상현황 | • P4 코핑부 누수오염 |
| 원 인 | • 외부 우수유입 등 |

| 조치방안 | • 주의관찰 후 단면보수 |

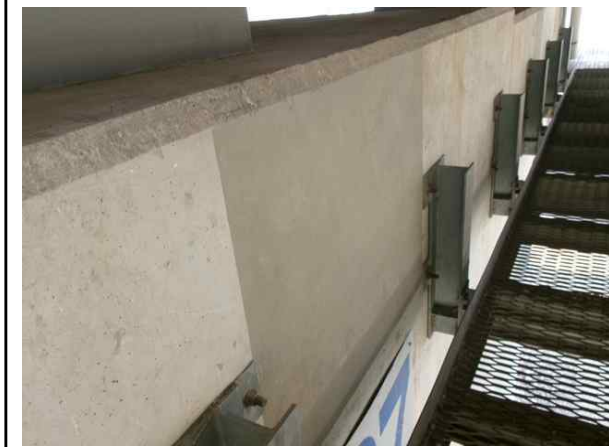
| 손상현황 | • P7 코핑부 망상균열 -보수- | 손상현황 | • P7 코핑부 표면열화 |

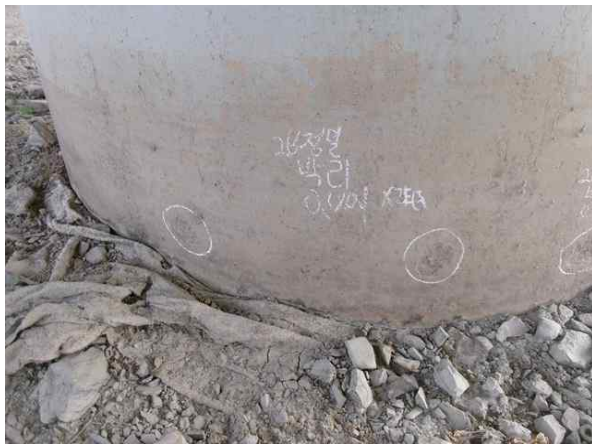
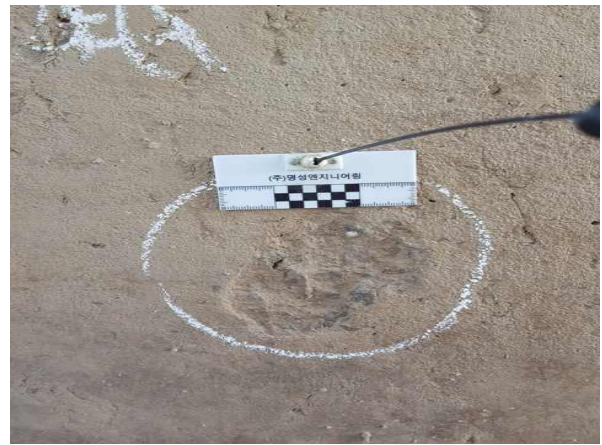
| 손상현황 | • P8 기둥부 박리 | 손상현황 | • P8 기둥부 박리 |
| 원 인 | • 다짐미흡 등 | 원 인 | • 다짐미흡 등 |

| 조치방안 | • 주의관찰 후 단면보수 | 조치방안 | • 주의관찰 후 단면보수 |

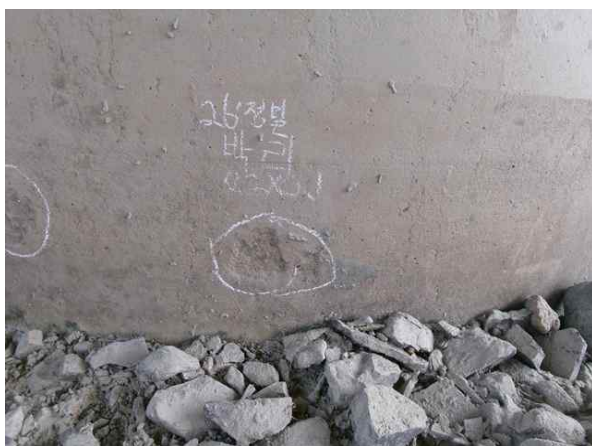
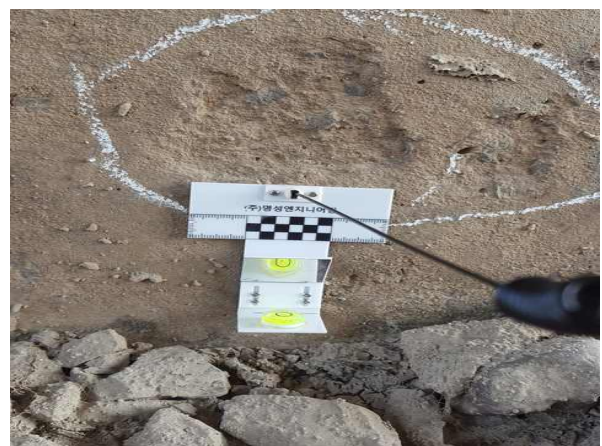
| 손상현황 | • P8 기둥부 박리 | 손상현황 | • P8 기둥부 박리 |
| 원 인 | • 다짐미흡 등 | 원 인 | • 다짐미흡 등 |

| 조치방안 | • 주의관찰 후 단면보수 | 조치방안 | • 주의관찰 후 단면보수 |

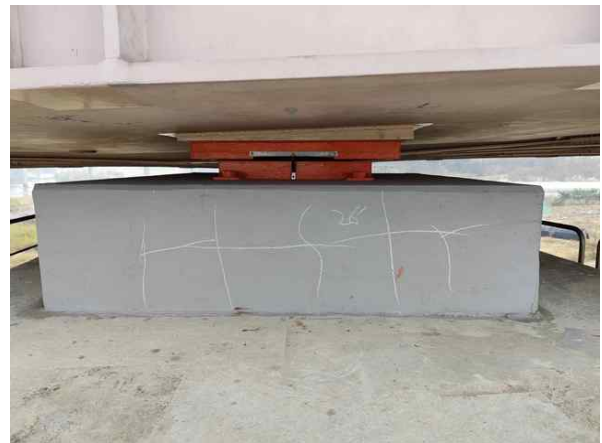
| 손상현황 | • P2-Sh2 받침콘크리트 균열 (0.3mm미만) |
| 원 인 | • 건조수축, 거푸집 조기탈거 등 |

| 조치방안 | • 표면처리 |

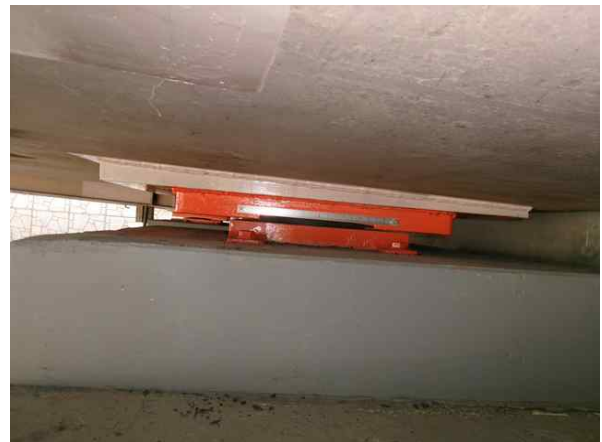
| 손상현황 | • P4-Sh5 이동량 표시계 탈락 |
| 원 인 | • 시공미흡 등 |

| 조치방안 | • 재설치 |

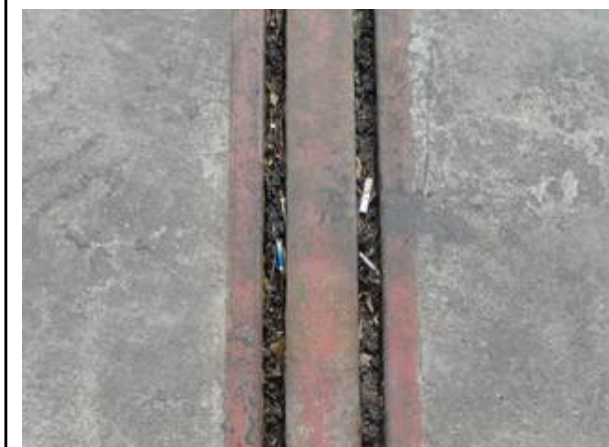
| 손상현황 | • P8 본체 이물질 퇴적 |
| 원 인 | • 공용기간 증가, 비산먼지 퇴적 등 |

| 조치방안 | • 주의관찰 후 정비 |

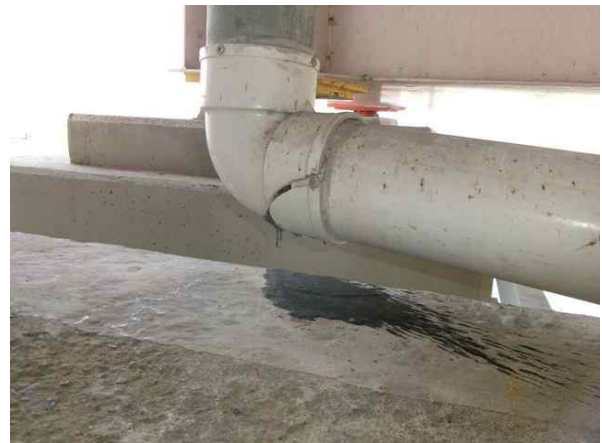
| 손상현황 | • P7 배수관 파손(1EA) | 손상현황 | • P7 배수관 파손(1EA) |
| 원 인 | • 시공미흡 등 | 원 인 | • 시공미흡 등 |

| 조치방안 | • 주의관찰 후 정비 | 조치방안 | • 주의관찰 후 정비 |

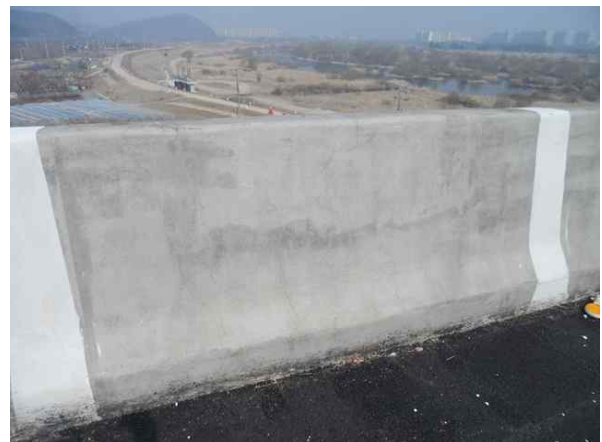
| 손상현황 | • S2 방호벽 균열(0.3mm미만) | 손상현황 | • S3 방호벽 균열(0.3mm미만) |
| 원 인 | • 건조수축, 온도변화 등 | 원 인 | • 건조수축, 온도변화 등 |

| 조치방안 | • 주의관찰 후 표면처리 | 조치방안 | • 주의관찰 후 표면처리 |

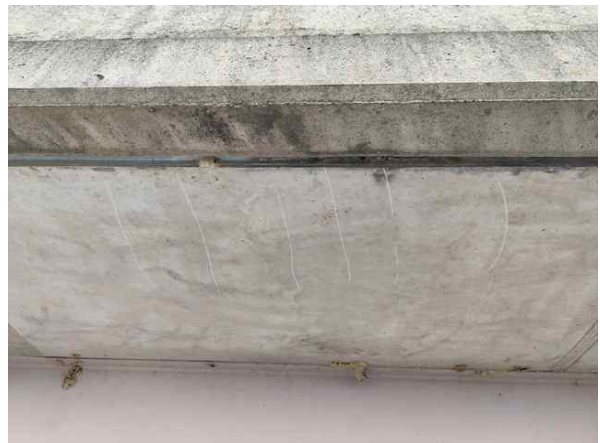
손상현황 • S1 캔틸레버 균열(0.3mm미만)

원 인 • 건조수축, 온도변화 등

조치방안 • 주의관찰 후 표면처리

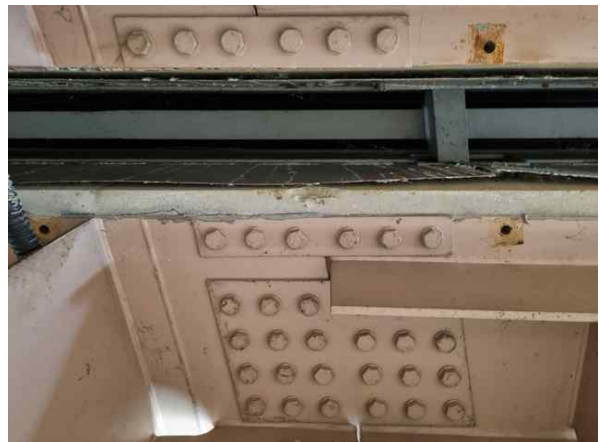
손상현황 • S5 캔틸레버 백태

원 인 • 외부 우수유입 등

조치방안 • 주의관찰 후 표면처리

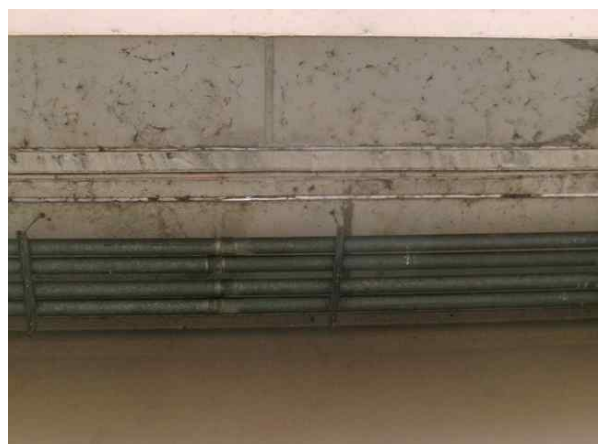
손상현황 • S7 캔틸레버 균열(0.3mm미만)

원 인 • 건조수축, 온도변화 등

조치방안 • 주의관찰 후 표면처리

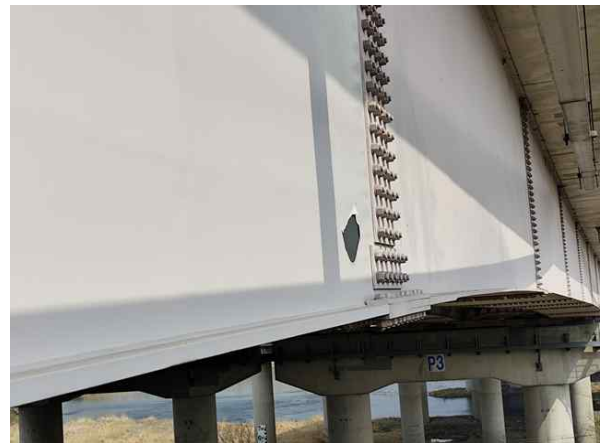
| 손상현황 | • S2-G2 거더외부 도장긁힘 |
| 원 인 | • 외부충격 등 |

| 조치방안 | • 주의관찰 후 재도장 |

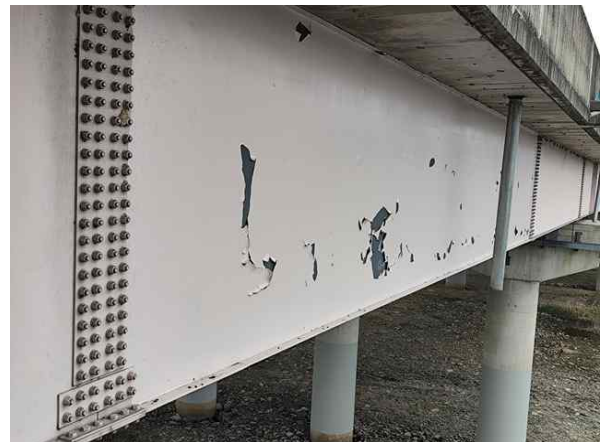
| 손상현황 | • S5-G4 거더외부 도장박리 |
| 원 인 | • 공용기간 증가, 부착력 저하 등 |

| 조치방안 | • 주의관찰 후 재도장 |

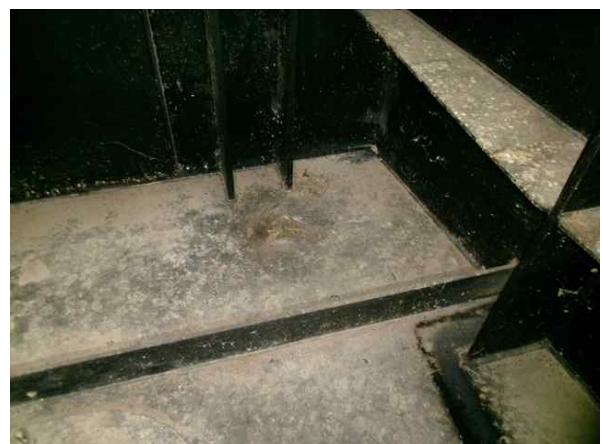
| 손상현황 | • S2-G2 거더내부 이물질퇴적(조류서식) |
| 원 인 | • 시건장치 미설치 |

| 조치방안 | • 주의관찰 후 정비 |

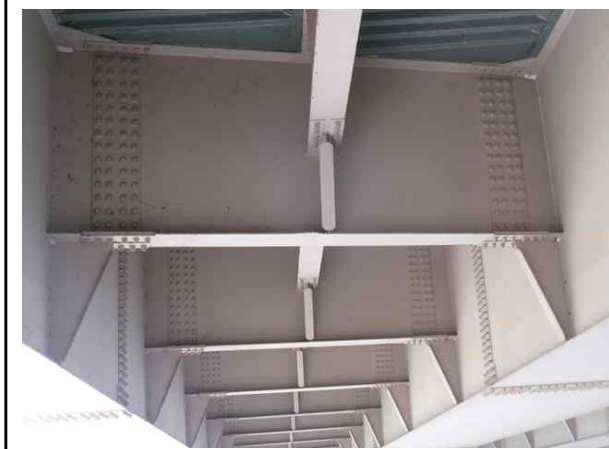
| 손상현황 | • S10 가로보 부식 및 변형 |
| 원 인 | • 외부충격, 습기흡착 등 |

| 조치방안 | • 주의관찰 후 재도장 |

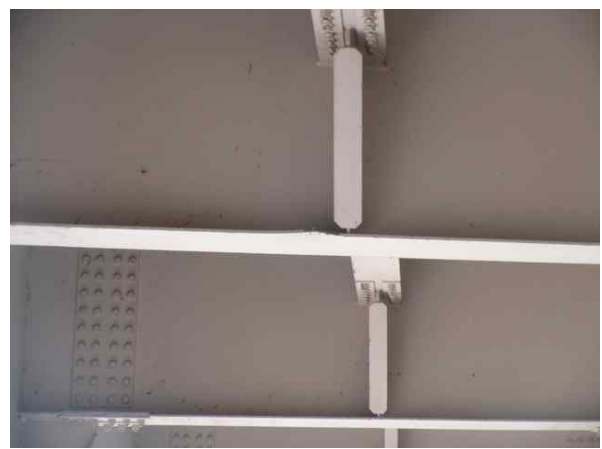
| 손상현황 | • S10 가로보 부식 및 변형 |
| 원 인 | • 외부충격, 습기흡착 등 |

| 조치방안 | • 주의관찰 후 재도장 |

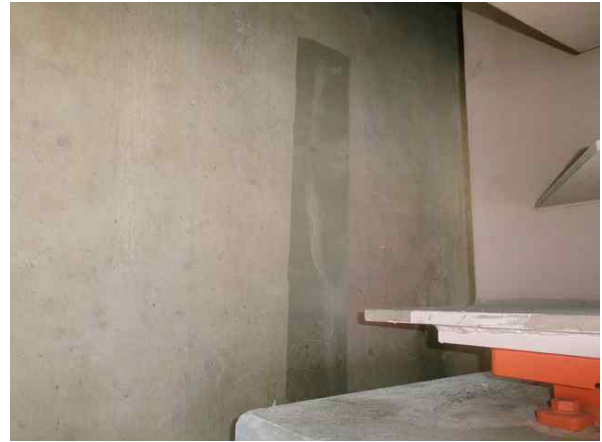
손상현황 • A1 재균열 (0.3mm미만)

원 인 • 보수미흡, 건조수축, 온도변화 등

조치방안 • 주의관찰 후 표면처리

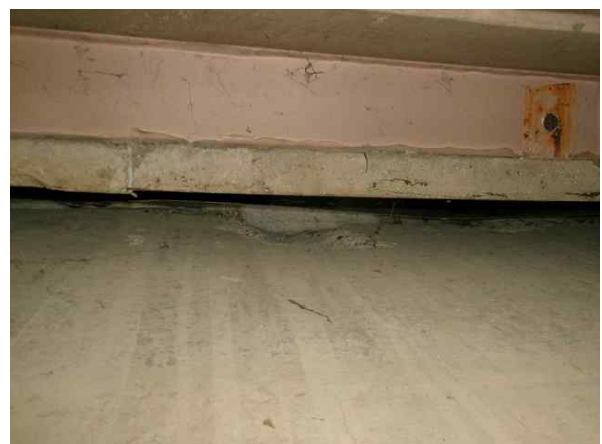
손상현황 • A2 파손 및 철근노출

원 인 • 시공미흡, 다짐미흡부 부착력 저하 등

조치방안 • 단면보수(방청)

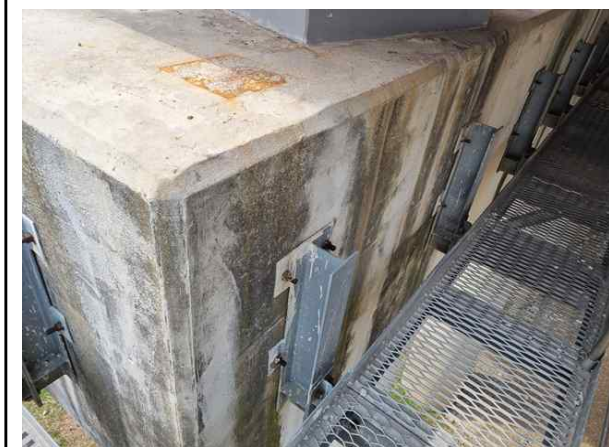
손상현황 • P5 코핑부 누수오염  
원 인 • 외부 우수유입 등  
조치방안 • 주의관찰 후 단면보수

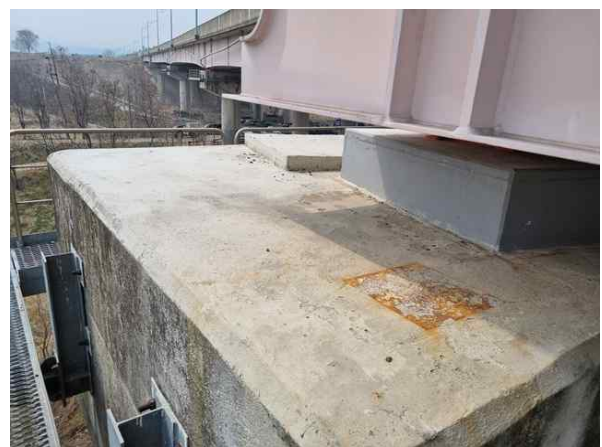
손상현황 • P5 코핑부 표면열화 -보수-  
원 인 • -  
조치방안 • -

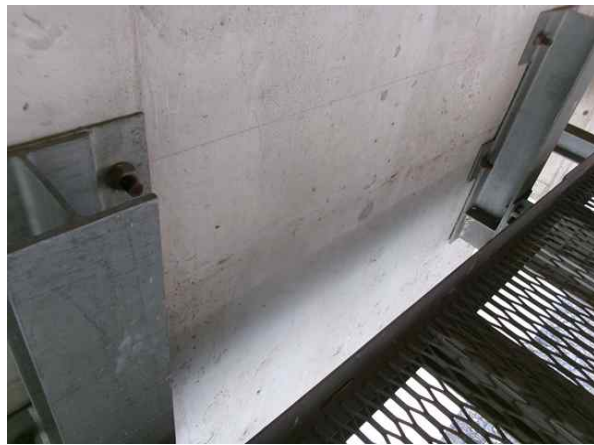
손상현황 • P6 코핑부 망상균열  
원 인 • 건조수축, 온도변화 등  
조치방안 • 주의관찰 후 표면처리

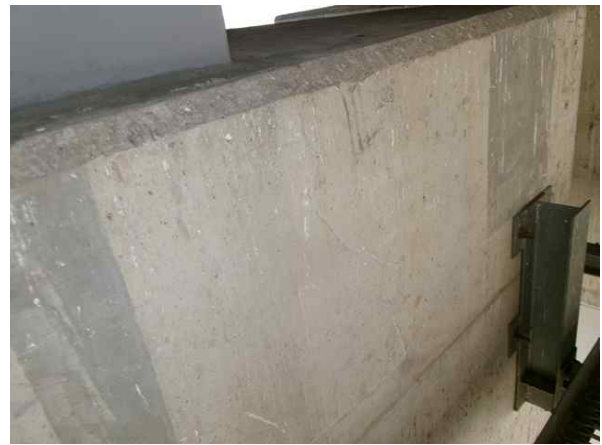
손상현황 • P8 코핑부 균열(0.3mm미만)  
원 인 • 건조수축, 온도변화 등  
조치방안 • 주의관찰 후 표면처리

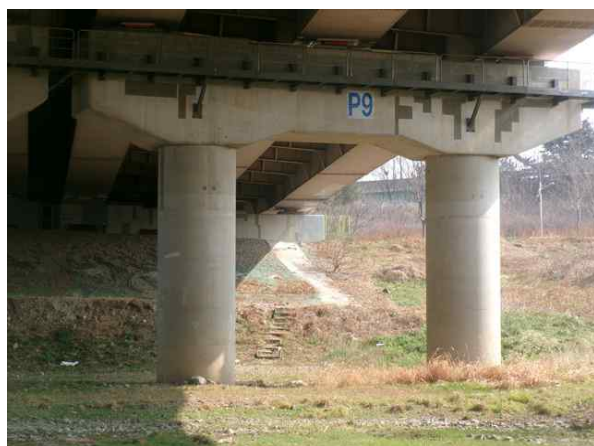
손상현황 • P9 기둥부 망상균열 -보수-  
원 인 • -  
조치방안 • -

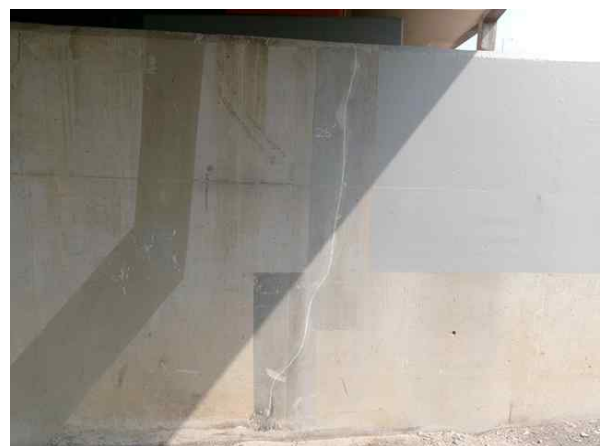
손상현황 • P10 코핑부 균열(0.3mm미만)  
원 인 • 건조수축, 온도변화 등  
조치방안 • 주의관찰 후 표면처리

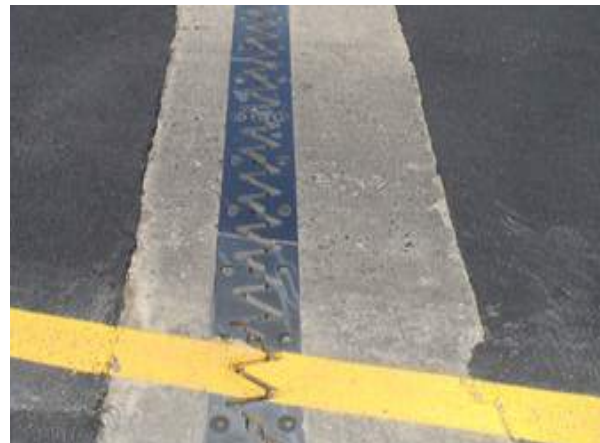
| 손상현황 | • A1 후타재 망상균열 |
| 원 인 | • 반복통행운하중, 열화 등 |

| 조치방안 | • 주의관찰 |

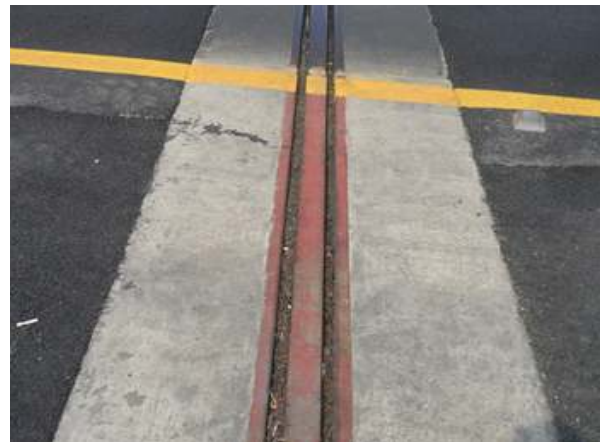
| 손상현황 | • P4 후타재 망상균열 |
| 원 인 | • 반복통행운하중, 열화 등 |

| 조치방안 | • 주의관찰 |

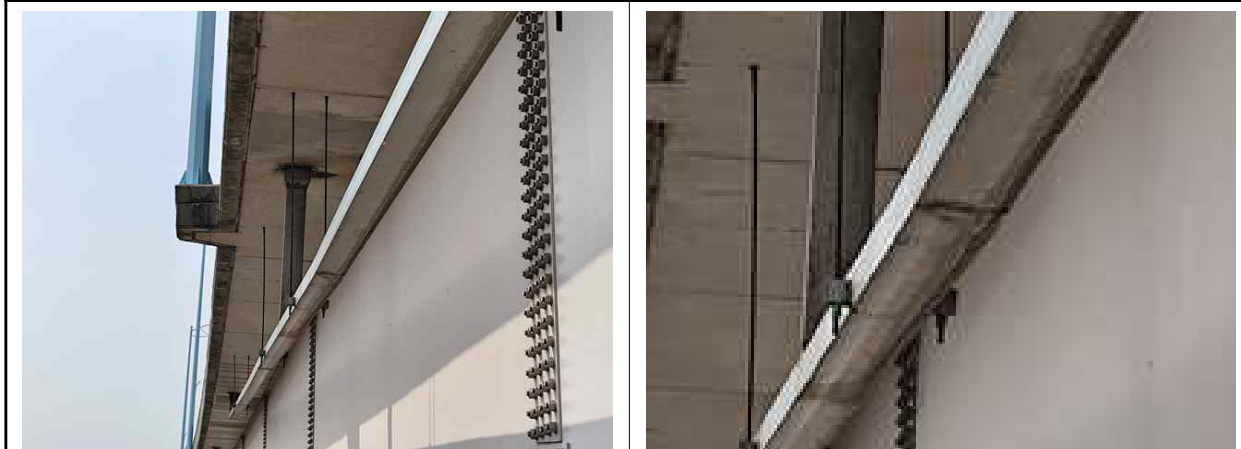
| 손상현황 | • S2 배수관 이음부 누수(1EA) | 손상현황 | • S2 배수관 이음부 누수(1EA) |
| 원 인 | • 공용기간 증가, 시공미흡 등 | 원 인 | • 공용기간 증가, 시공미흡 등 |

| 조치방안 | • 주의관찰 후 정비 | 조치방안 | • 주의관찰 후 정비 |

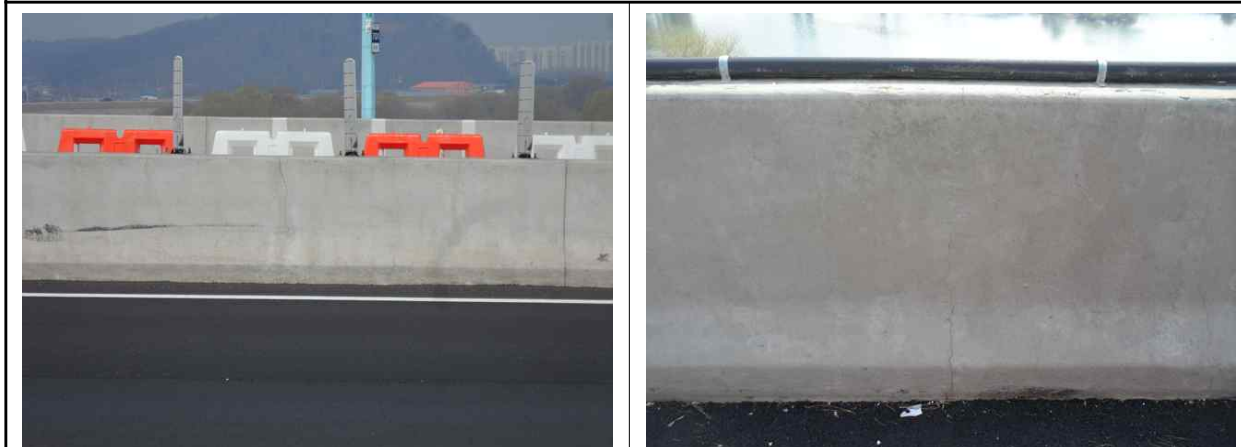
| 손상현황 | • S6 중분대 균열(0.3mm미만) | 손상현황 | • S6 중분대 균열(0.3mm미만) |
| 원 인 | • 건조수축, 온도변화 등 | 원 인 | • 건조수축, 온도변화 등 |

| 조치방안 | • 주의관찰 후 표면처리 | 조치방안 | • 주의관찰 후 표면처리 |

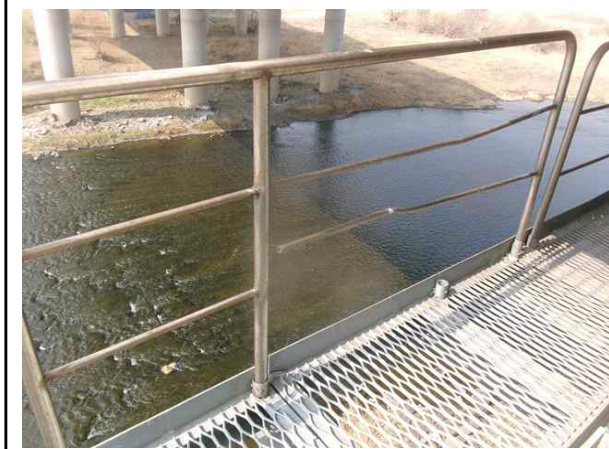
| 손상현황 | • P6 점검로 난간파손 | 손상현황 | • P5 점검로 상태현황 |
| 원 인 | • 외부충격 등 | 원 인 | • - |

| 조치방안 | • 주의관찰 후 정비 | 조치방안 | • - |
