## 제2편 시 설 물 편

# 삼 덕 대 절 토 사 면

STA.2+356~2+646

2026년 정밀안전점검

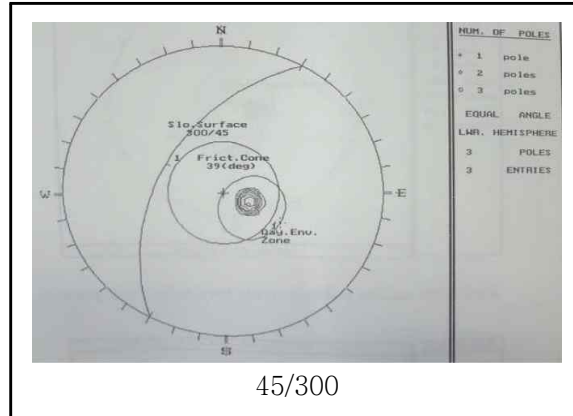
- ① 6단 사면부 : 주불연속면인 20/290 층리군의 friction cone 내부에 위치하고 있어서 파괴의 가능성은 적은 것으로 분석되나, 절취 작업시 발생한 2차 균열 및 응력 해방에 따른 균열 발달로 낙석의 우려는 잠재하고 있음.

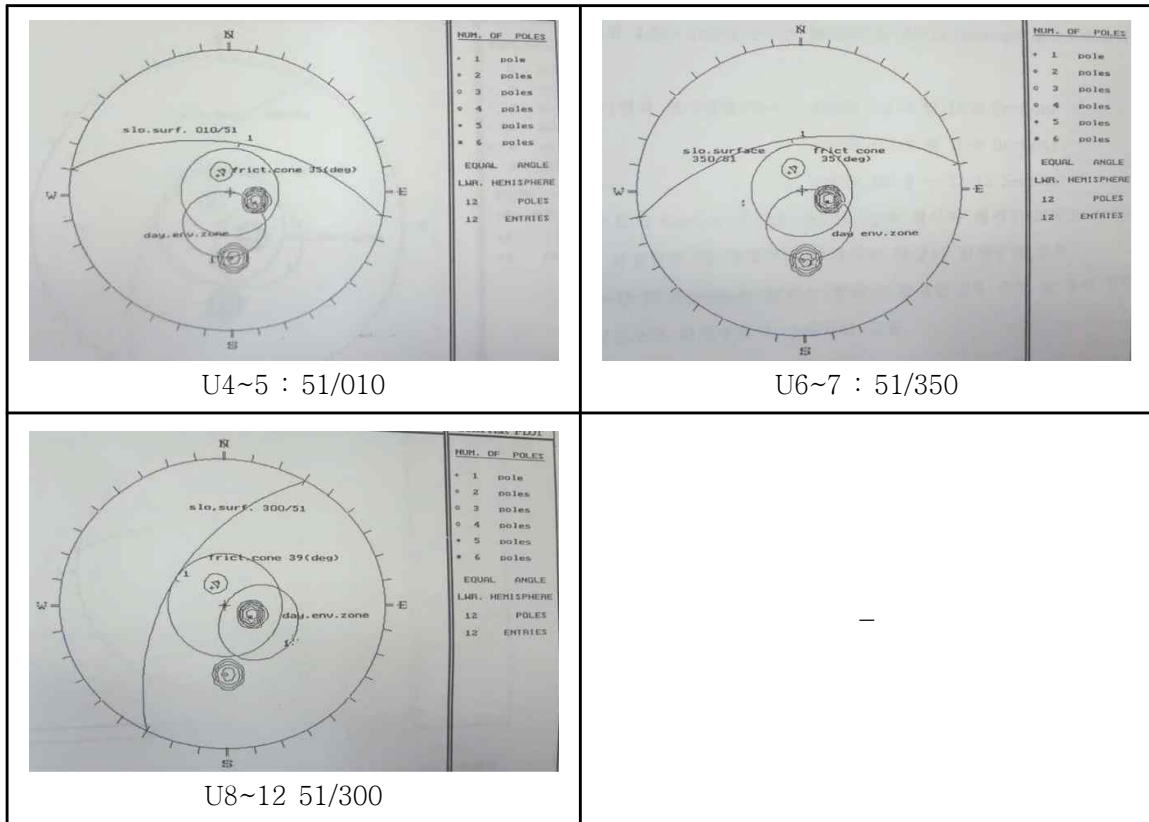
- ② 5단 사면부 : U4~7구간은 사면의 절취 경사와 평행한 51/358 절리군에서 얇은 두께의 판상탈락 및 잔적토의 흘러내림 현상이 진행중에 있음. U8~12구간의 암반은 절취시 발생한 2차 균열 및 응력 해방에 따른 균열의 진전으로 낙석우려가 잠재하고 있음.

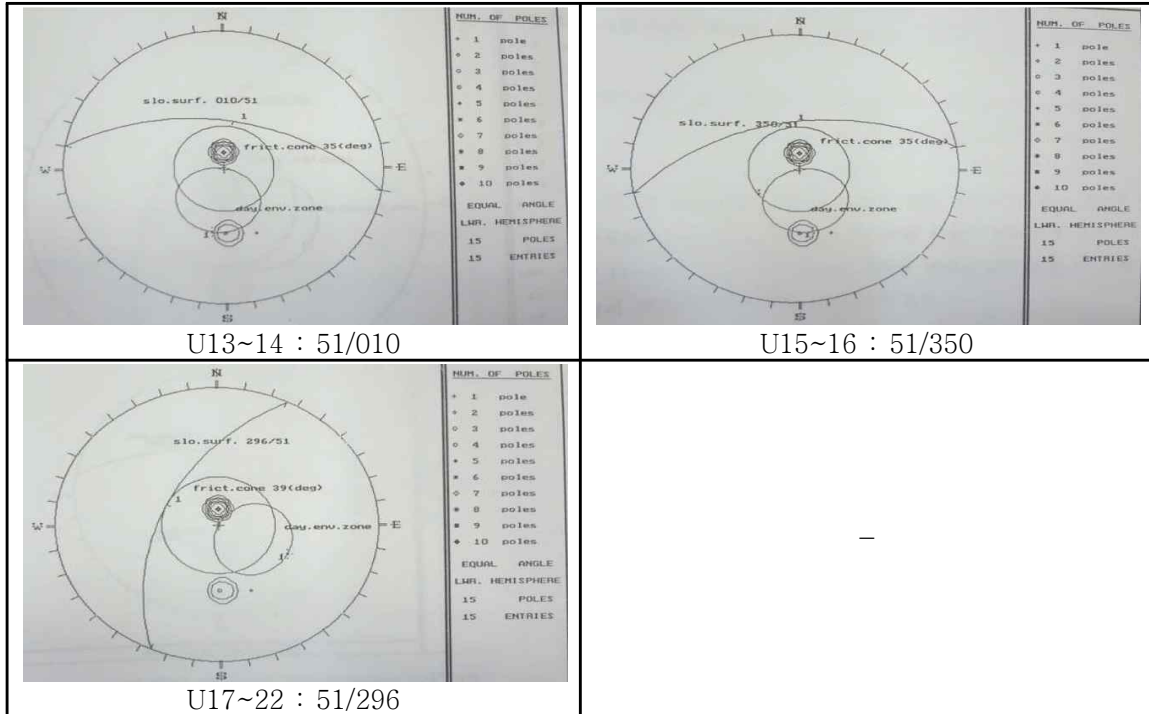
- ③ 4단 사면부 : U13~16구간은 사면의 절취 경사와 평행한 51/358절리군에서 얇은 두께의 판상탈락 및 잔적토의 흘러내림 현상이 진행중에 있음. U17~22구간의 암반은 절취시 발생한 2차 균열 및 응력 해방에 따른 균열의 진전으로 낙석우려가 잠재하고 있음.

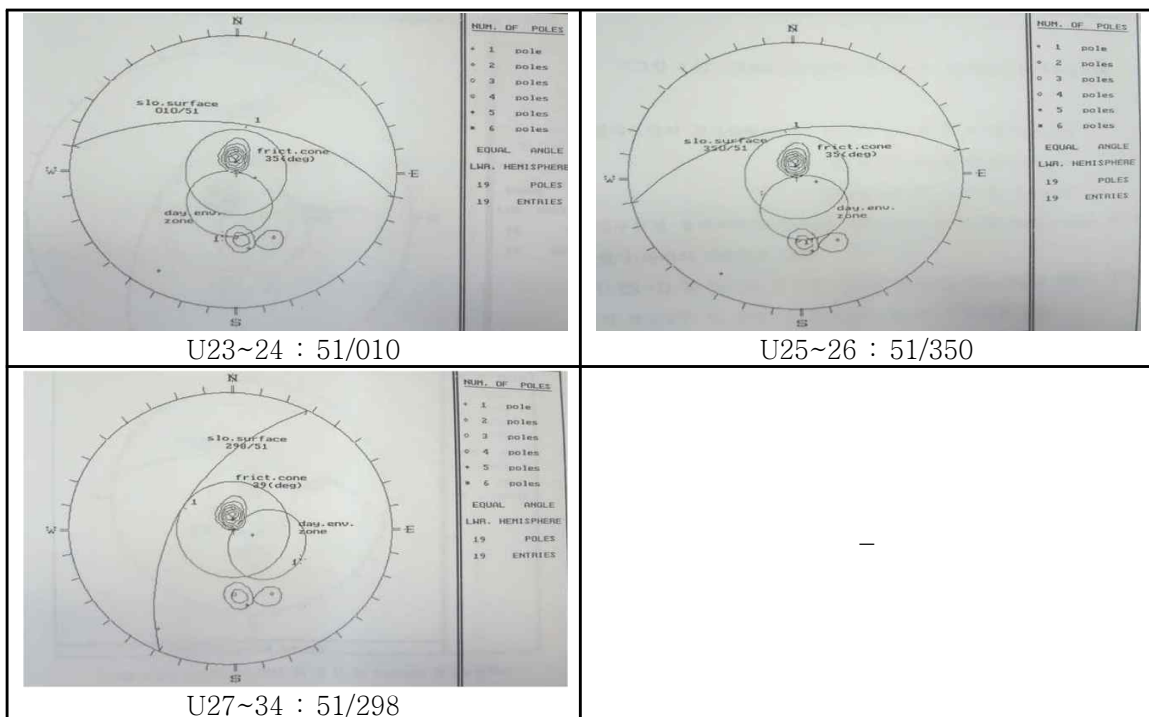
- ④ 3단 사면부 : 대부분의 불연속면이 daylight env. zone 외부 및 friction cone 내부에 위치하고 있어 파괴의 가능성은 적음. U23~26구간은 사면의 절취 경사와 평행한 51/358 절리군에서 암석의 판상탈락 및 잔적토의 흘러내림 현상이 진행중에 있음.

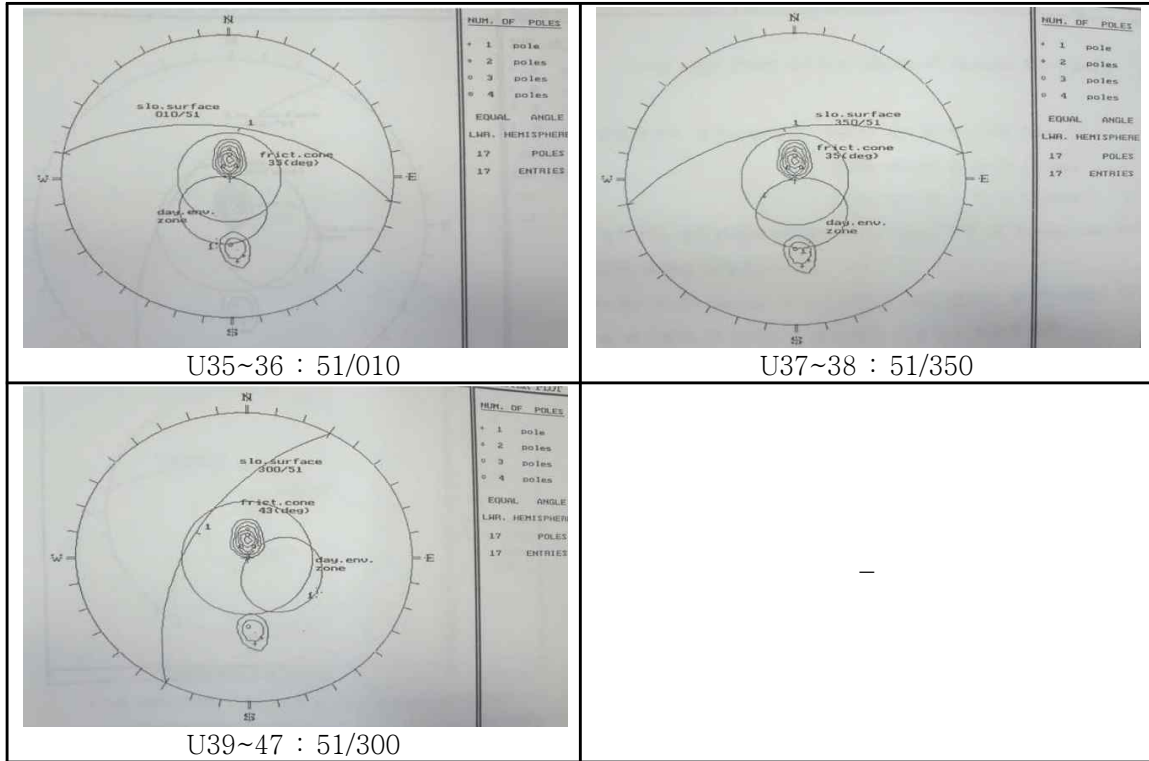
- ⑤ 2단 사면부 : 대부분의 불연속면이 daylingt env. zone 외부 및 friction cone 내부에 위치하고 있어 파괴의 가능성은 적음. U35~38구간은 사면의 절취 경사와 평행한 51/358 절리군에서 암석의 판상탈락 및 잔적토의 흘러내림 형상이 진행중에 있음.

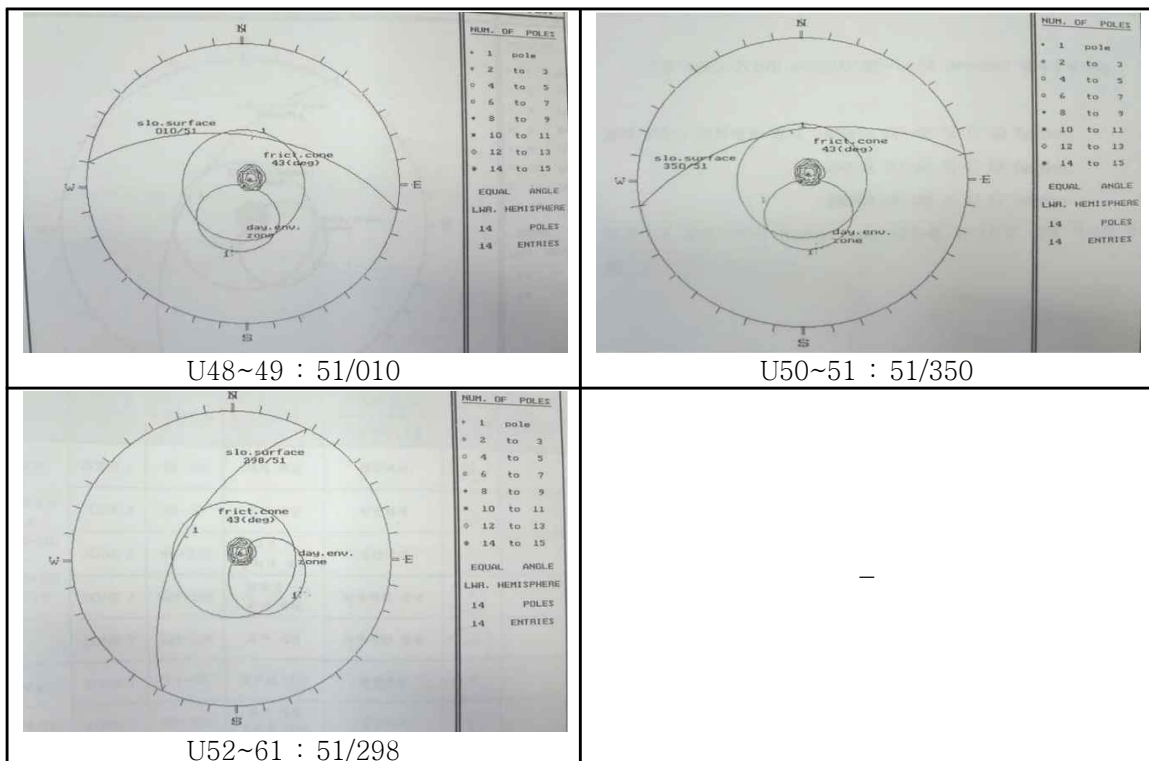
- ⑥ 1단 사면부 : 대부분의 불연속면이 friction cone 내부에 위치하고 있어 파괴의 가능성은 희박함.

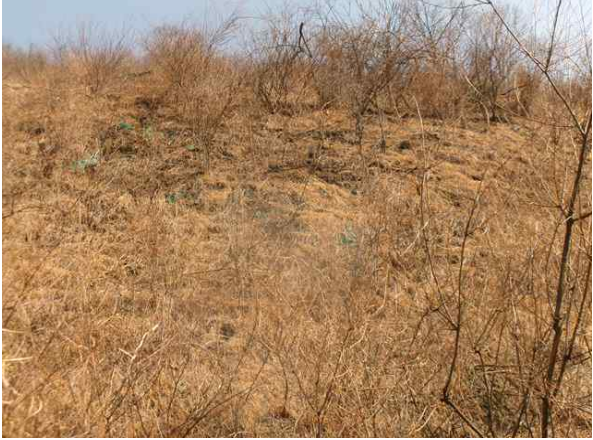
| 현 황 | 1구간 STA.180 녹생토유실 | 현 황 | 1구간 STA.180 녹생토유실 |
| 원 인 | 강우, 집중호우 등에 의한 유실 | 원 인 | 강우, 집중호우 등에 의한 유실 |
| 현 황 | 1구간 STA.180 녹생토유실 | 현 황 | 1구간 STA.490 3단 능형망노출, 로프부식 |
| 원 인 | 강우, 집중호우 등에 의한 유실 | 원 인 | 녹생토유실부 습기, 외기접촉 등 |

| 대 책 | 주의관찰 후 진전시 녹생공 | 대 책 | 주의관찰 후 진전시 녹생공 |

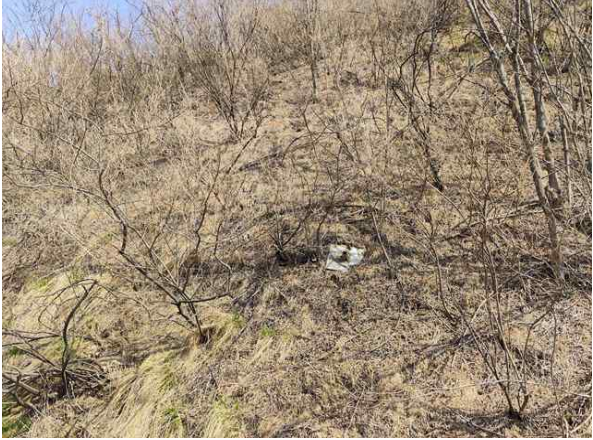
| 현 황 | 1구간 STA.490 3단 능형망노출, 로프부식 | 현 황 | 1구간 STA.510 5단 록볼트 점,부분부식 |
| 원 인 | 녹생토유실부 습기, 외기접촉 등 | 원 인 | 녹생토유실부 습기, 외기접촉 등 |

| 대 책 | 주의관찰 후 진전시 녹생공 | 대 책 | 주의관찰 후 진전시 녹생공 |

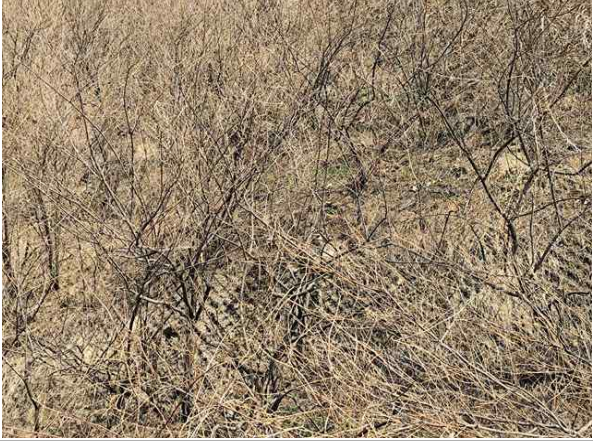
| 현 황 | 1구간 STA.510 5단 록볼트 점,부분부식 | 현 황 | 1구간 STA520 3단 능형망노출, 로프부식 |
| 원 인 | 녹생토유실부 습기, 외기접촉 등 | 원 인 | 녹생토유실부 습기, 외기접촉 등 |

| 대 책 | 주의관찰 후 진전시 녹생공 | 대 책 | 주의관찰 후 진전시 녹생공 |

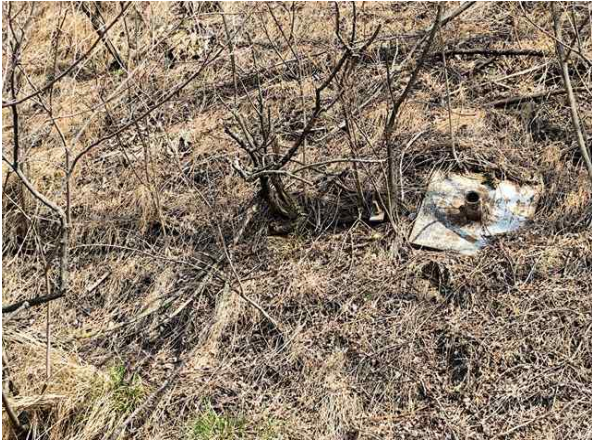
| 현 황 | 1구간 STA520 3단 능형망노출, 로프부식 | 현 황 | 1구간 STA520 3단 능형망노출, 로프부식 |
| 원 인 | 녹생토유실부 습기, 외기접촉 등 | 원 인 | 녹생토유실부 습기, 외기접촉 등 |

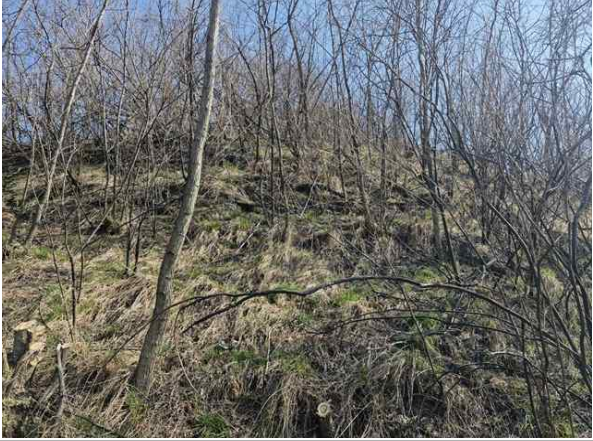
| 현 황 | 2구간 STA.230 3단 능형망노출, 로프부식 | 현 황 | 2구간 STA.230 3단 능형망노출, 로프부식 |
| 원 인 | 녹생토유실부 습기, 외기접촉 등 | 원 인 | 녹생토유실에 의한 외기접촉 |

| 대 책 | 주의관찰 후 진전시 녹생공 | 대 책 | 주의관찰 후 진전시 녹생공 |

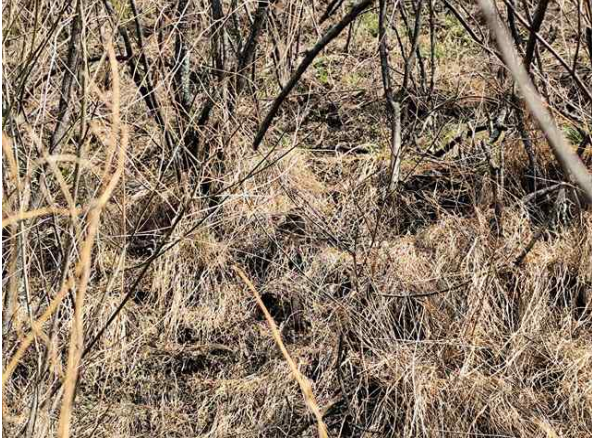
| 현 황 | 2구간 STA260 5단 록볼트 점,부분부식 | 현 황 | 2구간 STA560 5단 록볼트 점,부분부식 |
| 원 인 | 녹생토유실부 습기, 외기접촉 등 | 원 인 | 녹생토유실부 습기, 외기접촉 등 |
| 현 황 | 2구간 STA600 5단 록볼트 점,부분부식 | 현 황 | 2구간 STA.550 3단 녹생토유실 |
| 원 인 | 녹생토유실부 습기, 외기접촉 등 | 원 인 | 강우, 집중호우 등에 의한 녹생토유실 |

| 대 책 | 주의관찰 후 진전시 녹생공 | 대 책 | 주의관찰 후 진전시 녹생공 |
