## 2. 가천교

본 시설물은 대구광역시 수성구 가천동에 위치한 교량으로서 총 연장 290.0m, 폭 28.9~51.9m, 왕복 6차로로 시공되어 있다.

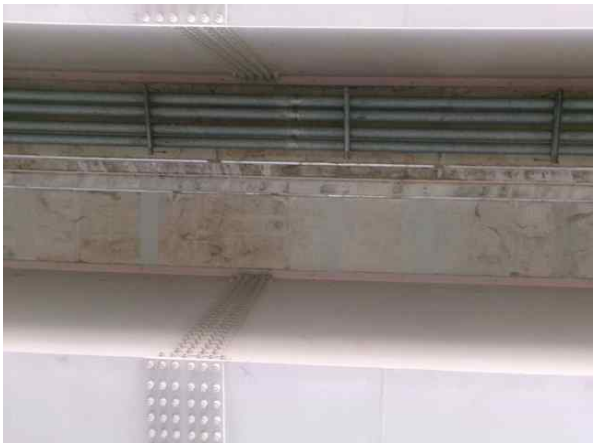
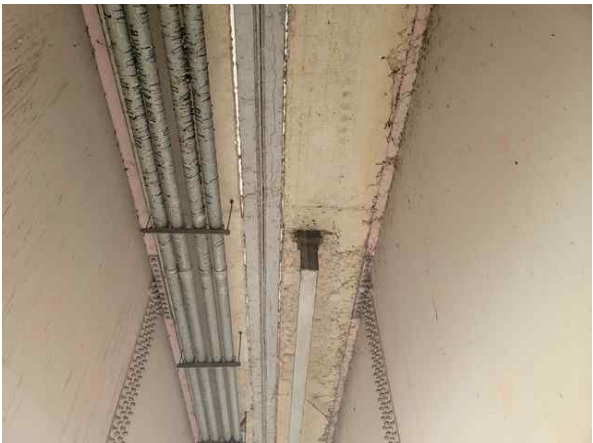
| 손상현황 | • S1 균열(0.3mm미만) -보수 | 손상현황 | • S2 보수부 층분리 |
| 원 인 | • - | 원 인 | • 보수미흡, 수문접촉 등 |

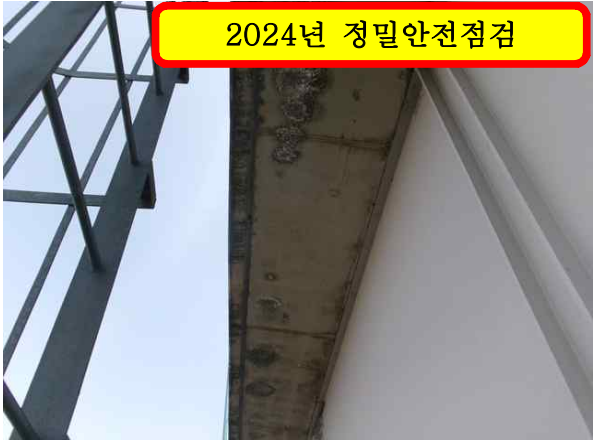
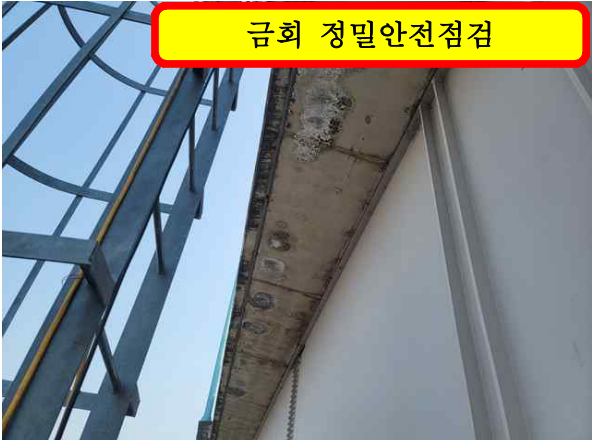
| 손상현황 | • S5 표면바리, 오염 | 손상현황 | • S5 표면바리, 오염 |
| 원 인 | • - | 원 인 | • 수분접촉, 장기공용 등 |

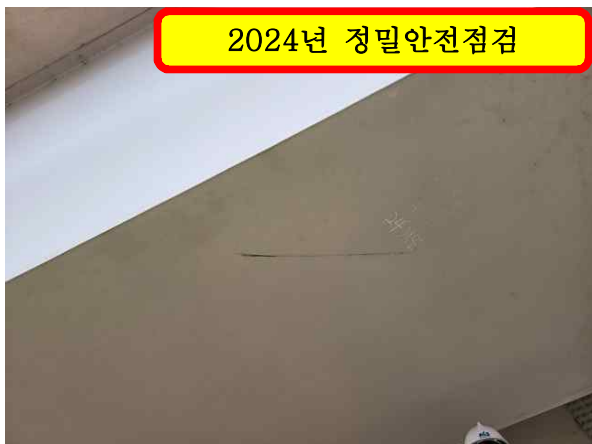
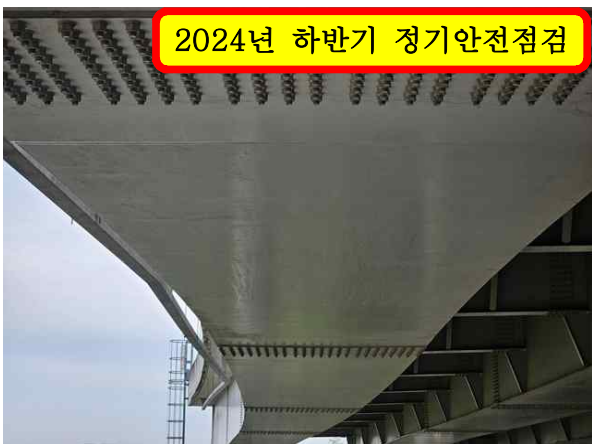
| 손상현황 | • S3-G1 거더외부 도장긫힘 | 손상현황 | • S3-G1 거더외부 도장긫힘 -보수 |
| 원 인 | • - | 원 인 | • - |

| 조치방안 | • - | 조치방안 | • 상태양호 |

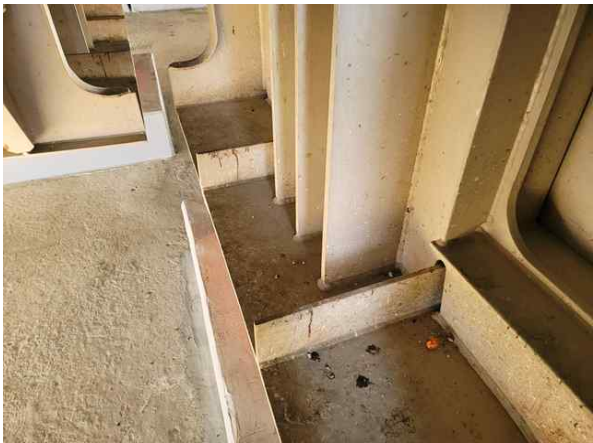
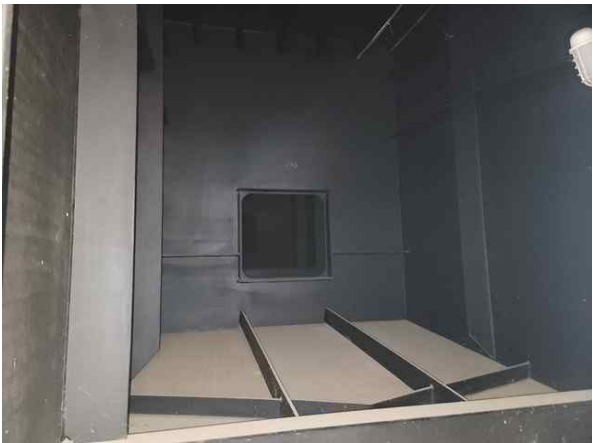
| 손상현황 | • S3-G3 거더내부 이물질퇴적 -보수 | 손상현황 | • S4 거더내부 상태양호 |
| 원 인 | • - | 원 인 | • - |

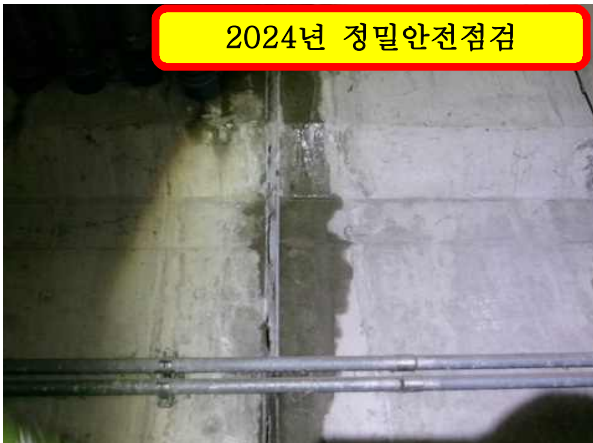
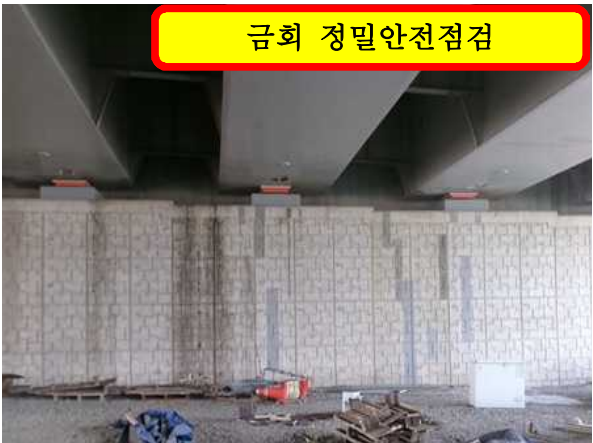
| 손상현황 | • A1 누수흔적 | 손상현황 | • A1 누수흔적 |
| 원 인 | • - | 원 인 | • 신축이음 하부 우수유입 등 |

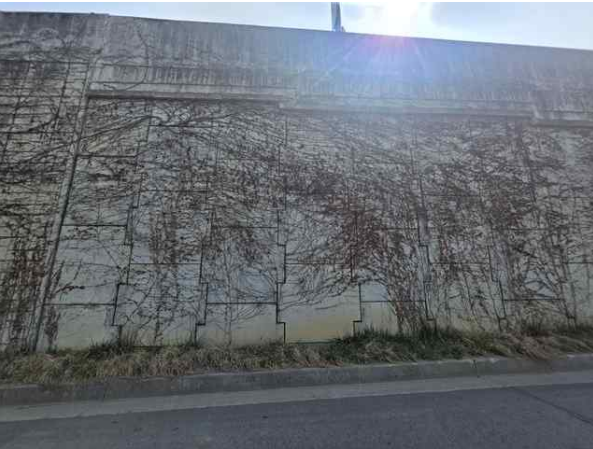
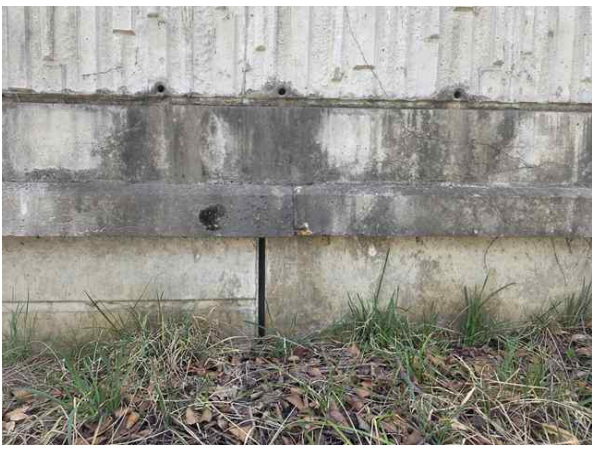
| 손상현황 | • 보강토옹벽 전면부 상태현황 | 손상현황 | • 보강토옹벽 전면부 S8 파손 |
| 원 인 | • - | 원 인 | • 외부충격 등 |

| 조치방안 | • - | 조치방안 | • 주의관찰 후 단면보수 |

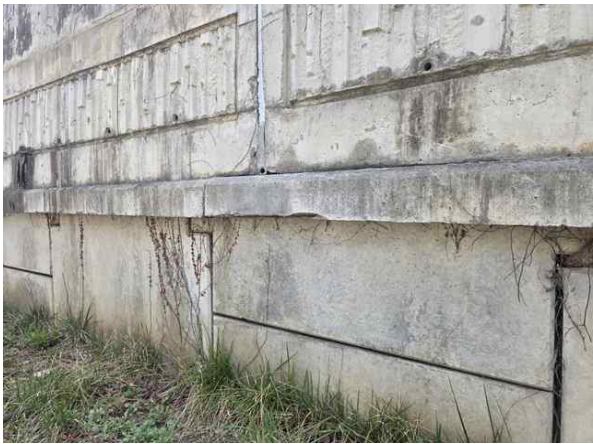
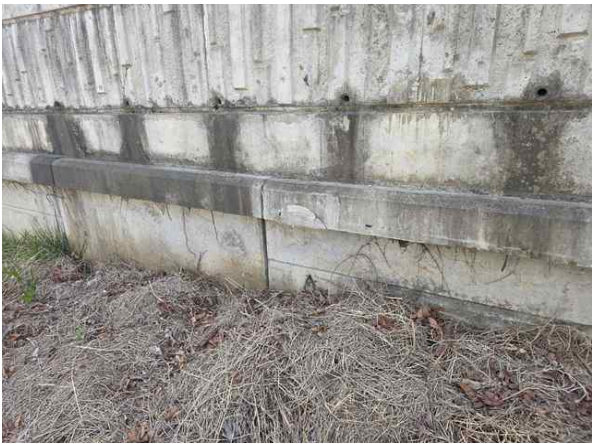
| 손상현황 | • 보강토옹벽 전면부 S8 파손 | 손상현황 | • 보강토옹벽 전면부 S8 박리 |
| 원 인 | • 외부충격 등 | 원 인 | • 다짐미흡, 우수유입 등 |

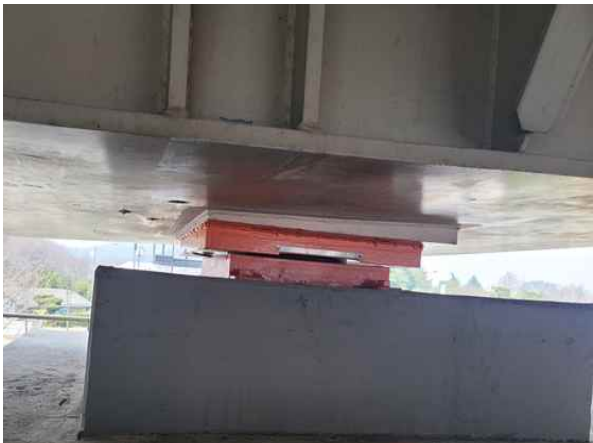
| 손상현황 | • P2-SH1 이동량 표시계 미설치(1EA) | 손상현황 | • P2-SH3 이동량 표시계 미설치(1EA) |
| 원 인 | • 시공미흡 등 | 원 인 | • 시공미흡 등 |

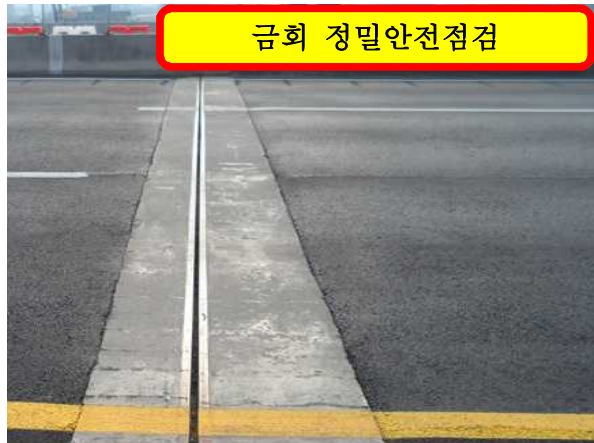
| <p>손상현황</p> <ul style="list-style-type: none"> <li>• S1 접속부 아스콘 파손</li> </ul> | <p>손상현황</p> <ul style="list-style-type: none"> <li>• S1 접속부 아스콘 파손 -보수</li> </ul> |
| <p>원 인</p> <ul style="list-style-type: none"> <li>• -</li> </ul> | <p>원 인</p> <ul style="list-style-type: none"> <li>• -</li> </ul> |

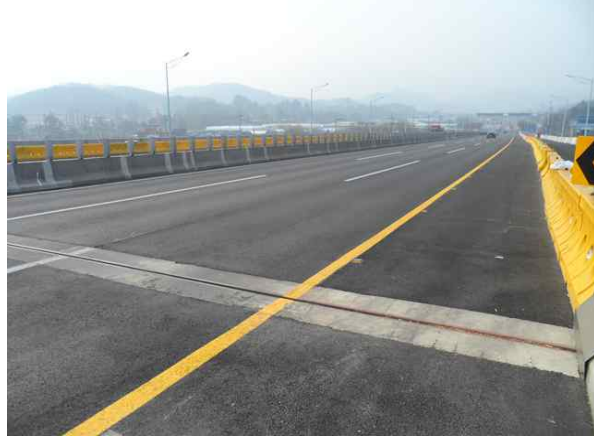
| <p>손상현황</p> <ul style="list-style-type: none"> <li>• S5 아스콘 탈락</li> </ul> | <p>손상현황</p> <ul style="list-style-type: none"> <li>• S3 교면포장 상태양호</li> </ul> |
| <p>원 인</p> <ul style="list-style-type: none"> <li>• 다짐부족, 차량윤하중 등</li> </ul> | <p>원 인</p> <ul style="list-style-type: none"> <li>• -</li> </ul> |

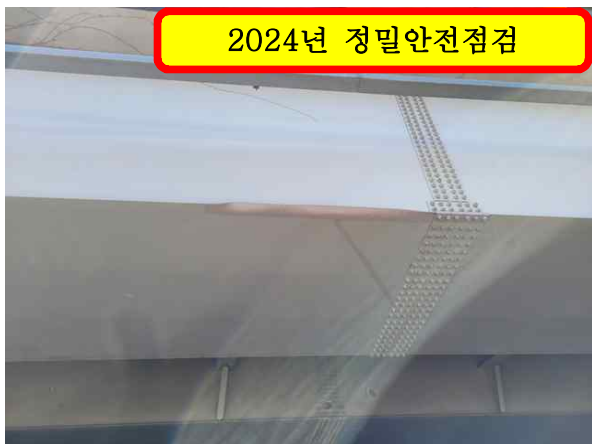
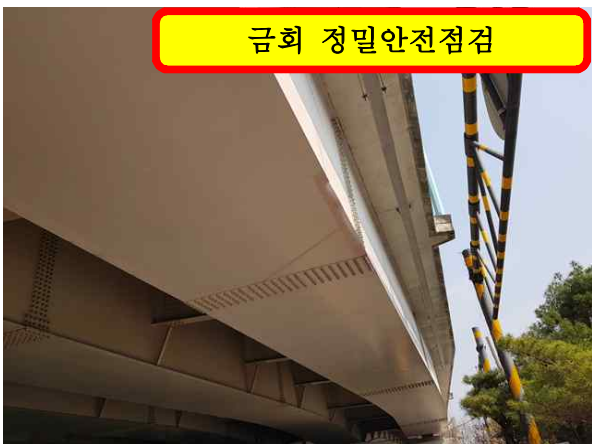
| 손상현황 | • S1-G4 거더외부 강재변형 | 손상현황 | • S1-G4 거더외부 강재변형 |
| 원 인 | • - | 원 인 | • 외부충격 등 |

| 조치방안 | • - | 조치방안 | • 주의관찰 |

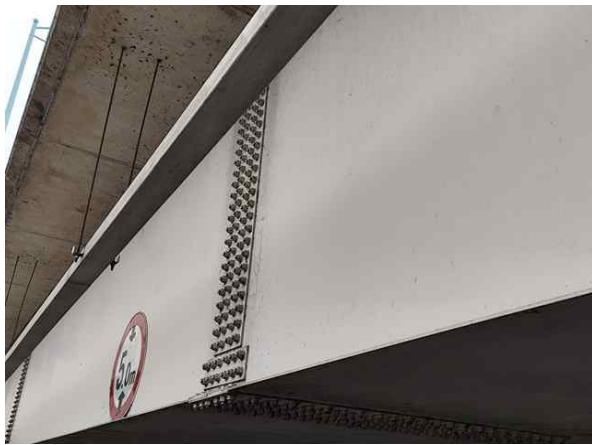
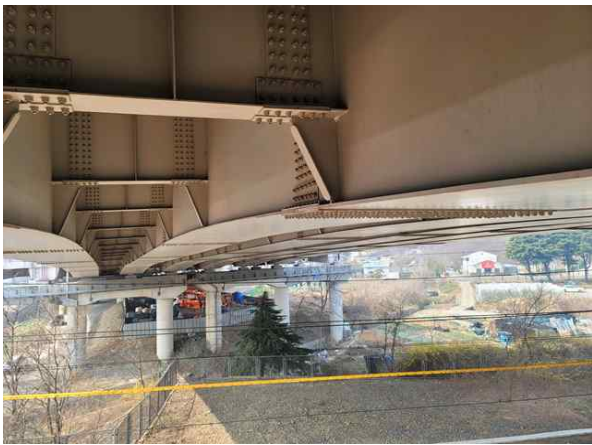
| 손상현황 | • S2-G4 거더외부 도장박리 | 손상현황 | • S4 거더외부 상태양호 |
| 원 인 | • 외기노출, 열화 등 | 원 인 | • - |

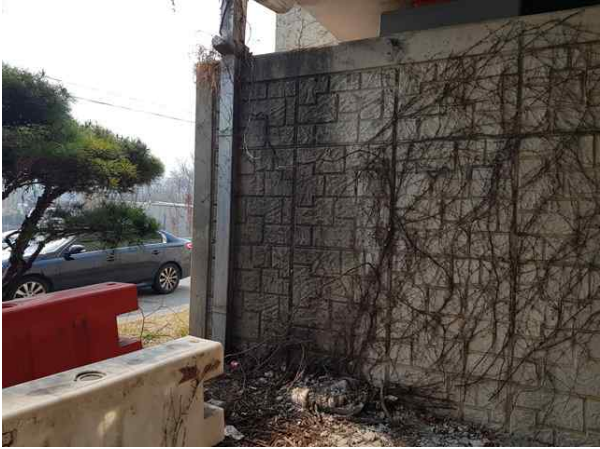
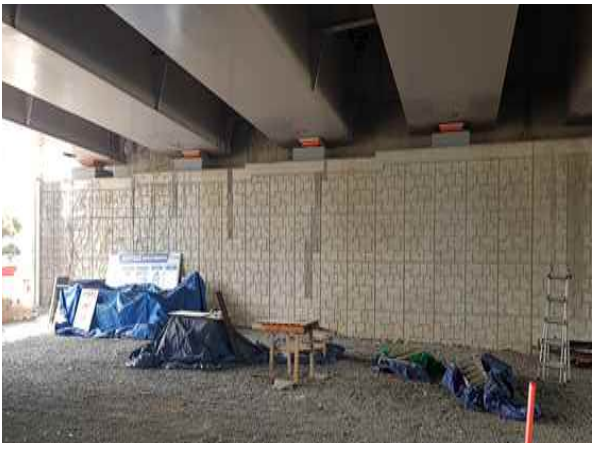
| 손상현황 | • A1 누수흔적 | 손상현황 | • A1 벽체 상태현황 |
| 원 인 | • 외부 우수유입 등 | 원 인 | • - |

| 조치방안 | • 주의관찰 후 표면처리 | 조치방안 | • - |

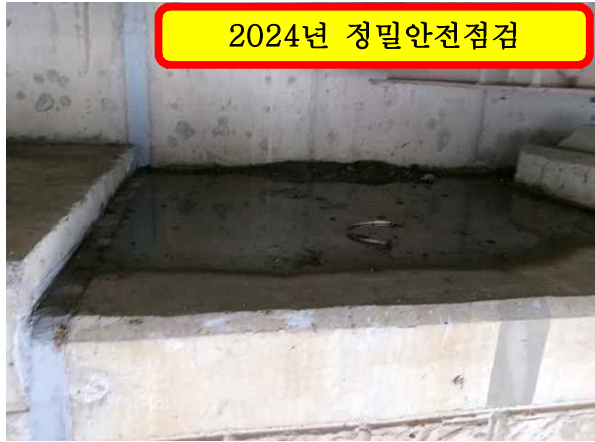
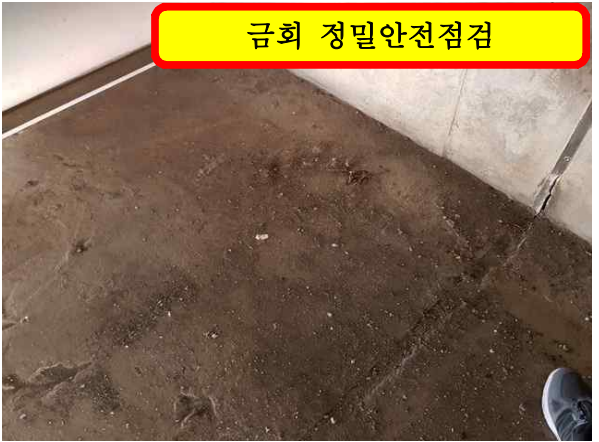
| 손상현황 | • A1 체수 | 손상현황 | • A1 체수 |
| 원 인 | • - | 원 인 | • 신축이음 하부 우수유입 등 |

| 조치방안 | • - | 조치방안 | • 주의관찰 |

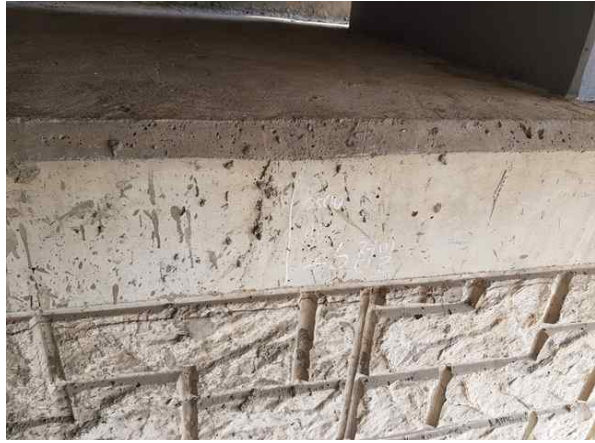
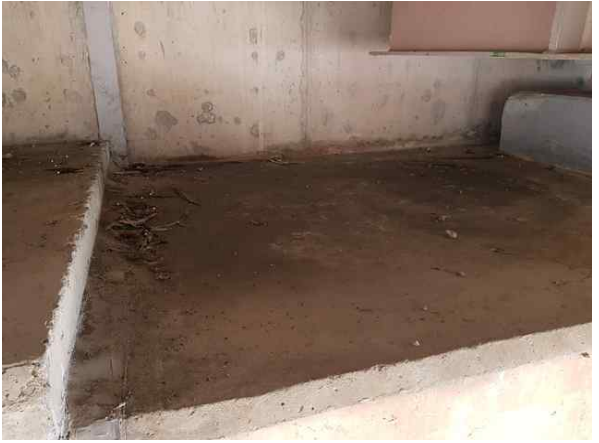
| 손상현황 | • A2 균열(0.3mm미만) | 손상현황 | • A2 체수 상태현황 |
| 원 인 | • 건조수축, 온도변화 등 | 원 인 | • 신축이음 하부 우수유입 등 |

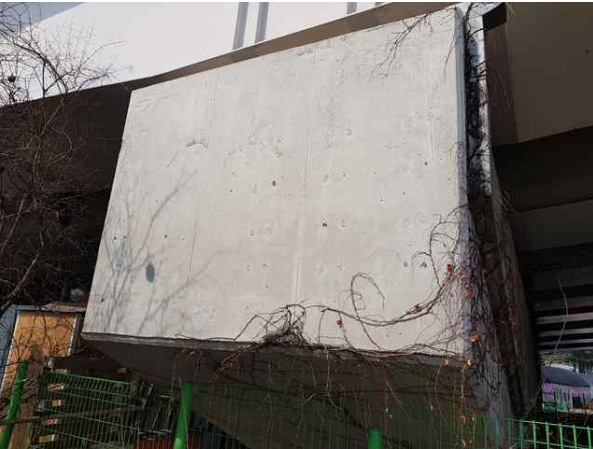
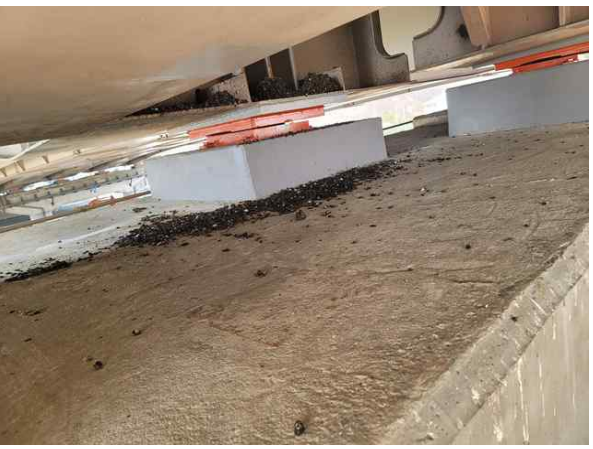
| 손상현황 | • P1 망상균열 | 손상현황 | • P3 이물질퇴적 |
| 원 인 | • 건조수축, 거푸집 조기탈거 등 | 원 인 | • 조류서식 등 |

| 조치방안 | • 주의관찰 후 표면처리 | 조치방안 | • 주의관찰 후 청소 |

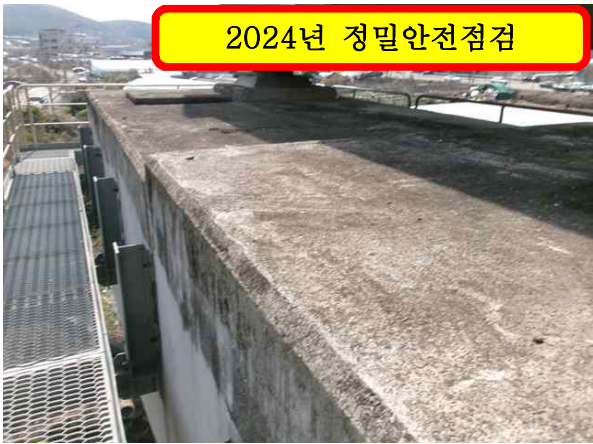
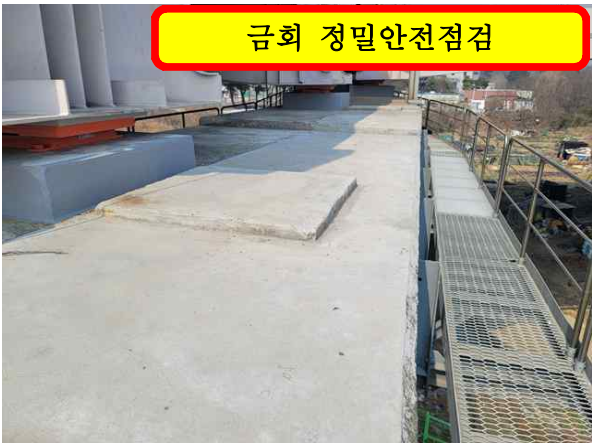
| 손상현황 | • P3 표면열화 | 손상현황 | • P3 표면열화 -보수 |
| 원 인 | • - | 원 인 | • - |

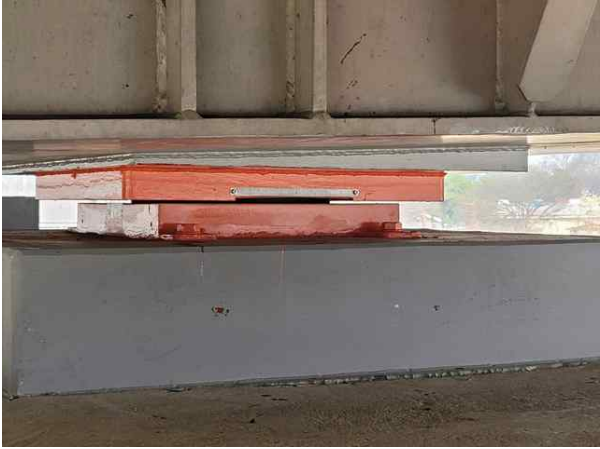
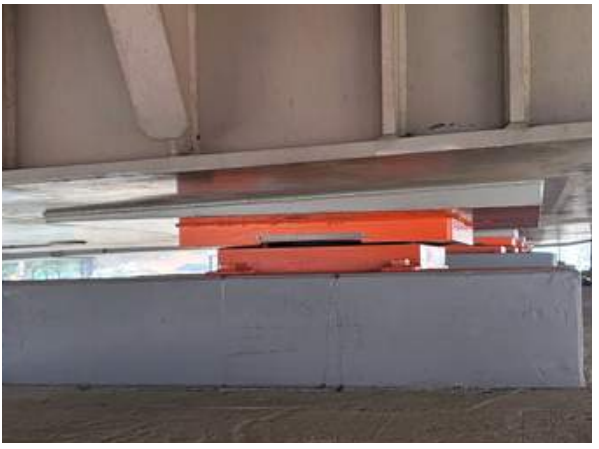
| 손상현황 | • P2-SH1 이동량 표시계 미설치(1EA) | 손상현황 | • P2-SH2 이동량 표시계 미설치(1EA) |
| 원 인 | • 시공미흡, 외부충격 등 | 원 인 | • 시공미흡, 외부충격 등 |

| 조치방안 | • 재설치 | 조치방안 | • 재설치 |
