## 3. 연호고가교

#### 3.1 시설물의 개요

본 시설물은 대구광역시 수성구 연호동에 위치한 교량으로 총 연장 410.0m, 폭 28.9m로 시공되어 있다.

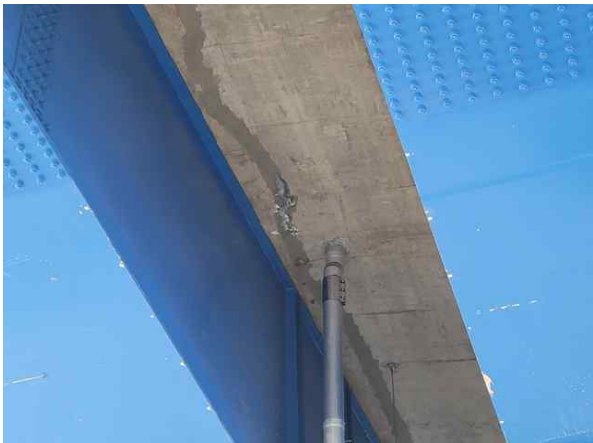
| 손상현황 | • S3 중앙부 백태 | 손상현황 | • S3 캔틸레버 백태 -보수 |
| 원 인 | • 공용기간 증가, 우수유입 | 원 인 | • 보수 상태양호 |

| 조치방안 | • 주의관찰 후 표면처리 | 조치방안 | • - |

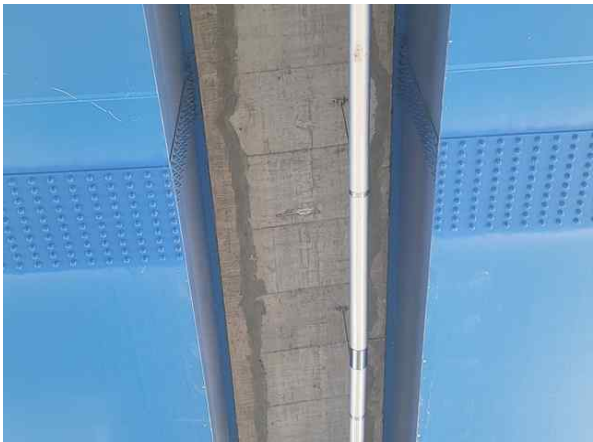
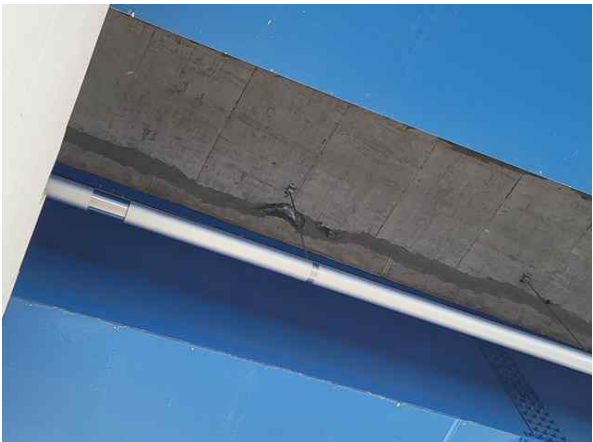
| 손상현황 | • S4 중앙부 백태 | 손상현황 | • S4 중앙부 백태 |
| 원 인 | • 공용기간 증가, 우수유입 | 원 인 | • 공용기간 증가, 우수유입 |

| 조치방안 | • 주의관찰 후 표면처리 | 조치방안 | • 주의관찰 후 표면처리 |

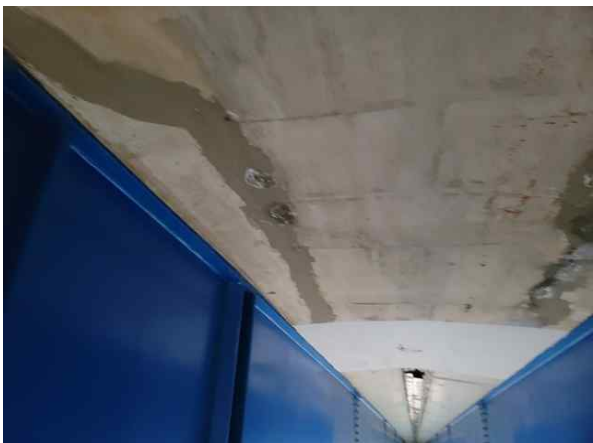
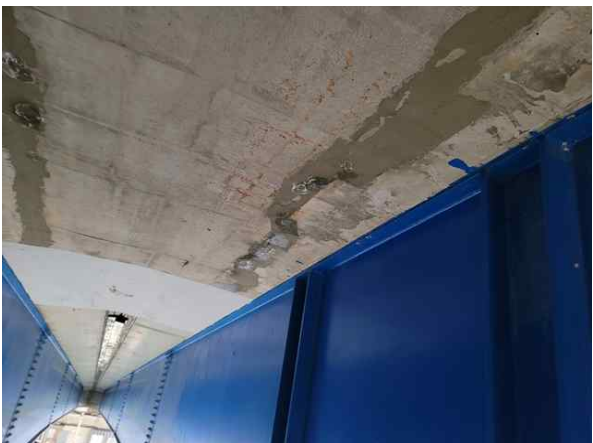
| 손상현황 | • S7 중앙부 백태 | 손상현황 | • S7 중앙부 백태 |
| 원 인 | • 공용기간 증가, 우수유입 | 원 인 | • 공용기간 증가, 우수유입 |

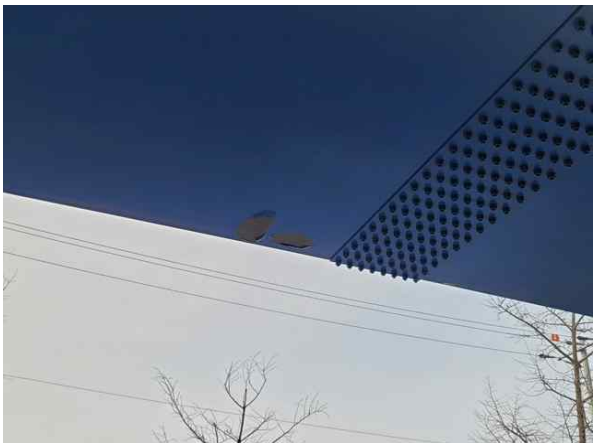
| 손상현황 | • S1-G1 도장박리 | 손상현황 | • S2-G3 도장긁힘 |
| 원 인 | • 시공초기 외부 충격 등 | 원 인 | • 외부 충격, 시공미흡 등 |

| 조치방안 | • 주의관찰 후 재도장 | 조치방안 | • 주의관찰 후 재도장 |

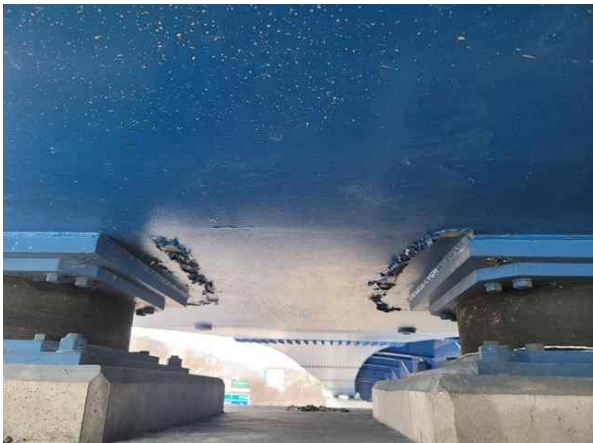
| 손상현황 | • S4-G1 도장박리 | 손상현황 | • S8-G6 도장박리 |
| 원 인 | • 시공초기 외부 충격 등 | 원 인 | • 시공초기 외부 충격 등 |

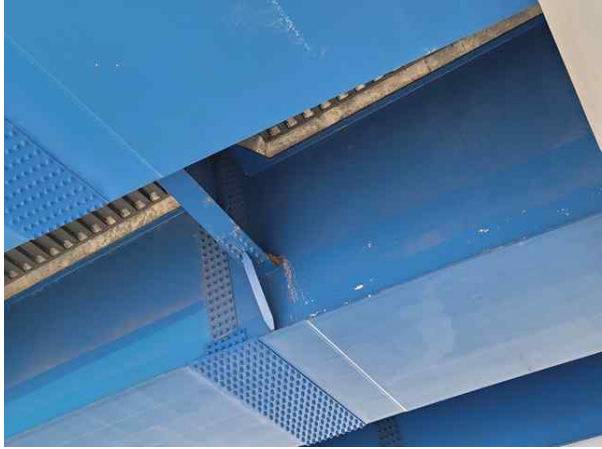
| 손상현황 | • S4 이물질퇴적 | 손상현황 | • S8 도장박리 |
| 원 인 | • 조류서식 | 원 인 | • 공용기간 경과, 외기노출 등 |

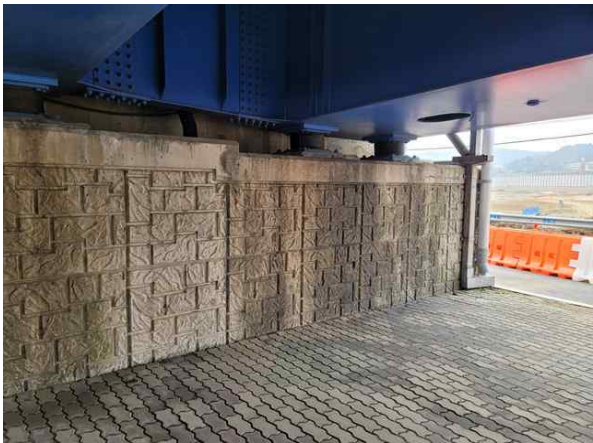
| 손상현황 | • A1 누수흔적 | 손상현황 | • A1 파손 및 철근노출 |
| 원 인 | • 우수유입 | 원 인 | • 외부충격, 시공미흡 |

| 조치방안 | • 주의관찰 | 조치방안 | • 단면보수(방청) |

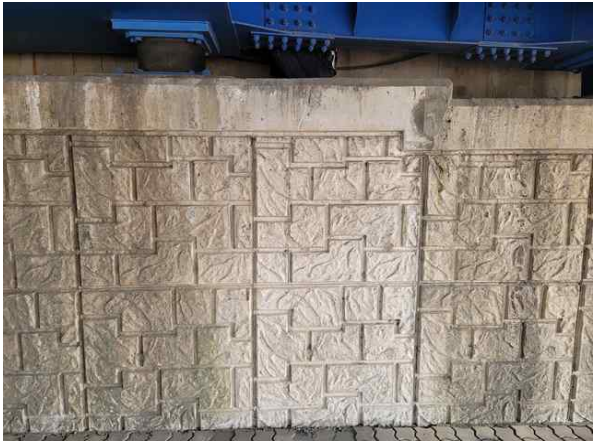
| 손상현황 | • A1 균열(0.3mm미만) | 손상현황 | • A2 균열부백태 |
| 원 인 | • 건조수축, 거푸집 조기탈거 등 | 원 인 | • 건조수축, 손상부 우수유입 등 |

| 조치방안 | • 주의관찰 후 표면처리 | 조치방안 | • 주의관찰 후 표면처리 |

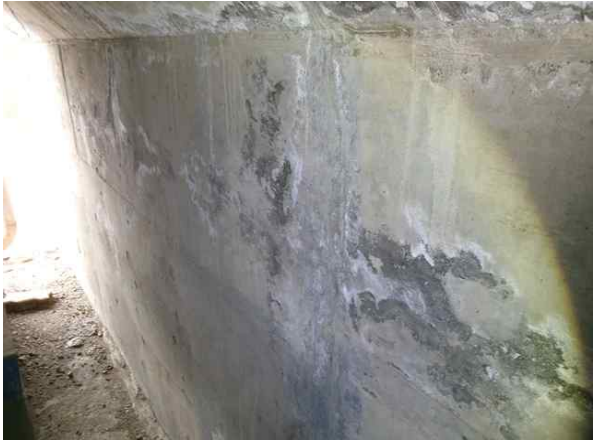
| 손상현황 | • A2 백태 | 손상현황 | • A2 파손 및 철근노출 |
| 원 인 | • 공용기간 증가, 우수유입 등 | 원 인 | • 외부충격, 시공미흡 |

| 조치방안 | • 주의관찰 후 표면처리 | 조치방안 | • 단면보수(방청) |

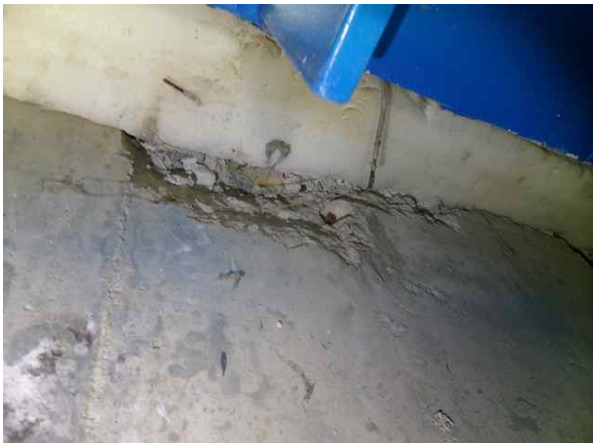
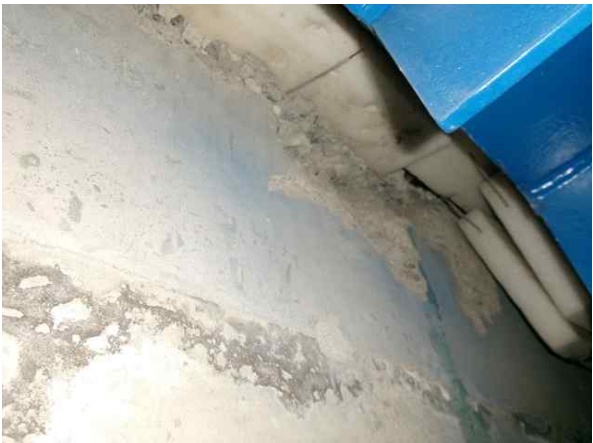
| 손상현황 | • A2 파손 및 철근노출 | 손상현황 | • A2 파손 |
| 원 인 | • 외부충격, 시공미흡 | 원 인 | • 외부충격, 시공미흡 |

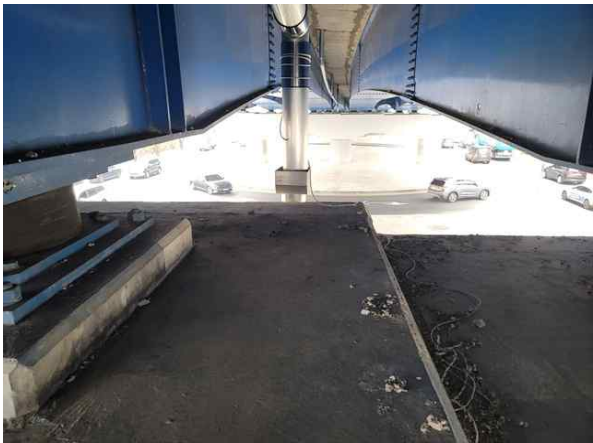
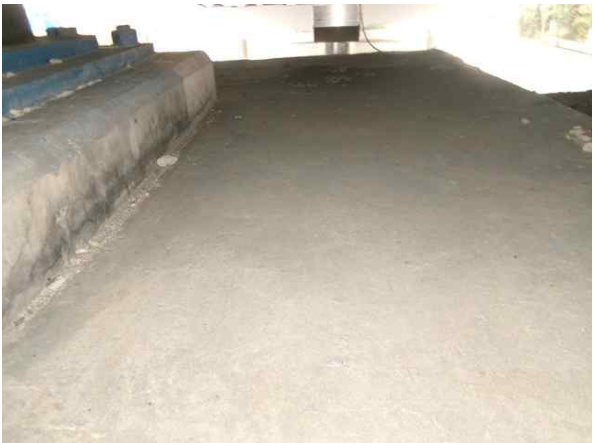
| 손상현황 | • P4 체수흔적 | 손상현황 | • P4 체수흔적 |
| 원 인 | • 우수유입 등 | 원 인 | • 우수유입 등 |

| 조치방안 | • 주의관찰 | 조치방안 | • 주의관찰 |

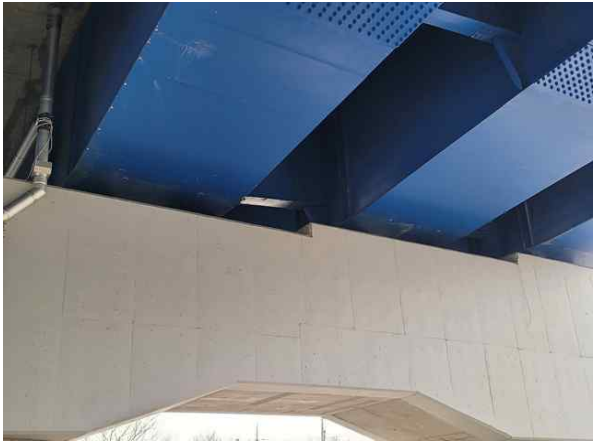
| 손상현황 | • P4 망상균열 -보수 | 손상현황 | • P7 코핑부 균열(0.3mm미만) |
| 원 인 | • 보수 상태양호 | 원 인 | • 건조수축, 거푸집 조기탈거 등 |

| 조치방안 | • - | 조치방안 | • 주의관찰 후 표면처리 |

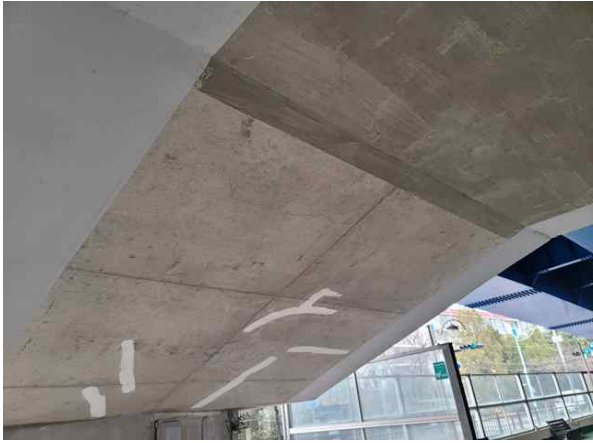
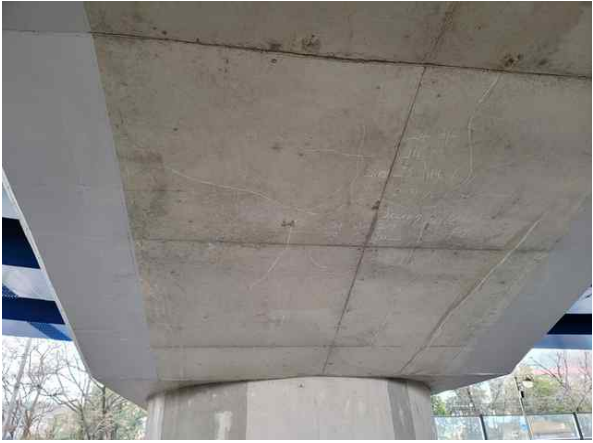
| 손상현황 | • P7 망상균열 | 손상현황 | • P7 망상균열 |
| 원 인 | • 건조수축, 거푸집 조기탈거 등 | 원 인 | • 건조수축, 거푸집 조기탈거 등 |

| 조치방안 | • 주의관찰 후 표면처리 | 조치방안 | • 주의관찰 후 표면처리 |

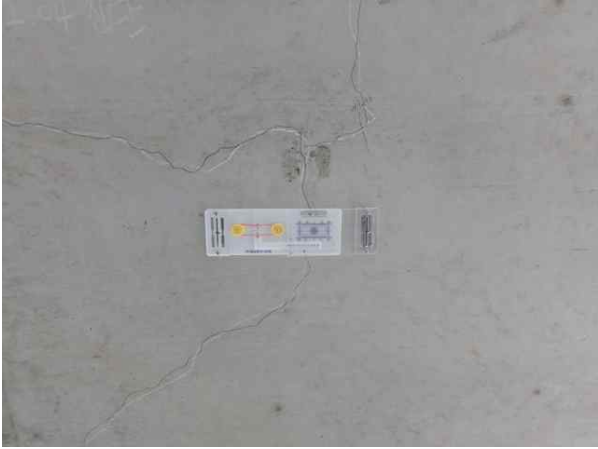
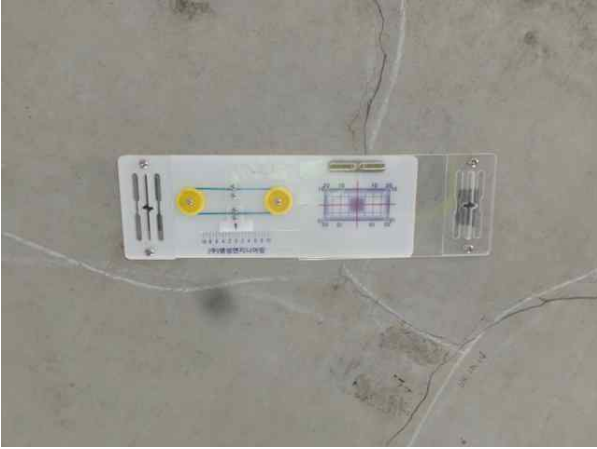
| 손상현황 | • P7 망상균열 | 손상현황 | • P7 망상균열 |
| 원 인 | • 건조수축, 거푸집 조기탈거 등 | 원 인 | • 건조수축, 거푸집 조기탈거 등 |

| 조치방안 | • 주의관찰 후 표면처리 | 조치방안 | • 주의관찰 후 표면처리 |

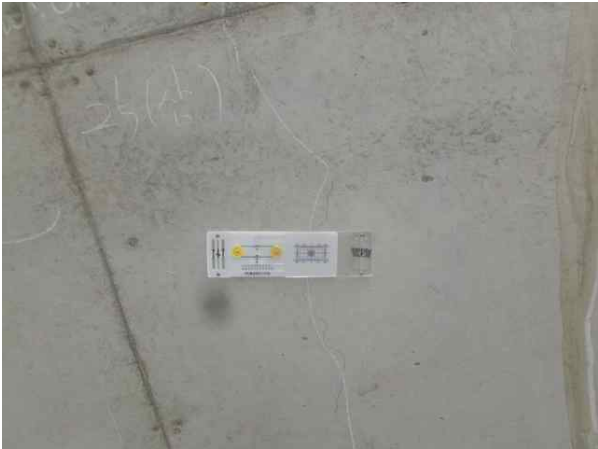
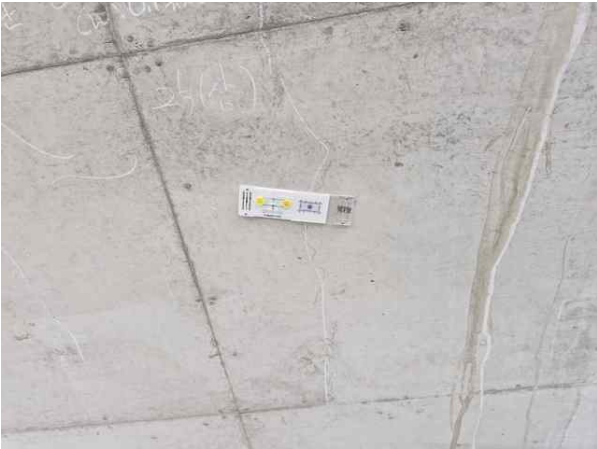
| 손상현황 | • P7 망상균열 | 손상현황 | • P7 망상균열 |
| 원 인 | • 건조수축, 거푸집 조기탈거 등 | 원 인 | • 건조수축, 거푸집 조기탈거 등 |

| 조치방안 | • 주의관찰 후 표면처리 | 조치방안 | • 주의관찰 후 표면처리 |

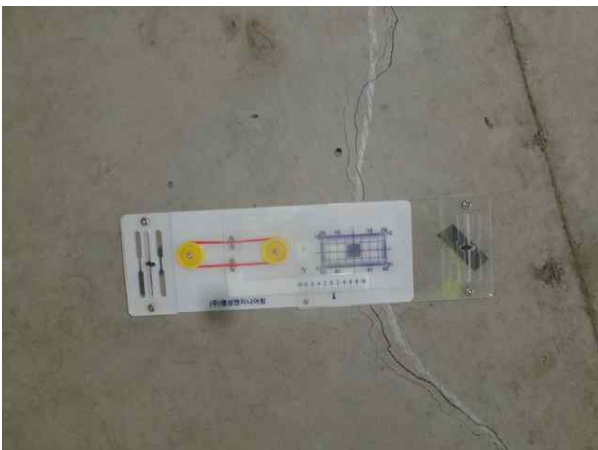
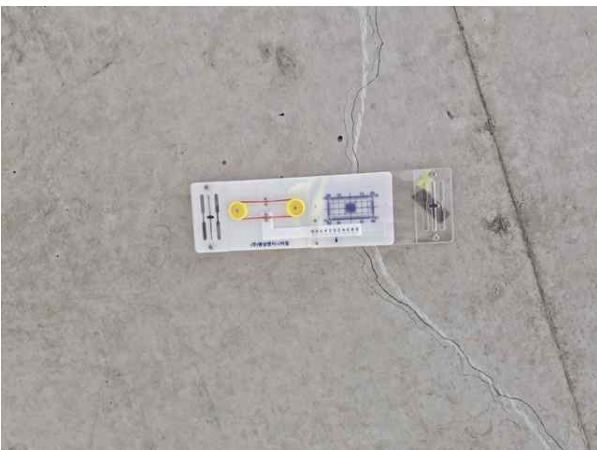
| 손상현황 | • P7 망상균열 | 손상현황 | • P7 망상균열 |
| 원 인 | • 건조수축, 거푸집 조기탈거 등 | 원 인 | • 건조수축, 거푸집 조기탈거 등 |

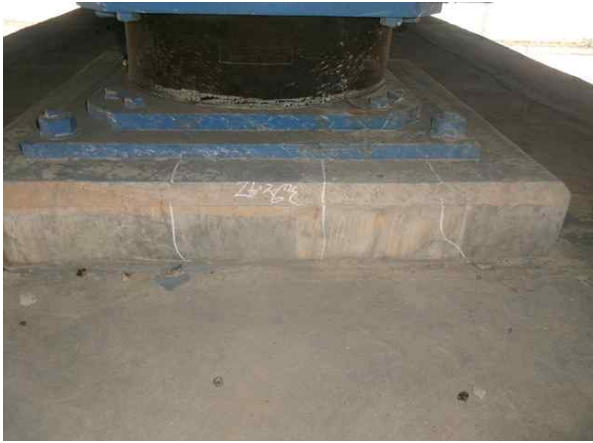
| 손상현황 | • P1-Sh6 받침콘크리트 균열(0.3mm미만) | 손상현황 | • P1-Sh6 도장박리 |
| 원 인 | • 건조수축, 거푸집 조기탈거 등 | 원 인 | • 공용기간 경과, 외기노출 등 |

| 조치방안 | • 주의관찰 후 표면처리 | 조치방안 | • 주의관찰 후 재도장 |

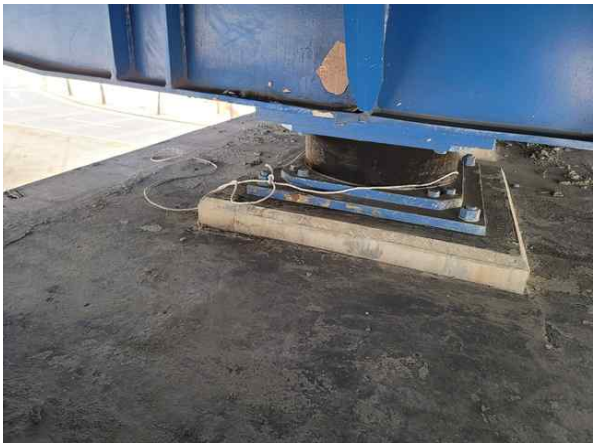
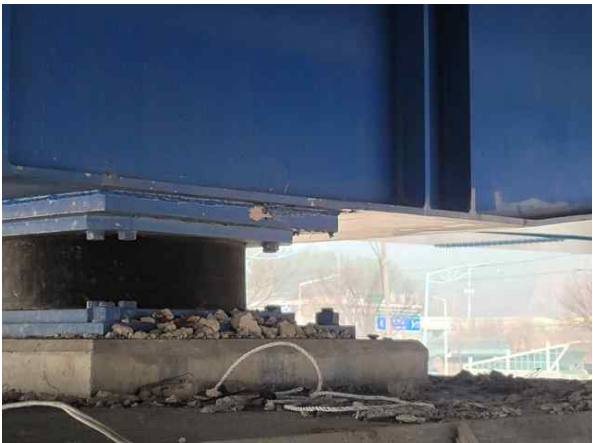
| 손상현황 | • P2-Sh5 도장박리 | 손상현황 | • P2-Sh6 도장박리 |
| 원 인 | • 공용기간 경과, 외기노출 등 | 원 인 | • 공용기간 경과, 외기노출 등 |

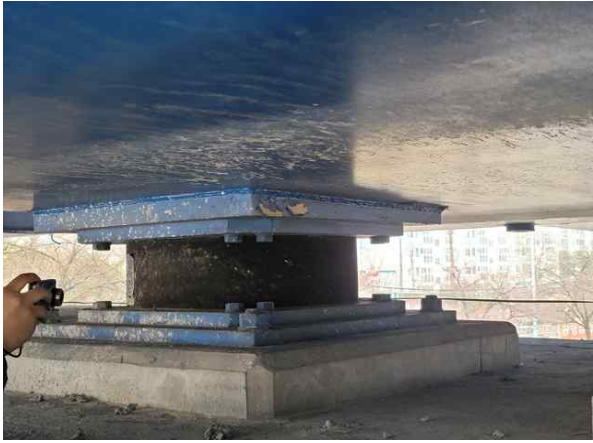
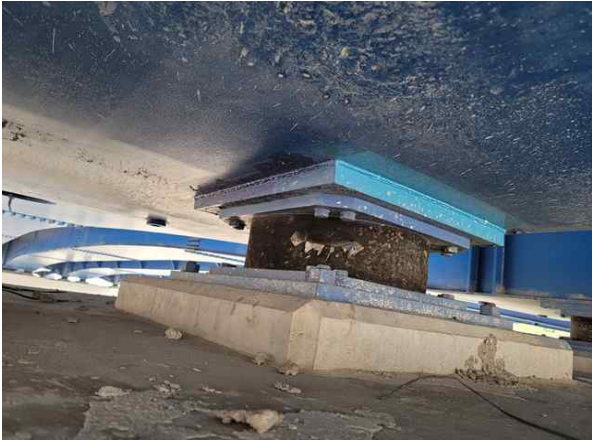
| 손상현황 | • P5-Sh3 도장박리 | 손상현황 | • P5-Sh6 도장박리 |
| 원 인 | • 공용기간 경과, 외기노출 등 | 원 인 | • 공용기간 경과, 외기노출 등 |

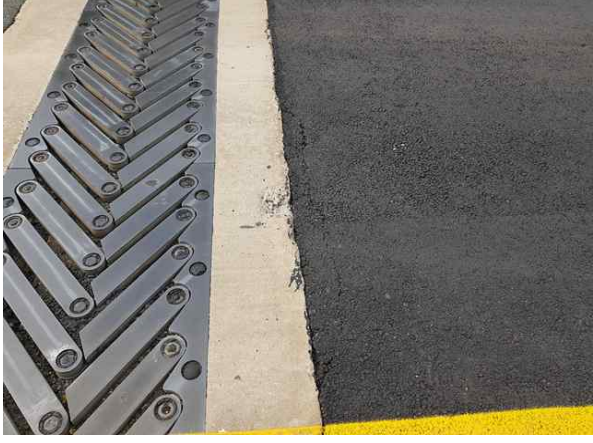
| <b>손상현황</b> <ul style="list-style-type: none"> <li>• A2 후타재 파손(안심)</li> </ul> | <b>손상현황</b> <ul style="list-style-type: none"> <li>• A1 후타재 균열(범물)</li> </ul> |
| <b>원 인</b> <ul style="list-style-type: none"> <li>• 차량윤하중, 보수미흡 등</li> </ul> | <b>원 인</b> <ul style="list-style-type: none"> <li>• 건조수축, 공용기간 증가 등</li> </ul> |

| <b>조치방안</b> <ul style="list-style-type: none"> <li>• 주의관찰 후 단면보수</li> </ul> | <b>조치방안</b> <ul style="list-style-type: none"> <li>• 주의관찰</li> </ul> |

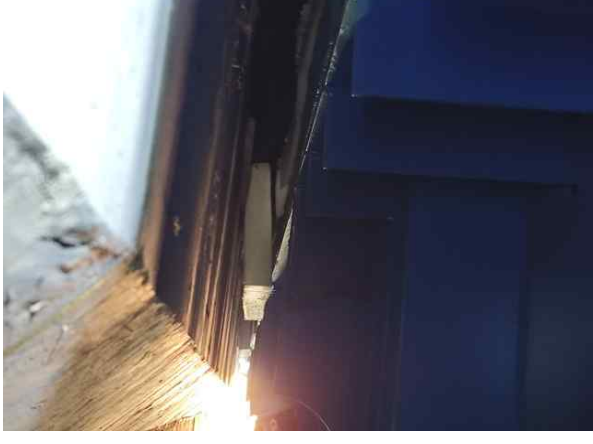
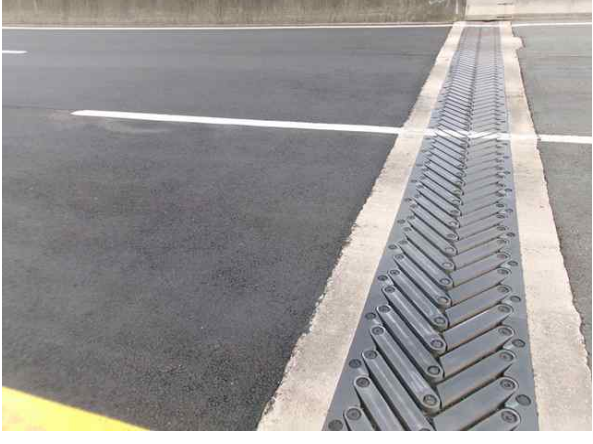
| <b>손상현황</b> <ul style="list-style-type: none"> <li>• A2 흡음재 탈락</li> </ul> | <b>손상현황</b> <ul style="list-style-type: none"> <li>• A2 후타재 접속부 파손, 이격 -보수</li> </ul> |
| <b>원 인</b> <ul style="list-style-type: none"> <li>• 시공미흡</li> </ul> | <b>원 인</b> <ul style="list-style-type: none"> <li>• 보수 상태양호</li> </ul> |

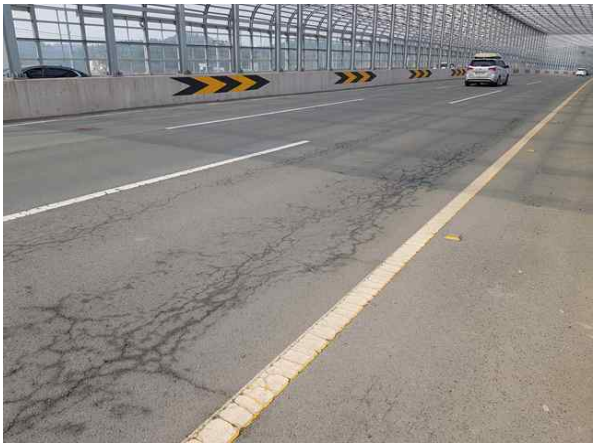
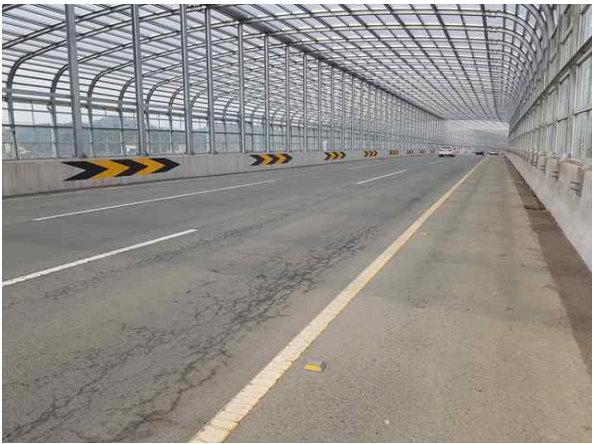
| 손상현황 | • S1 아스콘 망상균열 | 손상현황 | • S1 아스콘 망상균열 |
| 원 인 | • 장기공용, 차량윤하중 등 | 원 인 | • 장기공용, 차량윤하중 등 |

| 조치방안 | • 주의관찰 후 재포장 | 조치방안 | • 주의관찰 후 재포장 |

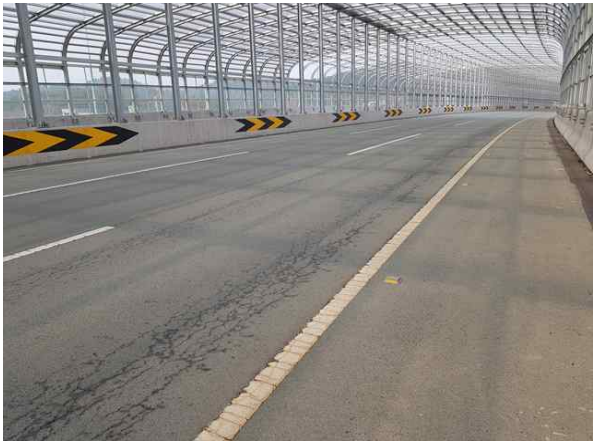
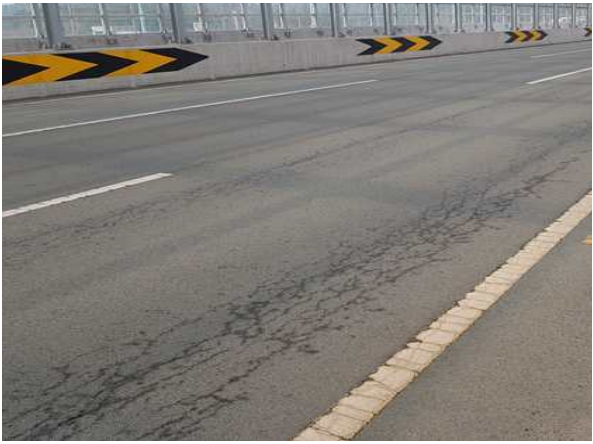
| 손상현황 | • S2 아스콘 망상균열 | 손상현황 | • S2 아스콘 망상균열 |
| 원 인 | • 장기공용, 차량윤하중 등 | 원 인 | • 장기공용, 차량윤하중 등 |

| 조치방안 | • 주의관찰 후 재포장 | 조치방안 | • 주의관찰 후 재포장 |

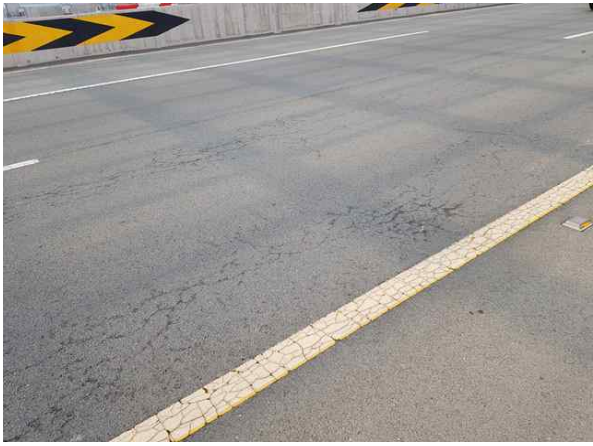
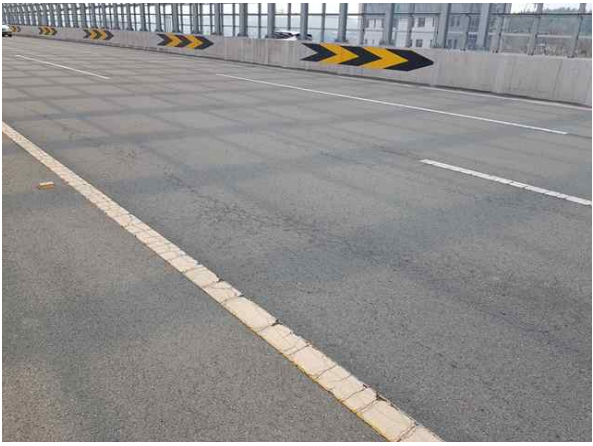
| 손상현황 | • S4 아스콘 망상균열 | 손상현황 | • S6 아스콘 망상균열 |
| 원 인 | • 장기공용, 차량윤하중 등 | 원 인 | • 장기공용, 차량윤하중 등 |

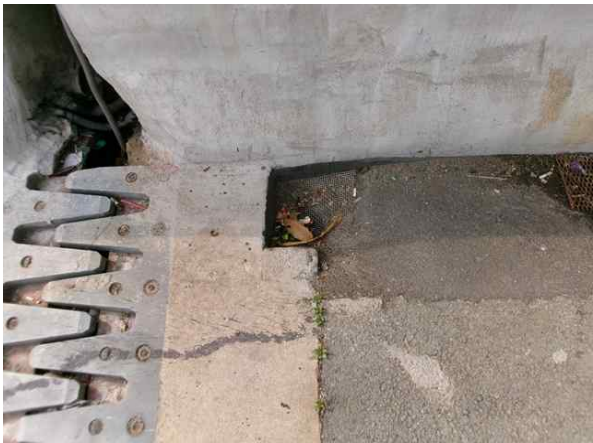
| 손상현황 | • S1 배수구 이물질퇴적(2EA) | 손상현황 | • S1 배수구 이물질퇴적(2EA) |
| 원 인 | • 공용기간 경과, 토사유입 등 | 원 인 | • 공용기간 증가, 이물질퇴적 등 |

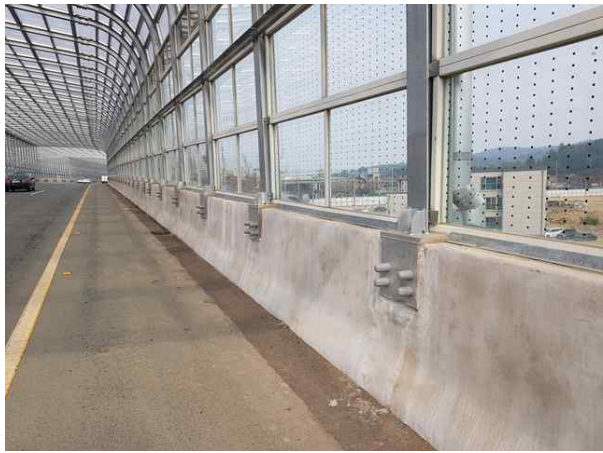
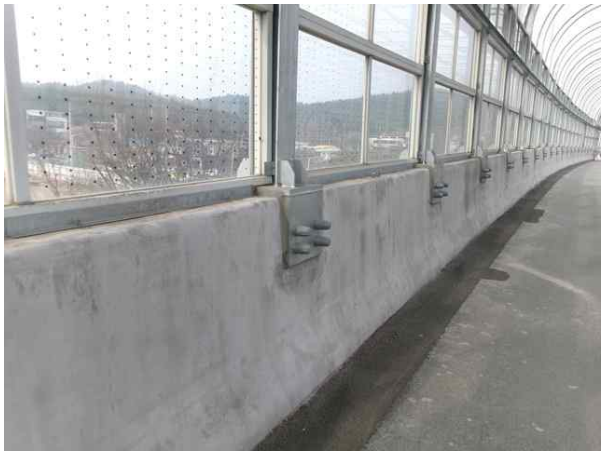
| 손상현황 | • S1 방호벽 균열-보수 | 손상현황 | • S3 방호벽 균열-보수 |
| 원 인 | • 보수 상태양호 | 원 인 | • 보수 상태양호 |

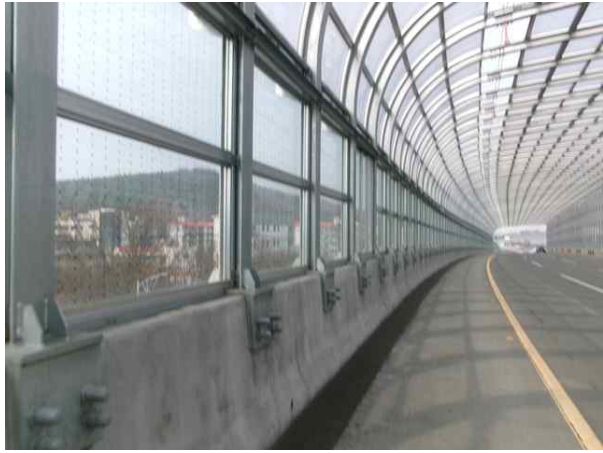
| 손상현황 | • S5 방호벽 균열-보수 | 손상현황 | • S6 방호벽 방음판 파손(1EA) |
| 원 인 | • 보수 상태양호 | 원 인 | • 시공미흡, 외부충격 등 |

| 조치방안 | • - | 조치방안 | • 주의관찰 후 정비 |

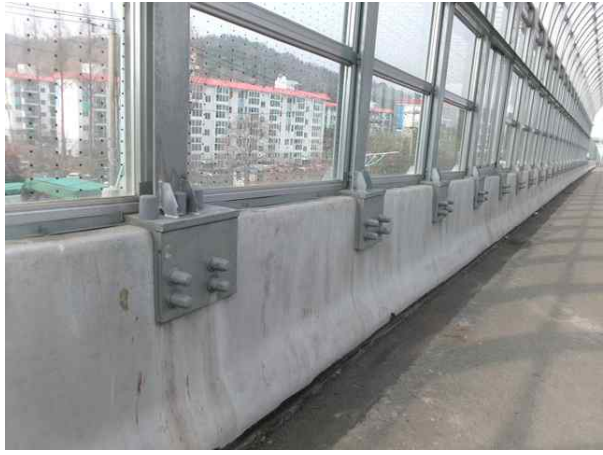
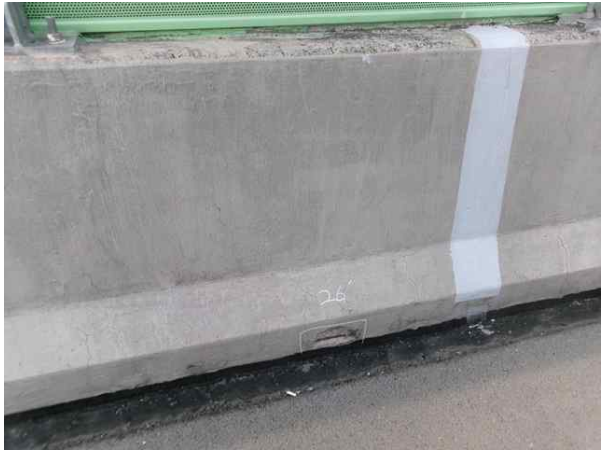
| 손상현황 | • S7 방호벽 균열-보수 | 손상현황 | • S8 방호벽 철근노출 |
| 원 인 | • 보수 상태양호 | 원 인 | • 시공미흡, 외부충격 등 |

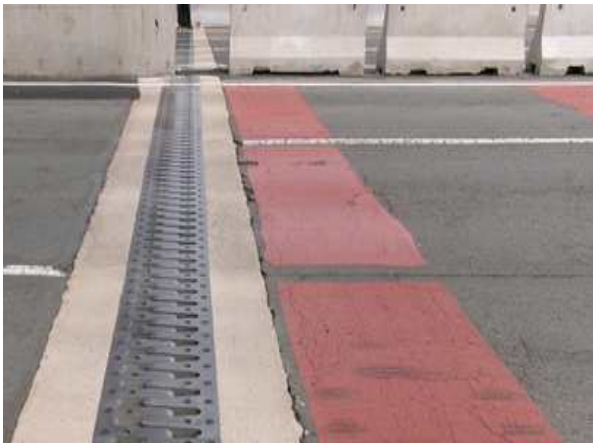
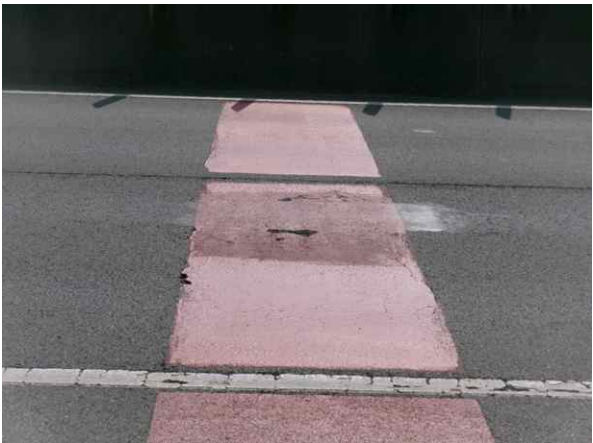
| 손상현황 | • 시점부 157m 포트홀 -보수 | 손상현황 | • 시점부 100m 아스콘 파손 |
| 원 인 | • 보수 상태양호 | 원 인 | • 장기공용, 차량윤하중 |

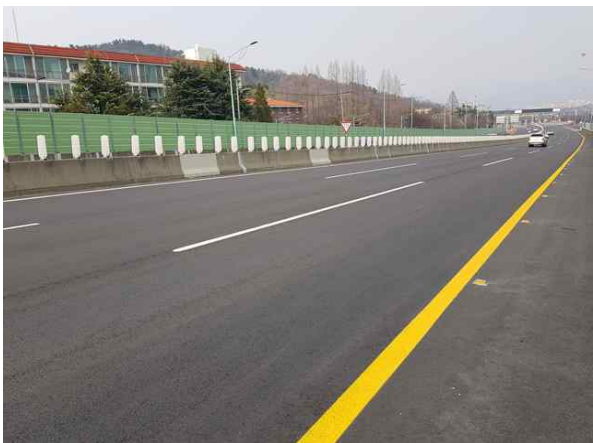
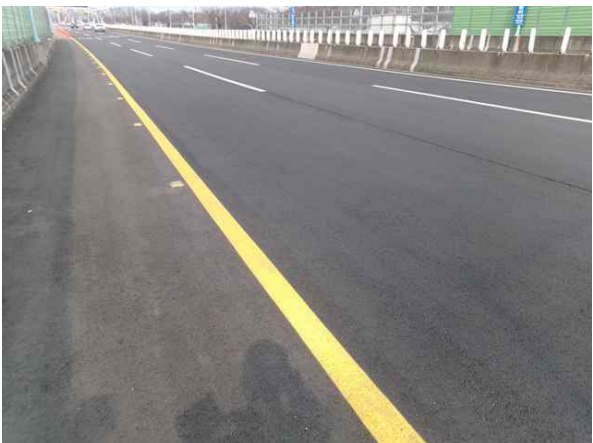
| 손상현황 | • 종점부 160m 아스콘 균열 -보수 | 손상현황 | • 종점부 재포장 현황 |
| 원 인 | • 보수 상태양호 | 원 인 | • - |

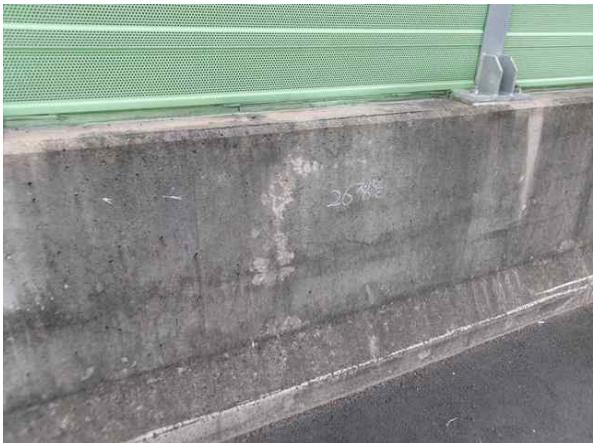
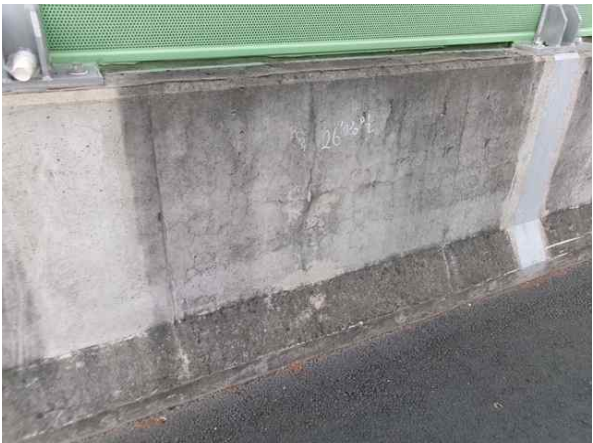
| 손상현황 | • 종점부 50~100m 망상균열 | 손상현황 | • 종점부 215m 망상균열 |
| 원 인 | • 건조수축, 온도변화 | 원 인 | • 건조수축, 온도변화 |

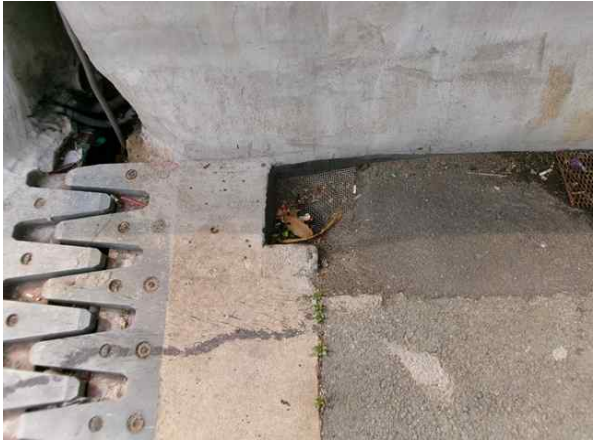
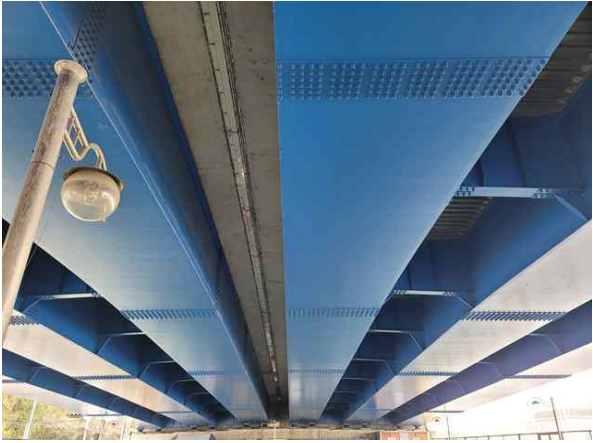
| 배수시설 S1 배수구 막힘 상태현황 | 바닥판하면 S8 중분대 하면 상태현황 |

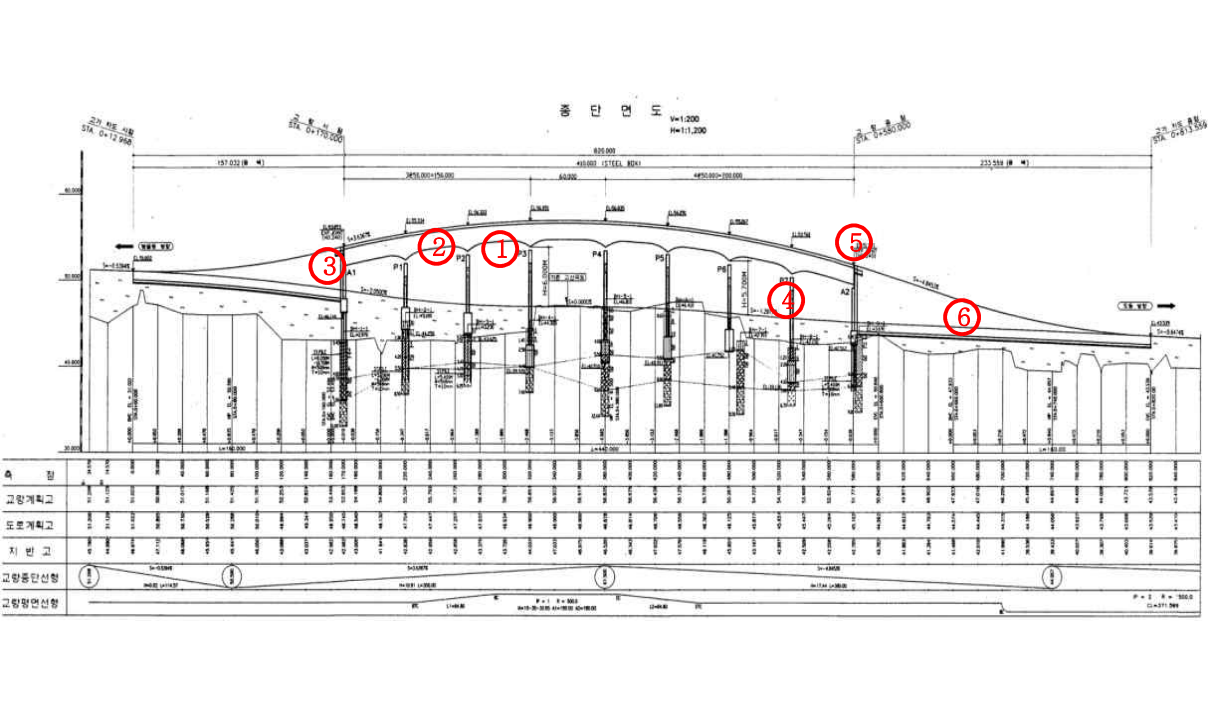
| <p>① 바닥판하면 백태 - 진전 여부확인</p> | <p>② 거더외부 도장박리 - 진전 여부확인</p> | <p>③ 교대 파손 및 철근노출 - 진전 여부확인</p> |
| <p>④ 교각 망상균열 - 진전 여부확인</p> | <p>⑤ 신축이음 후타재 파손 - 진전 여부확인</p> | <p>⑥ 램프구간 옹벽 충분리 - 진전 여부확인</p> |
