가천교

## 작업사진 및 손상현황

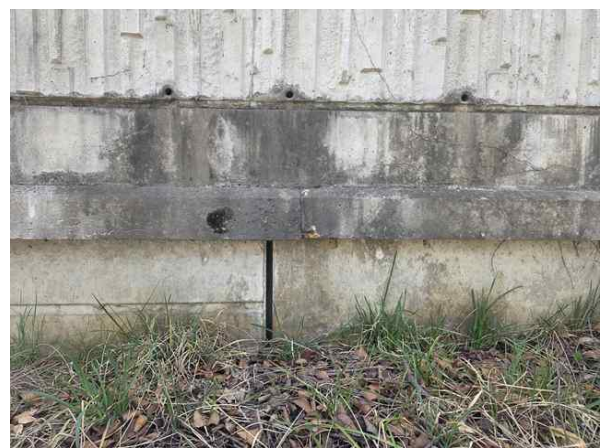
손상현황 • 보강토옹벽 전면부 S8 파손

원 인 • 외부충격 등

조치방안 • 주의관찰 후 단면보수

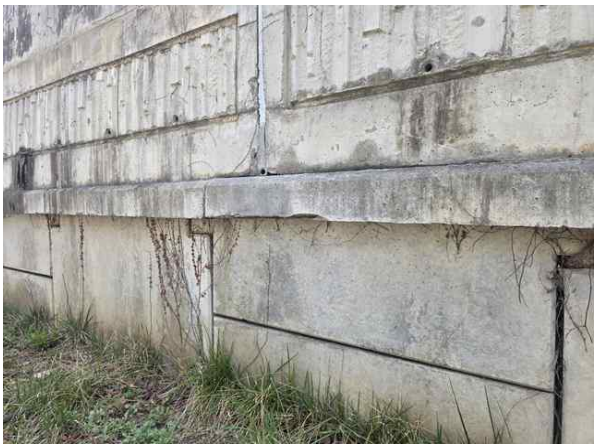
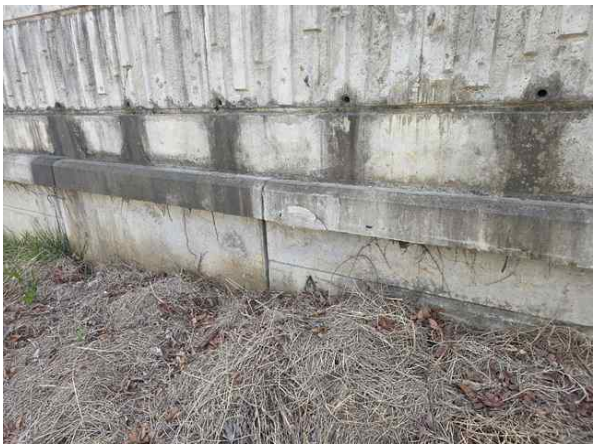
| 보강토옹벽(범물방향) | | | |
|---|---|---|---|
| 손상현황 | • 보강토옹벽 전면부 S8 파손 | 손상현황 | • 보강토옹벽 전면부 S8 박리 |
| 원 인 | • 외부충격 등 | 원 인 | • 다짐미흡, 우수유입 등 |

| 보강토옹벽(범물방향) | | | |
|---|---|---|---|
| 조치방안 | • 주의관찰 후 단면보수 | 조치방안 | • 주의관찰 후 단면보수 |

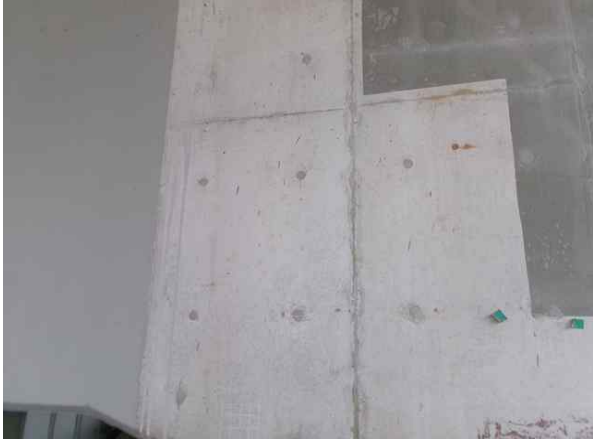
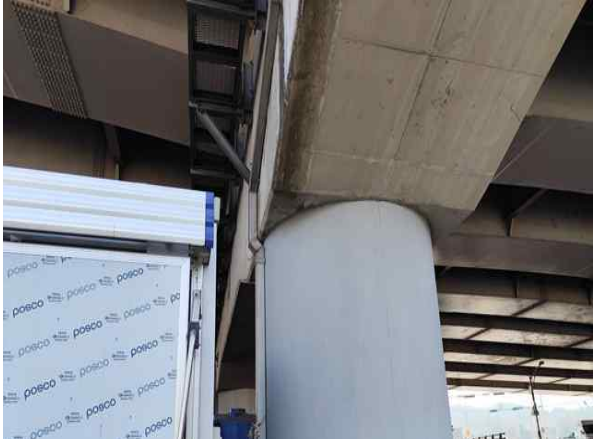
| 손상현황 | • P1 망상균열 | 손상현황 | • P2 누수오염 |
| 원 인 | • 건조수축, 거푸집조기탈거 등 | 원 인 | • 우수유입, 열화 등 |

| 조치방안 | • 주의관찰 후 표면처리 | 조치방안 | • 주의관찰 후 단면보수 |

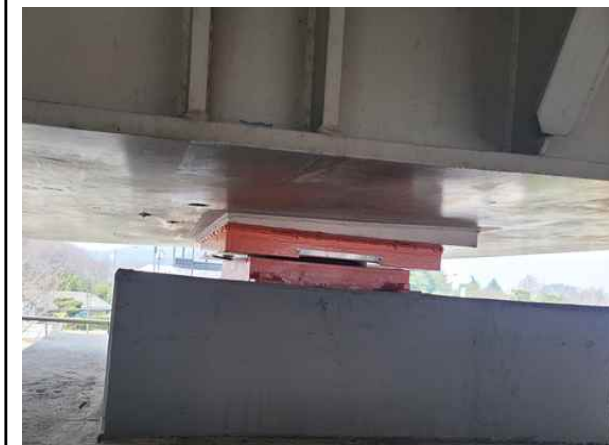
| 손상현황 | • P2-SH1 이동량 표시계 미설치(1EA) |
| 원 인 | • 시공미흡 등 |

| 조치방안 | • 재설치 |

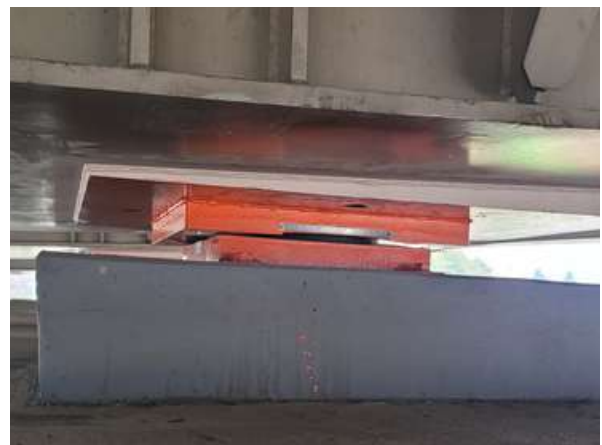
| 손상현황 | • P2-SH3 이동량 표시계 미설치(1EA) |
| 원 인 | • 시공미흡 등 |

| 조치방안 | • 재설치 |

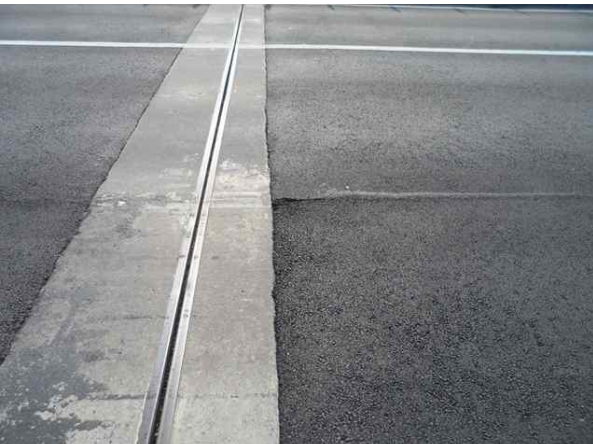
| 손상현황 | • S5 아스콘 탈락 | 손상현황 | • S3 교면포장 상태양호 |
| 원 인 | • 다짐부족, 차량윤하중 등 | 원 인 | • - |

| 조치방안 | • 주의관찰 후 재포장 | 조치방안 | • 상태양호 |

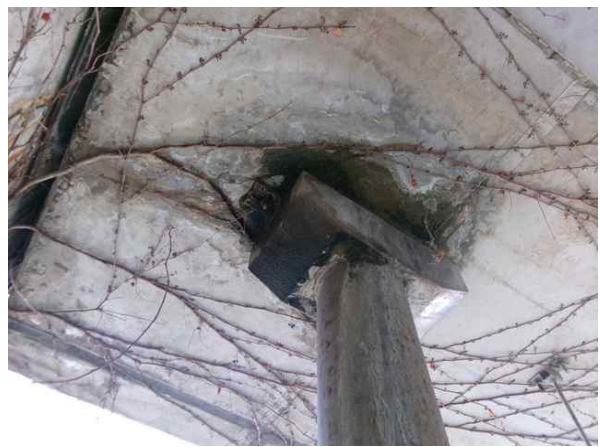
손상현황 • S1 배수관 접합부 누수(1EA)

원 인 • 공용기간 증가, 시공미흡 등

조치방안 • 주의관찰 후 정비

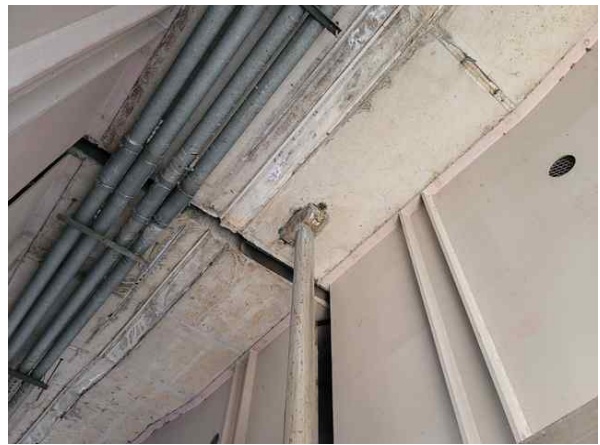
손상현황 • S4 배수관 오염(1EA)

원 인 • 장기공용, 수분접촉 등

조치방안 • 주의관찰 후 정비

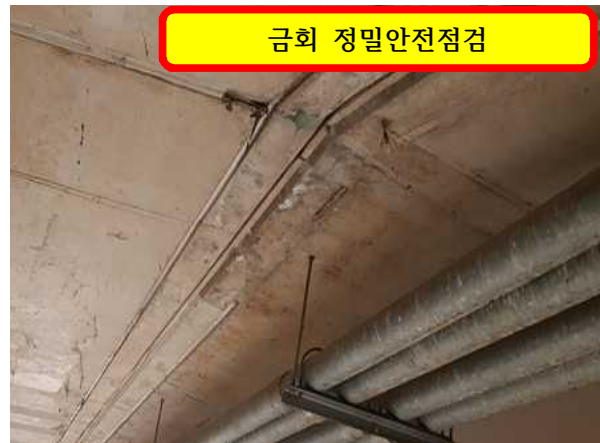
| 손상현황 | • S1 백태 |
| 원 인 | • 우수유입, 습기흡착 등 |

| 조치방안 | • 주의관찰 후 표면처리 |

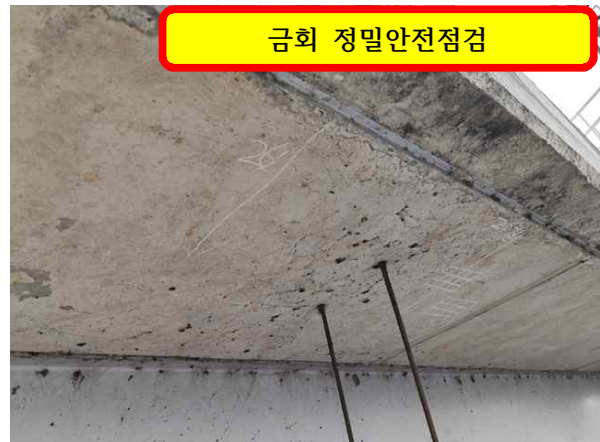
| 손상현황 | • S2 균열(0.3mm미만) |
| 원 인 | • 건조수축, 온도변화 등 |

| 조치방안 | • 주의관찰 후 표면처리 |

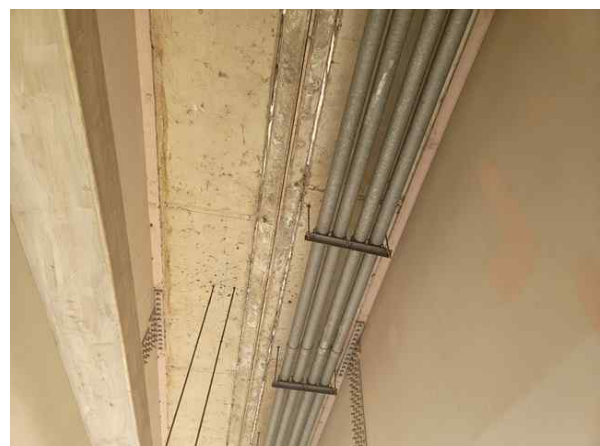
| 손상현황 | • S5 백태 |
| 원 인 | • 우수유입, 습기흡착 등 |

| 조치방안 | • 주의관찰 후 표면처리 |

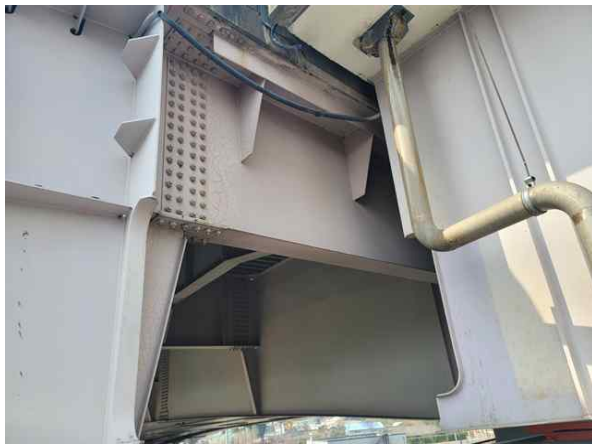
손상현황 • S3 가로보 도장열화  
원 인 • 외기노출, 수분접촉 등  
조치방안 • 주의관찰 후 재도장

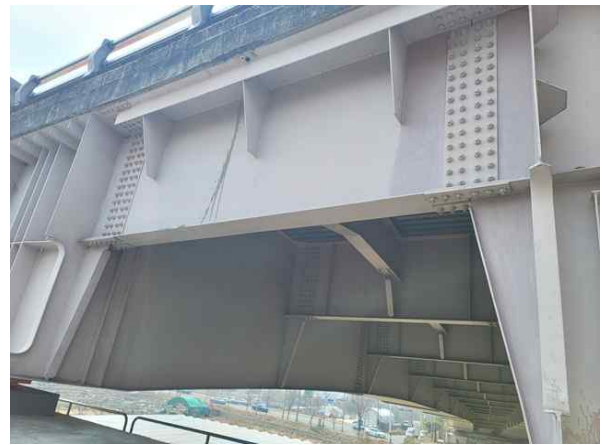
손상현황 • S3 가로보 도장열화  
원 인 • 외기노출, 수분접촉 등  
조치방안 • 주의관찰 후 재도장

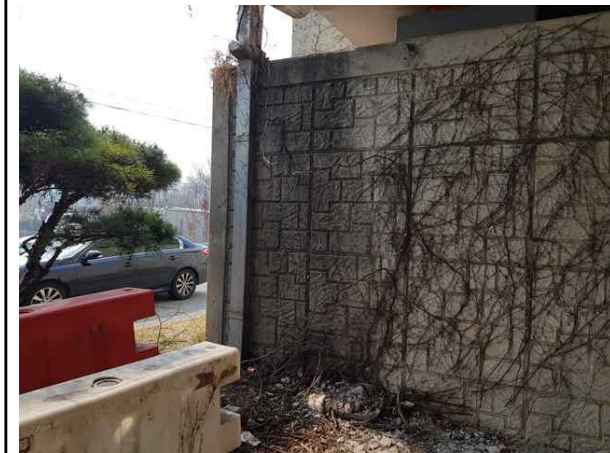
| 손상현황 | • A1 누수흔적 |
| 원 인 | • 외부 우수유입 등 |

| 조치방안 | • 주의관찰 후 표면처리 |

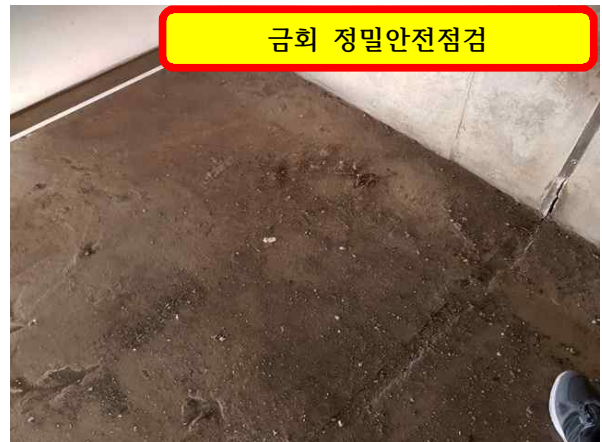
| 손상현황 | • A1 체수 |
| 원 인 | • 신축이음 하부 우수유입 등 |

| 조치방안 | • 주의관찰 |

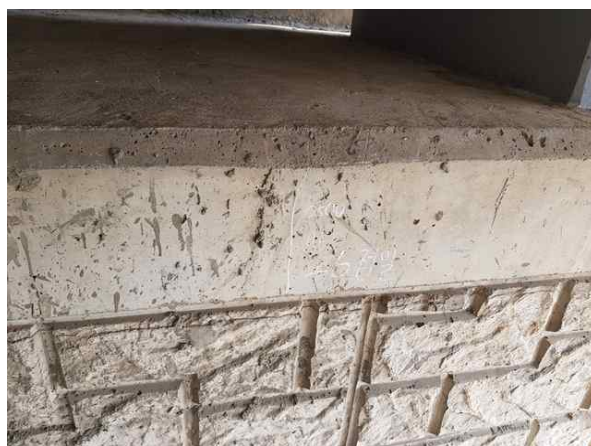
| 손상현황 | • A2 균열(0.3mm미만) |
| 원 인 | • 건조수축, 온도변화 등 |

| 조치방안 | • 주의관찰 후 표면처리 |

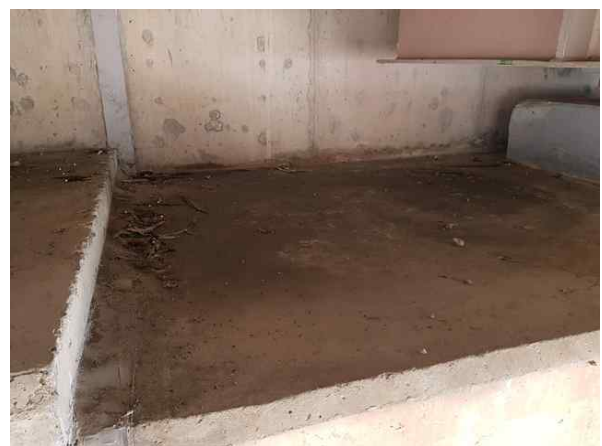
| 손상현황 | • A2 체수 상태현황 |
| 원 인 | • 신축이음 하부 우수유입 등 |

| 조치방안 | • 주의관찰 |

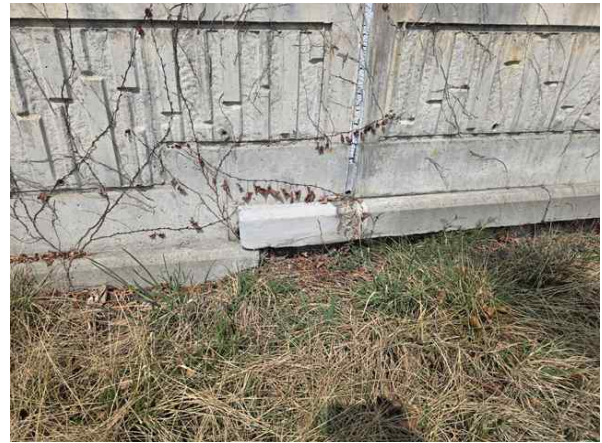
손상현황 • 보강토옹벽 S1 보수부 파손

원 인 • 외부충격 등

조치방안 • 주의관찰 후 단면보수

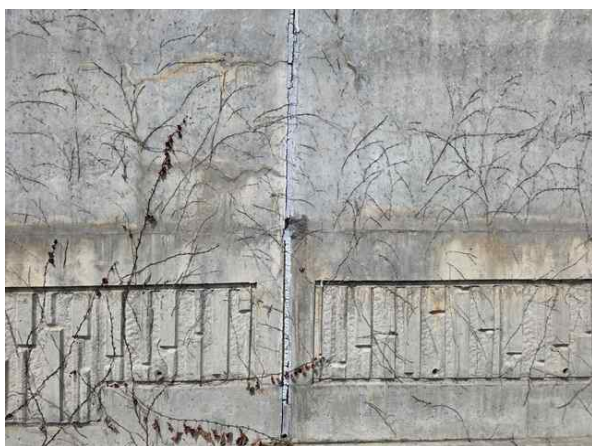
손상현황 • 보강토옹벽 S1 파손

원 인 • 외부충격 등

조치방안 • 주의관찰 후 단면보수

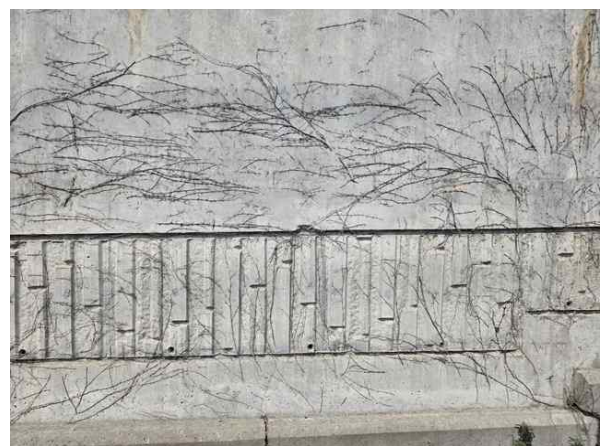
손상현황 • 보강토옹벽 S1 파손

원 인 • 외부충격 등

조치방안 • 주의관찰 후 단면보수

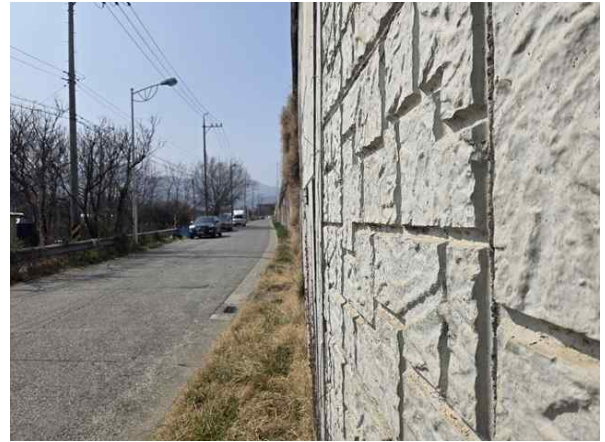
| 손상현황 | • 보강토옹벽 S7 판넬파손 | 손상현황 | • 보강토옹벽 S8 배부름 |
| 원 인 | • 외부충격 등 | 원 인 | • 시공초기 침하 등 |

| 조치방안 | • 주의관찰 후 단면보수 | 조치방안 | • 주의관찰 |

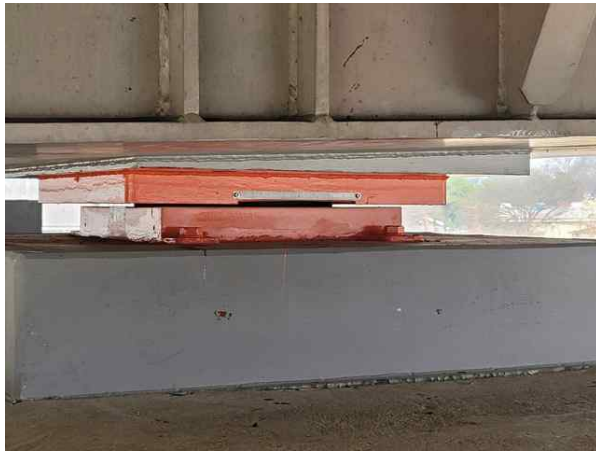
| 손상현황 | • P2-SH1 이동량 표시계 미설치(1EA) |
| 원 인 | • 시공미흡, 외부충격 등 |

| 조치방안 | • 재설치 |

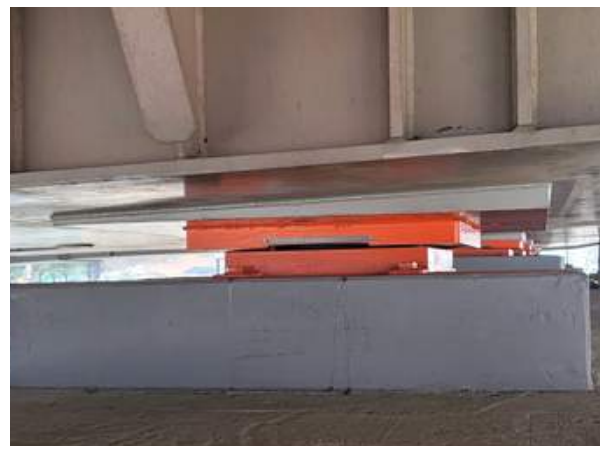
| 손상현황 | • P2-SH2 이동량 표시계 미설치(1EA) |
| 원 인 | • 시공미흡, 외부충격 등 |

| 조치방안 | • 재설치 |
