연호고가교

## 작업사진 및 손상현황

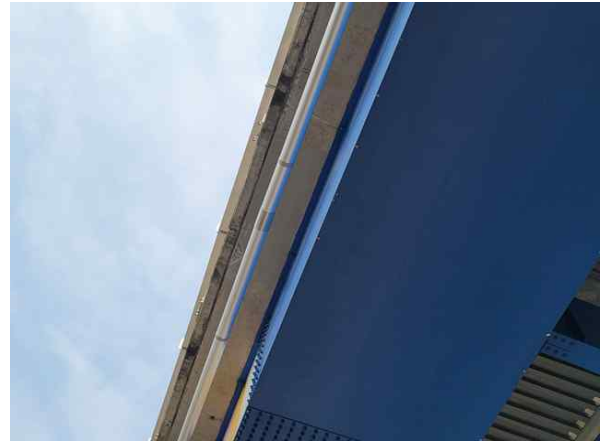
손상현황 • S3 중앙부 백태  
원 인 • 공용기간 증가, 우수유입  
조치방안 • 주의관찰 후 표면처리

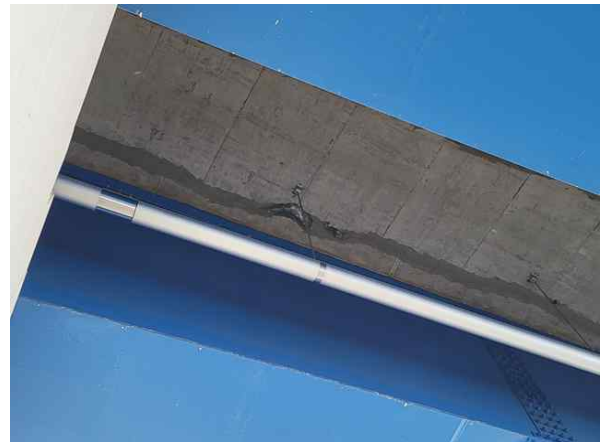
손상현황 • S4 중앙부 백태  
원 인 • 공용기간 증가, 우수유입  
조치방안 • 주의관찰 후 표면처리

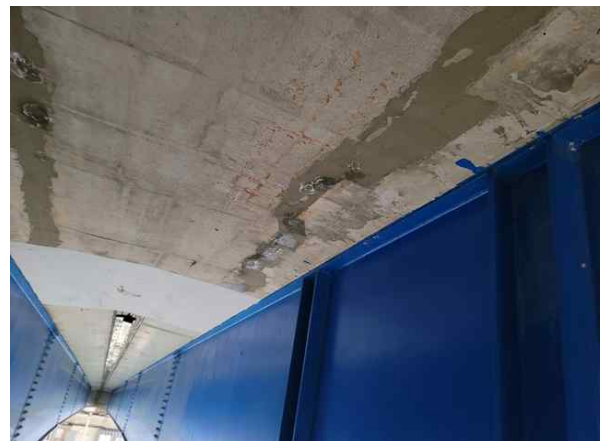
손상현황 • S7 중앙부 백태  
원 인 • 공용기간 증가, 우수유입  
조치방안 • 주의관찰 후 표면처리

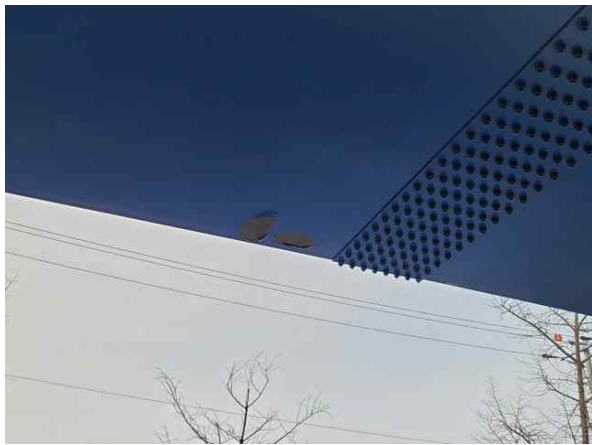
| 손상현황 | • S1-G1 도장박리 |
| 원 인 | • 시공초기 외부 충격 등 |

| 조치방안 | • 주의관찰 후 재도장 |

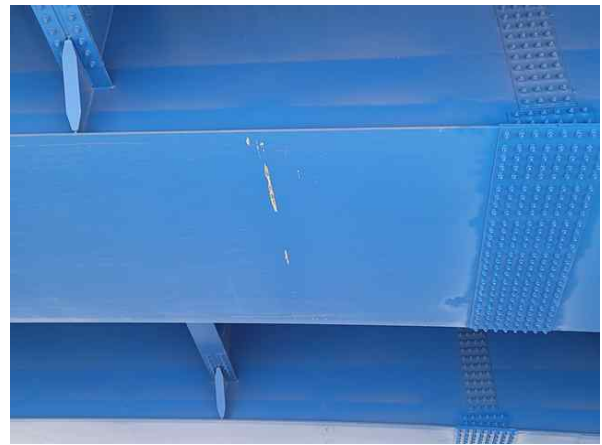
| 손상현황 | • S2-G3 도장균형 |
| 원 인 | • 외부 충격, 시공미흡 등 |

| 조치방안 | • 주의관찰 후 재도장 |

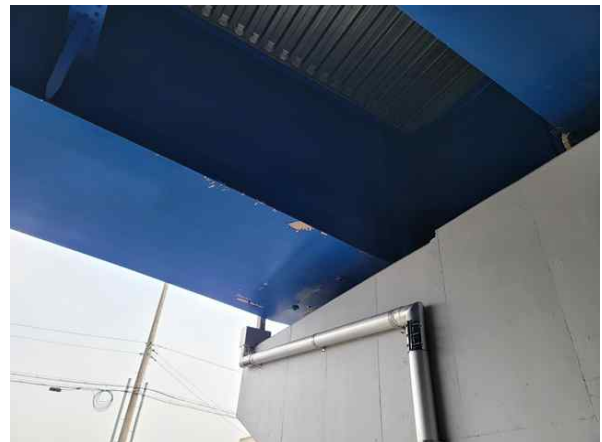
| 손상현황 | • S8-G6 도장박리 |
| 원 인 | • 시공초기 외부 충격 등 |

| 조치방안 | • 주의관찰 후 재도장 |

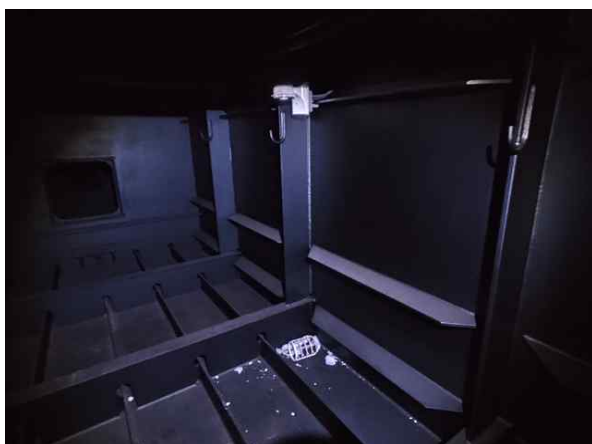
| 손상현황 | • S2-G3 거더내부 점검등 고정불량(1EA) |
| 원 인 | • 시공미흡 |

| 조치방안 | • 주의관찰 후 정비 |

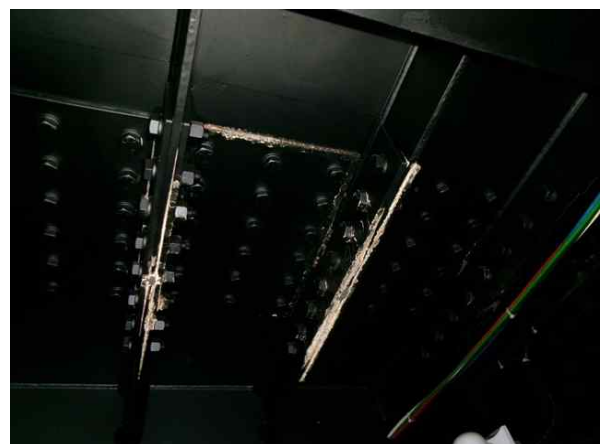
| 손상현황 | • S3-G1 누수흔적 |
| 원 인 | • 시공미흡, 우수유입 |

| 조치방안 | • 주의관찰 |

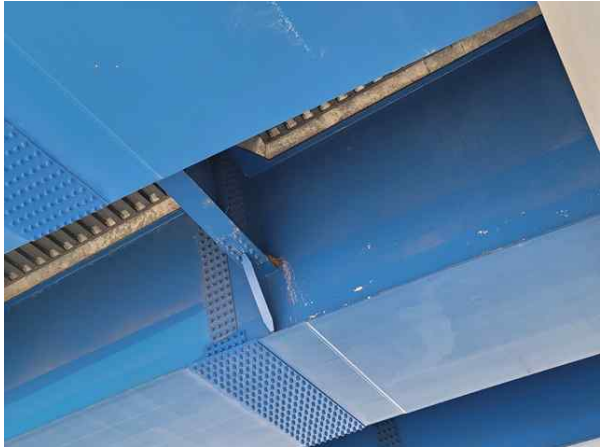
| 가로보 및 세로보 | | | |
|---|---|---|---|
| 손상현황 | • S4 이물질퇴적 | 손상현황 | • S8 도장박리 |
| 원 인 | • 조류서식 | 원 인 | • 공용기간 경과, 외기노출 등 |

| 가로보 및 세로보 | | | |
|---|---|---|---|
| 조치방안 | • 청소 | 조치방안 | • 재도장 |

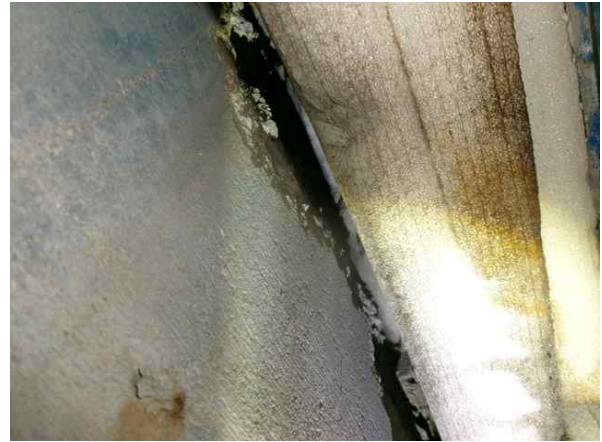
손상현황 • A1 파손 및 철근노출

원 인 • 외부충격, 시공미흡

조치방안 • 단면보수(방청)

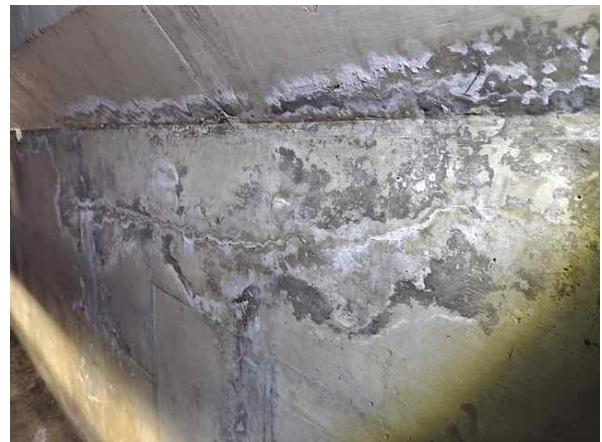
손상현황 • A2 균열부백태

원 인 • 건조수축, 손상부 우수유입 등

조치방안 • 주의관찰 후 표면처리

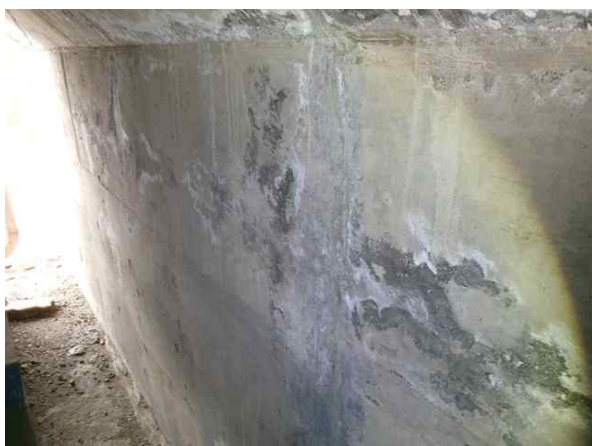
손상현황 • A2 백태

원 인 • 공용기간 증가, 우수유입 등

조치방안 • 주의관찰 후 표면처리

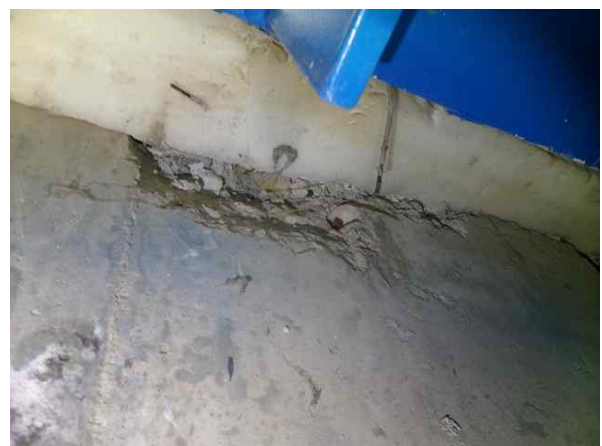
손상현황 • A2 파손 및 철근노출

원 인 • 외부충격, 시공미흡

조치방안 • 단면보수(방청)

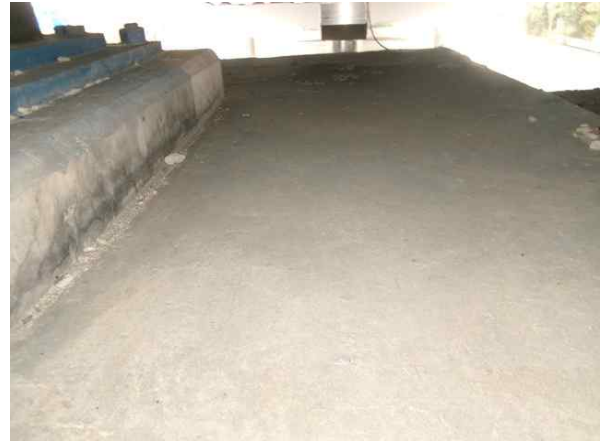
손상현황 • P4 체수흔적

원 인 • 우수유입 등

조치방안 • 주의관찰

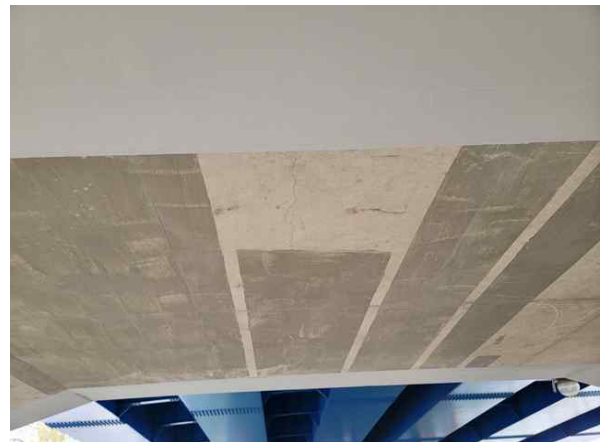
손상현황 • P4 망상균열 -보수

원 인 • 보수 상태양호

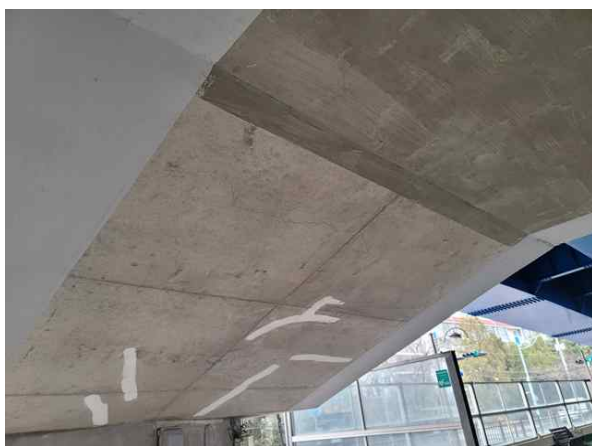
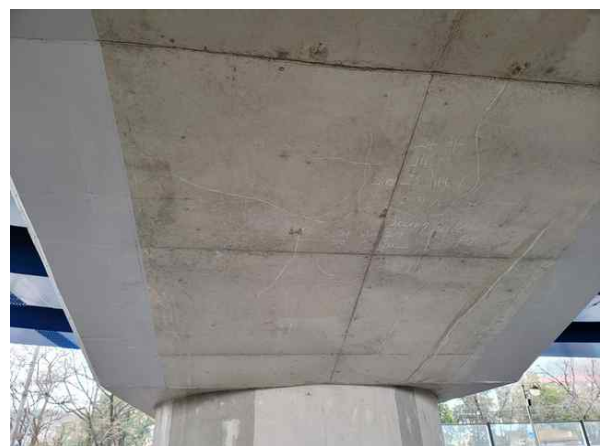
손상현황 • P7 망상균열

원 인 • 건조수축, 거푸집 조기탈거 등

조치방안 • 주의관찰 후 표면처리

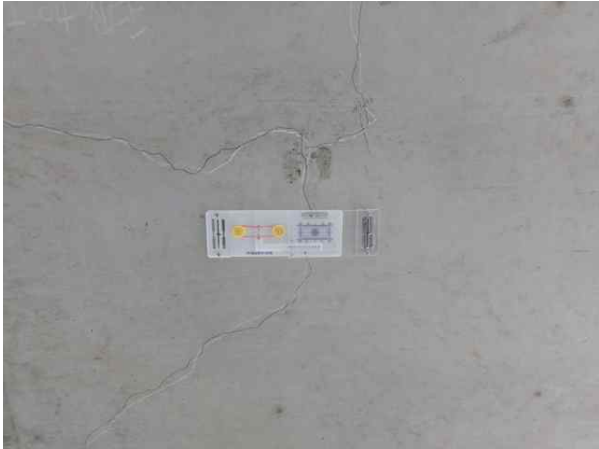
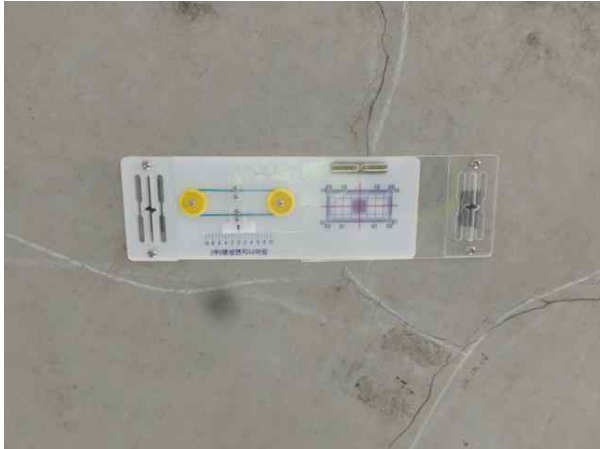
| 손상현황 | • P7 망상균열 | 손상현황 | • P7 망상균열 |
| 원 인 | • 건조수축, 거푸집 조기탈거 등 | 원 인 | • 건조수축, 거푸집 조기탈거 등 |

| 조치방안 | • 주의관찰 후 표면처리 | 조치방안 | • 주의관찰 후 표면처리 |

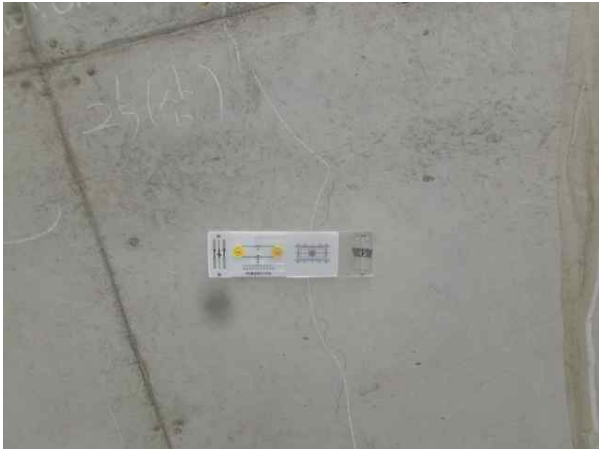
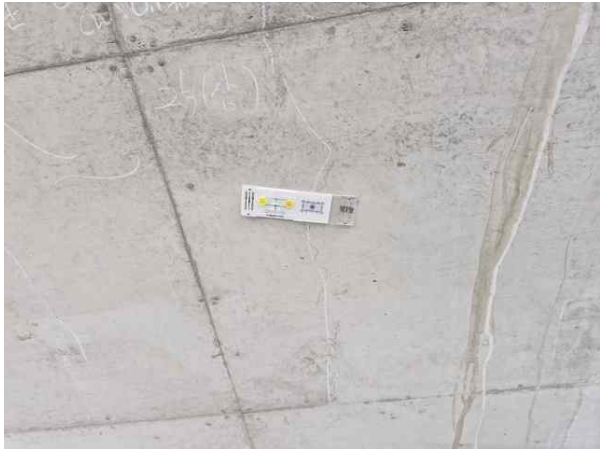
| 손상현황 | • P7 망상균열 | 손상현황 | • P7 망상균열 |
| 원 인 | • 건조수축, 거푸집 조기탈거 등 | 원 인 | • 건조수축, 거푸집 조기탈거 등 |

| 조치방안 | • 주의관찰 후 표면처리 | 조치방안 | • 주의관찰 후 표면처리 |

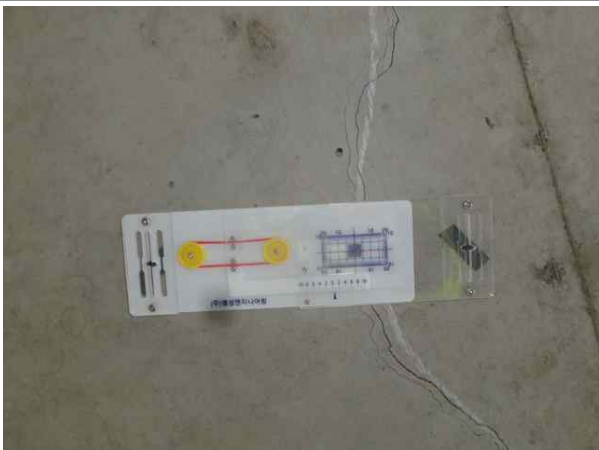
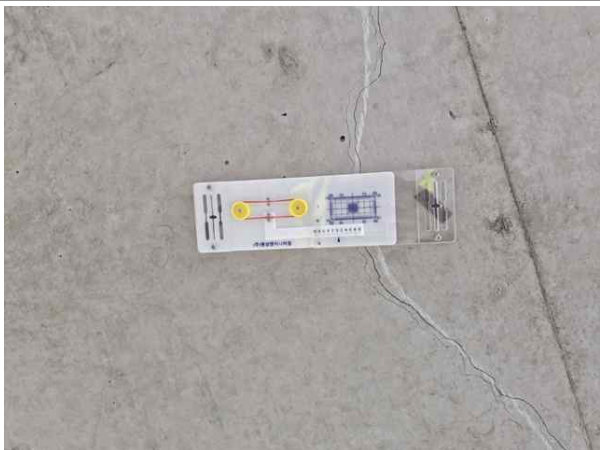
| 손상현황 | • P7 망상균열 | 손상현황 | • P7 망상균열 |
| 원 인 | • 건조수축, 거푸집 조기탈거 등 | 원 인 | • 건조수축, 거푸집 조기탈거 등 |

| 조치방안 | • 주의관찰 후 표면처리 | 조치방안 | • 주의관찰 후 표면처리 |

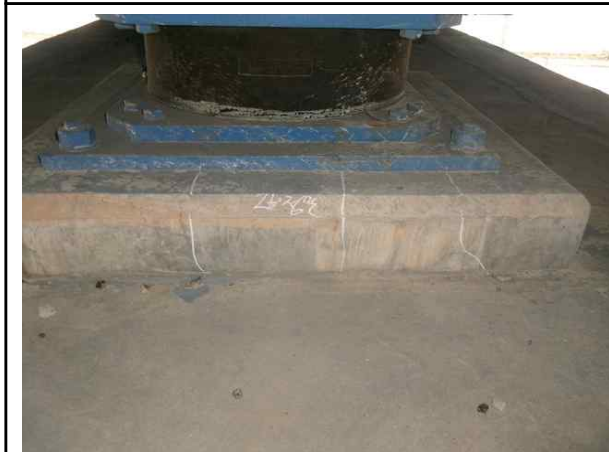
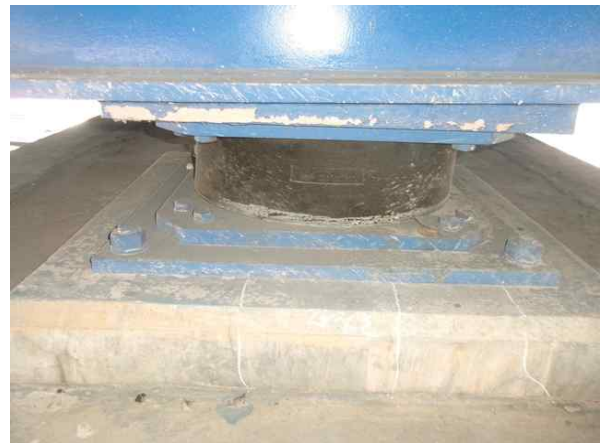
| 손상현황 | • P1-Sh6 받침콘크리트 균열(0.3mm미만) |
| 원 인 | • 건조수축, 거푸집 조기탈거 등 |

| 손상현황 | • P1-Sh6 도장박리 |
| 원 인 | • 공용기간 경과, 외기노출 등 |

| 조치방안 | • 주의관찰 후 표면처리 |

| 조치방안 | • 주의관찰 후 재도장 |

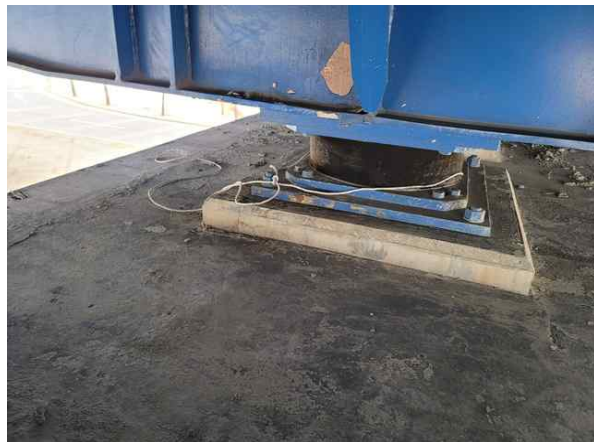
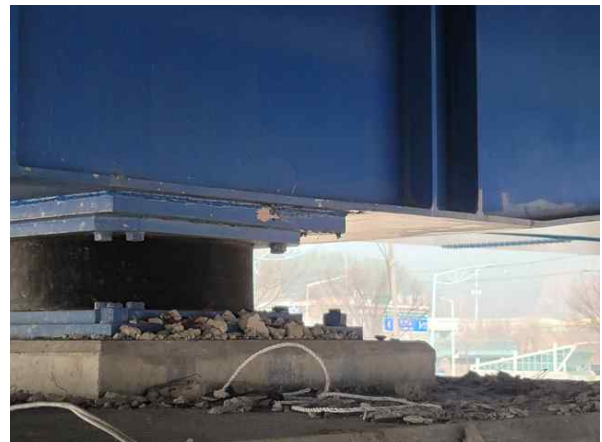
| 손상현황 | • P2-Sh5 도장박리 |
| 원 인 | • 공용기간 경과, 외기노출 등 |

| 손상현황 | • P2-Sh6 도장박리 |

| 조치방안 | • 주의관찰 후 재도장 |

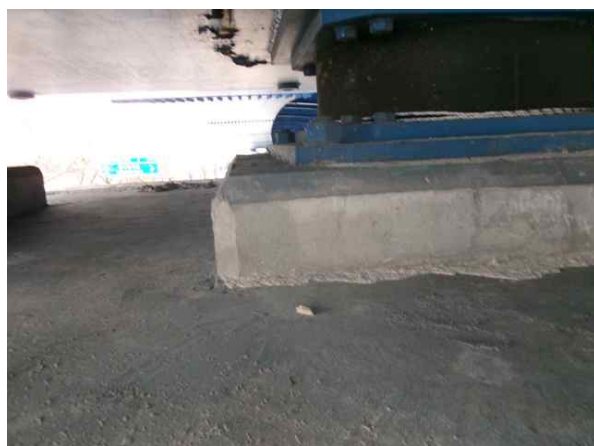
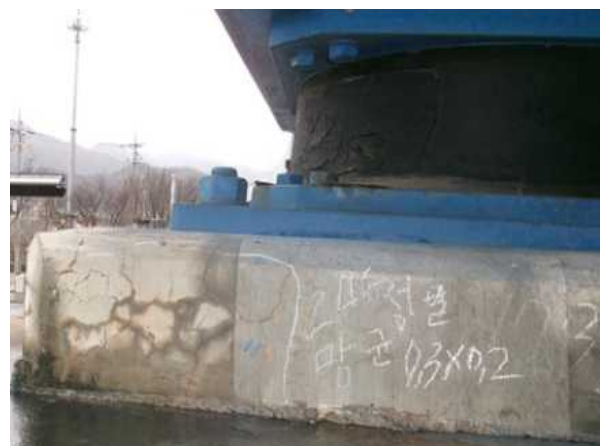
| 손상현황 | • P4-Sh2 받침콘크리트 균열(0.3mm미만) |
| 원 인 | • 건조수축, 거푸집 조기탈거 등 |

| 손상현황 | • P4-Sh12 받침콘크리트 망상균열 |
| 원 인 | • 건조수축, 거푸집 조기탈거 등 |

| 조치방안 | • 주의관찰 후 표면처리 |

| 조치방안 | • 주의관찰 후 표면처리 |

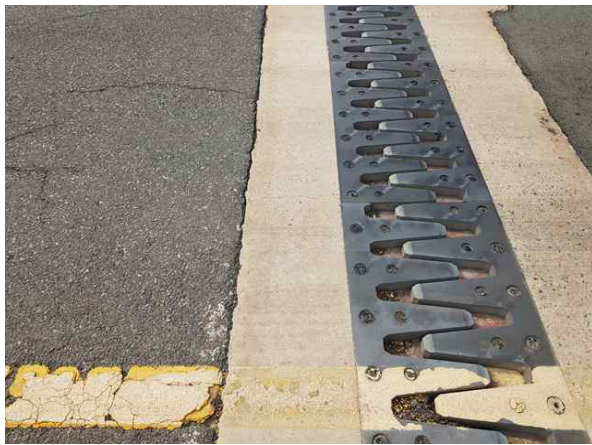
| 손상현황 | • A1 후타재 균열(안심) |
| 원 인 | • 건조수축, 공용기간 증가 등 |

| 조치방안 | • 주의관찰 |

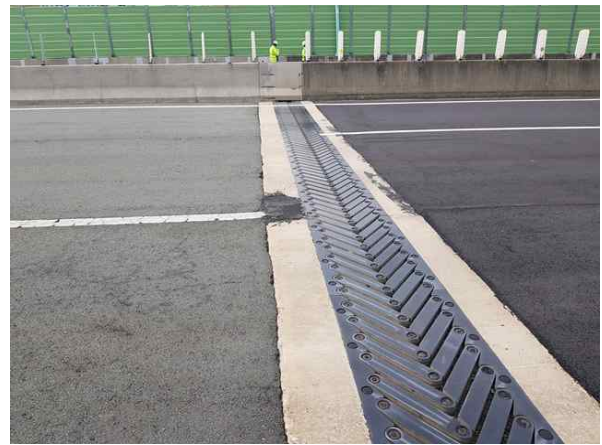
| 손상현황 | • A2 후타재 파손(안심) -보수 |
| 원 인 | • 보수 상태양호 |

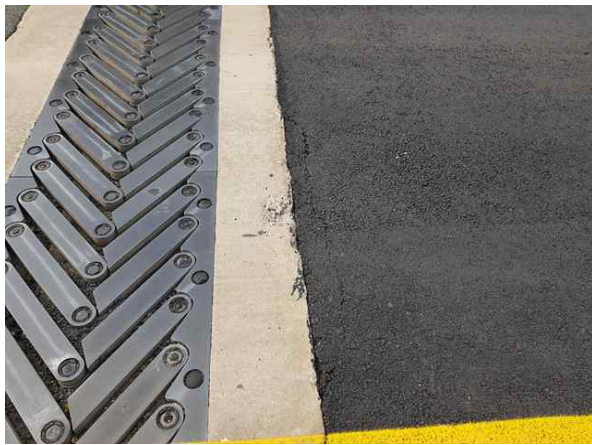
| 손상현황 | • A2 후타재 파손(안심) |
| 원 인 | • 차량윤하중, 보수미흡 등 |

| 조치방안 | • 주의관찰 후 단면보수 |

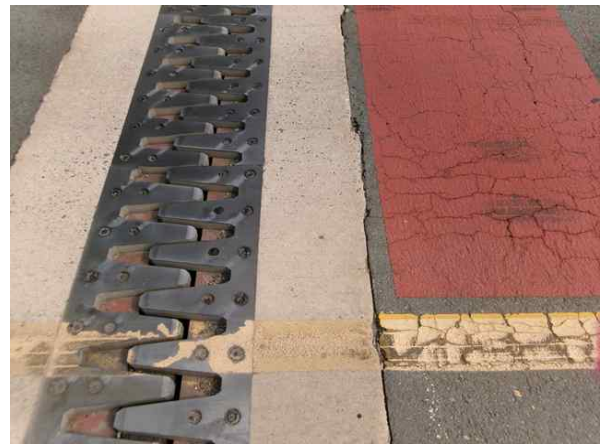
| 손상현황 | • A1 후타재 균열(범물) |
| 원 인 | • 건조수축, 공용기간 증가 등 |

| 조치방안 | • 주의관찰 |

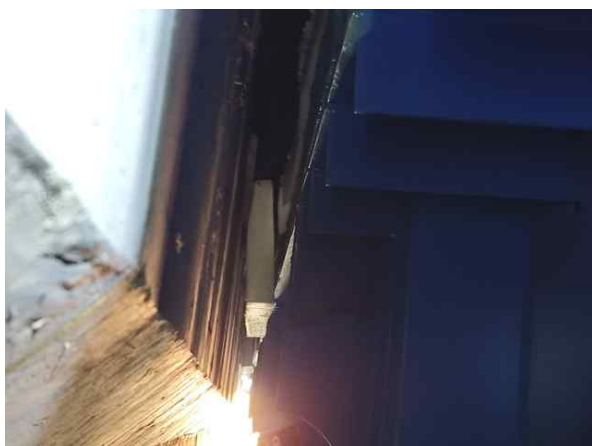
| 손상현황 | • A2 흡음재 탈락 |
| 원 인 | • 시공미흡 |

| 조치방안 | • 주의관찰 |

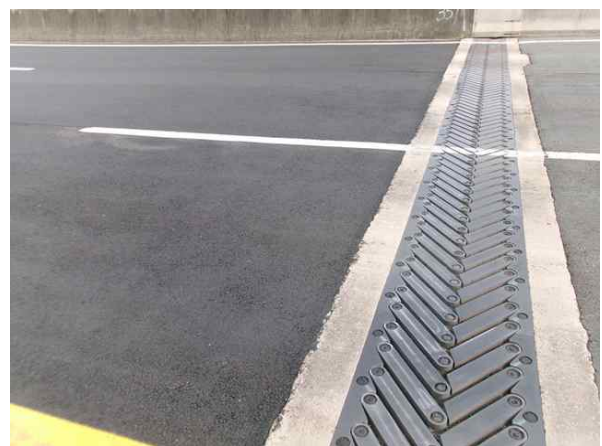
| 손상현황 | • A2 후타재 접속부 파손, 이격 -보수 |
| 원 인 | • 보수 상태양호 |

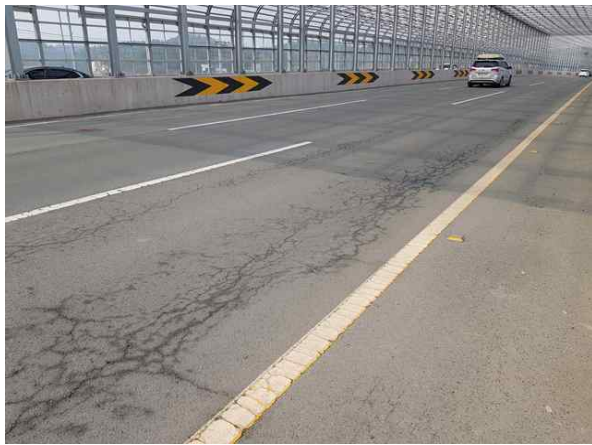
손상현황 • S1 아스콘 망상균열  
원 인 • 장기공용, 차량윤하중 등  
조치방안 • 주의관찰 후 재포장

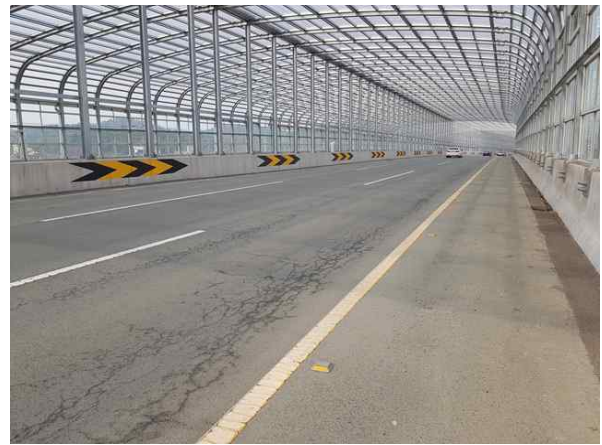
손상현황 • S1 아스콘 망상균열  
원 인 • 장기공용, 차량윤하중 등  
조치방안 • 주의관찰 후 재포장

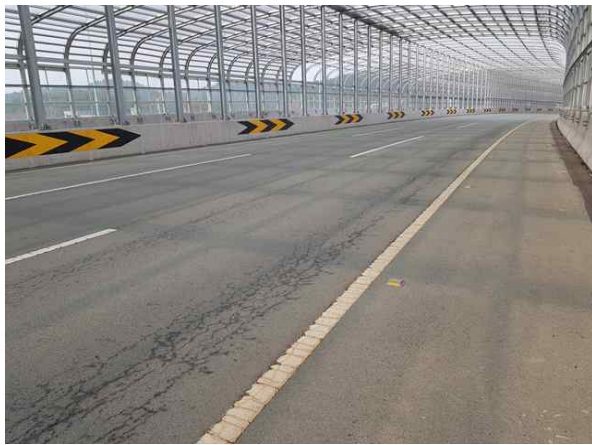
손상현황 • S2 아스콘 망상균열  
원 인 • 장기공용, 차량윤하중 등  
조치방안 • 주의관찰 후 재포장

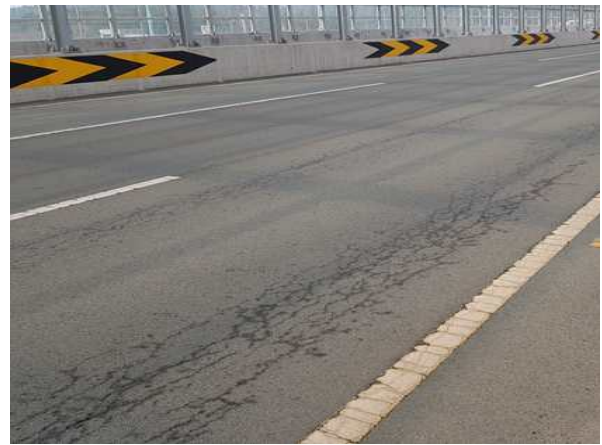
손상현황 • S2 아스콘 망상균열  
원 인 • 장기공용, 차량윤하중 등  
조치방안 • 주의관찰 후 재포장

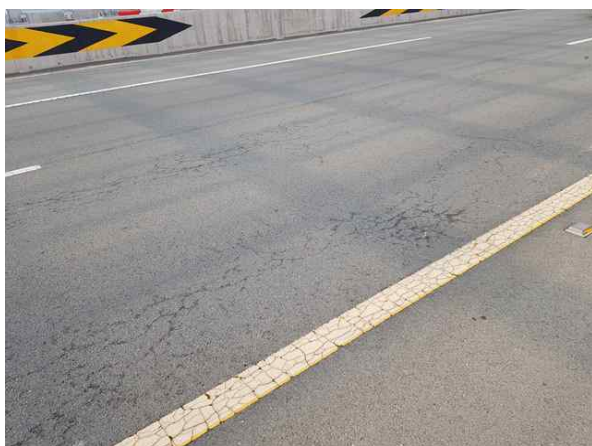
손상현황 • S4 아스콘 망상균열  
원 인 • 장기공용, 차량윤하중 등  
조치방안 • 주의관찰 후 재포장

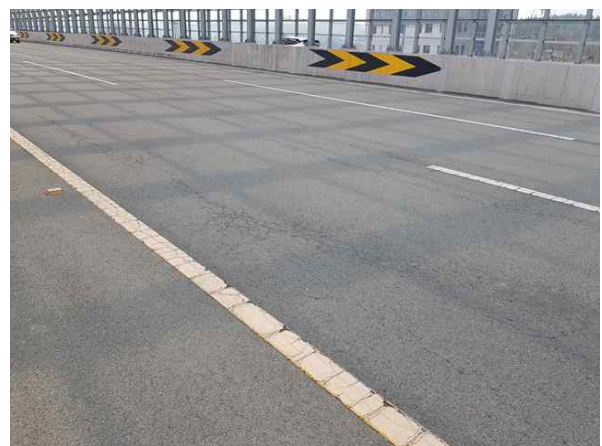
손상현황 • S6 아스콘 망상균열  
원 인 • 장기공용, 차량윤하중 등  
조치방안 • 주의관찰 후 재포장

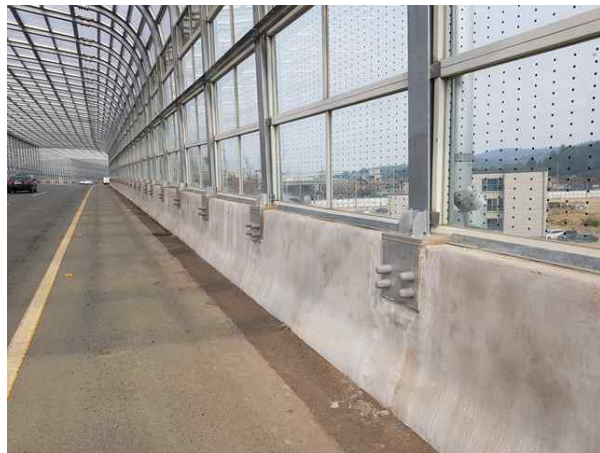
손상현황 • S1 방호벽 균열-보수

원 인 • 보수 상태양호

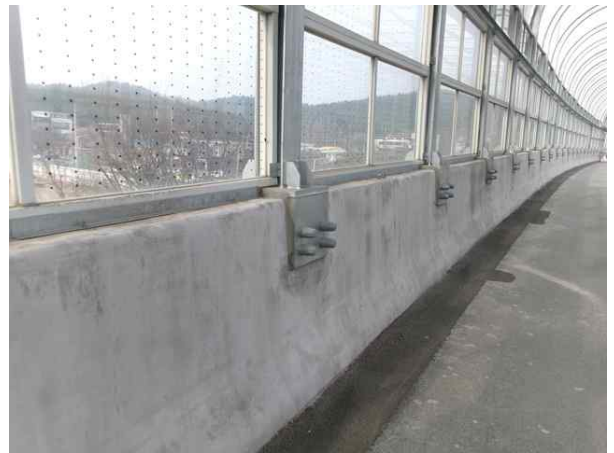
손상현황 • S3 방호벽 균열-보수

원 인 • 보수 상태양호

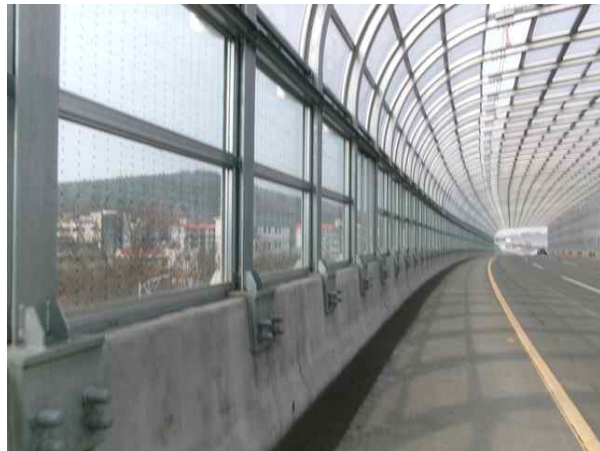
손상현황 • S5 방호벽 균열-보수

원 인 • 보수 상태양호

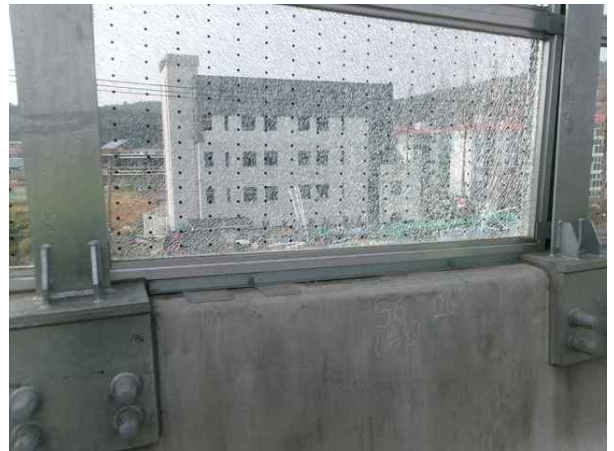
손상현황 • S6 방호벽 방음판 파손(1EA)

원 인 • 시공미흡, 외부충격 등

조치방안 • 주의관찰 후 정비

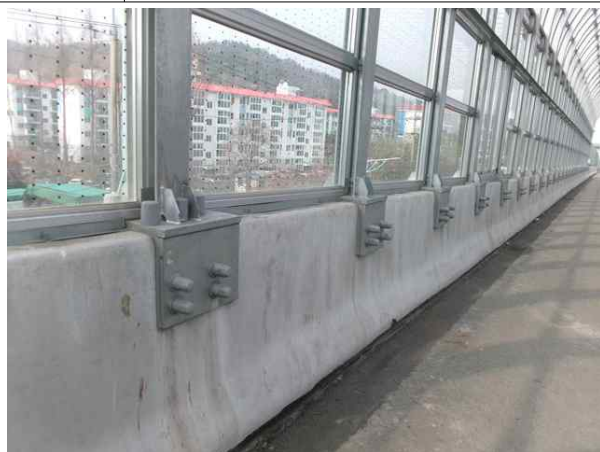
손상현황 • S7 방호벽 균열-보수

원 인 • 보수 상태양호

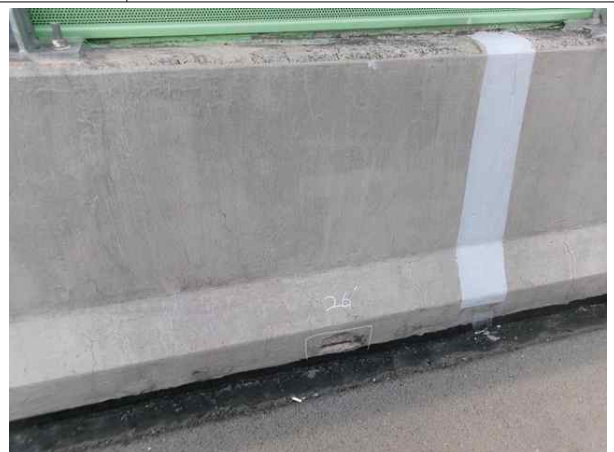
손상현황 • S8 방호벽 철근노출

원 인 • 시공미흡, 외부충격 등

조치방안 • 주의관찰 후 단면보수(방청)

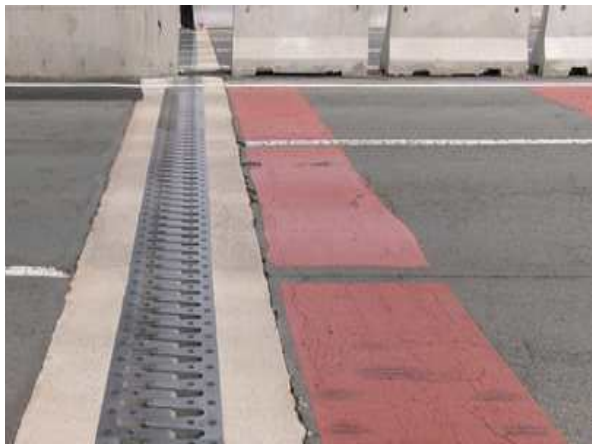
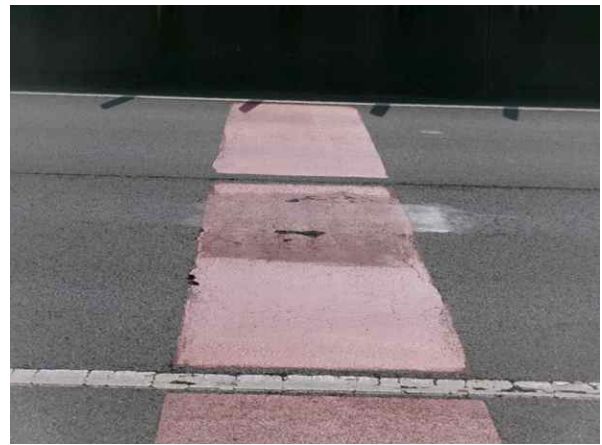
손상현황 • 시점부 157m 포트홀 -보수

원 인 • 보수 상태양호

손상현황 • 시점부 100m 아스콘 파손

원 인 • 장기공용, 차량윤하중

조치방안 • 주의관찰

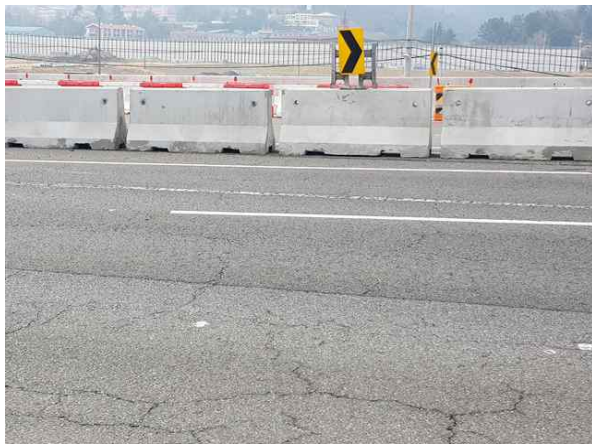
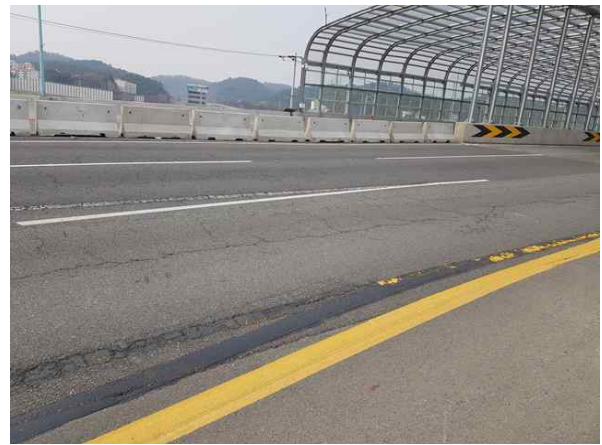
손상현황 • 시점부 100~150m 아스콘 망상균열

원 인 • 장기공용, 차량윤하중

손상현황 • 시점부 100~157m 아스콘 균열

조치방안 • 주의관찰

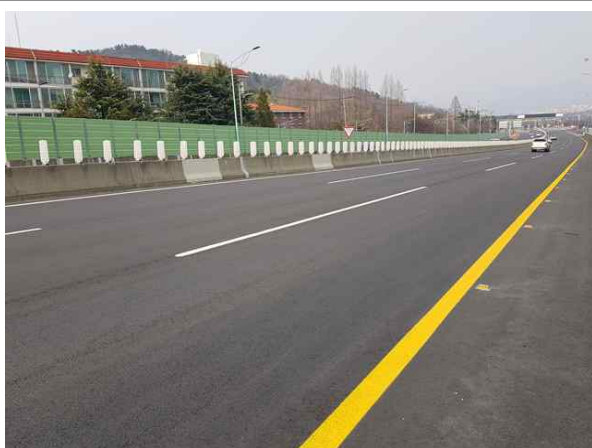
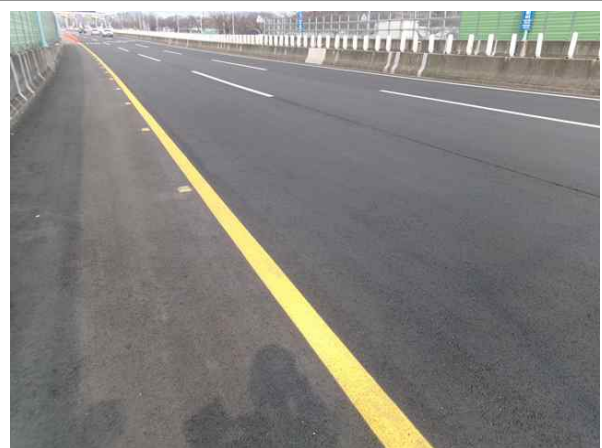
손상현황 • 종점부 160m 아스콘 균열 -보수

원 인 • 보수 상태양호

손상현황 • 종점부 재포장 현황

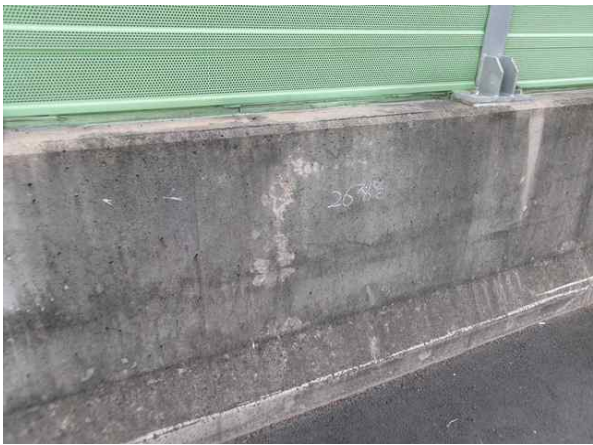
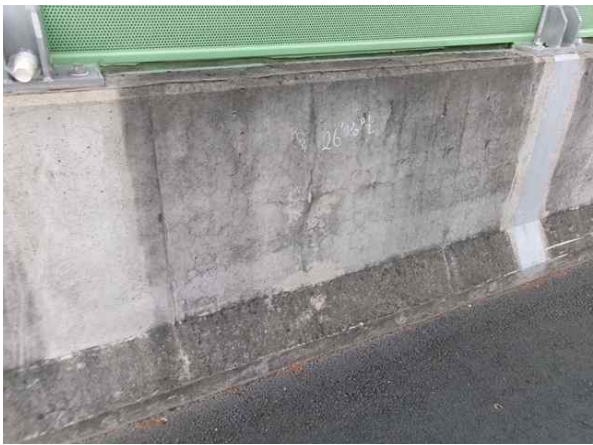
| 손상현황 | • 종점부 50~100m 망상균열 | 손상현황 | • 종점부 215m 망상균열 |
| 원 인 | • 건조수축, 온도변화 | 원 인 | • 건조수축, 온도변화 |

| 조치방안 | • 주의관찰 후 표면처리 | 조치방안 | • 주의관찰 후 표면처리 |

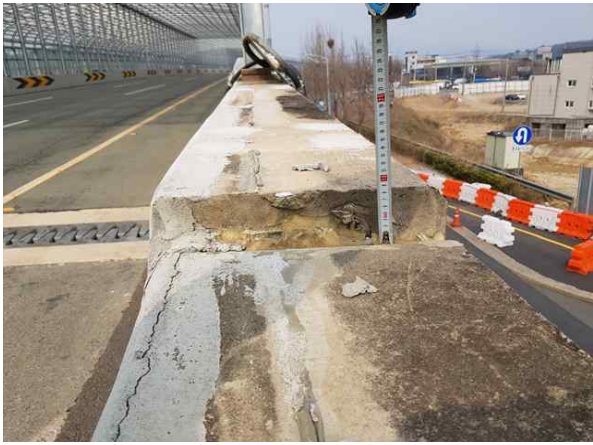
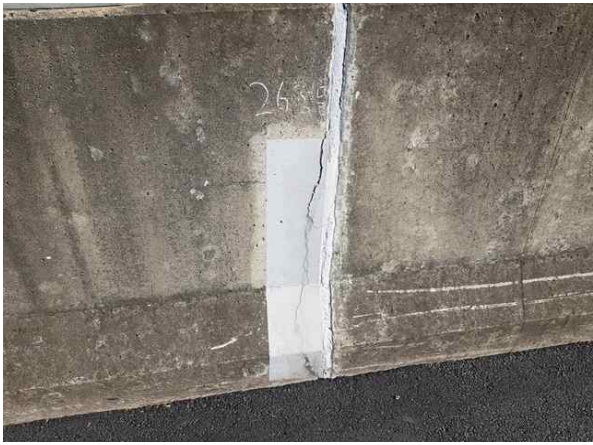
| 손상현황 | • 시점부 157m 단차(1EA) (안심) | 손상현황 | • 종점부 182m 층분리 |
| 원 인 | • 잔류침하 등 | 원 인 | • 건조수축, 시공미흡 등 |

| 조치방안 | • 주의관찰 | 조치방안 | • 주의관찰 후 단면보수 |

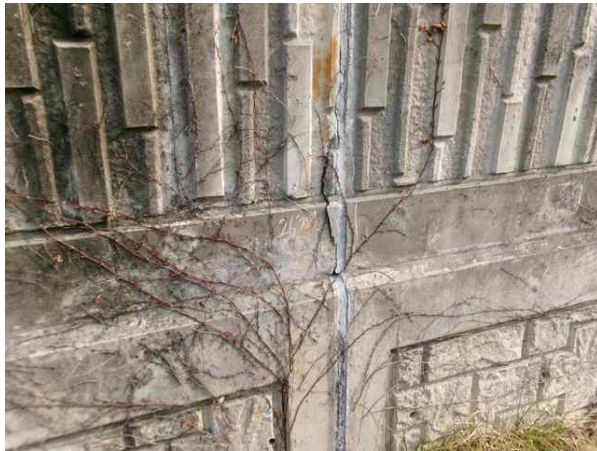
| 손상현황 | • 범물방향 종점부A2옹벽 S6 박락 |
| 원 인 | • 장기공용, 외부충격, 잔류침하 등 |

| 조치방안 | • 주의관찰 후 단면보수 |

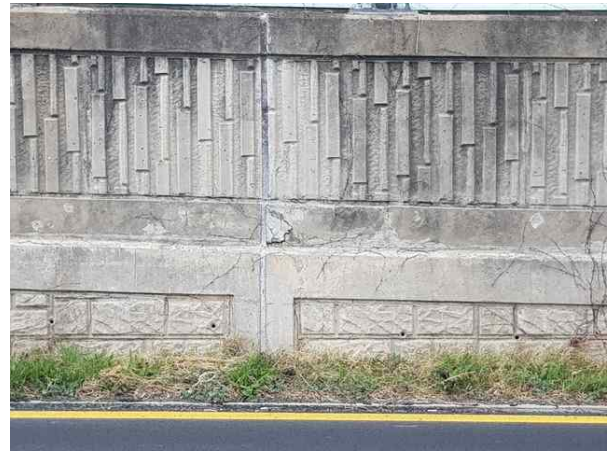
| 손상현황 | • 안심방향 종점부A2옹벽 S11 층분리 |
| 원 인 | • 장기공용, 외부충격, 잔류침하 등 |

| 조치방안 | • 주의관찰 후 단면보수 |

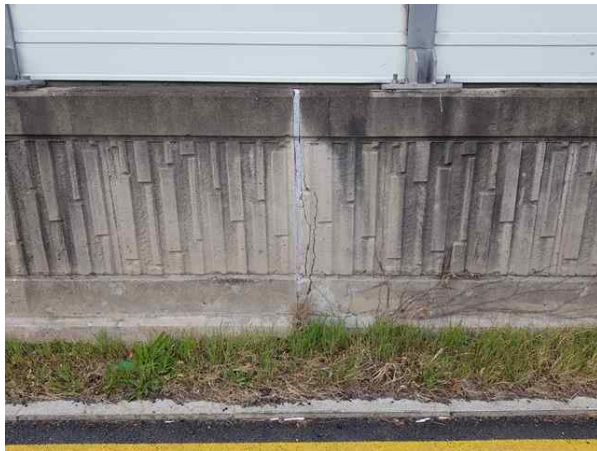
| 손상현황 | • 안심방향 종점부A2옹벽 S13 층분리 |
| 원 인 | • 장기공용, 외부충격, 잔류침하 등 |

| 조치방안 | • 주의관찰 후 단면보수 |

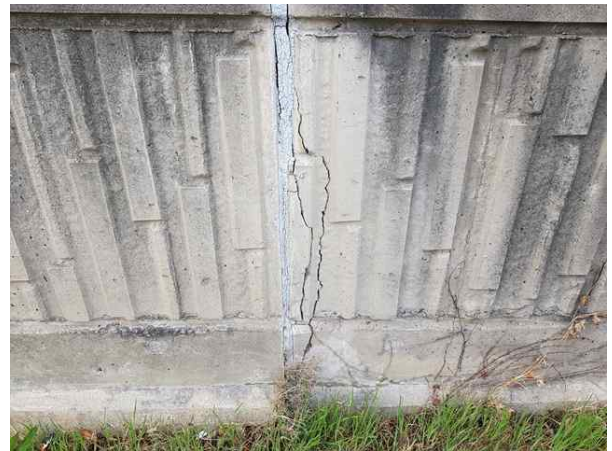
| 손상현황 | • 안심방향 종점부A2옹벽 S13 층분리 |
| 원 인 | • 장기공용, 외부충격, 잔류침하 등 |

| 조치방안 | • 주의관찰 후 단면보수 |
