## 제2편 시 설 물 편

# 1. 연호지하차도

## 1.1 시설물의 개요

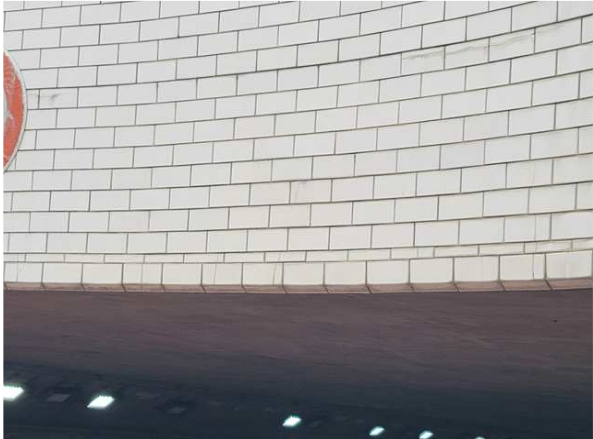
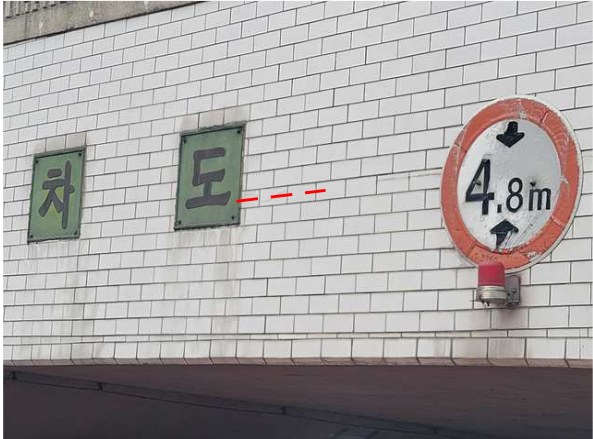
| 현 황 | 갯구부(시점) 타일균열 | 현 황 | 갯구부(시점) 타일균열 |
| 원 인 | 콘크리트와 타일 사이에 구속응력 | 원 인 | 콘크리트와 타일 사이에 구속응력 |

| 대 책 | 주의관찰 | 대 책 | 주의관찰 |

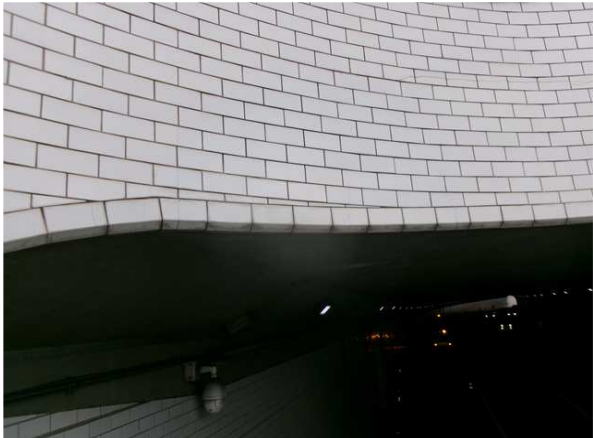
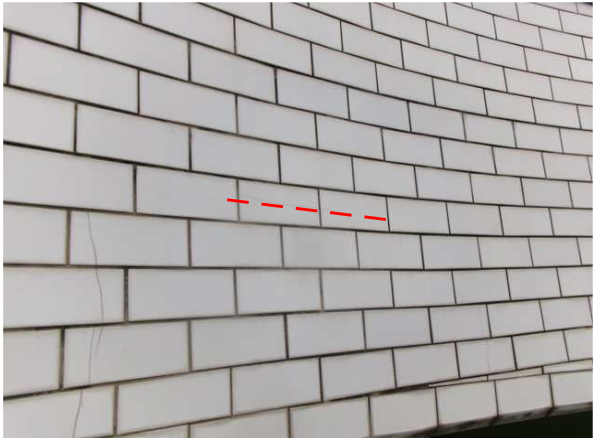
| 현 황 | 갯구부(종점) 타일균열 | 현 황 | 갯구부(종점) 타일균열 |
| 원 인 | 콘크리트와 타일 사이에 구속응력 | 원 인 | 콘크리트와 타일 사이에 구속응력 |

| 대 책 | 주의관찰 | 대 책 | 주의관찰 |

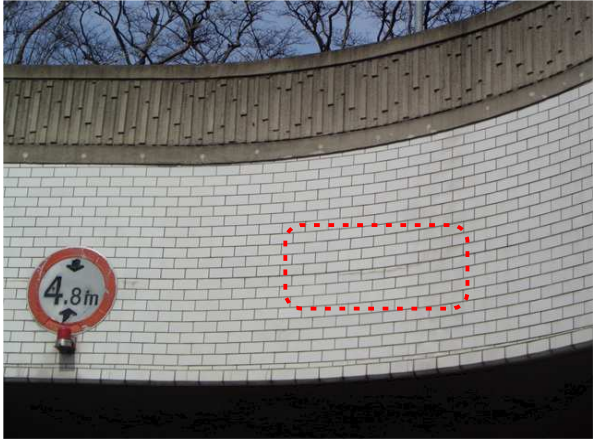
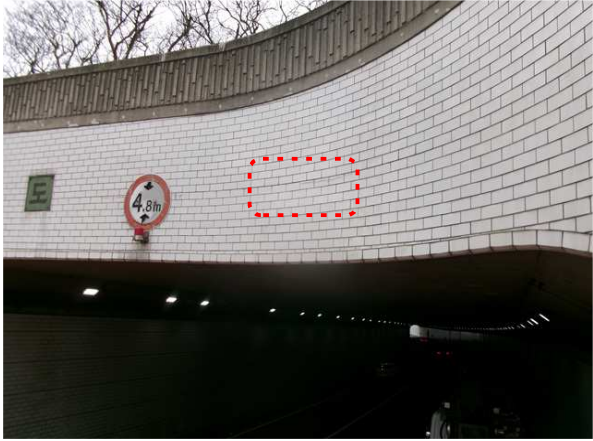
| 현 황 | 갱구부(시점) 타일균열 (2023년 정밀) | 현 황 | 갱구부 (시점) 타일균열 |
| 원 인 | 콘크리트와 타일 사이에 구속응력 | 원 인 | 콘크리트와 타일 사이에 구속응력 |

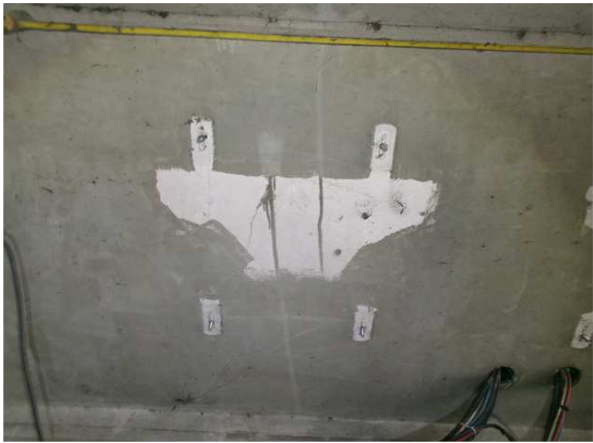
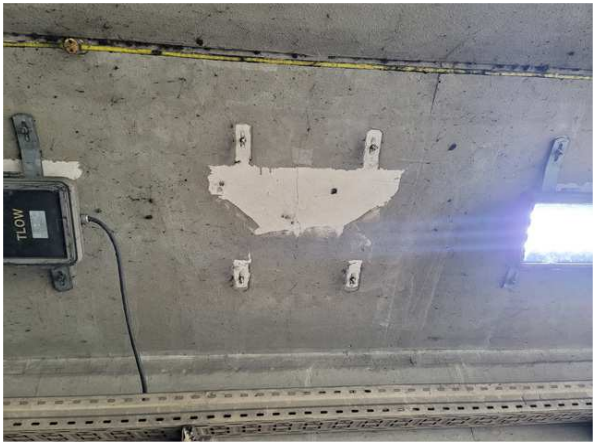
| 현 황 | 범물방향 S10 슬래브하면<br>균열(0.3mm미만) | 현 황 | 범물방향 S10 슬래브하면<br>균열(0.3mm미만) |
| 원 인 | 건조수축 및 온도변화 | 원 인 | 건조수축 및 온도변화 |

| 대 책 | 주의관찰 | 대 책 | 주의관찰 |

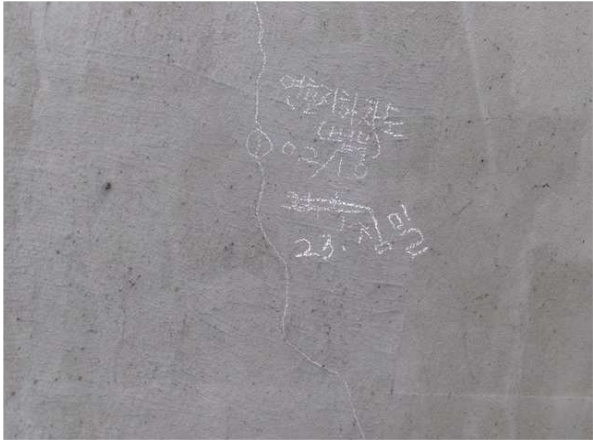
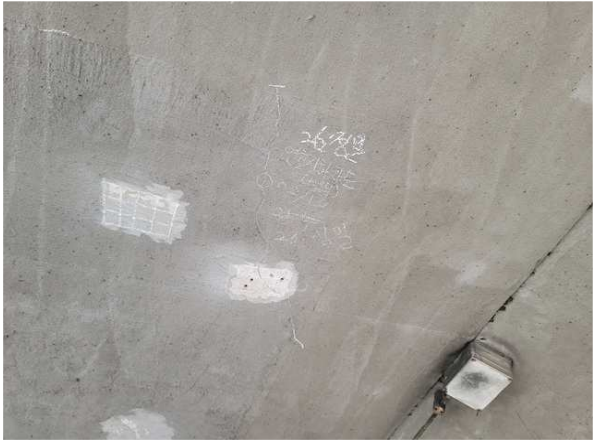
| 현 황 | 범물방향 S10 슬래브하면<br>균열(0.3mm미만) (2023년 정밀) | 현 황 | 범물방향 S10 슬래브하면<br>균열(0.3mm미만) |
| 원 인 | 건조수축 및 온도변화 | 원 인 | 건조수축 및 온도변화 |

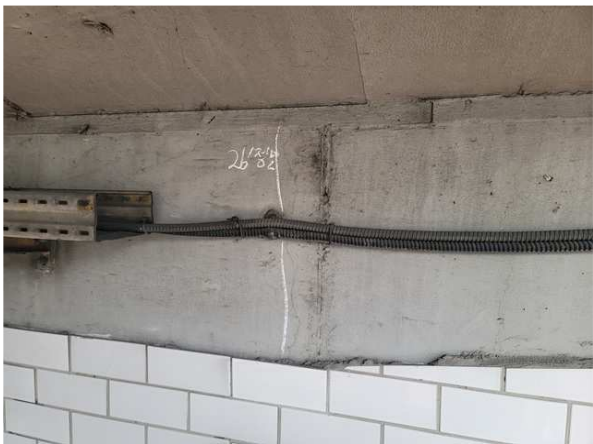
| 현 황 | 안심방향 S1 벽체 균열(cw=0.3mm미만) | 현 황 | 안심방향 S5 타일균열 |
| 원 인 | 건조수축 및 온도변화 | 원 인 | 콘크리트와 타일 사이에 구속응력 |

| 대 책 | 주의관찰 | 대 책 | 주의관찰 |

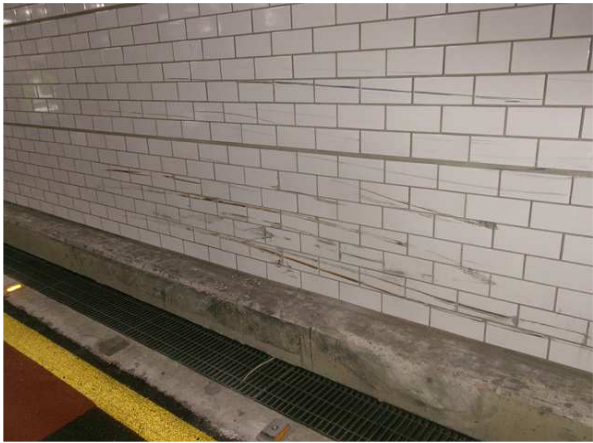
| 현 황 | 안심방향 S6 타일파손 | 현 황 | 안심방향 S6 벽태 |
| 원 인 | 차량 충돌에 의한 외부충격 | 원 인 | 유도배수관 불량에 의한 누수 |

| 대 책 | 주의관찰 | 대 책 | 주의관찰 |

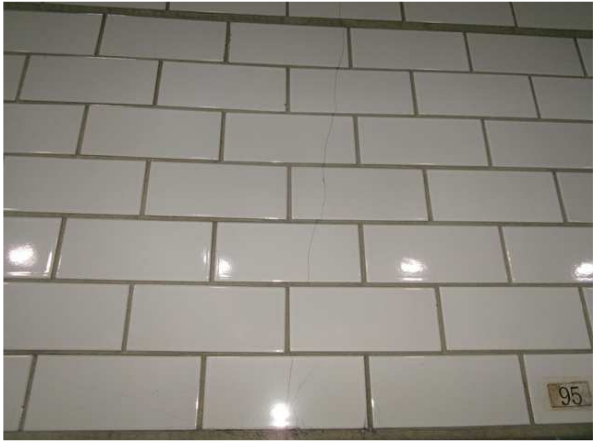
| 현 황 | 범물방향 S4 타일균열 | 현 황 | 범물방향 S7 누수흔적 |
| 원 인 | 콘크리트와 타일 사이에 구속응력 | 원 인 | 유도배수관 불량에 의한 누수 |

| 대 책 | 주의관찰 | 대 책 | 주의관찰 |

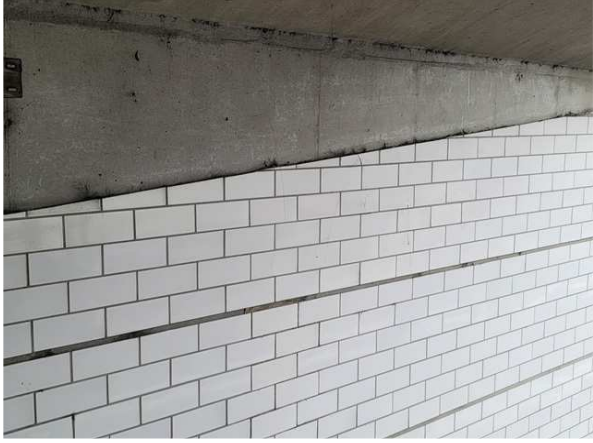
| 현 황 | 범물방향 S10 타일균열 | 현 황 | 범물방향 S10 벽체 균열(cw=0.3mm미만) |
| 원 인 | 콘크리트와 타일 사이에 구속응력 | 원 인 | 건조수축 및 온도변화 |

| 대 책 | 주의관찰 | 대 책 | 주의관찰 |

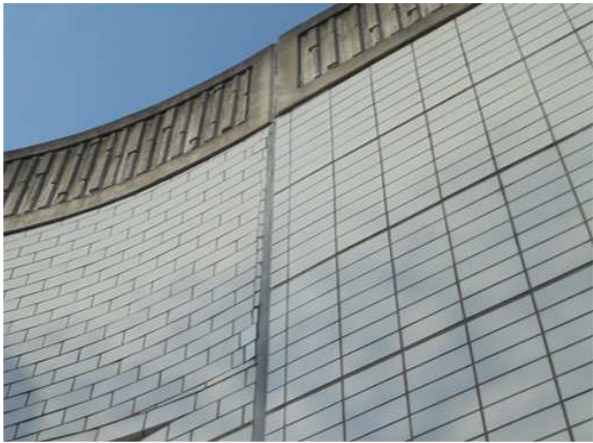
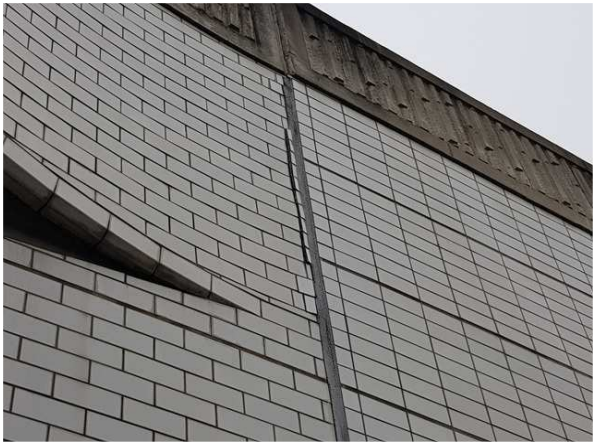
| 현 황 | 범물방향 S10 벽체 타일들뜸 (2023년 정밀) | 현 황 | 범물방향 S10 벽체 타일들뜸 |
| 원 인 | 장기공용에 따른 부착력 저하 | 원 인 | 장기공용에 따른 부착력 저하 |

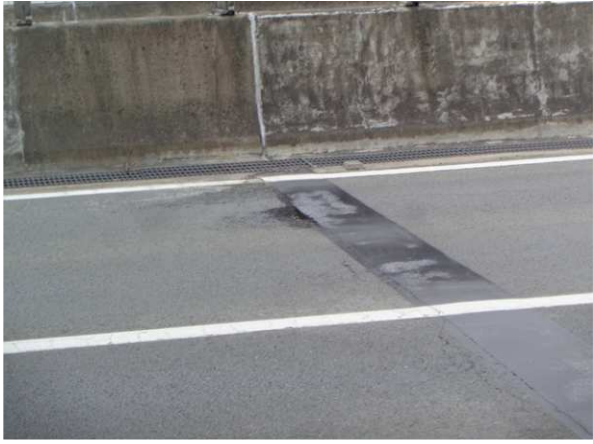
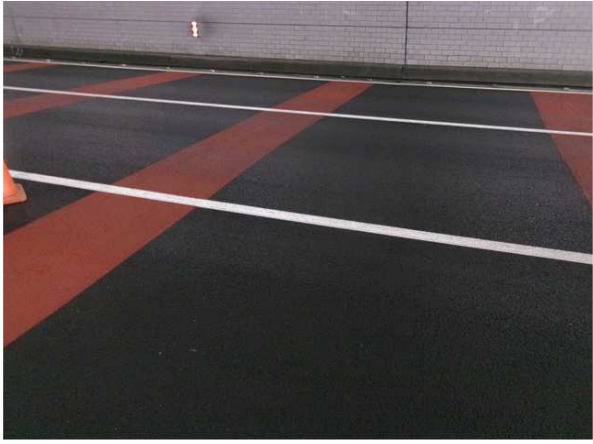
| 현 황 | 안심방향 S10 포장부 아스콘파손 (2023 정밀) | 현 황 | 안심방향 S10 포장부 재포장 |

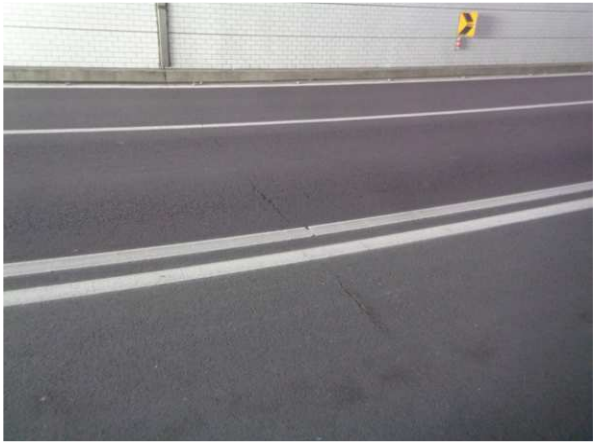
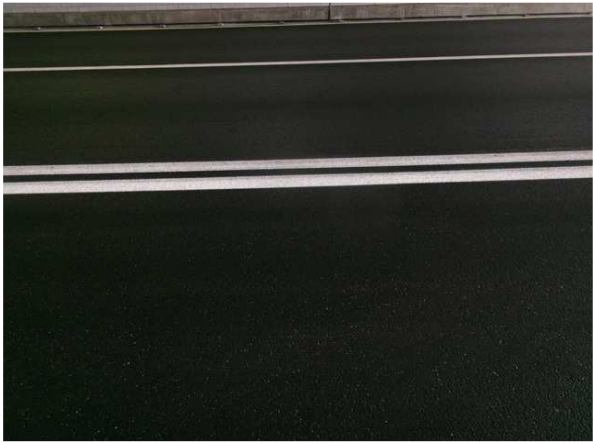
| 현 황 | 범물방향 S1 포장부 아스콘균열 (2023 정밀) | 현 황 | 범물방향 S1 포장부 재포장 |

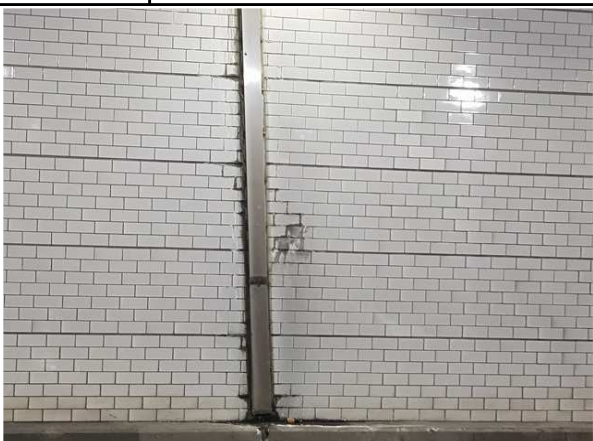
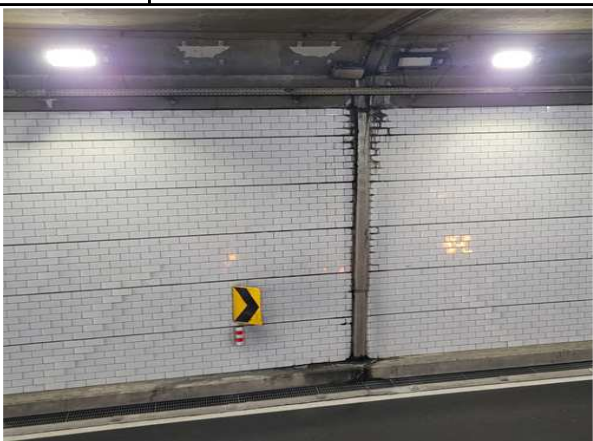
| 현 황 | 안심방향 Box 구간 S6 유도배수관 불량 | 현 황 | 범물방향 Box 구간 S7 유도배수관 불량 |
| 원 인 | 장기공용에 의한 노후화 | 원 인 | 장기공용에 의한 노후화 |

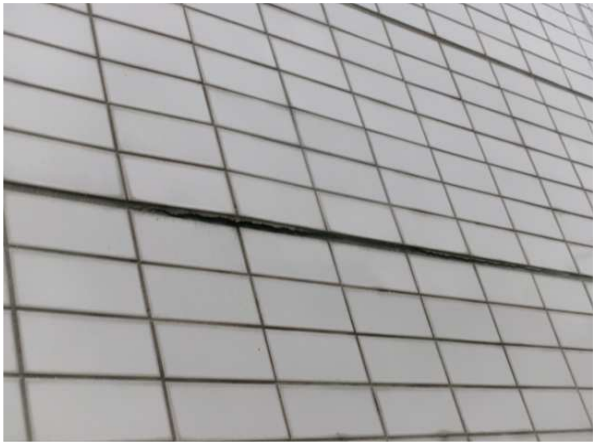
| 현 황 | 범물방향 시점부 S20 옹벽부 타일들뜸 | 현 황 | 안심방향 종점부 S6 옹벽부 타일탈락 |
| 원 인 | 건조수축 및 온도변화 | 원 인 | 장기공용에 의한 부착력 저하 |

| 대 책 | 주의관찰 | 대 책 | 주의관찰 |

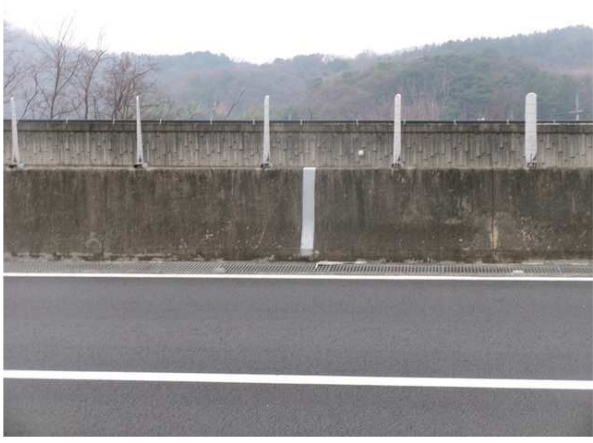
| 현 황 | 안심방향 종점부 S12 중분대 균열 보수 | 현 황 | 범물방향 종점부 S7 중분대 균열(0.3mm이상) |

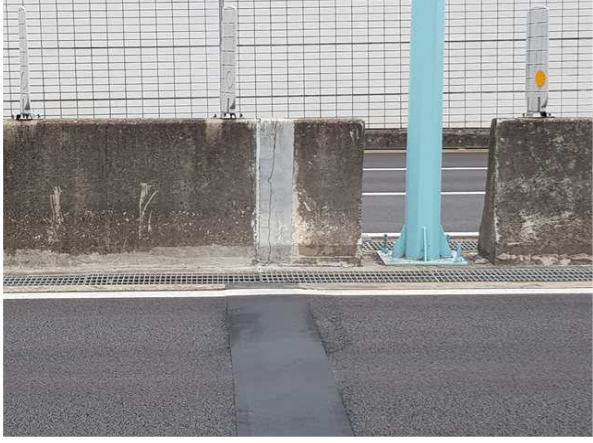
| 원 인 | - | 원 인 | 보수재 열화, 건조수축 및 온도변화 |

| 대 책 | - | 대 책 | 주입보수 |

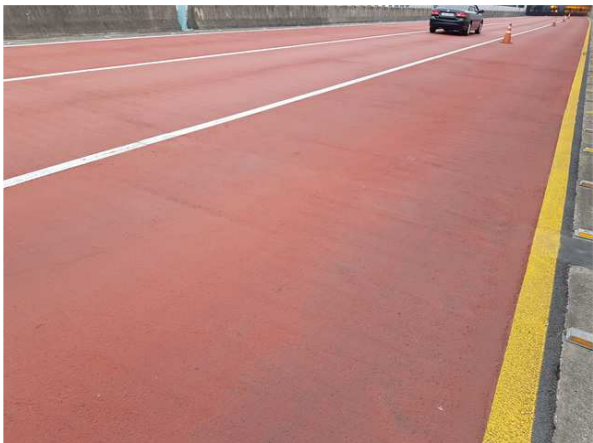
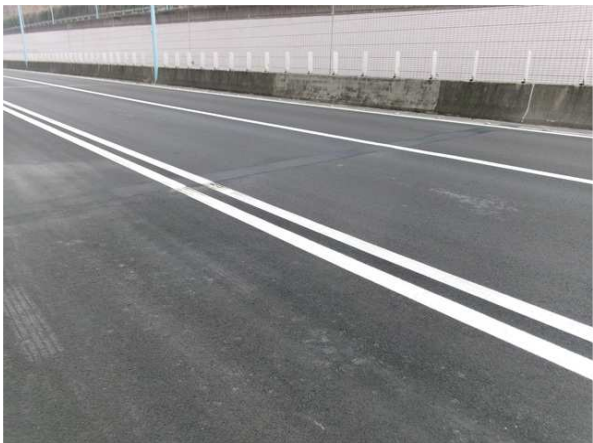
| 현 황 | 안심방향 시점부 S18 라벨링 보수 | 현 황 | 범물방향 시점부 S11 소성변형 보수 |

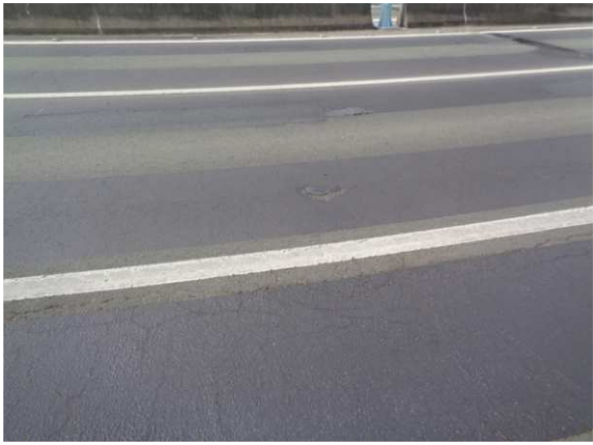
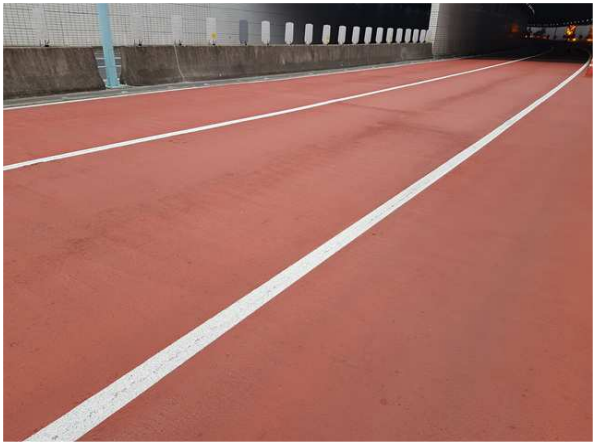
| 현 황 | 안심방향 시점부 S21 포장부<br>아스콘 파손 (2023년 정밀) | 현 황 | 안심방향 시점부 S21 포장부<br>아스콘 파손 보수 |

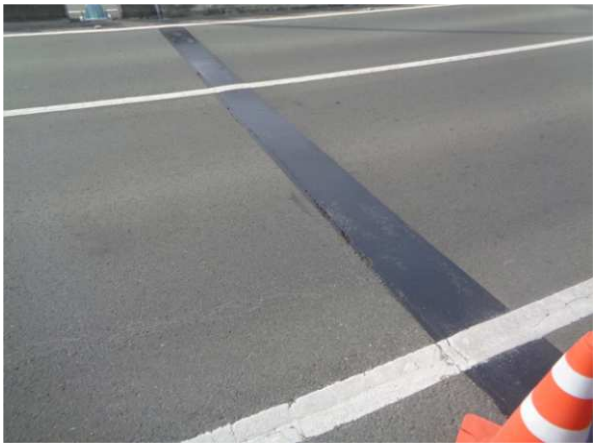
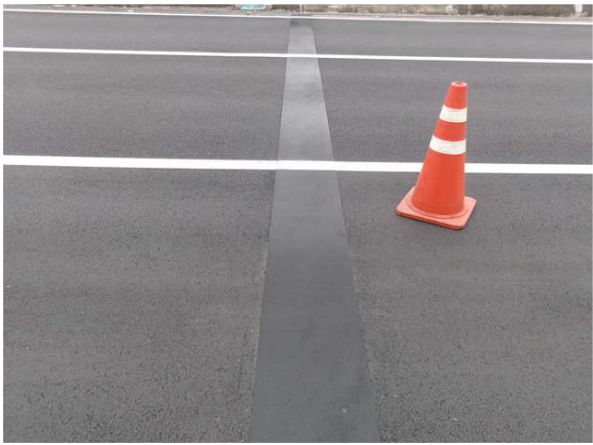
| 현 황 | 안심방향 종점부 S12 포장부<br>로드셀 마감불량 (2023년 정밀) | 현 황 | 안심방향 종점부 S12 포장부<br>로드셀 마감불량 보수 |

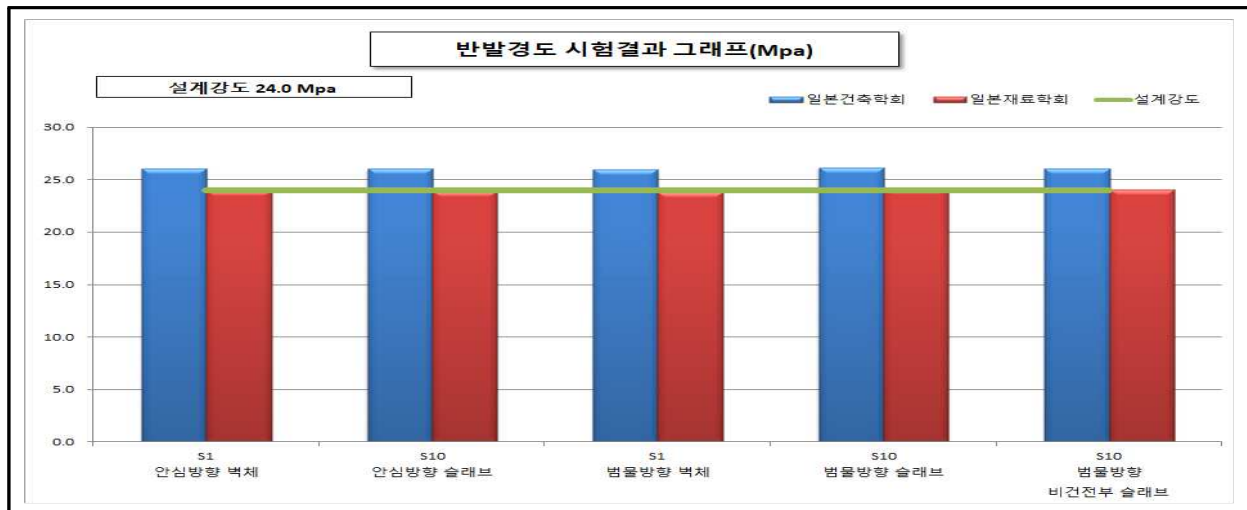
【그림 1.4.2】 반발경도시험 측정결과

- 반발경도법에 의한 압축강도 측정결과 26.0~26.1MPa(안심방향), 26.0~26.1MPa(범물방향)로 측정되었으며, 비건전부의 측정강도를 포함하여 전반적으로 설계기준 압축강도(24.0MPa)를 상회하는 것으로 확인되었다. 콘크리트 강도는 공용년수 경과에 따른 강도 저하가 발생되지 않은 양호한 상태로 판단된다.
