연호지하차도

## 작업사진 및 손상현황

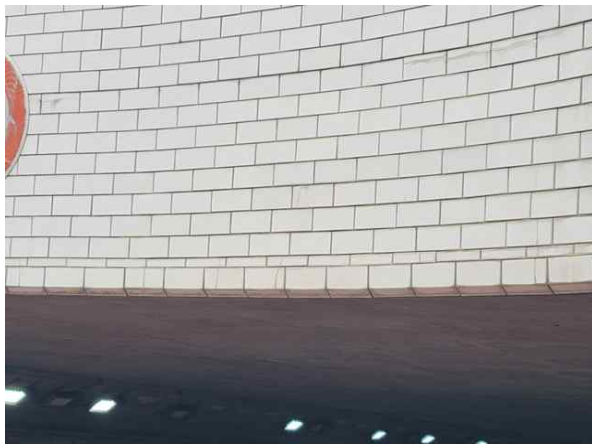
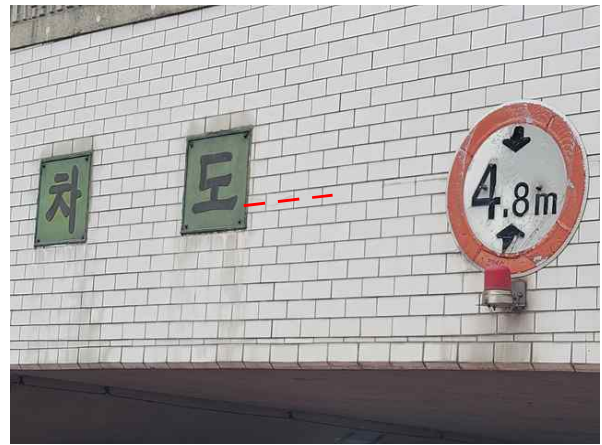
| 현 황 | 갱구부(시점) 타일균열 | 현 황 | 갱구부(시점) 타일균열 |
| 원 인 | 콘크리트와 타일 사이에 구속응력 | 원 인 | 콘크리트와 타일 사이에 구속응력 |

| 대 책 | 주의관찰 후 타일재시공 | 대 책 | 주의관찰 후 타일재시공 |

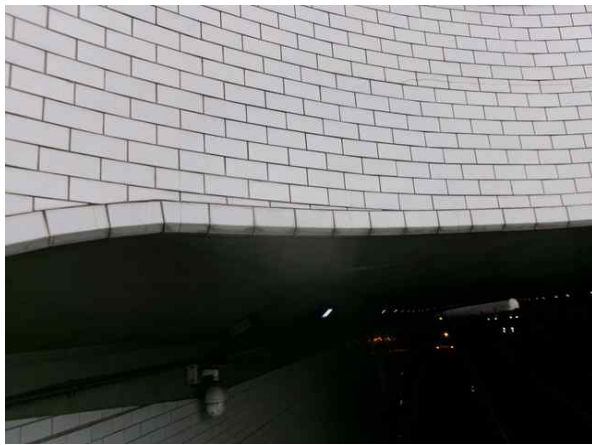
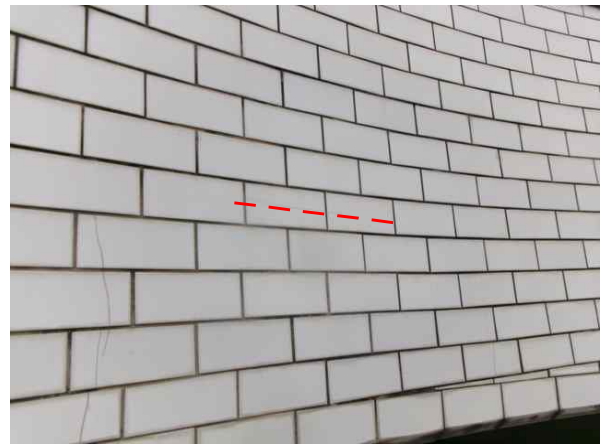
| 현 황 | 갱구부(중점) 타일균열 | 현 황 | 갱구부(중점) 타일균열 |
| 원 인 | 콘크리트와 타일 사이에 구속응력 | 원 인 | 콘크리트와 타일 사이에 구속응력 |

| 대 책 | 주의관찰 후 타일재시공 | 대 책 | 주의관찰 후 타일재시공 |

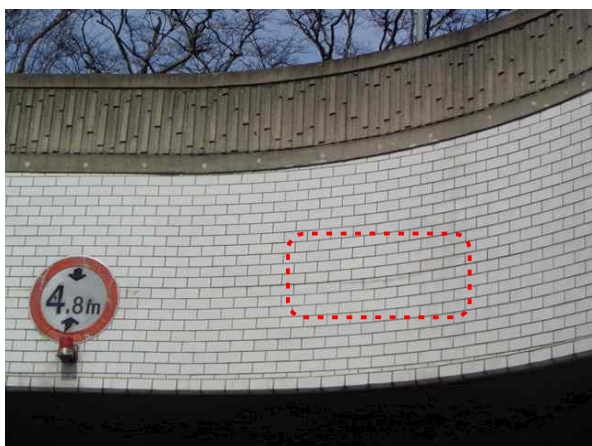
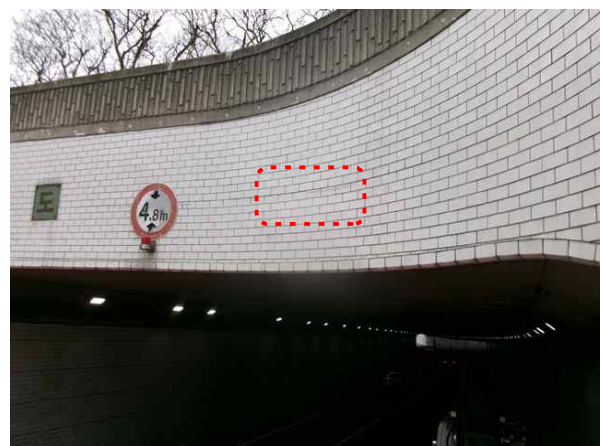
| 현 황 | 갱구부(시점) 타일균열 (2023년 정밀) | 현 황 | 갱구부 (시점) 타일균열 |
| 원 인 | 콘크리트와 타일 사이에 구속응력 | 원 인 | 콘크리트와 타일 사이에 구속응력 |

| 대 책 | 주의관찰 후 타일재시공 | 대 책 | 주의관찰 후 타일재시공 |

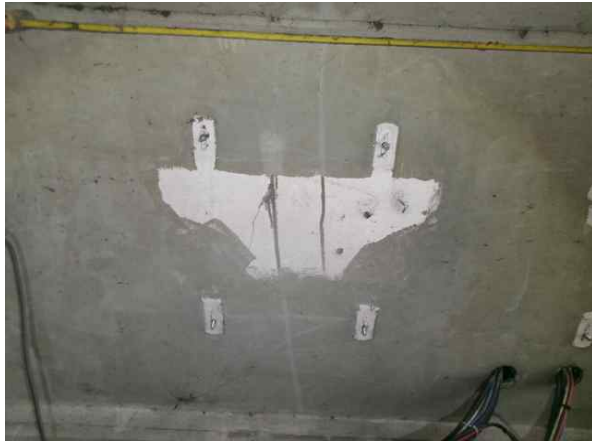
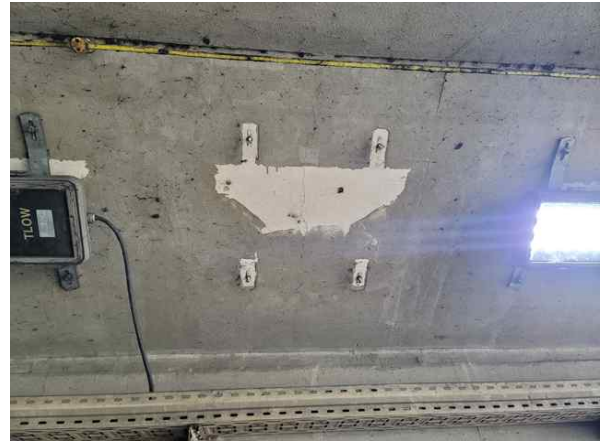
| 현 황 | 범물방향 S10 슬래브하면<br>균열(0.3mm미만) | 현 황 | 범물방향 S10 슬래브하면<br>균열(0.3mm미만) |
| 원 인 | 건조수축 및 온도변화 | 원 인 | 건조수축 및 온도변화 |
| 현 황 | 범물방향 S10 슬래브하면<br>균열(0.3mm미만) (2023년 정밀) | 현 황 | 범물방향 S10 슬래브하면<br>균열(0.3mm미만) |

| 대 책 | 주의관찰 후 표면처리 | 대 책 | 주의관찰 후 표면처리 |

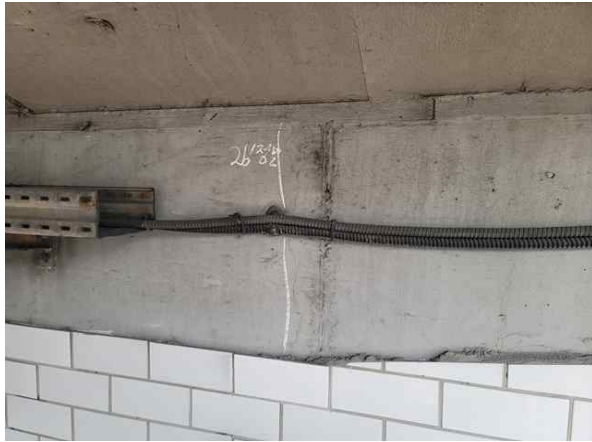
| 현 황 | 안심방향 S1 벽체 균열(cw=0.3mm미만) |
| 원 인 | 건조수축 및 온도변화 |

| 대 책 | 주의관찰 후 표면처리 |

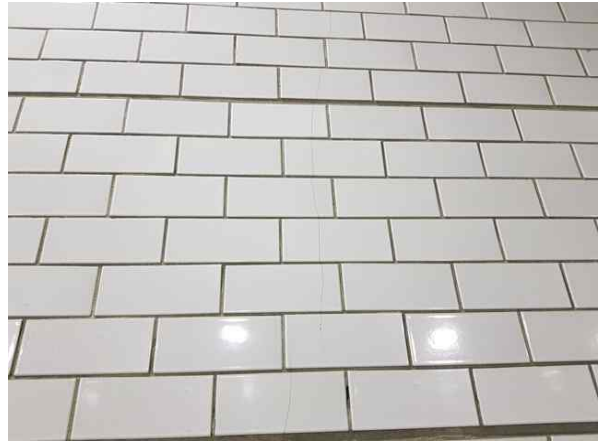
| 현 황 | 안심방향 S5 타일균열 |
| 원 인 | 콘크리트와 타일 사이에 구속응력 |

| 대 책 | 주의관찰 후 타일재시공 |

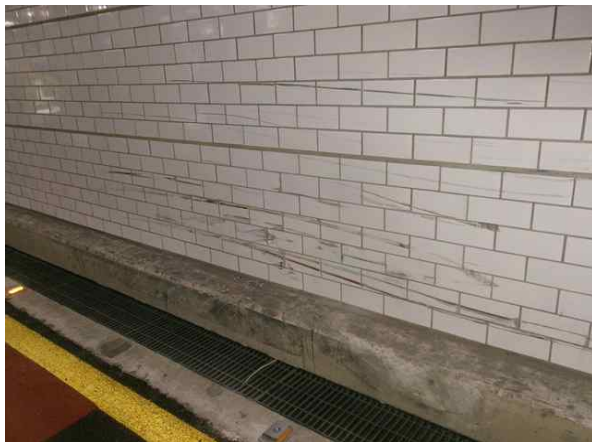
| 현 황 | 안심방향 S6 타일파손 |
| 원 인 | 차량 충돌에 의한 외부충격 |

| 대 책 | 주의관찰 후 표면처리 |

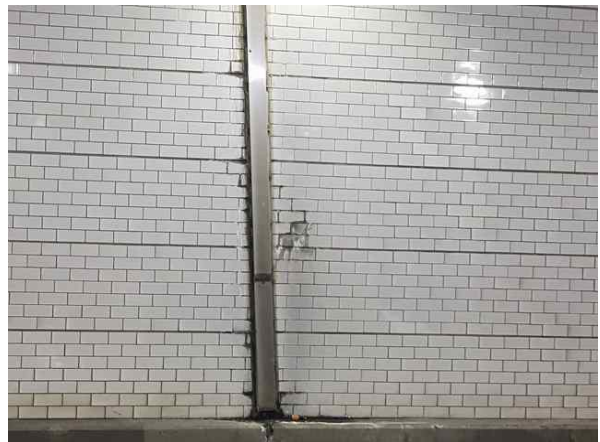
| 현 황 | 안심방향 S6 백태 |
| 원 인 | 유도배수관 불량에 의한 누수 |

| 대 책 | 주의관찰 후 표면처리 |

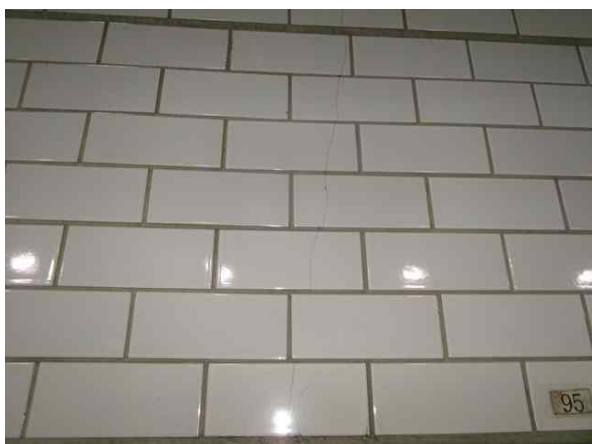
| 현 황 | 범물방향 S4 타일균열 |
| 원 인 | 콘크리트와 타일 사이에 구속응력 |

| 대 책 | 주의관찰 후 타일재시공 |

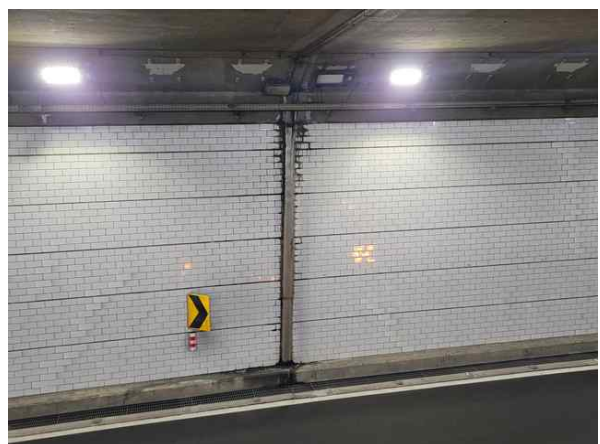
| 현 황 | 범물방향 S7 누수흔적 |
| 원 인 | 유도배수관 불량에 의한 누수 |

| 대 책 | 주의관찰 후 표면처리 |

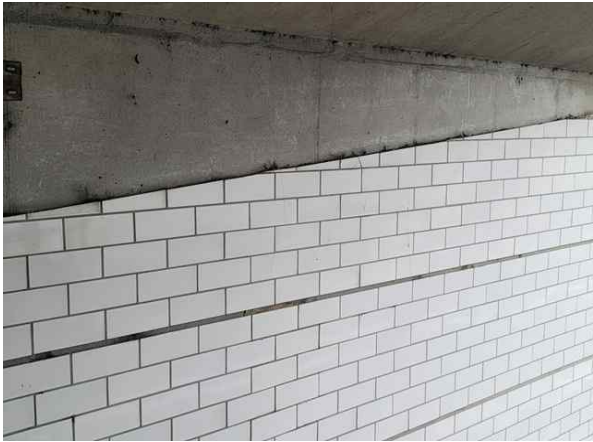
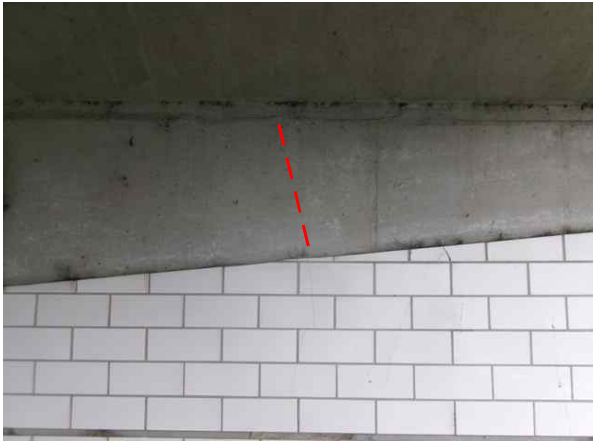
| BOX구간 벽체 | | | |
|---|---|---|---|
| 현황 | 범물방향 S10 타일균열 | 현황 | 범물방향 S10 벽체 균열(cw=0.3mm미만) |
| 원인 | 콘크리트와 타일 사이에 구속응력 | 원인 | 건조수축 및 온도변화 |

| BOX구간 벽체 | | | |
|---|---|---|---|
| 대책 | 주의관찰 후 타일재시공 | 대책 | 주의관찰 후 표면처리 |

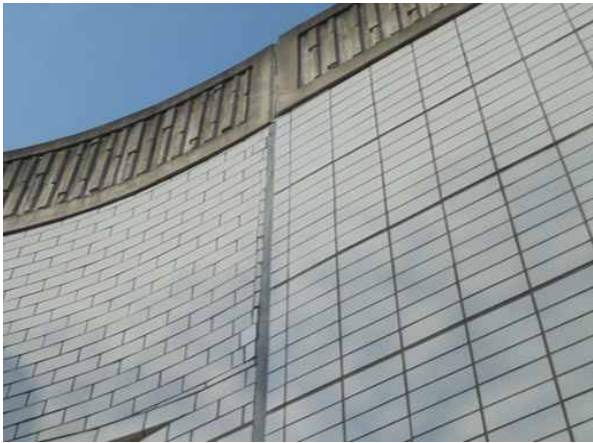
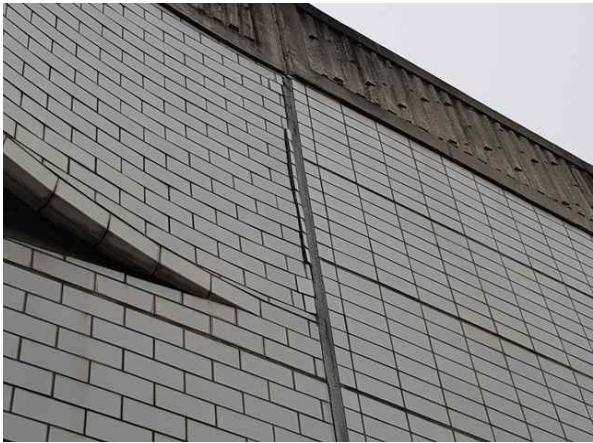
| BOX구간 벽체 | | | |
|---|---|---|---|
| 현황 | 범물방향 S10 벽체 타일들뜸 (2023년 정밀) | 현황 | 범물방향 S10 벽체 타일들뜸 |
| 원인 | 장기공용에 따른 부착력 저하 | 원인 | 장기공용에 따른 부착력 저하 |

| BOX구간 벽체 | | | |
|---|---|---|---|
| 대책 | 주의관찰 후 표면처리 | 대책 | 주의관찰 후 표면처리 |

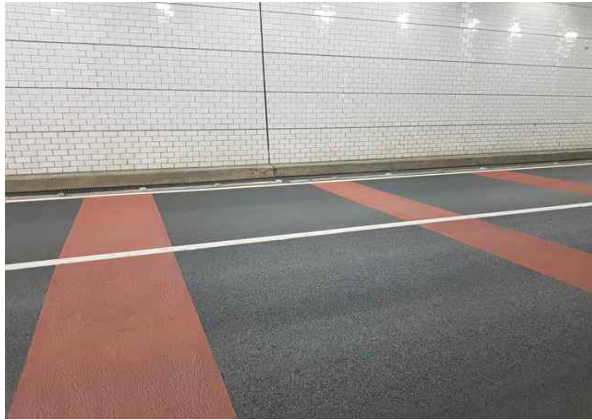
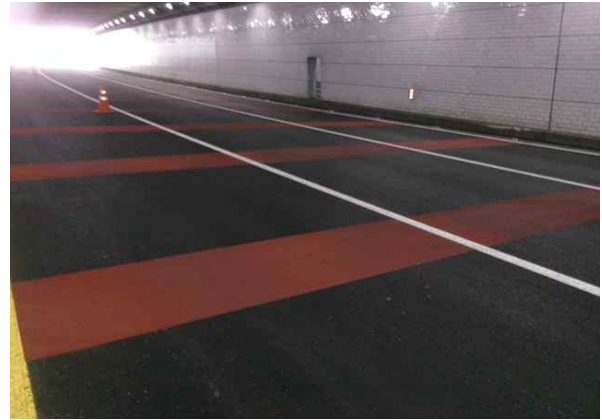
| 현황 | 안심방향 S1 포장부 재포장 | 현황 | 안심방향 S6 포장부 재포장 |

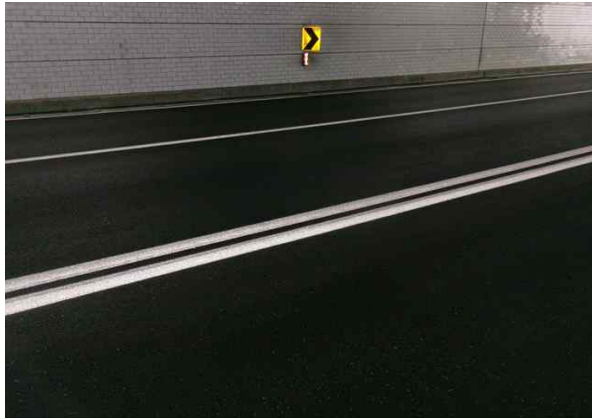
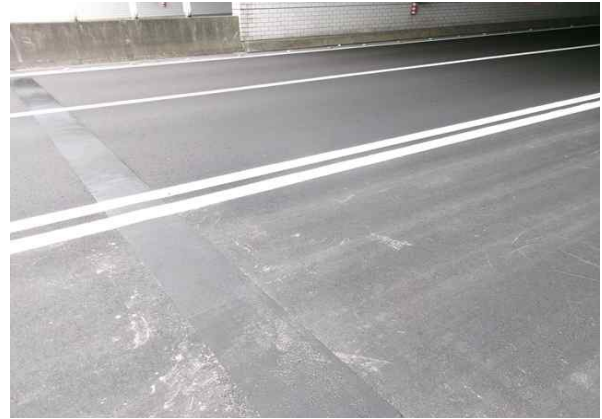
| 현황 | 범물방향 S3 포장부 재포장 | 현황 | 범물방향 S10 포장부 아스콘파손 보수 |

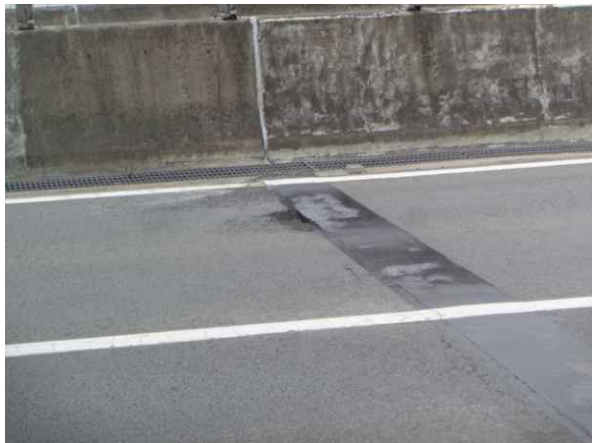
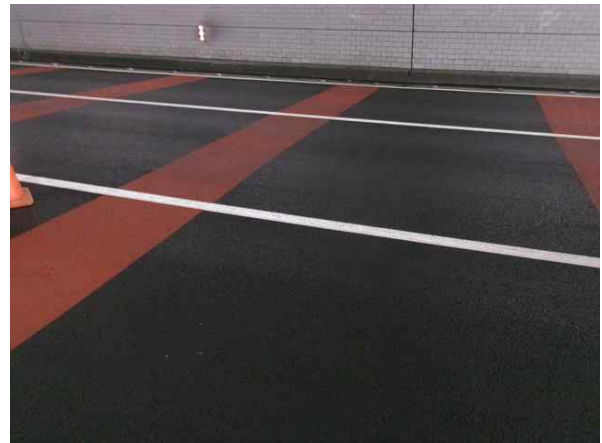
| 현황 | 안심방향 S10 포장부 아스콘파손 (2023 정밀) | 현황 | 안심방향 S10 포장부 재포장 |

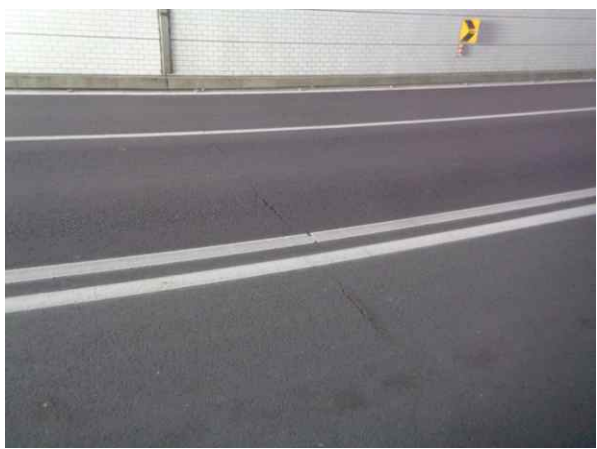
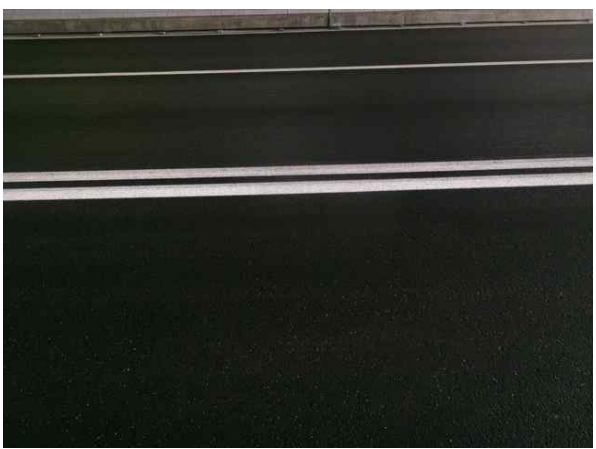
| BOX구간 포장부 | | | |
|---|---|---|---|
| 현황 | 범물방향 S1 포장부 아스콘균열 (2023 정밀) | 현황 | 범물방향 S1 포장부 재포장 |

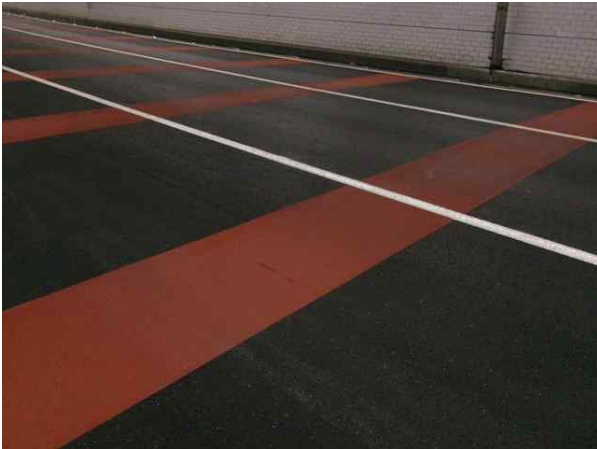
| BOX구간 포장부 | | | |
|---|---|---|---|
| 현황 | 안심방향 S8 포장부 재포장 | 현황 | 안심방향 포장부 전경 |

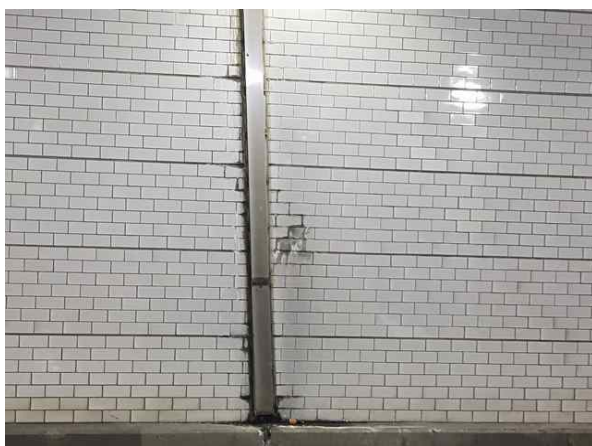
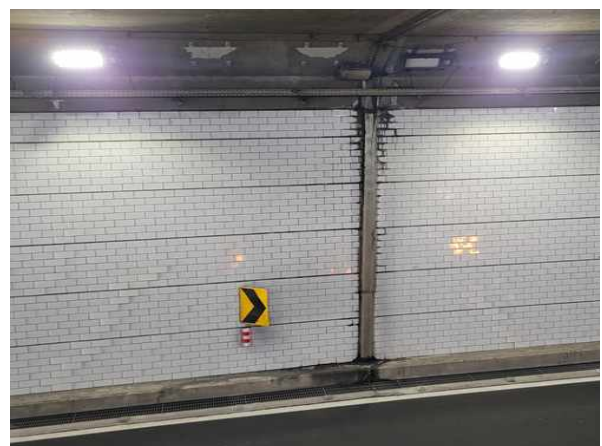
| 현 황 | 안심방향 Box 구간 S6 유도배수관 불량 | 현 황 | 범물방향 Box 구간 S7 유도배수관 불량 |
| 원 인 | 장기공용에 의한 노후화 | 원 인 | 장기공용에 의한 노후화 |

| 대 책 | 주의관찰 후 배수관정비 | 대 책 | 주의관찰 후 배수관정비 |

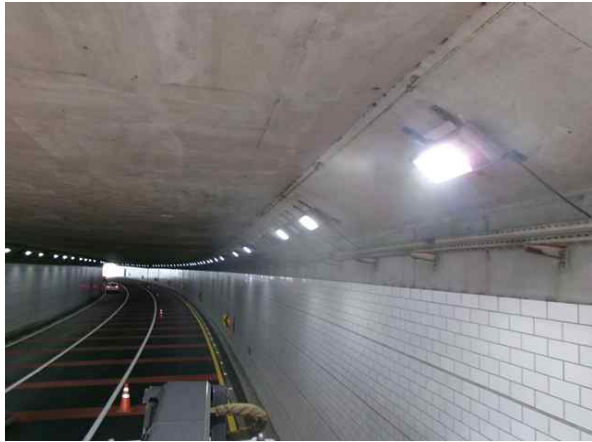
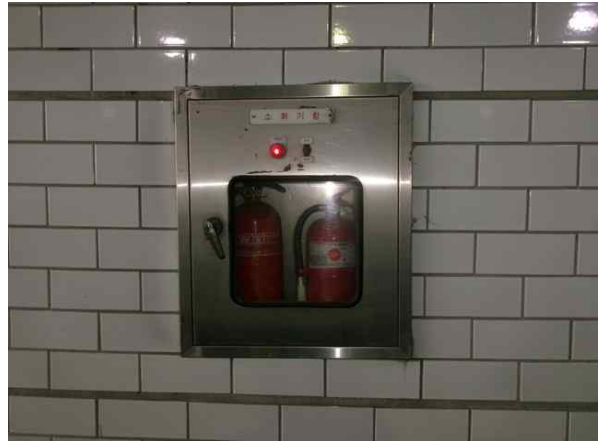
| 현황 | 조명시설 상태양호 | 현황 | 소화시설 상태양호 |

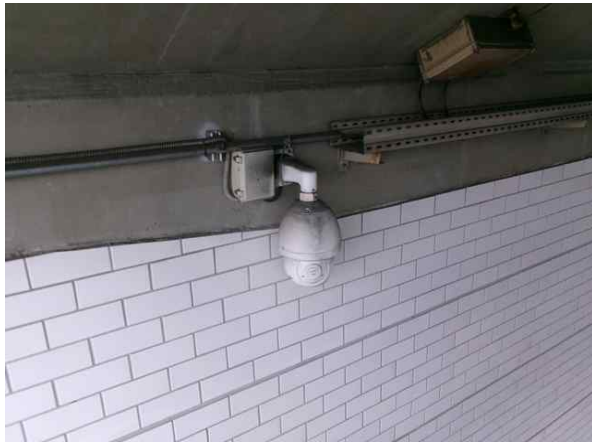
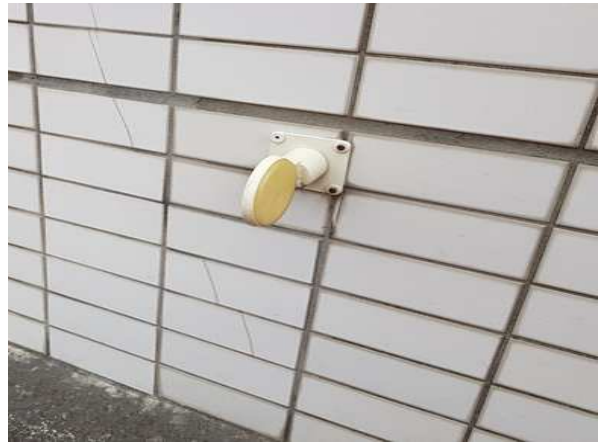
| 현황 | CCTV 상태양호 | 현황 | 텔레네이트 상태양호 |

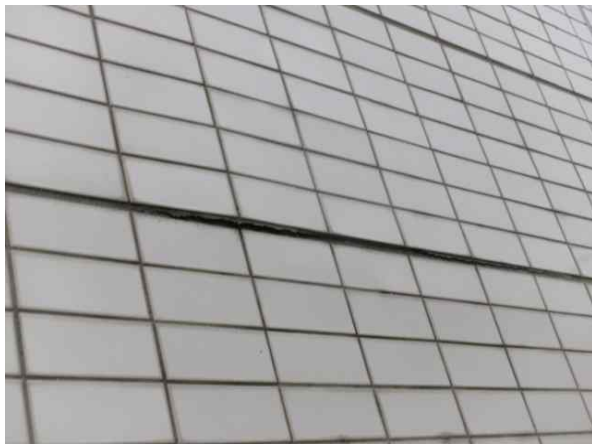
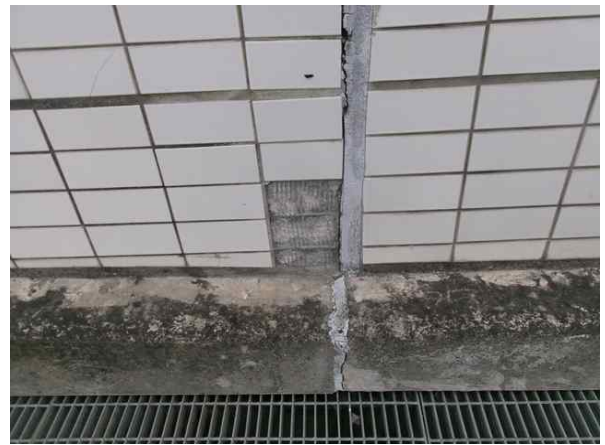
| 현 황 | 범물방향 시점부 S20 옹벽부 타일들뜸 | 현 황 | 안심방향 종점부 S6 옹벽부 타일탈락 |
| 원 인 | 건조수축 및 온도변화 | 원 인 | 장기공용에 의한 부착력 저하 |

| 대 책 | 주의관찰 후 타일재시공 | 대 책 | 주의관찰 후 타일재시공 |

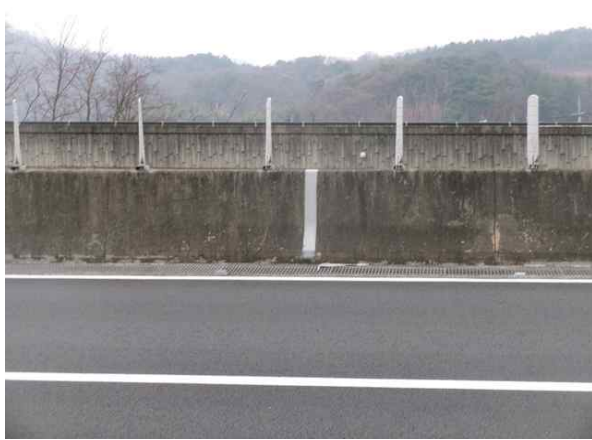
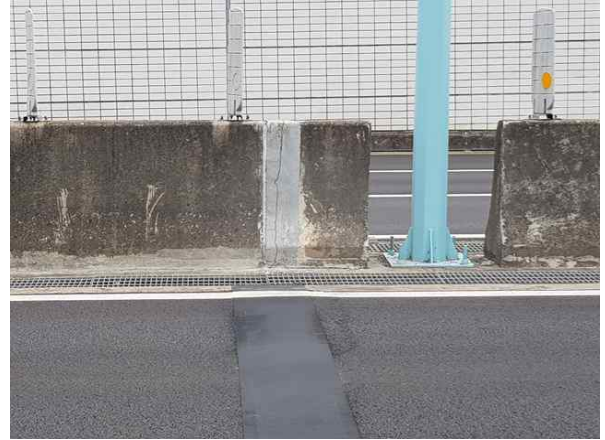
| 현 황 | 안심방향 종점부 S12 중분대 균열 보수 | 현 황 | 범물방향 종점부 S7 중분대 균열(0.3mm이상) |
| 원 인 | — | 원 인 | 보수재 열화, 건조수축 및 온도변화 |

| 대 책 | — | 대 책 | 주의관찰 후 주입보수 |

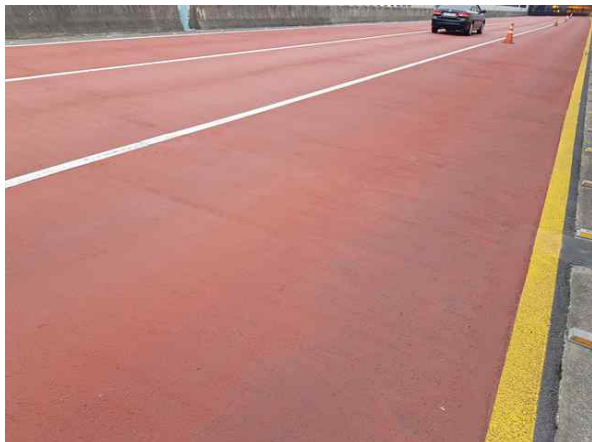
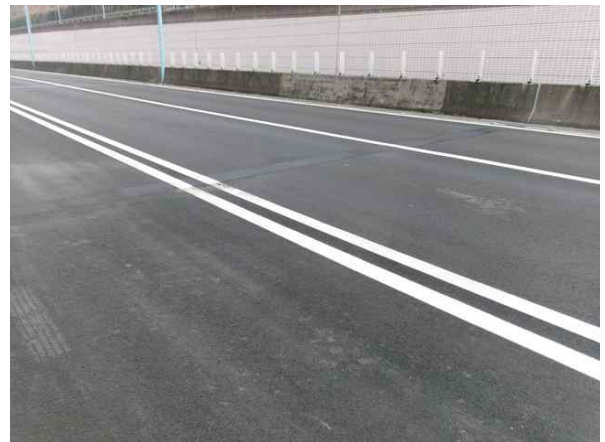
| 현 황 | 안심방향 시점부 S18 라벨링 보수 | 현 황 | 범물방향 시점부 S11 소성변형 보수 |

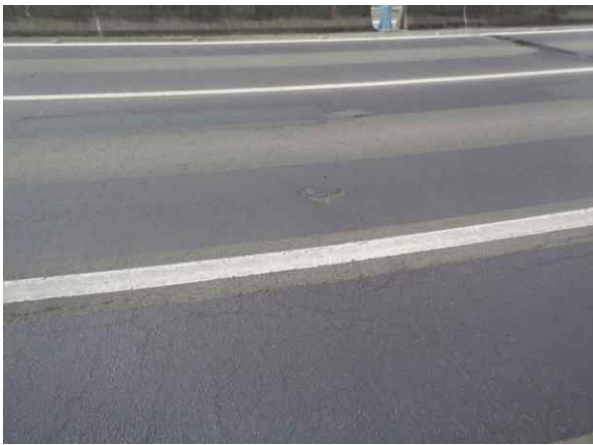
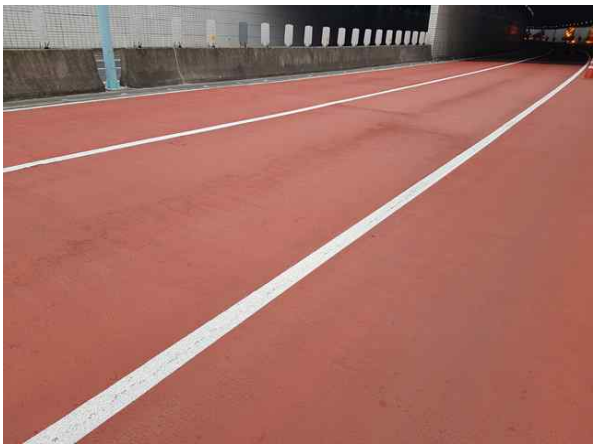
| U-TYPE 옹벽구간 | | | |
|---|---|---|---|
| 현황 | 안심방향 시점부 S21 포장부<br>아스콘 파손 (2023년 정밀) | 현황 | 안심방향 시점부 S21 포장부<br>아스콘 파손 보수 |

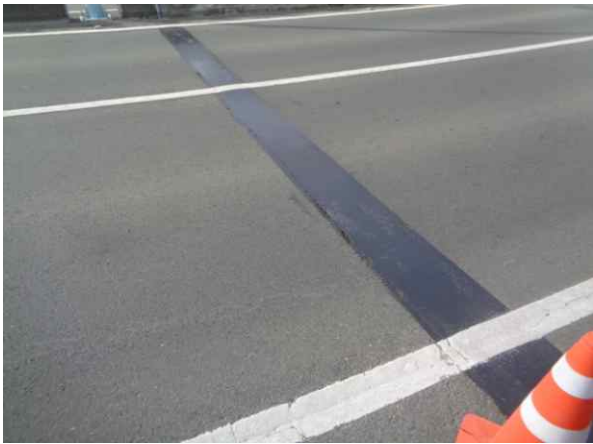
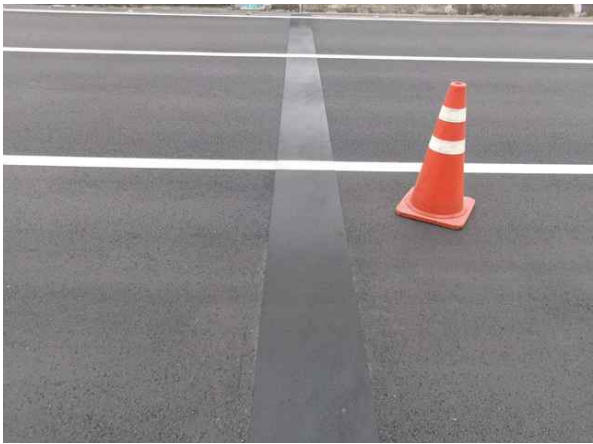
| U-TYPE 옹벽구간 | | | |
|---|---|---|---|
| 현황 | 안심방향 종점부 S12 포장부<br>로드셀 마감불량 (2023년 정밀) | 현황 | 안심방향 종점부 S12 포장부<br>로드셀 마감불량 보수 |
