(주) 명 성 엔 지 니 어 링

# 삼덕대절토사면 정밀안전점검 결과표

## 삼덕대절토사면 정밀안전점검 실시결과 요약표

삼덕대절토사면 (STA.2+356~2+646)

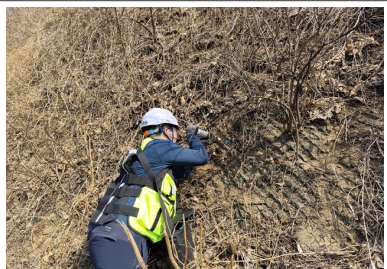
| 시험위치 | 보정반발경도 | 추정강도(MPa) | 암 판정 결과 | 실시 전경 |
|---|---|---|---|---|
| 1구간 STA.140 | 54.4 | 23.0 | 102.6 | |
| 2구간 STA.260 | 56.7 | 23.0 | 113.2 | |
| 검토의견 | · 암반용 슈미트해머에 의한 반발경도 시험결과, 상위50% 평균값(대표값)은 54.4~56.7로 측정되었으며, 일축압축강도추정 102.6~113.2MPa로 경암으로 판정되어 암반의 강도는 양호한 것으로 판단된다. | | | |

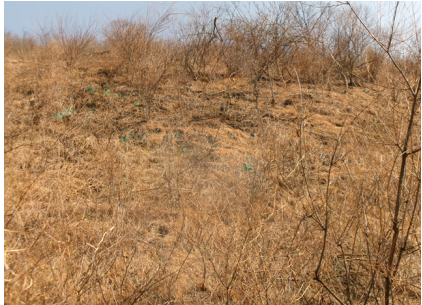
| 구 분 | 중점유지관리 사항 | 현황 사진 |
|---|---|---|
| 사<br>면<br>부 | <ul style="list-style-type: none"> <li>· 녹생토유실 구간</li> <li>→ 주기적인 점검을 통해 발생규모 및 현황관리를 실시하고, 손상이 일정규모 이상 발생할 경우 표면보호공 등의 조치가 필요</li> </ul> | |

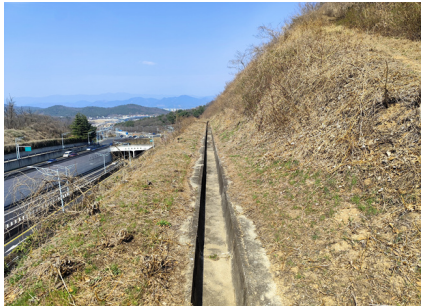
| 구 분 | 중점유지관리 사항 | 현황 사진 |
|---|---|---|
| 배<br>수<br>시<br>설 | <ul style="list-style-type: none"> <li>· 현재 배수기능은 원활한 상태임</li> <li>→ 주기적인 정비를 실시하는 유지관리가 필요</li> </ul> | |

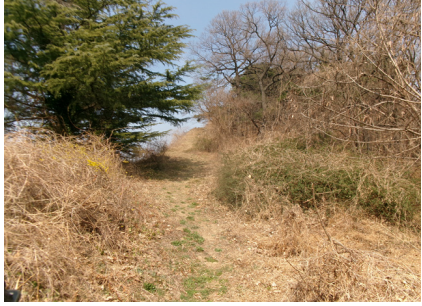
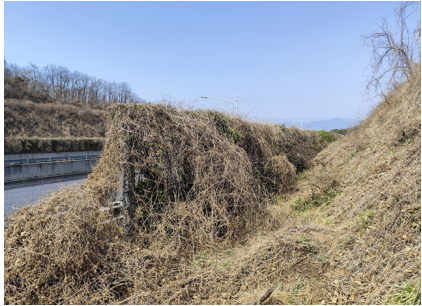
| 구 분 | 중점유지관리 사항 | 현황 사진 |
|---|---|---|
| 보<br>호<br>보<br>강<br>시<br>설 | <ul style="list-style-type: none"> <li>· 현재 보호/보강시설의 기능은 원활한 상태임</li> <li>→ 일부 낙발생 등의 손상이 발생하였으나, 기능은 원활한 상태이며, 낙석방지울타리, 락볼트 등에 대해 주기적인 점검을 통해 손상발생 유무, 부식의 진전여부를 확인하는 유지관리가 필요</li> </ul> | <div> </div> |
