# 제1장 과업 개요

## 1.1 과업 목적

본 과업은 “시설물의 안전 및 유지관리에 관한 특별법” 제11조 및 동법 시행령 제8조에 의거 실시하는 안전점검으로써 대상시설물의 물리적, 기능적 결함을 발견함으로써 신속하고 적절한 하자보수 조치를 취하고 구조적 안전성 및 결함의 원인 등을 조사·측정·평가하여 향후 시설물의 유지관리 및 정기안전점검·하자보수 등 필요한 자료를 제공하는데 그 목적이 있다.

## 2.1 삼덕대절토사면 좌측

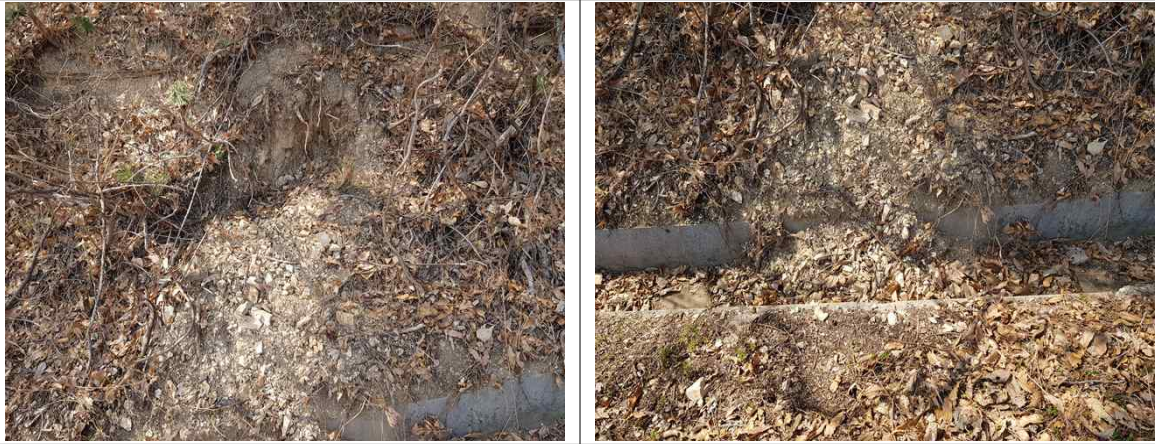
| 현 황 | STA.2+380 5단 표층유실 및 측구 토사퇴적 |
| 원 인 | 강우, 집중호우 등에 의한 녹생토유실 |

| 대 책 | 주의관찰 후 진전시 녹생공 |

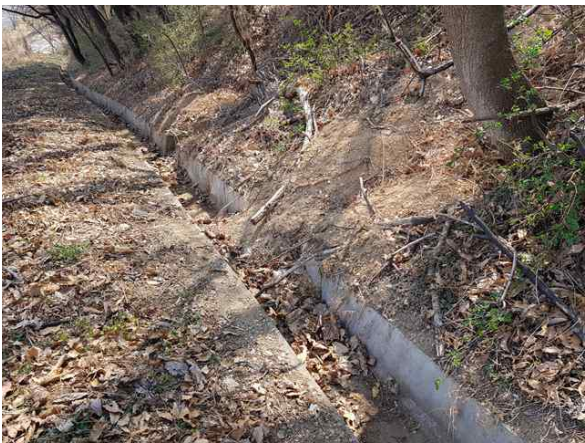
| 현 황 | STA.2+360 측구 토사퇴적 정비 | 현 황 | STA.2+380 측구 토사퇴적 |
| 원 인 | — | 원 인 | 강우, 집중호우 등에 의한 녹생토유실 |

| 대 책 | — | 대 책 | 정비 |

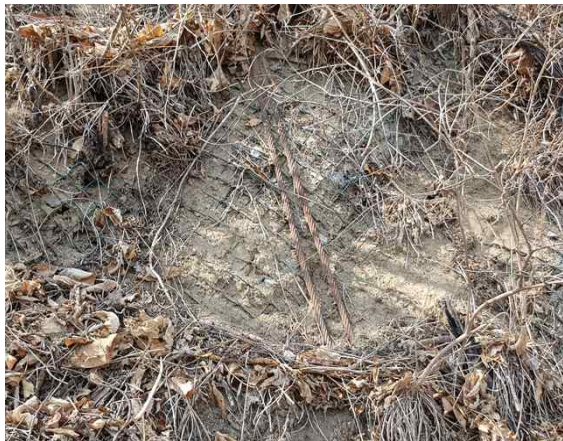
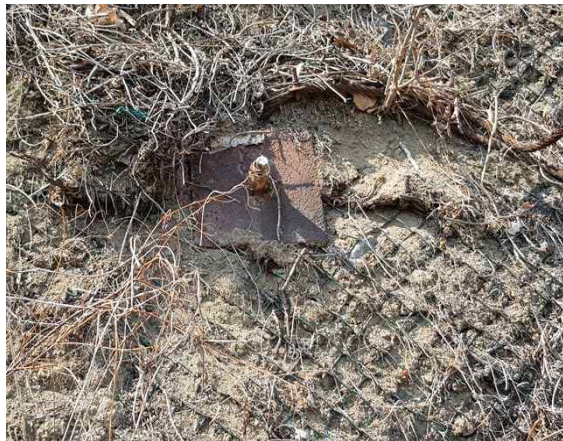
| 현 황 | STA.2+360~420 와이어로프 부식, 락볼트 부식 | | | | |
| 원 인 | 강우, 집중호우 등에 의한 녹생토유실, 공용년수 증가로 인한 부식 | | | | |

| 대 책 | 주의관찰 | | | | |

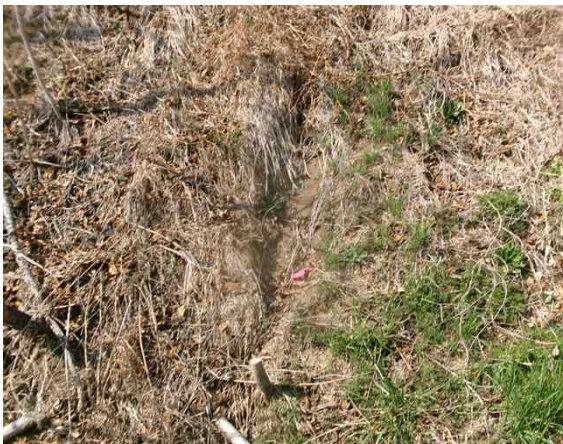
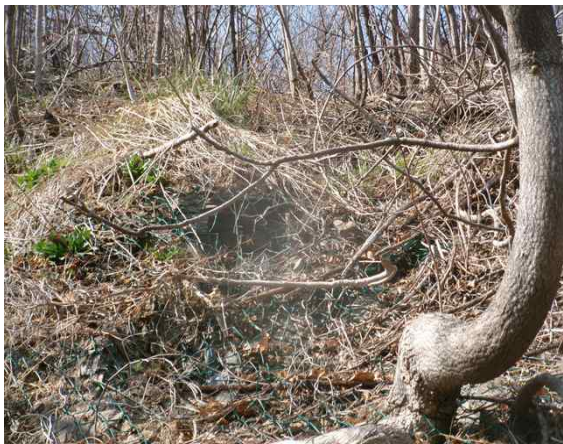
| 현 황 | STA.0+820 1단 표층유실, 암노출 |
| 원 인 | 강우, 집중호우 등에 의한 녹생토유실 |

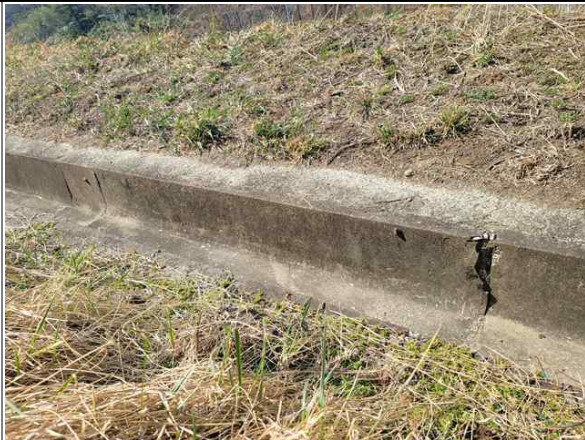
| 현황 | STA.0+680~830 1소단배수로 파손 | | |
| 원인 | 외부충격 | | |

| 대책 | 주의관찰 | | |

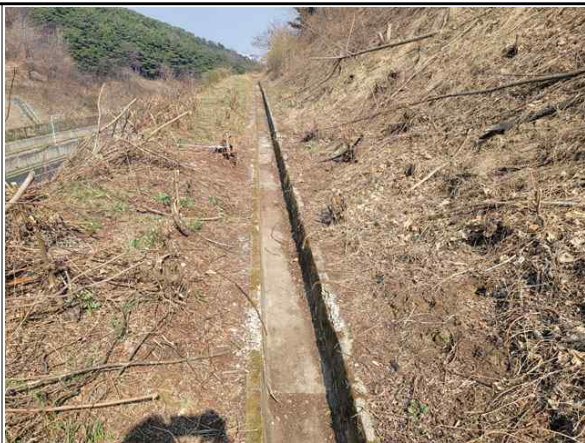
| 현황 | STA.0+750 2소단배수로 파손 | | |
| 원인 | 외부충격 | | |

| 대책 | 주의관찰 후 진전시 단면보수 | | |

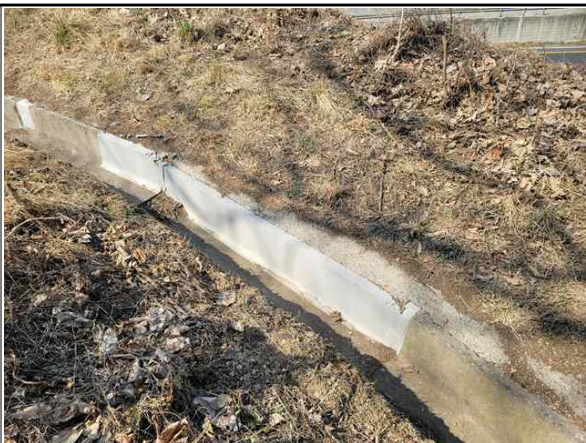
| 현 황 | STA.0+760 측구 백태 | 현 황 | STA.0+840 소단배수로 백태 보수 |
| 원 인 | 수분흡착 | 원 인 | - |
