## 제3편 터 널

# 1. 군위터널(상주방향)

## 1.2 정밀안전점검 결과

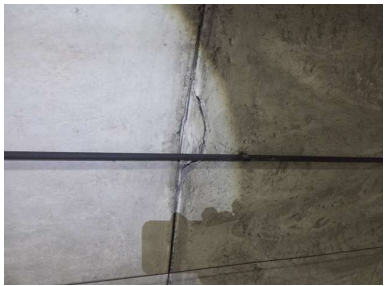
| 구 분 | 현 황 | 관리방안 | 관련사진 |
|---|---|---|---|
| 라이닝<br>천단부 | <ul style="list-style-type: none"> <li>•균열, 망상균열</li> <li>•조인트부 층분리, 박락</li> </ul> | <ul style="list-style-type: none"> <li>•정기 및 차기 정밀점검 시 손상수량 증가, 손상부 확대여부 확인</li> <li>- 손상 확대에 따라 보수시기 결정</li> <li>- 보수 시 품질 및 시공관리</li> <li>- 보수 후 재손상 발생여부 확인</li> </ul> | |

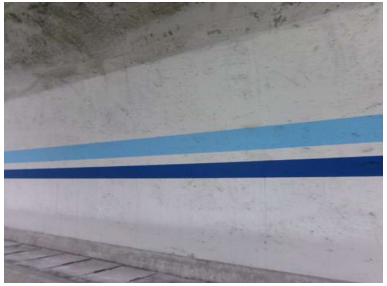
| 구 분 | 현 황 | 관리방안 | 관련사진 |
|---|---|---|---|
| 라이닝<br>측벽부 | <ul style="list-style-type: none"> <li>•균열, 망상균열</li> <li>•백태</li> <li>•조인트부 층분리</li> </ul> | <ul style="list-style-type: none"> <li>•정기 및 차기 정밀점검 시 손상수량 증가, 발생여부 확인</li> <li>- 손상 확대에 따라 보수시기 결정</li> <li>- 보수 시 품질 및 시공관리</li> <li>- 보수 후 재손상 발생여부 확인</li> </ul> | |

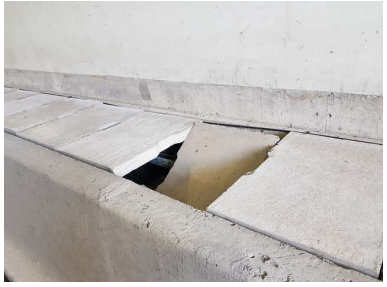
| 구 분 | 현 황 | 관리방안 | 관련사진 |
|---|---|---|---|
| 공동구 | <ul style="list-style-type: none"> <li>•덮개 파손 및 열화</li> <li>•측구 파손 및 열화</li> </ul> | <ul style="list-style-type: none"> <li>•정기 및 차기 정밀점검 시 손상수량 증가, 발생여부 확인</li> </ul> | |

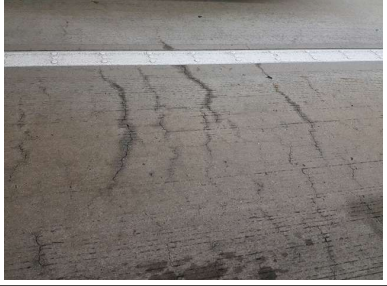
| 구 분 | 현 황 | 관리방안 | 관련사진 |
|---|---|---|---|
| 포장면 | <ul style="list-style-type: none"> <li>•포장 균열, 망상균열</li> <li>•파손</li> </ul> | <ul style="list-style-type: none"> <li>•정기 및 차기 정밀점검 시 손상수량 증가, 발생여부 확인</li> </ul> | |

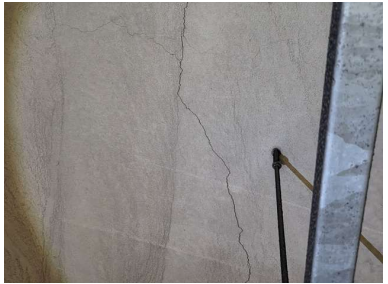
| 구 분 | 현 황 | 관리방안 | 관련사진 |
|---|---|---|---|
| 라이닝 | <ul style="list-style-type: none"> <li>•균열, 망상균열</li> <li>•조인트부 층분리, 박락</li> </ul> | <ul style="list-style-type: none"> <li>•정기 및 차기 정밀점검 시 손상수량 증가, 손상부 확대여부 확인</li> <li>- 손상 확대에 따라 보수시기 결정</li> <li>- 보수 시 품질 및 시공관리</li> <li>- 보수 후 재손상 발생여부 확인</li> </ul> | |

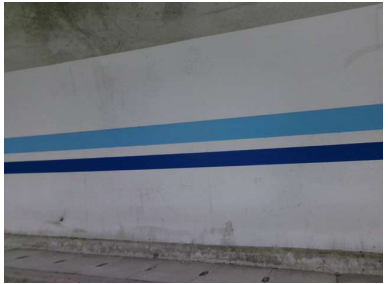
| 구 분 | 현 황 | 관리방안 | 관련사진 |
|---|---|---|---|
| 측벽부 | <ul style="list-style-type: none"> <li>•균열, 망상균열</li> <li>•백태, 철근노출</li> <li>•마감재 탈락, 박리</li> </ul> | <ul style="list-style-type: none"> <li>•정기 및 차기 정밀점검 시 손상수량 증가, 발생여부 확인</li> <li>- 손상 확대에 따라 보수시기 결정</li> <li>- 보수 시 품질 및 시공관리</li> <li>- 보수 후 재손상 발생여부 확인</li> </ul> | |

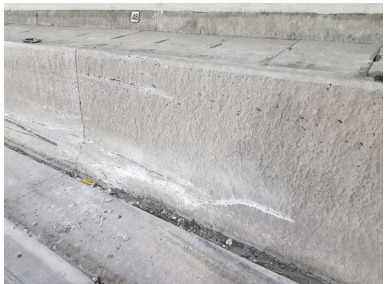
| 구 분 | 현 황 | 관리방안 | 관련사진 |
|---|---|---|---|
| 공동구 | <ul style="list-style-type: none"> <li>•덮개 파손 및 열화</li> <li>•공동구 균열, 파손 및 열화</li> </ul> | <ul style="list-style-type: none"> <li>•정기 및 차기 정밀점검 시 손상수량 증가, 발생여부 확인</li> </ul> | |

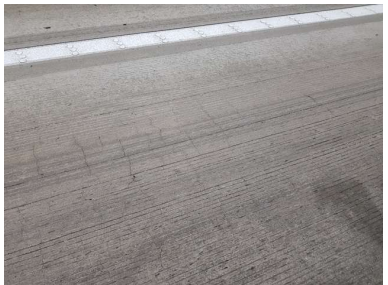
| 구 분 | 현 황 | 관리방안 | 관련사진 |
|---|---|---|---|
| 포장면 | <ul style="list-style-type: none"> <li>•포장 균열, 망상균열</li> <li>•파손</li> </ul> | <ul style="list-style-type: none"> <li>•정기 및 차기 정밀점검 시 손상수량 증가, 발생여부 확인</li> </ul> | |

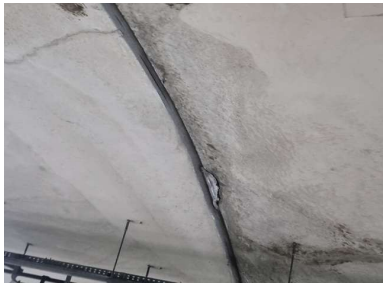
| 구 분 | 현 황 | 관리방안 | 관련사진 |
|---|---|---|---|
| 라이닝 | <ul style="list-style-type: none"> <li>•균열, 망상균열</li> <li>•조인트부 충분리, 박락</li> </ul> | <ul style="list-style-type: none"> <li>•정기 및 차기 정밀점검 시 손상수량 증가, 손상부 확대여부 확인</li> <li>- 손상 확대에 따라 보수시기 결정</li> <li>- 보수 시 품질 및 시공관리</li> <li>- 보수 후 재손상 발생여부 확인</li> </ul> | |

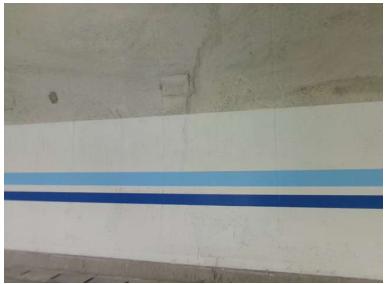
| 구 분 | 현 황 | 관리방안 | 관련사진 |
|---|---|---|---|
| 측벽부 | <ul style="list-style-type: none"> <li>•균열, 망상균열</li> <li>•백태, 철근노출</li> </ul> | <ul style="list-style-type: none"> <li>•정기 및 차기 정밀점검 시 손상수량 증가, 발생여부 확인</li> <li>- 손상 확대에 따라 보수시기 결정</li> <li>- 보수 시 품질 및 시공관리</li> <li>- 보수 후 재손상 발생여부 확인</li> </ul> | |

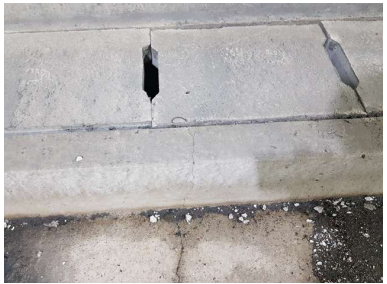
| 구 분 | 현 황 | 관리방안 | 관련사진 |
|---|---|---|---|
| 공동구 | <ul style="list-style-type: none"> <li>•덮개 파손 및 열화</li> <li>•측구 균열 및 열화</li> </ul> | <ul style="list-style-type: none"> <li>•정기 및 차기 정밀점검 시 발생여부 확인</li> </ul> | |

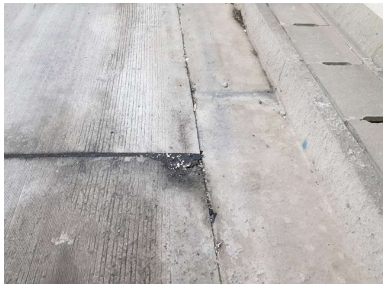
| 구 분 | 현 황 | 관리방안 | 관련사진 |
|---|---|---|---|
| 포장면 | <ul style="list-style-type: none"> <li>•포장 균열, 파손</li> </ul> | <ul style="list-style-type: none"> <li>•정기 및 차기 정밀점검 시 손상수량 증가, 발생여부 확인</li> </ul> | |

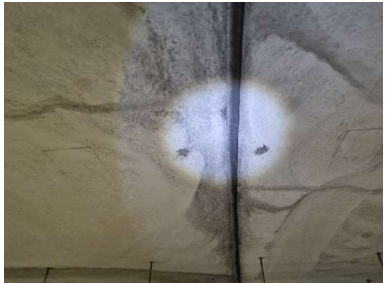
| 구 분 | 현 황 | 관리방안 | 관련사진 |
|---|---|---|---|
| 라이닝 | <ul style="list-style-type: none"> <li>•균열, 망상균열</li> <li>•조인트부 박락</li> </ul> | <ul style="list-style-type: none"> <li>•정기 및 차기 정밀점검 시 손상수량 증가, 손상부 확대여부 확인</li> <li>- 손상 확대에 따라 보수시기 결정</li> <li>- 보수 시 품질 및 시공관리</li> <li>- 보수 후 재손상 발생여부 확인</li> </ul> | |

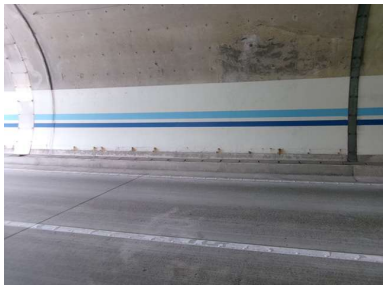
| 구 분 | 현 황 | 관리방안 | 관련사진 |
|---|---|---|---|
| 측벽부 | <ul style="list-style-type: none"> <li>•균열, 망상균열</li> <li>•백태, 철근노출, 부식</li> </ul> | <ul style="list-style-type: none"> <li>•정기 및 차기 정밀점검 시 손상수량 증가, 발생여부 확인</li> <li>- 손상 확대에 따라 보수시기 결정</li> <li>- 보수 시 품질 및 시공관리</li> <li>- 보수 후 재손상 발생여부 확인</li> </ul> | |

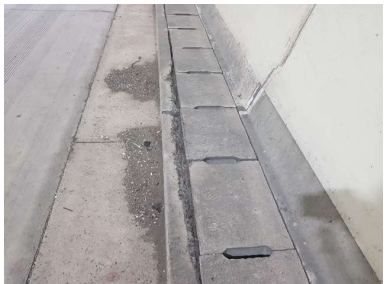
| 구 분 | 현 황 | 관리방안 | 관련사진 |
|---|---|---|---|
| 공동구 | <ul style="list-style-type: none"> <li>•덮개 파손 및 열화</li> <li>•측구 균열 및 열화</li> </ul> | <ul style="list-style-type: none"> <li>•정기 및 차기 정밀점검 시 손상수량 증가, 발생여부 확인</li> </ul> | |

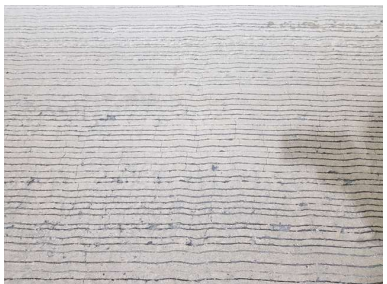
| 구 분 | 현 황 | 관리방안 | 관련사진 |
|---|---|---|---|
| 포장면 | <ul style="list-style-type: none"> <li>•포장 균열, 망상균열</li> <li>•파손</li> </ul> | <ul style="list-style-type: none"> <li>•정기 및 차기 정밀점검 시 손상수량 증가, 발생여부 확인</li> </ul> | |

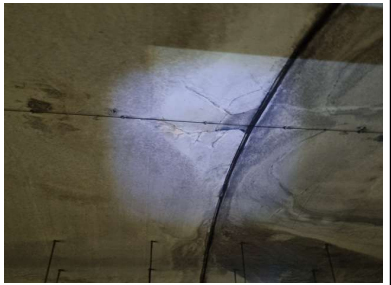
| 구 분 | 현 황 | 관리방안 | 관련사진 |
|---|---|---|---|
| 라이닝 | <ul style="list-style-type: none"> <li>•균열, 망상균열</li> <li>•조인트부 층분리 및 탈락</li> </ul> | <ul style="list-style-type: none"> <li>•정기 및 차기 정밀점검 시 손상수량 증가, 손상부 확대여부 확인</li> <li>- 손상 확대에 따라 보수시기 결정</li> <li>- 보수 시 품질 및 시공관리</li> <li>- 보수 후 재손상 발생여부 확인</li> </ul> | |

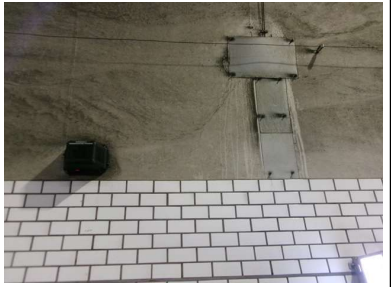
| 구 분 | 현 황 | 관리방안 | 관련사진 |
|---|---|---|---|
| 측벽부 | <ul style="list-style-type: none"> <li>•균열, 망상균열</li> <li>•타일균열 및 탈락</li> </ul> | <ul style="list-style-type: none"> <li>•정기 및 차기 정밀점검 시 손상수량 증가, 발생여부 확인</li> <li>- 손상 확대에 따라 보수시기 결정</li> <li>- 보수 시 품질 및 시공관리</li> <li>- 보수 후 재손상 발생여부 확인</li> </ul> | |

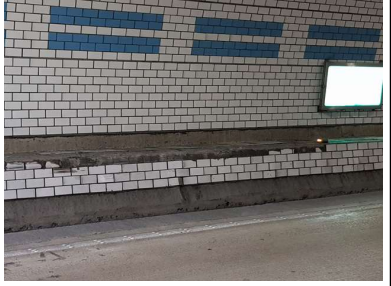
| 구 분 | 현 황 | 관리방안 | 관련사진 |
|---|---|---|---|
| 공동구 | <ul style="list-style-type: none"> <li>•덮개 파손 및 열화</li> <li>•측구 파손 및 열화</li> <li>•타일균열 및 탈락</li> </ul> | <ul style="list-style-type: none"> <li>•정기 및 차기 정밀점검 시 손상수량 증가, 발생여부 확인</li> </ul> | |

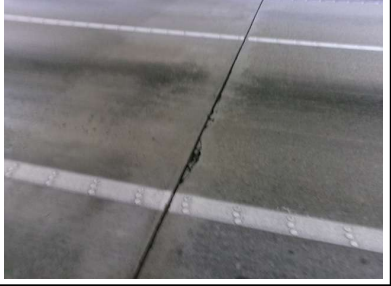
| 구 분 | 현 황 | 관리방안 | 관련사진 |
|---|---|---|---|
| 포장면 | <ul style="list-style-type: none"> <li>•포장 균열, 파손</li> </ul> | <ul style="list-style-type: none"> <li>•정기 및 차기 정밀점검 시 손상수량 증가, 발생여부 확인</li> </ul> | |

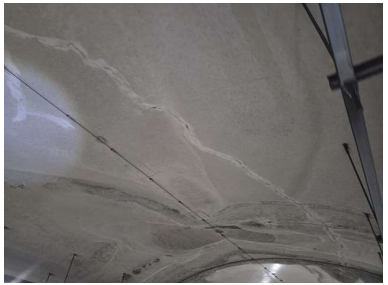
| 구 분 | 현 황 | 관리방안 | 관련사진 |
|---|---|---|---|
| 라이닝 | <ul style="list-style-type: none"> <li>•균열, 망상균열</li> <li>•조인트부 층분리 및 탈락</li> </ul> | <ul style="list-style-type: none"> <li>•정기 및 차기 정밀점검 시 손상수량 증가, 손상부 확대여부 확인</li> <li>- 손상 확대에 따라 보수시기 결정</li> <li>- 보수 시 품질 및 시공관리</li> <li>- 보수 후 재손상 발생여부 확인</li> </ul> | |

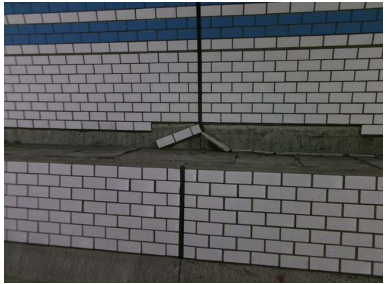
| 구 분 | 현 황 | 관리방안 | 관련사진 |
|---|---|---|---|
| 측벽부 | <ul style="list-style-type: none"> <li>•균열, 망상균열</li> <li>•타일균열 및 탈락</li> </ul> | <ul style="list-style-type: none"> <li>•정기 및 차기 정밀점검 시 손상수량 증가, 발생여부 확인</li> <li>- 손상 확대에 따라 보수시기 결정</li> <li>- 보수 시 품질 및 시공관리</li> <li>- 보수 후 재손상 발생여부 확인</li> </ul> | |

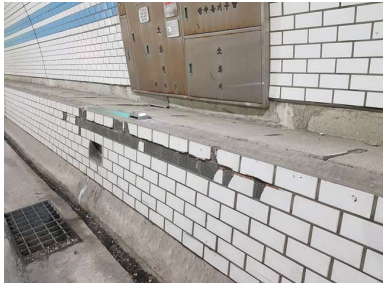
| 구 분 | 현 황 | 관리방안 | 관련사진 |
|---|---|---|---|
| 공동구 | <ul style="list-style-type: none"> <li>•덮개 파손 및 열화</li> <li>•측구 파손 및 열화</li> <li>•타일균열 및 탈락</li> </ul> | <ul style="list-style-type: none"> <li>•정기 및 차기 정밀점검 시 손상수량 증가, 발생여부 확인</li> </ul> | |

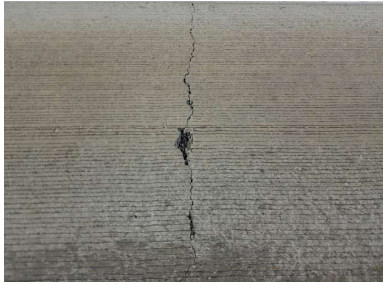
| 구 분 | 현 황 | 관리방안 | 관련사진 |
|---|---|---|---|
| 포장면 | <ul style="list-style-type: none"> <li>•포장 균열, 파손</li> </ul> | <ul style="list-style-type: none"> <li>•정기 및 차기 정밀점검 시 손상수량 증가, 발생여부 확인</li> </ul> | |

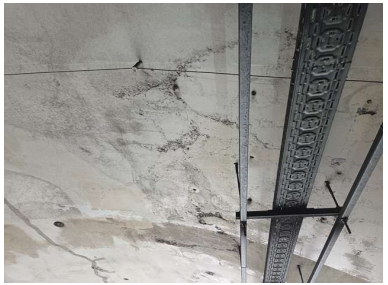
| 구 분 | 현 황 | 관리방안 | 관련사진 |
|---|---|---|---|
| 라이닝 | <ul style="list-style-type: none"> <li>•균열, 표면불량</li> <li>•조인트부 박락, 층분리</li> </ul> | <ul style="list-style-type: none"> <li>•정기 및 차기 정밀점검 시 손상수량 증가, 손상부 확대여부 확인 <ul style="list-style-type: none"> <li>- 손상 확대에 따라 보수시기 결정</li> <li>- 보수 시 품질 및 시공관리</li> <li>- 보수 후 재손상 발생여부 확인</li> </ul> </li> </ul> | |

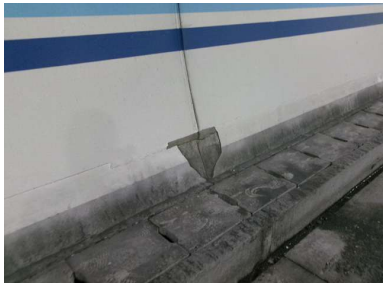
| 구 분 | 현 황 | 관리방안 | 관련사진 |
|---|---|---|---|
| 측벽부 | <ul style="list-style-type: none"> <li>•균열, 망상균열</li> <li>•백태</li> <li>•탈락, 파손</li> </ul> | <ul style="list-style-type: none"> <li>•정기 및 차기 정밀점검 시 손상수량 증가, 발생여부 확인 <ul style="list-style-type: none"> <li>- 손상 확대에 따라 보수시기 결정</li> <li>- 보수 시 품질 및 시공관리</li> <li>- 보수 후 재손상 발생여부 확인</li> </ul> </li> </ul> | |

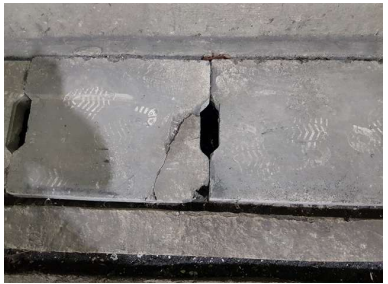
| 구 분 | 현 황 | 관리방안 | 관련사진 |
|---|---|---|---|
| 공동구 | <ul style="list-style-type: none"> <li>•덮개 파손 및 열화</li> <li>•측구 파손 및 열화</li> </ul> | <ul style="list-style-type: none"> <li>•정기 및 차기 정밀점검 시 손상수량 증가, 발생여부 확인</li> </ul> | |

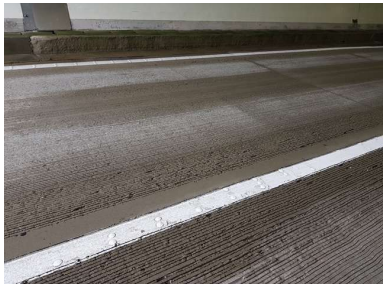
| 구 분 | 현 황 | 관리방안 | 관련사진 |
|---|---|---|---|
| 포장면 | <ul style="list-style-type: none"> <li>•포장 박리</li> </ul> | <ul style="list-style-type: none"> <li>•정기 및 차기 정밀점검 시 손상수량 증가, 발생여부 확인</li> </ul> | |

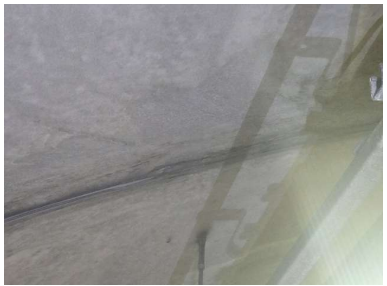
| 구 분 | 현 황 | 관리방안 | 관련사진 |
|---|---|---|---|
| 라이닝 | <ul style="list-style-type: none"> <li>•균열, 재균열</li> <li>•조인트부 층분리, 파손</li> </ul> | <ul style="list-style-type: none"> <li>•정기 및 차기 정밀점검 시 손상수량 증가, 손상부 확대여부 확인 <ul style="list-style-type: none"> <li>- 손상 확대에 따라 보수시기 결정</li> <li>- 보수 시 품질 및 시공관리</li> <li>- 보수 후 재손상 발생여부 확인</li> </ul> </li> </ul> | |

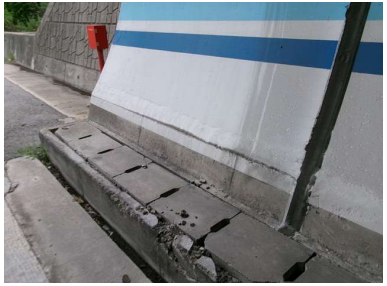
| 구 분 | 현 황 | 관리방안 | 관련사진 |
|---|---|---|---|
| 측벽부 | <ul style="list-style-type: none"> <li>•균열, 망상균열</li> <li>•박락, 파손</li> </ul> | <ul style="list-style-type: none"> <li>•정기 및 차기 정밀점검 시 손상수량 증가, 발생여부 확인 <ul style="list-style-type: none"> <li>- 손상 확대에 따라 보수시기 결정</li> <li>- 보수 시 품질 및 시공관리</li> <li>- 보수 후 재손상 발생여부 확인</li> </ul> </li> </ul> | |

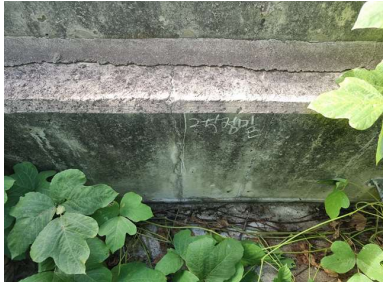
| 구 분 | 현 황 | 관리방안 | 관련사진 |
|---|---|---|---|
| 갯문 | <ul style="list-style-type: none"> <li>•균열</li> <li>•파손</li> </ul> | <ul style="list-style-type: none"> <li>•정기 및 차기 정밀점검 시 손상수량 증가 여부 확인 <ul style="list-style-type: none"> <li>- 손상 확대에 따라 보수시기 결정</li> <li>- 보수 시 품질 및 시공관리</li> <li>- 보수 후 재손상 발생여부 확인</li> </ul> </li> </ul> | |

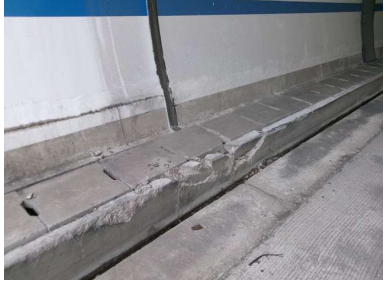
| 구 분 | 현 황 | 관리방안 | 관련사진 |
|---|---|---|---|
| 공동구 | <ul style="list-style-type: none"> <li>•덮개 파손 및 열화</li> <li>•측구 균열 및 열화</li> </ul> | <ul style="list-style-type: none"> <li>•정기 및 차기 정밀점검 시 손상수량 증가, 발생여부 확인</li> </ul> | |

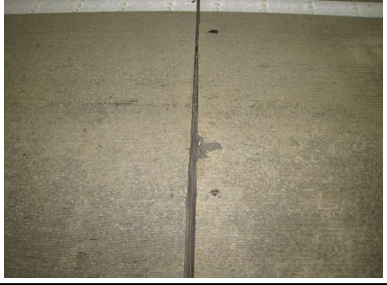
| 구 분 | 현 황 | 관리방안 | 관련사진 |
|---|---|---|---|
| 포장면 | <ul style="list-style-type: none"> <li>•포장 균열, 파손</li> </ul> | <ul style="list-style-type: none"> <li>•정기 및 차기 정밀점검 시 손상수량 증가, 발생여부 확인</li> </ul> | |

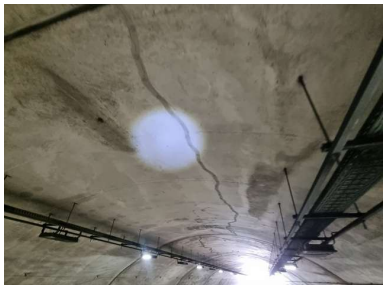
| 구 분 | 현 황 | 관리방안 | 관련사진 |
|---|---|---|---|
| 라이닝 | <ul style="list-style-type: none"> <li>•균열, 재균열</li> <li>•백태</li> </ul> | <ul style="list-style-type: none"> <li>•정기 및 차기 정밀점검 시 손상수량 증가, 손상부 확대여부 확인</li> <li>- 손상 확대에 따라 보수시기 결정</li> <li>- 보수 시 품질 및 시공관리</li> <li>- 보수 후 재손상 발생여부 확인</li> </ul> | |

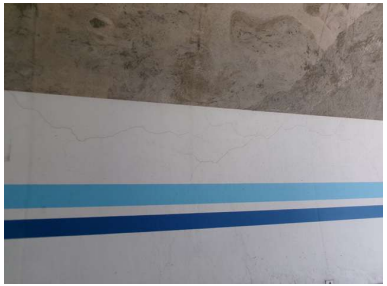
| 구 분 | 현 황 | 관리방안 | 관련사진 |
|---|---|---|---|
| 측벽부 | <ul style="list-style-type: none"> <li>•균열, 망상균열</li> <li>•백태, 누수흔적</li> </ul> | <ul style="list-style-type: none"> <li>•정기 및 차기 정밀점검 시 손상수량 증가, 발생여부 확인</li> <li>- 손상 확대에 따라 보수시기 결정</li> <li>- 보수 시 품질 및 시공관리</li> <li>- 보수 후 재손상 발생여부 확인</li> </ul> | |

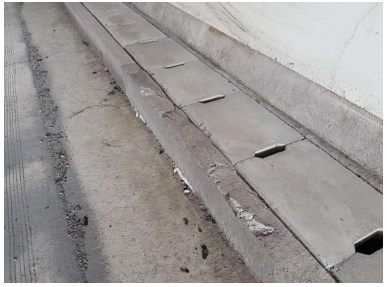
| 구 분 | 현 황 | 관리방안 | 관련사진 |
|---|---|---|---|
| 공동구 | <ul style="list-style-type: none"> <li>•덮개 파손 및 열화</li> <li>•측구 파손</li> </ul> | <ul style="list-style-type: none"> <li>•정기 및 차기 정밀점검 시 손상수량 증가, 발생여부 확인</li> </ul> | |

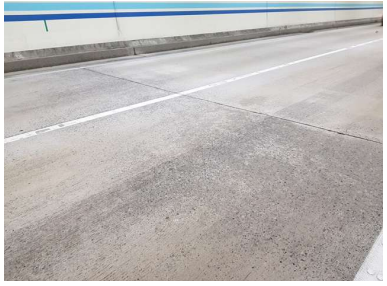
| 구 분 | 현 황 | 관리방안 | 관련사진 |
|---|---|---|---|
| 포장면 | <ul style="list-style-type: none"> <li>•포장 균열, 마모</li> </ul> | <ul style="list-style-type: none"> <li>•정기 및 차기 정밀점검 시 손상수량 증가, 발생여부 확인</li> </ul> | |

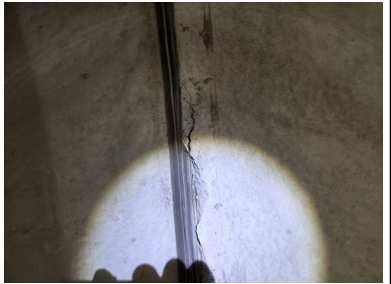
| 구 분 | 현 황 | 관리방안 | 관련사진 |
|---|---|---|---|
| 라이닝 | <ul style="list-style-type: none"> <li>•균열, 재균열</li> <li>•조인트부 박락, 층분리</li> </ul> | <ul style="list-style-type: none"> <li>•정기 및 차기 정밀점검 시 손상수량 증가, 손상부 확대여부 확인</li> <li>- 손상 확대에 따라 보수시기 결정</li> <li>- 보수 시 품질 및 시공관리</li> <li>- 보수 후 재손상 발생여부 확인</li> </ul> | |

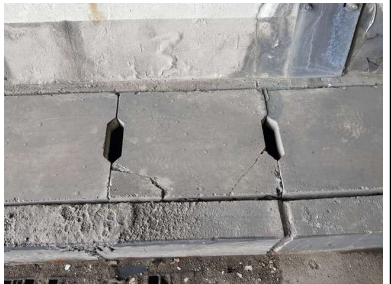
| 구 분 | 현 황 | 관리방안 | 관련사진 |
|---|---|---|---|
| 공동구 | <ul style="list-style-type: none"> <li>•덮개 파손 및 열화</li> <li>•측구 균열 및 열화</li> </ul> | <ul style="list-style-type: none"> <li>•정기 및 차기 정밀점검 시 손상수량 증가, 발생여부 확인</li> </ul> | |

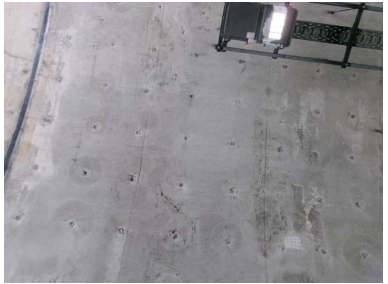
| 구 분 | 현 황 | 관리방안 | 관련사진 |
|---|---|---|---|
| 라이닝 | <ul style="list-style-type: none"> <li>•균열, 망상균열</li> <li>•조인트부 층분리, 박락</li> <li>•라이닝 박락, 파손</li> </ul> | <ul style="list-style-type: none"> <li>•정기 및 차기 정밀점검 시 손상수량 증가, 손상부 확대여부 확인</li> <li>- 손상 확대에 따라 보수시기 결정</li> <li>- 보수 시 품질 및 시공관리</li> <li>- 보수 후 재손상 발생여부 확인</li> </ul> | |

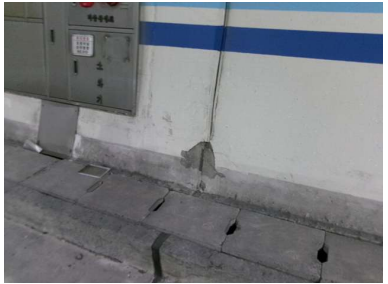
| 구 분 | 현 황 | 관리방안 | 관련사진 |
|---|---|---|---|
| 측벽부 | <ul style="list-style-type: none"> <li>•균열, 망상균열</li> <li>•조인트부 층분리, 박락</li> </ul> | <ul style="list-style-type: none"> <li>•정기 및 차기 정밀점검 시 손상수량 증가, 발생여부 확인</li> <li>- 손상 확대에 따라 보수시기 결정</li> <li>- 보수 시 품질 및 시공관리</li> <li>- 보수 후 재손상 발생여부 확인</li> </ul> | |

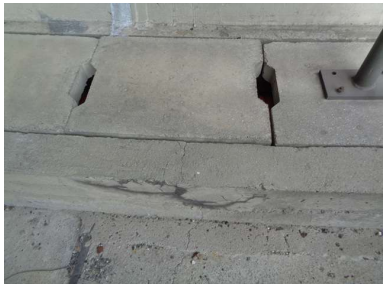
| 구 분 | 현 황 | 관리방안 | 관련사진 |
|---|---|---|---|
| 공동구 | <ul style="list-style-type: none"> <li>•덮개 파손 및 열화</li> <li>•측구 파손 및 열화</li> </ul> | <ul style="list-style-type: none"> <li>•정기 및 차기 정밀점검 시 손상수량 증가, 발생여부 확인</li> </ul> | |

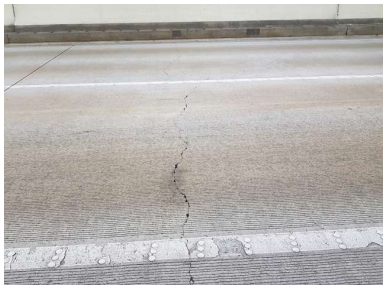
| 구 분 | 현 황 | 관리방안 | 관련사진 |
|---|---|---|---|
| 포장면 | <ul style="list-style-type: none"> <li>•포장 균열, 망상균열</li> <li>•포장 파손, 마모</li> </ul> | <ul style="list-style-type: none"> <li>•정기 및 차기 정밀점검 시 손상수량 증가, 발생여부 확인</li> </ul> | |

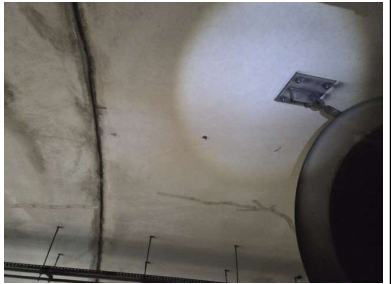
| 구 분 | 현 황 | 관리방안 | 관련사진 |
|---|---|---|---|
| 라이닝 | <ul style="list-style-type: none"> <li>•균열, 망상균열</li> <li>•조인트부 박락, 파손</li> </ul> | <ul style="list-style-type: none"> <li>•정기 및 차기 정밀점검 시 손상수량 증가, 손상부 확대여부 확인 <ul style="list-style-type: none"> <li>- 손상 확대에 따라 보수시기 결정</li> <li>- 보수 시 품질 및 시공관리</li> <li>- 보수 후 재손상 발생여부 확인</li> </ul> </li> </ul> | |

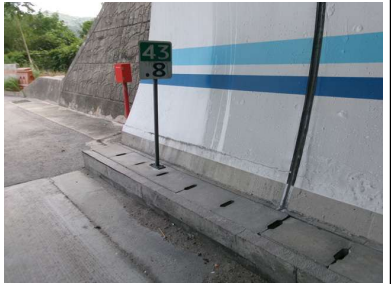
| 구 분 | 현 황 | 관리방안 | 관련사진 |
|---|---|---|---|
| 측벽부 | <ul style="list-style-type: none"> <li>•균열, 망상균열</li> <li>•충분리, 박락</li> <li>•굽힘, 누수흔적</li> </ul> | <ul style="list-style-type: none"> <li>•정기 및 차기 정밀점검 시 손상수량 증가, 발생여부 확인 <ul style="list-style-type: none"> <li>- 손상 확대에 따라 보수시기 결정</li> <li>- 보수 시 품질 및 시공관리</li> <li>- 보수 후 재손상 발생여부 확인</li> </ul> </li> </ul> | |

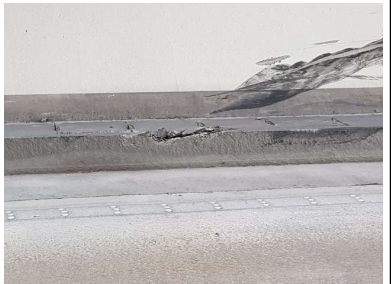
| 구 분 | 현 황 | 관리방안 | 관련사진 |
|---|---|---|---|
| 공동구 | <ul style="list-style-type: none"> <li>•덮개 파손 및 열화</li> <li>•측구 파손 및 열화</li> </ul> | <ul style="list-style-type: none"> <li>•정기 및 차기 정밀점검 시 손상수량 증가, 발생여부 확인</li> </ul> | |

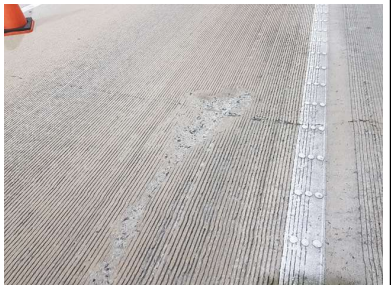
| 구 분 | 현 황 | 관리방안 | 관련사진 |
|---|---|---|---|
| 포장면 | <ul style="list-style-type: none"> <li>•포장 균열, 망상균열</li> <li>•포장 파손, 충분리 등</li> </ul> | <ul style="list-style-type: none"> <li>•정기 및 차기 정밀점검 시 손상수량 증가, 발생여부 확인</li> </ul> | |
