## 제4편 용 벽

# 1.패널식 옹벽 01

본 시설물은 경상북도 구미시 도개면 다곡리(상주영천고속도로 20.694~21.190km)에 위치한 2  
중 시설물로서 연장 496.0m, 지면노출높이 19.0m의 패널식 보강토옹벽이다.

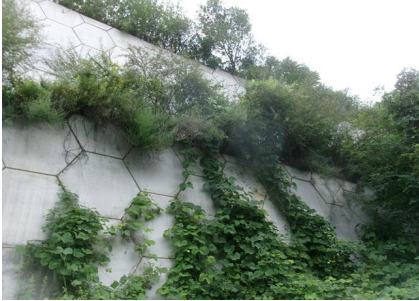
| 구 분 | 중점유지관리 사항 | 현황 사진 |
|---|---|---|
| 전<br>면<br>부 | <ul style="list-style-type: none"> <li>■ 균열 및 파손, 배부름 발생에 대한 주기적인 점검을 통해 발생규모 및 현황관리를 실시하고, 일정규모 이상 발생할 경우 보수를 통한 관리 필요</li> </ul> | |

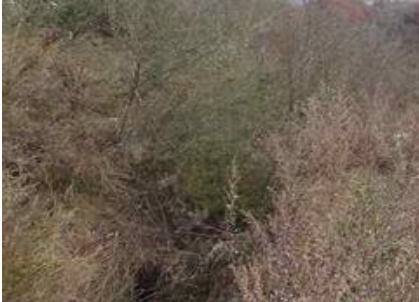
| 구 분 | 중점유지관리 사항 | 현황 사진 |
|---|---|---|
| 배<br>수<br>시<br>설 | <ul style="list-style-type: none"> <li>■ 배수로 균열 발생에 대한 주기적인 점검을 통해 발생규모 및 현황관리를 실시하고, 일정규모 이상 발생할 경우 보수를 통한 관리 필요</li> </ul> | |

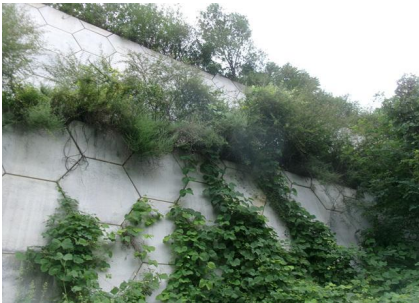
| 구 분 | 중점유지관리 사항 | 현황 사진 |
|---|---|---|
| 성<br>토<br>부 | <ul style="list-style-type: none"> <li>■ 우수 및 동결융해에 의한 지하수 침투, 식생유실 발생여부를 주기적인 관찰을 통한 확인필요</li> </ul> | |

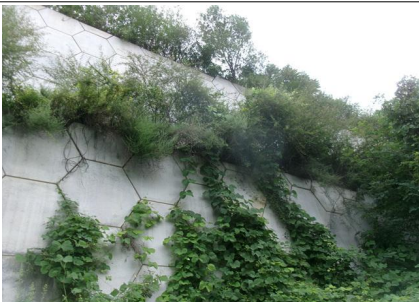
| 구 분 | 중점유지관리 사항 | 현황 사진 |
|---|---|---|
| 지<br>반<br><br>및<br><br>기<br>초<br>부 | <ul style="list-style-type: none"> <li>■ 우수에 의한 기초부 침식, 세굴 등의 손상 발생여부를 주기적인 관찰을 통한 확인필요</li> </ul> | |

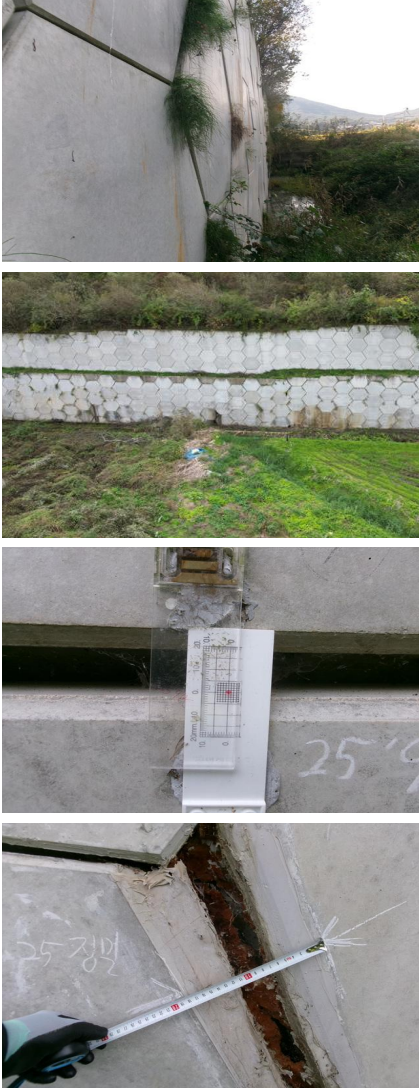
| 구 분 | 중점유지관리 사항 | 현황 사진 |
|---|---|---|
| 전<br>면<br>부 | <p>• 배부름<br/>→ 시공미흡으로 발생하였으나 배부름 인근에 전면부 누수, 하부 지반 세굴로 인한 침수가 발생되어 추가로 손상이 진전될 가능성을 배제할 수 없어 주기적인 점검을 통해 발생규모 및 현황관리를 실시하고, 일정규모 이상 발생할 경우 적절한 조치를 통한 관리 필요</p> <p>• 누수<br/>→ 강우시 지반으로 우수가 유입되어 발생한 손상으로 판단되며, 이에 대한 주기적인 점검을 통해 발생규모 및 현황관리를 실시하고, 일정규모 이상 발생할 경우 보수를 통한 관리 필요</p> <p>파손 및 이격<br/>→ 시공미흡에 의한 손상으로 부착된 게이지와 표시된 위치에 따라 주기적으로 손상의 진전여부를 확인하는 유지관리가 필요</p> | |

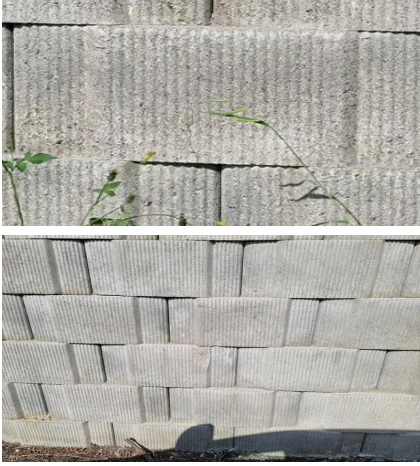
| 구 분 | 중점유지관리 사항 | 현황사진 |
|---|---|---|
| 전<br>면<br>부 | <ul style="list-style-type: none"> <li>• 블럭 균열<br/>→ 공용기간 증가로 인해 발생한 것으로 판단되며, 시설물의 사용성 및 구조적인 손상은 아니나 주기적인 점검을 통해 발생규모 및 현황관리를 실시하고, 일정규모 이상 발생할 경우 적절한 조치를 통한 관리 필요</li> <li>• 블럭 파손<br/>→ 외부충격으로 인해 발생한 것으로 판단되며, 시설물의 사용성 및 구조적인 손상은 아니나 주기적인 점검을 통해 발생규모 및 현황관리를 실시하고, 일정규모 이상 발생할 경우 적절한 조치를 통한 관리 필요</li> </ul> | |

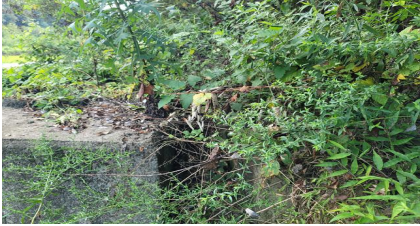
| 구 분 | 중점유지관리 사항 | 현황사진 |
|---|---|---|
| 배<br>수<br>시<br>설 | <ul style="list-style-type: none"> <li>• 배수로 발생하는 토사퇴적의 경우 장기공용, 우수 등에 의한 손상으로 원활한 배수를 위해 주기적인 정비를 통한 관리가 필요하고, 상부 배수로 설치부에 과도한 식생이 산재하여, 추후 원활한 점검을 위한 정비 등의 조치가 필요</li> </ul> | |

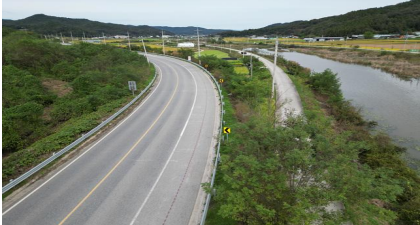
| 구 분 | 중점유지관리 사항 | 현황사진 |
|---|---|---|
| 성<br>토<br>부 | <ul style="list-style-type: none"> <li>• 우수 및 동결융해에 의한 지하수 침투, 식생유실 발생여부를 주기적인 관찰을 통한 확인필요</li> </ul> | |

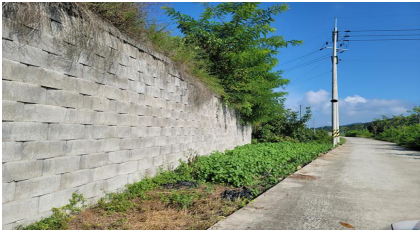
| 구 분 | 중점유지관리 사항 | 현황사진 |
|---|---|---|
| 기<br>초<br>부 | <ul style="list-style-type: none"> <li>• 우수에 의한 기초부 침식, 세굴 등의 손상 발생여부를 주기적인 관찰을 통한 확인필요</li> </ul> | |

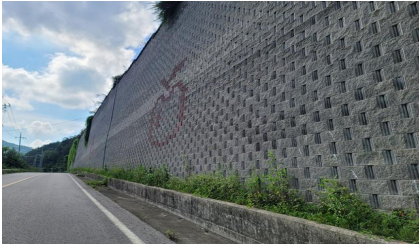
| 구 분 | 중점유지관리 사항 | 현황 사진 |
|---|---|---|
| 전<br>면<br>부 | <ul style="list-style-type: none"> <li>· 배부름</li> <li>→ 배부름 발생의 원인은 시공미흡으로 추정되며, 배부름의 진행성 확인을 위해 금회 점검시 부착한 타켓지의 데이터와 주기적인 점검 및 계측 자료를 비교 분석 후 손상의 진전 시 적절한 보수를 통한 관리 필요</li> </ul> | |

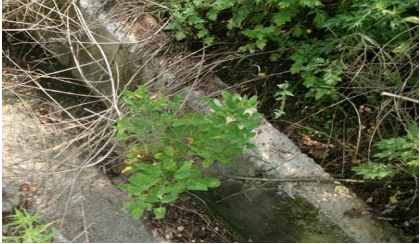
| 구 분 | 중점유지관리 사항 | 현황 사진 |
|---|---|---|
| 배<br>수<br>시<br>설 | <ul style="list-style-type: none"> <li>· 배수로 파손</li> <li>→ 배수로 파손 발생의 원인은 시공미흡으로 추정되며, 배수시설의 원활한 기능을 위해 적절한 보수를 통한 관리 필요</li> <li>· 상부 배수로 설치부에 과도한 식생이 산재하여, 추후 원활한 점검을 위한 정비 등의 조치가 필요</li> </ul> | |

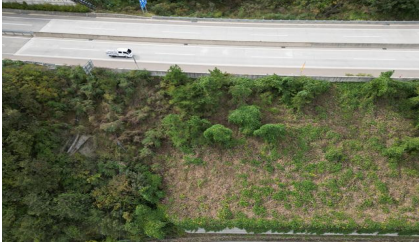
| 구 분 | 중점유지관리 사항 | 현황 사진 |
|---|---|---|
| 성<br>토<br>부 | <ul style="list-style-type: none"> <li>· 우수 및 동결융해에 의한 지하수 침투, 식생유실 발생여부를 주기적인 관찰을 통한 확인필요</li> </ul> | |

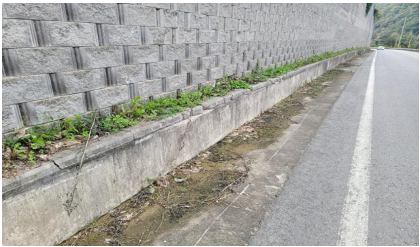
| 구 분 | 중점유지관리 사항 | 현황 사진 |
|---|---|---|
| 기<br>초<br>부 | <ul style="list-style-type: none"> <li>· 하부 방호벽 파손</li> <li>→ 하부 방호벽 파손의 발생 원인은 외부충격으로 추정되며, 내구성 확보 차원의 단면보수를 실시하는 것이 필요</li> <li>· 우수에 의한 기초부 침식, 세굴 등의 손상 발생여부를 주기적인 관찰을 통한 확인필요</li> </ul> | |

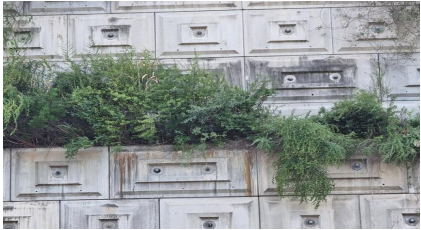
| 구 분 | 중점유지관리 사항 | 현황 사진 |
|---|---|---|
| 전<br>면<br>부 | <ul style="list-style-type: none"> <li>• 판넬 백태(표면열화)</li> <li>→ 판넬 백태(표면열화)의 발생에 원인은 공용기간 증가, 우수, 열화에 의한 것으로 유추되며, 주기적인 점검을 통해 발생규모 및 현황관리를 실시하여 손상의 추가 발생여부 확인 등의 관리 필요</li> </ul> | |

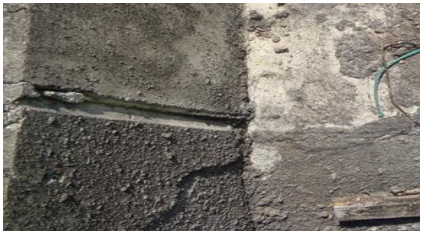
| 구 분 | 중점유지관리 사항 | 현황 사진 |
|---|---|---|
| 배<br>수<br>시<br>설 | <ul style="list-style-type: none"> <li>• 배수로 이격</li> <li>→ 배수로 이격 발생에 원인은 건조수축 및 거푸집 조기탈거에 의한 것으로 유추되며, 본 손상에 대한 주기적인 점검을 통해 발생규모 및 현황관리를 실시하여 손상 진전여부 확인 등의 관리 필요</li> </ul> | |

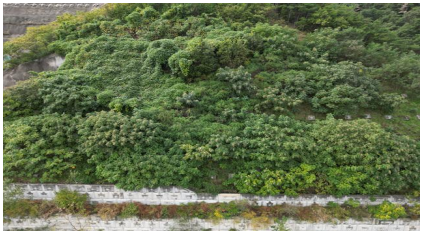
| 구 분 | 중점유지관리 사항 | 현황 사진 |
|---|---|---|
| 상<br>부<br><br>절<br>토<br>사<br>면<br>부 | <ul style="list-style-type: none"> <li>• 우수 및 동결융해에 의한 지하수 침투, 식생유실 발생여부를 주기적인 관찰을 통한 확인필요</li> </ul> | |

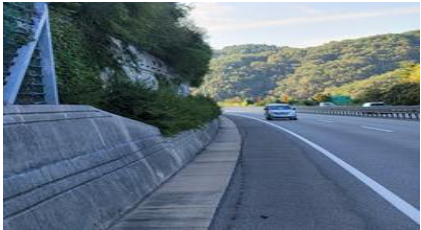
| 구 분 | 중점유지관리 사항 | 현황 사진 |
|---|---|---|
| 기<br>초<br>부 | <ul style="list-style-type: none"> <li>• 우수에 의한 기초부 침식, 세굴 등의 손상 발생여부를 주기적인 관찰을 통한 확인필요</li> </ul> | |

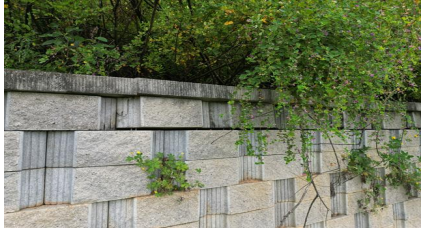
| 구 분 | 중점유지관리 사항 | 현황 사진 |
|---|---|---|
| 전<br>면<br>부 | <ul style="list-style-type: none"> <li>•블럭 기울음</li> <li>→ 기울음 발생에 대한 주기적인 점검을 통해 발생규모 및 현황관리를 실시하고, 일정규모 이상 발생할 경우 보수를 통한 관리 필요</li> </ul> | |

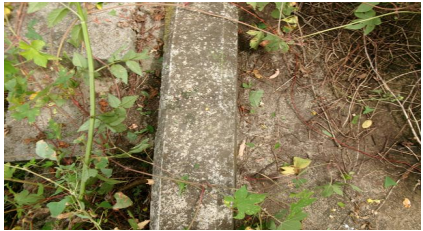
| 구 분 | 중점유지관리 사항 | 현황 사진 |
|---|---|---|
| 배<br>수<br>시<br>설 | <ul style="list-style-type: none"> <li>• 배수로 균열 발생에 대한 주기적인 점검을 통해 발생규모 및 현황관리를 실시하고, 일정규모 이상 발생할 경우 보수를 통한 관리가 필요하고, 상부 배수로 설치부에 과도한 식생이 산재하여, 추후 원활한 점검을 위한 정비 등의 조치가 필요</li> </ul> | |

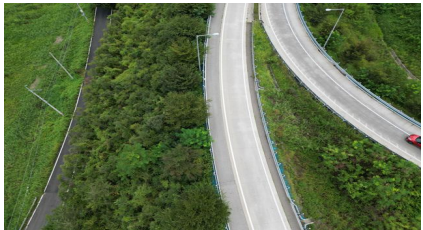
| 구 분 | 중점유지관리 사항 | 현황 사진 |
|---|---|---|
| 성<br>토<br>부 | <ul style="list-style-type: none"> <li>• 우수 및 동결융해에 의한 지하수 침투, 식생유실 발생여부를 주기적인 관찰을 통한 확인필요</li> </ul> | |

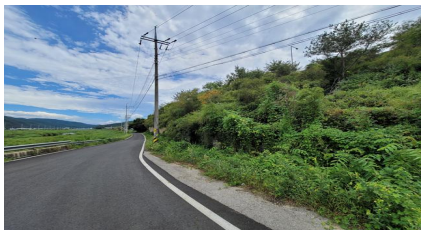
| 구 분 | 중점유지관리 사항 | 현황 사진 |
|---|---|---|
| 기<br>초<br>부 | <ul style="list-style-type: none"> <li>• 우수에 의한 기초부 침식, 세굴 등의 손상 발생여부를 주기적인 관찰을 통한 확인필요</li> </ul> | |

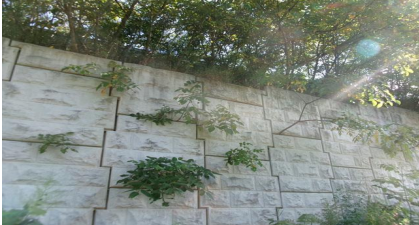
| 구 분 | 중점유지관리 사항 | 현황 사진 |
|---|---|---|
| 전면부 | <ul style="list-style-type: none"> <li>식생<br/>→ 식생 발생에 대한 정비 등의 보수조치를 실시하고 주기적인 점검을 통해 발생규모 및 현황관리를 실시하는 조치가 필요</li> </ul> | |

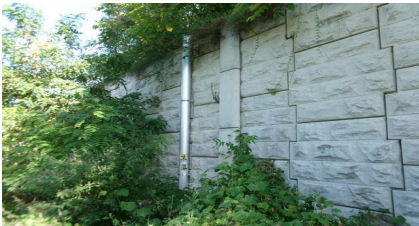
| 구 분 | 중점유지관리 사항 | 현황 사진 |
|---|---|---|
| 배수시설 | <ul style="list-style-type: none"> <li>배수로 균열 발생에 대한 주기적인 점검을 통해 발생규모 및 현황관리를 실시하고, 일정규모 이상 발생할 경우 보수를 통한 관리 필요</li> </ul> | |

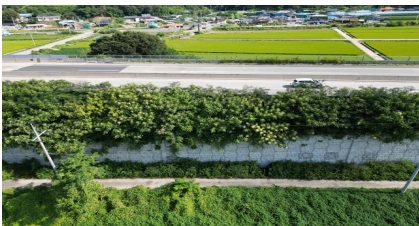
| 구 분 | 중점유지관리 사항 | 현황 사진 |
|---|---|---|
| 성토부 | <ul style="list-style-type: none"> <li>우수 및 동결융해에 의한 지하수 침투, 식생유실 발생여부를 주기적인 관찰을 통한 확인필요</li> </ul> | |

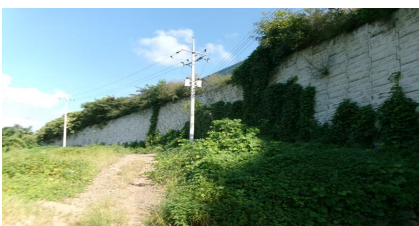
| 구 분 | 중점유지관리 사항 | 현황 사진 |
|---|---|---|
| 기초부 | <ul style="list-style-type: none"> <li>우수에 의한 기초부 침식, 세굴 등의 손상 발생여부를 주기적인 관찰을 통한 확인필요</li> </ul> | |

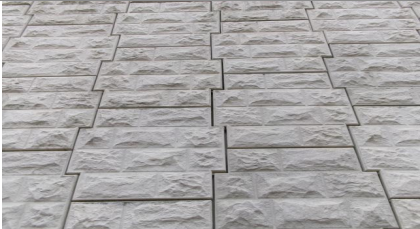
| 구 분 | 중점유지관리 사항 | 현황 사진 |
|---|---|---|
| 전<br>면<br>부 | <ul style="list-style-type: none"> <li>• 이격<br/>→ 기 손상인 이격 발생의 원인은 시공미흡으로 추정되며, 금회 점검기간 내에 구조물의 사용성 및 내구성에 영향을 주지는 않는 것으로 판단되었으나 이격에 대한 주기적인 점검을 통해 발생규모 및 현황관리를 실시하고, 일정규모 이상 발생할 경우 보수를 통한 관리 필요</li> </ul> | |

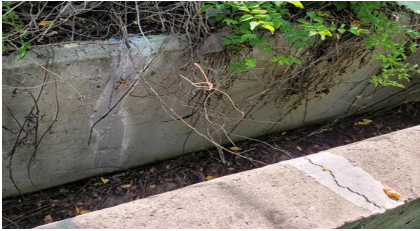
| 구 분 | 중점유지관리 사항 | 현황 사진 |
|---|---|---|
| 배<br>수<br>시<br>설 | <ul style="list-style-type: none"> <li>• 배수로 균열<br/>→ 기 손상인 배수로 균열은 전차 정밀안전점검과 균열의 폭, 길이 등 손상의 규모가 동일하게 유지되고 있어 발생의 원인은 건조수축, 시공미흡에 의한 것으로 추정되며, 배수로 균열에 대한 주기적인 점검을 통해 발생규모 및 현황관리를 실시하고, 일정규모 이상 발생할 경우 보수를 통한 관리 필요</li> </ul> | |

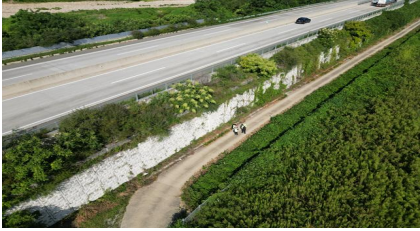
| 구 분 | 중점유지관리 사항 | 현황 사진 |
|---|---|---|
| 성<br>토<br>부 | <ul style="list-style-type: none"> <li>• 우수 및 동결융해에 의한 지하수 침투, 식생유실 발생여부를 주기적인 관찰을 통한 확인필요</li> </ul> | |

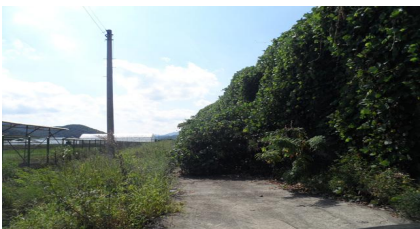
| 구 분 | 중점유지관리 사항 | 현황 사진 |
|---|---|---|
| 지<br>반<br><br>및<br><br>기<br>초<br>부 | <ul style="list-style-type: none"> <li>• 우수에 의한 기초부 침식, 세굴 등의 손상 발생여부를 주기적인 관찰을 통한 확인필요</li> </ul> | |

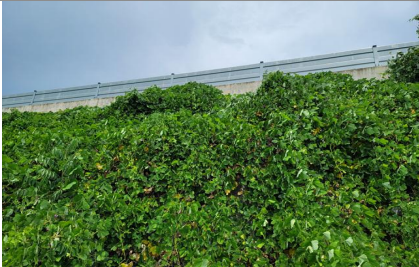
| 구 분 | 중점유지관리 사항 | 현황 사진 |
|---|---|---|
| 전<br>면<br>부 | <ul style="list-style-type: none"> <li>•블럭 밀림<br/>→ 금회 조사된 S1의 블럭 밀림 손상은 옹벽 최상단 마감부에 발생한 손상으로 시공미흡(마감미흡)에 의한 손상으로 판단된다. 시설물의 사용성에 영향을 주는 구조적인 손상은 아니나 주기적인 점검을 실시하여 강우시 상부 성토부 토사유실 등 2차 손상 발생여부를 확인하는 유지관리가 필요</li> </ul> | |

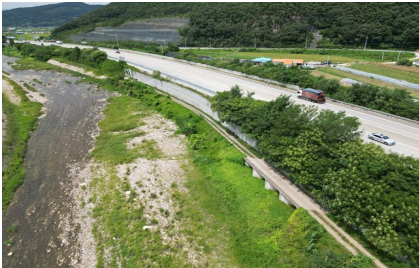
| 구 분 | 중점유지관리 사항 | 현황 사진 |
|---|---|---|
| 성<br>토<br>부 | <ul style="list-style-type: none"> <li>• 우수 및 동결융해에 의한 지하수 침투, 식생유실 발생여부를 주기적인 관찰을 통한 확인필요</li> <li>• 상부 배수로 설치부에 과도한 식생이 산재하여, 추후 원활한 점검을 위한 정비 등의 조치가 필요</li> </ul> | |

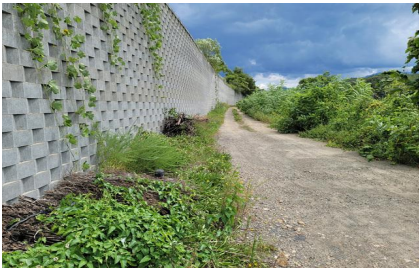
| 구 분 | 중점유지관리 사항 | 현황 사진 |
|---|---|---|
| 지<br>반<br><br>및<br><br>기<br>초<br>부 | <ul style="list-style-type: none"> <li>• 우수에 의한 기초부 침식, 세굴 등의 손상 발생여부를 주기적인 관찰을 통한 확인필요</li> </ul> | |

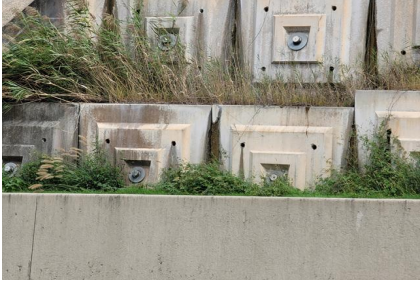
| 구 분 | 중점유지관리 사항 | 현황 사진 |
|---|---|---|
| 전<br>면<br>부 | <ul style="list-style-type: none"> <li>• 판넬 누수 및 박락<br/>→ 판넬 누수 및 박락의 발생 원인은 지표수 침투, 지하수위 상승으로 인한 손상부 우수유입에 의한 것으로 유추되며, 단면보수 등의 보수를 실시하고 손상의 재발생 여부를 확인하는 유지관리가 필요</li> </ul> | |

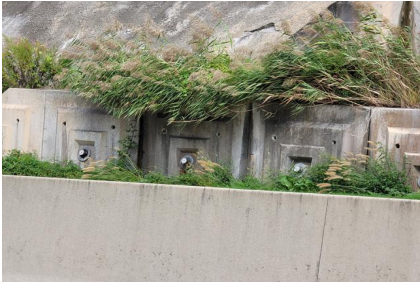
| 구 분 | 중점유지관리 사항 | 현황 사진 |
|---|---|---|
| | <ul style="list-style-type: none"> <li>• 앵커캡 누수흔적(누수)<br/>→ 앵커캡 누수흔적(누수)의 발생 원인은 지표수 침투, 지하수위 상승으로 인한 앵커캡 내부 누수에 의한 것으로 유추되며, 주기적인 점검을 통한 손상의 진전여부를 파악하는 것이 필요</li> </ul> | |

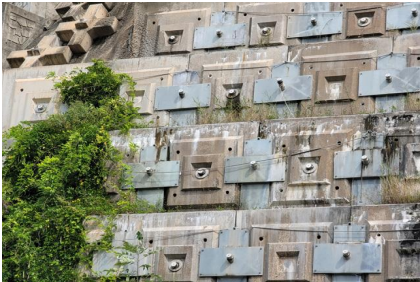
| 구 분 | 중점유지관리 사항 | 현황 사진 |
|---|---|---|
| | <ul style="list-style-type: none"> <li>• 판넬 균열부백태, 망상균열 및 백태<br/>→ 판넬 균열부백태, 망상균열 및 백태의 발생 원인은 지표수 침투, 지하수위 상승으로 인한 손상부 우수유입에 의한 것으로 유추되며, 표면처리 등의 보수를 실시하고 손상의 재발생 여부를 확인하는 유지관리가 필요</li> </ul> | |

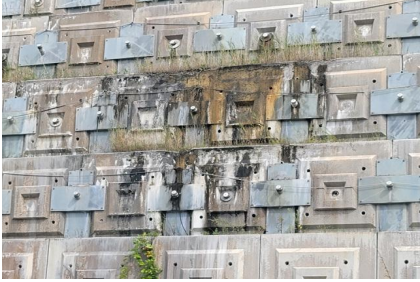
| 구 분 | 중점유지관리 사항 | 현황 사진 |
|---|---|---|
| | <ul style="list-style-type: none"> <li>• 판넬 표면열화 및 박리<br/>→ 판넬 표면열화 및 박리의 발생 원인은 지표수 침투, 지하수위 상승으로 인한 누수, 공용기간 증가, 열화 등 복합적인 원인에 의한 손상으로 부재의 보호 및 내구성 확보 차원의 단면보수 등의 보수를 실시하고 손상의 재발생 여부를 확인하는 유지관리가 필요</li> </ul> | |

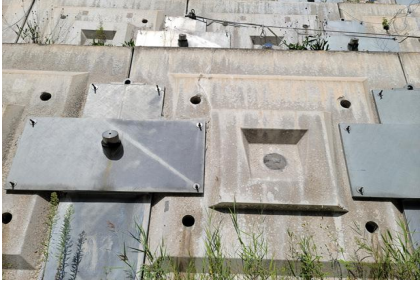
| 구 분 | 중점유지관리 사항 | 현황 사진 |
|---|---|---|
| | <ul style="list-style-type: none"> <li>• 판넬 균열(0.5mm이상)<br/>→ 자연사면부 절토 이전에 옹벽 상부 절토사면의 하중에 의해 발생한 손상으로 유추되며, 현재는 절토사면의 자연사면부에 대한 절토가 완료되어 있는 상태로 주입보수 등의 보수를 실시하고 손상의 재발생 여부 확인이 필요</li> </ul> | |

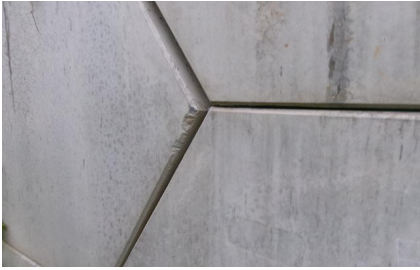
| 구 분 | 중점유지관리 사항 | 현황 사진 |
|---|---|---|
| 전면부 | <ul style="list-style-type: none"> <li>· 판넬 파손<br/>→ 외부충격에 의해 발생한 판넬 파손 손상에 대한 주기적인 점검을 통해 발생규모 및 현황관리를 실시하고, 일정규모 이상 발생할 경우 보수를 통한 관리 필요</li> </ul> | |

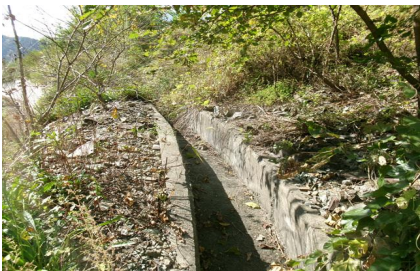
| 구 분 | 중점유지관리 사항 | 현황 사진 |
|---|---|---|
| 배수시설 | <ul style="list-style-type: none"> <li>· 배수로 균열 발생에 대한 주기적인 점검을 통해 발생규모 및 현황관리를 실시하고, 일정규모 이상 발생할 경우 보수를 통한 관리 필요</li> <li>· 상부 배수로 설치부에 과도한 식생이 산재하여, 추후 원활한 점검을 위한 정비 등의 조치가 필요</li> </ul> | |

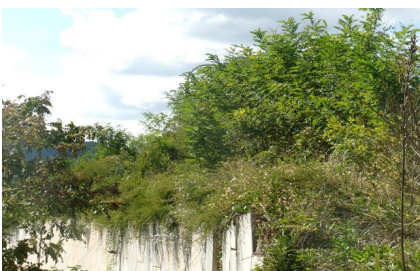
| 구 분 | 중점유지관리 사항 | 현황 사진 |
|---|---|---|
| 성토부 | <ul style="list-style-type: none"> <li>· 우수 및 동결융해에 의한 지하수 침투, 식생유실 발생여부를 주기적인 관찰을 통한 확인필요</li> </ul> | |

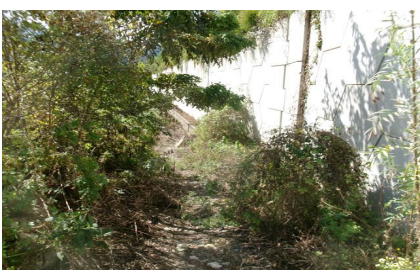
| 구 분 | 중점유지관리 사항 | 현황 사진 |
|---|---|---|
| 기초부 | <ul style="list-style-type: none"> <li>· 우수에 의한 기초부 침식, 세굴 등의 손상 발생여부를 주기적인 관찰을 통한 확인필요</li> </ul> | |

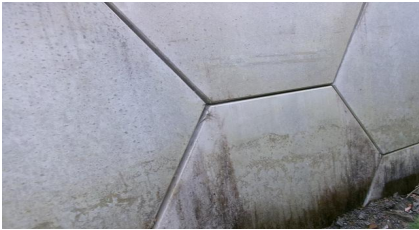
| 구 분 | 중점유지관리 사항 | 현황 사진 |
|---|---|---|
| 전<br>면<br>부 | <ul style="list-style-type: none"> <li>· 판넬 파손<br/>→ 외부충격이 원인인 판넬 파손 발생에 대한 주기적인 점검을 통해 발생규모 및 현황관리를 실시하고, 일정규모 이상 발생할 경우 보수를 통한 관리 필요</li> </ul> | |

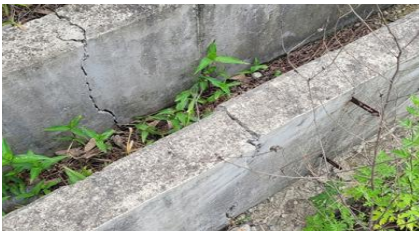
| 구 분 | 중점유지관리 사항 | 현황 사진 |
|---|---|---|
| 배<br>수<br>시<br>설 | <ul style="list-style-type: none"> <li>· 배수로 균열(0.3mm이상), 배수로 파손<br/>→ 건조수축 및 거푸집 조기탈거가 원인으로 유추되는 손상 배수로 파손 발생에 대한 주기적인 점검을 통해 발생규모 및 현황관리를 실시하고, 일정규모 이상 발생할 경우 보수를 통한 관리 필요</li> </ul> | |

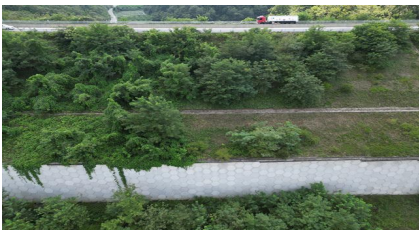
| 구 분 | 중점유지관리 사항 | 현황 사진 |
|---|---|---|
| 성<br>토<br>부 | <ul style="list-style-type: none"> <li>· 우수 및 동결융해에 의한 지하수 침투, 식생유실 발생여부를 주기적인 관찰을 통한 확인필요</li> </ul> | |

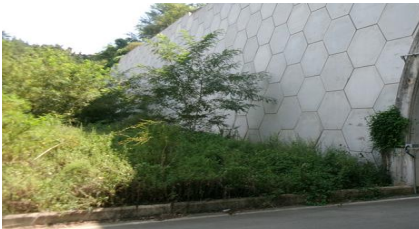
| 구 분 | 중점유지관리 사항 | 현황 사진 |
|---|---|---|
| 지<br>반<br><br>및<br><br>기<br>초<br>부 | <ul style="list-style-type: none"> <li>· 우수에 의한 기초부 침식, 세굴 등의 손상 발생여부를 주기적인 관찰을 통한 확인필요</li> </ul> | |

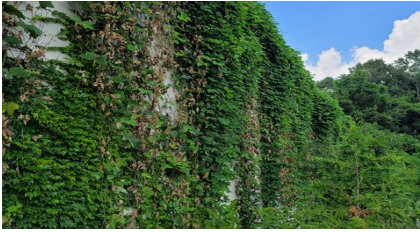
| 구 분 | 중점유지관리 사항 | 현황 사진 |
|---|---|---|
| 전<br>면<br>부 | <ul style="list-style-type: none"> <li>· 배부름</li> </ul> → 배부름 발생의 원인은 시공미흡으로 추정되며, 배부름은 전회 정밀안전점검과 측량값 비교 결과 현재 진행성이 없는 상태로 판단되나, 배부름에 대한 주기적인 점검을 통해 발생규모 및 현황관리를 실시하고, 일정규모 이상 발생할 경우 보수를 통한 관리 필요 | |

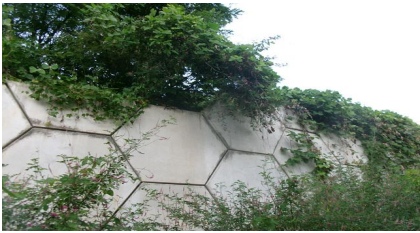
| 구 분 | 중점유지관리 사항 | 현황 사진 |
|---|---|---|
| | <ul style="list-style-type: none"> <li>· 판넬 기울음</li> </ul> → 판넬 기울음 발생의 원인은 시공미흡으로 추정되며, 판넬 기울음의 경우 주기적인 점검을 통해 발생규모 및 현황관리를 실시하고, 일정규모 이상 발생할 경우 보수를 통한 관리 필요 | |

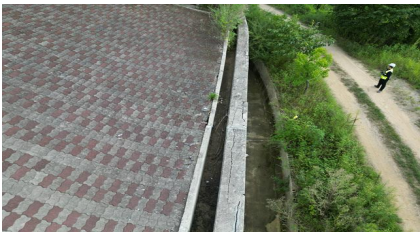
| 구 분 | 중점유지관리 사항 | 현황 사진 |
|---|---|---|
| | <ul style="list-style-type: none"> <li>· 상부 들뜸</li> </ul> → 상부 들뜸 발생의 원인은 시공미흡 등으로 추정되며, 상부 들뜸의 경우 단면보수 등의 보수를 실시하고, 주기적인 점검을 통해 발생규모 및 현황관리를 실시하고, 손상의 재발생 여부를 확인하는 유지관리가 필요 | |

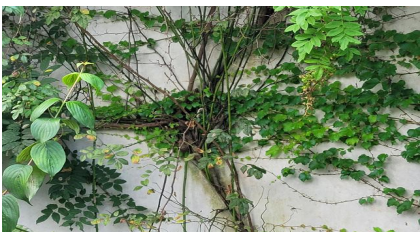
| 구 분 | 중점유지관리 사항 | 현황 사진 |
|---|---|---|
| | <ul style="list-style-type: none"> <li>· 수목</li> </ul> → 수목 발생에 대한 정비 등의 보수조치를 실시하고 주기적인 점검을 통해 발생규모 및 현황관리를 실시하는 조치가 필요 | |

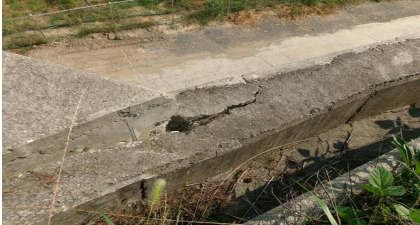
| 구 분 | 중점유지관리 사항 | 현황 사진 |
|---|---|---|
| 전면부 | <ul style="list-style-type: none"> <li>상부 파손, 들뜸</li> <li>→ 상부 파손, 들뜸의 발생 원인은 시공미흡으로 추정되며, 현재 발생한 손상으로 인한 추가적인 손상은 없는 상태로 판단되나, 단면보수 등의 보수를 실시하고 주기적인 점검을 통해 발생규모 및 현황관리를 실시하고, 일정규모 이상 발생할 경우 유지관리 등의 조치가 필요</li> </ul> | |

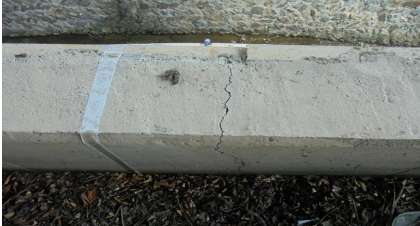
| 구 분 | 중점유지관리 사항 | 현황 사진 |
|---|---|---|
| 배수시설 | <ul style="list-style-type: none"> <li>배수로 균열(0.3mm이상)</li> <li>→ 배수로 균열(<math>Cw=0.3\text{mm}</math>이상)의 발생의 원인은 건조수축 및 거푸집 조기탈거의 영향으로 추정되며, 발생한 손상은 현재 진행성이 없는 상태로 판단되나, 주입보수 등의 보수를 실시하고 주기적인 점검을 통해 발생규모 및 현황관리를 실시하고, 일정규모 이상 발생할 경우 유지관리 등의 조치가 필요</li> </ul> | |

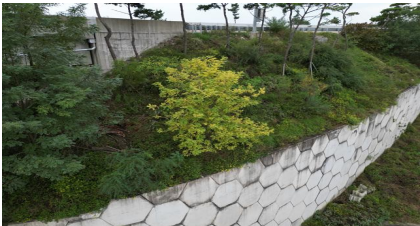
| 구 분 | 중점유지관리 사항 | 현황 사진 |
|---|---|---|
| 성토부 | <ul style="list-style-type: none"> <li>우수 및 동결융해에 의한 지하수 침투, 식생유실 발생여부를 주기적인 관찰을 통한 확인필요</li> </ul> | |

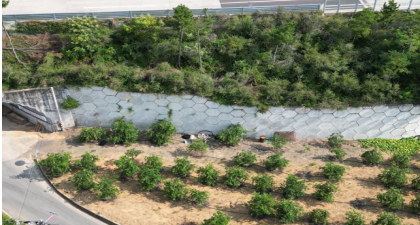
| 구 분 | 중점유지관리 사항 | 현황 사진 |
|---|---|---|
| 기초부 | <ul style="list-style-type: none"> <li>우수에 의한 기초부 침식, 세굴 등의 손상 발생여부를 주기적인 관찰을 통한 확인필요</li> </ul> | |
