## 제5편 사 면

# 1. 영천절토01

영천절토01은 경상북도 상주시 낙동면 상촌리(상주영천고속도로 1.000~1.400km)에 위치한 사면으로서 총 연장 400.0m, 높이 34.2m로, 2017년 06월 준공된 절토사면이다. 또한, 준공 이후 별도의 용도변경 없이 공용중이다.

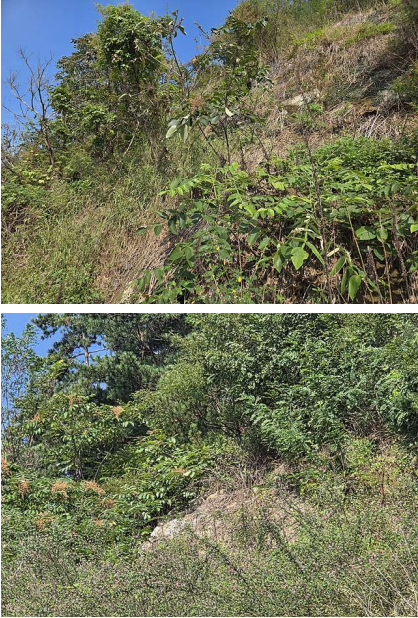
| 구 분 | 중점유지관리 사항 | 현황 사진 |
|---|---|---|
| 사<br>면<br>부 | <ul style="list-style-type: none"> <li>· 심한풍화 구간<br/>→ 현재 풍화의 진전은 크지 않지만, 공용기간 증가시 풍화 및 유실에 대한 손상발생 가능성이 있으므로, 주기적인 점검으로 통해 손상의 진전유무에 대한 확인, 유지관리를 실시</li> <li>· 표층유실(현재양호) 구간<br/>→ 현재 양호한 상태이나, 동결기(해빙기) 및 장마철(지표수)에 의해 손상발생 가능성이 있으므로, 주기적인 점검으로 통해 손상의 진전유무에 대한 확인, 유지관리를 실시</li> </ul> | |

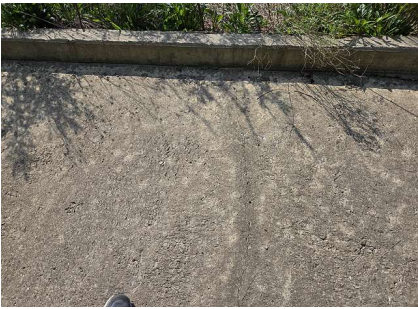
| 구 분 | 중점유지관리 사항 | 현황 사진 |
|---|---|---|
| 배수<br>시설 | <ul style="list-style-type: none"> <li>· 배수로 균열 구간<br/>→ 균열부에 대한 보수가 필요하며, 보수후에도 재손상 발생에 대한 주기적인 점검을 실시하는 유지관리가 필요</li> </ul> | |

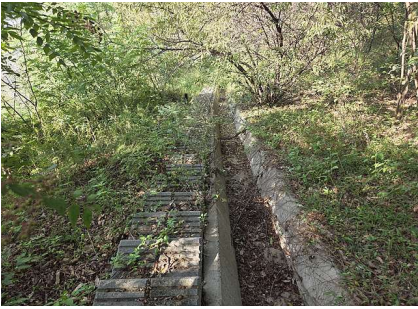
| 구 분 | 중점유지관리 사항 | 현황 사진 |
|---|---|---|
| 보호<br>시설 | <ul style="list-style-type: none"> <li>· 점검계단 식생<br/>→ 원활한 점검 및 유지관리를 위해 식생에 대한 정비가 필요</li> </ul> | |

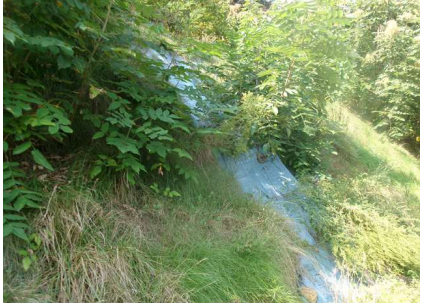
| 구 분 | 중점유지관리 사항 | 현황 사진 |
|---|---|---|
| 사<br>면<br>부 | <ul style="list-style-type: none"> <li>• 보통~심한풍화, 표층유실(임시보수) 구간<br/>→ 보통~심한풍화구간은 현재 낙석방지망 및 낙석방지울타리 등 보호공이 설치되어 있어 안전성에 문제는 없으나, 공용기간 증가에 따른 지표수유입, 풍화에 대한 주기적인 점검을 실시하는 유지관리가 필요</li> <li>→ 표층유실(임시보수)은 그 정도가 심하지는 않으나, 집중강우시 추가유실 가능성이 있으므로, 주기적인 점검을 실시하는 유지관리가 필요</li> </ul> | |

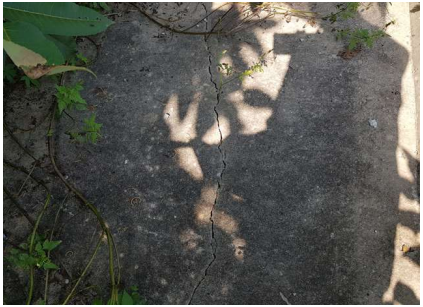
| 구 분 | 중점유지관리 사항 | 현황 사진 |
|---|---|---|
| 배수<br>시설 | <ul style="list-style-type: none"> <li>• 배수로 균열 구간<br/>→ 균열부에 대한 보수가 필요하며, 보수후에도 재손상 발생에 대한 주기적인 점검을 실시하는 유지관리가 필요</li> </ul> | |

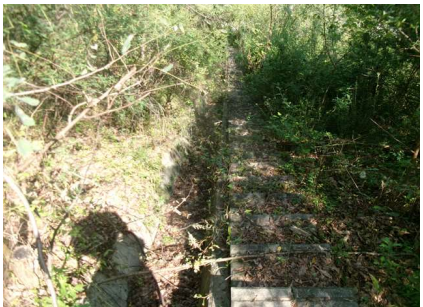
| 구 분 | 중점유지관리 사항 | 현황 사진 |
|---|---|---|
| 보호<br>시설 | <ul style="list-style-type: none"> <li>• 점검계단 식생<br/>→ 원활한 점검 및 유지관리를 위해 식생에 대한 정비가 필요</li> </ul> | |

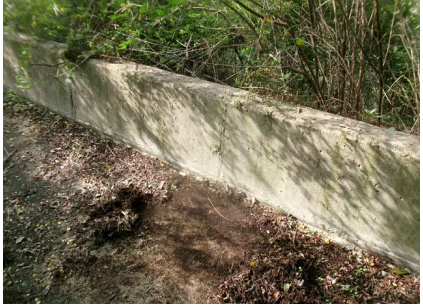
| 구 분 | 중점유지관리 사항 | 현황 사진 |
|---|---|---|
| 배수 시설 | <ul style="list-style-type: none"> <li>• 배수로 균열 구간<br/>→ 균열부에 대한 보수가 필요하며, 보수후에도 재손상 발생에 대한 주기적인 점검을 실시하는 유지관리가 필요</li> <li>• 배수로 토사퇴적 구간<br/>→ 원활한 배수를 위해 정비가 필요하며, 추가 발생에 대한 주기적인 점검을 실시하는 유지관리가 필요</li> </ul> | |

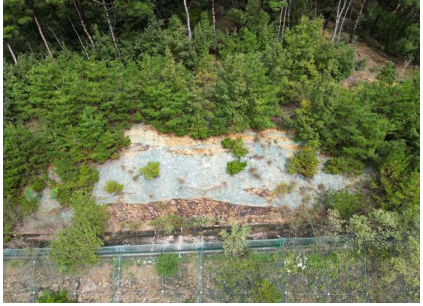
| 구 분 | 중점유지관리 사항 | 현황 사진 |
|---|---|---|
| 사<br>면<br>부 | <ul style="list-style-type: none"> <li>• 보통~심한풍화 구간</li> <li>→ 풍화는 장마(지표수 유입) 및 해빙기에 취약하므로, 주기적인 점검으로 통제 손상의 진전유무 확인에 대한 유지관리를 실시</li> </ul> | |

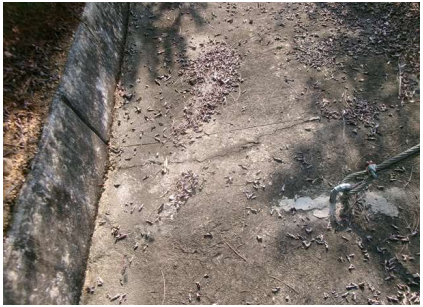
| 구 분 | 중점유지관리 사항 | 현황 사진 |
|---|---|---|
| 배수<br>시설 | <ul style="list-style-type: none"> <li>• 배수로 균열 구간</li> <li>→ 균열부에 대한 보수가 필요하며, 보수후에도 재손상 발생에 대한 주기적인 점검을 실시하는 유지관리가 필요</li> </ul> | |

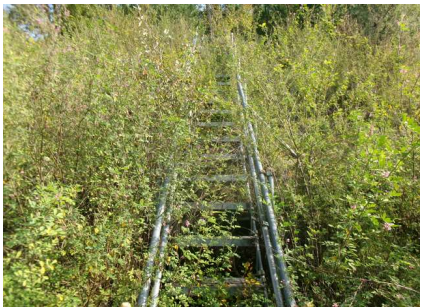
| 구 분 | 중점유지관리 사항 | 현황 사진 |
|---|---|---|
| 보호<br>시설 | <ul style="list-style-type: none"> <li>• 점검계단 식생</li> <li>→ 원활한 점검 및 유지관리를 위해 식생에 대한 정비가 필요</li> </ul> | |

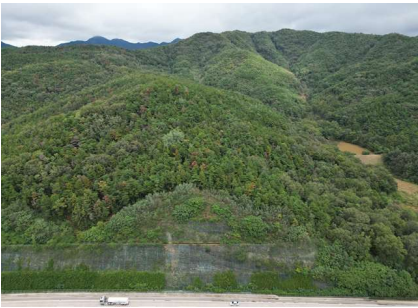
| 구 분 | 중점유지관리 사항 | 현황 사진 |
|---|---|---|
| 사<br>면<br>부 | <ul style="list-style-type: none"> <li>파쇄 구간<br/>→ 풍화부는 지표수유입 및 해빙기에 취약하므로, 주기적인 점검으로 통해 손상의 진전유무에 대한 확인</li> </ul> | |

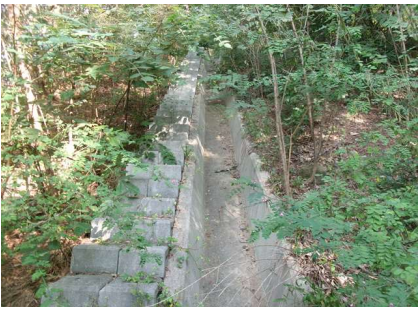
| 구 분 | 중점유지관리 사항 | 현황 사진 |
|---|---|---|
| 보호<br>시설 | <ul style="list-style-type: none"> <li>점검계단 식생<br/>→ 원활한 점검 및 유지관리를 위해 식생에 대한 정비가 필요</li> </ul> | |

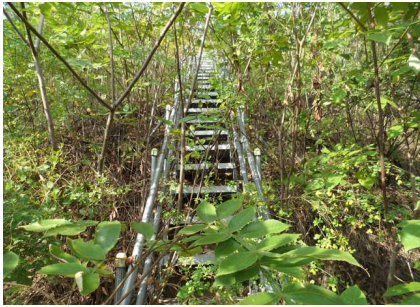
| 구 분 | 중점유지관리 사항 | 현황 사진 |
|---|---|---|
| 보호<br>시설 | <ul style="list-style-type: none"> <li>• 점검계단 식생<br/>→ 원활한 점검 및 유지관리를 위해 식생에 대한 정비가 필요</li> </ul> | |

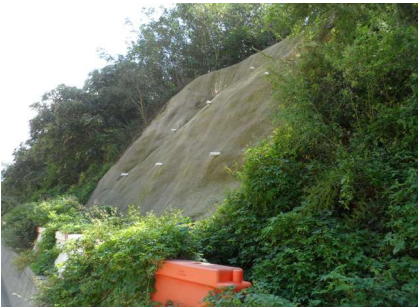
| 구 분 | 중점유지관리 사항 | 현황 사진 |
|---|---|---|
| 사<br>면<br>부 | <ul style="list-style-type: none"> <li>• 숏크리트 보호공구간</li> <li>→ 주기적인 점검으로 통해 손상의 진전유무에 대한 확인</li> </ul> | |

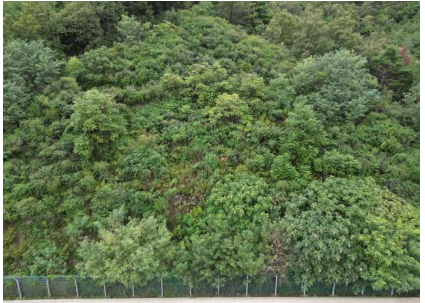
| 구 분 | 중점유지관리 사항 | 현황 사진 |
|---|---|---|
| 사<br>면<br>부 | <ul style="list-style-type: none"> <li>• 상태양호</li> <li>→ 점검당시 상태는 양호하나 주기적인 점검으로 통해 손상의 발생유무에 대한 확인, 유지관리를 실시</li> </ul> | |

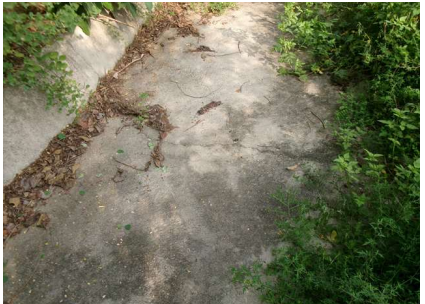
| 구 분 | 중점유지관리 사항 | 현황 사진 |
|---|---|---|
| 배수<br>시설 | <ul style="list-style-type: none"> <li>• 배수로 균열 구간</li> <li>→ 균열부에 대한 보수가 필요하며, 보수후에도 재손상 발생에 대한 주기적인 점검을 실시하는 유지관리가 필요</li> </ul> | |

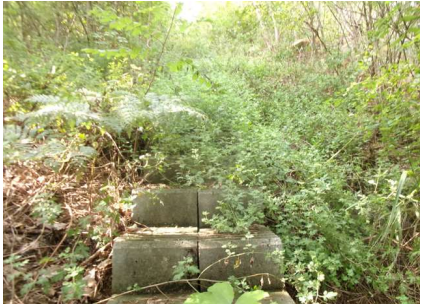
| 구 분 | 중점유지관리 사항 | 현황 사진 |
|---|---|---|
| 보호<br>시설 | <ul style="list-style-type: none"> <li>• 점검계단 식생</li> <li>→ 원활한 점검 및 유지관리를 위해 식생에 대한 정비가 필요</li> </ul> | |

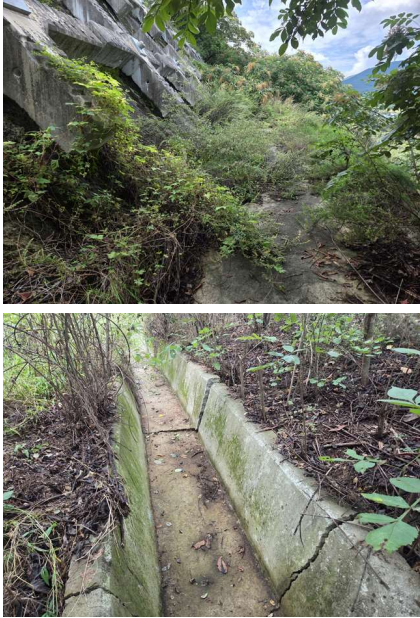
| 구 분 | 중점유지관리 사항 | 현황 사진 |
|---|---|---|
| 배수<br>시설 | <ul style="list-style-type: none"> <li>· 배수로 균열, 파손 구간<br/>→ 균열부에 대한 보수가 필요하며, 보수후에도 재손상 발생에 대한 주기적인 점검을 실시하는 유지관리가 필요</li> <li>· 배수로 토사퇴적 구간<br/>→ 원활한 배수기능을 위해 주기적인 정비를 실시하는 유지관리가 필요</li> </ul> | |

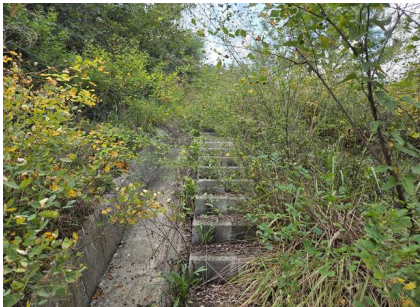
| 구 분 | 중점유지관리 사항 | 현황 사진 |
|---|---|---|
| 보호<br>시설 | <ul style="list-style-type: none"> <li>· 점검계단 식생<br/>→ 원활한 점검 및 유지관리를 위해 식생에 대한 정비가 필요</li> </ul> | |

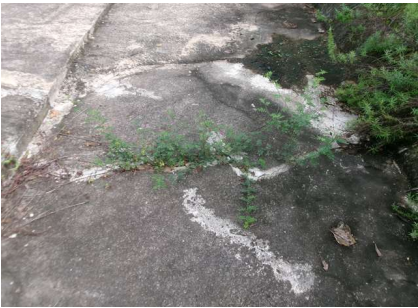
| 구 분 | 중점유지관리 사항 | 현황 사진 |
|---|---|---|
| 배수 시설 | <ul style="list-style-type: none"> <li>• 배수로 및 측구 균열 구간<br/>→ 균열부에 대한 보수가 필요하며, 보수후에도 재손상 발생에 대한 주기적인 점검을 실시하는 유지관리가 필요</li> </ul> | |

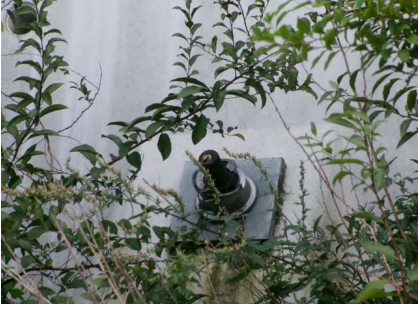
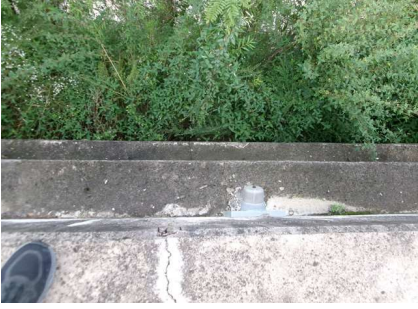
| 구 분 | 중점유지관리 사항 | 현황 사진 |
|---|---|---|
| 보호 시설 | <ul style="list-style-type: none"> <li>• 판넬형 옹벽 앵커캡 파손<br/>→ 캡교체 후 주기적인 확인 필요</li> <li>• 계단식 옹벽 균열<br/>→ 주입보수 및 주기적인 점검을 실시하는 유지관리가 필요</li> <li>• 점검계단 식생<br/>→ 원활한 점검 및 유지관리를 위해 식생에 대한 정비가 필요</li> </ul> | |

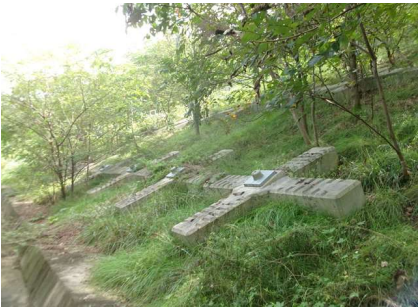
| 구 분 | 중점유지관리 사항 | 현황 사진 |
|---|---|---|
| 사<br>면<br>부 | <ul style="list-style-type: none"> <li>• 격자블럭 설치 구간</li> <li>→ 격자앵커부는 현재 양호한 상태이나, 장기공용시 우수 및 동결융해로 인한 정착력 저하 및 주변부 유실이 발생할 수 있으므로, 주기적인 점검으로 통해 손상의 발생유무에 대한 확인, 유지관리를 실시</li> </ul> | |

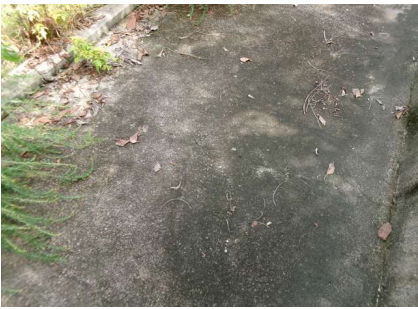
| 구 분 | 중점유지관리 사항 | 현황 사진 |
|---|---|---|
| 배수<br>시설 | <ul style="list-style-type: none"> <li>• 배수로 구간</li> <li>→ 균열 발생, 진전에 대한 주기적인 점검을 실시하는 유지관리가 필요</li> </ul> | |

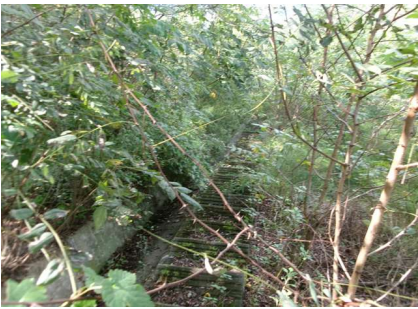
| 구 분 | 중점유지관리 사항 | 현황 사진 |
|---|---|---|
| 보호<br>시설 | <ul style="list-style-type: none"> <li>• 점검계단 식생</li> <li>→ 원활한 점검 및 유지관리를 위해 식생에 대한 정비가 필요</li> </ul> | |

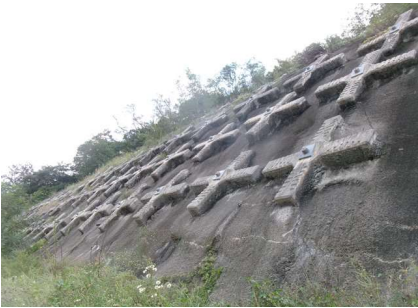
| 구 분 | 중점유지관리 사항 | 현황 사진 |
|---|---|---|
| 사<br>면<br>부 | <ul style="list-style-type: none"> <li>• 격자블럭 설치 구간</li> <li>→ 격자블럭부는 현재 양호한 상태이나, 장기공용시 우수 및 동결융해로 인한 정착력 저하 및 주변부 유실이 발생할 수 있으므로, 주기적인 점검으로 통해 손상의 발생유무에 대한 확인, 유지관리를 실시</li> </ul> | |

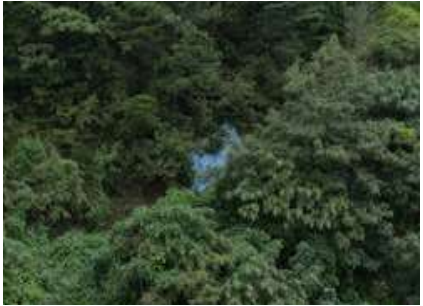
| 구 분 | 중점유지관리 사항 | 현황 사진 |
|---|---|---|
| 사<br>면<br>부 | <ul style="list-style-type: none"> <li>· 임시보수 구간<br/>→ 임시보수부는 지표수에 대해 취약하므로, 주기적인 점검으로 통해 손상의 진전유무에 대한 확인, 유지관리를 실시</li> </ul> | |

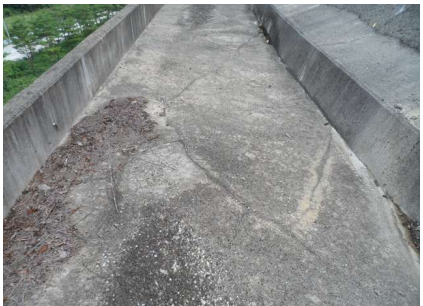
| 구 분 | 중점유지관리 사항 | 현황 사진 |
|---|---|---|
| 배수<br>시설 | <ul style="list-style-type: none"> <li>· 배수로 균열 구간<br/>→ 균열부에 대한 보수가 필요하며, 보수후에도 재손상 발생에 대한 주기적인 점검을 실시하는 유지관리가 필요</li> </ul> | |

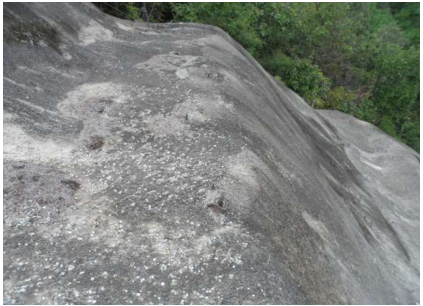
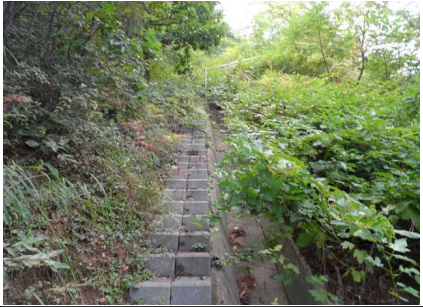
| 구 분 | 중점유지관리 사항 | 현황 사진 |
|---|---|---|
| 보호<br>시설 | <ul style="list-style-type: none"> <li>· 슛크리트 균열, 파손<br/>→ 단면보수를 실시하고, 손상의 재발생 여부에 대한 주의관찰이 필요</li> <li>· 점검계단 식생<br/>→ 원활한 점검 및 유지관리를 위해 식생에 대한 정비가 필요</li> </ul> | <br> |

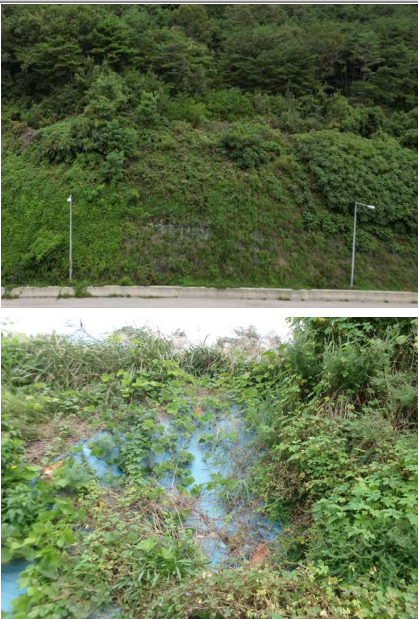
| 구 분 | 중점유지관리 사항 | 현황 사진 |
|---|---|---|
| 사<br>면<br>부 | <ul style="list-style-type: none"> <li>• 풍화구간<br/>→ 현재 낙석방지울타리 및 낙석방지망 설치로 안전성에 문제가 없는 상태이나, 장기공용시 지표수 및 동결융해로 인한 충전물유실 및 이완암이 발생할 수 있으므로, 주기적인 점검으로 통해 손상의 발생유무에 대한 확인</li> <li>• 표층유실부<br/>→ 표층유실(임시보수) 및 표층유실(우려) 구간은 집중호우시 추가 유실 우려가 존재하므로 개비온 등의 보수가 필요하며, 보수후 추가 진전 발생유무 확인</li> </ul> | |

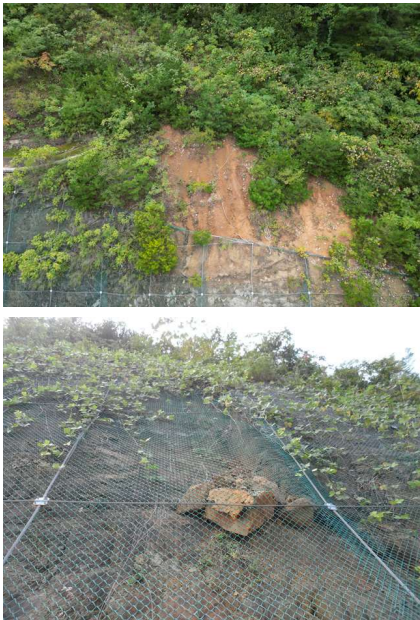
| 구 분 | 중점유지관리 사항 | 현황 사진 |
|---|---|---|
| 사<br>면<br>부 | <ul style="list-style-type: none"> <li>· 표층유실, 켜기파괴, 이완암 및 들뜸<br/>→ 장마철 강우에 의한 지표수유입으로 유실이 추가 발생할 수 있으므로, 주기적인 점검으로 통해 손상증가에 대한 확인</li> <li>· 풍화구간<br/>→ 현재 낙석방지울타리 및 낙석방지망 설치로 안전성에 는 문제가 없는 상태이나, 장기공용시 우수 및 동결융해로 인한 유실이 발생할 수 있으므로, 주기적인 점검으로 통해 손상의 발생유무에 대한 확인, 유지관리를 실시</li> </ul> | |

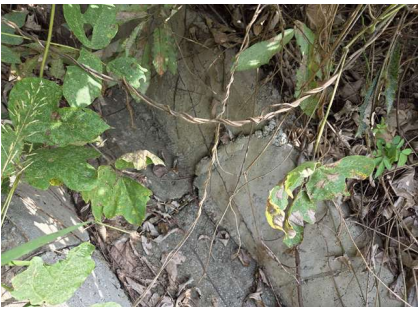
| 구 분 | 중점유지관리 사항 | 현황 사진 |
|---|---|---|
| 배수<br>시설 | <ul style="list-style-type: none"> <li>• 배수로 균열, 파손 및 철근노출, 재료분리, 토사퇴적 구간</li> <li>→ 손상에 대한 보수가 필요하며, 보수후에도 재손상 발생에 대한 주기적인 점검을 실시하는 유지관리가 필요</li> <li>→ 토사퇴적은 원활한 배수기능을 위해 청소가 필요</li> </ul> | |

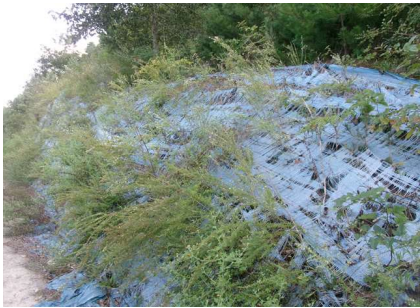
| 구 분 | 중점유지관리 사항 | 현황 사진 |
|---|---|---|
| 사<br>면<br>부 | <ul style="list-style-type: none"> <li>• 임시보수부 노후화</li> <li>→ 장기공용시 집중강우 등에 의한 유실이 발생할 수 있으므로 표면보호공과 같은 보수가 필요하며, 보수후에도 재손상 발생에 대한 주기적인 점검을 실시하는 유지관리가 필요</li> </ul> | |

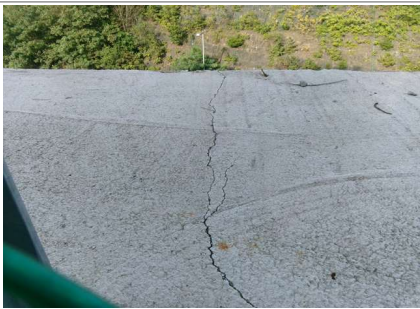
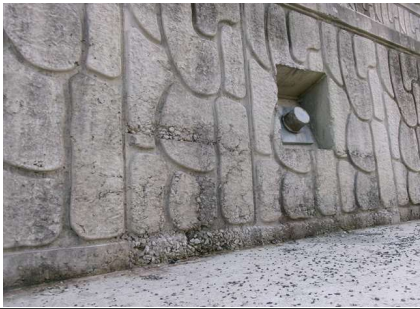
| 구 분 | 중점유지관리 사항 | 현황 사진 |
|---|---|---|
| 보호<br>시설 | <ul style="list-style-type: none"> <li>• 계단식옹벽 균열, 균열부백태, 파손, 재료분리 등</li> <li>→ 손상부에 대한 보수가 필요하며, 보수후에도 재손상 발생에 대한 주기적인 점검을 실시하는 유지관리가 필요</li> <li>• 점검계단 식생</li> <li>→ 원활한 점검 및 유지관리를 위해 식생에 대한 정비가 필요</li> </ul> | <br> |

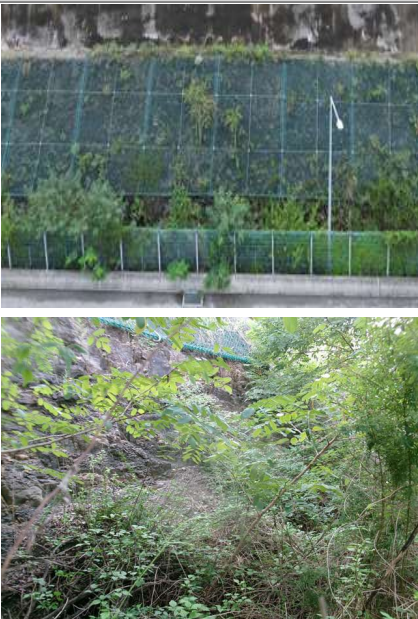
| 구 분 | 중점유지관리 사항 | 현황 사진 |
|---|---|---|
| 사<br>면<br>부 | <ul style="list-style-type: none"> <li>• 풍화(충전물유실 및 퇴적)구간<br/>→ 현재 낙석방지울타리 및 낙석방지망 설치로 안전성에는 문제가 없는 상태이나, 장기공용시 지표수 및 동결융해로 인한 충전물유실이 추가 발생할 수 있으므로, 주기적인 점검으로 통해 손상의 발생유무에 대한 확인<br/>→ 퇴적 구간은 원활한 점검을 위해 하부 정비가 필요</li> </ul> | |

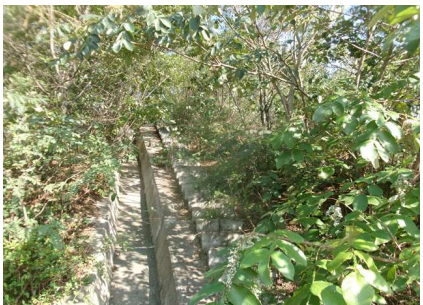
| 구 분 | 중점유지관리 사항 | 현황 사진 |
|---|---|---|
| 보호<br>시설 | <ul style="list-style-type: none"> <li>• 점검계단 식생<br/>→ 원활한 점검 및 유지관리를 위해 식생에 대한 정비가 필요</li> </ul> | |

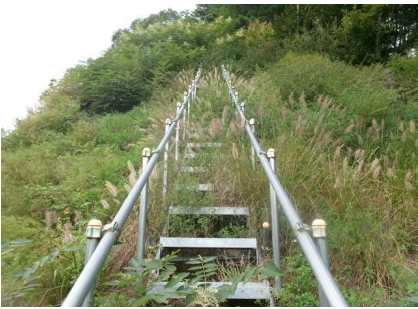
| 구 분 | 중점유지관리 사항 | 현황 사진 |
|---|---|---|
| 보호<br>시설 | <ul style="list-style-type: none"> <li>• 점검계단 식생</li> <li>→ 원활한 점검 및 유지관리를 위해 식생에 대한 정비가 필요</li> </ul> | |

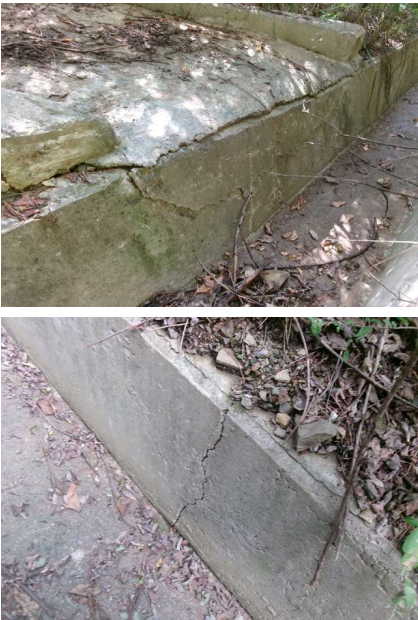
| 구 분 | 중점유지관리 사항 | 현황 사진 |
|---|---|---|
| 배수 시설 | <ul style="list-style-type: none"> <li>배수로 균열, 파손 구간</li> <li>→ 손상부에 대한 보수가 필요하며, 보수후에도 재손상 발생에 대한 주기적인 점검을 실시하는 유지관리가 필요</li> </ul> | |

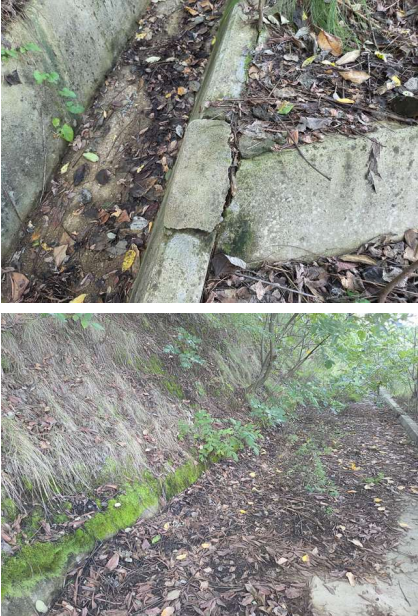
| 구 분 | 중점유지관리 사항 | 현황 사진 |
|---|---|---|
| 배수 시설 | <ul style="list-style-type: none"> <li>• 배수로 균열, 파손, 토사퇴적 구간<br/>→ 주입보수, 단면보수 및 정비가 필요하며, 이후에도 재손상 발생에 대한 주기적인 점검을 실시하는 유지관리가 필요</li> </ul> | |

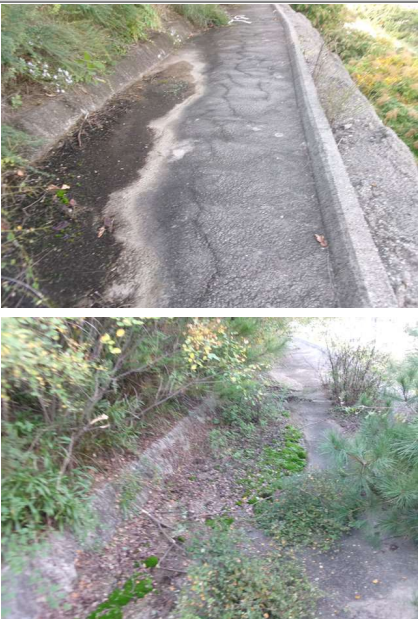
| 구 분 | 중점유지관리 사항 | 현황 사진 |
|---|---|---|
| 배수<br>시설 | <ul style="list-style-type: none"> <li>• 배수시설 균열, 토사퇴적 구간</li> <li>→ 손상부에 대한 보수 및 정비를 실시하고, 재순상 발생에 대한 주기적인 점검을 실시하는 유지관리가 필요</li> </ul> | |

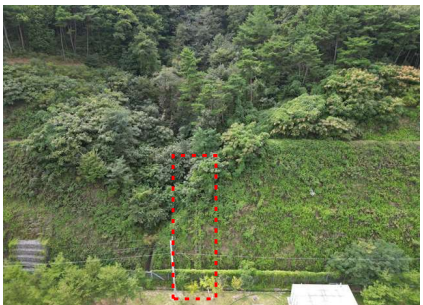
| 구 분 | 중점유지관리 사항 | 현황 사진 |
|---|---|---|
| 보호 시설 | <ul style="list-style-type: none"> <li>점검계단 식생<br/>→ 원활한 점검 및 유지관리를 위해 식생에 대한 정비가 필요</li> </ul> | |

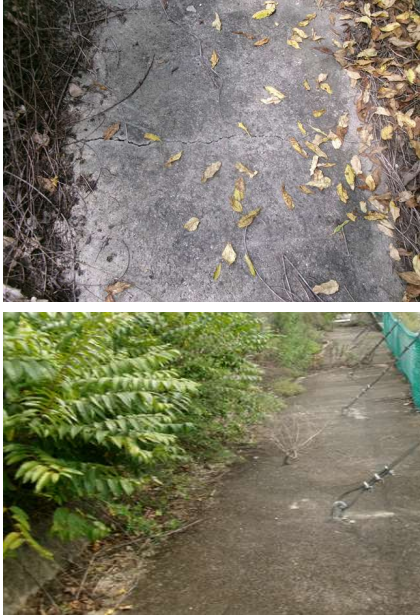
| 구 분 | 중점유지관리 사항 | 현황 사진 |
|---|---|---|
| 배수 시설 | <ul style="list-style-type: none"> <li>• 배수로 균열, 토사퇴적, 자재적치 구간</li> <li>→ 균열부에 대한 보수가 필요하며, 이후에도 재손상 발생에 대한 주기적인 점검을 실시하는 유지관리가 필요</li> <li>→ 토사퇴적, 자재적치에 대해서는 정비 필요</li> </ul> | |

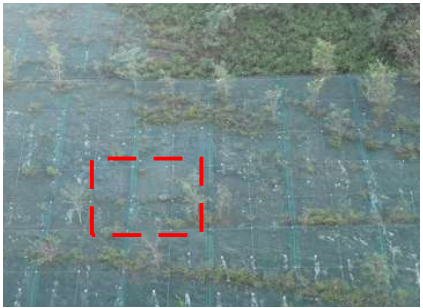
| 구 분 | 중점유지관리 사항 | 현황 사진 |
|---|---|---|
| 사<br>면<br>부 | <ul style="list-style-type: none"> <li>• 뜬돌(망내퇴적)구간</li> <li>→ 현재 낙석방지울타리 및 낙석방지망 설치로 안전성에 는 문제가 없는 상태이나, 장기공용시 지표수 및 동결융해로 인한 충전물유실이 발생할 수 있으므로, 주기적인 점검으로 통해 손상의 발생유무에 대한 확인 필요</li> </ul> | |

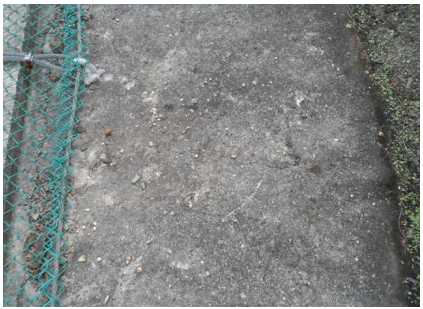
| 구 분 | 중점유지관리 사항 | 현황 사진 |
|---|---|---|
| 배수<br>시설 | <ul style="list-style-type: none"> <li>• 배수로 균열 구간</li> <li>→ 균열부에 대한 보수가 필요하며, 보수후에도 재손상 발생에 대한 주기적인 점검을 실시하는 유지관리가 필요</li> </ul> | |

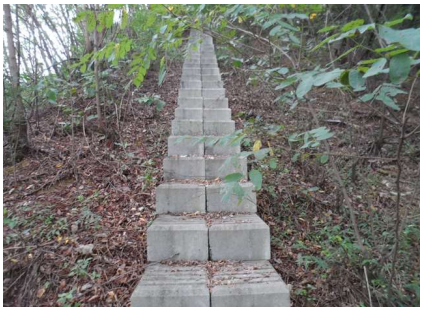
| 구 분 | 중점유지관리 사항 | 현황 사진 |
|---|---|---|
| 보호<br>시설 | <ul style="list-style-type: none"> <li>• 점검계단 식생</li> <li>→ 원활한 점검 및 유지관리를 위해 식생에 대한 정비가 필요</li> </ul> | |

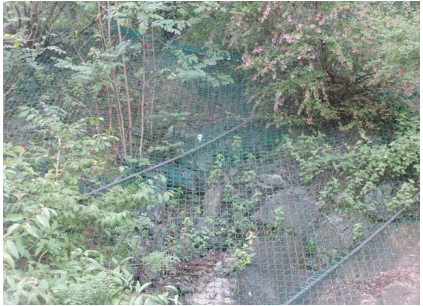
| 구 분 | 중점유지관리 사항 | 현황 사진 |
|---|---|---|
| 사<br>면<br>부 | <ul style="list-style-type: none"> <li>• 풍화구간</li> <li>→ 현재 낙석방지울타리 및 낙석방지망 설치로 안전성에는 문제가 없는 상태이나, 장기공용시 지표수 및 동결융해로 인한 충전물유실이 발생할 수 있으므로, 주기적인 점검으로 통해 손상의 발생유무에 대한 확인</li> </ul> | |

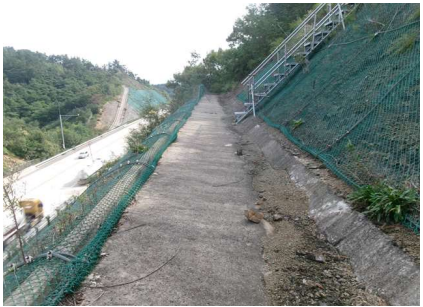
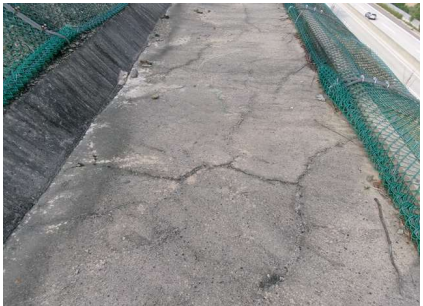
| 구 분 | 중점유지관리 사항 | 현황 사진 |
|---|---|---|
| 배수<br>시설 | <ul style="list-style-type: none"> <li>• 배수로 균열, 토사퇴적 구간</li> <li>→ 손상에 대한 보수가 필요하며, 이후에도 재손상 발생에 대한 주기적인 점검을 실시하는 유지관리가 필요</li> </ul> | |

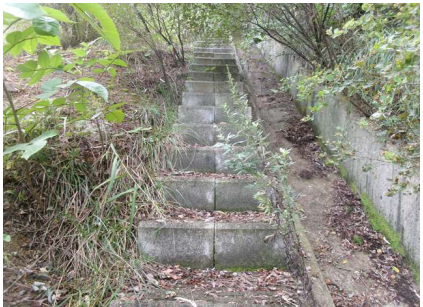
| 구 분 | 중점유지관리 사항 | 현황 사진 |
|---|---|---|
| 보호<br>시설 | <ul style="list-style-type: none"> <li>• 점검계단 식생</li> <li>→ 원활한 점검 및 유지관리를 위해 식생에 대한 정비가 필요</li> </ul> | |

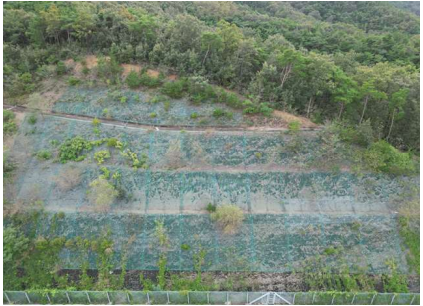
| 구 분 | 중점유지관리 사항 | 현황 사진 |
|---|---|---|
| 사<br>면<br>부 | <ul style="list-style-type: none"> <li>• 심한풍화구간</li> <li>→ 현재 낙석방지울타리 및 낙석방지망 설치로 안전성에는 문제가 없는 상태이나, 장기공용시 지표수 및 동결융해로 인한 충전물유실이 발생할 수 있으므로, 주기적인 점검으로 통해 손상의 발생유무에 대한 확인</li> </ul> | |

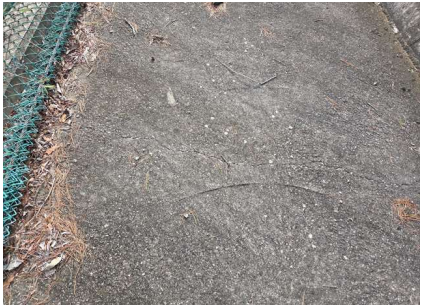
| 구 분 | 중점유지관리 사항 | 현황 사진 |
|---|---|---|
| 배수<br>시설 | <ul style="list-style-type: none"> <li>• 배수로 균열 구간</li> <li>→ 균열부에 대한 보수가 필요하며, 보수후에도 재손상 발생에 대한 주기적인 점검을 실시하는 유지관리가 필요</li> </ul> | |

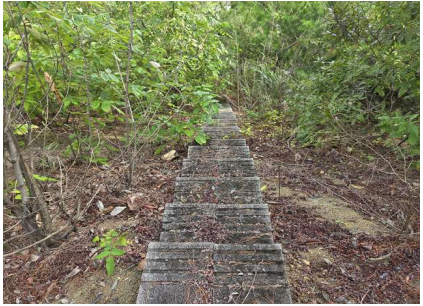
| 구 분 | 중점유지관리 사항 | 현황 사진 |
|---|---|---|
| 보호<br>시설 | <ul style="list-style-type: none"> <li>• 점검계단 식생</li> <li>→ 원활한 점검 및 유지관리를 위해 식생에 대한 정비가 필요</li> </ul> | |

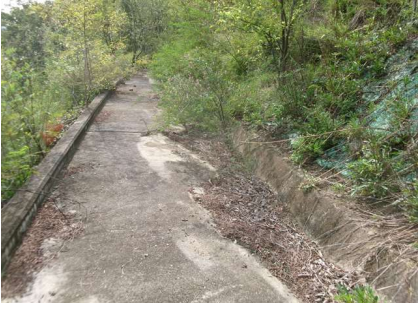
| 구 분 | 중점유지관리 사항 | 현황 사진 |
|---|---|---|
| 배수<br>시설 | <ul style="list-style-type: none"> <li>배수로 균열, 토사퇴적 구간</li> <li>→ 정비가 필요하며, 이후에도 재산상 발생에 대한 주기적인 점검을 실시하는 유지관리가 필요</li> </ul> | |

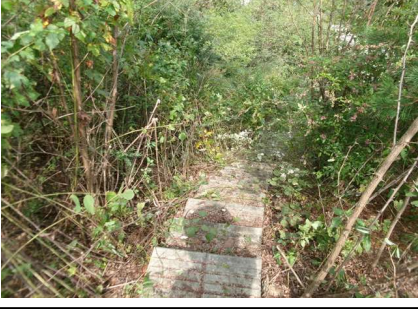
| 구 분 | 중점유지관리 사항 | 현황 사진 |
|---|---|---|
| 보호<br>시설 | <ul style="list-style-type: none"> <li>점검계단 식생</li> <li>→ 원활한 점검 및 유지관리를 위해 식생에 대한 정비가 필요</li> </ul> | |

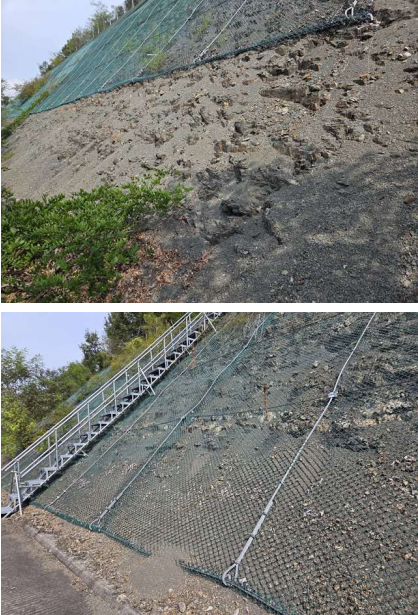
| 구 분 | 중점유지관리 사항 | 현황 사진 |
|---|---|---|
| 사<br>면<br>부 | <ul style="list-style-type: none"> <li>• 보통풍화~심한풍화구간</li> <li>→ 현재 낙석방지울타리 및 낙석방지망 설치로 안전성에는 문제가 없는 상태이나, 장기공용시 지표수 및 동결융해로 인한 충전물유실이 발생할 수 있으므로, 주기적인 점검으로 통해 손상의 발생유무에 대한 확인</li> </ul> | |

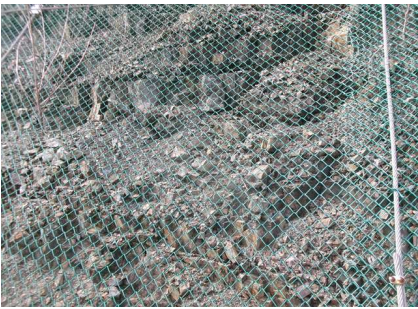
| 구 분 | 중점유지관리 사항 | 현황 사진 |
|---|---|---|
| 사<br>면<br>부 | <ul style="list-style-type: none"> <li>• 보통풍화~심한풍화구간</li> <li>→ 현재 낙석방지울타리 및 낙석방지망 설치로 안전성에는 문제가 없는 상태이나, 장기공용시 지표수 및 동결융해로 인한 충전물유실이 발생할 수 있으므로, 주기적인 점검으로 통해 손상의 발생유무에 대한 확인</li> </ul> | |

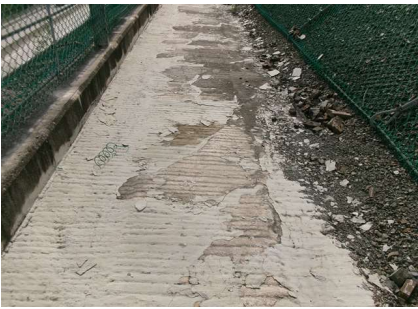
| 구 분 | 중점유지관리 사항 | 현황 사진 |
|---|---|---|
| 배수<br>시설 | <ul style="list-style-type: none"> <li>• 배수로 균열 및 박락구간</li> <li>→ 주기적인 관찰을 실시하여, 2차손상 발생 유무를 확인하는 유지관리가 필요</li> </ul> | |

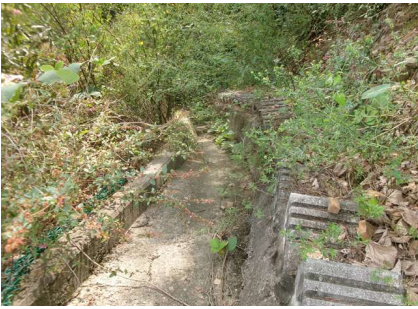
| 구 분 | 중점유지관리 사항 | 현황 사진 |
|---|---|---|
| 보호<br>시설 | <ul style="list-style-type: none"> <li>• 점검계단 식생</li> <li>→ 원활한 점검 및 유지관리를 위해 식생에 대한 정비가 필요</li> </ul> | |

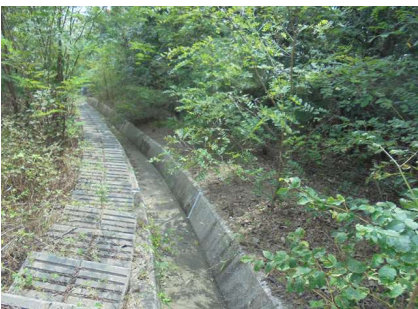
| 구 분 | 중점유지관리 사항 | 현황 사진 |
|---|---|---|
| 보호<br>시설 | <ul style="list-style-type: none"> <li>• 점검계단 식생</li> <li>→ 원활한 점검 및 유지관리를 위해 식생에 대한 정비가 필요</li> </ul> | |

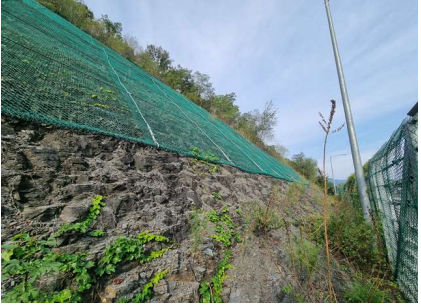
| 구 분 | 중점유지관리 사항 | 현황 사진 |
|---|---|---|
| 사<br>면<br>부 | <ul style="list-style-type: none"> <li>· 심한풍화구간</li> <li>→ 현재 낙석방지울타리 및 낙석방지망 설치로 안전성에는 문제가 없는 상태이나, 장기공용시 지표수 및 동결융해로 인한 충전물유실이 발생할 수 있으므로, 주기적인 점검으로 통해 손상의 발생유무에 대한 확인</li> </ul> | |

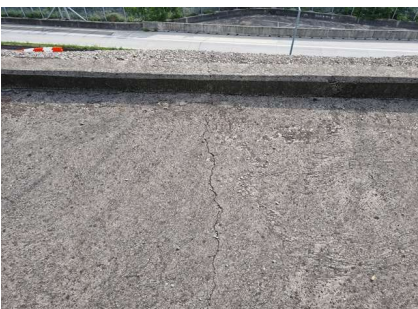
| 구 분 | 중점유지관리 사항 | 현황 사진 |
|---|---|---|
| 배수<br>시설 | <ul style="list-style-type: none"> <li>• 배수로 균열 구간</li> <li>→ 균열부에 대한 보수가 필요하며, 보수후에도 재손상 발생에 대한 주기적인 점검을 실시하는 유지관리가 필요</li> </ul> | |

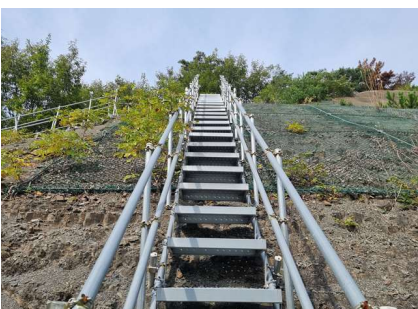
| 구 분 | 중점유지관리 사항 | 현황 사진 |
|---|---|---|
| 보호<br>시설 | <ul style="list-style-type: none"> <li>• 점검계단 식생</li> <li>→ 원활한 점검 및 유지관리를 위해 식생에 대한 정비가 필요</li> </ul> | |

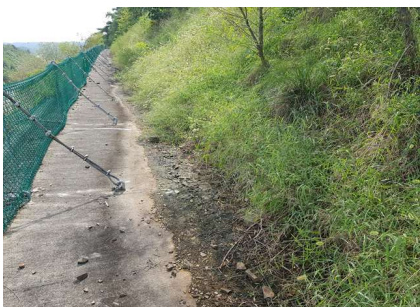
| 구 분 | 중점유지관리 사항 | 현황 사진 |
|---|---|---|
| 배수<br>시설 | <ul style="list-style-type: none"> <li>• 배수로 토사퇴적 구간</li> <li>→ 정비가 필요하며, 이후에도 재손상 발생에 대한 주기적인 점검을 실시하는 유지관리가 필요</li> </ul> | |

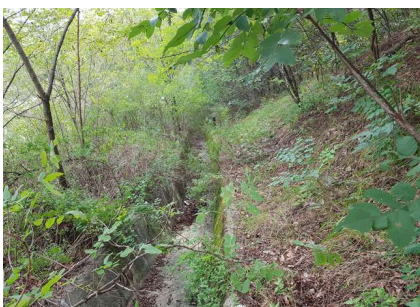
| 구 분 | 중점유지관리 사항 | 현황 사진 |
|---|---|---|
| 보호<br>시설 | <ul style="list-style-type: none"> <li>• 점검계단 식생</li> <li>→ 원활한 점검 및 유지관리를 위해 식생에 대한 정비가 필요</li> </ul> | |

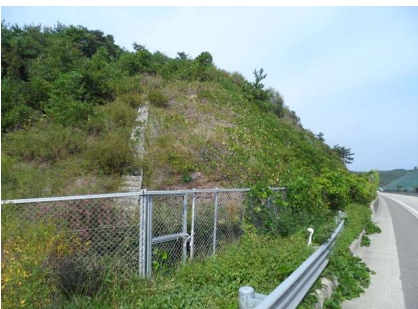
| 구 분 | 중점유지관리 사항 | 현황 사진 |
|---|---|---|
| 보호<br>시설 | <ul style="list-style-type: none"> <li>• 점검계단 식생</li> <li>→ 원활한 점검 및 유지관리를 위해 식생에 대한 정비가 필요</li> </ul> | |

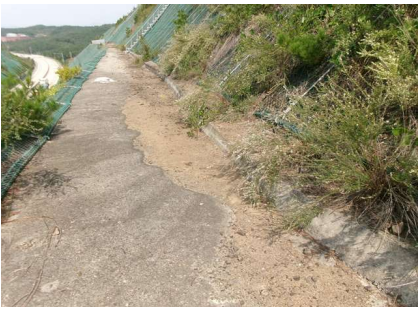
| 구 분 | 중점유지관리 사항 | 현황 사진 |
|---|---|---|
| 배수<br>시설 | <ul style="list-style-type: none"> <li>• 배수로 토사퇴적 구간</li> <li>→ 정비가 필요하며, 이후에도 재손상 발생에 대한 주기적인 점검을 실시하는 유지관리가 필요</li> </ul> | |

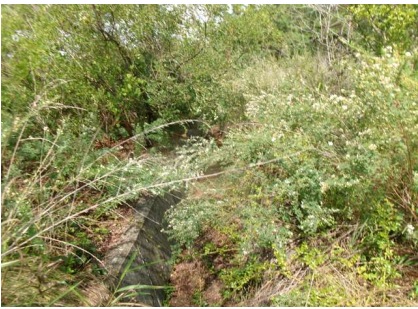
| 구 분 | 중점유지관리 사항 | 현황 사진 |
|---|---|---|
| 보호<br>시설 | <ul style="list-style-type: none"> <li>• 점검계단 식생</li> <li>→ 원활한 점검 및 유지관리를 위해 식생에 대한 정비가 필요</li> </ul> | |

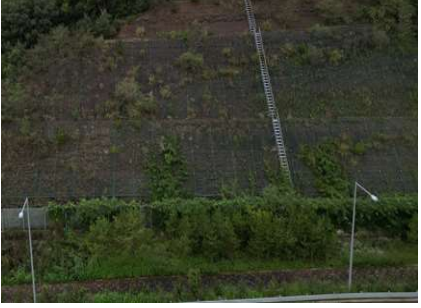
| 구 분 | 중점유지관리 사항 | 현황 사진 |
|---|---|---|
| 사<br>면<br>부 | <ul style="list-style-type: none"> <li>· 심한풍화구간</li> <li>→ 현재 낙석방지울타리 및 낙석방지망 설치로 안전성에는 문제가 없는 상태이나, 장기공용시 지표스유입 및 동결융해로 인한 충전물유실이 발생할 수 있으므로, 주기적인 점검으로 통해 손상의 발생유무에 대한 확인</li> </ul> | |
