# 제 출 문

귀사와 2026년 3월 17일자로 계약 체결한 “2026년 상반기 시설물 정기 및 정밀 안전점검 기술용역 ” 中 삼덕대절토사면 정밀안전점검을 성실히 수행하고, 그 결과를 본 보고서에 수록하여 부속자료와 함께 제출합니다.

# 삼덕대절토사면 정밀안전점검 결과표

## 삼덕대절토사면 정밀안전점검 실시결과 요약표

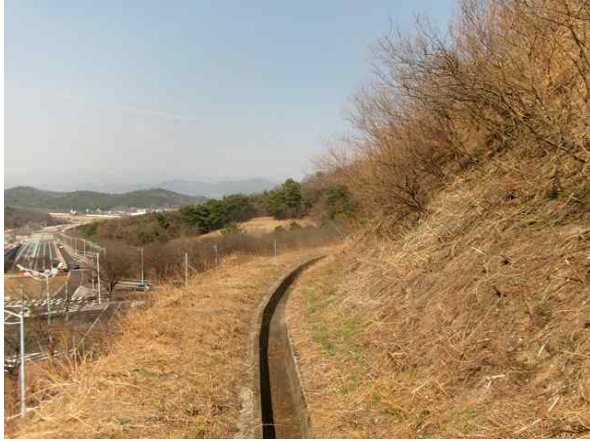
1소단 배수로 전경

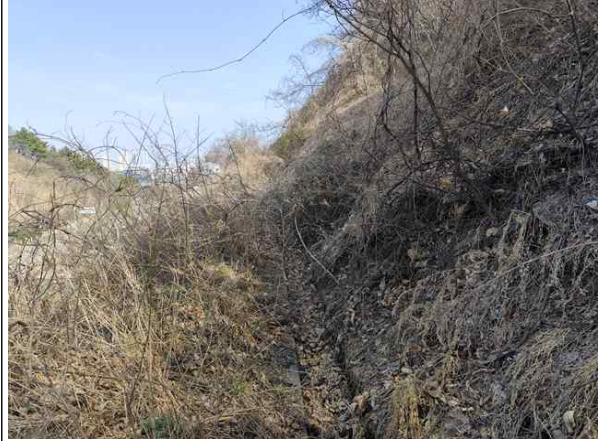
2소단 배수로 전경

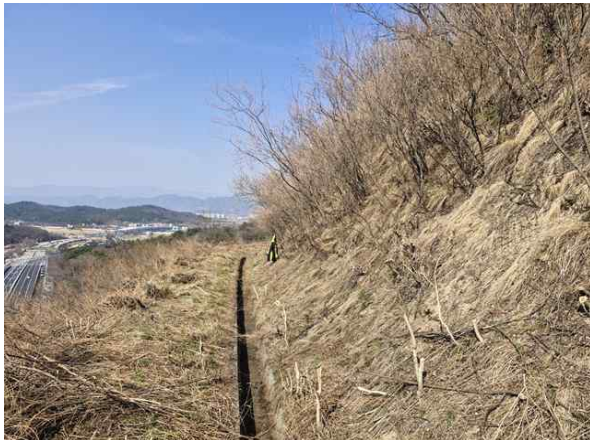
3소단 배수로 전경

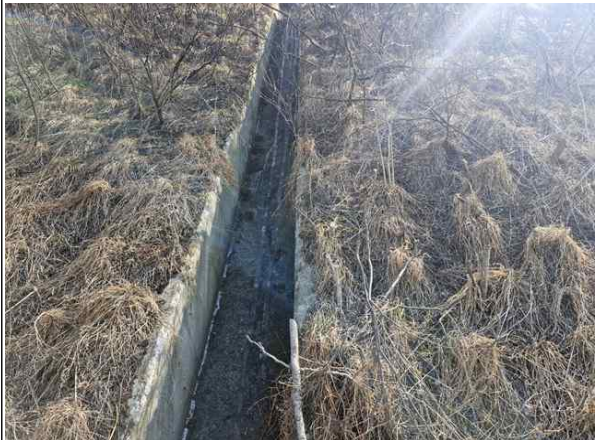
수직도수로 전경

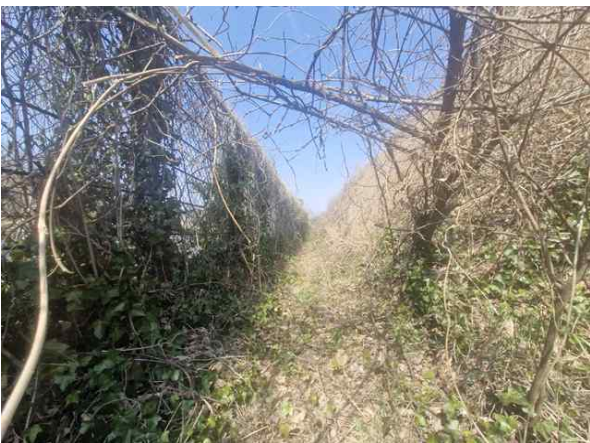
낙석방지울타리 및 하부 전경

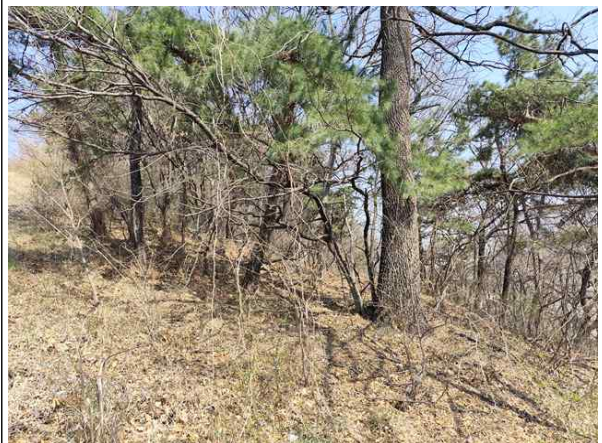
사면 상부 전경

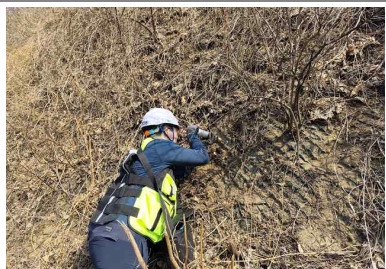
| 시험위치 | 보정반발경도 | 추정강도(MPa) | 암 판정 결과 | 실시 전경 |
|---|---|---|---|---|
| 1구간 STA.140 | 54.4 | 23.0 | 102.6 | |
| 2구간 STA.260 | 56.7 | 23.0 | 113.2 | |
| 검토의견 | · 암반용 슈미트해머에 의한 반발경도 시험결과, 상위50% 평균값(대표값)은 54.4~56.7로 측정되었으며, 일축압축강도추정 102.6~113.2MPa로 경암으로 판정되어 암반의 강도는 양호한 것으로 판단된다. | | | |

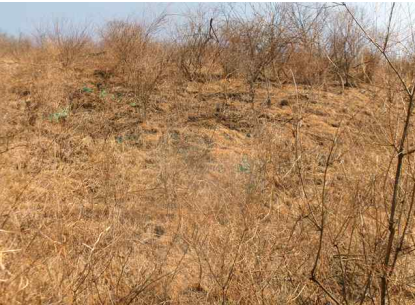
| 구 분 | 중점유지관리 사항 | 현황 사진 |
|---|---|---|
| 사<br>면<br>부 | <ul style="list-style-type: none"> <li>• 녹생토유실 구간</li> <li>→ 주기적인 점검을 통해 발생규모 및 현황관리를 실시하고, 손상이 일정규모 이상 발생할 경우 표면보호공 등의 조치가 필요</li> </ul> | |

| 구 분 | 점검 결과 | 보수·보강 방안 |
|---|---|---|
| 사면부 | 녹생토유실 | 주의관찰 후 진전시 녹생토 재시공 |

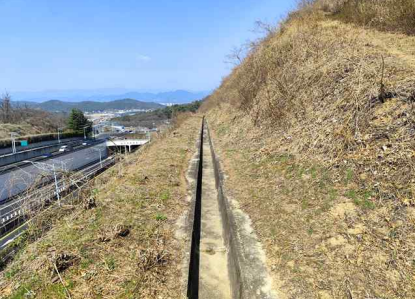
| 구 분 | 중점유지관리 사항 | 현황 사진 |
|---|---|---|
| 배<br>수<br>시<br>설 | <ul style="list-style-type: none"> <li>• 현재 배수기능은 원활한 상태임</li> <li>→ 주기적인 정비를 실시하는 유지관리가 필요</li> </ul> | |

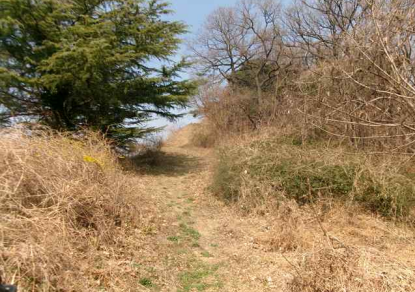
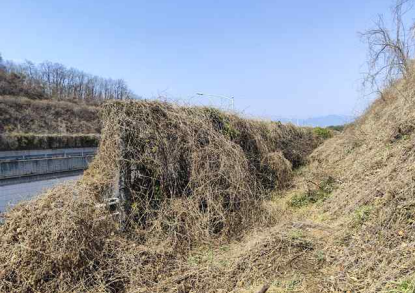
| 구 분 | 중점유지관리 사항 | 현황 사진 |
|---|---|---|
| 보<br>호<br>보<br>강<br>시<br>설 | <ul style="list-style-type: none"> <li>• 현재 보호/보강시설의 기능은 원활한 상태임</li> <li>→ 일부 녹발생 등의 손상이 발생하였으나, 기능은 원활한 상태이며, 낙석방지울타리, 락볼트 등에 대해 주기적인 점검을 통해 손상발생 유무, 부식의 진전여부를 확인하는 유지관리가 필요</li> </ul> | <div> </div> |

| 구 분 | 점검 결과 | 보수·보강 방안 |
|---|---|---|
| 부대시설 | 능형망 노출 및 로프부식<br>록볼트 점부식, 부분부식 | 주의관찰 후 진전시 녹생토 재시공<br>주의관찰 후 진전시 녹생토 재시공 |
