## 제2편 시 설 물 편

# 삼 덕 대 절 토 사 면

STA.2+356~2+646

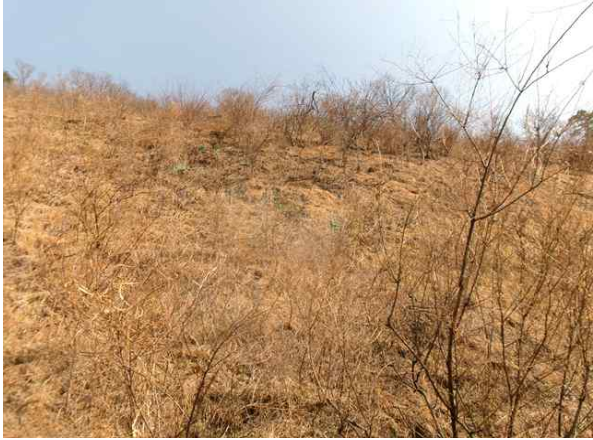
| 현 황 | 1구간 STA.180 녹생토유실 | 현 황 | 1구간 STA.180 녹생토유실 |
| 원 인 | 강우, 집중호우 등에 의한 유실 | 원 인 | 강우, 집중호우 등에 의한 유실 |

| 대 책 | 주의관찰 후 진전시 녹생공 | 대 책 | 주의관찰 후 진전시 녹생공 |

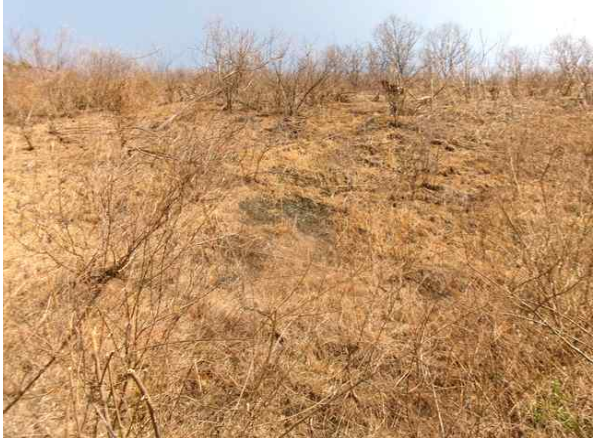
| 현 황 | 1구간 STA.180 녹생토유실 | 현 황 | 1구간 STA.490 3단 능형망노출, 로프부식 |
| 원 인 | 강우, 집중호우 등에 의한 유실 | 원 인 | 녹생토유실부 습기, 외기접촉 등 |

| 대 책 | 주의관찰 후 진전시 녹생공 | 대 책 | 주의관찰 후 진전시 녹생공 |

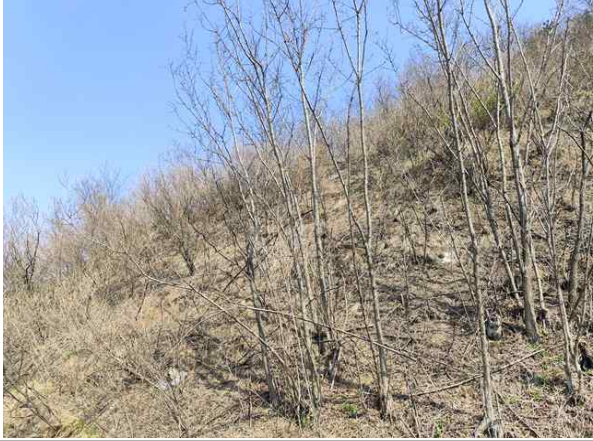
| 현 황 | 1구간 STA.490 3단 능형망노출, 로프부식 | 현 황 | 1구간 STA.510 5단 록볼트 점,부분부식 |
| 원 인 | 녹생토유실부 습기, 외기접촉 등 | 원 인 | 녹생토유실부 습기, 외기접촉 등 |

| 대 책 | 주의관찰 후 진전시 녹생공 | 대 책 | 주의관찰 후 진전시 녹생공 |

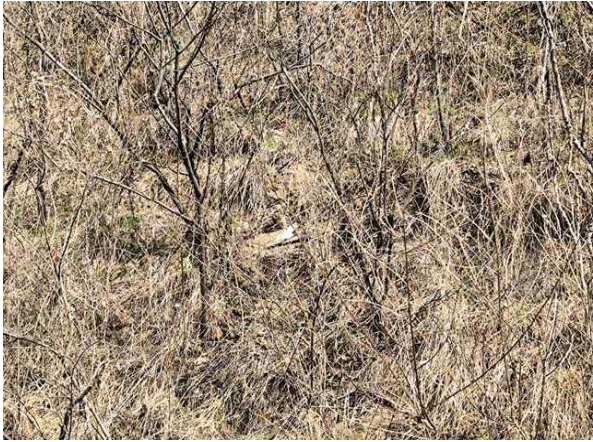
| 현 황 | 1구간 STA.510 5단 록볼트 점,부분부식 | 현 황 | 1구간 STA520 3단 능형망노출, 로프부식 |
| 원 인 | 녹생토유실부 습기, 외기접촉 등 | 원 인 | 녹생토유실부 습기, 외기접촉 등 |

| 대 책 | 주의관찰 후 진전시 녹생공 | 대 책 | 주의관찰 후 진전시 녹생공 |

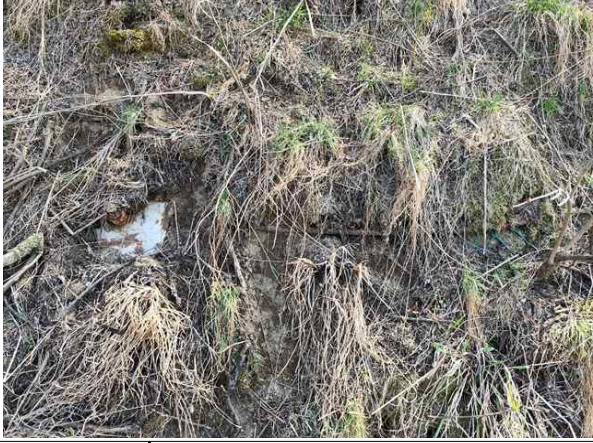
| 현 황 | 1구간 STA520 3단 능형망노출, 로프부식 | 현 황 | 1구간 STA520 3단 능형망노출, 로프부식 |
| 원 인 | 녹생토유실부 습기, 외기접촉 등 | 원 인 | 녹생토유실부 습기, 외기접촉 등 |

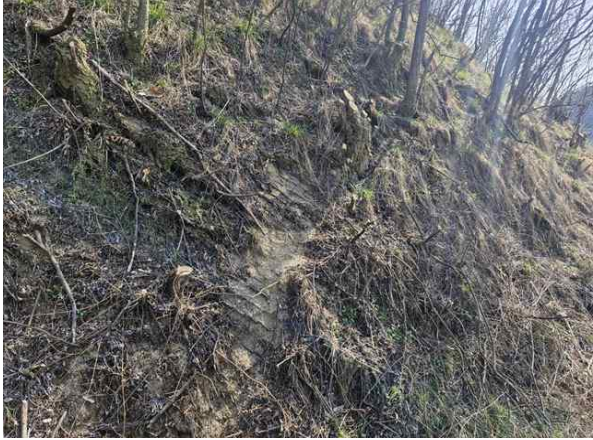
| 현 황 | 2구간 STA.230 2단 녹생토유실 | 현 황 | 2구간 STA.230 2단 녹생토유실 |
| 원 인 | 강우, 집중호우 등에 의한 녹생토유실 | 원 인 | 강우, 집중호우 등에 의한 녹생토유실 |

| 대 책 | 주의관찰 후 진전시 녹생공 | 대 책 | 주의관찰 후 진전시 녹생공 |

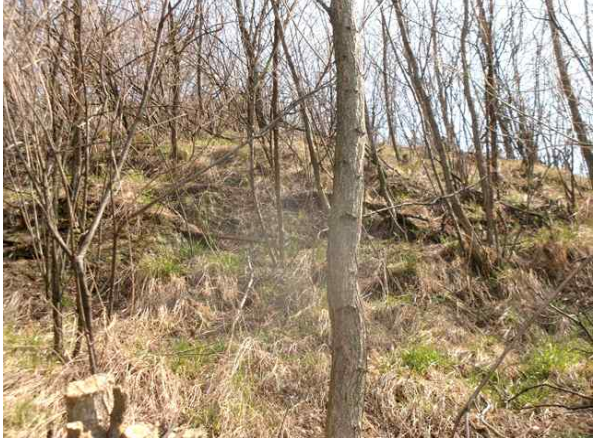
| 현 황 | 2구간 STA.230 2단 녹생토유실 | 현 황 | 2구간 STA.230 2단 녹생토유실 |
| 원 인 | 강우, 집중호우 등에 의한 녹생토유실 | 원 인 | 강우, 집중호우 등에 의한 녹생토유실 |

| 대 책 | 주의관찰 후 진전시 녹생공 | 대 책 | 주의관찰 후 진전시 녹생공 |

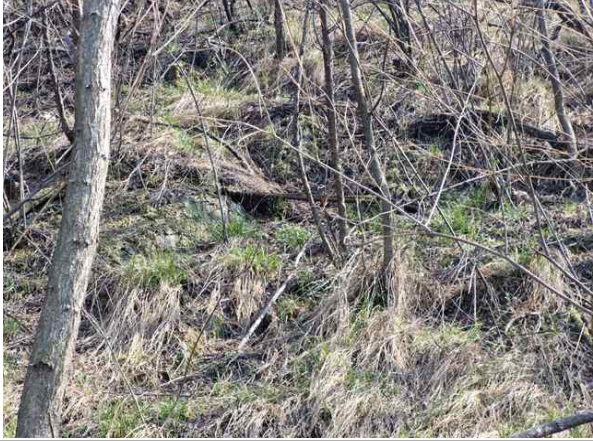
| 현 황 | 2구간 STA.230 3단 능형망노출, 로프부식 | 현 황 | 2구간 STA.230 3단 능형망노출, 로프부식 |
| 원 인 | 녹생토유실부 습기, 외기접촉 등 | 원 인 | 녹생토유실에 의한 외기접촉 |

| 대 책 | 주의관찰 후 진전시 녹생공 | 대 책 | 주의관찰 후 진전시 녹생공 |

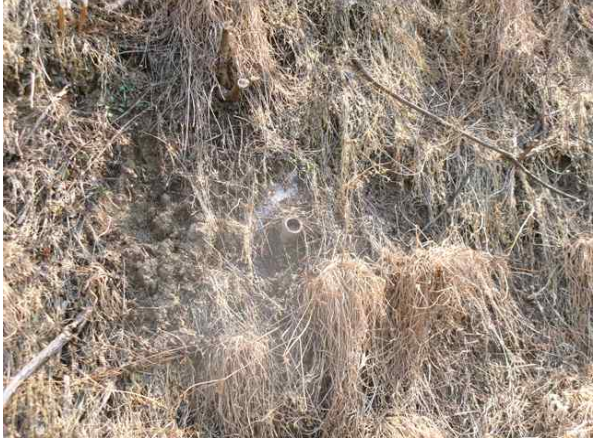
| 현 황 | 2구간 STA260 5단 록볼트 점,부분부식 | 현 황 | 2구간 STA560 5단 록볼트 점,부분부식 |
| 원 인 | 녹생토유실부 습기, 외기접촉 등 | 원 인 | 녹생토유실부 습기, 외기접촉 등 |

| 대 책 | 주의관찰 후 진전시 녹생공 | 대 책 | 주의관찰 후 진전시 녹생공 |

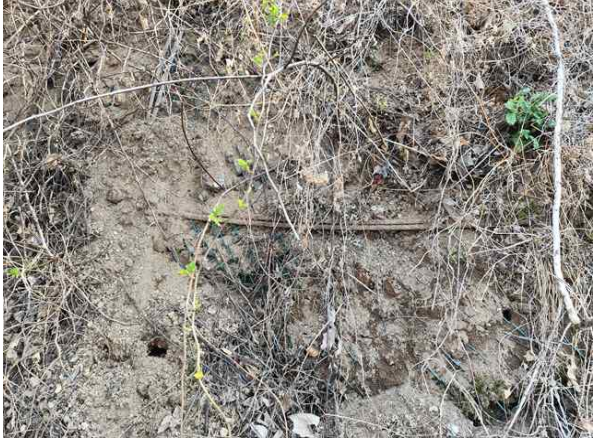
| 현 황 | 2구간 STA600 5단 록볼트 점,부분부식 | 현 황 | 2구간 STA.550 3단 녹생토유실 |
| 원 인 | 녹생토유실부 습기, 외기접촉 등 | 원 인 | 강우, 집중호우 등에 의한 녹생토유실 |

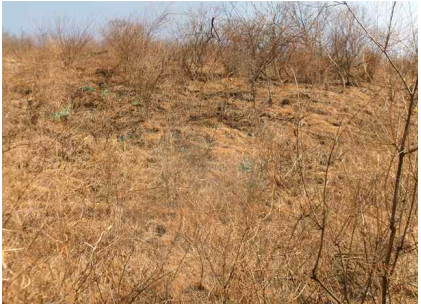
| 구 분 | 중점유지관리 사항 | 현황 사진 |
|---|---|---|
| 사<br>면<br>부 | <ul style="list-style-type: none"> <li>• 녹생토유실 구간</li> <li>→ 주기적인 점검을 통해 발생규모 및 현황관리를 실시하고, 손상이 일정규모 이상 발생할 경우 표면보호공 등의 조치가 필요</li> </ul> | |

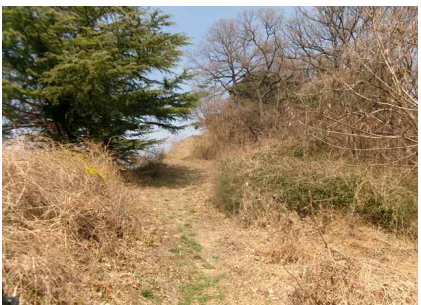
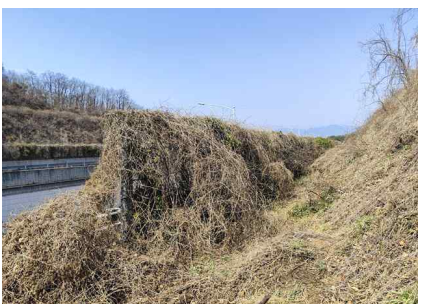
| 구 분 | 중점유지관리 사항 | 현황 사진 |
|---|---|---|
| 보<br>호<br>보<br>강<br>시<br>설 | <ul style="list-style-type: none"> <li>• 현재 보호/보강시설의 기능은 원활한 상태임</li> <li>→ 일부 낙발생 등의 손상이 발생하였으나, 기능은 원활한 상태이며, 낙삭방지울타리, 락볼트 등에 대해 주기적인 점검을 통해 손상발생 유무, 부식의 진전여부를 확인하는 유지관리가 필요</li> </ul> | <br> |
