## 제2편 교 량

# 1. 범안대교

## 2.2 정밀안전점검 결과

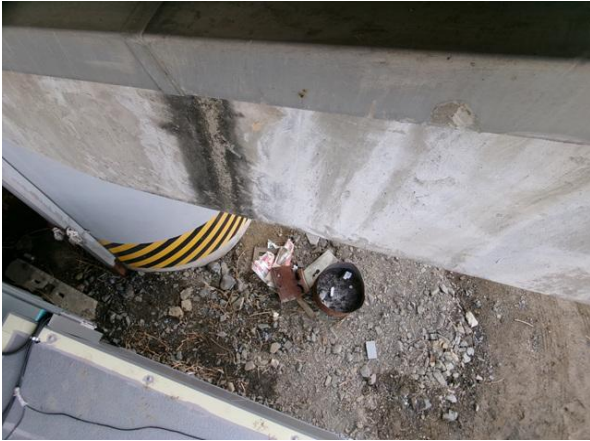
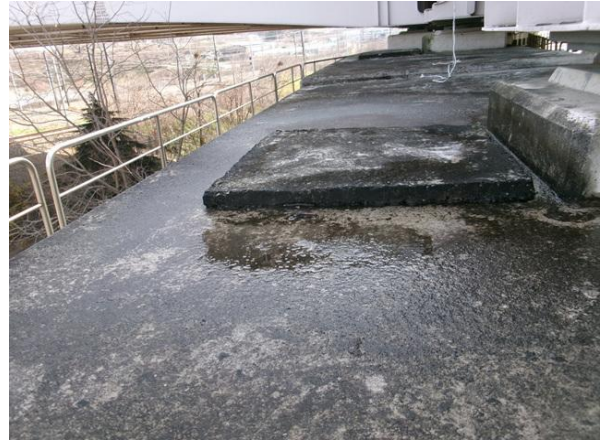
① 범물방향 표면열화, 누수오염 - 진전 여부확인

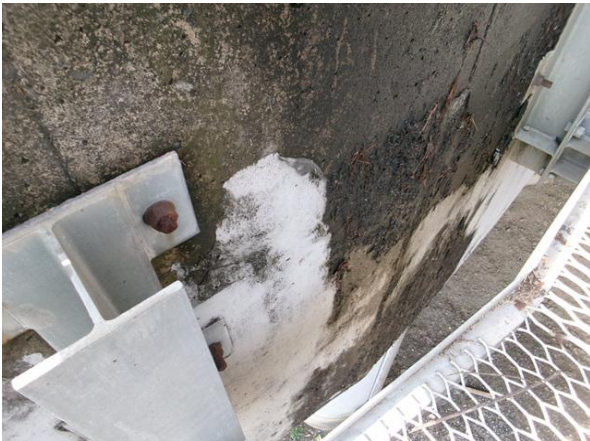
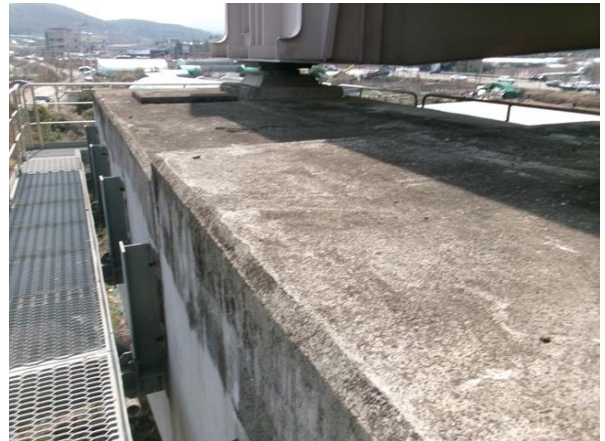
② 안심방향 표면열화, 누수오염 - 진전 여부확인

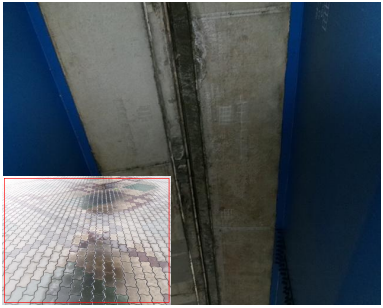
| <p>① 바닥판하면 중조인트 누수 - 진전 여부확인</p> | <p>② 거더외부 도장박리 - 진전 여부확인</p> | <p>③ 교대 파손 및 철근노출 - 진전 여부확인</p> |

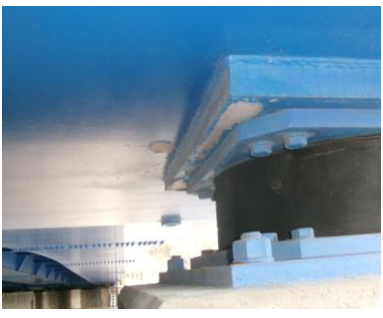
| <p>④ 교량받침 도장박리 - 진전 여부확인</p> | <p>⑤ 신축이음 후타재 파손 - 진전 여부확인</p> | <p>⑥ 램프구간 포장 아스콘 파손 - 진전 여부확인</p> |
