# 1. 범안대교

## 1.1 시설물의 개요

본 시설물은 대구광역시 수성구 가천동에 위치한 교량으로 총 연장 545.0m, 폭 28.9~52.0m(왕복 6차선)로 시공되어 있다.

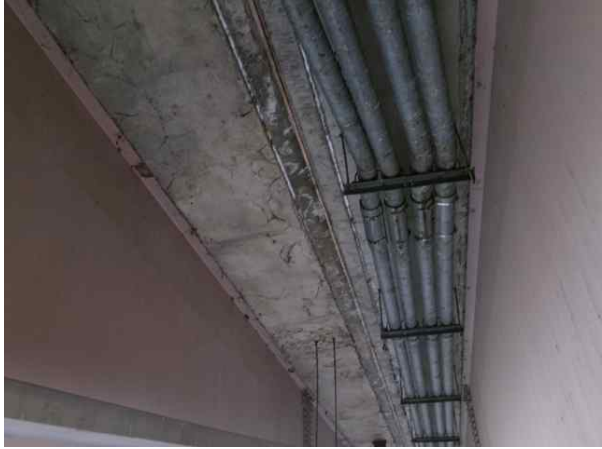
| 손상현황 | • S1 백태 (0.2m×0.1m) | 손상현황 | • S2 균열부백태 (0.1m×0.5m) |
| 원 인 | • 건조수축, 공용기간 증가, 우수유입 | 원 인 | • 건조수축, 공용기간 증가, 우수유입 |

| 조치방안 | • 표면처리 | 조치방안 | • 표면처리 |

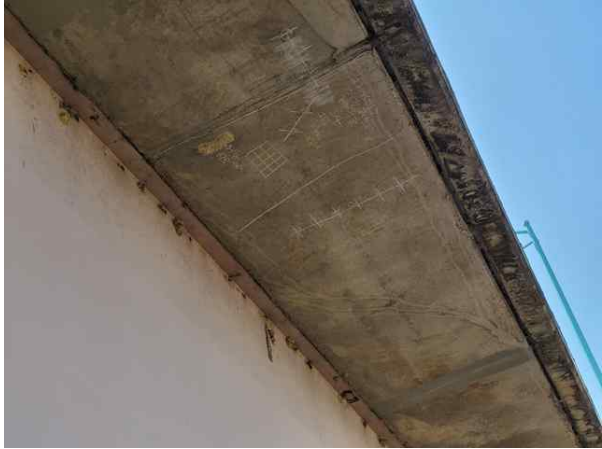
| 손상현황 | • S4 균열 (0.3mm미만) | 손상현황 | • S6 균열 (0.3mm미만) |
| 원 인 | • 건조수축, 거푸집 조기탈거 등 | 원 인 | • 건조수축, 거푸집 조기탈거 등 |

| 조치방안 | • 표면처리 | 조치방안 | • 표면처리 |

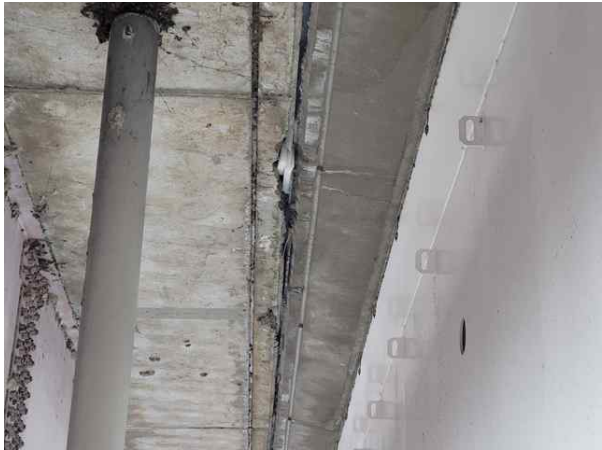
| 손상현황 | • S8 콘크리트 파손 (0.2m×0.5m) | 손상현황 | • S10 콘크리트 파손 (0.2m×1.0m) |
| 원 인 | • 손상부 우수침투, | 원 인 | • 손상부 우수침투, |

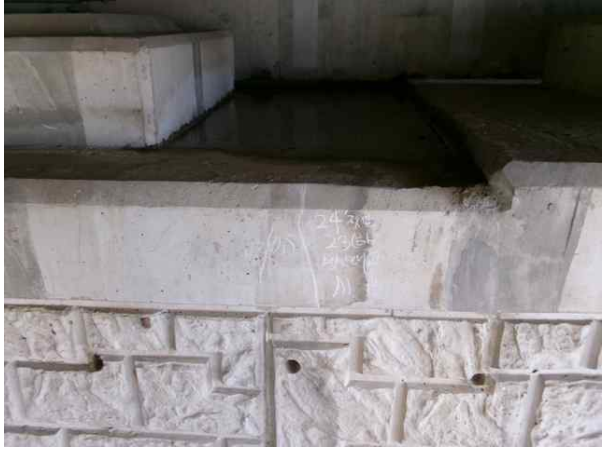
| 손상현황 | • A1 균열(0.3mm미만) | 손상현황 | • A2 법면 유실 |
| 원 인 | • 건조수축, 온도변화 등 | 원 인 | • 인접구간 공사 |

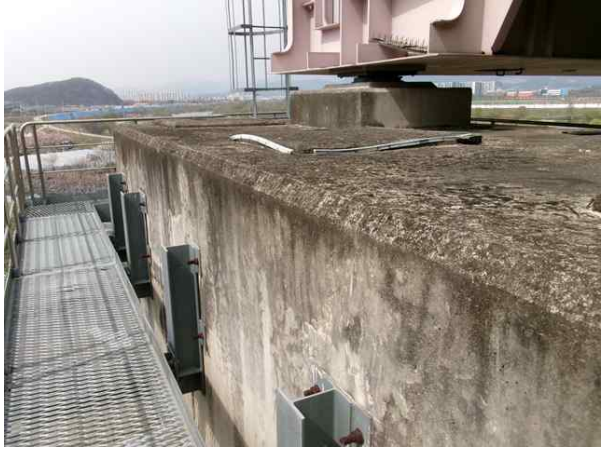
| 손상현황 | • P1 균열 보수실시 | 손상현황 | • P2 누수오염 (5.0m×0.6m) |
| 원 인 | - | 원 인 | • 우수유입, 표면열화 |

| 조치방안 | - | 조치방안 | • 표면처리 |

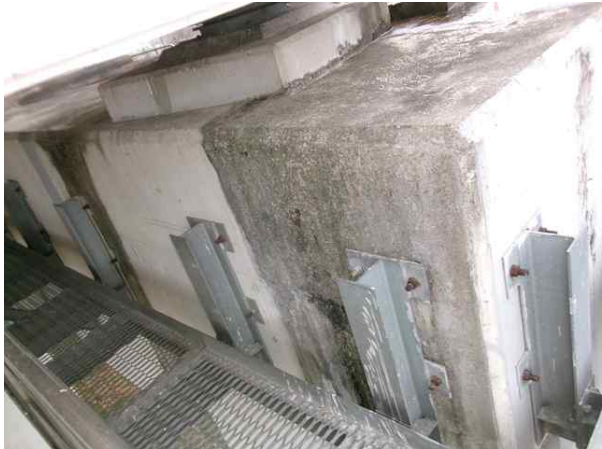
| 손상현황 | • P4 누수오염 (1.2m×2.0m) | 손상현황 | • P6 균열 (0.3mm미만/1.0m*3EA) |
| 원 인 | • 우수유입, 표면열화 | 원 인 | • 건조수축, 온도변화 등 |

| 조치방안 | • 표면처리 | 조치방안 | • 표면처리 |

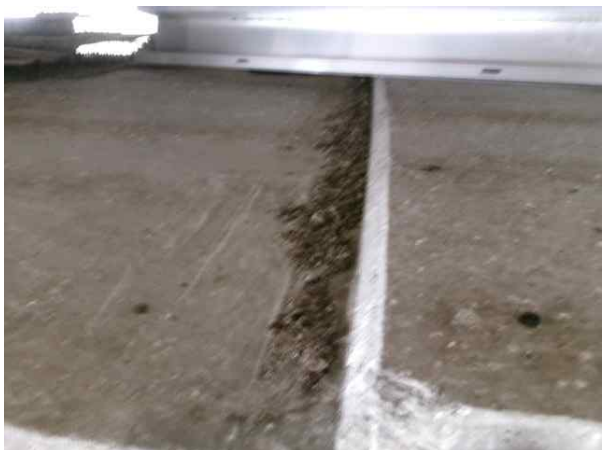
| 손상현황 | • P8 이물질퇴적 (0.4m×2.5m) | 손상현황 | • S8 폐자재 적치 |
| 원 인 | • 조류서식 | 원 인 | • 시공후 뒤처리 미흡 |

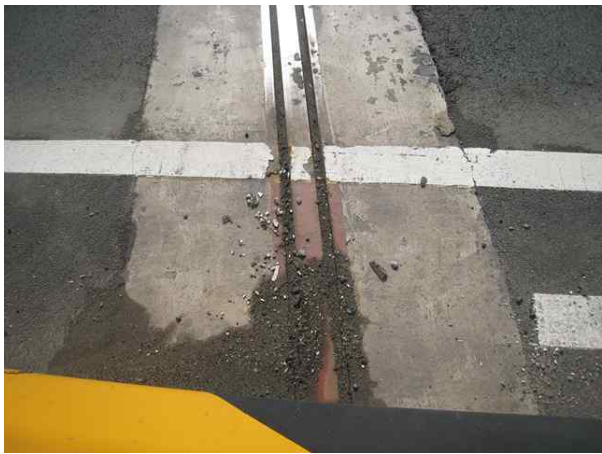
| 손상현황 | • P8 유간 토사퇴적 | 손상현황 | • P8 신축이음 전경 |
| 원 인 | • 공용 중 토사 및 비산먼지 퇴적 | 원 인 | — |

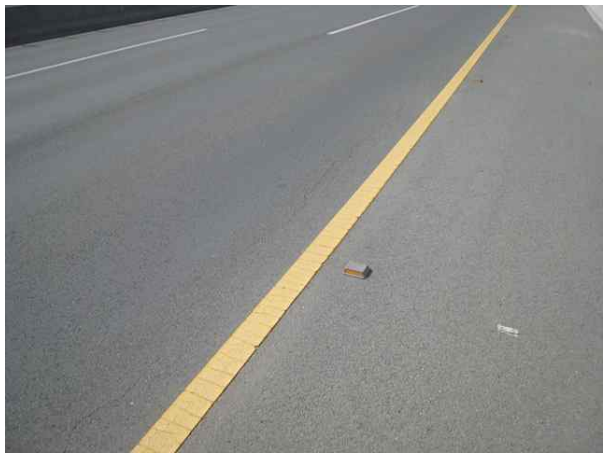
| 손상현황 | • S1 포장 균열 (L=15.0m) | 손상현황 | • S1 접속부 파손 및 균열 (10m×20m) |
| 원 인 | • 건조수축, 장기공용, 차량운하중 | 원 인 | • 차량운하중, 시공미흡, 외부충격 |

| 조치방안 | • 아스팔트 실링 | 조치방안 | • 재포장 |

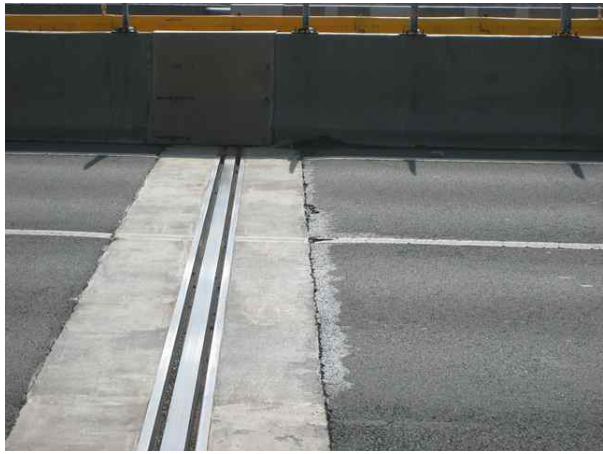
| 손상현황 | • S4 포장 파손 (0.2m×1.5m) | 손상현황 | • S8 포장 박리 (0.3m×4.0m) |
| 원 인 | • 차량운하중, 외부충격 | 원 인 | • 차량운하중, 시공미흡, 외부충격 |

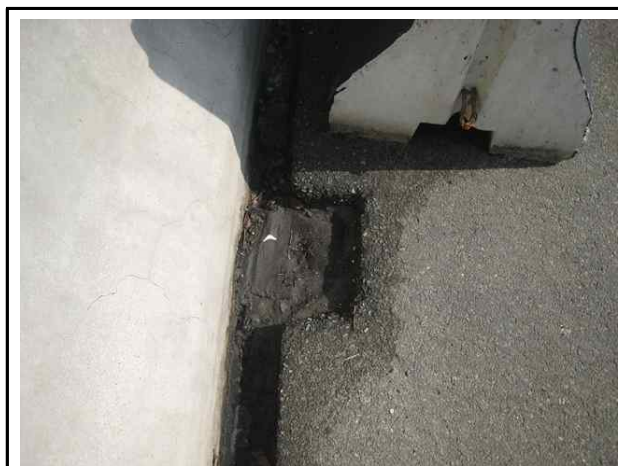
| 손상현황 | • S7 배수구 막힘(1EA) | 손상현황 | • S4 배수관 연결핀 탈락(4EA) |
| 원 인 | • 장기공용, 비산물퇴적, 우수유입 | 원 인 | • 장기공용, 시공미흡 |

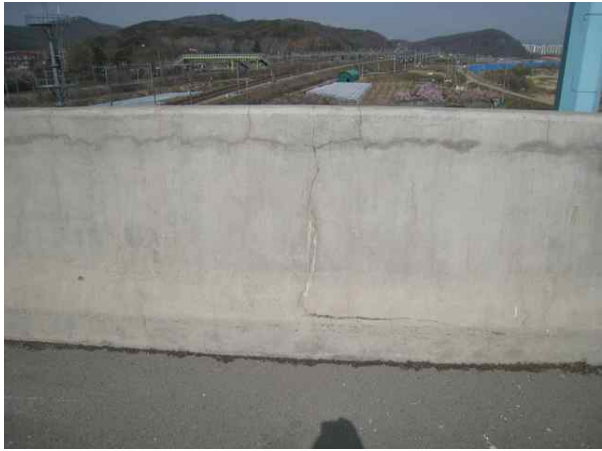
| 손상현황 | • S1 방호벽 균열(0.2mm/1.0m*8EA) | 손상현황 | • S8 중분대 균열(0.1mm/1.0m*3EA) |
| 원 인 | • 건조수축, 장기공용, 차량윤하중 | 원 인 | • 건조수축, 장기공용, 차량윤하중 |

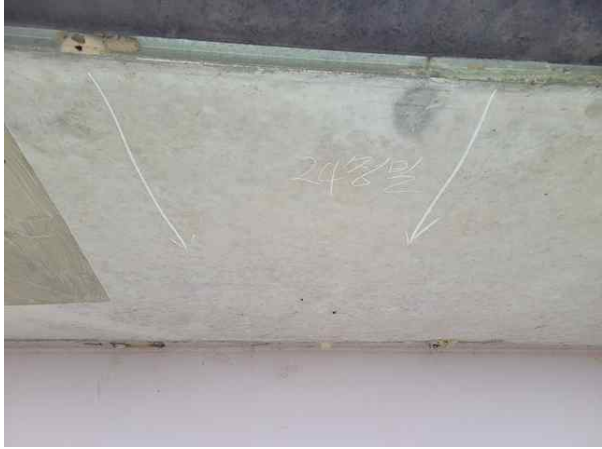
| 손상현황 | • S2 균열(0.1mm/1.0m) | 손상현황 | • S2 백태(0.2m×0.1m) |
| 원 인 | • 건조수축, 공용기간 증가 | 원 인 | • 건조수축, 공용기간 증가, 우수유입 |

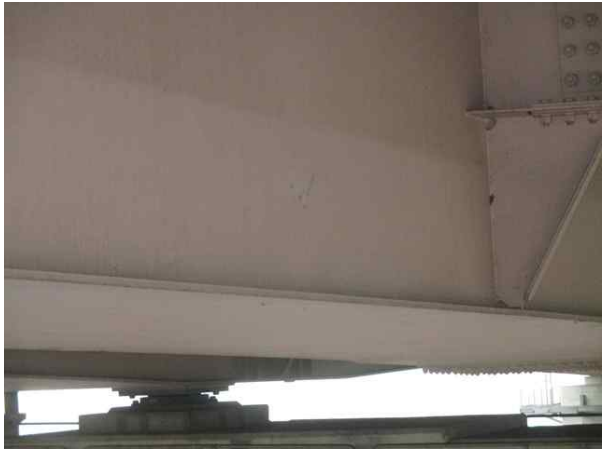
| 손상현황 | • S2 거더외부 도장긁힘 (0.2m×0.2m) | 손상현황 | • S3 거더외부 볼트부식 (80EA) |
| 원 인 | • 시공중 외부 충격 등 | 원 인 | • 외기영향 |

| 조치방안 | • 도장보수 | 조치방안 | • 도장보수 |

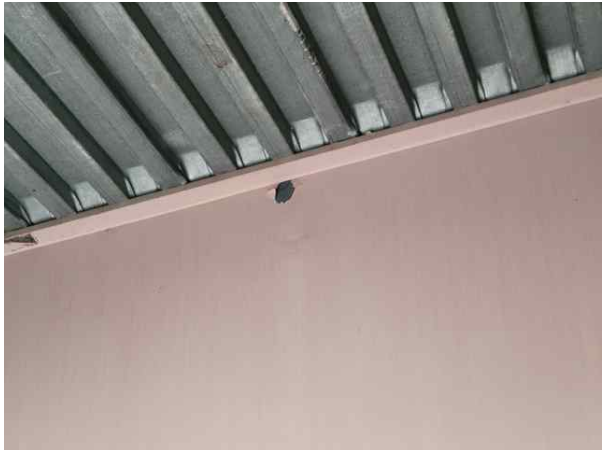
| 손상현황 | • S3 거더외부 도장박락 (0.2m×2.0m) | 손상현황 | • S5 거더외부 도장박락 (0.4m×2.0m) |
| 원 인 | • 시공미흡 | 원 인 | • 시공미흡 |

| 조치방안 | • 도장보수 | 조치방안 | • 도장보수 |

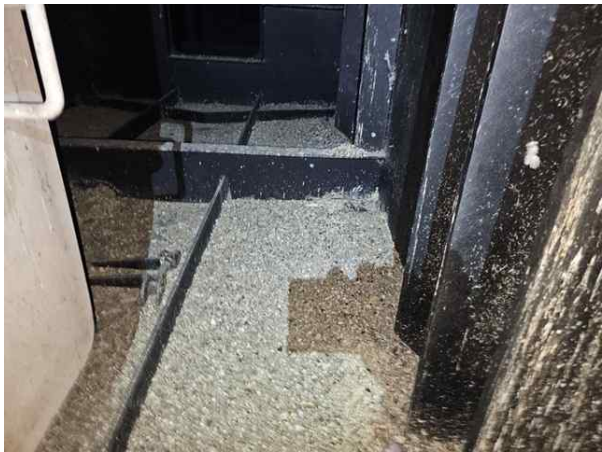
| 손상현황 | • S8 거더내부 이물질퇴적 (2.0m×5.0m) | 손상현황 | • S9 거더내부 이물질퇴적 (2.0m×1.0m) |
| 원 인 | • 조류서식 등 | 원 인 | • 조류서식 등 |

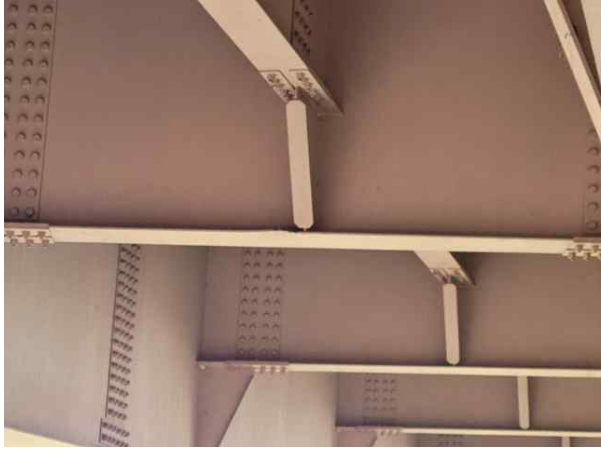
| 손상현황 | • 가로보 상태양호 | 손상현황 | • S10 가로보 부식 및 변형(0.1m×0.2m) |
| 원 인 | — | 원 인 | • 외부충격 등 |

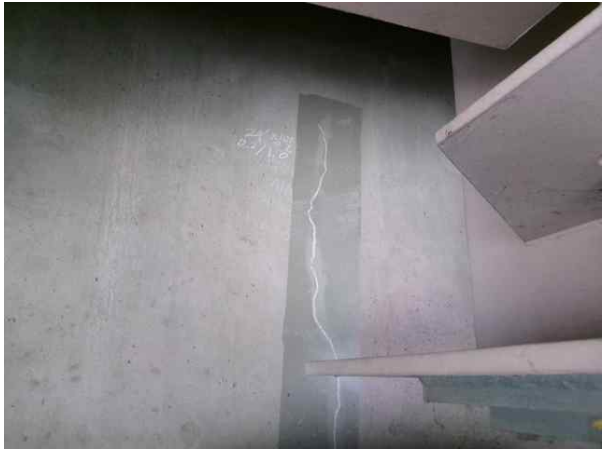
| 손상현황 | • A1 재균열 (0.3mm미만) | 손상현황 | • A1 실란트 파손 (L=1.2m) |
| 원 인 | • 건조수축, 보수재 열화 등 | 원 인 | • 실란트 열화, 온도변화 등 |

| 조치방안 | • 표면보수 | 조치방안 | • 실란트 재시공 |

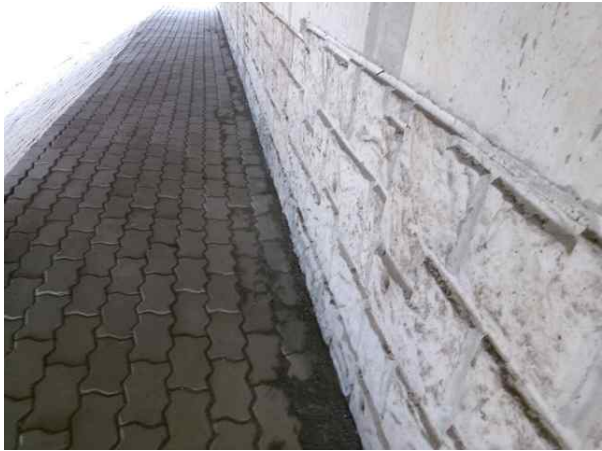
| 손상현황 | • A1 법면 침하 | 손상현황 | • A1 법면 보호블록 밀림 |
| 원 인 | • 시공 후 잔류침하 | 원 인 | • 법면 성토후 밀림 |

| 조치방안 | • 주의관찰 | 조치방안 | • 주의관찰 |

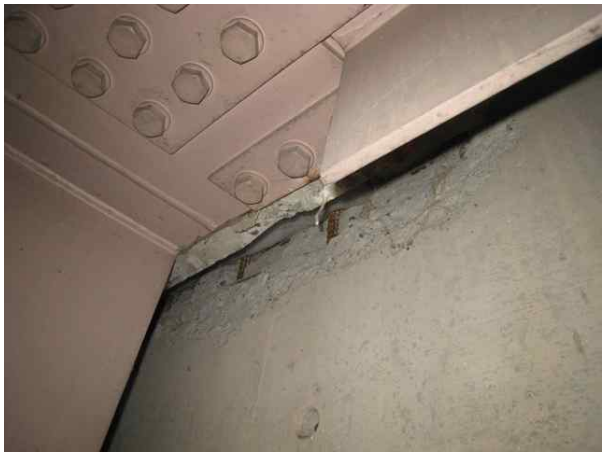
| 손상현황 | • A2 파손 및 철근노출 (0.3m×1.0m) | 손상현황 | • A1 법면 침하 일부 보수 |
| 원 인 | • 신축이음 하부 외부충격 등 | 원 인 | • 상태양호 |

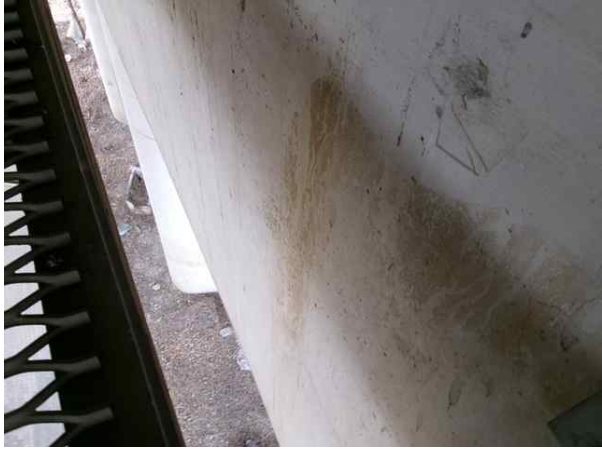
| 손상현황 | • P1 망상균열(8.0m×1.0m) | 손상현황 | • P4 균열(0.2mm/0.5m) |
| 원 인 | • 건조수축, 거푸집 조기탈거 등 | 원 인 | • 건조수축, 거푸집 조기탈거 등 |

| 조치방안 | • 표면처리 | 조치방안 | • 표면처리 |

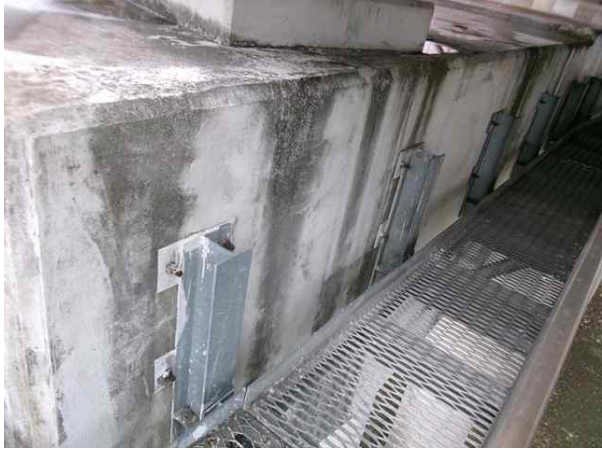
| 손상현황 | • P4 누수오염(2.0m×3.0m) | 손상현황 | • P8 균열(0.2mm/1.0m) |
| 원 인 | • 우수유입, 표면열화 등 | 원 인 | • 건조수축, 거푸집 조기탈거 등 |

| 조치방안 | • 표면처리 | 조치방안 | • 표면처리 |

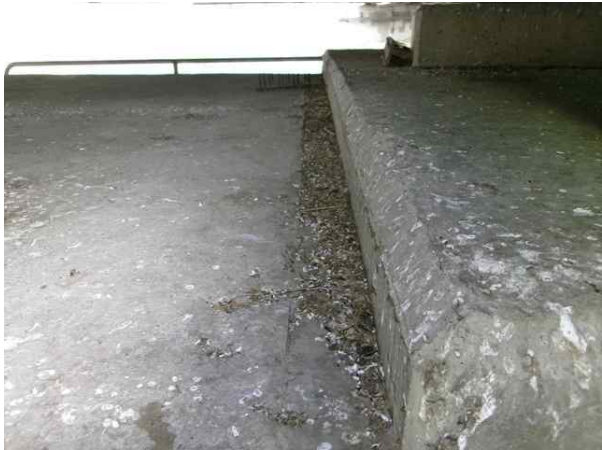
| 손상현황 | • P8 이물질퇴적(0.5m×3.0m) | 손상현황 | • P8 균열 보수 - 상태양호 |
| 원 인 | • 조류서식 등 | 원 인 | - |

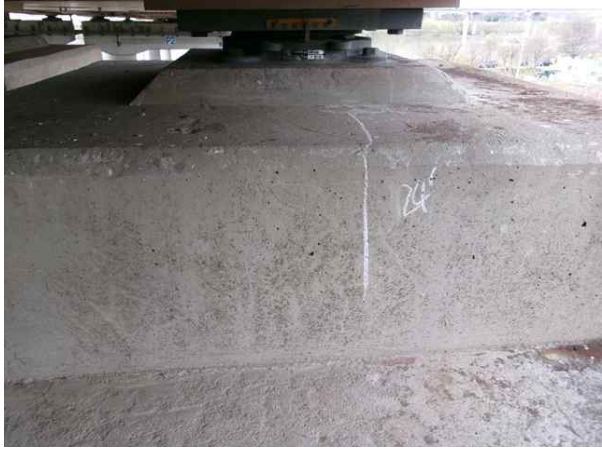
| 손상현황 | • P1-Sh8 받침콘크리트균열(0.3mm미만) | 손상현황 | • P9-Sh3 무수축물탈균열(0.3mm미만) |
| 원 인 | • 건조수축, 온도변화 등 | 원 인 | • 건조수축, 온도변화 등 |

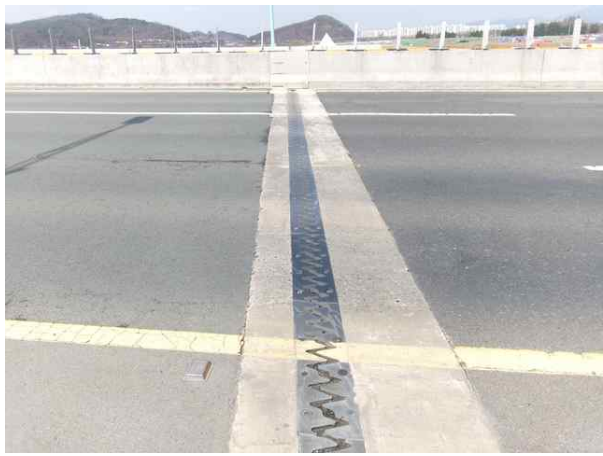
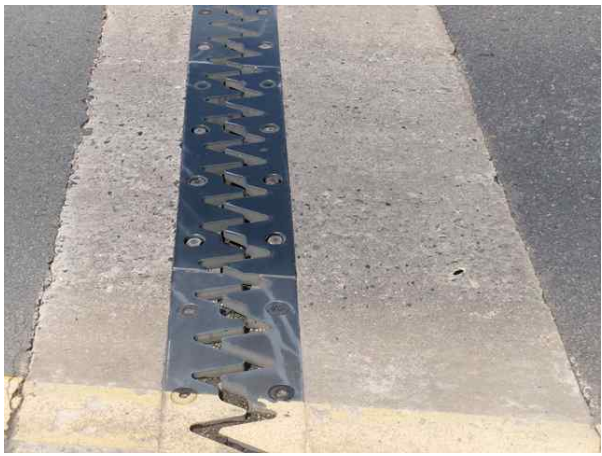
| 손상현황 | • A2 후타재 박리(0.5m×1.0m×2EA) | 손상현황 | • A2 후타재 박리(0.5m×1.0m×2EA) |
| 원 인 | • 지속적인 중차량 통과, 차량충격 | 원 인 | • 지속적인 중차량 통과, 차량충격 |

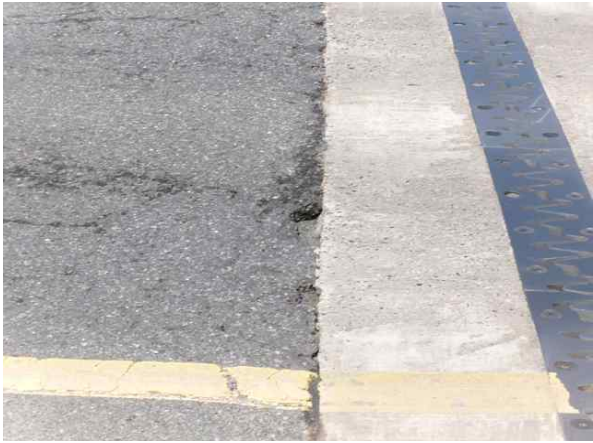
| 손상현황 | • S1 접속부 포장파손 (0.2m×0.5m) | 손상현황 | • S3 포장균열 (5.0m) |
| 원 인 | • 차량윤하중, 외부충격 등 | 원 인 | • 건조수축, 장기공용 |

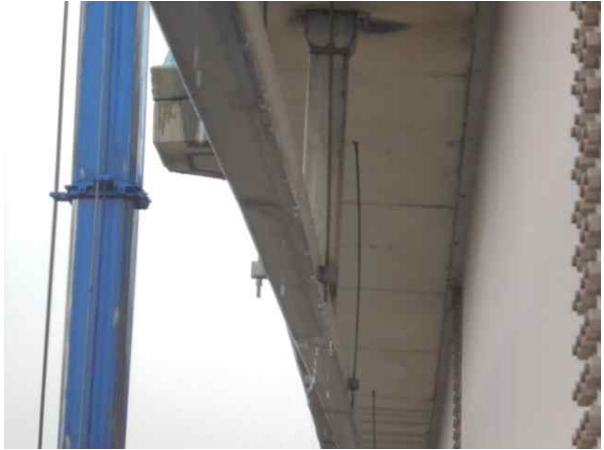
| 손상현황 | • S1 배수구 상태양호 | 손상현황 | • S2 배수관 이음부 누수 |
| 원 인 | — | 원 인 | • 이음부 이격 |

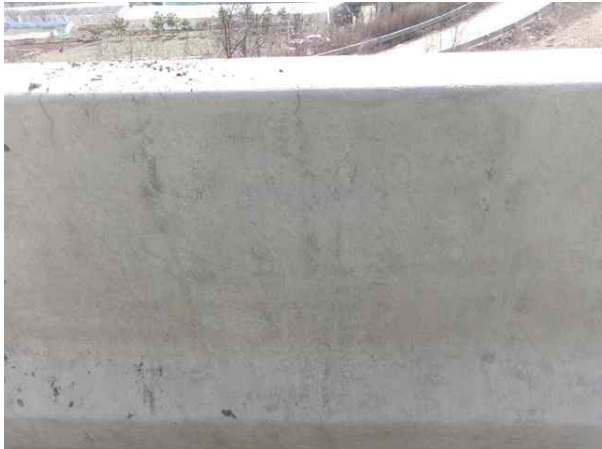
| 손상현황 | • S1 방호벽 균열(0.2mm/1.2m) | 손상현황 | • S6 중분대 균열(0.1mm/0.8m) |
| 원 인 | • 건조수축, 거푸집 조기탈거 등 | 원 인 | • 건조수축, 거푸집 조기탈거 등 |

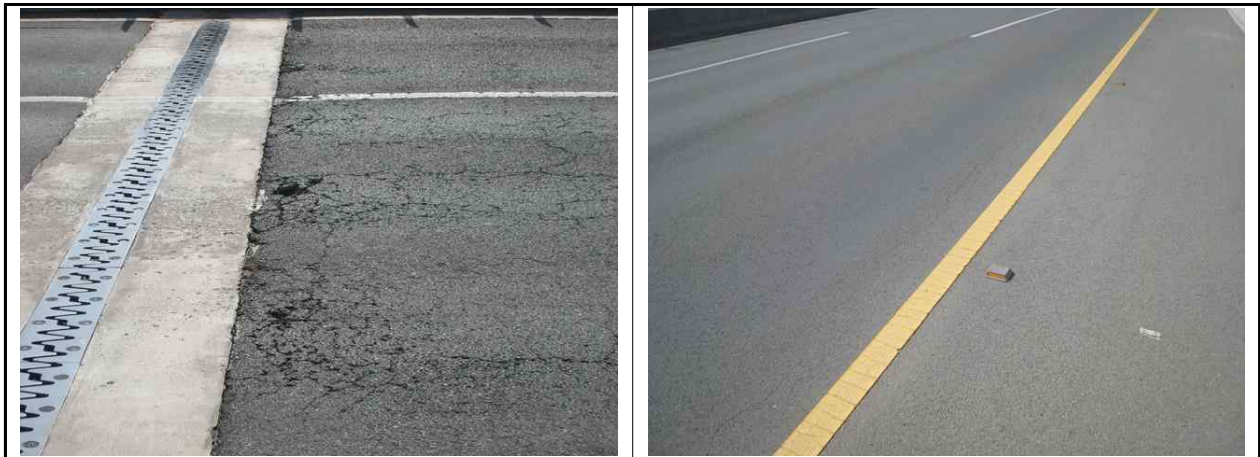
① 교면포장 아스콘 파손 및 균열 - 진전 여부확인
