## 2. 가천교

### 2.1 시설물의 개요

본 시설물은 대구광역시 수성구 가천동에 위치한 교량으로 총 연장 290.0m, 폭 28.9~51.9m(왕복 6차선)로 시공되어 있다.

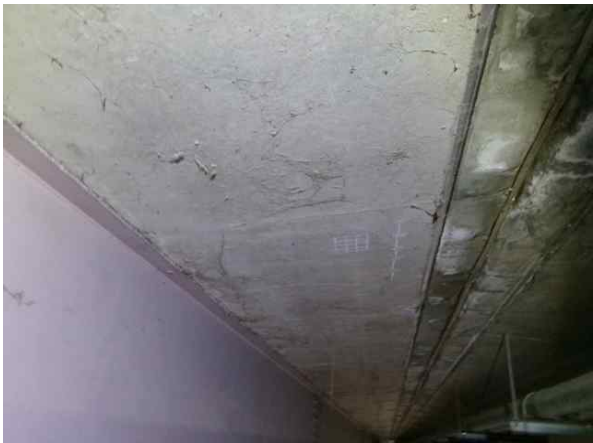
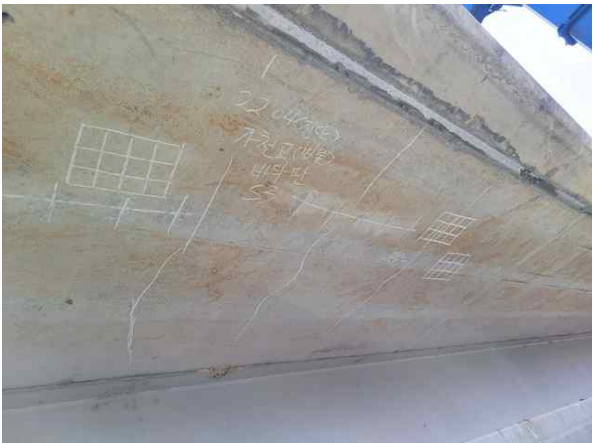
| 손상현황 | • S1 균열(0.2mm/1.0m*3EA) | 손상현황 | • S3 균열(0.1mm/1.0m*17EA) |
| 원 인 | • 건조수축, 거푸집 조기탈거 등 | 원 인 | • 건조수축, 거푸집 조기탈거 등 |

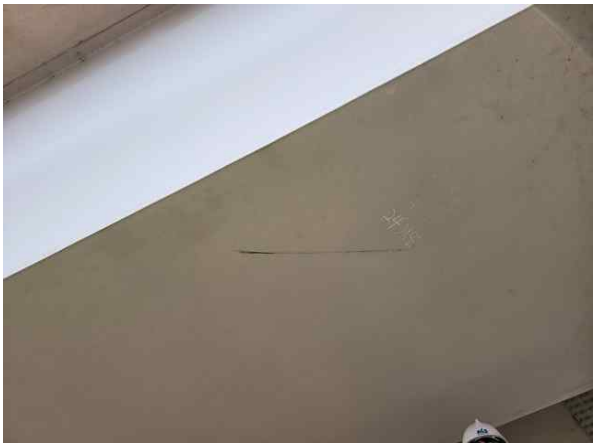
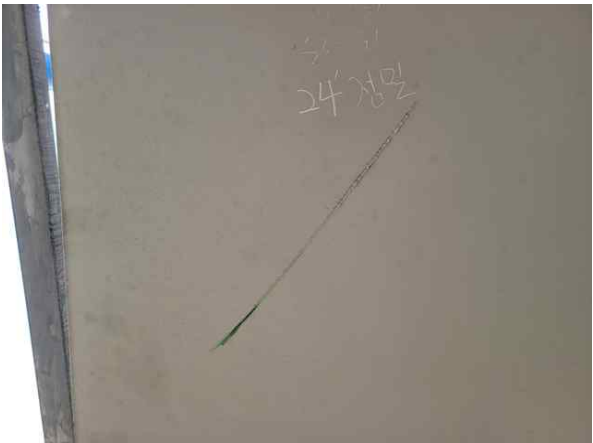
| 손상현황 | • S3-G1 거더외부 도장긫힘(0.1m×1.0m) | 손상현황 | • S3-G1 거더외부 도장긫힘(0.1m×1.0m) |
| 원 인 | • 외부충격 등 | 원 인 | • 외부충격 등 |

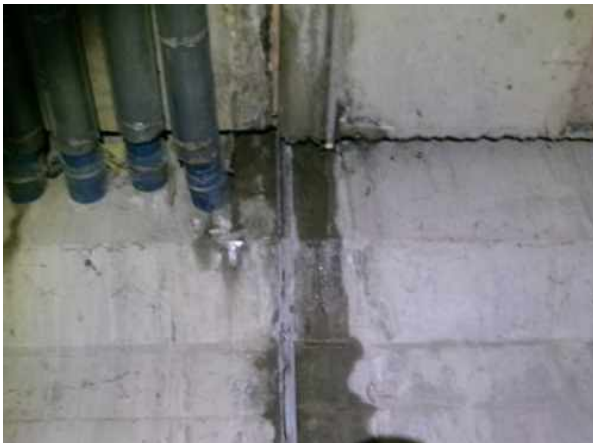
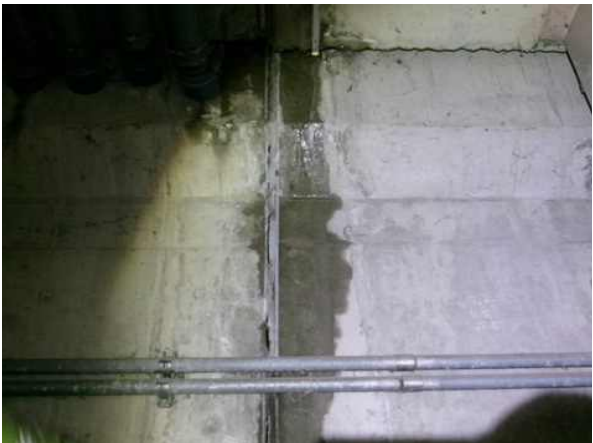
| 손상현황 | • A1 누수흔적 (0.5m×3.0m) | 손상현황 | • A1 누수흔적 (0.5m×3.0m) |
| 원 인 | • 신축이음 하부 누수 등 | 원 인 | • 신축이음 하부 누수 등 |

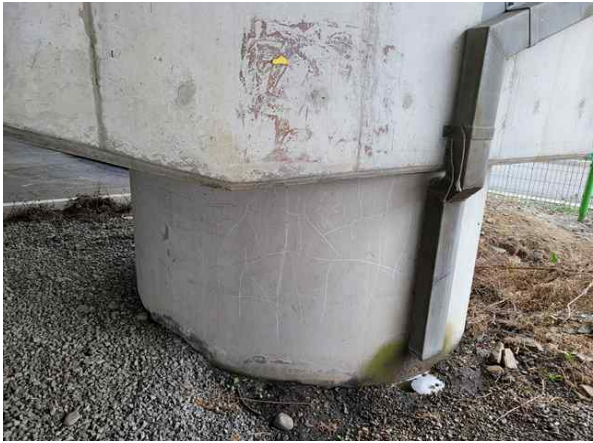
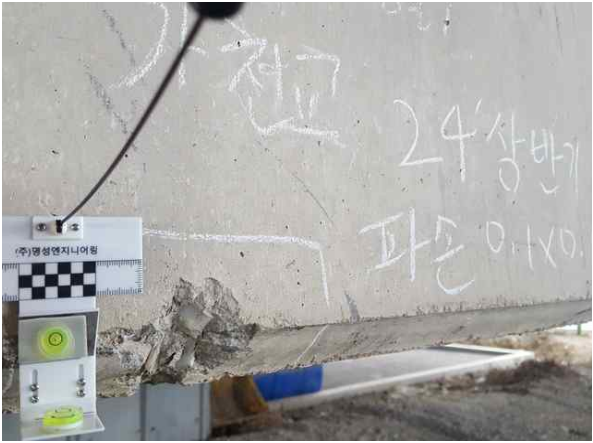
| 손상현황 | • P1 망상균열(2.0m×1.5m) | 손상현황 | • P1 파손(0.1m×0.1m) |
| 원 인 | • 건조수축, 거푸집 조기탈거 등 | 원 인 | • 외부충격 등 |

| 조치방안 | • 표면처리 | 조치방안 | • 단면보수 |

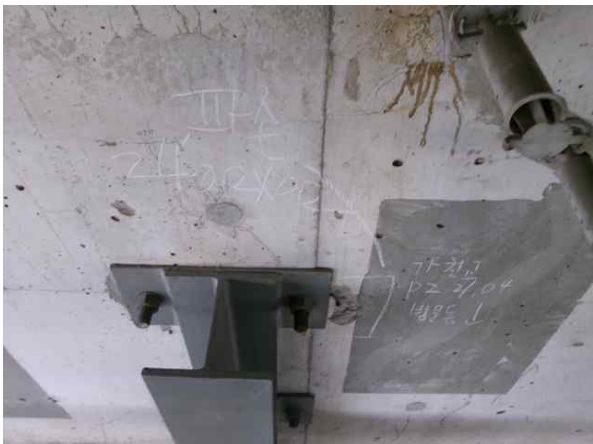
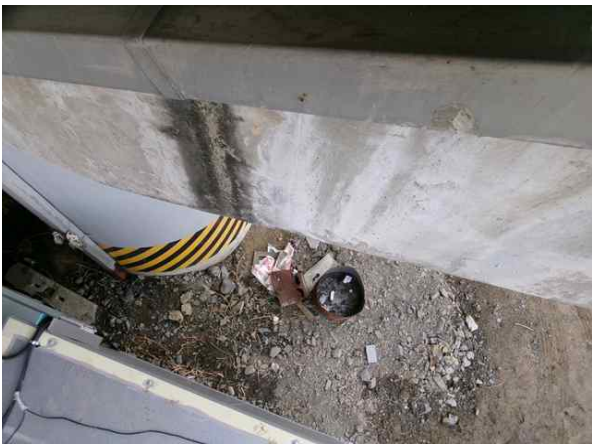
【사진 2.3.11】 교각 손상현황

| 손상현황 | • P2 파손(0.2m×0.2m) | 손상현황 | • P2 누수오염(1.0m×6.0m) |
| 원 인 | • 외부충격 등 | 원 인 | • 외부 우수유입 등 |

| 조치방안 | • 단면보수 | 조치방안 | • 단면보수 |

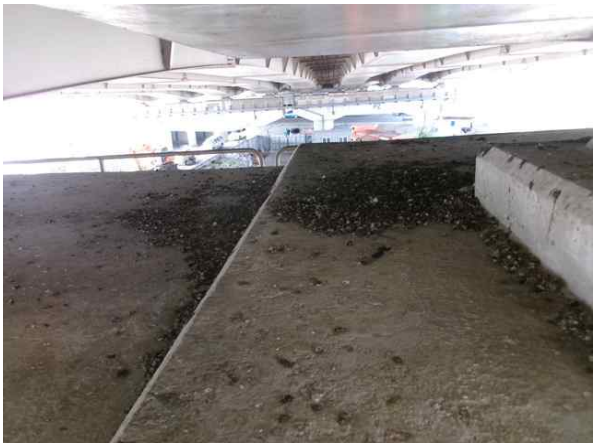
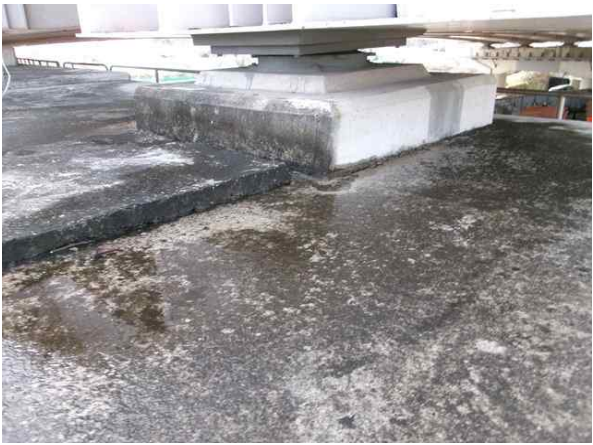
| 손상현황 | • P3 이물질퇴적 (2.5m×1.0m) | 손상현황 | • P3 체수흔적 (2.0m×2.0m) |
| 원 인 | • 조류서식 등 | 원 인 | • 외부 우수유입 등 |

| 조치방안 | • 정비 | 조치방안 | • 정비 후 단면보수 |

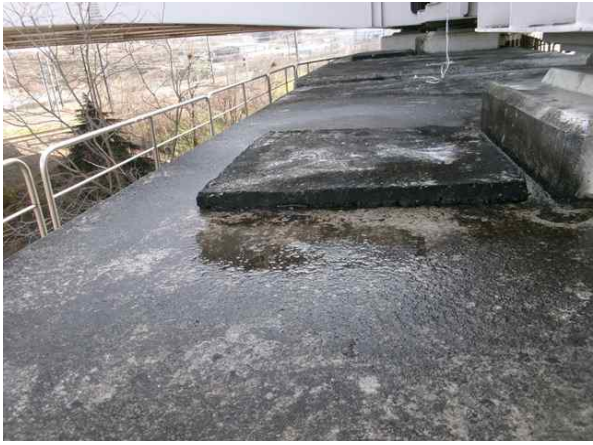
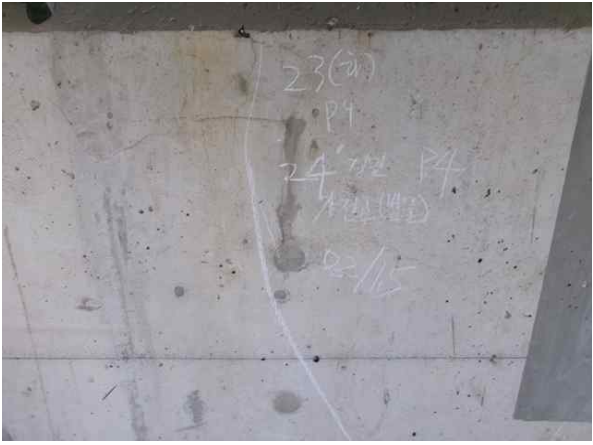
| 손상현황 | • P3 표면오염 (10.0m×2.0m) | 손상현황 | • P3 균열 (0.2mm/1.5m) |
| 원 인 | • 외부 우수유입, 표면열화 등 | 원 인 | • 건조수축, 거푸집 조기탈거 등 |

| 조치방안 | • 단면보수 | 조치방안 | • 표면처리 |

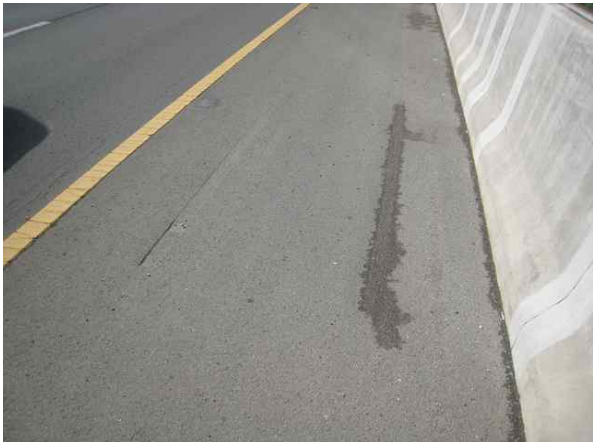
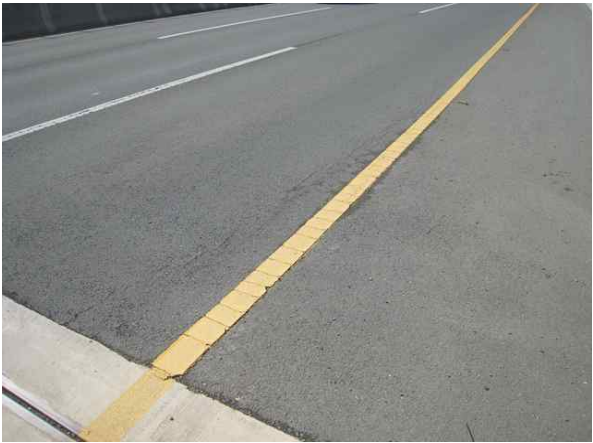
| 손상현황 | • S4 아스콘 패임(0.2m×2.0m) | 손상현황 | • S5 아스콘 균열(L=5.0m) |
| 원 인 | • 외부충격 등 | 원 인 | • 공용기간 증가 등 |

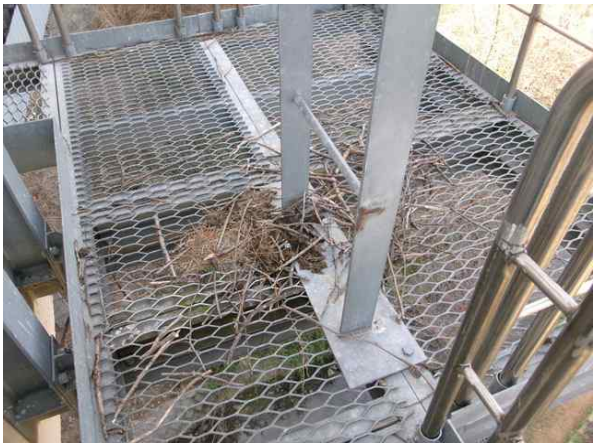
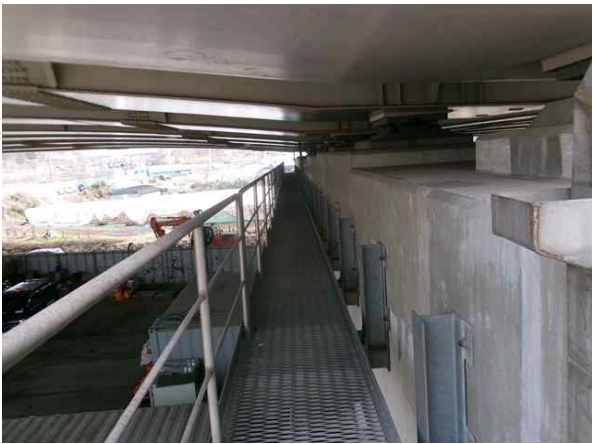
| 손상현황 | • P3 이물질적치(1EA) | 손상현황 | • P2 상태양호 |
| 원 인 | • 조류서식 등 | 원 인 | • - |

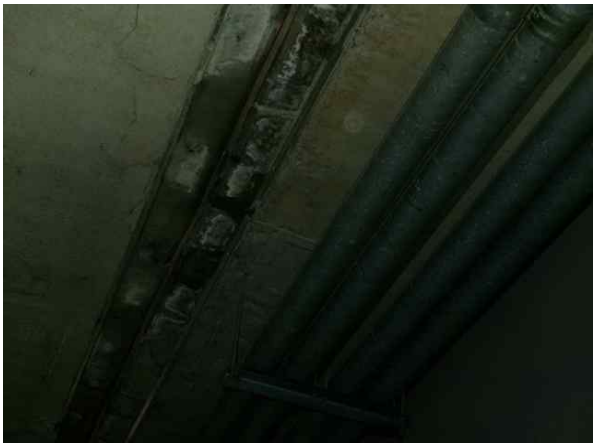
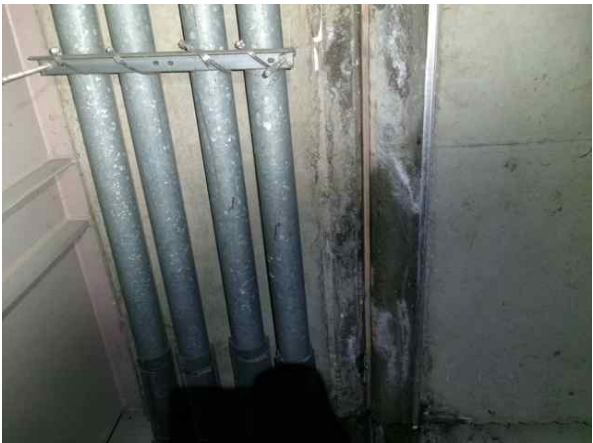
| 손상현황 | • S1 균열 (0.2mm/1.0m) | 손상현황 | • S1 백태 (0.1m×2.0m) |
| 원 인 | • 건조수축, 거푸집 조기탈거 등 | 원 인 | • 습기흡착, 우수유입 등 |

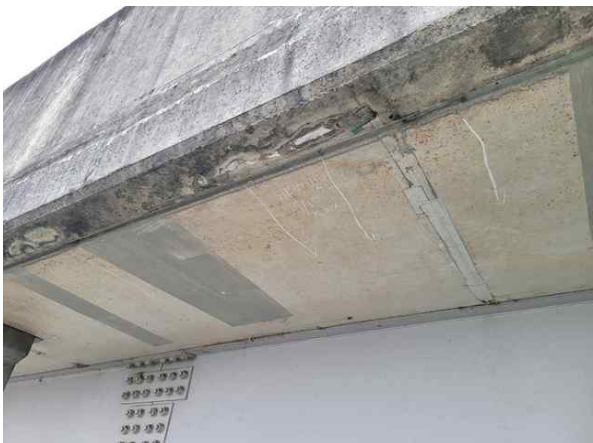
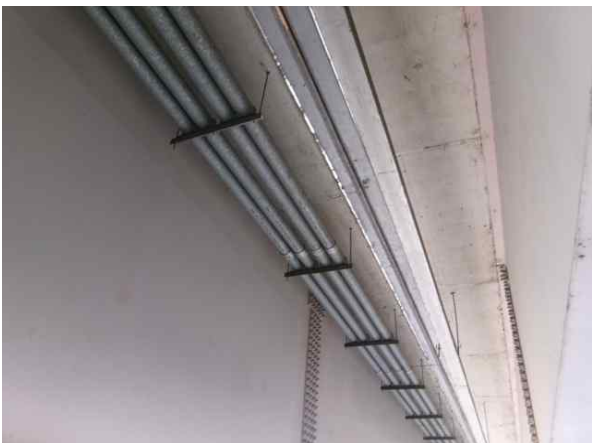
| 손상현황 | • S3 균열 (0.1mm/1.0m*4EA) | 손상현황 | • S5 균열 (0.2mm/1.0m*2EA) |
| 원 인 | • 건조수축, 거푸집 조기탈거 등 | 원 인 | • 건조수축, 거푸집 조기탈거 등 |

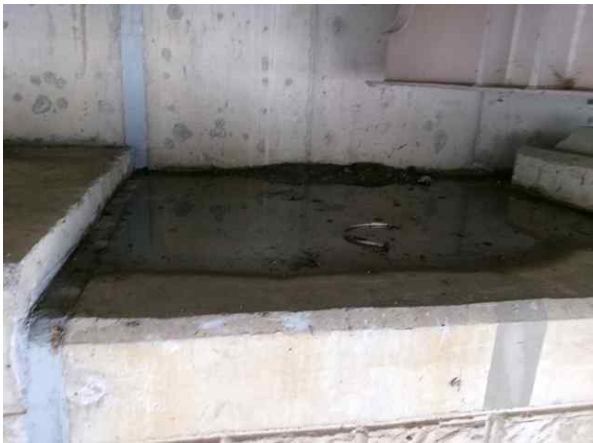
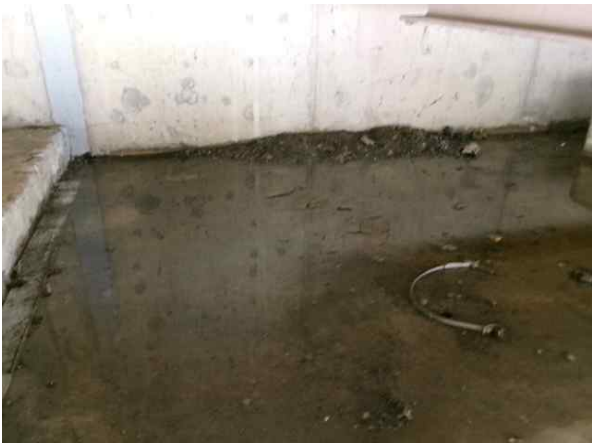
| 손상현황 | • A1 체수(2.0m×1.0m) | 손상현황 | • A1 체수(2.0m×1.0m) |
| 원 인 | • 신축이음 하부 누수 등 | 원 인 | • 신축이음 하부 누수 등 |

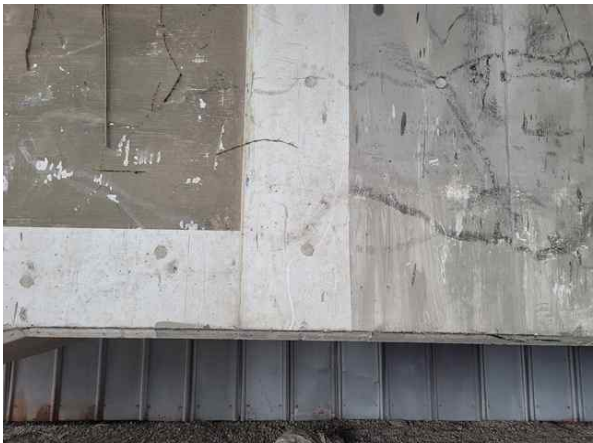
| 손상현황 | • P1 균열 (0.2mm/0.5m) | 손상현황 | • P2 이물질퇴적 (0.5m×3.0m) |
| 원 인 | • 건조수축, 거푸집 조기탈거 등 | 원 인 | • 조류서식 등 |

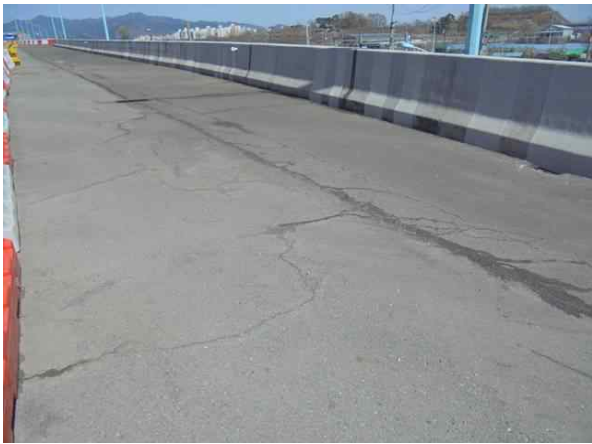
| 손상현황 | • S1 아스콘 균열(L=11.5m) | 손상현황 | • S1 아스콘 균열(L=4.0m) |
| 원 인 | • 차량 윤회중, 공용기간 증가 등 | 원 인 | • 차량 윤회중, 공용기간 증가 등 |

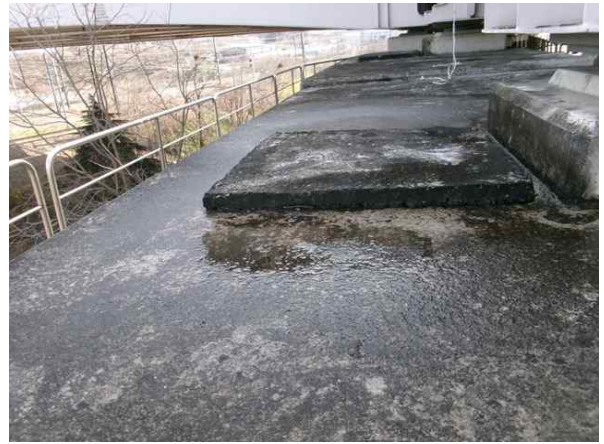
① 범물방향 표면열화, 누수오염 - 진전 여부확인

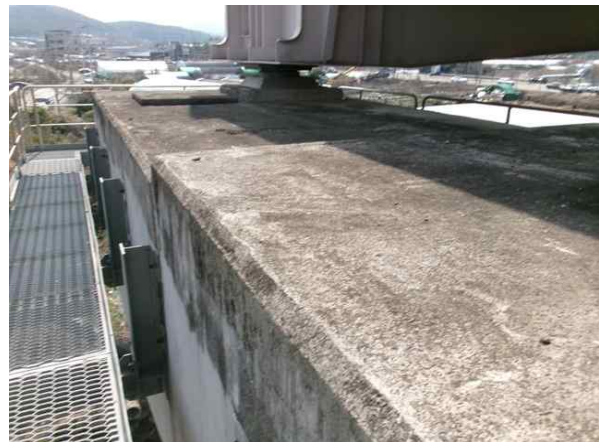
② 안심방향 표면열화, 누수오염 - 진전 여부확인
